# PAMÁTKY STŘEDNÍCH ČECH

1 /  
2024

# BUDOVA ARCIDĚKANSTVÍ PŘI KOSTELE SV. BARTOLOMĚJE V KOLÍNĚ

Príspevok shrnuje dosavadní poznatky ke stavebnímu vývoji budovy arciděkanství (Brandlova ul. čp. 25) při kostele sv. Bartoloměje v Kolíně na základě výsledků stavebně historického průzkumu z let 2014–2015 a jeho aktualizace při rekonstrukci domu v roce 2015. Vymezuje rozsah středověké fary odpovídající dnešnímu a navrhuje upřesnění datování stěžejní etapy výstavby do osmdesátých let 14. století, v přímé návaznosti na budování presbytáře kostela sv. Bartoloměje. Dále kromě vymezení barokní a klasicistní stavební etapy poukazuje na blízkou souvislost koncepce obnovy očištění fasád děkanství s puristickou rekonstrukcí kostela.

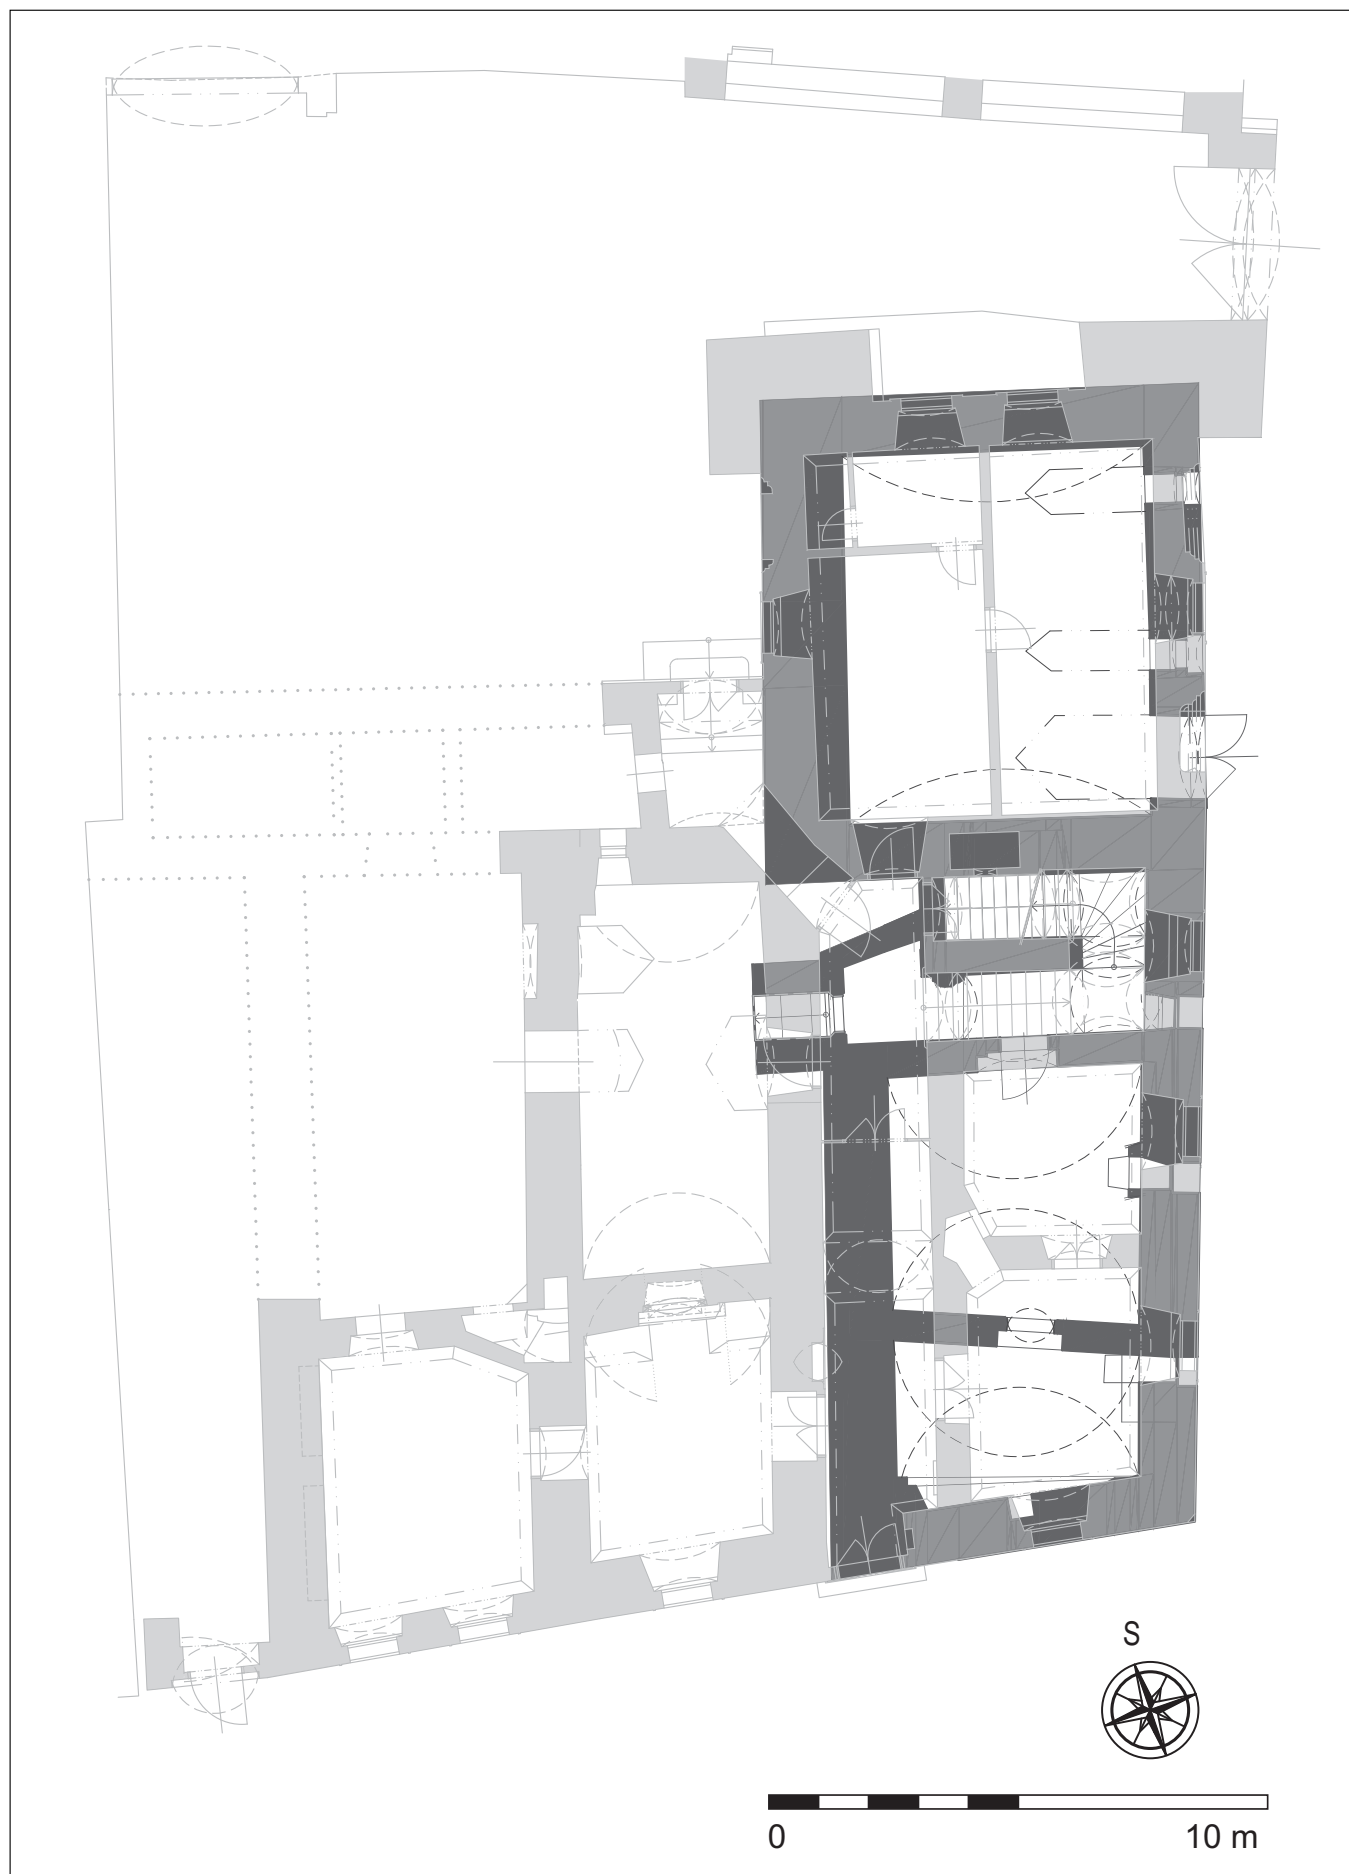
Obr. 4: Kolín, arciděkanství (Brandlova čp. 25), složený půdorys v úrovni suterénu (tmavě šedá) a přízemí (světle šedá) (zaměření 2015; kresba L. Beránková, 2024).

Předpokládaným starším etapám výstavby sklepních prostor arciděkanství může, mimo jiné, nasvědčovat kromě zmíněné spáry na fasádách skutečnost, že mu neodpovídá půdorys přízemí. (obr. 4, 11–12) Východní líc západní zdi vstupní chodby, která vymezovala východní trakt přízemí, je

Objevené rameno staršího schodiště do sklepa leží nelogicky přímo pod uvedenou západní traktovou zdí chodby. (obr. 4) Otlučením některých partií jejích omítek při poslední rekonstrukci však odhalilo, že nad schodištěm se dříve klenula 3 m široká půlkruhová arkáda vyzděná z lomového kamene, zazděná patrně po jeho zrušení, nejpozději při vložení barokní cihelné valené klenby. (obr. 10) Vedle předpokládané síně byl tak další prostor, z něhož se vcházelo do sklepení. Takovým prostorem mohl být průjezd. Dům by tak měl místo síňového charakter průjezduvého domu, jak předpokládali autoři průzkumu z roku 2005, či spíše domu s průjezdní síní.<sup>46)</sup> Středověký stavební vývoj přízemí byl však zřejmě složitější a z dosavadních zjištění nejde zcela objasnit. Západní zeď chodby je z lomového kamene a obsahuje vpravo od mladšího vstupu do sousední místnosti zazděný gotický lomený portál tvořící niku, podobný portálu v severní komoře s pískovcovým ostěním s okosením ukončeným trojúhelnou ploškou, ale menší, široký ca 80 cm a vysoký 165 cm. (obr. 13, 22e) Původní je nicméně pouze severní stojka a dva kusy tvořící lomený záklenek, levá (jižní) stojka je provedena z cihel. Dobroslav Líbal s Marií Heroutovou i někteří další autoři považovali jeho umístění za druhotné.<sup>47)</sup> Odstranění omítek však ukázalo provázání pravé části ostění s okolním lomovým zdívkem. (obr. 14) Portál je tedy nejspíš na původním místě. Na jeho kamenném prahu se dochovaly fragmenty nátěru s červenou barvou. V sousedním prostoru byl po odstranění omítek patrný pas z lomového kamene, který je vidět i v zazdívce niky portálu. Pod tímto pasem byla patrná cihelná zazdívka. Pokud by měl dům vlevo od chodby průjezdní síň, neměl by portál obvyklou orientaci z průjezdu do obytného prostoru, ale vedl by ze světnice do průjezdu. Odhalení zdiva v jižní stěně předpokládané průjezdní síně nicméně neprokázalo žádné stopy po dodatečné zazdívce autory průzkumu z roku 2005 uvažovaného vjezdu z ulice. Naopak odhalené zdivo nároží východní špalety existujícího vstupu do chodby ukázalo po celé výšce armování pískovcovými kvádry patřící snad původnímu vstupu do velké nárožní síně. To by ovšem narušovalo předpokládané schéma domu s průjezdní síní, která nevyžadovala samostatný vchod do obytných částí z ulice. Na protější straně vstupu se armování nebo stopy po jeho odstranění v interiéru ani exteriéru neprojevují, západní stojka současného portálu je obezděna cihlami. Armovaná východní špaleta vstupu může být spolu se zazděným lomeným portálem v chodbě pozůstatkem starší dispozice domu. Na špaletu navazující východní, slabší zeď chodby je provedena ze smíšeného zdiva a její souvislost se středověkými konstrukcemi je málo pravděpodobná. Při podlaze bylo odkryto barokní kamenné ostění se zbytky červené polychromie sloužícího jako příkladací otvor. (obr. 24) V západní zdi mezi lomeným portálem a zmíněnou arkádou nad schodištěm byla ještě zjištěna zazdívka dosahující k podlaze, patřící tak dalšímu vstupu, jehož segmentový záklenek byl přerušen pasem vynášejícím příčku patra.

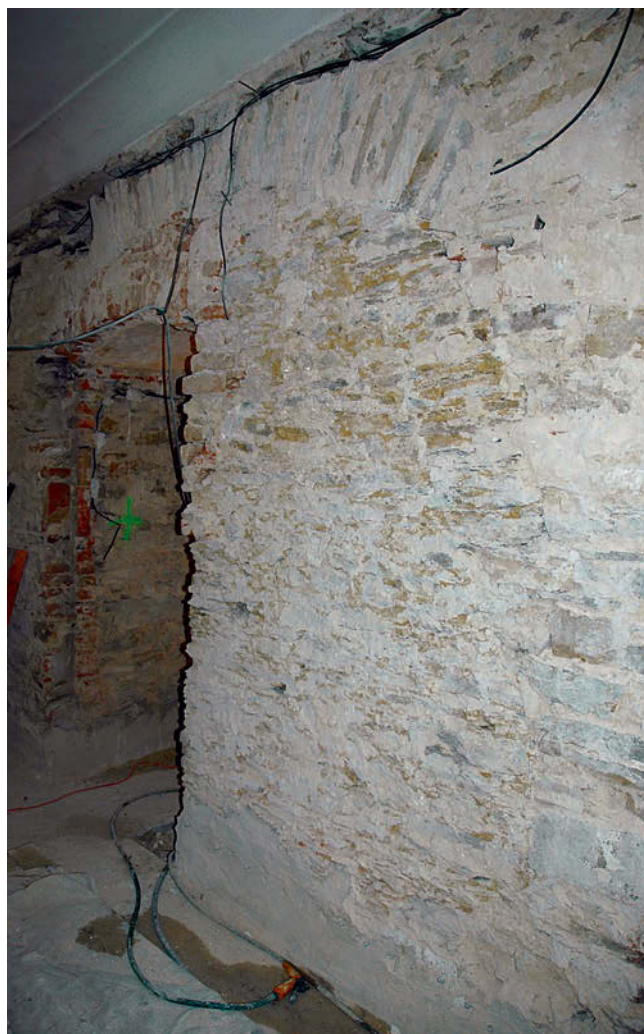
Obr. 10: Kolín, arciděkanství (Brandlová čp. 25), druhotně zazděná půlkruhová arkáda v zadní části západní zdi vstupní chodby, pohled z chodby, stav 2015.

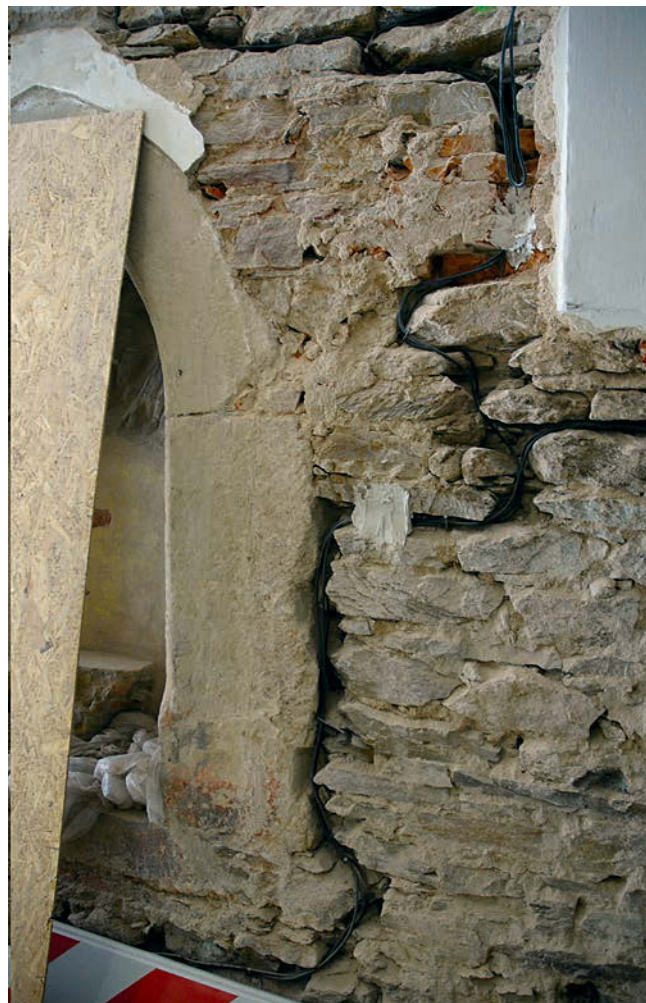
Obr. 14: Kolín, arciděkanství (Brandlova čp. 25), druhotně zazděný gotický portál na východní straně západní zdi vstupní chodby, detail provázání s okolním zdivem, stav 2015.

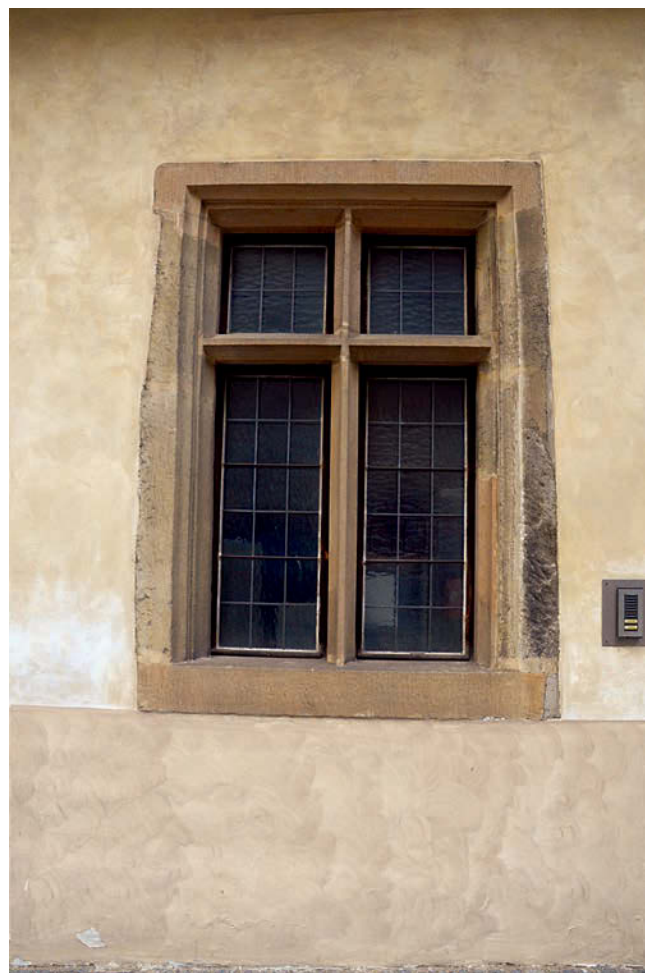
Obr. 16: Kolín, dům čp. 27 (Brandlova ul.), jižní okno přízemí, stav 2019.

Fig. 16: Kolín, house no. 27 (Brandlova Street), southern window on the ground floor (photo by J. Záhorka, 2019).

Forma dochovaných středověkých architektonických článků východního traktu přízemí potvrzuje jejich datování Václavem Menclem do doby kolem roku 1390. Vedle srovnání fragmentu kvalitně provedeného ostění jižního okna domu čp. 25 s jižním oknem domu čp. 27 shodných rozměrů, které bylo zhotoveno v roce 1985, zčásti jako kopie podle dochovaných částí, byť na místo okosení při vnějším obvodu jej člení výžlabek (obr. 16–17), má s oknem domu čp. 25 totožný profil východní obdélné okno, původně dělené jedním prutem, nedalekého kolínského domu čp. 23 v Karlově ulici (obr. 18), datovaného na konec 14. století,<sup>50)</sup> ale také například okna paláce královského hradu Točnicku. Vedle shodného profilu u zmíněného okna domu čp. 27 lze nalézt nejbližší zdroj pro ostění oken obytného patra severovýchodního křídla, s profilací složenou z cihel s jedním vyžlabeným rohem – v Kolíně, včetně kostela sv. Bartoloměje, nezvyklého materiálu – v Praze už v polovině 14. století (např. dům čp. 150/I v Karlově ulici na Starém Městě).<sup>51)</sup> Eliptický tvar záklenků oken v Kolíně však ukazuje na mladší dobu jejich vzniku. Jak poukázal Václav Mencl, takový tvar záklenků vychází z architektury pražské parléřovské huti při Svatovítské katedrále s nejstarším příkladem u západního portálu kaple sv. Václava z doby kolem roku 1365, dále u portálu v podvěží městského kostela v Nymburku (kolem 1375) s jeho mladší varianty, portálu severní kaple kostela sv. Bartoloměje v Mochově (kolem 1380);<sup>52)</sup> jistě ze začátku devadesátých let 14. století je pravoúhlý portál se zaoblenými horními rohy v jižní věži pražského Týnského kostela. Ve stejné době bylo

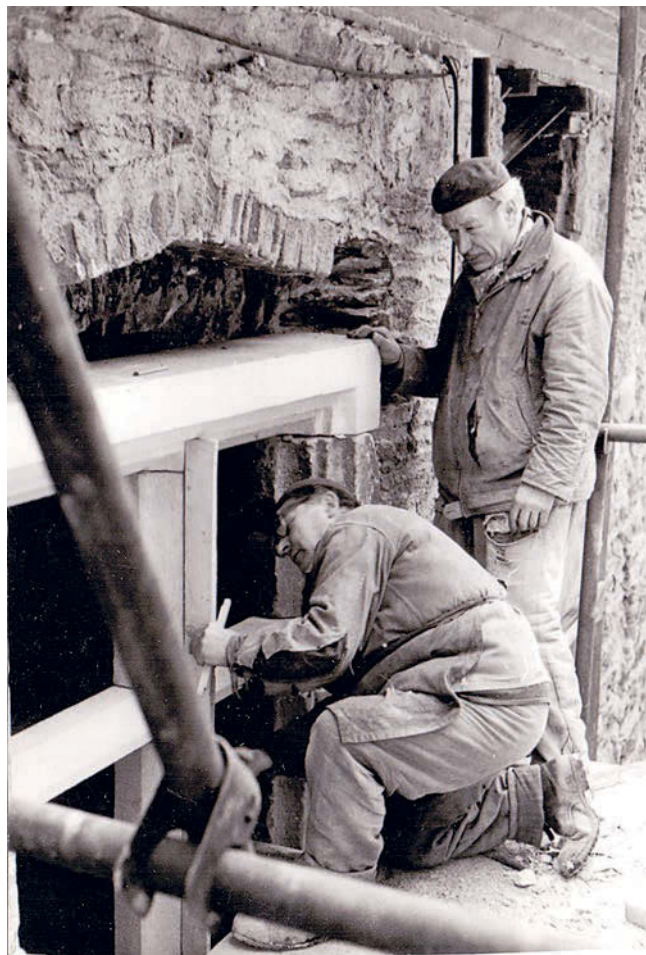
Obr. 17: Kolín, dům čp. 27 (Brandlova ul.), rekonstrukce jižního gotického okna přízemí kameníky Taschem a Hlavatým, stav 1983 (foto A. Váňa, Archiv Regionálního muzea v Kolíně).

Fig. 17: Kolín, house no. 27 (Brandlova Street), reconstruction of the southern Gothic window by the stonemasons Tasch and Hlavatý, condition in 1983 (photo by Arnošt Váňa, Archives of the Regional Museum in Kolín).

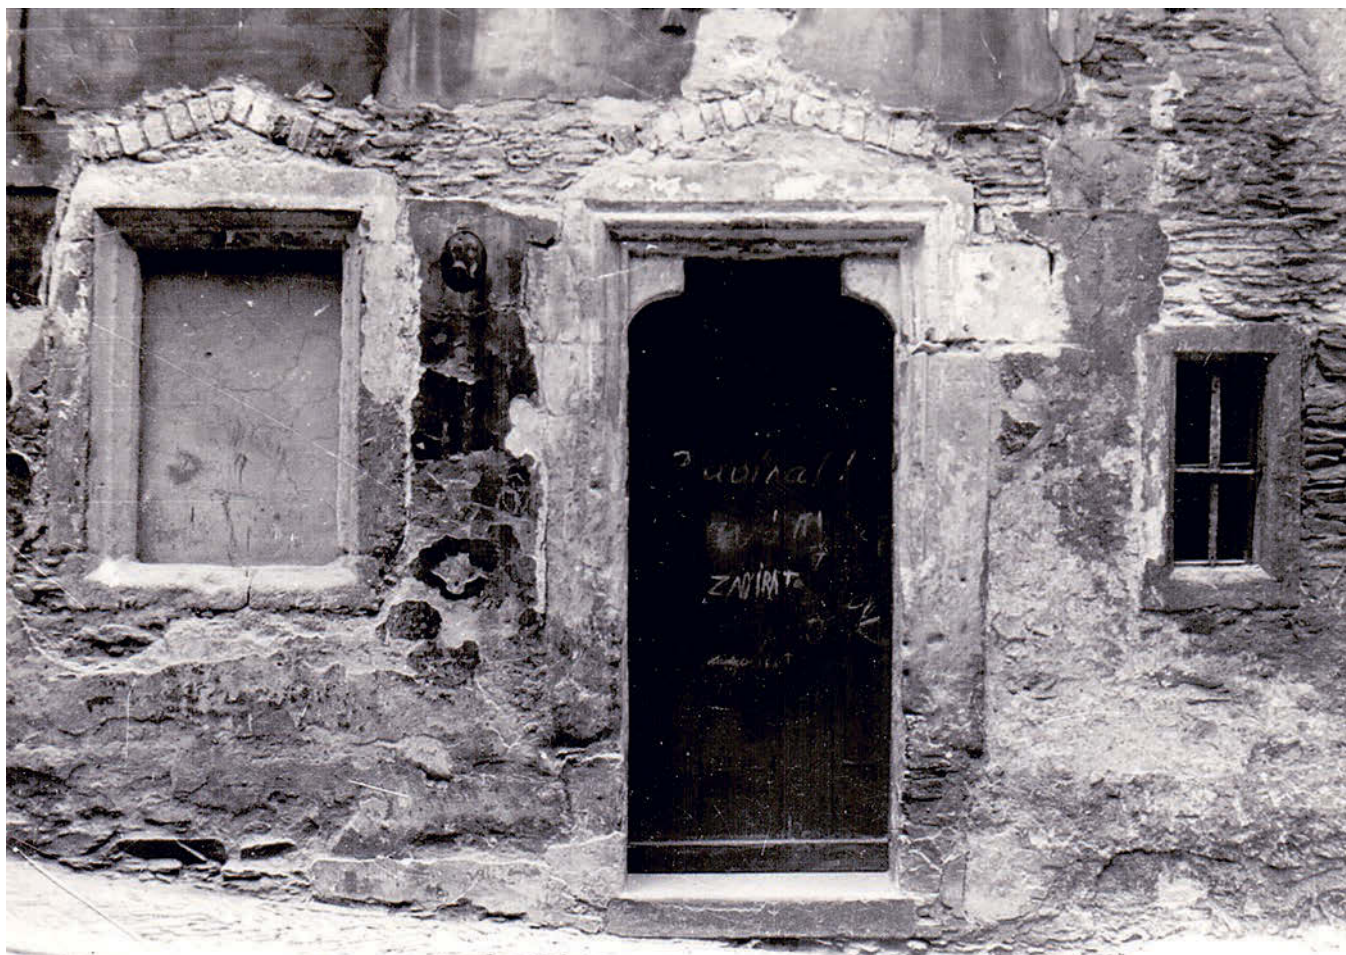
Obr. 18: Kolín, dům čp. 23 (Karlova ul.), gotický portál a gotická okna na východní fasádě, stav 1959 (foto L. Kamarýt, Archiv Regionálního muzea v Kolíně).

Fig. 18: Kolín, house no. 23 (Karlova Street), Gothic portal and Gothic windows on the eastern façade, condition in 1959 (photo by L. Kamaryt, Archives of the Regional Museum in Kolín).

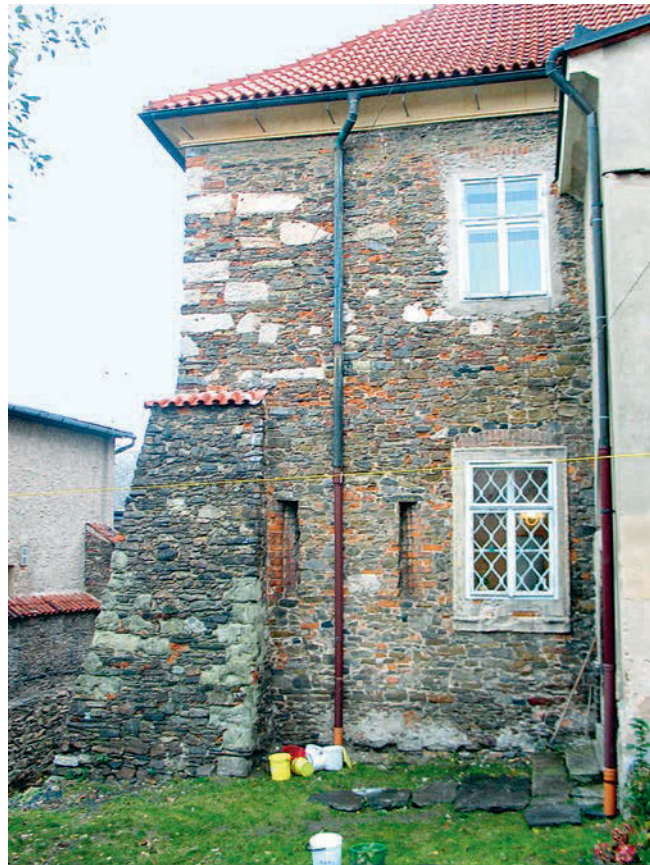
Obr. 20: Kolín, arciděkanství (Brandlova čp. 25), západní fasáda severovýchodního křídla, v přízemí s fragmenty stojek ostění druhotně zazděného gotického okna, stav 2004.

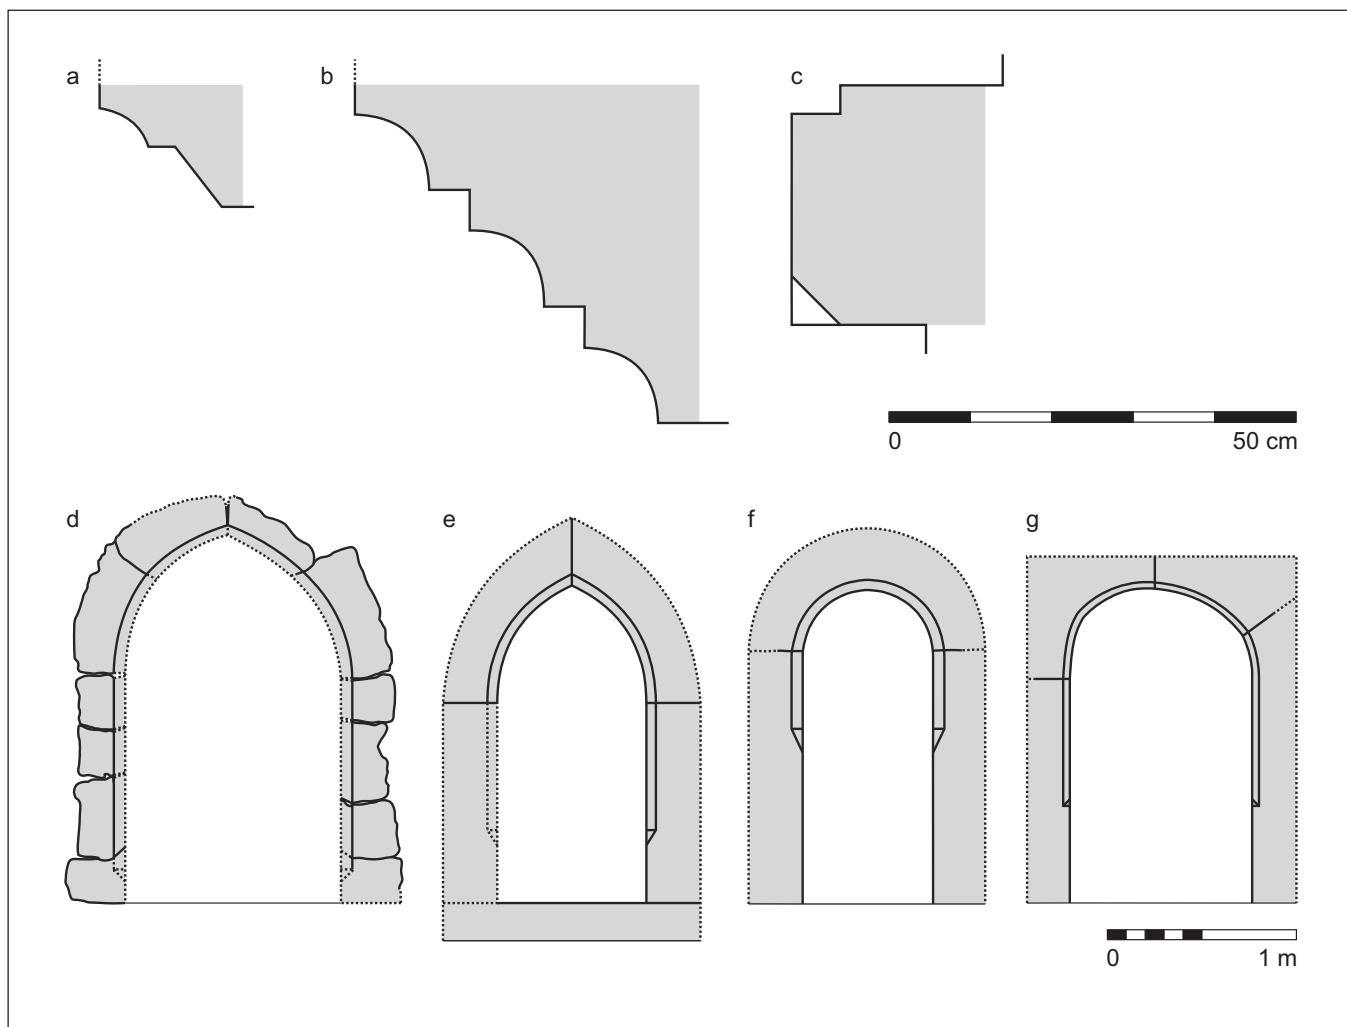
Obr. 22: Kolín, arciděkanství (Brandlova čp. 25): a – profil pravé stojky jižního okna západního traktu; b – profil pravé stojky levého východního okna severovýchodního křídla; c – profil levé stojky portálu ze zrušeného západního schodiště do sklepa; d – jižní portál zadní komory; e – portál v západní zdi vstupní chodby; f – portál ze zrušeného západního schodiště do sklepa; g – portál do jižního sklepa (zaměření a kresba J. Záhorka, J. Pařízková Čevonová, 2015, 2024).

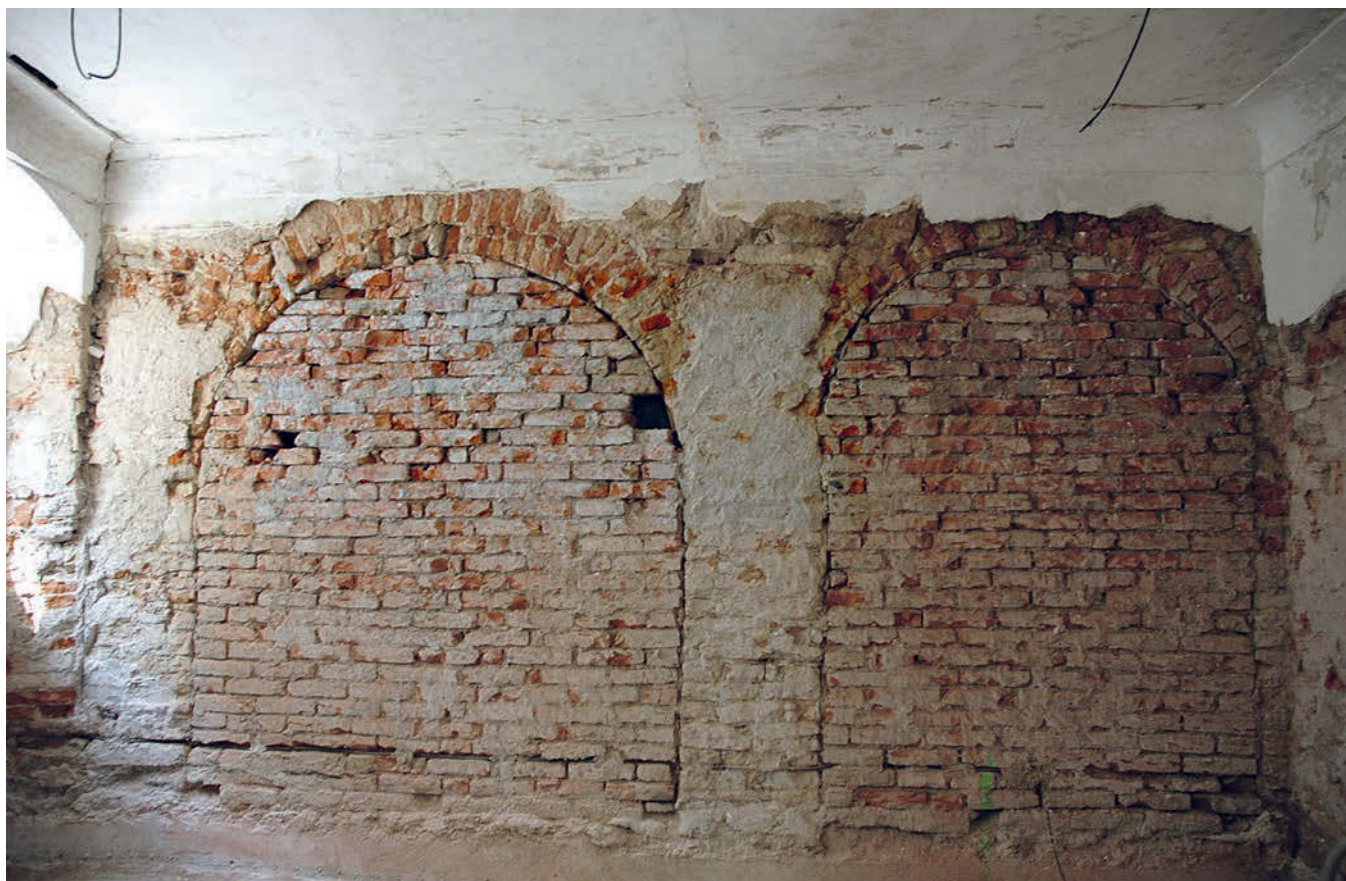
Obr. 23: Kolín, arciděkanství (Brandlova čp. 25), západní stěna jižní místnosti západního traktu s pozůstatkem vložené valené klenby s výsečemi, stav 2015.

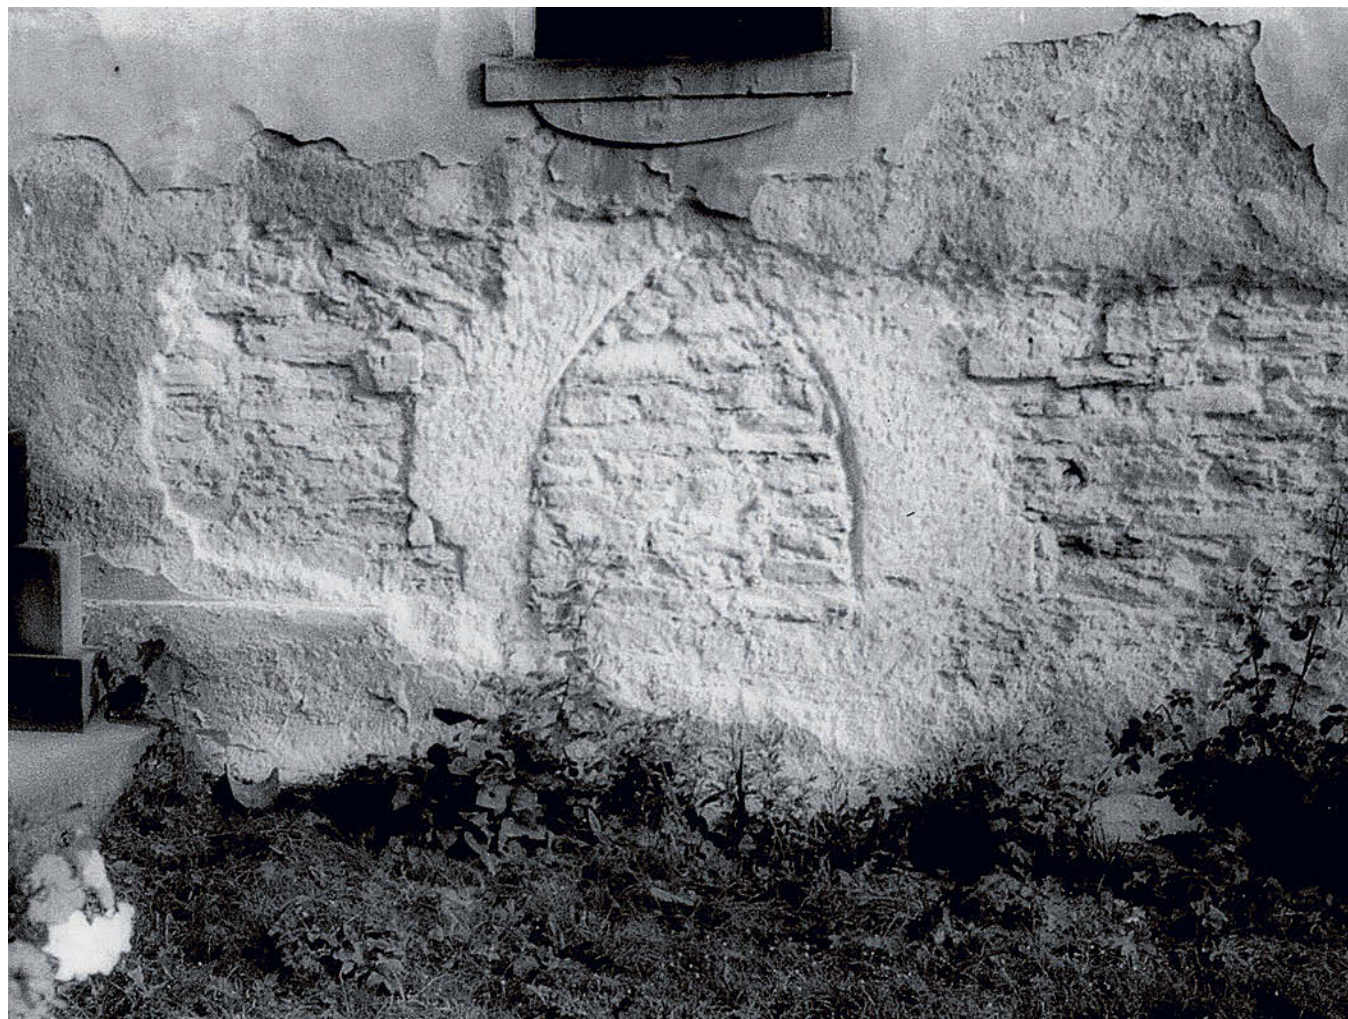
Obr. 4: Bylany, kostel sv. Bartoloměje, gotický portál odkrytý na severní straně lodi při opravě roku 1982. Portál se nacházel pod východnějším oknem, viz vyznačení v půdorysu (obr. 7). Podle snímku měl patrně jednoduchou profilaci, snad jen s okosenou hranou (Podlipanské muzeum v Českém Brodě, podsběrka fotografií).

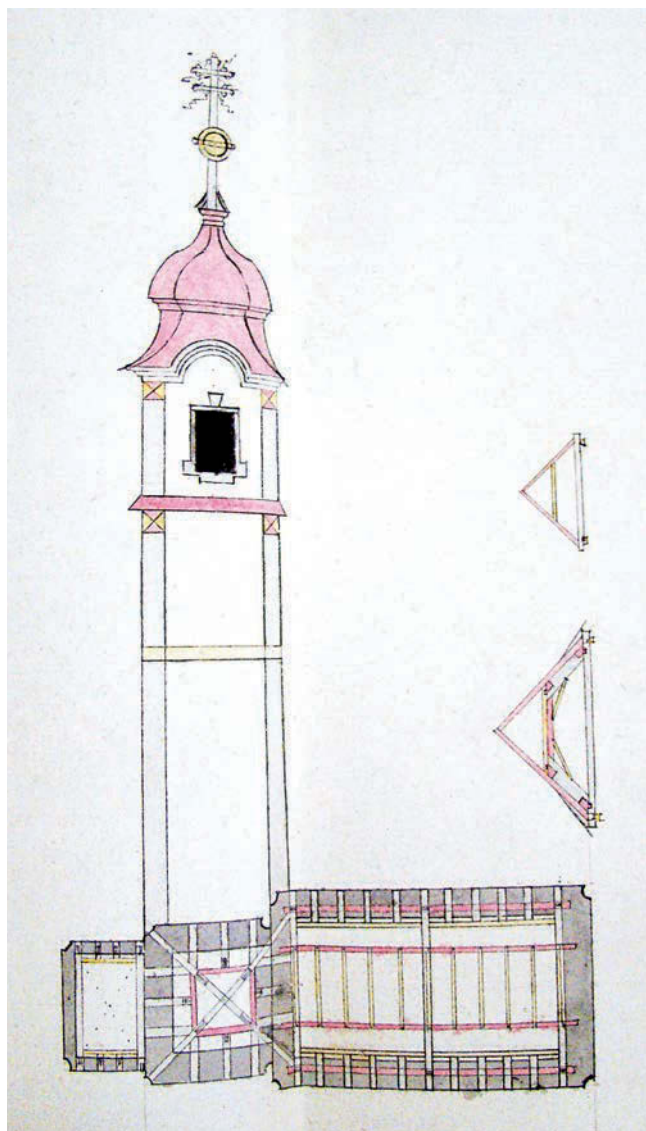
Obr. 5: Bylany, kostel sv. Bartoloměje na stavebním plánu z roku 1769. Na plánu zaujme převýšení věže, jde však spíš o ledabylost zákresu. Projmutá nároží neodpovídají reálnému stavu. Zaujme motiv malovaných psaníček v místě hlavic pilastrů (SOA Praha, o. c. v pozn. 50).

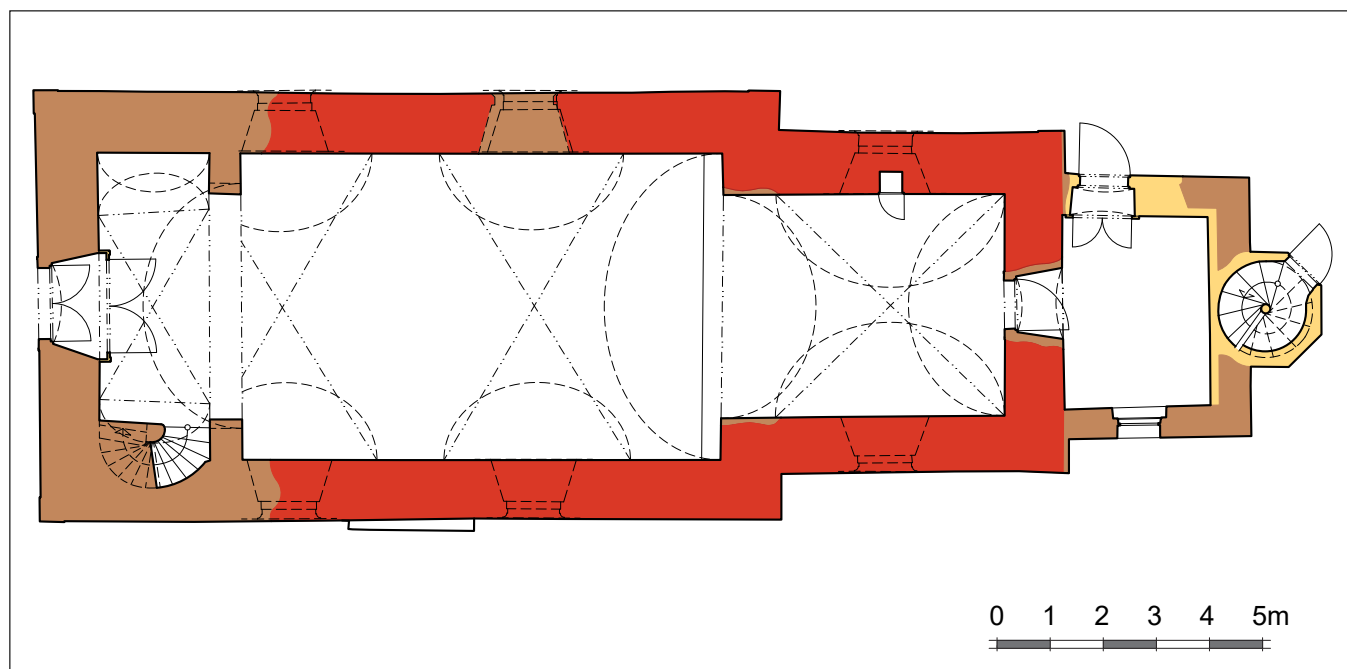
Obr. 7: Bylany, kostel sv. Bartoloměje, půdorys s vyznačením stavebních fází: červeně gotické zdivo, patrně před rokem 1300; světle hnědě pozdně barokní přestavba 1769–1771; světle žlutě úpravy 1904 (zaměření, kresba a časové rozlišení K. Kibic, 2024).

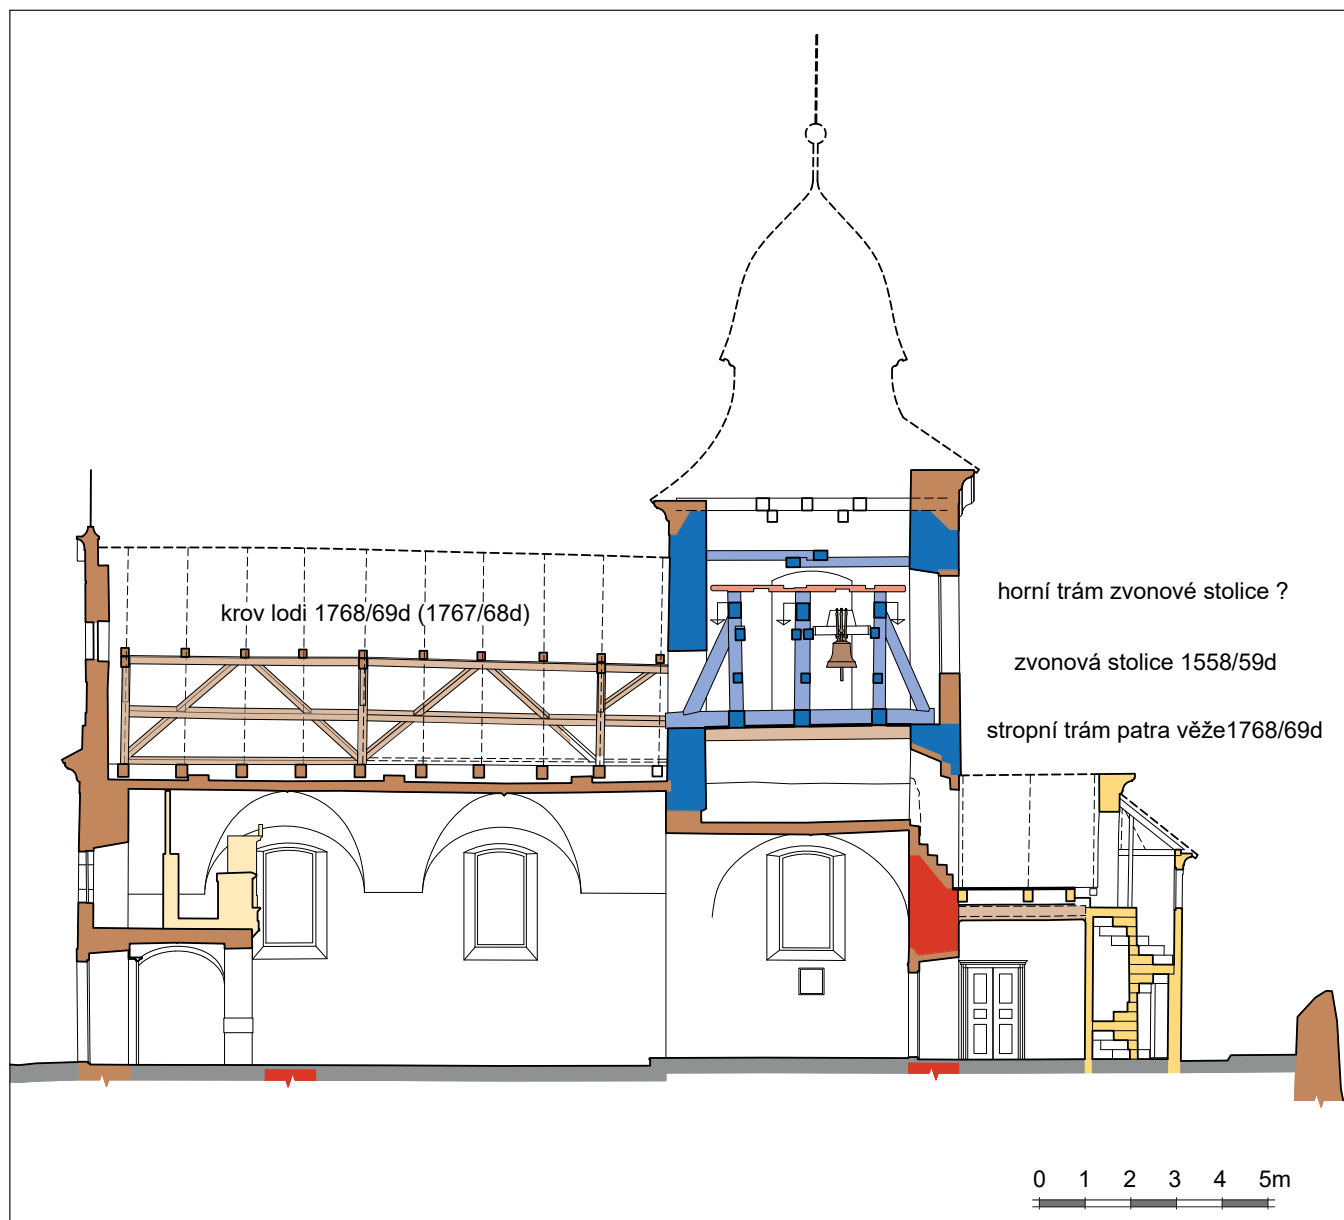
Obr. 9: Bylany, kostel sv. Bartoloměje, podélný řez s vyznačením stavebních fází: červeně gotické zdivo, patrně před rokem 1300; hnědě pozdně barokní přestavba 1769–1771 (a též starší zvon z roku 1673); světle žlutě úpravy v závěru 19. století a 1904 (zaměření, kresba a časové rozlišení K. Kibic, 2024).

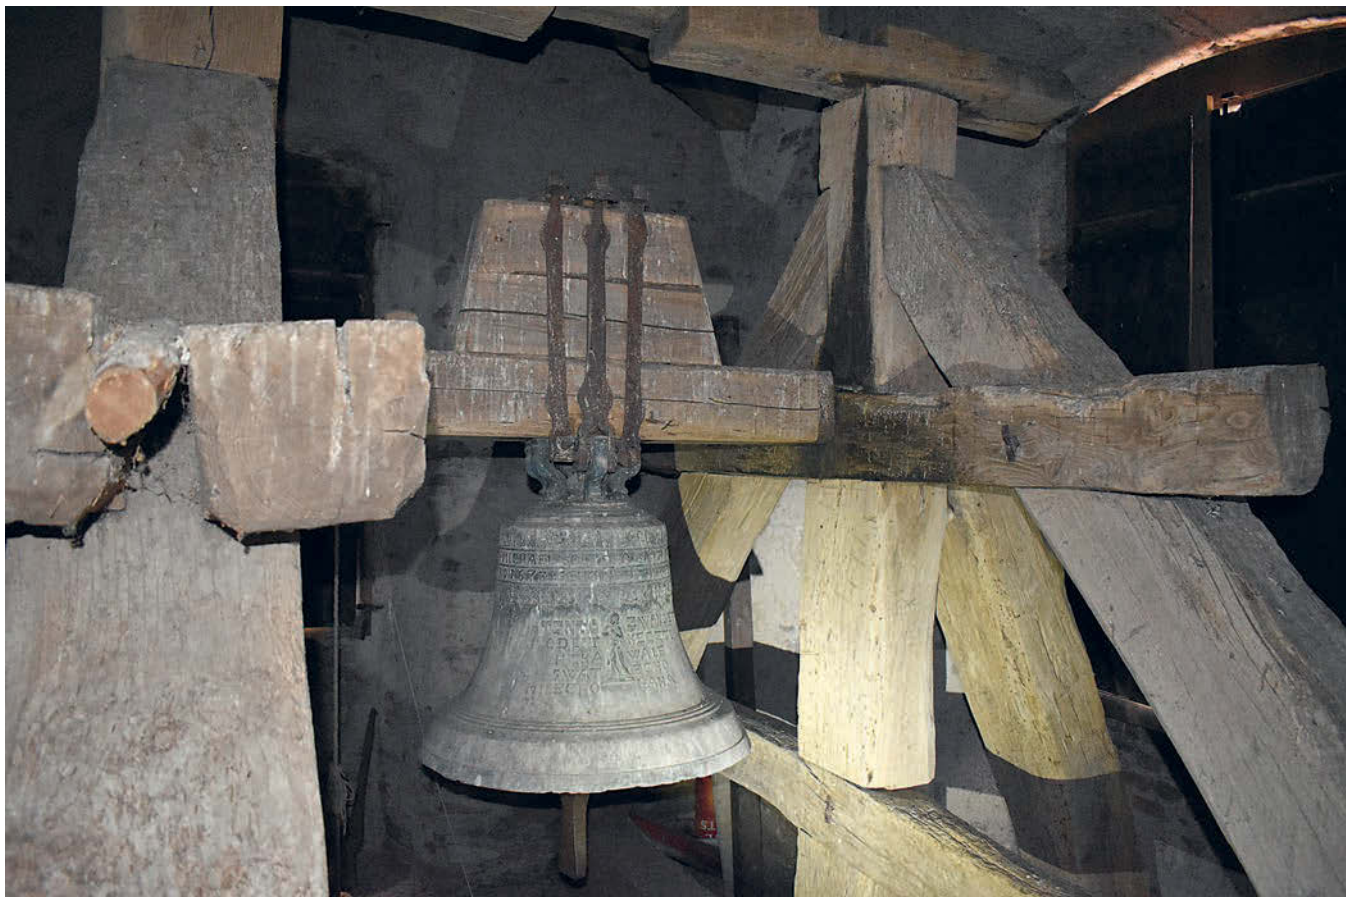
Obr. 10: Bylany, kostel sv. Bartoloměje, zvon z roku 1673 a zvonová stolice datovaná 1558/1559d (foto K. Kibic, 2022).

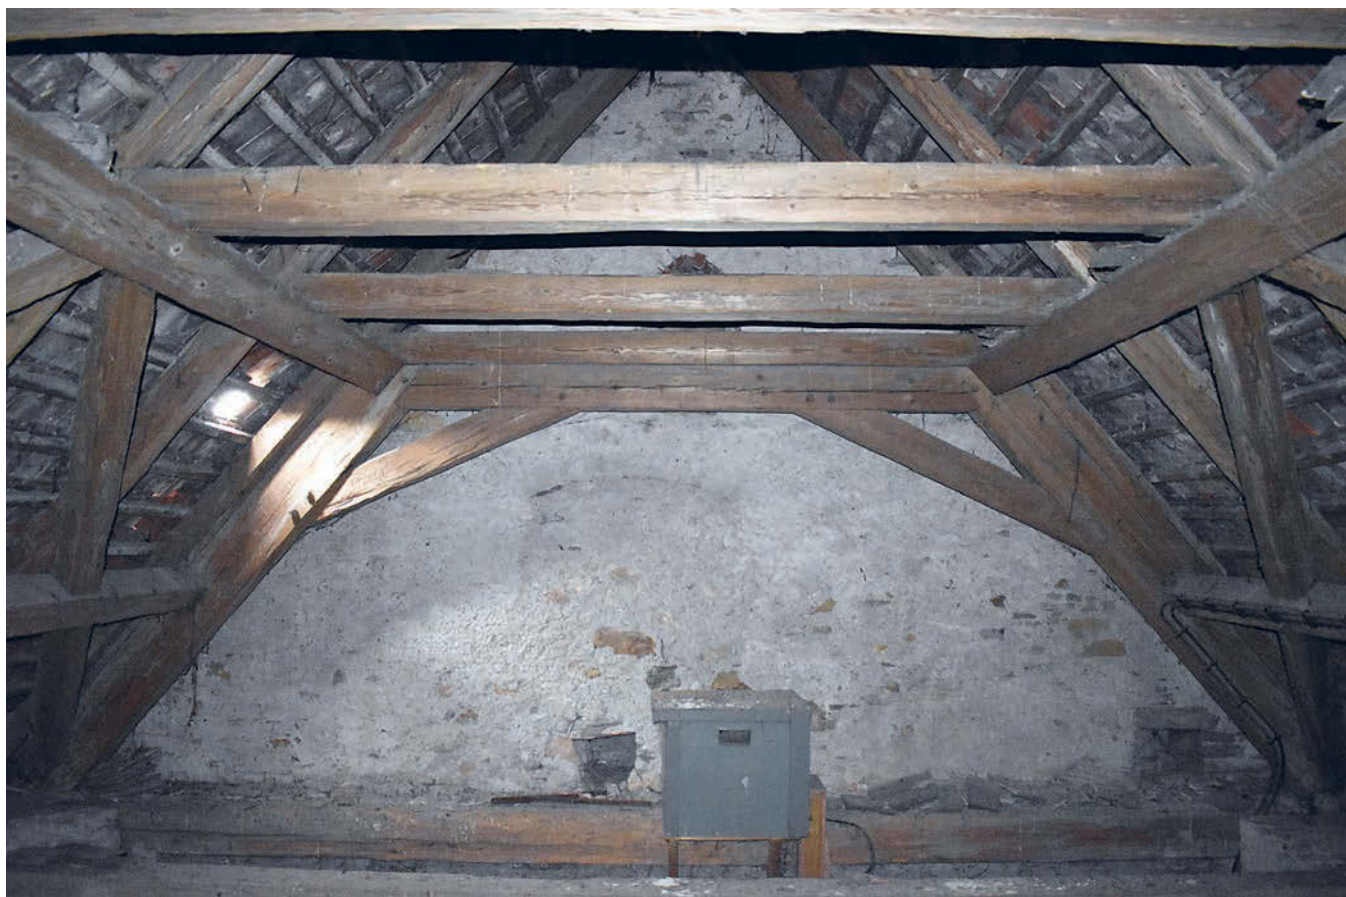
Obr. 11: Bylany, kostel sv. Bartoloměje, podkroví nad lodí, pohled k západnímu štítu (foto K. Kibic, 2022).

Fig. 11: Bylany, St Bartholomew's Church, the attic above the nave, view towards the western gable (photo by K. Kibic, 2022).

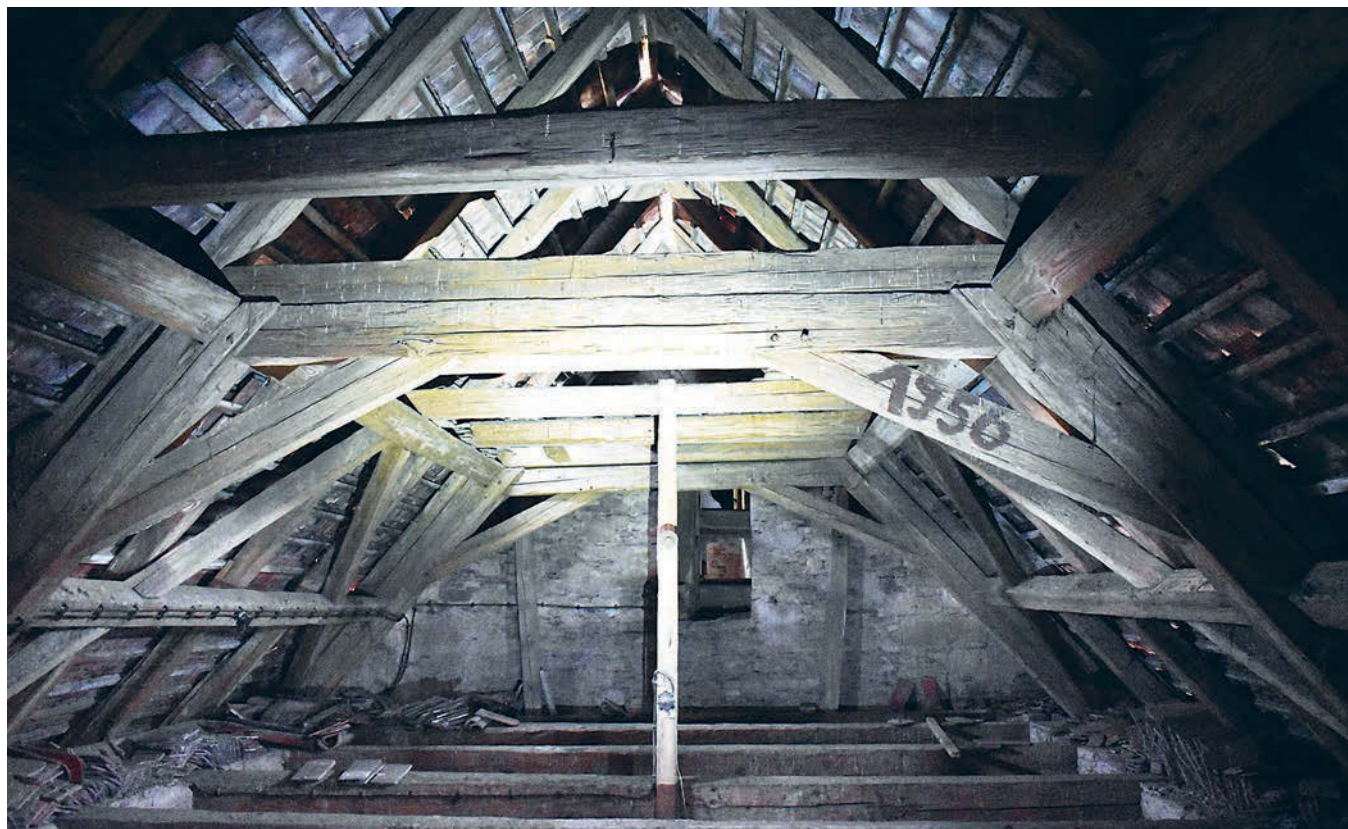
Obr. 12: Bylany, kostel sv. Bartoloměje, krovová konstrukce nad lodí, stav před opravou, únor 2022, pohled k východu (foto K. Kibic).

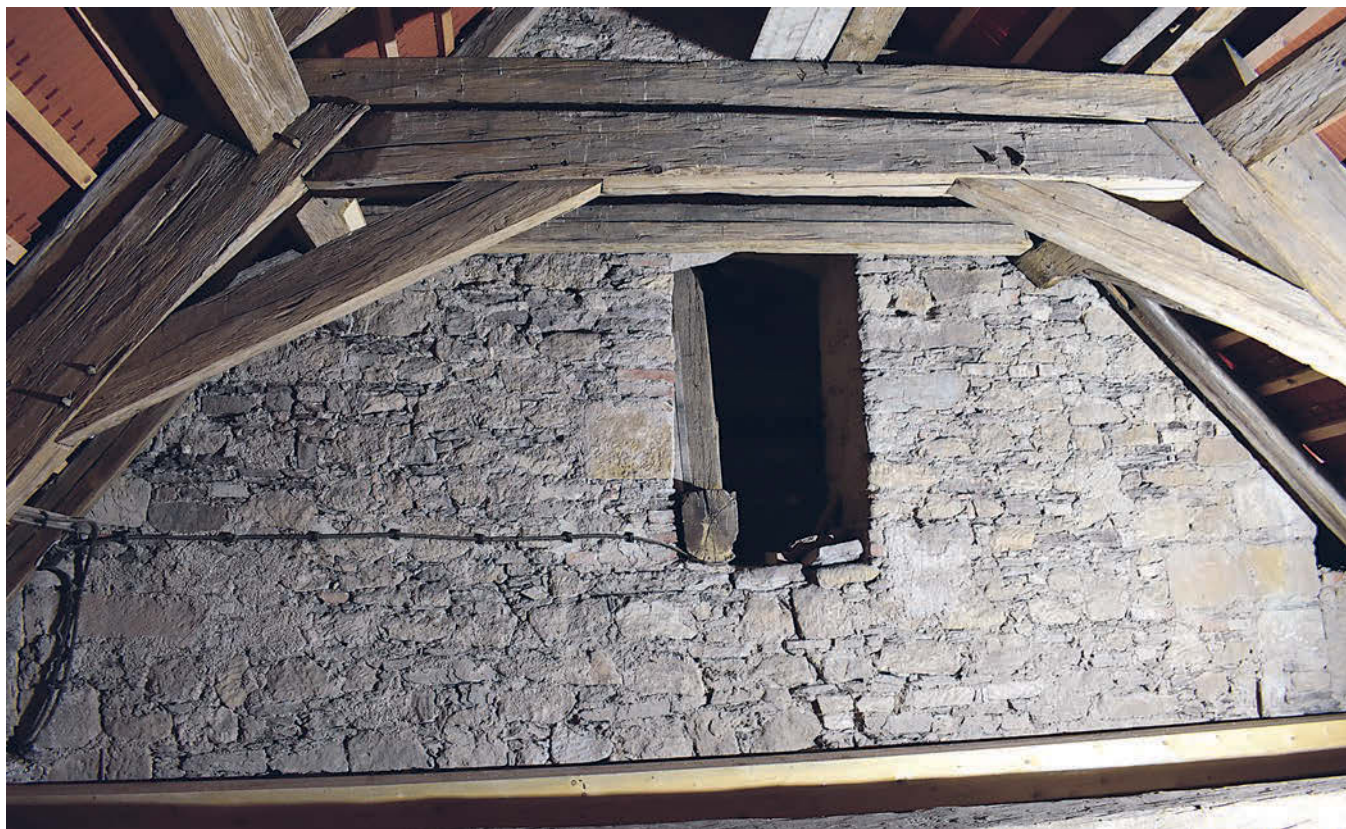
Obr. 13: Bylany, kostel sv. Bartoloměje, pohled na zdivo věže z podkroví lodi (foto K. Kibic, 2024).

Zdivo věže z lomového kamene je dobře patrné také uvnitř jejího 1. patra. Po třech stranách je zřetelná horizontální linie asi 80 cm nad vrcholem (rubu) cihelné klenby, na západní straně je posunutá o něco níže, do úrovně vrcholu cihelného roznašecího záklenku, který běží nad vítězným obloukem. Zdivo na straně severní, východní a jižní pod touto linií nápadně ustupuje dovnitř, zejména v koutech. Tyto koutové úseky se jsou zdženy odlišným způsobem, z větších kamenů, s omezeným šibrováním; lze soudit, že jsou starší, gotické. Uprostřed jsou přerušeny zdívkou, jehož skladba se blíží zdivu ve vyšších partiích. Soudíme, že zde vnímáme tři stavební etapy, z nichž nejmladší, již patří střední úseky zdí a celá spodní část západní stěny, souvisí až s odbouráním gotické klenby a vsazením nové klenby pozdně barokní. Instruktivní je zejména situace v severovýchodním koutě prostoru – líc gotického zdiva je zde v hloubce ca 20 cm, uprostřed východní strany je však přerušeno vstupem do věže z podkroví sakristie, jehož boky jsou předsazené a zejména levý bok je pečlivě slícován se zdivem věže výše. To částečně vysvětluje větší šířku východní zdi věže. Vyzdívká na bocích vstupu se natolik podobá zdivu věže výše, že se vnučuje otázka, zda dodatečná – pozdně barokní – není jen horní část otvoru, ten však z logiky věci mohl vzniknout až s přístavbou sakristie. O dodatečnosti otvoru vůči výstavbě věže svědčí jeho uskakující záklenek i strmost, nepohodlnost schodiště. Patro věže s vysokou pravděpodobností původně žádný venkovní vstup nemělo.
