# PAMÁTKY STŘEDNÍCH ČECH

1 /  
2024

# BUDOVA ARCIDĚKANSTVÍ PŘI KOSTELE SV. BARTOLOMĚJE V KOLÍNĚ

Príspevok shrnuje dosavadní poznatky ke stavebnímu vývoji budovy arciděkanství (Brandlova ul. čp. 25) při kostele sv. Bartoloměje v Kolíně na základě výsledků stavebně historického průzkumu z let 2014–2015 a jeho aktualizace při rekonstrukci domu v roce 2015. Vymezuje rozsah středověké fary odpovídající dnešnímu a navrhuje upřesnění datování stěžejní etapy výstavby do osmdesátých let 14. století, v přímé návaznosti na budování presbytáře kostela sv. Bartoloměje. Dále kromě vymezení barokní a klasicistní stavební etapy poukazuje na blízkou souvislost koncepce obnovy očištění fasád děkanství s puristickou rekonstrukcí kostela.

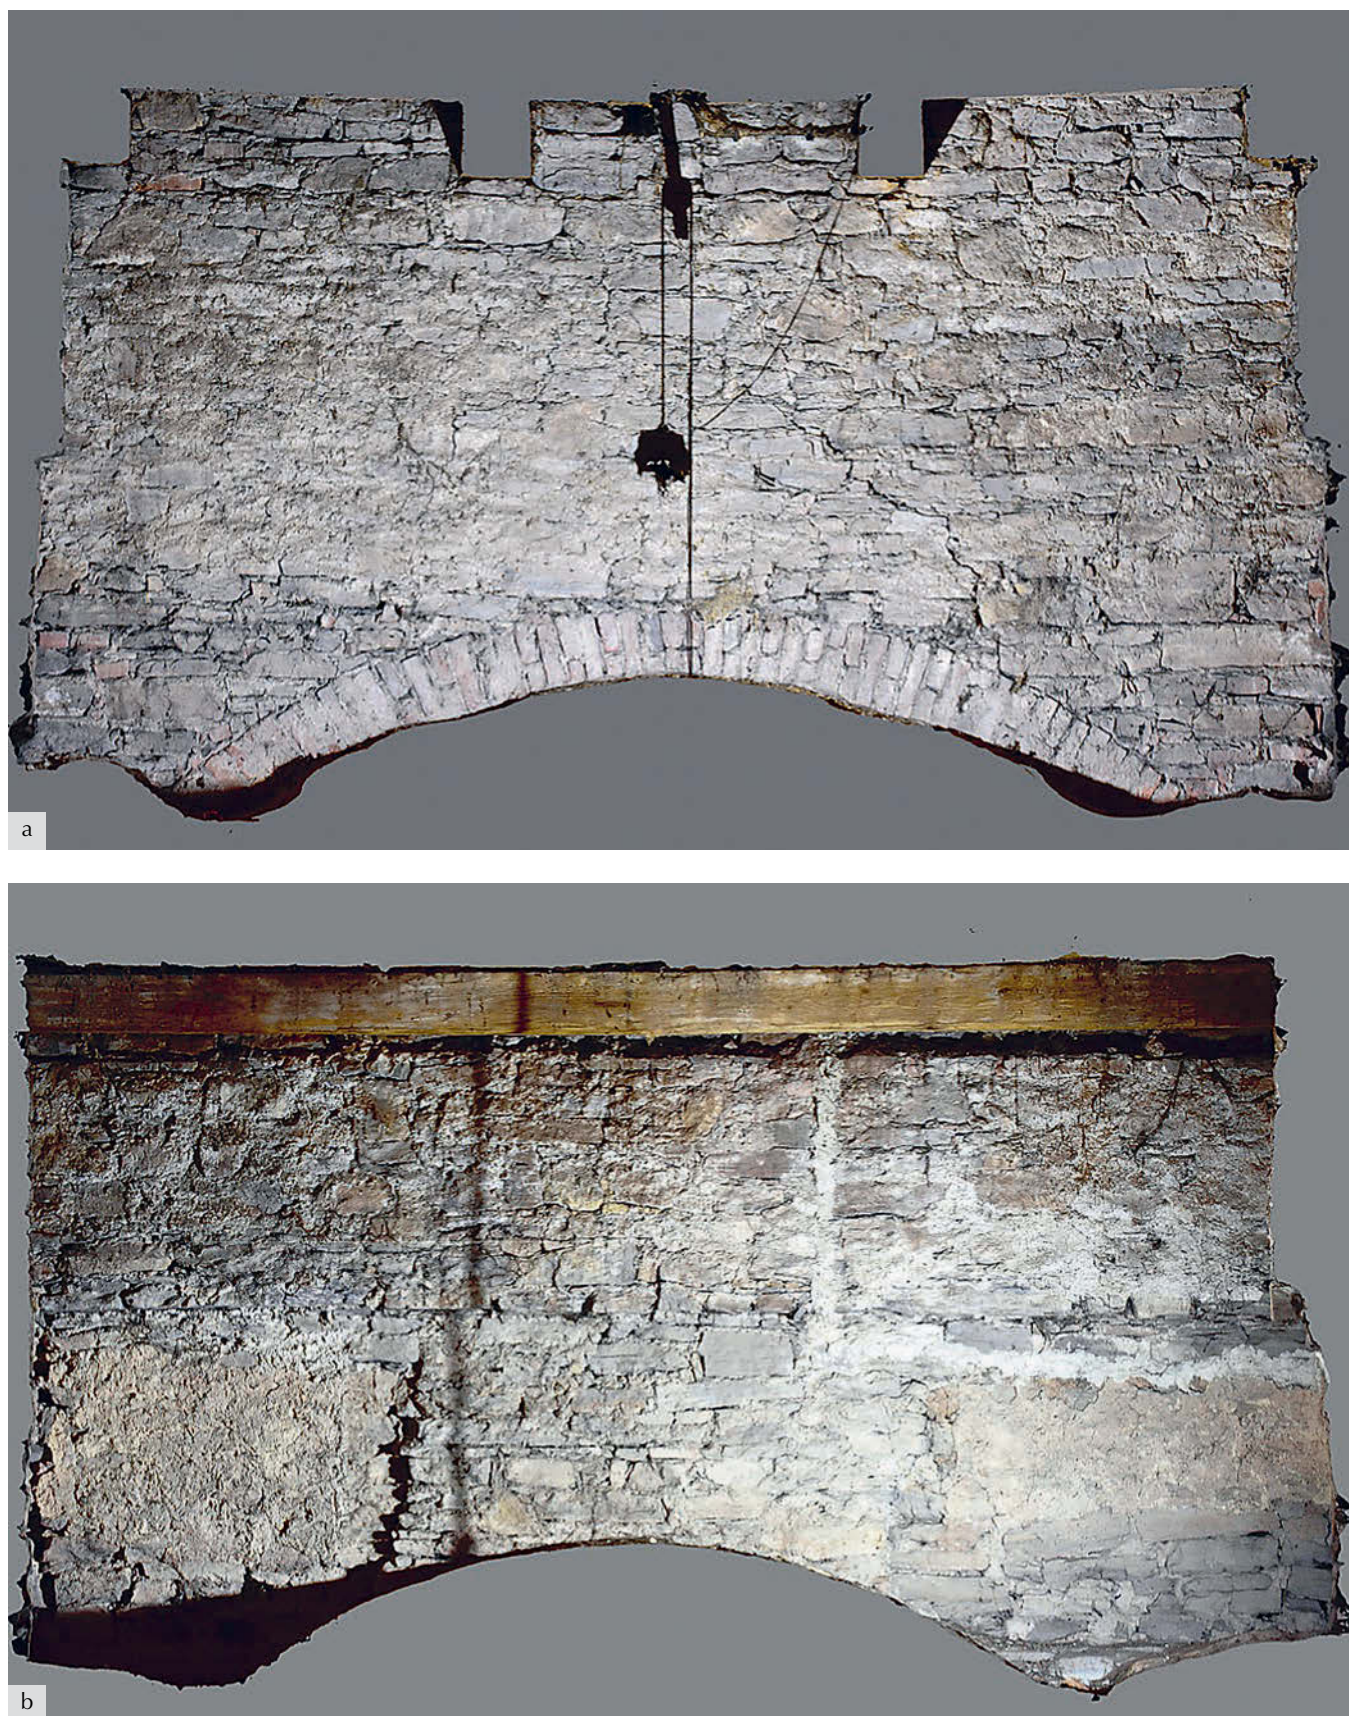
Obr. 14: Bylany, kostel sv. Bartoloměje, fotogrammetrie západní (a) a severní (b) stěny patra věže (zpracováno v programu Agisoft Metashape, K. Kibic, 2024).

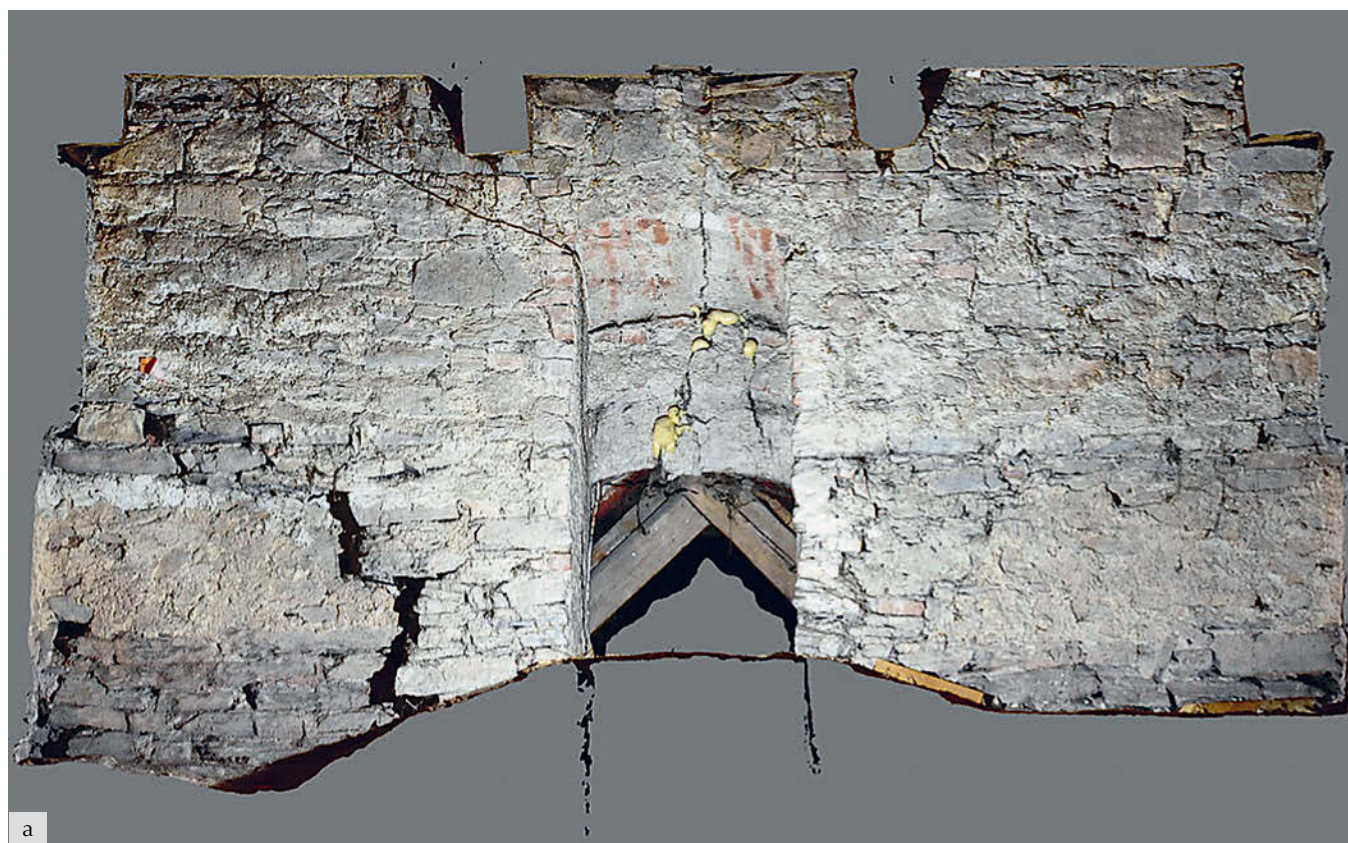
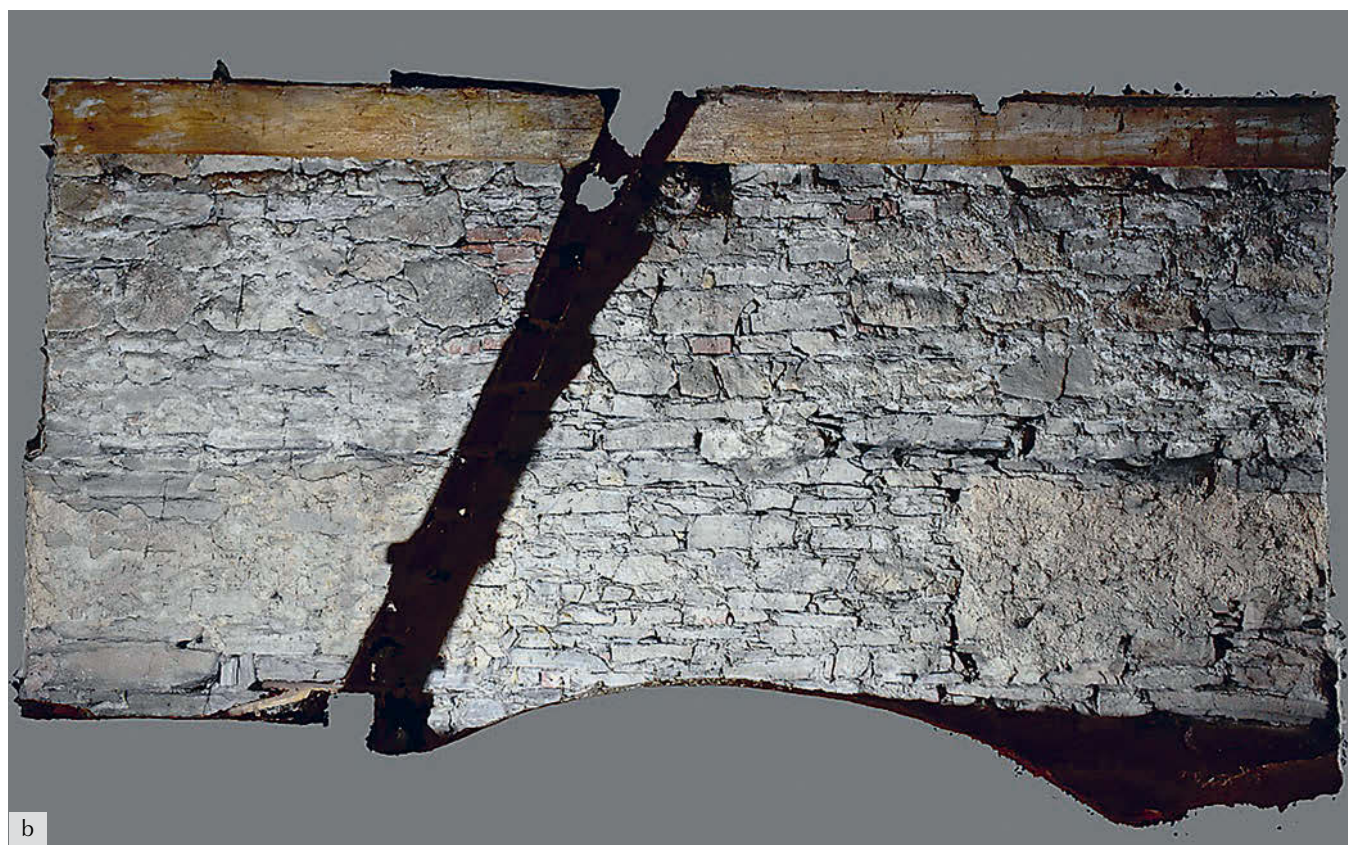
Obr. 15: Bylany, kostel sv. Bartoloměje, fotogrammetrie východní (a) a jižní (b) stěny patra věže (zpracováno v programu Agisoft Metashape, K. Kibic, 2024).

Zdivo věže z lomového kamene je dobře patrné také uvnitř jejího 1. patra. Po třech stranách je zřetelná horizontální linie asi 80 cm nad vrcholem (rubu) cihelné klenby, na západní straně je posunutá o něco níže, do úrovně vrcholu cihelného roznašecího záklenku, který běží nad vítězným obloukem. Zdivo na straně severní, východní a jižní pod touto linií nápadně ustupuje dovnitř, zejména v koutech. Tyto koutové úseky se jsou zdženy odlišným způsobem, z větších kamenů, s omezeným šibrováním; lze soudit, že jsou starší, gotické. Uprostřed jsou přerušeny zdívkou, jehož skladba se blíží zdivu ve vyšších partiích. Soudíme, že zde vnímáme tři stavební etapy, z nichž nejmladší, již patří střední úseky zdí a celá spodní část západní stěny, souvisí až s odbouráním gotické klenby a vsazením nové klenby pozdně barokní. Instruktivní je zejména situace v severovýchodním koutě prostoru – líc gotického zdiva je zde v hloubce ca 20 cm, uprostřed východní strany je však přerušeno vstupem do věže z podkroví sakristie, jehož boky jsou předsazené a zejména levý bok je pečlivě slícován se zdivem věže výše. To částečně vysvětluje větší šířku východní zdi věže. Vyzdívká na bocích vstupu se natolik podobá zdivu věže výše, že se vnučuje otázka, zda dodatečná – pozdně barokní – není jen horní část otvoru, ten však z logiky věci mohl vzniknout až s přístavbou sakristie. O dodatečnosti otvoru vůči výstavbě věže svědčí jeho uskakující záklenek i strmost, nepohodlnost schodiště. Patro věže s vysokou pravděpodobností původně žádný venkovní vstup nemělo.

Fig. 15: Bylany, St Bartholomew's Church, photogrammetry of the eastern and southern walls of the tower's storey (processed in the Agisoft Metashape programme, K. Kibic, 2024).

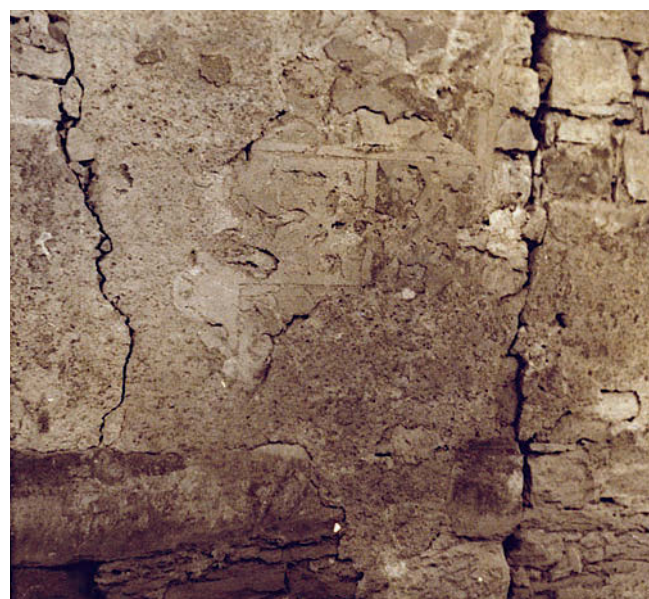
Obr. 16: Bylany, kvádrování u severovýchodního(?) nároží márnice (foto V. Kopecký, 1967; Podlipanské muzeum v Českém Brodě, Pozůstalost Vojtěch Kopecký).

Fotografie márnice, zachycující pozůstatky omítek s „psaníčky“ u někdejšího nároží, nutí zabývat se podrobněji tímto objektem. Podle snímku mohlo jít i o ryté kvádrování s diamantováním doplněným malbou, jaké se vyskytovalo v širším období 16. a 17. století.

Danou logiku problematizuje skutečnost, že torzo malovaného kvádrování někdejšího nároží, zachyceného na snímku Vojtěcha Kopeckého z roku 1967 někde vlevo od současného nároží objektu, případně od kouta u hřbitovní brány, nedokážeme lokalizovat. K vysvětlení nepřispěla ani o 20 let mladší fotografie z fotoarchivu NPÚ, územního odborného pracoviště středních Čech v Praze. Za tu dobu sice opadala část omítek nahozených při předchozí opravě, ale malované nároží se buď neodkrylo anebo nebylo součástí záběru.

Fig. 16: Bylany, ashlar at the northeastern (?) corner of a mortuary (photo by V. Kopecký, 1967; Podlipanské museum v Českém Brodě, the estate of Vojtěch Kopecký).

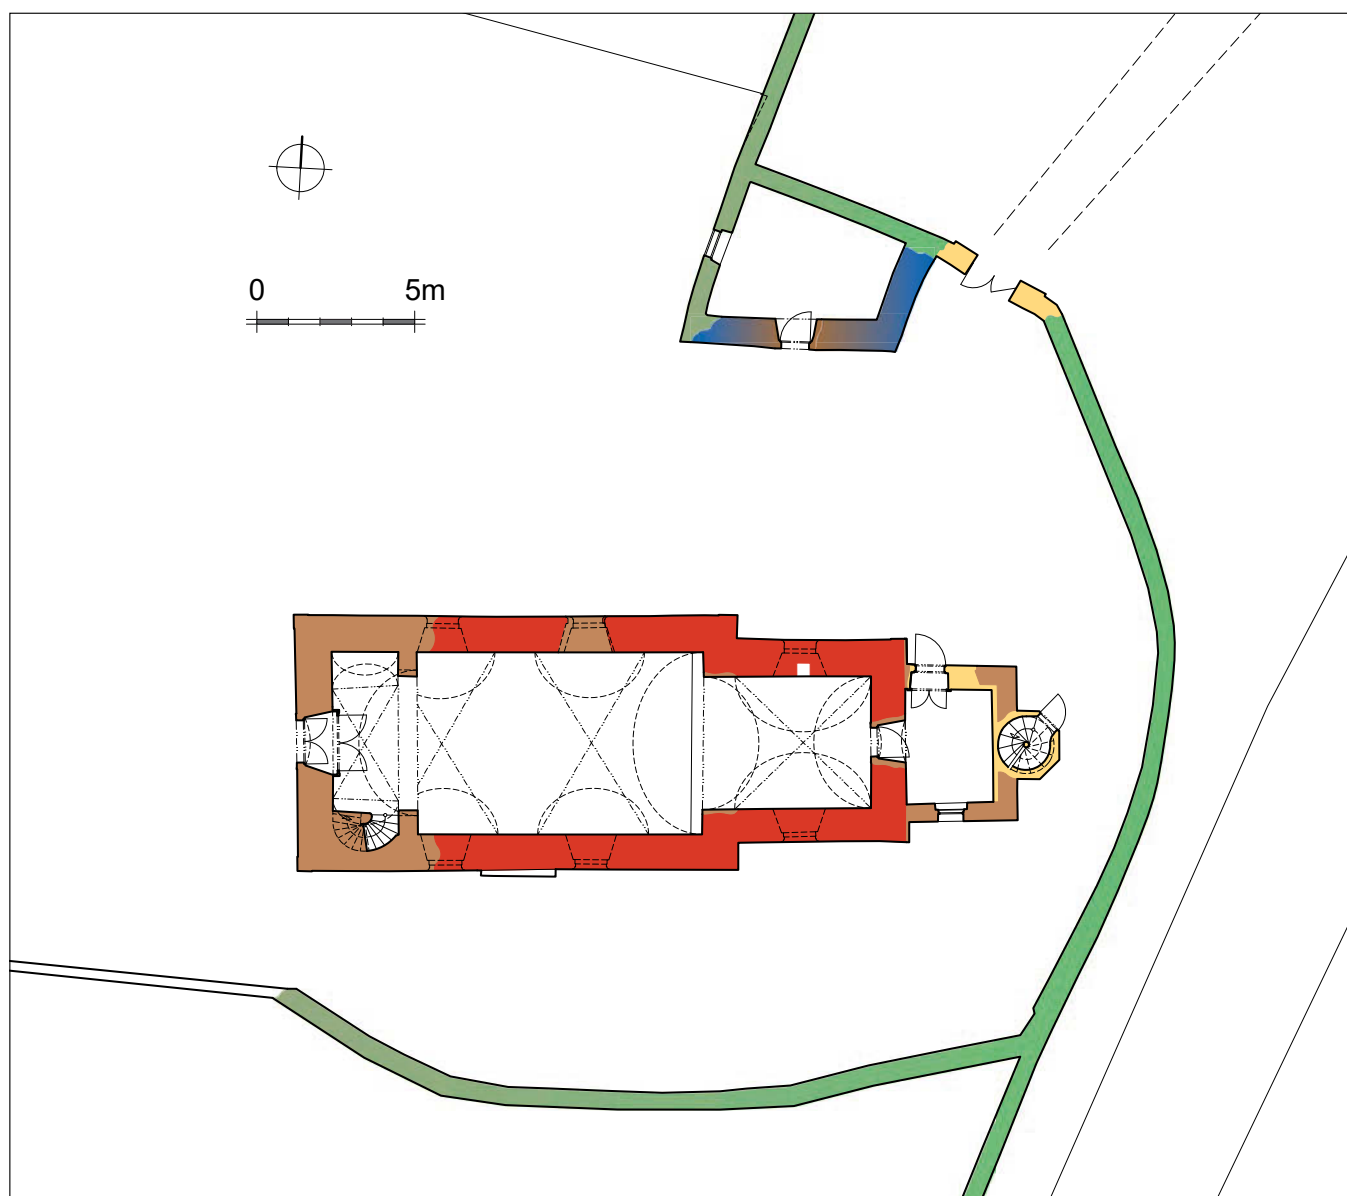
Obr. 17: Bylany, areál východní části hřbitova s kostelem sv. Bartoloměje a márnicí. Časové zařazení ohradní zdi a márnice je orientační. Předpokládáme, že nejstarší části márnice mohou pocházet již z přelomu 16. a 17. století. Stáří hřbitovní zdi odhadujeme na 19. století, určité části mohou být starší (zaměření, kresba a časové rozlišení K. Kibic, 2024).

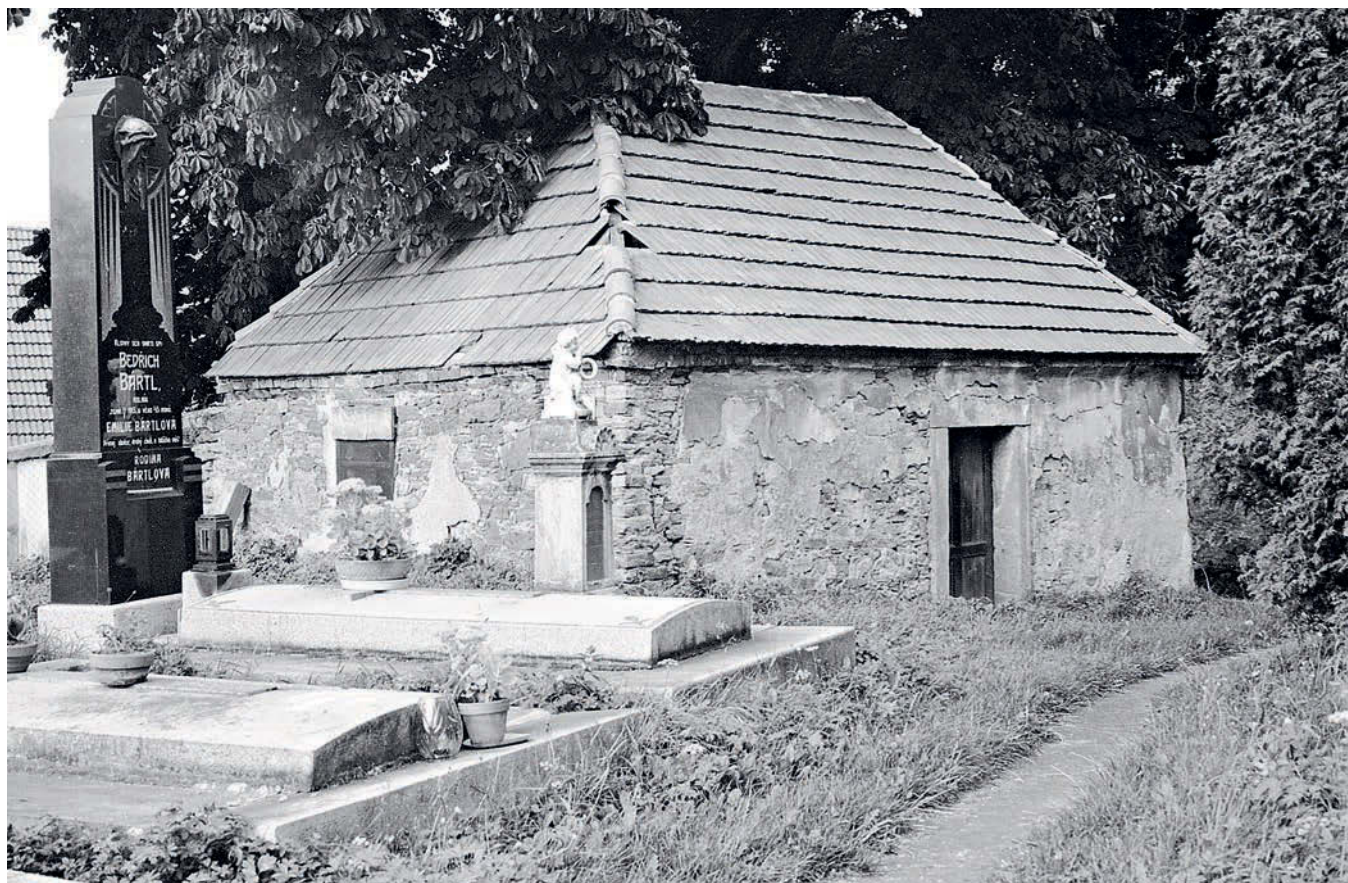
Obr. 18: Bylany, márnice u kostela sv. Bartoloměje, stav září 1987 (foto P. Vácha, fotoarchiv NPÚ ÚOP SČ v Praze).

Fig. 18: Bylany, the mortuary by St Bartholomew's Church, condition in September 1987 (photo by P. Vácha, photo archive of the NPÚ ÚOP SČ in Prague).

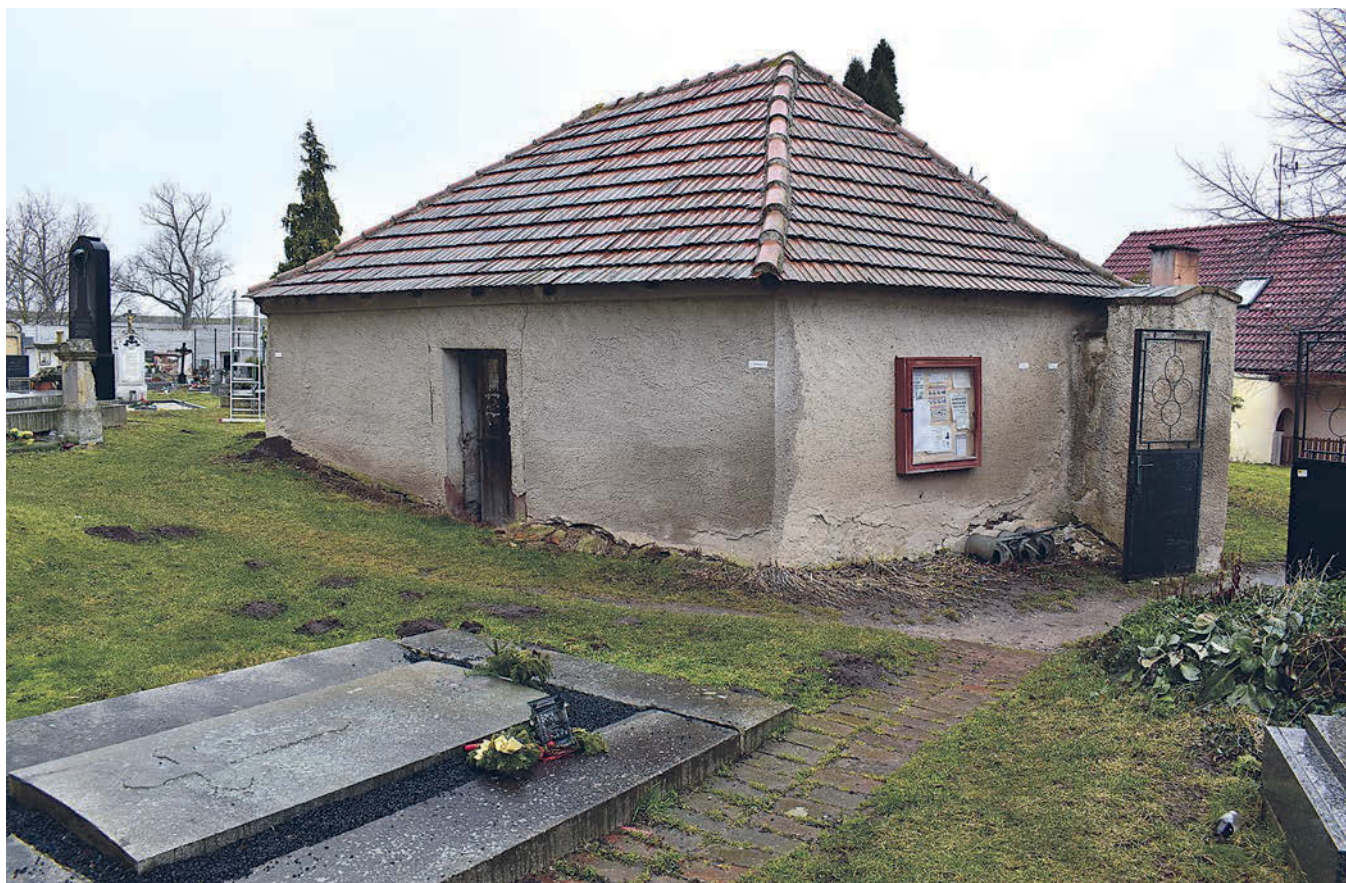
Obr. 19: Bylany, márnice u kostela sv. Bartoloměje, současný stav (foto K. Kibic, 2024).

Márnice je přisazena k pilířové bráně na severovýchodní straně hřbitova. Zaměření ukázalo velice nepravidelný lichoběžný půdorys a překvapující šířku zdiva, na jižní a východní straně překračující 1 m. Vstup s kamenným, omítkou zatřeným ostěním je situován zhruba v ose jižní stěny. Jde o jednoduchý portál barokního typu s předstupující páskou po obvodě, shodný s ostěním vstupu do kostela a vstupu z presbytáře do

Nepravidelný půdorys márnice tím získává jistou logiku. Zatímco východní zeď márnice je kolmá a jižní zeď rovnoběžná se starým obvodem hřbitova, severní zeď márnice už náleží novější přímé severní linii hřbitova a západní zeď je k ní kolmá. Severní a západní zeď by tedy patřily rozšíření hřbitova v pozdně barokní či pobarokní době, zatímco zeď východní a jižní smíme považovat za starší. Tyto zdi jsou také značně silné – až nepřiměřeně na drobný přízemní objekt.

Fig. 19: Bylany, the mortuary by St Bartholomew's Church, current condition (photo by K. Kibic, 2024).

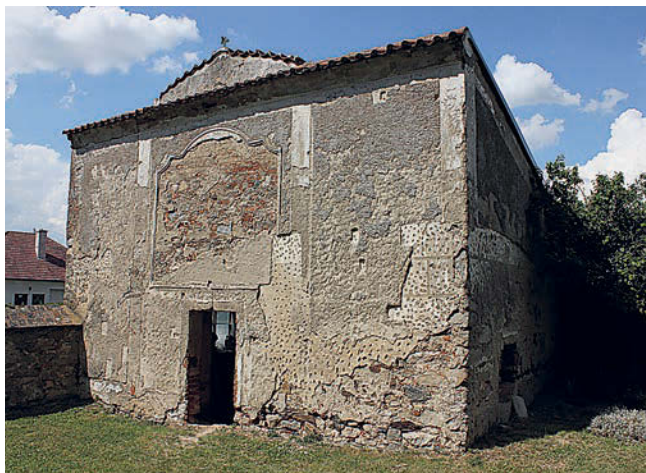
Obr. 20: Čáslavice (okres Třebíč), márnice se sgrafitovou (?) výzdobou u kostela sv. Martina. Podobně starých objektů může být u venkovských kostelů značný počet, řada z nich nemusí být nijak nápadná (foto K. Kibic, 2014).

Fig. 20: Čáslavice (Třebíč District), the mortuary with a sgraffito (?) decoration near St Martin's Church. There may be a considerable number of similarly old buildings near vernacular churches, many of which may not be very conspicuous (photo by K. Kibic, 2014).

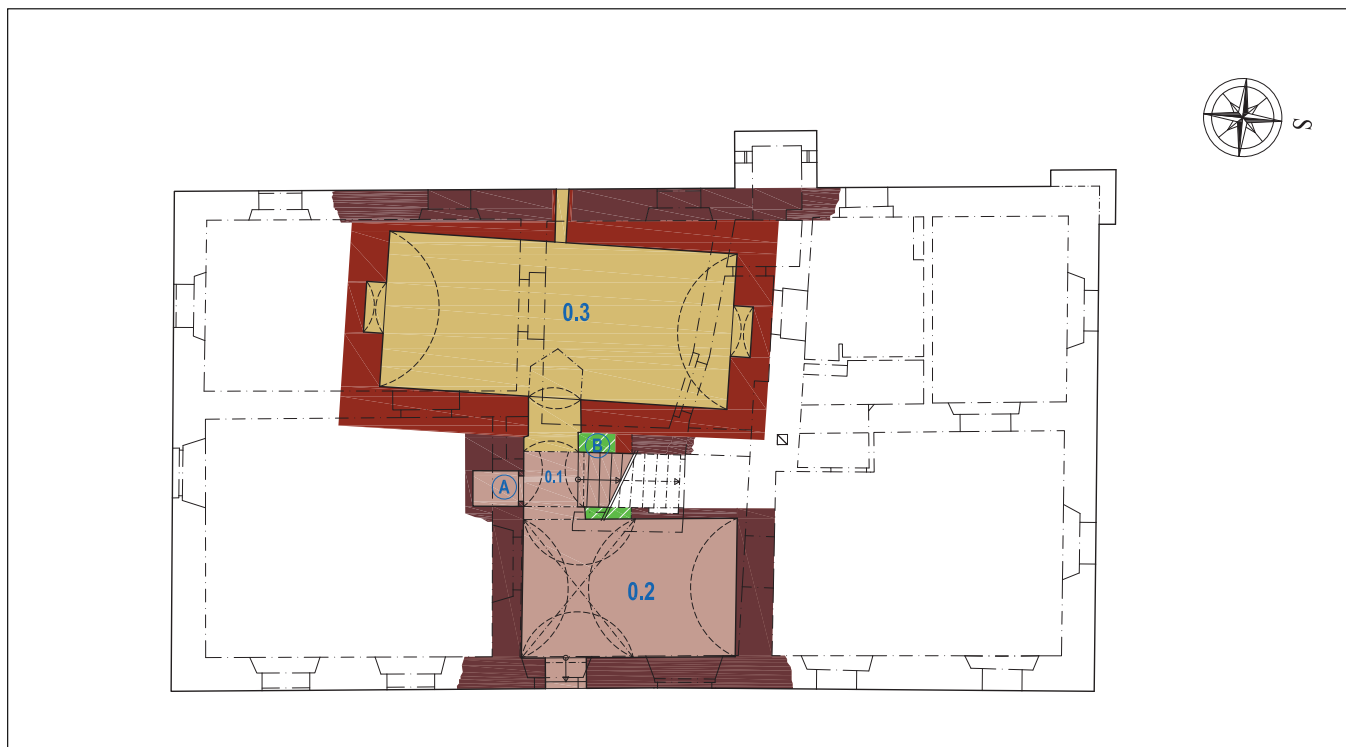
Obr. 5: Fara, půdorys sklepů, vyhodnocení stavebního vývoje (podkladem zaměření firmy GEOPROGRES; doplnění a vyhodnocení F. Facincaně, grafické provedení L. Beránkové, nebude-li uvedeno jinak); 0.1 – podesta, 0.2 – východní sklep, 0.3 – západní sklep; A – uzavíratelná nika, B – podezdění vylehčovacího oblouku.

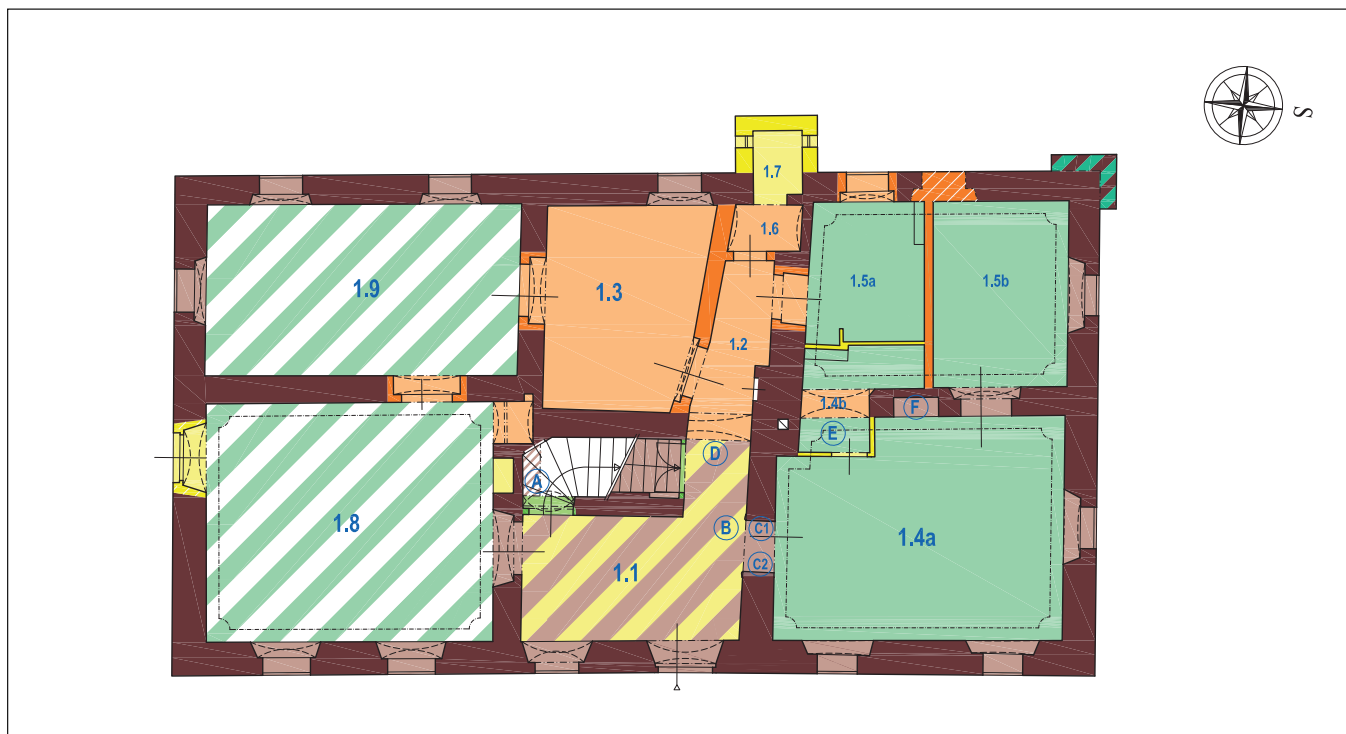
Obr. 6: Fara, půdorys přízemí, vyhodnocení stavebního vývoje; 1.1 – sín, 1.2 – chodba/prodloužení síně, 1.3 – bývalá černá kuchyně, po 1872 kancelář, 1.4a – bývalý pokoj faráře I, po 1872 kuchyně, 1.4b – nynější koupelna, průchod proražen dodatečně, 1.5a, b – bývalý pokoj faráře II, po 1872 spíž a čeledník, 1.6 – předsíní záchodu, místo původního záchodu, 1.7 – záchod, 1.8 – někdejší čeledníková část, po 1872 pokoj faráře, 1.9 – někdejší komorová část, po 1872 pokoj faráře; A – trámy někdejšího stropu síně a pozůstatky interiérové omítky, B – dřevěné ostění, profilované stlačeným oblounem, C1, C2 – malované deště, D – druhotný segmentový pas, někdejší vstup do černé kuchyně, E – druhotný segmentový pas, dříve plná zeď, F – nika farního archivu.

Současná dispozice přízemí prošla během 18. a 19. století četnými změnami a přesuny funkcí jednotlivých prostor, přičemž zcela zásadním zlomem byla rekonstrukce objektu v roce 1872, kdy byla obytná část přízemí (byt faráře) přesunuta ze severního do jižního traktu.

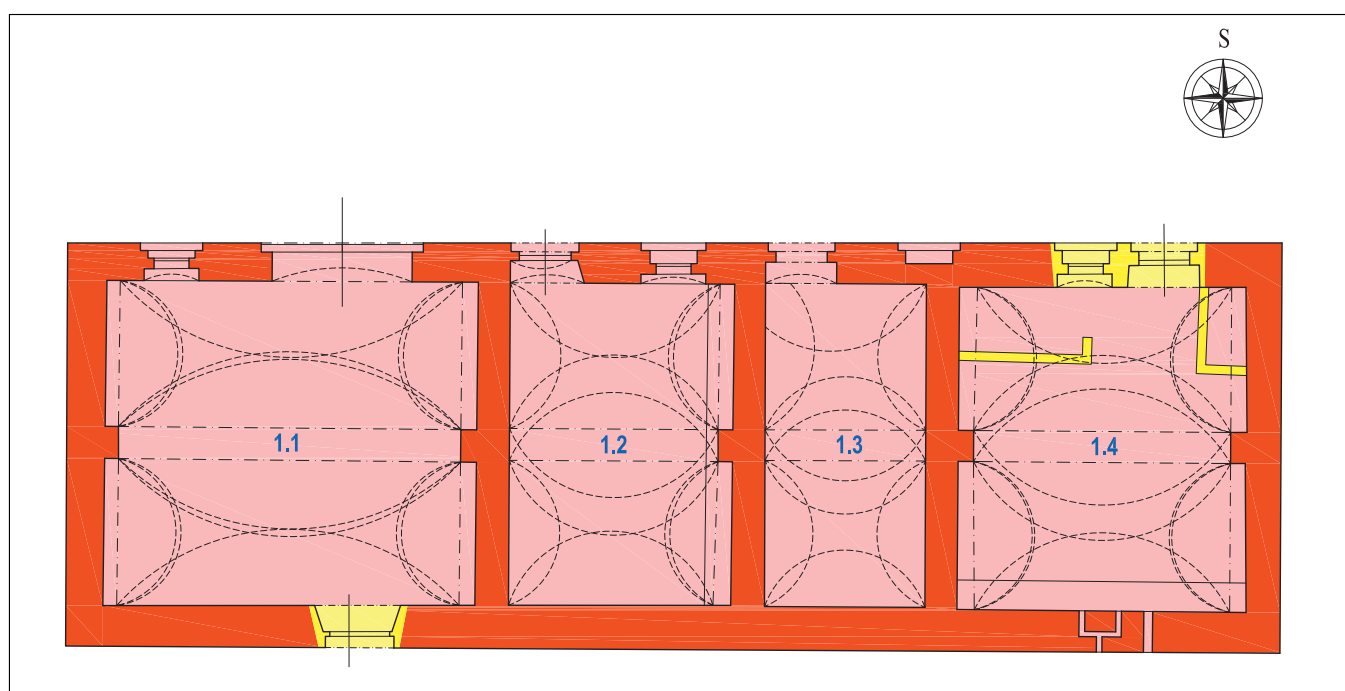
Obr. 8: Chlévy, půdorys přízemí, vyhodnocení stavebního vývoje; 1.1 – vozovna, 1.2 – maštal, 1.3 – dřevník, 1.4 – kravín.

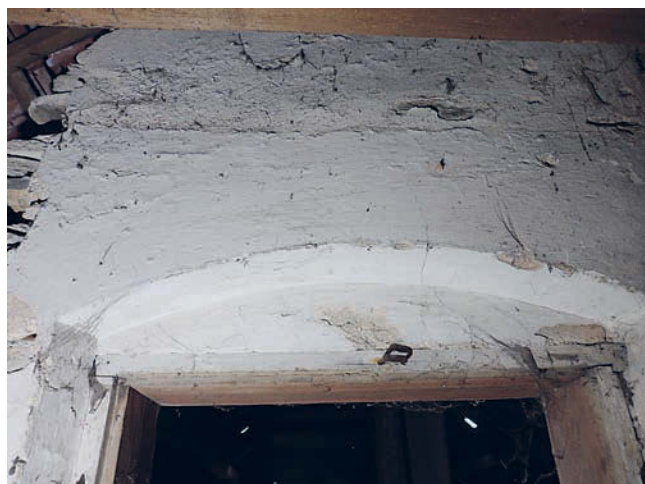
Obr. 14: Fara, podkroví, otisk zaniklé dřevěné klenby nad záklenkem vstupu, pohled od severu, stav 2023.

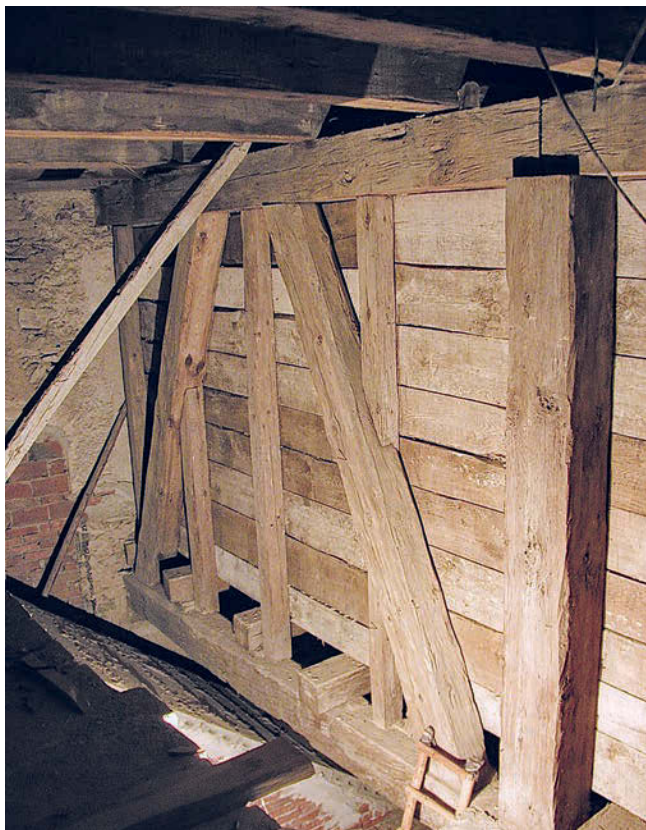
Obr. 18: Dalešice (okres Třebíč), zámek, konstrukce stěny spojující chodby (foto J. Bláha, 2010).

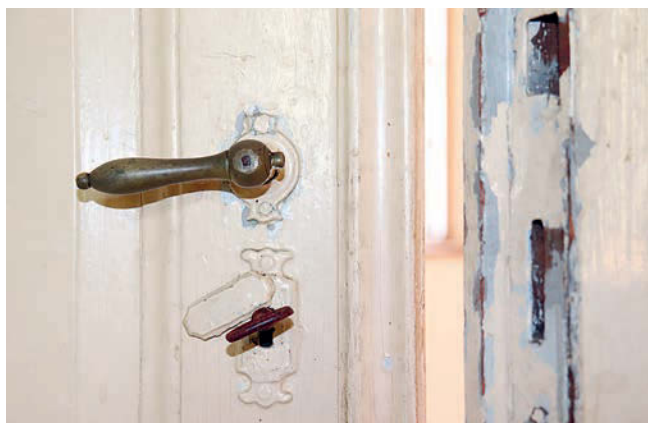
Obr. 22: Fara, přízemí, příklad většinově zastoupeného dveřního kování, pravděpodobně z rekonstrukce v roce 1872, stav 2023.

V přízemí se dochovaly dvoukřídlé asymetrické výplňové dveře, osazené zadlabávanými závěsy, zakončenými kuzelem s kuličkou, a doplněné běžnými růžicemi a štítky, zachycenými například v dobovém vzorníku *Geittner és Rausch* z roku 1885.<sup>79)</sup> Na základě inventářů a analogií lze konstatovat, že k této plošné výměně dveří a kování došlo během rekonstrukce v roce 1872. Odlišně jsou přirozeně řešeny dveře do obslužných prostor. Na půdě i na bývalý záchod vedou jednokřídlé dveře, osazené na dvojici trnových křížových závěsů, jednou profilovaných odsazeným půlkruhem, podruhé vyžlabenými rohy. Dochovaly se rovněž dvojité vnitřní okenní rámy s prázdnými vnitřními zadlabávanými závěsy (kužel s kuličkou) a výplňovými okenicemi osazenými na vnější závěsy. Ty jsou důsledně zachovány v západním pokoji faráře a kanceláři (přestavba v roce 1872). V dnešní koupelně (po 1872 *Speiss*) jsou na obou vnitřních rámech zachovány trnové závěsy a vnitřní okenice, opatřená závěsy lalokovými, jistě druhotně použitými. V západní místnosti severního traktu (po 1872 *Gesindzimmer*) jsou ojediněle *in situ* zachována kompletní okenní křídla z přestavby v roce 1872.<sup>80)</sup> Analogická křídla jsou ve velkém počtu deponována v chlěvu a na jeho krovu – ve třech případech bylo u těchto okenních křidel evidováno užití starších, barokních, koutových závěsů a rohovníků. Ve dvou případech jde o palmetové zakončené prvky, v jednom případě se zachovala dvojice koutových závěsů se stylizovaným ptáčkem (!). Jde o typický příklad recyklace barokního kování v rámci rekonstrukcí z počátku 70. let 19. století.<sup>81)</sup> Ve chlěvech nacházíme původní dveře typu *jalousie* a další, pravděpodobně z roku 1864, kdy proběhla výměna tří dveří do chlěvů.<sup>82)</sup>

Fig. 22: Parish building, ground floor, example of the prevailing door hardware, probably from the 1872 reconstruction, condition in 2023.

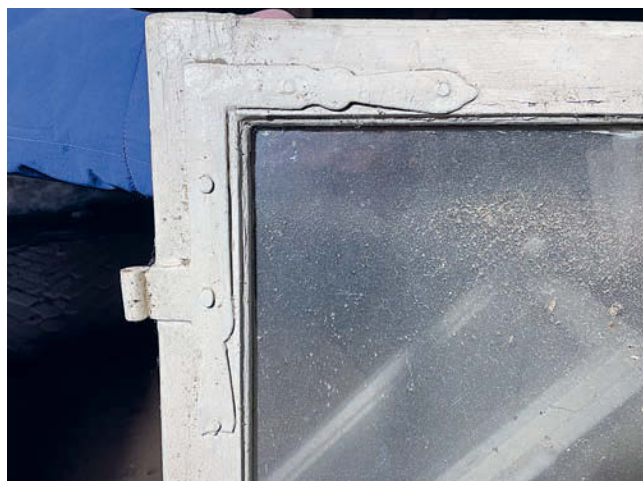
Obr. 23: Druhotně použitý barokní koutový závěs na okenním křídle, pravděpodobně z rekonstrukce v roce 1872, dnes deponováno na krovu chléva.

Fig. 23: Secondly used Baroque corner hinge on a window casement, probably from the 1872 reconstruction, today used on the stable trussing.

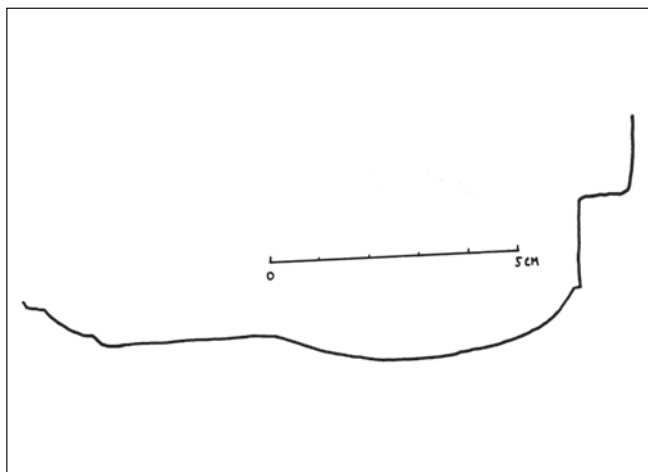
Obr. 28: Profilace dřevěného vnějšího ostění vstupu ze síně do světnice (kresba F. Facincani).

Komunikaci mezi síní a světnicí zprostředkovává relativně hluboký vstup s dvoukřídlými asymetrickými dveřmi ze strany obytné prostory. Ze síně je průchod uvozen dřevěným ostěním, profilovaným stlačeným oblounem. Deštění, na šířku složené ze dvou svisle přisazených fošen, je dnes (jako většina zachovaných výplňových prvků) přetřeno krémovým nátěrem. Ve spodních partiích jsou ale zřetelné úseky staršího barevného malovaného řešení, připomínající mramorování či fládrování. Právě toto ostění bylo do přestaveb v roce 1872 osazeno dveřmi se šnekovitými závěsy, poprvé zmíněnými již v roce 1847 a naposledy v roce 1869.<sup>84)</sup> Je možné navrhnout, že toto ostění vzniklo současně s osazením dvoukřídlých dveří za faráře Antonína Horníka (1731–1736).<sup>85)</sup>

Fig. 28: Shaping of the wooden external jamb of the living room entrance from the hall (drawing by F. Facincani).

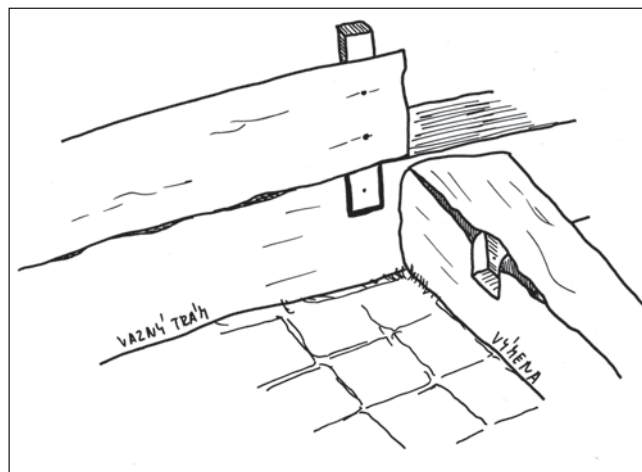
Obr. 29: Rekonstrukce dřevěné ohrádky podkrovního špýčárku (kresba F. Facincani).

Stopy po mladší konstrukci sledujeme na vazných trámech a výměnách, vymezujících obdélný prostor mezi zděnou příčkou a severním štítem, tj. v prostoru někdejší obytné místnosti. Trámy tvoří mírně obdélný rám, podélnou osou jdoucí v západovýchodním směru. Do vnitřních hran trámů jsou kolem dokola a v pravidelném rastru rozmístěny zhruba protilehlé dlaby. Ty jsou mírně variantní šířky 6–9 cm, v každém případě se stopami děr po hřebíku (či přímo s jeho úlomkem) ve svislé zadní stěně. Rozmístění dlabů (5 pro delší stranu, 3 pro kratší), jejich pozice a stopy po spojích dokládají, že se jedná o kapsy pro dnes nezachované, svisle usazené hranolky či latě, kdysi tvořící rám zaniklé bedněné, či vyplétané konstrukce. Umístění

dlabů při vnitřních hranách trámů taktéž dokazuje, že se jedná o opatření zamezující vyvrácení příčky tlakem zevnitř ven tíhou zrní. Tato dřevěná ohrádka pravděpodobně vymezovala prostor špýcharové buňky, každopádně kolidovala s rozponem starší bedněné klenby, kterou nahradila. Protože jsou dlaby pro latě umístěny v nárožích při styku vazných trámů s výměnami, nezdají se být mladším zásahem do hmoty dřeva. Vznik dřevěné ohrádky pro uskladňování obilí je tak pravděpodobně možné klást do úplného počátku 20. let 19. století. S konstrukcí nového krovu a zřízením sýpkového podkroví může souviset osazení provlékaných mříží do dvojice severních oken, stále zachovaných na svém místě (zmíněné již 1847). Užití dlabů pro latě, evidovaných v severním dílu podkroví, se zdá být konstrukčně analogické k řešení, popisovaném Jiřím Bláhou v podkroví zámku v Jezeří. Zde popisuje „...drobné dlaby připravené pro hranolky, které měly nést bednění stěn a stropu vestavby.“<sup>68)</sup> Za vhodnou konstrukční analogii, u které jsme byli schopni vizuálního srovnání, považujeme bednění spojovací chodby na zámku v Dalešicích.<sup>69)</sup> Užití podkroví ke skladování obilí známe například z fary v Kbelu (okres Plzeň-jih), kde byla v rámci inventářů z počátku 30. let 19. století *dřevěná dělicí mříž z latí, oddělující půdní skladiště — sýpku*<sup>70)</sup> či z fary v Dolní Rovni (okres Pardubice). Zde byl v roce 1829 vztyčen nový krov a prostor podkroví v polovině rozdělen dřevěnou bedněnou příč-

Fig. 29: Reconstruction of the wooden railing of the small attic granary (drawing by F. Facincani).

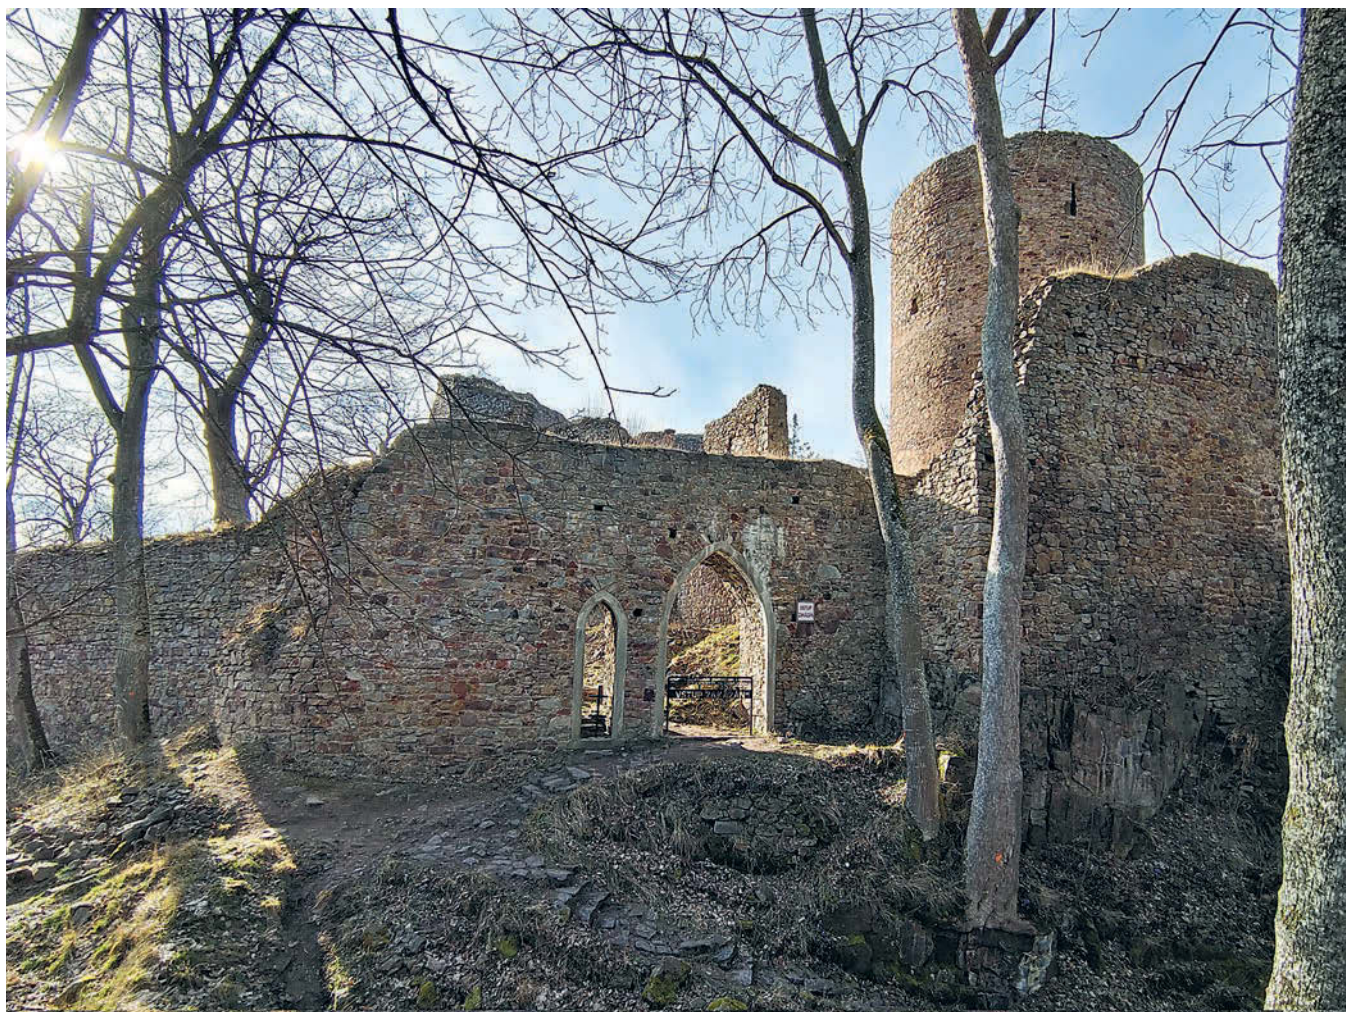
Obr. 1: Současná podoba hradu Valdek (okres Beroun). Pohled od východu na vstupní bránu a branku pro pěší (foto autor).

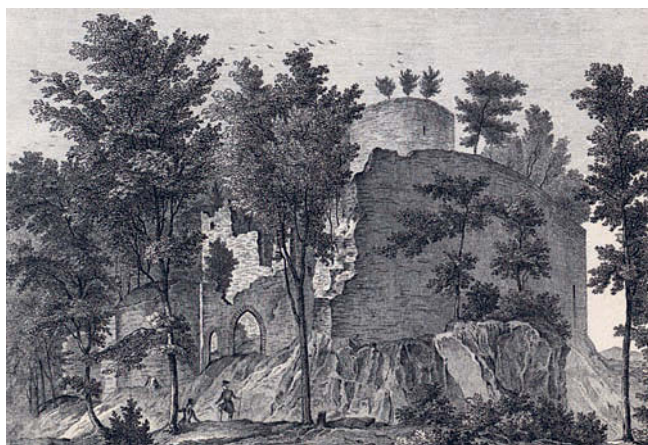
Obr. 2: Vyobrazení Valdeka z roku 1844 podle F. A. Hebera (ryl J. Richter) zachycuje hrad ještě coby zříceninu bez výrazných stop po údržbě a úpravách, snad vyjma hradní brány a branky pro pěší (převzato z Heber 1849, nečíslované přílohy).

Na kresbách F. A. Hebera ze 40. let 19. století jsou k vidění zříceniny hradu Valdek stále bez viditelných novodobých zásahů a úprav (obr. 2). Pouze brána a branka pro pěší mají buďto dobře zachovalé, nebo novodobě vyspravené líce.

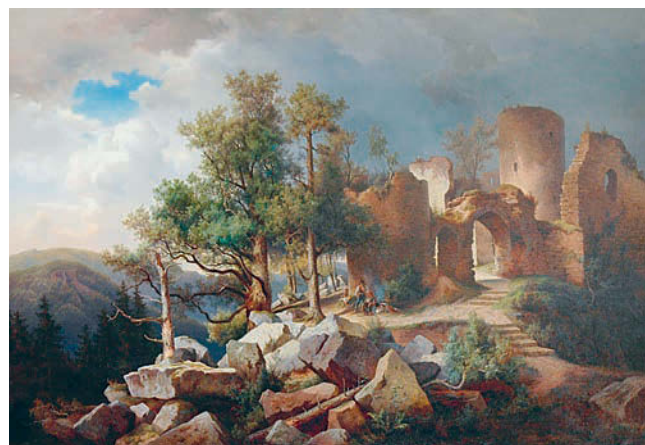
Obr. 3: Obraz od maďarského malíře H. Nessényiho z roku 1868 již zachycuje první stopy po údržbě hradu a jeho okolí. Dobře patrné je především zřízení schodiště umožňující pohodlný přístup k hradu (Archiv NPÚ ÚPS v Praze, Státní zámek Hořovice).

Naopak na obraze od maďarského malíře H. Nessényiho z roku 1868 (obr. 3) již vidíme, že hradní zříceniny byly tehdy přístupné po pohodlném kamenném schodišti. V tomto duchu se nesou i další vyobrazení hradu v průběhu pokročilé 2. poloviny 19. století. Je tak zřejmé, že zájem o hrad a s ním spojené zásahy do jeho areálu či okolí, začaly nikoliv až na

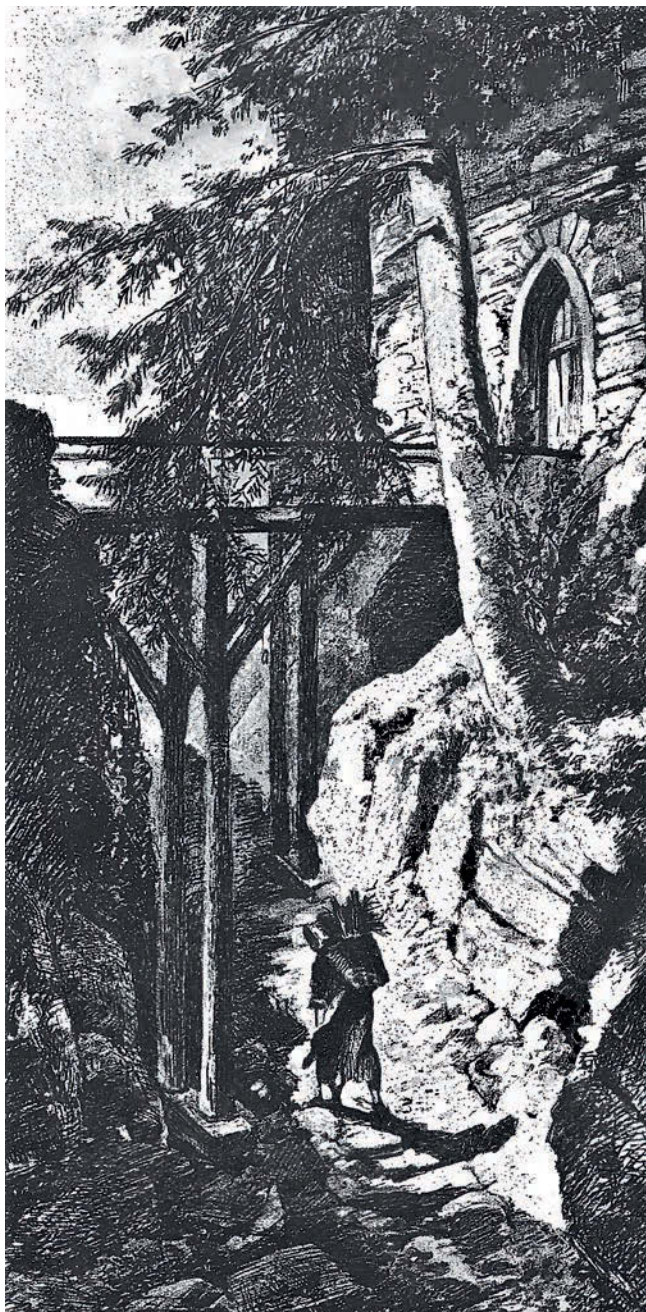
Obr. 4: Obrázek z díla A. Sedláčka vydaného v roce 1889 zachycuje vstup do hradu přes dřevěný most, zničený v roce 1894. Hlavní brána je již opatřena vraty (převzato z Sedláček 1889, 174).

Další stavební a zpřístupňující práce jsou zachycené v díle A. Sedláčka *Hrady, zámky a tvrze Království českého* z roku 1889, kde se autor věnoval Podbrdsku. Již tehdy vedl z předhradí do hradu přes ve skále vylámaný příkop nový dřevěný most. Hlavní vstupní brána a vedlejší branka pro pěší byly částečně opraveny. Přiložená ikonografie dokládá jak dřevěný most, tak i vrata ve velké bráně, umožňující uzavření hradního areálu (obr. 4). Snaha zabezpečit vnitřní prostor Valdeka zřejmě souvisela s tím, že v minulosti docházelo v rámci hradu k rabování a odnášení stavebních komponentů (Sedláček 1889, 170).

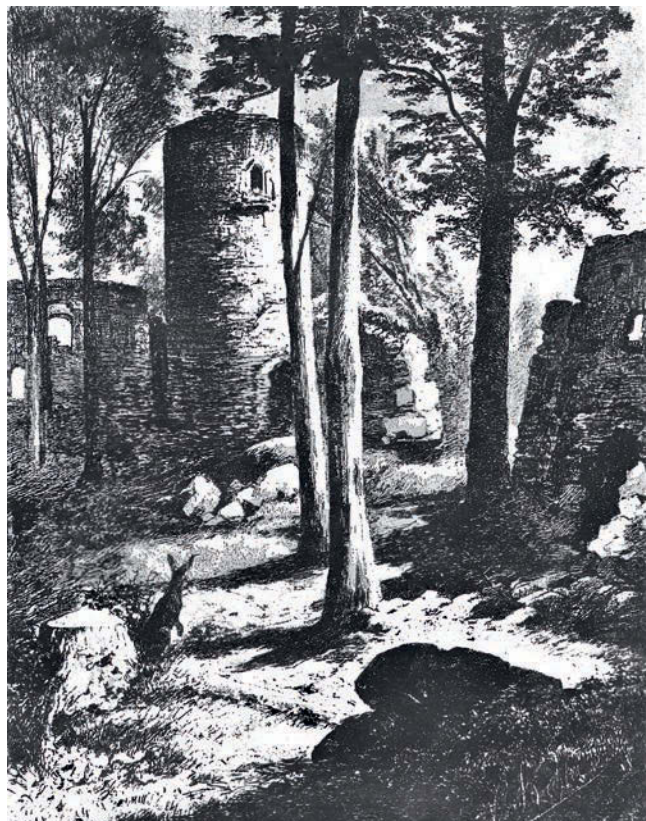
Obr. 5: Obrázek z 80. let 19. století zachycuje tehdejší stav prostoru hradního nádvoří, kterému dodnes vévodí okrouhlá věž (převzato z Sedláček 1889, 173).

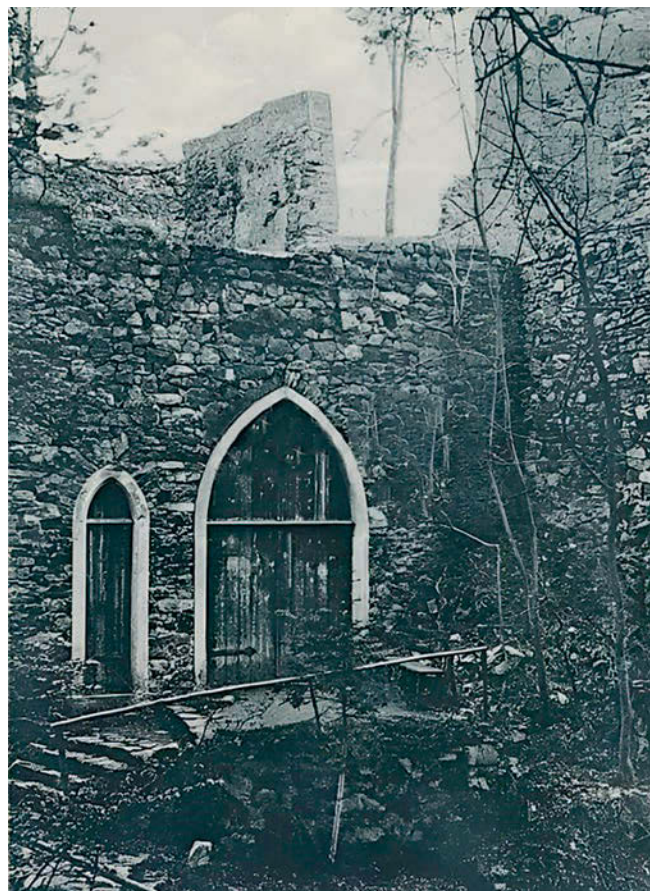
Obr. 6: Pohlednice z počátku 20. století již zachycuje vstup do hradu po kamenném schodišti, které k uzavíratelné hradní bráně stoupá z čelního hradního příkopu (soukromý archiv I. Matoušek).

Definitivní nahrazení původního dřevěného mostu schodištěm dokazuje i mladší ikonografie z počátku 20. století (obr. 6, 7). Fotografie schodiště se objevuje i v dobové literatuře z roku 1913. Trochu překvapivé ovšem je, že o novodobé péči o hradní zříceninu se zde vůbec nemluví (Tomek – Boháč – Schäfer – Páta 1913, 52–56).
