# PAMÁTKY STŘEDNÍCH ČECH

1 /  
2024

# BUDOVA ARCIDĚKANSTVÍ PŘI KOSTELE SV. BARTOLOMĚJE V KOLÍNĚ

Príspevok shrnuje dosavadní poznatky ke stavebnímu vývoji budovy arciděkanství (Brandlova ul. čp. 25) při kostele sv. Bartoloměje v Kolíně na základě výsledků stavebně historického průzkumu z let 2014–2015 a jeho aktualizace při rekonstrukci domu v roce 2015. Vymezuje rozsah středověké fary odpovídající dnešnímu a navrhuje upřesnění datování stěžejní etapy výstavby do osmdesátých let 14. století, v přímé návaznosti na budování presbytáře kostela sv. Bartoloměje. Dále kromě vymezení barokní a klasicistní stavební etapy poukazuje na blízkou souvislost koncepce obnovy očištění fasád děkanství s puristickou rekonstrukcí kostela.

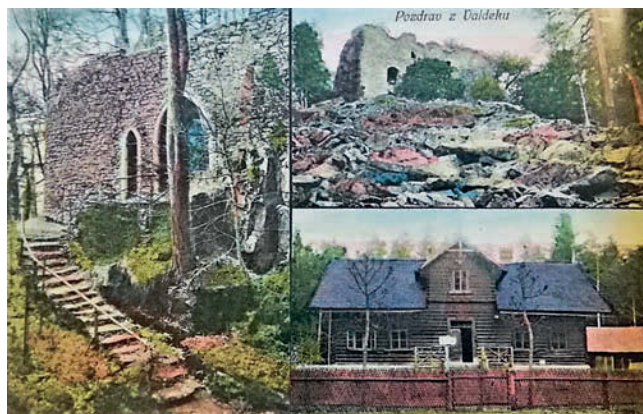
Obr. 7: Pohlednice z roku 1925 zachycuje čelní prostor hradu s přístupovým schodištěm, opatřeným zábradlím. Dobře je vidět také zavřená brána a branka pro pěší, jejichž výraznou součástí je světlé, novogotické ostění. Vpravo dole je vidět nedaleká myslivna (archiv autora).

Definitivní nahrazení původního dřevěného mostu schodištěm dokazuje i mladší ikonografie z počátku 20. století (obr. 6, 7). Fotografie schodiště se objevuje i v dobové literatuře z roku 1913. Trochu překvapivé ovšem je, že o novodobé péči o hradní zříceninu se zde vůbec nemluví (Tomek – Boháč – Schäfer – Páta 1913, 52–56).

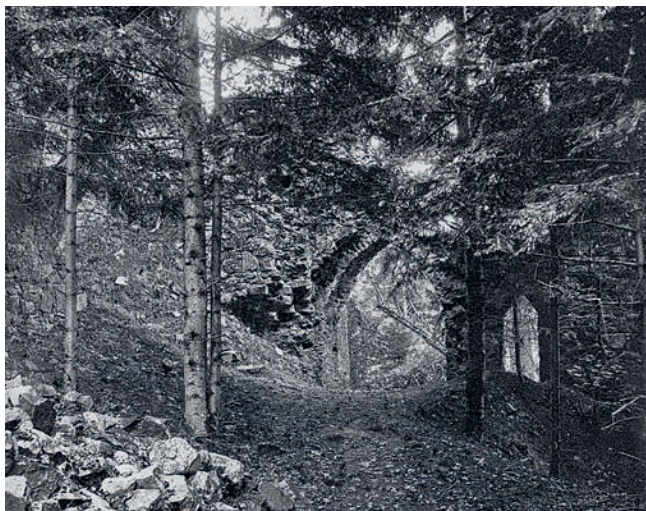
Obr. 8: Fotografie zachycující podobu vstupní brány před opravou (Archiv GnŘ NPÚ, SÚPPOP, hrad Valdek).

Neo-Gothic jambs were mounted on the main gate, the pedestrian gate, and other door and window openings (figs. 8, 10, 11, 12). A joint separating the original medieval face from the modern one is still clearly visible from the inside of the main gate (fig. 9).

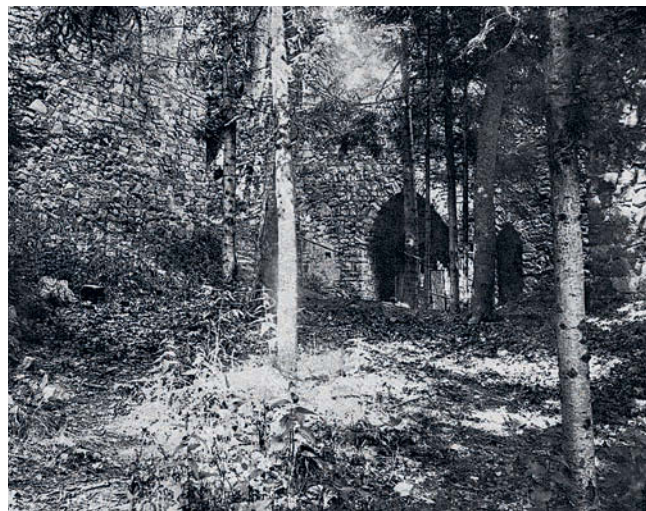
Obr. 9: Fotografie zachycující podobu vstupní brány po opravě (Archiv GnŘ NPÚ, SÚPPOP, hrad Valdek).

Fig. 9: The photograph featuring the entrance gate after renovation (Archives of the GnŘ, ŠÚPPOP, Valdek Castle).

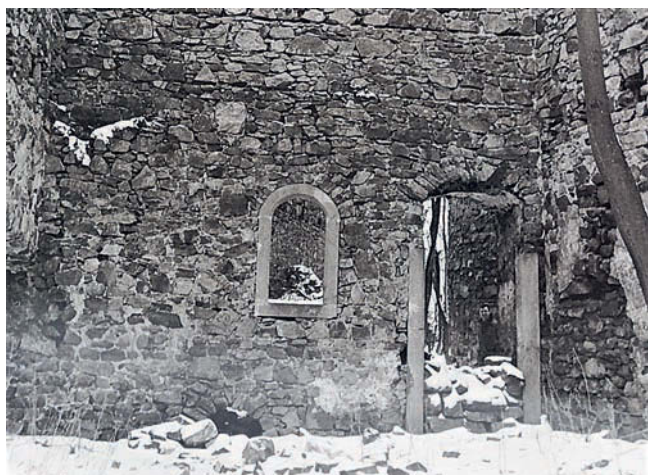
Obr. 11: Fotografie zachycuje některé otvory v prostorách hradu, které byly taktéž během historizující úpravy zřícenin opatřeny novogotickým ostěním (převzato z Muk – Novosadová 1976, přílohy).

Těžko rozlišitelné úseky úprav zdiva se nachází i v jádře hradu, kde jsou nejlépe viditelná historizující ostění dveří a oken (obr. 11). Výše zmíněná starší vstupní brána (obr. 12) byla v rámci romantizujících přestaveb proměněna do podoby okna a osazena taktéž novogotickým ostěním (Muk – Novosadová 1976, 46–47, 52).

Fig. 11: The photograph shows openings in the castle compound where Neo-Gothic jambs were also mounted during the historicising adaptation of the ruins (taken from Muk – Novosadová 1976, appendices).

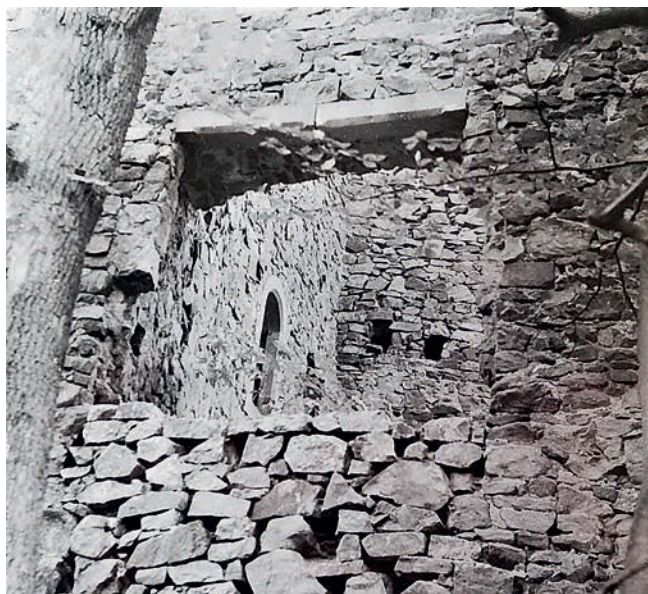
Obr. 12: Fotografie zachycuje původní kulisovou bránu, která byla nejpozději během historizujících úprav změněna na okno a opatřena novogotickým ostěním (převzato z Muk – Novosadová 1976, přílohy).

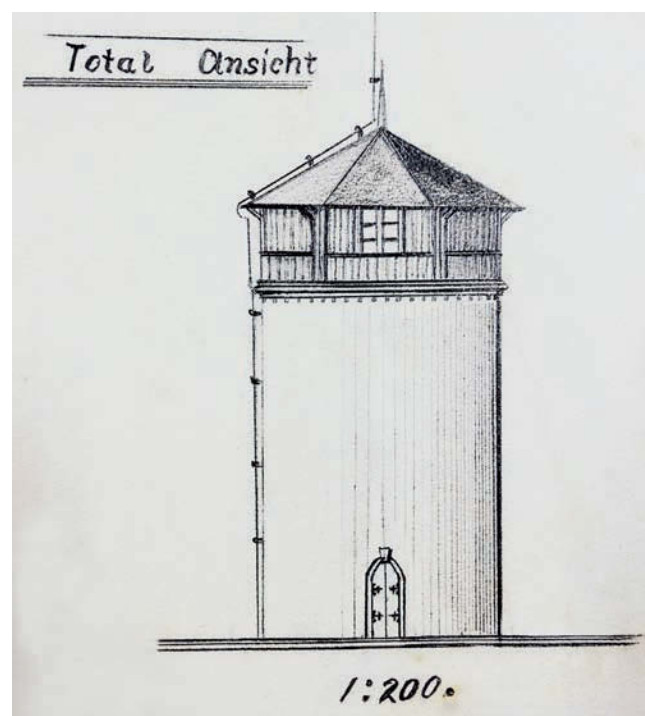
Obr. 13: Návrh na podobu hradní rozhledny, detail (SOA Praha, VH, inv. č. 4082).

K dalším úpravám hradu, respektive hradní věže, mělo dojít v roce 1910 za časů Heinricha von Hanau, kdy byla v plánu nová adaptace věže na rozhlednu (obr. 13). Podle dochované plánové dokumentace existovala tato myšlenka nejpozději

věže mělo být zřízeno točité litinové schodiště o 103 schodech. Vrchní patro vyhlídkové věže mělo být dřevěné s celkem 20 zasklenými okny. Střecha byla projektována jako dřevěná, pokrytá krytinovou lepenkou a kůrou. Vrchol rozhledny měl tvořit stožár a hromosvod. Kromě popisu a odhadů nákladů, které měly tvořit celkem 11.270,- K, se dochoval také náčrtek no. 1511 s konkrétnějšími detaily vrcholové části rozhledny (obr. 14). Zde vidíme mimo jiné způsob dozvěnění věže, tvarosloví vrcholové římsy i způsob vedení hromosvodu (SOA Praha, VH, i. č. 4082).

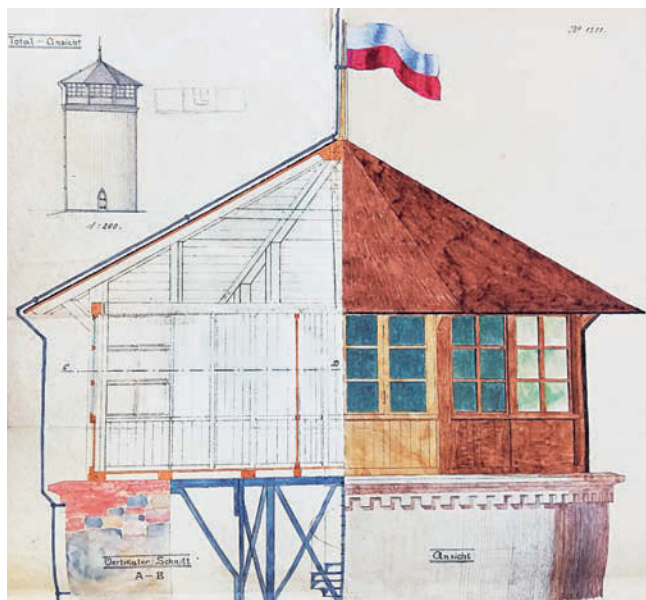
Obr. 14: Plánová dokumentace k podobě ochozu rozhledny na koruně hradní věže (SOA Praha, fond Velkostatek Hořovice, i. č. 4082).

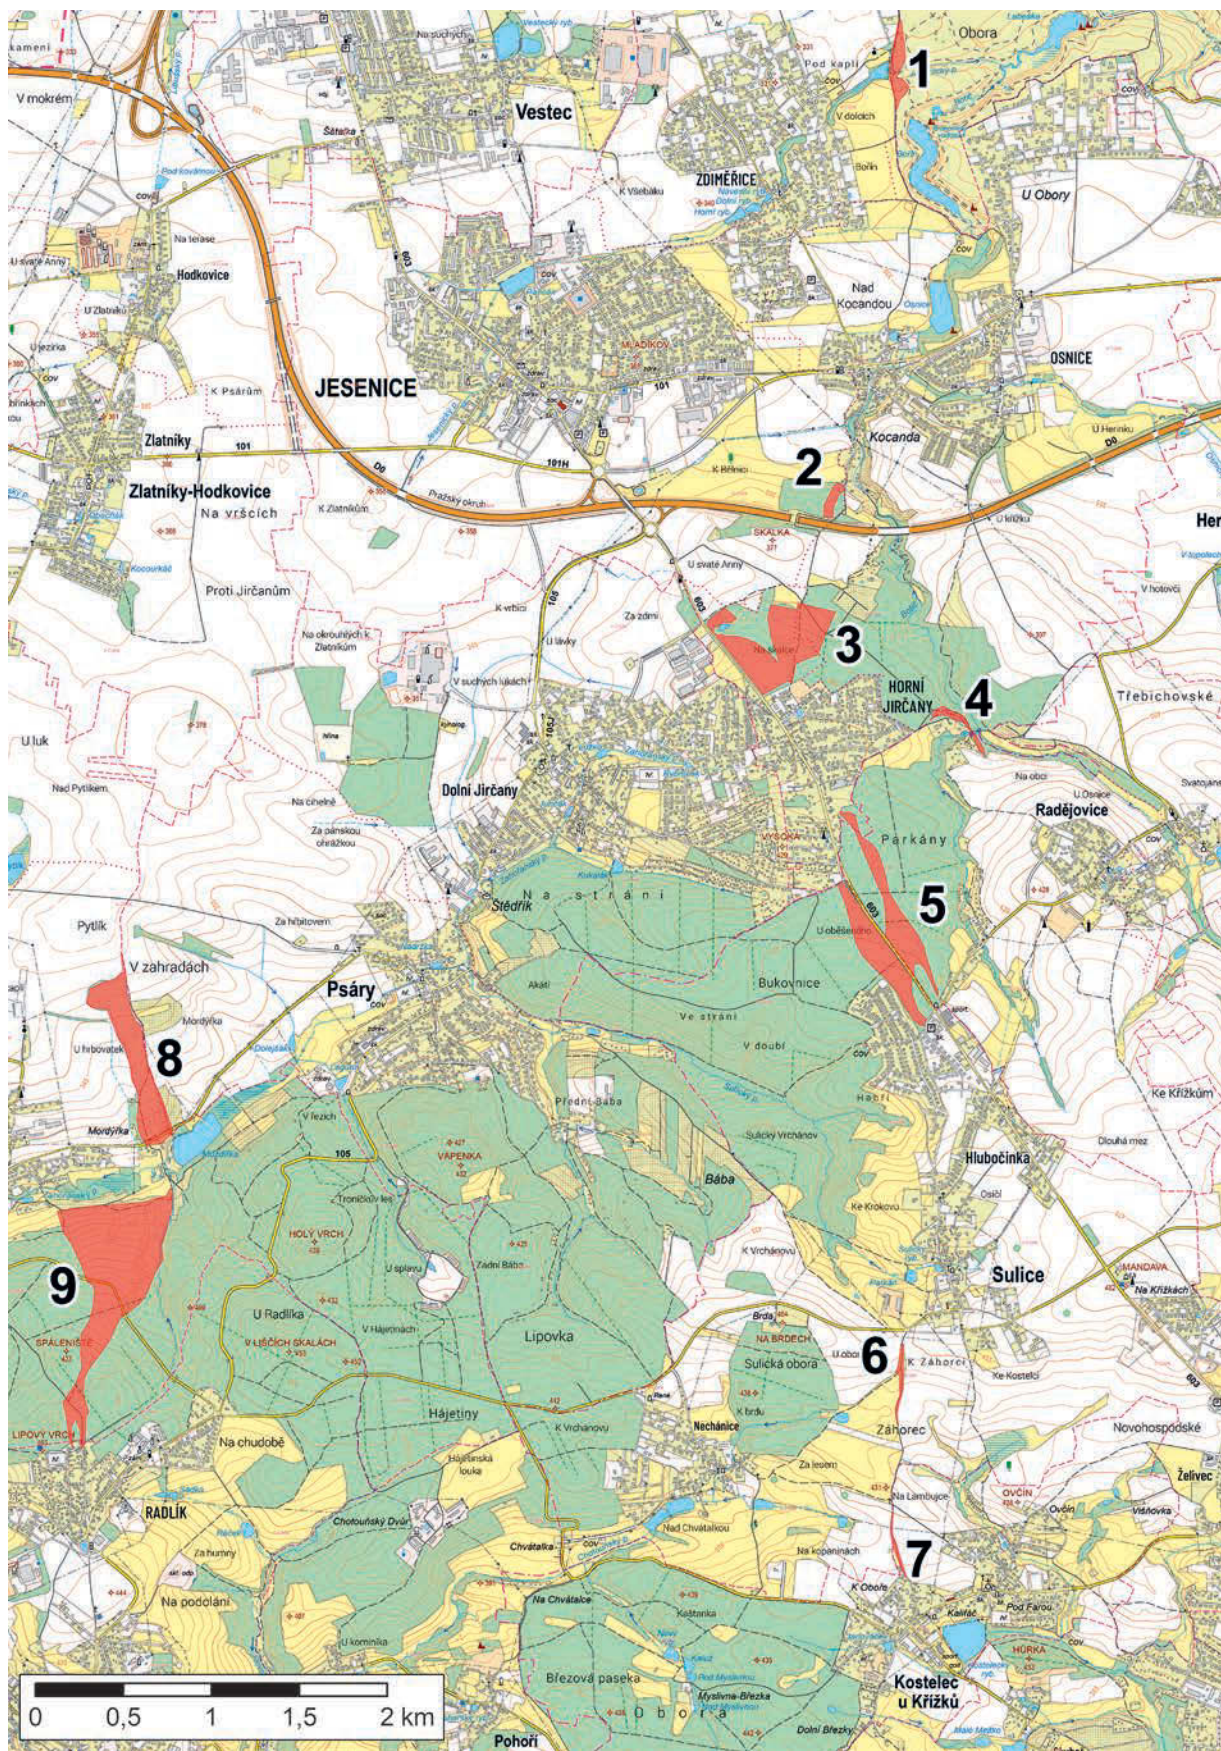
Obr. 2: Orientační plán hlavních lokalit zmiňovaných v textu: 1 – západní okraj Průhonického parku; svazek úvozů 2 – Kocanda, les; svazek úvozů 3 – Horní Jirčany, les; svazek úvozů 4 – Horní Jirčany, les; cesta s paralelním úvozem 5 – Radějovice, Sulice; svazky úvozů v lese 6, 7 – Sulice, cesta Sulice – Kostelec u Křížků; 8 – svazky úvozů východně od Liběře severně od Zahořanského potoka; 9 – svazky úvozů východně od Liběře jižně od Zahořanského potoka. V pomyslné linii vyznačených lokalit je směrem severním mimo mapu Milíčovský les (bývalá bažantnice), Háje, Hostivař. Směrem jižním mimo mapu jsou četné lokality s patrnými svazky úvozů v Hornopožárském lese a dále na jih se zjevným směřováním k přechodu Sázavy v Týnci nad Sázavou.

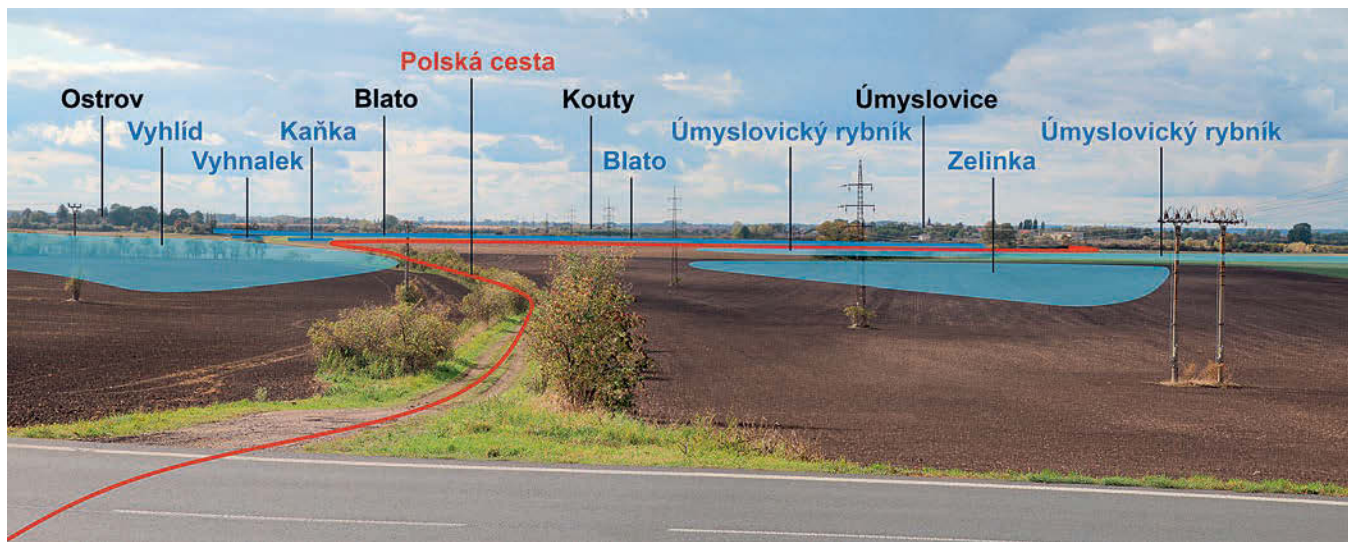
Obr. 3: Senice, Úmyslovice a Velenice (okres Nymburk), trasa dálkové Polské cesty mezi zaniklými rybníky. Jde o novější tzv. severní variantu trasy dálkové cesty do Kladska a dále do Polska. Cesta procházela mezi rybníky, ze kterých se dodnes nezachoval ani jediný. Fragmenty cesty se však zachovaly, na obr. vidíme pohled z křižovatky staré cesty s dnešní státní silnicí č. 32, tak jak asi mohl vypadat v době existence rybníků. České názvy rybníků jsou dle Vladimíra Veverky, stav 2019 [souřadnice stanoviště B=50.196759° L= 15.21139059°] (montáž a zakreslení J. Marounek, 2024).

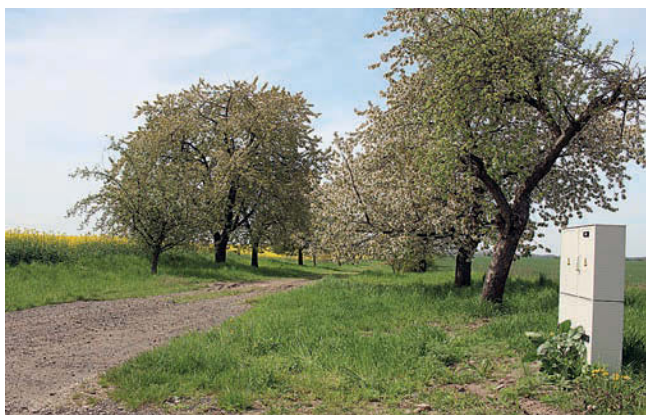
Obr. 4: Senice, Úmyslovice a Velenice, zachovaný fragment Polské cesty. Polská cesta procházela dnešní obcí Úmyslovice a dále na západ, dodnes je tu zachovaný fragment pokračující z obce do polí. Ten po několika desítkách metrů končí. Zachovaný fragment je i vzácnou ukázkou krajiny, jaká se jinde zachovala pouze do padesátých let 20. století. Polní cestu tu lemují travnaté pásy se stromořadím ovocných stromů. I tato situace je nepochybně ohrožena zástavbou, která se sem rozšiřuje z intravilánu obce Úmyslovice, stav 2023 [souřadnice stanoviště B=50.20247977° L= 15.1705607°].

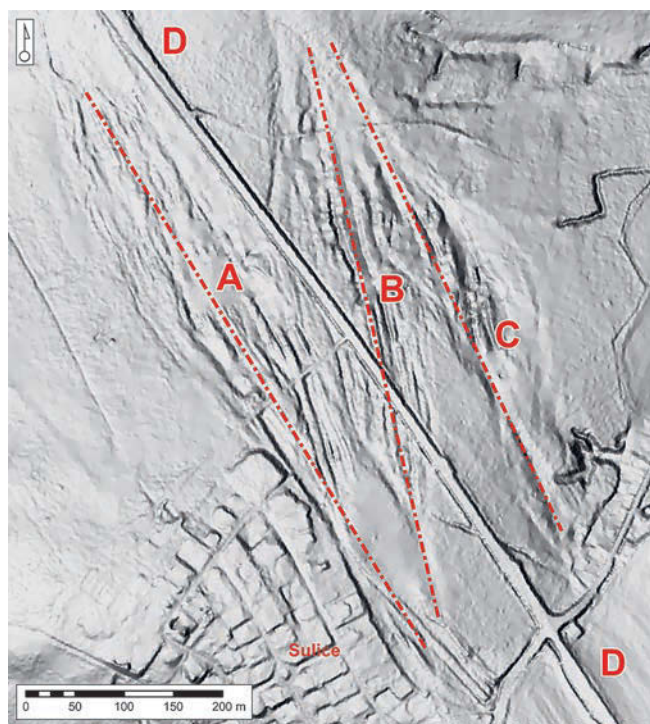
Obr. 5: Radějovice, Sulice (okres Praha-východ), analýza výškopisu zobrazuje průnik několika svazků úvozů s různými směry svých os. Směr A má nejbližší k trase zachycené na Müllerově mapování a všech dalších a odpovídá trase dnešní státní silnice č. 603 – staré benešovské silnice. Směr B na jih směřuje na Sulice a dále na Kostelec u Křížků, na severu směřuje pomyslně k západnímu okraji Průhonického parku a dále na Hostivář. Směr C je kombinací obou předchozích, směr D je státní silnice č. 603 (všechny mapy zhotovili na podkladě dat ČÚZK a dispozic autora J. Marouněk, 2024).

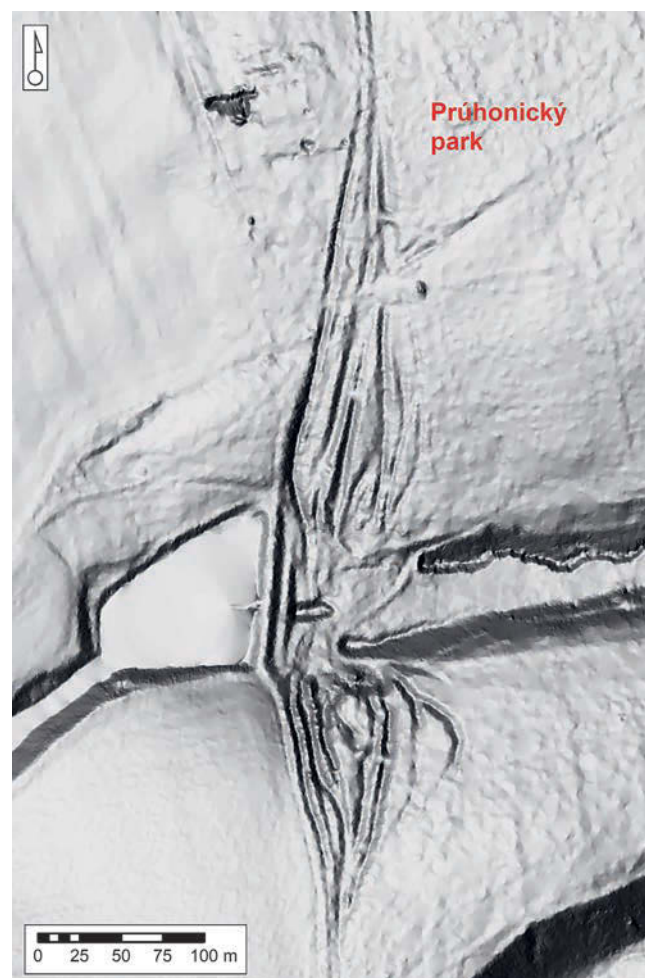
Obr. 6: Průhonice (okres Praha-západ), svazky úvozů na západním okraji Průhonického parku. Svazek úvozů zobrazený na mapě analýzy výškopisu je zachovaný převážně uvnitř zámeckého parku, který je tu ohraničen kamennou zdí, i když levý krajní úvoz, shodný s trasou zachycenou na prvním vojenském mapování, je již vně zámeckého parku. Tato cesta je funkční a slouží jako asfaltová cyklostezka kombinovaná s turistickou trasou. Plochu na západ od této trasy vyplňuje novodobý rybník.

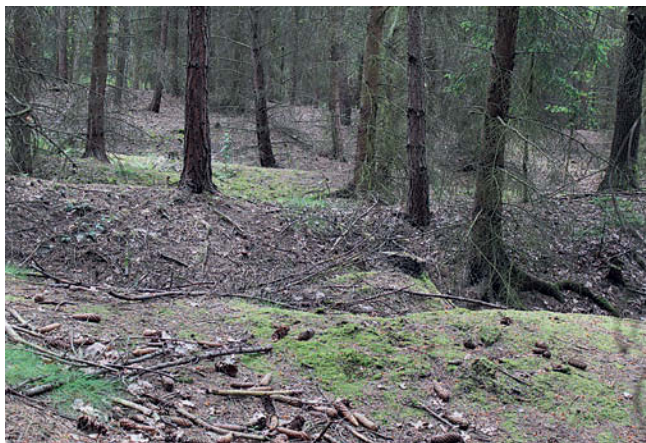
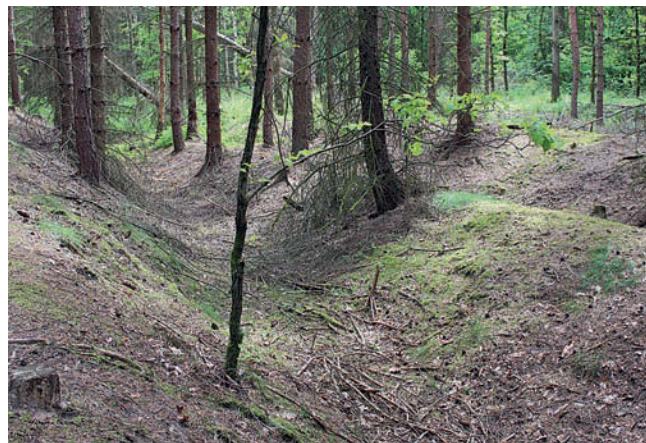
Obr. 7: Radějovice (okres Praha-východ), svazky úvozů zachované v ještě nepoškozeném stavu v dosud stojícím vysokém lese. Dnes již historický snímek, v současnosti by již nebylo možno v tomto stavu a v této situaci svazky fotografovat. Ukazuje se i na tomto segmentu památkového fondu důležitost včasné operativní dokumentace ohrožených památek, stav 2020 [souřadnice stanoviště přibližně B:49.94232763° L=14.55005472°].

Fig. 7: Radějovice, Prague-East District, clusters of sunken lanes. The clusters of sunken lanes still undamaged in the still standing high forest. It is a historical photograph, as today the clusters could not be photographed in this condition and situation. This segment of the historic collection substantiates the importance of the timely operative documentation of endangered monuments. Approximate site coordinates B:49.94232763° L=14.55005472° Photo by V. L. 2020.

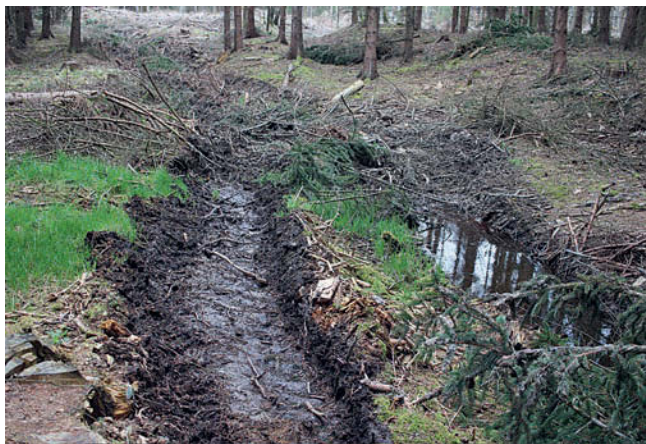
Obr. 8: Radějovice, svazky úvozů v současném stavu. Poškození terénní konfigurace těžbou tu ještě naštěstí není tak rozsáhlé, stav 2023 [souřadnice stanoviště přibližně B= 49.94348175° L=14.54789922°].

Fig. 8: Radějovice, Prague-East district, clusters of sunken lanes, current situation. The damage to the terrain configuration by mining is fortunately not very extensive yet. Approximate site coordinates B= 49.94348175° L=14.54789922° Photo by V. L. 2023.

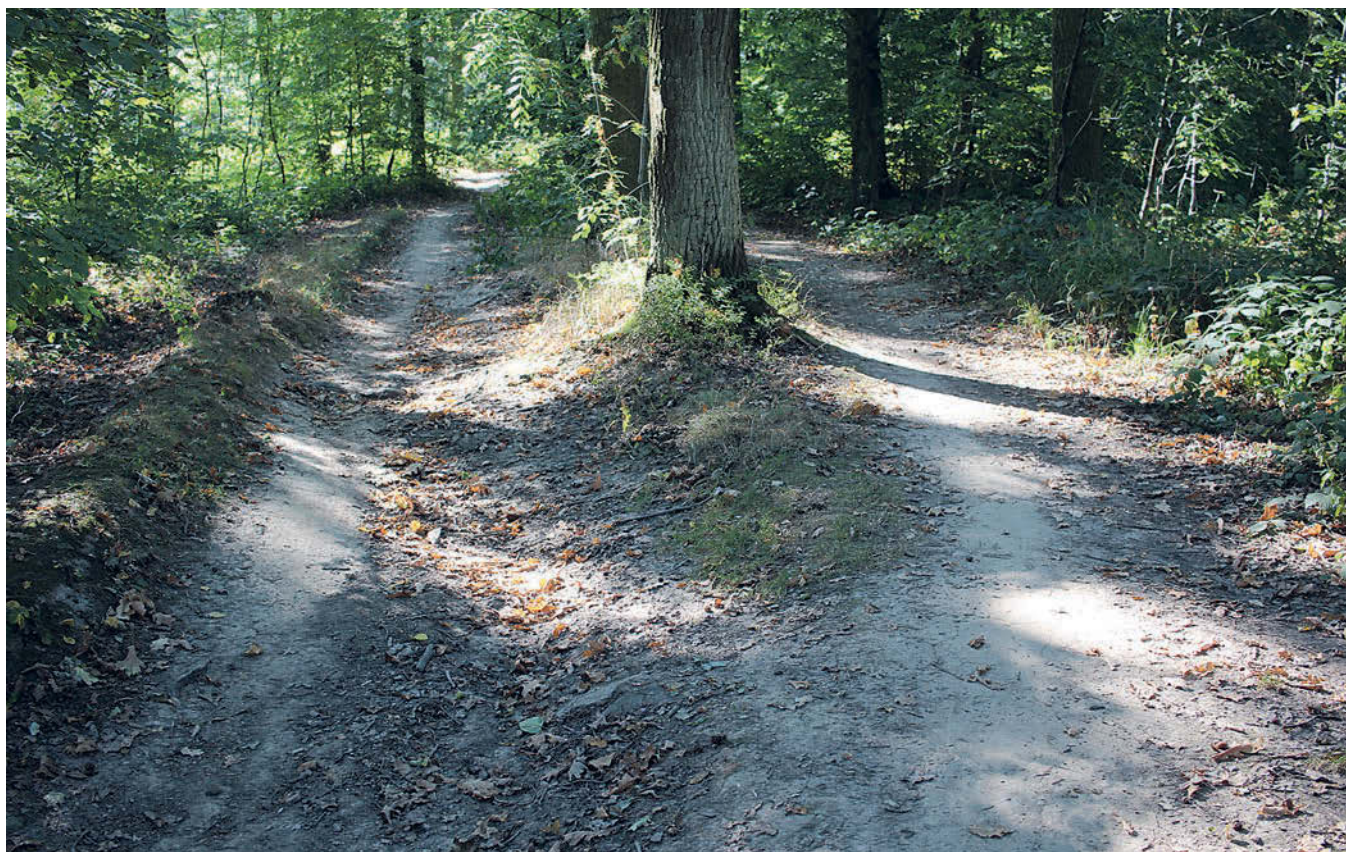
Obr. 9: Horní Jirčany (okres Praha-západ), cesta lesem od okraje zástavby Horních Jirčan ke křižovatce se svatým obrázkem je součástí svazku cest funkčních a zaniklých a dnes slouží jako značená cyklostezka. Lze jen doufat, že tato cesta nedopadne jako řada jiných a nepromění se v asfaltovou cyklostezku, stav 2023 [souřadnice stanoviště přibližně  $B=49.95697384^\circ$   $L=14.53808332^\circ$ ].

Fig. 9: Horní Jirčany, Prague-West District. The road through the forest from the edge of the housing development of Horní

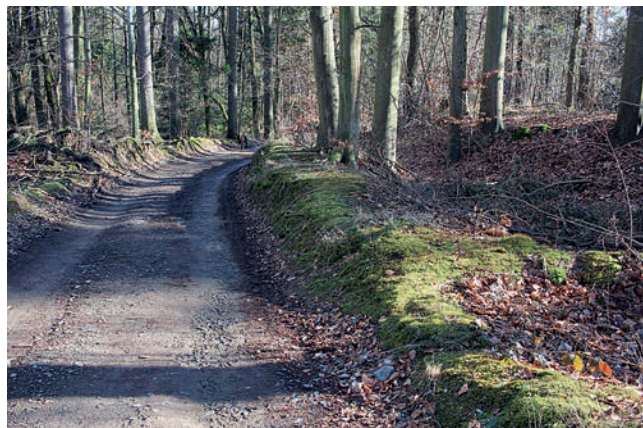
Obr. 10: Radějovice, Horní Břežany (okres Praha-východ), cesta po hranici katastru Radějovic a Horních Břežan je dosud funkční, navíc je doprovázená dvěma paralelními úvozy a sestupuje do údolí Botiče k dodnes funkčnímu brodu. Je jednou z možných historických spojnic mezi trasou vycházející ze svazku úvozů u Radějovic směrem severním a svazkem úvozů na západním okraji Průhonického parku, stav 2024 [souřadnice stanoviště  $B=49.95377955^\circ$   $L=14.5517012^\circ$ ].

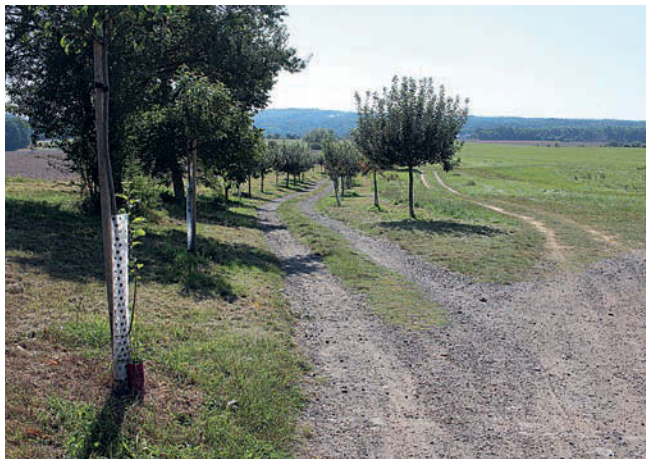
Obr. 11: Sulice (okres Praha-východ), ve směru, který naznačil svazek úvozů, vedou cesty směrem ke Kostelci u Křížků. Ty lze vysledovat na prvním vojenském mapování. Tato západnější větev je místy úvozová, nesměřuje však přímo do Kostelce u Křížků, ten míjí a jejím pohledovým cílem je vrchol Grybla (514 m) či Panská skála. Cesta je udržovaná v přiměřeném stavu a nově osázená ovocným stromoadím. Vedle cesty vpravo je paralelní cesta zcela novodobá. Ta názorně ukazuje, jak paralelní trasy či dokonce svazky úvozů v minulosti vznikaly, stav 2023 [souřadnice stanoviště B=49.92015854 L=14.55410816°].

Fig. 11: Sulice, Prague-East District. The roads towards Kostelec u Křížků run in the direction indicated by the cluster of sunken lanes. These roads can be found in the First Military Mapping. The westernmost branch is partially a sunken lane, but instead of going directly to Kostelec u Křížků, it passes by it and its visual destination is Grybla Hill (514 m), or Panská Rock. The road is adequately maintained and newly planted with fruit alleys. Next to the road on the right is a parallel modern road. It illustrates how the parallel routes, or even clusters of sunken lanes were created in the past. Site coordinates B=49.92015854 L=14.55410816° Photo by V. L. 2023.

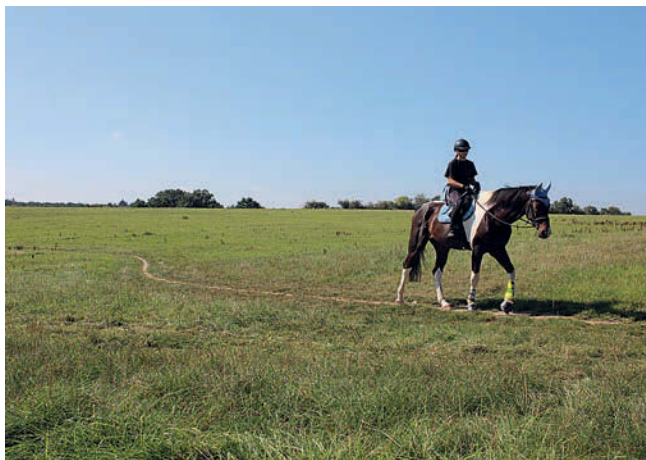
Obr. 12: Sulice, novodobá paralelní pěšina, která provází cestu ze Sulic ke Kostelci u Křížků. Úzká pěšina je využívána cyklisty a také jezdci na koni. To ilustruje slova z citovaného textu P. Choce o tom, jak vznikaly v raném středověku cesty třeba i pro jednoho jezdce, nebo i soumaru, dokonce dříve než pro vozy, stav 2023 [souřadnice stanoviště B=49.91607307 L= 14.55451666°].

Fig. 12: Sulice, Prague-East District. A modern parallel path that accompanies the road from Sulice to Kostelec u Křížků. The narrow path is used by cyclists and horseback riders. This illustrates the words from the cited text by P. Choc about the creation of roads even for a single rider or a packhorse in the Early Middle Ages, even earlier than for carriages. Site coordinates B=49.91607307 L= 14.55451666° Photo by V. L. 2023.

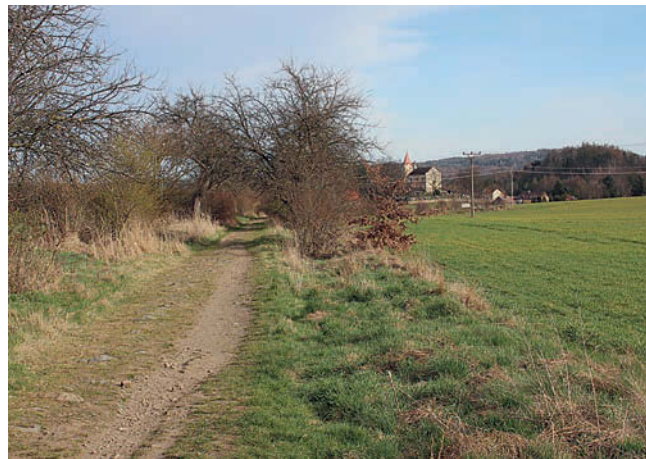
Obr. 13: Kostelec u Křížků (okres Praha-východ), stará cesta, jak vidáme i mnohde jinde, Kostelec u Křížků minula, dnes bychom řekli obchvatem, ale ke Kostelci u Křížků odbočuje cesta ve směru, který byl a dosud je určen pohledovým i faktickým cílem. Tím je kostel sv. Martina s románskou rotundou, situovaný na nízkém pahorku, stav 2024 [souřadnice stanoviště B=49.91278654° L14.55655793°].

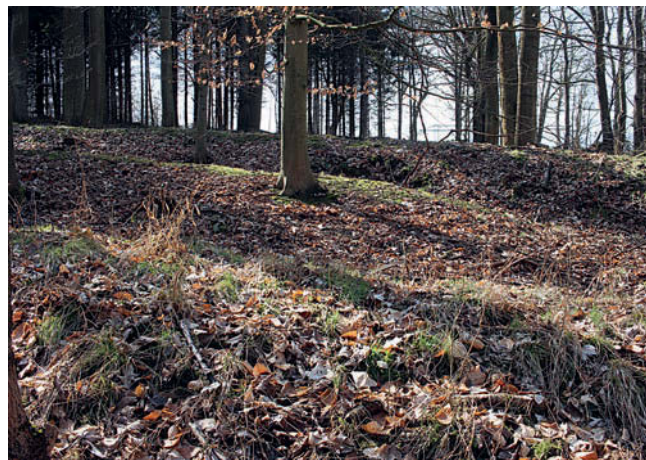
Obr. 14: Krhanice (okres Benešov), jeden z mnoha svazků úvozů, které ve svém souhrnu dost spolehlivě určují trasu staré cesty mezi Kostelcem u Křížků a Týncem nad Sázavou, stav 2023 [souřadnice stanoviště B=49.85651689° L=14.5784731°].

Fig. 14: Krhanice, Benešov District. One of many clusters of sunken lanes that in their entirety quite reliably define the route of the old road between Kostelec u Křížků and Týnec nad Sázavou. Site coordinates B=49.85651689° L=14.5784731° Photo by V.L. 2023.

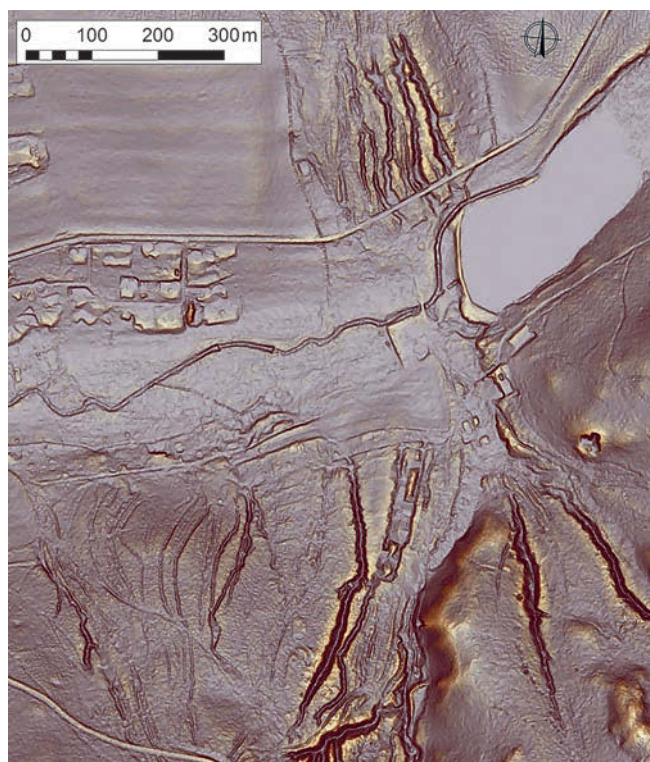
Obr. 15: Libeň (okres Praha-západ) – svazky úvozů na svazích údolí Zahořanského potoka. Mapa analýzy výškopisu ukazuje velké množství svazků úvozů, různého typu a různého stáří. Také šíře celé soustavy svazků úvozů je neobyčejná. Přes nebývalou mnohost tu převládá jediný směr. Směrem jižním postupně všechny stopy cest splynou v cestu jednu, vedoucí přes Radlík a směřující do Jílového. Také směrem severním se úvozy spojí a spojenou trasu lze vysledovat až k novodobým dopravním stavbám severovýchodně od Zlatníků.

Fig. 15: Libeň, Prague-West District. Clusters of sunken lanes on the slopes of the Zahořany Stream. The altimetry analysis map shows many sunken lane clusters of various types and ages. Likewise, the width of the set of sunken lane clusters is exceptional. Despite the unparalleled diversity, a single direction prevails. In the southern direction, all traces of the paths gradually merge into one, leading through Radlák to Jílové. Similarly, in the northern direction, the sunken lanes merge and the connected route can be traced all the way to the modern traffic structures northeast of Zlatníky. The map was made by Jiří Marounek based on the CUZK data.

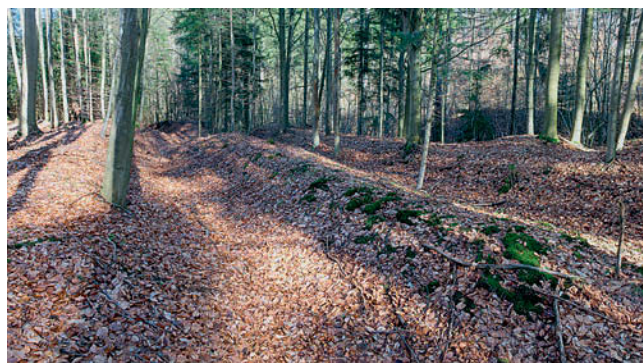
Obr. 16: Libeň (okres Praha-západ), jeden ze svazků úvozů. Svazky úvozů jižně od Zahořanského potoka jsou mimořádně bohaté a nejrůznější podoby, na obrázku jsou mělké a husté, opodál jsou velmi hluboké, nepochybně poznamenané výraznou erozí, stav 2024 [souřadnice stanoviště B=49.92063899° 14.49365985°].

Fig. 16: Libeň, Prague-West District, one of the clusters of sunken lanes. The clusters to the south of the Zahořany Stream are exceptionally rich and varied; the illustration shows them as shallow and dense, while they are very deep a short way off, undoubtedly affected by major erosion. Site coordinates B=49.92063899° L=14.49365985° Photo by V. L. 2024.

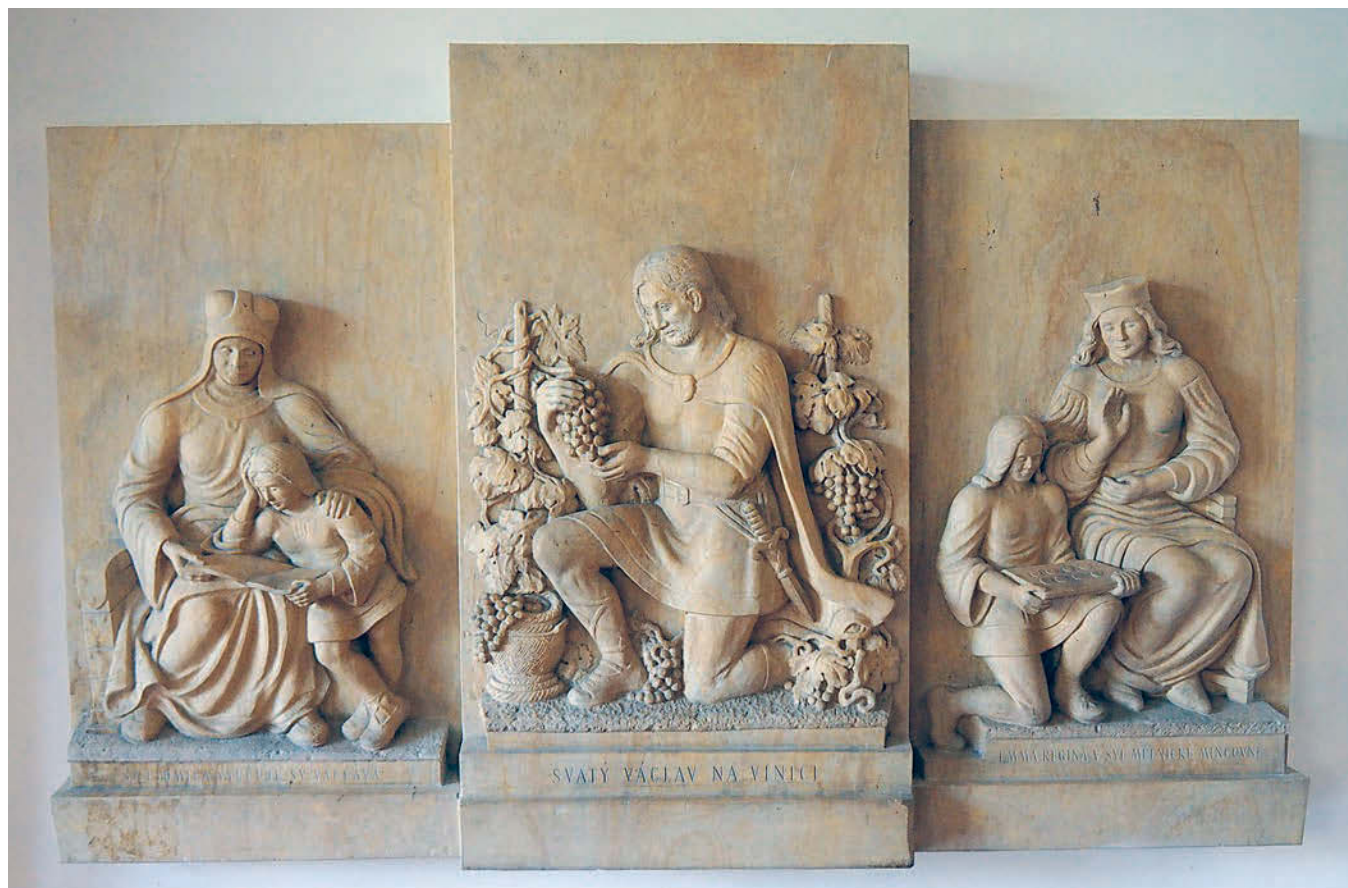
Obr. 4: Alois Max Kroupa, reliéfy na mělnické radnici. Celkový pohled (všechny snímky P. Kroupa).

covně.<sup>6)</sup> Každý ze tří reliéfů je umístěn na samostatné desce. Reliéfy jsou umístěny na plastických hranolových soklech. Pod jednotlivými reliéfy jsou na čelních stranách soklů zleva tyto nápisy: SV. LUDMILA VYUČUJE SV. VÁCLAVA, SVATÝ VÁCLAV NA VINICI a EMMA REGINA V SVÉ MĚLNICKÉ MINCOVNĚ. Všechny reliéfy jsou vytesány ve vysokém, plastickém reliéfu. Všechny jsou kompozičně umístěny do spodních dvou třetin až téměř poloviny výšky jednotlivých kamenných desek. Horní části desek jsou volné. Na levém reliéfu je en face sedící sv. Ludmila v knížecím oděvu, dětská postavička sv. Václava stojí po levé straně světice, levou rukou si podpírá hlavu a hledí

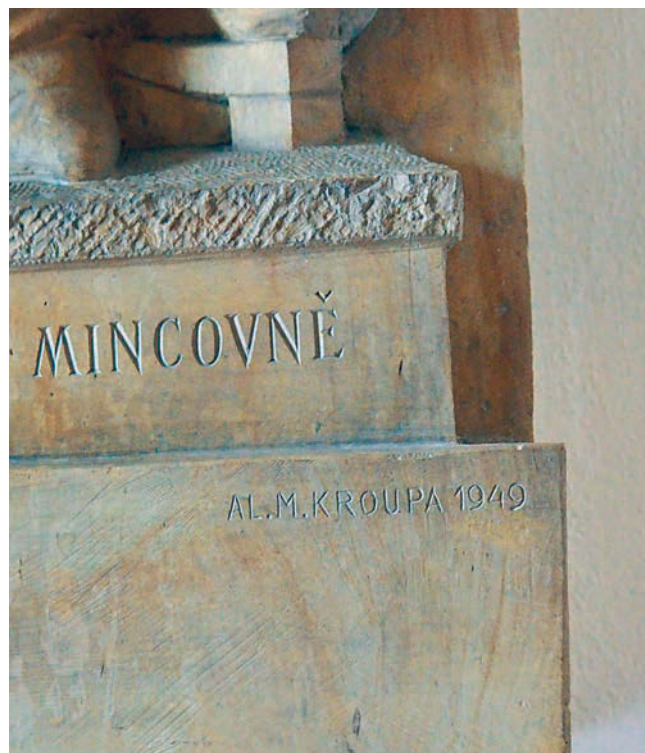
Obr. 8: Alois Max Kroupa, signatura na soklu pravého reliéfu.

do knihy rozložené na klíně sv. Ludmily. Na středním reliéfu je ve tříčtvrtečním profilu klečící postava sv. Václava. V rukou drží hrozen vína. Pozadí světce je vyplněno vinnou révou s hrozny, listy a stonky. Na pravém reliéfu je sedící postava kněžny Emmy pravděpodobně s klečícím mladým svatým Václavem. Triptych je signován. Na podstavci pod pravou scénou s královnou Emmou je rytý nápis AL. M. KROUPA 1949.

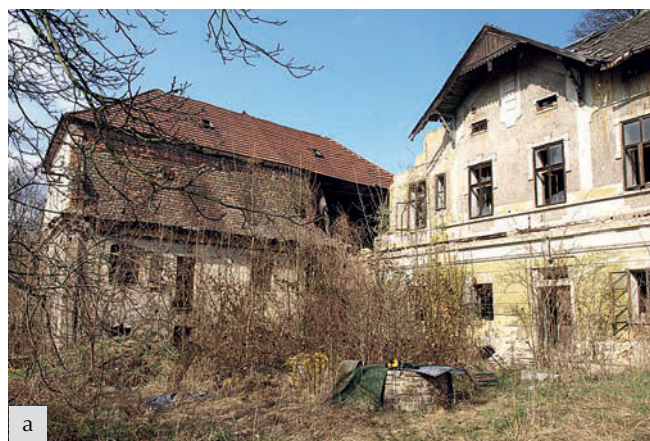
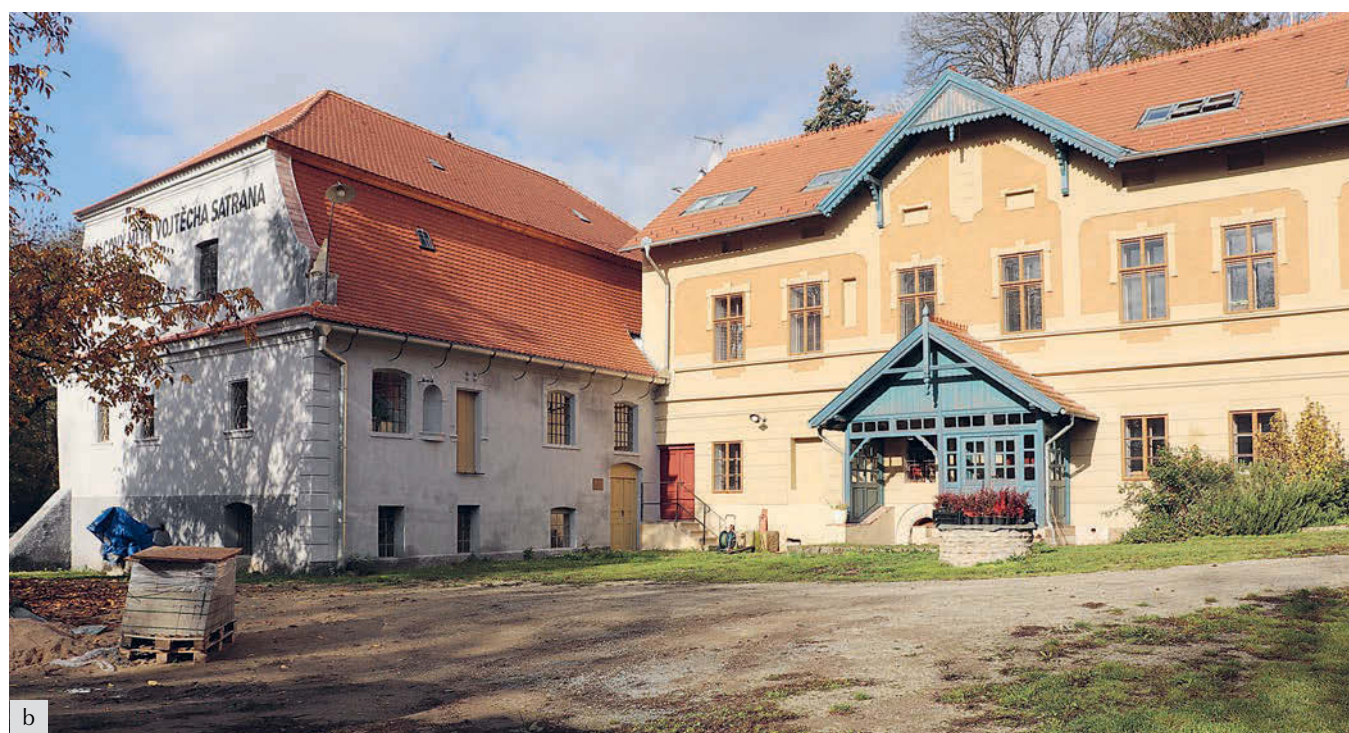
Obr. 1: Vepřek (okres Mělník), mlýn, dvorní průčelí domu a navazující barokní mlýnice: a – stav před obnovou (foto J. Pešta, archiv NPÚ ÚOPSC, 2010); b – stav po obnově (foto M. Hanzlíková, archiv NPÚ ÚOPSC, 2020).

Původní podoba areálu není známa. Dnešní seskupení budov kolem rozlehlého nepravidelného dvora dokládá v téměř shodné podobě již císařský otisk mapy stabilního katastru z roku 1840.<sup>3)</sup> Mohutný patrový dům trojdílné dispozice s přízemními přístavkami k severnímu a východnímu průčelí vymezuje severní stranu dvora a společně s patrovou mlýnicí navazující kolmo ze západu dominuje celému areálu. Nejzápadnější z trojice hospodářských budov na jižní straně dvora je tzv. nová mlýnice, z východu oddělená soutkou od podjezdí kolny, na niž navazují chlévy úhlového půdorysu. Východní strana je tvořena patrovým špýcharem, který přiléhá ze severu k východnímu křídlu chlévů. Brána s rovným nadpražím a navazujícím úsekem ohradní zdi uzavírá severovýchodní část dvora. Unikátní jsou dvě mlýnice v jediném areálu, který je mimořádně cenným dokladem pozoruhodného stavebního vývoje velkého vodního mlýna od pozdního středověku po 1. polovinu 20. století. Eklektická fasáda patrového kamenného domu skrývá středověké jádro s dochovanými pozdně gotickými prvky. V konstrukcích mlýnice navazující kolmo na dům a patrového špýcharu je doložena barokní etapa. Dům, barokní mlýnice a špýchar prošly po požáru pozdně barokní a raně klasicistní obnovou. Pozdně klasicistní fázi reprezentují kolna a budova tzv. nové mlýnice na jižní straně dvora. Stavební vývoj zahrnovala eklektická přestavba na přelomu 19. a 20. století, během

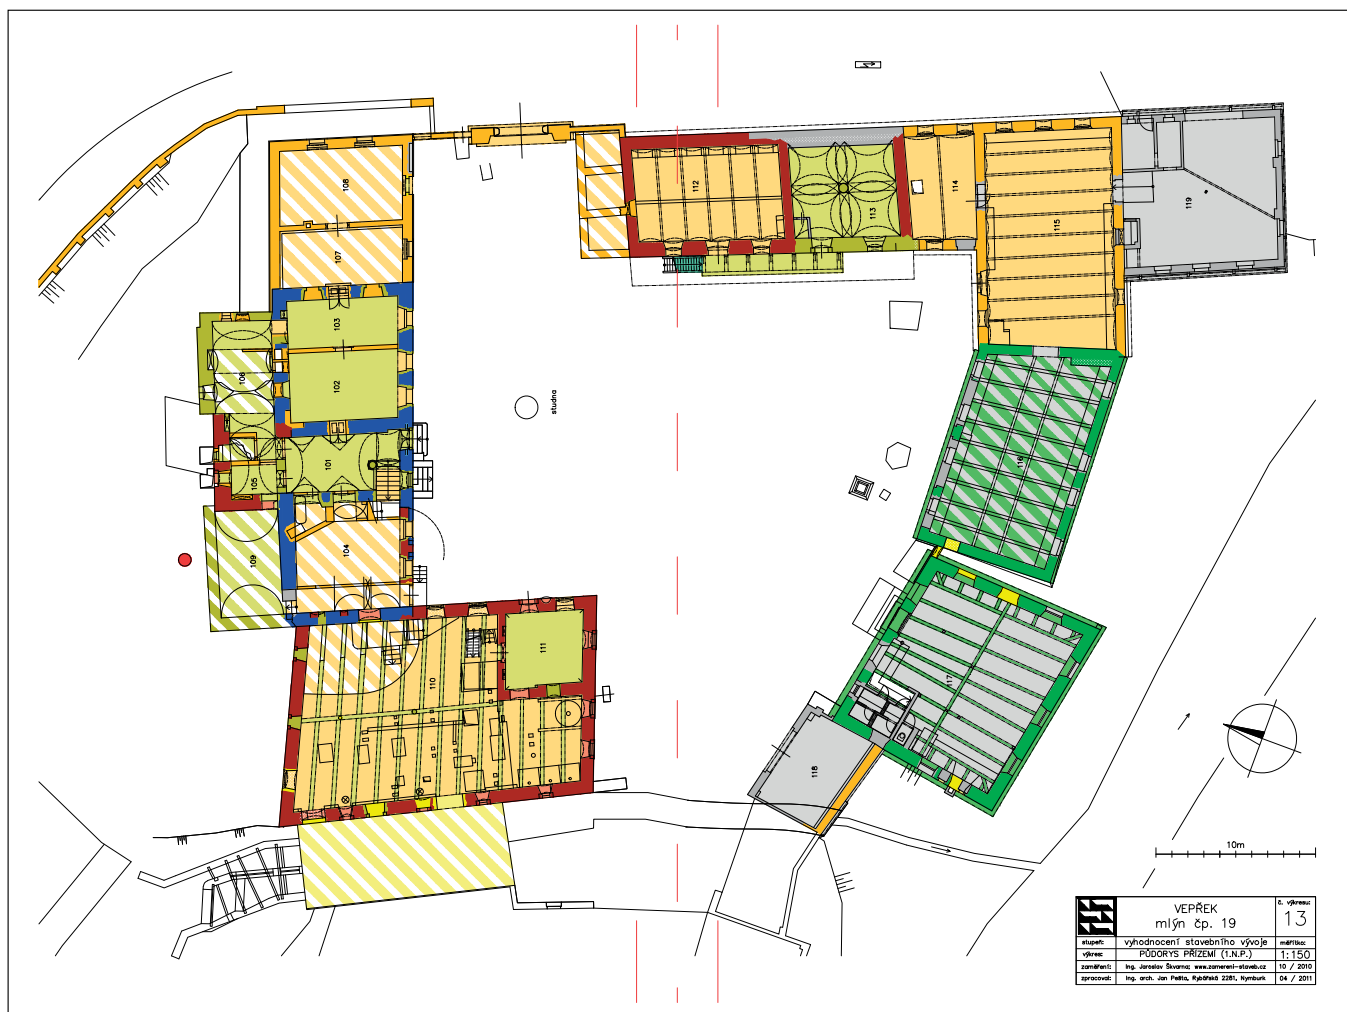
Obr. 2: Vepřek, areál mlýna, vyhodnocení stavebního vývoje, 1. nadzemní podlaží (repro z: J. Pešta, SHP, archiv NPÚ ÚOPSC).

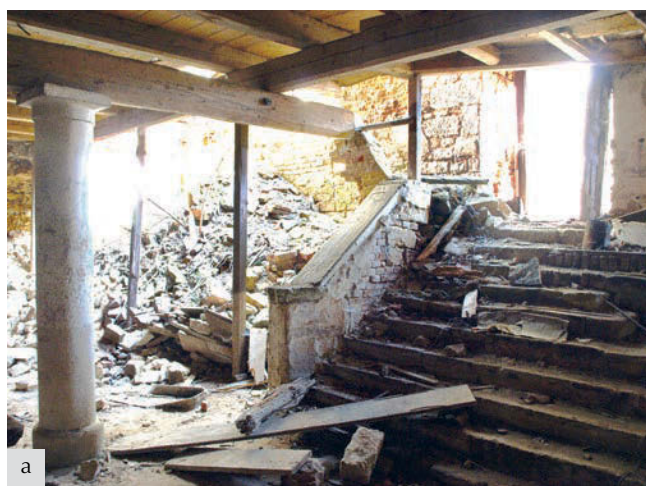
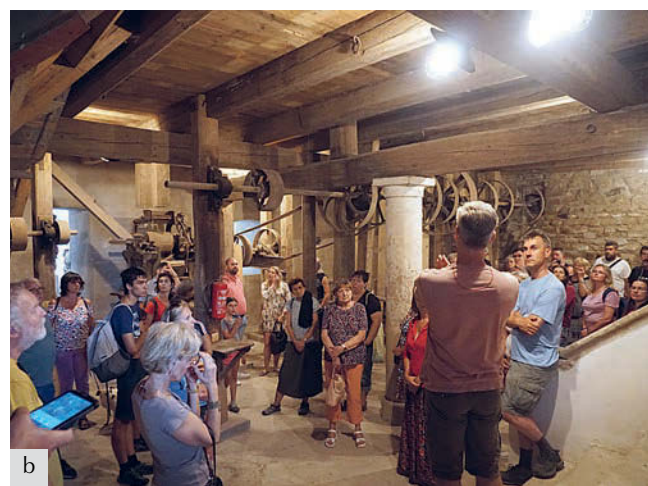
Obr. 3: Vepřek, polosuterén barokní mlýnice: a – stav před obnovou (foto J. Pešta, archiv NPÚ ÚOPSC, 2010); b – komentovaná prohlídka polosuterénu barokní mlýnice (foto M. Hanzlíková, archiv NPÚ ÚOPSC, 2022).

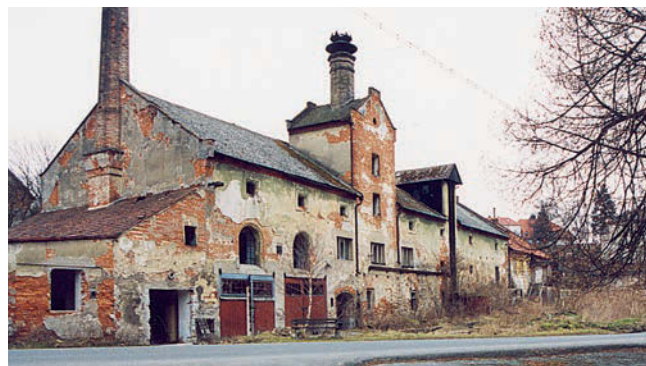
Obr. 1: Pivovar Lobeč (okres Mělník) – březen 2002. Zchátralý areál pivovaru v centrální části vesnické památkové zóny představoval vážný problém. Chátrající objekt byl bez využití, volně přístupný, poškozený nejen letitou absencí jakékoli údržby, ale také záměrnými devastujícími zásahy (foto J. Berková, 2002).

Fig. 1: Lobeč Brewery (Mělník District) – March 2002. The dilapidated brewery compound in the centre of the village conservation area posed a serious problem. Falling into disrepair, the compound was without use, freely accessible, and damaged not only by years of lack of maintenance but also by intentional devastation (photo by J. Berková, 2002).
