# PAMÁTKY STŘEDNÍCH ČECH

# NOVÉ POZNATKY O STAVEBNÍ HISTORII STARÉHO ZÁMKU V HOŘOVICÍCH

Alfréd Schubert  
Jan Veselý

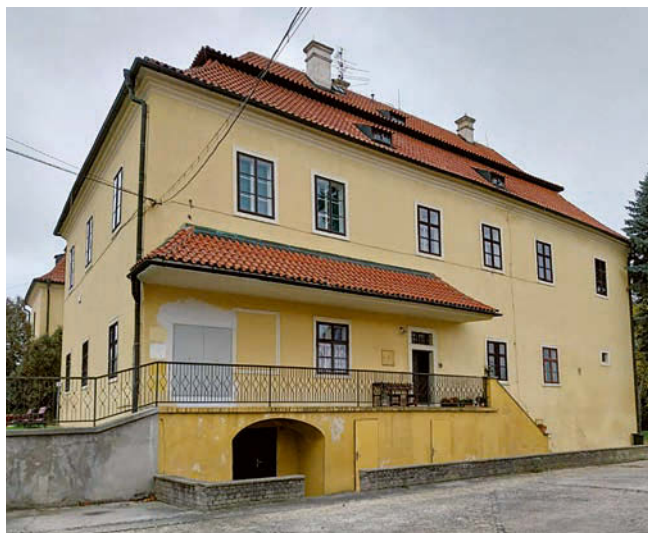
Obr. 6: Hořovice, Starý zámek, pohled od východu. Patrný je drobný zlom korunní římsy v pravé části fasády, kde dochované zdivo starší věže s malým oknem místnosti č. 1.05 pohledově splývá s barokním zdivem východního křídla. (foto M. Fliedrová, 2024).

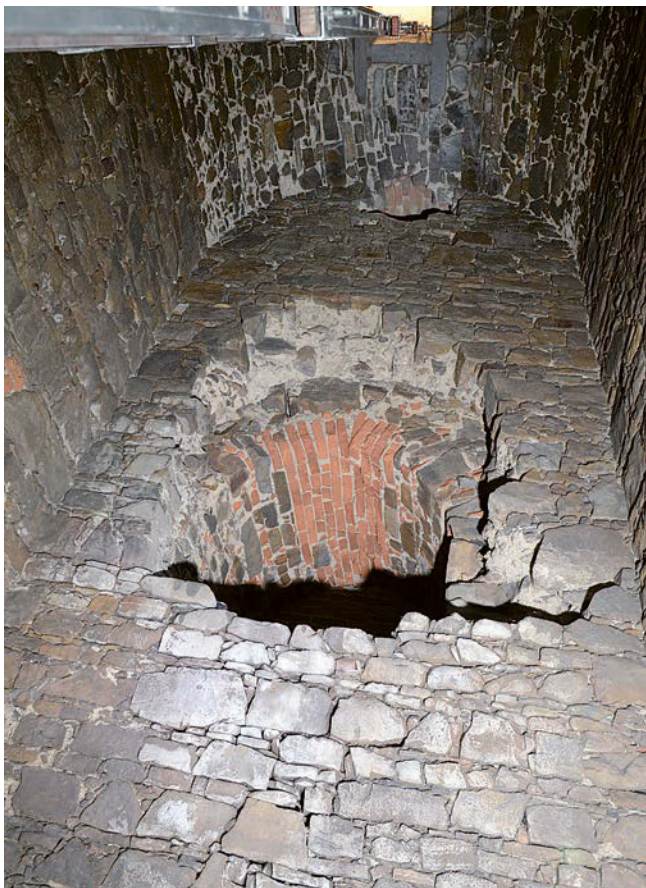
Obr. 12: Hořovice, Starý zámek, sklepení ve věži, pohled odspodu. Uprostřed průraz západní stěnou z původní úrovně suterénu severního křídla, nahoře průraz z přízemí severního křídla, zcela nahoře hasičský žebřík procházející otvorem v podlaze zvyšeného přízemí věže, stav 2023.

Sklepení věže o vnitřním půdorysu cca  $3 \times 3$  m, zapuštěné min. 3,5 m pod úroveň terénu, je zaklenuto půlkruhovou kamennou valenou klenbou s vrcholnicí ve směru východ-západ. V klenbě je tesaný kamenný rám pro čtvercový poklop. Tloušťka kamenných obvodových zdí bez okenních otvorů dosahuje min. 1,8 m. Líce zdiva jsou pečlivě vyzděny z různě vysokých kamenů na pevnou maltu s většími zrny vápna. Spodní prostor věže není dole uzavřen podlahou ani udusaným násypem. Ještě 20 cm pod povrchem nepříliš zpevněné zeminy nalezneme úlomky malty a cihel, v koutech hromady kamenů. Využití hasičského žebříku bylo časově omezeno, nebylo možné hledat výkopem nejnižší úroveň obvodového zdiva. U severovýchodního koutu je zcela dole východní stěna věže v celé své tloušťce cca 2 m narušena průrazem ústícím do násypu za zdí. V něm jsou obsaženy kameny, hlína, cihly a též úlomek prejzové krytiny. Nejspíš šlo o pokus proniknout do tzv. pivovarských sklepů, které jsou ovšem podstatně niž. Za zmínku stojí, že také ve sklepech je nedokončená, ve skále ražená chodba směrem k interiéru věže (m. č. 2.06).

Rovněž západní stěna prostoru je v úrovni 2 m nad současnou podlahou porušena průrazem, který je však větší a stavebně upravený. Cca 1,5 až 1,7 m vysoký a 1,6 m široký otvor prochází celou tloušťkou zdi mezi věží a východní místností suterénu severního křídla. Má stěny vyzděné převážně z kamene s příměsí zlomků cihel a je sklenutý půlkruhovou valenou klenbou. Ve spodní části je klenba kamenná, ve vrcholovém pásu je zdivo čistě cihelné. Podlaha otvoru je sklonitá, upadající k východu o 11 cm a je dlážděna valouny. Od místnosti č. 1.06

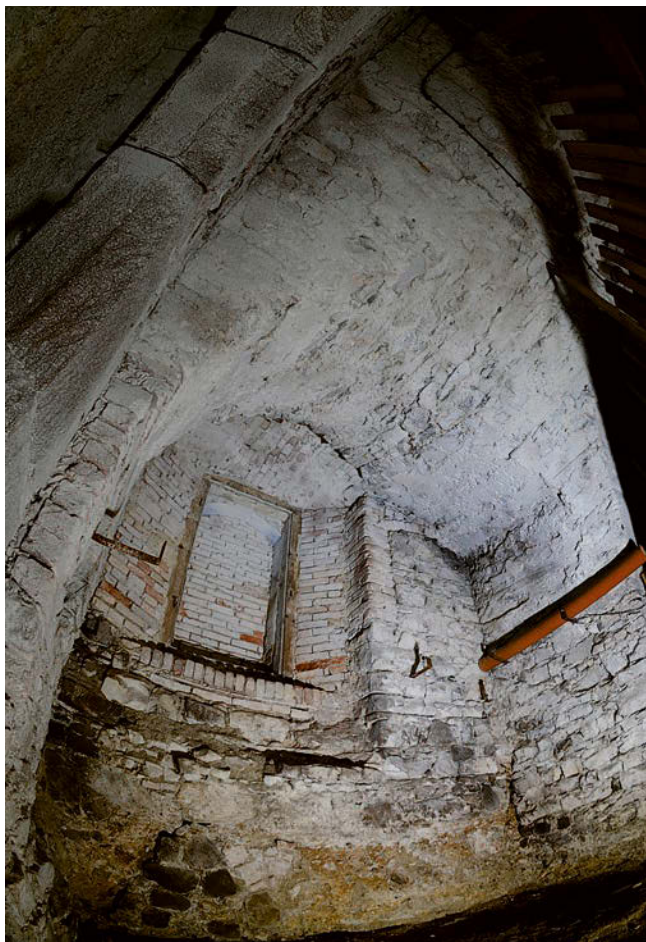
Obr. 15: Hořovice, Starý zámek, střední místnost (č. -1.03) v suterénu severního křídla. Pohled na jižní stěnu a pozdně gotickou křížovou klenbu. V levé části nika vstupního portálu, druhotně zúžená cihelnou vyzdívkou s dřevěnou zárubní. V pravé části je patrný zaslepený okenní otvor, kterému se přizpůsobuje kápe klenby. Dole základová spára v úrovni 90 cm nad stávající podlahou, stav 2024.

Prostory suterénu byly původně přístupné z nádvoří jediným portálem ústícím do střední místnosti (č. -1.03), odkud se vstupovalo do krajních dílů. Zatímco krajní byly zaklenuty prostými valenými klenbami, střední díl je zaklenut křížovou klenbou na koutových pilířích, jejíž vrchol se navíc nachází o 1 m výše. To bylo zjevně vynuceno umístěním vstupu v jižní stěně. Při výškovém rozdílu mezi nádvořím a podlahou suterénu přes

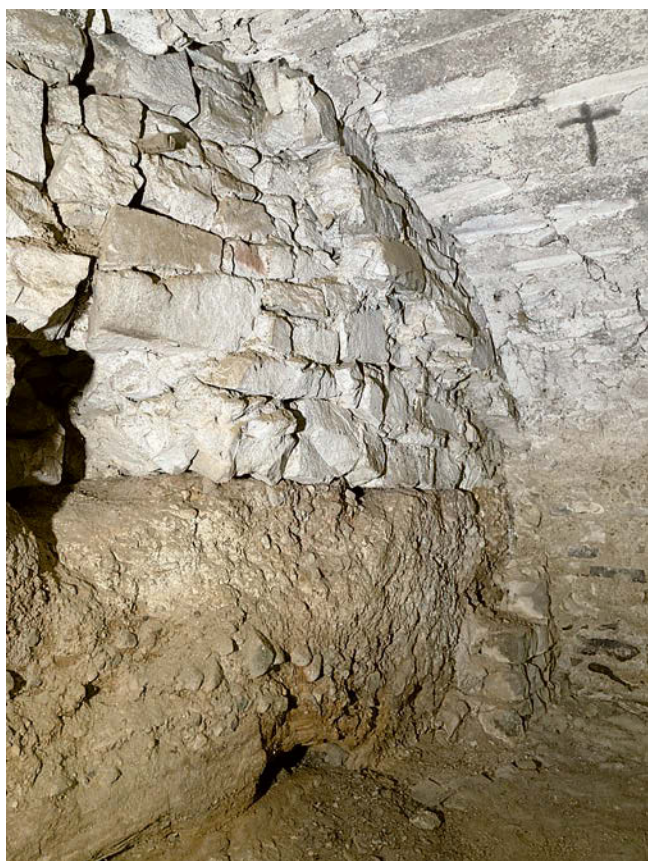
Obr. 19: Hořovice, Starý zámek, západní místnost v suterénu (č. -1.01) severního křídla, detail západní stěny se zbytky odbourané pozdně gotické přízdívky přiložené k vnitřnímu líci starší hradby při snižování úrovně podlahy a budování dochované valené klenby, stav 2024.

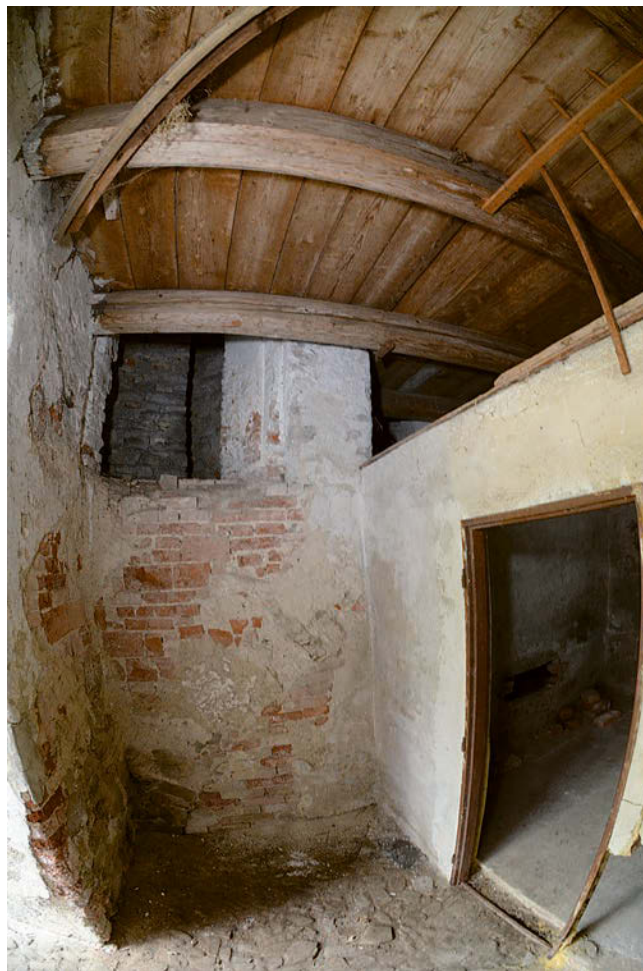
Obr. 20: Hořovice, Starý zámek, původně velká východní místnost v suterénu severního křídla je nyní rozdělena na tři menší stísněné prostory. Na snímku předsíně č. -1.04 je vlevo dole malá část špalety vjezdového otvoru a vpravo novodobá přička s dveřním otvorem místnosti č. -1.05. Nahoře trámový strop z roku 1869, přetínající vstup do zrušeného točitého schodiště z přízemí do patra s prahem v úrovni původní podlahy místnosti č. 1.21. V dolní části snímku je uprostřed patrné čelo zbytku pozdně gotické klenby, odstraněné z větší části v roce 1869, stav 2024.

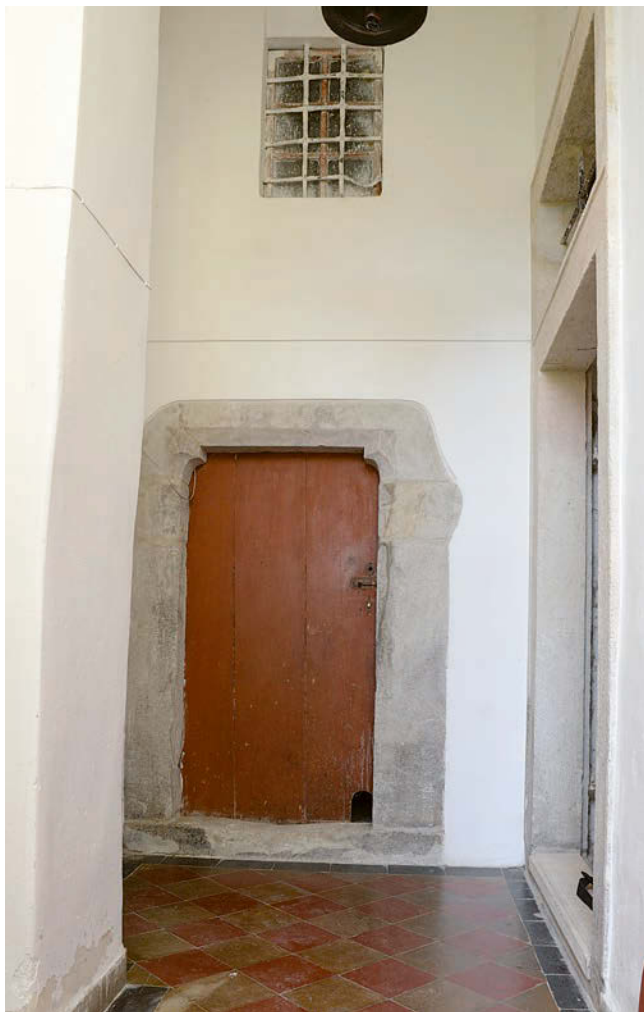
Obr. 24: Hořovice, Starý zámek, vstupní chodba (č. 1.01) ve spojovacím traktu. Pohled na pozdně gotický sedlový portálek a okno v jižní stěně severního křídla, ústící do místnosti č. 1.21, stav 2024.

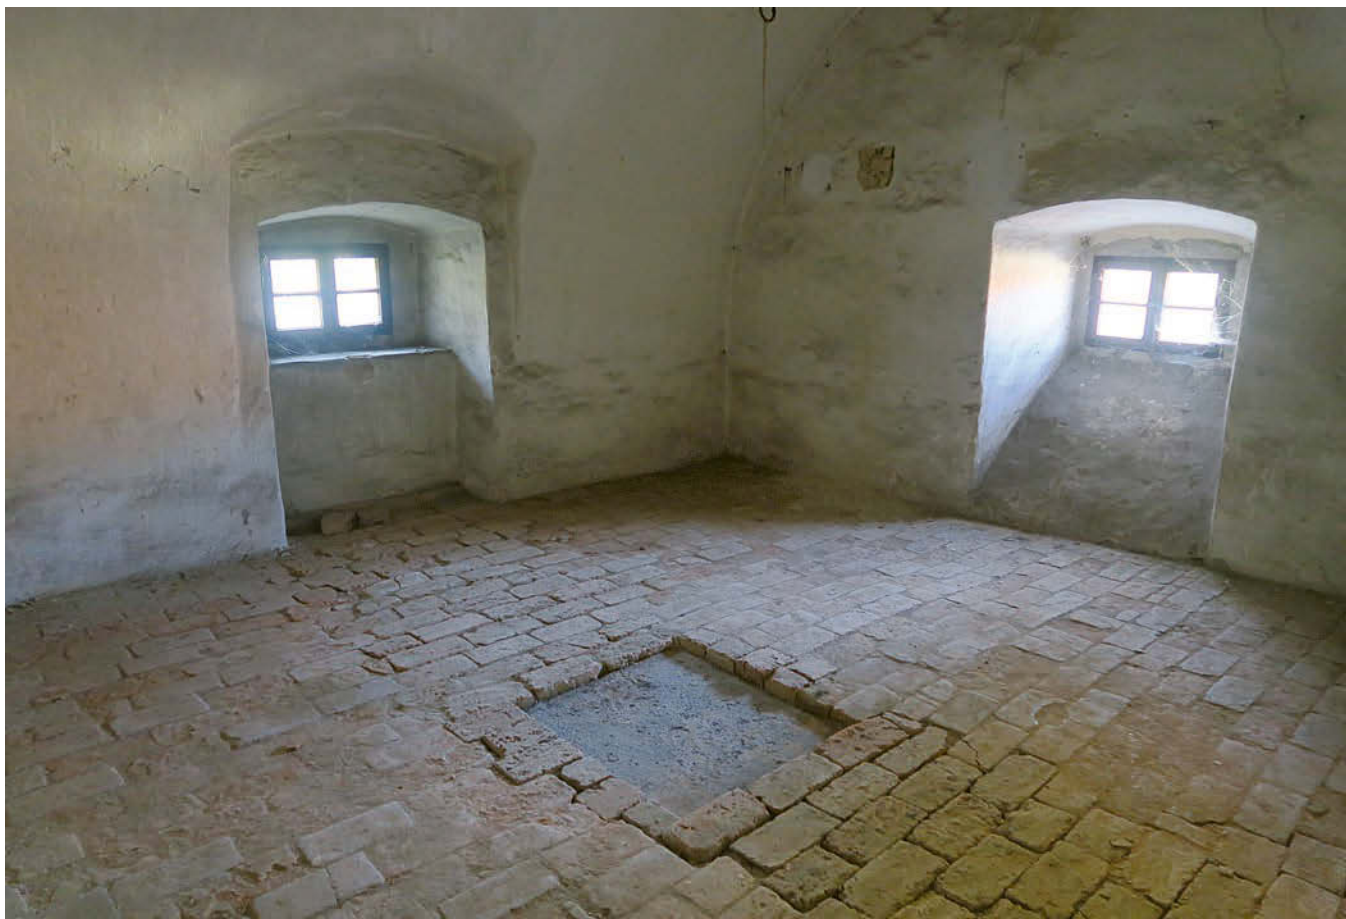
Obr. 27: Hořovice, Starý zámek, zvýšené přízemí věže (č. 1.05). V podlaze poklop otvoru do sklepení (foto A. Schubert, 2022).

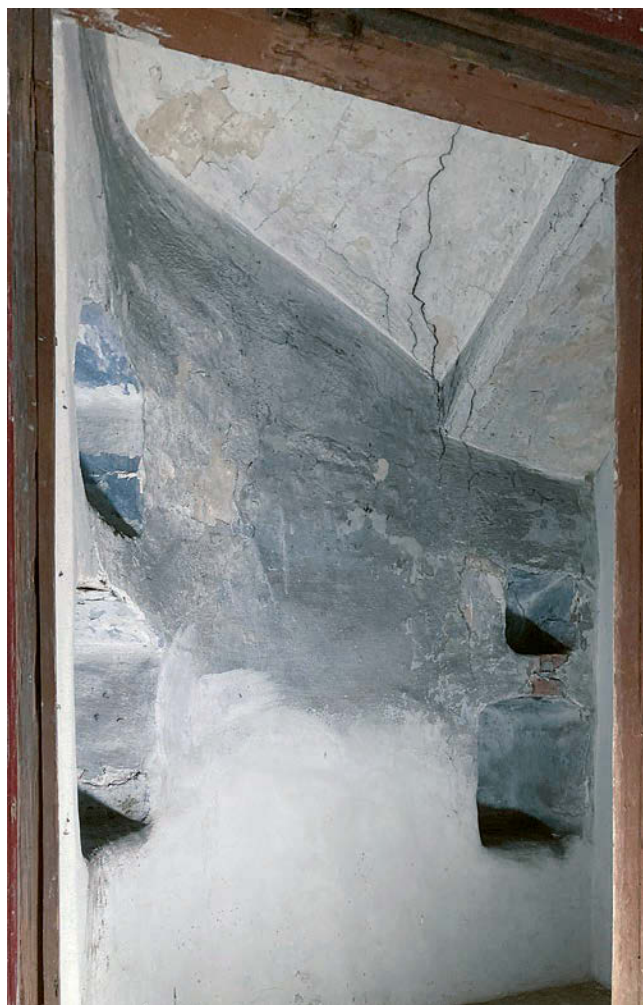
Obr. 33: Hořovice, Starý zámek, přízemí východního křídla. Komůrka se čtyřmi malými nikami v koutě místnosti (č. 1.04) pod schody do věže sloužila jako záchod, stav 2024.

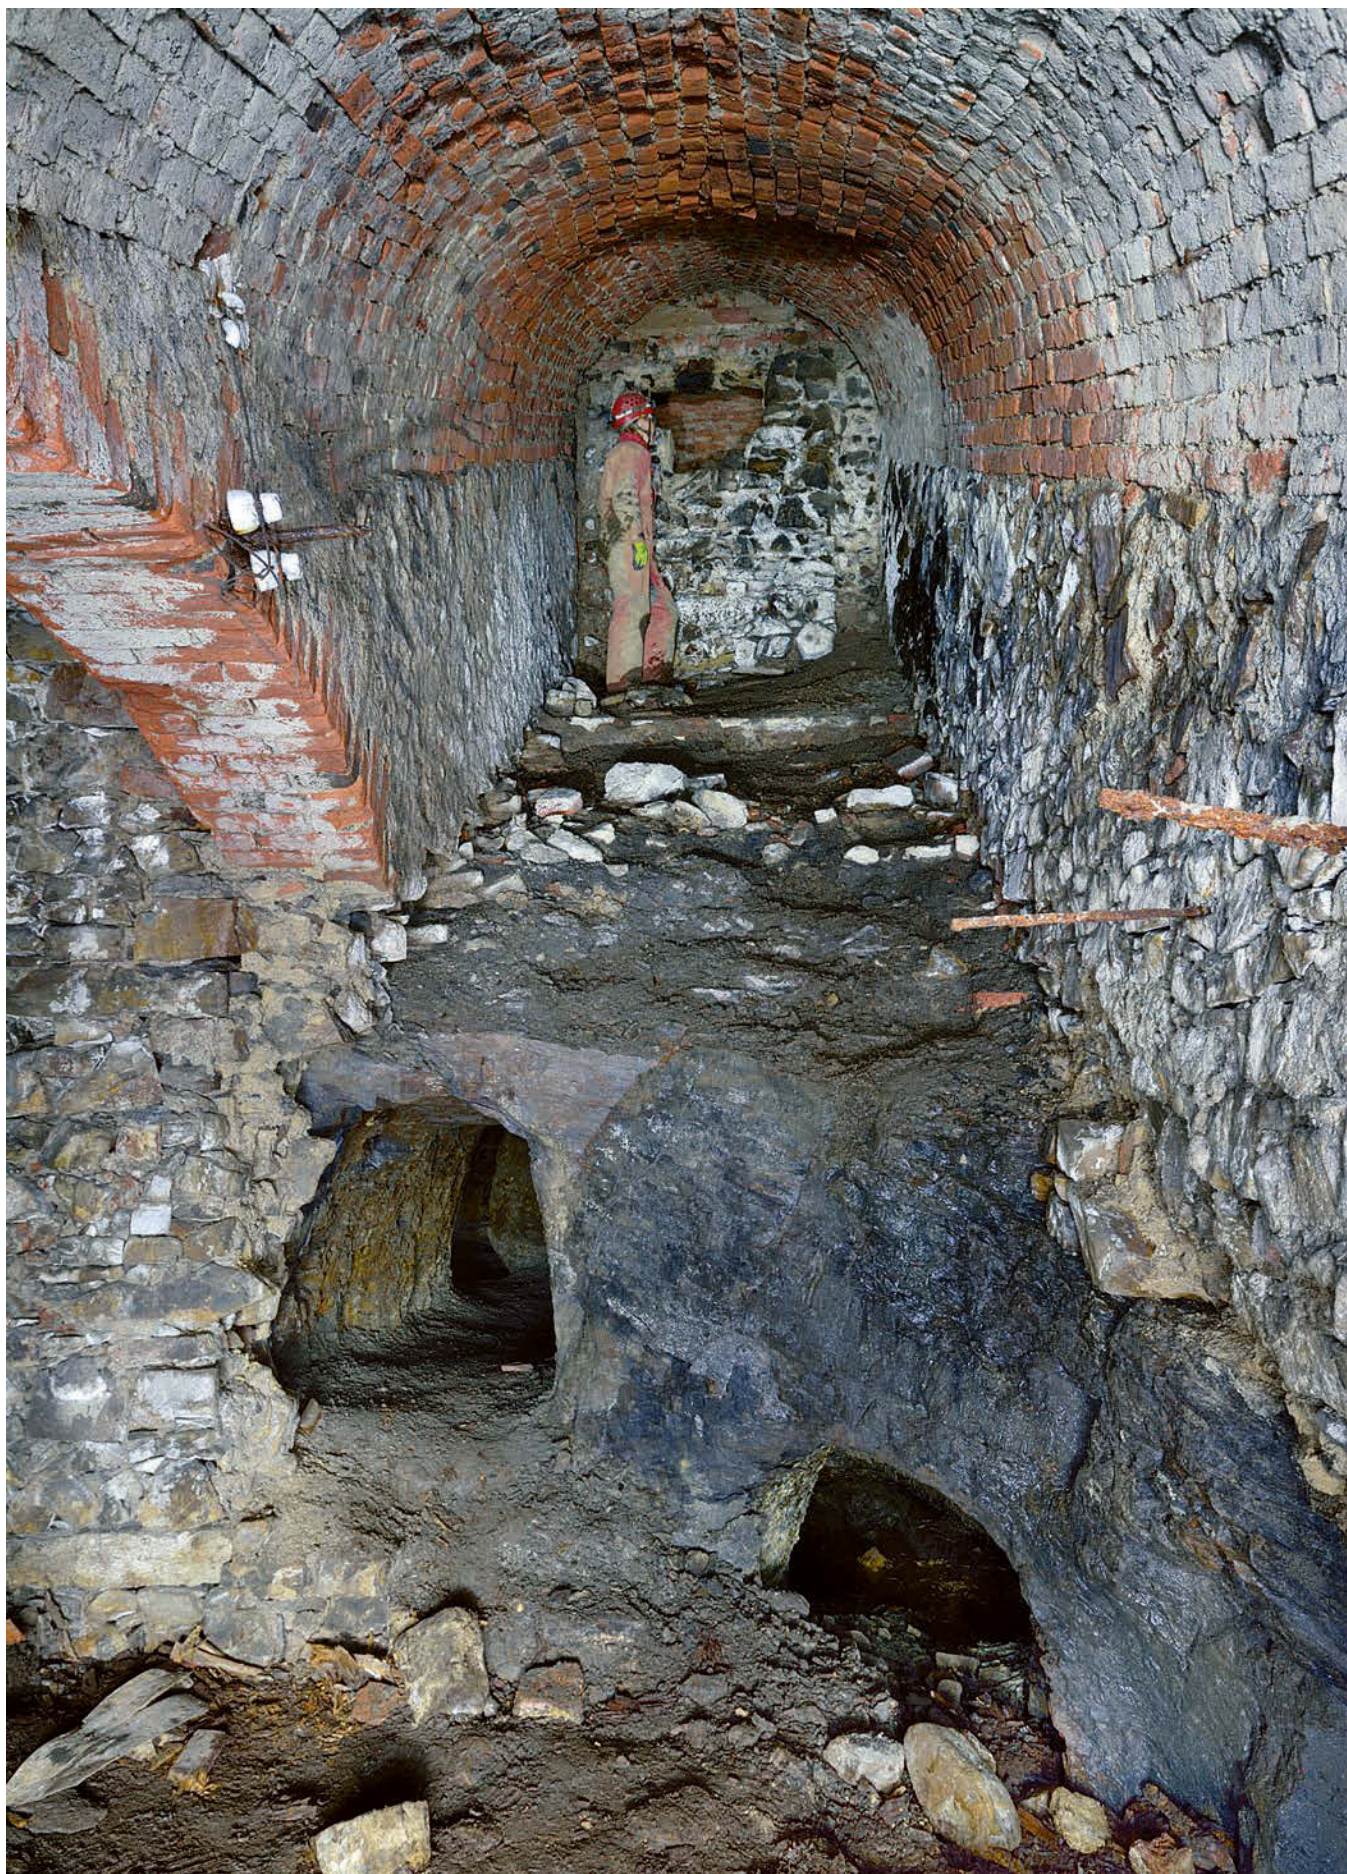
Obr. 35: Hořovice, Starý zámek, tzv. pivovarské sklepy. Šije zrušeného staršího schodiště ze suterénu východního křídla. Dole výchoz skalního masivu s ústím dvojice štol – pravá, níže položená je odvodňovací (foto M. Majer, 2024).

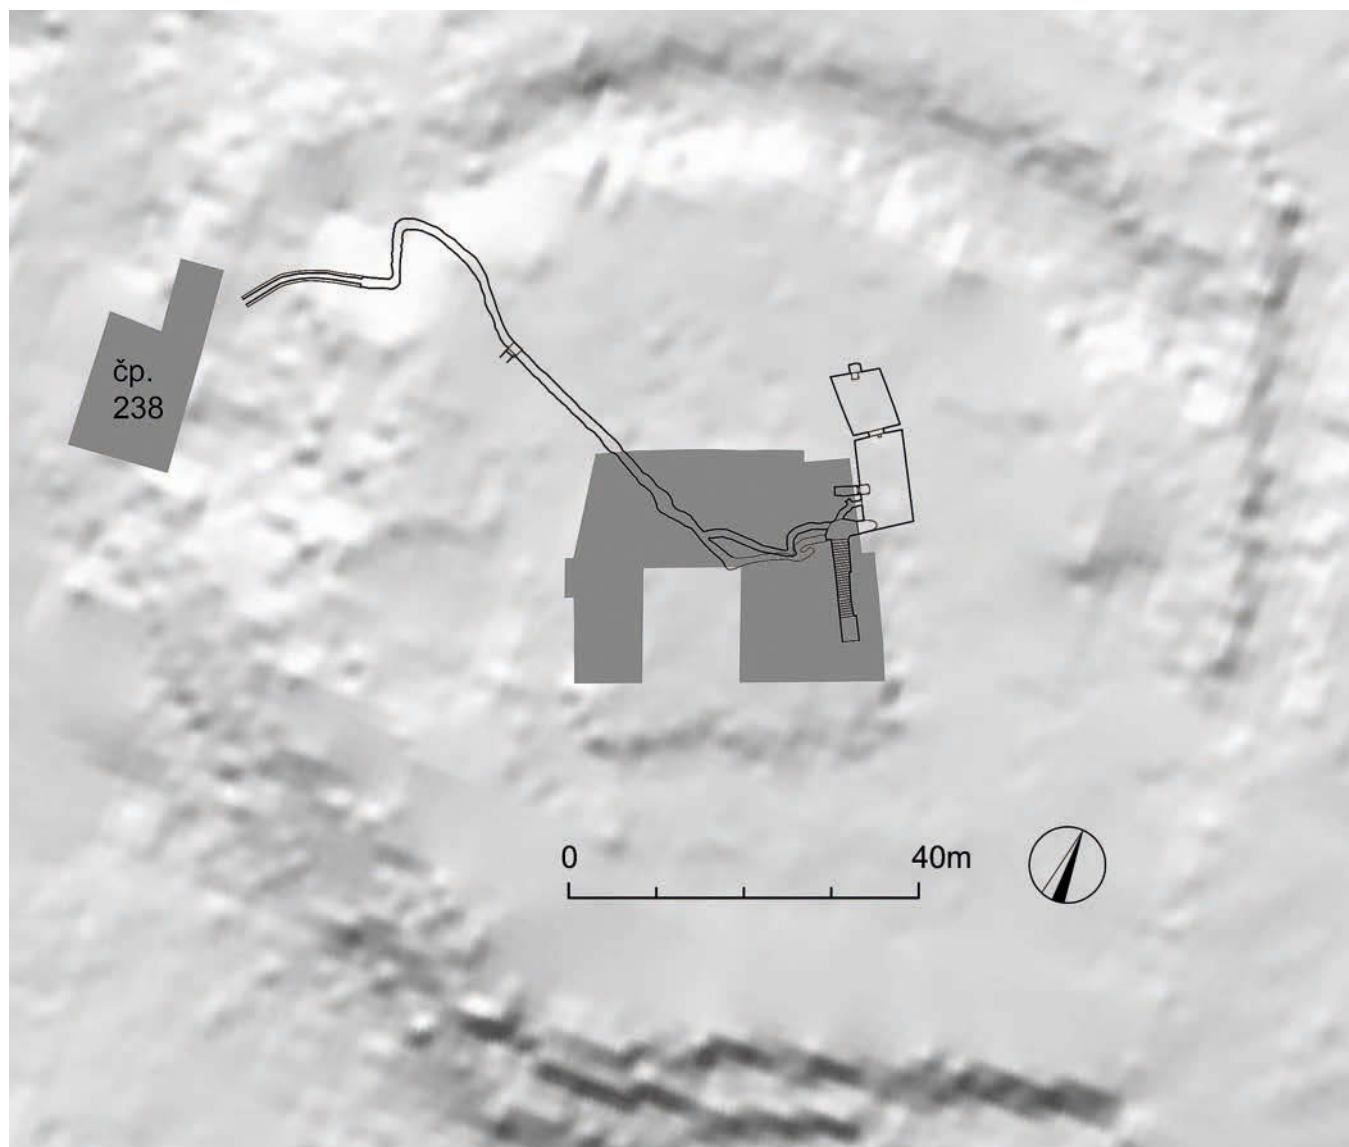
Obr. 37: Hořovice, Starý zámek, situace doplněná zakreslením tzv. pivovarských sklepů a štol končící u domu čp. 238 (kresba J. Veselý s využitím vlastního zaměření, orientačního plánu štol P. Olišara a kol. a dat DMR 5G z ČÚZK, 2024).

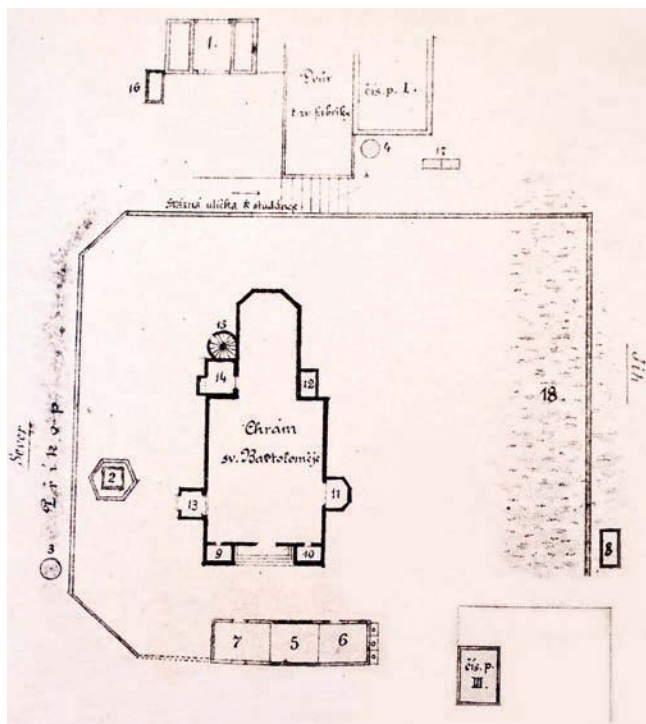
Obr. 5: Situace okolí chrámu podle kroniky F. Malce datovaná k roku 1818, pořízená kolem poloviny 19. století. Vysvětlivky: 1 – Pražská brána, 2 – Velká zvonice, 3 – studna, 4 – studánka „Pod Fabrikou“, 5 – nejstarší část staré školy (dřevěná), 6 – část staré školy z roku 1768, 7 – část staré školy, 8 – chalupa Štecho-vých, 9 – kaple Narození P. Marie do roku 1851, 10 – skryše k uchování monstrancí a kalichů, 11 – kaple Boleslné P. Marie, 12 – kostnice zbořená roku 1815, 13 – sínec, jímž se vchá-zelo do chrámu, 14 – sakristie, 15 – šnek, schody vedoucí na věž, 16 – chalupa strážce brány, 17 – haltěře neb rybí sádka, 18 – močál jazýčky porostlý, čp. I. „Fabrika“ – stará pošta, čp. III. dům Šubertových (SOka Rakovník, Děkaný úřad, Plány sv. Bartoloměje 1882–1896, původní kresba Kronika Františka Malce, s. 18.).

Kronikář Ferdinand Malec ve své kronice zachytil stav prostranství kolem kostela těsně před zbouráním většiny budov, které se zde nacházely a popis doplnil náčrtkem (viz obr. 5). „Kolem kostela sv. Bartoloměje byl hřbitov ohrazen pět střevíců vysokou a dosti silnou zdí (bývala za starších dob obranná zeď proti nepříteli). ... Kolem zdi byl hluboký příkop. Stará zvonice (č. 2) stála uvnitř zdi. Na severní straně byla studna (č. 3) v příkopu, která se až po ukončení stavby školy reálné zasypala. Později zřízena jiná studna (č. 4) pod stavením domu č. 1 (tzv. Fabrika), nazývaná Pod Fabrikou. Voda dosahovala až na povrch země. Byla tam voda v celém městě nejlepší a nejstudnější. Pod tou studní byly zřízeny haltýře na ryby děkana, do nichž tekla voda ze studny. Na jižní straně byl rybníček zarostlý jajíčky (Výšovina), a za zdí Na Sekyře bylo bahniště zarostlé vrbím. Vedle toho bahniště stála Štěchovic chalup. Před kostelem stála školní budova. Část (č. 5) byla dřevěná stará stavba, část (č. 6) z roku 1768 z kamene pod jedno patro vystavena a těžkou prežovou krytbou kryta. Dřevěná část se toho roku rozbořila a z části (č. 7) nově pod jedno patro vystavila. Stavbu provedl zednický mistr Šafránek za 14.000 zl. Průchod ke kostelu byl touto novou budovou v místě, k němuž vedl můstek přes příkop, a byl železnou mříží uzavírán. U vchodu do kostela po straně levé byla kaple s obrazem Narození P. Marie, kde se konala velká pouť... Na straně východní staré zvonice bývala pavlač, na níž vedlo několik schodů a kudy byl vchod do zvonice. ... Za kostelem na straně jižní přístavky (č. 11), Bolestná kaple (č. 12), kostnice (roku 1815 zbořena), na severní straně (č. 13) přístavek nazývaný sínec, u něho podivný přílepek (č. 14), skrz který se vcházelo do sakristie a z něhož vedly schody na oratoř (místnost nad sakristií), která byla používána od úředníků a předních rodin města k obcování službám chrámovým. U (č. 15) byl šnek – schody na zvonici. Až do toho roku bylo před vchodem do kostela bednění dřevěné mezi kaplí a skryší. (č. 10). Poutě v té době přestávaly a do kaple na oltář položeny lebky a hnáty z mrtvol a konány zde smuteční obřady. Kaple byla nazývána pak umrlčí kaplí a zbořena až roku 1851.“<sup>121)</sup>

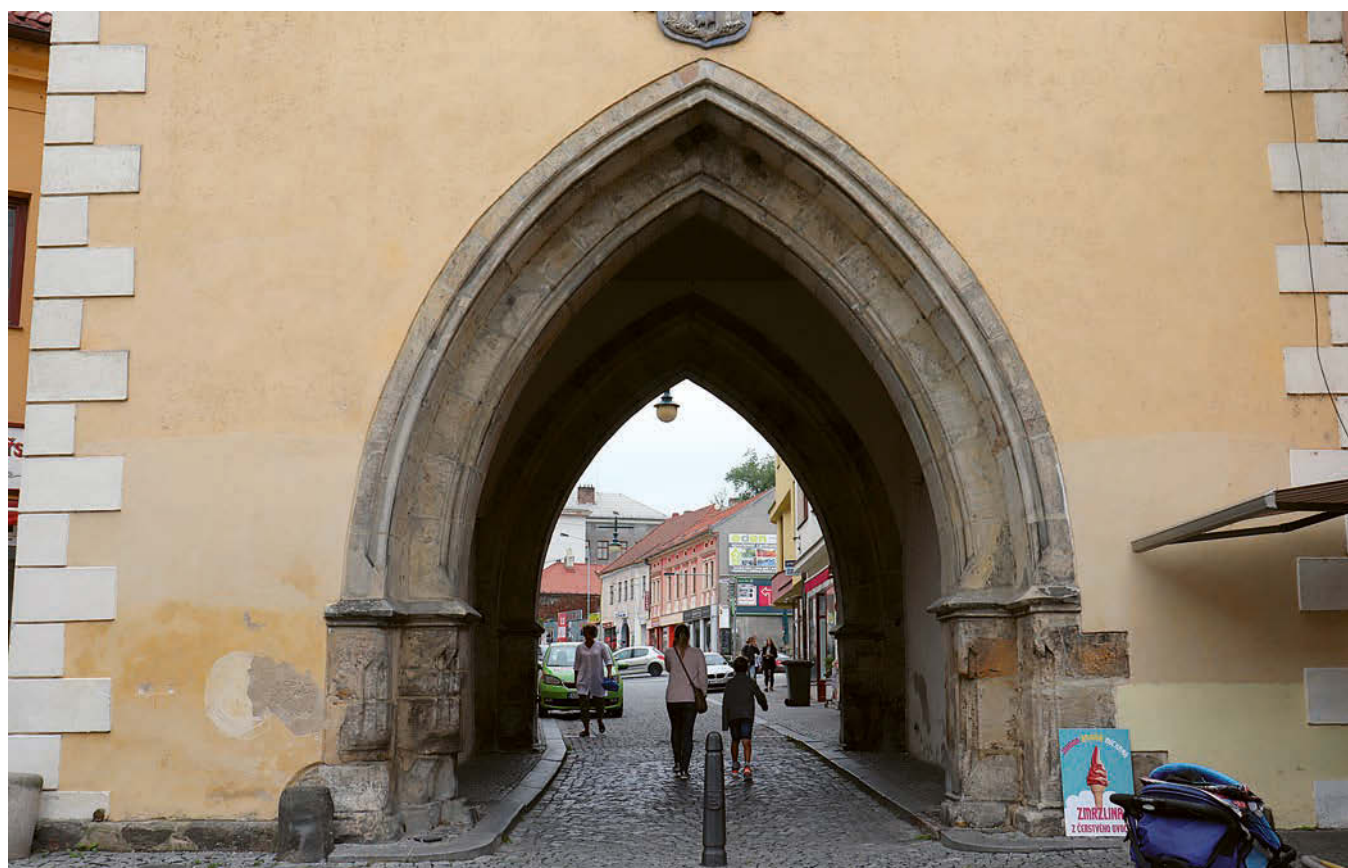
Obr. 1: Beroun, Horní (Plzeňská) brána, východní portál, pohled z východu (foto F. Facincani, 2023).

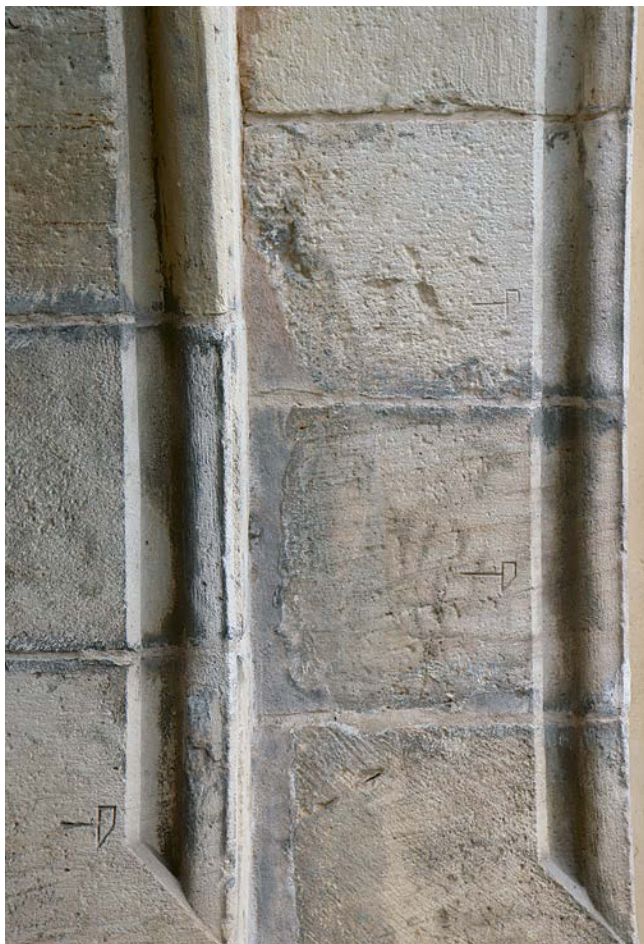
Obr. 2: Beroun, Dolní (Pražská) brána, východní portál, pohled z jihu (foto F. Facincani, 2023).

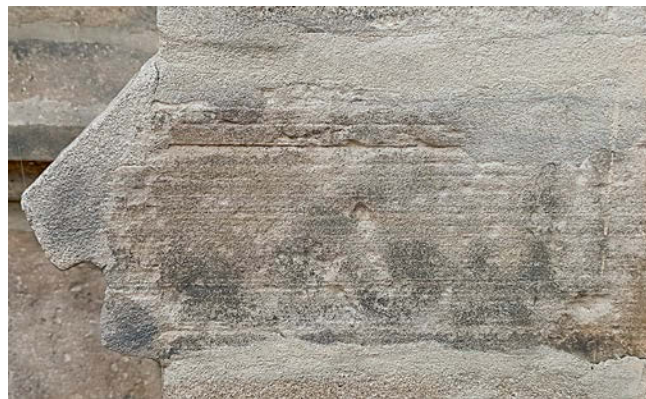
Obr. 3: Beroun, Horní (Plzeňská) brána, jemné horizontální vrstvení kosovského pískovce až křemence (foto J. Zavřel, 2024).

Portály bran byly zhotoveny z jemnozrnného pískovce. Podobný pískovec, ale horší kvality, byl užit i při stavbě některých částí berounských hradeb. Již ze starších výzkumů bylo zřejmé, že volba kvalitního kamene byla v případě portálů bran bezpochyby motivována nejen jeho estetickou kvalitou, ale především jeho dobrou opracovatelností, a že se jedná o speciální objednávku kamene přímo pro tento účel.<sup>6)</sup> Zdroj kamene byl ovšem doposud neznámý.<sup>7)</sup> Nyní se jej podařilo blíže petrograficky zařadit.

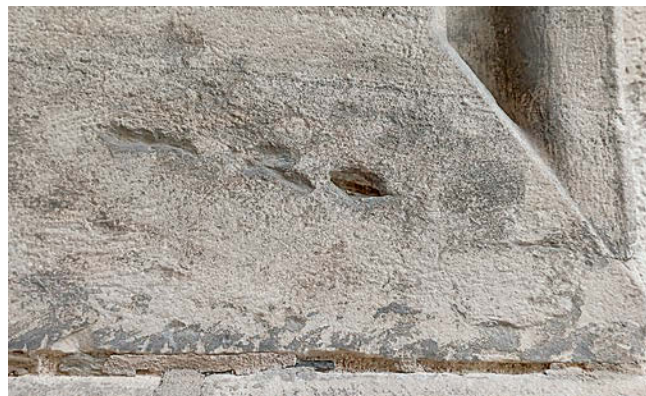
Obr. 4: Beroun, Dolní (Pražská) brána, negativy schránek fosilních mlžů (foto J. Zavřel, 2024).

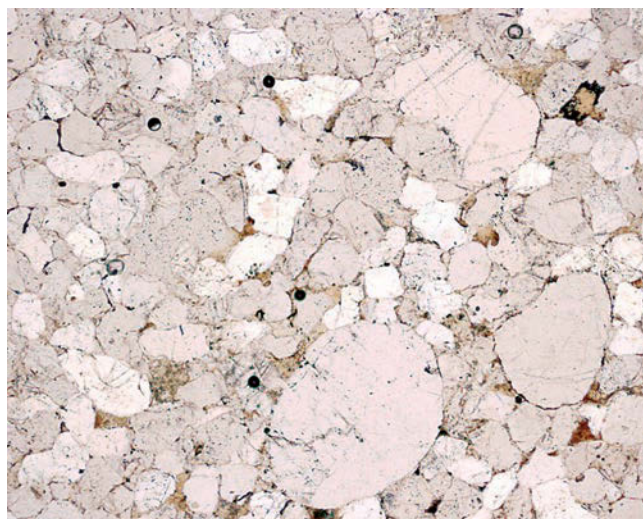
Obr. 5: Mikrofoto petrografického výbrusu vzorku horniny z Plzeňské brány. Jemnozrnný pískovec až křemenc tvořený 90 až 95 % suboválnými až oválnými zrn sekundárně rekrystalovaného křemene, s obsahem matrix 5 až 10 %. Foto v rovnoběžných polaroidech. Delší strana foto odpovídá 3 mm (V. Žáček, 2004).

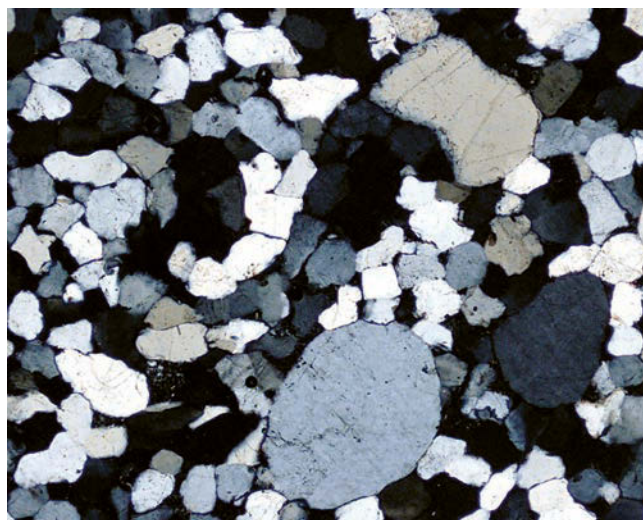
Obr. 6: Mikrofoto petrografického výbrusu vzorku horniny z Plzeňské brány. Jemnozrnný pískovec až křemenc tvořený 90 až 95 % suboválnými až oválnými zrn sekundárně rekrystalovaného křemene, s obsahem matrix 5 až 10 %. Foto ve zkřížených polaroidech. Delší strana foto odpovídá 3 mm (V. Žáček, 2004).

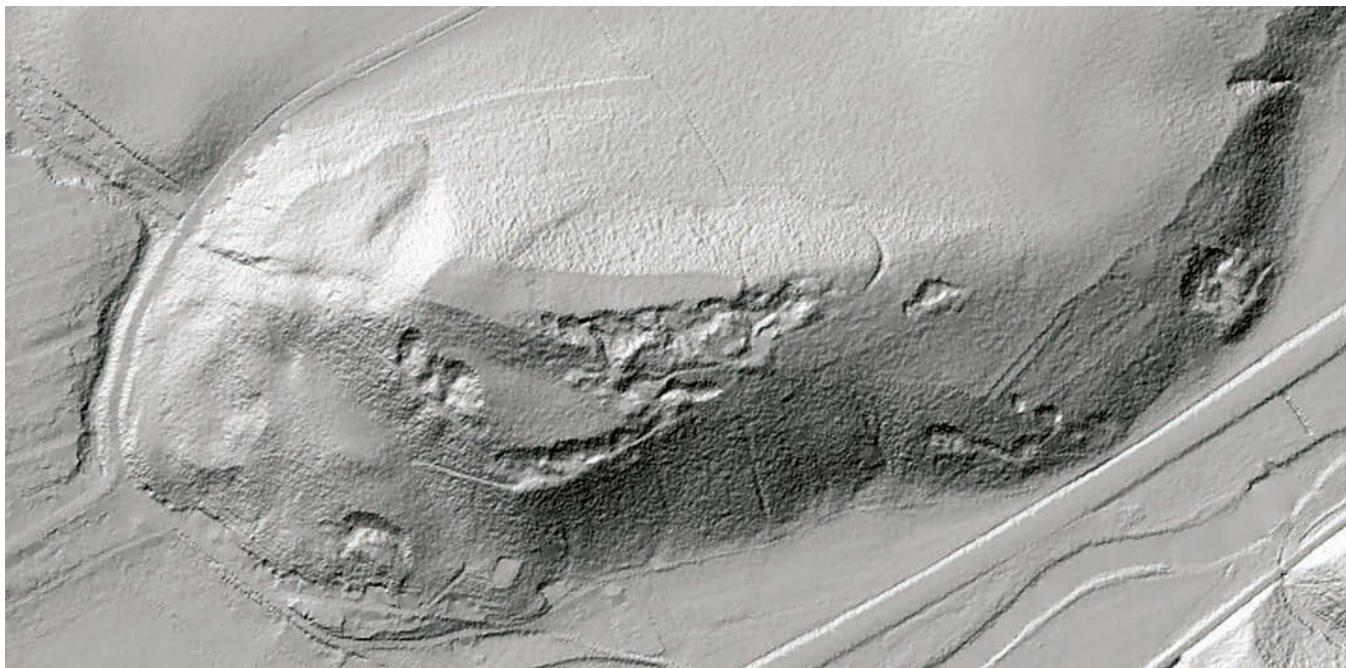
Obr. 7: Vrch Knihov (okres Beroun), stínovaný reliéf. Na snímku zřetelné stopy po těžbě (převzato z [www.geoportal.cuzk.cz](http://www.geoportal.cuzk.cz) [vyhledáno dne 4. 9. 2024]).

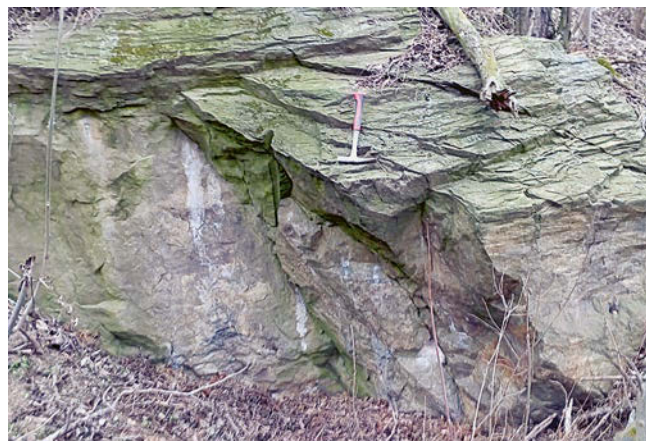
Obr. 8: Vrch Knihov, mocná vrstva pískovce kosovského souvrství ve stěně jednoho ze zaniklých lomů na jižním svahu (foto J. Zavřel, 2024).

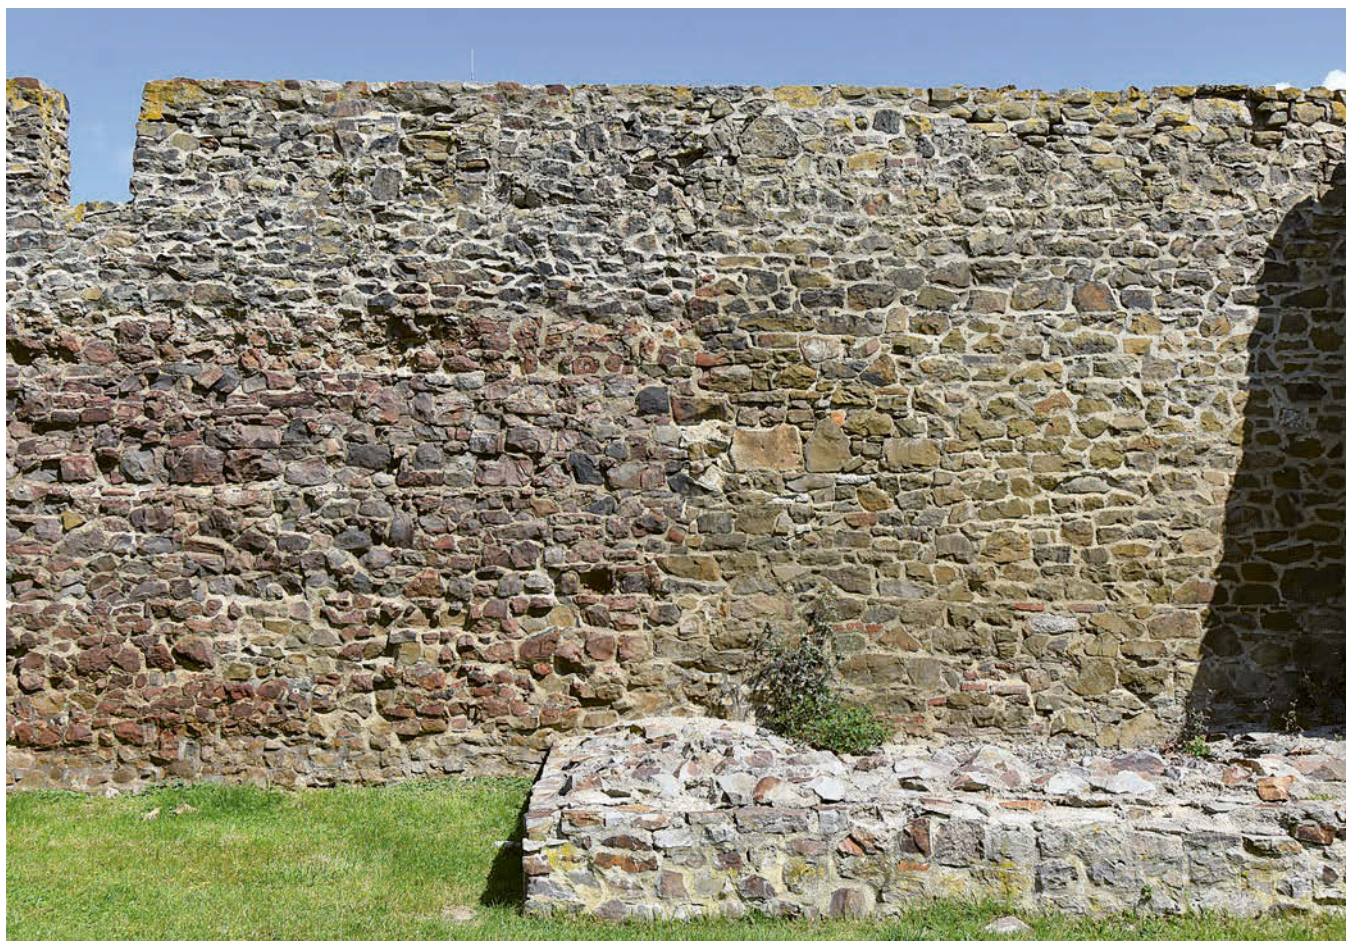
Obr. 11: Beroun, jižní úsek hradeb, pohled z jihu. Detail petrografické pestrosti (foto F. Facincani, 2024).

Fig. 11: Beroun, southern fortification section, southern view. Detail of petrographic variety (photo by F. Facincani, 2024).

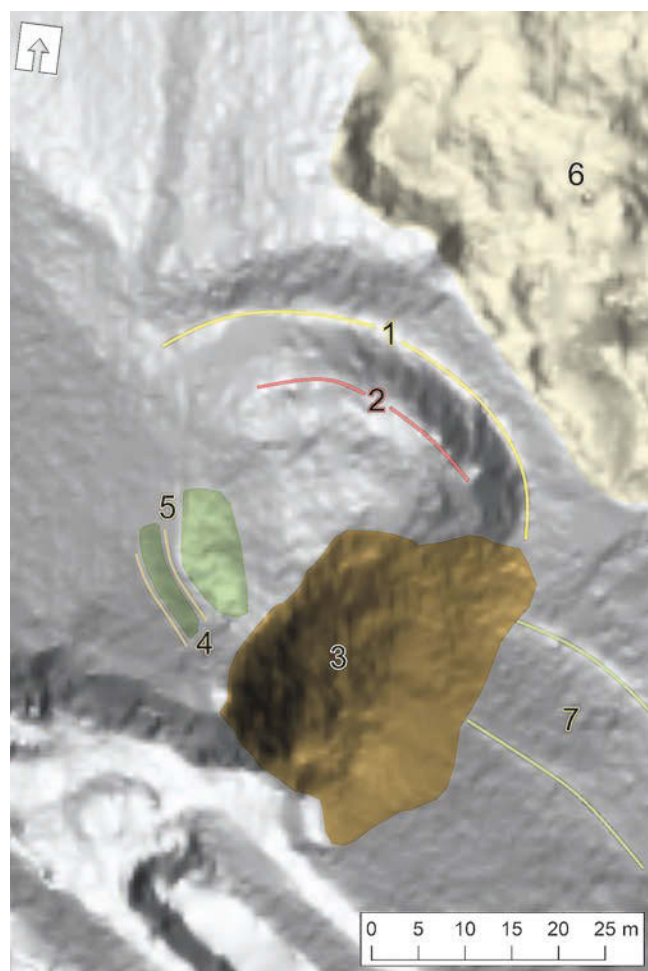
Obr. 2: Tvrziště nad Kohoutovým mlýnem. Zobrazení celkové situace na digitálním modelu terénu pomocí metody multidirectional hillshade. Popis jednotlivých částí v textu (zpracoval J. Marounek na podkladě dat ČÚZK).

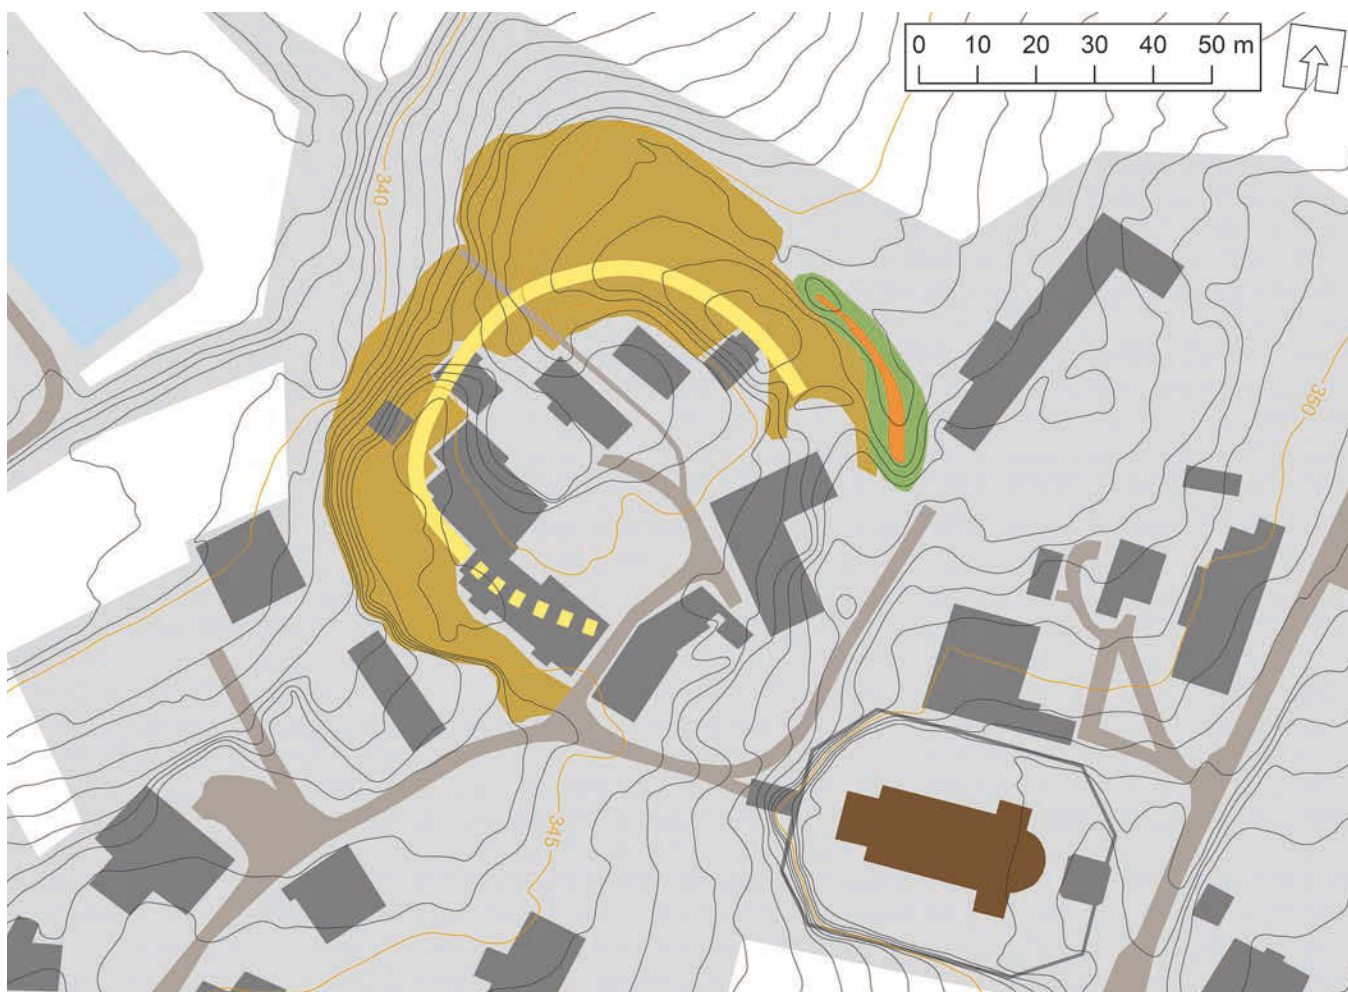
Obr. 6: Tvrziště v Drahoňovicích, celková situace. Oranžovohnědá – relikt obvodového valu; žlutá – předpokládaný průběh koruny valu; zelená – pravděpodobný příkop; oranžová – dno pravděpodobného příkopu; tmavě šedá – zástavba; tmavě hnědá – kostel; hnědá – současné cesty; šedá – novověké poškození terénu; modrá – vodní plocha (kresba J. Marounek).

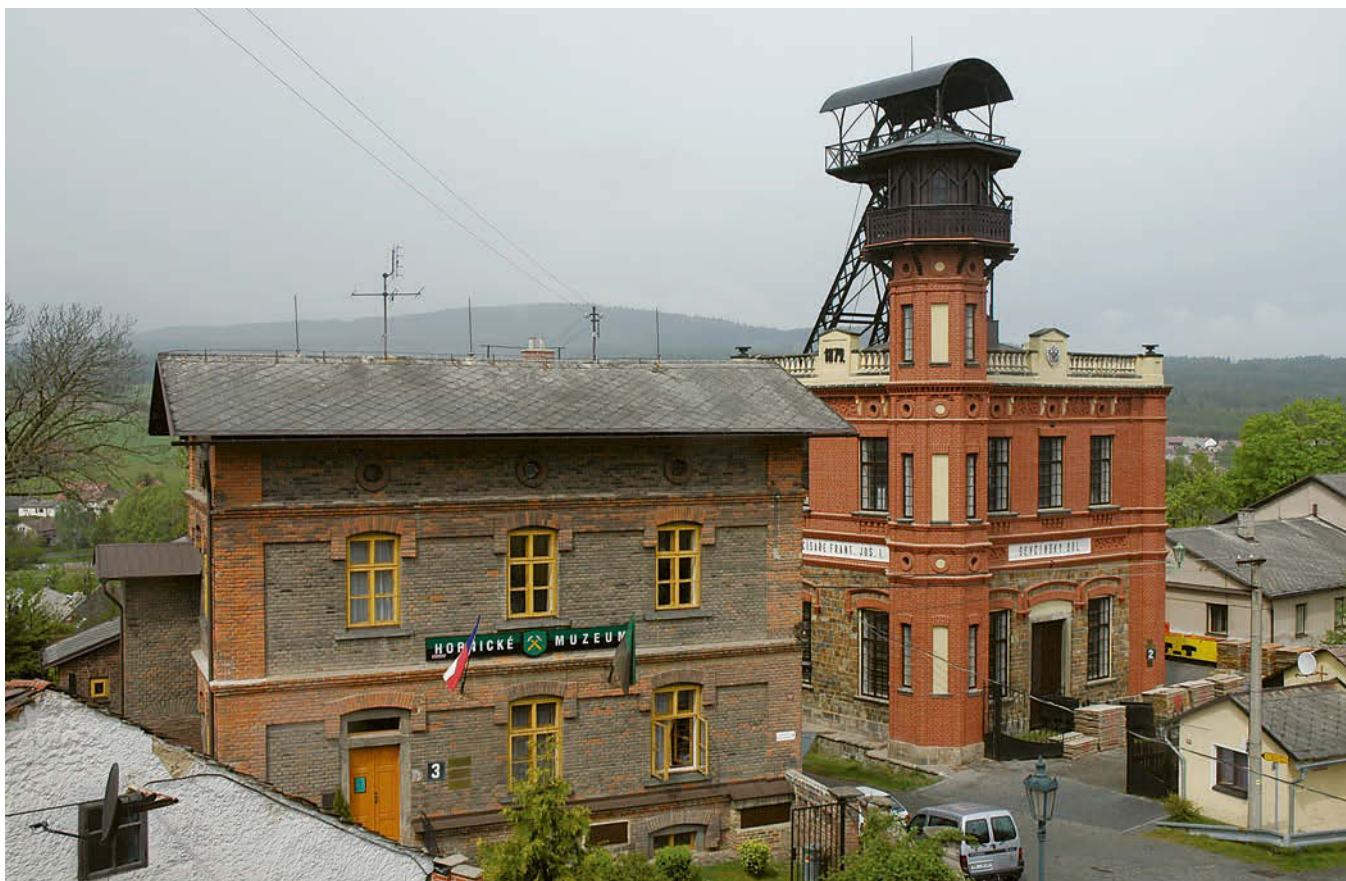
Obr. 1: Celkový pohled na budovy areálu Ševčinského dolu v dolní části březohorského náměstí Hynka Kličky. Vlevo objekt cáchovní, vpravo šachetní budova s těžní věží, stav 2007 (všechny snímky J. Pešta, není-li uvedeno jinak).

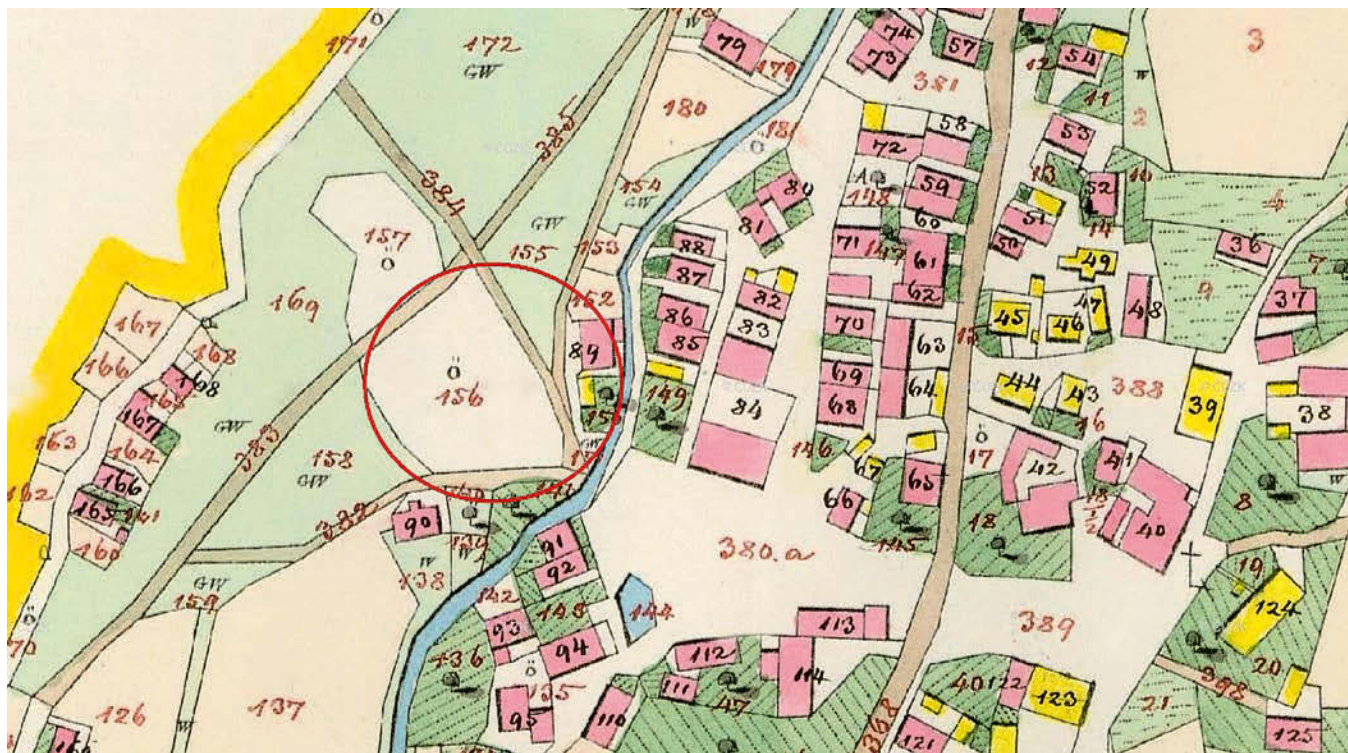
Obr. 3: Výřez jádra města Brezové Hory v okolí dnešního náměstí Hynka Kličky na tzv. povinném císařském otisku stabilního katastru z roku 1839. Podoba a uspořádání zástavby se značně liší od dnešního stavu. Na místě Ševčinského dolu (označeno kroužkem) jsou zachyceny dosud jen prázdné plochy s odvaly hlusiny, dobře patrný je vodní kanál – „struhy“, protékající po vrstevnici v severojižním směru (© Český úřad zeměměřický a katastrální, stabilní katastr, B2\_a\_6C\_6226-1\_5).

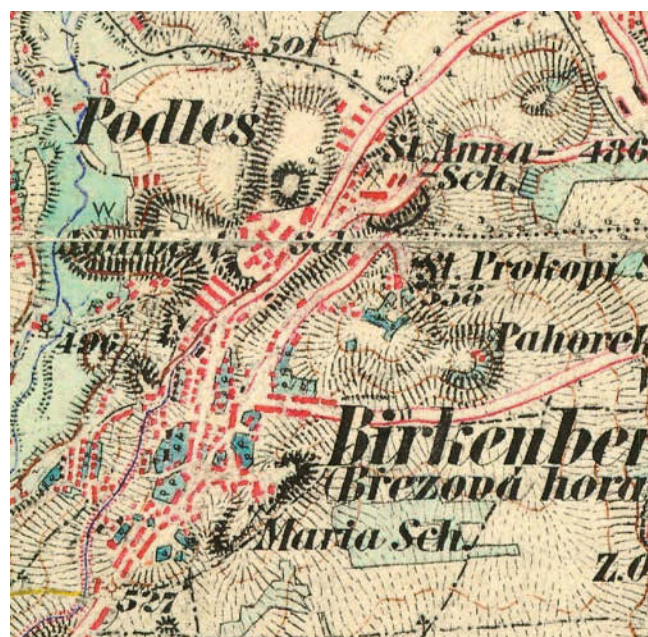
Obr. 4: Část města Brezové Hory zachycená na tzv. třetím vojenském mapování z roku 1879 krátce před vybudováním zděného šachetního objektu dolu Císaře Františka Josefa I. Na dotčeném pozemku (vlevo u kóty 496) je zakreslen pouze odval jámy (Mapový list č. 4152-1, originál 1 : 25000, výřez bez měřítka; digitalizace Agentura ochrany přírody a krajiny; převzato z: © geolab.cz).
