# PAMÁTKY STŘEDNÍCH ČECH

# NOVÉ POZNATKY O STAVEBNÍ HISTORII STARÉHO ZÁMKU V HOŘOVICÍCH

Alfréd Schubert  
Jan Veselý

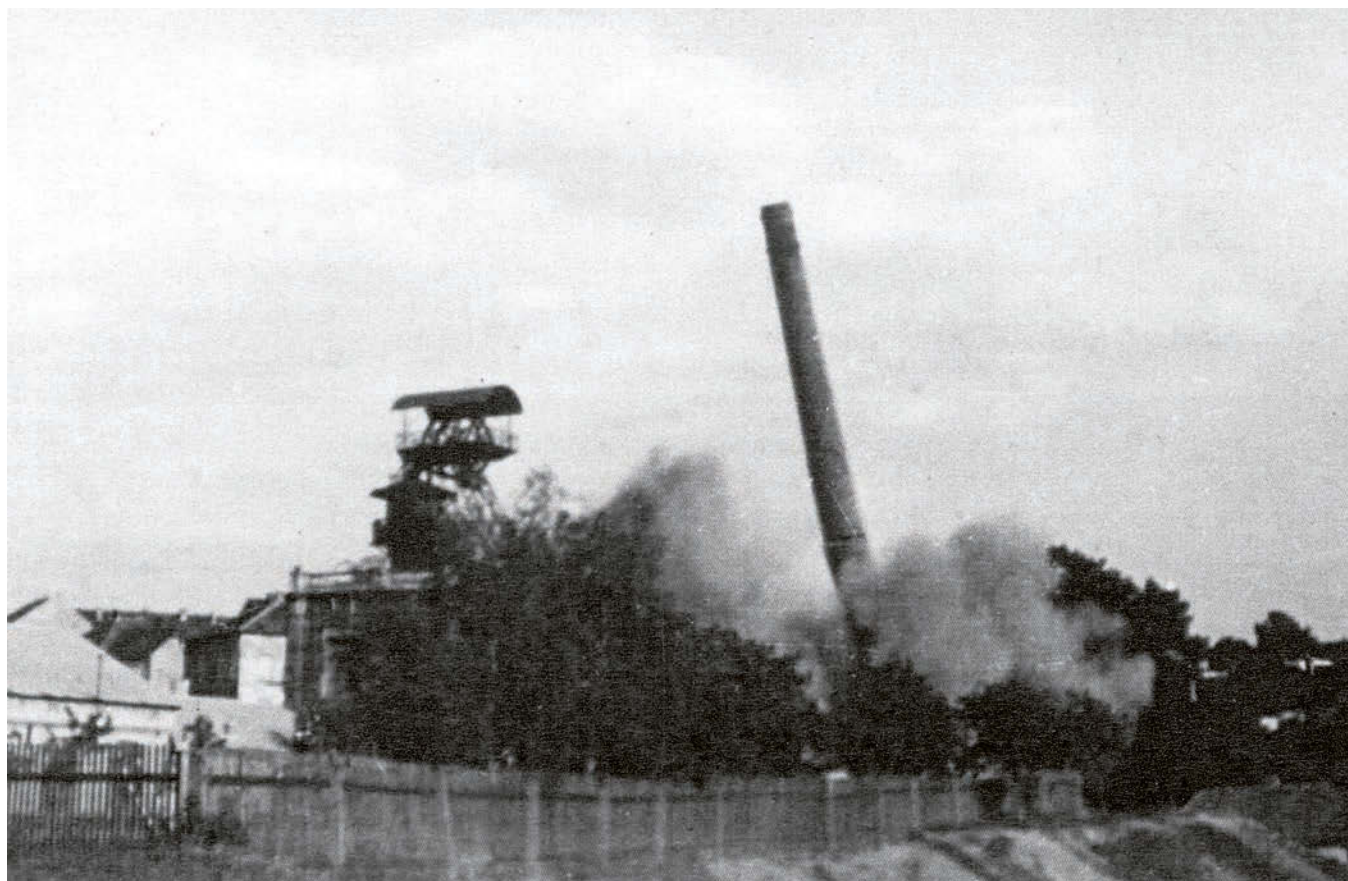
Obr. 7: Bourání historické kotelny a komína poblíž strojovny v roce 1953. Demolice byla výrazným zásahem do stavební podoby areálu Ševčinského dolu (© Hornické muzeum Příbram).

Abb. 7: Der Abriss des historischen Kesselgebäudes und Schornsteins in der Nähe der Maschinenhalle im Jahr 1953. Die Demolierung stellte einen beeinträchtigenden Eingriff in die Baugestalt der Anlage des Ševčín-Schachts dar (© Hornické muzeum Příbram).

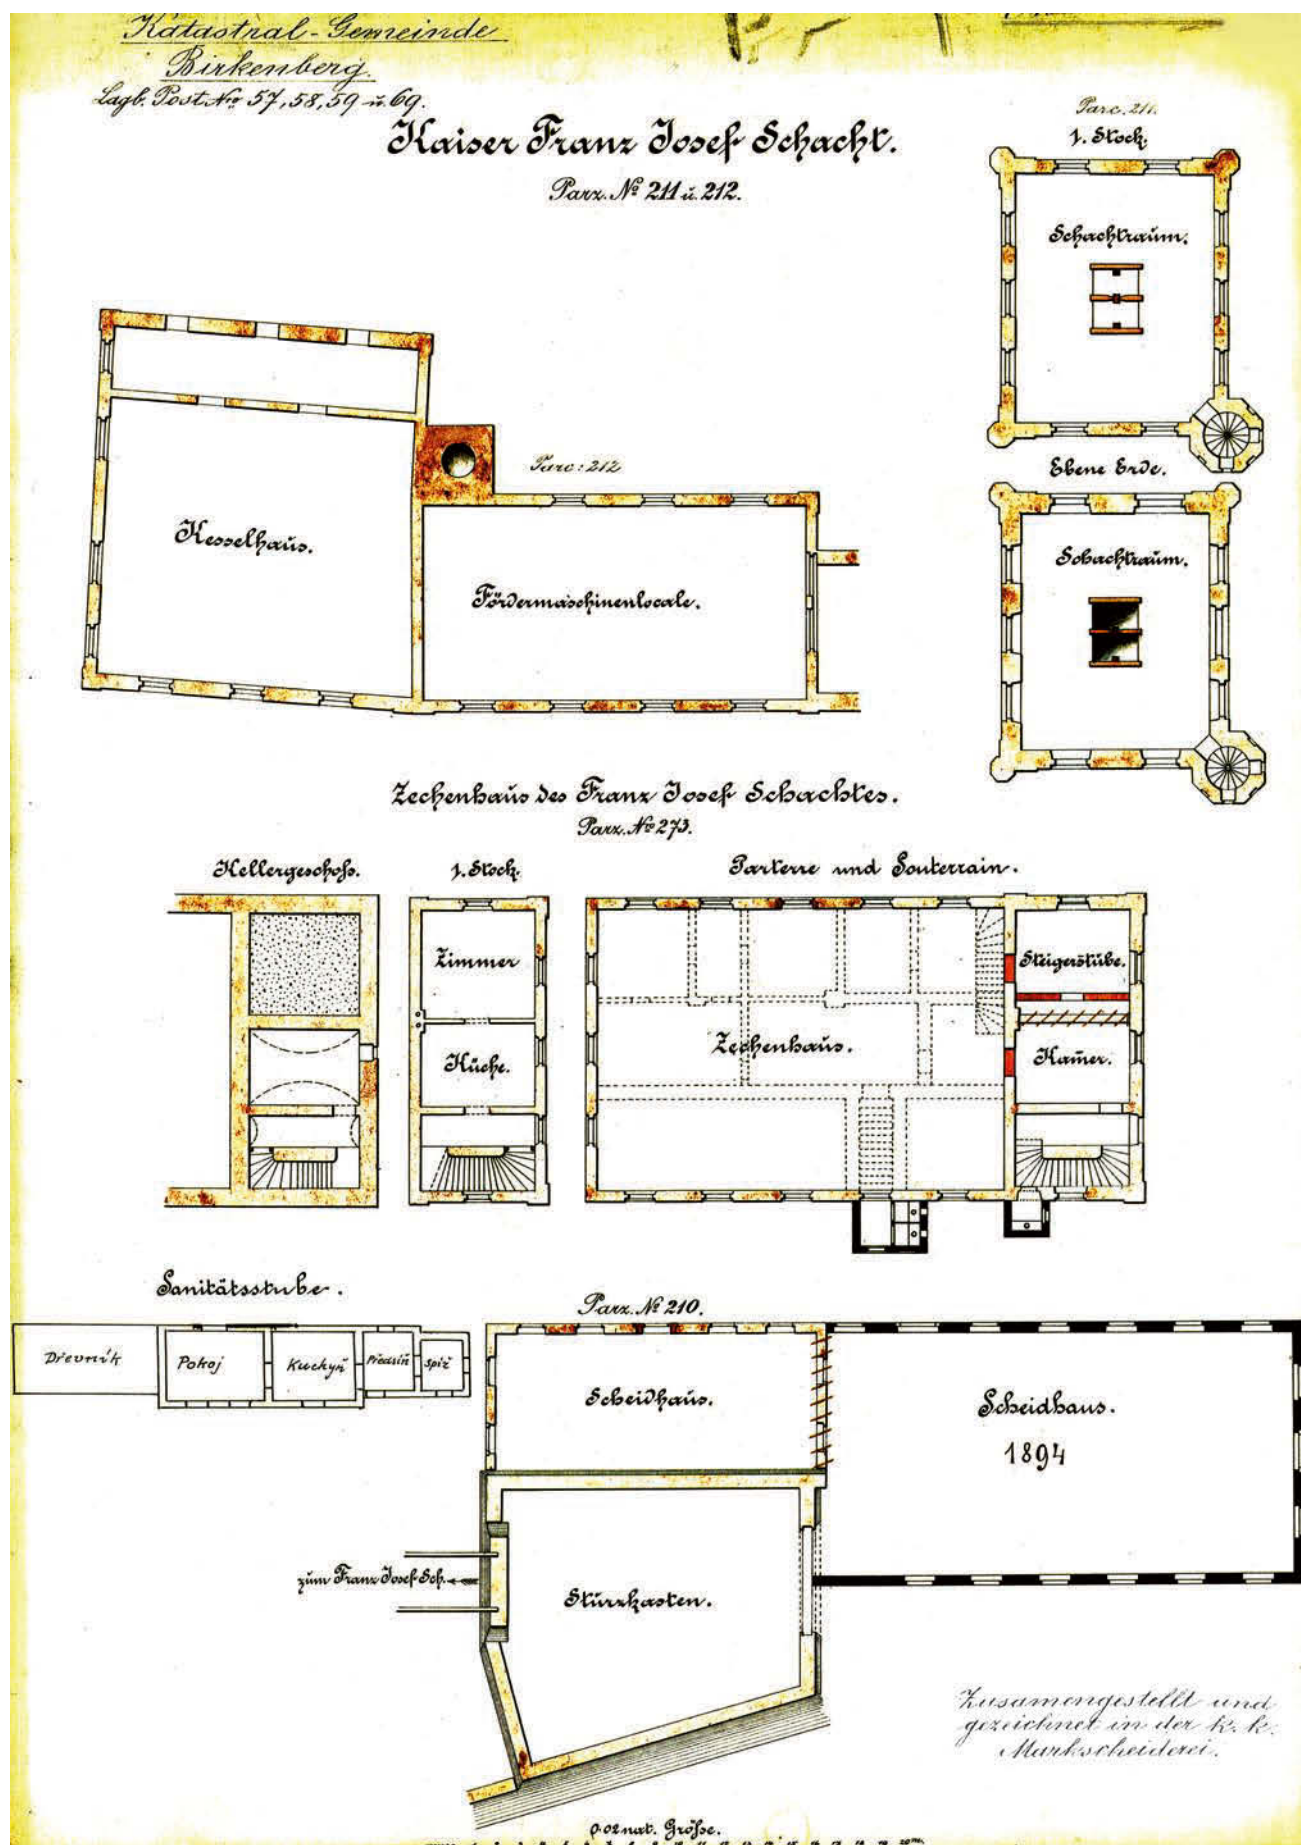
Obr. 8: Projekt stavebních úprav jednotlivých objektů dolu Císaře Františka Josefa I. (nahore zleva kotelna se strojovnou a šachetní budova; uprostřed cáchovna; dole třídníra s přetloukárnou), vybudovaných v letech 1879–1880, se zakreslenými plánovanými stavebními úpravami. Dokumentaci vypracovala K.K. Markscheiderei (c.k. horní měřická kancelář) v roce 1894 (© Hornické muzeum Příbram).

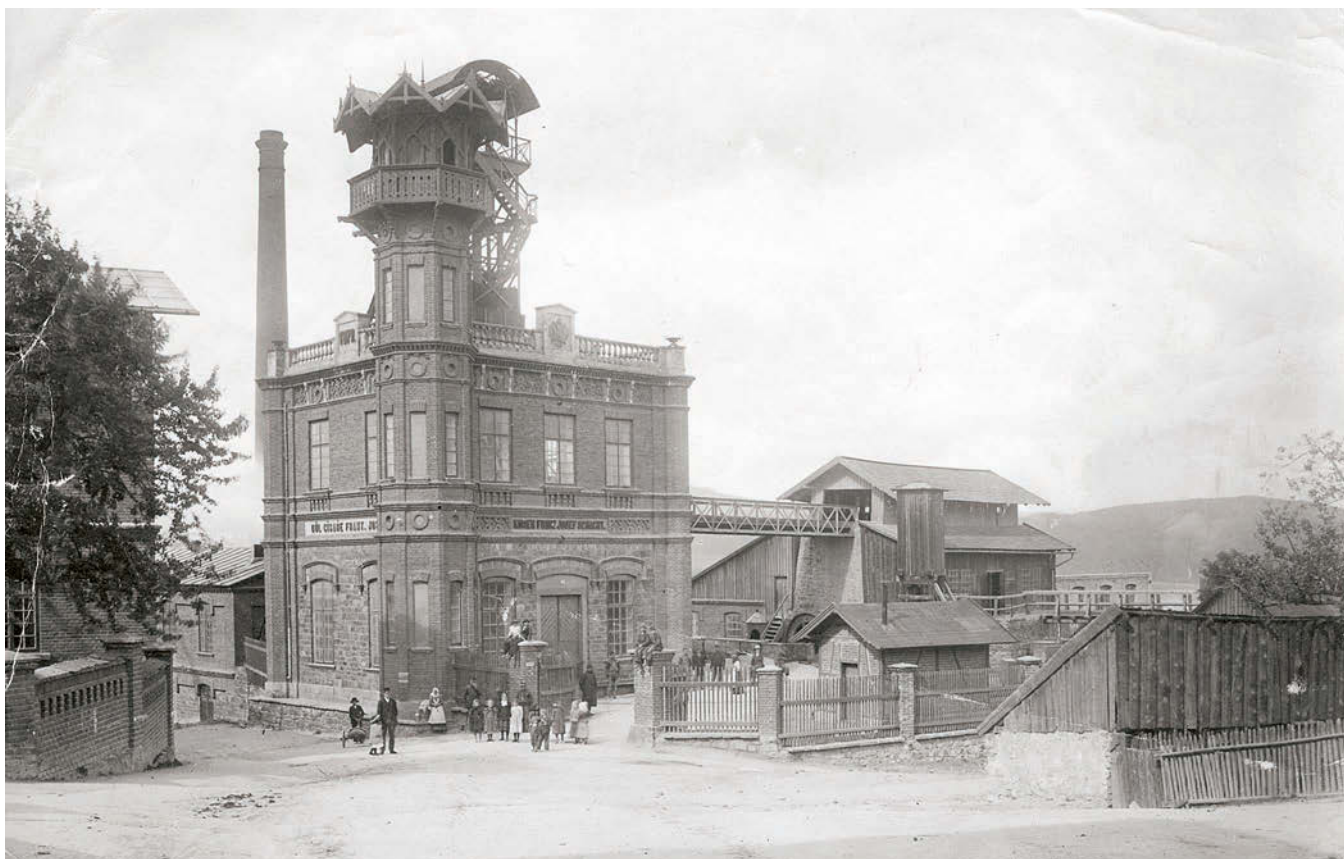
Obr. 9: Historická fotografie dolu Císaře Františka Josefa I. od jihovýchodu z roku 1915. Zcela vlevo budova cáčovny, uprostřed strojovna a jámová budova s těžní věží a komínem kotelny v pozadí (dnes zbořeným), vpravo je stará třídilna rudy (sypy) – dosud před úpravou na sokolovnu (© Hornické muzeum Příbram).

Zděnou část jámové budovy přesahuje konstrukce ocelové nýtované těžní věže, jedné ze dvou posledních dochovaných historických ocelových těžních věží na Příbramsku (druhá se dochovala na dole Řimbaba v Bohutíně). Na vrcholu těžní věže jsou umístěny dvě lanovnice o průměru 3.800 mm pro lana o průměru 25 mm. Rychlost jízdy dosahovala 3 m/s. K základnímu vybavení patřily dvě klece, každá o hmotnosti 750 kg. V posledním období existence dolu po roce 1951 zajišťoval vertikální dopravu dvoububnový těžní stroj sovětské výroby, typu 2 – BM.

Abb. 9: Der Schacht Franz Josef I., historische Ansicht von Südosten, 1915. Ganz links das Zechengebäude, in der Mitte das Maschinen- und Schachtgebäude mit dem Förderturm und Schornstein der Kesselhalle (heute abgerissen), rechts das alte Scheidhaus (Sturzrollen) – bislang noch vor der Adaptierung zur Turnhalle von Sokol (© Hornické muzeum Příbram).

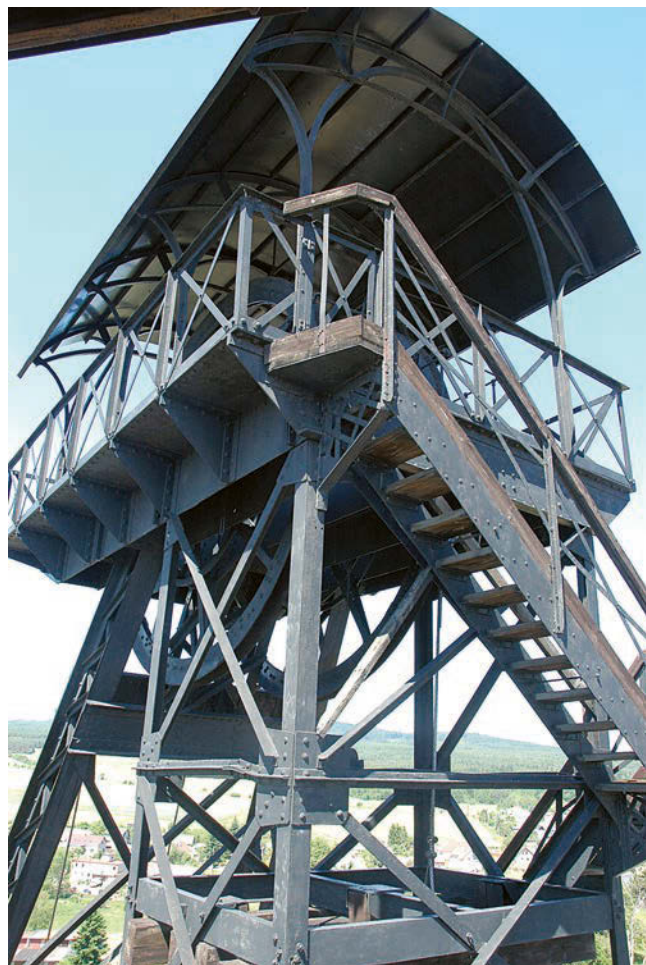
Obr. 10: Detailní pohled na vrchní ocelovou nýtovanou část těžní věže, stav 2005.

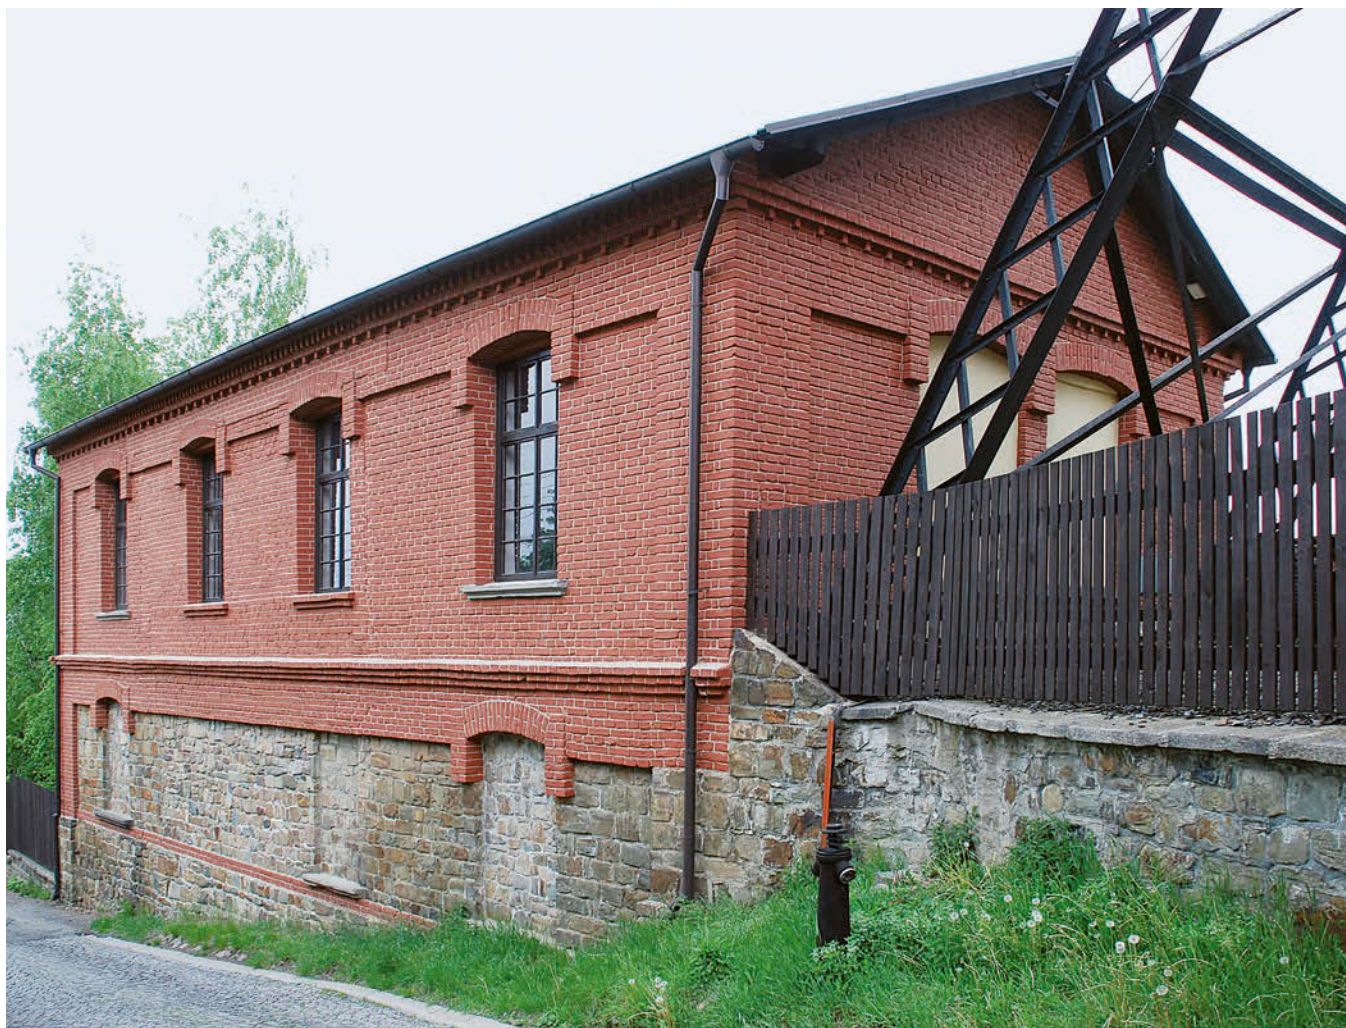
Obr. 11: Budova strojovny od jihovýchodu, stav 2009.

dole Generál Štefánik (původně důl Korunního prince Rudolfa). Tímto kompresorem s nasáváním vzduchu 20 m<sup>3</sup>/min. při tlaku 7 atmosfér bylo umožněno efektivní strojní vrtání a sbíjení. Při poslední opravě byl uplatněn stejný princip, jako v případě šachetní budovy – tedy nátěr cihelného zdiva, co nejvíce vizuálně přizpůsobený barvě režných pálených cihel.

Abb. 11: Die Maschinenhalle von Südosten, Zustand 2009.

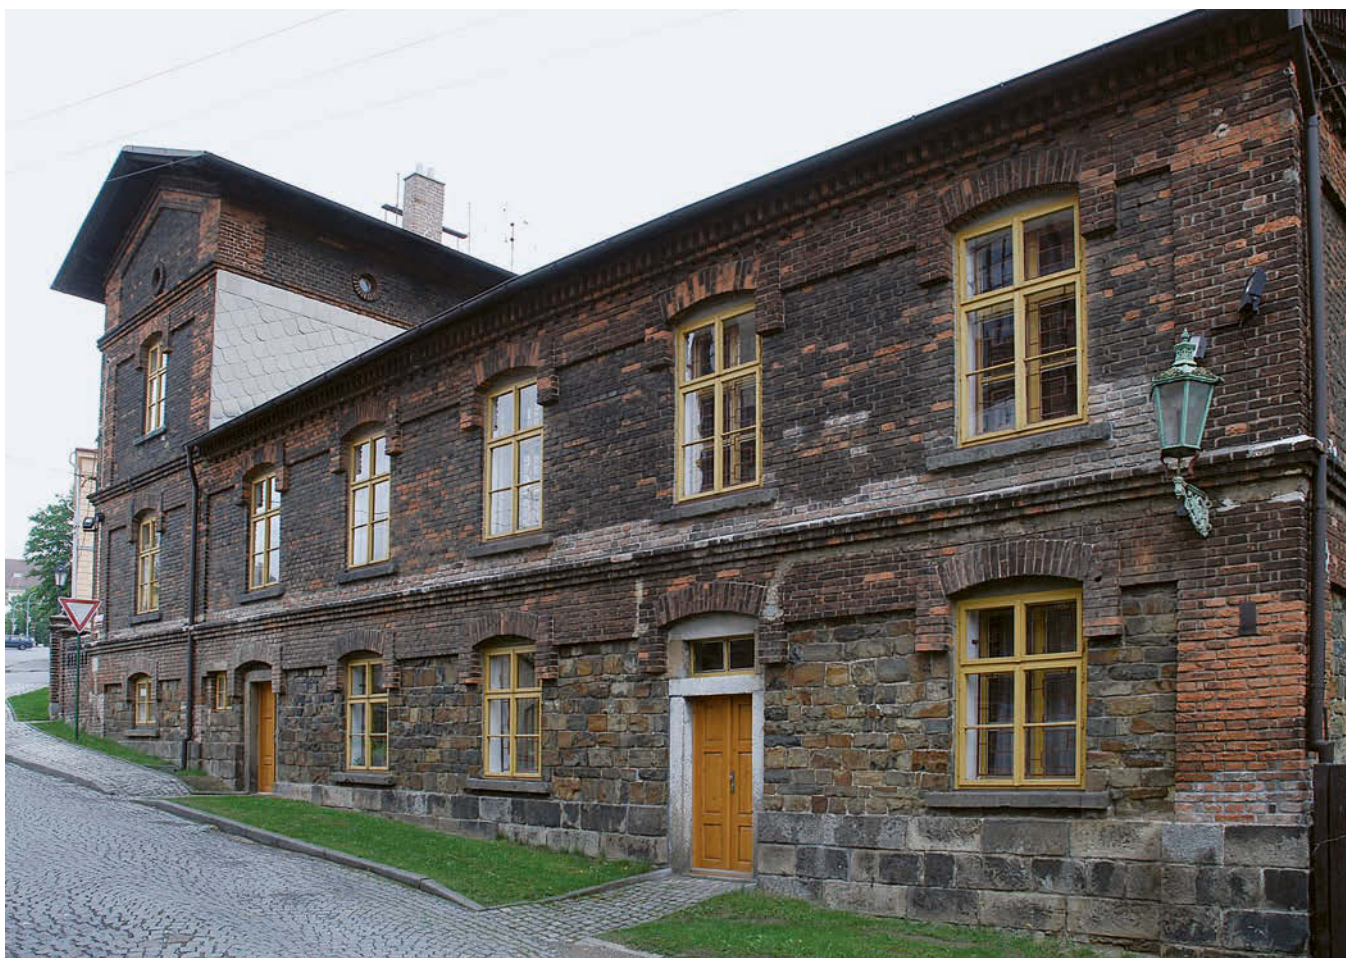
Obr. 13: Severní uliční průčelí budovy cáčovny se zachovalou fasádou z režných cihel a kamenného zdiva, stav 2009.

Abb. 13: Zechengebäude, Nordfassade aus Rohziegel- und Steinmauerwerk, Zustand 2009.

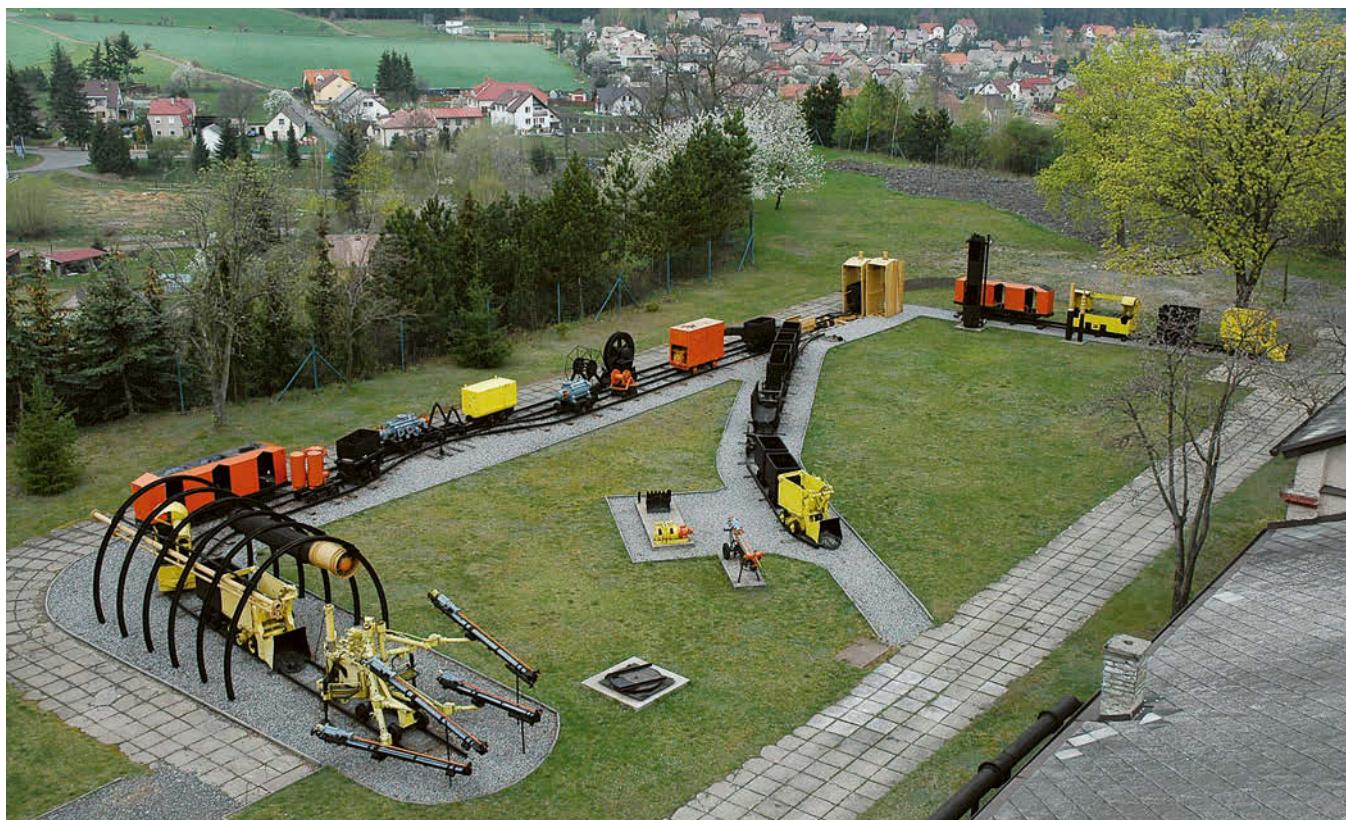
Obr. 14: Expozice důlní techniky na bývalém odvalu, později nádvoří dolu a cvičišti Sokola v pohledu z těžní věže, stav 2007.

Abb. 14: Die Freilichtausstellung der Bergbautechnik auf der ehemaligen Halde, später dem Zechenhof und Übungsplatz von Sokol, Blick vom Förderturm zu, Zustand 2007.

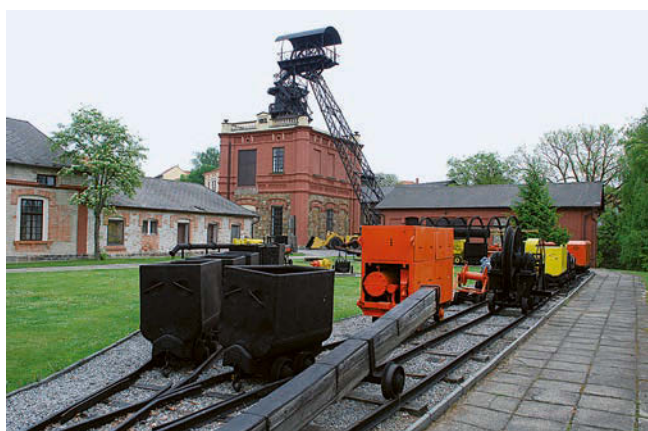
Obr. 15: Nádvoří dolu s expozicí důlní techniky. Vlevo v pozadí budova sypů – pozdější sokolovna v průběhu opravy, uprostřed šachetní budova s těžní věží a vpravo budova strojovny, stav 2009.

Abb. 15: Der Zechenhof mit der Freilichtausstellung der Bergbautechnik. Links im Hintergrund das Sturzrollengebäude – die spätere Sokol-Turnhalle im Laufe der Renovierung, in der Mitte das Schachtgebäude mit Förderturm und rechts die Maschinenhalle, Zustand 2009.

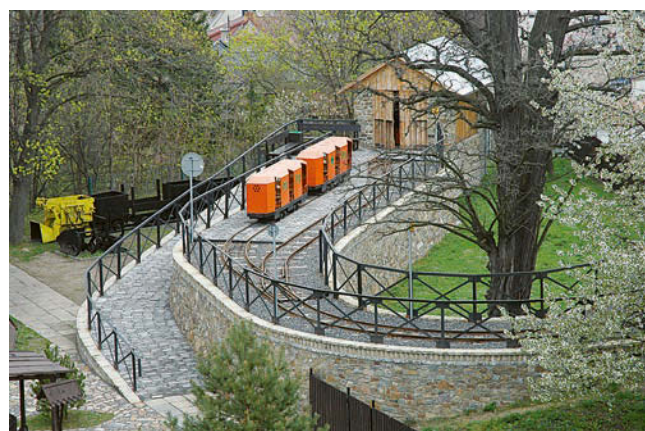
Obr. 16: Nově postavená nástupní stanice úzkokolejné dráhy, rekonstruované v trase ulice Pod Struhami k bývalé úpravně u dolu Vojtěch, stav 2007.

Abb. 16: Die neuerbaute Station der in der Trasse der Straße Pod struhami rekonstruierten Schmalspurbahn zur ehemaligen Sortieranlage des Adalbert-Schachts, Zustand 2007.

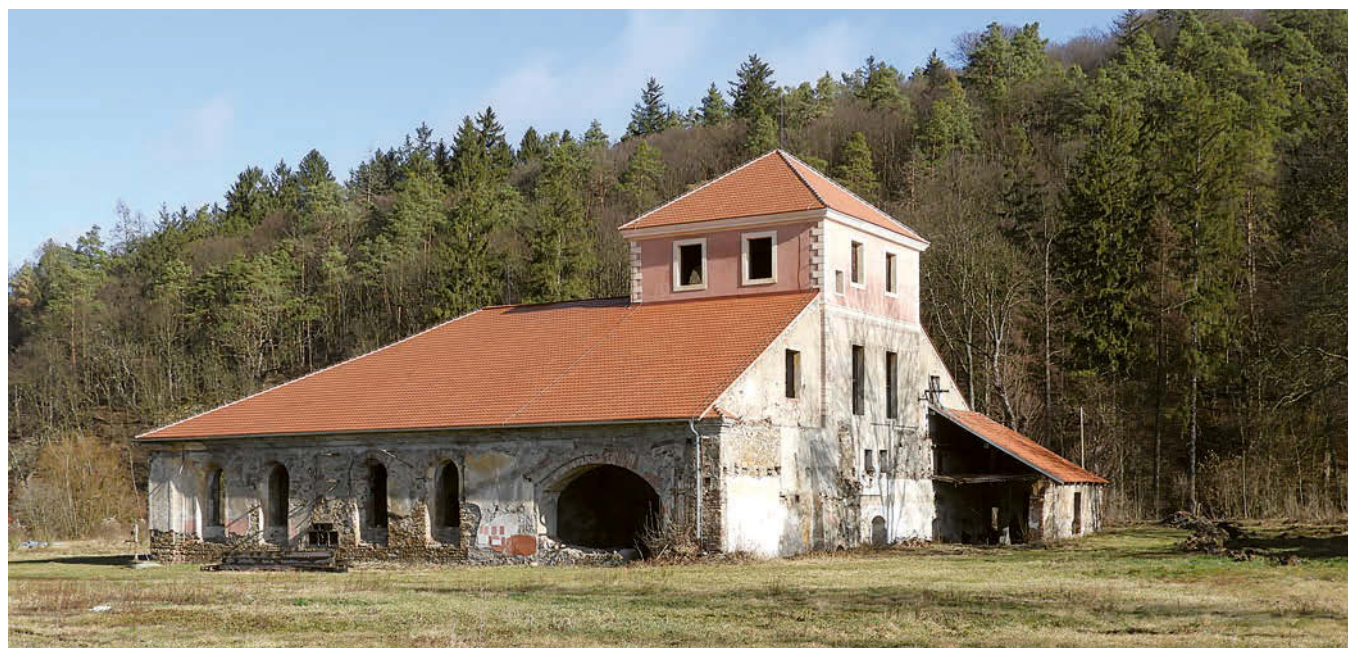
Obr. 1: Dřevouhelná vysoká pec Barbora, pohled od jihozápadu před obnovou, stav 2020 (všechny snímky O. Hrdlička).

Snahy o záchranu probíhaly už od roku 1962, ale byly vždy neúspěšné. Až po odkoupení objektu v roce 2017 současným vlastníkem Městyssem Jince se po letech chátrání podařilo objekt opravit. Stav objektu před opravou byl velmi vážný a neutěšený, málokdo si představoval, že bude ještě možné objekt opravit a nově využít. Do objektu zatékalo, krov byl poškozen hnilobou a dřevokazným hmyzem. Atiky sazebny byla odstraněny či

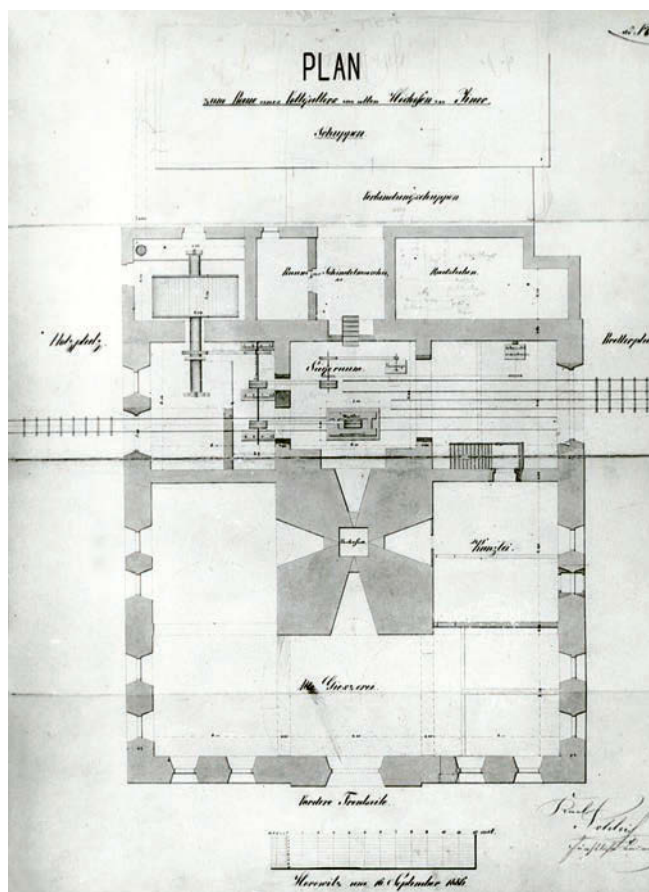
Obr. 2: Jince (okres Příbram), dřevouhelná vysoká pec Barbora, plán přestavby na pilu z roku 1886, půdorys (zdroj: <https://hutbarbora.cz>).

ního náspu je vedeno drátěné oplocení se vstupními brankami a vjezdovými vraty. Vlastní huť je zděná přízemní stavba na mírně obdélném komponovaném půdoryse, který byl původně dělen do devíti polí v rástru 3 × 3. Vysoká pec je umístěna ve středu dispozice, přilehlý jižní střední díl tvoří zavážecí věž. Budova je zastřešena valbovou, na zavážecí věži jehlancovou střechou. Otvory v severním, východním a západním průčelí jsou uspořádány do pěti os, v severním průčelí jsou ve středu dispozice osazena dřevěná vjezdová vrata. Okenní otvory jsou svisle obdélné, s půlkruhovým záklenkem a šikmým parapetem. V jižní ose západního a východního průčelí se nacházejí otevřené manipulační portály. K jižnímu průčelí přiléhají provozní přístavky zastřešené pultovými střechami. Při jihovýchodním nároží jižního přístavku se nachází turbínový domek se sedlovou střechou. Interiér huti má halový charakter, jednotlivé díly byly zaklenuty, dochovaly se dvě valené a dvě české klenby. Do západní části objektu byly dodatečně vestavěny kanceláře pozdější pily v objektu zřízené (byly vloženy zděné příčky, zvýšené podlahy z pálené dlažby a prken, místo stržených kleneb osazeny dřevěné trámové stropy). Po ukončení provozu pily byly kanceláře přebudovány na obytnou jednotku.

Vlastní objekt hutě (vysoká pec se slévárnou) je zděná cihelná a kamenná budova čtvercového půdorysu o straně dlouhé 29 m. Je dispozičně rozdělena na devět čtvercových polí v rastru 3 × 3, z nichž střední tvoří zdivo a prostor vysoké pece. Ta má tvar mohutného hranolu o základně 10,5 × 10,5 m a o výšce na podlahu sazební 11,5 m. Na ni byly ještě vystavěny vysoké atiky s otvory, ukončené litinovým zábradlím osazeným mezi zděné sloupky. Atiky byly v minulosti strženy a nahrazeny nízkou jehlancovou střechou kryjící pec před povětrnostními vlivy. Atiky byly provedenou opravou obnoveny, a celková

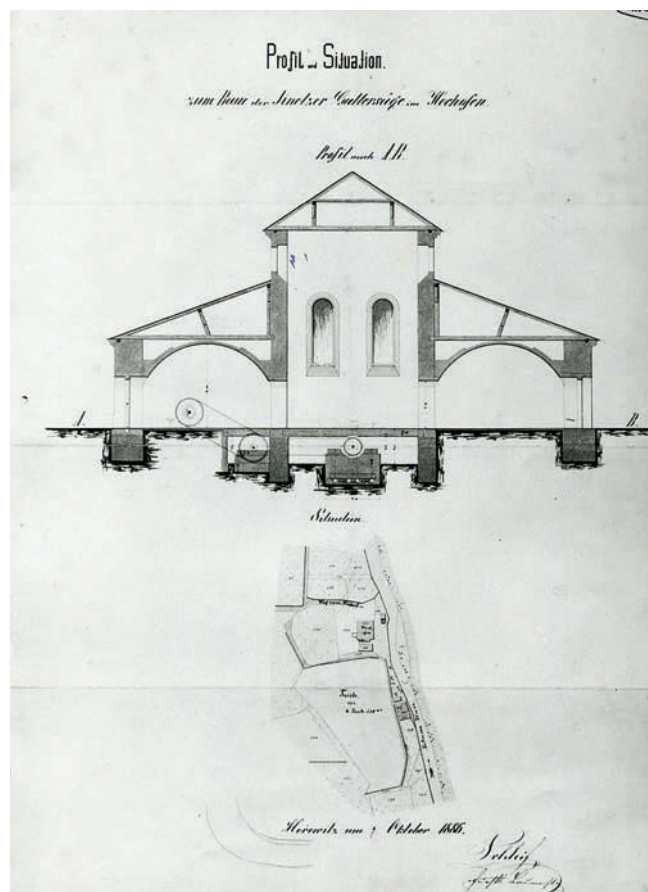
Obr. 3: Dřevouhelná vysoká pec Barbora, plán přestavby na pilu z roku 1886, svislý řez jižní částí (zdroj: <https://hutbarbora.cz>).

výška tak dosahuje od podlahy po vrchol zábradlí 16 m. Vlastní zdivo pece je provedeno z lomového kamene na vápennou maltu, v dolní části v tloušťce 4 m, nahoru se zužující na 3 m. Proti poškození zdiva hrozícímu teplotními změnami, při tavbě je uvnitř pece přes 1000 °C, je těleso pece staženo několika řadami plochých kovaných obručí, které jsou viditelné v krovu přístavků vystavěných po obvodu pece. Vnitřní prostor pece má tvar připomínající cylindr petrolejové lampy. Povrch je opatřen omítkou pokrytou v současné době zbytky strusky. V dolní části hranolu pece jsou na každou stranu, celkem tedy čtyři, z plných cihel klenuté zužující se výklenky. První proti vchodu vraty do budovy od severu sloužil k odpichu tavby z pece, zbylé tři k zavedení výfučny s dmychaným větrem. Ten vznikl pomocí dmychadel, zprvu dřevěných truhlových a od konce 20. let 19. století cylindrických litinových. Truhlové dmychadlo zkonstruovali Rudolf Vrbna, ředitel Rosenbaum ve spolupráci s profesorem Gerstnerem, koncem 18. století. Skládalo se ze tří truhlic, jejichž písty pohánělo do pohybu vodní kolo tak, že převod síly zabezpečovala tři excentrická železná kola, nasazená na hřídel vodního kola. Osy kol svíraly úhel 120° takže při každé otočce jedna nebo dvě truhlice vyfukovaly vítr do větrovodu. Dosáhlo se tím poměrně rovnoměrného proudu větru.<sup>9)</sup>

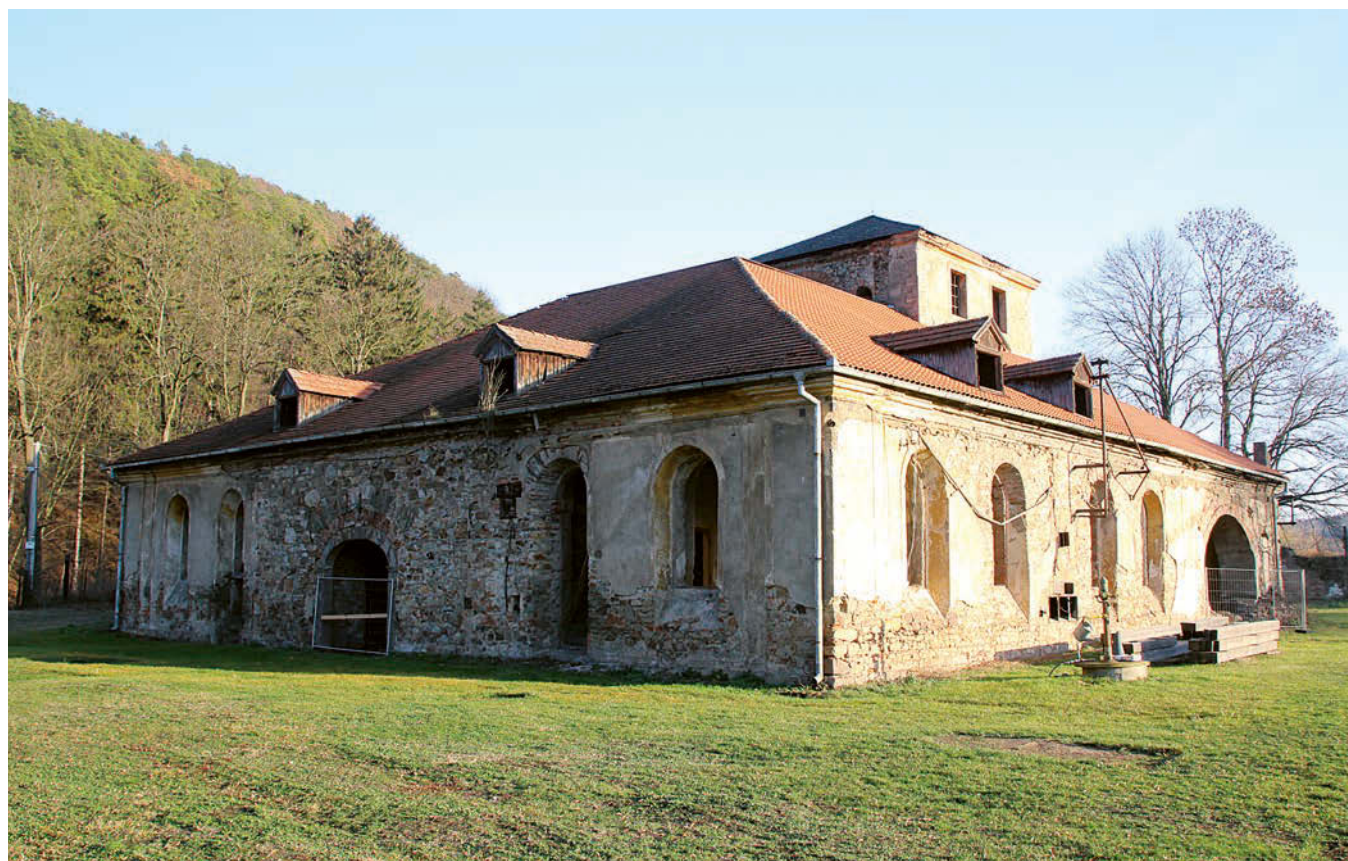
Obr. 4: Dřevouhelná vysoká pec Barbora, pohled od severozápadu před obnovou, stav 2020.

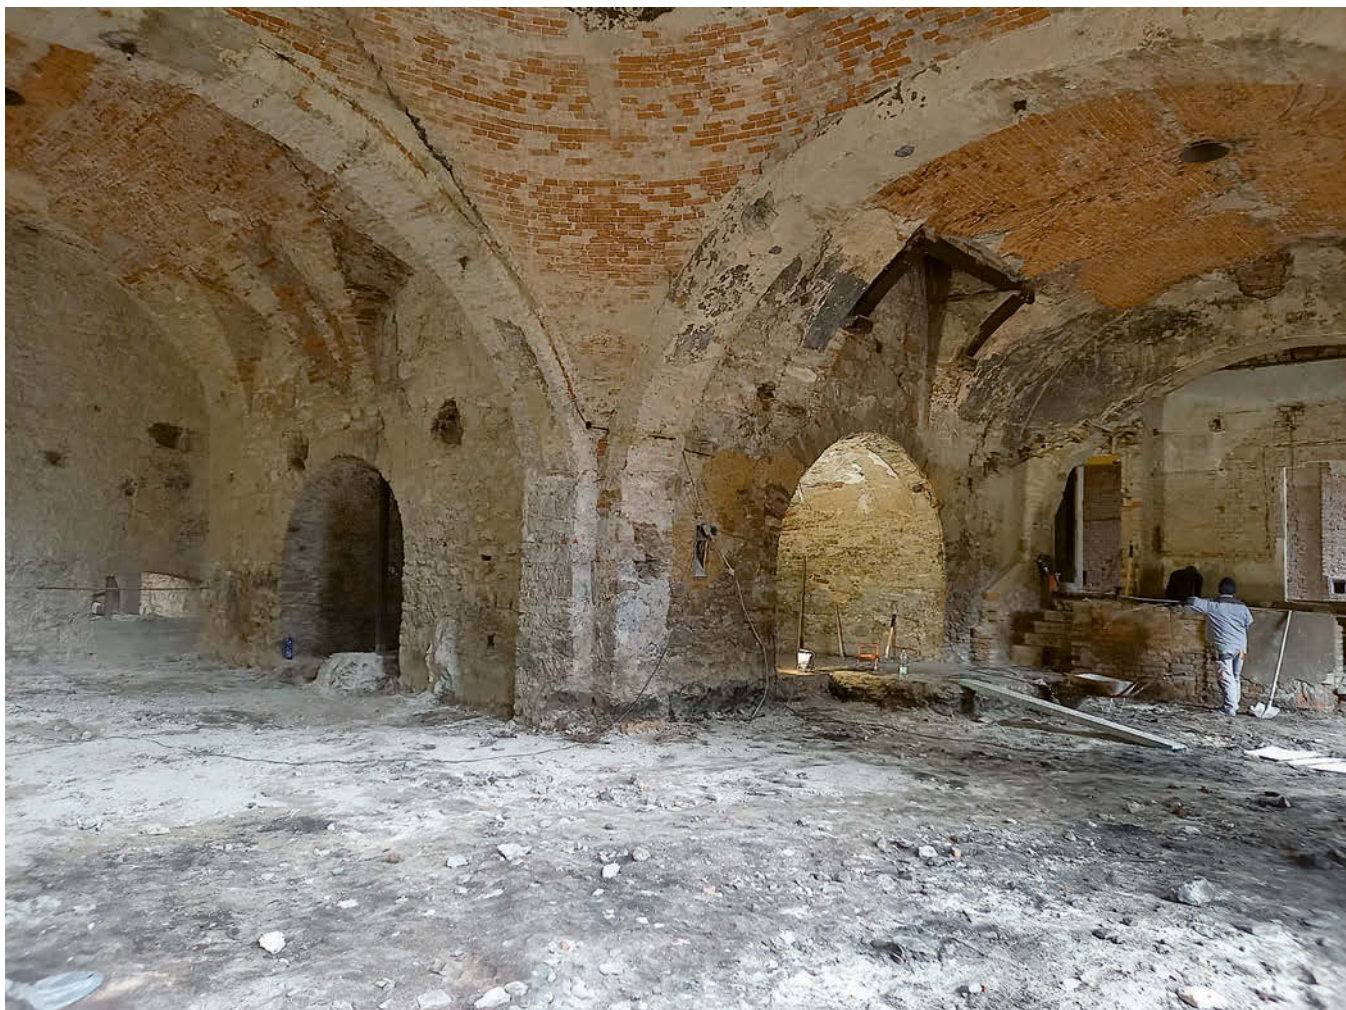
Obr. 5: Dřevouhelná vysoká pec Barbora, interiér huti před obnovou, stav říjen 2021.

Vysoká pec postavená ve středu dispozice je po celém obvodu obklopena přízemními přístavky tvořenými osmi velkými místnostmi, sloužícími jako pracovní prostory. Tyto přístavky se v jiných dochovaných hutních provozech obdobného stáří ve své době běžně neprováděly a práce probíhaly buď venku, nebo v sousedních, ale přímo nenavazujících budovách, viz např. u nás dochovaná Františčina huť u Adamova, nebo v Šindelové, okres Sokolov. Pojem přístavek by mohl evokovat drobné stavby, ale v tomto případě se jedná o monumentální stavební konstrukce půdorysného rozměru 10,5 × 10,5 m, obepínající vlastní pec, a vytvářejí tak celkem 8 velkých prostor, oddělených mezi sebou pouze klenebními pasy s tloušťkou obvodové stěny 1,3–1,6 m. Nebýt dodatečné vestavby kancelářů, později bytu, která dvě pole oddělila stěnami, byl by prostor kolem pece volně průchozí o šíři 8 m a výšce 6,5 m po vrchol klenb. Jižní střední díl tvoří zavážecí věž, ostatní byly, či případně ještě jsou zaklenuty klenbami. Ty byly původně provedeny nad všemi poli kromě věže, a to v rozích vždy českými klenbami a v polích mezi nimi klenbami valenými. Klenby jsou vyklenuty z plných cihel a zpevněny silnějšími žebry. Do dnešních dnů se nedochovala rohová klenba jihovýchodního

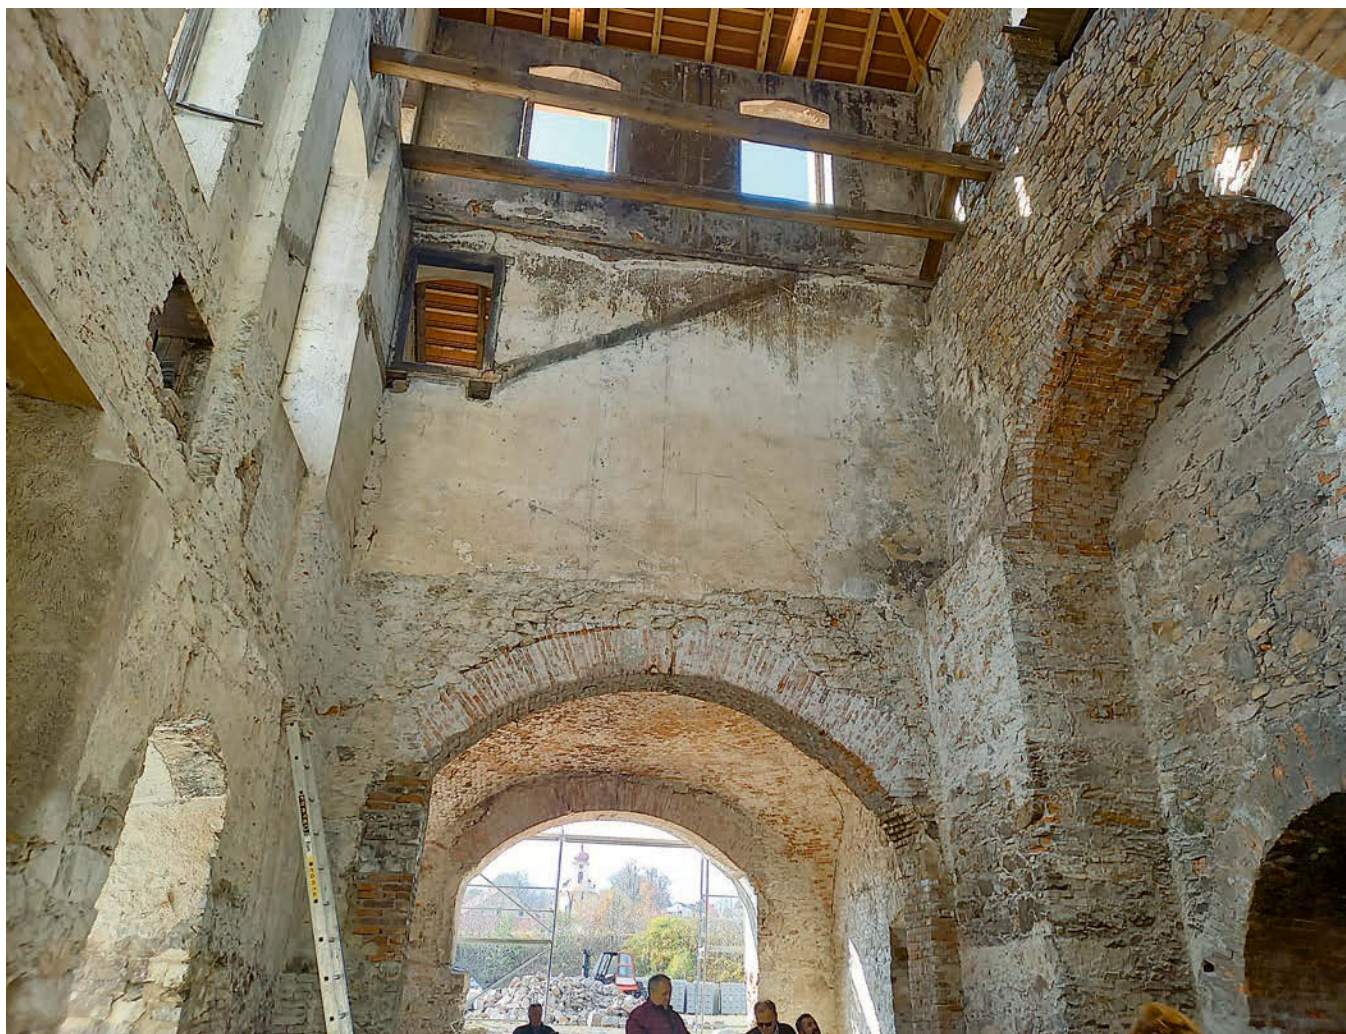
Obr. 6: Dřevouhelná vysoká pec Barbora, interiér zavážecí věže před obnovou, stav říjen 2021.

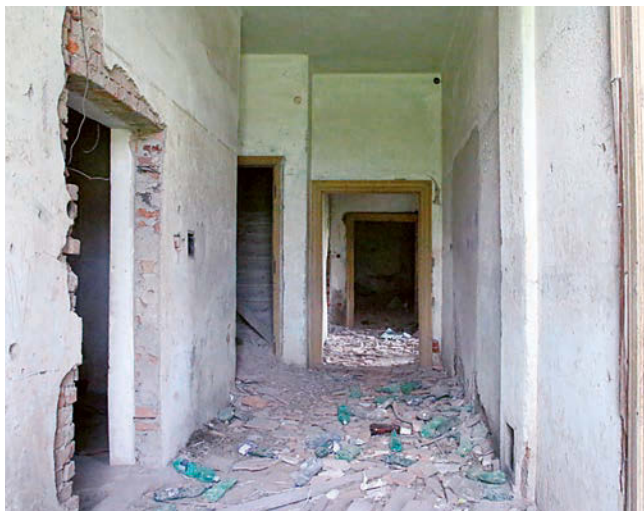
Obr. 7: Dřevouhelná vysoká pec Barbora, kanceláře, později byt před obnovou, stav duben 2016.

V souvislosti s přestavbou na pilu byly ve dvou polích na severozápadní straně objektu zřízeny celkem čtyři místnosti sloužící jako kanceláře propojené chodbou. Místnosti byly od zbylého prostoru huti a mezi sebou odděleny cihelnými stěnami s dveřmi. Zároveň byly v těchto prostorech strženy klenby a nahrazeny níže položeným dřevěným trámovým stropem s podbitím a zvednuta podlaha o 1,4 m, což umožnilo snadnější vytápění prostor a snížení vlhkosti. Podlaha obytných místností pak byla dřevěná prkenná, na chodbě byly položeny cihelné dlaždice, místnosti byly vytápěny kamny, odvod kouře z nich byl zajištěn dvěma nově vyzděnými komínovými tělesy.

pole, rohová a střední klenba severozápadního a západního pole. Tyto byly odstraněny v souvislosti s vestavbou kancelář pro účely pily a zřízení dřevěných trámových stropů, čímž bylo umožněno snadnější vytopení prostor. Tomu též nasvědčuje zřízení, do dnešních dnů dochovaných, dvou komínových těles. V poli proti vchodu vraty ze severní strany, které sloužilo pro odpich tavby z pece je v klenbě proveden odvětrací otvor rámovaný litinovými nosníky. Zde se nacházelo licí pole pro housky surového železa a také licí jámy pro formování rozměrnějších odlitků. Ostatní prostory sloužily jako slévárna pro jiné druhy prací. Odvětrání všech prostor bylo zajištěno kruhovými otvory ve vrcholu klenb, na něž byly osazeny kovové trubky vyvedené nad střešní plášť.

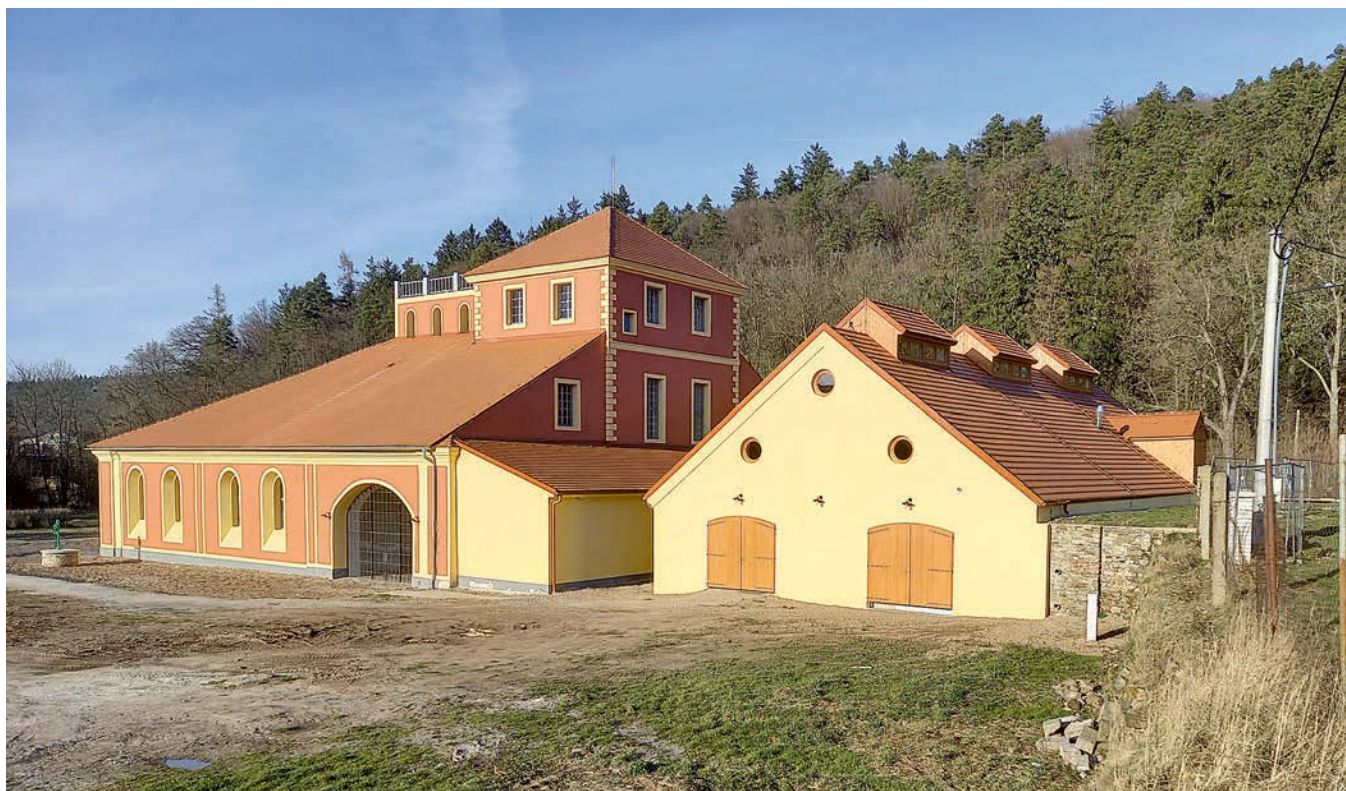
Obr. 8: Dřevouhelná vysoká pec Barbora, pohled od jihozápadu po obnově, stav březen 2024.

Ihned po nabytí do majetku Městys Jince byla zahájena příprava rozsáhlé opravy objektu s cílem uvést budovu do maximálně původního stavu a vybudovat v objektu expozici přibližující podbrdské železářství a geopark Barrandien. Součástí záměru bylo též obnovit sousední budovu výrobního objektu, v minulosti strženou, která s hutí bezprostředně souvisela a bude sloužit jako zázemí expozic. Po získání finančních prostředků od Středočeského kraje byla v roce 2019 opravena střecha včetně krovu, neboť do objektu zatékalo a hrozilo poškození statiky objektu. Novodobé střešní tašky typu Holland byly nahrazeny původní bobrovkou, krov nad prostory při vysoké peci byl lokálně tesařsky opraven. Novodobý nízký krov na zavážecí věži byl nahrazen novým, tvarově respektujícím doložené historické řešení. Zároveň s tím byly odstraněny vikýře, které nebyly součástí původní stavby.

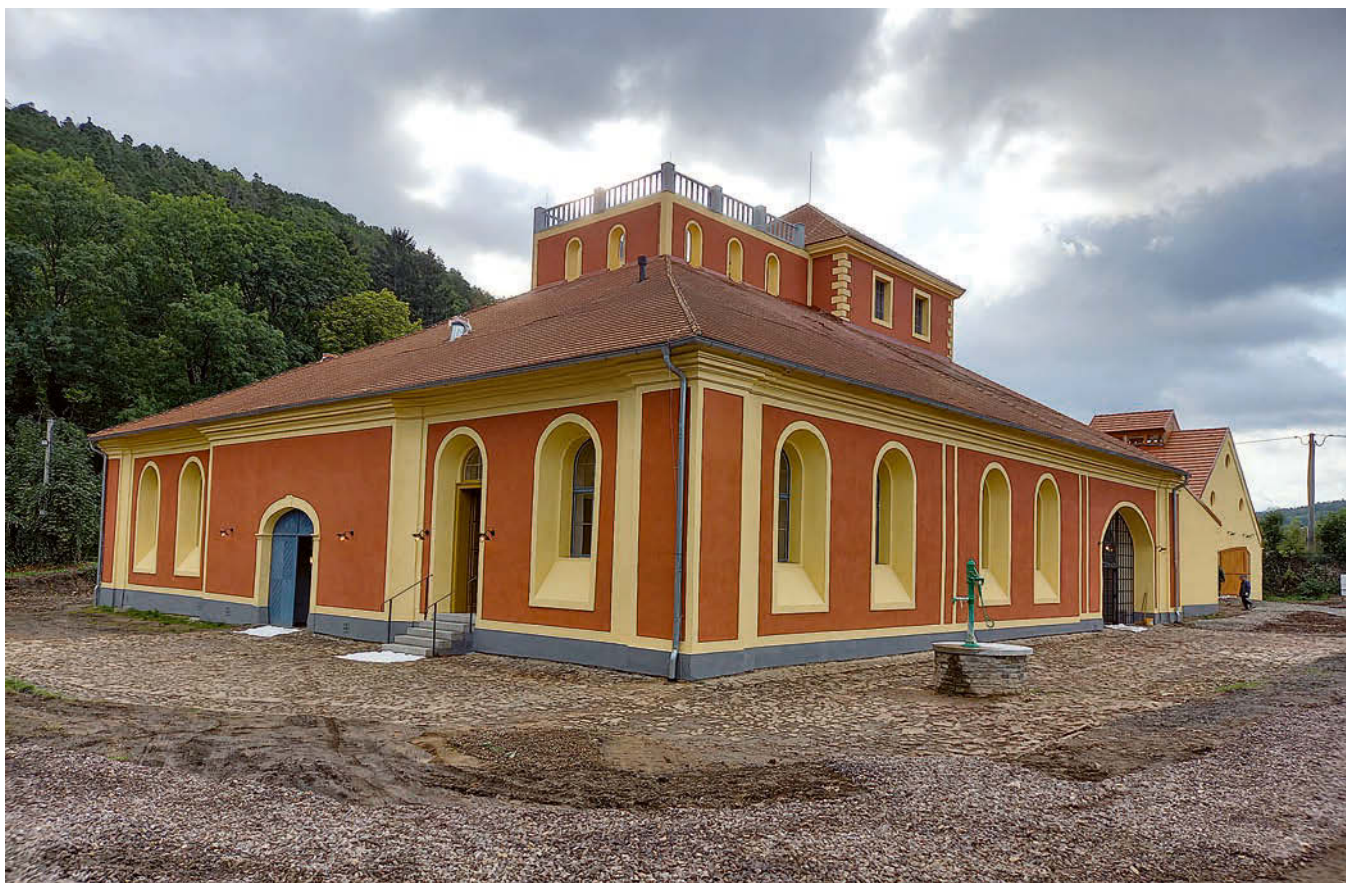
Obr. 9: Dřevouhelná vysoká pec Barbora, pohled od severozápadu po obnově, stav srpen 2023.

nové podlahy. Veškeré zdivo stěn a kleneb bylo zajištěno vyspárováním, poškozené cihly byly plombovány. Uvnitř objektu byly zbourány novodobé příčky, předstěny a vestavby. Okolo celého objektu bylo postaveno lešení za účelem opravy fasády. Uvnitř objektu bylo zahájeno provádění nových vnitřních omítek stěn a kleneb. Byly provedeny jako jednovrstvé na vápenné bázi z hrubozrnného písku, evokující dřívější použití strusky, zatočené dřevěným hladítkem. Jedna česká klenba byla ponechána bez omítky za účelem prezentace způsobu jejího zdění, byla pouze zastabilizována organokřemičitany.

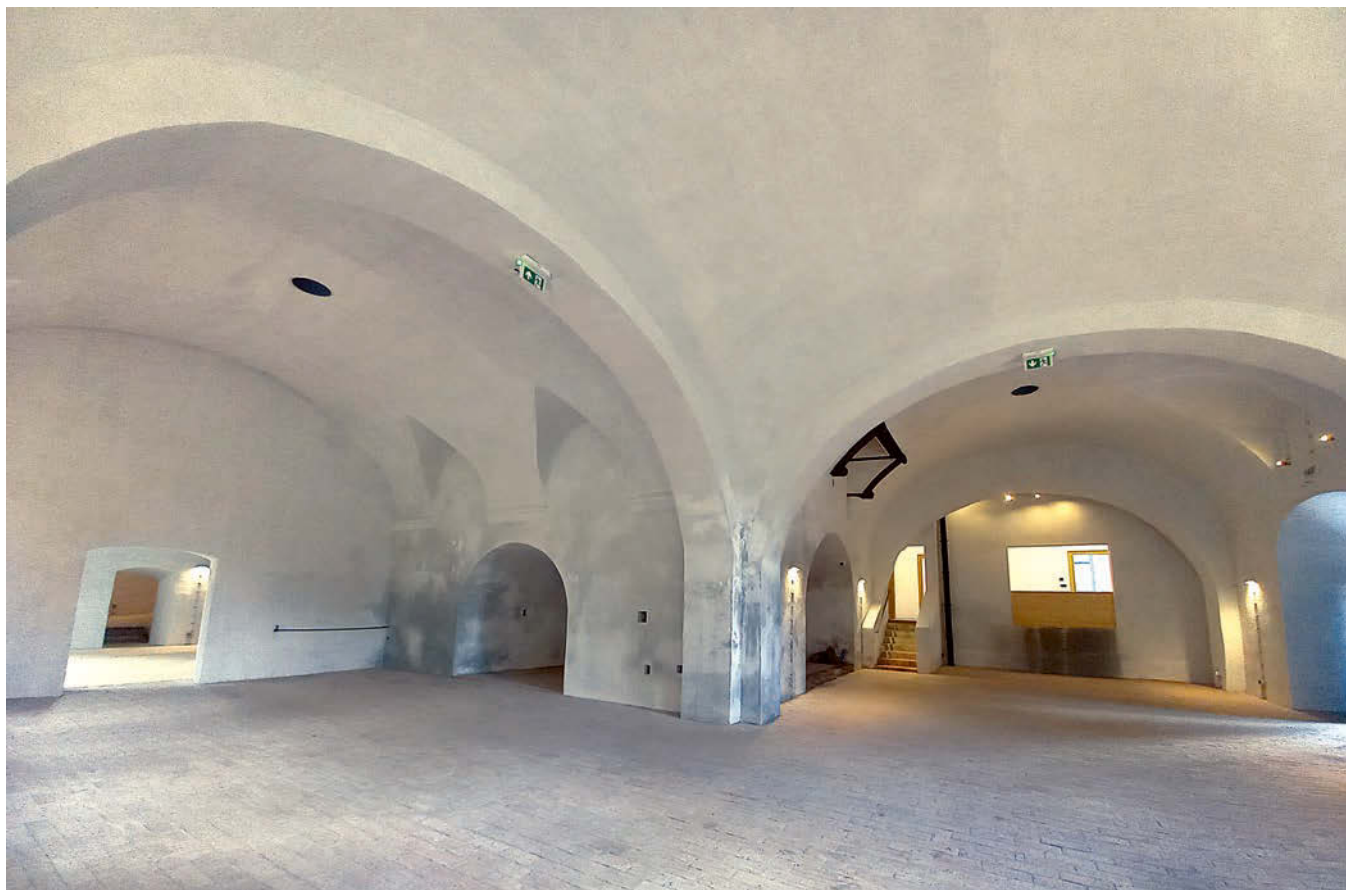
Obr. 10: Dřevouhelná vysoká pec Barbora, interiér huti po obnově, stav srpen 2023.

Fig. 10: Barbora charcoal furnace, ironworks interior after renovation, situation in August 2023.
