# PAMÁTKY STŘEDNÍCH ČECH

# NOVÉ POZNATKY O STAVEBNÍ HISTORII STARÉHO ZÁMKU V HOŘOVICÍCH

Alfréd Schubert  
Jan Veselý

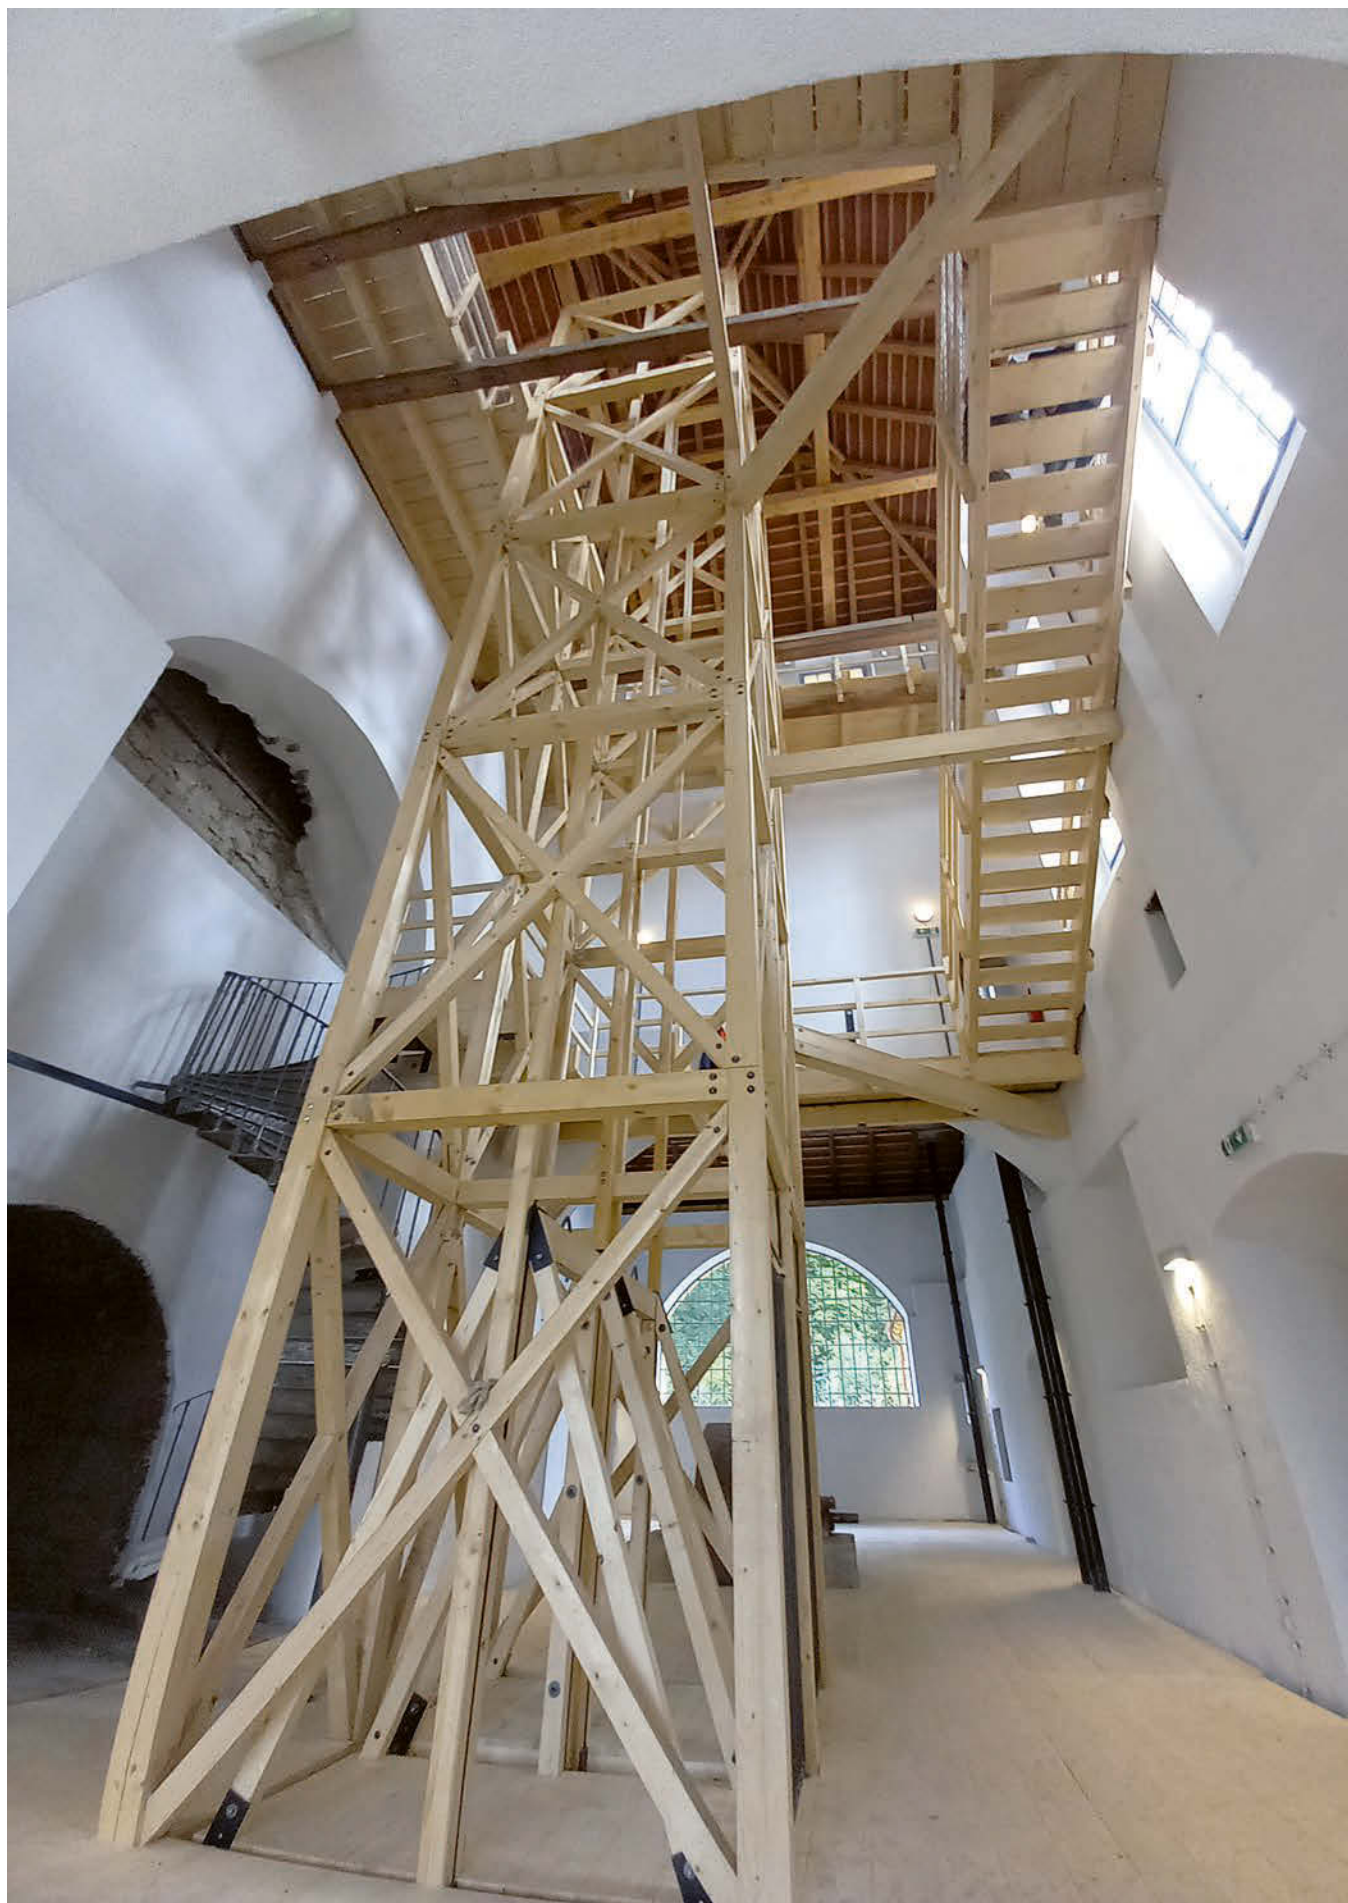
Obr. 11: Dřevouhelná vysoká pec Barbora, interiér zavázející věže po obnově, stav srpen 2023.

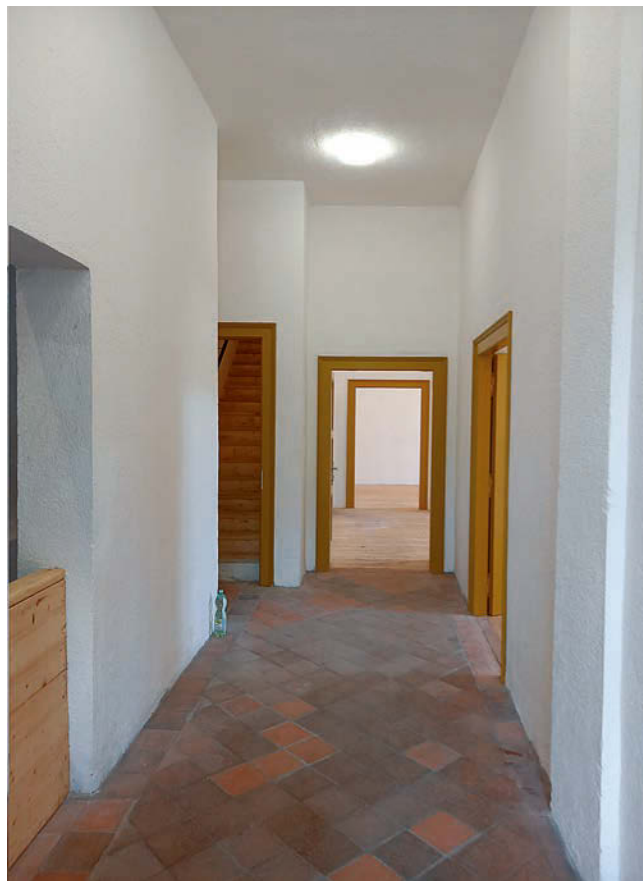
Obr. 12: Dřevouhelná vysoká pec Barbora, kanceláře, později byt po obnově, stav srpen 2023.

Fig. 12: Barbora charcoal furnace, offices, later a flat, after renovation, situation in August 2023.

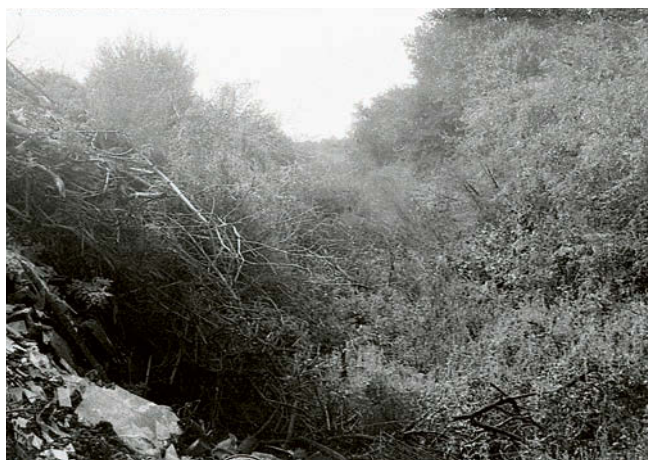
Obr. 2: Cesta úvozem postupně ztrácela funkci, jezdilo se po vedlejším poli. Úvoz byl zanášen odpadky, trvalo poměrně dlouho, než byl definitivně zavezen a uzavřen opěrnou zdí. Foto zachycuje postupný zánik úvozu „v přímém přenosu“. Náhodný snímek je bohužel nekvalitní, ale naprosto unikátní, stav 1987 (všechny snímky V. Láska, není-li uvedeno jinak).

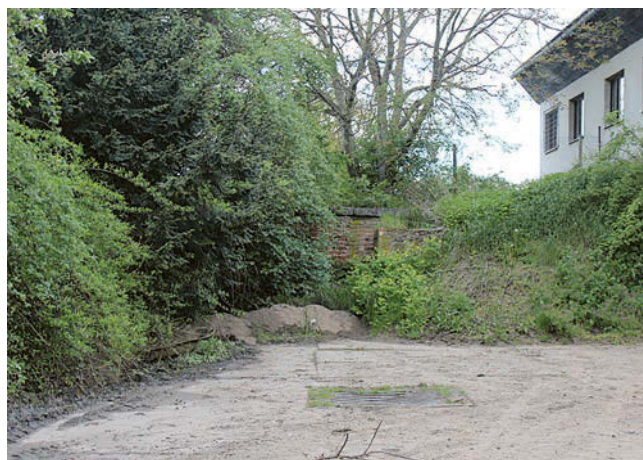
Obr. 3: Žlunice, současná situace úvozové cesty. Cesta, jak je vidět, byla zaslepena dokonce pevnou opěrnou zdí. Ta vlastně určuje výšku úvozu. Prostor před zdí směrem ke stanovišti je vlastně zbytkem úvozu. Pravý bok je ovšem vybagrovaný, levý bok s keří je asi jediným zbytkem autentického úvozu, stav 2021.

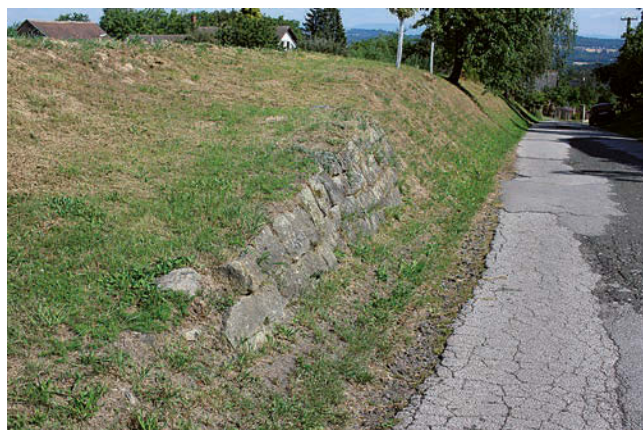
Obr. 6: Boháňka (okres Jičín), stará jednostranná úvozová cesta se změnila na silnici, výjezd na pole musel překonat výškový rozdíl, zde je výjezd již nefunkční, ale přesto se dodnes zachoval včetně podezděnění pískovcovými kvádry, stav 2024.

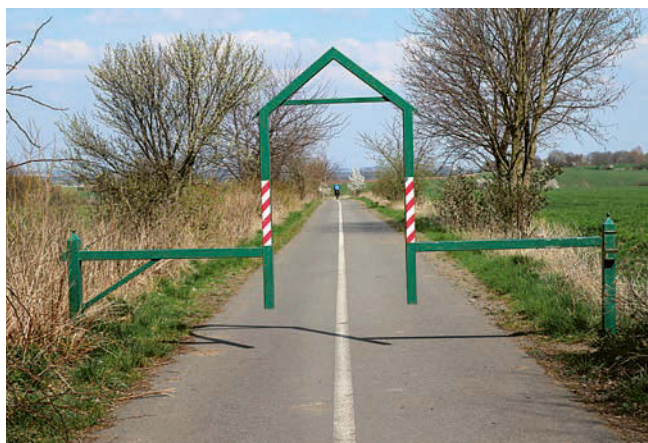
Obr. 16: K. ú. Stránka (okres Praha-východ), některé staré cesty se proměnily v asfaltové cyklostezky. Tato stará cesta u Stránky byla před rekonstrukcí mírně úvozová. Při proměně na cyklostezku se úroveň vozovky zvedla, takže efekt mírného úvozu byl téměř setřen. Okraj asfaltu je kamenitý, takže plynulá návaznost na travnatý okraj byla porušena a vlastně okraj ani nešel sekat, a ten tedy zarůstá plevellem. Pohodlná jízda je tu vykoupená ztrátou požitku z příznivého obrazu krajiny, stav 2019.

Fig. 16: Stránka Cadastre Office (Prague-East District), some paths have changed into asphalt cycle routes. This old road near Stránka was slightly sunken before the reconstruction. When turning it into a cycle route, its level was elevated, so the effect of a slightly sunken lane almost disappeared. The edges of the asphalt are rocky, which has disturbed the smooth continuity with the grass verge; in fact, it could not be mowed and is overgrown with weeds. The comfortable ride is paid for by the loss of enjoyment of the favourable landscape; situation in 2019.

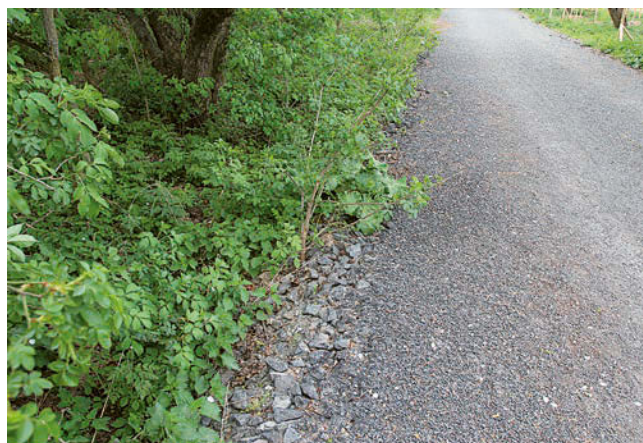
Obr. 17: Škvorec, rekonstrukce starých cest na asfaltové cyklostezky nebo polní cesty přináší řadu negativ. Vozovka bývá zvýšená, na okraji pak vyčnívají kameny. Přirozená vazba cesty k okraji je tak přerušena, stav 2019.

Fig. 17: Škvorec, the reconstruction of old paths into asphalt cycle routes or unpaved roads brings many negatives. The pavement is elevated, and the roads have rocky edges. This disturbs the path's natural continuity with the edges; situation in 2019.

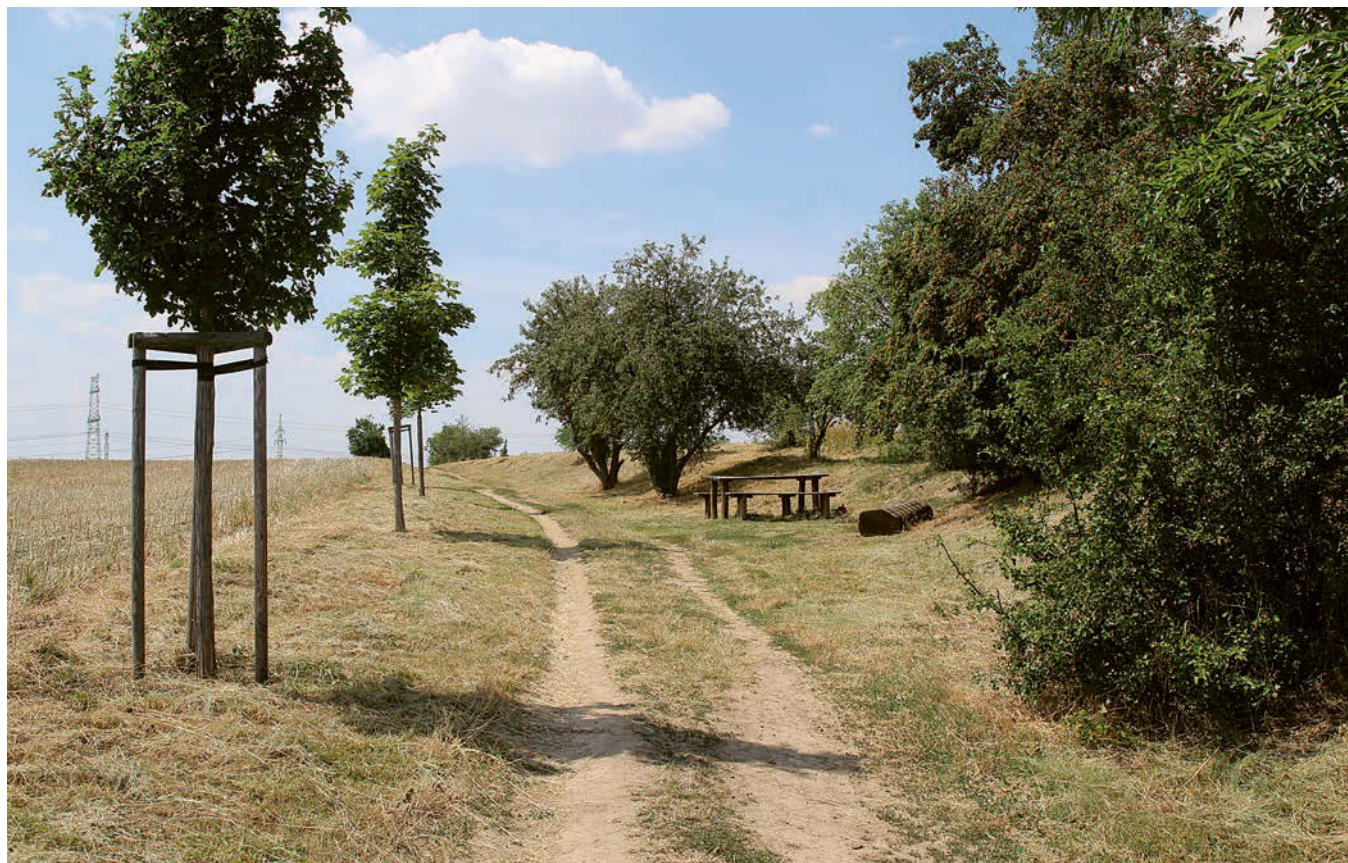
Obr. 19: Popovice, citlivá obnova staré Pražské cesty na katastru obce. Obnova je naprosto minimalistická. Lze tu vidět paralelu k metodě „*minimální intervence*“ v památkové péči, stav 2019.

Fig. 19: Popovice, sensitive renovation of the old Prague Road in the village's cadastre. The renovation is minimalist, suggesting a parallel to the ‘minimal intervention’ method of heritage care; situation in 2019.

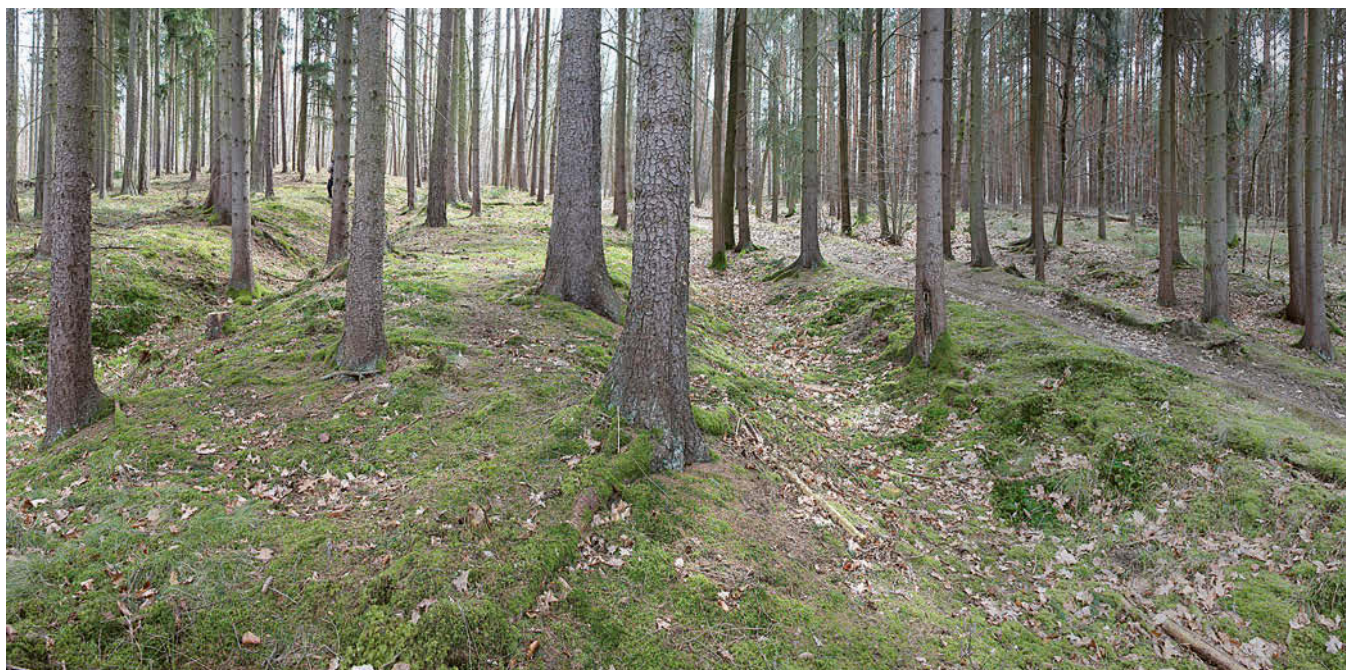
Obr. 20: Bukovany u Týnce nad Sázavou (okres Benešov), svazek úvozů v kombinaci s funkční lesní cestou. Tato situace na jihozápadním okraji katastru obce Bukovany u Týnce nad Sázavou spolu s nedalekým hlubokým úvozem dokumentuje starou cestu směřující z Týnce nad Sázavou směrem na jih. Vysoký les tu nebyl dosud zasažen kůrovcovou kalamitou. Proto je také zvláště naléhavé takové situace včas a kvalitně dokumentovat, stav březen 2024.

Fig. 20: Bukovany near Týnec nad Sázavou (Benešov District), a cluster of sunken lanes in combination with a forest track in operation. This situation at the south-western edge of the cadastre of the village of Bukovany near Týnec nad Sázavou along with a nearby deep sunken lane documents the old path going to the south of Týnec nad Sázavou. The local tall forest has not yet been affected by a bark beetle calamity. It is therefore imperative to document such situations, in a timely and quality manner; situation in 2024.

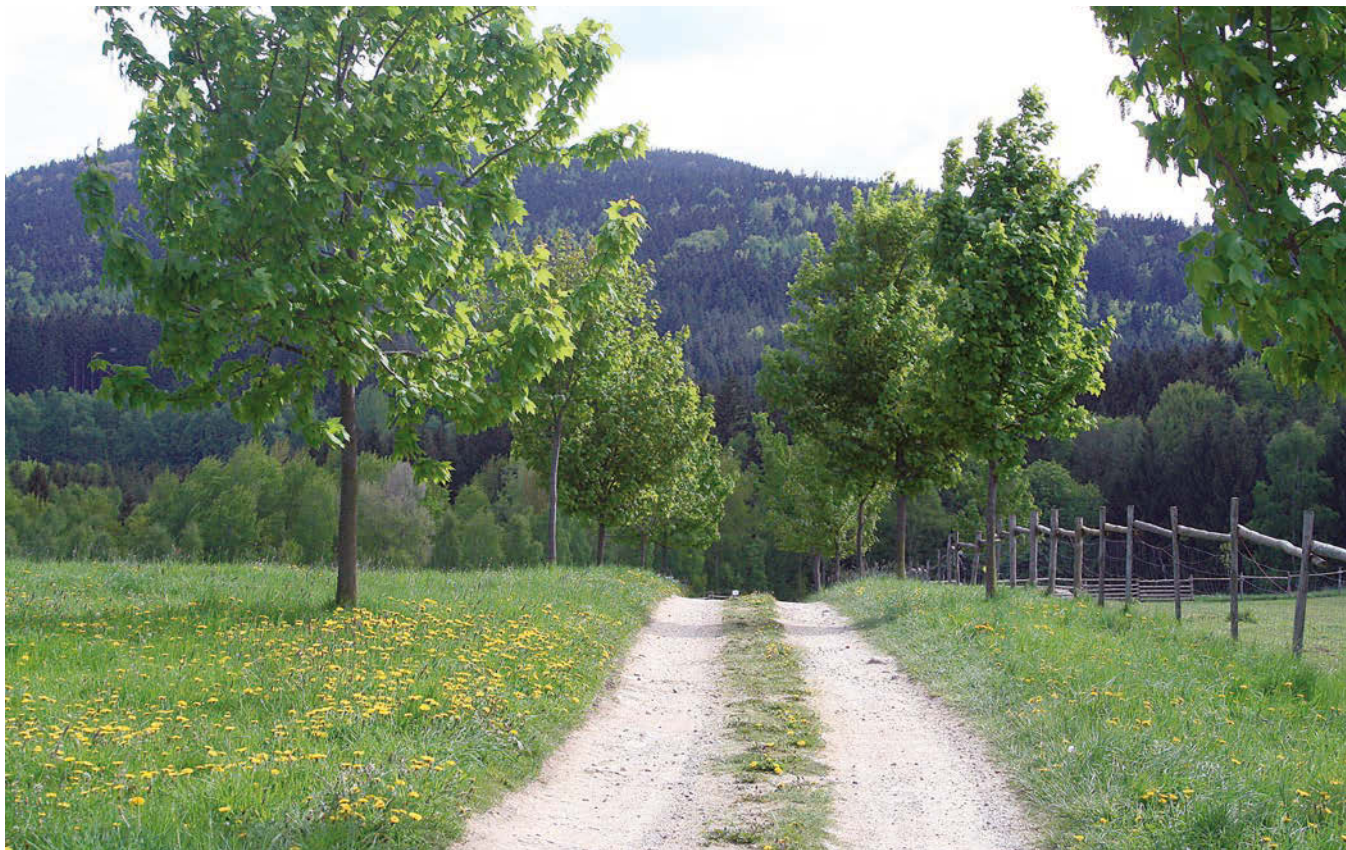
Obr. 21: Ukázka kvalitní nové polní cesty na katastru Pasek v Novohradských Horách. Pan Robert Blíženec tu v minulých desetiletích obnovil řadu starých cest a též zřídil polní cesty nové, vše na vysoké technické i estetické úrovni, stav 2011.

Fig. 21: A new quality unpaved road in the cadastre of Paseky in the Nové Hrády Mountains. Mr Robert Blíženec has restored many old paths there over the past decades and established new unpaved ones; all are on a high level of technology and aesthetics, situation in 2011.

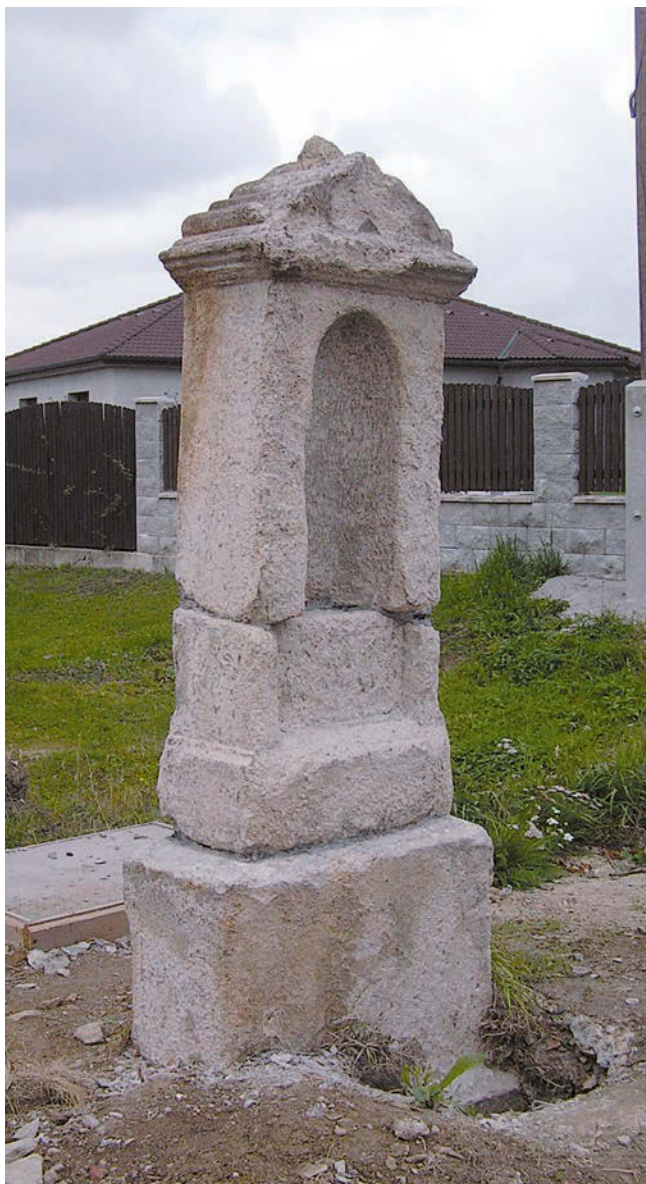
Obr. 2: Křížek v obci Milíčov (okres Rakovník) před restaurováním.

Príspevkem k obnově krajiny utvářené od období baroka drobnou architekturou patří restaurování tří křížků na Rakovnicku v okolí obce Šípy. Otlučené části křížku v obci Bělbožice byly obrostlé mechem a pokryté zvětralými krustami. Bylo zapotřebí křížek rozebrat, vytvořit nový betonový základ, chemicky očistit od mechu a krust. Naštěstí korodující železný křížek neroztrhal kámen, v němž byl upevněn. Po očištění a chemickém zpevnění byly kamenné části doplněny organickými tmely. Takto opravený křížek mohl být znovu osazen na betonový základ. V kamenném zrcadle byl obnoven nápis a ošetřena novým nátěrem kovová část s pozlaceným Kristem. V obci Milíčov restauroval D. Janouch další dva křížky. U prvního z nich byl na nový betonový základ umístěn očištěný a vyspravený kamenný fundus, na nějž byl posazen nově vysekaný kamenný křížek. Pod nikou (bez sošky) byl obnoven nápis „Bůh žehnej“. Druhý křížek byl nalezen rozpadlý na rozcestí obce Milíčov, takže na nový základ byla umístěna zachovaná spodní část kamenného křížku. Střední část byla celá podle rozdrobené původní části vysekána z hoříckého pískovce. V gotizujícím zrcadle byl umístěn nápis a na nově vysekanou profilovanou hlavici umístěn kamenný křížek s kovovým Kristem.

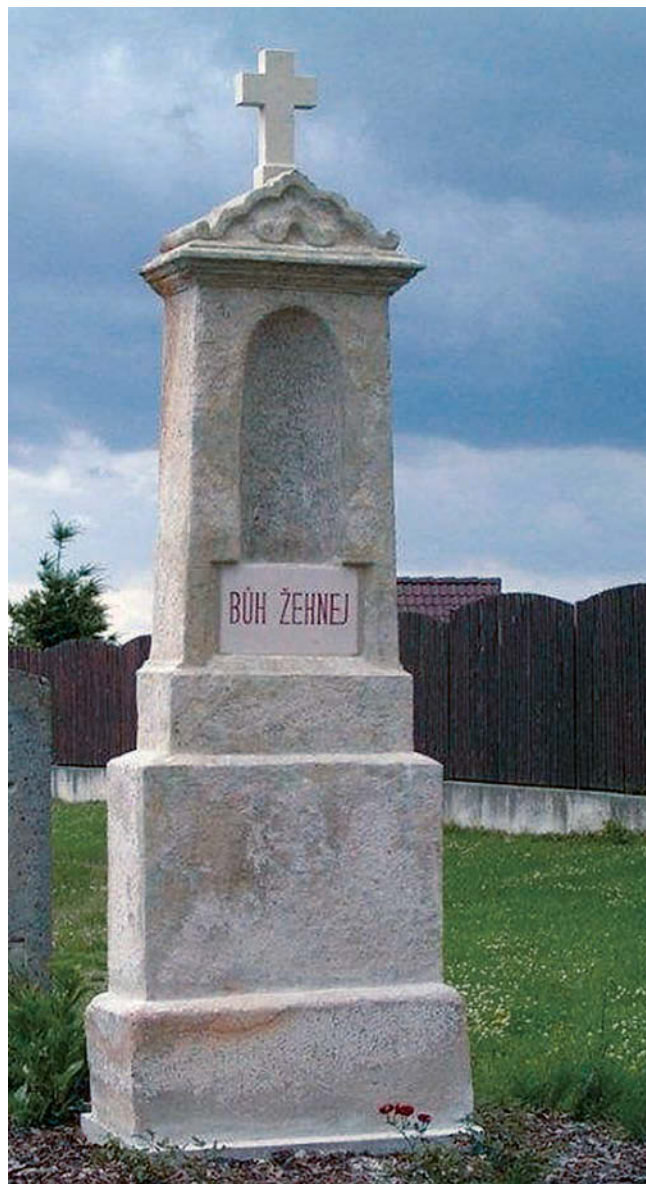
Obr. 3: Restaurovaný křížek v obci Milíčov.

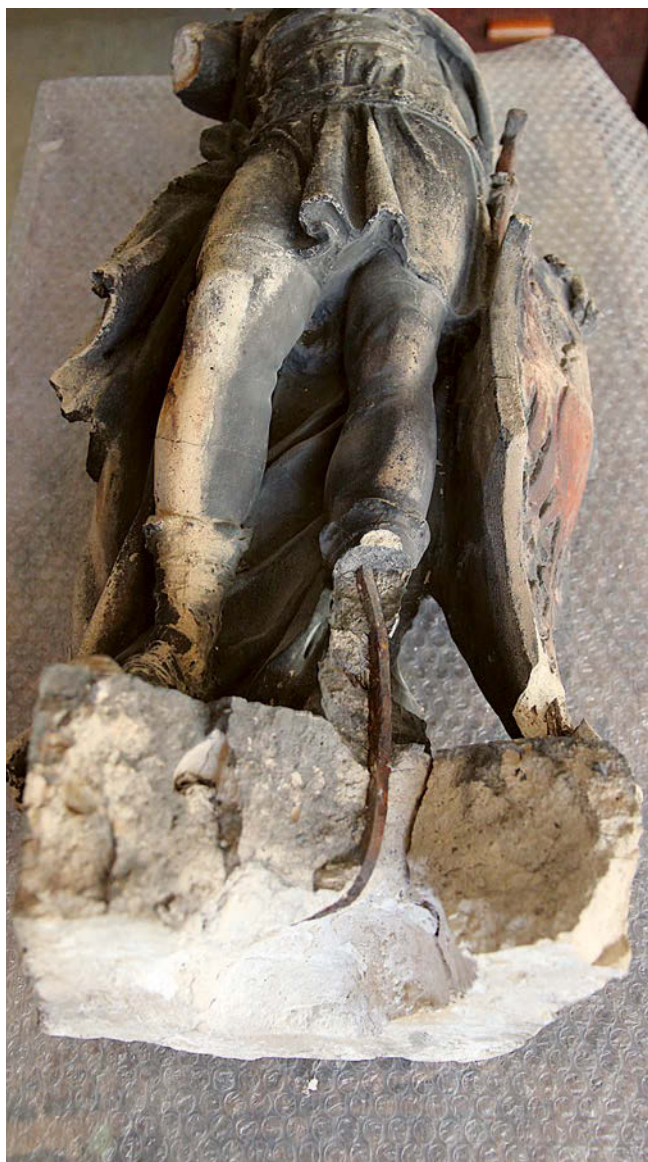
Obr. 4: Socha sv. Václava z vily Libochvíle v Kladně před restaurováním.

V témže roce byl D. Janouch osloven majitelem vily Libochvíle v Kladně k restaurování sochy sv. Václava od sochaře Antonína Poppa (1850–1915). Socha byla umístěna ve venkovní nise vily Libochvíle na rohu Palachova náměstí v Kladně. Socha vysoká 75 cm byla vytvořena litím z tzv. kuffsteinského vápna s vnitřní kovovou armaturou. Ta byla také příčinou rozrušení sochy. Špatně ošetřená kovová armatura zasažená korozí rozrušila povrch sochy a ve spodní čtvercové části ji dokonce roztrhala. Mráz a zatékání vody vytvořil na soše síť prasklin, v nichž se usazovala nečistota a vznikla zčernalá krustová pole. Na pravé ruce byl odlomen loket, který se však zachoval. Povrch sochy byl na mnoha místech opatřen druhotným nátěrem cihlové barvy. Po odstranění maltoviny byly pečlivě roze-

brány jednotlivé uvolněné kusy soklu a socha sejmuta a převezena do ateliéru restaurátora. Součástí sochy jsou kovové a měděné atributy praporce. Před započítím restaurátorských prací byla provedena důkladná fotodokumentace, která provázela průběžně všechny etapy restaurátorského zásahu tak, jak je u restaurování obvyklé. Povrch byl ošetřen biocidním prostředkem a zbytky fasádních nátěrů šetrně odstraněny skalpelem. Všechny odhalené armatury byly zbaveny rzi a ošetřeny nátěrem. Na základě chemických zkoušek byla vybrána směs pro domodelování a doplnění chybějících tvarů sochy. Vlasové trhliny byly injektovány vápnem. Na závěr byla socha ošetřena zpevňujícím prostředkem a byly provedeny lokální barevné retuše. Očištěný povrch praporce byl ošetřen bezoplachovým odrezovačem, natřen základovou barvou a pozlacen plátkovým zlatem. Takto zrestaurovaná socha byla předána k interiérové prezentaci. Po dokončení restaurátorských prací na originálu byla zhotovena kopie určená na původní místo na fasádě vily Libochvíle. Z originálu byla opatrně sejmuta silikonová forma zpevněná lehkou laminátovou skořepinou. Vzhledem k subtilnosti modelace a četnosti detailů byl jako nejvhodnější materiál zvolen románský cement s jemným křemitým plnivem. Při nalití byla forma jemně vibrována, aby se odstranily případné vzduchové bubliny. Odlitek byl vyztužen nerezovou armaturou. Po vytvrdnutí a vyjmutí z formy byla socha retušována a barevně upravena stálobarevnými pigmenty tak, aby barevnost co nejvíce odpovídala originálu. Socha byla doplněna kopií praporce, jehož povrch byl pozlacen plátkovým zlatem. Na závěr byla socha umístěna na fasádu vily a opatřena ochranou dřevěnou stříškou podle původního návrhu.

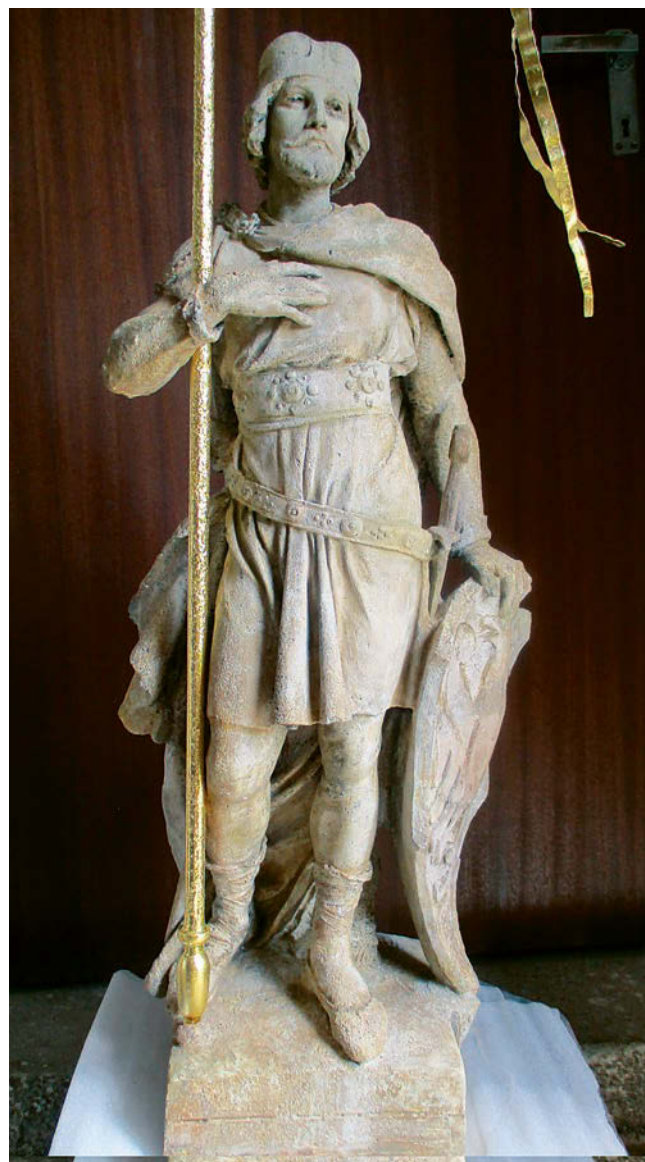
Obr. 5: Restaurovaná socha sv. Václava z vily Libochvíle v Kladně.

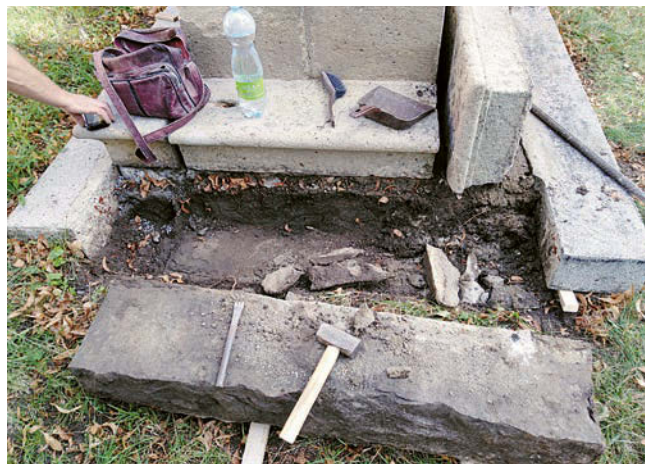
Obr. 6: Základ barokního sloupu se sochou Panny Marie před kostelem sv. Ondřeje v Lochovicích (okres Beroun) v průběhu restaurování.

Rok 2019 byl bohatý na množství restaurátorských prací, které David Janouch prováděl. Ve Středočeském kraji to bylo restaurování barokního sloupu se sochou Panny Marie před kostelem sv. Ondřeje v Lochovicích (okres Beroun) a reliéf sv. Anny na zámku v Osečanech. Restaurátorský průzkum a záměr sloupu v Lochovicích provedl restaurátor MgA. Václav Štochl, který si ke spolupráci přizval Davida Janoucha a Martina Čermáka. Na dvoustupňovou podestu dosedá profilovaný čtvercový dřív ve spodu rozšířený a nahoře zakončený profilovanou římsou. Na předním čele je sekaný nápis a v hlavičce vsazen kovový svícen. Vlastní lazurně barvený sloup je ukončen prostou hlavičkou s kovovým očkem. Vrchol sloupu je osazen velice kvalitní barokní sochařskou prací Panny Marie. Na skulptuře s esovitou křivkou těla s bohatě našasenou draperií se zakloněnou hlavou k pravému rameni s extatickým pohledem k nebi byly dochovány stopy polychromie. Socha byla nejprve ošetřena organokřemičitým přípravkem, aby při čištění nedocházelo k dalším úbytkům povrchu. Dále proběhlo očištění od volných nečistot a biologického napadení (peroxid vodíku s přídavkem čpavkové vody). Poté byly provedeny zkoušky původní barevnosti. Následovalo chemické odstranění tmavých krust. Starší vysprávkování byly šetrně odstraněny a poškozená místa opětovně zpevněna organokřemičitým nástřikem. Množství jemných prasklin bylo injektováno vápenným pojidlem. Poškozená místa byla doplněna umělým kamenem s barevnými pig-

menty blízcími se co nejvíce odstínu originálu. Byla zafixována původní polychromie a lazurně doplněna modrá barevnost vnitřní strany draperie. Následovalo ošetření kovových prvků proti rzi a pozlacení očištěné svatozáře plátkovým zlatem. V průběhu restaurování bylo zapotřebí rozebrat a znovu přeložit oba stupně podesty, z nichž spodní žulový je pravděpodobně nepůvodní. Spoje byly retušovány minerálním pojivem.

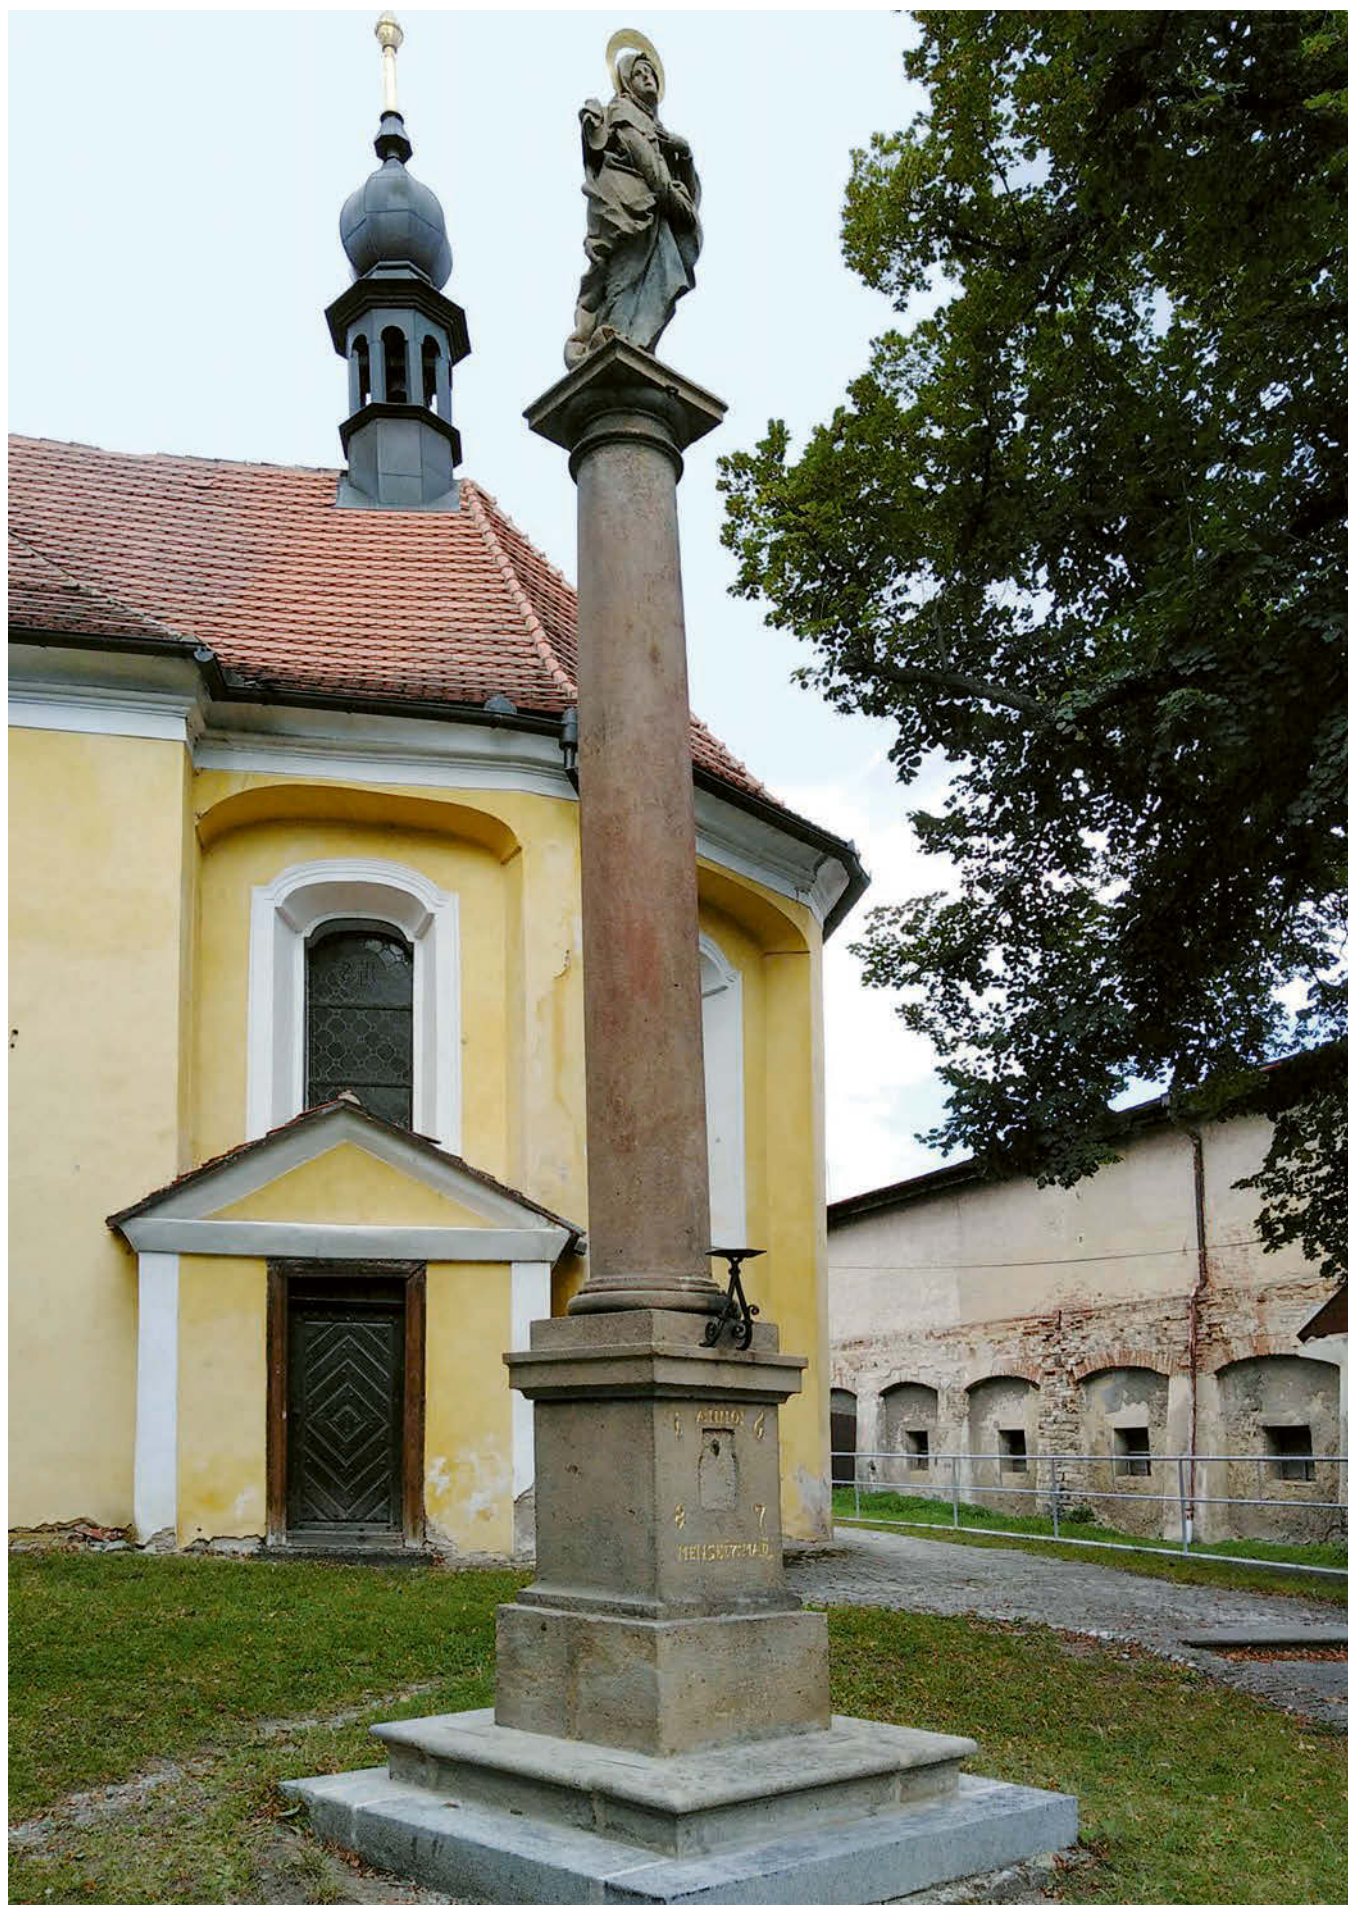
*Obr. 7: Restaurovaný barokní sloup se sochou Panny Marie v Lochovicích.*

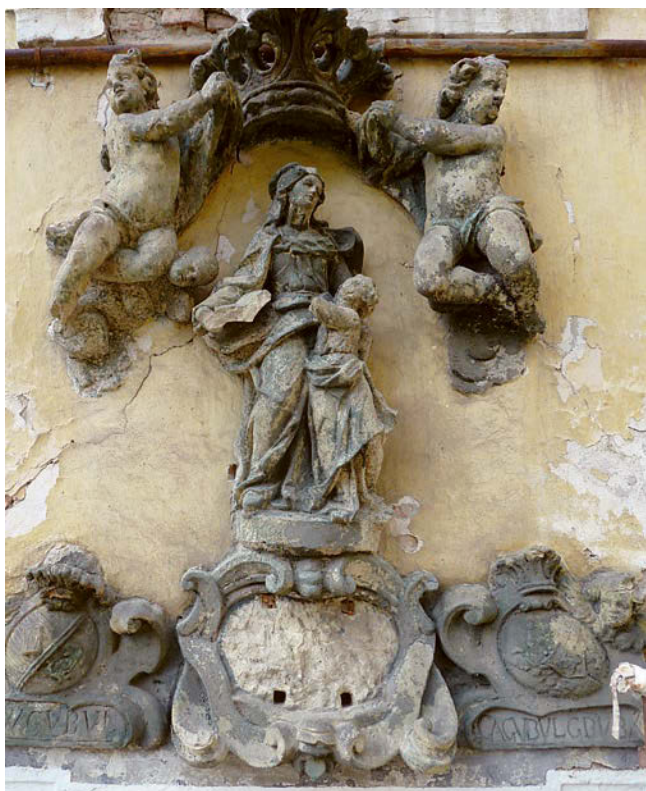
Obr. 8: Původní stav reliéfu sv. Anny nad vstupním portálem do zámecké kaple v Osečanech (okres Příbram).

Poslední restaurátorskou prací, kterou David Janouch prováděl společně s akad. sochařem a restaurátorem Danem Talaverou, bylo obnovení barokního reliéfu sv. Anny na zámku v Osečanech (okres Příbram). Reliéf sv. Anny je umístěn nad vstupním portálem do zámecké kaple v Osečanech. Známořuje v kontrapostu stojící postavu sv. Anny v kompozici s dívčí postavou Panny Marie, která se natahuje ke knize v pravé ruce sv. Anny. Nad nimi se vznášejí v obláčích dva andělé s rozetvřenou draperií, kteří drží nad sveticí ozdobnou korunu. Sousoší je osazeno nad kamennou kartuší s kovovým středem a nápisem. Po obou stranách jsou reliéfy erbů zdobené okřídlenou hlavičkou cheruba. Oba erby patří manželům Janu Václavu Bubnovi z Litic a Marii Karolíně Anně de Beck, kteří zámek zakoupili v roce 1732.

Před vlastním čištěním reliéfu soch bylo provedeno konsolidování kamene organokřemičitým prostředkem. K vlastnímu čištění soch od biologického porostu byly použity biocidní prostředky za pomoci tlakové vodní páry. Druhotné, průzkumem zjištěné olejové nátěry, byly odstraňovány mechanicky za pomoci skalpelů a horkovzdušné pistole. Zbývající nátěr povrchů byl odstraněn chemickými prostředky. Vše bylo ošetřeno tlakovou vodní parou a směsí peroxidu vodíku a čpavku. Konečná fáze čištění byla provedena zábalom buničinou s destilovanou vodou. Před vlastním doplněním scházejících částí soch (poloviny hlaviček obou andělů, části draperie a křídel a také ruky s knihou sv. Anny a levé ruky Panny Marie), byl kámen opět konsolidován pomocí organokřemičitého prostředku a injektážní směsí v místě prasklin. Z restaurátorského hlediska byla zajímavá práce na domodelování chybějících částí soch, provedená na místě. Na opatrně sejmuté hlíněné doplňky hlaviček a dalších částí byly vytvořeny lukoprénové formy, do kterých byly provedeny výdusky z umělého kamene. Ty byly k sousoší bodově přilepeny epoxidovou pryskyřicí a zajištěny nerezovým čepem. Doplněná modelace v umělém kameni byla barevně stálopevnými pigmenty retušována do barevnosti originálního kamene.

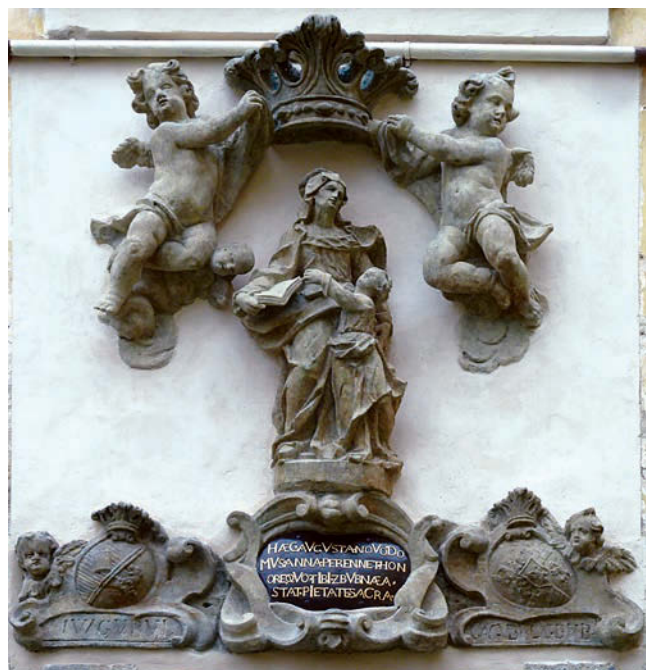
Obr. 9: Reliéf sv. Anny v Osečanech, po restaurování.
