# ROČENKA 2019

**NÁRODNÍHO PAMÁTKOVÉHO ÚSTAVU  
ÚZEMNÍHO ODBORNÉHO PRACOVISTĚ STŘEDNÍCH ČECH V PRAZE  
PŘÍLOHA ČASOPISU PAMÁTKY STŘEDNÍCH ČECH  
2 / 2020**

# PAMÁTKY STŘEDNÍCH ČECH

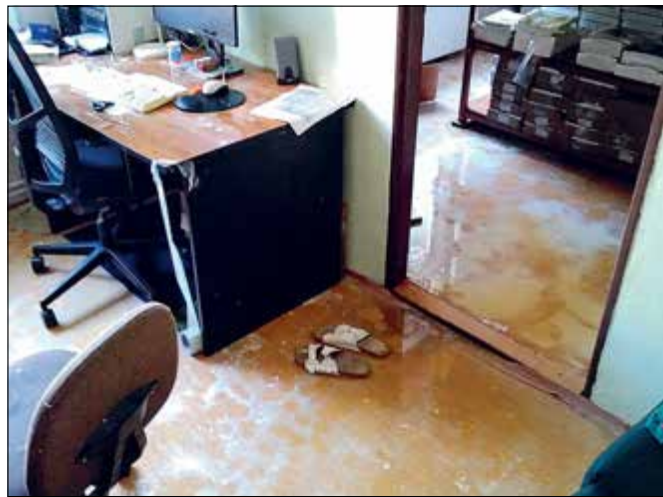
*Sklad publikací po havárii vody 8. 8. 2019 (foto V. Tutr).*

Zásadní událostí roku 2019 byla havárie vody, ke které na pracovišti došlo 8. 8. 2019 a která kromě několika administrativních prostor v rámci budovy zasáhla především sklad publikací. I přes obrovskou snahu přítomných pracovníků se podařilo zachránit pouze zlomek ze skladovaných zásob knih a periodik. Část zasaženého zboží byla předána odborné firmě k vysušení, bohužel však výsledky nebyly tak dobré, aby bylo možné předat znovu do prodeje. Následně tedy proběhlo několik fází třídění, a teprve po složitě a dlouhotrvající mimořádné inventuře bylo možné vyčíslit celkové škody.

Část publikací se podařilo použít na propagační účely, zlomek původních zásob byl po rekonstrukci skladových prostor vrácen zpět do prodeje. Prodej publikací se však v plném rozsahu obnovil až na samém konci roku 2019 po rekonstrukci prostor skladu publikací a zničené kanceláře.

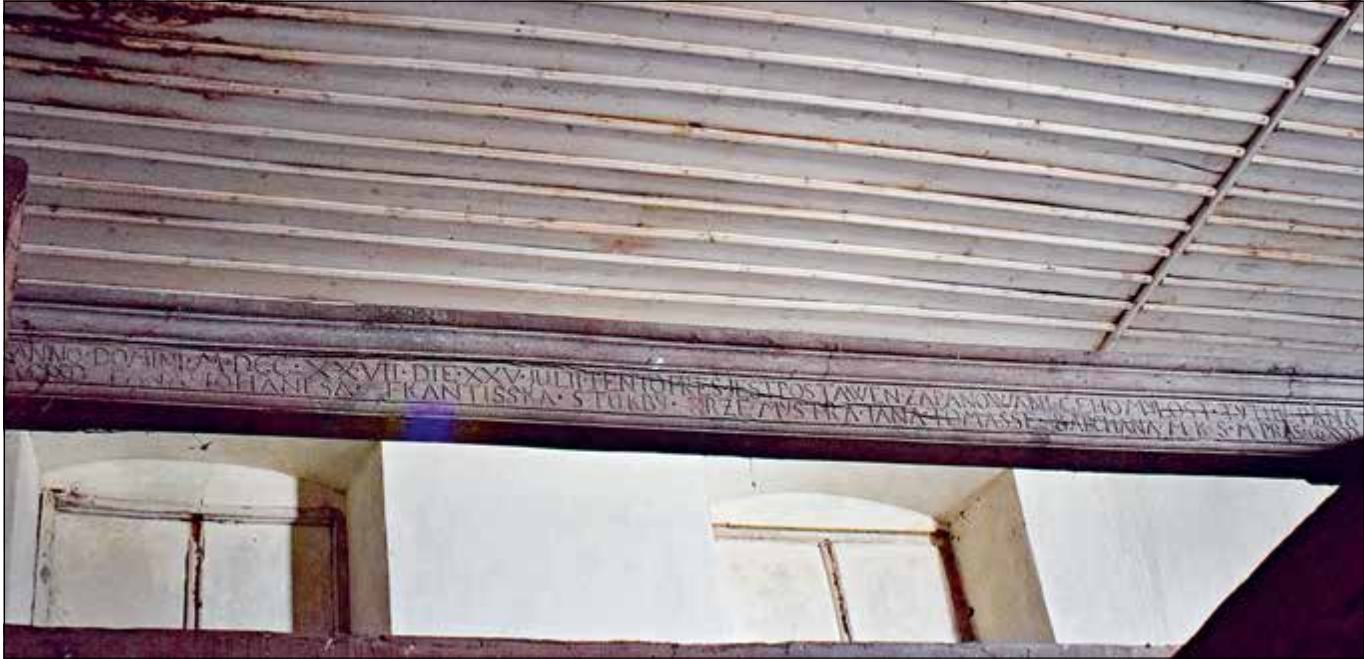
*Turbovice, Velký Borek – Skuhrov (okres Mělník), čp. 18. Nejcennější částí nemovitosti je bezpochyby kládový vinařský lis dochovaný „in situ“ v dobově zachované kvasírně. Lis je datován nápisem do roku 1727. Na horním trámu je vytesáno: ANNO . DOMINI . M . DCC . XXVII . DIE . JULII . TENTO PRES . JEST POSTAWEN . ZAPANOWANI . GEHO MYLOST . TITUL . PANA/PANA . IOHANNESA . FRANTISSKA . STUKBY . ZRZE . MYSTRA . IANA . TOMASSE . BARCHANA . M . K . S . M . PRA[ŽSKÉHO]. Nápis na spodním trámu zní: BVDIZ : NA WEKI . WEKVV : DIK A SLAVA . NeISWieteISSI : A NEROZDILNe TROGICI . BOZI : / TENTO POSTAWIL . GIRZIK . WESELEI . MISTR . TESARZSKI : DNE . XVII : OCTOBRIS. V současné době se jedná o jeden z nejstarších a nejmohutnějších lisů v Čechách (délka páky 860 cm, hmotnost přibližně 45q) a zřejmě druhý nejstarší v České republice (nejstarší je lis z roku 1714 z Ostrožské Nové Vsi na Moravě), (foto H. Prixová Dvorská).*

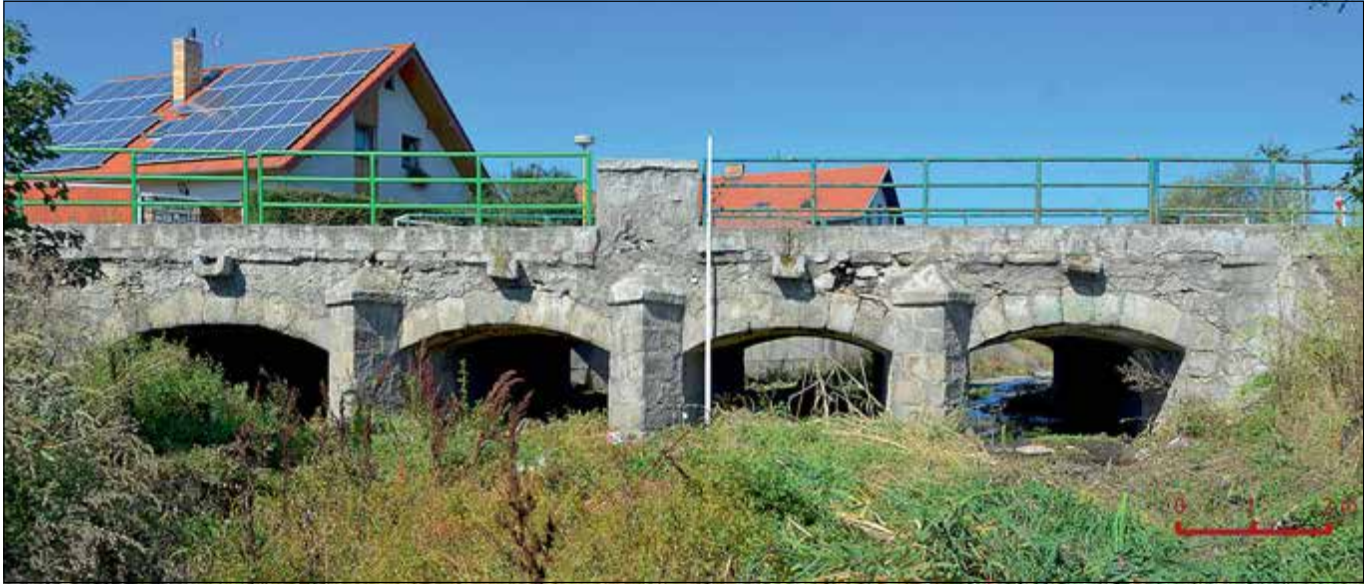
**Dobříš (okres Příbram), most přes Pílský potok, Pražská ul. Početné typové stavby mostů na císařských silnicích z 1. pol. 19. stol. začínají jako neprohlášené technické památky v posledních letech mizet z naší krajiny, ve které hrají roli hmotných dokumentů historického urbanismu, rozvoje techniky i osídlení. Průzkum, dokumentace a návrhy na prohlášení za kulturní památky jsou maximálními nástroji ochrany těchto objektů ze strany státní památkové péče. Podpora jiných institucí je však zcela ojedinělá a především jsme v těchto případech konfrontováni s realitou omezeného vztahu široké veřejnosti ke kulturní dědictví (rektifikovaná fotografie V. Jesenský).**

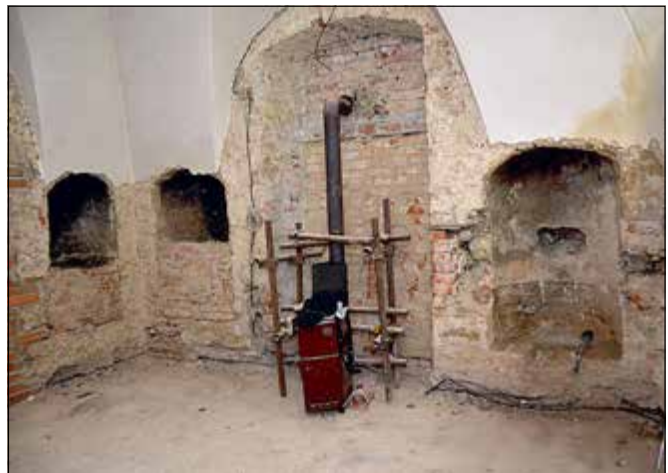
**Kutná Hora, bývalá škola – přízemí, Jiřího z Poděbrad čp. 289. Nenápadně zazděné výklenky, které považujeme za barokní vytápěcí komory, bylo třeba dokumentovat detailně, abychom mohli zpřesnit hypotézy o provozně funkčním řešení těchto zařízení. Budeme to moci využít v případech podobných nálezů nejen v Kutné Hoře, které tím pádem budeme ochraňovat a větším porozuměním a pečlivostí (foto V. Jesenský).**

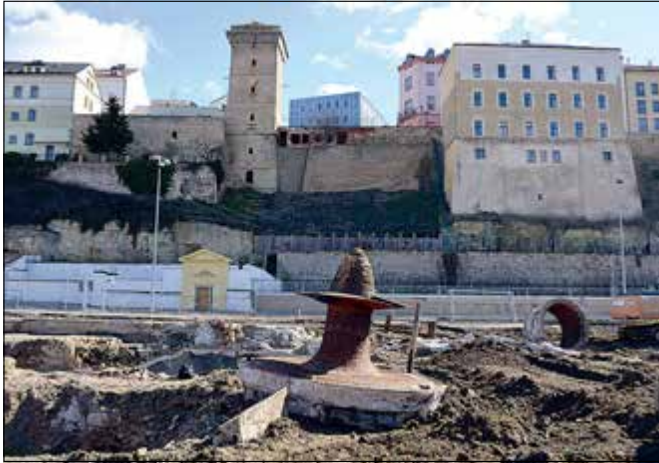
**Mladá Boleslav, náhon a turbína bývalé elektrárny na místě bývalého Podstupenského mlýna, Ptácká čparc. 2804 a 1376/12.** Nalezená Kaplanova turbína na místě bývalého Podstupenského mlýnu pod renesanční vodárenskou věží v Mladé Boleslavi je symbolickým mementem propojení techniky a výroby s celou historií města. Cílem památkářů je, aby se tyto hmotné doklady nelikvidovaly, ale integrovaly a rozvíjely. V okolí místa nálezu se to však v posledních letech daří minimálně (foto V. Jesenský).

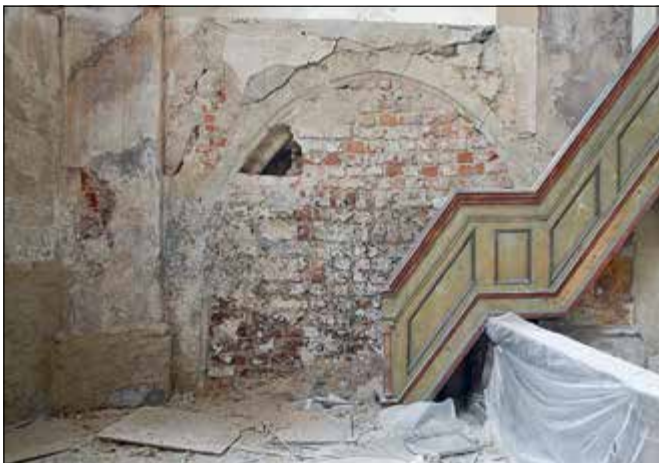
**Nymburk – kaple sv. Jana Nepomuckého č. parc. 9/2. Nález zazděného průchodu v presbyteriu kaple sv. Jana Nepomuckého (původně gotického kostela) v Nymburku vyvolal neočekávanou otázku o podobě prostoru, do kterého portál ústí, a jeho návaznost na areál bývalého dominikánského kláštera (foto Š. Kolářová).**

**Nymburk – kaple sv. Jana Nepomuckého č. parc. 9/2:** Kaple, původním presbytář kostela gotického kláštera dominikánů, vznikala řadou přestaveb od 17. stol. a dnes je obnovována s perspektivou využití jako universálního kulturního sálu. Při restaurátorských pracích v roce 2019 byl odhalen zazděný pískovcový lomený portál s gotickou profilací. Týmový OPD ÚOPŠČ prokázal, že se nejedná o uvažované sedile, ale zazděný otvor do prostoru na vnější straně presbyteria (kaple apod.). Nový poznatek, nepředpokládaný ani ve starším SHP, je díky aktivitě dalších zúčastněných dvou archeologů a dokumentátorky movitých památek dále objasňován výzkumem archivních plánů. (VJ)

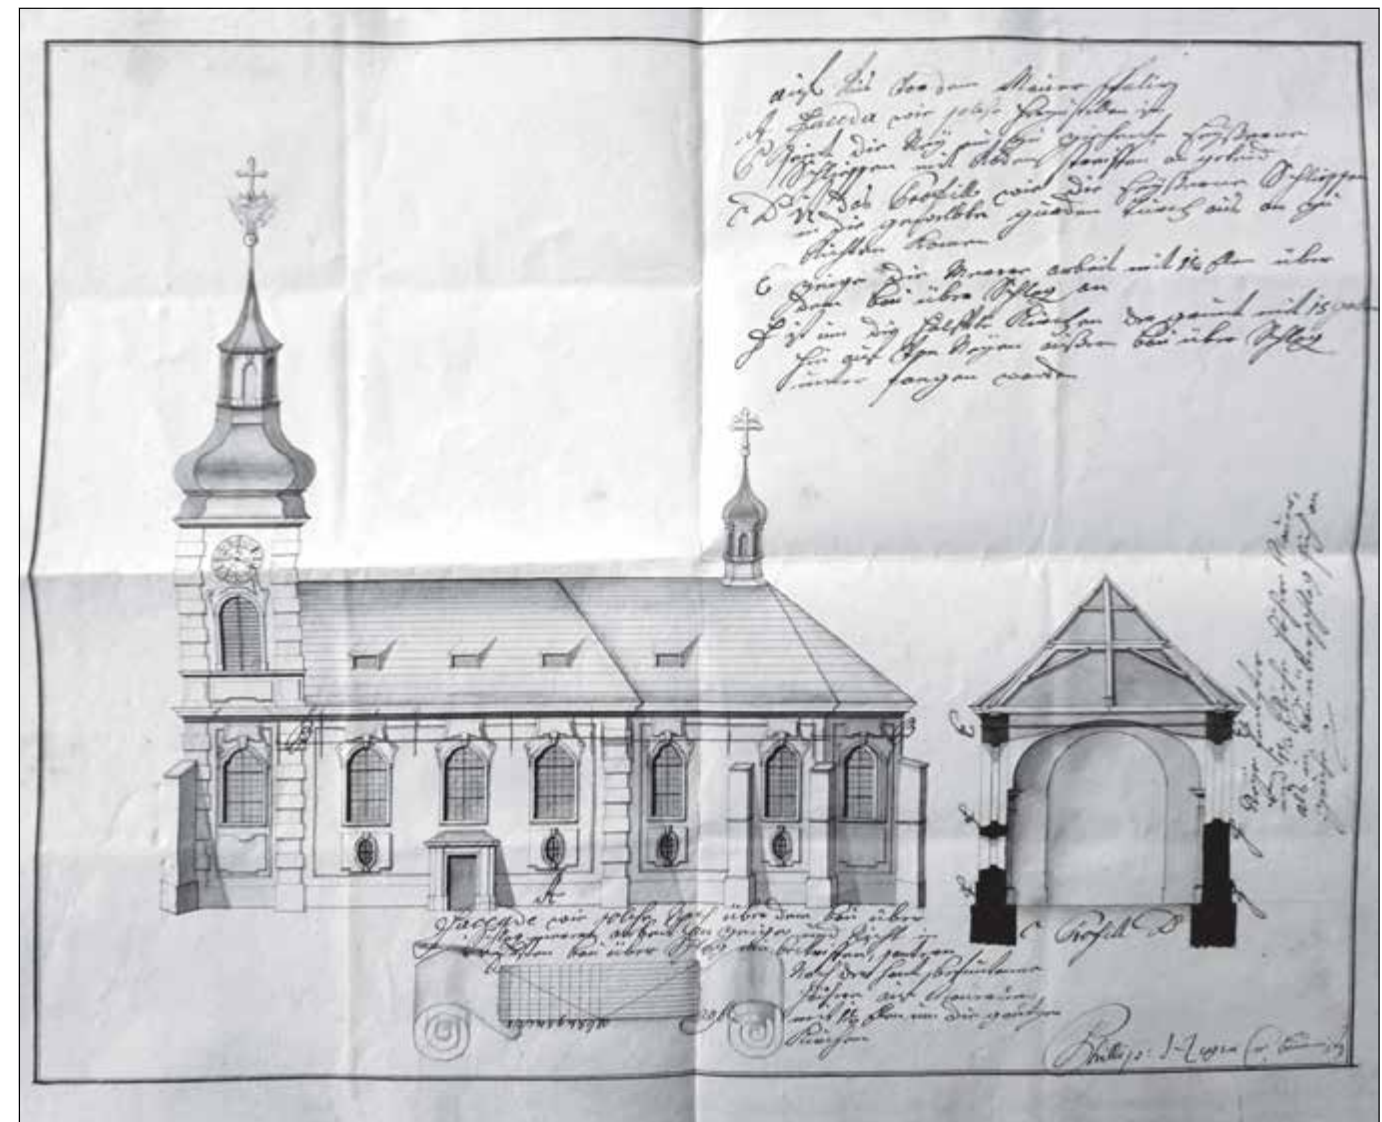
**Příbram, kostel sv. Jakuba. Návrh Filipa Hegera na opravu kostela, rok 1780 (Národní archiv, fond České gubernium – publikum, kart. 1792).**

**Příbram – kostel sv. Jakuba, archivní rešerše:** Osudy farního kostela královského města jsou obvykle dokumentovány známým počtem archiválií a ani v případě Příbrami tomu není jinak. Odrážejí nejen osudy kostela jako stavby, ale také vztah obyvatel ke svému farnímu svatostánku, ochotu představitel města do kostela investovat a samozřejmě poměr obyvatel ke katolické víře, který se v průběhu věků zásadně měnil. Přestože byla Příbram poměrně bohatým městem, nebyla péče o farní kostel v minulosti vždy příkladná. Zanedbání základní údržby a výstavba příliš těžkého krovu, který neúměrně zatěžoval zdi kostela, mělo během 18. století za následek chátrání kostela. Devastace svatostánku pokročila záhy natolik, že ani horní město, jakým Příbram byla, nebylo schopné zásadní opravy samo financovat. Zdlouhavý úřední postup, typický pro barokní období, pak celou situaci ještě zhoršil. Po mnoha peripetiích, jež jsou zachovanou korespondencí mezi městem a státními úřady dobře zdokumentované, se nakonec podařilo v 80. letech 18. století kostel zachránit. Došlo k tomu však prakticky v hodině dvanácté, kdy již hrozilo zřícení kostelní klenby. (AN)

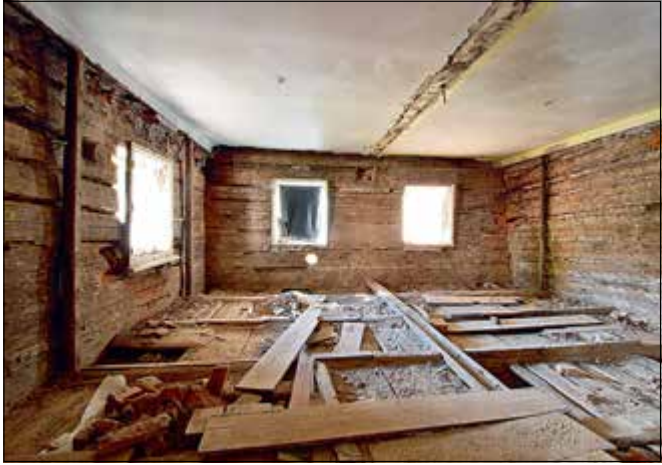
**Slaný (okres Kladno), Štechova čp. 20, dům se srubem. Příklad domu, který byl zásadně památkově zhodnocen novými nálezy především vzácně kompletní barokní srubové konstrukce. Jelikož se však nejedná o kulturní památku, musí systémově právní zajištěním ochrany do značné míry nahradit náročné památkářské vyjednávání o dalším nakládání s objektem. Jde o sladování zájmů a možností majitele, schopností projektanta i kapacit řemeslníků pro záchranu podobných konstrukcí ve vážně narušeném stavu. Průzkum a dokumentace jsou zdrojem dokladů o památkové hodnotě a zapojují se tak do všech fází obnovy (foto Š. Kolářová).**

**Slaný (okres Kladno) – Štechova čp. 20, dům se srubem:** V domě, který je chráněn pouze jako součást památkové zóny, byla při vyklízecích pracích odhalena srubová místnost. Bohužel byly následně zbytečně otlučeny téměř veškeré interiérové omítky, takže stavebněhistorický průzkum se stal z operativního hloubkovým, ale standardní SHP nemohlo být pořízeno.

Nejméně sklepy objektu jsou gotické, ovšem po zničení vznikl dům téměř jako novostavba v několika etapách od druhé pol. 17. stol. až do 1. pol. 20. stol. Jakkoliv srub byl dendrochronologicky datován až do roku 1726, jde o mimořádný nález s celou řadou velmi tradičních detailů a prvků. I když archivní průzkum narazil na nedostupnost potřebných pramenů, terénní průzkum a dokumentace mají velký význam pro rozšíření stále omezeného poznání historického domovního fondu města. Vzhledem k rozsahu odhalených částí a skutečnosti, že řada konstrukcí, včetně většiny srubu, bude i v důsledku špatného technického stavu odstraněna, podíleli se na průzkumu a dokumentaci vedle dvou průzkumníků i archeolog a specialistka na dokumentaci movitých památek z našeho pracoviště. Zároveň je celá akce příkladem rozvinuté spolupráce s památkovou garantkou, projektantem i majitelem ohledně další sanace i záchrany jádra stavby. Na žádost Ing. arch. V. Jesenského byla poskytnuta součinnost a konzultace při upřesnění vývojové analýzy a doplnění detailní dokumentace v barokním domě s vestavěným srubem v patře dvorního traktu. Byla provedena měřická a fotografická dokumentace konstrukčních detailů srubu a hloubkový průzkum navazujících zděných konstrukcí doplněný ověřovací sondáží. (VJ, JaVe)

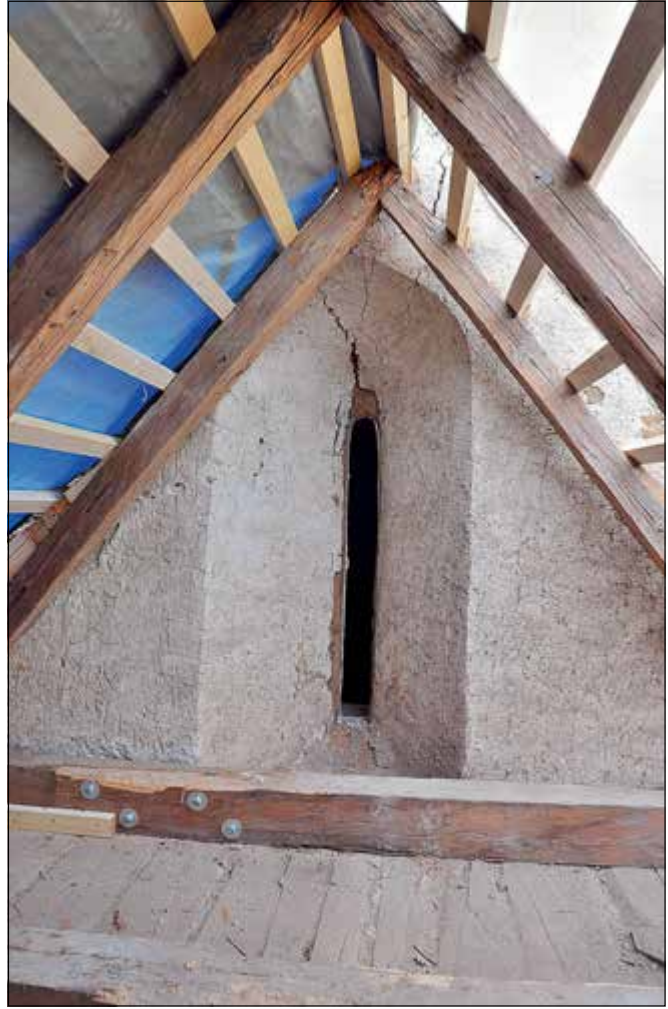
**Zdebuzeves (okres Benešov), kostel sv. Anny, východní stěna presbytáře v pohledu z půdy sakristie. Při opravách střež kostelních přístavek se pravidelně stává, že je po omezenou dobu možné navštívit prostory, jinak bez rozebrání krytiny nepřístupné. Často se při takových příležitostech objeví opravdové skvosty zachované v neobvykle intaktním stavu. Na snímku je patrné dnes zaslepené raně gotické východní okno presbytáře s dochovaným dřevěným rámem vyrobeným z jednoho kmene (foto J. Veselý).**

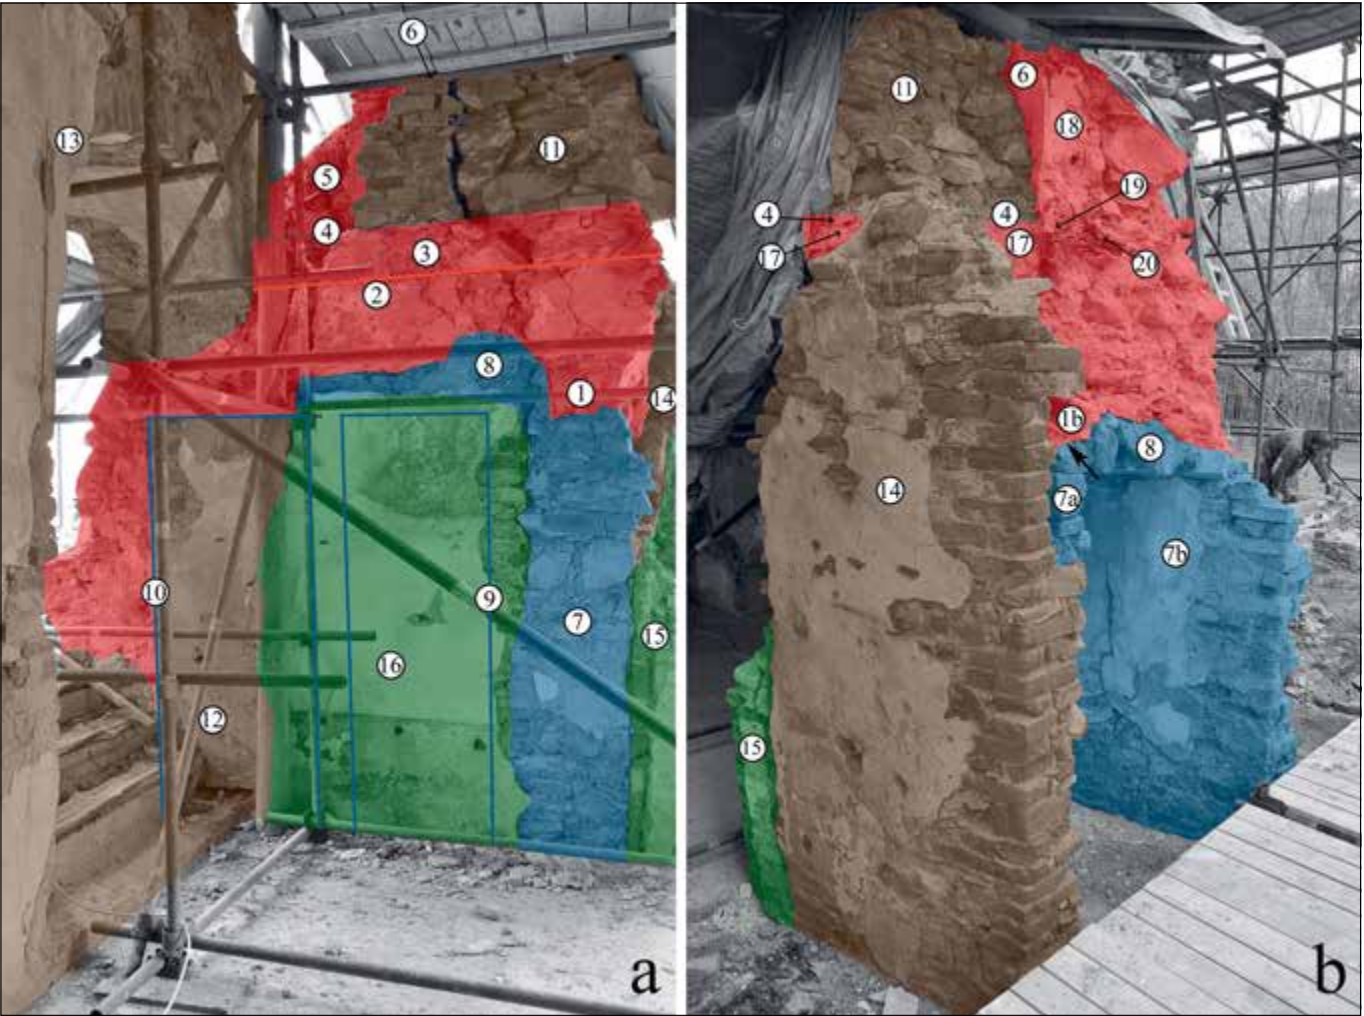
*Zvěstov (okres Benešov), zámek čp. 1: Neobyčejně bohatá nálezová situace torza pilíře severní zdi středověkého jádra budovy. Záchrana desetiletí chátrajících historických staveb poskytuje vždy výjimečnou příležitost k prohloubení poznání jejich stavebního vývoje. Často se jedná o dokumentaci záchrannou, neboť konstrukce vystavené dlouhodobě povětrnosti je nutné z velké části přezdíť. V prezentovaném případě se podařilo díky nasazení projektanta, stavební firmy i pracovníků NPÚ větší část cenné konstrukce zachránit. I tak byl ale úbytek vypovídací hodnoty značný. Odstraněn musel být například drobný zbytek kamenného záklenku (1), dokládající existenci a polohu jinak zcela zmizelého středověkého otvoru v úrovni prvního patra nejstarší vývojové fáze stavby. Zachráněno bylo naopak torzo špalety stejné starého otvoru v úrovni patra druhého, které se podařilo i prezentovat ve schodišťové síni. Všechny zúčastněné překvapilo, jak bohatý vývojový příběh je možné vyčíst z tak malé části zdiva. Poznatky jsou zpracovány formou kombinace klasických barevných výkresů a barevně vyhodnocených fotografií s klíčovými detaily vyznačenými s pomocí číselných značek (foto a kresba J. Veselý).*

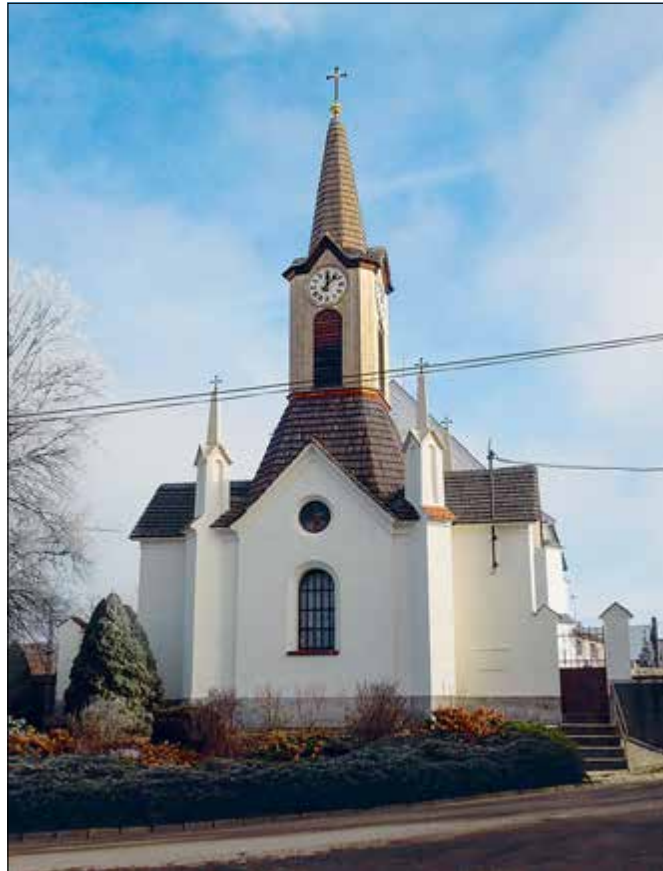
**Psáře (správní obvod obce Vlašim), areál kostela Nejsvětější Trojice, zvonice s márnicí, celková obnova. Po opravě krovu a zvonové stolice, bednění věže a pokládce nového štípaného šindele byla v tomto roce dokončena oprava celého objektu obnovou kamenných bočních fiál a vnějších i vnitřních omítek (foto D. Primusová).**

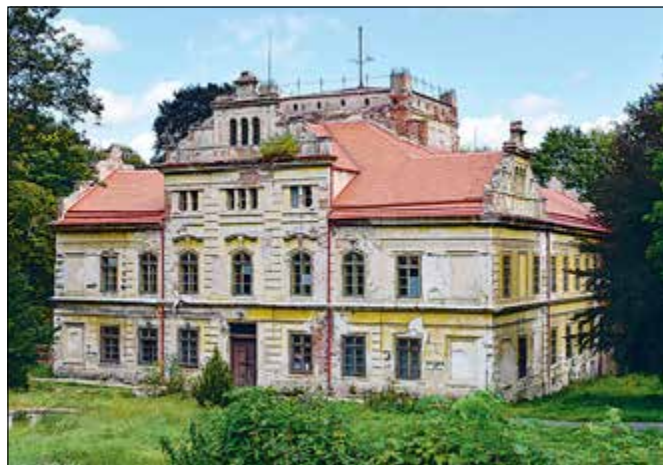
**Soutice (správní obvod obce Vlašim), zámek, celková obnova střechy. Střecha zámku, který byl donedávna ohroženou památkou bez využití a základní údržby, byla během tří posledních let celá opravena. Tesařsky byl opraven krov a položena nová krytina z pálených bobrovek, protože stávající tašky již dožívaly a do střechy začínalo zatékat (foto D. Primusová).**

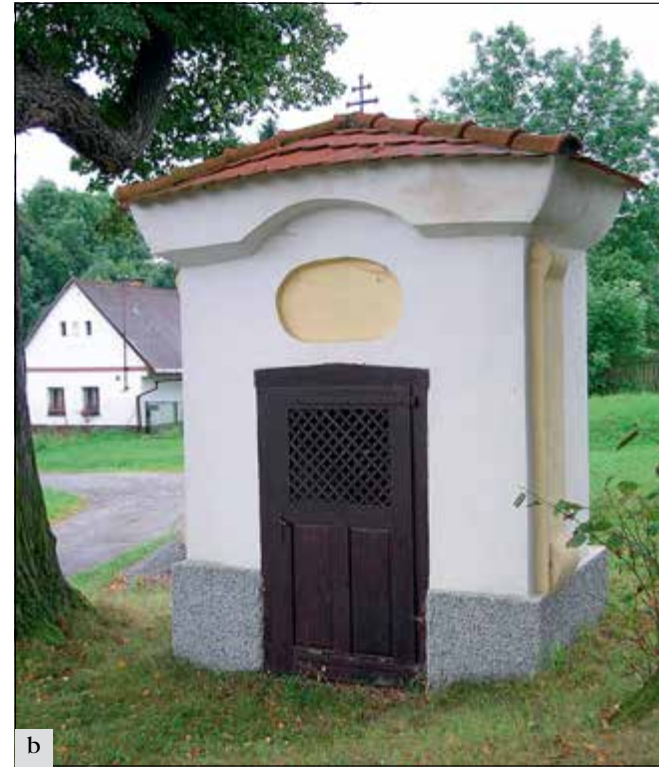
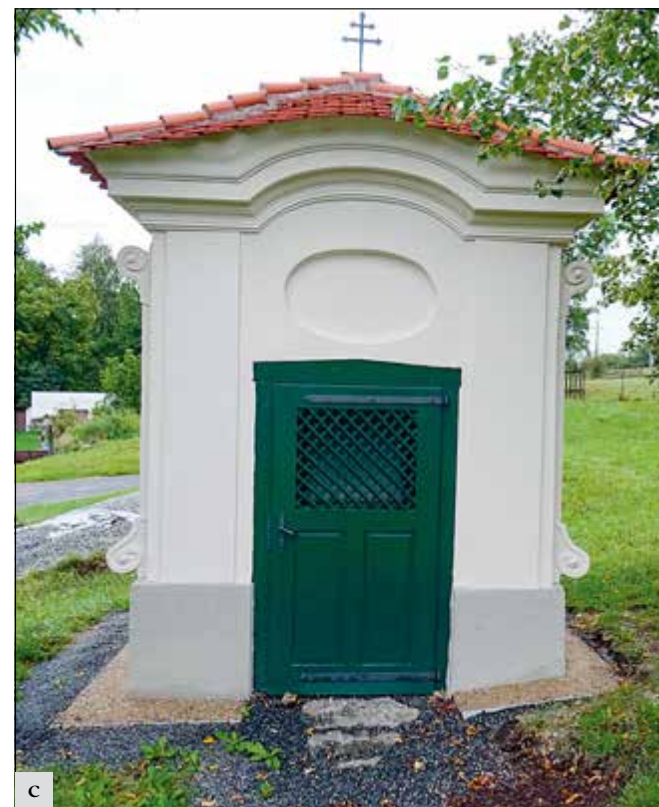
**Říkov, obec Ješetice (správní obvod obce Votice). Výklenková kaple z 18. století měla původně bohatou profilaci, z níž se do 80. let dochoval v průčelí pásek pod římsou a zkomolené nárožní voluty. Kaple byla v 90. letech opravena téměř k nepoznání. O 30. let později tak připomínaly původní krásu již jen dveře a křížek. Získala sice novou krytinu, ale původní prvky byly odstraněny a nahrazeny zcela zdeformovanými. Rekonstrukci tak bylo možné provést pouze s pomocí archivních snímků a analogií. Díky vstřícnosti obce bylo možné sejmut poměrně novou krytinu kladenou do malty a obnovit vzdutí stříšky nad vstupem: a – zbytky původního bohatého členění. V tomto stavu zachytil kapličku v roce 1988 Vladislav Razím; b – stav před obnovou (foto H. Řepková); c – dle návrhu Jana Veselého byla obnovena jemná profilace říms a nárožní voluty (foto E. Melicharová).**

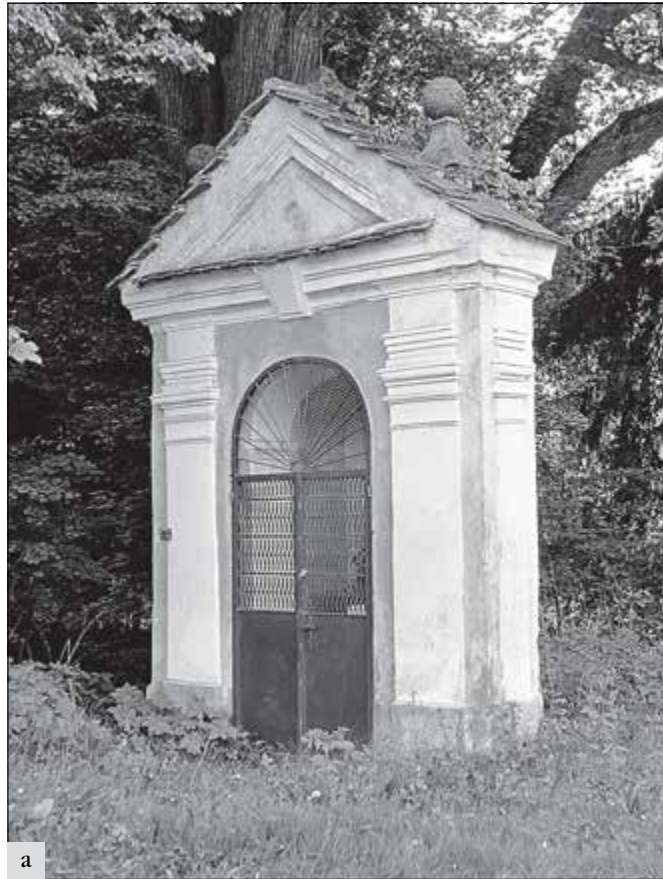
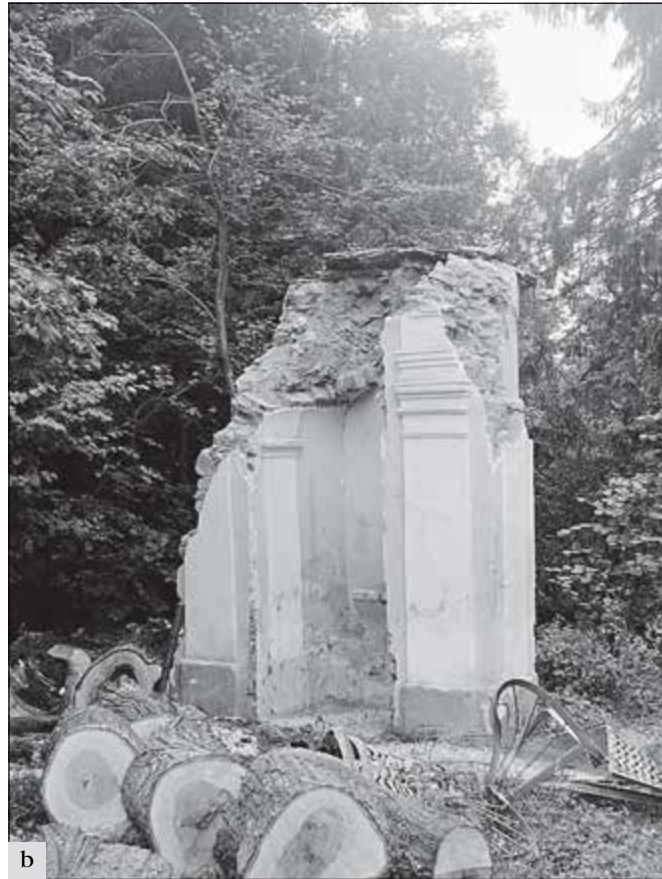
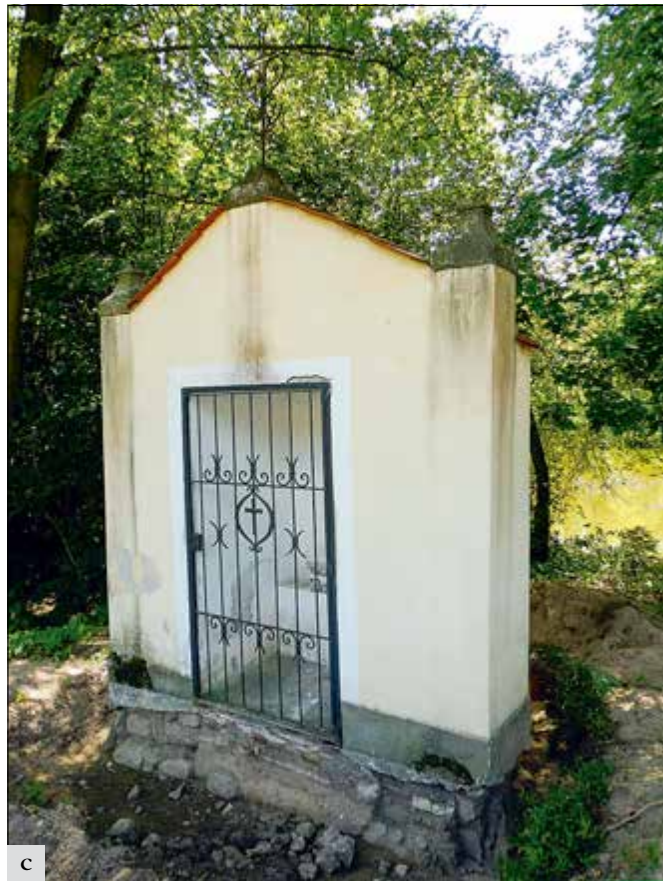
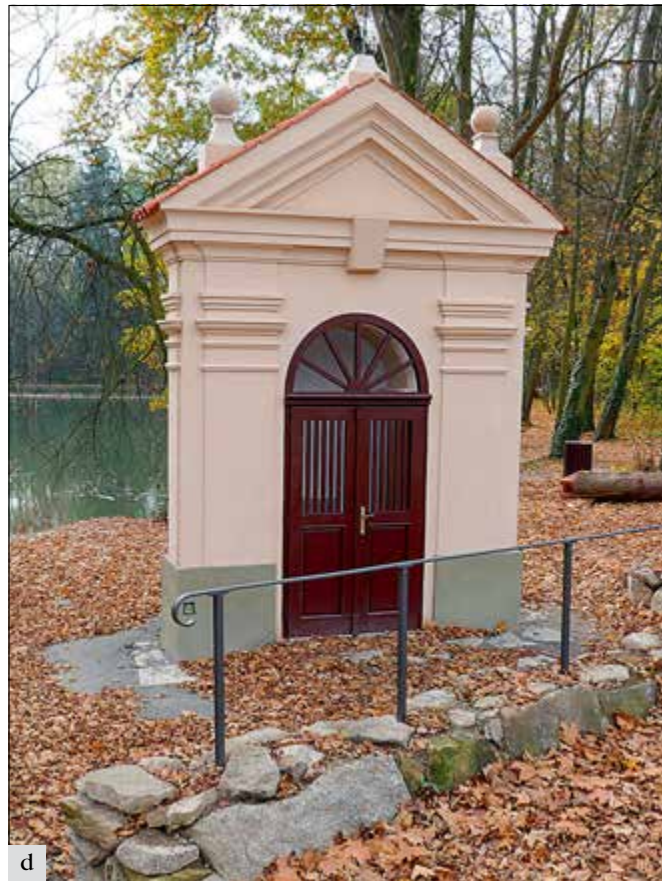
**Vojkov** (správní obvod obce Votice), výklenková kaple sv. Jana Nepomuckého. Původně bohatě profilovaná pozdně barokní výklenková kaplička patrně z konce 18. století s pilastry i v interiéru, s tympanonem zdobeným čučky a s vrcholovým křížem byla fatálně poškozena pádem stromu v roce 1968. Po opravě byla zjednodušená k nepoznání, zachoval se půdorys, křížek a tři žulové podstavce. Na základě rekonstrukce Víta Jesenského byla kaple obnovena do původní podoby: a – kaplička v roce 1962 (foto M. Suchomel); b – torzo kapličky v roce 1968 (foto L. Štěpánek); c – tristní stav před obnovou (foto H. Řepková); d – kaple dostala nové dřevěné dveře s tradičním členěním obdobným kovové výplni zničené spolu s kaplí. Obnovena byla i cestní síť v okolí rybníka (foto H. Řepková).

tinu, položenou nad vstupem téměř do roviny, zato s „kšiltovým“ přesahem. Průčelí rámované obnovenými pilastry opět zdobí bohatě profilovaná římsa a boky kaple pilastrový pás zakončený volutami. Výklenková kaple sv. Jana Nepomuckého na křižení silnic ve Vojkově měla dramatictější osud. Původně bohatě profilovaná pozdně barokní výklenková kaplička s tympanonem zdobeným čučky a s pilastry i v interiéru byla fatálně poškozena pádem stromu v roce 1968. Po opravě byla zjednodušená k nepoznání, zachoval se půdorys, křížek a tři žulové podstavce. Na základě rekonstrukce Víta Jesenského, provedené podle archivních snímků z počátku 60. let, byla kaple obnovena do původní podoby. Zároveň s ní byla obnovena cestní síť na březích rybníka a terénní úpravou oddělen prostor kolem kapličky od silnice nasucho skládanou zídou s jednoduchým kovaným zábradlím.

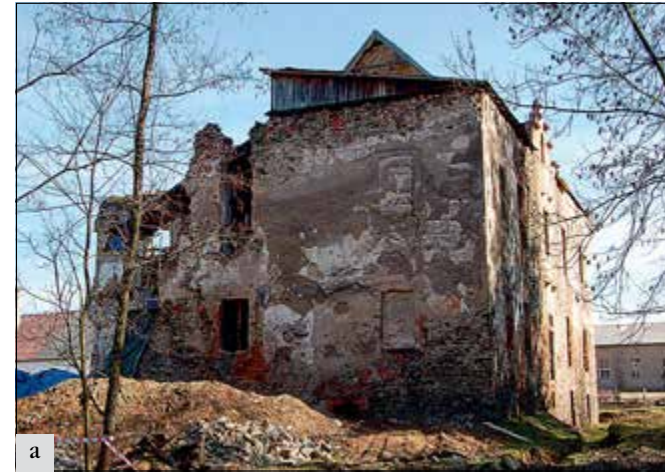
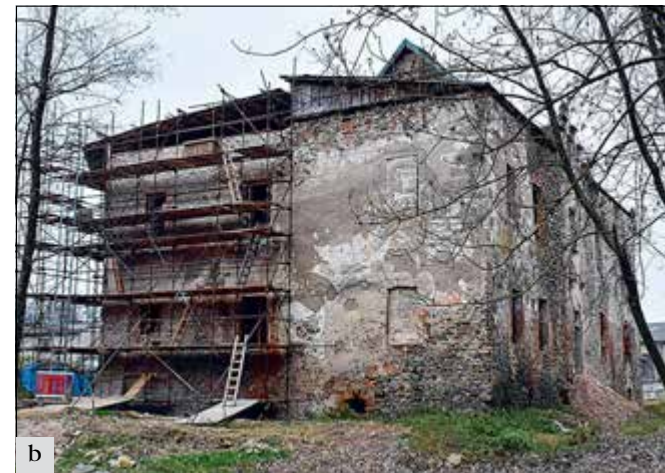
**Zvěstov** (správní obvod obce Votice), zámek, dostavba západního křídla. Západní křídlo zámku bylo narušeno odstřelem v 70. letech 20. století: a, b – po odstranění suti byly obnaženy zdivo a klenby zajišťovány dozdiváním, klínováním a spárováním spár. Pod provizorním zakrytím byla v roce 2019 část západního křídla dostavěna (foto D. Primusová).

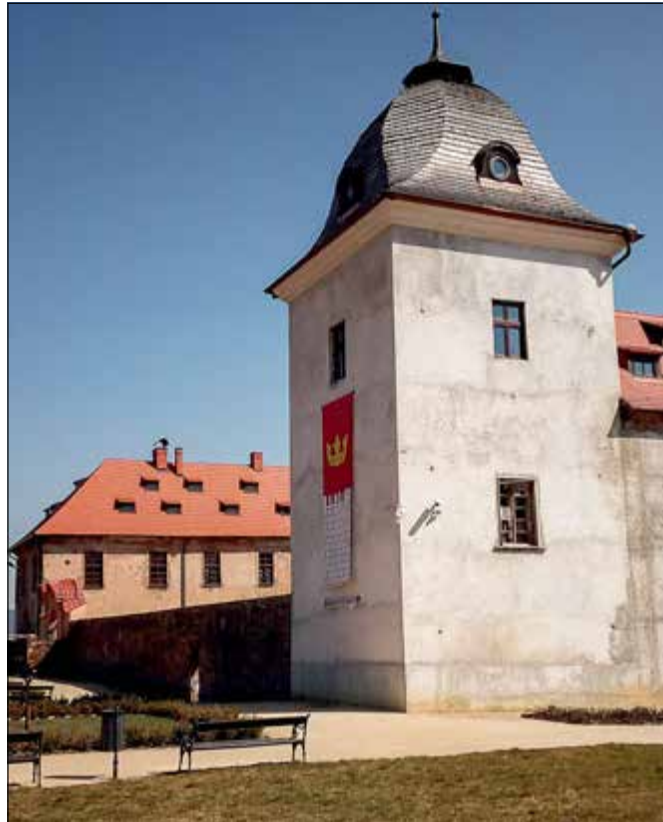
**Králův Dvůr (správní obvod obce Beroun), zámek, výměna krytiny věže (foto M. Součková).**

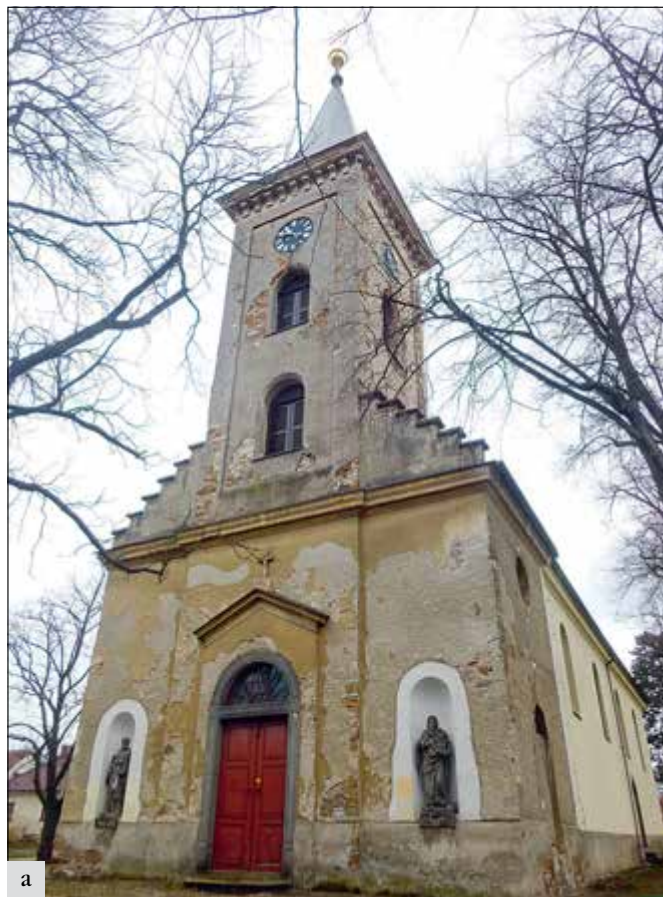
**Hostomice (správní obvod obce Hořovice), pozdně barokní kostel Nastolení sv. Petra v Antiochii – obnova empírové fasády dodatečně přistavěné kostelní věže. Po opravě fasády lodi a obnově krovu a krytiny věže byla na řadě fasáda věžového průčelí. Nová omítka byla na opukové zdivo věže aplikována podobně jako v minulosti. Ve zdivu bylo nalezeno množství kovaných hřebů a zbytky drátěného pletiva: a – průčelí s opravenými výklenky před celkovou obnovou (foto H. Řepková); b – vzhledem k ne zcela vhodnému odstínu lodi z předchozí etapy obnovy byla volena zemitější barevnost blízká původnímu odstínu (foto H. Řepková).**

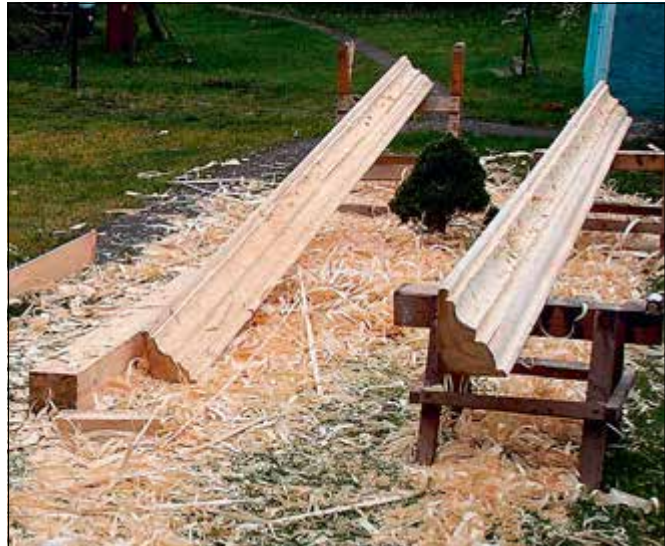
**Žebrák (správní obvod obce Hořovice), dům Konráda z Vechty čp. 97, postupná obnova mansardového krovu. Mansardové římsy ručně opravoval tesař František Ungr (foto J. Procházka).**

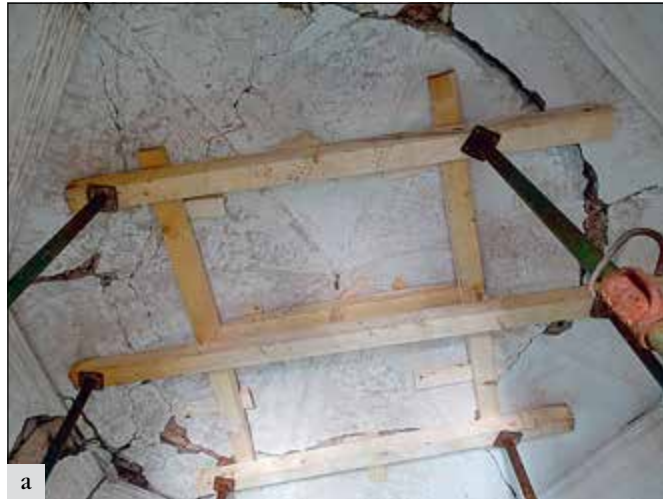
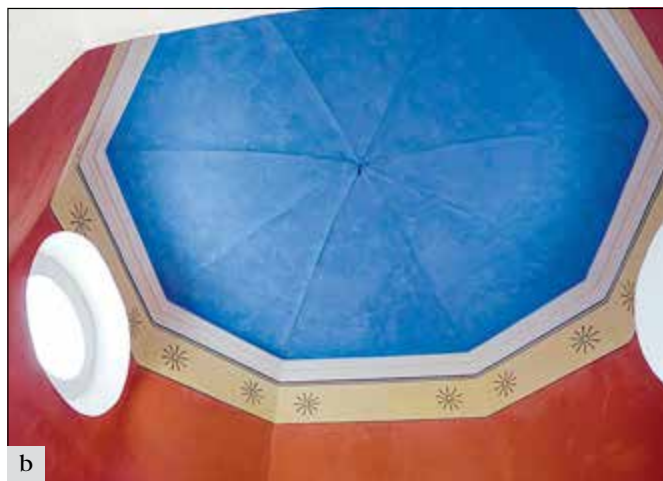
**Buštěhrad (správní obvod ORP Kladno), kaple sv. Máří Magdalény: a – stav stropu před opravou; b – stav stropu po celkové obnově (foto M. Lindauerová).**

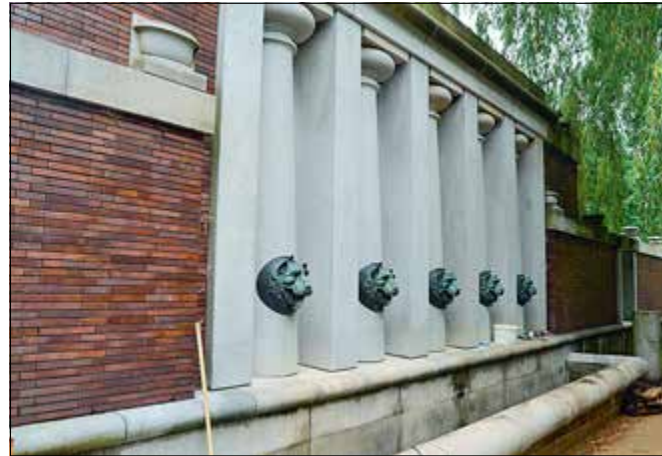
**Lány (správní obvod obce Kladno), areál zámku, oprava a restaurování Plečnikovy kašny (foto E. Volfová).**

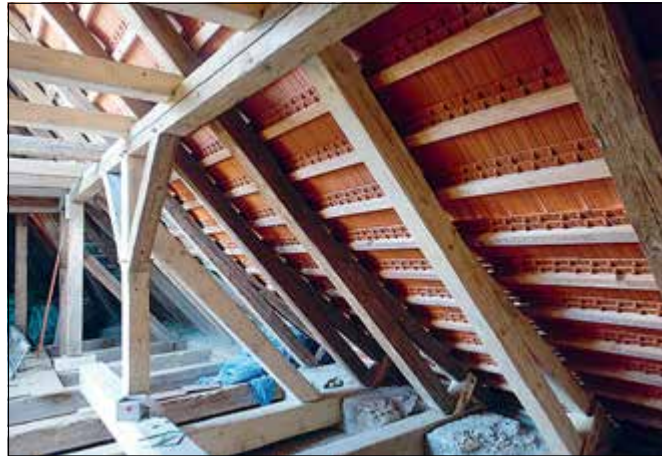
**Lukov (správní obvod ORP Slaný), kostel sv. Jiří, krov nad lodí po obnově (foto M. Lindauerová).**

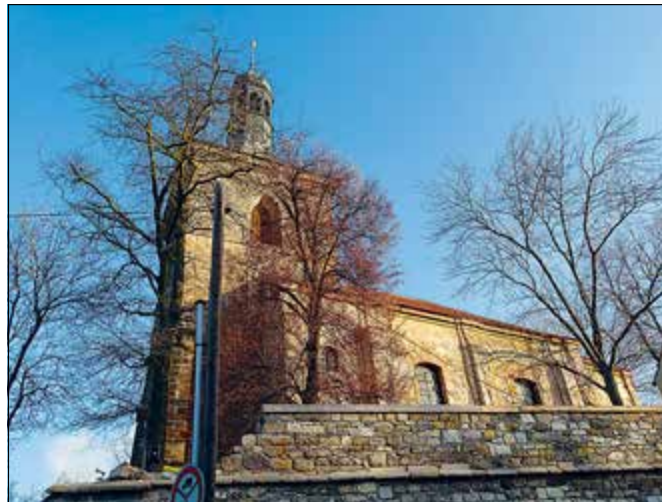
**Kmetiněves (správní obvod ORP Slaný), areál kostela sv. Václava, tarasní zeď po ukončení letošní etapy, při které byla obnovena horní část zdiva (foto M. Lindauerová).**

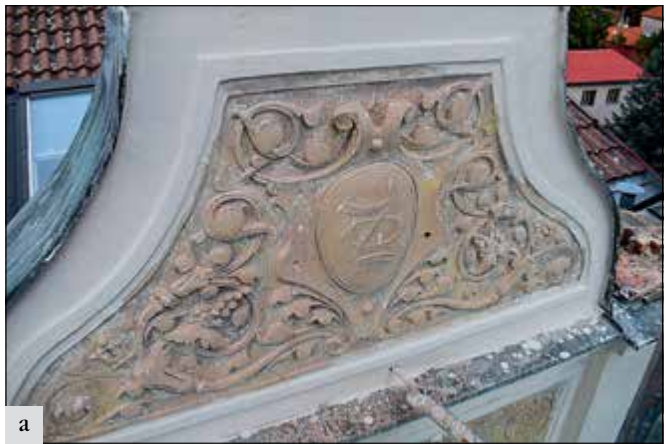
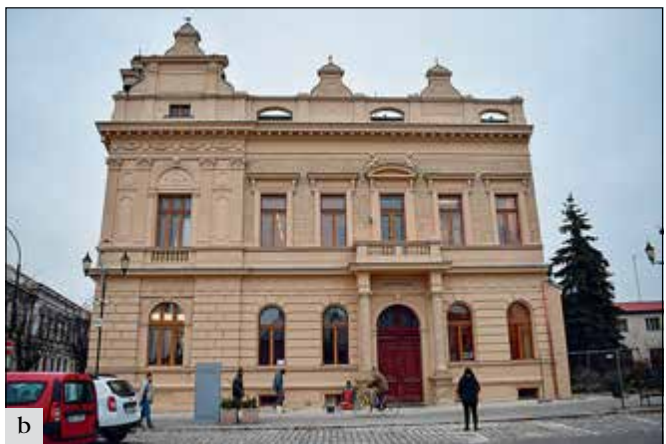
*Český Brod (správní obvod obce Český Brod), občanská záložna čp. 70: a – detail jednoho ze štítů, zdobeného prefabrikovanou kazetou s jemným reliéfem po restaurátorském zásahu. Kartuše s písmeny O, Z (občanská záložna) je na fasádách budovy použita opakovaně; b – pohled na jižní průčelí po dokončení obnovy. Předešlé vícebarevné řešení fasády v odstínech okrové, starorůžové a bílé bylo na základě restaurátorského průzkumu nahrazeno monochromním pojetím, imitujícím barvu pískovce. Chybí osazení váz s korouhvemi na atiku, repase vstupních dveří a restaurování sloupů s podstavci ve vstupním portálu (foto B. Schmidová.)*

Na území *městské památkové zóny Český Brod* byla nejrozsáhlejší a nejvýznamnější akcí roku 2019 celková obnova fasád *bývalé občanské záložny*, nyní *radnice* čp. 70, která je od roku 2018 evidována jako nemovitá kulturní památka. Jedná se o majestátní nárožní budovu postavenou podle projektu architekta Antonína Turka ve stylu neorenesance. Předmětem akce tak byla oprava dvou hlavních, bohatě plasticky zdobených fasád, oprava a rehabilitace dvorní fasády, z níž byla v minulosti větší část architektonického členění odstraněna, údržba východní slepé fasády, statické zajištění pilastru ve vstupním portálu a kompletní výměna okenních výplní za nové, kopie původních. Část prací proběhla restaurátorsky, část byla provedena v režimu řemeslné obnovy. Akce se neobešla bez komplikací a kompromisů ze strany památkové péče. Navzdory všem vadám a nedodělkům, způsobeným do velké míry chybně odhadnutým objemem a náročností prací, se nicméně město *Český Brod* může pyšnit další důstojnou historickou budovou. Dále byly na území MPZ realizovány a konzultovány především drobné stavební úpravy.

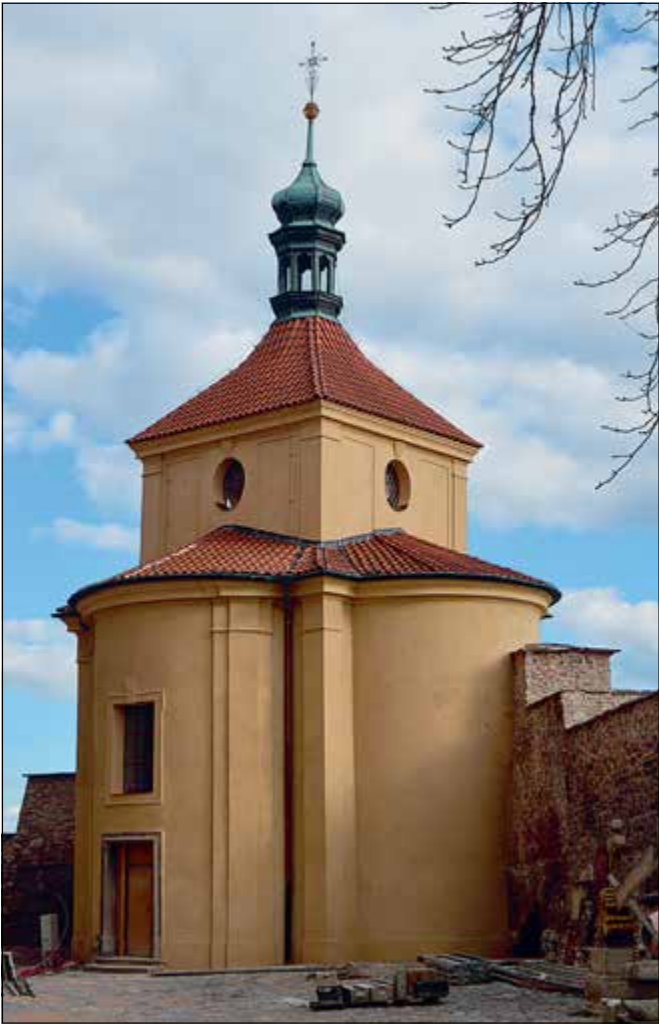
*Kolín, MPR, areál sv. Bartoloměje, kostnice z roku 1733, stav fasád po rekonstrukci (foto D. Havlíková).*

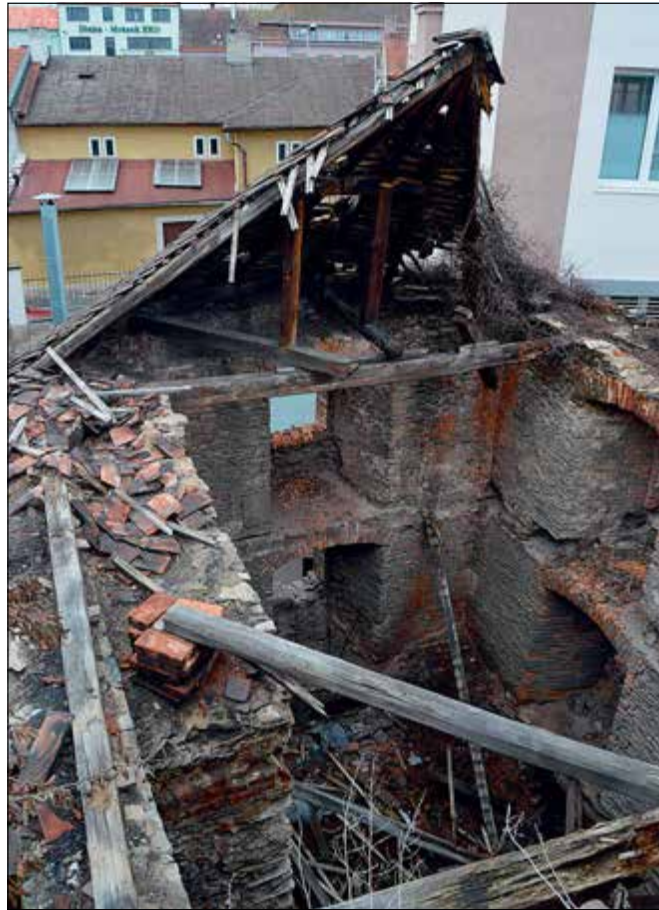
Kolín, MPR, bašta v areálu Pekárna Hankovec u zaniklé Pražské brány (foto D. Havlíková).

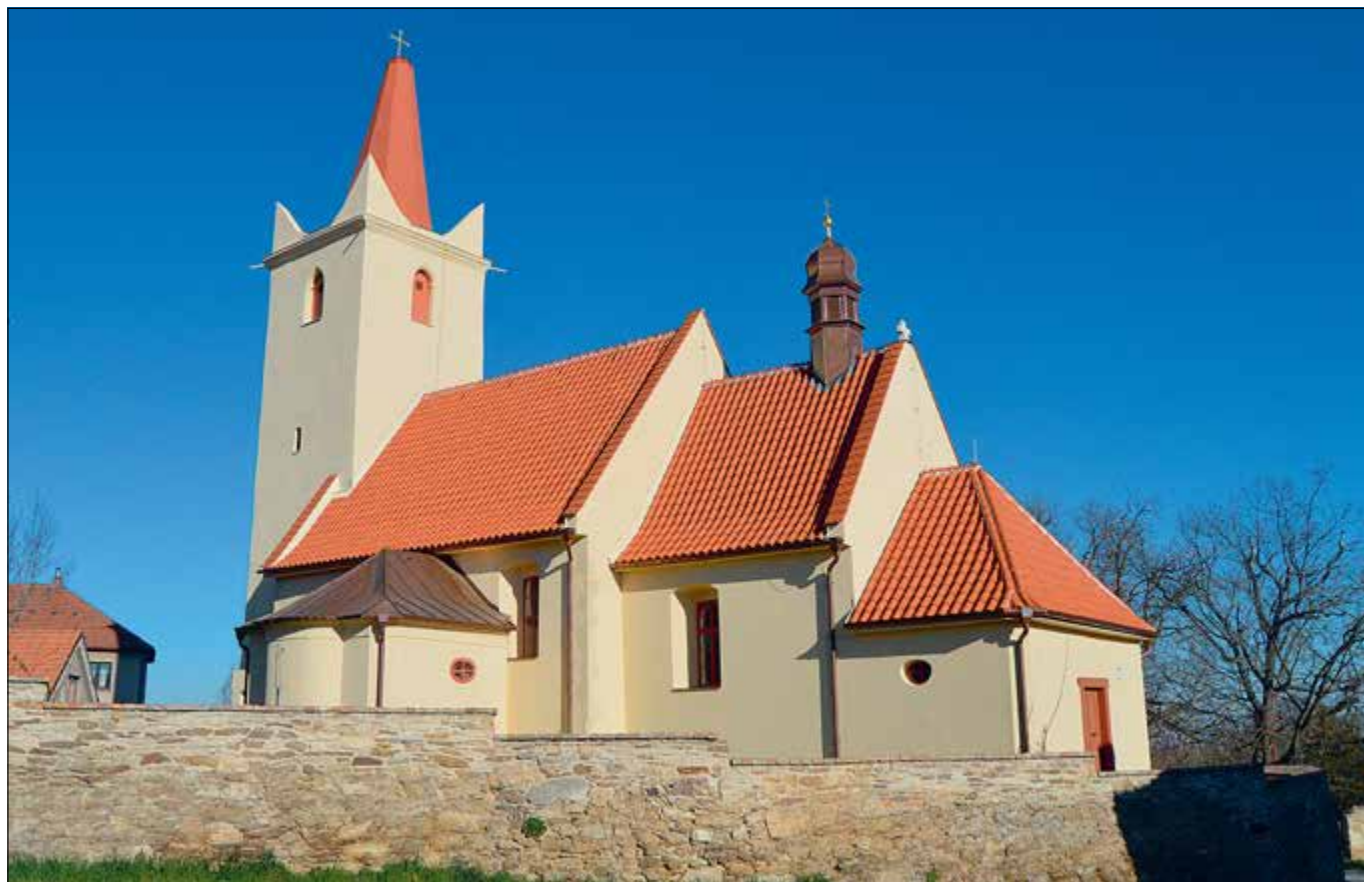
Červené Pečky (správní obvod ORP Kolín), areál kostela Nanebevzetí Panny Marie, stav po celkové rekonstrukci (foto D. Havlíková).
