# ROČENKA 2019

**NÁRODNÍHO PAMÁTKOVÉHO ÚSTAVU  
ÚZEMNÍHO ODBORNÉHO PRACOVISTĚ STŘEDNÍCH ČECH V PRAZE  
PŘÍLOHA ČASOPISU PAMÁTKY STŘEDNÍCH ČECH  
2 / 2020**

# PAMÁTKY STŘEDNÍCH ČECH

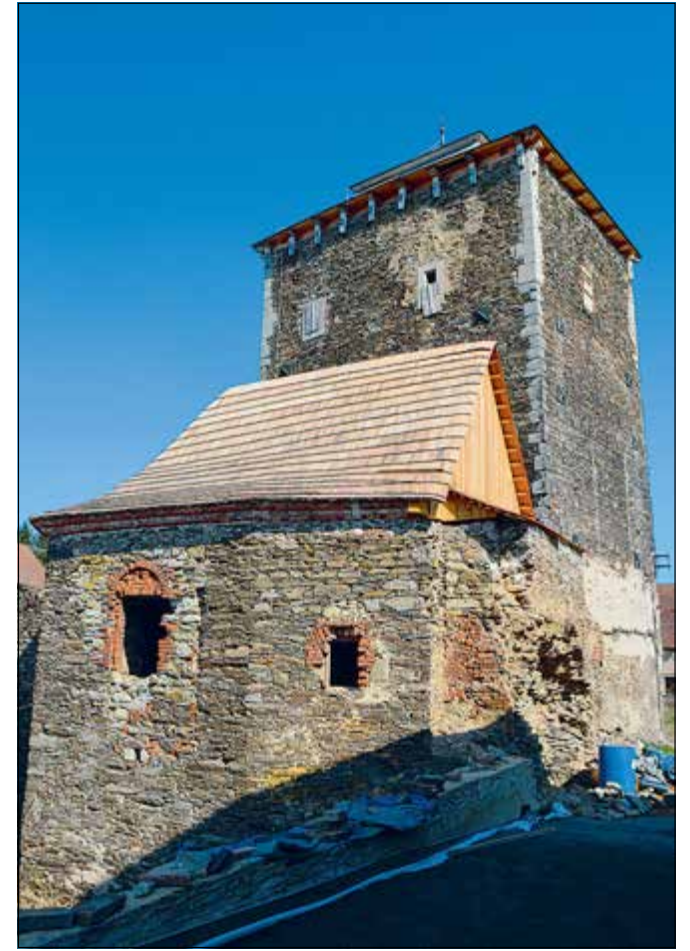
Hradenín (správní obvod ORP Kolín), areál pozdně středověké tvrze, stav po rekonstrukci střechy dle archivních fotografií (foto D. Havlíková 2020).

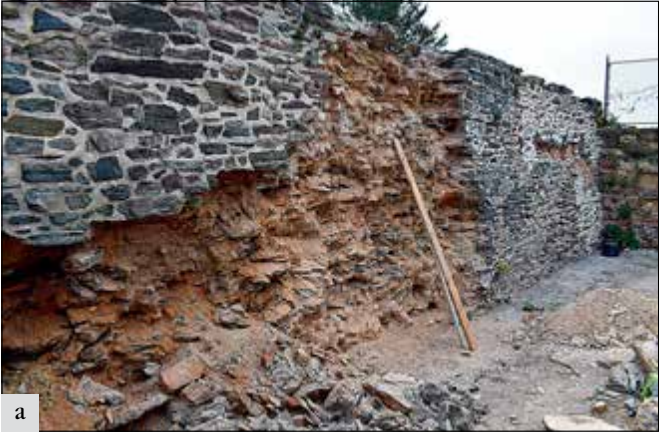
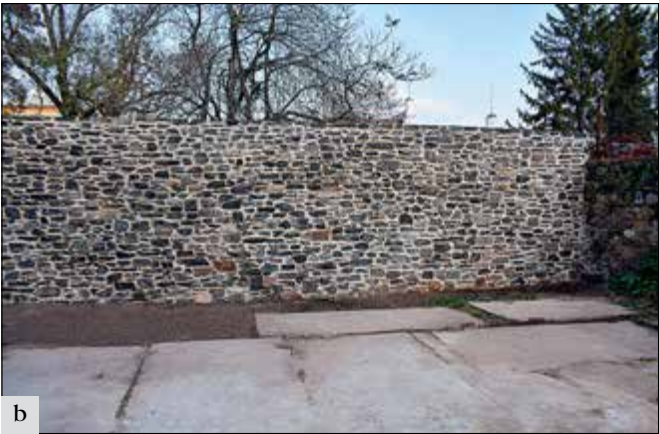
*Čáslav (správní obvod obce Čáslav), městské opevnění: a – úsek hradby mezi hotelem Grand a Dusíkovým divadlem během opravy; b – po opravě. Po širším rozkrytí líce byla zjištěna celoplošná hloubková degradace emplektomu, vyzděného převážně z rul a vápenné malty s vysokým podílem hlíny. Vzhledem k tomu, že nepůvodní líc z markovického amfibolitu byl při předešlé rekonstrukci proveden v celém rozsahu hradeb, a také s přihlédnutím k ne zcela optimálním vlastnostem ruly jako stavebního materiálu bylo rozhodnuto o opětovném užití markovického amfibolitu. Tentokrát ovšem za použití vápenné malty s nízkým podílem hydraulické složky dle návrhu technologa a při důsledném provázání líce s jádrem. Mimo to byl historický emplekton zajištěn kovovou sítí s velkými oky, s dodávkou místy provázán kovovými trny a opatřen lokálními průduchy. Koruna by měla být v průběhu jara 2020 opatřena zadrnováním (foto B. Schmidová).*

Za velice významnou akci uskutečněnou na území *městské památkové zóny Čáslav* v roce 2019 je potřeba považovat opravu části *městského opevnění*. Jedná se sice o krátký úsek hradby situovaný mezi hotelem Grand a Dusíkovým divadlem, zároveň jde ovšem o vůbec první opravné práce na této významné kulturní památce od její masivní rekonstrukce v 70. a 80. letech 20. století. Tehdy byly dochované části opevnění téměř celoplošně opatřeny novým lícem z nepůvodního, velmi tvrdého markovického amfibolitu zděného na cementovou maltu. Historické zdivo tak zůstalo uzavřeno pod zcela neprodyšným pláštěm a zároveň je dlouhodobě vystaveno vlhkosti,

kteřá do něj proniká trhlinami a poškozenými místy. Devastující účinek tohoto z dnešního pohledu zcela nevhodného postupu se v posledních letech projevuje lokálními poruchami. V případě řešeného úseku se jednalo o vyvalení části zdiva v patě hradby, tedy poruchu značně alarmující. Řešení opravy představovalo náročnou úlohu jak z hlediska technického a technologického postupu, tak z hlediska stanovení celkové, z památkového hlediska nejvhodnější koncepce, která se stane určující pro obnovu dalších částí opevnění. Celá akce probíhala za finanční podpory z Programu regenerace městských památkových rezervací a městských památkových zón a v úzké spolupráci orgánů památkové péče, archeologa, statika, zástupců města a prováděcí firmy. V roce 2019 byla dále dokončena jedna rozsáhlá etapa celkové obnovy historické části *Dusíkova divadla*, která zahrnovala vnější plášť budovy a vnitřní prostory určené divákům mimo samotné hlediště. Ve jmenovitě zapsané památce městského domu *čp. 197* proběhla druhá, finální etapa výměny okenních výplní. V roce 2018 realizovaná obnova hlavního průčelí památkově chráněného domu *čp. 167* byla v roce 2019 završena osazením zdobného dřevěného výkladce.

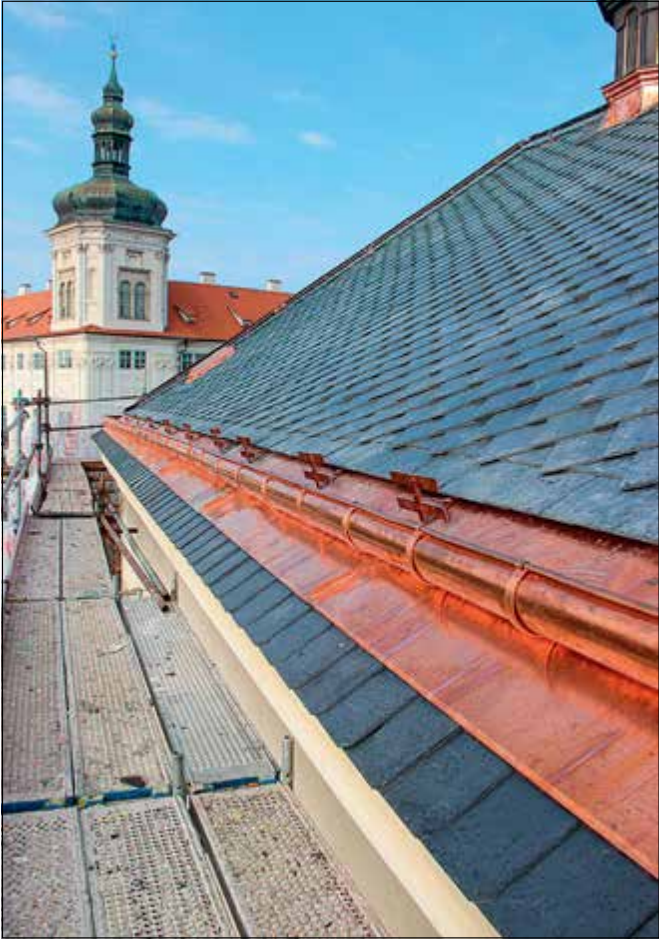
*Kutná Hora (správní obvod obce Kutná Hora), Barborská ulice, čp. 28. Mezi stěžejní akce roku 2019 patřilo v kutnohorské rezervaci započetí 1. etapy postupné rekonstrukce střešního pláště gotického Hrádku. Při obnově střech se na podnět garanta NPÚ podařilo prosadit neobvyklé řešení spodního ukončení střechy pod žlabem, kde namísto podkladního plechu je pás šablon; toto řešení zde v minulosti existovalo a zachycují jej historické fotografie (foto A. Pospíšil).*

ního ukončení střechy pod žlabem, kde namísto širokého podkladního plechu je pás břidlicových šablon; toto řešení zde v minulosti existovalo a zachycují jej historické fotografie už od poloviny 19. století. Šablony z přírodní břidlice rovněž kompletně pokryly mohutnou mansardovou střechu významného barokního *paláce v areálu Kouřtmské brány čp. 59* a objevily se opět na jižní části střechy domu *čp. 15*. Na podobně panoramaticky exponovaném objektu jako je kutnohorský *Hrádek* se na budově *Arciděkanství* po letech opět zaskvěla keramická taška bobrovka na jižní části střechy, která vystřídala nevhodnou porevoluční betonovou tašku. Akci doprovázela oprava krovové konstrukce, kompletní výměna úžlabní části a ztužení stropů nad sálem 1. patra, kdy 13 m dlouhé trámy byly expedovány do půdního prostoru prostřednictvím jeřábu z přilehlého parku Pod Vlašským dvorem. Nová palená krytina z bobrovek nebo drážkových tašek byla položena na střechy domů *čp. 264, 289, 424* a v další etapě z prejzu na barokním *klášteře sv. Voršily*, vláknocementová šablona pak na *čp. 338* s příkladně obloženými pultovými vikýři maloformátovými šablonami. Druhé kategorii obnovy historického jádra – obnově fasád, v roce 2019 vévodilo několik akcí. Na prvním místě jmenujme opět objekt *Arciděkanství*, který podobně jako *Jezuitská kolej* vstoupil do kutnohorského panoramatu běloskvoucimi fasádami v jižním a západním pohledu. Během samotné obnovy fasády bylo však nejprve nutné staticky zajistit havarijní nadpraží renesančních oken a tvarově zrekon-

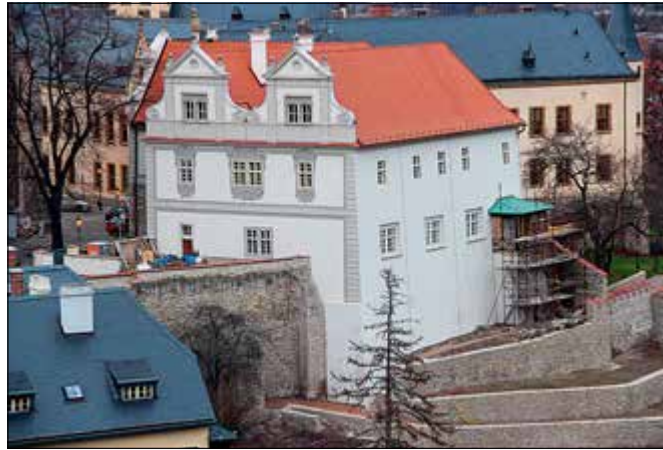
**Kutná Hora (správní obvod obce Kutná Hora), Jakubská ulice, čp. 1.** Objekt Arciděkanství vstoupil do kutnohorského panoramatu běloskvocími fasádami v jižním a západním pohledu. Během obnovy fasády proběhlo statické zajištění havarijního nadpraží renesančních oken a tvarově byla zrekonstruována barokní štuková výzdoba západní fasády. Konstrukce arkýře byla kompletně rozebrána, nejvíce poškozené prvky protézovány a jako střešní krytina se použila stará měď s charakteristickou ušlechtilou patinou, získaná z pultových střech chrámu sv. Barbory, kde byla nahrazena novou. V následující etapě přibude na soklu treláž s popínavou zelení (foto A. Pospíšil).

struovat barokní štukovou výzdobu západní fasády, která byla díky povětrnostním vlivům již zcela nečitelná. Čistě vápená technologie barevného nátěru byla realizována na fasádě domu čp. 134 a následovala oprava včetně barevného nátěru dalších fasád: čp. 75, 59, 67, 72, 104–105, 144, 165, 289, 304 a 496. Koncem druhé dekády 21. století bylo započato několik velkých akcí celkových rekonstrukcí objektů s přesahem do dalších několika let: na prvním místě stojí obnova fasádního pláště kostela sv. Jakuba včetně statického zajištění havarijní sakristie a severní věže financovaná z dotačních prostředků IROP, která se rozeběhla předstihovým archeologickým průzkumem a odstraněním omítek z poslední rekonstrukce v ob-

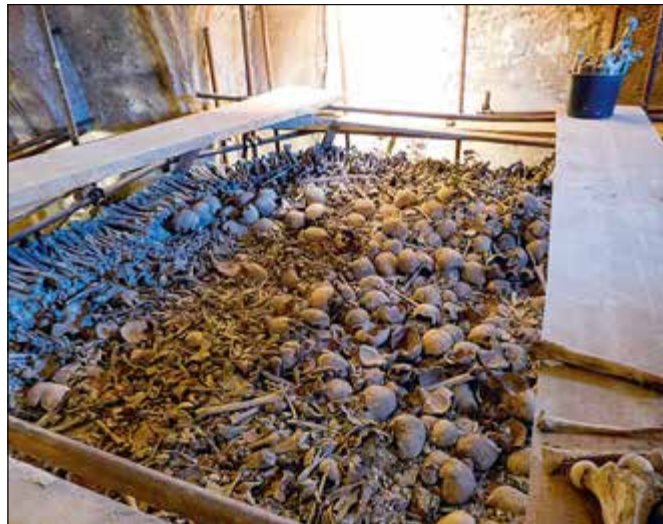
**Kutná Hora-Sedlec (správní obvod obce Kutná Hora), kaple Všechných svatých s kostnicí.** V této etapě obnovy sedleckého karneru bylo možné nahlédnout poprvé po staletích do konstrukce pyramidy složené z lidských kosterních pozůstatků v severozápadním koutě ossaria. Původně se očekával sofistikovaný systém rozložení kostí a lebek v jednotlivých vrstvách pyramidy, zjištěná situace byla nakonec překvapivě prozaičtější: pečlivě vyskládaný byl pouze obvodový plášť, zbytek pyramidy tvořila různorodá směs lidských ostatků a stavební suti (foto A. Pospíšil).

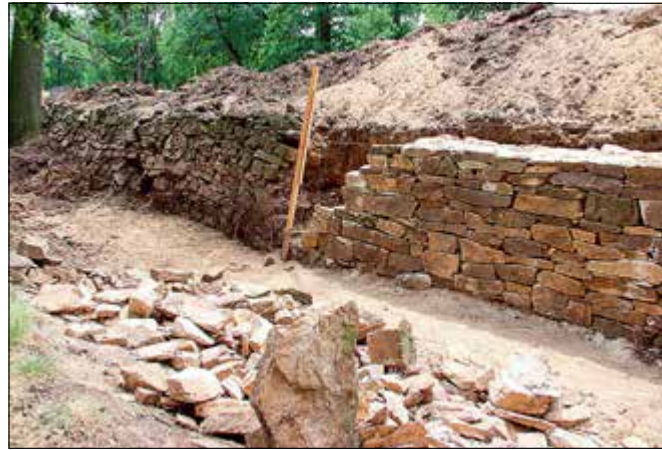
**Kačina (správní obvod obce Kutná Hora), areál zámekského parku.** Oprava příkopu typu HA-HA byla provedena ve dvou krocích: Jako první bylo provedeno vyčištění příkopů od splavené zeminy, z prostoru příkopu a zdíva byly odstraněny dřeviny a pařezy s vegetací, jen několik hodnotných stromů bylo respektováno a zeď dle aktuální situace domodelována. Ve druhém kroku byly opěrné zdi kompletně přezděny z původního materiálu s příměsí chybějícího identického kamene s respektováním původního charakteru zdění (foto A. Pospíšil).

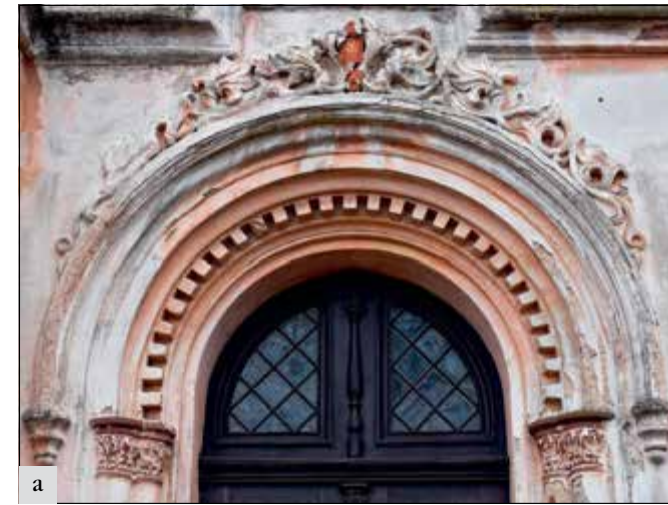
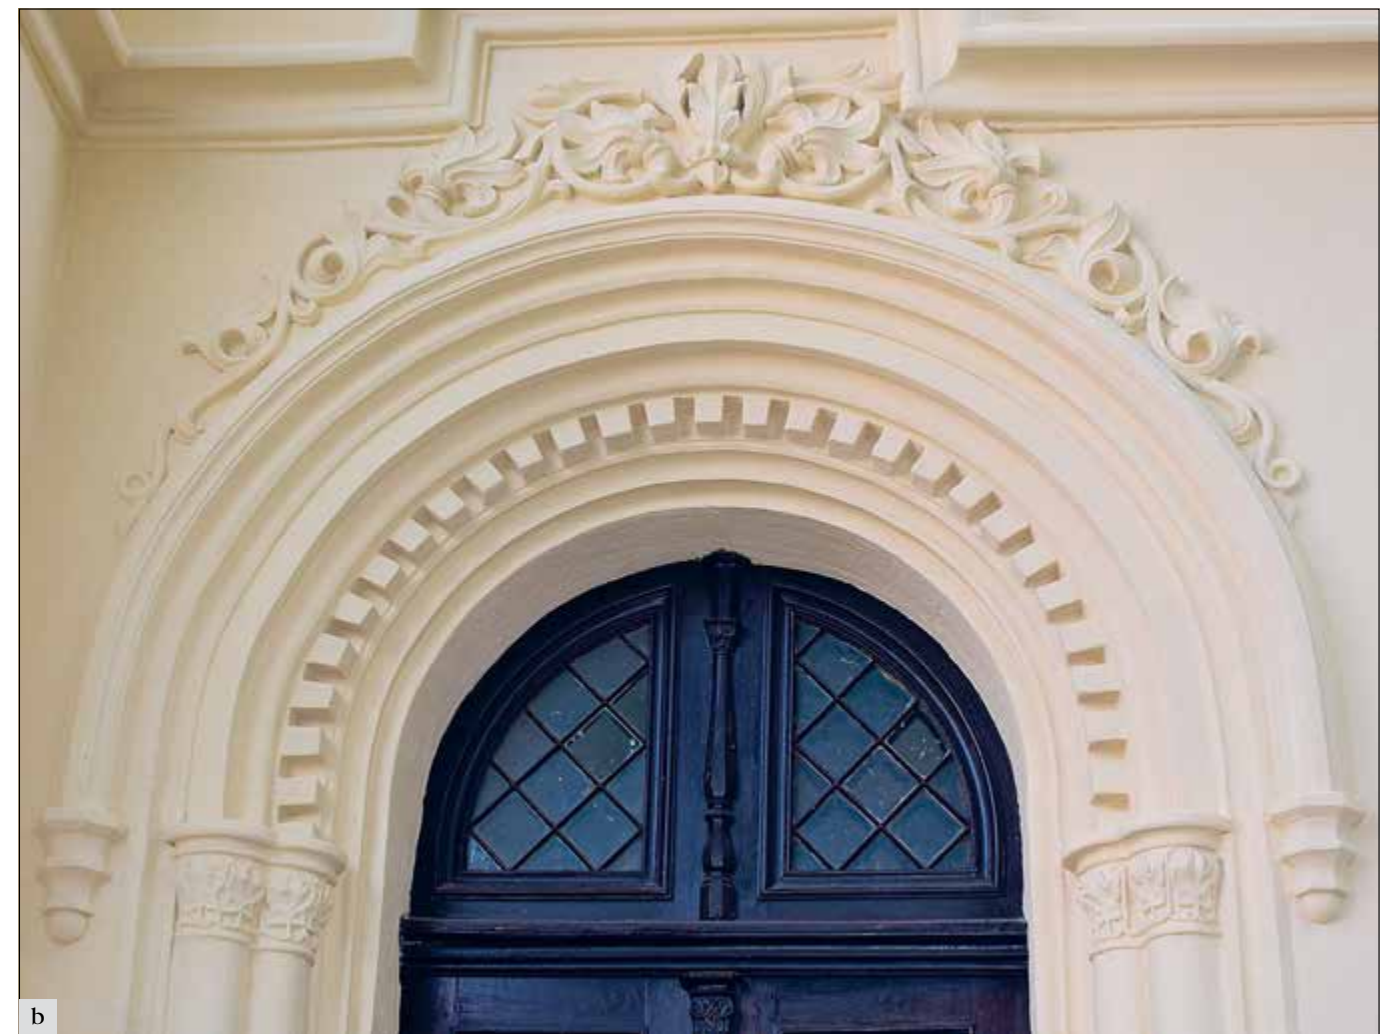
**Čestín (správní obvod obce Kutná Hora), kostel sv. Petra a Pavla – pravý vstupní portál před a po obnově.** Základní profilace včetně konzolek po stranách je provedena na místě ze štku. Bohatý rozvilinový dekor na vrcholu je sestaven z terakotových tvarovek, hlavice zdvojených sloupků po stranách portálu jsou vytesány z červeného pískovce. Kamenné a terakotové prvky byly restaurovány, štukové profilace byly opraveny řemeslně a veškeré plastické členění bylo v souladu s původním řešením sjednoceno monochromním nátěrem (foto B. Schmidová).

V kutnohorském obvodu především pokračovaly práce započaté v předešlých letech. Velmi významná a rozsáhlá akce se odehrála v obci Čestín, kde byla dokončena obnova fasád fary a zároveň došlo k opravě západního průčelí kostela sv. Petra a Pavla. Kostel je monumentální stavbou, vybudovanou podle projektu K. Prantera v letech 1859–1861 na místě zbouraného románského kostela, a jeho fasády jsou bohatě zdobeny plas-

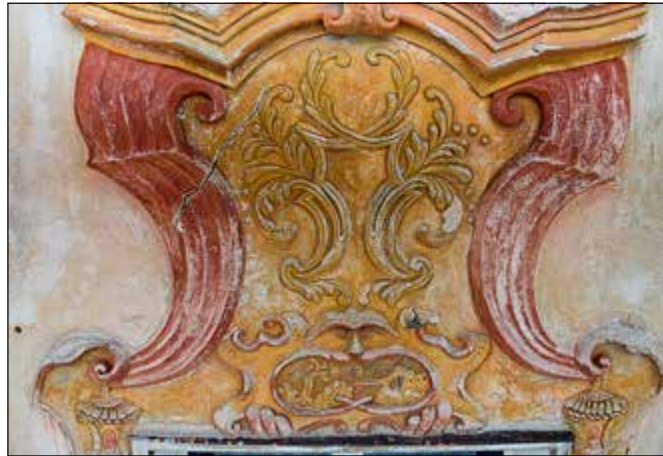
**Kácov (správní obvod obce Kutná Hora), zámek, východní fasáda. Jedna ze tří obdobných suprafenester zdobící okenní otvory v patře, potažmo zvýšeném přízemí věže. Ve spodní části je umístěn maskaron rámuující krajinu se šibenicí (foto B. Schmidová).**

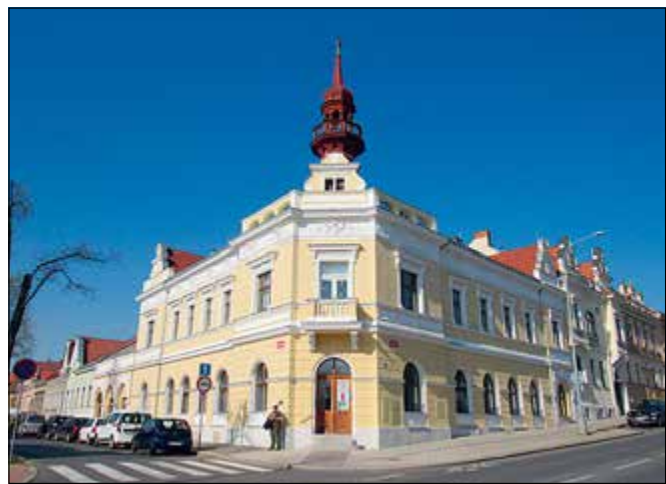
**Mělník (správní obvod obce Mělník), městský dům čp. 343 v Pražské ulici; pohled na rekonstruované uliční fasády a střechu bývalé dětské nemocnice. Prováděcí firma práce provedla v průměrné kvalitě, což se projevilo zejména na nekvalitně provedených opravách štukatérských prvků, rozbarvení a po několika měsících také na degradaci a sprašování nátěrů fasád, které zřejmě byly provedeny ve špatných klimatických podmínkách (foto V. Hlaváčková).**

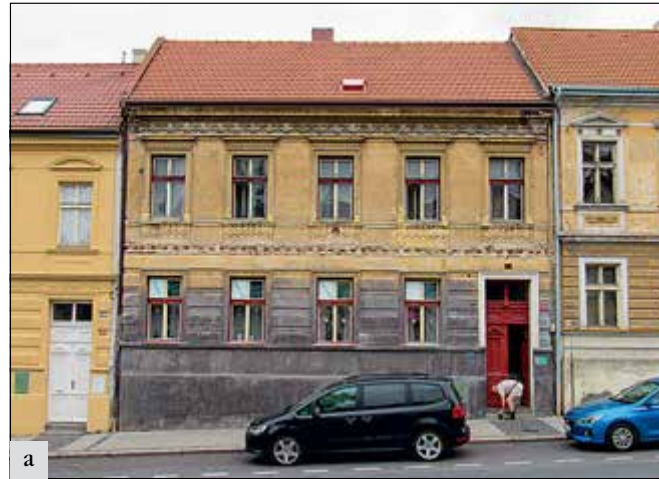
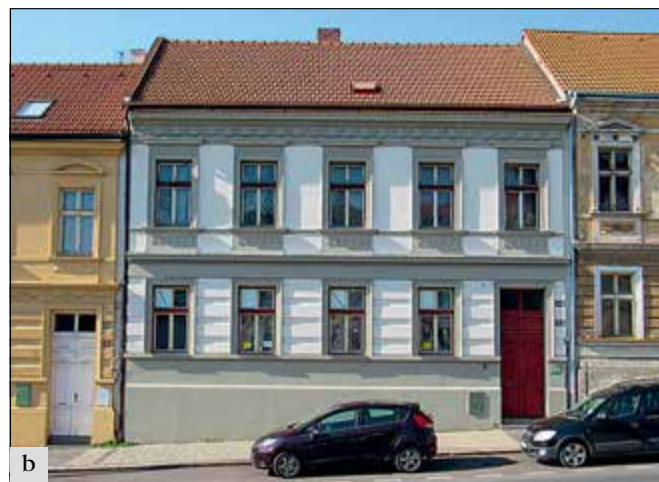
**Mělník (správní obvod obce Mělník), městský dům čp. 337 v Pražské ulici: a – uliční fasáda domu před zahájením stavebních prací; b – uliční fasáda po rekonstrukci. Barevnost nátěru byla vybrána na základě rodinných vzpomínek vlastníka. Rekonstrukci prováděla zkušená mělnická firma Šikner (foto V. Hlaváčková).**

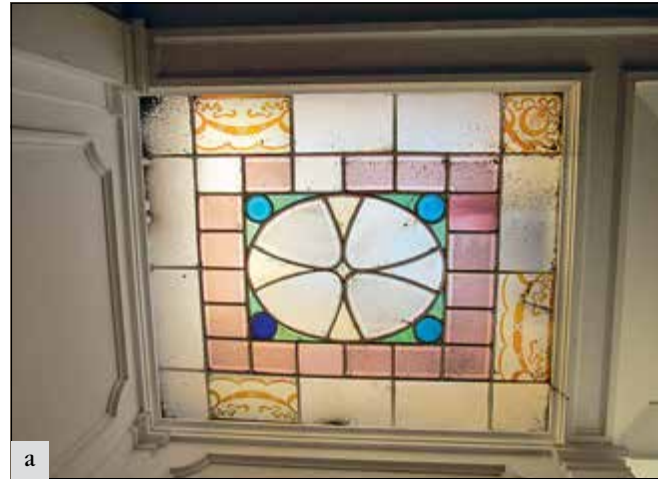
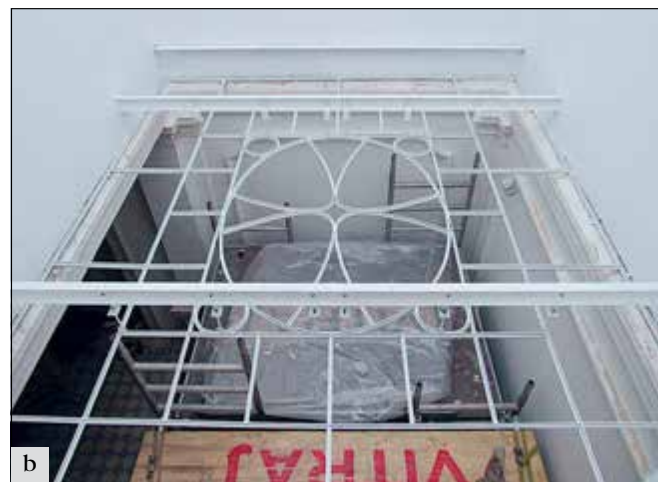
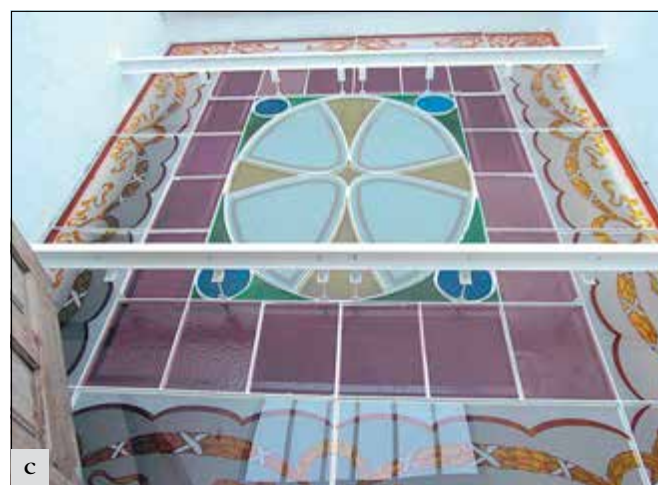
**Mělník (správní obvod obce Mělník), městský dům čp. 3 na nám. Míru. V roce 2019 proběhla oprava zasklení a stěn světlíku a restaurování vitráží: a – vitrážová výplň světlíku nad schodištěm z interiéru (foto V. Hlaváčková); b – nosná konstrukce pro vyrovnání, posílení a nátěru (foto V. Hlaváčková); c – nosná konstrukce s osazenými vitrážovými skličky po restaurování a doplnění nových sklíček místo nepůvodních (foto T. Cachová).**

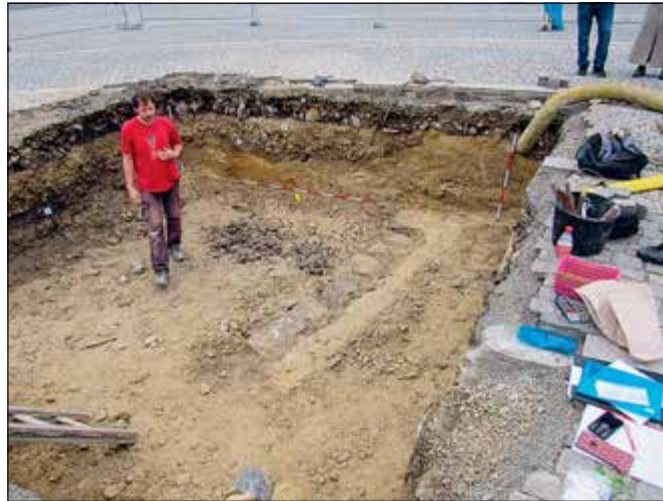
**Mělník (správní obvod obce Mělník), nález příručního sklípku na nám. Míru (foto V. Hlaváčková).**

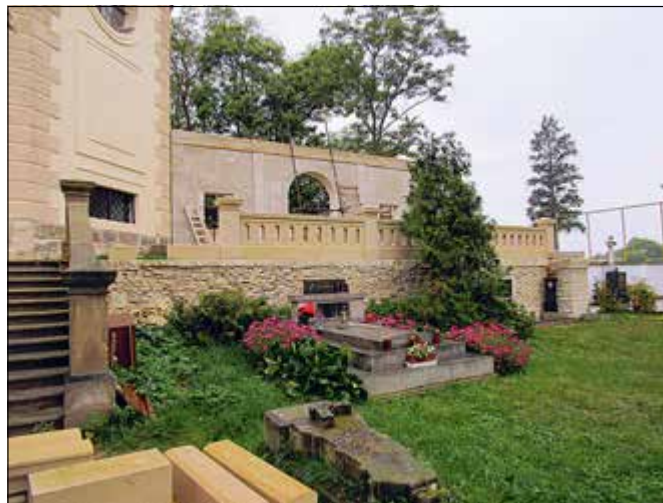
**Hořín (správní obvod obce Mělník), pohřební kaple Lobkoviců. Pohled na jednu z nově dostavených bran a nové balustrády v průběhu stavebních prací (foto V. Hlaváčková).**

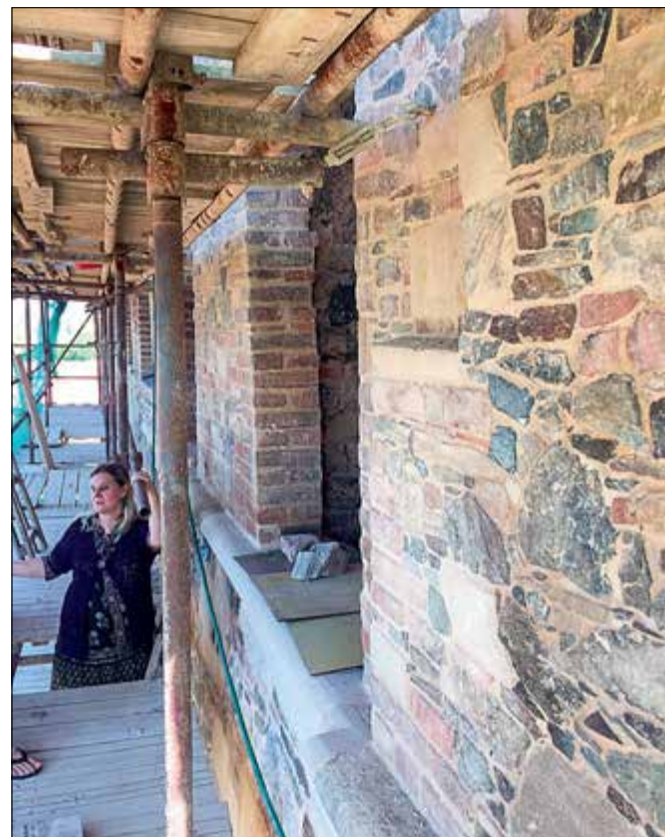
**Chvatěruby (správní obvod obce Kralupy nad Vltavou), pohled na detail opravy hradu. Nově jsou osazovány chybějící parapety novým pískovcem a následně budou opatřeny olověným plechem (foto D. Hofreiterová).**

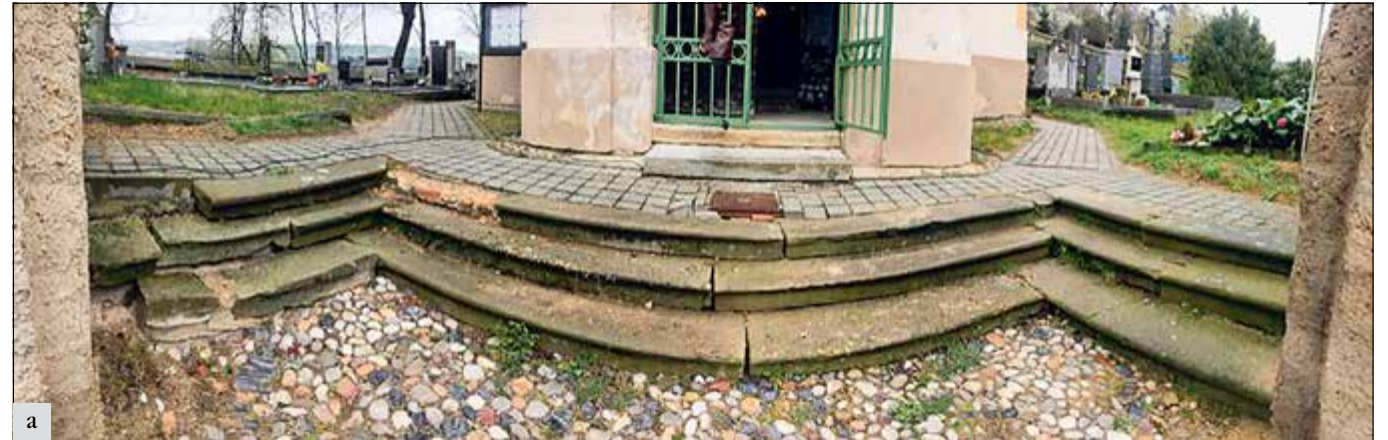
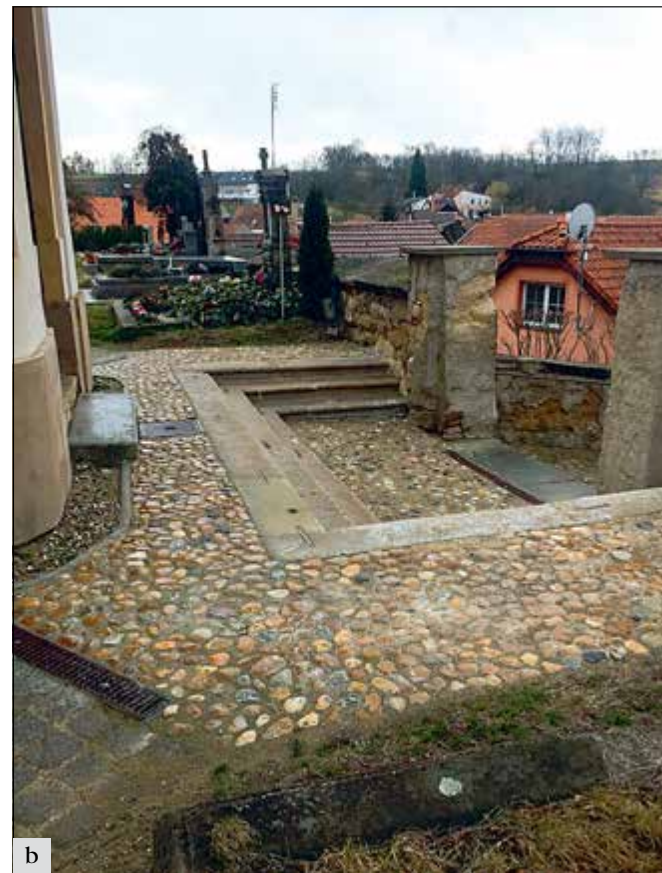
**Zeměchy (správní obvod obce Kralupy nad Vltavou), kostel svatého Jana Křtitele: a – stav před opravou; b – v konečném výsledku zdařilá oprava prostředí kostela zvelebila (foto D. Hofreiterová).**

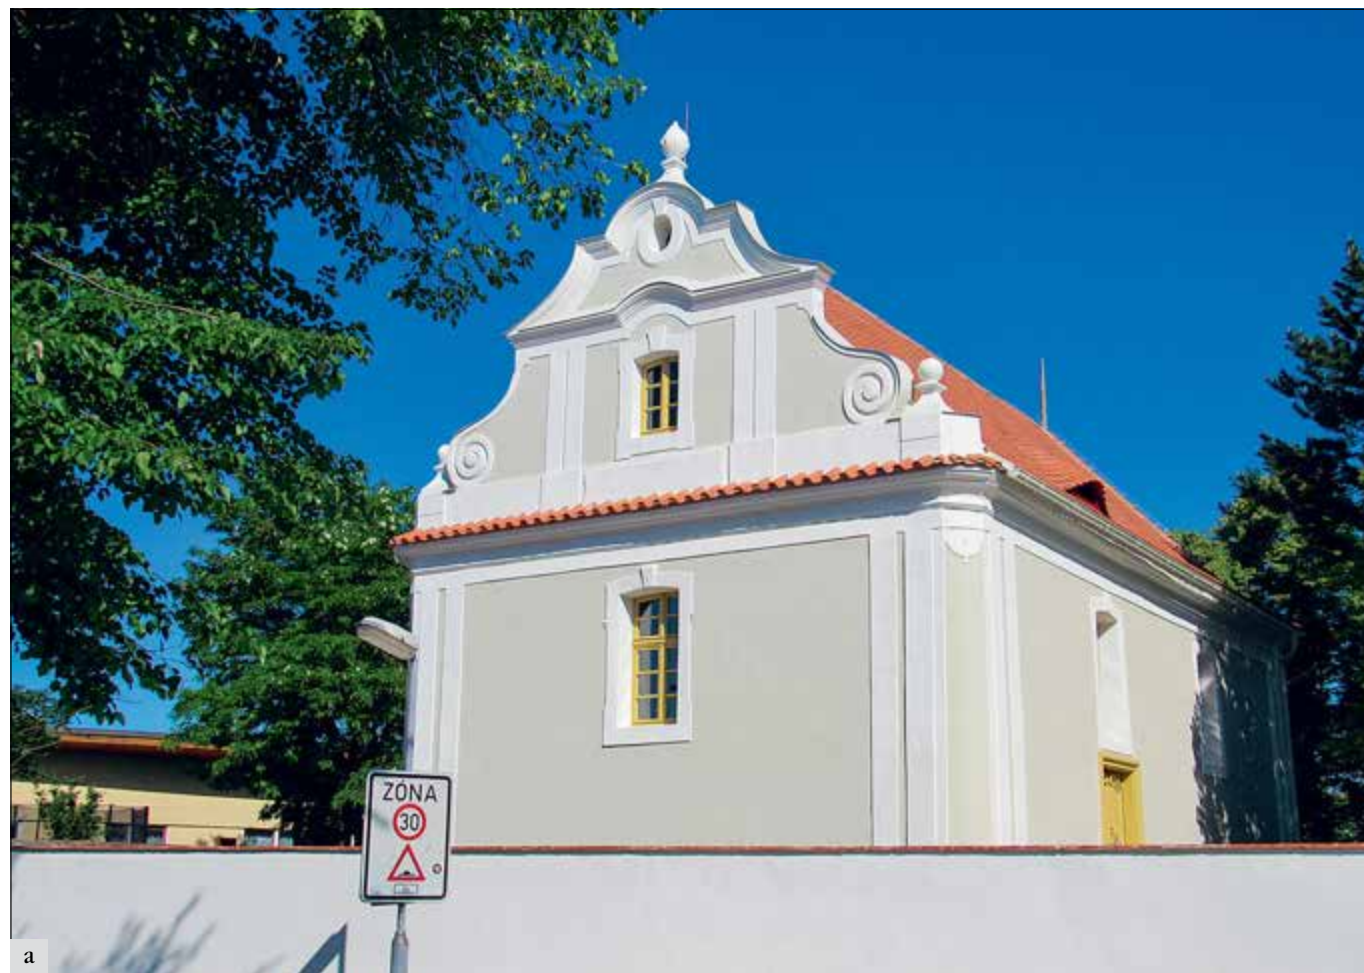
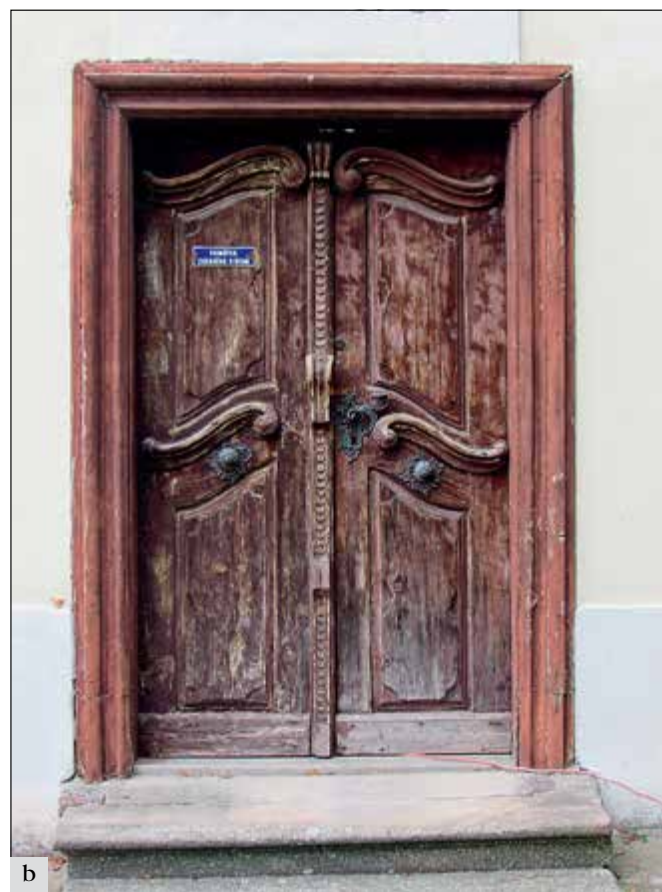
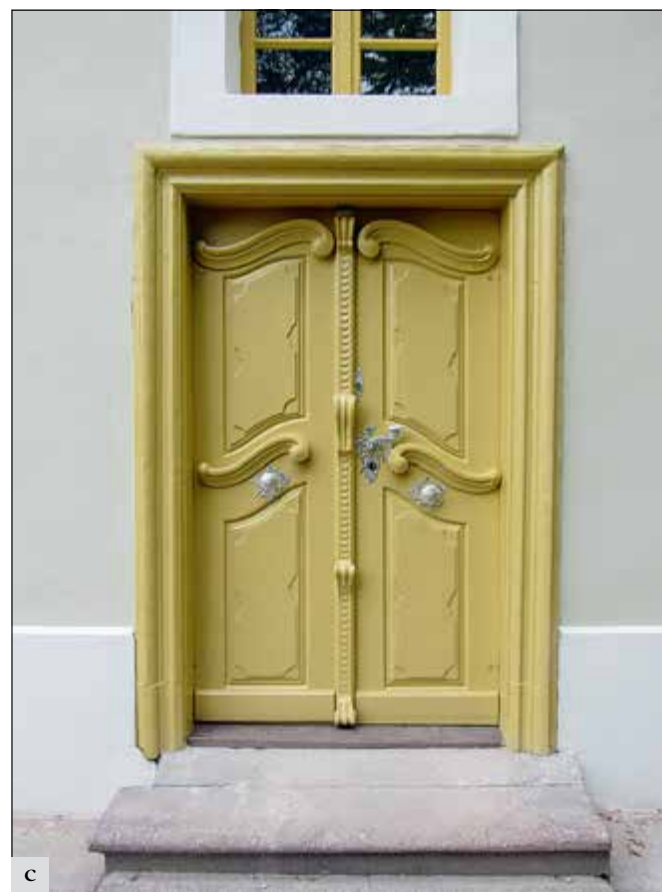
**Libiš (správní obvod obce Neratovice), evangelický kostel:** a – pohled na kostel a ohradní zeď po celkové obnově vnějšího pláště. Chybí pouze osadit ozdobného kohouta na hrotnici; b – vstupní dveře do kostela před restaurováním; c – vstupní dveře po restaurování (foto V. Hlaváčková).

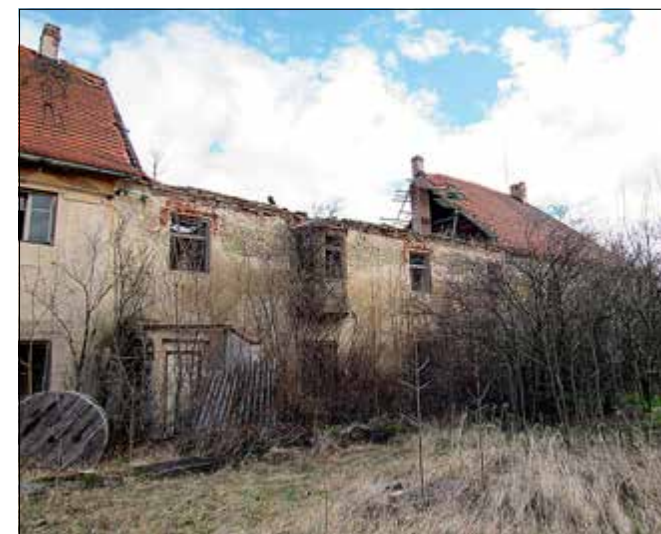
**Chlumín (správní obvod obce Neratovice), hospodářská budova v areálu zámku.** V areálu zámku dochází i přes všechny snahy zástupců památkové péče k chátrání hospodářských budov (foto V. Hlaváčková).

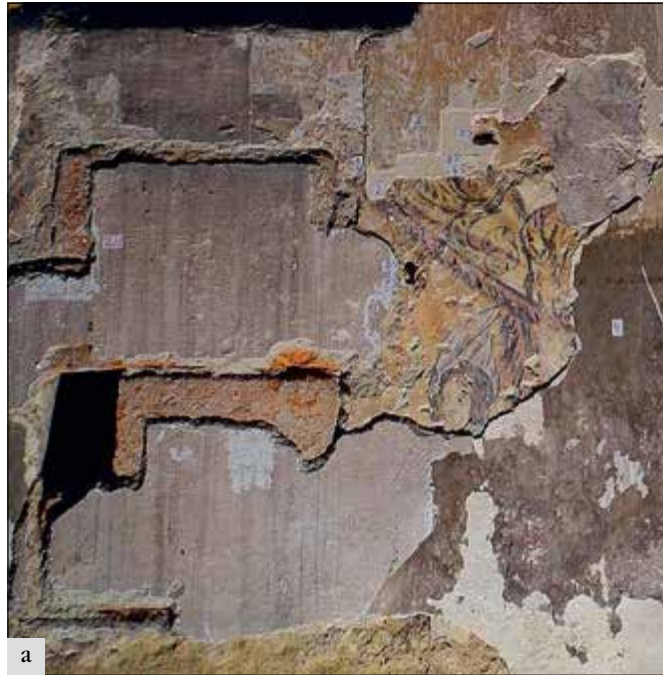
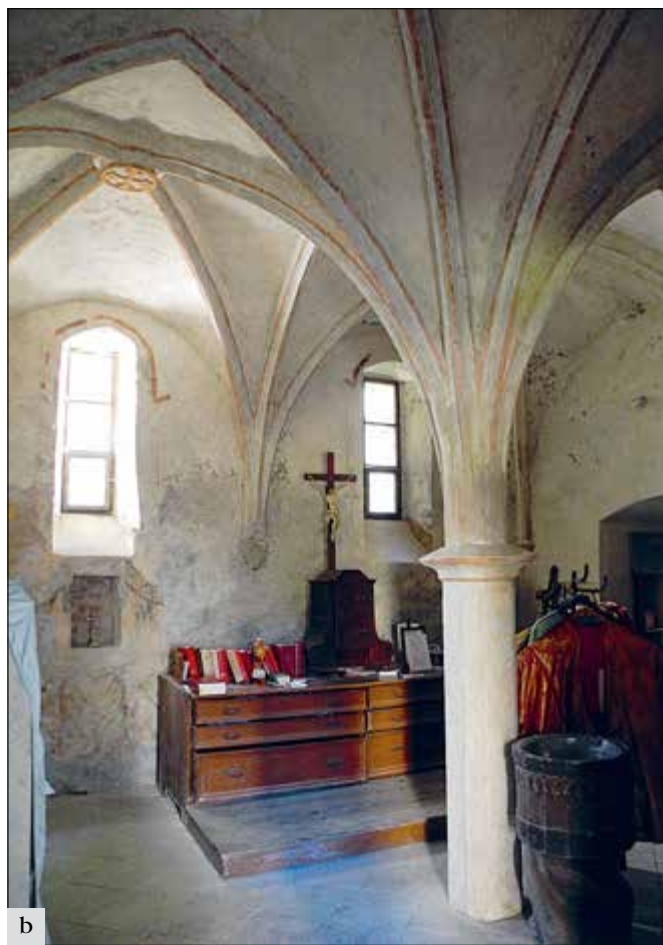
**Bělá pod Bezdězem (správní obvod obce Mladá Boleslav), kostel Povýšení sv. Kříže. Gotická sakristie patří k vzácně dochovaným prostorům sklenutým na střední pilíř. Sakristie byla poškozena nejen v důsledku předchozího zatékání, ale i nevhodnými stavebními zásahy, zejména nešetrným provedením elektroinstalace i některými povrchovými úpravami: a – na základě restaurátorského průzkumu, který prokázal ve velkém rozsahu dochovanou pozdně gotickou omítku s fragmenty figurální malby, bylo rozhodnuto o odkryvu a restaurování této vrstvy; b – celkový pohled do prostoru sakristie po odstranění novodobého olejového nátěru pilíře a restaurování omítek s fragmenty maleb a červené polychromie žeber klenby (foto E. Vyletová).**

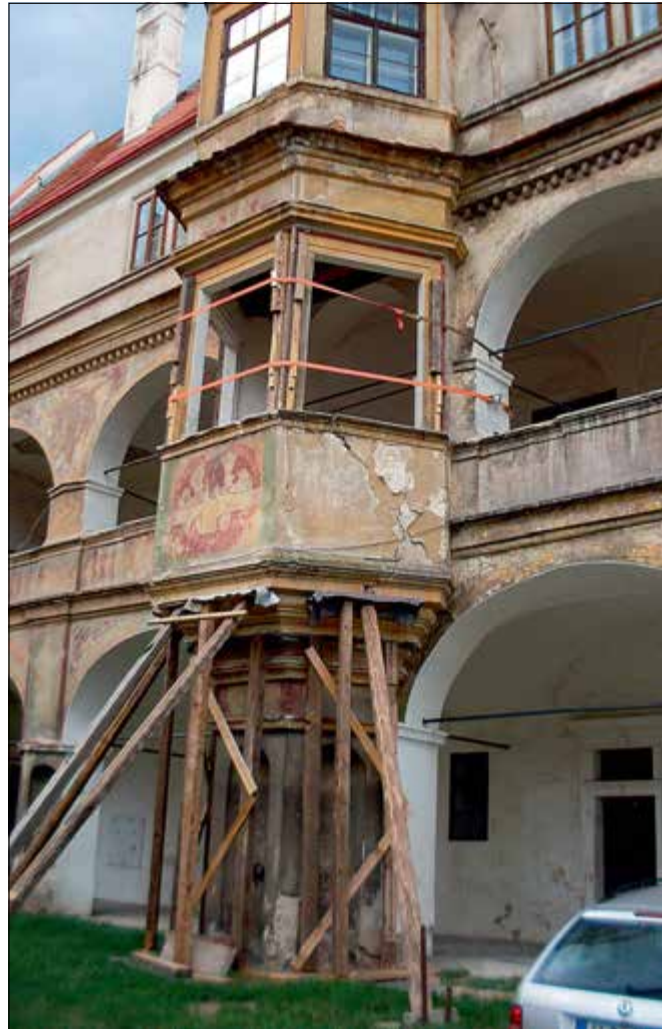
**Bělá pod Bezdězem (správní obvod obce Mladá Boleslav), zámek. V návaznosti na zajištění kleneb arkád severního křídla pokračovaly práce statické zajištění arkýře, jehož konstrukce byla narušena výraznými trhlinami prostupujícími římsov včetně parapetů. V průběhu prací byla ve zdivu parapetů odhalena původní ztuzující konstrukce z trámů, která musela být vzhledem k poškození vyjmuta. Práce byly prováděny v součinnosti s restaurátorem, aby nedošlo k poškození dochovaných renesančních maleb (foto J. Müller).**

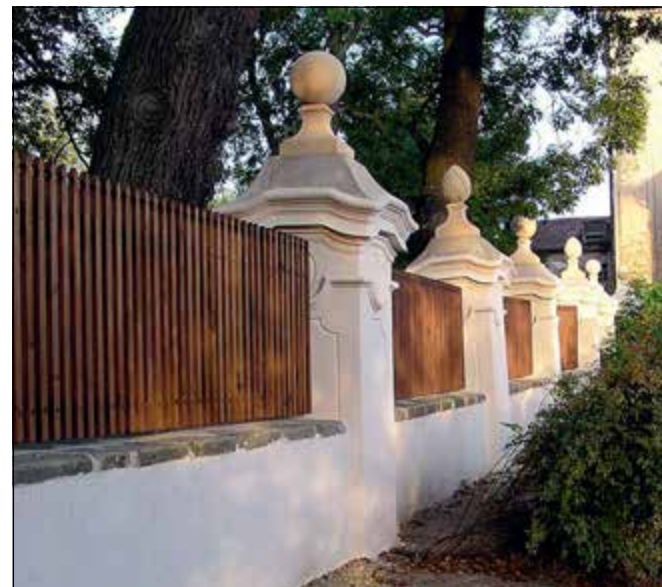
**Břežno, zámek (správní obvod obce Mladá Boleslav). Obnova barokního oplocení pokračovala před jižním průčelím zámku směrem do návsi. Dokončena byla oprava omítek včetně náročné štukatérské práce hlavic i osazení chybějících kamenných koulí a šišek. Podkladem pro jejich obnovu byla archivní fotodokumentace i ojedinělý nález tohoto prvku v blízkosti stavby (foto M. Jonáš).**

V Březně pokračovaly práce na obnově barokního oplocení areálu zámku. V letošním roce byla dokončena obnova zděných pilířů před hlavním průčelím v návaznosti na kostel. Dále probíhala obnova omítek včetně štukových prvků hlavic, na které byly osazeny chybějící kamenné koule a šišky. Podkladem pro jejich obnovu byla archivní fotodokumentace i ojedinělý nález tohoto prvku v blízkosti stavby. Obnoveny byly plotové výplně z dřevěných latí. V rámci celkové obnovy průčelí kostela sv. Václava byly v letošním roce realizovány práce statického zajištění, spočívající v klínování a hloubkovém spárování trhlin zdiva včetně záklenku okna a v přikotvení západního průčelí systémem kotev. V kostele v Dolním Slivně pokračovala další etapou oprava fasád. V kostele v Hor-

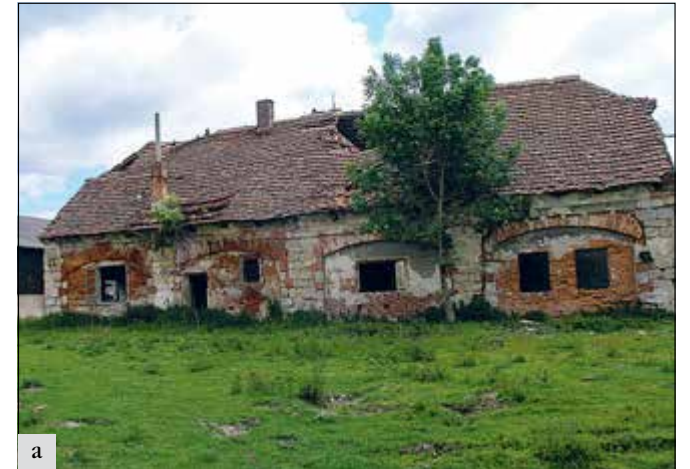
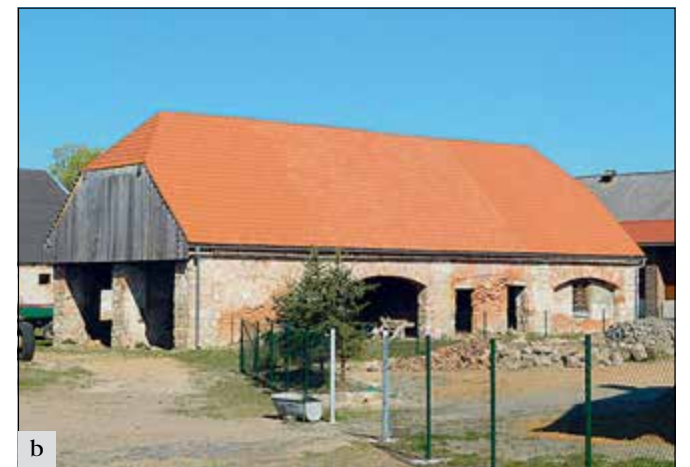
**Mnichovo Hradiště, hospodářský dvůr Hněvousice (okres Mladá Boleslav): a – Bývalá kočárová kolna stojící uprostřed dvora, byla v důsledku zanedbané údržby v havarijním stavu (foto E. Vyletová); b – v letošním roce byla dokončena obnova krovu a krytiny, prováděná postupně po etapách v průběhu několika let (foto E. Zápalková).**

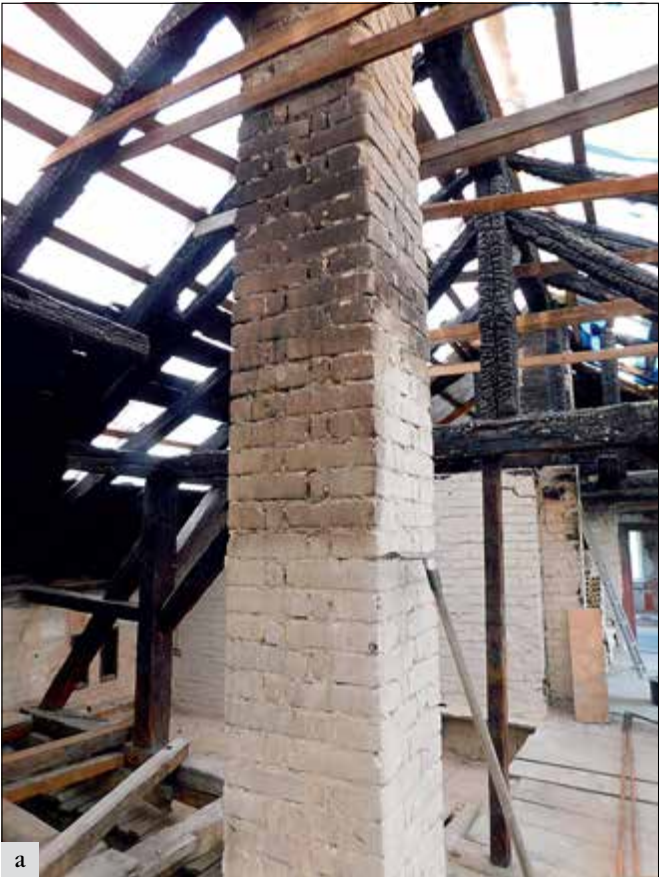
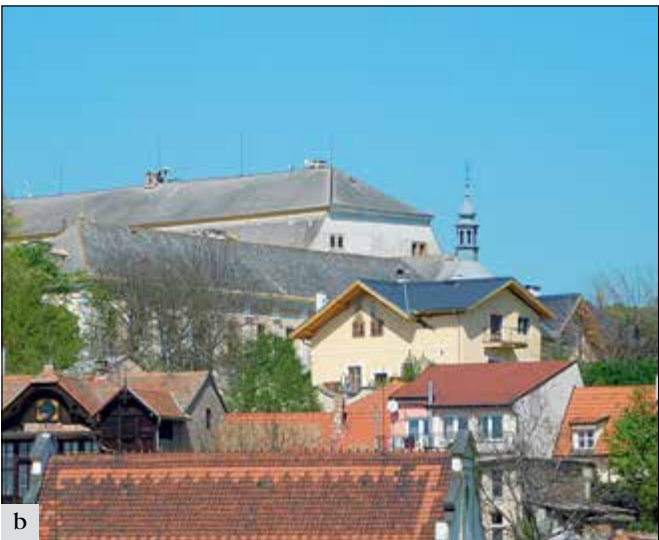
*Lysá nad Labem (správní obvod obce Lysá nad Labem), zámecský areál, bývalý domek zahradníka čp. 4: a – stav po požáru v listopadu 2018; b – pohled na Zámecký vrch od jihu, objekt s novou střechou (foto E. Zápalková).*

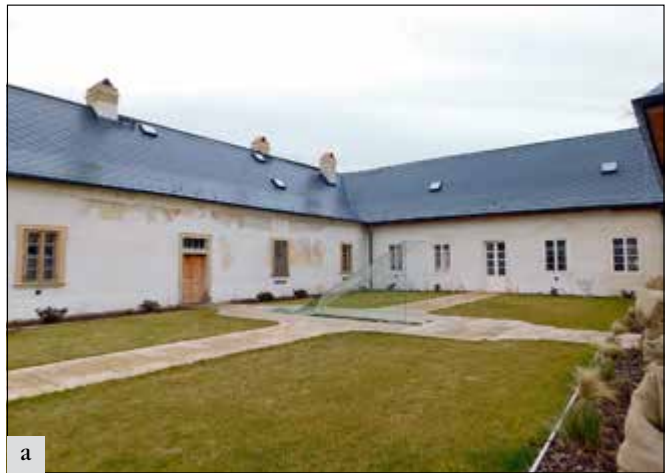
*Čihadla (správní obvod obce Lysá nad Labem), Bon Repos, šestikřídlý Starý zámek po celkové stavební rehabilitaci: a – pohled na Šporkovo křídlo a západní křídlo. Na této straně se nástěnné malby na Chýši dobrého odpočinku nedochovaly celistvěji, nicméně i zde jsou patrné původní náměty dle předloh. Podoba zastřešení schodiště do sklepa v průběhu rekonstrukce několikrát změnila svoji předpokládanou formu, přičemž letošní prosklená realizace je vůči rehabilitované podobě Starého zámku zřejmě nejméně rušivá; b – pohled na Šporkovo křídlo a jižní spojovací křídlo. Původní vrcholně barokní Chýše dobrého odpočinku je z jihu uvozena kamennou sochou Madony Lactans nad vstupem a její exteriér byl pokryt figurální freskovou malbou v jednotlivých rámcích, s náměty navazujícími na holandské grafické předlohy, nad okenními otvory byla nápisová pole. Jižní spojovací křídlo bylo do původního barokního konceptu doplněno v 60. letech 18. století a skrývá jídelnu s rokokovou výmalbou ve formě iluzivní architektury s krajinnými výjevy ve vymezených polích (foto E. Zápalková).*

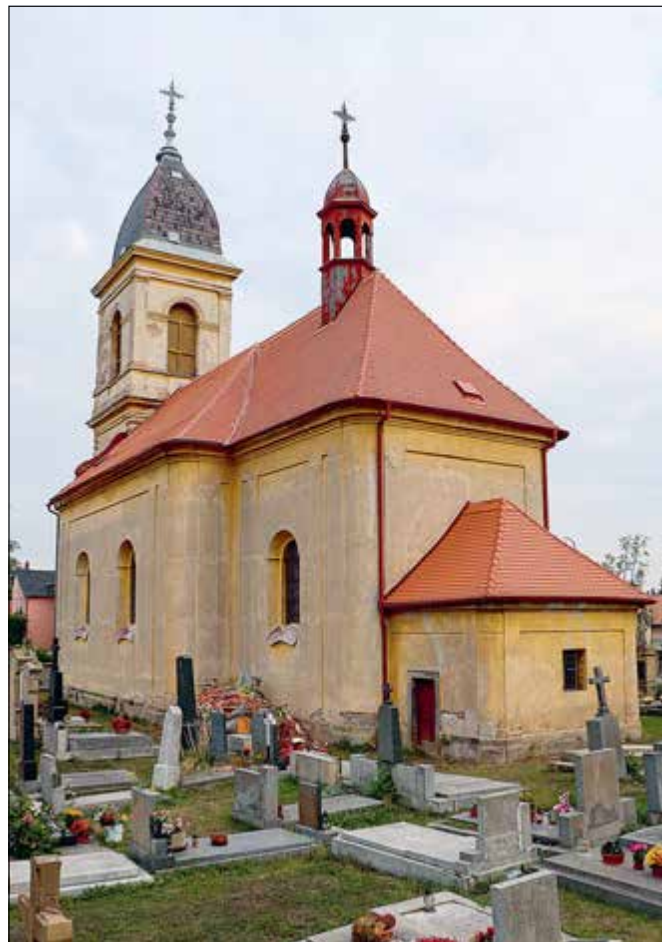
*Chleby (správní obvod obce Nymburk), kostel sv. Vavřince – byla dokončena obnova střešního pláště a došlo též k opravě a zajištění konstrukce krovu (foto M. Gottwaldová).*

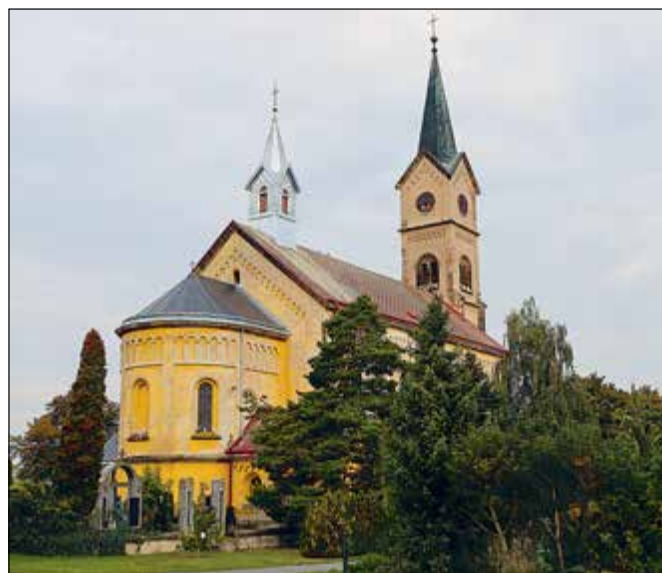
*Velelíby (správní obvod obce Nymburk), kostel sv. Václava postavený na místě původní gotické stavby v letech 1876–1878. Proběhla obnova sanktusníkové věže kostela, která byla sejmuta a práce probíhaly na zemi. (foto M. Gottwaldová.)*

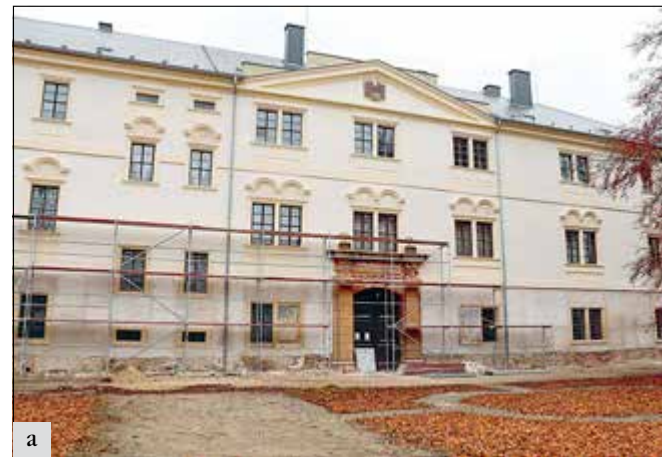
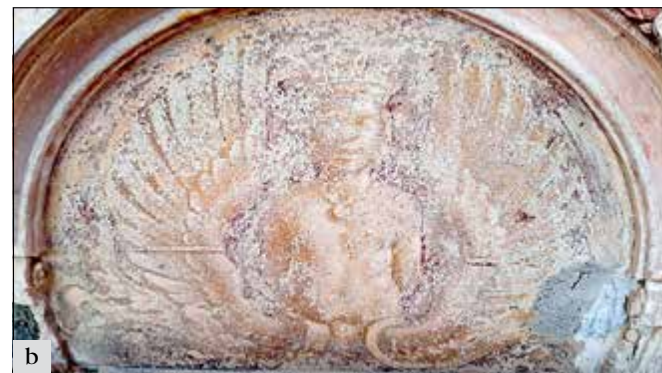
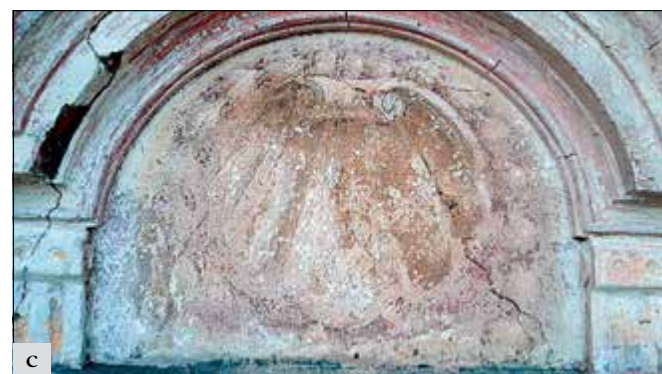
*Křinec (správní obvod obce Nymburk), zámek čp. 1 – pokračování obnovy jižního průčelí hlavního křídla zámku. V průběhu prací byly ve frontonech nad okny učiněny významné nálezy iluzivní malované výzdoby (lastury, maskaron, mouřenín) související se zcela původním pojetím fasády zámku, a to buď pozdně renesančním, či spíše raně barokním: a – převážná část jižního průčelí po letošní části obnovy; b – iluzivní výzdoba zachycující mouřenína, kterého měl ve znaku rod Morzinů, jenž nechal zámek v polovině 17. století postavit; c – iluzivní výzdoba ve formě lastury (mušle) oblíbeného barokního prvku (foto M. Gottwaldová).*

Větší akci týkající se obnovy soukromé kulturní památky bylo pokračování obnovy jižního průčelí jižního křídla zámku v Křinci. Během prací na obnově fasády byly ve frontonech nad okny učiněny významné nálezy iluzivní malované výzdoby. Jsou zde zpodobněny lastury, maskarony a mouřeníni, kterého měl ve znaku rod Morzinů, který nechal zámek v polovině 17. století postavit. Dnešní vnější podoba zámku je spíše klasicistní, iluzivní malba tedy souvisí se zcela původním pojetím fasády i zámku, a to buď pozdně renesančním, či spíše raně barokním.
