# ROČENKA 2019

**NÁRODNÍHO PAMÁTKOVÉHO ÚSTAVU  
ÚZEMNÍHO ODBORNÉHO PRACOVISTĚ STŘEDNÍCH ČECH V PRAZE  
PŘÍLOHA ČASOPISU PAMÁTKY STŘEDNÍCH ČECH  
2 / 2020**

# PAMÁTKY STŘEDNÍCH ČECH

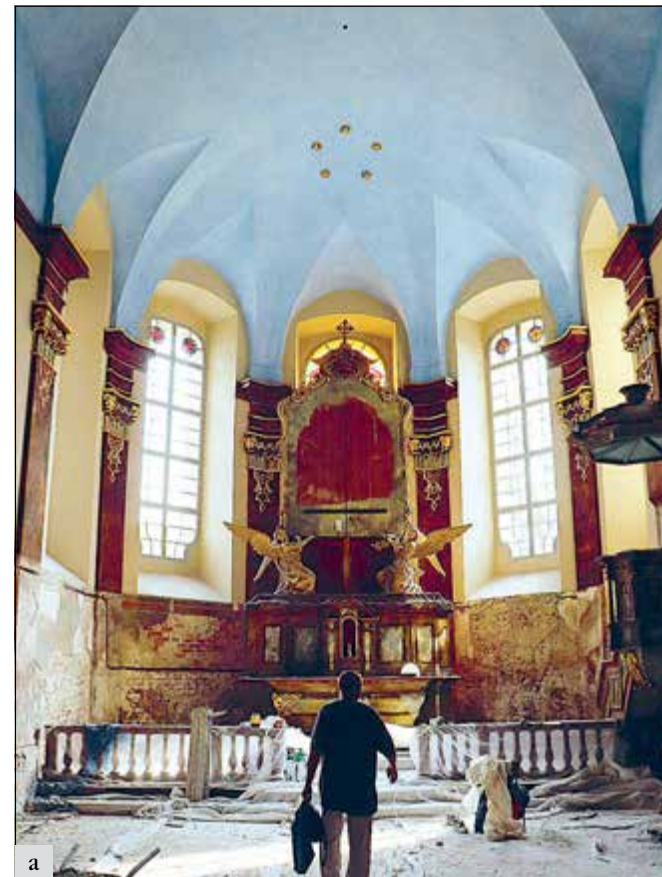
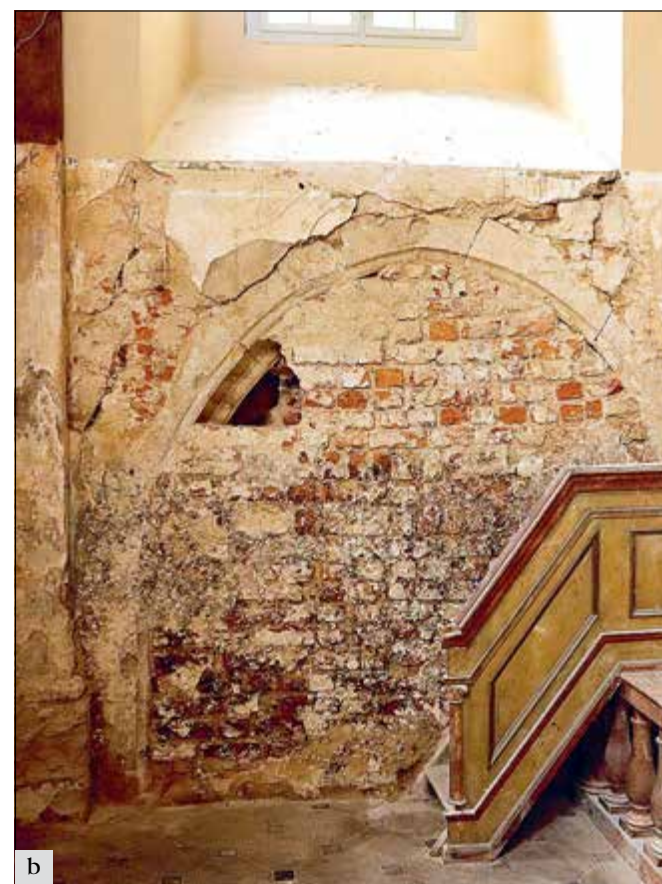
*Nymburk (správní obvod obce Nymburk) kaple sv. Jana Nepomuckého, která je jediným pozůstatkem dominikánského kláštera – byla započata celková obnova interiéru kaple, během které byl učiněn nález zazděného gotického portálu: a – celkový pohled do částečně obnoveného interiéru kaple; b – pohled na nalezený gotický portálek po sejmutí omítky kvůli probíhající opravě (foto M. Gottwaldová).*

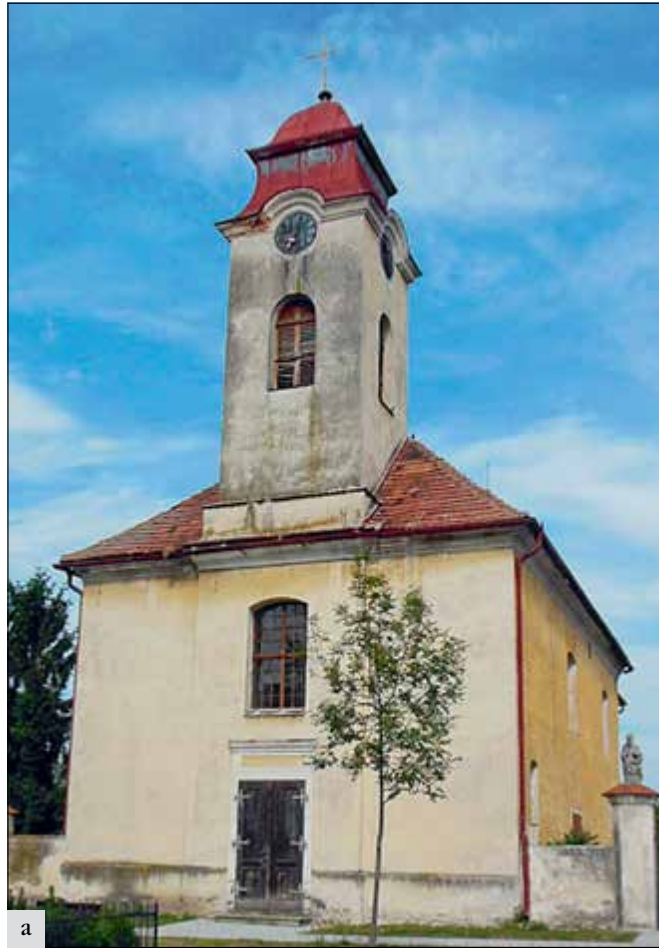
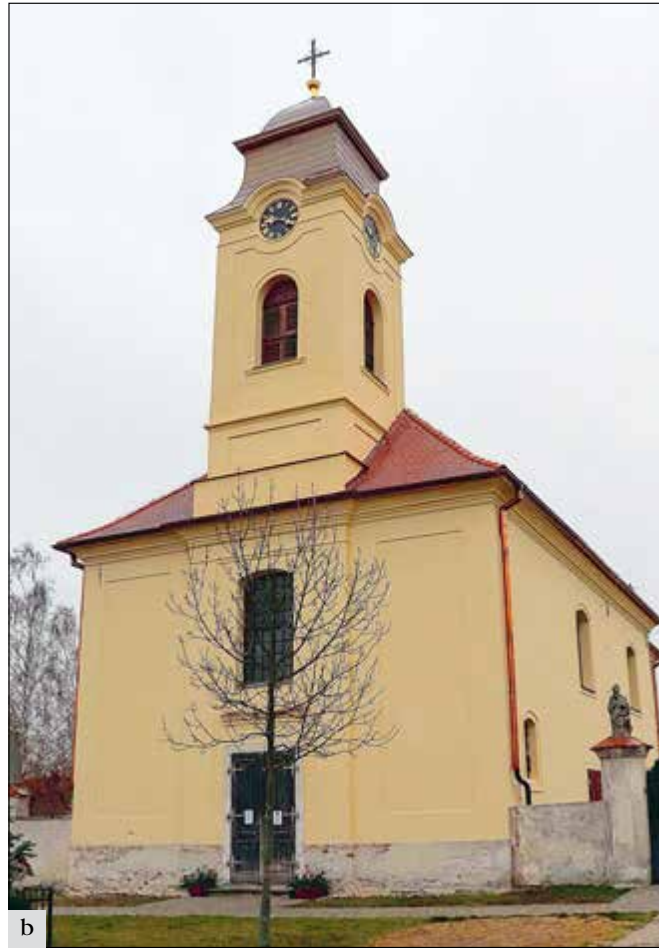
**Kostelní Lhota (správní obvod obce Nymburk) – II. etapa celkové obnovy kostela Nanebevzetí Panny Marie zahrnující zejména obnovu fasády kostela a rekonstrukci architektonického členění dle dochované historické fotodokumentace: a – původní stav před obnovou vnějšího pláště; b – stav fasád po obnově (foto M. Gottwaldová).**

Mezi menší akce týkajících se obnovy církevních kulturních památek bezesporu patřila repase okenních a dveřních výplní barokního kostela sv. Václava v Hrubém Jeseníku, zajištění hliněných omítek stropu evangelické modlitebny v Hořátcích, obnova nátěru dřevěné šindelové krytiny a obložení samostatně stojící zvonice při kostele sv. Václava v Mělech a realizace odvětrání a odvodnění kostela sv. Apolináře v Sadské. Další významnou akcí bylo pokračování celkové obnovy kostela Nanebevzetí Panny Marie v Kostelní Lhotě, který je v majetku obce. Ve II. etapě byla dokončena obnova fasády kostela včetně rekonstrukce architektonického členění, kterou dle historické fotodokumentace připravil garant území.

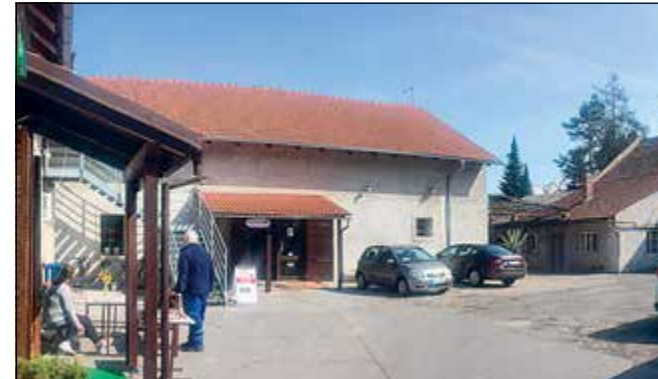
**Poděbrady (správní obvod obce Poděbrady), stodola u domu čp. 163. Odstranění podstatné části stodoly se nepodařilo zabránit ani přes operativní průzkum provedený pracovníkem NPÚ středních Čech dokládající její stavebněhistorické a urbanistické hodnoty. K povolení demolice postačilo jednohlasné odhlasování Komise pro regeneraci městské památkové zóny (foto D. Hofreiterová).**

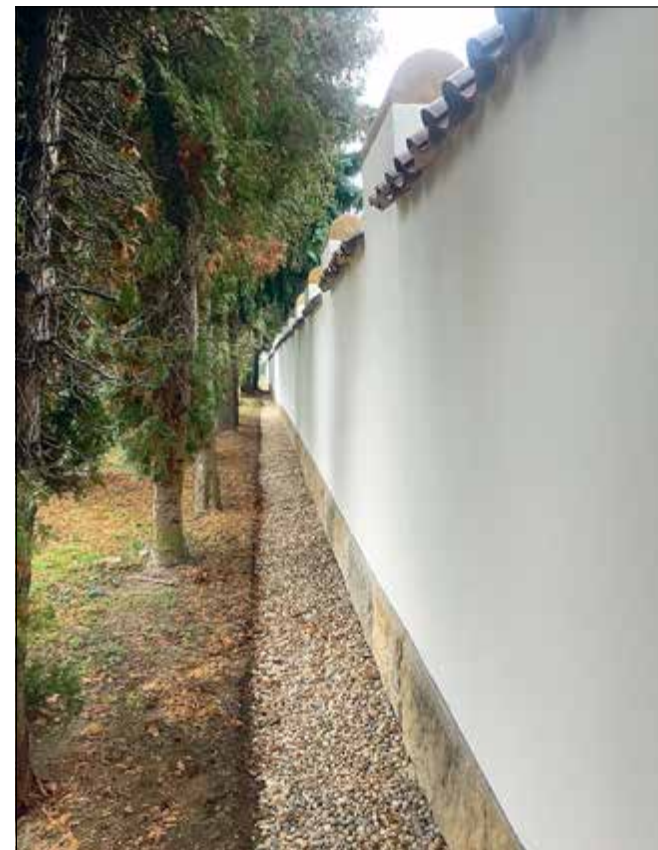
**Poděbrady (správní obvod obce Poděbrady), městský hřbitov Kluk. Vnější strana severovýchodní části ohradní zdi po odstranění nesoudržných novodobých omítkových vrstev byla staveništní vápennou maltou nahozena, řádně roztočena a uhlazena, a teprve po důkladném zatvrdnutí na podzim uzavřena dvojím modifikovaným vápenným nátěrem (foto D. Hofreiterová).**

Velmi zdařilou akcí loňského roku v *Poděbradech* je oprava severovýchodní části ohradní zdi památkově chráněného *městského hřbitova Kluk* navrženého architektem Josefem Fantou v letech 1902–1903. Vnitřní strana se sgrafitovou výzdobou byla opravena v restaurátorském režimu, vnější strana byla tradičním způsobem opravena staveništní maltou na vápenné bázi. Z rozpočtu již nevyšlo na provedení finálního štuky, proto byl použit vápenný modifikovaný dvojitý nátěr, práce odvedené na dobré řemeslné úrovni jsou hodnoceny celkově kladně.

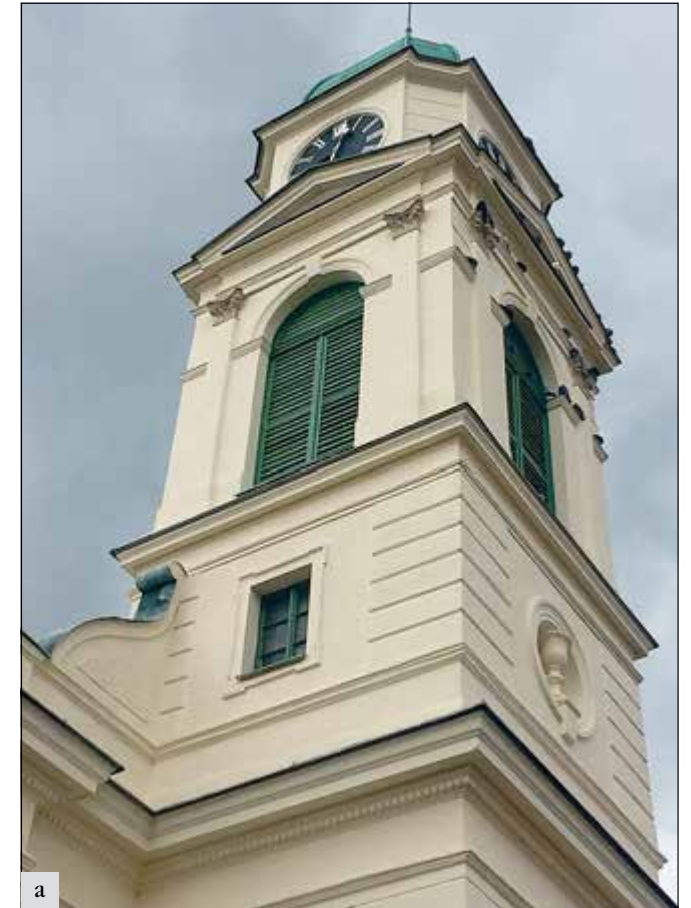
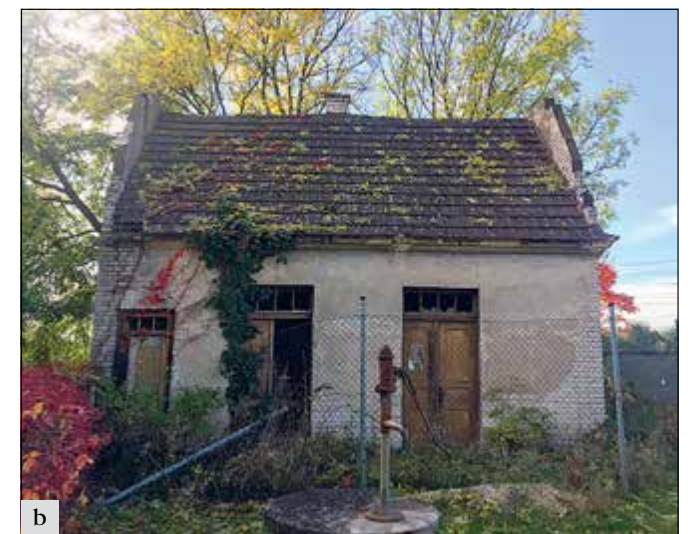
**Libice nad Cidlinou (správní obvod obce Poděbrady), a – fasádní oprava evangelického kostela, barevnost byla vybrána na základě průzkumu jednotlivých vrstev předchozích úprav; b – márnice evangelického hřbitova bude brzy odstraněna (foto D. Hofreiterová).**

Na území správního obvodu *Poděbrady v Libici nad Cidlinou* v druhé polovině roku byla realizována oprava fasády věže *evangelického kostela* postaveného v neorenesančním stylu v roce 1896. Byly obnoveny narušené architektonické články, natřeny dřevěné žaluzie a ciferníky, ošetřen pískovcový sokl. Barevnost byla vybrána po průzkumu jednotlivých vrstev předchozích úprav. Opačný osud potkal *márnici na evangelickém hřbitově*, jejíž opakovaný pokus o demolici byl po letech vyslyšen a povolen správním orgánem. Taktéž bude odstraněn starší dům čp. 3 v *Husově ulici*, vše v rozporu s vyjádřením NPU ÚOP středních Čech.

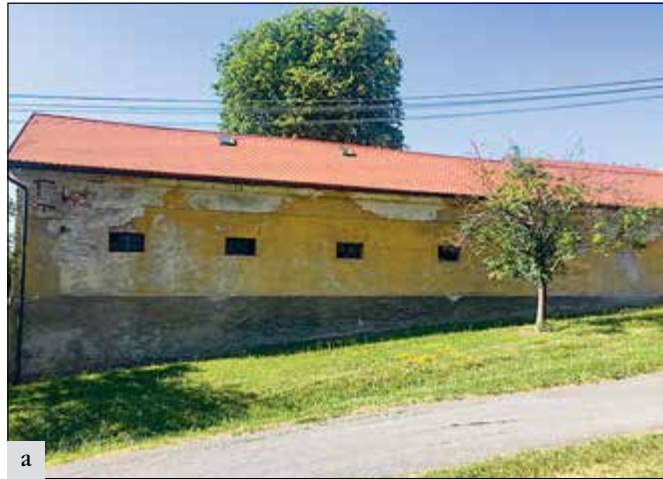
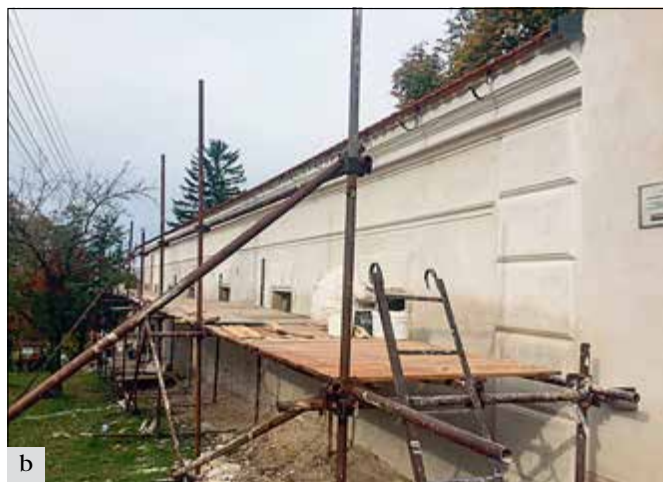
**Činěves (správní obvod obce Poděbrady), chlév barokního areálu fary: a – stav před opravou; b – štukatéry byla zdařile prováděna obnova nárožní kvádřové bosáže, profilované římsy, subtilního architrávu a klenáků v nadpraží ležatě obdélníkových oken (foto D. Hofreiterová).**

Vysoké pracovní úsilí vedení obce *Činěvsi* přispívá k postupné rehabilitaci celého areálu barokní fary z roku 1712, jenž se skládá ze špýcharu, chléva a novější stodoly (konec 70. let 19. století). Po loňském položení nové bobrovky na budově chléva následovala obnova jeho vnějšího pláště, která byla završena pracemi na jižní fasádě obrácené ke *kostelu sv. Václava*. Stavební úpravy areálu z konce 19. století daly chlévu ve shodě s ostatními objekty dvora dnešní podobu, která byla zachována.

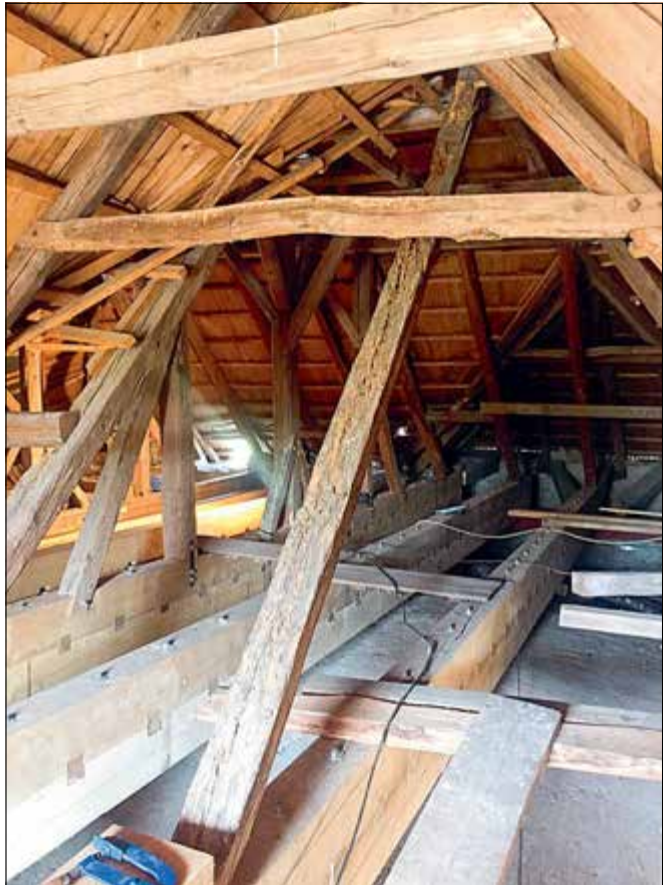
**Dymokury (správní obvod obce Poděbrady), kostel Zvěstování Panny Marie. Vazný trám je v konečném výsledku sprážený ze dvou trámů, do styčných ploch jsou mezi svorníky vloženy dubové hmoždíky z hranolů (foto P. Šverma).**

Záchrana barokního *kostela Zvěstování Panny Marie* postaveného v letech 1723–1725 v *Dymokurech* probíhá za přispění prostředků havarijního programu. Nevhodně řezané šindele zkrátily životnost celé střechy, kterou dlouhodobě zatékalo, a vážně tak narušily některé prvky poddimenzovaného krovu, na jehož opravě se usilovně pracovalo již čtvrtým rokem. V loňském roce proběhlo dle projektové dokumentace přiložení nových trámů k vazným trámům ve vazbách 4, 5, 6 a 13. Poškozená střecha je v místech zatékání provizorně zakrývána plechem. Veškeré prováděné tesařské práce probíhají ve velmi dobré řemeslné kvalitě.

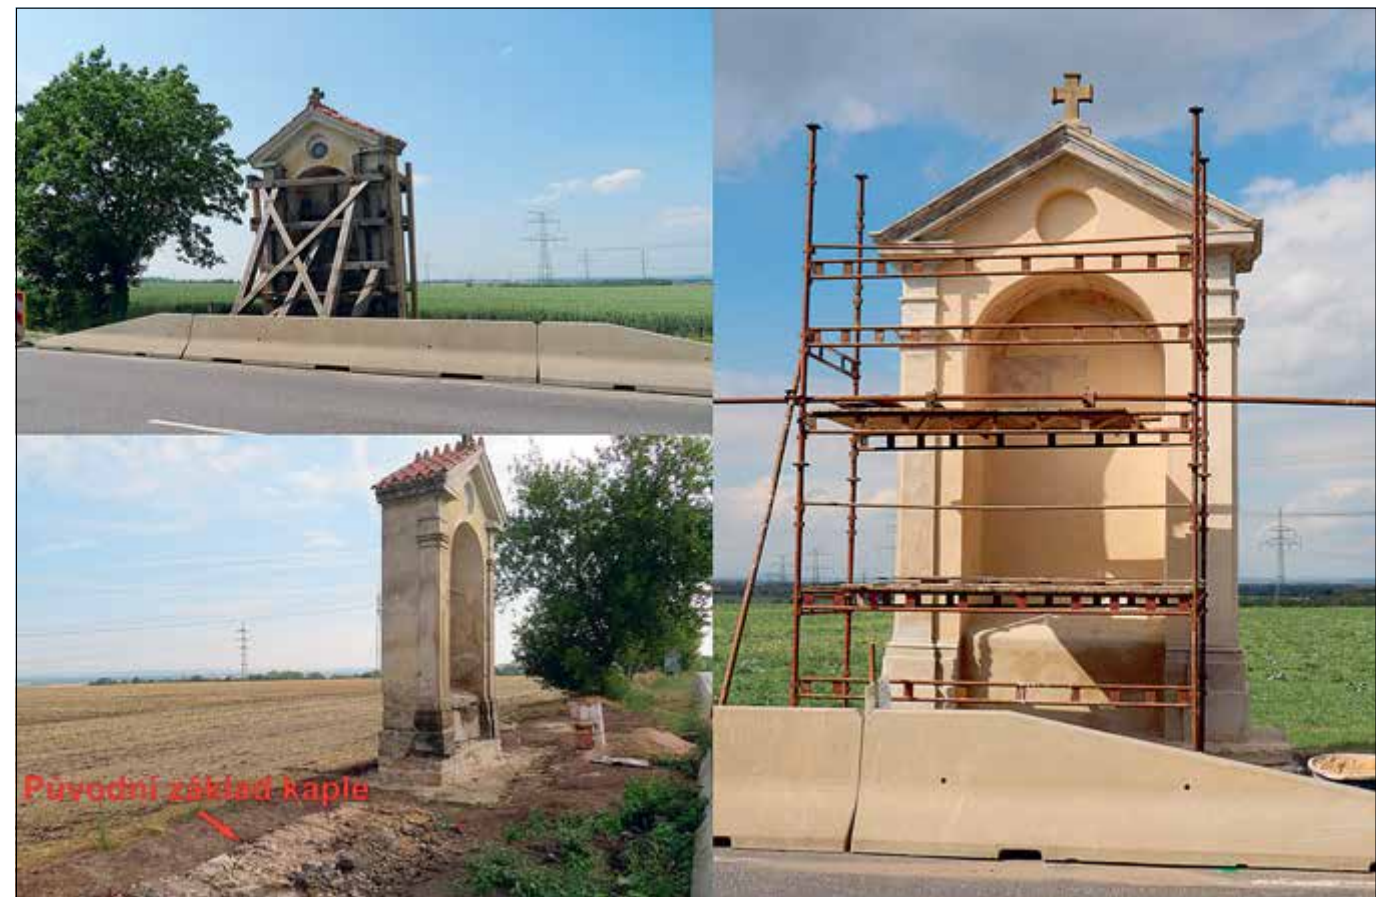
**Dřevčice (správní obvod obce Brandýs nad Labem-Stará Boleslav), Strašenská kaple – kaple výrazně vykloněná do silnice byla po dobu deseti let provizorně zajištěná výdřevou (foto P. Kalinová). S ohledem na blízkost silnice a špatný základ kaple bylo rozhodnuto o přesunu kaple pomocí jeřábové techniky na nový základ (foto P. Kalinová). Při opravě kaple byly v ní nalezeny zbytky původní výmalby, které byly prezentovány. Při obnově fasád bohužel stále nedošlo ke korekci chybné opravy profilací a jednotnému nátěru fasád včetně architektonických článků (foto J. Černocho vá).**

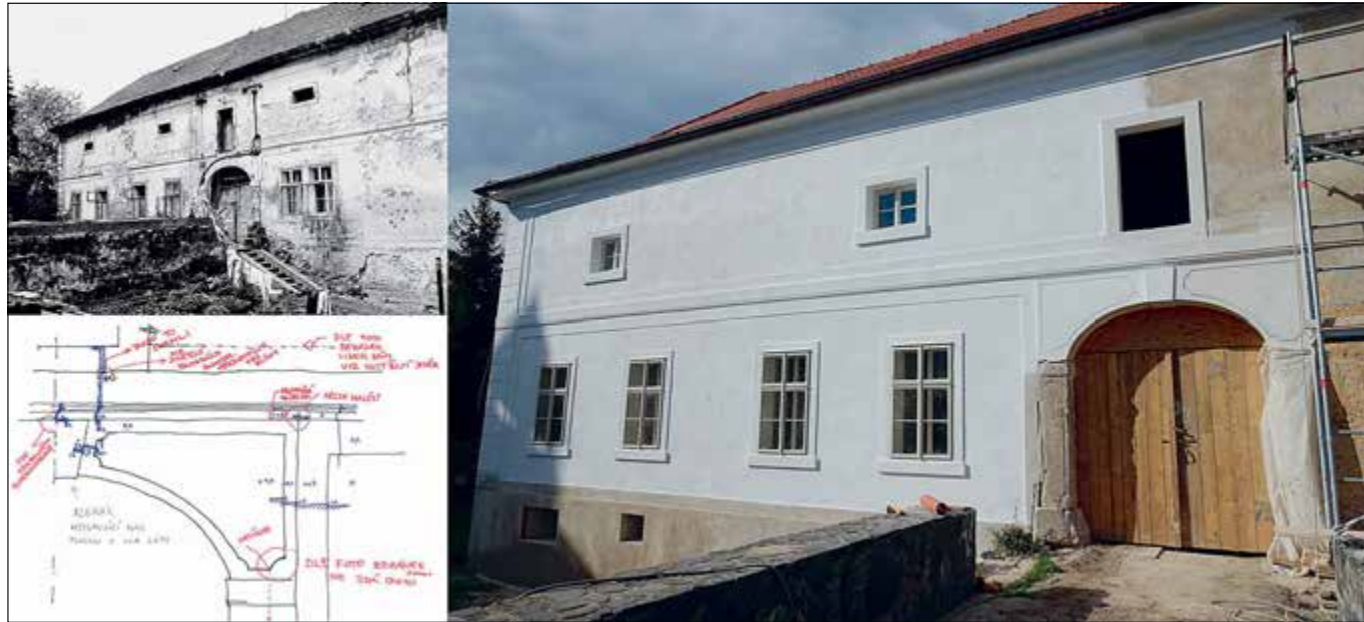
**Pakoměřice (správní obvod obce Brandýs nad Labem-Stará Boleslav), zámek – fotografie z roku 1989 poukazuje na dlouhotrvající havarijní stav zámku (foto archiv NPÚ). Obnově fasády předcházely průzkumy dílčích úseků (V. Jesenský). V roce 2019 bylo obnoveno hlavní průčelí – zachycen stav po osazení oken a obnově levé části průčelí, fasáda prozatím bez finálního nátěru. I přes intenzivní kontroly stavebních úprav zámku se bohužel nepodařilo zcela ovlivnit některé detaily probíhající opravy. I tak lze ale vnímat opravu zámku jako jeho záchranu (foto J. Černochová).**

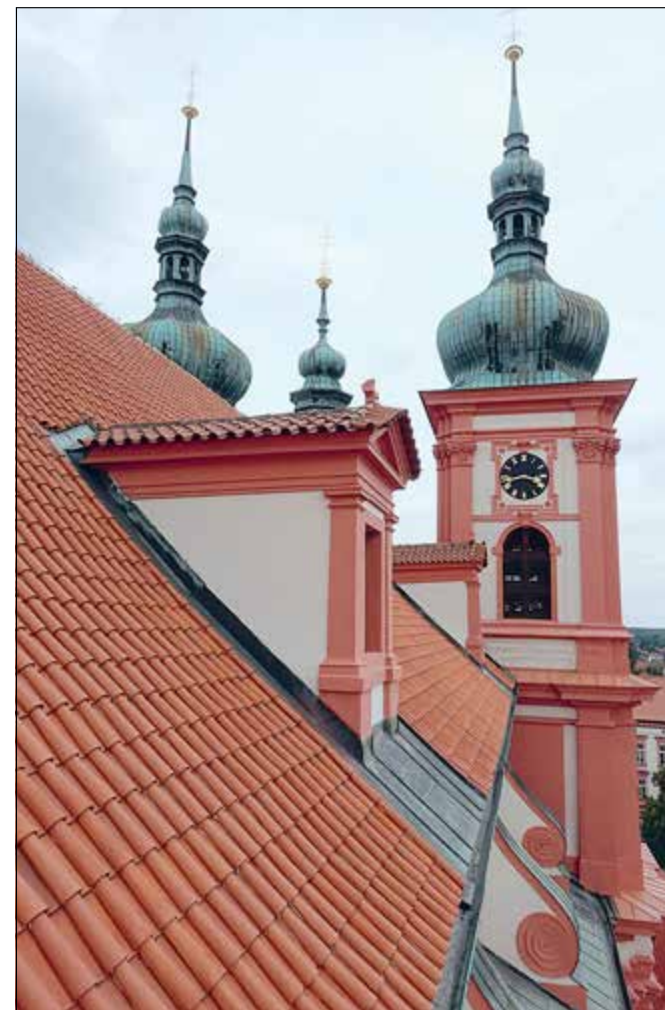
**Stará Boleslav (správní obvod obce Brandýs nad Labem-Stará Boleslav), kostel Nanebevzetí Panny Marie, pohled z lešení na západním štítu přes střechu jižní boční lodi k věži. Obnova fasád měla charakter profesionálně provedené velké údržby s lokálními opravami omítek a obnovou nátěru podle předcházející opravy. K rozhodnutí o pokrytí římsy na věži plechem vedla především snaha obnovit tvarovou čistotu z pohledu vnímaných bohatě odstupněných nároží, do nedávna poškozenou nevhodně položenou prejzovou krytinou (foto J. Žižka).**

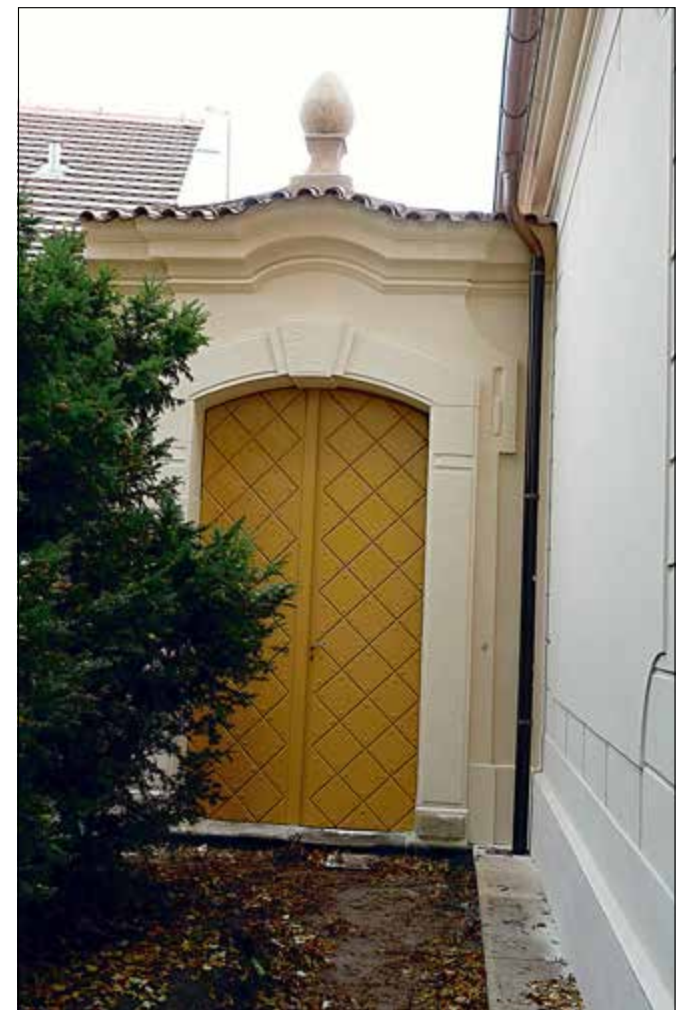
**Stará Boleslav (správní obvod obce Brandýs nad Labem-Stará Boleslav), areál kostela Nanebevzetí Panny Marie, pohled na obnovený portál barokní brány na bývalý hřbitov, doplněný novou piniovou šiškou. Vpravo v popředí část opravené vnější fasády severního křídla ambitu (foto J. Žižka).**

chovním zázemím poutníků, turistů i farníků. Vstup zdůrazňuje obnovený barokní portál brány s vraty, vrcholící s novou piniovou šíškou. Hlavní části zde dominuje v prodloužené ose kostela stojící kompletně úspěšně obnovená někdejší kaple sv. Benedikta s kostnicí, upravená na návštěvnické centrum. Kaple má novou střechu, fasády i interiér. Obnoven byl i pozůstatek domu u brány, budoucí duchovní poradna.

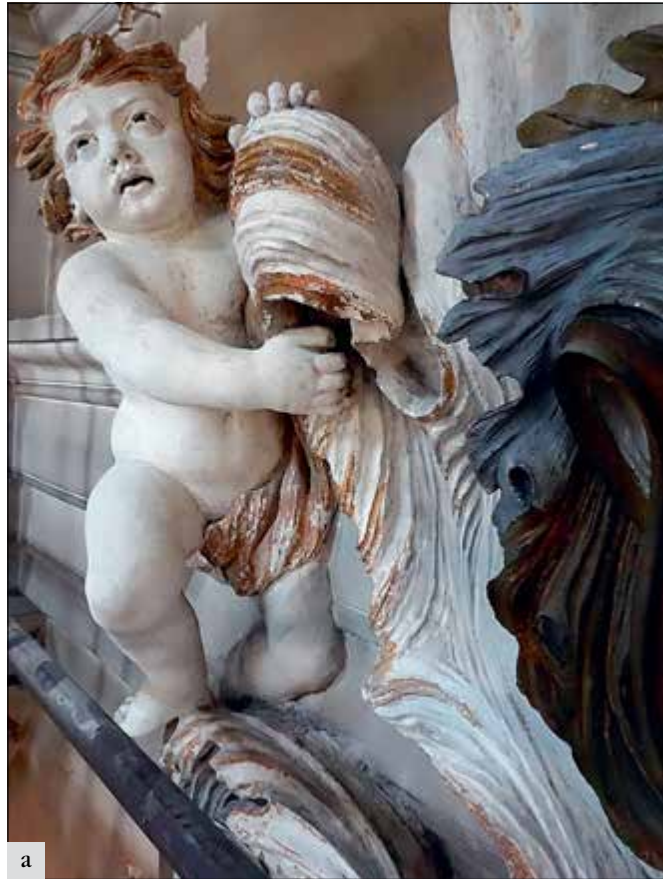
**Stará Boleslav (správní obvod obce Brandýs nad Labem-Stará Boleslav), kostel Nanebevzetí Panny Marie: a – detail bravurně provedeného štukového anděla štítonoše a draperie pláště erbu Valdštejnů před zahájením prací; b – stav po restaurování s obnovou původního zlacení (foto J. Žižka).**

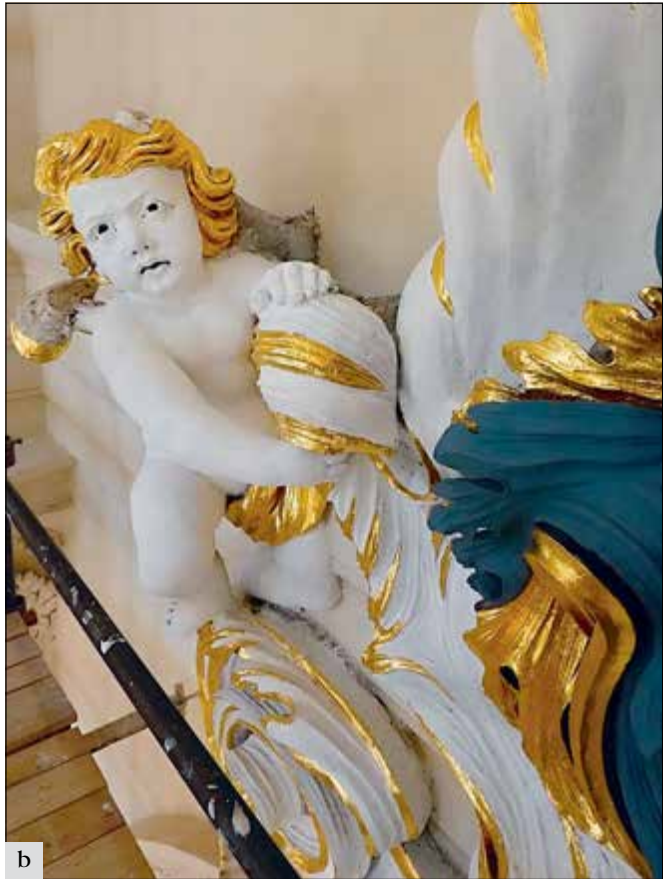
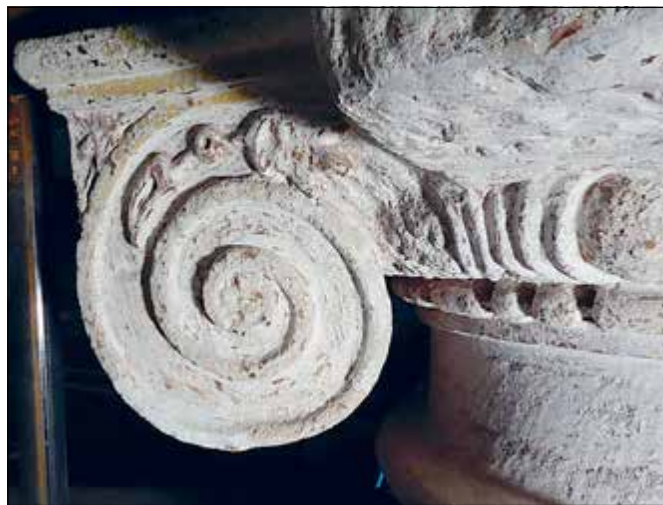
**Stará Boleslav (správní obvod obce Brandýs nad Labem-Stará Boleslav), kostel Nanebevzetí Panny Marie, detail nejlépe provedené hlavice sloupů západní kruchty. Kamenné hlavice sloupů s vyzděnými a omítanými dřívky byly nepochybně osazeny v podobě polotovarů a dosekávány na místě. Kamenická práce je místy značně hrubá, na některých méně viditelných místech nebyly detaily vůbec vysekány (foto J. Žižka).**

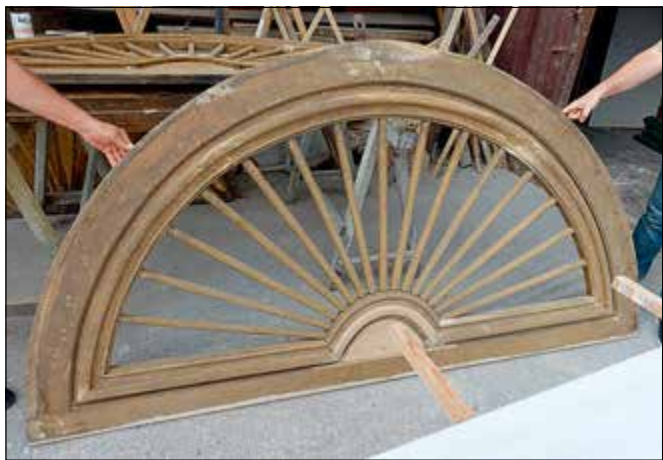
**Stará Boleslav (správní obvod obce Brandýs nad Labem-Stará Boleslav), areál kostela Nanebevzetí Panny Marie, nadsvětlík vrat do ambitu v průběhu repase (foto J. Žižka).**

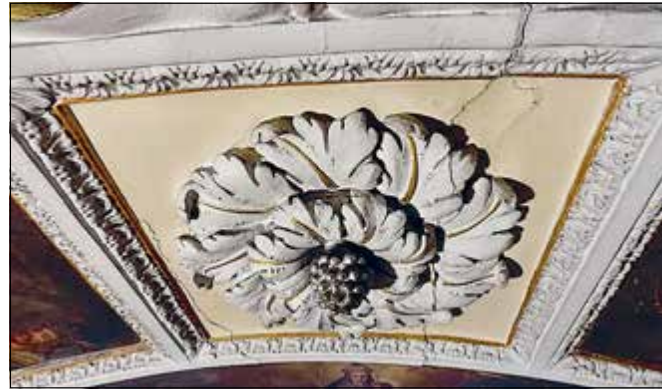
**Stará Boleslav (správní obvod obce Brandýs nad Labem-Stará Boleslav), kostel Nanebevzetí Panny Marie, detail štukové výzdoby na klenbě presbytáře před zahájením prací (foto J. Žižka).**

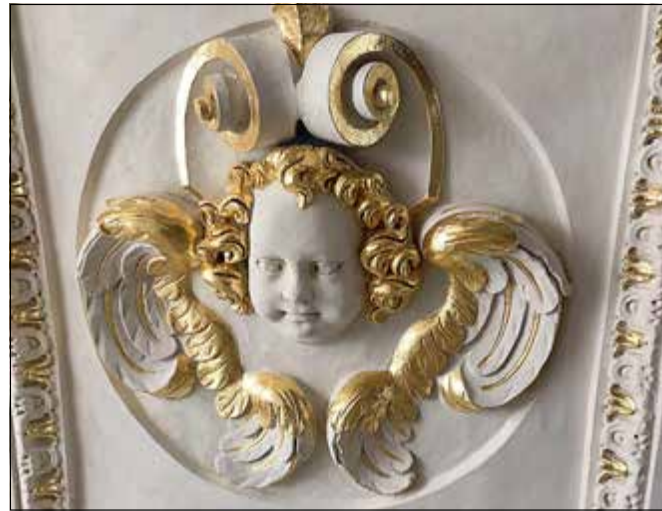
**Stará Boleslav (správní obvod obce Brandýs nad Labem-Stará Boleslav), kostel Nanebevzetí Panny Marie, detail očistěné, restaurované, okrovou malbou pokryté štukové výzdoby, s obnoveným zlacením na klenbě Berkovské kaple (foto L. Maděrová).**

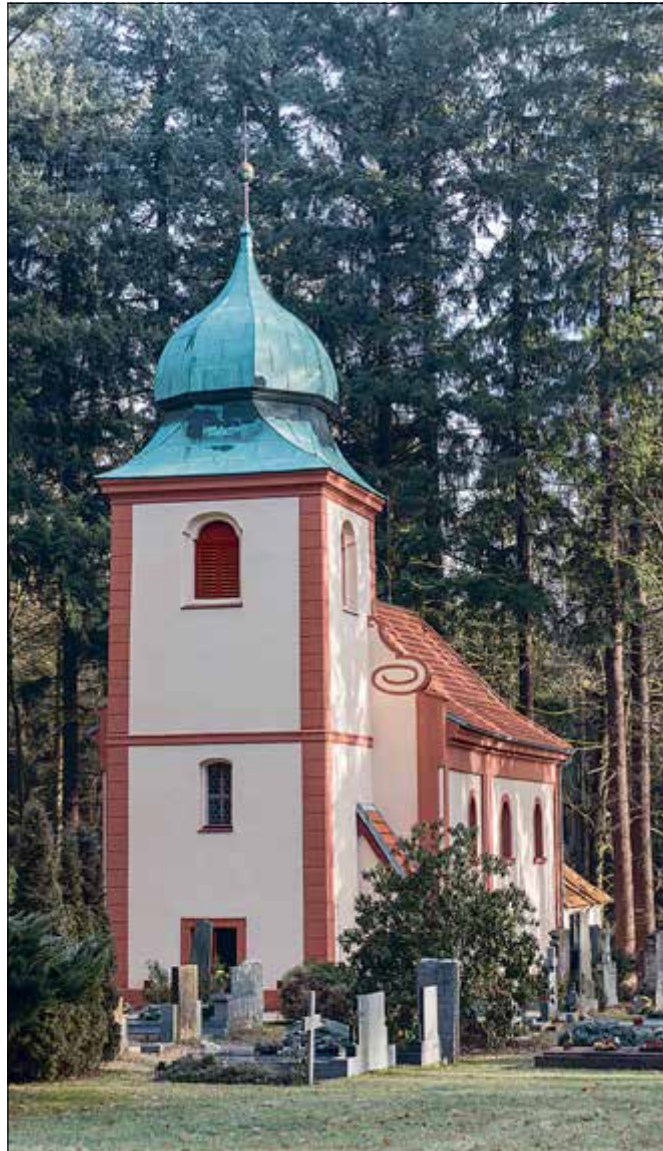
**Aldašín (správní obvod obce Říčany), kostel sv. Jiří, nacházející se na samotě v lesích, je dnes jediným, dobře patrným stavebním pozůstatkem po středověké vsi zaniklé v průběhu třicetileté války. Gotický kostel byl barokně upraven v roce 1726, přístavba věže je z roku 1777. Stav po obnově fasád (foto J. Černochová).**

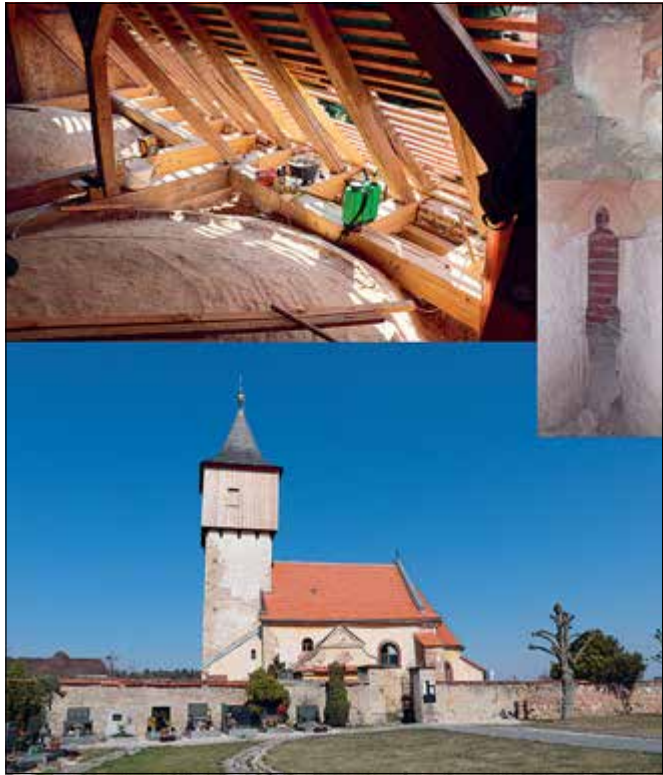
**Kozojedy (správní obvod obce Říčany), osamocený kostel sv. Martina se zaniklou raně středověkou vsí. Oprava krovu nad lodí a sakristií a výměna střešní krytiny této části kostela navázaly na práce z minulých let, kdy probíhala obnova bednění a zastřešení věže. Po dobu oprav byly nad sakristií na severní straně lodí poměrně dobře přístupné prvky ze středověké fáze kostela – konzola a okno (foto J. Černochová).**

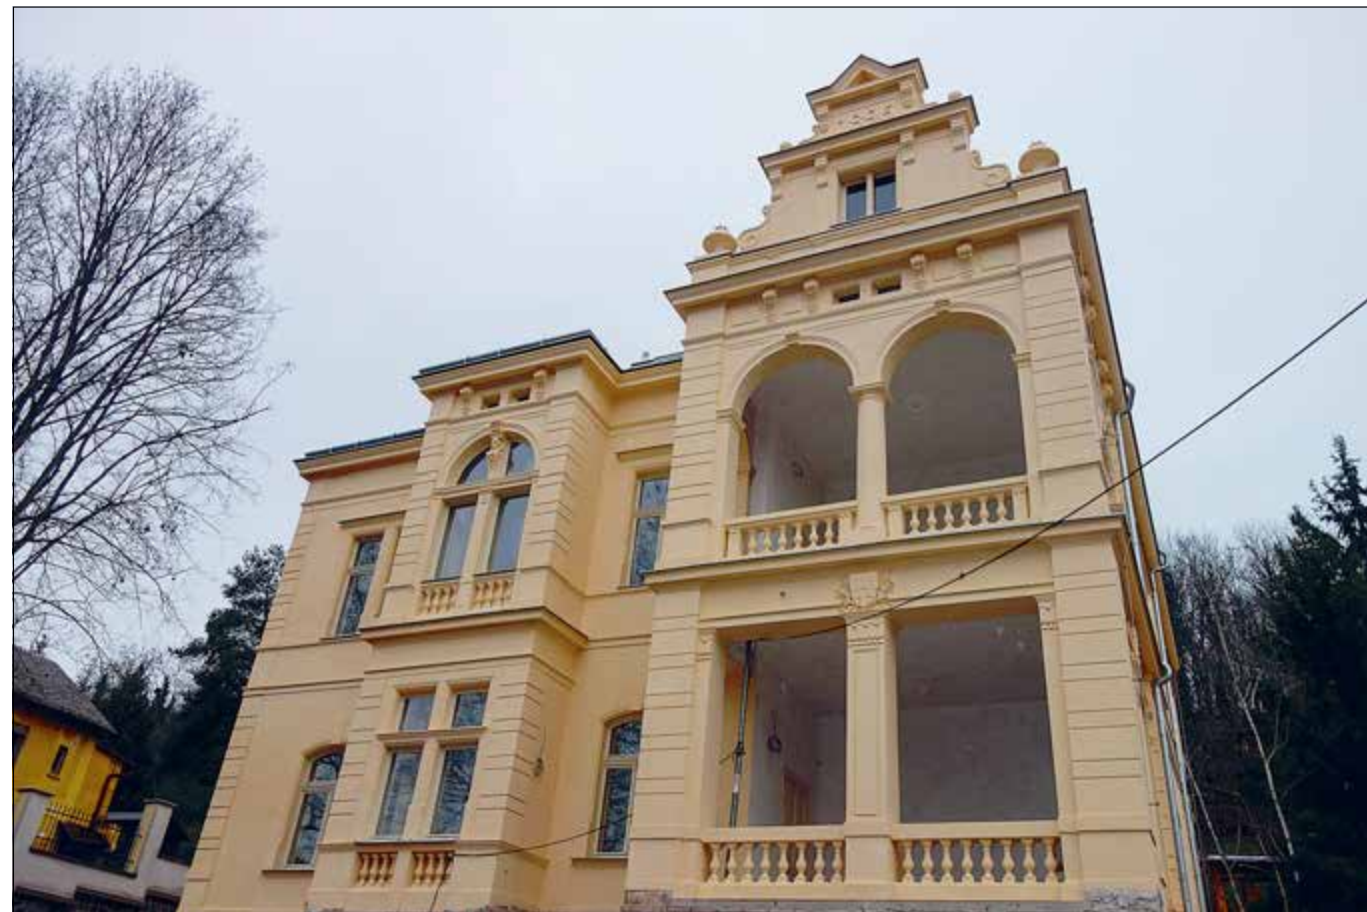
**Roztoky-Tiché údolí (správní obvod obce Černošice), historizující vila čp. 125 s prvky eklekticismu, vnitřně členěná na velké byty v obou podlažích, pro rodinu Haurowitzových navrhl architekt Josef Blecha – pohled směrem od ulice na rozpracovanou kompletní rekonstrukci vily (foto A. Musilová).**

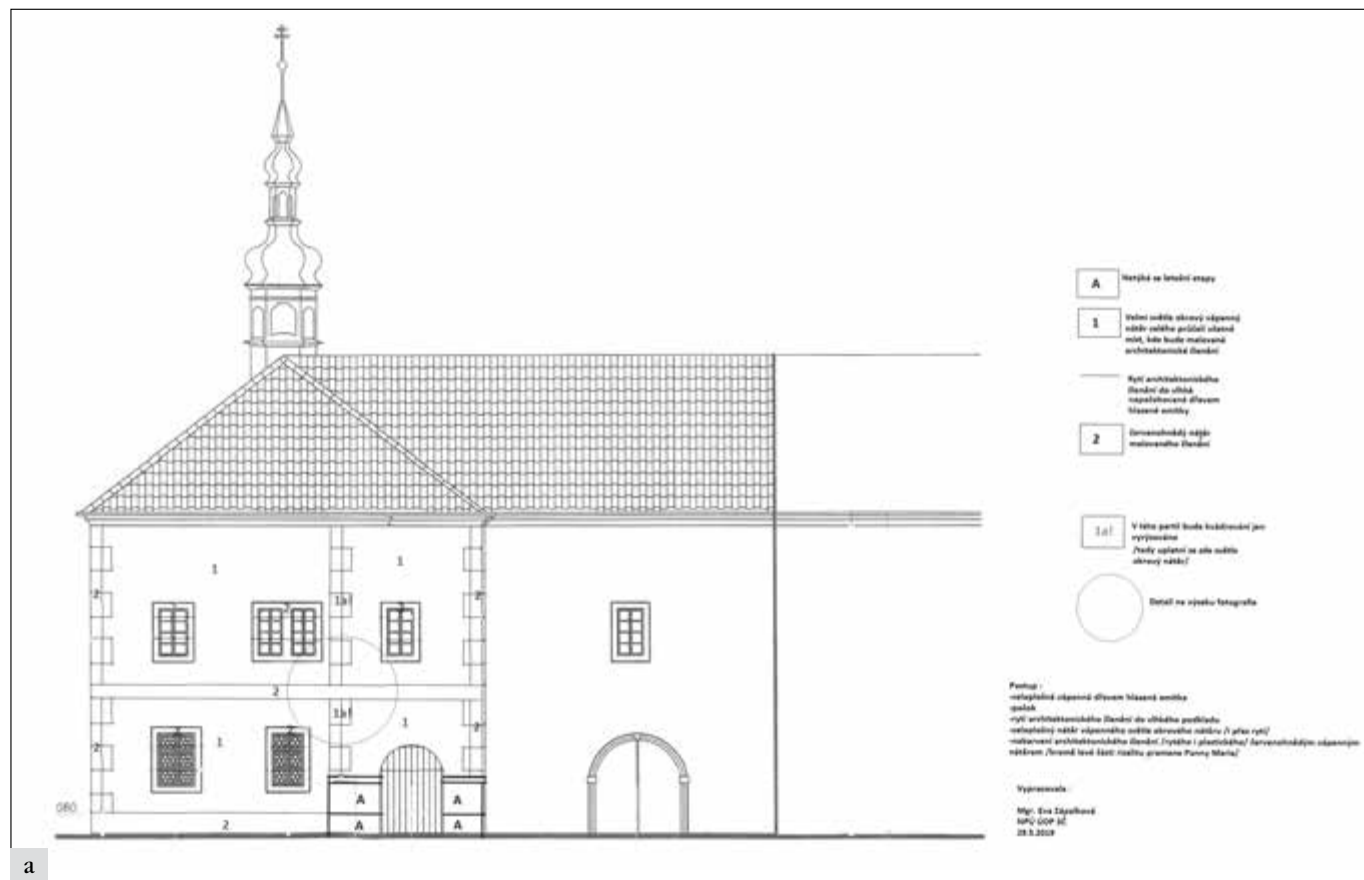
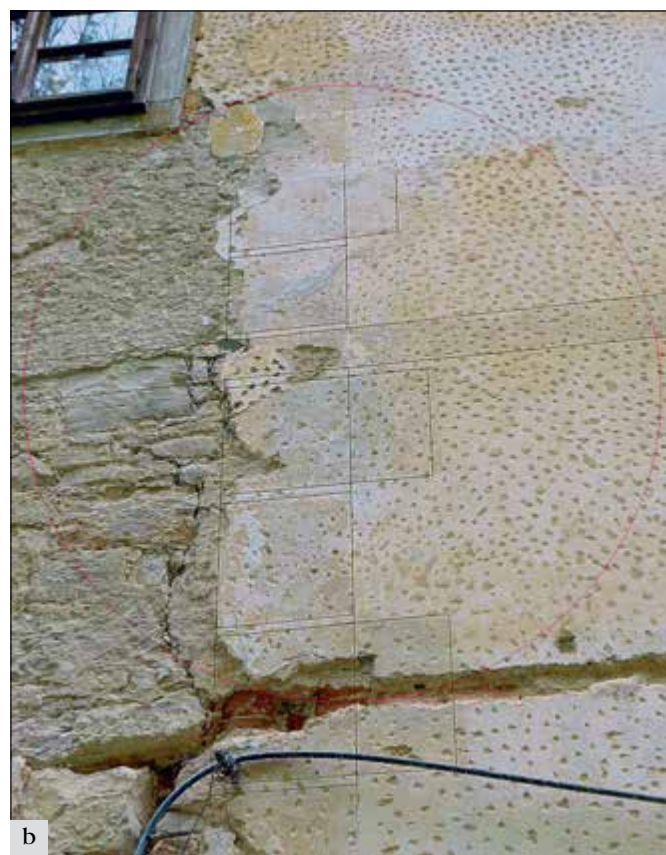
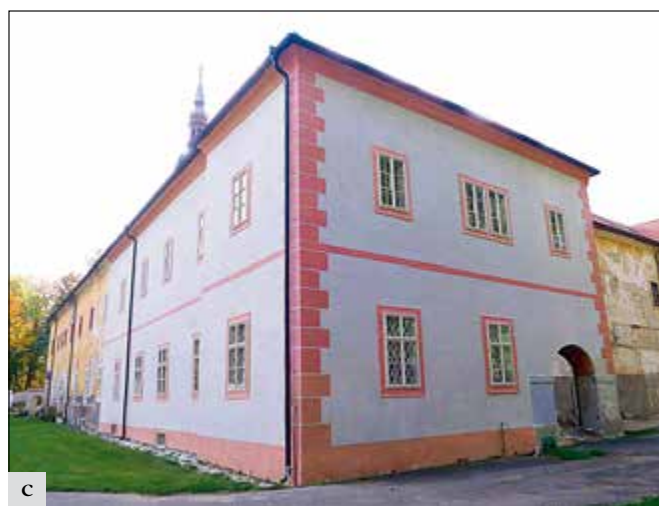
**Hájek (správní obvod obce Černošice), františkánský klášter:** a – schéma rozvržení kontur malovaného členění a principy vlastního rozbarvení severního průčelí východního křídla, vypracované NPÚ pro provádějící firmu; b – detail rozvržení malovaného členění promítnutý do fotografie; c – vlastní realizace po vnitřní konzervaci nálezové situace a pekovaných omítek a rekonstrukce malovaného členění, bez vybarvení kvádrování „zaniklého“ severovýchodního nároží studničního rizalitu (kresba schématu, detail ve fotografii a foto E. Zápalkové).

Ve *františkánském klášteře v Hájku* byla zahájena kýžená oprava fasád vnějších průčelí, a to partií severní a východní části východního křídla. Pro stanovení koncepce prezentované podoby celého čtyřkřídlového objektu byl klíčový nález barokních omítek a malířských vrstev na severní straně, pocházejících ze dvou časových období, které byly formálně a technologicky upřesněny cíleným restaurátorským průzkumem. Ukázalo se, že dvě vrstvy pekovaných omítek s vápeným líčkem na plochách a s fragmenty malovaného architektonického členění v červenavé barvě s rytými konturami (mezipatrový pás, armování rizalitu Pramene Panny Marie Loretánské a armování severovýchodního nároží objektu) jsou nejen dalším skvělým příkladem dobového pojetí malovaných fasád se záměrně potlačenými vysazenými tektonickými prvky (kromě hlavní římsy), ale jsou také důkazy předpokládaného stavebního vývoje objektu, zmíněného v archivní rešerši od PhDr. Zahradníka. Klášterní budova byla stavebně dokončena v roce 1681, pramen Panny Marie Loretánské na severní straně východního křídla byl vysvěcen dne 21. 8. 1684 a v té době byl součástí jednoosého patrového rizalitu s arkádovými oblouky na pilířích, ze severní strany vystupující po obou stranách shodně – situace tedy byla jiná než dnes. Prodloužení východního křídla v roce 1731 o jednu okenní osu směrem na sever z důvodů zajištění závažných statických poruch, znamenalo i jednostranný hmotový zánik studničního rizalitu. Východní boční průčelí rizalitu bylo vtaženo do hloubky stavby a severní průčelí rizalitu bylo zalicováno a ukončeno novým severovýchodním nárožím, rovněž ovšem opatřeným kvádrováním. Dvě vrstvy pekovaných omítek tedy ilustrují jak

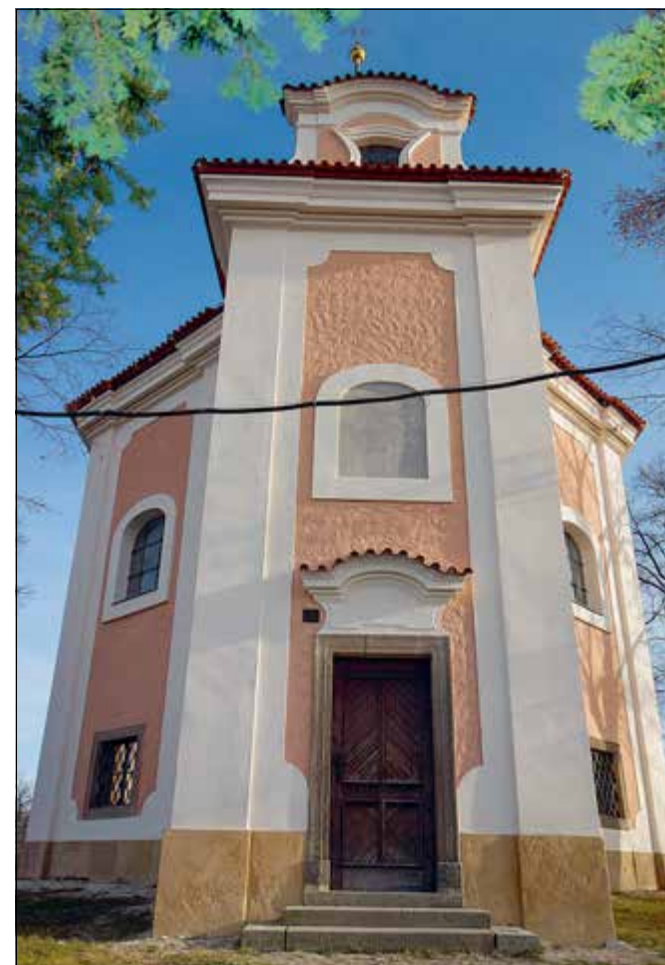
**Malé Čičovice (správní obvod obce Černošice), osmiboká barokní kaple Nalezení svatého Kříže z let 1711–1714, celkový pohled na kapličku po velmi zdařilé opravě krovu, střešního pláště z prejzové krytiny a fasády (foto A. Musilová).**

články bílé). I dvoubarevně rozbarvená fasáda barokní *kaple Nalezení sv. Kříže v Malých Čičovicích* prodělala výraznou změnu. Novodobé pojetí fasády nerespektovalo zásady barevného rozvržení článků a ploch. Tóny barev nenavazovaly na původní barevnost. Nová barevnost (světlý okr a starorůžová) je přizpůsobena výmalbě interiéru kaple a tektonika

vychází z grafických historických podkladů. *Kaplička* získala i novou prejzovou krytinu a lokálně byl kvalitně řemeslně vyspraven krov. Nejvíce písemných vyjádření se týkalo návrhu novostaveb a stavebních úprav v *ochranných pásmech Hostivice, Litovice a Průhonice*.

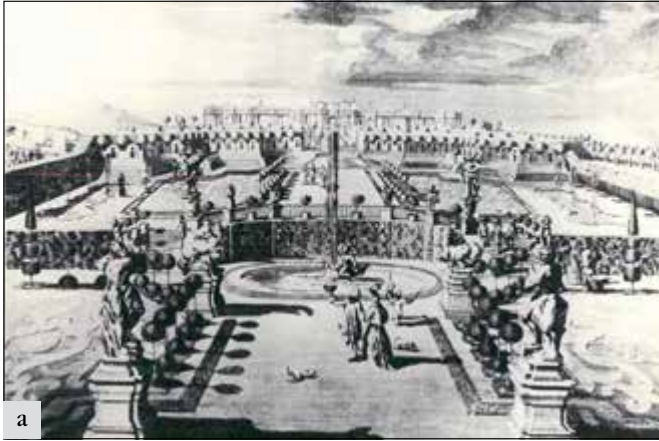
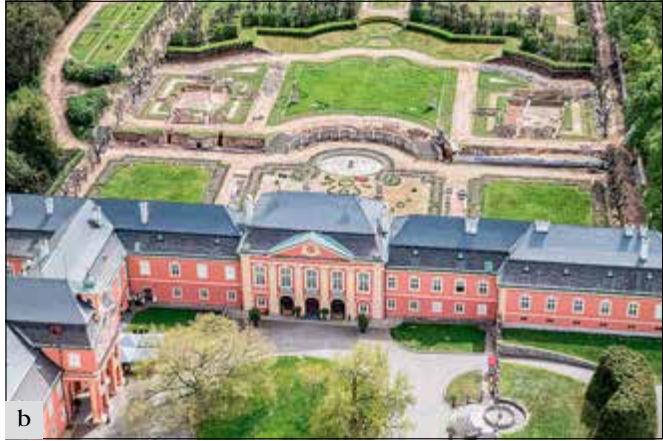
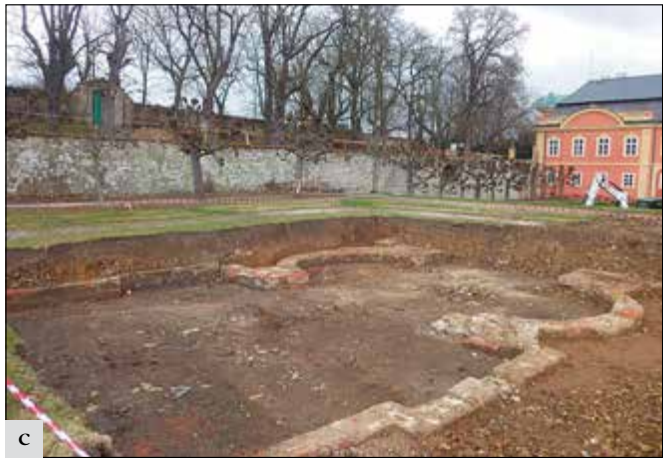
**Dobříš (správní obvod obce Dobříš). Obnova francouzského parku zámku Dobříš byla jedinečnou příležitostí k ověření, zda historická vyobrazení představují skutečnost nebo návrh. Podoba rokokové klasicistní zahrady související s přestavbou zámku Dobříš byla zachycena na rytině Jana Quirina Jahna z roku 1770 a později na leptu Karla Saltzera. Zobrazenou podobu zahrady někteří badatelé považovali za průkaznou. Na mapě I. vojenského mapování z roku 1760, ani na Stoczkově plánu Dobříše z roku 1815 však bazény zachyceny nejsou, nebylo proto jisté, zda rytina nebyla spíše návrhem či barokní vizualizací navrhovaného stavu, než jeho reálným zobrazením. Do roku 2019 to však nebylo možno ověřit. Příležitost se naskytla při obnově čtvercových bazénů postavených na téměř původním místě podle návrhu architekta Touretta z roku 1911. Koncept obnovy vychází z posledního hodnotného stavu, jímž byla částečná realizace Tourettova velkolepého projektu, který zrušil barokní dělení parteru a první terasy francouzského parku se střední osou, jemuž dodnes odpovídá umístění soch. Na druhé terase počítal s vytvořením vodního kanálu po vzoru Versailles: a – lept Karla Saltzera podle rytiny zahrady od J. Quirina Jahna z roku 1770, (reprodukce z SHP zámku Dobříš (Uměleckohistorický a urbanistickokrajinný průzkum zámeké zahrady a parku, sv. 3, Fotodokumentace II., č. položky 373), převzato z knihy Z. Dokoupila a kol.: Historické zahrady v Čechách a na Moravě, Praha 1957, obr. 46); b – letecký snímek pořízený před opětovným zakrytím rokokových bazénů (foto J. Jiroušek); c – pozůstatky barokních bazénů (foto Z. Neustupný).**

první terase poskytly jedinečnou příležitost k ověření hypotéz. Zdi bazénů byly obnaženy pouze tam, kde to stavební práce umožňovaly, po zdokumentování byly zakryty geotextilií a zasypany. Tvar bazénů byl ve skutečnosti o něco jednodušší než na rytině. Namísto dvou oválů spojených obdélníkem byly tvořeny sestavou odstupněných obdélníků spojených jediným oválem. Překvapivé bylo výrazné natočení bazénů vůči ose parku. První výsledky bádání by měly být dostupné v brzké době. Vlastníci zámku, hrabě a hraběnka Colloredo-Mansfeldové se vyslovili pro zachování novobarokní úpravy parku z počátku 20. století. Nad zakonzervovanými bazény budou obnoveny

novodobé čtvercové Tourettovy bazény s odsazenými rohy. Koncept obnovy vychází z doktríny posledního dochovaného hodnotného stavu, jímž byla částečná realizace Tourettova velkolepého projektu. Ten zrušil barokní dělení zahrady s průběžnou střední osou, jemuž dodnes odpovídá umístění soch, a navrhl nikdy nerealizovaný vodní kanál po vzoru Versailles.
