# ROČENKA 2019

**NÁRODNÍHO PAMÁTKOVÉHO ÚSTAVU  
ÚZEMNÍHO ODBORNÉHO PRACOVISTĚ STŘEDNÍCH ČECH V PRAZE  
PŘÍLOHA ČASOPISU PAMÁTKY STŘEDNÍCH ČECH  
2 / 2020**

# PAMÁTKY STŘEDNÍCH ČECH

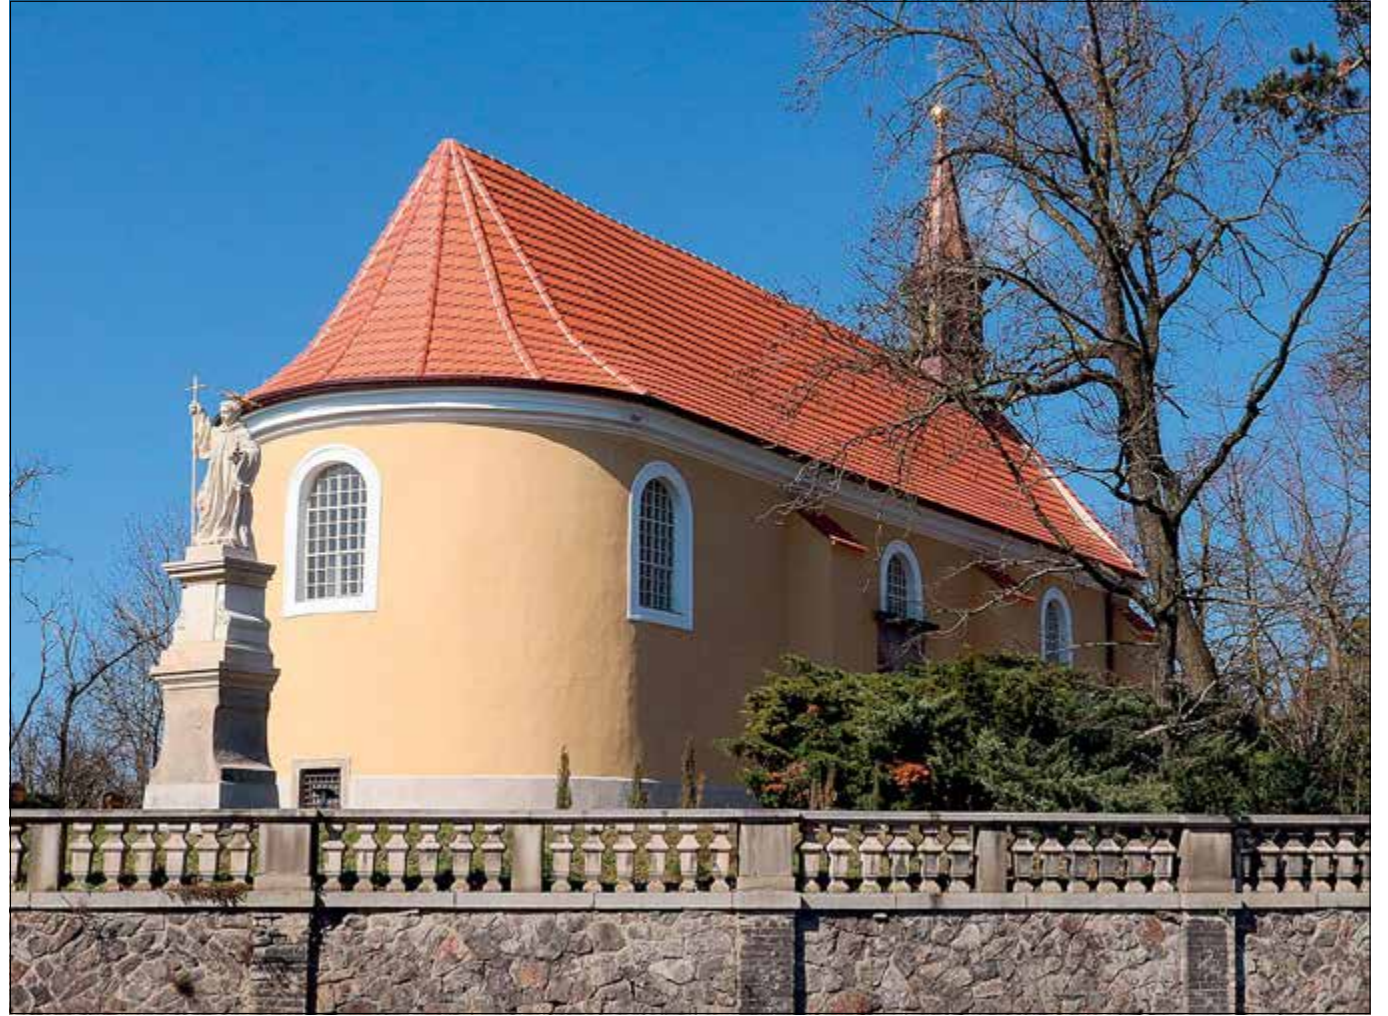
**Dobříš (správní obvod obce Příbram), hřbitovní kostel Povýšení sv. Kříže, celková obnova kostela byla završena výměnou dožlých, nepůvodních okenních výplní za nová historizující okna, která byla navržena dle dochované historické fotodokumentace (foto M. Gottwaldová).**

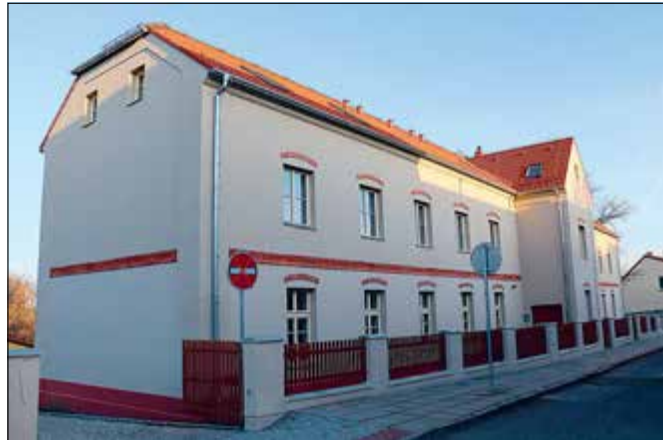
**Dobříš (správní obvod obce Příbram), někdejší bytový dům čp. 5 a 6, dokončení celkové obnovy, kdy kvůli prokazatelně havarijnímu stavu objektu byla v podstatě vystavěna jeho replika (foto M. Gottvaldová).**

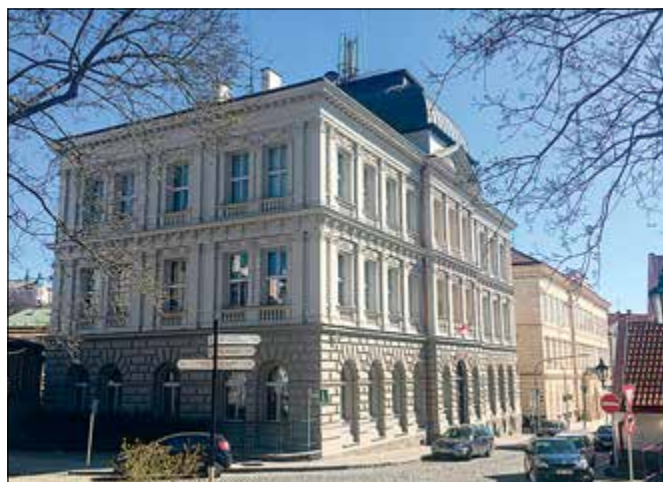
**Příbram (správní obvod obce Příbram), oprava fasády radnice (foto D. Jobová).**

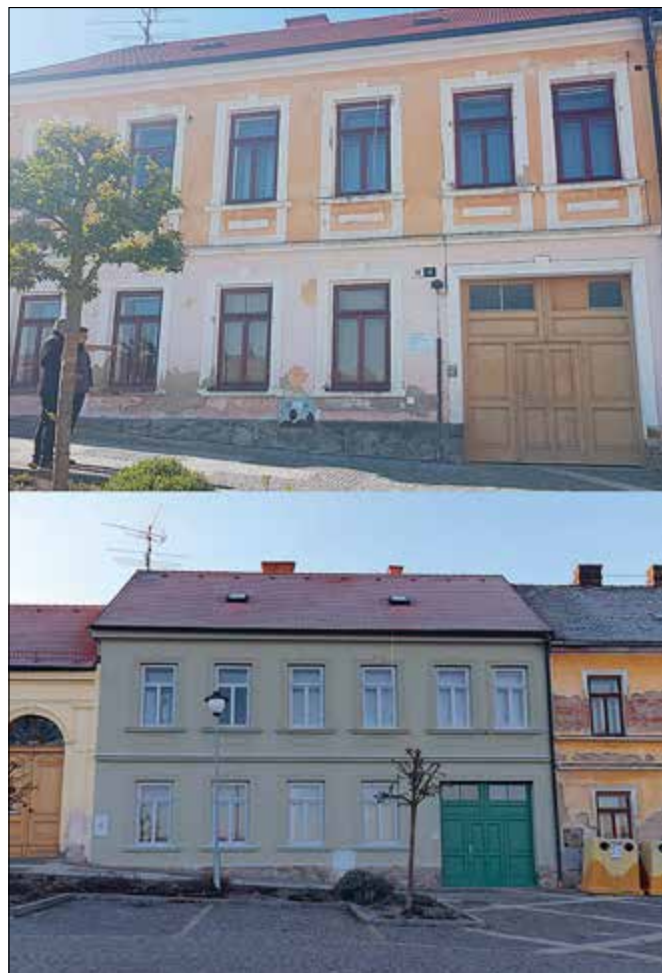
**Sedlec-Prčice (správní obvod obce Sedlčany), dům čp. 90 na Vítkově náměstí před a po dokončení opravy fasády (foto J. Černochovej).**

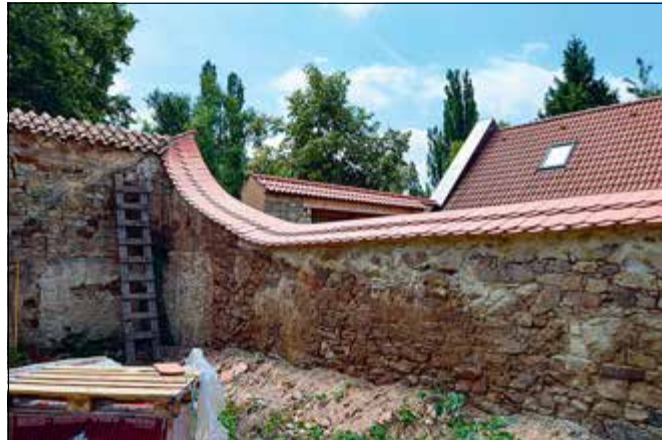
**Kněžves (správní obvod obce Rakovník), areál fary. Oprava jihozápadního úseku ohradní zdi (foto E. Volfová).**

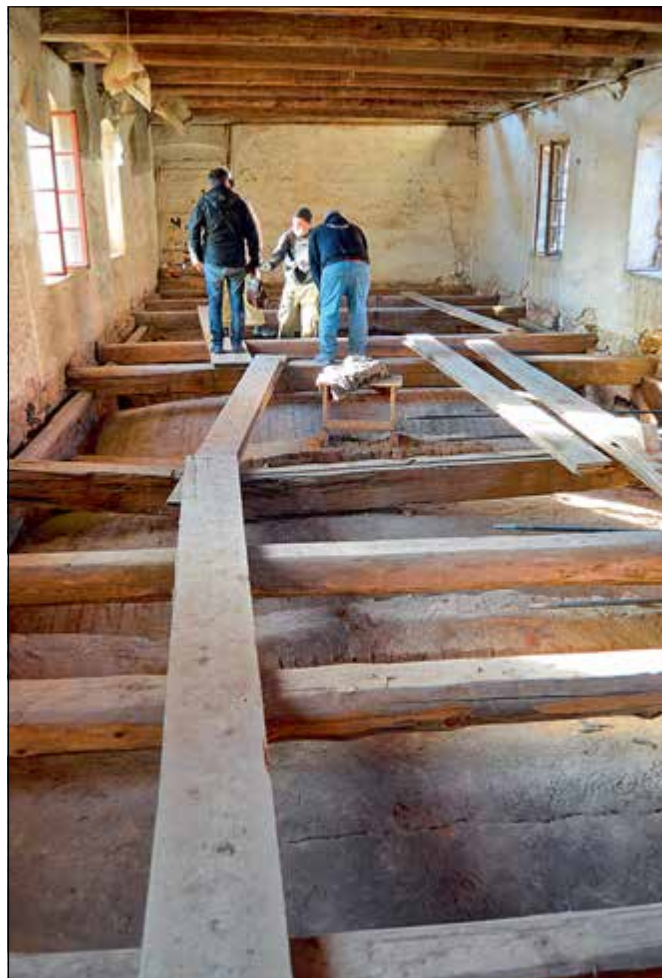
**Kněžves (správní obvod obce Rakovník), areál zájezdniho hostince čp. 51, patro stavby. Zajištění statiky hospodářského objektu ve dvoře, oprava kleneb, příčné zajištění ocelovými tyčovými táhly (foto E. Volfová).**

Poslední roky se vrací opět život na *faru při kostele sv. Cyrila a Metoděje v Hořovičkách*, postupně rekonstruovanou pravoslavnou církví. V roce 2019 se z části měnila původní dvojité dřevěná okna se zachovalým kování. Nové vnější okenní výplně platil stát jako kompenzaci negativního vlivu frekventované dopravy po sousední karlovarské silnici. Vyměňovaly se pouze vnější výplně na domovním průčelí obráceném k silnici. Nová okna byla zhotovena ze dřeva a osazena dithermálními skly. Vnitřní okenní výplně zůstávají zachované na původním místě. Jak se posléze při neohlášené prohlídce ukázalo, uvnitř budovy probíhaly současně další modernizační opravy, které nebyly projednané se zástupci památkové péče. V *Jesenici v areálu farního kostela sv. Petra a Pavla* se opravoval úsek kamenné ohradní zdi délky cca 10 m, vlevo od vjezdové brány, na jižní straně. Část zdi byla zřícená a musela se vyzdít znova na starém zpevněném základu. Lokální partie se přezdívaly z původního kamene na nastavovanou maltu. Koruna zdi se pokrývala původními rozebranými kvalitními cihlami, v pultovém sklonu, doplněnými slinutými cihlami novými. Na opravený líc zdi z vnitřní strany se doplnila hrubá, lžící rovnaná omítka. Oprava byla provedena kvalitně po řemeslné stránce a vzhledově k nerozeznání od původní. V areálu barokní *fary v Kněževsi* pokračovala nutná údržba opravou dlouhé kamenné ohradní zdi vymezující areál parcely na západní straně. Původní kamenné a místy smíšené zdivo zůstalo zachované, dozdívaly se zřícené úseky a přezdívaly rozvolněné partie s kavernami. Šikovný zednický mistr si s opravou velmi dobře poradil a provedl k plné spokojenosti památkářů. Ve dvoře *zájezdni hospody čp. 51* bylo zahájeno statické zajištění patrového hospodářského objektu se sušárnou chmele při východním štítu, podle projektu ing. V. Jandáčka. Provedla se kontrola a částečné zajištění základů, příčné stažení budovy táhly a oprava kleneb v přízemí. Práce byly provedeny zkuš-

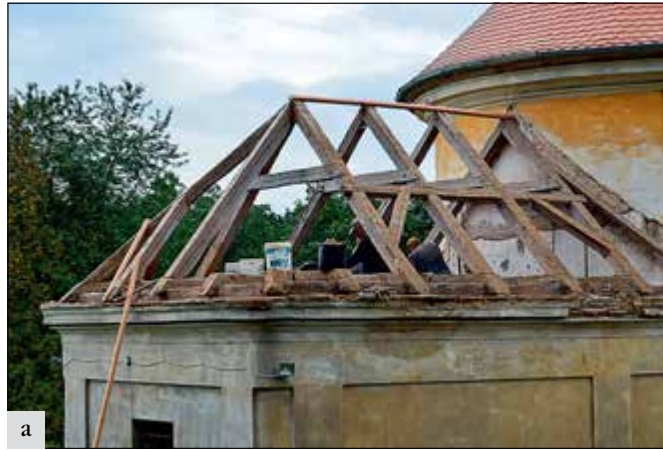
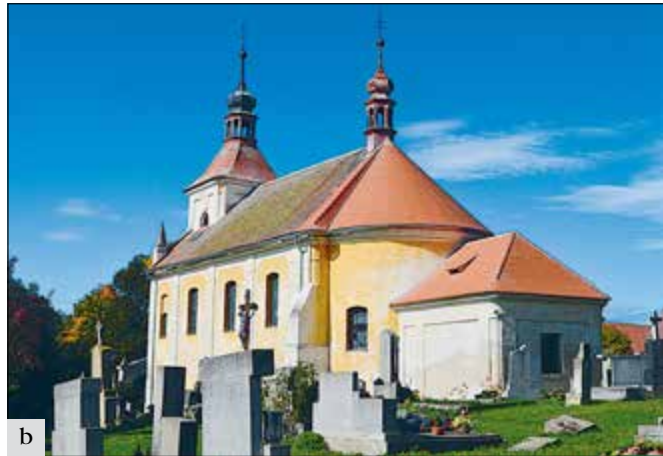
**Panoší Újezd (správní obvod obce Rakovník), kostel Nanebevzetí P. Marie: a – tesařská vazba sakristie po snesení krytiny, vyklízení letitého nánosů holubích exkrementů ztlížilo práci při výměně střešní krytiny (foto E. Volfová); b – kostel s dokončenou opravou střechy sakristie z nových bobrovek pokládá nových na korunkovou vazbu, (foto E. Volfová).**

runkové vazbě a s hřebenači kladenými do maltového lože. Na řadu přišla sakristie stojící v prodloužení osy presbytáře. Půdní prostor nebyl před opravou přístupný desítky let. Všechny zúčastněné proto překvapily nánosy holubího trusu s tlejícími zdechlinami na rubu klenby, které dosahovaly výšky 1 m. Vyčištění půdy před opravou bylo pro dodavatelskou firmu opravu velmi náročné, hygienicky i fyzicky. Přesto výslednou opravu uskutečnila profesionálním způsobem ve velmi dobré kvalitě. Návesní *kaple sv. Prokopa v Pochvalově* měla dokončenou opravu krovu s výměnou střešní krytiny již několik let. Na opravu obvodového zdiva se ale doposud nedostalo. Stavba stojí v bezprostředním sousedství frekventované silnice a trpí silnými otřesy a trvalým přetěžováním základového podloží. Spodní část stavby je navíc pod hladinou blízkého rybníka a do začátku oprav ji poškozovalo i trvalé podmáčení. Provádělo se přezdívaní degradovaného soklového zdiva, stažení objektu ocelovými táhly a sešití trhlin systémem Hellifix. Pokračovala také oprava *sklepa s lednicí na tvrzišti obklopeném vodním příkopem v Pšovkách*, stojící v *areálu hospodářského dvora*. Opravovalo se zdivo malé předsíně, dozdívalo se po obvodě, vyzdívaly se vysypané kaverny a překládalo se kamenné schodiště na nový základ. Finálně se doplňovala koruna zdiva, která je připravená pro osazení nové tesařské vazby krovu. Práce byly provedeny pečlivě, za úzké spolupráce s památkáři i archeology.

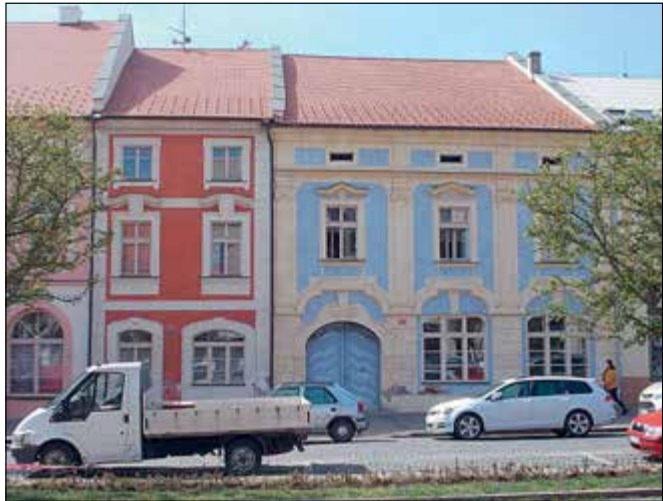
**Rakovník (správní obvod obce Rakovník), radniční domy čp. 29 a 30. Po dokončení opravy krovu s výměnou střešní krytiny z hliníkových šablon Alukryt na pálenou z bobrovek (foto E. Volfová).**

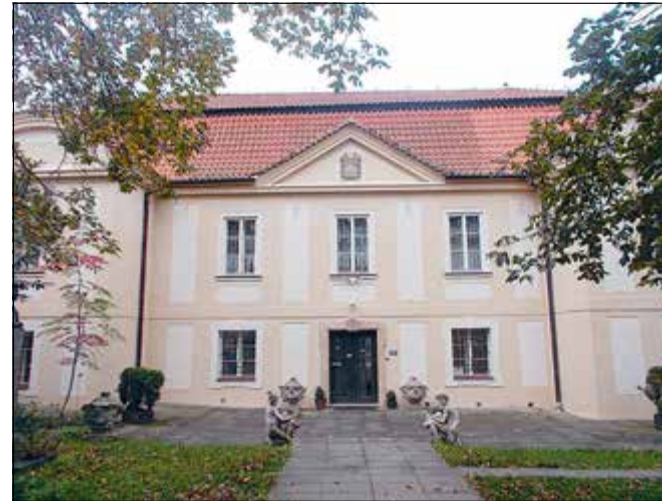
**Rakovník (správní obvod obce Rakovník), muzeum čp. 1. Průčelní fasáda po dokončené opravě omítek s vápenným nátěrem ve 2 odstínech světlého okru (foto E. Volfová).**

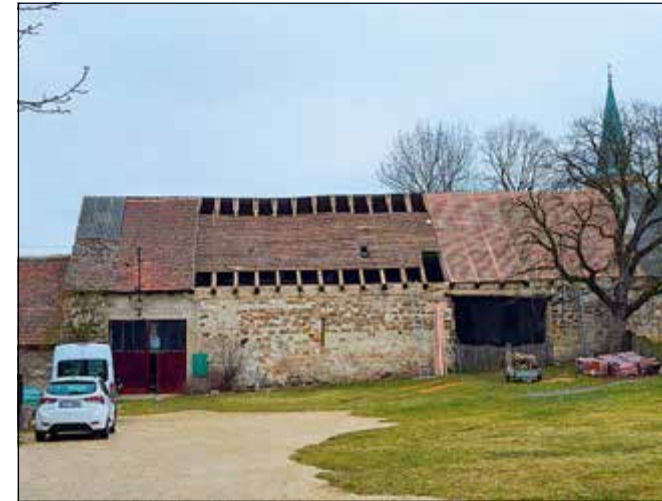
**Srbeč (správní obvod obce Rakovník), areál zámku. Začala oprava střech stodol na východní straně, s příložkováním krokvi a částečným přeložením a položením nové krytiny (foto E. Volfová).**

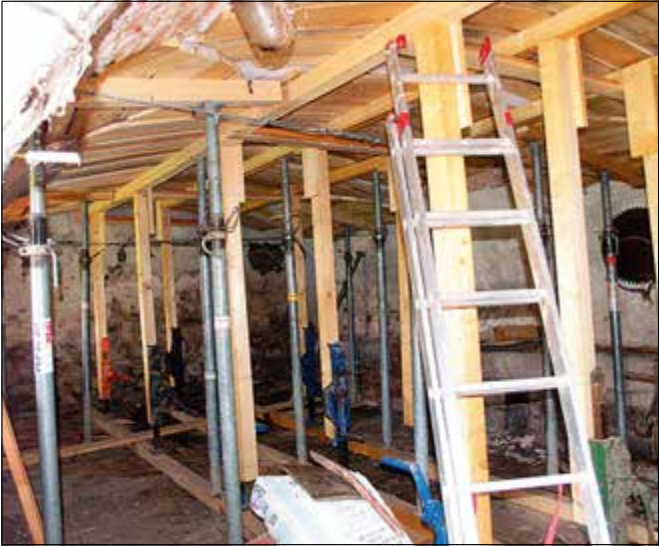
*Lázovice (správní obvod obce Hořovice), KPZ Osovska, hospodářské stavení v usedlosti čp. 10. Při sanaci statických poruch zděných chlévů byla vyzvednuta pokleslá klenba v celé délce pomocí výdřevy a hydraulických zvedáků. Díky zdařilé akci nebylo nutné přistoupit k lokálnímu přezdění klenby (foto M. Hanzlíková).*

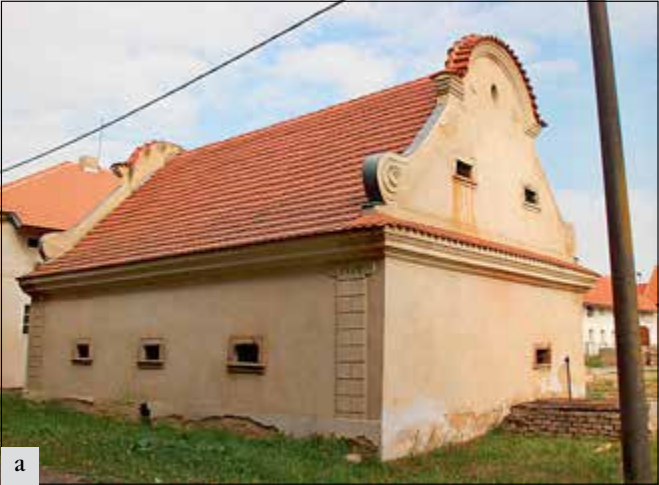
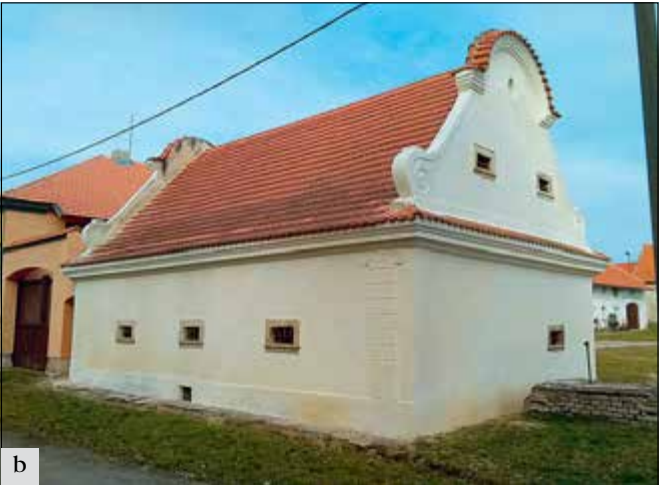
*Chotouň (správní obvod obce Český Brod), sýpka usedlosti čp. 8: a – stav před obnovou fasády, srpen 2018; b – stav po obnově omítek, listopad 2019 (foto A. Rákosníková).*

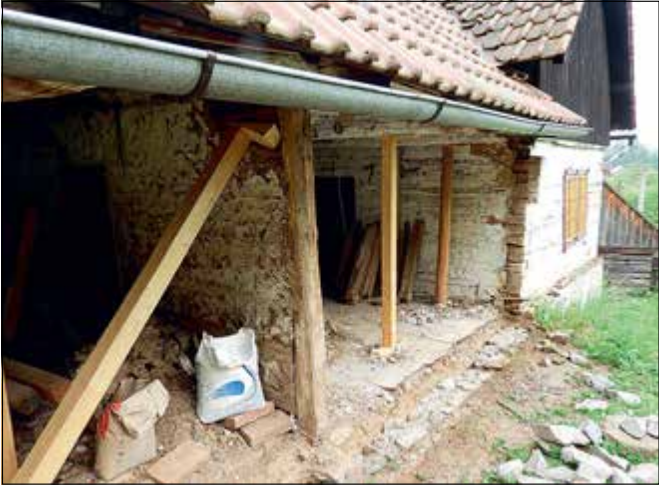
*Losiny (správní obvod obce Kutná Hora), VPZ, dům usedlosti čp. 2. Výměnkářský přístavek byl v atypické pozici napojen na stěnu hlavní světnice pomocí sloupku s drážkou, do které byly vsazeny sténové trámy přístavku. V důsledku stárí a degradace zdiva došlo k vybočení sloupku a stěna se vyklonila ze své osy. V rámci obnovy musela být rozebrána včetně podezdívky a následně založena na nový základ. Prahové trámy byly tesány na místě z jedlového dřeva (foto J. Berková).*

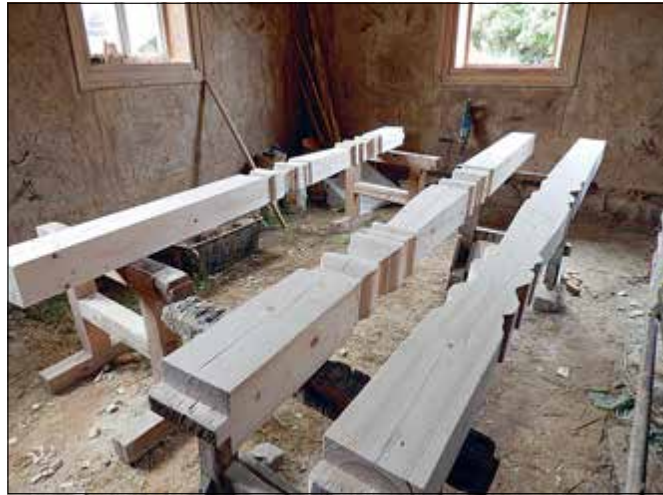
**Jestřebice (správní obvod obce Mělník), VPZ, roubený dům usedlosti čp. 4.** Výstavná budova má ve dvorním průčelí zachovanou původní bohatě zdobenou podstavku, zatímco v hlavním štítovém průčelí ji nahradila utilitární nezdobená trámová konstrukce novodobého původu. V rámci probíhající obnovy domu byla opět nahrazena zdobenou, vyrobenou jako replika dochované původní podstavky. Pohled na připravené nové sloupky (foto J. Berková)

kteřá zahrnovala dokončení obnovy roubených konstrukcí obytného dílu přízemí, zejména výměnkářského traktu, obnovu podstavky v hlavním průčelí a provedení nové interiérové hliněné omítky. Následně byla obnovena podlaha ve světnici a osazeny dveřní a okenní výplně. Akci lze doposud hodnotit jako velmi zdařilou. Na obytném stavení čp. 72 byla realizována výměna střešní krytiny, kdy starší eternitové šablony byly nahrazeny novými. Součástí akce byla lokální oprava krovu s výměnou poškozených ozdobných krokví předsazených před štít hlavního průčelí a opravou ozdobných listů štítu. Všechny uvedené akce byly podpořeny z Programu péče o VPR a VPZ.

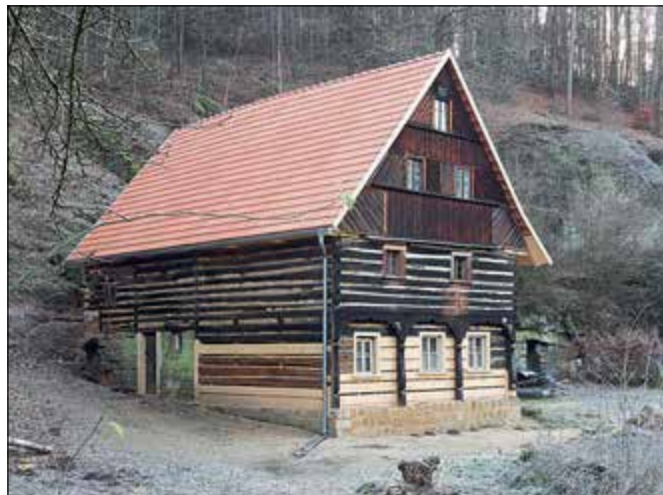
**Vidím (správní obvod obce Mělník), VPZ, roubený dům čp. 80 je součástí ojediněle dochovaného uceleného souboru vesnické zástavy někdejší Dolní Vidimi z období kolem přelomu 18. a 19. století. Stav po opravě roubených konstrukcí a výměně krytiny (foto J. Berková).**

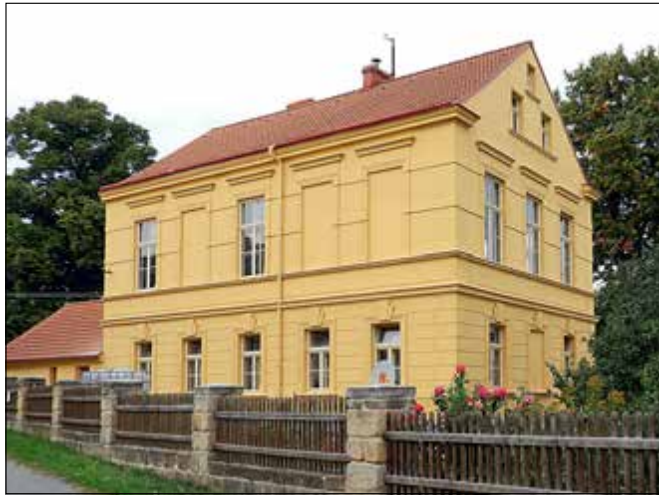
**Nosálov (správní obvod obce Mělník), VPR, budova bývalé školy stojí v návesním prostoru. Obnova fasády podle původního stavu velmi prospěla vzhledu celé návsi. Po předloňské výměně oken má budova kompletně opravený vnější plášť, který je dokladem velmi vstřícného postoje současného vedení obce k památkovým hodnotám (foto J. Berková).**

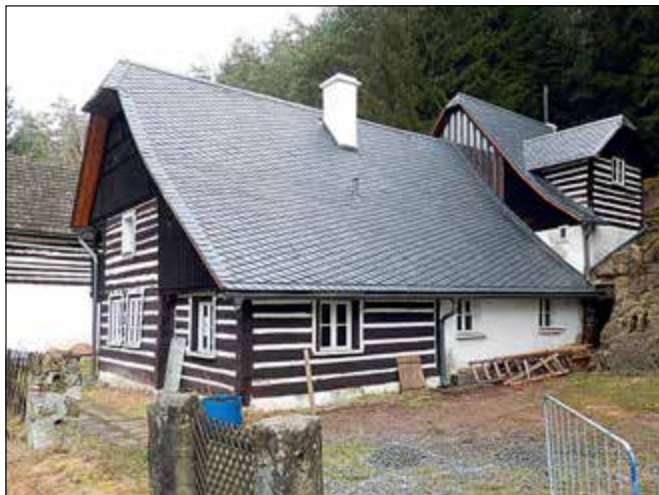
**Kokořínský Důl (správní obvod obce Mělník), roubený dům čp. 58 v osadě Hlučov – stav po obnově střechy (foto J. Berková).**

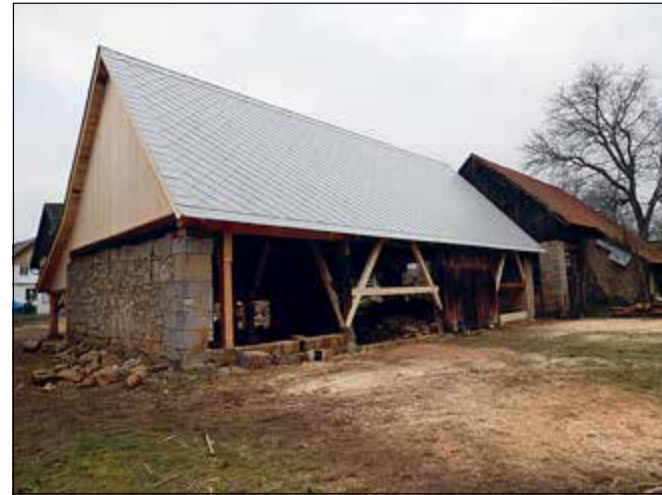
**Kluky (správní obvod obce Mladá Boleslav), VPZ, původně hrázděná stodola byla v závěru 19. století doplněna o zděnou kolnu a zděné nárožní pilíře. V rámci její zachrany bylo nutno staticky stabilizovat jak zděné konstrukce, tak opravit s maximálním respektem k původní materii hrázděné konstrukce. Střešní plášť byl opět pokryt eternitovými šablonami (foto J. Berková).**

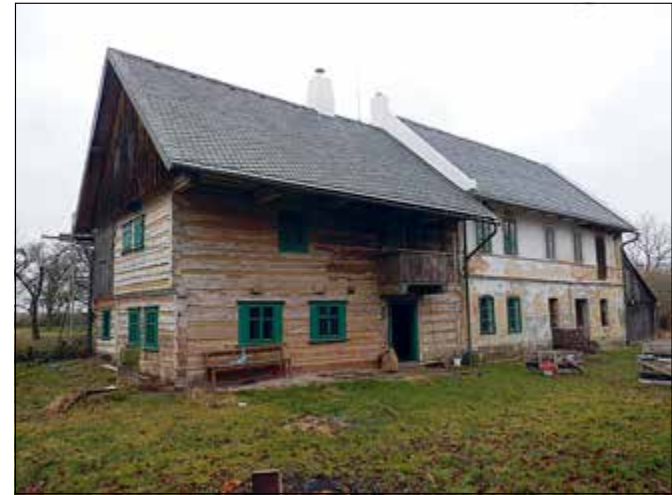
**Víska (správní obvod obce Mladá Boleslav), VPR, dům čp. 6. Nová krytina z přírodní břidlice sjednotila střešní plášť domu, který až dosud kryly na roubeném jádru eternitové šablony a na zděné části drážkové pálené tašky (foto J. Berková).**

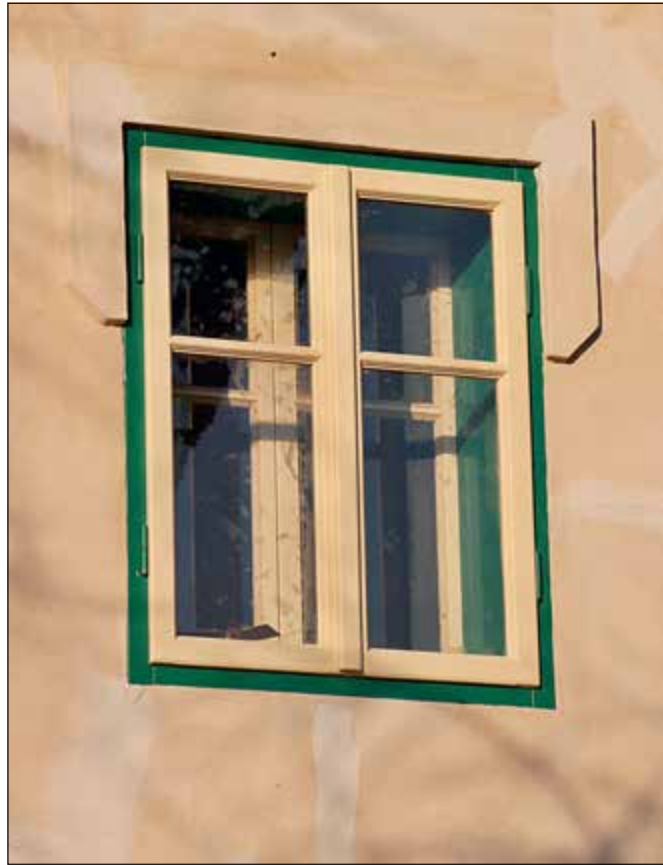
*Mužský (správní obvod obce Mnichovo Hradiště), obytné stavení usedlosti čp. 5, osazená kopie vnějšího okna (foto A. Rákosníková).*

V památkově plošně chráněných venkovských územích probíhala pravidelná kontrola stavu. Ve VPZ *Loukov* se řešila běžná stavební agenda menšího rozsahu. Ve VPR *Mužský* pokračovala oprava vybraných objektů v areálu památkově chráněné usedlosti čp. 5. Na obytném stavení byla realizována lokální tesařská obnova krovu a položena nová krytina z dvojitého štípaného šindele. Dále byly obnoveny okenní výplně a vnitřní i vnější omítky. Práce byly provedeny ve velmi dobré kvalitě. Dílčí poruchy dané patrně drobnými dilatačními pohyby stavby se však objevily právě u omítek. Majitel, který je prováděl svépomocí a tradičními technologiemi, však při řešení problému projevil nemalou dávku vytrvalosti a srdnatého úsilí. Kamna s malou chlebovou pecí z počátku 20. století bylo kvůli pokleslému založení a potrhánému zdivu nutné přeskládat, resp. přezdíť. Zároveň byla realizována hrubá stavba obytné přístavby v místě zaniklého hospodářského dílu domu. Nenápadná architektonická forma dostavby vychází z místního kontextu a vzhledu tradičních hospodářských staveb v regionu. Obnovena byla také fasáda brány usedlosti čp. 11, která je rovněž kulturní památkou. Z historických vápenných omítek byl šetrně odstraněn novodobý nástřík z probarveného břizolitu, tvar a profilace jednoduché štukové výzdoby zachytila operativní dokumentace, spojená s průzkumem barevnosti. Jako finální povrchová úprava byl zvolen tradiční monochromní vápenný nátěr, jemně modřený šmolhou, dovezenou z Ukrajiny. Tato úprava vychází ze zájmu majitelů o obnovu dříve velmi běžné, dnes však již vzácné a z hlediska věrohodnosti obtížně realizovatelné barevnosti. Jedná se tedy do jisté míry o experimentální úpravu, jež bude v následujících letech průběžně sledována a vyhodnocována. V areálu památkově mimořádně hodnotného Čechova mlýna čp. 18 pod *Vicmanovem* byla realizována oprava fasády chlěva za použití

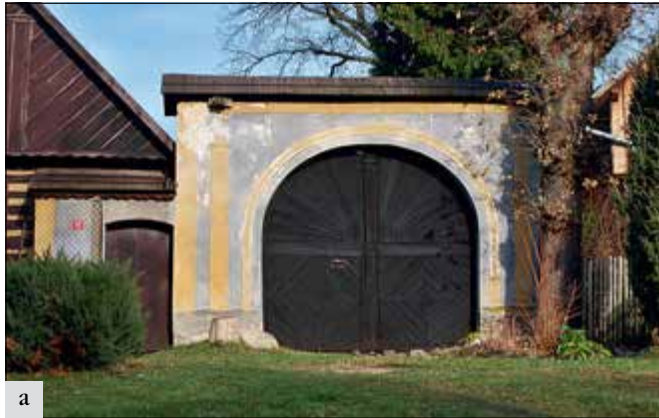
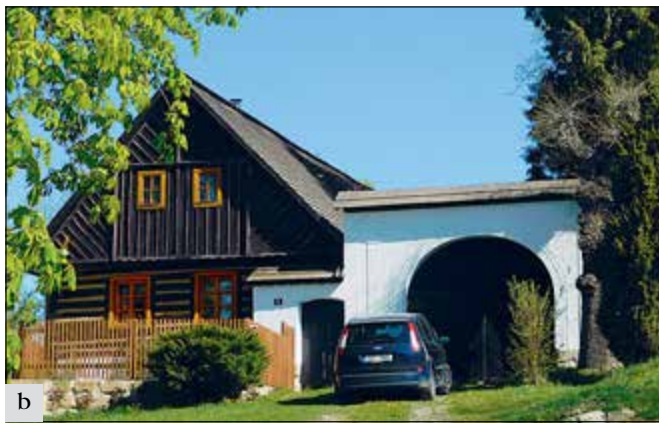
*Mužský (správní obvod obce Mnichovo Hradiště), brána usedlosti čp. 11: a – stav před obnovou, prosinec 2016 (foto A. Rákosníková); b – stav po opravě, duben 2020 (foto E. Zápalková).*

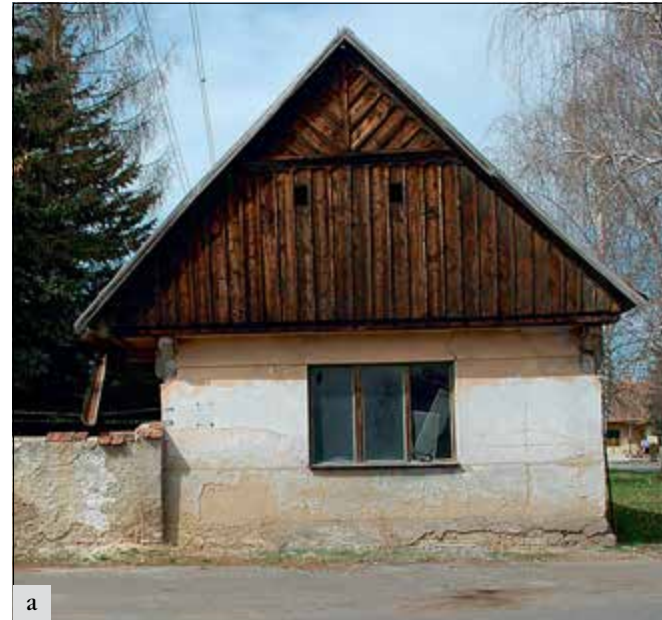
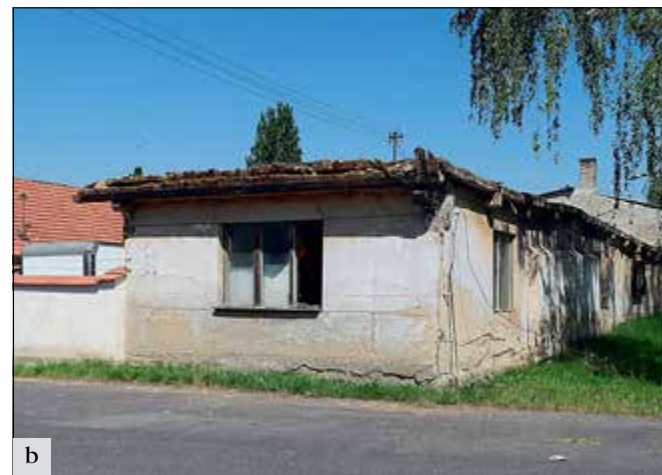
*Sovenice (správní obvod obce Nymburk), dům bývalé usedlosti čp. 36: a – stav z konce roku 2018; b – stav 4. 6. 2019 (foto J. Berková).*

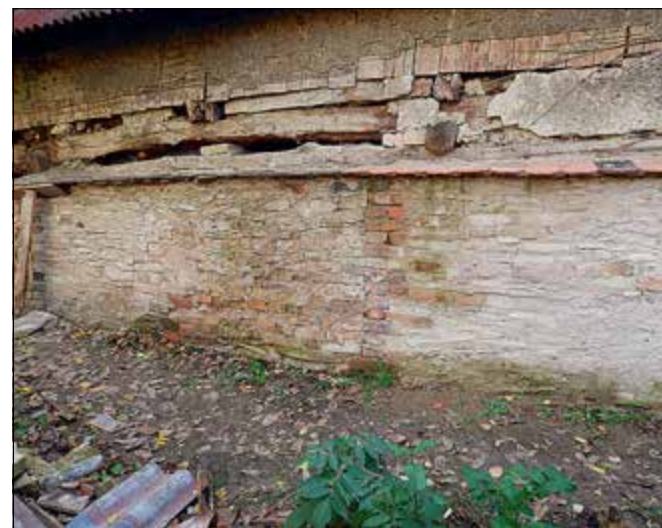
*Vinice (správní obvod obce Poděbrady), roubený dům v usedlosti čp. 9 je dlouhodobě ve velmi špatném stavu. V rámci první etapy oprav byly sanovány zděné konstrukce související s blokem někdejšího topeniště včetně navazující stěny síně. V levé části obrázku je z větší části přezděná zeď síně. V rámci prací se podařilo zhotoviteli velmi věrně zachovat původní charakter zdiva (foto J. Berková).*

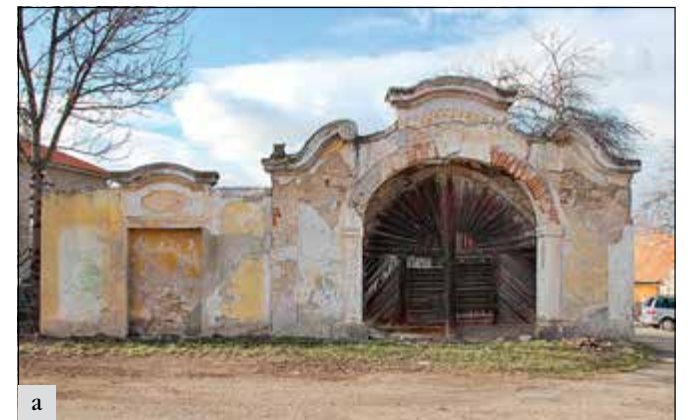
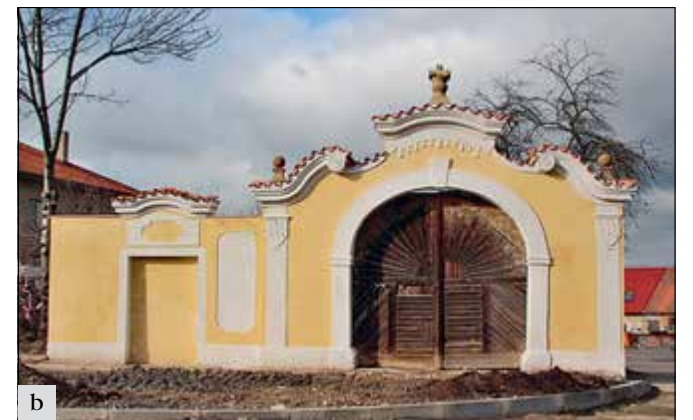
*Dřevčice (správní obvod obce Brandýs nad Labem-Stará Boleslav): a – brána usedlosti čp. 28, stav před zahájením prací, březen 2017; b – stav po obnově fasády a sochařské výzdoby, před dokončením parteru a nátěru soklu. Únor 2020 (foto A. Rákosníková).*

Ve *Dřevčicích* pokračovala II. etapou celková obnova klasicistní brány usedlosti čp. 28. V rámci opravy bohatě pojaté štukové výzdoby fasády byla využita její operativní dokumentace, pořízená v předchozích letech. Průzkum barevnosti prokázal velmi bohaté souvrství nátěrů, reagujících na dobové estetické názory, pro realizaci byla nakonec zvolena klasická kombi-

nace tmavého okru a lomené bílé. Za skutečně velký úspěch je nutné považovat obnovu velmi poškozené sochařské výzdoby brány, kdy se část torzálně dochovaných prvků nacházela dokonce zřícená na zemi. Pro dokončení akce zbývá repase autenticky dochovaných klasicistních vrat. Práce byly podpořeny příspěvkem z Programu ORP. Na základní zajištění brány zaniklé usedlosti čp. 11 v *Kostomlátkách-Podolance*, realizované v loňském roce, navázala další etapa. Byla provedena sanace trhlín ve východní části zdíva brány, zřízeno odvodnění a realizována obnova omítek dvorní fasády včetně branky pro pěší. Restaurátoři doplnili poškozené části kamenných ostění vjezdu i branky a opatřili je tradičním vápenným nátěrem. Zdařilá akce, podpořená příspěvkem z Havarijního fondu, by měla vyvrcholit restaurováním unikátní sgrafitové výzdoby.

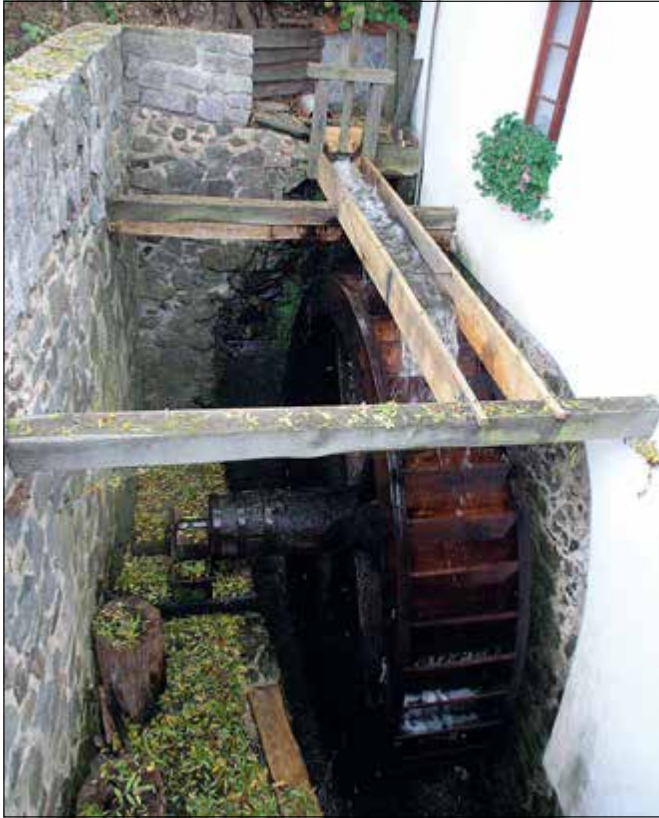
**Mnichovice (správní obvod obce Říčany), areál roubeného vodního mlýna čp. 69. Po upravení dna lednice bylo osazeno nové mlýnské kolo na svrchní vodu. Z předchozího kola z roku 2003, jenž bylo přesnou kopií původního, byla využita dubová hřídel (foto M. Hanzlíková).**

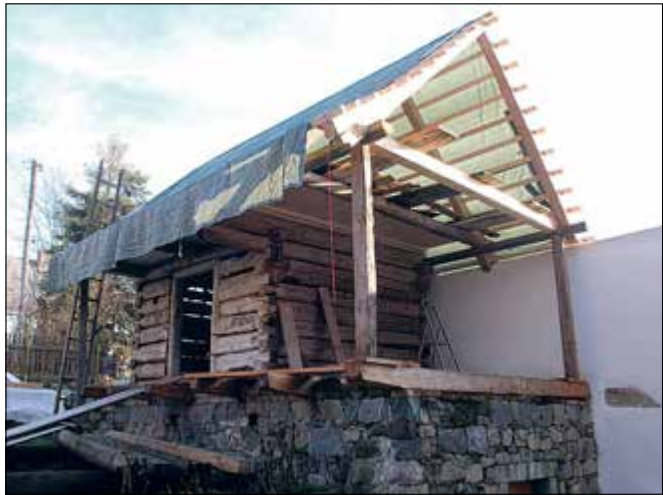
**Starosedlský Hrádek (správní obvod obce Příbram), areál roubeného, tzv. Panského, mlýna čp. 4. První etapa obnovy přeneseného špýcharu do areálu usedlosti, který je posazen na obnovený kamenný sklep, jenž byl původně součástí zaniklých drobných chlévů. V pozadí obnovená ohradní zeď (foto M. Hanzlíková).**

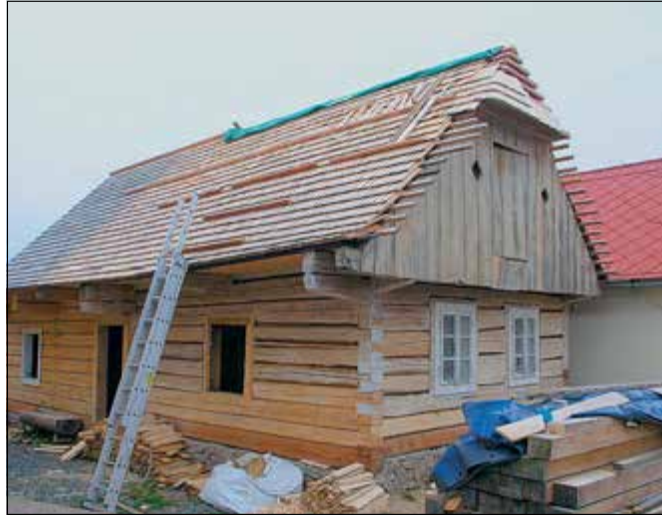
**Starý Rožmitál (správní obvod obce Příbram), roubený dům čp. 59. Fotografie zachycuje dvorní a hlavní štítové průčelí stavby s probíhající obnovou střešního pláště ze štípaných dřevěných šindelů. Zajímavý je detail rozpracované pokládky kabřínce (foto M. Hanzlíková).**

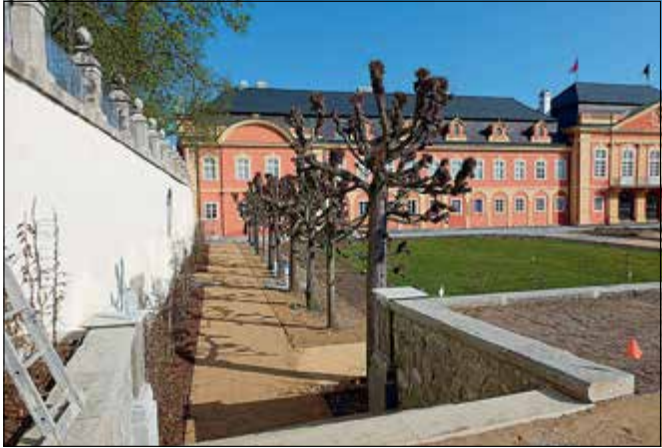
**Dobříš, (správní obvod obce Dobříš), probíhající revitalizace francouzské zahrady v zámeckém parku, při které byla například vyměněna část habrových stěn lemujících opěrné zdi (foto A. Rudl).**

Nejvýznamnější akcí v *Dobříši* bylo pokračování obnovy *francouzského parku včetně budovy oranžerie v zámeckém areálu*. Samostatnou kapitolou je restaurování nástěnných maleb oranžerie a sochařské výzdoby oranžerie a parku. Stavební obnova oranžerie pokračovala repasí oken skleníku, odsolením soklů a retuší defektů kamenného parapetu. V ostatních prostorech oranžerie byly repasovány dveře, osazeny repliky barokních oken a obnoveny omítky. Do skleníku byla vestavěna galerie, příčkou byl ve dvou třetinách rozdělen na výstavní prostor a palmový skleník. V něm byly topné kanály zakonzervovány pod betonovou podlahou kvůli manipulaci s palmami, vyzděn byl nový záhon pro colloredo-mansfeldskou růži. Hlavy topných kanálů byly přezděny atypickými kameninovými cihlami s drážkou pro osazení litinových plátů. Pouze podél prosklené stěny skleníku byla zachována koruna kanálu z původních cihel. Ve skleníku byla obnovena cihelná dlažba, v ateliérech ve východním křídle byly položeny podlahy dřevěné, nádvoří byla zadlážděna. Schodiště ke Korbovně, založené v roce 2017 na betonovou plochu dvora místo na vlastní základy, bylo uvedeno do souladu s PD. Podstatná část obnovy francouzského parku byla věnována statické opěrných zdí a balustrád a funkcí bazénů, zemní práce byly bedlivě dozorovány archeologem NPÚ. Byly obnoveny mělce založené opěrné zdi mezi jednotlivými terasami i vysoká opěrná zeď kaštanové aleje. Některé byly přespárovány, jiné přezděny, další byly ztuženy železobetonovou úhlovou zdí a ostatní stabilizovány zemním tělesem hutněným do geomříží, vše dle stavu a hodnoty zdi a dispozic statika. Restaurátorsky byla opravena konkávní kamenná zeď s maskarony, nově uložena byla všechna schodiště. Koruny zdi byly osazeny původními kamennými deskami a doplněny replikami, většina zdi je pokryta kameninovými cihlami. Obnovovány jsou bazény v parteru a na první terase. Po rozebrání měla být vytvořena nová dna bazénů a osazeny repasované kamenné obruby. Při odstraňování čtvercových betonových bazénů vytvořených dle návrhu francouzského architekta Touretta v roce 1911 došlo k největšímu archeologickému nálezu celé obnovy. Nejprve bylo nad pivovarskými sklepy ve východní části parku nalezeno torzo barokního bazénu, na západní straně byl symetricky umístěný bazén nalezen dochovaný v celém rozsahu půdorysu. Rokokové bazény v *dobříšském zámeckém parku* z rytiny datované 1770 tak byly potvrzeny. Podoba rokokové klasicistní zahrady související s přestavbou zámku Dobříš byla zachycena na rytině Jana Quirina Jahna z roku 1770 a později na leptu Karla Saltzera. Zobrazenou podobu zahrady někteří badatelé považovali za průkaznou. Vzhledem k tomu, že se na mapě I. vojenského mapování z roku 1760, ani na Stoczkově plánu Dobříše z roku 1815 neobjevila, nebylo jisté, zda rytina nebyla spíše návrhem či barokní vizualizací navrhovaného stavu, než jeho reálným zobrazením. Obnova francouzského parku a zemní práce na

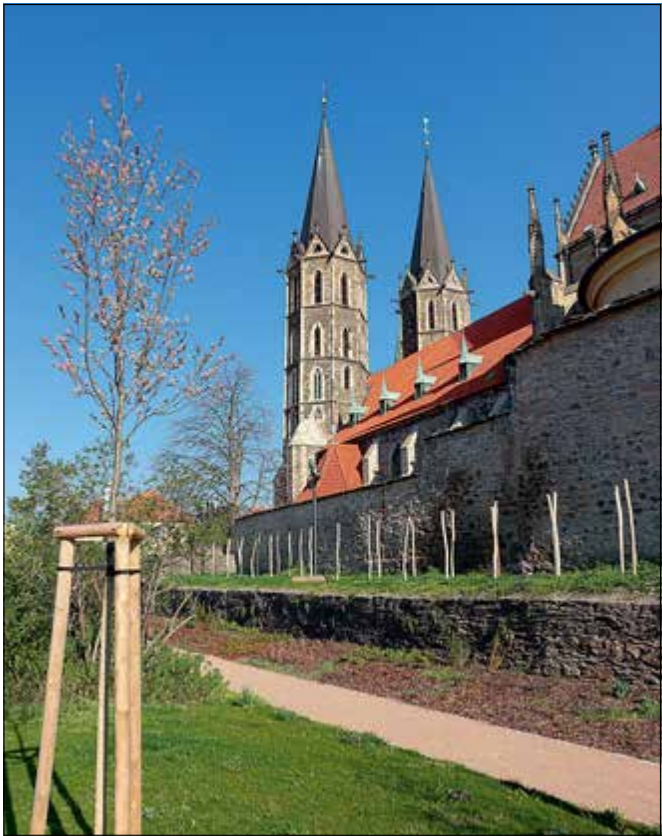
**Kolín (správní obvod obce Kolín), obnova parkánu u kostela sv. Bartoloměje v centrální části městské památkové rezervace se již blíží ke konci. Parkán bude po dokončení prací zpřístupněn návštěvníkům (foto A. Rudl).**

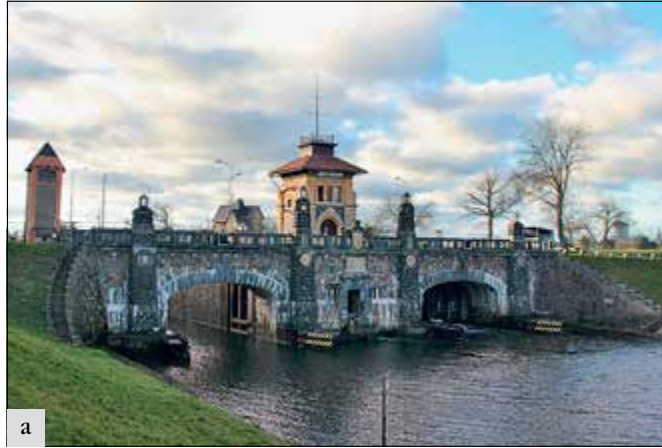
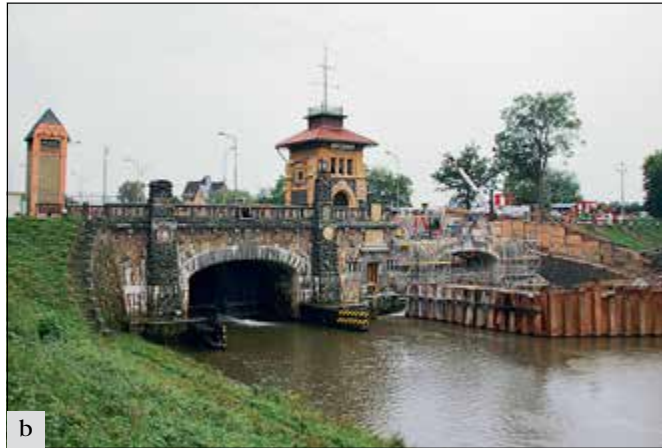
**Hořín (správní obvod obce Mělník), zdymadlo vraňansko-hořinského plavebního kanálu: a – stav před započatím modernizace, prosinec 2017 (foto A. Rákosníková); b – stav v průběhu rozebírání přemostění dolního ohlavi velké plavební komory, srpen 2019 (foto A. Rákosníková).**

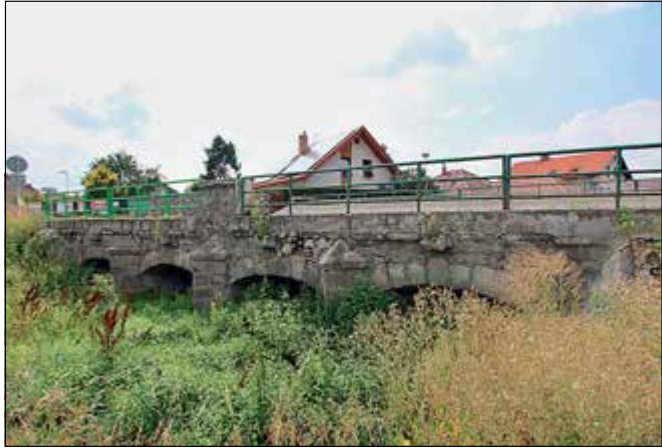
**Dobříš (správní obvod obce Dobříš), silniční most přes Pilský potok v Pražské ulici. Příklad klasicistního mostu, který i přes novodobé utilitární úpravy projevuje pozoruhodné architektonické kvality a disponuje také zajímavou historií. Po citlivé rehabilitaci a vhodné úpravě okolí by se jednalo o velmi reprezentativní stavbu v místě, které místní obyvatelé využívají k četným procházkám. Červenec 2019 (foto A. Rákosníková).**

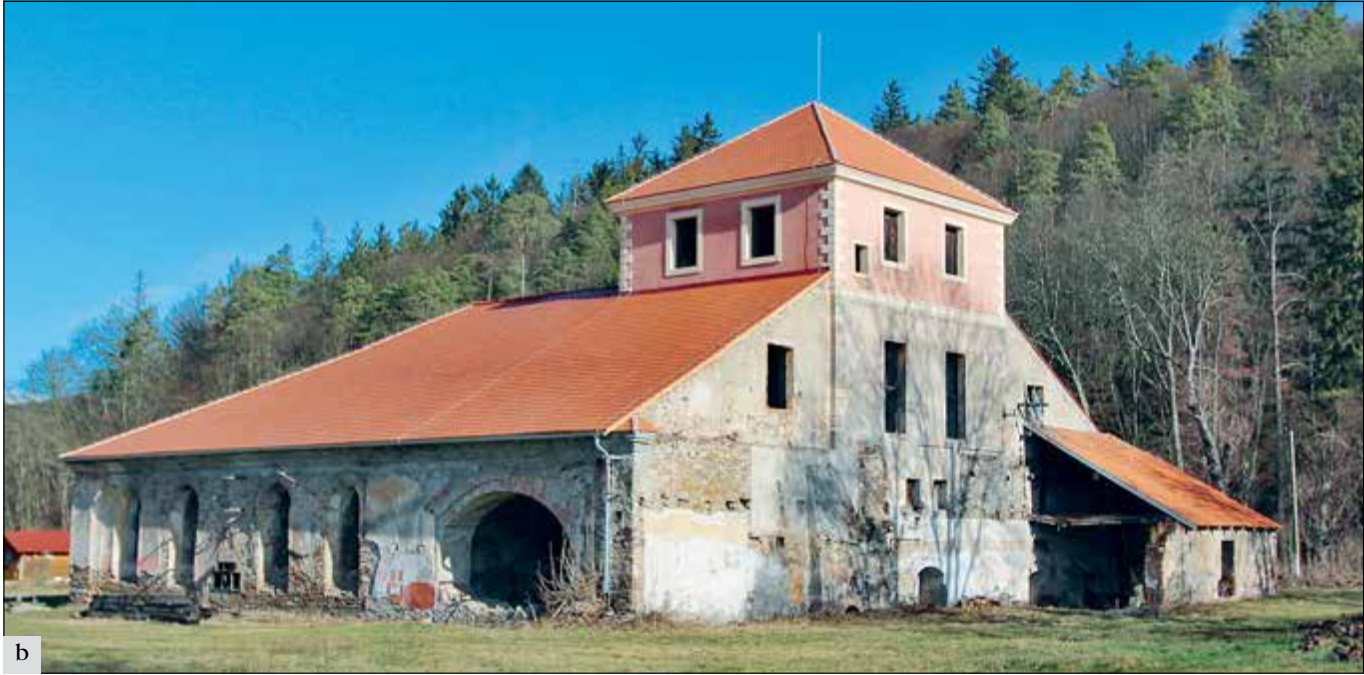
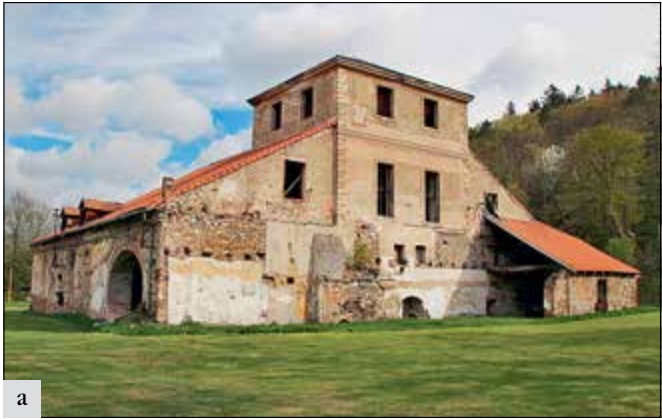
**Jince (správní obvod obce Příbram), dřevouhelná vysoká pec Barbora: a – stav před započetením prací, duben 2016; b – stav po dokončení obnovy střech a fasády zavázející věže, únor 2020 (foto A. Rákosníková).**

V *Březnici* se řešila projektová příprava celkové obnovy památkově chráněného mostu přes Vlčavu. V rámci předběžných sond do vozovky se podařilo zjistit, že mostní dílo ze samého závěru 19. století již bylo vybaveno tehdy velmi pokrokovou živичnou hydroizolací na podkladním potěru. Vysokou dřevouhelnou pec Barbora v *Jincích* nedávno odkoupilo měs-

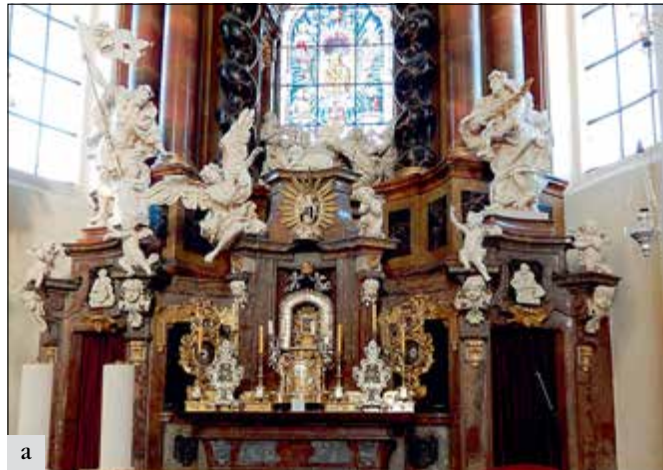
*Stará Boleslav (správní obvod obce Brandýs nad Labem-Stará Boleslav), kostel Nanebevzetí Panny Marie, hlavní oltář: a – spodní partie po celkovém restaurování všech částí; b – svatostánek v průběhu prací po osnímání vnějších zlacených plechů a stříbrné výzdoby na dřevěnou kostru, která tak mohla být ošetřena, obdobně bylo postupováno u relikviářů stojících na menze; c – detail sochy sv. Ludmily v rozpracovanosti během tmelení s doplněnou originální spodní částí draperie, která byla dohledána a navrácena na původní místo po více než 100 letech; d – pohled na zadní část sochy Krista s dobře patrným konstrukčním řešením, zachycující skladbu dřevěných částí i jištění kovanými táhly a kramlemi (foto L. Maděrová).*

Tato problematika byla zvažována s ohledem na vypovídající hodnotu památky v čase ve vztahu k provedeným opravám. V závěru převážilo estetické hledisko, které poměrně jednoznačně vedlo k náhradě disproporčních a řemeslně nekvalitních prstů. Dalším dehonestujícím zásahem na hlavním oltáři, který byl revidován, byla elektrifikace spojená s osazením různých typů žárovek zejména na pasířských dílech. V rámci hlavního oltáře byly restaurovány také cenné rokokové relikviáře stojící na menze. Stejně jako u svatostánku došlo k jejich odstrojení, ošetření dřevěného korpusu a následnému navrácení plechů s drobnými retušemi a doplnění chybějících kamenů a skel v ornamentech dle zachovaných. V rámci prací se projeví i různé přístupy k některým technikám v minulosti, kdy bylo zachyceno zlacení v ohni, zlacení na poliment, ale poté i galvanické zlacení a zlacení olejové. Součástí restaurování hlavního oltáře bylo mimo jiné i ošetření velkolepé mramorové architektury v jeho spodní části. Po zkouškách čištění se ukázala úspěšná cesta odstranění silné vrstvy nečistot

na různých použitých typech mramorů. Následně vyvstávala otázka míry obnovy lesku na povrchu kamene. Po čištění bylo patrné, že některé plochy byly presentovány ve vyšším lesku, jiné v podlesku. Tato situace byla respektována s tím, že došlo pouze k mírnému zaleštění některých rušivě působících partií.
