# ROČENKA 2019

**NÁRODNÍHO PAMÁTKOVÉHO ÚSTAVU  
ÚZEMNÍHO ODBORNÉHO PRACOVISTĚ STŘEDNÍCH ČECH V PRAZE  
PŘÍLOHA ČASOPISU PAMÁTKY STŘEDNÍCH ČECH  
2 / 2020**

# PAMÁTKY STŘEDNÍCH ČECH

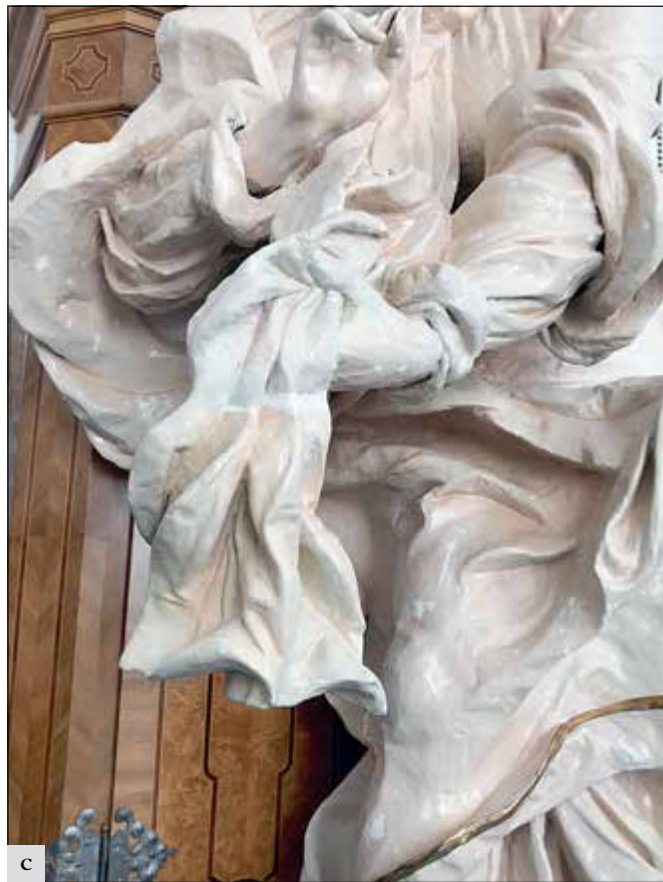
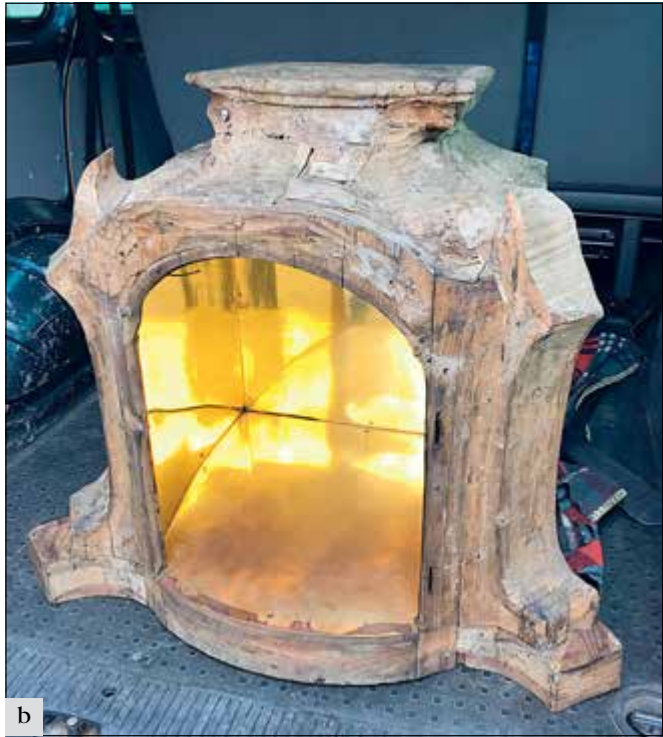
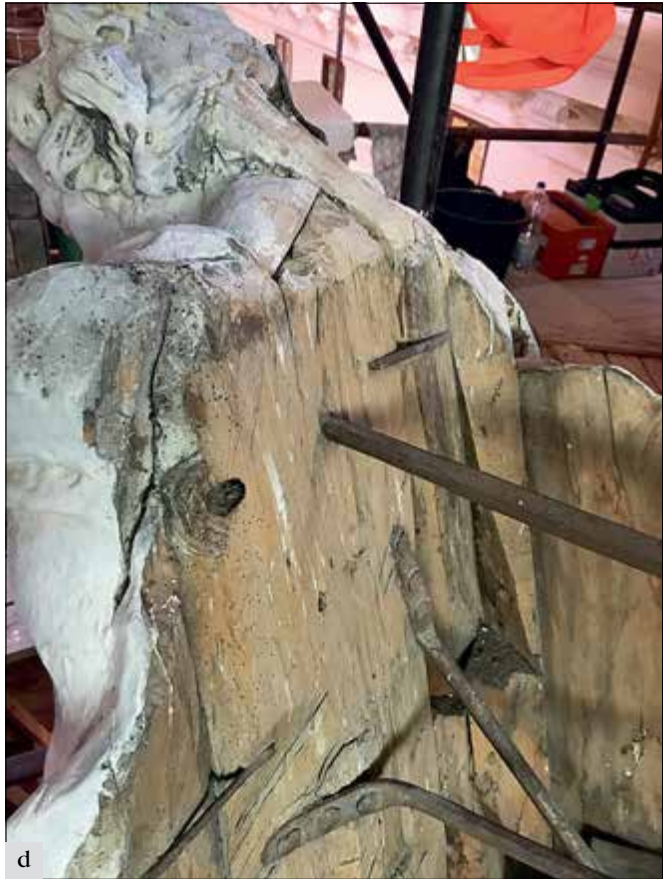
*Stará Boleslav (správní obvod obce Brandýs nad Labem-Stará Boleslav), kostel Nanebevzetí Panny Marie, hlavní oltář: a – spodní partie po celkovém restaurování všech částí; b – svatostánek v průběhu prací po osnímání vnějších zlacených plechů a stříbrné výzdoby na dřevěnou kostru, která tak mohla být ošetřena, obdobně bylo postupováno u relikviářů stojících na menze; c – detail sochy sv. Ludmily v rozpracovanosti během tmelení s doplněnou originální spodní částí draperie, která byla dohledána a navrácena na původní místo po více než 100 letech; d – pohled na zadní část sochy Krista s dobře patrným konstrukčním řešením, zachycující skladbu dřevěných částí i jištění kovanými táhly a kramlemi (foto L. Maděrová).*

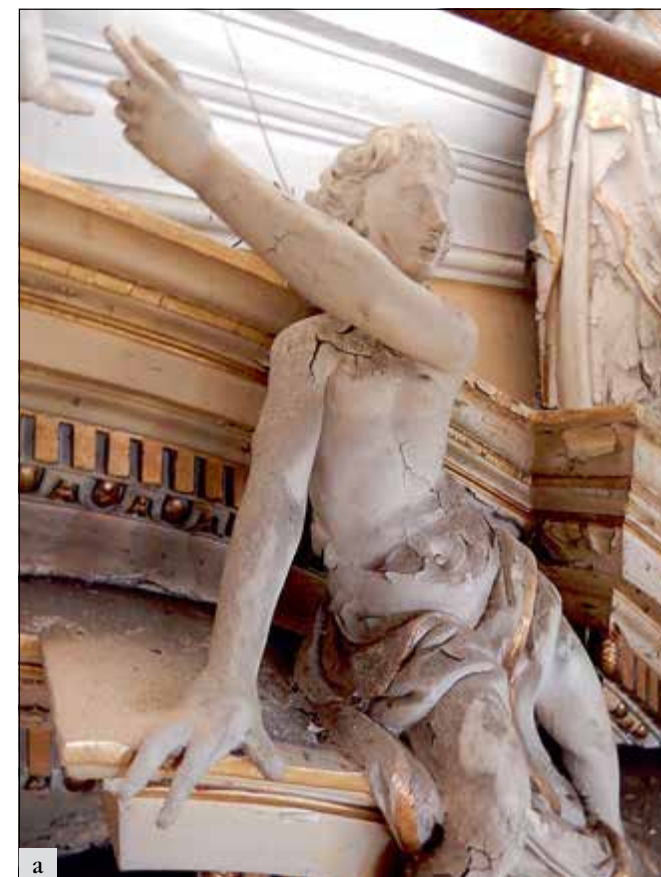
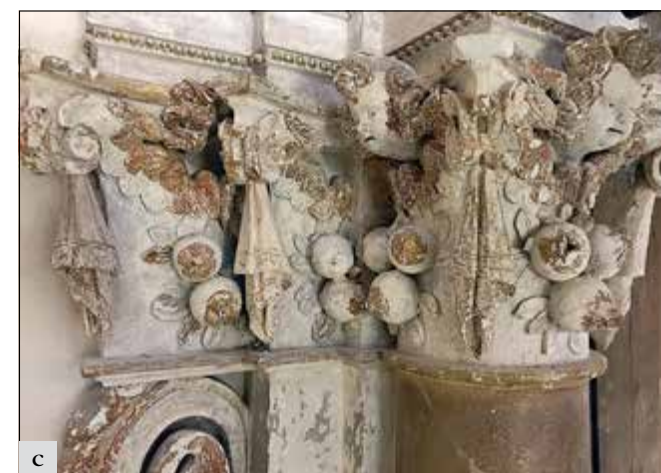
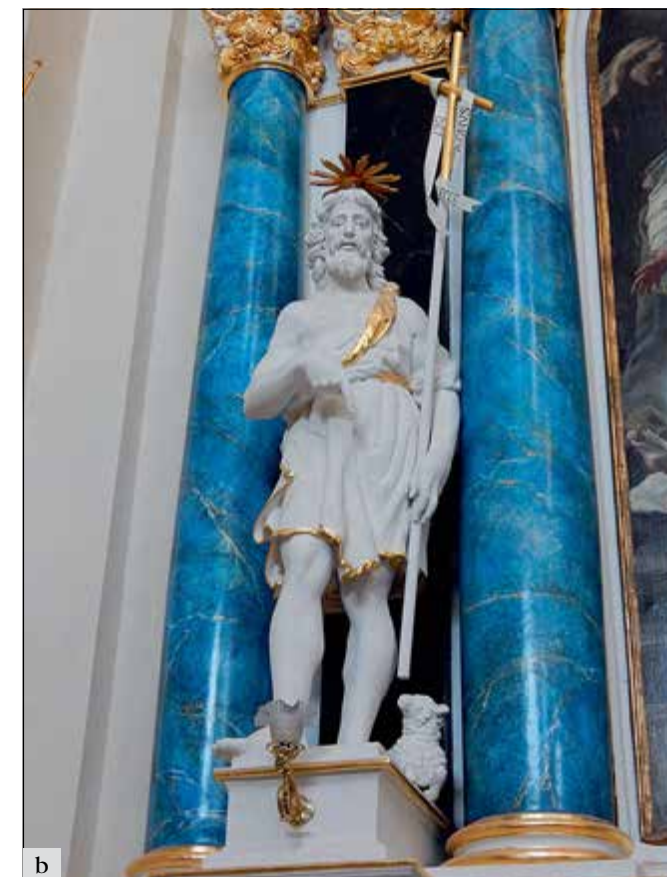
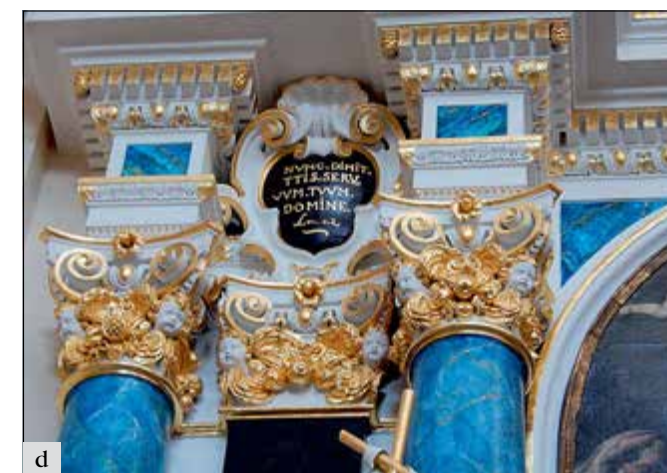
Stará Boleslav (správní obvod obce Brandýs nad Labem-Stará Boleslav), kostel Nanebevzetí Panny Marie, Berkovská kaple Očišťování Panny Marie datovaná rokem 1672 v nápisu pod aliančním erbem Františka Antonína Berky a Aloisie Ludoviky Anny de Montecuccoli (Berkovská fundace snad byla založena dříve, již v roce 1628 Jindřichem Volfem), oltář: a – socha v nástavci výstižně prezentuje stav značného množství sochařských děl v kostele před zahájením restaurátorských prací, ten také dokládá i část draperie šatu sochy sv. Ludmily zachycená na pravé straně snímku. Jak je patrné kromě silného zanesení nečistotami byl hlavní problém způsoben nejmladší technologicky nesprávně provedenou překrytovou vrstvou, která se v tvrdých krátech odlučovala od podkladu a díky své síle výrazně zkreslovala často jemné a detailní modelace povrchového reliéfu sochařských děl. Tato úprava byla provedena na oltářích v bočních kaplích (a dosud je na nerestaurovaných), na kazatelně a na oltáři sv. Jan Nepomuckého; b – socha sv. Jana Křtitele po restaurování, kdy došlo k osnímání novodobé překrytové vrstvy a tím k rehabilitaci plasticity díla; c – detail hlavic během snímání druhotné překrytové vrstvy; d – detail hlavic a kartuše s obnoveným nápisem po restaurování (foto L. Maděrová).

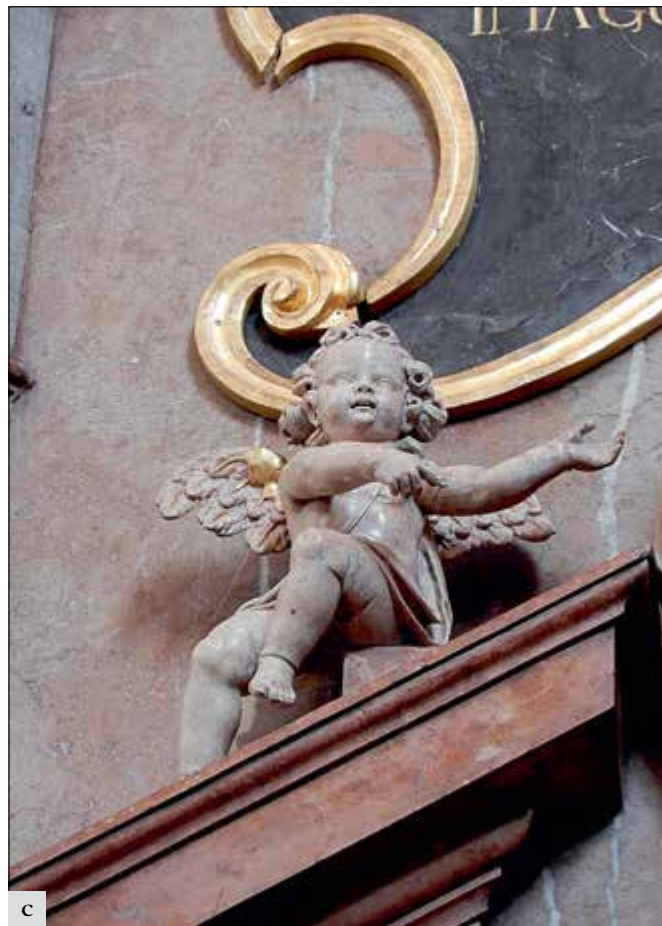
*Stará Boleslav (správní obvod obce Brandýs nad Labem-Stará Boleslav), kostel Nanebevzetí Panny Marie, oltář Nalezení Palladia. Původní sanktuárium pro milostný obraz, bylo zřízeno Šternberky (dedikační nápis na tepaných stříbrných dvířkách z roku 1672). V roce 1727 byl potom vytvořen oltář z mramoru dodaný kameníkem Ondřejem Krannerem z Malé Strany v Praze. Dedikační nápis na tepané stříbrné mříži zmiňuje zemského sudího hraběte Františka Karla ze Šternberka a Ludmilu Benignu Šternberskou, rozenou Kafkovou z Řičan s jejich potomky. Prostor, kde je oltář osazen, je podle tradice místem, kde byl milostný obraz nalezen. Ten zde byl přechováván až do poloviny 18. století. Do roku 1892 je datován signovaný obraz J. Matthäusera osazený v dřevěném rámu s tepanou výzdobou: a – střední část oltáře po restaurování. Zadní strana mříže byla ponechána v dochované úpravě pouze s lokální retuší výrazně rušivých míst, při svislé straně byly provedeny repliky tří zámku dle fragmentů jednoho dochovaného. Obraz byl restaurován stejně jako ozdobný rám osazený na dřevěné kostře; b – detail čelní strany Šternberské mříže s aliančním erbem donátorů po restaurování; c – mramorový andílek v nástavci po restaurování (foto L. Maděrová).*

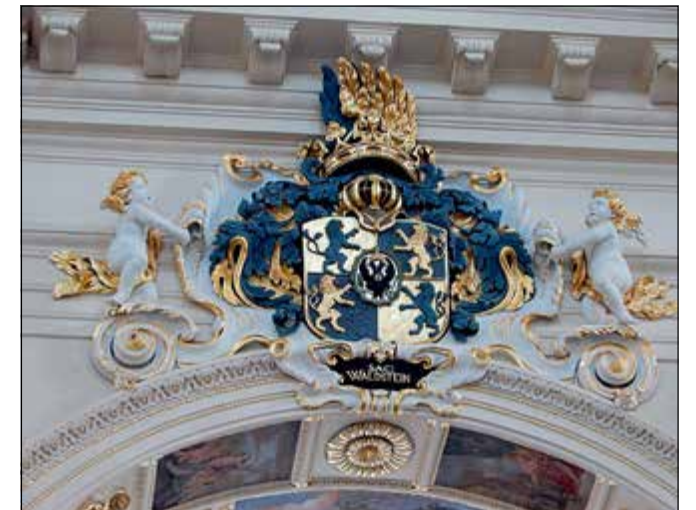
*Stará Boleslav (správní obvod obce Brandýs nad Labem-Stará Boleslav), kostel Nanebevzetí Panny Marie, Valdštejská kaple Narození Panny Marie fundovaná rodem Valdštejnů již roku 1637. Byla však zničena švédskými vojsky a nově vysvěcena arcibiskupem Janem Bedřichem z Valdštejna až roku 1690. Štuková výzdoba byla před restaurováním poškozena v ochuzeném rozvrhu v rozsahu zlacení, které bylo lokálně přebíleno (např. vlasy obou andělů). Kov byl v této úpravě použit pouze náhražkový – hliník se zalakováním. V rámci restaurování byla rehabilitována heraldická barevnost znaků nad kapsemi i rozvrh původního zlacení. Fotografie představuje erb nad Valdštejskou kaplí po restaurování (foto L. Maděrová).*

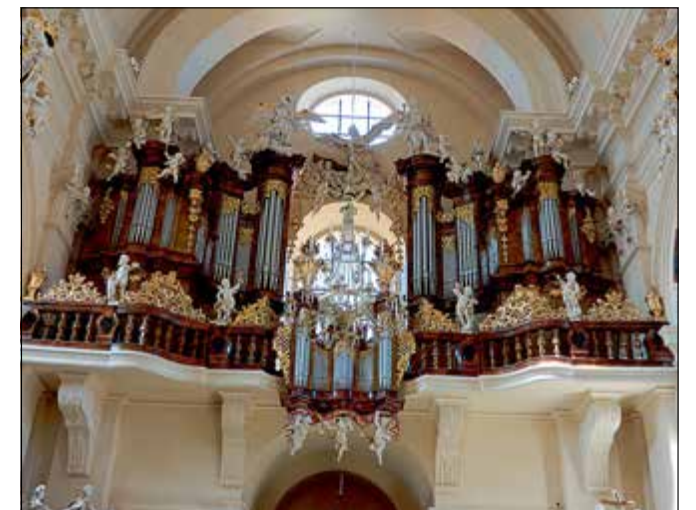
*Stará Boleslav (správní obvod obce Brandýs nad Labem-Stará Boleslav), kostel Nanebevzetí Panny Marie, celkový pohled na varhany po restaurování (foto L. Maděrová).*

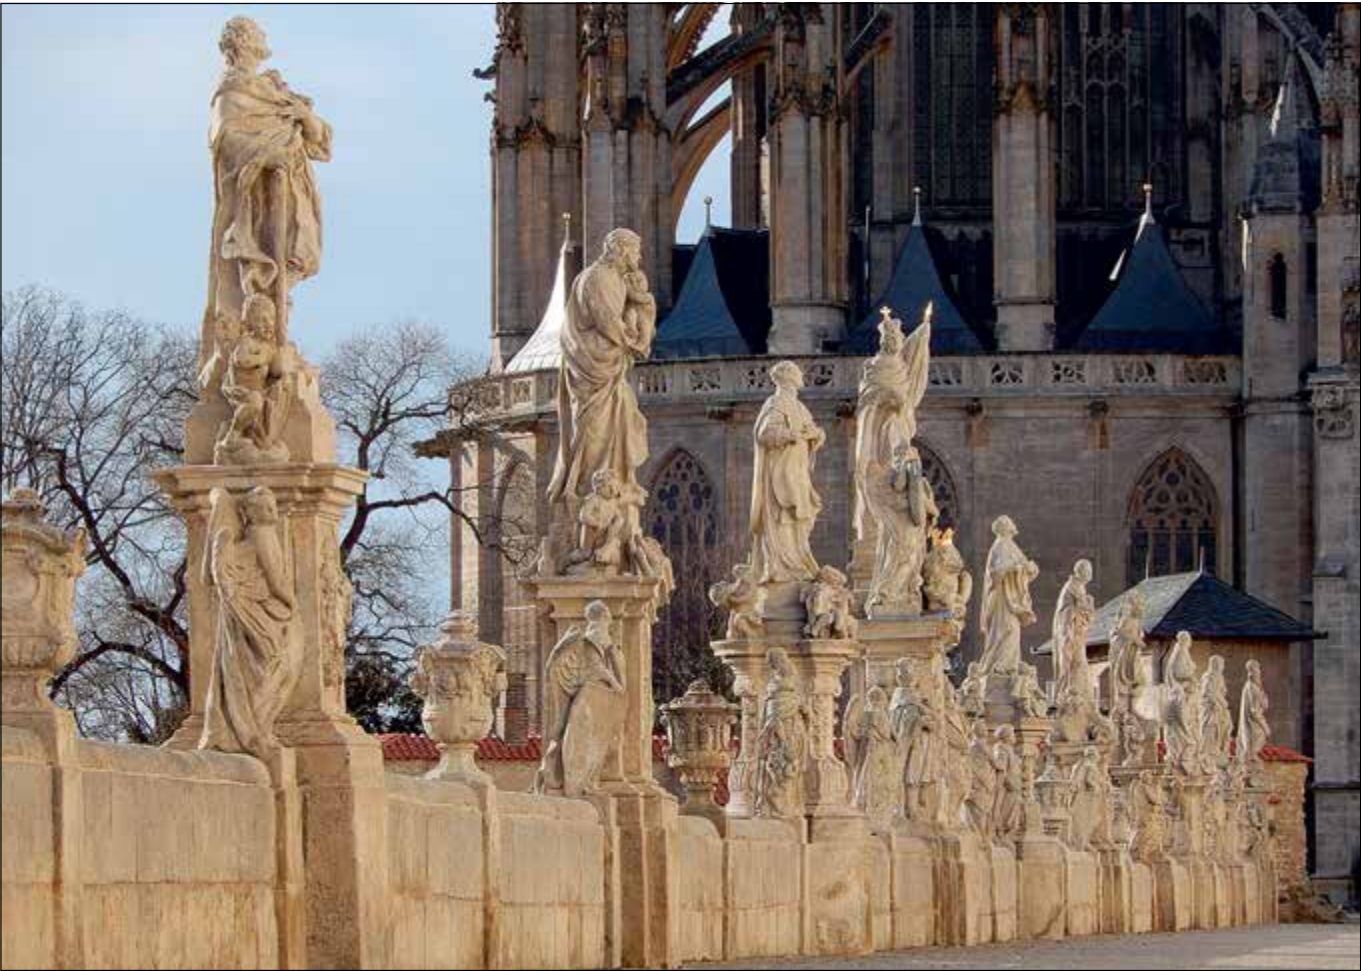
*Kutná Hora (správní obvod obce Kutná Hora), soubor sousoší před jezuitskou kolejí. V roce 2019 bylo třetí etapou dokončeno restaurování třinácti světeckých sousoší a váz osazených na zdi před jezuitskou kolejí v Kutné Hoře autorsky spojovaných s Františkem Baugutem. Sochy z kutnohorského vápence byly během své existence několikrát obnovovány, přičemž byly uplatňovány různé koncepce a tedy i rozdílné materiály a technologie. Poslední velká akce zahrnující obnovu celého souboru, probíhala v letech 2005–2006. Během stávající akce byly zhodnoceny a posouzeny výsledky předchozích restaurování, ale i aktuální poškození. V souvislosti s tím, bylo nutné uplatnit rozdílné přístupy na jednotlivých dílech tak, aby bylo umožněno jejich další zachování in situ (foto L. Maděrová).*

V roce 2019 bylo dokončeno několik velmi významných restaurátorských akcí na území města Kutné Hory. Po čtyřech letech bylo obnovou stupňů a balustrády dokončeno náročné restaurování Mariánského sloupu v Šultysově ulici. Po třech letech skončilo restaurování světeckých sousoší před jezuitskou kolejí a po dvou letech byly dokončeny restaurátorské práce na sochařsky a kamenicky pozoruhodném průčelí Kamenného domu. Výsledek všech tří akcí lze hodnotit velmi pozitivně s tím, že zodpovědně provedené restaurování bude mít pozitivní vliv na zachování sochařských děl i nadále in situ.

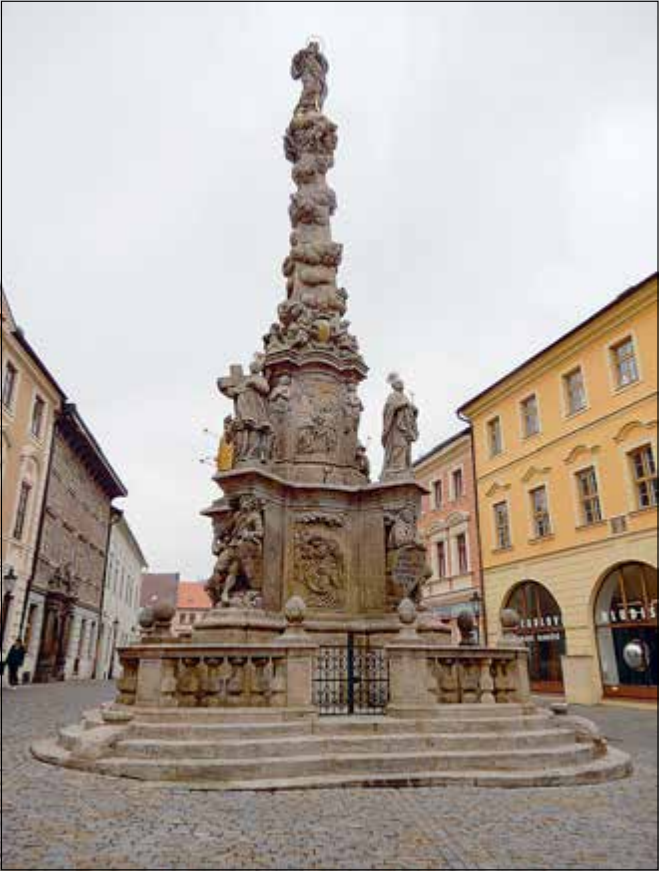
*Kutná Hora (správní obvod obce Kutná Hora), Mariánský sloup. Mariánský sloup z roku 1716 v Šultysově ulici v Kutné Hoře byl restaurován ve čtyřech etapách od roku 2016. Došlo ke komplexnímu zásahu, kdy byly revidovány předchozí restaurátorské zásahy. V rámci akce byly hledány optimální postupy vždy v rámci jednotlivých partií, například čištění tak bylo prováděno různými technologiemi včetně mikropískování i použití laseru. Dříve provedené epoxidové výdusky byly nahrazeny za sekané kopie z vápence, horní plocha římsy spodní etáže podstavce byla pokryta olověným plechem (foto L. Maděrová).*

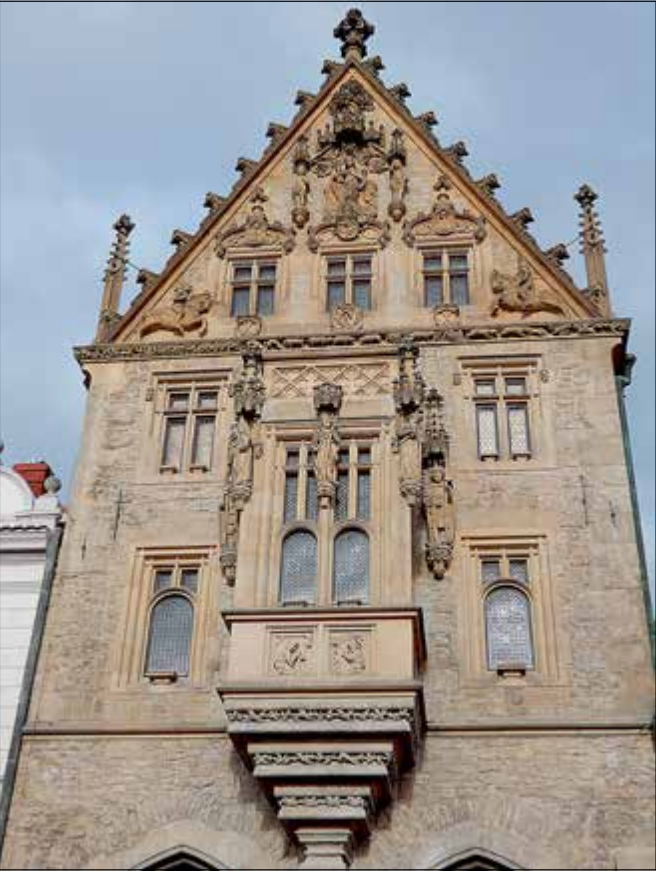
*Kutná Hora (správní obvod obce Kutná Hora), Kamenný dům, horní partii fasády po restaurování. Povrch fasády byl značně znečištěn a lokálně docházelo k degradaci kamene. Vzhledem k stáří sochařské výzdoby však nebyla tato poškození závažná. Podstatné bylo restaurování mála původních prvků výzdoby, zde je třeba uvést zejména velmi kvalitně provedené práce na reliéfech konzole vynášející balkon, které na začátku prací byly z velké části pokryty krustami a nevhodnými cementovými překryty z předchozích oprav (foto L. Maděrová).*

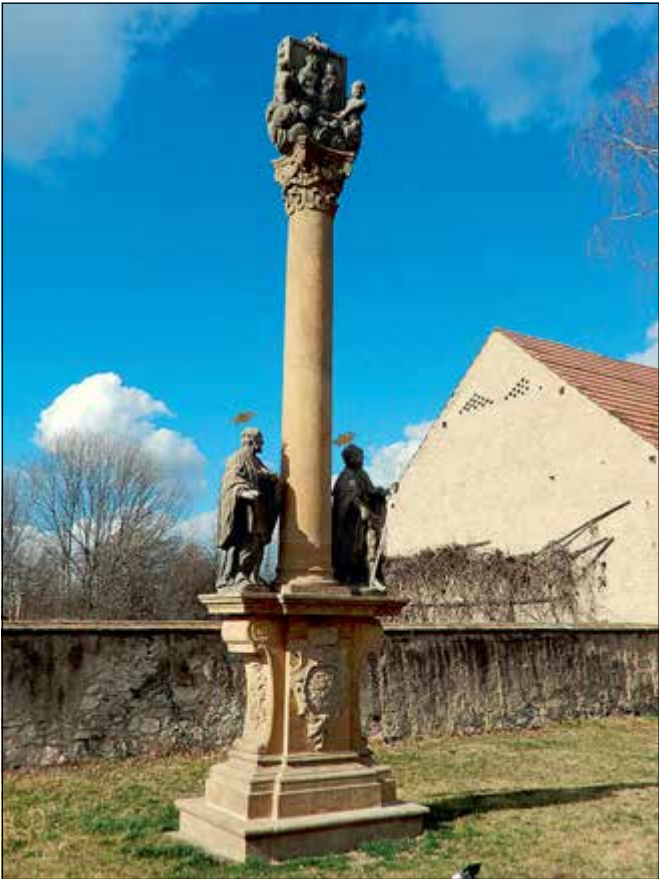
*Kozomín (správní obvod obce Kralupy nad Vltavou), marián-ský sloup, celkový pohled. Restaurátorský zásah zahrnoval plastické doplnění podstatných chybějících částí obou soch, tedy pravé ruky sv. Františka a levé ruky sv. Rocha (v obou případech odlomených nad zápěstím), doplnění atributu – poutnické hole sv. Rocha – a zlacených svatozáří obou světců (foto T. Cachová).*

Dosud nejvýraznější restaurování kozomínského sloupu proběhlo v letech 1967–1970, kdy byly nejvíce poškozené architektonické části nahrazeny kopií a celý objekt byl rovněž o několik metrů přestěhován a otočen o 90 stupňů.

Při nynějším restaurátorském zásahu byl kámen konsolidován a čištěn od silikátových a sádrovcových krust a biologického napadení, zejména na sochách, Palladiu a horní části samotného sloupu. Dožilé tmely byly vyměněny za nové, což esteticky významně pozvedlo podobu obou soch, zvláště v důležitých partiích obličeje u postavy sv. Františka. Byly vyspraveny trhliny v plintech obou soch a na podstavci bylo provedeno čištění a lokální zpevnění.

Prosté zopakování schématu atributů z těchto fotografií v rámci nynějšího restaurování komplikoval fakt, že se jejich podoba nezdála být historicky zcela věrohodná. Zejména mezi vyobrazeními sv. Františka nebyla nalezena analogie ke krátké, šikmo umístěné hůlce. Sv. František obvykle drží v rukou kříž či krucifix, a pokud už svírá hůl, jedná se o svislou, o zem opřenou hůl zhruba o výšce lidské postavy. Nezvyklé diagonální umístění hole by páčilo nově doplněnou ruku. Vzhledem k neexistenci dokladů o vzhledu původního atributu bylo nakonec rozhodnuto, že bude nyní světec ponechán pouze s gestem zbožnosti a náznakem žehnání, tedy bez atributu. Ohledně měděné poutnické hole sv. Rocha se pak jednalo především o otázku, ve kterém bodě byla jeho dřívější hůl opřena o plintus. Kompozice sochy mnoho možností nenabízela, neboť u světcových nohou sedí ještě pes s bočníkem v tlamě, Rochův atribut, který vylučuje umístění hole vlevo od světce. V tomto případě bylo tedy možno se dochované fotografie přidržit těsněji. Ruce světců byly nejprve vymodelovány v sochařské hlíně a po odsouhlasení jejich podoby byly provedeny v umělém kameni. Rovněž k holi a svatozářím byly nejprve odsouhlaseny makety.

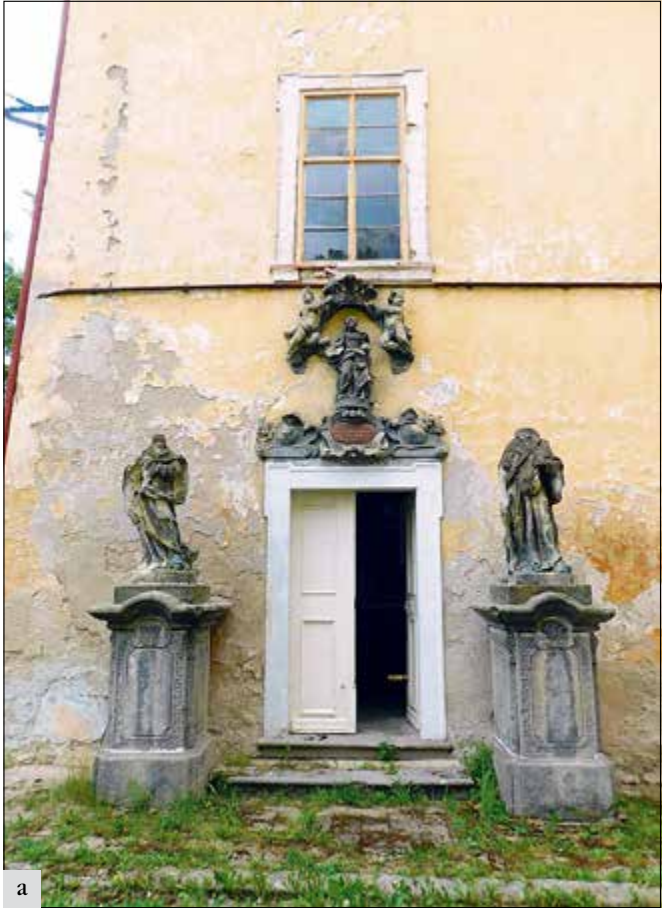
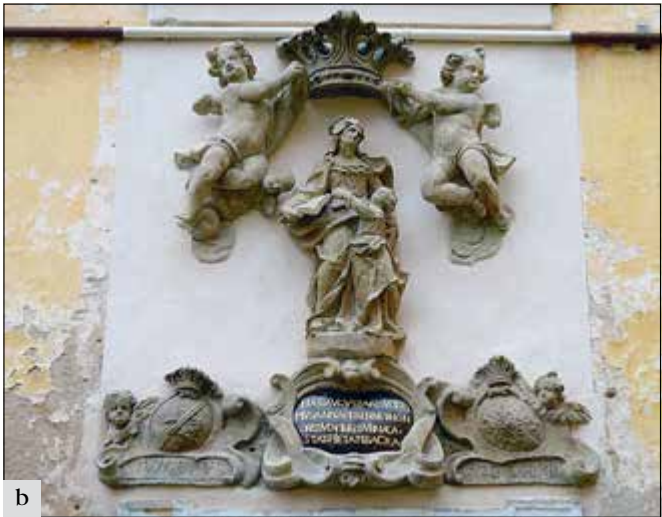
*Osečany (správní obvod Sedlčany), zámek, kaple sv. Anny (1733), vstup je poměrně bohatě sochařsky vyzdoben. Tato výzdoba sestávající z volných soch i reliéfů, které jsou přímou součástí architektury, je i ikonograficky velmi zajímavá. Je zde splněna ve venkovském prostředí poměrně málo dodržovaná instrukce vyplývající z Tridentského koncilu, kterou je zpodobení titulárního patrona svatyně, což je zde sv. Anna, tradičně s Pannou Marií coby vyučovanou dívkou. Zvolení neobvyklé doplňující dvojice sv. Linhart a sv. Felixe z Cantalice může blíže objasnit osobní směřování členů rodu Bubnů z Litic, přičemž nelze také vyloučit možnost tehdejší příležitosti výhodného pořízení kvalitních sochařských děl (jak lze vyčíst již spíše z archivní fotografie, avšak i ze stávajících torz), čemuž by napovídala reliéfní část výzdoby, kde jsou andělé jiného měřítka než postava světice, kterou adorují. Větší část sochařské výzdoby je dosud ve značně havarijním stavu, kdy již chybí i polovina modelace povrchů, což bylo v minulosti způsobeno jak neúdržbou, tak nevhodnými zásahy: a – celkový pohled na sochařskou výzdobu portálu před restaurováním (foto M. Kuldová); b – detail reliéfu se sv. Annou restaurovaný v roce 2019 (foto D. Talavera).*

Vzhledem k použitému jemnozrnnému pískovci tzv. mšenského typu, byl potvrzen předpoklad, že uzavření povrchu nevhodnými druhotnými nátěry bude mít značný vliv na soudržnost kamenného materiálu. Uzavírací nevhodný nátěr (více nátěrů), kterým bylo sousoší zřejmě v první polovině 20. století opatřeno, způsobil postupný úbytek materiálu pod neprodyšnou vrstvou. Tam, kde došlo již k odprýsknutí této vrstvy (či vrstev), byl odkryt povrch s již značně degradovanou modelací. V tomto havarijním stavu bylo sousoší již několik desetiletí. Tento stav postupně mizejícího povrchu modelace soch doplňovala chybějící hlava jednoho ze světců, k čemuž však došlo pravděpodobně dříve vandalským činem.

V roce 2019 byla záchrana výzdoby portálu zahájena restaurováním reliéfu se sv. Annou, který je v nadpraží portálu. Tento reliéf je součástí architektury, bylo nutné provedení jeho zpevňování na místě, a to opakovaně. Dalším zásadním krokem bylo doplnění chybějící modelace v umělém kameni. Byly přilepeny odlomené zachované části a zajištěny zbytky původní polychromie. Postranní sochy byly zatím zpevněny, jejich restaurování, které je neodkladně nutné, a to nejen z památkového hlediska, by mělo pokračovat co nejdříve. Sochy dvou světců jsou stále téměř bez poloviny modelace povrchu, každým zimním obdobím bez minimálního zakrytí hrozí ztráta této zajímavé sochařské památky větší a nevrtnější. I proto by mělo být spolu s restaurováním uvažováno o zhotovení ochranného přístřešku.

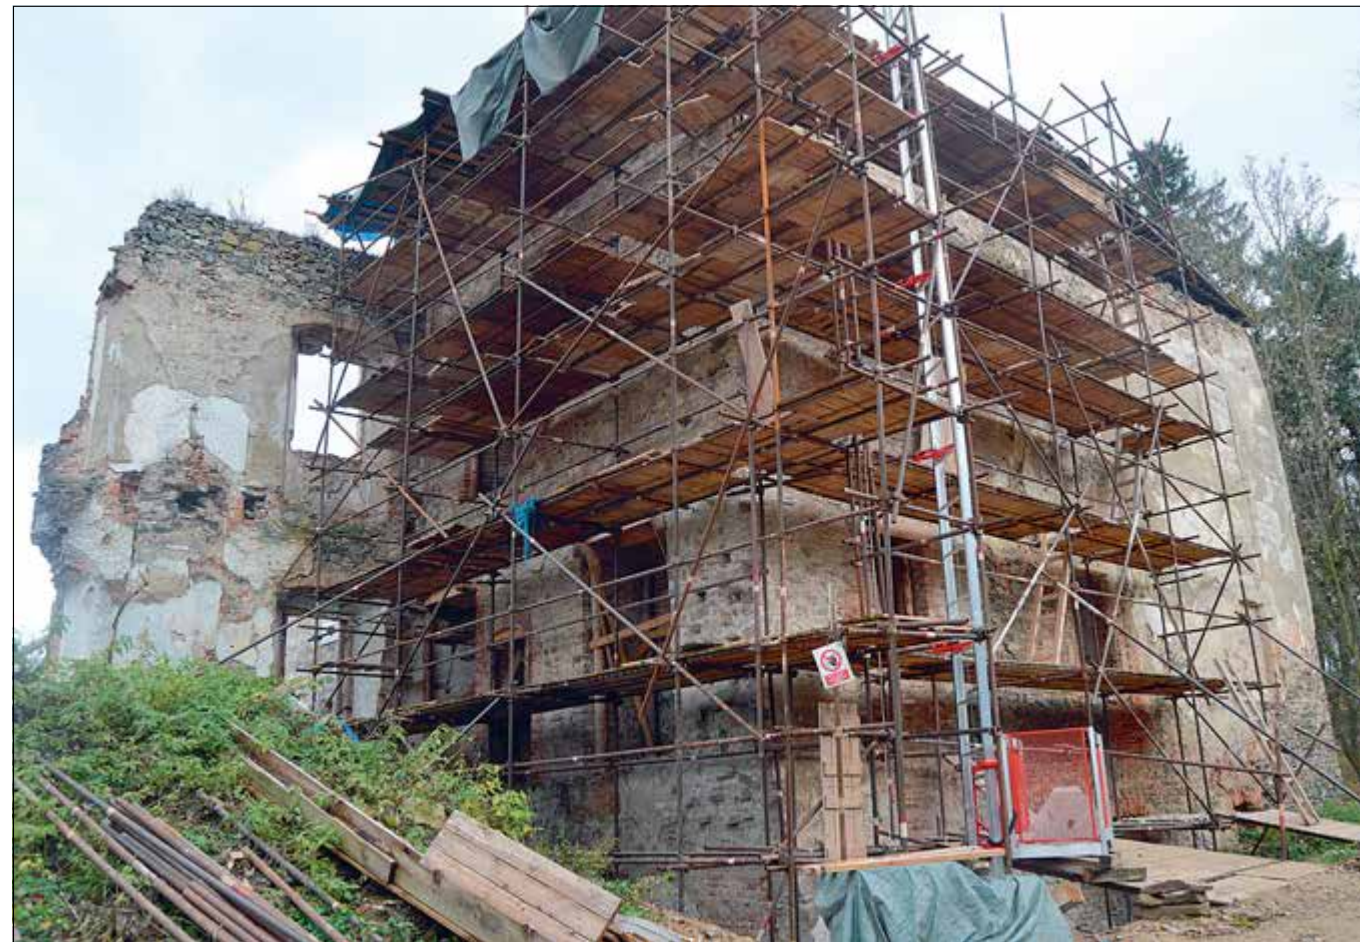
**Zvěstov (správní obvod obce okres Benešov), zámek, zdevastovaná stavba cenného renesančního šlechtického sídla byla na pokraji zániku, v takovém stavu ji v nedávné době získala obec a postupnými kroky pracuje na její záchraně, tato snaha zasluhuje vysoké ocenění (foto J. Mrázek).**

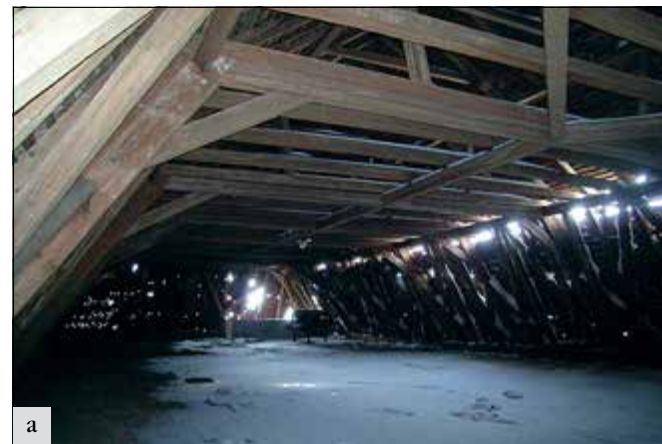
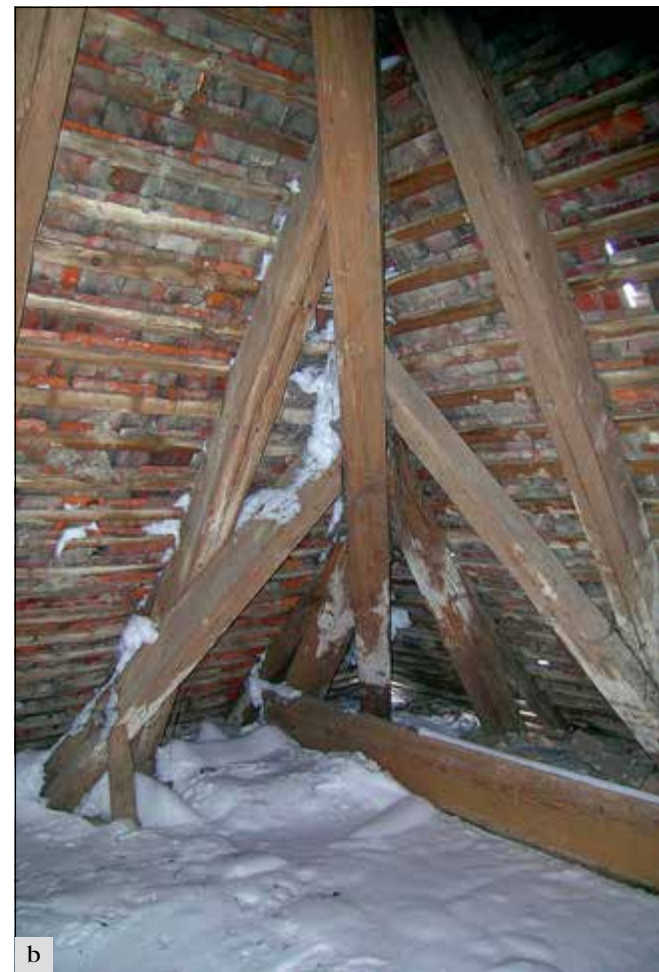
**Hořín (správní obvod obce okres Mělník), a – barokní sýpka v hospodářském dvoře při zámku, pohled na půdu s vynikající konstrukcí krovu, objekt prezentovaný v této Zprávě již v roce 2018 nadále chátrá, a pokud jeho majitel, přímý potomek původních stavebníků, konečně nezmění svůj postoj, nenahraditelná stavba v dohledné době zanikne; b – detail cenného a mimořádně kvalitně provedeného krovu z poloviny 18. století, takto, s poškozenou a na mnoha místech chybějící krytinou taškové střechy, nemá žádnou naději na další existenci. Přitom tato střecha byla ještě v době před patnácti lety v dobrém stavu, ale svým majitelem ponechaná naprosto bez údržby (foto J. Mrázek).**

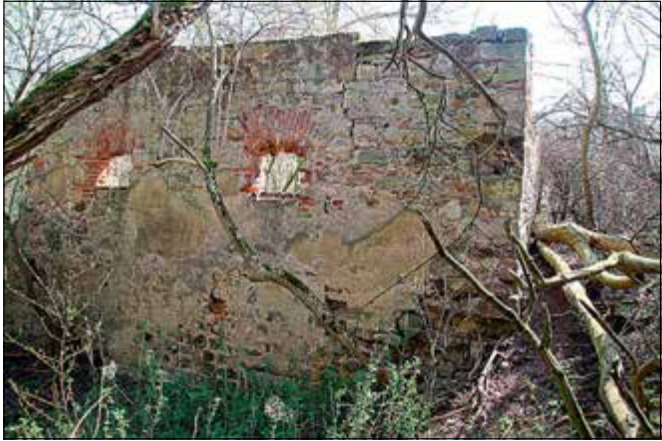
*Zříceniny mlýna u hráze zaniklého rybníka Badra (foto V. Láška).*

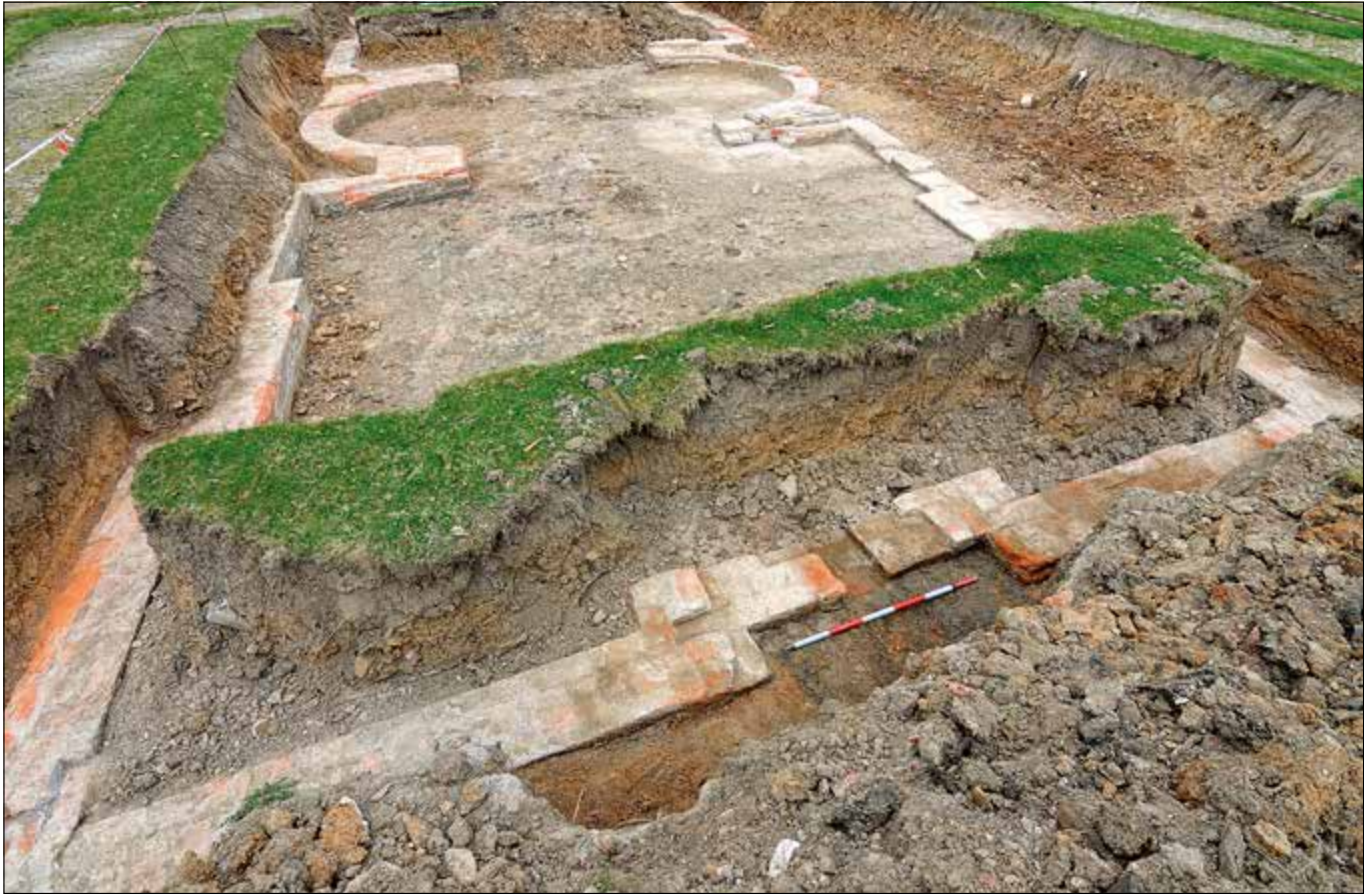
*Dobříš (okres Příbram), zámek. Při generální opravě francouzského parku, jehož dnešní podoba je výsledkem zásadních úprav z doby první republiky, byly při zásazích do terénu zachyceny zbytky různých barokních staveb. Nejdůležitější objev představují pozůstatky dvou velkých, symetricky situovaných barokních bazénů, jejichž podobu ve stylizované podobě zachytil dobový grafický list s celkovým pohledem na dobříšský zámecký park (foto Z. Neustupný).*

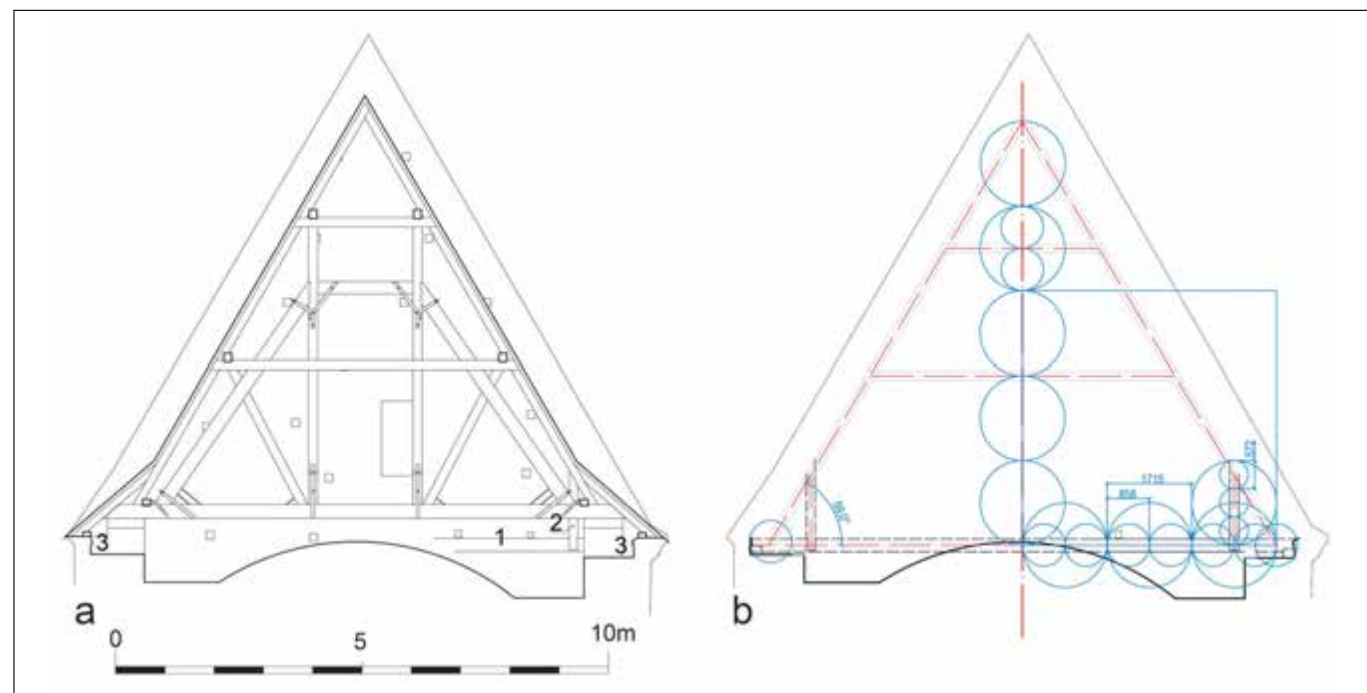
**Načeradec (okres Benešov), kostel sv. Petra a Pavla, presbytář, příčný řez krovem s pohledem na štít nad vítězným obloukem se skromnými otisky středověkého krovu a pokus o rekonstrukci geometrie příčné vazby tohoto krovu. Dovození podoby zaniklých částí historických staveb formou dedukce z minimálních stop a na základě znalostí analogických konstrukcí z jiných staveb je jednou z běžných součástí vědecké práce v oblasti průzkumu a dokumentace památkového fondu. Právě takové nepatrné stopy, jaké jsme identifikovali v podstřeší načeradeckého kostela, jsou přitom nejvíce ohroženy jakoukoli stavební aktivitou, a jejich dokumentace je tudíž urgentní: a – současný stav s vyznačením otisků středověkého krovu: 1 – otisk vazného trámu, 2 – otisk patní stopy, 3 – otisky pozednic a čel vazných trámů; b – rekonstrukce geometrie na základě dovození rozměrů základních skladebných kružnic o průměru sáhu, lokte a stopy (J. Veselý, J. Kypta).**

**Načeradec (okres Benešov) – kostel sv. Petra a Pavla:** V návaznosti na celkový průzkum kostela provedený v letech 2011 – 2012 byl proveden průzkum krovů nad lodí a presbytářem kostela s detailní dokumentací všech druhotně použitých prvků, otisků po zaniklých konstrukcích na štitové zdi mezi oběma krovky a na koruně obvodového zdiva presbytáře. Byl také proveden doplňkový odběr vzorků pro dendrochronologickou analýzu z dosud nedatovaných prvků krovů a sanktusníku. Na základě zpracované dokumentace byl pak učiněn pokus o rekonstrukci podoby středověkých krovů, které zmizely při opravě v letech 1935 a 1937. Výsledky byly zpracovány formou článku v časopise Památky středních Čech. (JaVe, JK, AN)

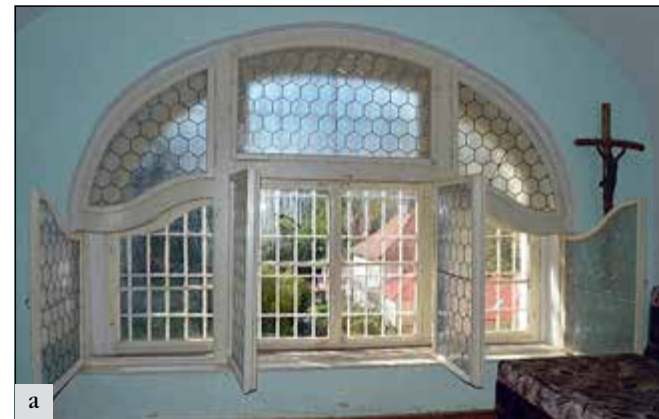
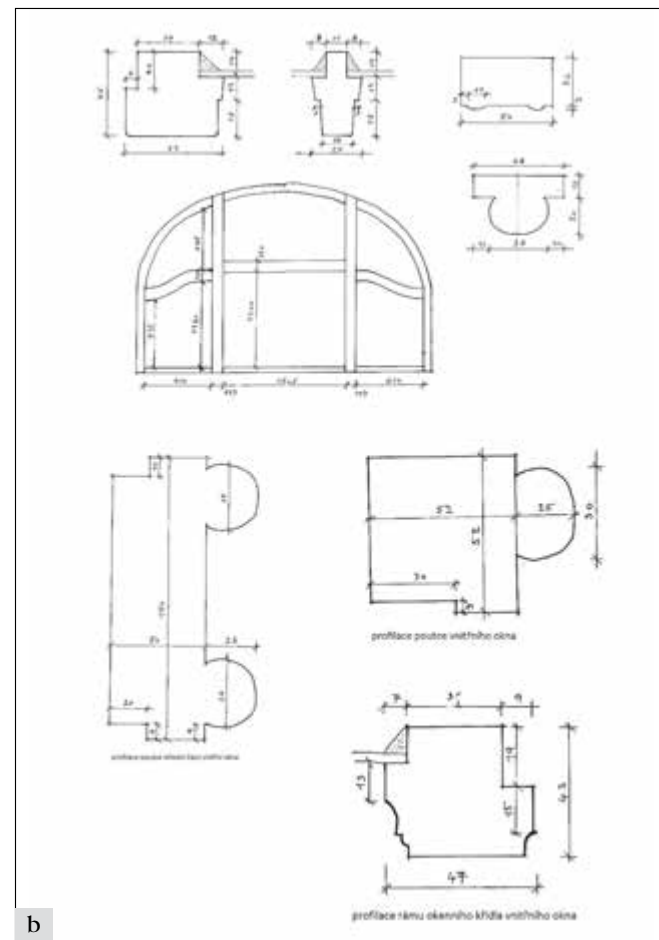
**Svatý Jan pod Skalou (okres Beroun), benediktinský klášter čp. 1. Dokumentace velkého okna bývalé oratoře v západním nároží jižního křídla v přímé návaznosti na kruchtu kostela sv. Jana Křtitele. Historicky byla výplň jednoduchá, stávající vnitřní okno bylo původně jedinou výplní otvoru, proto má vnější okapničky a rám je uzpůsoben na odtok vody. Dodatečně bylo osazeno venkovní okno a mříž. Z historického, architektonického a řemeslného hlediska je vnitřní okno významným truhlářským prvkem v neobarokním stylu, který se vymyká běžné dobové produkci, v klášteře je zastoupen tento typ výplně pouze v 1 ks. Vnější okno představuje zcela výjimečný příklad řemeslné poválečné produkce se snahou přizpůsobit se vnitřnímu originálu (foto D. Havlíková).**

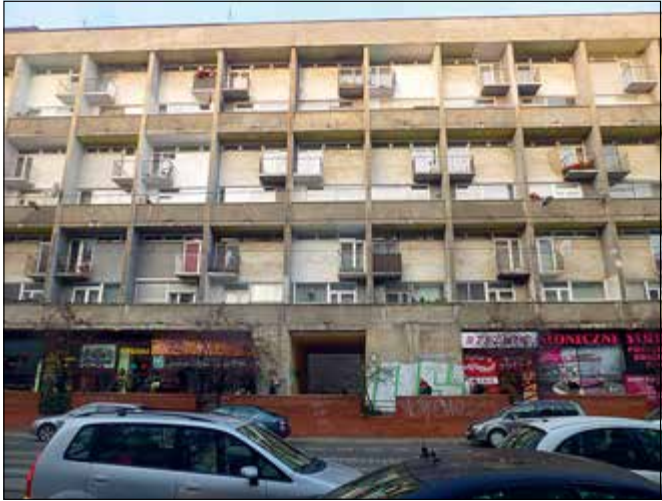
*Mezonetový pavlačový dům z let 1958–1960, Wrocław, ul. Kollataja 9–12. Socialistická variace na Unité d'habitation má již zcela vybledlé modré stěny a žluté stropy lodžii a několik posledních dochovaných oken a dveří, cihelná zídka lemující parter je replikou. Díky pavlačové dispozici je dům zároveň i připomínkou Narkomfinu, Le Corbusierem obdivovaného ruského mezonetového bytového domu pracovníků Národního finančního komisariátu z 30. let, předchůdce a inspirátora marseillské Obytné jednotky. Samostatně stojící objekt s obchodním parterem a průchodem je dobře zakomponovaný do tradiční blokové zástavby centra města. Již několik let nese status kulturní památky. Obnova byla zahájena novým zasklením schodišťových věží při dvorní fasádě (foto H. Řepková).*
