# ROČENKA 2017

**NÁRODNÍHO PAMÁTKOVÉHO ÚSTAVU  
ÚZEMNÍHO ODBORNÉHO PRACOVISTĚ STŘEDNÍCH ČECH V PRAZE  
PŘÍLOHA ČASOPISU PAMÁTKY STŘEDNÍCH ČECH  
2 / 2018**

# PAMÁTKY STŘEDNÍCH ČECH

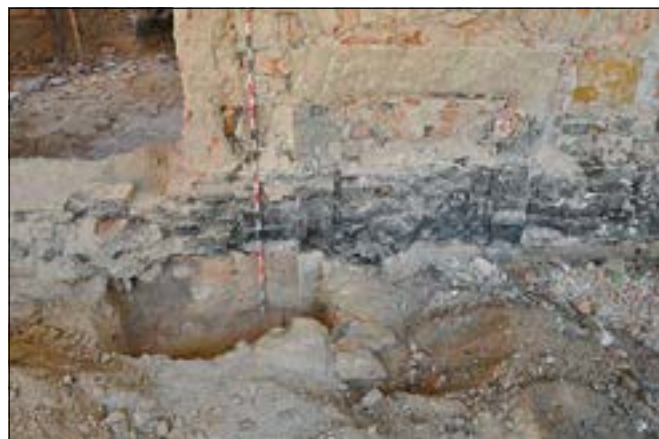
*Kosmonosy (okres Mladá Boleslav), bývalý piaristický klášter čp. 15. U překvapivě velkého množství památkových staveb přicházíme díky archeologickému sledování zásahů do terénu na to, že úroveň podlahy přízemí se v průběhu jejich existence i vícekrát zvyšovala, a to až o několik desítek centimetrů. V bývalém piaristickém klášteře došlo ke zvýšení úrovně podlahy ve dvou fázích. Poprvé na počátku 19. století při přeměně budovy na kartounku, podruhé pak na konci téhož století při úpravách pro ústav choromyslných. Celkový nárůst terénu uvnitř i vně stavby činí přes 80 cm. Obrázek z chodby zachycuje zazděný portálek k obsluze nepřímo vytápěných kamen a zbytky původní keramické dlažby u jeho paty. Díky nálezům základů zrušených příčných zdí a zaniklých topných komor dokážeme částečně rekonstruovat původní dispozici východního klášterního křídla (foto J. Veselý, 2017).*

**Kosmonosy (okres Mladá Boleslav) – bývalý piaristický klášter čp. 15:** Operativní průzkum a dokumentace, spolu se záchranným archeologickým výzkumem adaptovaného přízemí východního a části jižního křídla. Na základě požadavku památkové architektky byla provedena nejprve zevrubná prohlídka přízemí a sklepů a následně hloubkový průzkum části přízemí, procházející rozsáhlou adaptací. Po odtěžení části zásypu podlah stavební firmou se objevily zbytky staršího členění prostor, pozůstatky barokních dveřních otvorů a jeden obslužný portál topeniště. Archeologickou sondáží se podařilo objevit zbytky barokní keramické dlažby v chodbě, zbytek dalšího topeniště, základy několika zaniklých příčných zdí a dále části mladší kanalizační sítě vyzdívané z cihel. Zásadní je především poznatek, že úroveň podlah v přízemí kláštera byla v průběhu 19. století dvakrát zvýšena výrazným suťovým násypem o celkem více než 80 cm a že chodba klášterní budovy se původně do rajskeho dvora otevírala širokými arkádami, pravděpodobně však od počátku zasklenými. (JaVe)

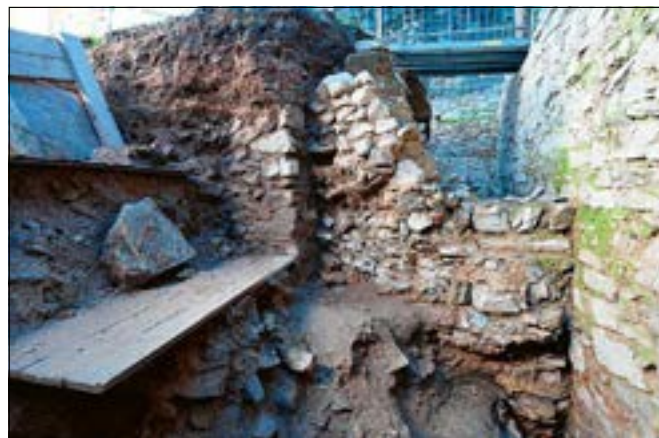
*Krakovec (okres Rakovník), hrad. Stavební úpravy související s odvodněním jihozápadní partie hradního paláce si vynutily výkopy pod stávající úroveň nádvoří. Při nich se objevily dosud neznámé a nečekané fragmenty starší zástavby v prostoru nádvoří, jejichž budoucí vyhodnocení zřejmě podstatně změní dosavadní názory na vznik a vývoj hradu. Takováto akce představuje typický příklad nutné, dobře zorganizované spolupráce mezi archeology a stavebními historiky ÚOP (zbytky zdíva nalezené v jihozápadním koutě nádvoří, pohled k jihu (foto V. Razím, 2017).*

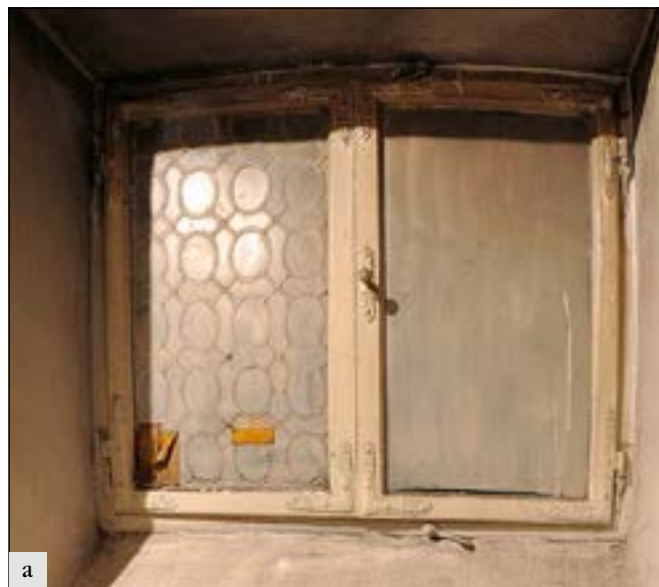
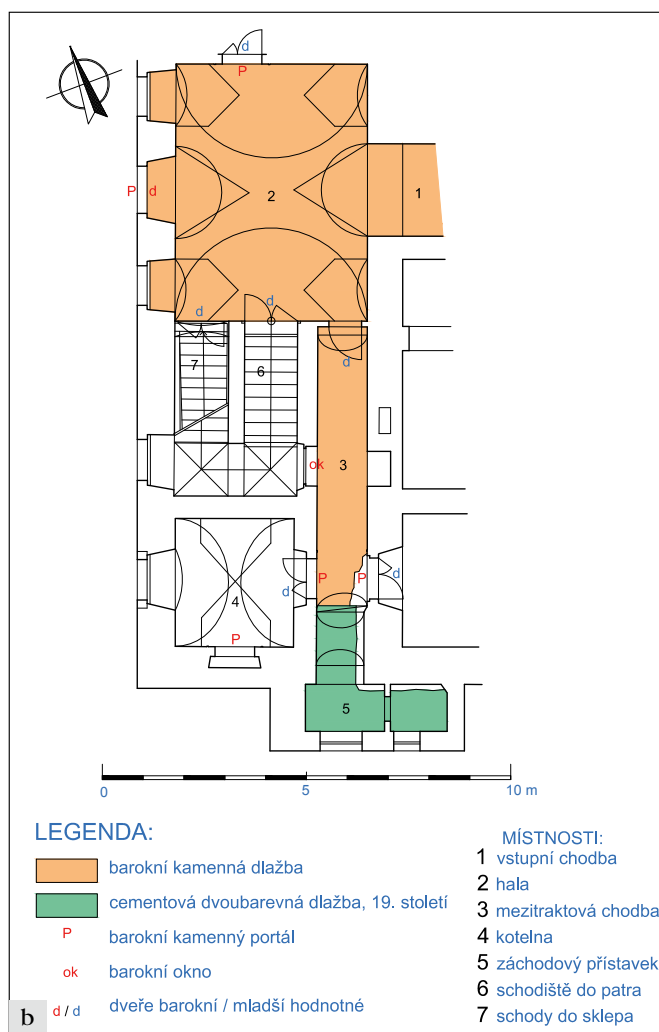
**Sedlčany (okres Příbram), děkanství čp. 44.** Ačkoliv patří sídlo sedlčanského děkana k nejvýznamnějším památkám v městě, nemá dosud stavebněhistorický průzkum, a podmínky pro jeho zpracování zatím nejsou příznivé. Pro posouzení záměru adaptace části přízemí na moderní a dostatečně dimenzované sociální zařízení bylo nutné zpracovat alespoň dílčí průzkum bezprostředně dotčených částí stavby. Během průzkumu byla dle očekávání identifikována řada hodnotných prvků jako barokní kamenné i mladší cementové dlažby nebo barokní vnitřní okno na schodišti (a), s neobvyklým vitrajovým zasklením. Jako ve většině obdobných případů bylo třeba pro průzkum výrazně korigovat a doplnit existující plánovou dokumentaci stavby (b) (dokumentace a foto J. Veselý, 2017).

*Sedlčany (okres Příbram) – děkanství čp. 44:* Operativní průzkum a dokumentace části přízemí a sklepa. Na základě žádosti památkové architektky byl v budově děkanství proveden dílčí stavebněhistorický průzkum jihozápadní části přízemí, jako podklad pro posouzení návrhu na adaptaci někdejší kotelny na sociální zařízení. Vzhledem k nutnosti pochopit konstrukční a prostorové souvislosti byly kromě někdejší kotelny a stávajícího záchodového přístavku prozkoumány rovněž navazující prostory chodby, velké komunikační haly, schodiště a sklepa, jenž je situován přímo pod prostorem kotelny. K nejhodnotnějším prvkům identifikovaným během průzkumu patří kamenná dlažba v chodbě a v síni a barokní přisvětlovací okénko schodiště s geometrizujícím vitrajovým zasklením. V rámci průzkumu byly zkoumané prostory zaměřeny a fotograficky dokumentovány. V kotelně byl proveden i drobný zjišťovací sondážní průzkum za účelem podchycení případné existence nástěnných maleb. Žádná zdobná výmalba nebyla v daném prostoru zachycena. (JaVe)

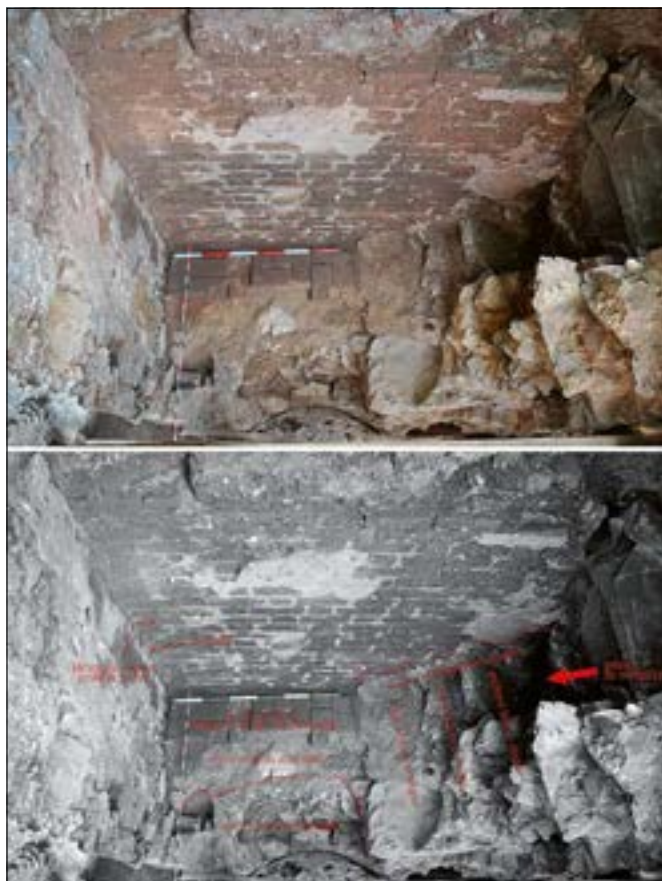
**Točnick (okres Beroun), hrad. Již stavebněhistorický průzkum hradu z roku 1974 poukázal na pozůstatky dvou fází dnes zaniklého schodiště, které přiléhalo k západní fasádě královského paláce a propojovalo jeho tři nadzemní podlaží. Jeho přesnou podobu ale nebylo možné rekonstruovat, neboť byl znám jen omezený počet otisků na fasádě paláce. Nález učiněný letos během řešení statické havárie opěrné zdi terasy při patě této fasády přinesl další cenné doklady o podobě tohoto schodiště. Po rozebrání bortící se části zdiva a odstranění zásypu se objevila téměř celá jedna podesta z druhé vývojové fáze, část cihelného obvodového zdiva včetně kletované omítky a otisky jednoho ze schodišťových ramen o čtyřech kamenných stupních (foto J. Veselý, 2017).**

opěrné zdi terasy při královském paláci. Dokumentovaná partie skrývá pozůstatky dvou fází přístupových schodišť, jejichž otisky jsou patrné na fasádě paláce. Po rozebrání poškozeného zdiva a odtěžení zasypu byla odhalena podesta a část jižní obvodové zdi čtyřramenného schodiště včetně cihelné dlažby a kletovaných omítek, stejně jako otisk čtyř schodišťových stupňů. Celá situace byla začistěna, zaměřena a fotograficky zdokumentována. Evidován byl rovněž archeologický materiál nalezený v zásypu. (JaVe, JK)

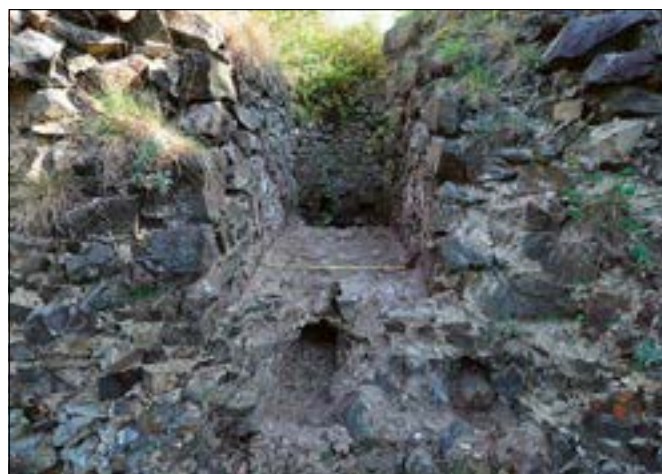
**Týřov (okres Rakovník), hrad. Po stavebním zajištění věžového paláce v roce 2016 se přistoupilo v roce 2017 k zajišťování hlavní válcové věže, jejíž vnější plášť se rychle rozpadal zejména v bezprostředním okolí vstupu do 1. patra. Po postavení lešení bylo možno provést upřesňující průzkum a dokumentaci právě této důležité části stavby, zásadní také nálezem a dendrochronologickým datováním (již dříve publikováno) jednoho z dřevěných nosníků (vpravo dole) podesty před vstupem (foto V. Razím, 2017).**

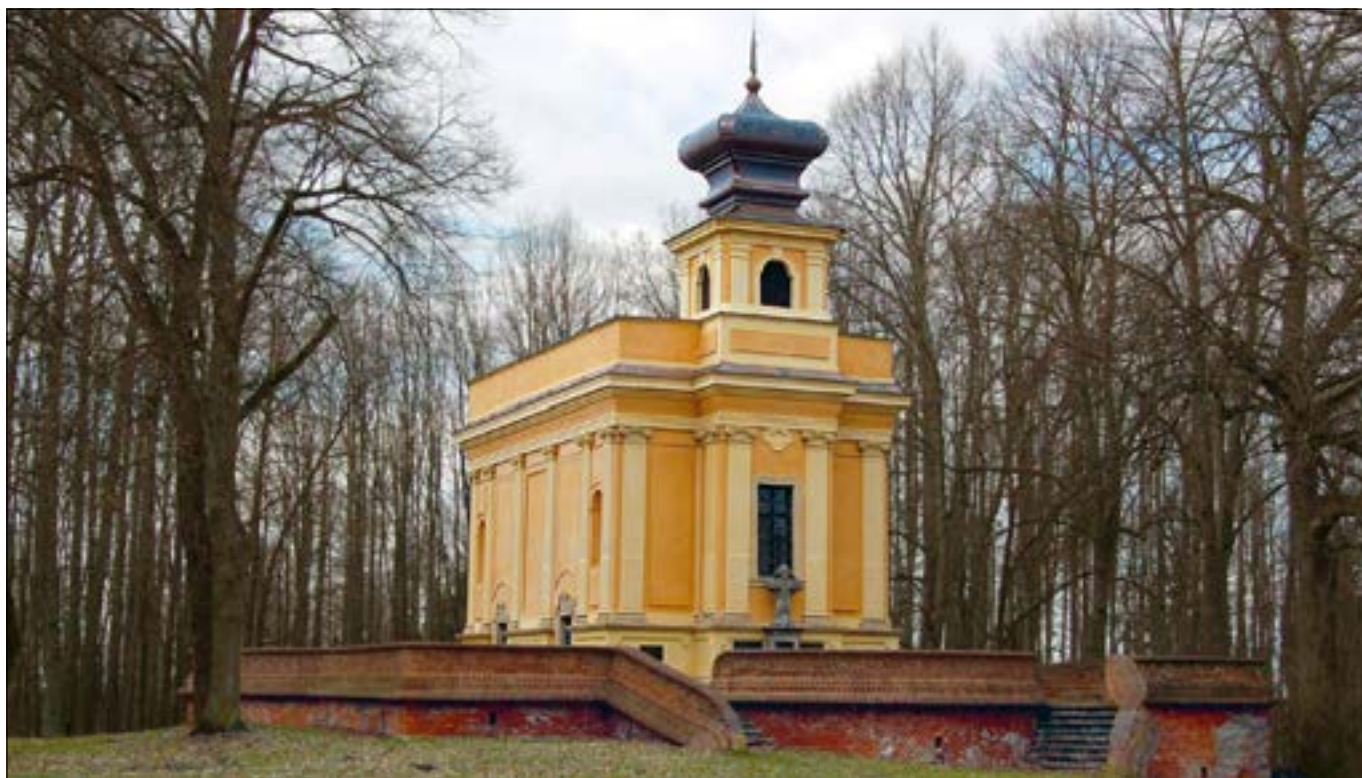
**Bolinka (správní obvod obce Vlašim), Loreta, kaple Panny Marie, celková obnova. Doplněním omítek vnějšího soklu po jeho předchozím odsolení byla dokončena náročná a velmi zdařilá obnova pláště kaple, při které byly postupně opraveny střechy a fasády bohatě členěné kamennými a štukovými prvky. Na věž byla podle historické fotografie i nálezu torza na místě navrácena korouhev ve tvaru siluety Panny Marie Loretánské (foto D. Primusová).**

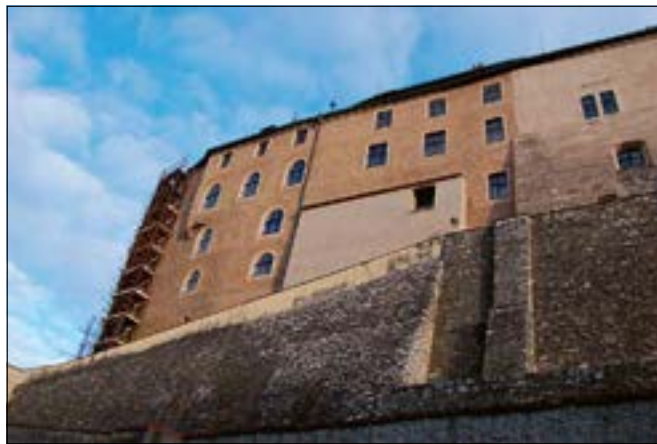
*Český Šternberk (správní obvod obce Benešov), hrad, obnova severní poloviny západní fasády hradního paláce. Na tomto úseku fasády se do dnešních dní zachovaly téměř autenticky nejstarší vrstvy omítek, které byly obnoveny restaurátorsky. Všechny historické omítky byly zachovány, očištěny a úspěšně zpevněny smáčením vápennou vodou. Okraje fragmentů omítek a vrstvy nesoudržné s podkladem byly injektovány. Poté byly chybějící vrstvy doplněny vápennou omítkou, která zrnitostí a strukturou povrchu co nejvíce odpovídala okolním omítkám. Druhotně použité kamenné články i kamenné prvky fasád, které náležely k předchozím etapám vývoje, byly rovněž překryty maltou. Nakonec byla provedena závěrečná barevná retuš (foto D. Primusová).*

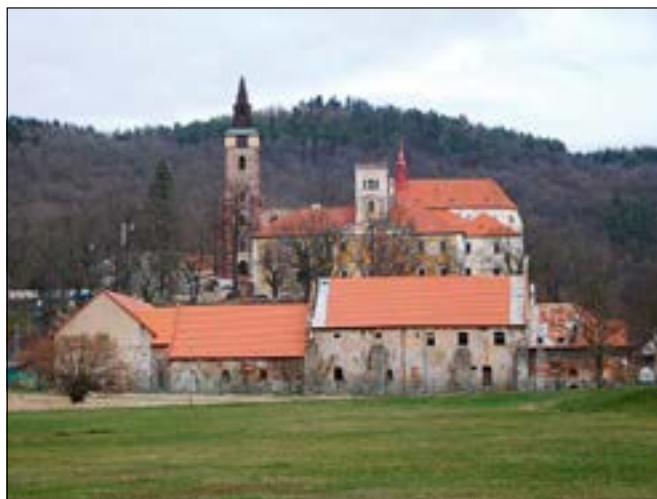
*Sázava-Černé Budy (správní obvod obce Benešov), oprava střech hospodářského dvora bývalého benediktinského kláštera. V roce 2017 byla provedena zcela nové střechy nad bývalým obytným objektem dokončena oprava havarijních střech celého dvora, která probíhala v posledních třech letech. Nový krov byl proveden podle dokumentace SHP, který byl pořízen ještě před zřícením střechy (foto D. Primusová).*

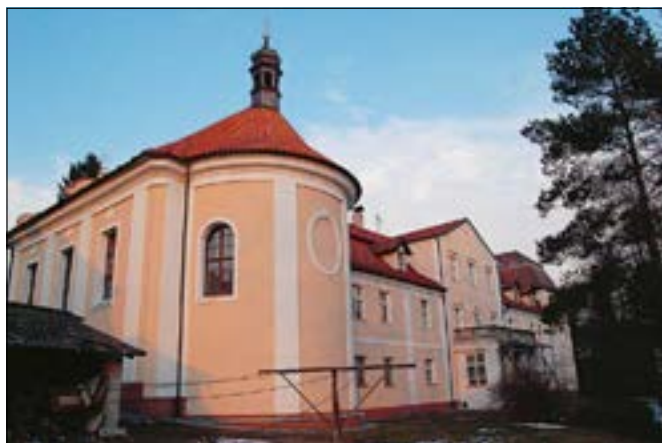
**Ostrédek (správní obvod obce Benešov), zámek, oprava zahradičního portiku. Několik let trvající celková obnova fasád zámku v Ostrédku byla v roce 2017 zakončena opravou terasy v ose průčelí do zahrady. Byly vyměněny okenní a dveřní výplně uzavřené spodní části za vhodněji členěné a provedené. Dále byly štukatéřsky obnoveny všechny architektonické články – pilastry, balustrády a římsy (foto D. Primusová).**

v podhradí, zejména bývalého zájezdního hostince. Na zámku v *Ostředku* byla opravena terasa v ose průčelí do zahrady. Byly vyměněny okenní a dveřní výplně uzavřené spodní části za vhodnější členěné a provedené. Dále byly odborně obnoveny všechny architektonické články (zejména kanelované pilastry a balustrády) tohoto eklektického přístavku. Nový vlastník zámku *Lišno* připravoval obnovu domu správce a zahradníka, přikoupil i havarijní hospodářský dvůr, který je součástí areálu zámku, a začal ihned provádět zabezpečovací práce na stodolách. Zejména však v *Lišně* probíhá rozsáhlá obnova zámek-parku, který má být obnoven včetně všech drobných staveb – altánů, bazény, mostku, sochařských prvků a zahradního mobiliáře (lucerny, lavičky...). V areálu *zámeckého parku v Tloskově*, na jehož území je situováno i fotbalové hřiště,

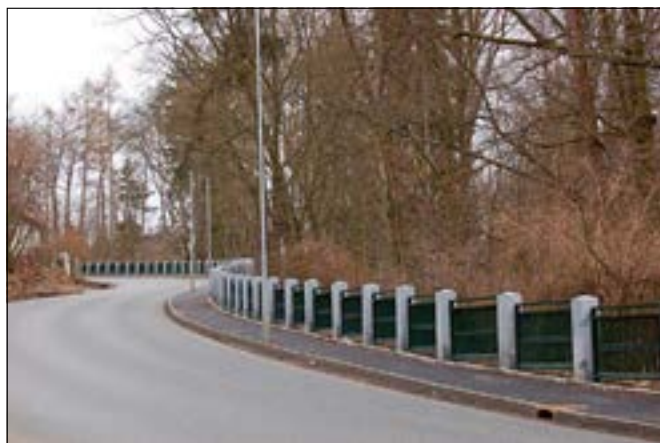
**Vlašim (správní obvod obce Vlašim), úprava severní hranice zámeckého parku. Na místě zbytků ohradní zdi, starých plotů a zábradlí podél havarijního chodníku při silnici mezi Vlašimi a Domašínem byla vybudována nová tarasní zeď, která byla oplentovaná kamenem a na kterou bylo vystavěno hrazení ze žulových pilířů, mezi které byla vkládána pole kovového zábradlí. Toto masivní řešení bylo navrženo kvůli požadavkům vyplývajícím z provozu na komunikaci. Stejná zábradlí již byla realizována v historickém centru města. Podél hrazení byl vytvořen nový chodník pro pěší. Celá stavba v délce několika stovek metrů prostředí esteticky i provozně zkvalitnila a zajišťovala bezpečný pohyb místních občanů i návštěvníků zámeckého parku (foto D. Primusová).**

V roce 2017 byla nejvýznamnější obnovou památky přímo ve městě Vlašimi úprava ohrazení severní hranice zámeckého parku. Na místě zbytků ohradní zdi, starých plotů a zábradlí podél havarijního chodníku při silnici mezi Vlašimi a Domašínem byla vybudována nová tarasní zeď, která byla oplentova-

ná kamenem a na kterou bylo vystavěno hrazení ze žulových pilířů, mezi které byla vkládána pole kovového zábradlí. Toto masivní řešení bylo zvoleno, protože se jedná o silnici II. třídy a provedení se osvědčilo již v centru města. Podél hrazení byl vytvořen nový chodník pro pěší. Celá stavba v délce několika stovek metrů prostředí esteticky i provozně zkvalitnila a zajišťovala bezpečný pohyb obyvatel obou obcí i návštěvníků zámeckého parku.

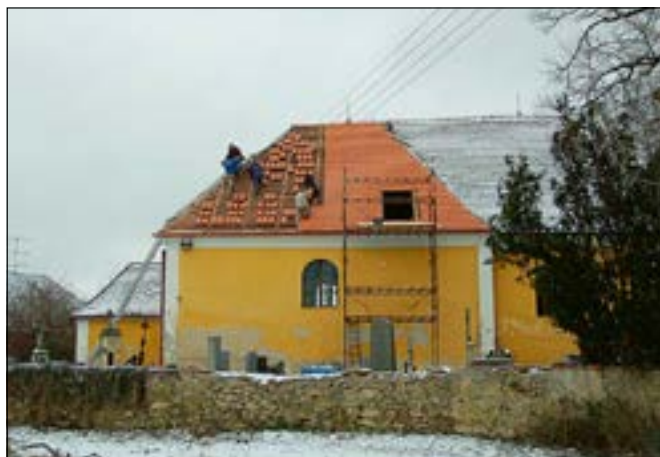
**Všebořice (správní obvod obce Vlašim), kostel sv. Jiljí, oprava střechy. V roce 2017 byla nad lodí po lokální opravě a doplnění krovu položena nová krytina z pálených bobrovek. V příštím roce má být opravena i střecha nad presbytářem (foto D. Primusová).**

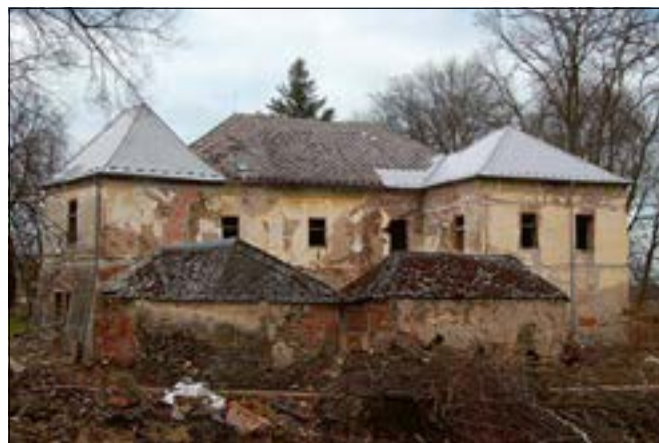
*Vlčkovice (správní obvod obce Votice), zámek, oprava střechy. Na budově zámku, původně gotické vodní tvrzi, který je ohroženou památkou, pokračovala obnova střechy opravou jihozápadního křídla. Krov a bednění byly tesařsky opraveny a byla položena nová krytina ze šedých vláknocementových šablon (foto D. Primusová).*

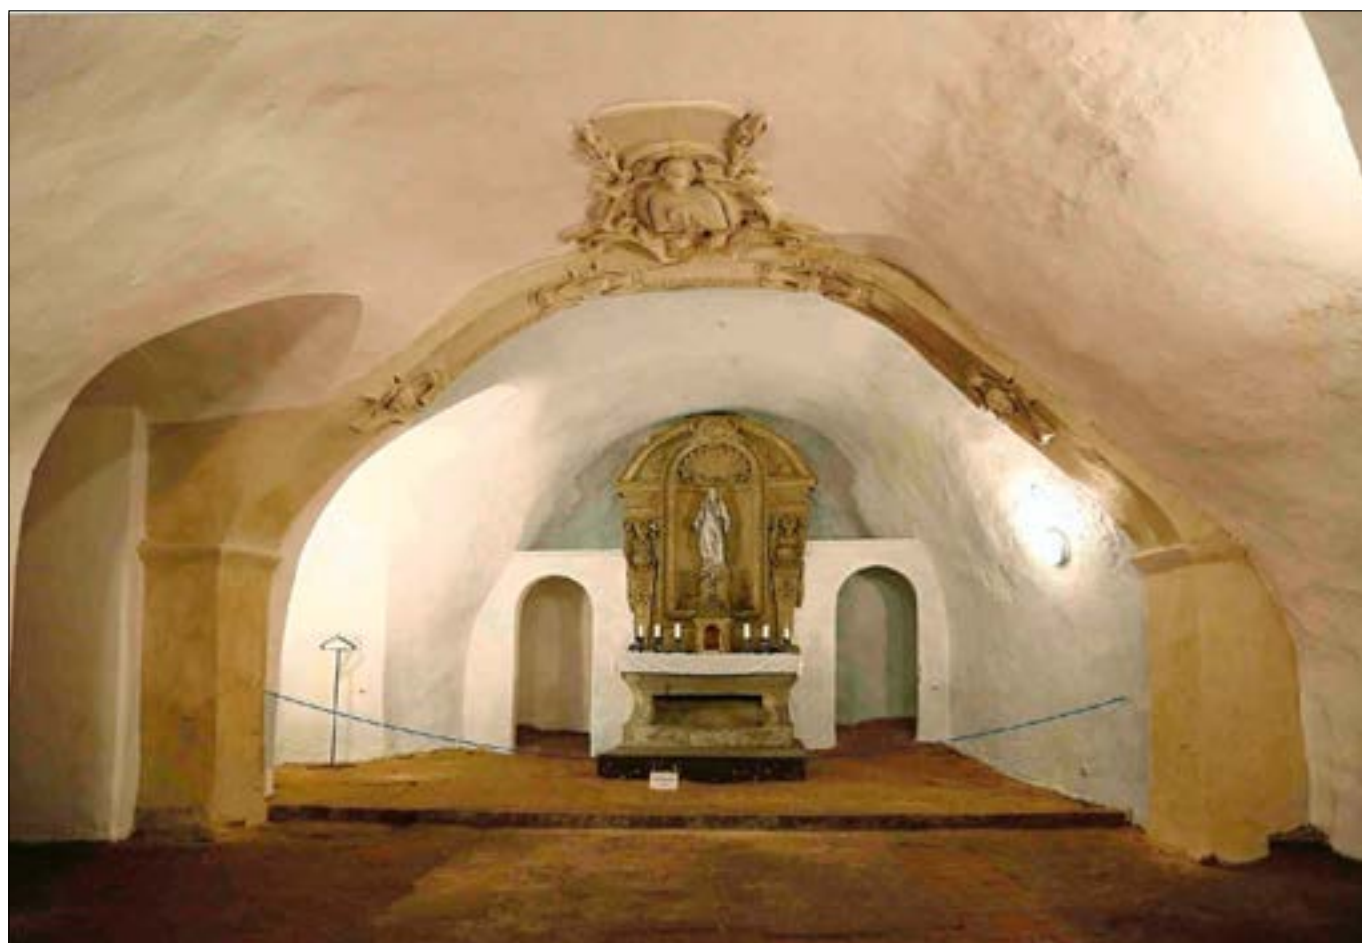
*Svatý Jan pod Skalou (správní obvod obce Beroun), bývalý klášter benediktinů, kostel sv. Jana Křtitele, interiér jeskynního kostela, stav po obnově omítek (foto H. Prixová Dvorská).*

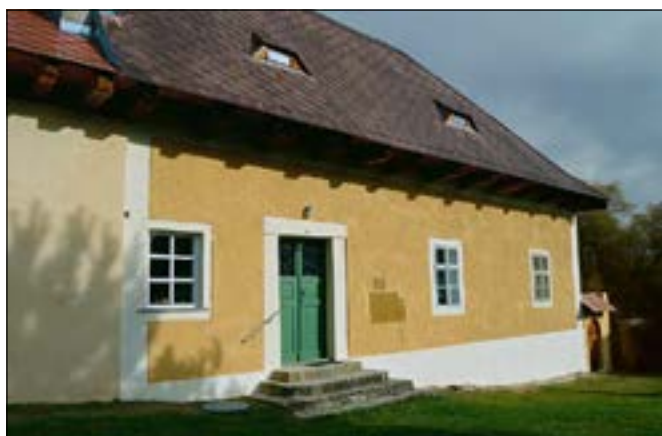
*Broumý (správní obvod obce Beroun), čp. 38, obytný dům zaniklé sklárny, celkový pohled na vstupní jižní fasádu po obnově (foto D. Havlíková).*

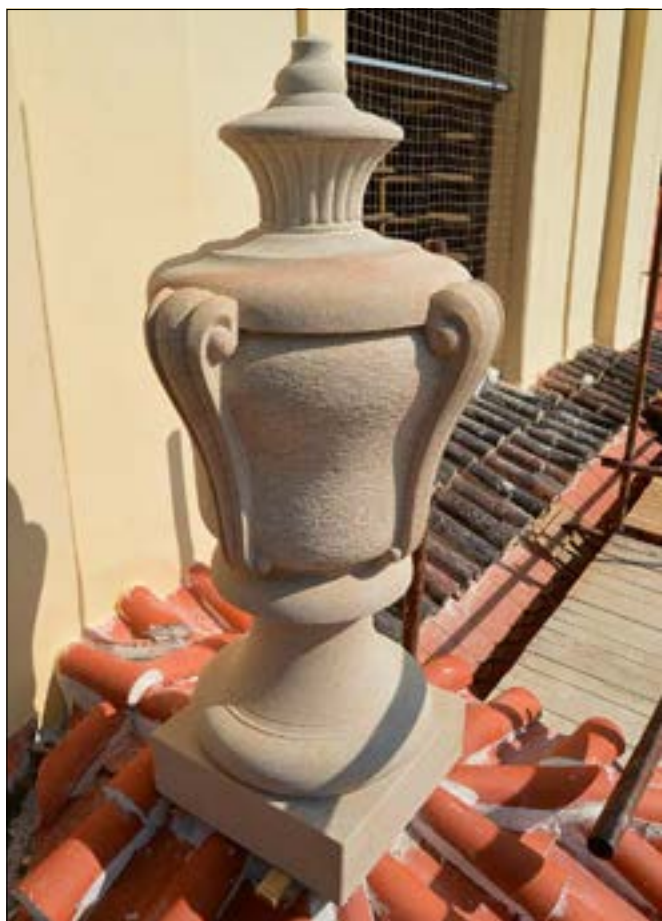
*Zdice (správní obvod obce Beroun), kostel Narození Panny Marie, rekonstruována kamenná váza na jihozápadním vstupním průčelí podle archivní fotodokumentace (foto D. Havlíková).*

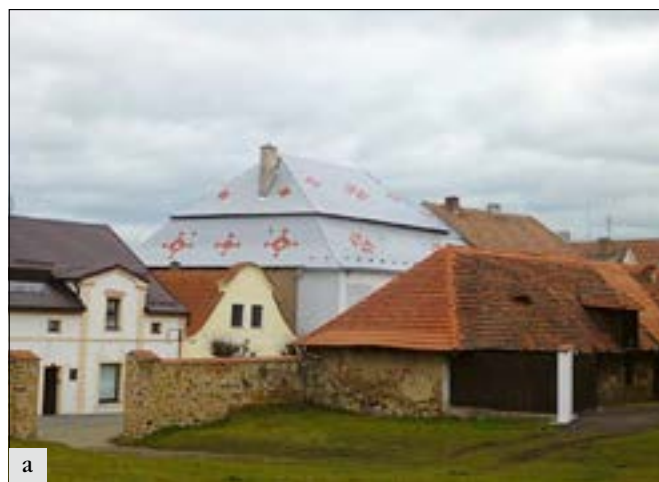
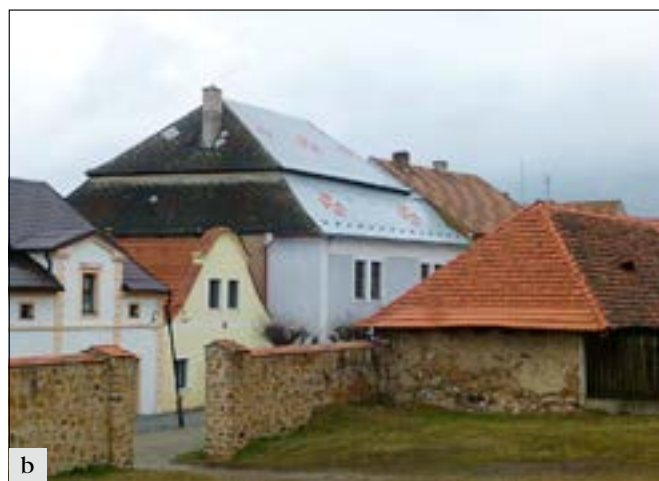
*Žebrák (správní obvod obce Hořovice), na v jádru gotickém domě pražského arcibiskupa Konráda z Vechty proběhla druhá etapa obnovy vrchní části mansardového krovu. Západní část krovu navázala na dokončenou obnovu jižní části. Dokončen byl západní úsek střechy, na němž byla položena krytina ze světlešedých šablon a zopakován vzor z šablon červených. Zbývá ještě dvorní část střechy. Impozantní střecha tohoto historicky významného domu je z uliční strany dokončena s výjimkou zakončení krokví. K dokonalosti chybí jen omítnutí komínu a obnova komínové hlavice: a – stav v roce 2017; b – stav v roce 2016 (foto H. Řepková).*

*hřbitově na vrchu Chlumeck u Běštína pokračovala další etapa obnovy kamenné ohradní zdi jihovýchodním úsekem. Práce ztěžovalo velké množství vzrostlých stromů prorůstajících ohradní zdí. V Žebráku proběhla druhá etapa obnovy vrchní části mansardového krovu v jádru gotického domu pražského arcibiskupa Konráda z Vechty. Klasicistní krov tohoto cenného historického objektu byl poddimenzovaný a poškozený mladší úpravou při nahrazení části mansardové střechy sed-*

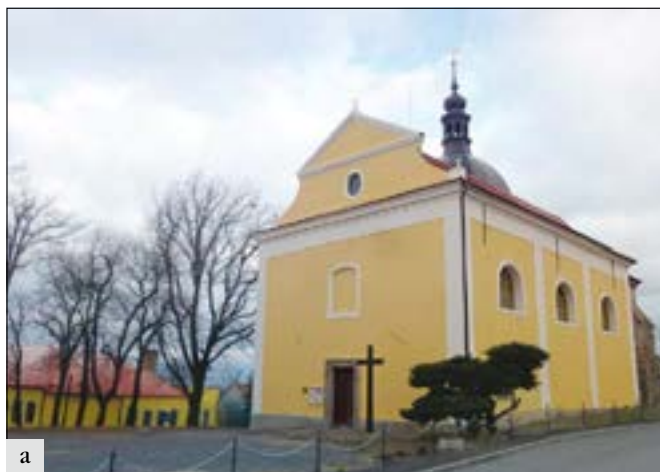
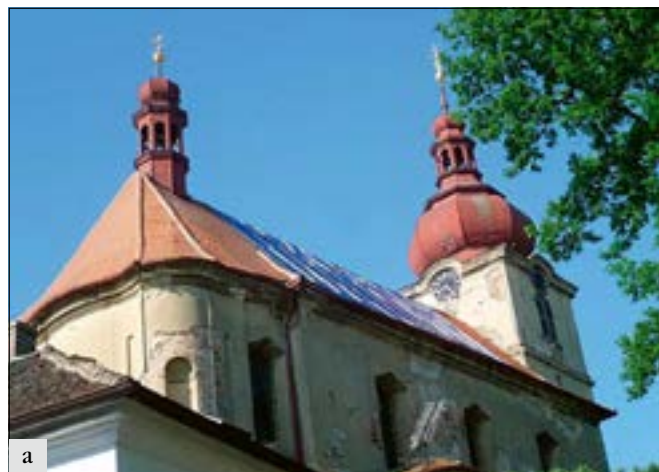
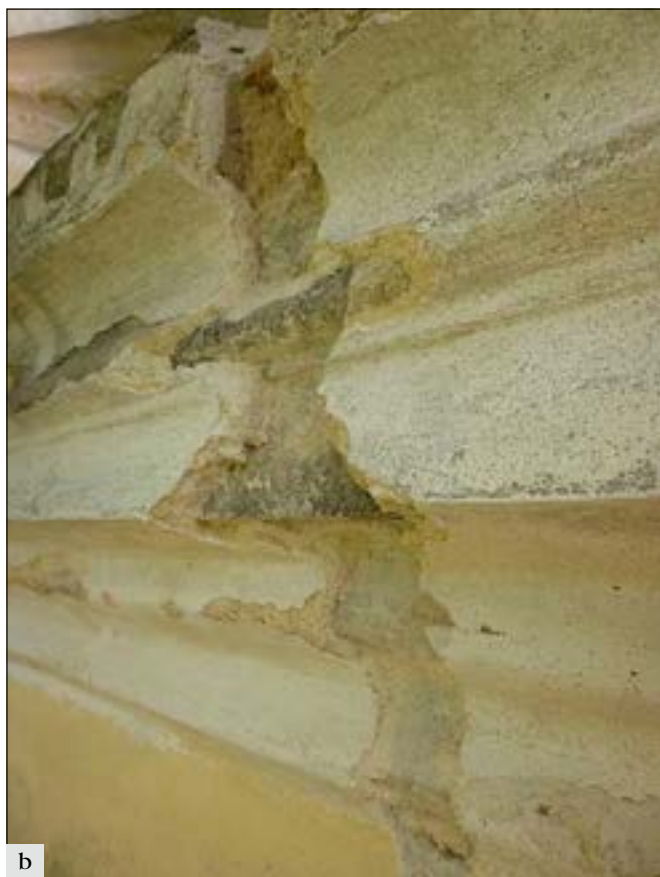
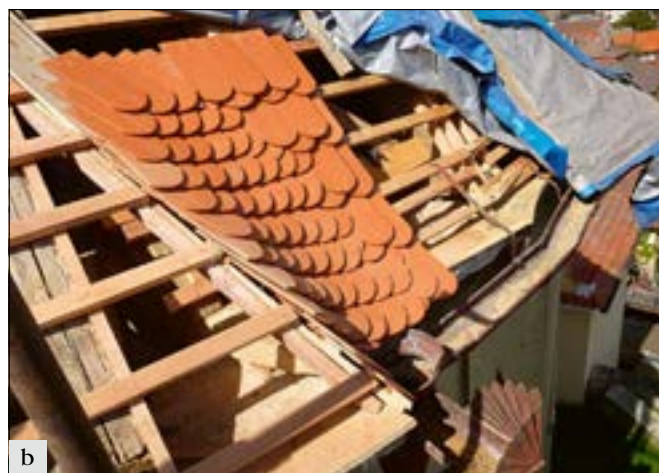
**Hořovice (správní obvod obce Hořovice), kostel sv. Jiljí:**  
*a – vstupní západní průčelí s malovaným lizénovým rámcem. Práce navázaly na loňskou obnovu jižního průčelí. Zatímco fasády gotického presbytáře stále chátrají, vstupní západní průčelí je v krátkém čase opravováno podruhé. V návaznosti na loňskou etapu byla obnovena plasticita lizén i na západním průčelí a měla být zkvalitněna profilace korunní římsy; b – pod degradovanou římsou byla sondáží nalezena z velké části zachovaná barokní jemně profilovaná římsa. Vzhledem k míře a kvalitě dochování barokní římsy byla poškozená, tvarově nepřilíživě přesvědčivá mladší římsa snesena a opravena a byla prezentována římsa původní (foto H. Řepková).*

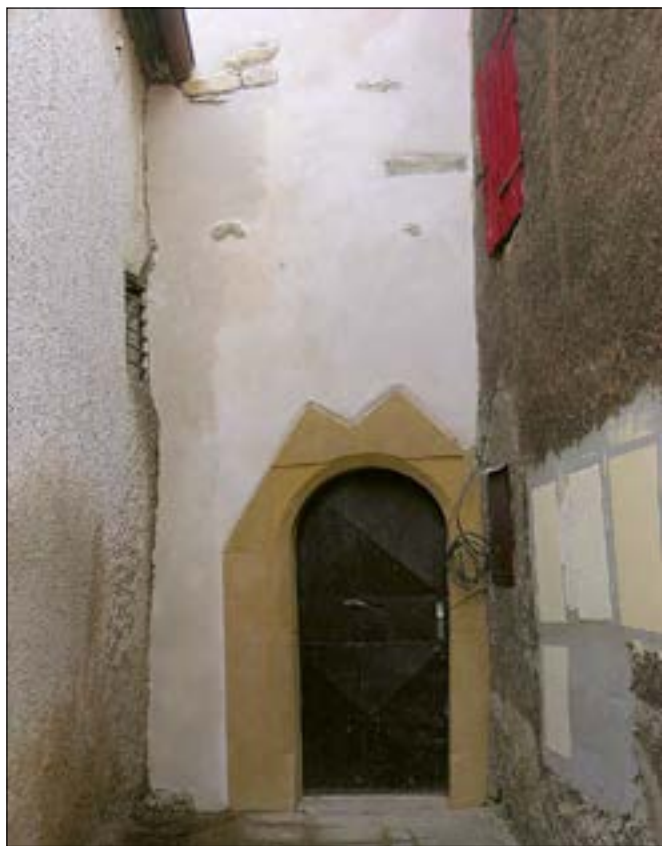
*Buštěhrad, (správní obvod obce Kladno), lokalita Starý hrad, dům čp. 13, oprava ohradní zdi s gotickou brankou, povrch opukového zdiva po otlučení omítek byl velmi degradovaný a rozpadávající se, došlo k jeho zpevnění a opatření do hladka utahovanou jednovrstvou nastavovanou omítkou (foto E. Volfová).*

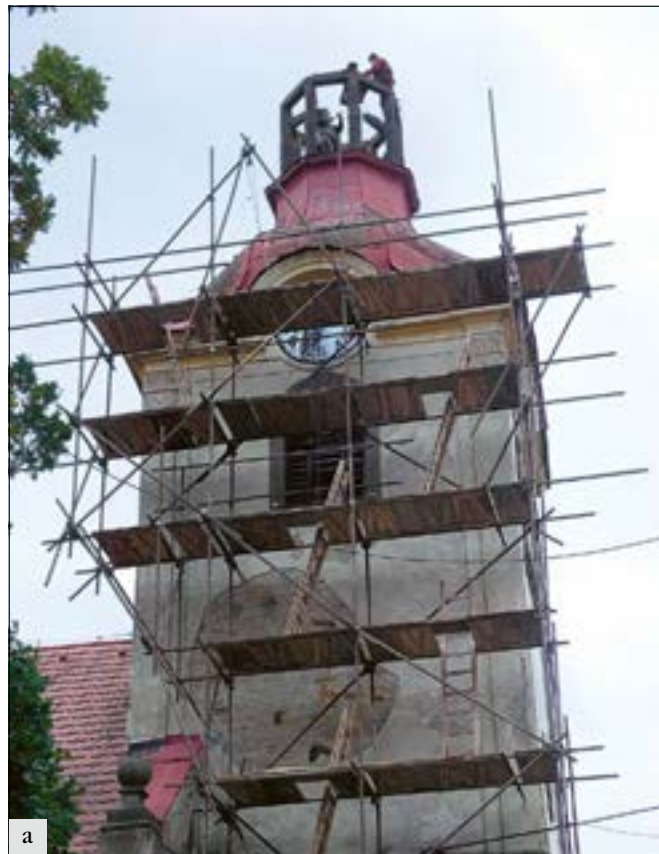
*Družec, (správní obvod obce Kladno), farní kostel Nanebevzetí Panny Marie: a – rozebírání konstrukce střešní bání s lucernou zastřešující západní věž, stavebně technický stav byl havarijní; b – základový rošt tesařské vazby věže po snesení vrchní části (foto E. Volfová).*

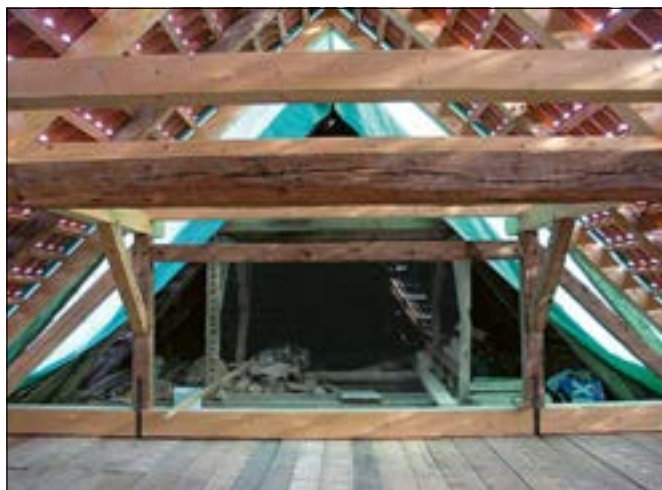
*Slatina, (správní obvod obce Kladno), kostel sv. Vojtěcha, oprava tesařské vazby krovu kostela pokračovala další etapou nad východní částí lodi směrem do presbytáře, protězy se napojovaly tesařskými spoji jištěnými kolíky pod dohledem památkového statika (foto E. Volfová).*

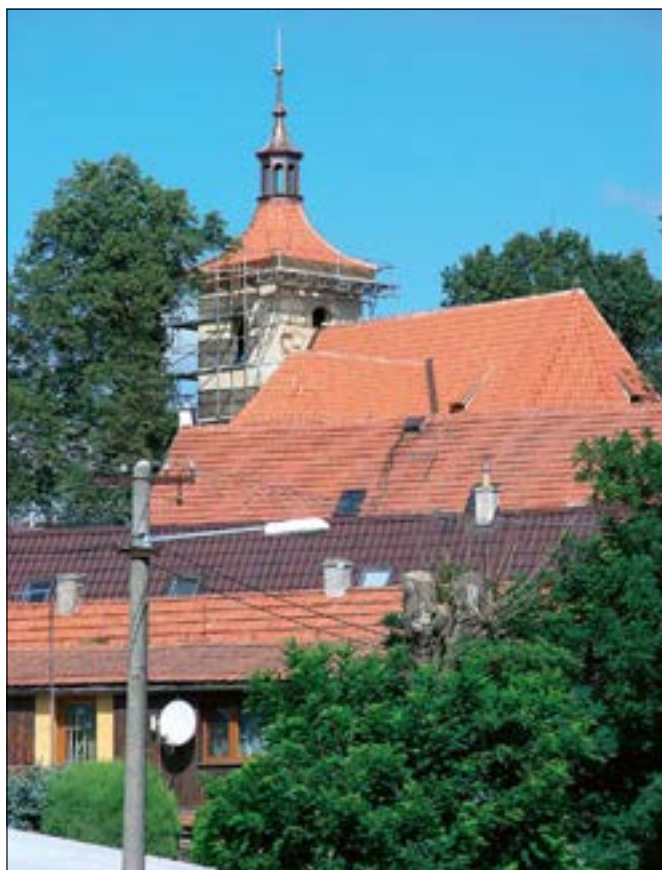
*Svárov (správní obvod obce Kladno), kostel sv. Lukáše, pohled na dokončenou opravu věže od jihovýchodu, současně byla dokončena oprava hlavních střech kostela, zbývá opravit havarijní stav o patro nižší střechy nad sakristií s předsíní (foto E. Volfová).*

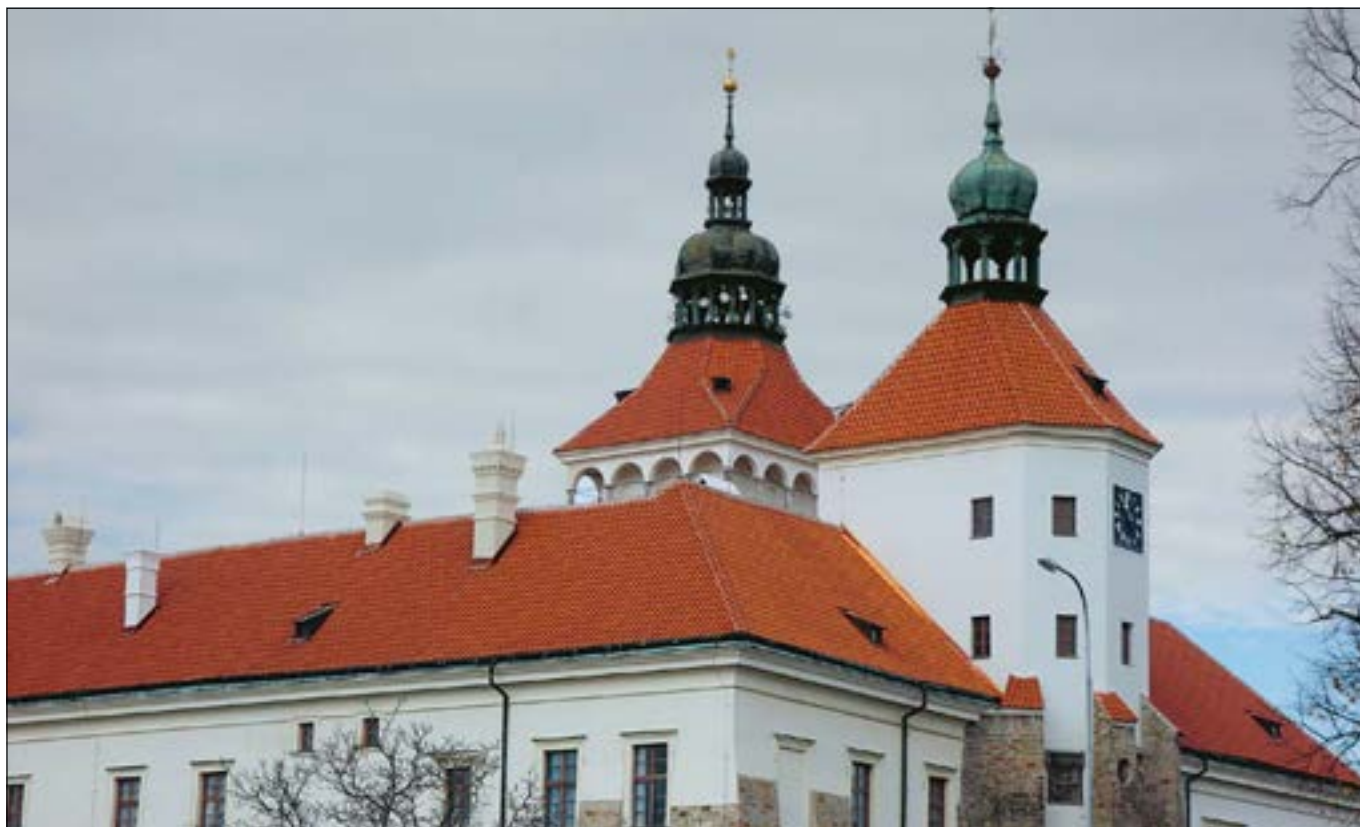
*Smečno (správní obvod obce Slaný), budova zámku. Mimořádnou rozsáhlou památkovou obnovou byla celková rekonstrukce střešního pláště zámku, velice cenné památky. Ve vysoké kvalitě se podařila jak oprava krovové konstrukce, všech výrazných profilovaných komínů, tak i výměna prejzové krytiny, opět za prejzy; úspěch je to o to větší, že v poslední dekádě, kdy se několikrát řešila výměna krytiny (již v havarijním stavu), byl vyvíjen tlak investora na použití jednodušší drážkové tašky. Vzhledem k charakteru a skladbě střechy zde však nebylo možné na pohledově výraznou prejzovou krytinu rezignovat a přistoupilo se raději k provizornímu zajištění a odložení řádné výměny na příznivější období, nakonec tedy rok 2017 (foto E. Mikešová).*

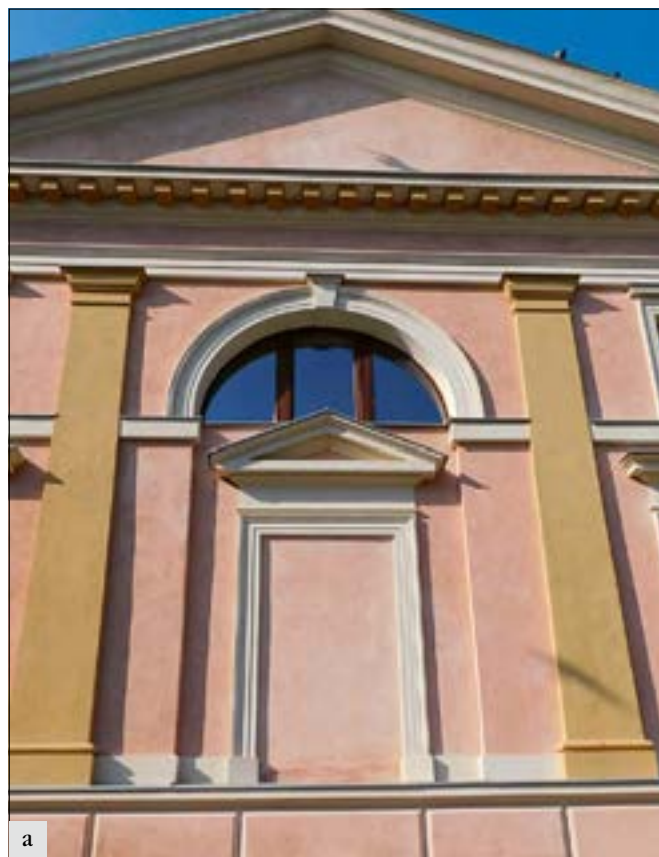
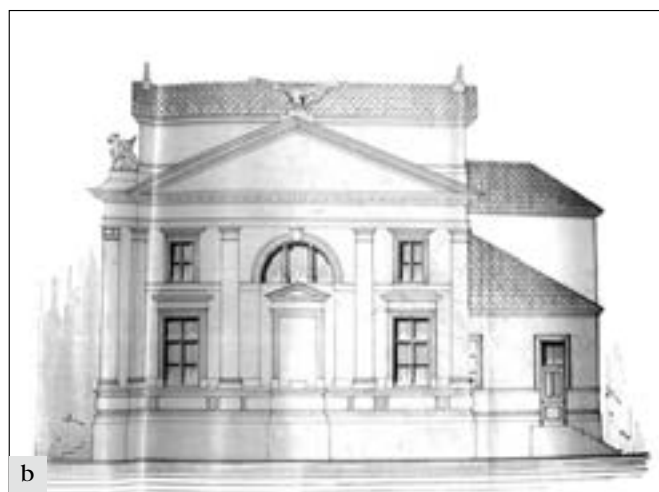
**Český Brod ((správní obvod obce Český Brod): sokolovna,** a – detail střední partie jihovýchodního bočního průčelí budovy po obnově; b – původní plánová dokumentace z roku 1896 ze SOkA Kolín, která posloužila i při letošních obnovovacích pracích (foto E. Zápalková).

sokolovny etapou opravy fasády jihovýchodního bočního průčelí a rovněž dvorního průčelí. Jde o významnou stavbu tehdy okresního města a tomu odpovídá i náročné architektonické řešení. Jako i v minulých letech předcházet zahájení stavby podrobný restaurátorský průzkum zaměřený na použité technologie a barevné kombinace, byť zkušenost z minulých etap byla velkou výhodou. Při opravě zkomoleného architektonického členění, zejména trojúhelníkových a segmentových frontonů nad okenními výplněmi v patře bočního průčelí, byla využita originální plánová dokumentace z roku 1896 z SOka Kolín, při úplné rekonstrukci dvorního průčelí pomohly dobové fotografie z archivu T. J. Sokol Český Brod. Práce byly provedeny velmi kvalitně a provádějící firmu Archkaso Zalesany je proto potřeba velmi pochválit. Dále bylo velkým úsilím a nasazením všech zúčastněných včetně vlastníka Města Český Brod doslova znovuzrozena poutní kaple sv. Gotharda, stojící u stezky Břetislava Jedličky Brodského a vedoucí při říčce Šembeře z Českého Brodu do Liblic. Kaple je v regionální místopisné literatuře uváděna jako barokní z období kolem roku 1700, byla vystavěna nad starším „zázračným“ pramenem, k níž putovala procesí zejména v období sucha. Na začátku roku 2017 však byla tato centrální stavba zavalena zeminou do výšky až 0,7 m, z jejího rozrušeného střešního pláště rostly nálety a byla v něm také proražena kaverna na eventuelní odvod kouře z interiéru – pobývali zde vandalové a v interiéru rozdělávali oheň. Jakou podobu původně kaple měla, bylo možné vyvodit i z historické kresby z roku 1820, uložené v Podlipanském Muzeu Český Brod, a tento materiál také sloužil při přípravě její obnovy. Po vyklizení interiéru a sejmutí vnějšího terénu byla kaple stavebně stabilizována za použití tradičních materiálů a technologií a po mnoha diskuzích byla na její zvonovitou střechu bez krovu (přímo rub vnitřní kopulové klenby) položena střecha z ostře pálených spárovaných cihel do maltového lože a na vrcholu byl vztyčen nový kovaný rozvilinový kříž, kopie dle předlohy historické kresby. V interiéru byla nalezena původní cihelná dlažba (topinky), kterou bylo možné opravit, a dále fragmenty dveří a jeden vnější rozvilinový kovaný závěs, které napomohly k rekonstrukci nové dveřní výplně. V interiéru byla odhalena souvrství původních vápenných nátěrů v odstínech lomené bílé, okru a červeného okru. Nyní je v jedné možnosti obnovy v análech popisované studánky v její blízkosti.

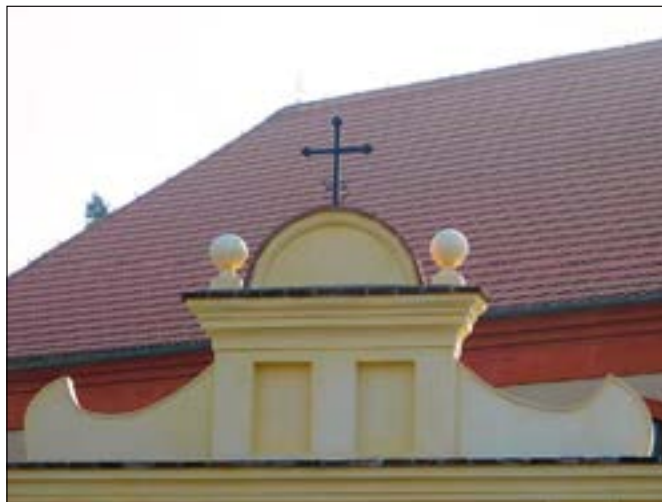
**Rostoklaty (správní obvod obce Český Brod), areál kostela sv. Martina, křídlový nástavec raně barokní hřbitovní brány po obnově s novou kopií kovaného kříže s volutami při patě a srdcovitě zakončenými břevny. Na bráně byl tento kříž ještě v osmdesátých letech 20. století, kdy zmizel, není známo, za vzor posloužila fotodokumentace z roku 1987 (foto E. Zápalková).**

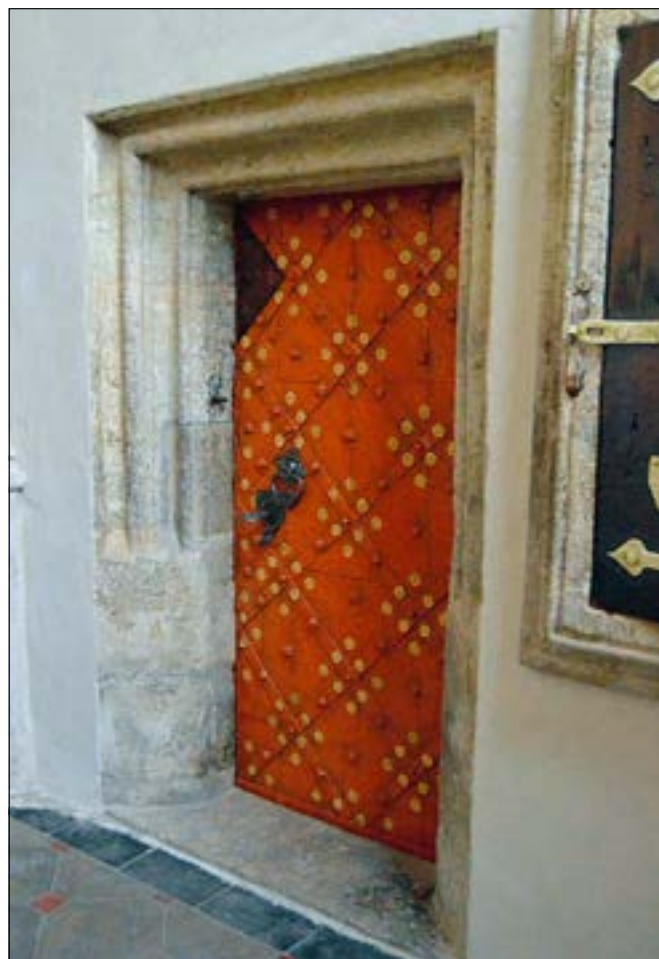
**Kolín, (správní obvod obce Kolín), MPR, chrám sv. Bartoloměje, sakristie, dveře ze sakristie na schodiště do klenotnice, stav po restaurování. Byla obnovena formou rekonstrukce na nové vrstvě nálezoavá situace nejspodnější povrchové úpravy s kyticami malovanými podle šablony (foto D. Havlíková).**

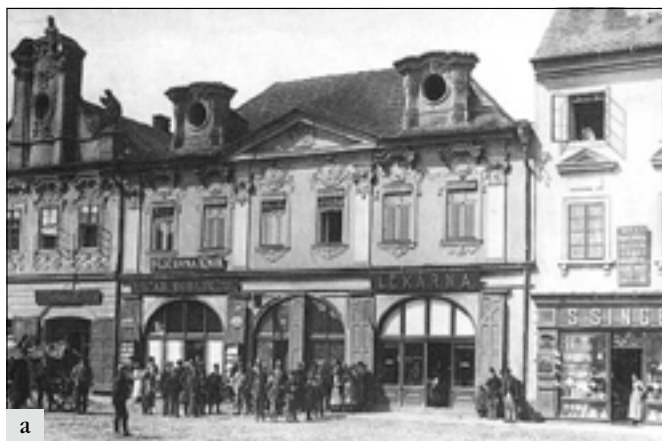
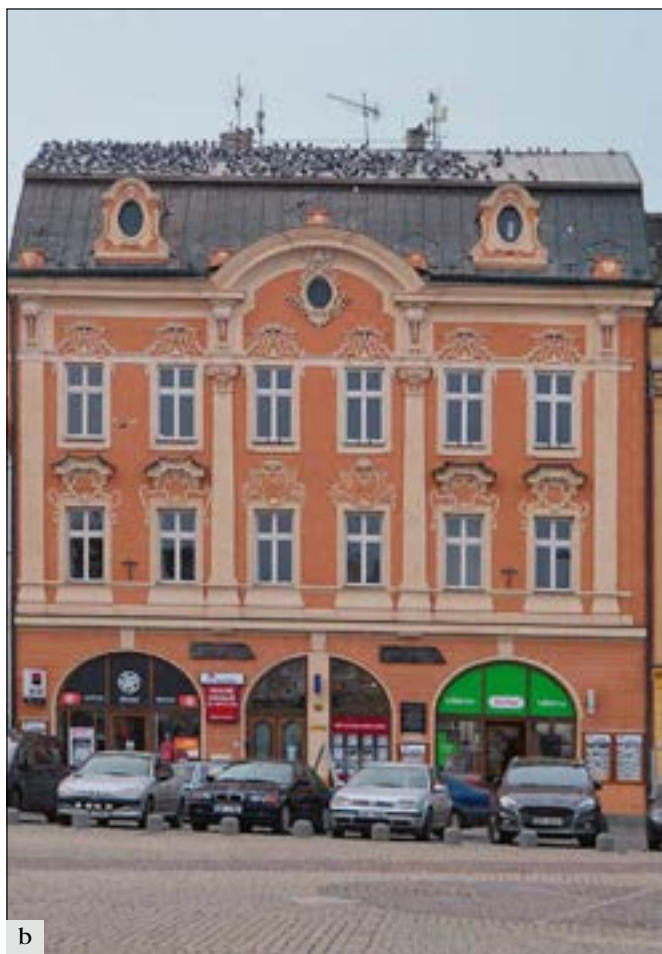
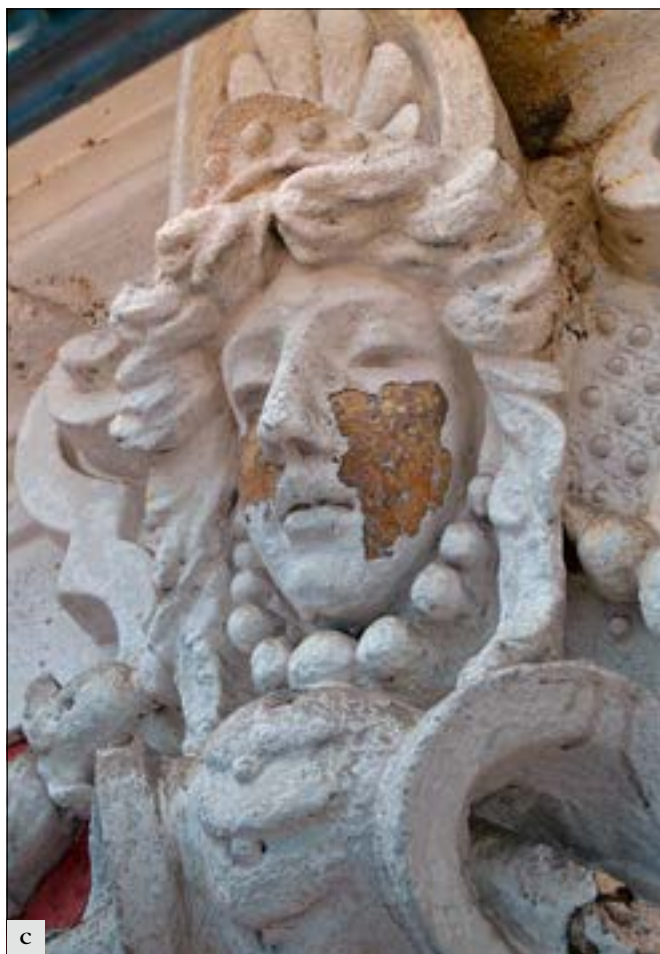
*Kolín, (správní obvod obce Kolín), MPR, čp. 89: a – barokní stav před dostavbou 2. patra v roce 1891 (archivní fotodokumentace uliční fasády při pohledu z Karlova náměstí, zdroj neznámý); b – stav po restaurování fasády v roce 2017, c – detail maskaronu uprostřed fasády pod korunní římsou z roku 1891 s viditelnou sondou původní povrchové úpravy. Veškeré druhotné štky byly při opravě sejmuty a byla obnažena původní modelace štukové výzdoby (foto D. Havlíková).*

Největší stavební akce na území městské památkové rezervace Kolín byla prováděna z příspěvku a dotace ministerstva kultury v rámci Programu regenerace MPZ. Jednalo se o restaurování omítek a velice jemné a kvalitní štukové výzdoby uliční neobarokní fasády čp. 89 na Karlově náměstí. Novodobý neprodyšný nátěr byl z celé plochy odstraněn, tím byla obnovena původní velice jemná a precizní modelace štukové výzdoby. Bohužel vázy na atice musely být z důvodu jejich havarijního stavu sneseny a jsou deponovány na dvoře. Složitá byla restaurátorská rekonstrukce západní fasády západního křídla zámku pojatou formou proškrabávaného sgrafita, kde výtvarné řešení vychází z torzálně dochovaného renesančního sgrafita (barevnost, rozměr kvádrů, způsob rámování kvádrů). V soklové části byla odstraněna dozdivka renesančního kamenného okenního ostění z dob Pernštejnů s velice kvalitní profilací protínajících se prutů v místech horního lomení ostění. K jeho restaurování dojde v roce 2018 spolu s obnovou ostatních fasád západního křídla zámku. Velice
