# ROČENKA 2017

**NÁRODNÍHO PAMÁTKOVÉHO ÚSTAVU  
ÚZEMNÍHO ODBORNÉHO PRACOVISTĚ STŘEDNÍCH ČECH V PRAZE  
PŘÍLOHA ČASOPISU PAMÁTKY STŘEDNÍCH ČECH  
2 / 2018**

# PAMÁTKY STŘEDNÍCH ČECH

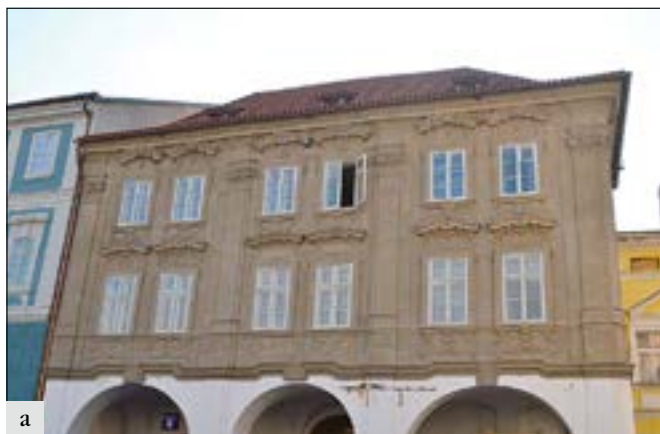
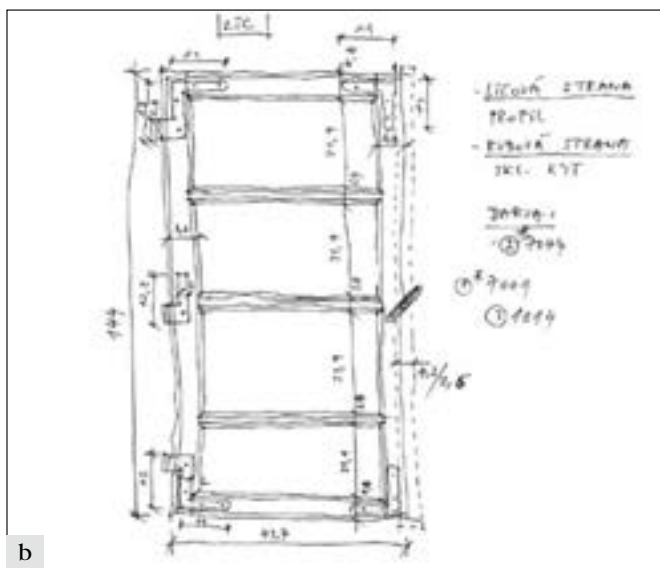
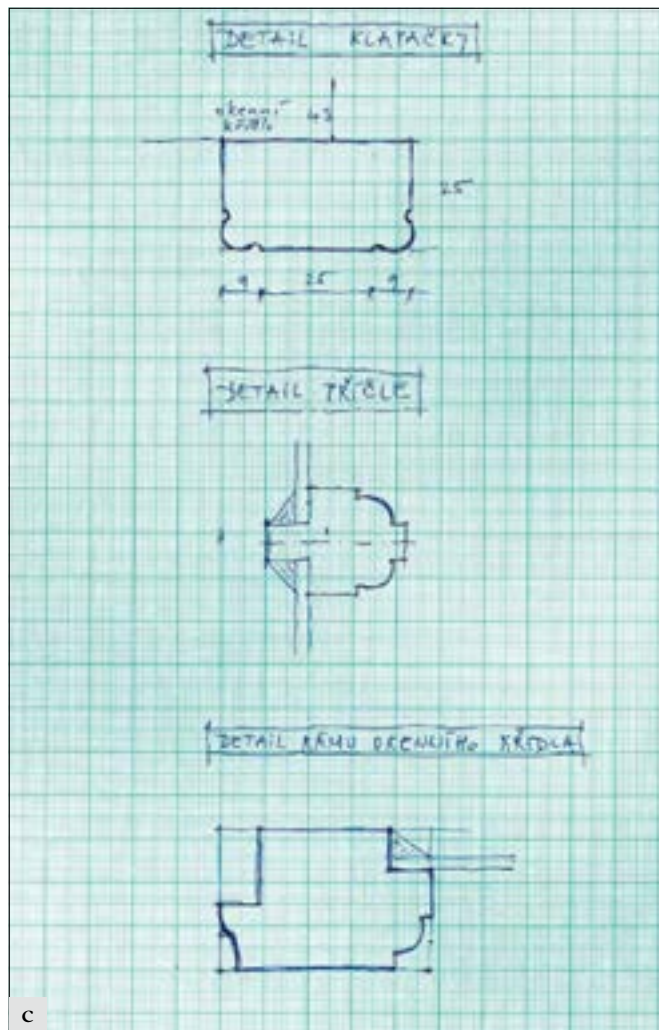
**Kolín, (správní obvod obce Kolín), MPR, čp. 7: a – uliční fasáda v úrovni nad parterem, stav po restaurování s osazením nových špaletových oken, parter má být obnoven v roce 2018; b – terénní skica klasicistní okenní výplně okenního křídla pavlače 2. patra patrně z doby po požáru města 1796; c – terénní skica klasicistní okenní výplně s detaily profilací rámu okenního křídla, příčle a klapáčky zhotovená v měřítku 1 : 1, členění a profilace tohoto historického okna byla vzorem pro vyhotovení nových okenních výplní uličních i dvorní fasády (foto D. Havlíková).**

důležitým počinem v rámci náměstí bylo zahájení celkové rekonstrukce bývalé *domu čp. 7 „U Zlaté štiky“*. V jádru velký gotický dům dostal dodnes dochovanou podobu při obnově po požáru v roce 1734, realizované zřejmě podle návrhu stavitele Josefa Jedličky. Průčelí domu s podloubím, obrácené do náměstí, člení vysoký pilastrový řád. Suprafenestry se zalamanými a zavíjenými římsami zdobí bohatý štukový dekor, uplatněný i v parapetních výplních. Průzkum ukázal, že barokní tvarosloví bylo v roce 1922 provedeno nově v soudobé technologii, tedy v režné omítce v podstatě imitující kámen. Cílem obnovy realizované v roce 2017 bylo zachování vysoké architektonické hodnoty průčelí s precizním provedením opravy členění a současně s přiznáním charakteru poslední

hodnotné rekonstrukce barokního tvarosloví. Tento záměr se nepochybně zdařil, výsledek dokládá vysokou kvalitu štukatérské práce s citem pro tvar i detail. Režná úprava, docílená lazurním nátěrem s přiměřenou živostí, dává vyniknout bohatosti architektonických článků, podtržené hrou světla a stínu. Práce probíhaly i v interiéru statickým zajištěním nosných konstrukcí, rekonstrukcí zaniklých dřevěných trámových stropů, opravou omítek včetně zahájení restaurování nástěnných maleb uličního traktu v několika místnostech (restaurátor Miloš Gavenda). V uličních fasádách byla osazena nová špaletová okna s profilací dle posledního historického okna dochovaného na pavlači dvorní fasády. Na Karlově náměstí byl restaurován ústřední prvek – klasicistní kašna. Z menších úprav, avšak pro veřejný městský interiér důležitých, je osazení dřevěných předsazených výkladců u *domů čp. 34 a čp. 42* v Kutnohorské ulici. Návrh byl zpracován dle archivní fotodokumentace, která zachytila vzhled objektů Kutnohorské ulice po požáru 1911. Návrh u čp. 34 byl mírně zjednodušen, objekt není kulturní památkou. U čp. 42 byla snaha dle dnešních možností co nejvěrněji obnovit historickou truhlářskou výplň. Opravy kolínské dominanty – *chrámu sv. Bartoloměje* – pokračovaly v interiéru opravou omítek a kamenných prvků klenotnice, sakristie a schodiště mezi nimi včetně repase cihelné dlažby klenotnice, restaurování vitráží a dveří do těchto prostor. Práce byly přizpůsobeny již provedeným úpravám a prezentaci povrchů presbytáře i lodě chrámu s aplikací lazurního vápeného nátěru. Cílem povrchové úpravy však bylo zachování živosti kamenného zdiva a klenebních žebér včetně svorníku s dochovanými torzy polychromie. Obnovu provádí kolektiv

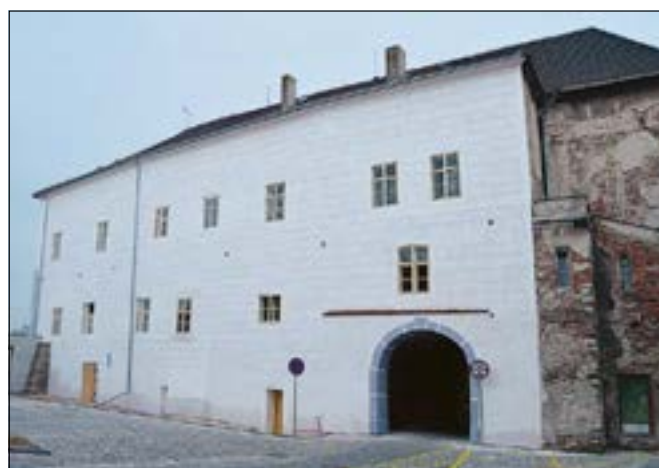
**Kolín, (správní obvod obce Kolín), MPR, zámek, západní fasáda západního křídla, stav po restaurátorské rekonstrukci sgrafitové výzdoby (foto D. Havlíková).**

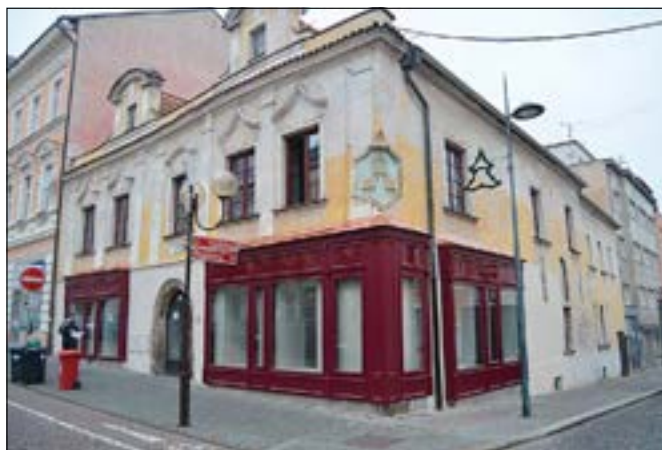
**Kolín, (správní obvod obce Kolín), MPR, čp. 42, pohled na uliční fasády po rekonstrukci předsazených dřevěných výkladců podle archivní fotky z roku 1911z archivu NPÚ ÚOP SČ (foto D. Havlíková).**

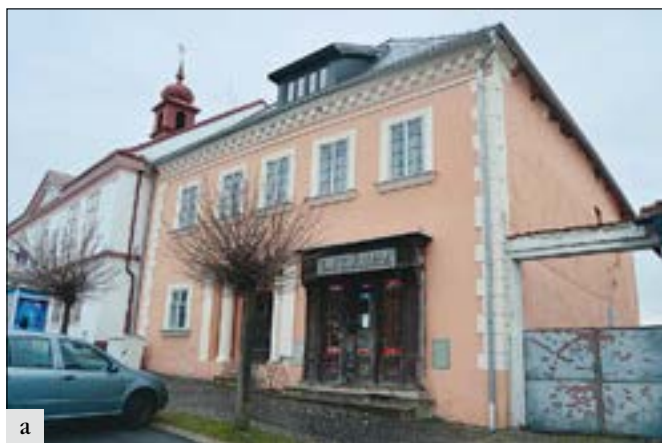
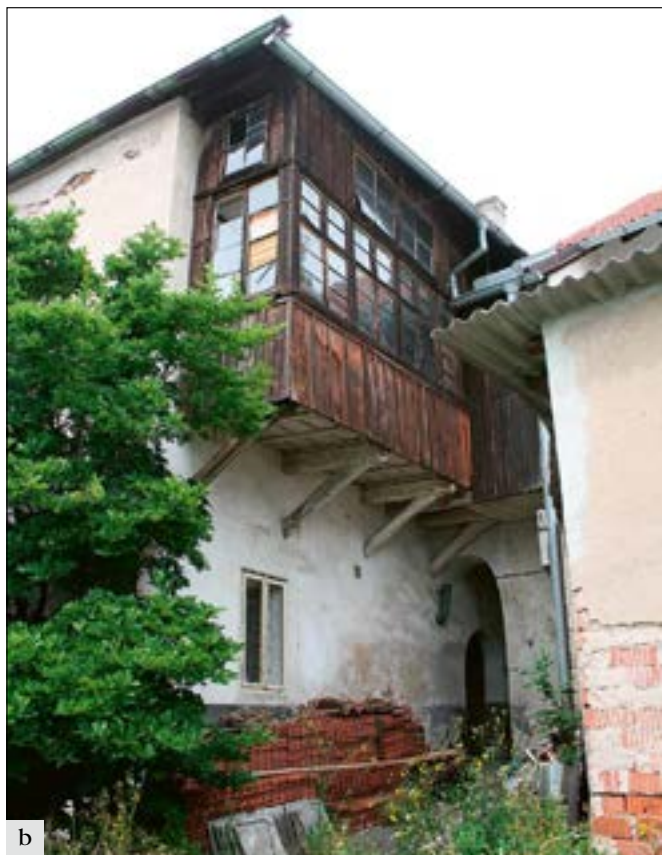
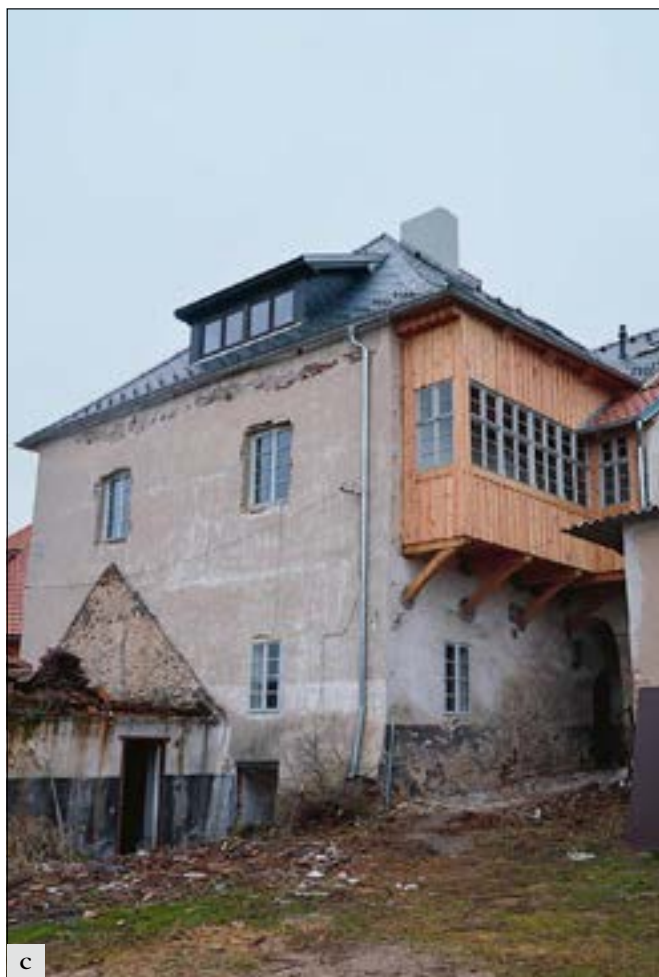
**Týnec nad Labem (správní obvod obce Kolín), objekt lékárny čp. 74: a – uliční pohled na dům po výměně oken za repliky, atypické okno vlevo v přízemí a špaletová historická okna zázemí lékárny byla repasována; b – pohled ze zahrady na dvorní fasády s pavlačí v havarijním stavu, pavlač byla druhotně přestropena a horní prostor byl osvětlen dodatečně proříznutými otvory s okny; c – pohled ze zahrady na dvorní fasády s replikou pavlače, při obnově bylo obnoveno historické řešení bez horního osvětlení a vnitřního přestropení. V pavlači jsou vsazené repasované 2 kusy okenních klasicistních křídel, barevnost vychází z nálezové situace interiérové strany, vnější plochy si nezachovaly nátěrové vrstvy. Okna pavlače můžou být původními fasádními výplněmi druhotně osazenými na pavlači (foto D. Havlíková).**

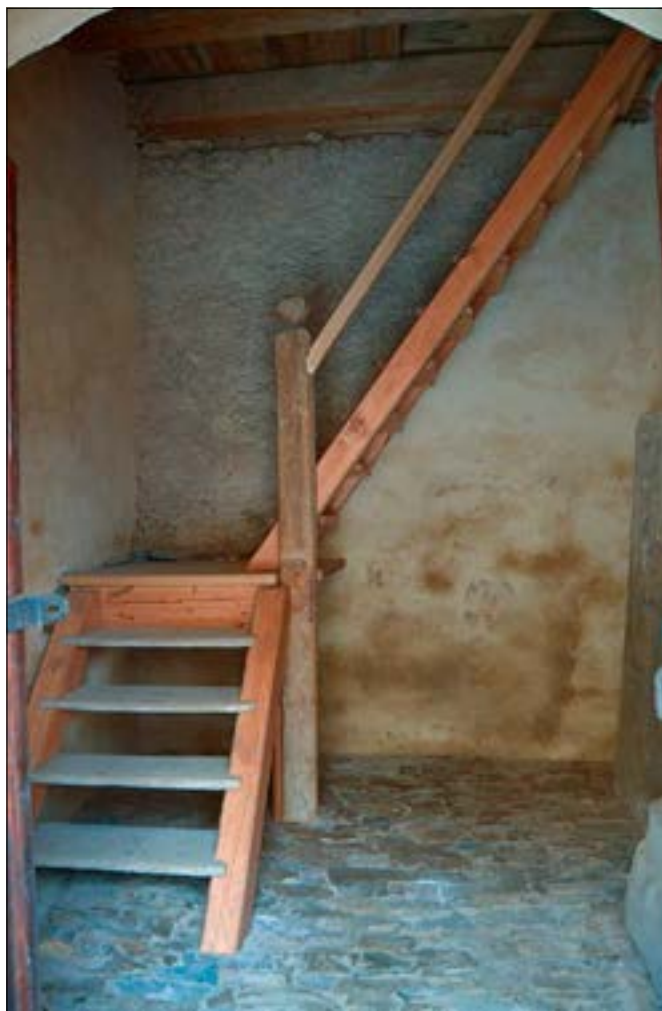
**Třebovle (správní obvod obce Kolín), zvonice areálu kostela sv. Bartoloměje, pohled do interiéru přízemí s novou dlažbou, repasovaným schodištěm a obnovenými omítkami (foto D. Havlíková).**

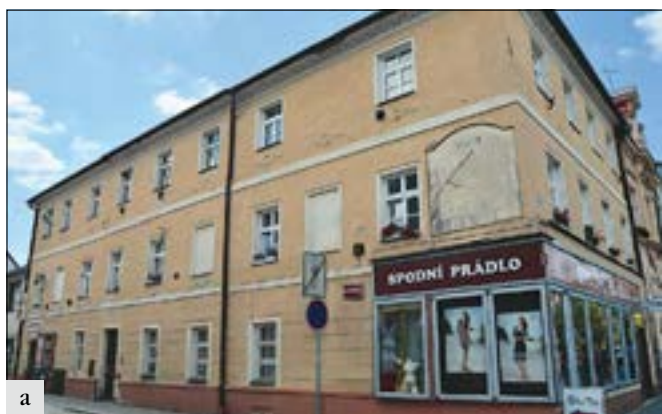
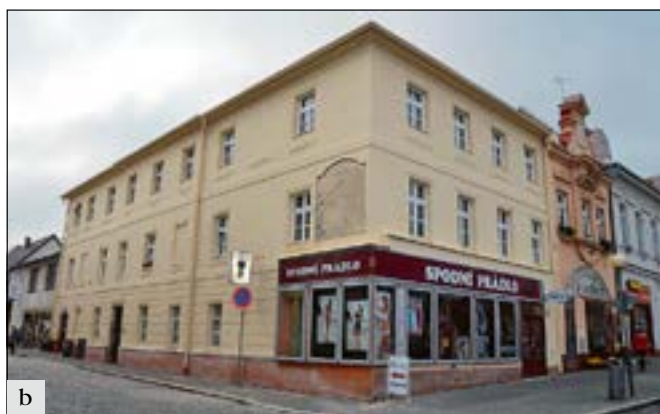
Čáslav (správní obvod obce Čáslav), dům čp. 161 před a po obnově fasády: a – před obnovou byla strádmá klasicistní fasáda domu nevhodně rozbarvena, detaily keramických tvarovek byly znejasněny vrstvami nátěrů, řada tvarovek byla poškozena nebo zcela chyběla; b – zachované tvarovky byly očištěny a doplněny kopiemi. Fasáda byla sjednocena monochromním nátěrem v neutrálním odstínu, zvoleném s ohledem na sousední objekty. Starší nátěry byly zdokumentovány v rámci stratigrafického průzkumu fasády před obnovou (foto B. Schmidová).

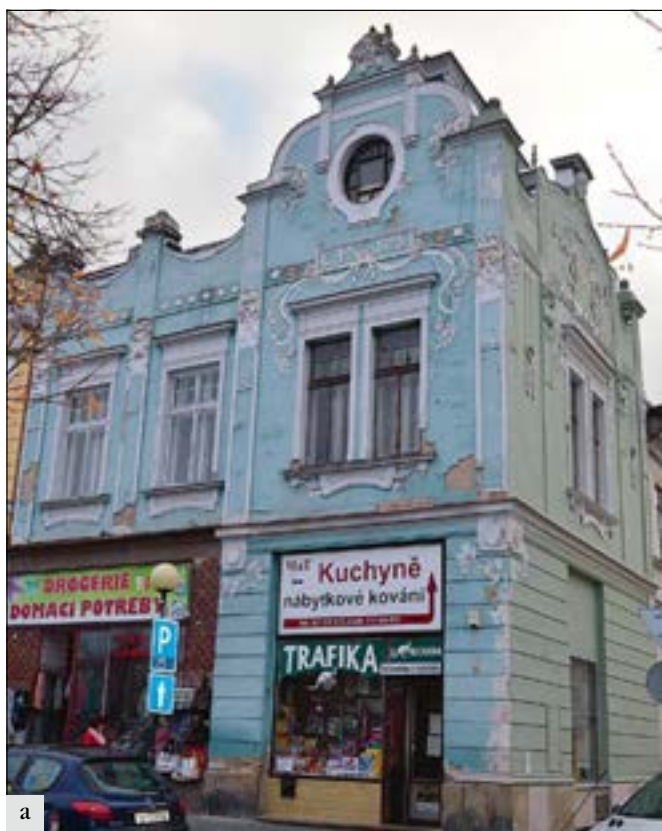
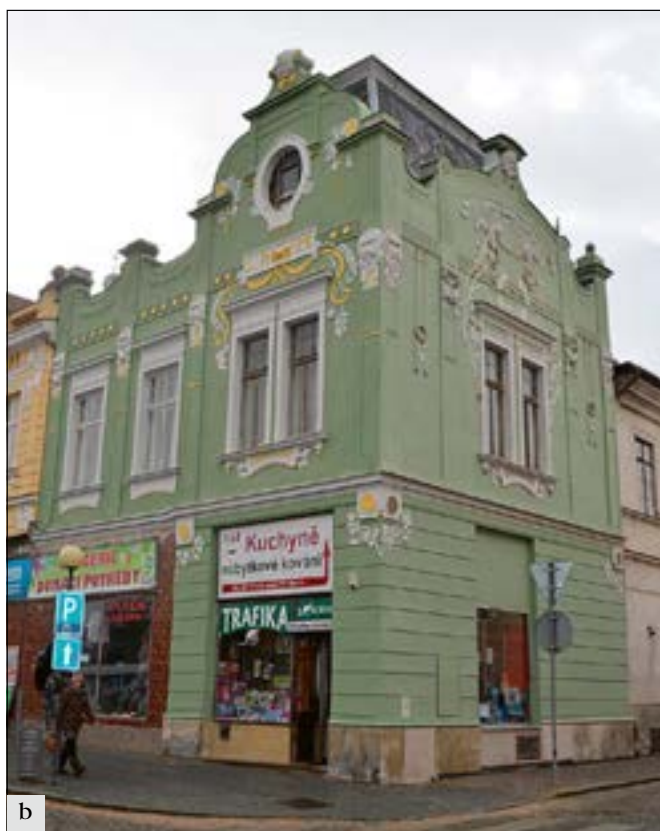
Čáslav (správní obvod obce Čáslav), dům čp. 154 před a po obnově hlavního průčelí. Dům čp. 154 je jedním z nejvýstavnějších objektů na náměstí Jana Žižky z Trocnova a v podstatě nejvýznamnějším secesním domem v Čáslavi; a – navzdory vizuálně lepšímu stavu čelní fasády oproti bočnímu průčelí před jeho obnovou v roce 2015 se při bližším ohledání i zde zjistila velká míra degradace štukových prvků a omítek; b – obnova čelního průčelí je opět kvalitním dílem zručných a zkušených štukatérů. Z důvodu klimatických podmínek byla oproti boční fasádě zvolena pro zlacení prvků zlatá fasádní barva. Vadou na kráse zůstává stejně jako u domu čp. 161 parter s nevhodně řešenými výkladci (foto B. Schmidová).

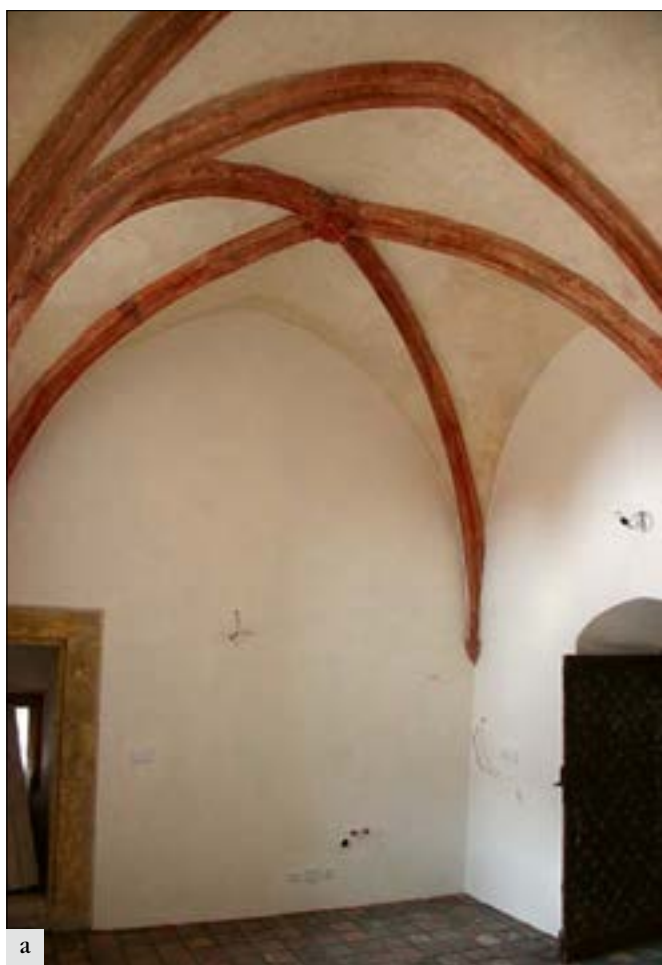
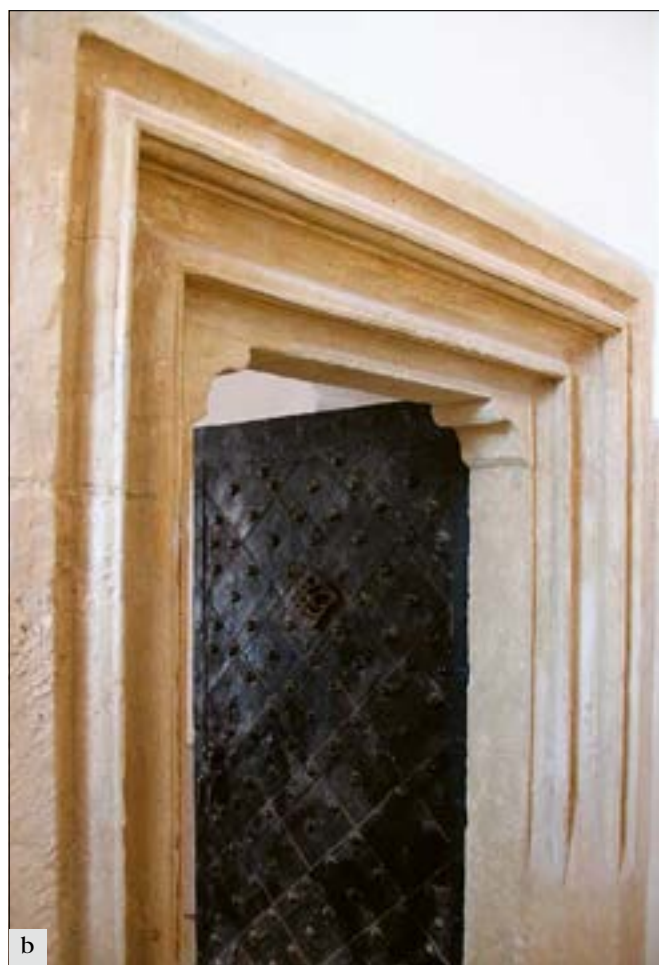
**Kutná Hora (správní obvod obce Kutná Hora), areál tzv. Kouřimské brány čp. 59. V roce 2017 byla dokončena obnova gotické věže a klasicistního dvorního křídla. Pozoruhodný objekt věže sloužil kdysi jako součást fortifikace města, ale v pozdní gotice byl přičleněn k domu na vnitřní straně hradeb, a, b – v Jagellonském období vznikla v patře věže místnost zaklenutá žebrovou klenbou, do které se vchází sedlovým portálem s původními plátovanými dveřmi. Celá tato unikátně dochovaná situace byla restaurátorsky ošetřena a stane se v budoucnu důstojným obývacím pokojem majitele objektu (foto A. Pospíšil).**

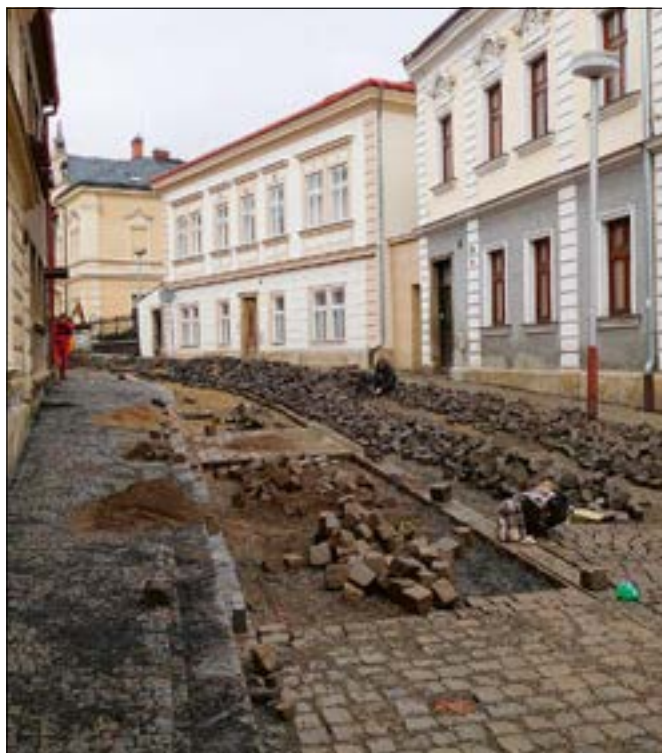
**Kutná Hora (správní obvod obce Kutná Hora), Česká ulice.** Po delší odmlce se do ulic Kutné Hory vrátili dlaždiči, a to v případě ulice Česká a Na Náměti. Podobně jako v předešlých etapách výměny povrchů ulic se i zde kladl důraz na uplatnění žulových dlažeb a řádkovanou vazbu. Součástí rekonstrukce byla také výměna osvětlení za litinové lucerny pražského typu. Škoda jen, že se nepodařilo eliminovat prvky, jako jsou normovaná opatření pro nevidomé a přemíra dopravního značení, které intravilán ulic našich historických měst značně devalvují (foto A. Pospíšil).

i zde kladl důraz na uplatnění žulových dlažeb a řádkovanou vazbu. Práce s lomovým kamenem se uplatnila také na opěrné zdi domu čp. 519. V areálu bývalého cisterciáckého kláštera v Sedlci pokračovalo několik stěžejních akcí. Společnost Philip Morris ČR a. s. dokončila opravu krovu a výměnu krytiny z plechu za přírodní břidlici na západním pultu bývalé konventní budovy. Zcela se proměnil prostor nádvoří novým řešením komunikačních tras a výsadbou zeleně, podporující atmosféru rajského dvora, která se však zazelená až v následujícím jaře. Druhou nejdůležitější akcí v Sedlci je generální oprava kap-

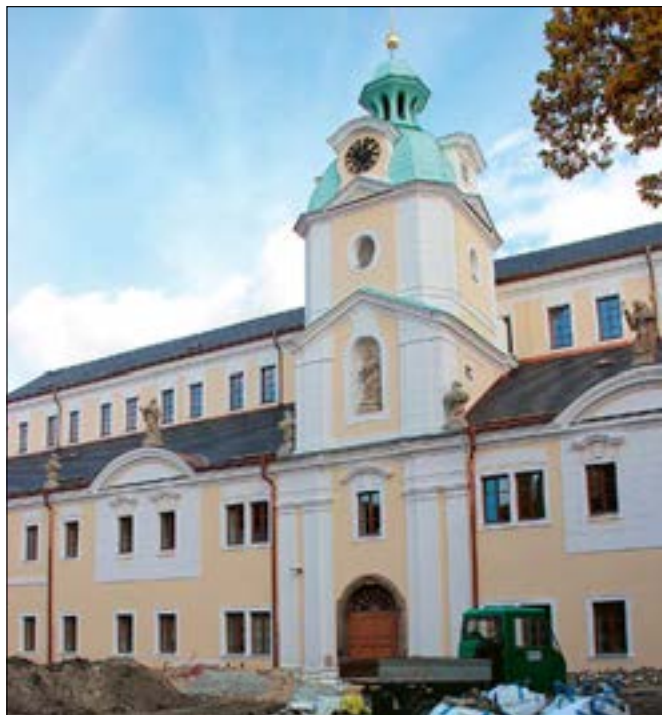
**Kutná Hora-Sedlec (správní obvod obce Kutná Hora), čp. 1.** Stěžejní akcí byla třetí etapa obnovy střešního pláště budovy mohutného trojlodního konventu v areálu společnosti Philip Morris ČR a.s. Na západní pultové střeše vystřídala plechovou krytinu přírodní břidlice. Zcela se proměnil prostor nádvoří novým řešením komunikačních tras a výsadbou zeleně, podporující atmosféru rajského dvora, která se však zazelená až v následujícím jaře (foto A. Pospíšil).

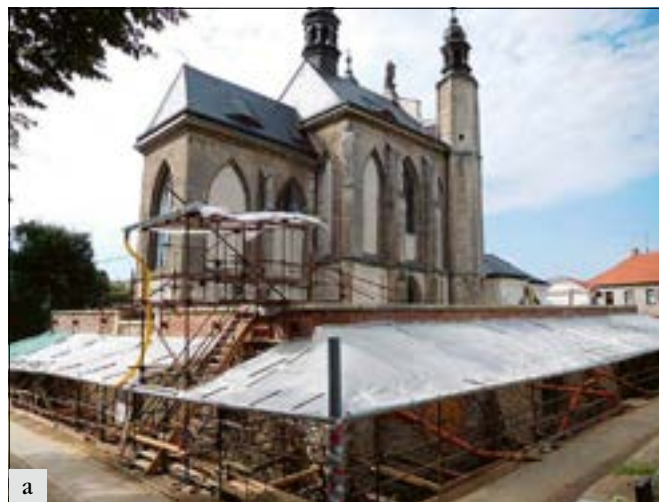
**Kutná Hora-Sedlec (správní obvod obce Kutná Hora), kaple Věch Svatých s kostnicí.** Generální oprava sedleckého karneru pokračovala další etapou, která po dokončení náročného archeologického výzkumu měla především za cíl eliminovat tvoření vlhkosti stěn spodního ossaria, a to výstavbou předstěny z nenasákavých cihel, opatřenou hydroizolačními omítkami. Tato situace je konstrukčně nezávislá na původním zdivu a bude skryta pod terénem: a – celkový pohled na rekonstruovaný karner od severovýchodu, b – detail konstrukce stěny ve výkopu (foto A. Pospíšil).

le Všech Svatých s kostnicí, která v této etapě, po dokončení náročného archeologického výzkumu, měla především za cíl eliminovat tvoření vlhkosti stěn spodního ossaria, a to výstavbou předstěny z nenasákových cihel, opatřenou hydroizolačními omítkami. Pozvolněji se pokračovalo na budovách bývalého pivovaru, konkrétně na střeše varny. Do několika etap je rozdělena i obnova fasád kostela sv. Vavřince na Kaňku, v té letošní byla dokončena celá severní strana lodi. V areálu hřbitova zmíněného kostela započaly práce na opravě ohradní zdi, a to novými omítkami a repasí vrat jižní brány.

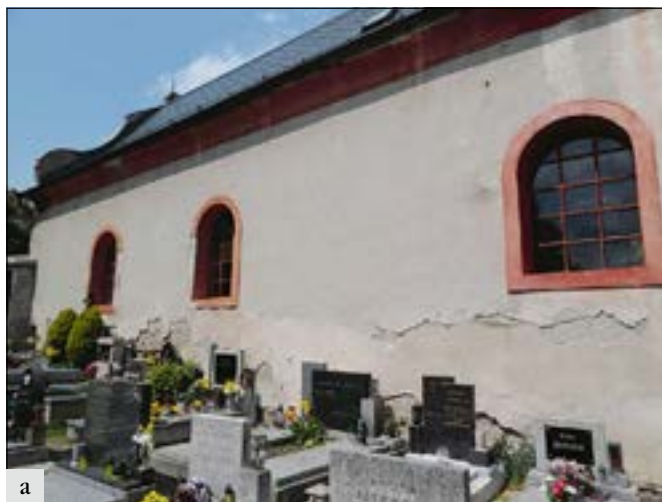
**Paběnice (správní obvod obce Kutná Hora), kostel sv. Bartoloměje: a – jižní fasáda před opravou, b – jižní fasáda po opravě (foto M. Jedlička).**

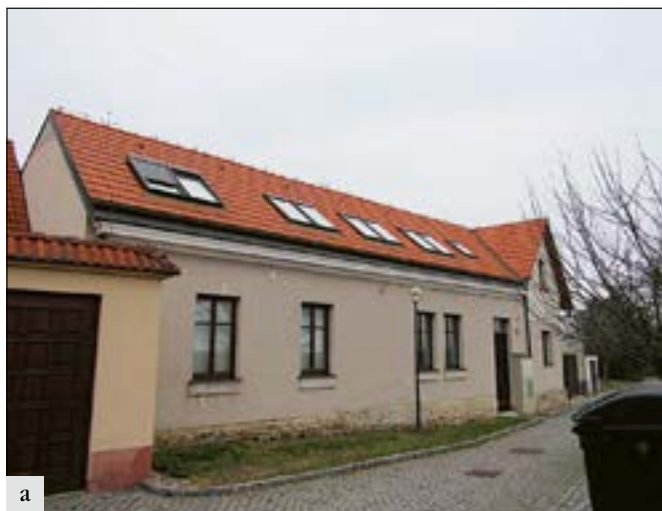
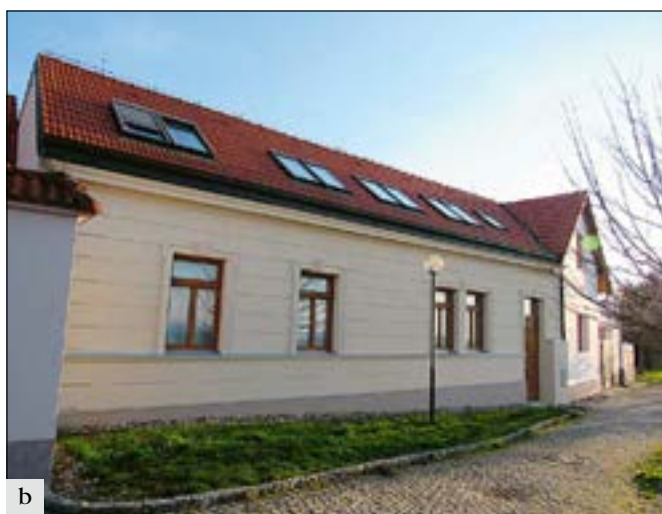
**Mělník (správní obvod obce Mělník), dům čp. 171 v ulici Vinohrady Karla IV.: a – pohled na průčelní fasádu domu před zahájením prací. V druhé polovině minulého století bylo vyjma korunní římsy odstraněno veškeré architektonické členění a fasáda byla opatřena břízolitovou omítkou; b – pohled na průčelní fasádu domu po provedení revitalizace dle historických fotografií z rodinného archivu vlastníka. Po odstranění břízolitové omítky bylo navrženo architektonické členění a osazeny repliky původních oken s ozdobnými klapačkami (foto V. Hlaváčková)**

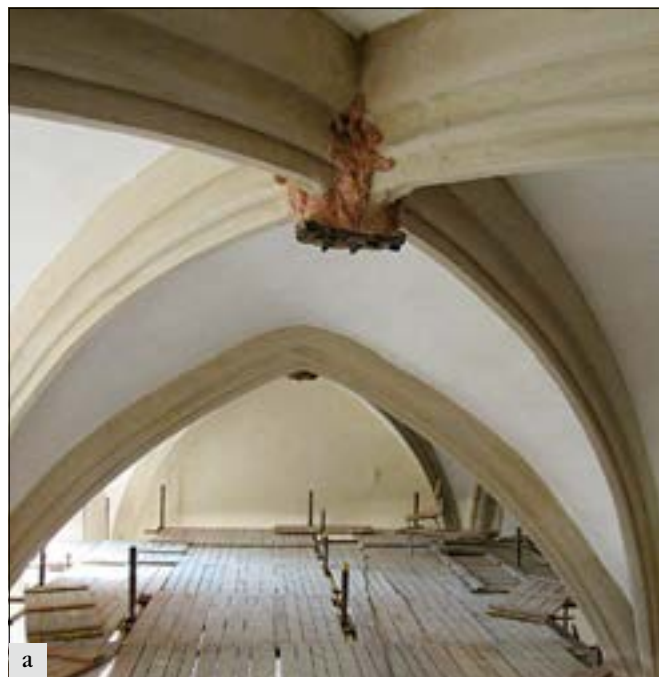
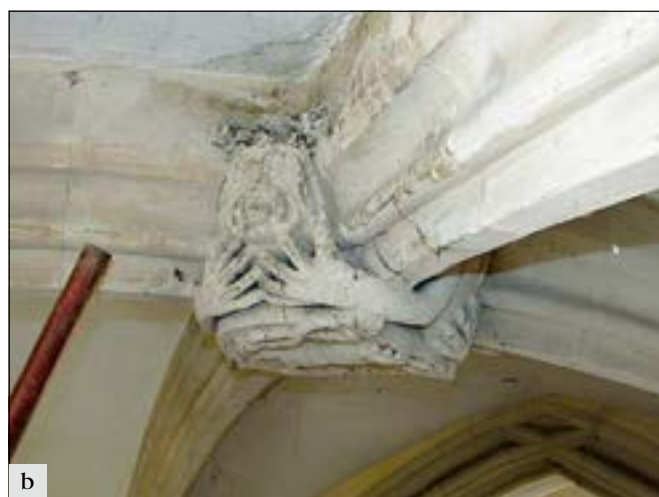
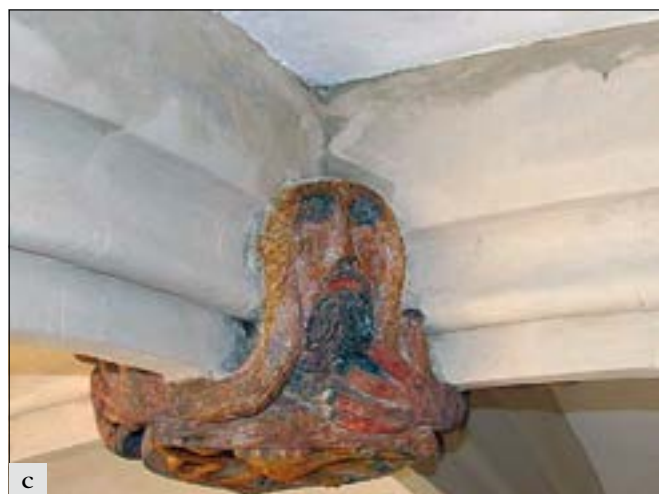
**Mělník (správní obvod obce Mělník), kostel sv. Petra a Pavla: a – pohled na klenební pole jižní lodi po provedení obnovných prací a restaurování výmalby kleneb a svorníku; b – detail svislého boku svorníku s motivem hlavy muže v prvním klenebním poli jižní lodi kostela před restaurováním; c – detail svislého boku svorníku s motivem hlavy muže v prvním klenebním poli jižní lodi kostela po restaurování. Svorník je zdoben erbem s českým dvouocasým lvem a dvojicí propletených hadů. Svislé boky erbů zdobí plastiky mužských vousatých hlav s rukama (foto V. Hlaváčková).**

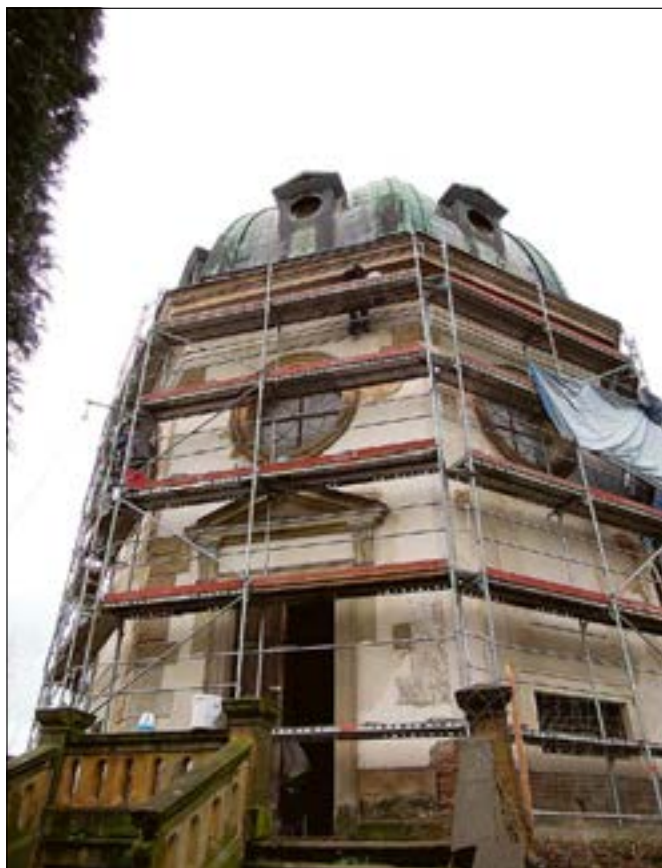
**Hořín (správní obvod obce Mělník), pohřební kaple Lobkowiczů, pohled na kapli v průběhu obnovovacích prací (foto V. Hlaváčková).**

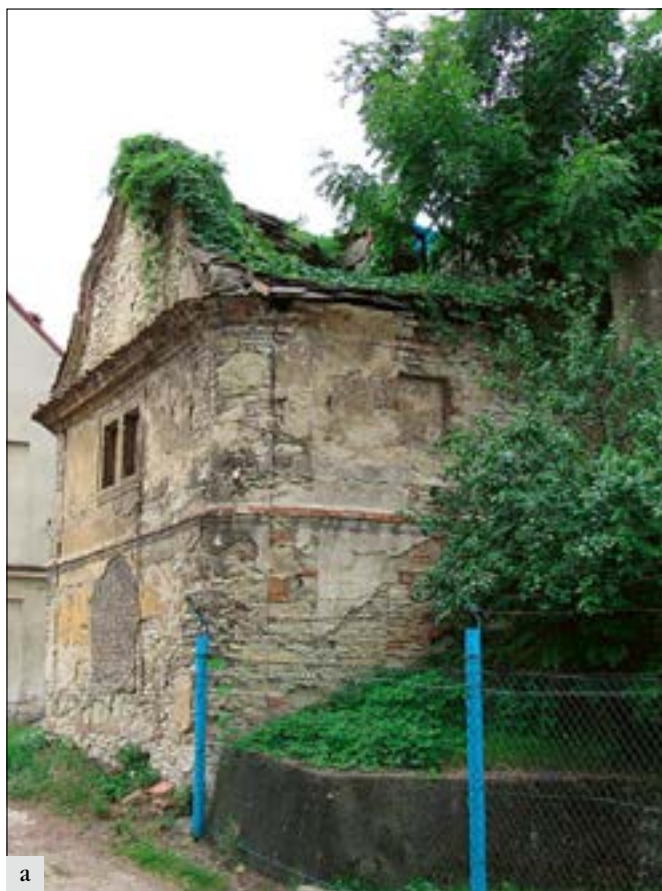
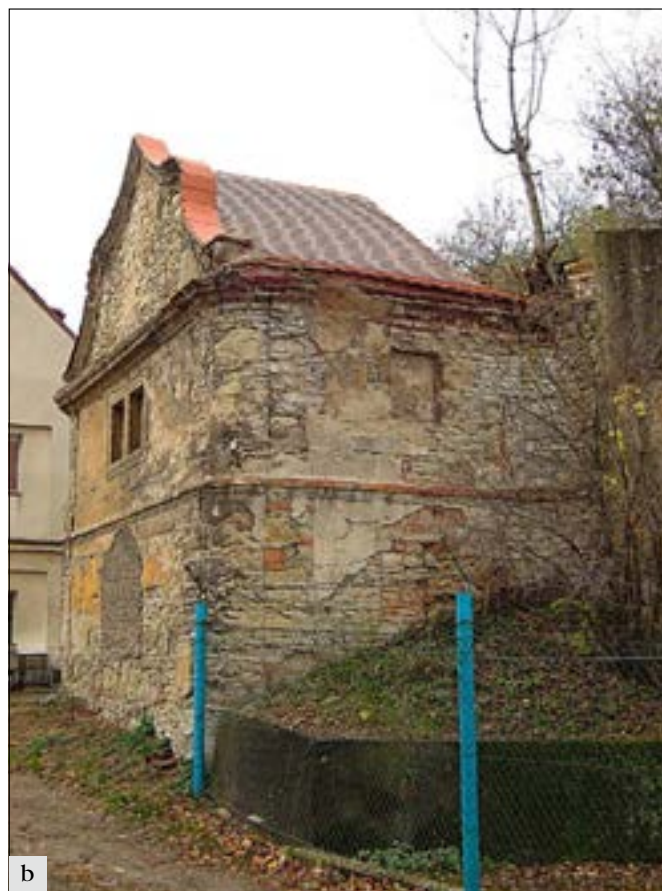
**Liběchov (správní obvod obce Mělník), vinný sklep čp. 192: a – pohled na vinný sklep s propadlou střechou od východu, b – pohled na vinný sklep s obnovenou střechou od východu. Obnova střechy přišla opravdu na poslední chvíli, jelikož docházelo k masivnímu zatékání srážkové vody do interiéru stavby (foto V. Hlaváčková).**

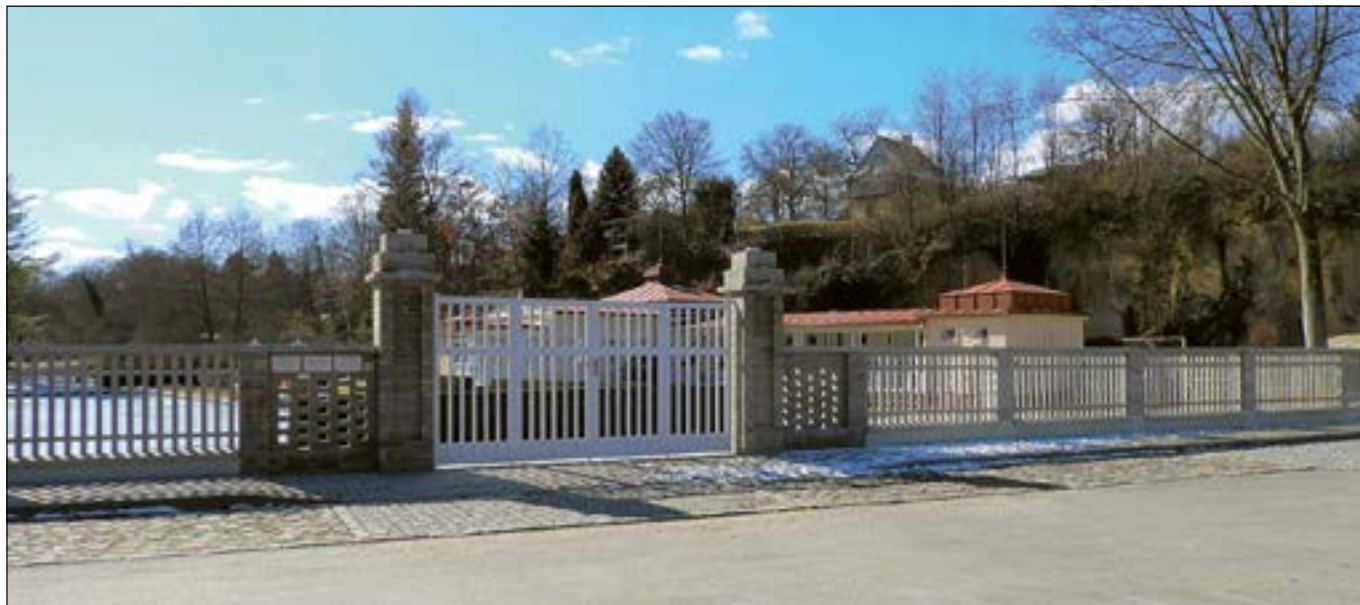
**Mšeno (správní obvod obce Mělník), městské koupaliště postavené ve třicátých letech 20. století je chloubou města. Areál plovárny s prvky ve stylu art-deco je ve směru z Cinibulkovy ulice oddělen dobovým oplocením z prefabrikovaných betonových tvarovek. Obnovení plotu vyžadovalo zakázkovou výrobu kopií poškozených prvků. Nová brána, vystavěná podle soudobého návrhu, odkazuje na původní záměr dominantního vstupu a současně používá materiál odpovídající celkovému charakteru oplocení (foto J. Berková).**

V *městské památkové zóně Mšeno* byla, stejně jako v předchozích letech, zaměřena pozornost na obnovu tří nejvýznamnějších památek. V budově místní *sokolovny* byla realizována velmi zdařilá obnova terazzových podlah v chodbách a na podestách hlavního schodiště. Původní podlaha z doby kolem roku 1920, tvořená šedobílými poli s černobílou mozaikovou stuhou po obvodu, vsazenými do hnědočerveného rámu, byla poškozena prasklinami a dalšími defekty. V rámci obnovy byly praskliny retušovány a chybějící části doplněny. Celý povrch byl následně vyčištěn. V *areálu městského koupaliště*, významné památce postavené ve stylu art-deco, pokračovala další etapou obnova venkovních schodišť do hlavní haly a obou bočních přístavků. V rámci obnovy byla respektována původní skladba cihel. Současně s touto akcí byla provedena celková obnova první části dobového oplocení areálu, které bylo v havarijním stavu. Původní plot, tvořený betonovými tvarovkami

vsazenými do sloupků z tvarovek zdobených prolamovaným povrchem, musel být vzhledem k nestabilní podezdívce zcela rozebrán a vystavěn na novém základě při respektování původního vzhledu. Poškozené prvky byly nahrazeny kopiemi původních. Namísto dosavadní vstupní brány, která nerespektovala celkový charakter oplocení, byla vystavěna nová brána se zděnými pilíři a novými kovovými vraty, která svým celkovým charakterem odkazuje k původnímu záměru. Nejvýznamnější akcí v MPZ bylo zahájení první etapy celkové obnovy fasády na *kostele sv. Martina*. Současná velmi poškozená fasáda je výsledkem několika utilitárně pojatých oprav, realizovaných v průběhu 20. století, které z velké části překryly původní řešení s rytým kvádrováním, jež pokrývalo celý povrch fasády včetně plastických článků a dávalo kostelu vzhled neomítané stavby z pískovcových kvádrů. Na základě zjištění v průběhu průzkumu fasády bylo přikročeno k postupné rehabilitaci původního konceptu fasád. První etapa zahrnuje dvě pole členité jižní stěny kostelní lodi. Práce byly realizovány s podporou města a Programu regenerace MPZ. Vedle těchto hlavních akcí byla na území MPZ realizována řada menších stavebních úprav a obnov. Díky podpoře Fondu regenerace, zřízeného městem Mšeno na podporu stavební obnovy objektů, které nejsou prohlášenými kulturními památkami, ale mají památkový potenciál či městotvorný význam, byla například realizována zdařilá obnova fasády na *domě čp. 172* v Palackého ulici a rehabilitováno členění fasády na *domě čp. 7* na náměstí Míru.

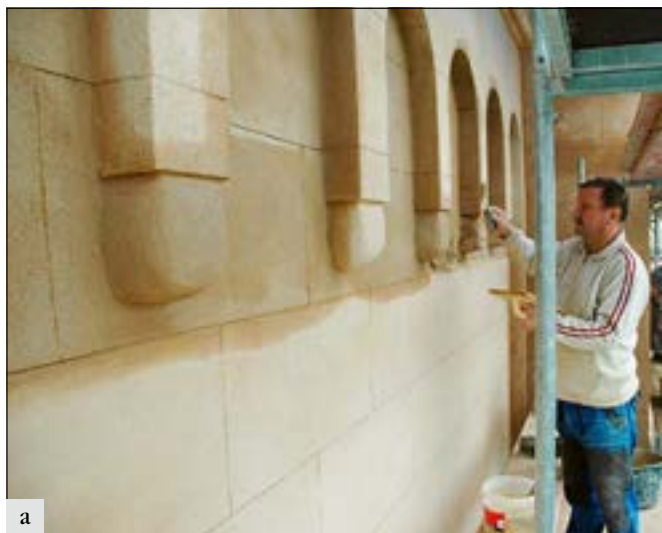
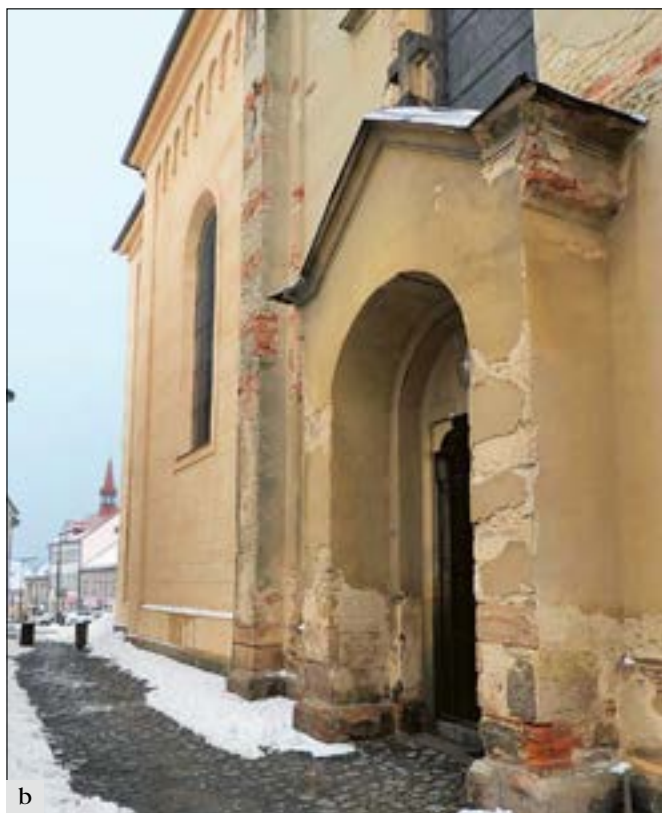
**Mšeno (správní obvod obce Mělník), kostel sv. Martina je dominantou města. Novorománská fasáda z poslední třetiny 19. století s rytým celoplošným kvádrováním byla postupně setřena mladšími opravami. Podkladem pro rekonstrukci původního velkorysého řešení byly relikty původního členění, nalezené v malých fragmentech na stěnách lodi a zejména na presbyteriu; a – obnova této ve hmotě probarvené fasády byla náročná na zachování přibližně stejných rozměrů kvádrů a vazby na plastické prvky fasády; b – dvě dokončená pole jižní fasády lodi v kontrastu s původním stavem omítek (foto J. Berková).**

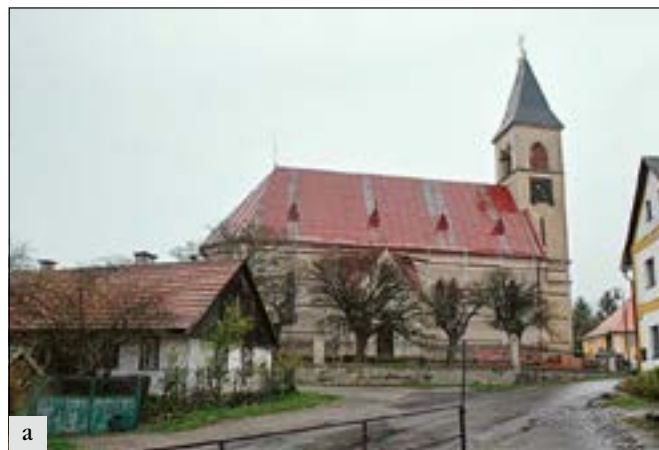
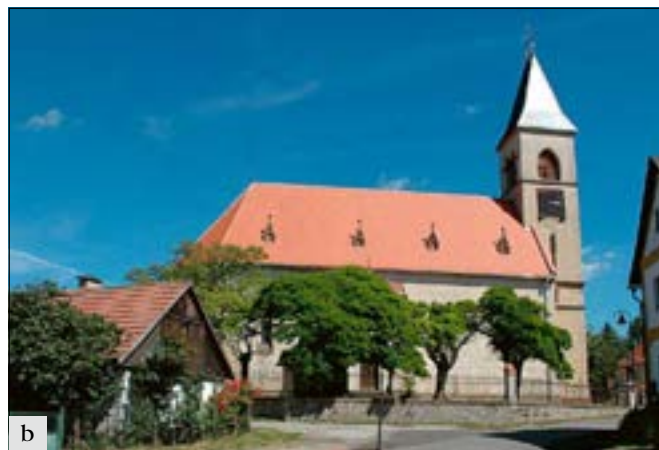
**Vidím (správní obvod obce Mělník), kostel sv. Martina je jednou z dominant obce a v prostoru návsi tvoří protipól budově zámku; a – v závěru 60. let 20. století byla střecha lodi i věže zakryta falcovaným pozinkovým plechem. Tato účelová oprava zachránila kostel před devastací v rámci dobových možností, současně však výrazně narušila jeho dobový vzhled; b – v rámci postupné obnovy byla již před lety na střechu věže navrátna břidlicová krytina a v letošním roce se podařilo rehabilitovat také původní podobu střechy na lodi (foto J. Berková).**

Ve *Vidimi* byla realizována zásadní etapa obnovy *kostela sv. Martina*, která přispěla k rehabilitaci původního vzhledu této novogotické stavby ze 70. let 19. století. V rámci akce byla dosavadní plechová krytina ze závěru 60. let 20. století nahrazena pálenými bobrovkami podle původního stavu. Celkovou obnovou prošly rovněž původní dřevěné vikýře, které byly očištěny od nevhodného novodobého krycího nátěru a doplněny plechovými hrotnicemi, rekonstruovanými podle dobových fotografií. Svým rozsahem nevšední akce mohla být realizována díky štědré podpoře z Programu péče o vesnické památkové zóny a stejně velkorysý spoluúčasti Obce Vidimi, která je vlastníkem kostela. V příštím roce bude přikročeno k naléhavé obnově okenních výplní.

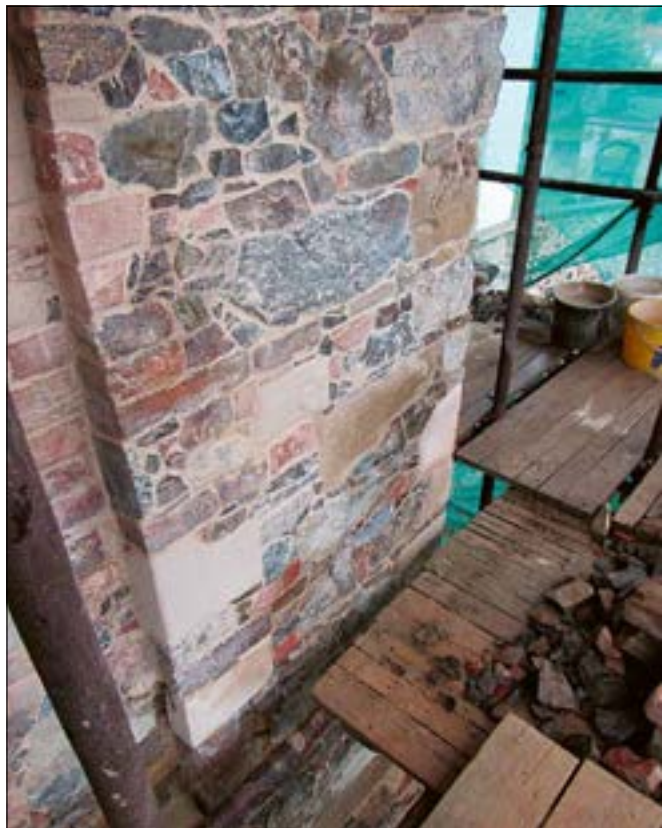
**Chvatěruby (správní obvod obce Kralupy nad Vltavou), zámek. Detail konzervace a konsolidace zdiva hradního torza (foto V. Hlaváčková).**

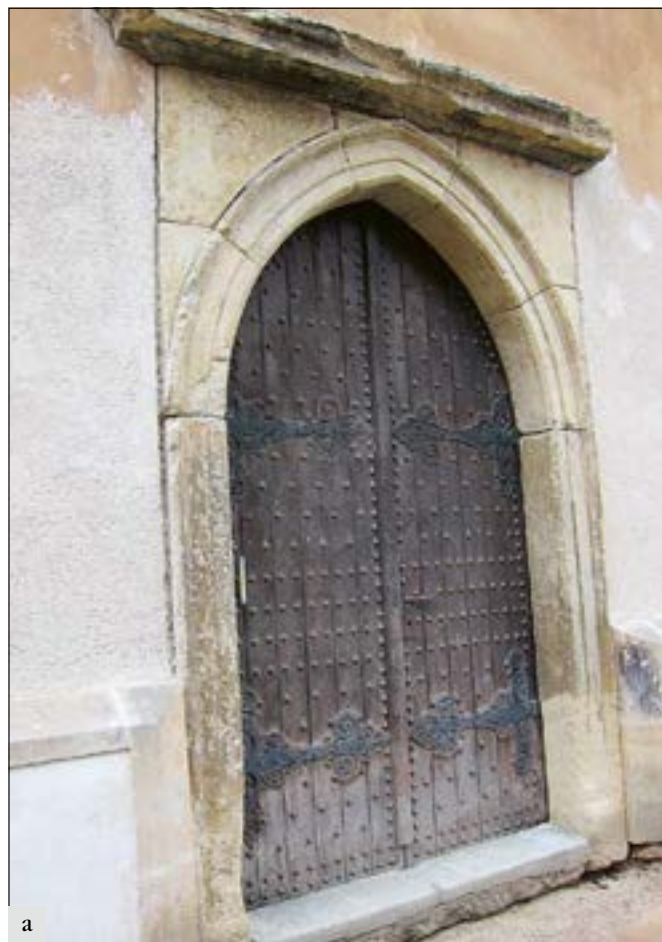
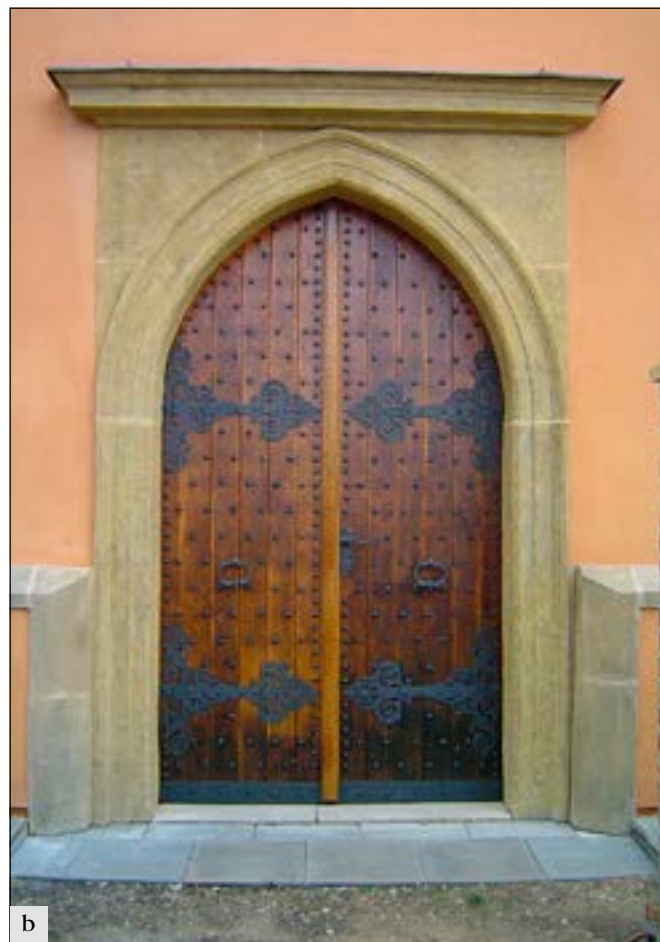
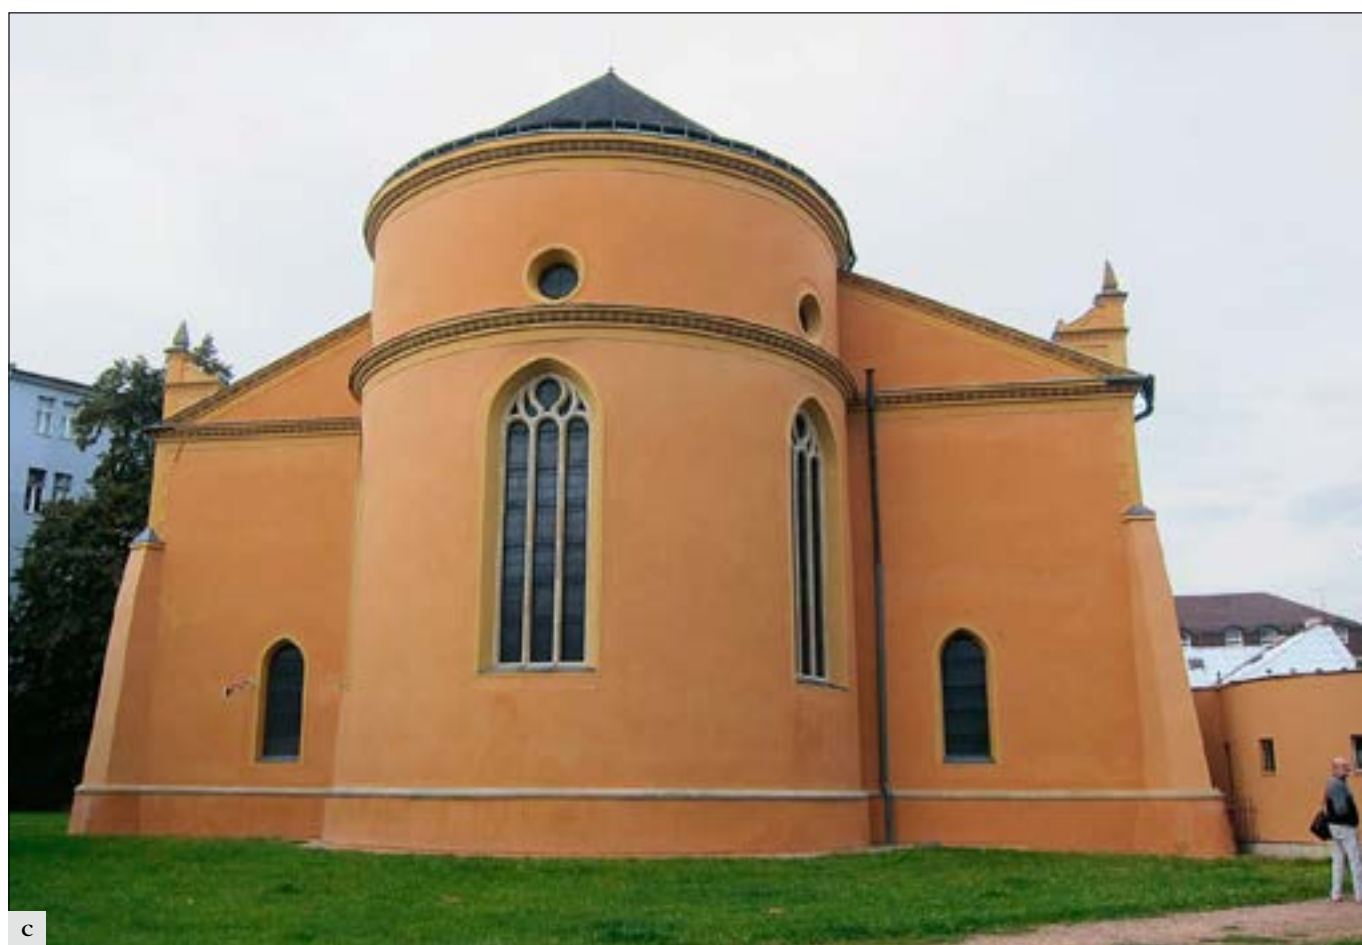
*Mladá Boleslav (správní obvod obce Mladá Boleslav), Sbor českých bratří: a – severní portál před restaurováním a repasí; b – severní portál po restaurování a repasí; c – východní strana po opravě (foto D. Linhartová).*

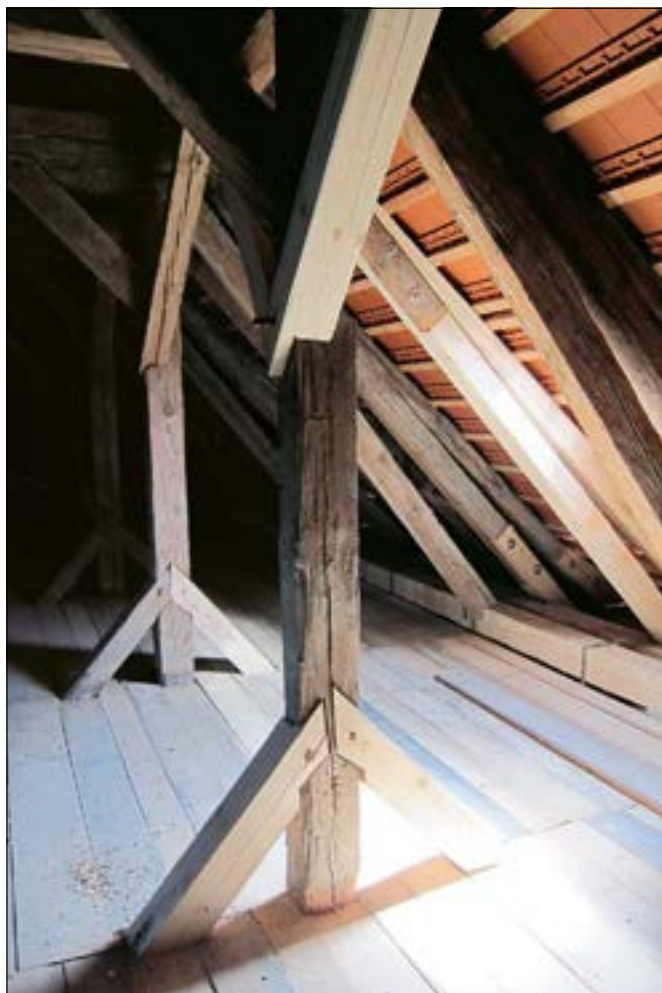
**Luštěnice (správní obvod obce Mladá Boleslav), kostel sv. Martina, krov jižní strany kostela po opravě (foto D. Linhartová).**
