# ROČENKA 2017

**NÁRODNÍHO PAMÁTKOVÉHO ÚSTAVU  
ÚZEMNÍHO ODBORNÉHO PRACOVISTĚ STŘEDNÍCH ČECH V PRAZE  
PŘÍLOHA ČASOPISU PAMÁTKY STŘEDNÍCH ČECH  
2 / 2018**

# PAMÁTKY STŘEDNÍCH ČECH

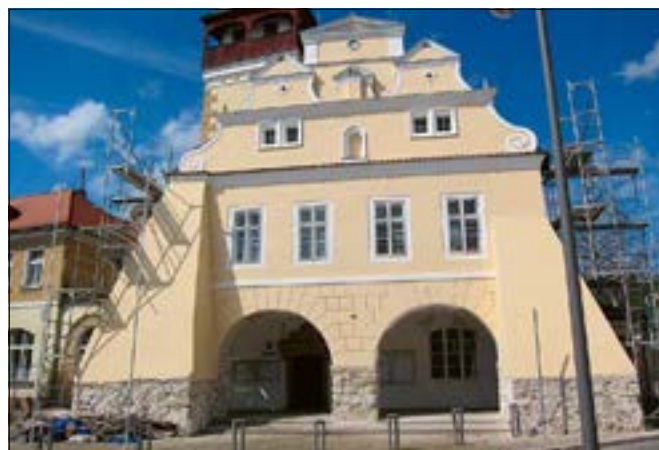
**Dobruška (správní obvod obce Mladá Boleslav), radnice, oprava skarpovitých pilířů východního průčelí (foto D. Linhartová).**

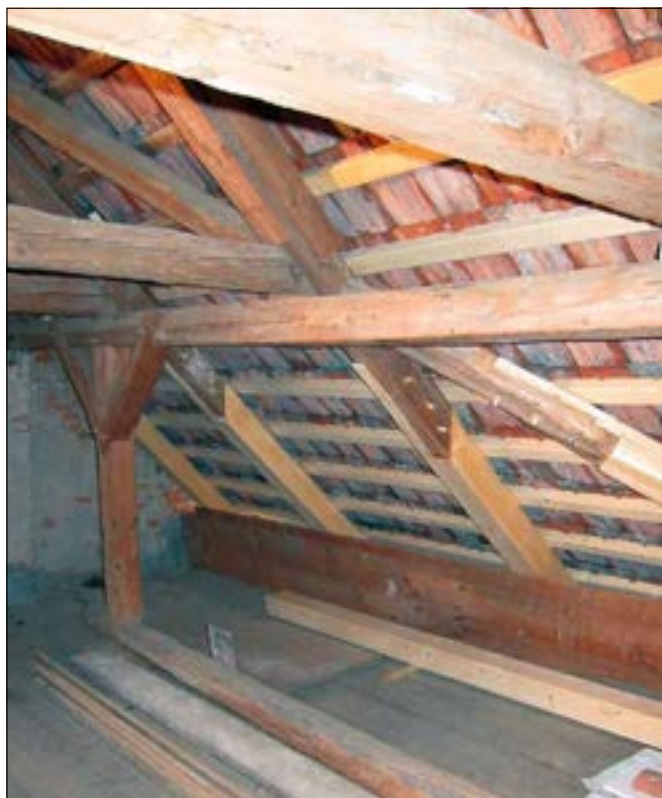
*Petkovy-Skašov (správní obvod obce Mladá Boleslav), bývalá tvrz – sýpka, tesařské opravy krovu a přeložení krytiny (foto D. Linhartová).*

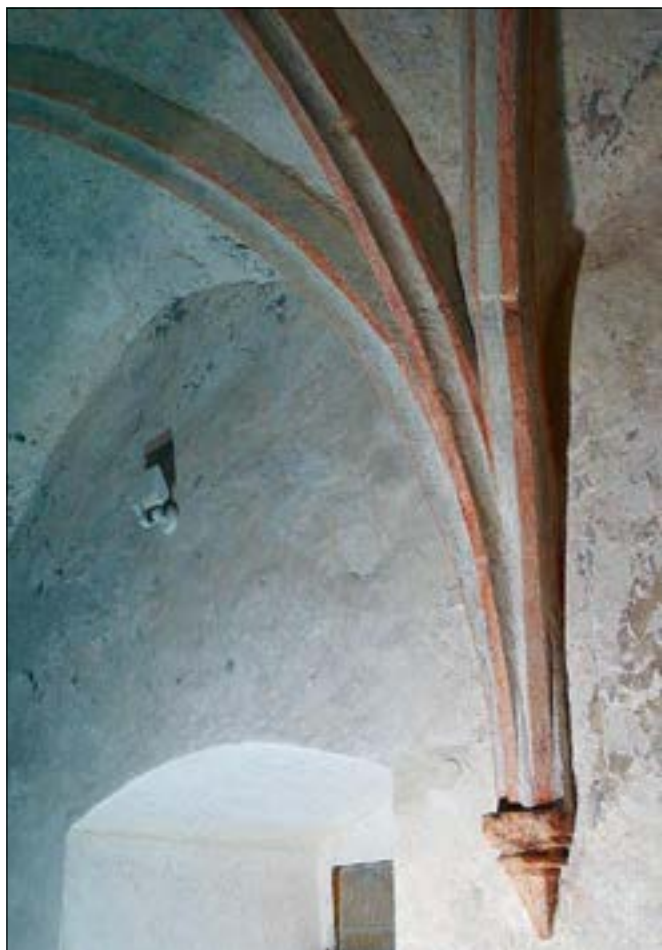
*Bělá pod Bezdězem (správní obvod obce Mladá Boleslav), kostel sv. Kříže, pohled na část gotické žebrové klenby v sakristii po restaurování (foto E. Vyletová).*

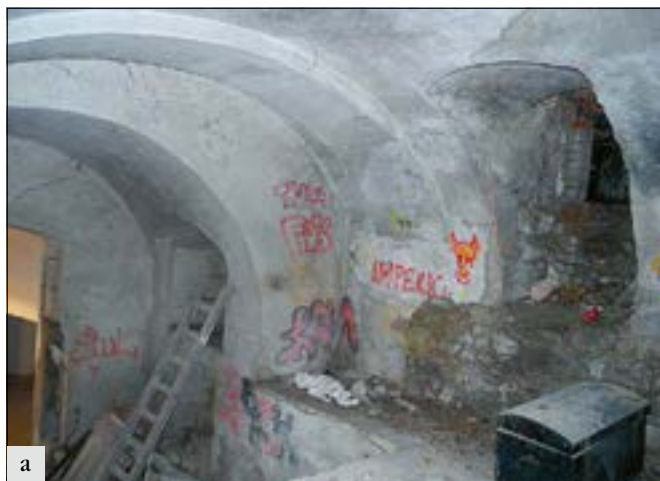
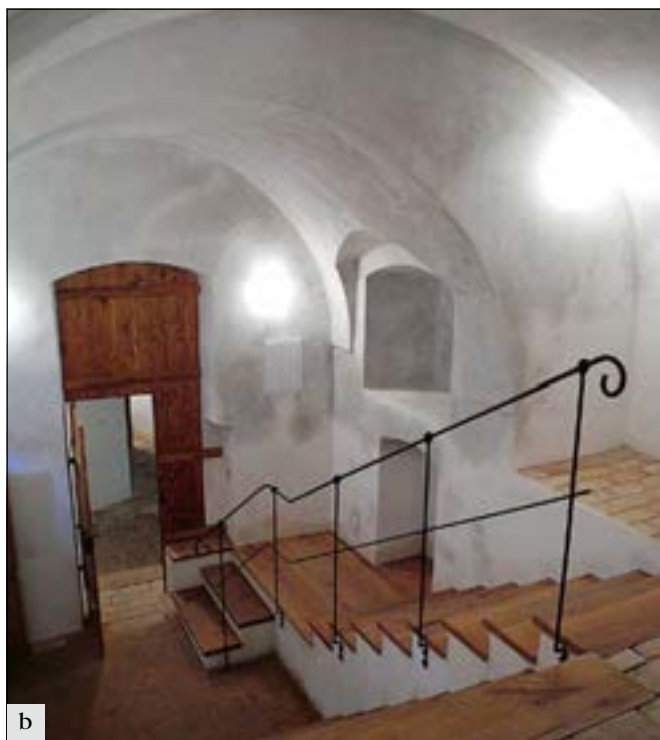
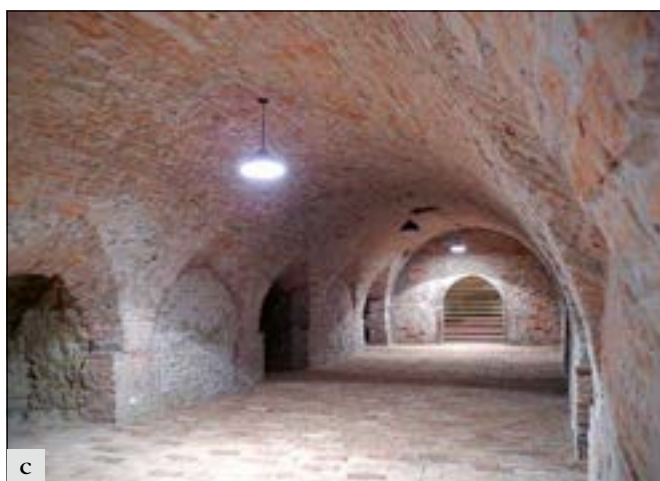
*Benátky nad Jizerou (správní obvod obce Mladá Boleslav), hospodářská budova s konírnou v areálu zámku prochází postupnou obnovou: a – pohled do prostoru pod západním křídlem před opravou; b – po dokončení obnovy; c – nově byl zpřístupněn spodní sklep situovaný mimo půdorys stávající stavby. Byla provedena konzervace neomítaného cihelného zdiva s doplněním chybějícího spárování. Důležitou součástí prací byla obnova průduchů větracího systému (foto E. Vyletová).*

né zdivo včetně výplní spár lokálně vyspraveno, větší kaverny byly dozděny cihlami, byly vyspárovány trhliny a položena cihelná dlažba. Důležitou součástí celkového řešení bylo obnovení systému větracích průduchů. V horním sklepe bylo kromě obnovy poškozených omítek a cihelných dlažeb doplněno schodišťové rameno, umožňující propojení jednotlivých úrovní. Na území městské památkové zóny probíhaly běžné opravy domů. Z větších akcí lze zmínit celkovou obnovu domu čp. 21, který je využíván pro základní uměleckou školu. Po dokončení opravy střechy pokračovala v letošním roce obnova interiéru a opraveny byly fasády. V *Břežně* pokračovala oprava průčelí kostela sv. Václava se statickým zajištěním. Práce byly v této etapě soustředěny na vstupní průčelí s předsíní, která byla k barokní stavbě přistavěna v 19. století. Byly provedeny práce statického zajištění s injektáží trhlin a pokračovaly restaurátorské práce s konzervací pískovcových prvků. Na předsíni byla provedena obnova krovu s krytinou. V *areálu zámku* pak pokračovala další etapou obnova barokního oplocení. Kromě přezdívaní staticky narušené podezdívky s pilíři byly zahájeny práce na obnově omítek a štukových prvků bohatě tvarovaných hlavic. V barokním kostele v *Bukovně* pokračovaly práce na opravě dřevěné konstrukce falešné klenby lodi a s ní související opravě části krovu při úžlabí s věží. V *kostele v Řitonicích* probíhala další etapa obnovy střechy. Dokončeny byly tesařské opravy krovu nad lodí s položením nové krytiny z tašek bobrovek. V *kostele v Kování* pokračovaly tesařské opravy v krovu a obnova krytiny nad částí střechy. V *kostele v Dolním Slivně* byla zahájena oprava fasád. Na západním vstupním průčelí s věží byly v rozsahu poškození obnoveny omítky a doplněna chybějící část profilace korunní římsy.

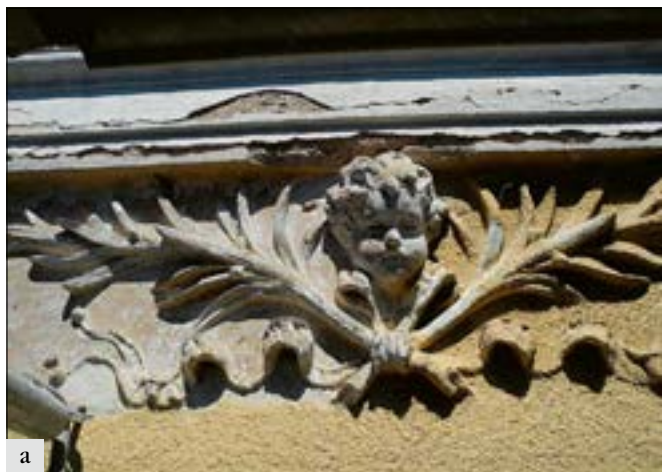
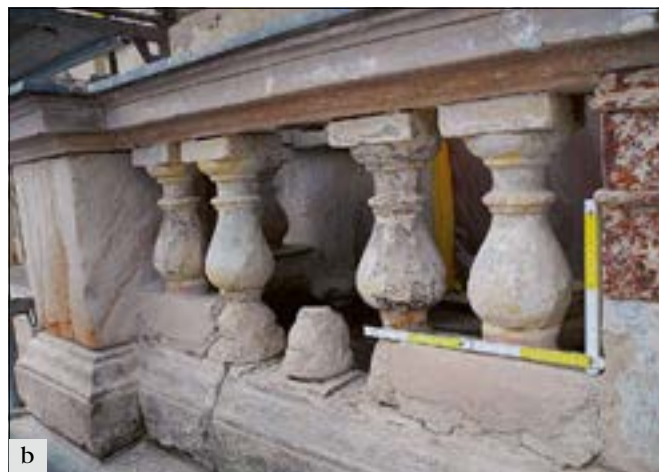
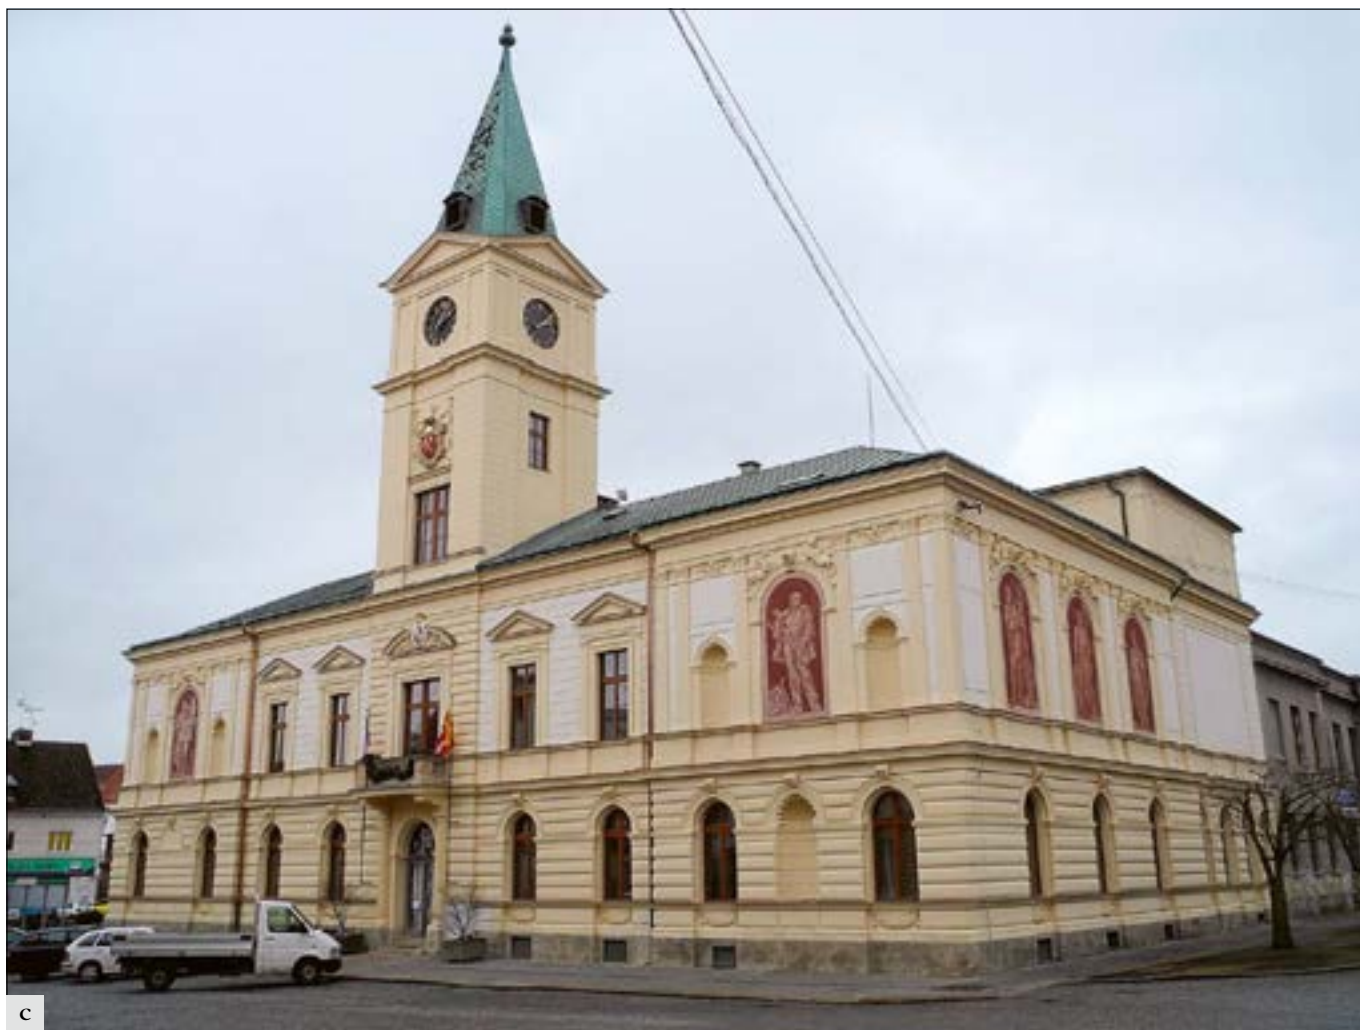
**Mníchovo Hradiště (správní obvod obce Mníchovo Hradiště), radnice. Průčelí radnice z konce 19. století s bohatou štukovou výzdobou bylo degradováno nástřikem hrubé omítkové vrstvy, která zaslepila původní modelaci, a poškodila tak estetické kvality průčelí. Její odstranění bylo základním předpokladem rehabilitace fasád: a – detail štukového dekoru v průběhu čištění; b – stav pískovcových kuželek balkonu nad vstupem i jejich původní podoba byly zjištěny až v průběhu prací po odstranění betonové vrstvy, která při předchozí opravě zcela nevhodně zakryla jejich sokly a přispěla tak k další degradaci i zániku povrchové modelace. Z původní profilace se zachovaly pouze nepatrné fragmenty, na jejichž základě pak byla navržena obnova tvaru soklů; c – průčelí radnice po opravě (foto E. Vyletová).**

V *Mnichově Hradišti* se v tomto roce podařilo uskutečnit opravy několika domů na náměstí. V první řadě je třeba uvést opravu fasády *radnice* s bohatě členěným průčelím z konce 19. století, která je urbanistickou dominantou náměstí. Průčelí bylo při poslední opravě opatřeno hrubým nástřikem, který zaslepil modelaci štukového dekoru, a poškodil tak estetick-

ké kvality průčelí. Jeho odstranění bylo nezbytným předpokladem rehabilitace průčelí. Další důležitou součástí opravy byla štukatérská obnova narušených profilací včetně těch, které byly poslední opravou deformovány. Jejich obnova byla ze strany zhotovitele problematická a musela být opakovaně korigována. Velký rozsah prací představovalo restaurování štukové a sgrafitové výzdoby. Také při opravě průčelí *domu čp. 243* bylo nutné řešit nápravu některých předchozích zásahů. Byla obnovena hladká štuková omítka, doplněny odstraněné části prvků plastického členění a kvalitně obnoveny profilace. Z plánované opravy průčelí *domu čp. 283*, jednoho z ojeďiněle dochovaných přízemních domů barokního původu se štítem obráceným do náměstí, se uskutečnila pouze oprava štítu. Oprava nebyla s ohledem na předchozí vývoj a zejména poslední devastující obnovu ze 70. let 20. století, při níž zanikla podstatná část autentického členění, jednoznačná a ani její výsledek není ideální. Obnovena byla profilace říms ukončujících bohatě tvarovaný obrys štítu a základní prvky architektonického členění. Při obnově některých prvků se však nepodařilo dosáhnout zcela uspokojivého výsledku. Rušivým prvkem štítu zůstala z minulé opravy nečleněná dvoudílná okna. Kladně lze hodnotit celkovou obnovu sousedního *domu čp. 284* na jižní straně náměstí. Patrový dům klasicistního původu byl rovněž degradován nevhodnými úpravami předchozího období. Po výměně krytiny a oken byla v letošním roce opravena fasáda. Na průčelí znehodnoceném odstraněním původního architektonického členění a provedením hrubé omítky zůstala zachována pouze korunní římsa se zubořezem. Při opravě byly doplněny nárožní lizény a obnovena hladká štuková

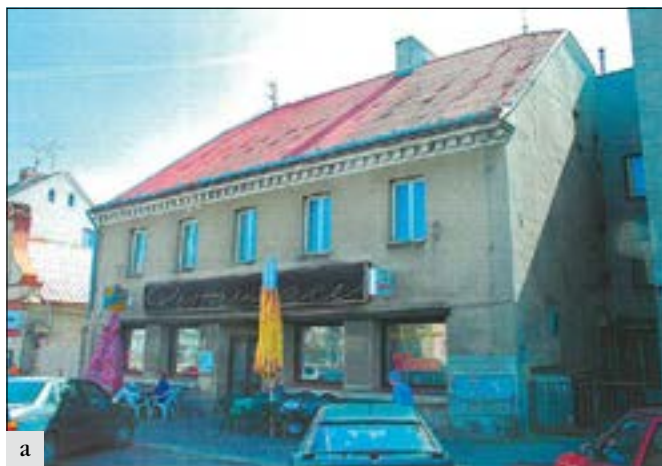
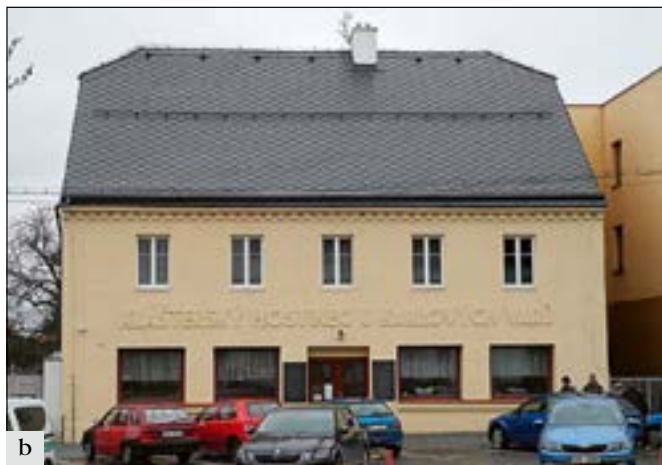
**Mnichovo Hradiště (správní obvod obce Mnichovo Hradiště), dům čp. 284.** Z klasicistní podoby průčelí se po devastujících úpravách předchozího období zachovala pouze korunní římsa se zubořezem. Postupnými opravami bylo dosaženo celkové kultivace vnějšího vzhledu domu. Nevzhledná alukrytová krytina byla nahrazena vhodnějšími eternitovými šablonami, nepůvodní okna byla nahrazena okny členěnými v horní třetině příčkou. Při opravě fasády se pak podařilo odstranit hlavní závady: a – stav před opravou (foto J. Pešta, 2005); b – po celkové opravě (foto E. Vyletová).

omítka. Nevzhledná reklamní plocha v páse mezi okny byla nahrazena nápisem v omítce. V místní části zvané *Dvorce* na protě zámeckému areálu byla zahájena celková obnova *domu čp. 173*. Přízemní domek s částečně dochovanými roubenými konstrukcemi patří k původní zástavbě této části města. V průběhu přípravných prací byl kladen důraz na provedení nezbytných průzkumů zejména posouzení stavu roubených stěn a stropních trámů a stanovení způsobu jejich opravy včetně rozsahu výměn tak, aby nedošlo k jejich kompletní likvidaci.

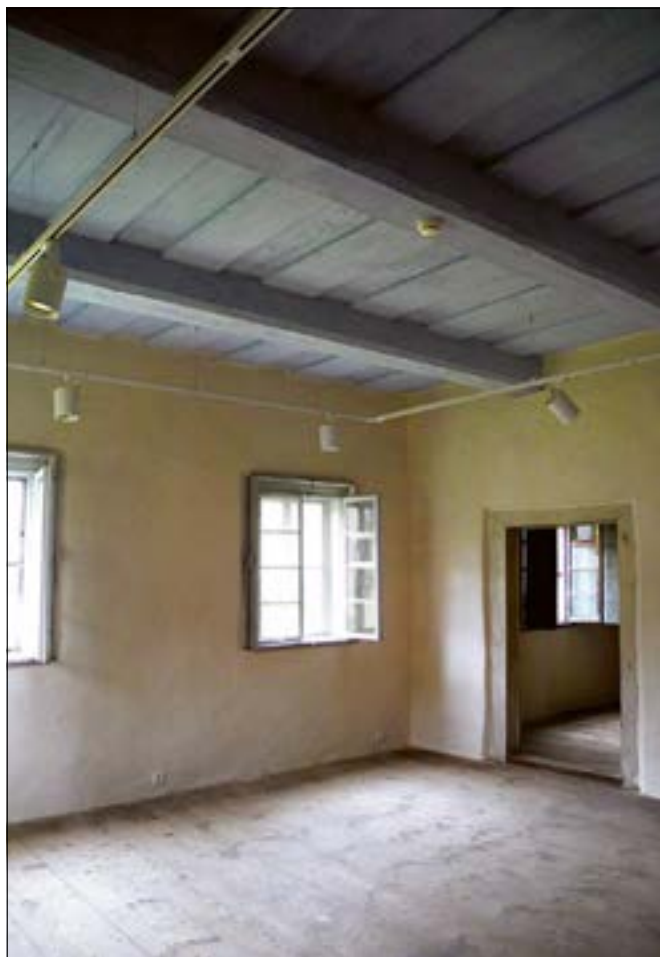
**Dolní Krupá (správní území obce Mnichovo Hradiště), fara.** Interiér barokní roubené fary je postupně obnovován pro účely expozice. Pohled do místnosti v přízemí po obnově výmalby stěn a trámových stropů, při níž byly respektovány mladší barevné úpravy (foto E. Vyletová).

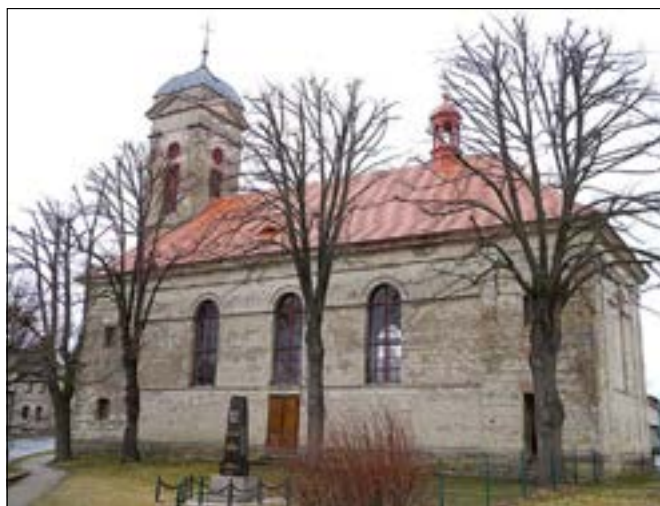
**Kněžmost (správní obvod obce Mnichovo Hradiště), kostel** po dokončení celkové obnovy střechy, která zahrnovala tesařské opravy v krovu, opravu sanktusníku a položení nové krytiny (foto E. Vyletová).

V areálu hospodářského dvora v Hněvousicích pokračovala další dílčí etapa statického zajištění kočárové kolny uprostřed dvora. V kostele v Loukově pokračovala tesařská oprava krovu s výměnou krytiny nad lodí. Dokončena byla oprava střech kostela v Kněžmostě včetně sanktusové věžičky a polo-

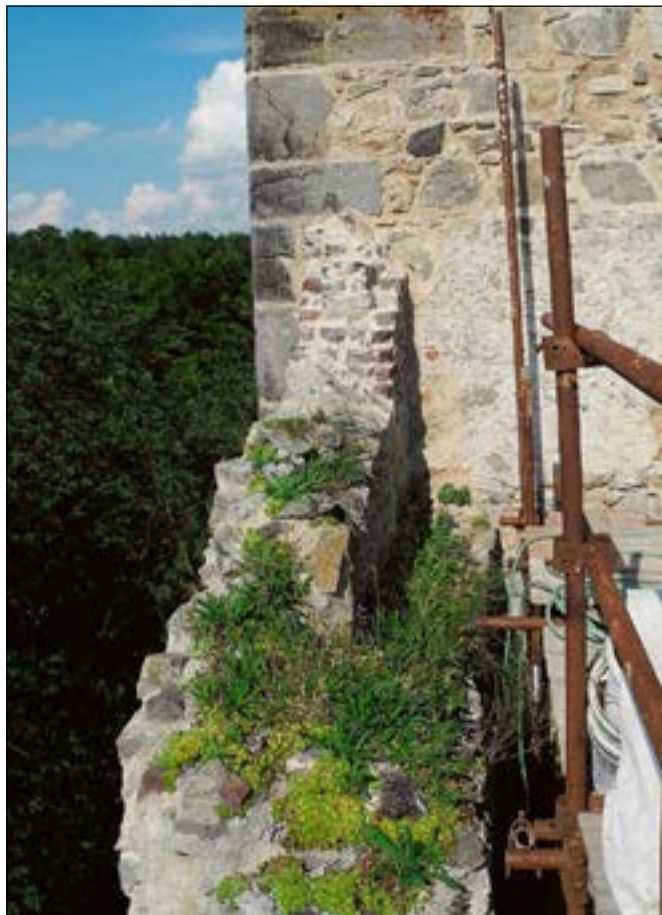
*Boseň (správní obvod obce Mnichovo Hradiště), zřícenina hradu Valečov, pohled na korunu dochované části severní hradby při průčelí hlavního paláce po konzervaci. Konzervace byla provedena s respektem k původnímu zdivu a dochovanému detailu šikmé plochy na koruně zdi. Doplněno bylo spárování s pečlivým zatažením k povrchu zdiva proti zatékání. Zelený drn byl sejmут a po konzervaci navrácen zpět (foto E. Vyletová).*

žení krytiny z tašek bobrovek. Na hradě Valečov v katastrálním území obce Boseň pokračovala další etapou konzervace zdiva části severní hradby navazující na průčelí hlavního paláce. Na koruně hradby byly uvolněné části zdiva znovu osazeny a spáry vyplněny maltou zatřenou k povrchu zdiva, aby se zamezilo zatékání. Zelený drn byl sejmut a po konzervaci znovu osazen na místo. Na průčelí paláce v návaznosti na hradbu se zachovalo torzo původní omítky, která byla lokálně konzervována se zatmelením okrajů proti zatékání. Na části průčelí paláce v okolí vstupu byla provedena základní konzervace zdiva s doplněním chybějící malty ve spárách. Na faře v Dolní Krupě pokračovaly dílčí práce obnovy interiéru a oprava ohradní zdi. V kostele byla provedena oprava oken. V Klášteře Hradišti nad Jizerou pokračovala oprava fasád bývalého laického kostela náležejícího k cisterciáckému klášteru. Po dokončení omítek věže se práce přesunuly na jižní průčelí lodi a presbytáře. Restaurátorský průzkum prokázal na průčelí renesanční omítky s fragmenty dekorativní malířské výzdoby. Renesanční omítky byly restaurátorsky konzervovány a po doplnění narušených částí omítek byl celek sjednocen nátěrem ve shodném odstínu použitým v předchozí etapě při obnově fasády věže. Souběžně s opravou byl prováděn operativní průzkum a dokumentace nálezů gotických ostění.

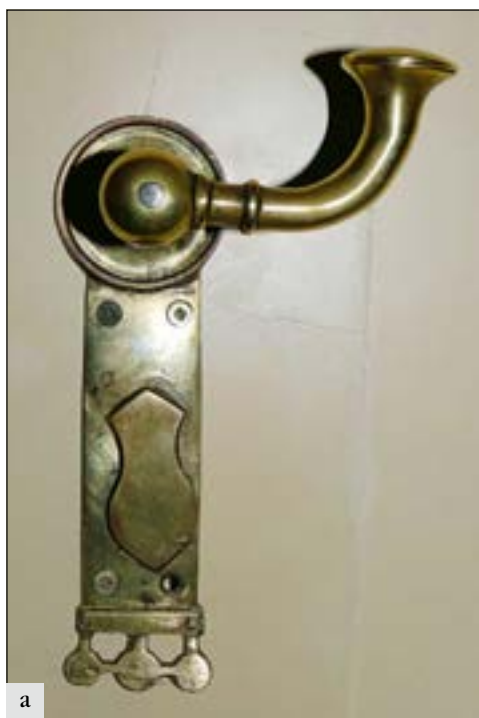
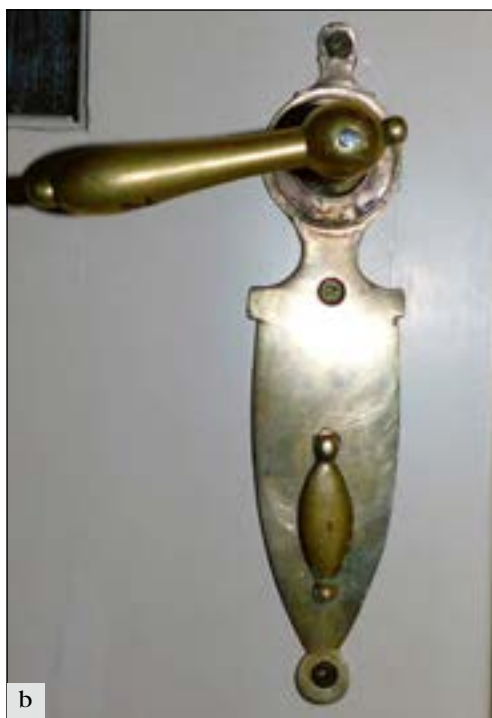
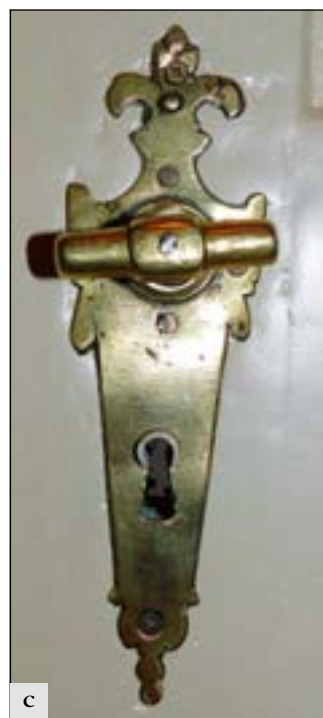
*Lysá nad Labem (správní obvod obce Lysá nad Labem), evangelická fara: a, b, c – příklady repasovaných tvarově velmi zajímavých dobových klik a klíčových štítků od začátku 19. století po jeho konec. Nepříznivě v tomto kontextu však působí novodobé křížové šroubky, které nahradily původní nýty (foto E. Zápalková).*

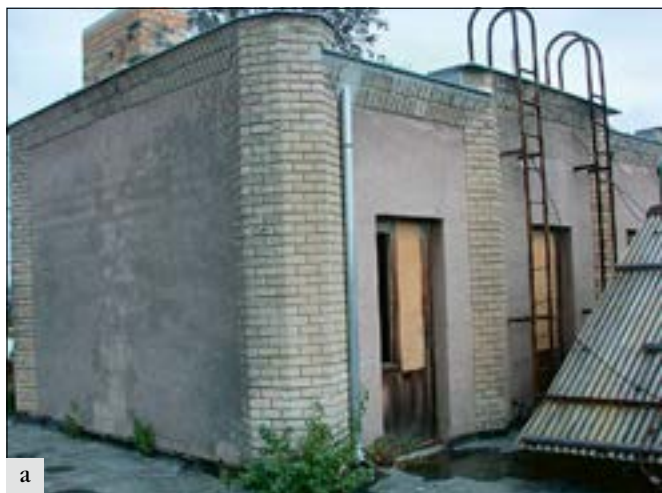
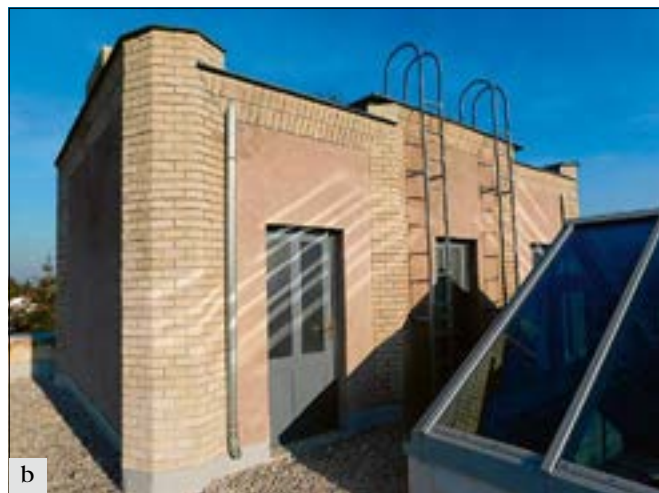
**Litol (správní obvod obce Lysá nad Labem), Beniesova vila, střešní partie s převýšeným schodištěm:** a – stav před celkovou rekonstrukcí; b – stav po celkové rekonstrukci rovných střech s pochozím kačírkem, po restaurátorském zásahu do původních probarvených strukturovaných omítek a do původních vápenopiskových cihel architektonického členění (čištění, konsolidace, doplnění a retuše), po repasování dveřních výplní s výrobou replik originálního kování (kliky, štitky), opravě a výměně klempířských prvků a po celkové obnově světlíku centrální dvoupodlažní haly (foto E. Zápalková).

o cca 2 m, nyní je ještě zajištěna novými zatlučenými ocelovými kotvami o délce 6 m. Proti původní stavu byl líc ohradní zdi ponechán rezný, a navázalo se tak na stejný charakter líce úseku ohradní zdi v ulici Komenského. V budově lyské *evangelické fary* byly ve čtyřech místnostech nahrazeny již téměř nesamonosné podlahy o značném průhybu novými keramickými podlahami a v rámci těchto prací proběhla též menší úprava dispozice pro zlepšení provozu komunity a řemeslná oprava oken a dveří. V případě dveří jde o kvalitní sbírku kování (kliky a klíčové štitky) v širokém rozpětí 19. století. Další etapou také probíhaly práce na celkové rekonstrukci *Beniesovy vily* čp. 147 v *Lysé nad Labem-Litoli* z let 1912–1913, která po architektonické stránce reprezentuje dekorativní kubismus a jejímž stavebníkem byl majitel tehdejšího cukrovaru. V letošním roce byla završena obnova střešní partie budovy včetně světlíku nad centrální halou. Rovné střechy jsou po celkové rekonstrukci s pochozím kačírkem, po restaurátorském zásahu jsou původní probarvené strukturované omítky a původní vá-

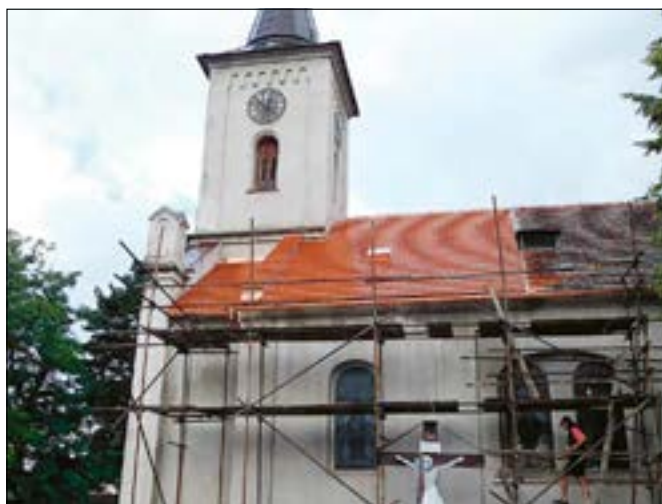
**Přerov nad Labem (správní obvod obce Lysá nad Labem), kostel sv. Vojtěcha, po opravě jihozápadní části střešního pláště včetně Rankova krovu. Krov byl kvalitně opraven systémem protézování, nová krytina byla zvolena opět bobrovka v korunovém krytí. V rámci prací byl také zrehabilitován původní stav s převýšenou atikovou zdí v pohledovém úseku mezi lodí a západním předsiní, které byla později nevhodně ubourána koruna a byla skryta pod střešním pláštěm (foto E. Zápalková).**

V obci Čihadla proběhla další etapa zachrany pozoruhodného loveckého *zámečku Bon Repos*, který ve druhém desetiletí 18. století založil hrabě F. A. Špork. V tomto roce byla zahájena žádoucí výměna střešní krytiny na budově Starého zámku, která zásadně proměnila jeho charakter. Stávající morálně i fyzicky dožilá, čtyřicet let stará velkoformátová alukrytová krytina byla nahrazena novou maloformátovou vláknocementovou krytinou typu „česká šablona“ středně šedé barvy, pokládanou do krajového rámu. Hřeben je řešen přesahem krytiny a nikoliv systémovými hřebenáči, střešní plochu také neruší žádné dodatečné prvky jako například sněhové zachytávače. Stavebně bylo dále dokončeno severní křídlo pro nový gastro provoz a stabilizován byl vstup do původních sklepů přezděním čela klenby a bočních opěrných zdí. V *Přerově nad Labem* na *kostele sv. Vojtěcha* byla zahájena žádoucí oprava střešního pláště včetně Rankova krovu, a to v jihozápadní části. Krov byl kvalitně opraven systémem protézování, novou krytinou byla zvolena opět bobrovka v korunovém krytí. V rámci prací byl také rehabilitován původní stav s převýšenou atikovou zdí v pohledovém úseku mezi lodí a západní předsíní, které byla později nevhodně ubourána koruna a byla skryta pod střešním pláštěm.

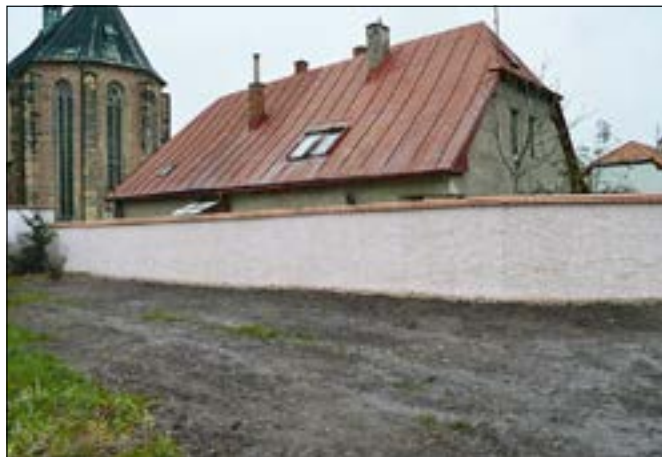
**Nymburk (správní obvod obce Nymburk), ohradní zeď Starého děkanství čp. 29.** Obnova zdi byla vynucena zřícením její velké části. Původní zdivo muselo být mimo kratší úseky zcela rozebráno a znovu vyzděno z původního materiálu doplněného novou kvalitní opukou. Obnova byla provedena za použití tradičních materiálů a technologií (foto B. Schmidová).

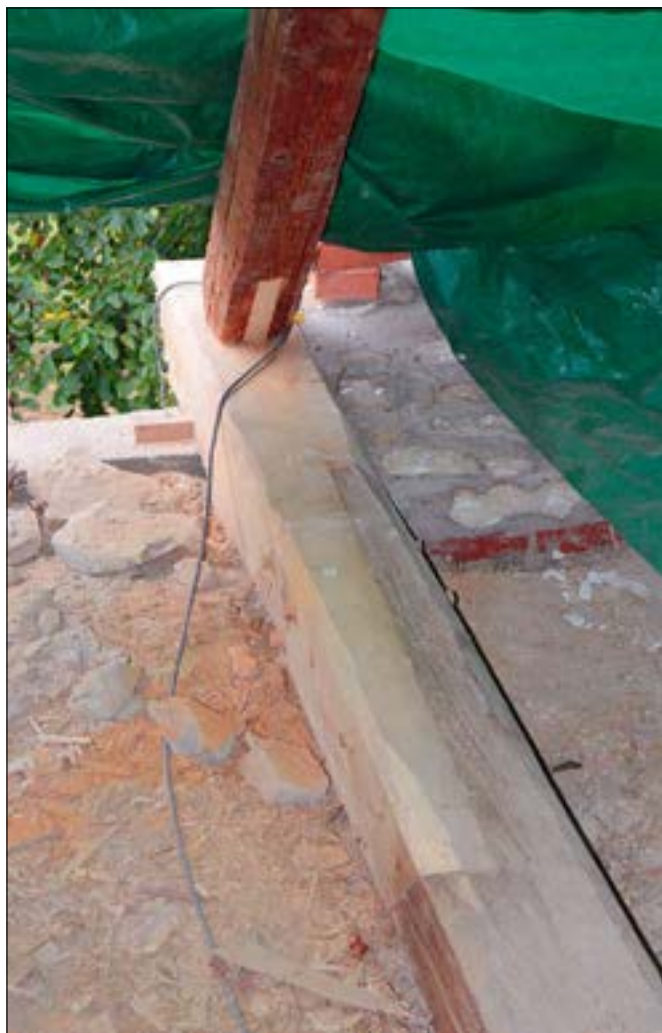
**Hořátev (správní obvod obce Nymburk), toleranční modlitebna, detail doplnění dožilých prvků krovu za použití dřevěných kolíků jako tradičního spojovacího materiálu.** Havarijní stav krovu byl způsoben zejména degradací pozednic, zazděných do půdní nadezdívky. Jelikož je ke krovu přímo kotven plochý strop kaple s výmalbou, nebylo možné provést kompletní výměnu pozednic a namísto toho byly zcela degradované úseky nahrazovány železobetonovým věncem, provázaným se zachovanými částmi. Tímto značně komplikovaným a pracným způsobem byla v roce 2017 opravena první polovina střechy (foto B. Schmidová).

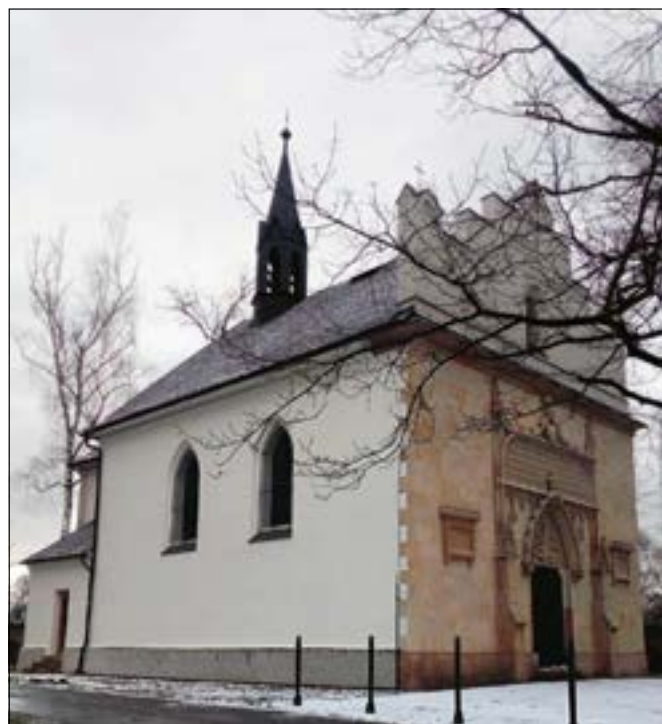
**Poděbrady (správní obvod obce Poděbrady), oprava vnějšího pláště kostela Nanebevzetí Panny Marie, tzv. Havířského kostelíčku.** Na západním průčelí byla provedena restaurátorem ak. soch. Jarmilem Plachým rekonstrukce Schnirchovy úpravy z roku 1896. Rovná omítková plocha je zdobena iluzivním kvádrováním s obraty přes nároží. Jedná se o příklad precizní, kvalitně odvedené práce (foto J. Kratochvilová).

Uplynulý rok 2017 na Poděbradsku proběhl ve znamení čtyř velkých oprav. Prvním je velmi zdařilá oprava vnějšího pláště KP kostela Nanebevzetí Panny Marie, tzv. Havířského kostelíčku v Poděbradech. Jde o výjimečnou stavbu postavenou v roce 1516 na místě poprav kutnohorských havířů roku 1496. Pozoruhodný architektonicko-historický vývoj kostelíčku v kontextu s českými dějinami byl završen pseudogotickou úpravou hlavního průčelí v roce 1896, jehož autorem je významný český sochař Bohuslav Schnirch. Současná oprava byla provedena na základě projektu Martina Volejníka. Nesoudržné vrstvy omítek, kromě nejstarší, byly sejmuty a zachovalé fragmenty zafixovány a následně doplněny jádrovou maltou, na níž byla pečlivě natažena vrstva probarveného štuky. Západní průčelí bylo dle Schnirchovy úpravy rekonstruováno ve vysoké umělecko-řemeslné kvalitě restaurátorem ak. soch. Jarmilem Plachým. V roce 2018 by měla probíhat etapa dokončení úpravy soklu a doplnění soch na atiku štítu. Další zásadní obnovou v Poděbradech prochází KP *atlán Gloriet* z první poloviny 19. století, která se nachází u evangelické fary na Labském nábřeží. Jde o záchranu památky v havarijním stavu započatou v roce 2015. V následujícím roce by stavební práce měly pokračovat zpevňováním opěrných zdí a opravou sčodíště a zároveň bude provedena repase barokních dveří do suterénu.

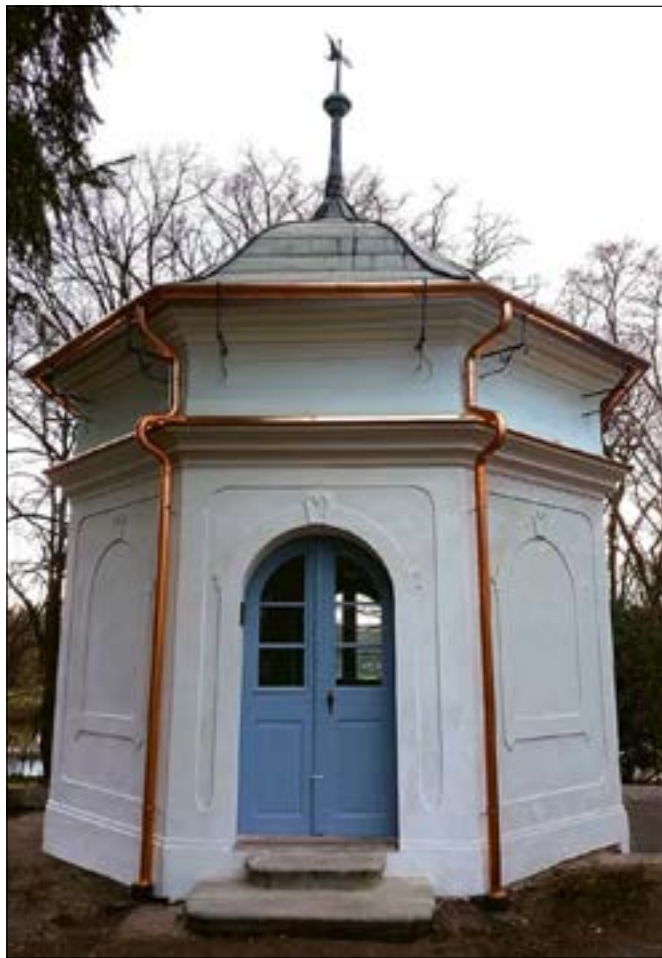
*Poděbrady (správní obvod obce Poděbrady), altán Gloriet, v roce 2017 byla dokončena instalace nového okapového systému s napojením na dešťovou kanalizaci, přezděna poškozená klenba suterénu, položena nová podlaha na 1. NP, zrestaurováno původní zábradlí na balkóně, doplněny kamenné prvky, provedeny klempířské práce, repasovány původní okenní výplně i s okenicemi, opravena vnitřní a vnější fasáda (foto E. Markusová).*

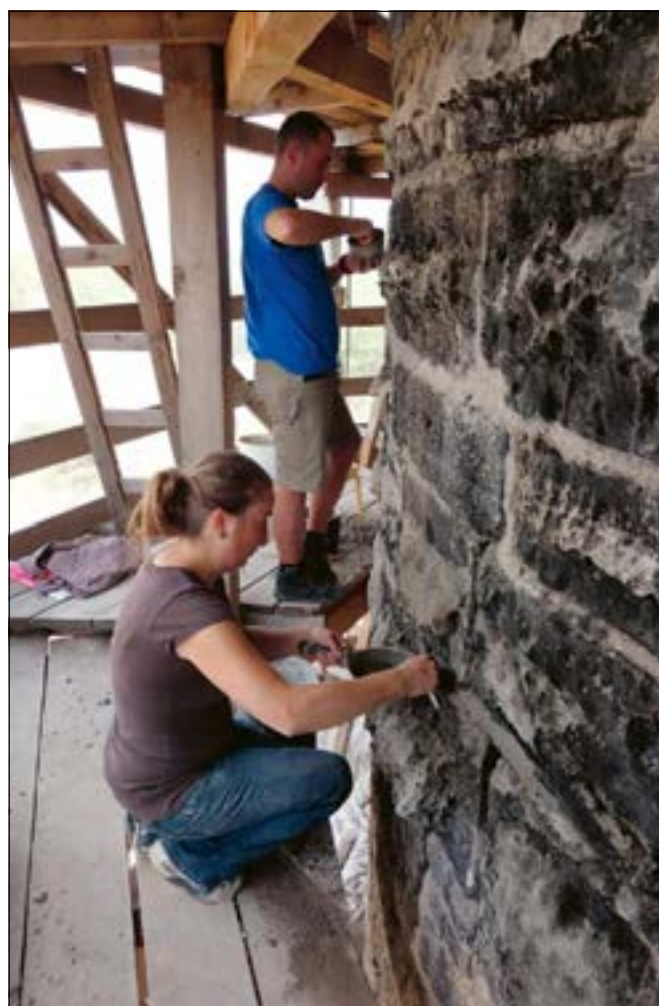
*Jenštejn (správní obvod obce Brandýs nad Labem), práce na vyplňování spár kvádrového zdiva věže v roce 2017 (foto J. Žižka).*

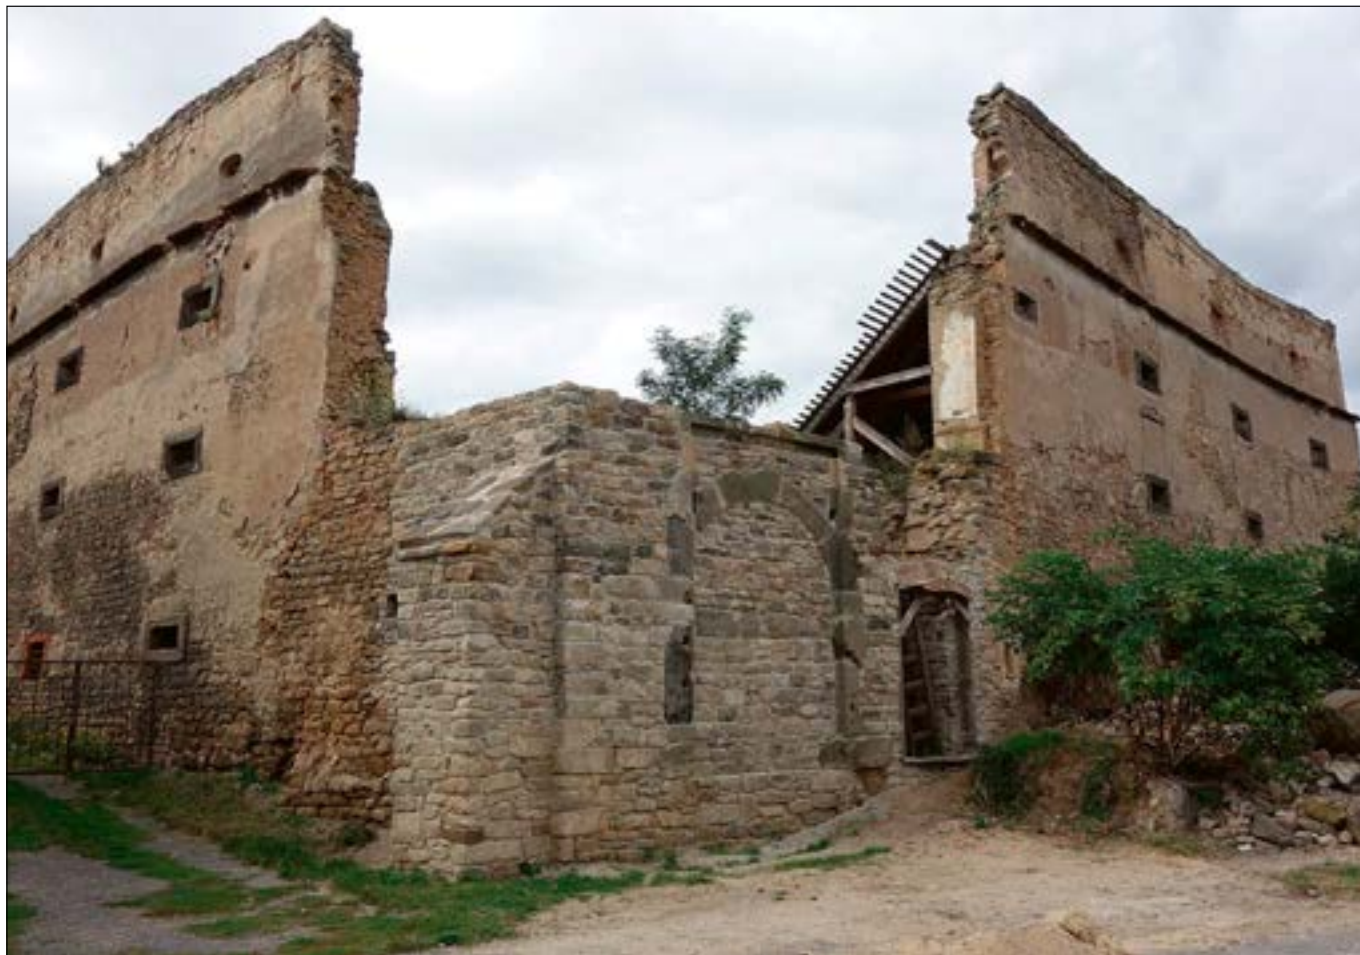
*Vyšehořovice (správní obvod obce Brandýs nad Labem) pohled na jihovýchodní nároží tvrze s v roce 2017 realizovanou rekonstrukcí části brány s portálem a vpadlinou pro padací most, která zanikla při zřícení před čtvrt stoletím. Tohoto výsledku se podařilo dosáhnout díky velkému zájmu majitelů, dobré projekční přípravě a zodpovědnému přístupu zhotovitele za podpory z Programů MK. Po úplném dozvěnění nároží se předpokládá provedení určité omítkové úpravy, která rekonstruovanou část více začlení do celku (foto J. Žižka).*

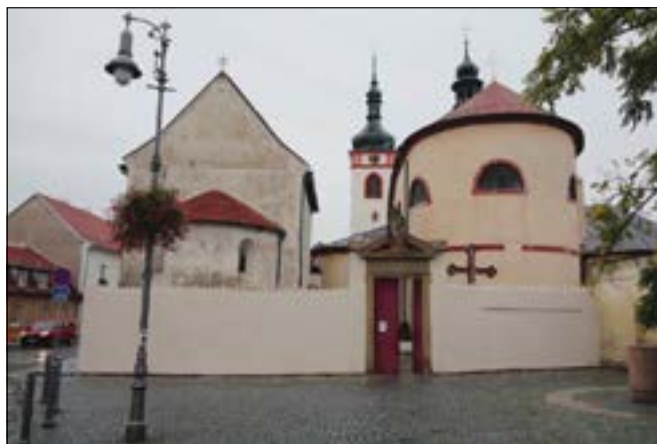
*Stará Boleslav (správní obvod obce Brandýs nad Labem), pohled od východu na kostely sv. Václava a sv. Klimenta s obnovenou ohrazení zdi v popředí. Úsek vlevo od branky s renesančním portálem musel být po zřícení v roce 2016 znovu vyzděn z původního materiálu při zachování křivkového průběhu a masivnosti zdiva. I přesto, že zeď byla a bude vždy omítnuta, nebylo pochopitelně možné jakkoliv rezignovat na správnou strukturu zdiva, navazující na jeho původní charakter (foto J. Žižka).*

V roce 2018 se podařilo kvalitně obnovit východní úsek ohrazení areálu *kostelů sv. Václava a sv. Klimenta ve Staré Boleslavi*. Znovu byl vyzděn zřícený úsek při nároží, přezděn a doplněny další vykloněné části zdiva, vždy s použitím původního materiálu a respektování struktury zdiva, provedena koruna z pálených prejzů a omítka s nátěrem. Výraz ohrazení zlepšila rekonstrukce ve zbytcích nalezené rustiky na pilířích brány k probostství.

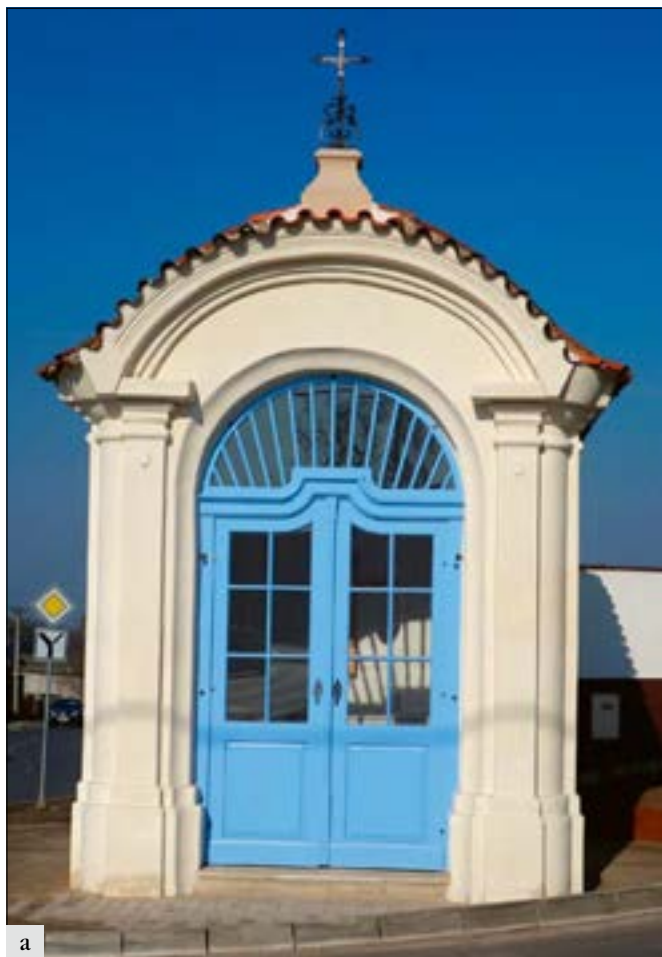
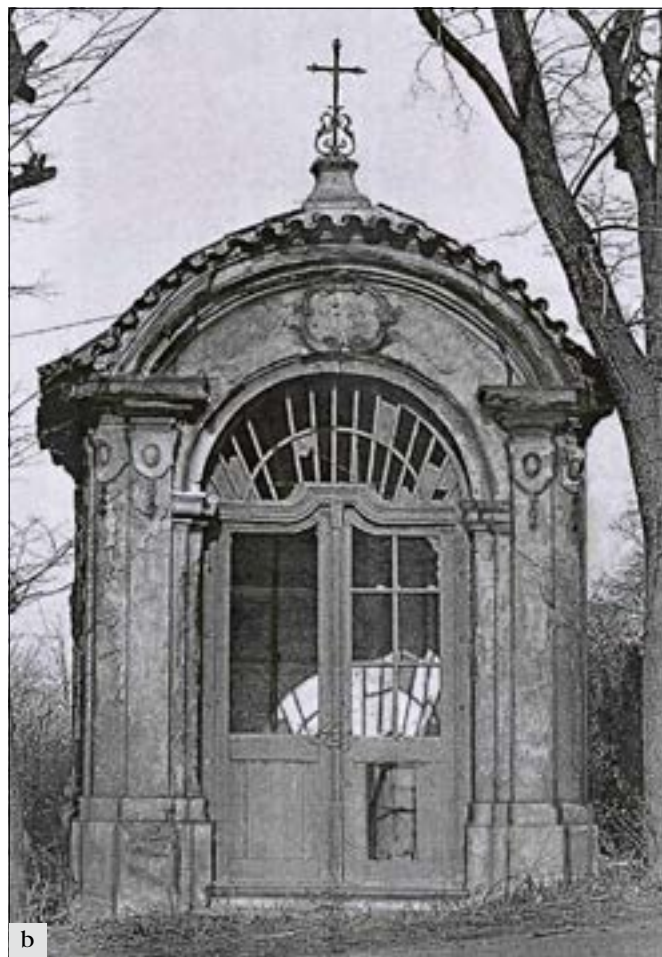
**Líbeznice (správní obvod obce Brandýs nad Labem): a – kaple Panny Marie na křižovatce k Měšicím po opravě. Významná barokní kaple, postavená v rámci rozsáhlého zvelebení někdejšího panství Nostici ve 3. čtvrtině 18. století, se v roce 2017 dočkala reabilitace s důrazem na urbanistický i duchovní význam místa; b – nepochybně významný počín obce však nevedl k úplné architektonické obnově kaple, jejíž bohaté štukatéřsky bravurně provedené členění, zničené v 80. letech 20. století, zachycuje kresebně lehce doplněná fotografie z roku 1979. Nezbyvá, než se těšit, že se tak stane v blízké budoucnosti (foto J. Žižka a Sourková).**

zoru zástupců památkové péče a výsledek (zejména barevný rozdíl nátěru mezi opravovanou částí a zbytkem neopravované fasády) není příliš uspokojivý. Neuspokojivý výsledek musíme bohužel konstatovat také u *kaple v Líbeznicích*, kde se v případě celkové obnovy střetla představa architekta a památkové péče. Zdrucující je ovšem poškození hodnot *tvrze čp. 142 v Zápech-Ostrově*. Zde vlastník po úvodní konzultaci záměru rekonstrukce objektu, který již dříve sloužil jako obytný, ale

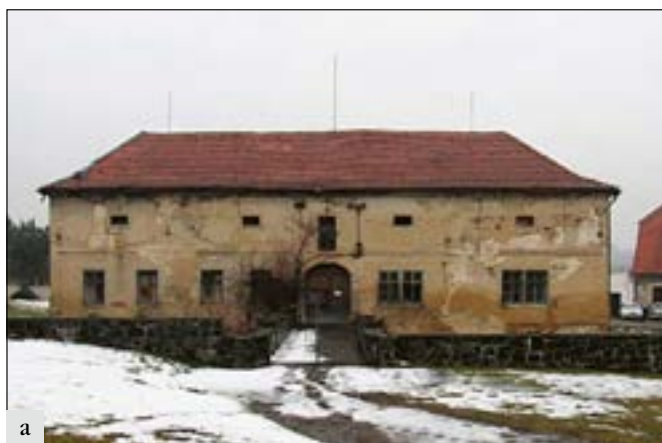
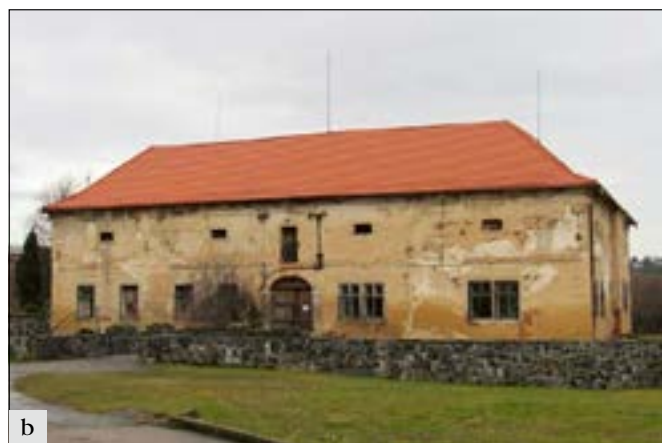
**Pakoměřice (správní obvod obce Brandýs nad Labem), zámek: a – pohled na jihovýchodní křídlo zámku před obnovou střechy; b – v roce 2017 proběhla obnova střechy jihovýchodního a severovýchodního křídla zámku podpořená příspěvkem z dotačního titulu MKČR a KÚ (foto V. Hlaváčková).**

Ve správním obvodu obce Brandýs nad Labem-Stará Boleslav byla v uplynulém roce provedena další etapa obnovy krovů a výměny krytiny na *zámku v Pakoměřicích* v rozsahu jihovýchodního a severovýchodního křídla. Poškozené krovové

prvky byly nahrazeny nebo protézovány, na nové laťování byla osazena nová bobrovka. Stavební práce pokračovaly také na *tvrzi v Odolena Vodě* a spočívaly v obnově vnější severní a západní fasády. Po odstranění zbytků cementových omítek byla celá fasáda omítnuta vápennými omítkami. Částečná obnova fasády byla realizována také na *kapli sv. Michaela archanděla v Mratíně*. Navržené postupy i technologie byly z hlediska památkové péče v pořádku. Realizace ovšem proběhla bez do-

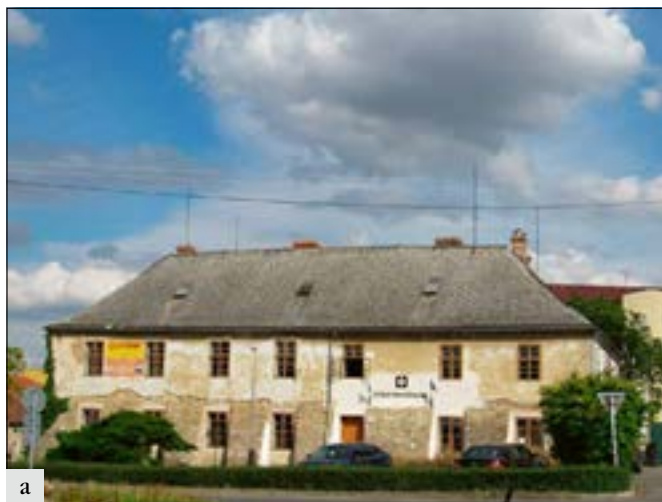
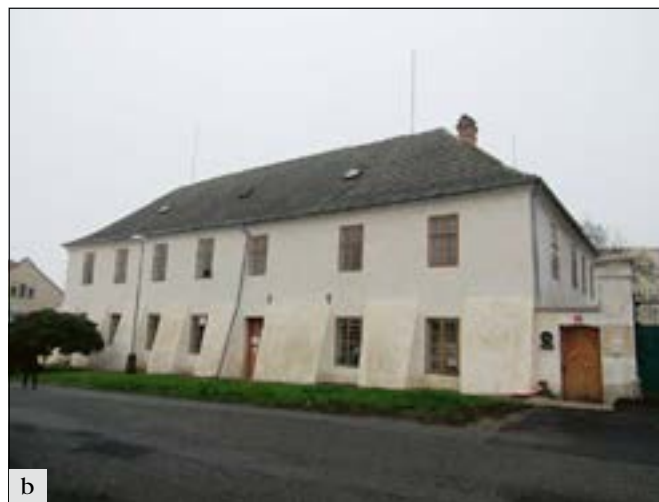
**Odolena Voda (správní obvod obce Brandýs nad Labem), tvrz: a – pohled na západní fasádu tvrze před provedením obnovy fasády; b – západní fasáda tvrze po obnově. Cementové omítky byly nahrazeny vápennými omítkami (foto V. Hlaváčková).**

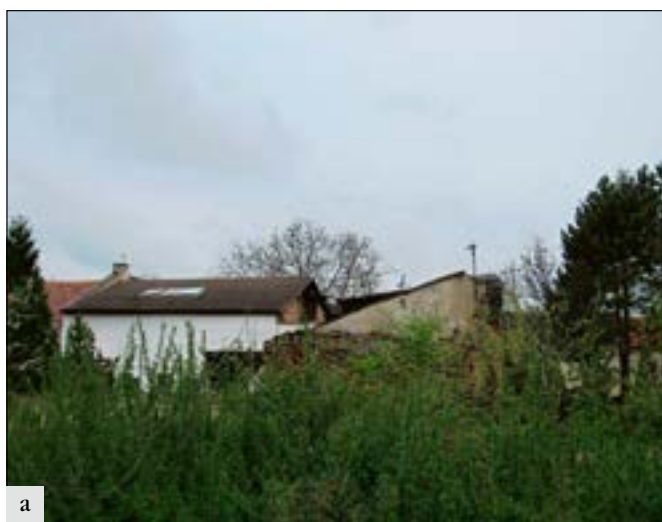
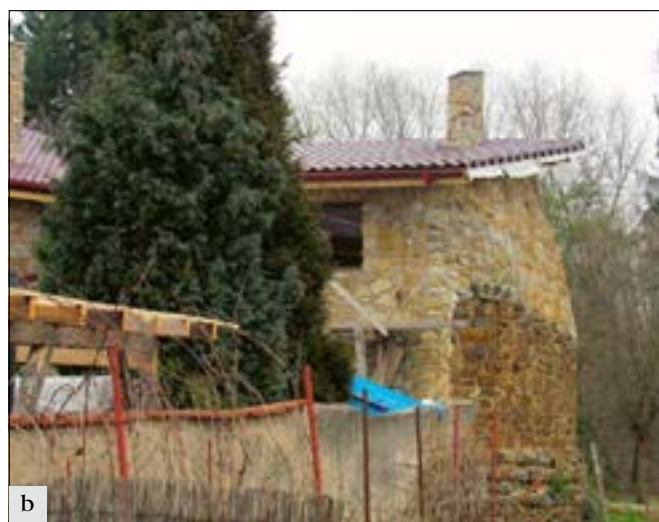
**Zápy-Ostrov, (správní obvod obce Brandýs nad Labem), tvrz čp. 142: a – pohled na obytnou budovu se zbytky zdiva gotického paláce a na pozdně gotické torzo věže s obytnou vestavbou z počátku roku 2017 před započatím nepovolených stavebních prací; b – pohled na otřesně „zrekonstruované“ pozdně gotické torzo věže v závěru roku 2017. Z fotografie je jasně patrné původní zdivo věže a zdivo dostavěné v průběhu roku 2017. Markantní je i nepochopitelné zešíkmení zdiva (foto V. Hlaváčková).**
