# ROČENKA 2017

**NÁRODNÍHO PAMÁTKOVÉHO ÚSTAVU  
ÚZEMNÍHO ODBORNÉHO PRACOVISTĚ STŘEDNÍCH ČECH V PRAZE  
PŘÍLOHA ČASOPISU PAMÁTKY STŘEDNÍCH ČECH  
2 / 2018**

# PAMÁTKY STŘEDNÍCH ČECH

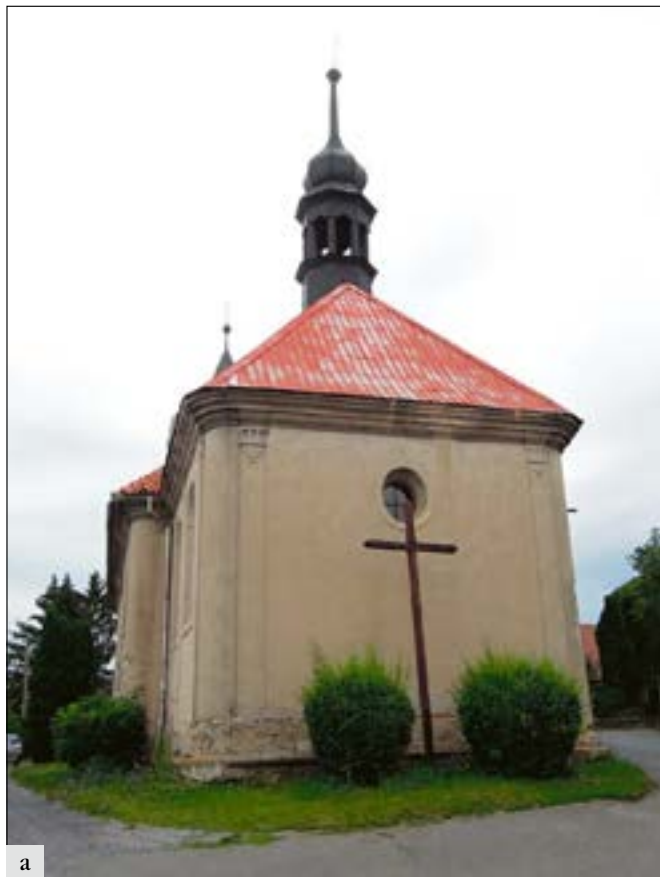
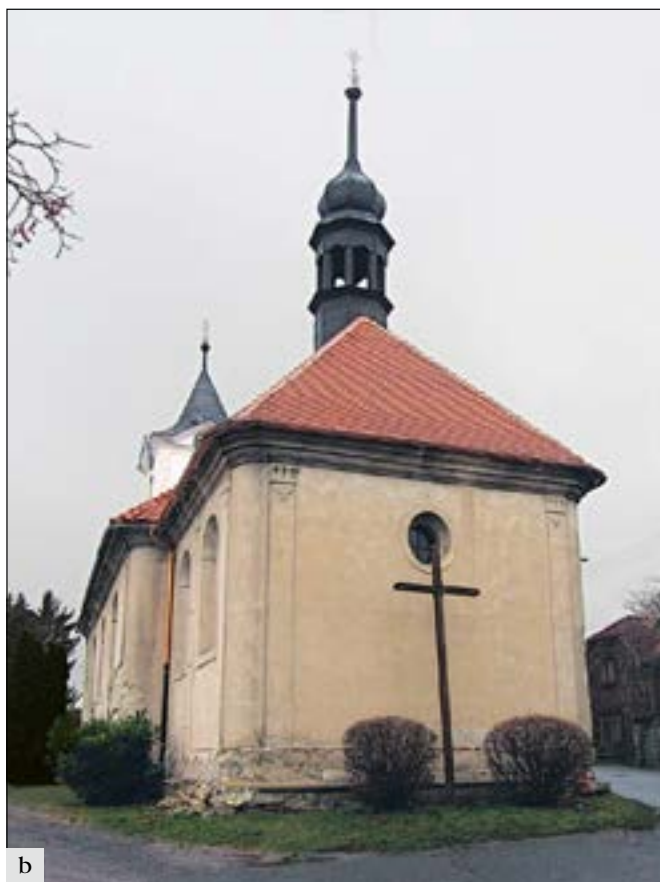
**Kostelní Hlavno, (správní obvod obce Brandýs nad Labem – Stará Boleslav), kostel sv. Petra v okovech: a – pohled na presbytář kostela od jihovýchodu před zahájením prací na obnově střechy; b – pohled tamtéž po provedení obnovy střechy. Novodobá plechová krytina byla nahrazena bobrovkou a celkový vzhled nyní více odpovídá kulturní památce (foto V. Hlaváčková).**

chy kostela sv. Petra v okovech v rozsahu celé střechy presbytáře. Poškozené krovové prvky byly nahrazeny novými nebo protézovány, bylo vyměněno laťování a novodobá plechová krytina byla nahrazena bobrovkou. Nově bylo provedeno také oplechování a klempířské prvky. Projekčně byly v průběhu roku projednávány a schváleny celková rekonstrukce budovy děkanství v Čelákovících, záměr celkové rekonstrukce městského muzea v tvrzí v Čelákovících a rozsáhlé obnovy krovů a střešních plášťů kostelů sv. Václava v Nehvizdech, sv. Bartoloměje v Mochově a sv. Martina ve Vyšehořovicích. Zejména stav střechy kostela Bartoloměje v Mochově je natolik vážný, že hrozí její zřícení a poškození celé stavby. Důsledně byly projednávány obnovné práce v areálu zámku v Měšicích.

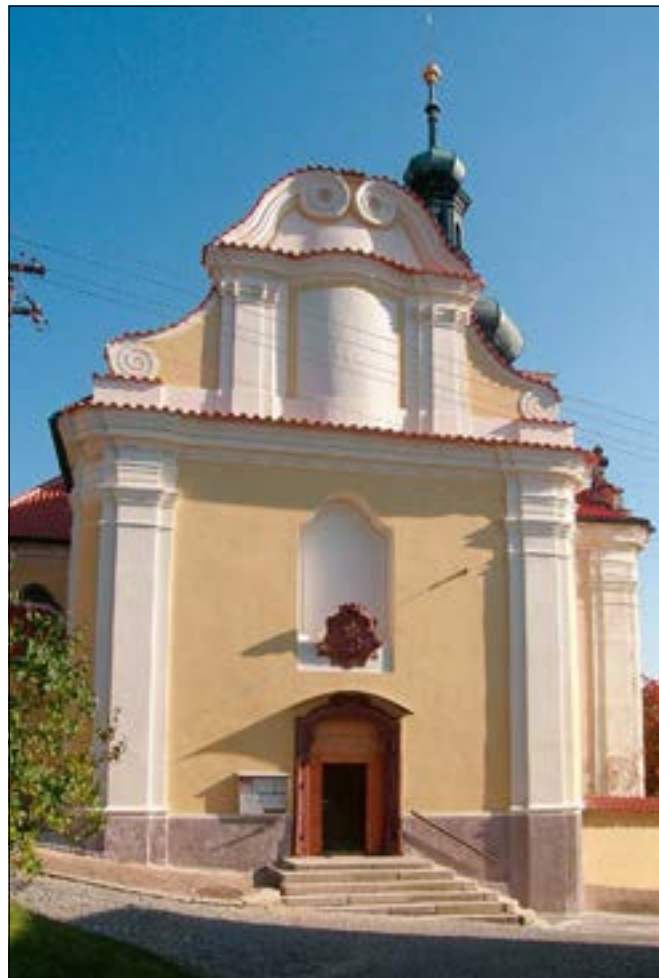
**Mníchovice (správní obvod obce Říčany), kostel Narození Panny Marie – pohled na obnovené východní průčelí s restaurovaným vstupním portálem a erbem z červeného pískovce (foto B. Schmidová).**

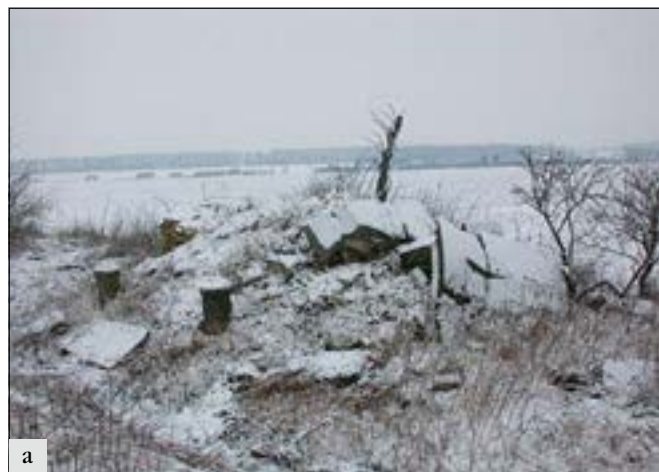
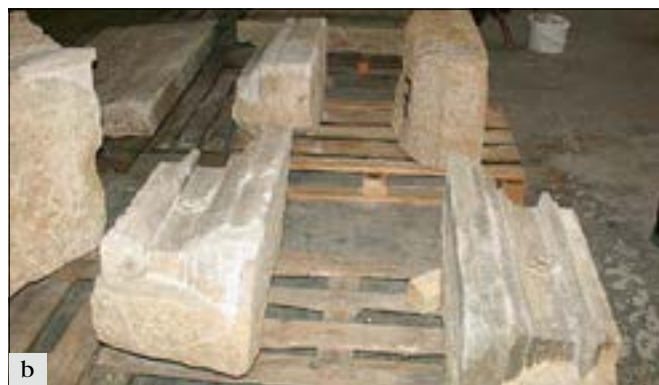
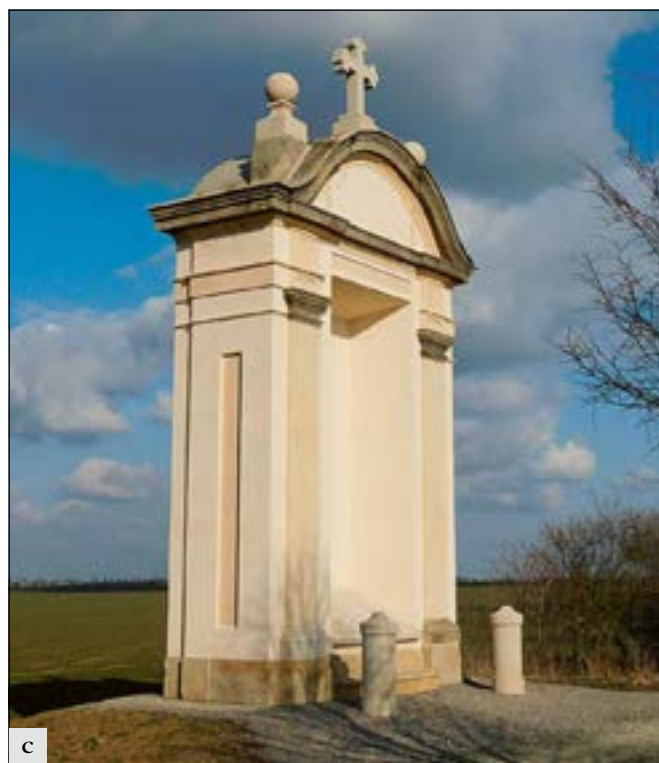
Litovice (správní obvod obce Černošice), kaple č. 18 poutní cesty do františkánského kláštera v Hájku. Příklad anastylózy stavby, zřícené v 80. letech 20. století, která byla znovu vystavěna s využitím zachovaného původního stavebního materiálu a kamenných článků. Znovu vztyčení kaple je významné z hlediska architektonického celku hájecké poutní cesty, která tak byla doplněna o nedílný chybějící prvek, i z hlediska krajinnotvorných souvislostí: a – stav zřícené kaple k roku 2013; b – pohled do restaurátorské dílny na zachráněné kamenné prvky, vyzvednuté z rumiště v roce 2015; c – kaple po celkové anastylóze, vysvěcená 9. 9. 2017 arcibiskupem Dominikem Dukou (foto E. Zápalková).

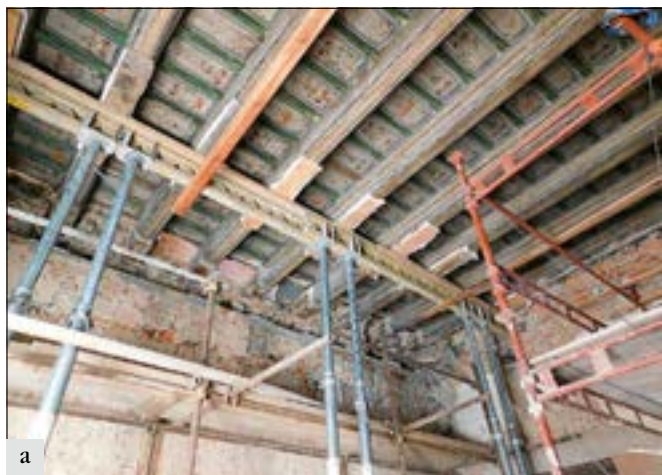
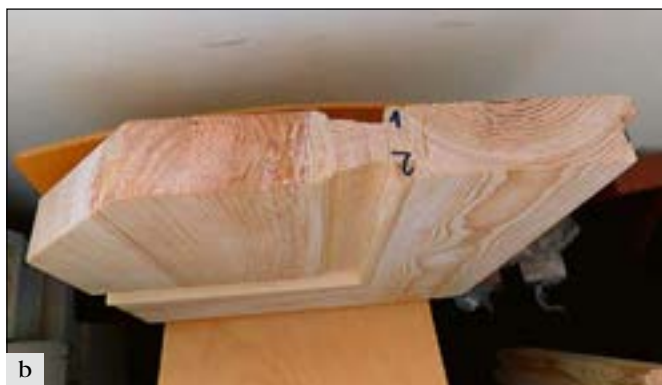
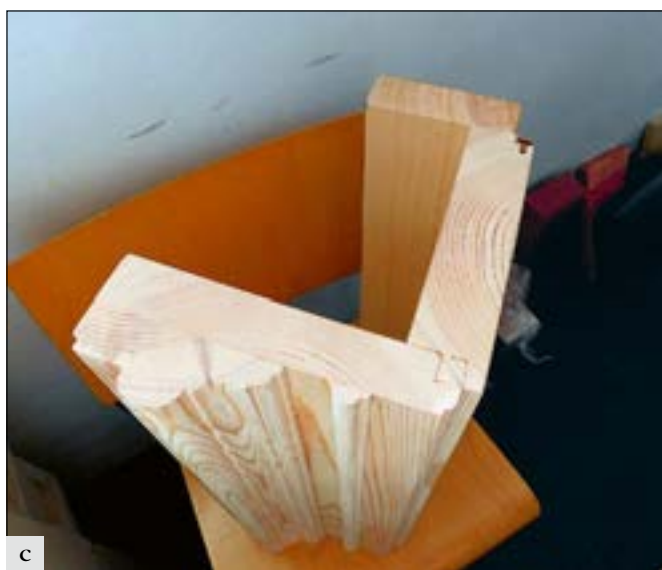
**Dolní Břežany (správní obvod obce Černošice), zámek:** a – pohled na záklopový strop z období po roce 1600 v prvním patře před svým celkovým spuštěním o 0,4 m. Rozhodnutí tuto hodnotnou konstrukci snížit byl podmíněn mnoha hledisky, svou roli sehrál zejména požadavek na nový provoz objektu coby hotelu, a tedy příslušné normy například únosnosti či bezbariérovosti. Základní podmínkou pro transfer této pozdně renesanční konstrukce však byl její dobrý technický stav, soudržnost jednotlivých prvků a předchozí základní lokální konzervace malované dekorativní výzdoby, dále pak úplná absence spodní vlysové malby v trase pohybu stropních trámů. Několikahodinový transfer nakonec proběhl v pořádku a dohlížel na něj odborný restaurátor; b, c – odsouhlasené vzorky konstrukce a profilace nových dveří a jejich obložek. Ačkoliv zde byla snaha o respektování původní historické předlohy, muselo dojít k jejich nutnému zesílení dle požadavků proti požární ochrany. Jejich výsledná masivnost se naštěstí projeví „jen“ na jejich hmotnosti, pohledově se uplatňovat prakticky nebude, což bylo prověřeno na hotovém vzorku (foto E. Zápalková).

stávající i nové zeleně a výrazného vodního prvku. Na budově zámku byl opraven krov systémem protézování (severní pozdně renesanční krov) a zčásti systémem příložkování (jižní křídlo) – do jižního podkroví se vkládá vestavba. Zároveň byla vyměněna střešní krytina (prejzová za prejzovou) s osazením nových vikýřů opláštěných měděnou krytinou a po osazení nových okenních výplní byla zahájena oprava fasád. V budově zámku bylo také zrealizováno pevné zastřešení vnitřního dvora oceloskleněnou konstrukcí a takto vzniklé atrium bude sloužit jako recepce. Dále proběhla hrubá stavba výtahové šachty v severním křídle a probíhají také přípravné práce pro montáž oceloskleněného výtahu při pavlači jižního křídla. Dochází k tvarové rehabilitaci klasicistní podoby pavlači opět na otevřené s kovaným zábradlím, novorenesanční arkády byly zbaveny všech dřevěných výplní a rovněž budou prezentovány jako otevřené. Probíhaly úpravy dispozic a vymezení pokojů a apartmány byly opatřovány vlastním sociálním zařízením. Byly také odsouhlaseny vzorky nových dveří. Z prvních dokončených prací uměleckého rázu je nutné zmínit zejména restaurátorský zásah v místnosti jihovýchodního nároží 2. NP s rekonstrukcí výmalby iluzivní architektury s dekorativními prvky, na stropě s dvojicí andělů s květinovým festonem a v září monogramu Mariina jména. Tato výmalba pochází z 19. století a souvisí s původním využitím místnosti jako spodního podlaží prvotní zámecké kaple, která byla původně dvoupodlažní, tedy s arcibiskupovou oratoří ve 3. NP, z níž se dochoval zbytek typické přepážky s obloukovým otvorem. V rámci přípravných restaurátorských prací také proběhlo snížení pozdně renesančního malovaného stropu ve 2. NP východního křídla o 40 cm níže, formou úplného transferu celé konstrukce. Při rozhodování, zda transfer provést, hrálo roli několik hledisek. Byl to zejména požadavek na nový provoz, a tedy příslušné normy únosnosti či bezbariérovosti, zároveň však byl základní podmínkou dobrý technický stav této hodnotné konstrukce, který posoudil statik mající zkušenosti s historickými stavbami. Zaměřil se na pevnost celé konstrukce a na soudržnost jednotlivých prvků. Malovanou výzdobu posuzoval a následně konzervoval restaurátor s příslušnou licenci MK ČR. Posuzována byla také existence spodní vlysové malby v trase pohybu stropních trámů. Několikahodinový transfer nakonec proběhl v pořádku. Ačkoliv rekonstrukce zámku a jeho exteriéru není zdaleka u konce, celkově lze k této akci podotknout, že snaha o řádnou rehabilitaci historické podstaty objektu zde značně balancuje s požadavky na moderní provoz se všemi svými specifiky, a vyvolává tím množství kompromisů.

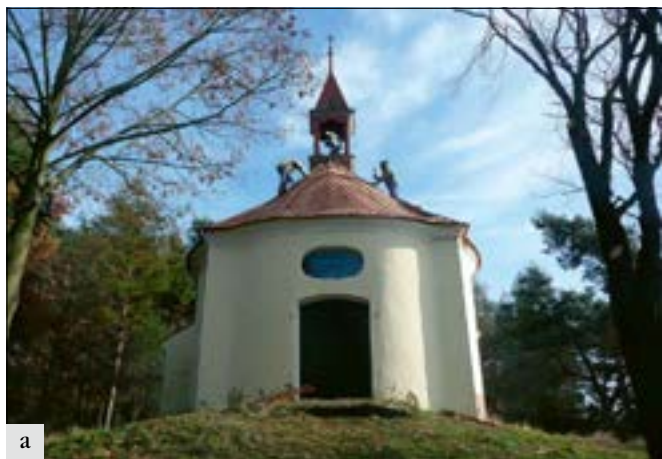
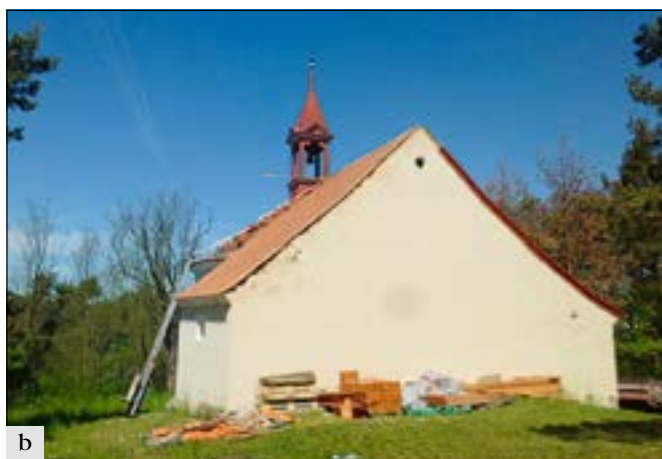
**Libčice (správní obvod obce Dobříš), kostelík sv. Petra a Pavla, po loňské obnově krovu následovala pokládka krytiny: a – náročné pokrytí kuželové plochy si žádá zkušené řemeslníky; b – štít obdélné sakristie byl původně kryt plechem a jeho odstraněním drobný kostelík získal zpět jemné křivky s taškami tradičně zakončenými na štítu (foto H. Řepková).**

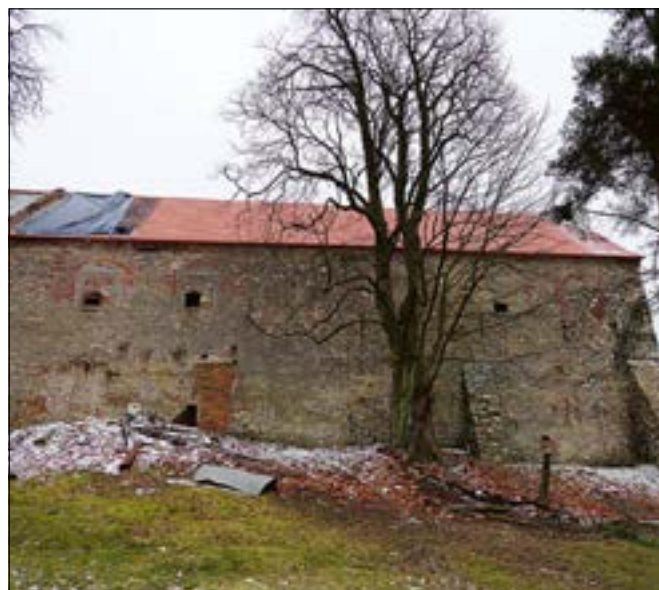
**Hvoždany (správní obvod obce Příbram), špýchar, oprava části střechy (foto E. Kosová).**

nech bylo dokončeno statické zajištění KP špýcharu opravou opěrného pilíře a byla započata oprava krovu a položena nová krytina na části střechy. V tomto roce byla provedena oprava fasády zvonice KP a provedeno částečné statické zajištění odtrženého schodiště. V *Dlouhé Lhotě* byla položena nová šindelová krytina na věž kostela, v *Dubenci* pokračovalo statické zajištění objektu zámku. V *Tochovicích* byla dokončena oprava další střechy zámeckého areálu. Ve *Vysoké u Příbrami* pokračuje oprava ohradní zdi vily *Rusalka* Antonína Dvořáka. Pozitivní je informace o zámku *Hluboš*, který získal po letech nového majitele a ten připravuje projekt rekonstrukce.

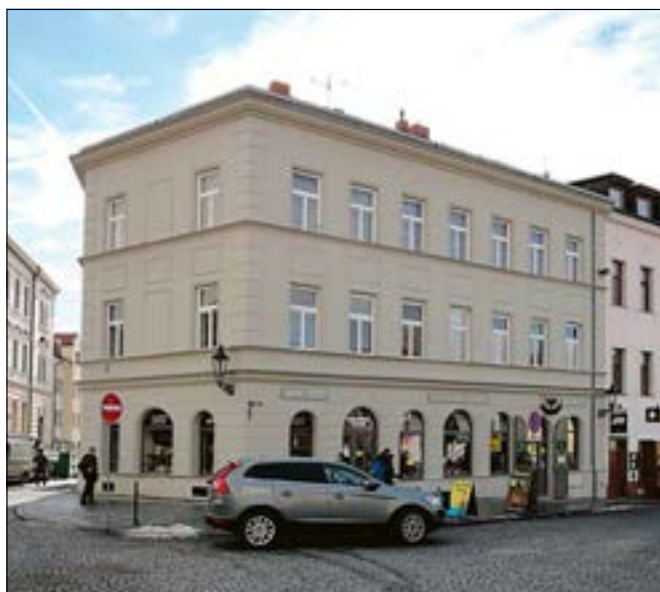
**Příbram (správní obvod obce Příbram), dům čp. 142 po opravě fasády (foto E. Kosová).**

V Příbrami pokračují drobné opravy objektů v ochranném pásmu kostela sv. Jakuba Staršího. Významným počinem v historické části města byla obnova činžovního domu na Václavském náměstí čp. 142. Majitel se rozhodl vrátit objektu s purizovanou fasádou alespoň náznak původní podoby. Tato zdařilá rekonstrukce fasády by mohla inspirovat další vlastníky k následování, zatím jsou snahy spíše opačné. V těsném sousedství tohoto objektu byla navržena demolice tří historických domů a výstavba nového obchodního domu. Tato žádost byla posouzena negativně. Na Březových Horách pokračují opravy a přestavby jednotlivých objektů. Největší investiční akcí letošního roku jsou pokračující opravy KP kulturního domu od Ing. arch. Hlinského na Březových Horách. V minulém roce byla započata oprava kina včetně stavebních zásahů do konstrukce podlahy, kde se začaly projevovat statické závady – kaverny pod podlahou hlediště způsobené nejen zatékáním, ale hlavně poruchami inženýrských sítí. Oprava se vzhledem ke zjištěným problémům protáhla až do roku 2017. Po dokončení všech prací včetně výměny sedadel došlo na úpravy předsálí, kde bylo snahou vrátit interiéru jeho původní podobu včetně všech autentických uměleckořemeslných prvků, v případě jejich absence náhradou podle popisu v dochované dokumentaci. V letošním roce probíhaly zároveň konzultace projektů obnovy dalších prostor kulturního domu. Největších změn by měla doznat Malá scéna, původně Dětské divadlo, ale zde nedošlo ještě ke shodě požadavků památkové péče a návrhu projektanta. Rekonstrukce objektu by podle záměrů investora, Města Příbram, měla pokračovat i v dalších letech. Vzhledem k velikosti objektu a jeho problematickému stavu památková péče požadovala zpracování hydrogeologického průzkumu podloží objektu a doporučila zpracování záměru na celou budovu, aby bylo možno lépe koordinovat rekonstrukční práce.

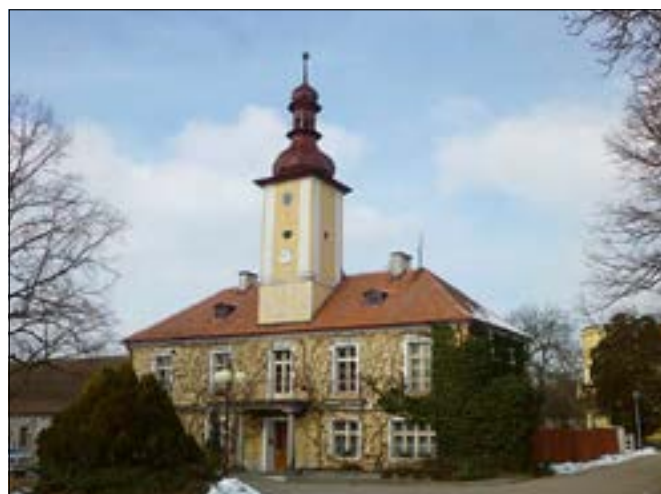
**Petrovice (správní obvod obce Sedlčany), bývalá jezuitská rezidence v předpolí petrovického zámku, nejdůležitější a často zanedbávanou prací na památce je její pravidelná údržba, která ušetří prostředky na nákladnou celkovou obnovu. V letošním roce byl obnoven nátěr šindelové krytiny věžní bání s lucernou krytou cibulovou střechou (foto H. Řepková).**

V *Petrovicích* byl po prověření a zapravení trhlin v napojení presbytáře a lodi vymalován kostel *sv. Petra a Pavla*. Šindelem krytá bání věže bývalé jezuitské rezidence v *Petrovicích* získala nový nátěr. Při prohlídce jádra románského kostela *Nanebevzetí Panny Marie v Obděnicích* zjistil statik vážné poškození stropu, který hrozí zřícením. Obratem bylo zahájeno statické zajištění, po získání dalších prostředků bude pokračovat obnova kazetového stropu, jehož trámy jsou v oblasti zhlaví silně napadeny dřevomorkou. Kostel *sv. Jana Křtitele v Počepicích* získal díky nekoncepční údržbě a voluntaristickému přístupu stavebního úřadu nedorozhodnutý a nefunkční odsoušecí kanál. Chaoticky probíhala též výmalba lodi kostela s cennými malovanými erby na stěnách, stropě, oratoři a vítězném oblouku, zahájená, aniž byl zpracován restaurátorský ná-

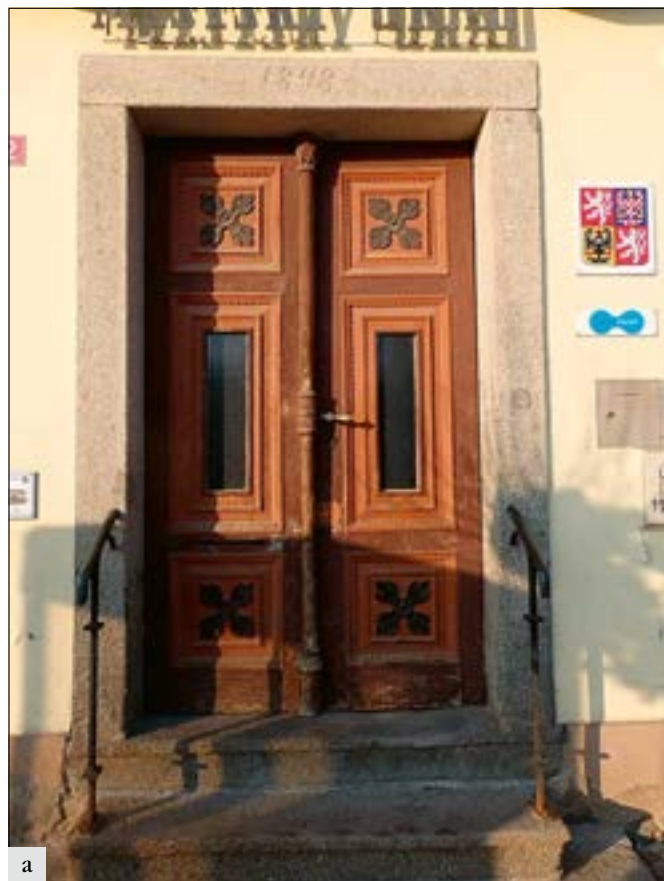
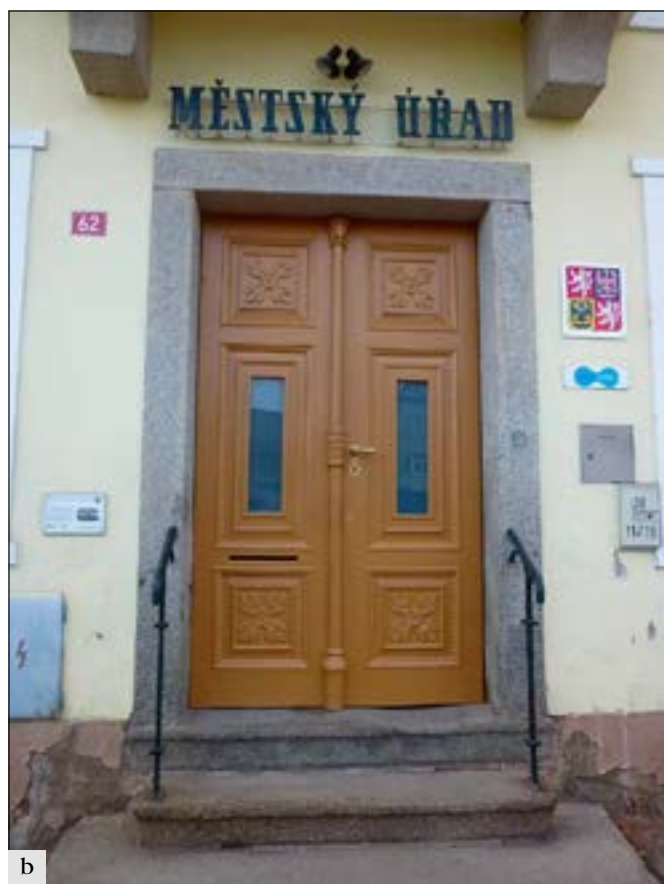
**Sedlec-Prčice (správní obvod obce Sedlčany), památkově nechráněný objekt sedlecké radnice je součástí městské památkové zóny Sedlec-Prčice: a – vyřezávané empírové vstupní dveře radnice byly donedávna trojbarevné v několika odstínech hnědé; b – stratigrafický průzkum odhalil ve spodních vrstvách barvu jedinou, po delší diskusi bylo jednobarevné řešení přijato a vyřezávaný dekor dveří tak více vyniká (foto H. Řepková).**

V městské památkové zóně *Sedlec-Prčice* probíhala drobná agenda výměny oken, krytiny a obnovy fasád. Byla dokončena obnova mostu *Karla Burky* spojující souměstí. Nepodařilo se prosadit obnovu kamenné dlažby mostní vozovky, dlážděny jsou pouze chodníky. *Radnice v Sedlci*, jejíž vyřezávané empírové vstupní dveře byly donedávna rozbarvené do třech odstínů hnědé a rezavé, získala po obnově dveře monochromní. Stratigrafický průzkum odhalil ve spodních vrstvách barvu jedinou, po delší diskusi bylo jednobarevné řešení přijato a vyřezávaný dekor dveří tak více vyniká. *Ohradní zeď zámeckého parku v Prčici* dostala kvalitní novou dřevěnou výplň, vrata jsou renovována bez nároku na estetickou kvalitu, doufáme, že toto provizorium nebude definitivní. Obnovou procházejí i *stodoly čp. 5*. Dosud byl opraven krov a položena nová krytina z bobrovek, zbývá obnova zkomolených říms a oprava fasád.

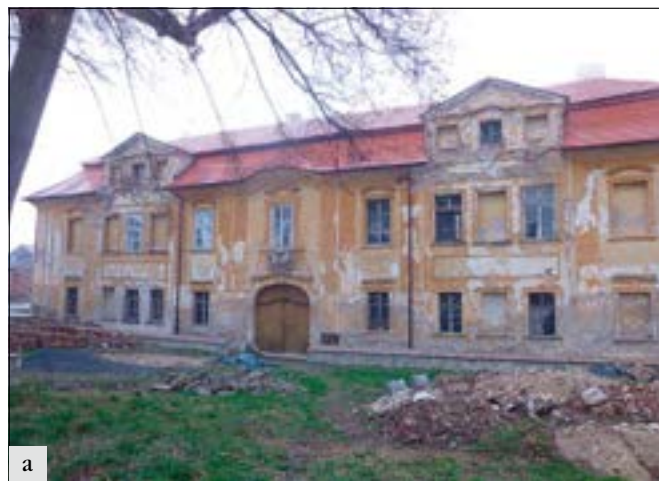
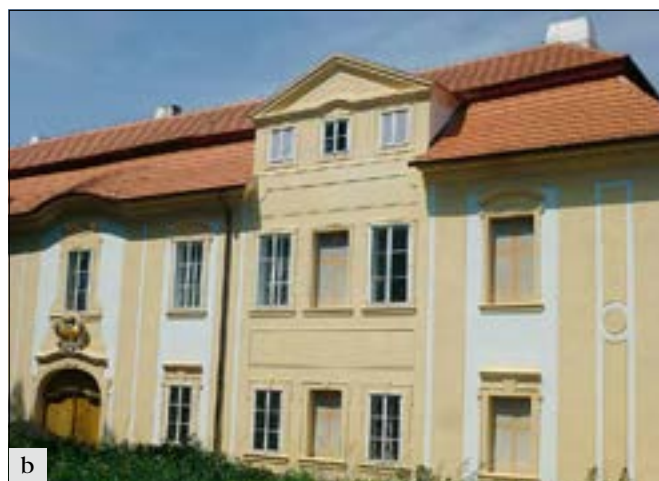
**Skrýšov (správní obvod obce Sedlčany): a – zubožený zámek získal před lety nejprve novou střechu; b – nyní byla pracemi dokončena obnova všech průčelí zámku. I donedávna nevábně vyhlížející slepá okna se ukázala v celé své barokní kráse. Původně se předpokládalo, že kromě jednoho okna schopného restaurování se budou muset všechna rekonstruovat. Výsledek předčil očekávání, rekonstruována byla zcela zničená výmalba jen přízemních oken, okna v patře byla kompletně restaurována na základě dochovaných náleží (foto H. Řepková).**

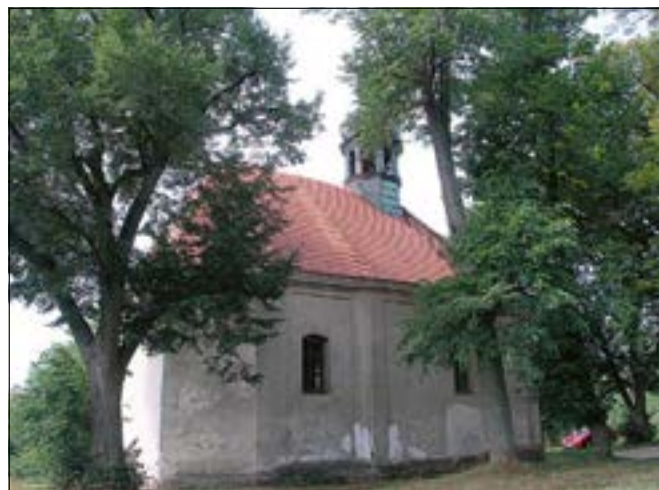
*Čistá (správní obvod obce Rakovník), kaple sv. Anny, prováděla se oprava tesařské vazby krovu na jižní straně, nad lodí a presbytářem. Současně se pokládaly další plochy střešních rovin pálenými bobrovkami v korunkové vazbě (foto E. Volfová).*

Celková oprava *kaple sv. Anny* v Čisté pokračovala další etapou. Navázalo se opravou hambalkového krovu podpíraného ležatými sloupky na jižní straně s vyhnílou pozednicí, ta se v potřebném rozsahu měnila, protézovaly se stropní trámy a související sloupky a krokve. Na opravené části střechy byla na nové laťování položena nová krytina z pálených bobrovek v korunkové vazbě. Práce se provedly řemeslně zručně a čistě. V *Děkově* u farního kostela *sv. Jana Křtitele* se nejprve rozebral schodišťový přístavek v havarijním stavu, shora od shnilého krovu, přes očíslované kamenné stupně vřetenového schodiště a došlo k očištění cihel obvodového pláště. Důvodem havárie přístavku bylo nedostatečné založení, zatékání povrchové vody pod základy a nedostatečné přikotvení k obvodovému zdivu stavby. Při hloubení nových základů pro schodišťový přístavek povolán archeolog, provádějící povinný dohled, rozpoznal v odhaleném kamenném kvádru pozůstatky kamenné křtitelnice. Bohužel je ale nebylo reálné vyzdvihnout z důvodu značného rozsahu poškození. Nový přístavek byl postaven jako replika původního, pouze krůvek má nově samostatný – zvalbený, pod korunní římsou lodí, s menším sklonem střešních rovin. Fasádní omítky byly opatřeny vápeným světle okrovým nátěrem. Provedenou opravu lze hodnotit jako velmi zdařilou. V *Hořesedlích* na kostele *sv. Vavřince* byly zahájeny celkové opravy kostela včetně statického zajištění, k němuž nebyl předem zpracován projekt a byl bez závazného stanoviska památkové péče. Provedeno bylo stažení stavby ocelovými táhly ve 2 úrovních nad sebou po celém obvodu kostela. Kromě toho se táhla instalovala i uvnitř kostela v příčném směru. Umístěna byla i napříč vítězným obloukem jako opora pro ikonostas. Současně byly okopány a doplněny vnitřní a z části i vnější fasádní omítky. Dokumentace povrchu odkrytého zdiva nemohla být uskutečněna. Nové omítky jsou navíc neprodyšné, nastavované cementem. Práce probíhaly bez stavebního povolení i ohlášení a příslušný stavební úřad je zastavil a zahájil přestupkové řízení. V *Hořovičkách* na kostele *sv. Cyrila a Metoděje* (pravoslavná církev) se opravovaly fasádní omítky v úrovni soklové a spodní části stavby po podokenní římsu. Úroveň prací nebyla dobrá, s řemeslníky byla obtížná komunikace, zejména vynechávali a zjednodušovali profilace štukových článků. Až po opakovaných předělávkách se kvalita oprav poněkud zlepšila. Následně byla zahájena také oprava fasád sousední fary s plánovanou opravou a výměnou oken.

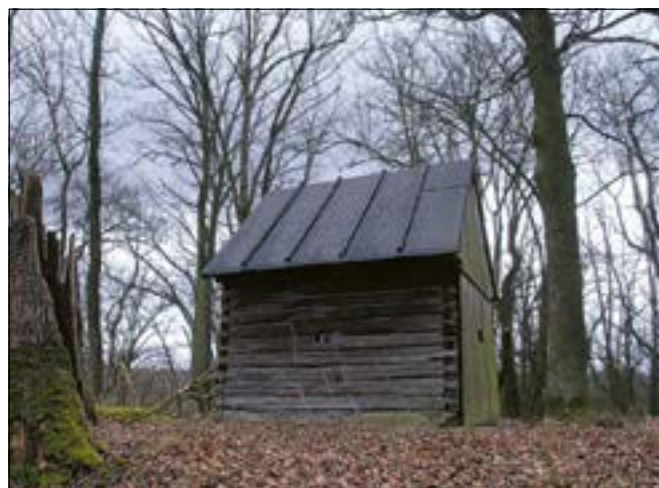
*Hřebečnický (správní obvod obce Rakovník), roubený sroubek na Písařově vrchu po provedené výměně pásů lepenky na bednění sedlové střechy; oprava vypadající jednoduše byla náročná svojí přípravou s donesením potřebného nářadí a materiálu na vrchol zalesněného kopce (foto E. Volfová).*

Průběh prací přerušily až zimní měsíce. Na zřícenině *hradu Krakovce* se pokračovalo v odvodňovacích pracích na nádvoří. Konkrétně šlo o jihozápadní část nádvoří na styku vnitřních obvodových zdí jižního a západního křídla. Současně se provedlo provizorní zajištění cihelného pláště vřetenového schodiště na vnitřní straně západního křídla. Sanaci pláště schodiště spolu s projektem odvodnění zpracoval ing. Vít Mlázovský. Realizace byla náročná a vyvolala rozsáhlý archeologický výzkum přilehlých ploch, zejména na nádvoří a v suterénu uprostřed jižního křídla. Vybudování odvodňovacích rýh se také díky skalnatému podloží ukázalo jako vysoce náročné. Sanace pláště vřetenového schodiště spolu s restaurováním souvisejících kamenických prvků bude pokračovat příští rok. Na území OP hradu se konzultovala projektová příprava, a následně také sledovaly probíhající opravy několika rodinných domů a rekreačních objektů. Za velký úspěch považujeme, že se podařilo přesvědčit zástupce majitele, aby nechal provést nejnnutnější opravu střechy *loveckého srubu* na Písařově vrchu v katastru *Hřebečnicků*. Spočívala v odstranění dožilé a postrhané střešní krytiny sedlové střechy z pískované pásové lepenky na bednění. Oprava nebyla zdaleka jednoduchá, jak by se snad

na první pohled zdálo. Srub stojí na vrcholu strmě stoupajícího zalesněného kopce, přičemž na místo nevede žádná přístupová cesta. Potřebný materiál a nářadí, lepenku, prkna a žebřík bylo nutné na místo nejprve dopravit, donést. Na opravené bednění byly nataženy nové pásy šedé izolační lepenky, které na místě dobře zvládl pan Beke z Křivokláta, za to mu náleží velký dík. Oprava prodloužila životnost roubeného sroubku minimálně o 10 let. Přesto bude i v následujících letech nutné kontrolovat jeho stav, který i přes nejnětější údržbu není ideální. V areálu zámku s pivovarem v Krušovicích se konzultoval projekt využití panského domu pro muzeum pivovarnictví

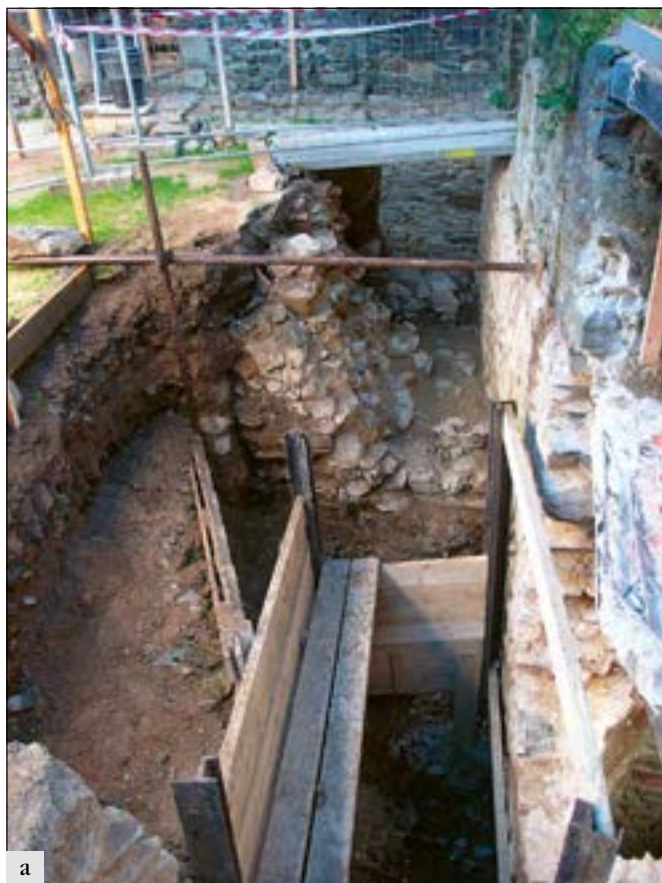
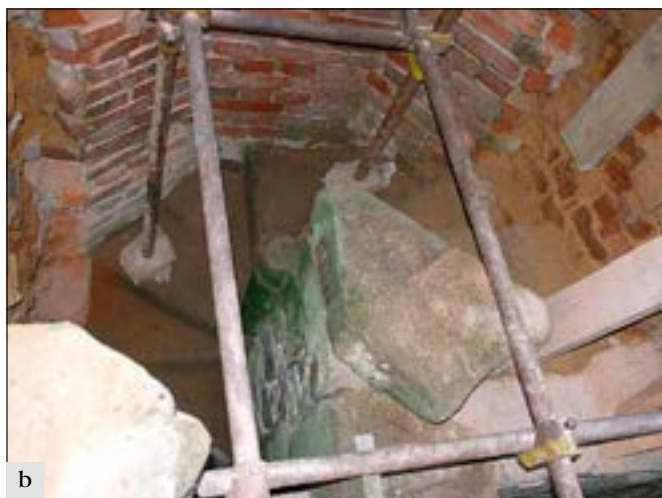
**Krakovec (správní obvod obce Rakovník), zřícenina hradu:** a – výkopem obnažené obvodové zdivo východní dvorní zdi západního křídla a substrukce starších zděných konstrukcí v prostoru nádvoří, příprava pro odvodnění jihozápadního koutu nádvoří; b – interiér vřetenového schodiště jako součást nejohroženější partie stavby západního křídla hradu (foto E. Volfová).

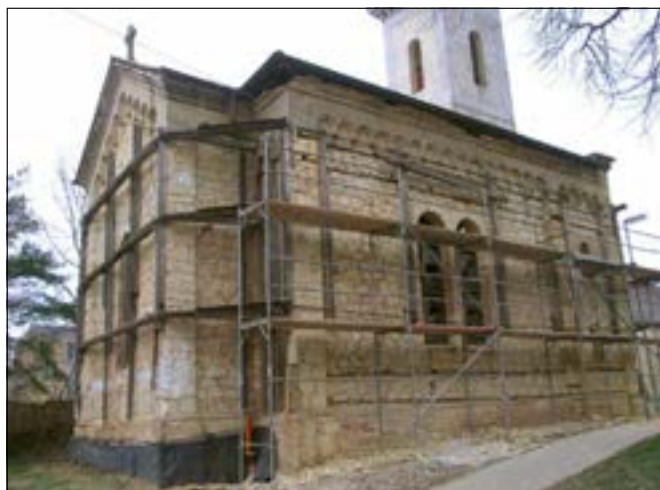
**Mutějovice (správní obvod obce Rakovník), kaple sv. Prokopa od severovýchodu po dokončení další etapy statického zajištění stavby (foto E. Volfová).**

se provádělo zajištění trhlin v opukovém zdivu na východním závěru kaple ve dvou úrovních nad sebou pomocí ocelových spon. Statické zajištění prováděla zkušená firma odpovědným způsobem. Na *zámku* v *Olešné* noví majitelé provedli řadu oprav. V západním dvoře se podařilo velmi pěkně opravit původní krov chlévů v jihozápadním nároží, střecha byla zakryta pálenými raženými taškami. Vedle toho se opravuje objekt bývalého lihovaru, který se rekonstruuje pro nové využití. Místo zřícených střech přízemní budovy vlevo byl vztyčen nový krov, bohužel s příliš velkým přesahem okraje střechy. Vedle toho proběhly opakované konzultace řešení neohroženějších partií i zpracování následných rozsáhlých odborných vyjádření k postupu opravy. V areálu hospodářského dvora u *zámku* ve *Mšeci* se dokončila oprava severovýchodního úseku ohradní zdi po odstranění novodobé sýpky, která hyzdila okolí. Stavebně technický stav jednotlivých budov dvora, sýpky a zejména chlévů na jižní straně se bohužel i nadále zhoršuje. Opravu střech výstavné pozdně *barokní usedlosti* čp. 51 „U Zubrů“ se bohužel doposud nepodařilo ani zahájit. Naopak se podařilo uskutečnit zajištění a dozdění klenby sklepa *tvrziště* obklopeného vodním příkopem v *Pšovlkách*, stojící v areálu mladšího hospodářského dvora. Z obvodového zdiva sklepa byly vykloučeny nejsilnější kořeny a zdivo lokálně přezděno. Práce byly provedeny velmi zodpovědně za úzké spolupráce

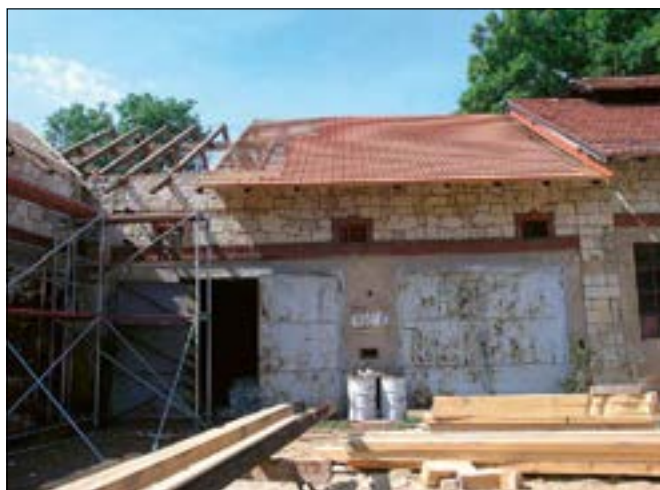
**Olešná (správní obvod obce Rakovník), areál zámku, opravy střech chlévů z konce 19. století v západní části areálu, stav v průběhu oprav (foto E. Volfová).**

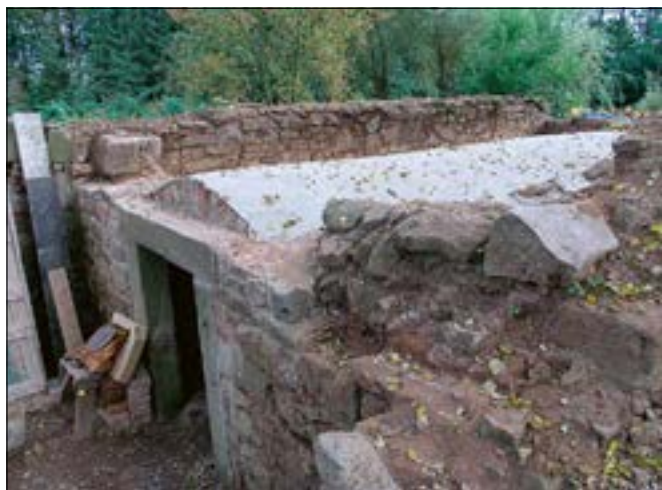
**Pšovlky (správní obvod obce Rakovník), sklep na tvrzišti, statické zajištění obvodového zdiva s dozděním propadlé části valené klenby, stav po dokončení této etapy oprav (foto E. Volfová).**

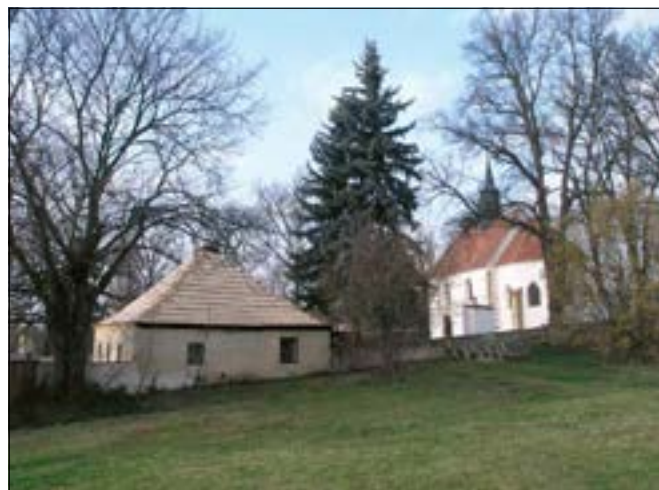
**Rakovník (správní obvod obce Rakovník), areál kostela sv. Jiljí na Svatojilském předměstí, vlevo poustevna po dokončené opravě střechy zakryté štípaným šindelem (foto E. Volfová).**

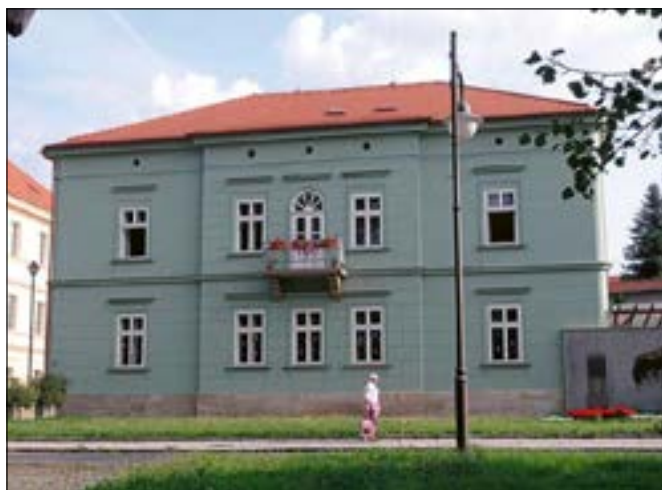
**Rakovník (správní obvod obce Rakovník), budova mateřské školy V hradbách čp. 188, jižní fasáda po dokončené opravě omítek včetně nového nátěru (foto E. Volfová).**

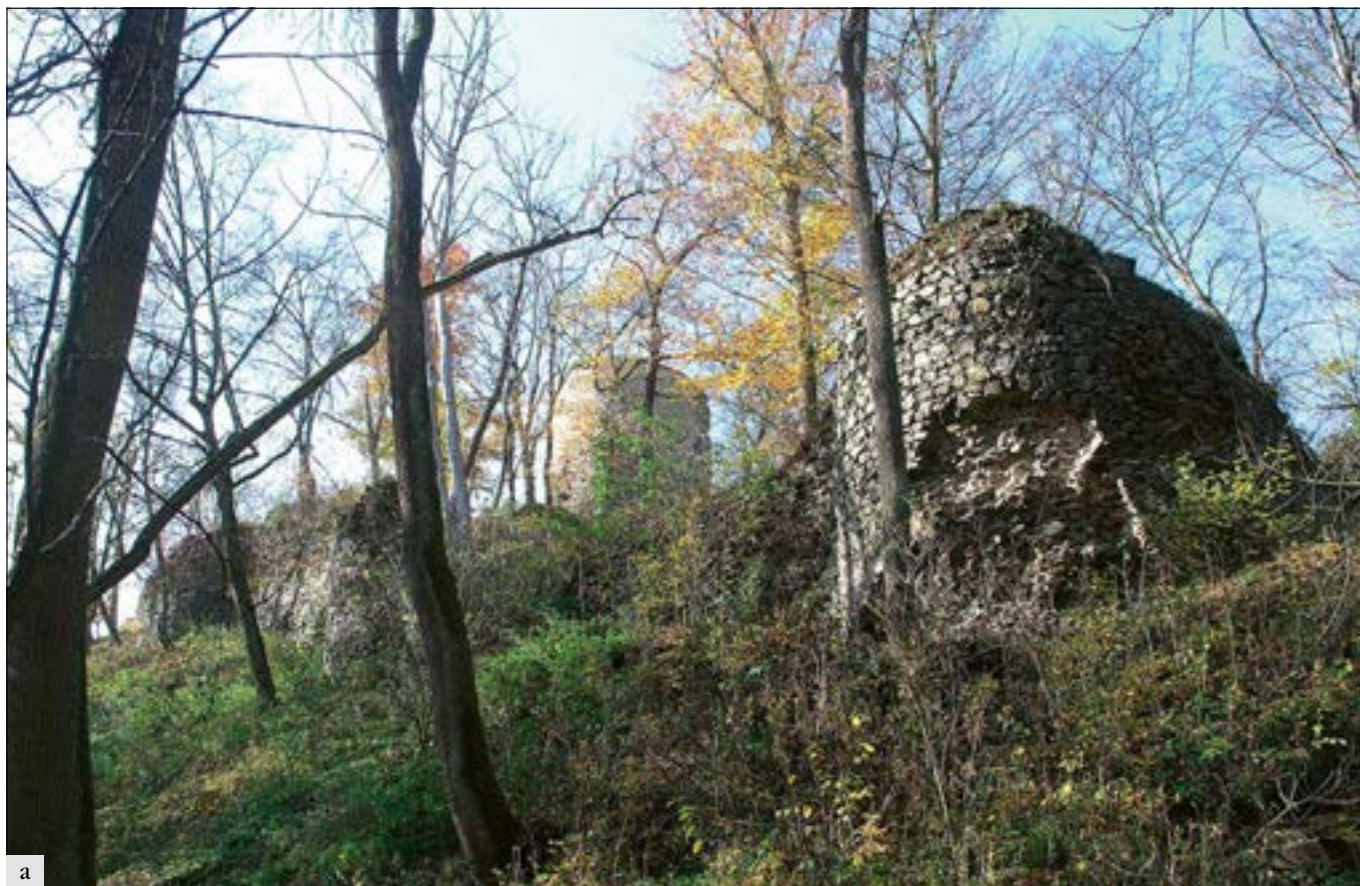
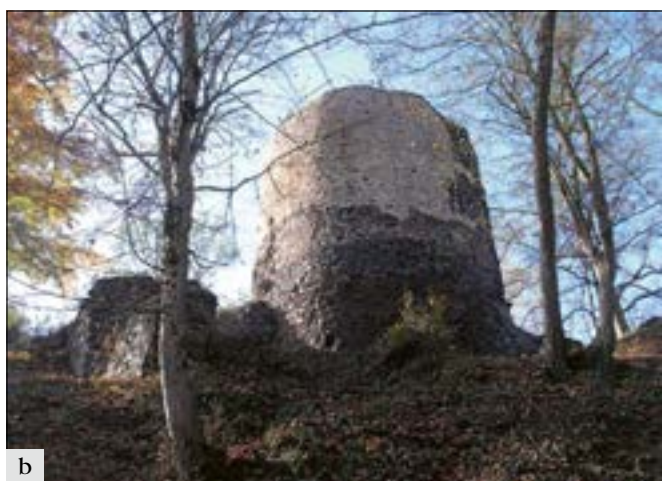
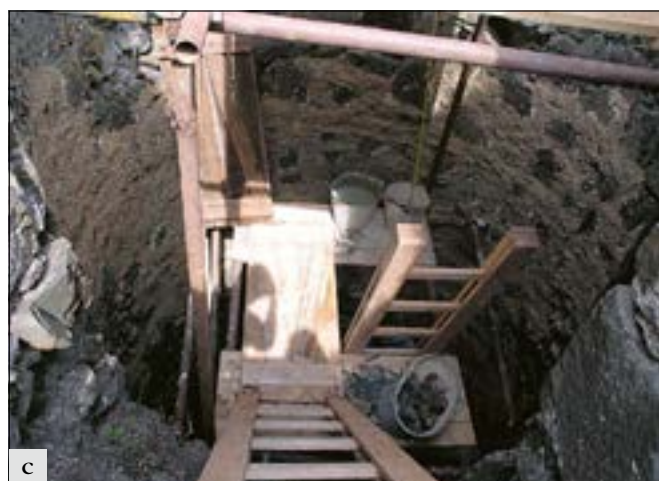
**Týřov (správní obvod obce Rakovník), zřícenina hradu: a – panorama hradu po dokončené etapě oprav od jihovýchodu; b – válcová věž hradu po opravě obvodového pláště a rozebrání lešení; c – vnitřek válcové věže v průběhu provádění zednických prací z koruny zdiva (foto E. Volfová).**

vovala se pouze část obvodového pláště velké válcové věže v nejvíce degradované partii, od jihozápadu po jihovýchod. Z lešení se pak realizovala oprava zděného pláště v celé výšce, až po nejvýše položenou korunu zdiva, která byla současně ve vnější obvodové části nejvíce rozvolněná. Samovolně odsud padaly velké kameny, což bylo zvláště nebezpečné po dobu výstavby vysokého lešení. Vedle toho se dozdívaly kaverny vytvořené za staletí na plášťovém povrchu věže. Po vnějších omítkách nezůstaly na věži žádné, byť nepatrné zbytky. Zajímavé bylo, že směrem vzhůru ubývalo na povrchu kamene a hlavně ve zdících spárách maltoviny, takže v nejhořejších partiích zdánlivě už žádné pojivo téměř nebylo. Proto při opravě z lešení se muselo nejvíce zdící malty přidávat ve vyšších patrech, kdežto nízko nad zemí jen sporadicky. Vedle exteriéru se opravoval podobným způsobem i dostupný vnitřní

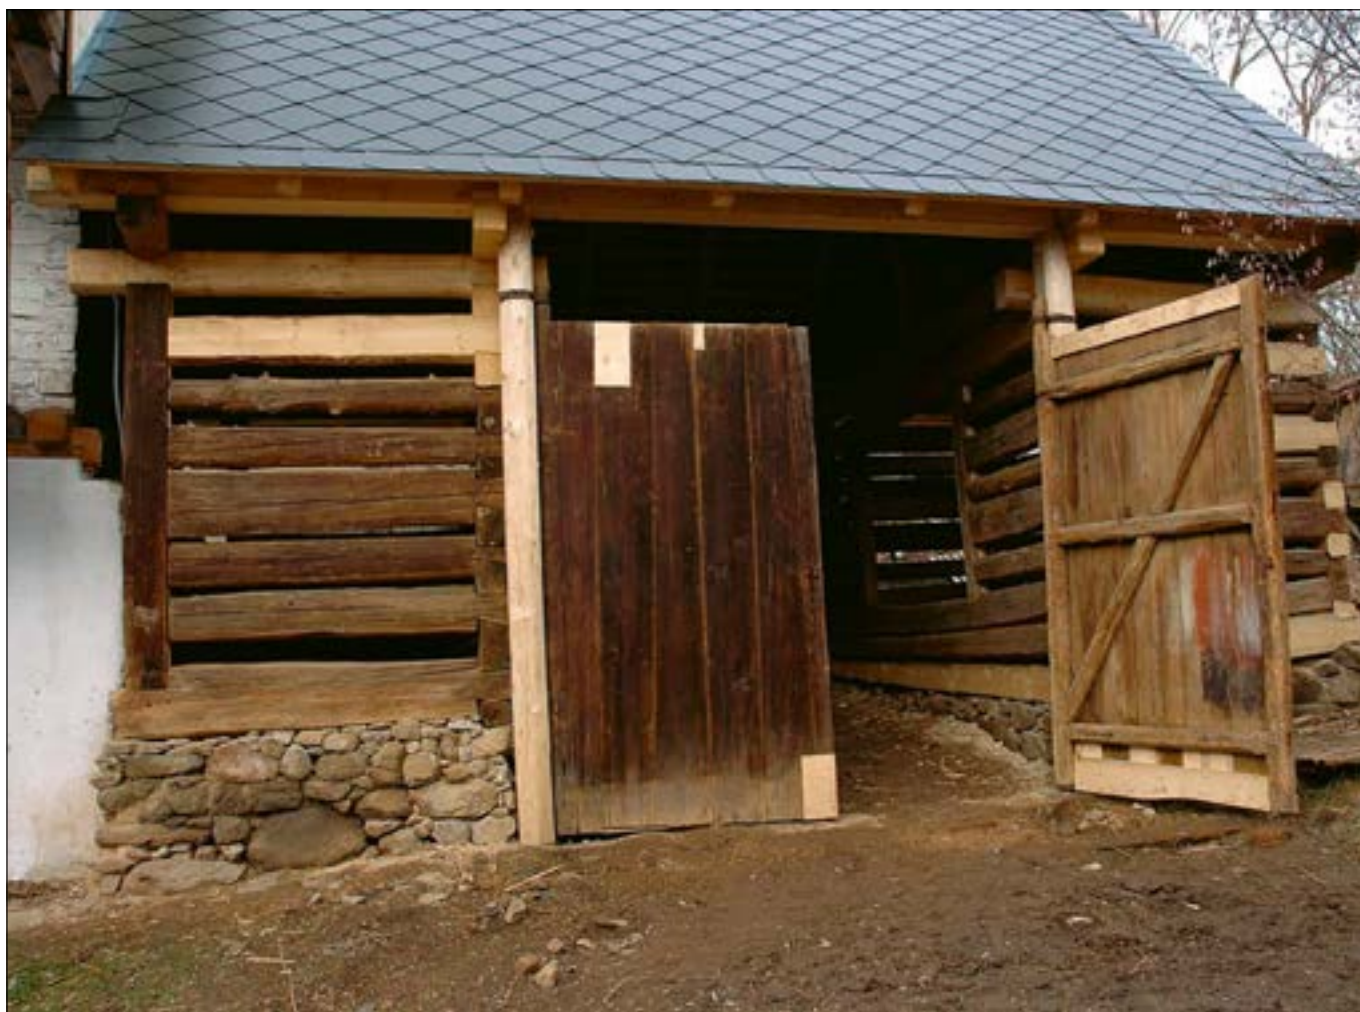
*Rudoltice (správní obvod obce Votice), roubená stodola v areálu bývalé kovárny čp. 2 po dokončení celkové obnovy. Roubené stěny musely být vzhledem k rozsahu poškození rozebrány a následně na pečlivě vyzděnou podezdívku složeny v původní skladbě. Poškozené části stěn i vrat byly doplněny v nejnutnějším rozsahu (foto J. Berková).*

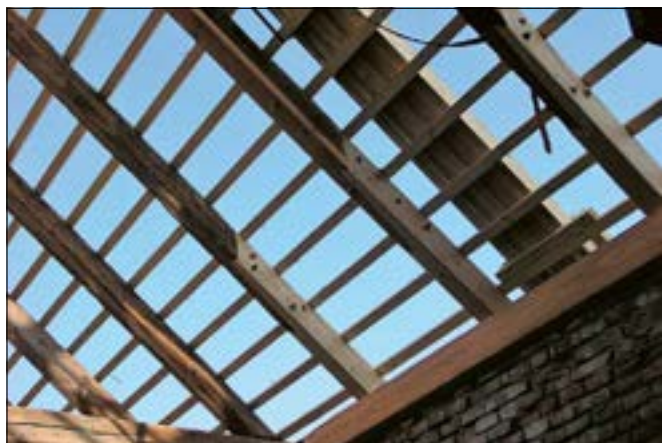
*Třebíz (správní obvod obce Kladno), stodola v areálu usedlosti čp. 1. Tesařské protězy krokví severní střešní roviny. Pohled z interiéru zachycuje šikmočelé tesařské pláty fixované dřevěnými kolíky (foto M. Hanzlíková).*

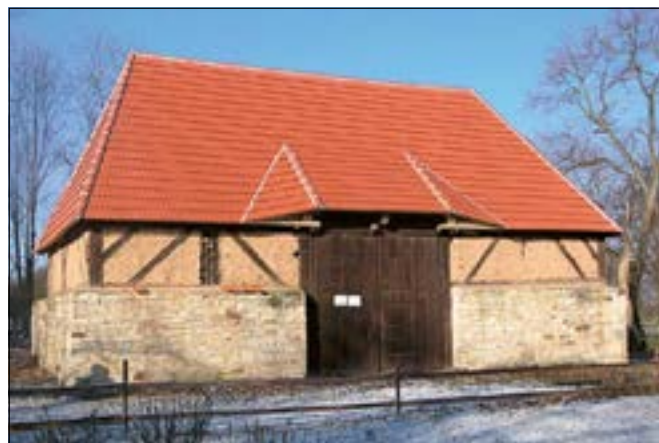
*Třebíz (správní obvod obce Kladno), stodola v areálu usedlosti čp. 10. Dvorní průčelí po dokončení obnovy krovu a střešního pláště (foto M. Hanzlíková).*

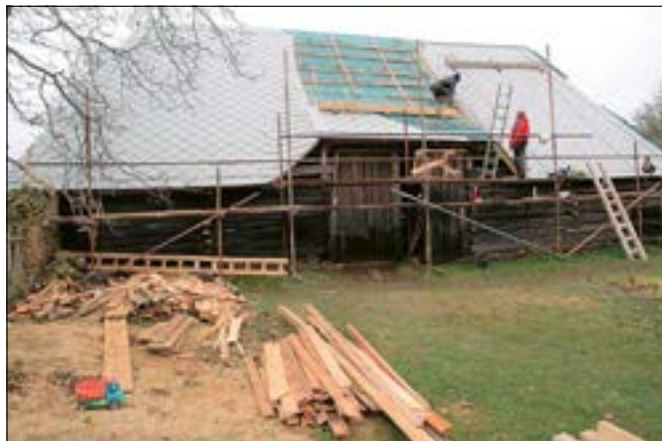
**Bahno (správní obvod obce Kutná Hora), stodola v usedlosti čp. 16. Průběh obnovy střešního pláště. Původní krytinou na střeších těchto staveb byly slaměné došky, které umožňovaly měkké vykrytí náběhů střechy nad vraty. V tvrdé krytině vyžaduje tento úkol nemalou řemeslnou zdatnost (foto J. Berková).**

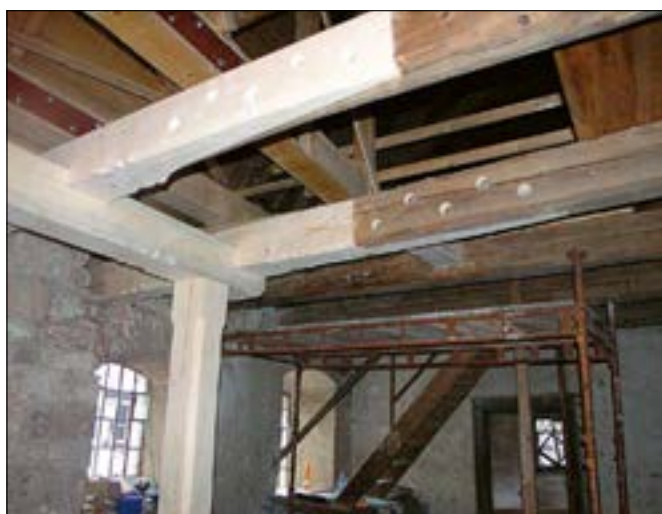
**Vepřek (správní obvod obce Kralupy nad Vltavou), areál vodního mlýna čp. 19. Protézované stropní trámy patra mlýnice s šikmočelými pláty, fixované kovovými svorníky. Na fotografii je zřetelná obnova zdobné profilace. Zavičkování svorníků bude provedeno s časovým odstupem po dotažení svorníků. V levém horním rohu je na fotografii patrná vložena provizorní podpůrná konstrukce vynášející krov mansardové střechy (foto M. Hanzlíková).**

S přispěním HF pokračovala celková obnova areálu vodního mlýna čp. 19 ve Vepřku další etapou obnovy stropů mlýnice. Vážně poškozené stropní trámy patra mlýnice byly ve zhlavích lokálně napadeny dřevomorkou domácí. Rozsáhlá výměna a tesařská obnova konstrukcí zatížených mlýnskou technologií byla provedena ve vysoké kvalitě včetně zdobných profilací trámů.

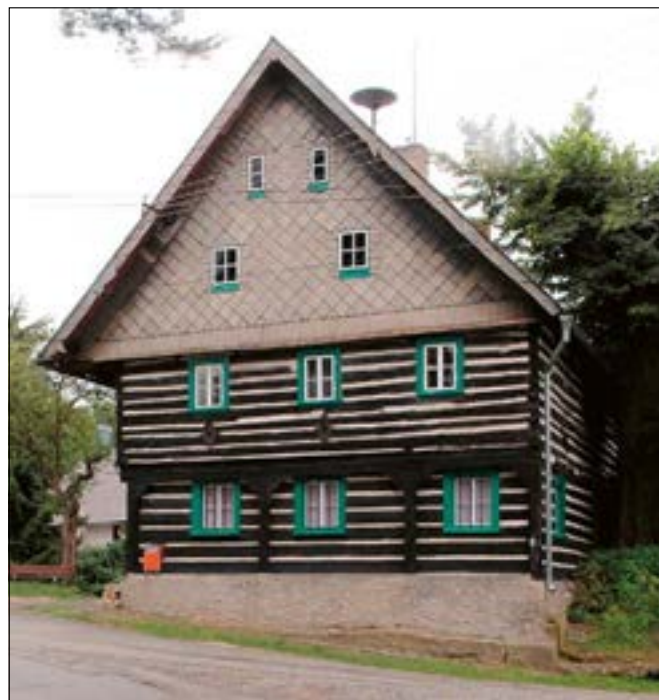
**Dobřeň (správní obvod obce Mělník), roubený dům usedlosti čp. 1 dnes slouží jako prodejna a obecní dům. V minulosti byla okna v přízemí nahrazena nečleněnými výplněmi, které velmi rušily tradiční vzhled této ústřední stavby v jádru VPR. V rámci obnovy byla opravena původní okna v patře a doplněny jejich repliky do oken v přízemí (foto J. Berková).**

Ve VPR Dobřeň byla provedena celková obnova oken na roubeném patrovém domě *usedlosti čp. 1*, který zásadním způsobem určuje celkový charakter jádra památkové rezervace. Na objektu byly zčásti dochovány starší okenní výplně členěné symetricky na 4 tabulky, na větší části však byly osazeny novodobé jednokřídlé nečleněné výplně z 2. poloviny 20. století. Dochovaná vnější okna byla vesměs novodobého původu a neodpovídala staršímu stavu. V rámci akce byla původní okna zachována a truhlářsky opravena a novodobé výplně nahrazeny věrnými replikami oken starších. Ve VPZ *Jestřebice* byla zahájena dlouho odkládaná obnova krovu a střechy na *stodole bývalé usedlosti čp. 30, dnes čp. 38*. Obytné stavení bylo přezděno a dnes slouží jako sídlo obecního úřadu, hospodářský díl původně roubeného domu a navazující stodola se zděným chlévem byly odděleny jako samostatný objekt. Stodola došla vlivem nezodpovědného přístupu předchozího vlastníka do havarijního stavu. S podporou Programu péče o VPZ byla provedena velmi zdařilá tesařská obnova krovu a položena nová pálená krytina. Pro další etapu zbývá ještě obnova střechy a krovu nad roubenou částí bývalého domu. Vedle této hlavní akce bylo realizováno na území VPZ několik dalších akcí, z nichž je možno zmínit rovněž obnovu střechy na *domě čp. 10*, který je podstatným prvkem východní strany návsi. V *památkové zóně Lobeč* byla provedena obnova dřevěné podlahy ve světnici, dokončena obnova hlíněných vymazávek a provedena zdařilá obnova oken na roubeném patrovém domě čp. 7.
