# ROČENKA 2017

**NÁRODNÍHO PAMÁTKOVÉHO ÚSTAVU  
ÚZEMNÍHO ODBORNÉHO PRACOVISTĚ STŘEDNÍCH ČECH V PRAZE  
PŘÍLOHA ČASOPISU PAMÁTKY STŘEDNÍCH ČECH  
2 / 2018**

# PAMÁTKY STŘEDNÍCH ČECH

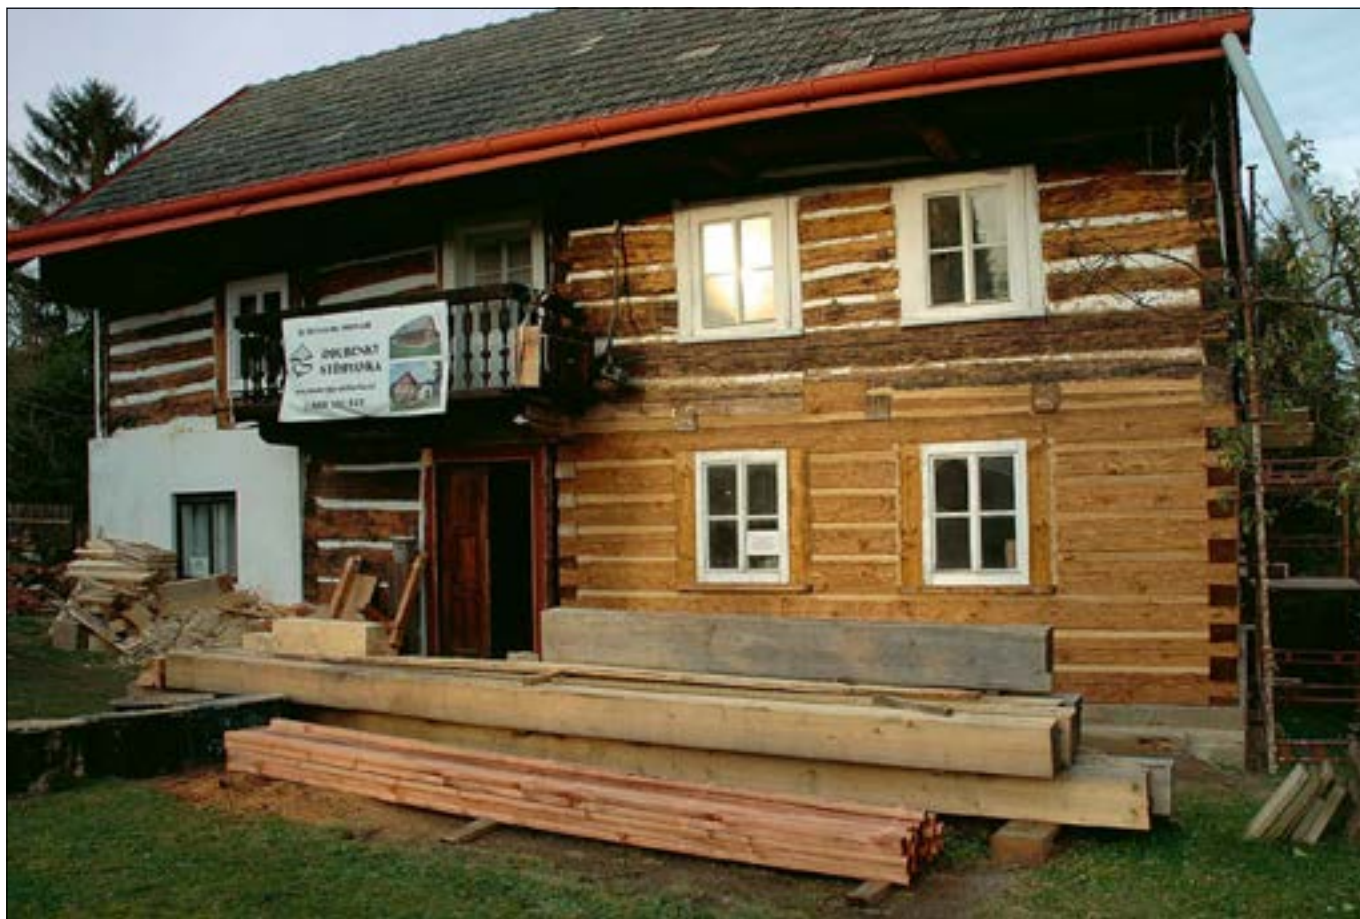
*Nosálov (správní obvod obce Mělník), roubený dům čp. 25 je situován v chalupnické enklávě VPR. Stav po dokončení obnovy roubených stěn světnicového dílu. Nahrazením novodobých přízdivek kvalitním roubením byla rehabilitována původní konstrukce. Druhá část domu bude obnovena v následujícím roce (foto J. Berková).*

Na území *vesnické památkové rezervace Nosálov*, byla zahájena celková obnova roubeného patrového domu čp. 25. Roubené konstrukce v přízemí byly v průběhu 20. století postupně v návaznosti na degradaci dřeva obezdněny z obou stran

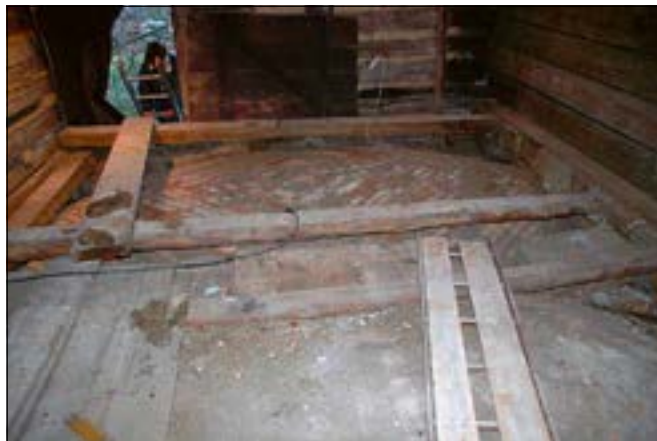
*Nosálov (správní obvod obce Mělník), dům čp. 36. Statické zajištění hospodářské části s chlévem pod roubenými komorami vyžadovalo, mimo jiné, také obnovu tří polí plackových kleneb. Jedno z nich muselo být vzhledem ke stupni narušení nově vyžděno. Zhotovitel zde odvedl velmi dobrou práci, při které se podařilo dodržet původní tvar klenby a skladbu zdíva (foto J. Berková).*

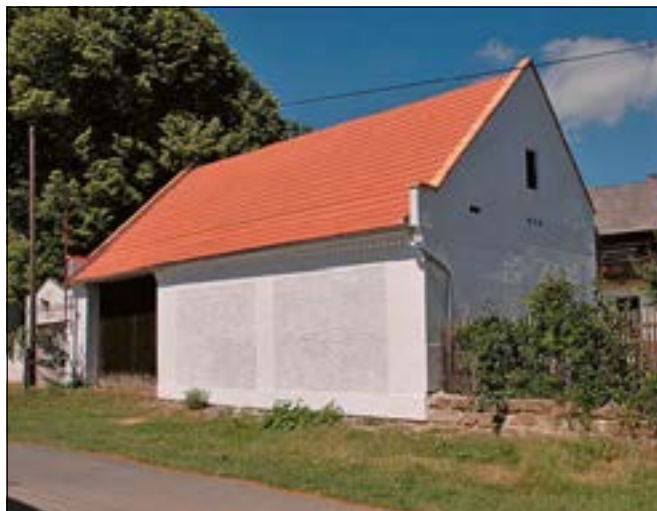
*Šemanovice (správní obvod obce Mělník), stodola v usedlosti čp. 5, stav po dokončení obnovy vnějšího pláště (foto J. Berková).*

proto pohledově velmi exponovaná. V rámci obnovy byl opraven krov a položena nová krytina z pálených bobrovek a následně obnovena podle původního stavu fasáda s hladkými lesenovými rámy a strukturovanou plochou polí. Obnovená stavba velmi pozitivně dotváří prostředí této malebné vesnice.

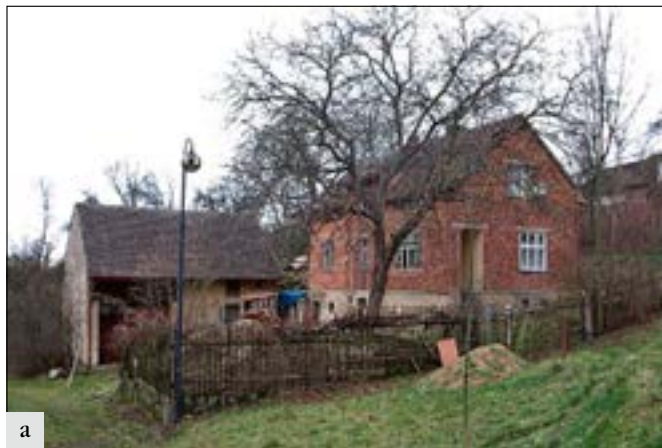
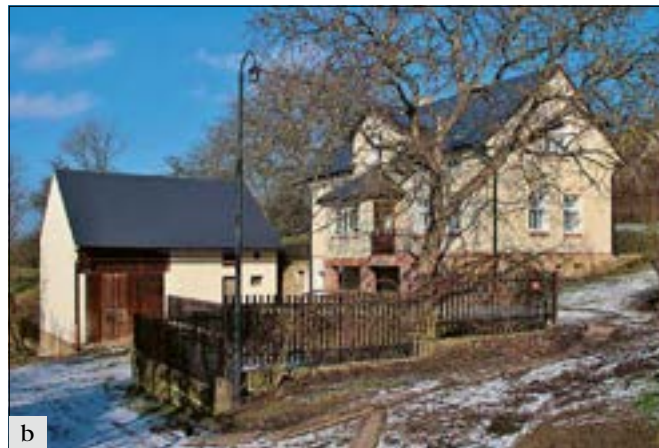
**Mužský (správní obvod obce Mnichovo Hradiště), dům čp. 28:** a – stav před úpravami v lednu 2015. Dům s prvky předměstské architektury se svým pojetím vymykal zdejšímu obvyklému dobovému řešení; b – stav po dokončení v srpnu 2016. Úpravy, spojené zejména se změnou vstupní partie, vycházely z místně tradičních postupů (foto A. Rákosníková).

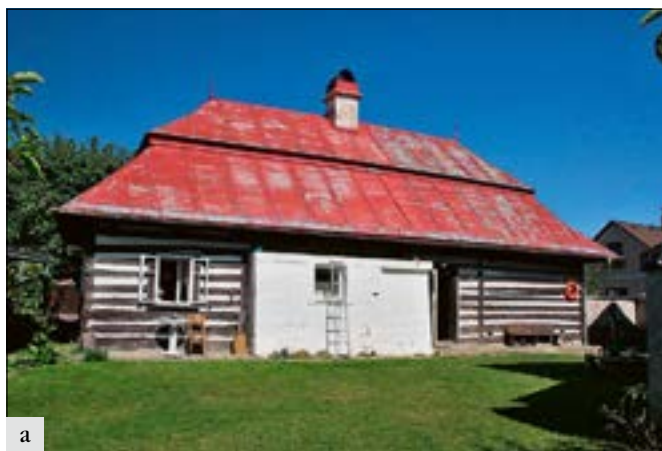
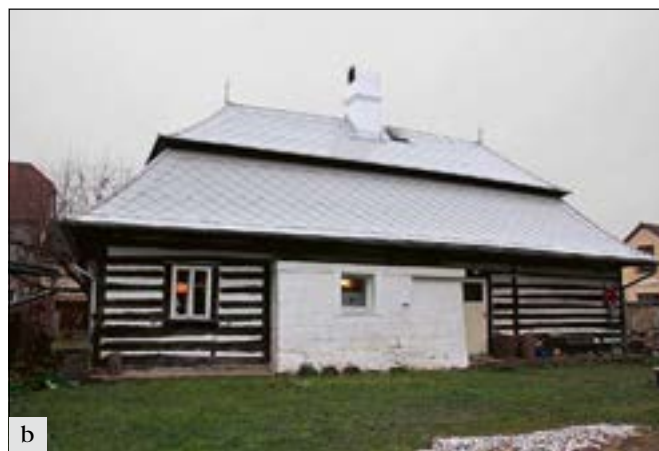
**Kněžmost (správní obvod obce Mnichovo Hradiště), Branžežská ulice čp. 59:** a – stav před obnovou střešního pláště v srpnu 2017. Pozoruhodné bylo časně užití krytiny z falcovaného plechu na venkovském domě (20. léta 20. století), spojené s dekorativními makovičkami. Plech se však neosvědčil esteticky ani funkčně; b – stav po obnově střešního pláště v prosinci 2017. Oprava střechy za pomoci tradičních materiálů a postupů vnějšímu výrazu střechy významně prospěla (foto A. Rákosníková).

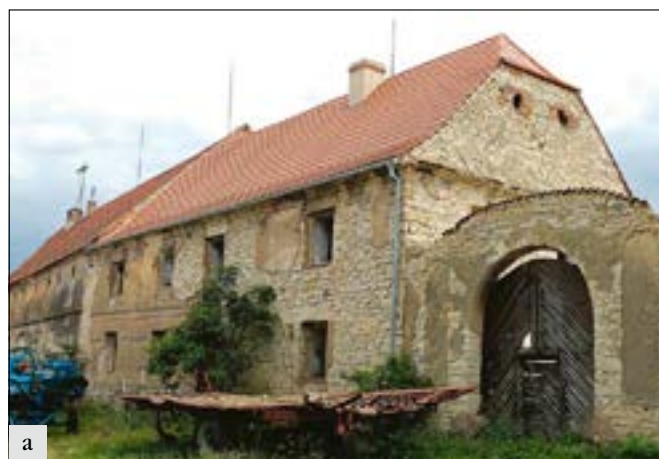
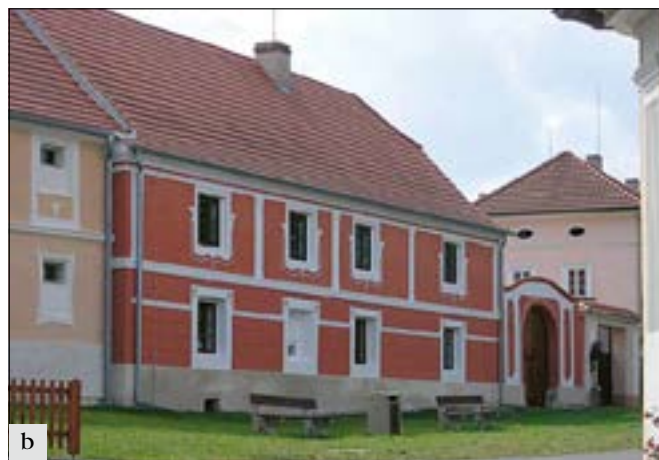
*Dobrovíz (správní obvod obce Černošice), dům usedlosti čp. 4: a – stav objektu kolem roku 2000, následně byla na domě osazena okna, v roce 2004 vyměněna vrata v bráně (foto J. Berková); b – stav z roku 2017 po dokončení obnovy fasády brány a návesního průčelí domu (foto M. Hanzlíková).*

Bohatě členěná fasáda podélného návesního průčelí klasicistního patrového domu čp. 4, situovaného v pohledově výrazně uplatněné poloze jižní návesní fronty *VPR Dobrovíz* se nacházela po desetiletí ve špatném stavu. Omítka fasády lokálně odpadávala v kusech. Ve velkých plochách byla i povrchově soudržná omítka uvolněná od kamenného zdiva. Na základě dochovaných prvků členění, starší fotodokumentace a provedeného průzkumu byla tato velmi působivá fasáda obnovena v doložené červeno-bílé barevnosti. Současně proběhla obnova fasády vjezdové brány. Z původního členění byly patrné pouze vpadliny ve zdivu po obou stranách vjezdu. Rekonstrukce plastického členění vycházela z fotografie zachycující starší stav jen částečně a z analogií místních klasicistních selských bran v okolí. Obnovou fasády domu čp. 4 byla dokončena rekultivace návesních průčelí usedlostí čp. 4, 5 a 27, které vznikly rozparcelováním jednoho areálu, původního hospodářského dvora a které patří k nejhodnotnějším stavbám plošně chráněného sídla. Současně tak byla dokončena obnova fasád celé jižní návesní fronty. V přispění PORP pokračovala celková obnova roubeného domu v *Bohulíbech čp. 10*. Byla provedena lokální obnova vaznicového krovu a jeho statické zajištění. Novodobá konstrukce byla nedostatečně svázána s roubeným domem. Dožilé eternitové šablony byly nahrazeny střešním pláštěm z vláknocementových čtvercových šablon.

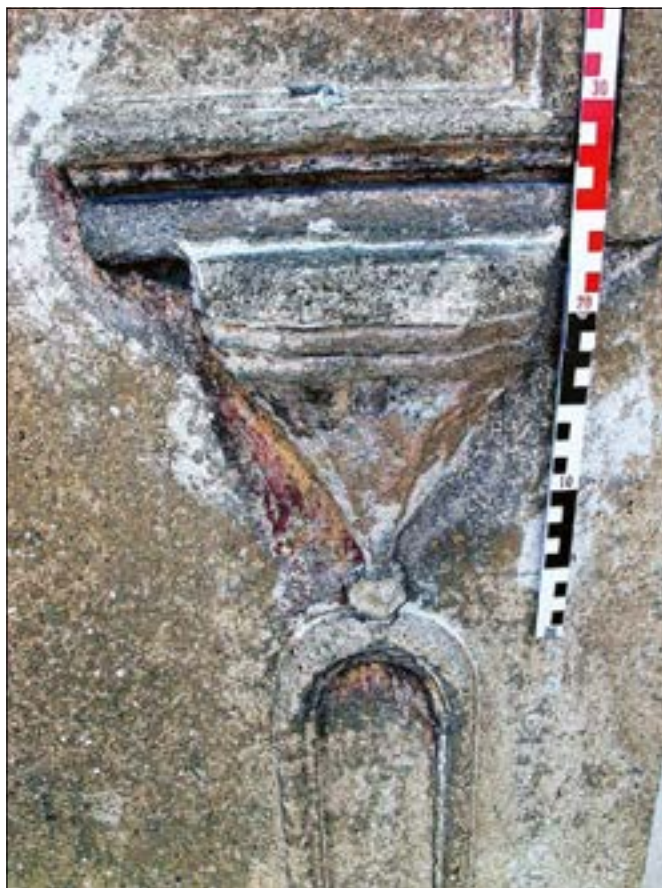
**Dobrovíz (správní obvod obce Černošice), dům usedlosti čp. 4. Průzkum fasády. Detail šambrány oken patra se zřetelnými vrstvami barevnosti (foto M. Hanzlíková).**

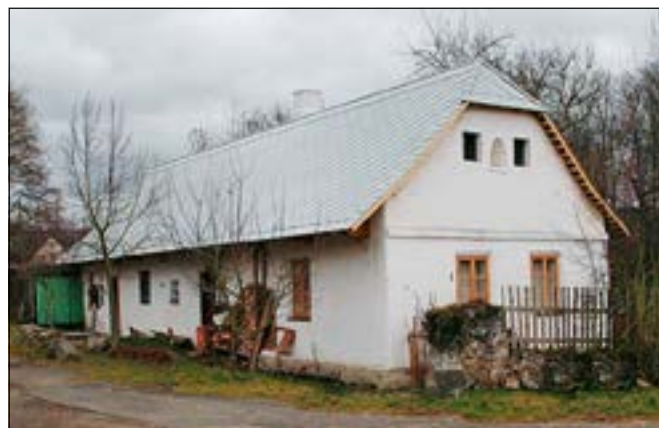
**Žemličkova Lhota (správní obvod obce Sedlčany), dům č. e. 5, stav po obnově střešního pláště, kdy nově položené šablony nahradily předchozí velkoformátový vlnitý eternit z 2. poloviny 20. století. Původní krytinou zde byly slaměné došky (foto J. Berková).**

dou pokračovat v následujícím roce. V *Žemličkově Lhotě* byla realizována výměna střešní krytiny na *domě* čp. 5. Tato unikátně dochovaná zděná obytná stavba s původním otopným systémem je jednou z nejceněnějších vesnických staveb dané oblasti. Po předchozí zdařilé opravě krovu byla provedena výměna dosavadní krytiny z vlnitého eternitu za čtvercové vláknocementové šablony.

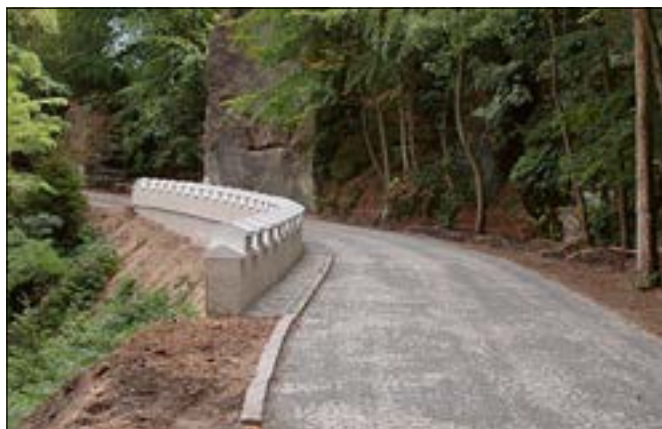
*Kokořín (správní obvod obce Mělník), nová opěrná zeď pozemní komunikace v úbočí Kokořinského dolu, stav po dokončení v srpnu 2017 (foto J. Berková).*

V *památkovém ochranném pásmu hradu Kokořína* bylo nestabilní podloží části pozemní komunikace z Podhradí do obce Kokořín zajištěno novou opěrnou zdí. Její provedení vychází z pozdně romantického pojetí opěrných zdí z 1. čtvrtiny 20. století, vybudovaných podél trasy silnice v úbočí Kokořinského dolu. Kvalita díla byla dobrá, od požadavku NPÚ se odchýlila pouze úprava omítky hrubým strháváním lžící oproti iluzivnímu kvádrování. Dále byla provedena oprava poškozené poprsní zídky památkově chráněného jednopolevého mostu v *Ráji u Mšena*, klenutého z pískovcových bloků. V říjnu byla zahájena oprava svařované ocelové nosné konstrukce mostu Josefa Stráky v *Mělníce* z roku 1938, památky význačné prvním použitím svařované oceli vyšší pevnosti v Československu. Zhotovitel do konce roku provedl odbourání části železobetonové desky mostovky i desek vykonzolovaných postranních chodníků. Následně zahájil lokální opravy koroze poškozených míst nosné konstrukce ze svařovaných ocelových prvků. Větší část prací bude provedena v následujícím roce.

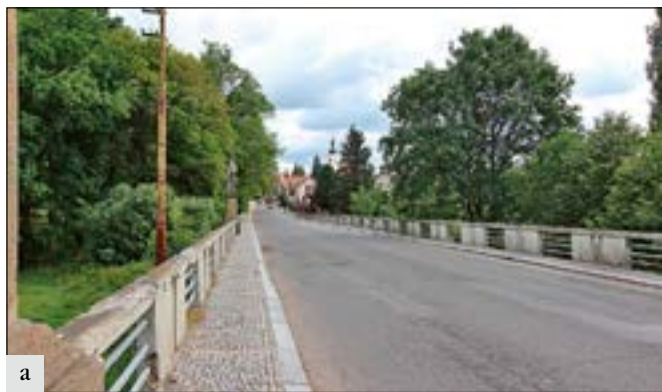
*Sedlec-Prčice (správní obvod obce Sedlčany), silniční most přes Sedlecký potok: a – stav v červenci 2015. Železobetonové zábradlí vykazovalo značné poruchy a lokálně se zcela rozpadalo; b – stav v březnu 2018 po dokončení opravy svršku (foto A. Rákosníková).*

V dubnu byla zahájena celková oprava *mostu Karla Burky* přes Sedlečský potok mezi *Sedlcem* a *Prčicí*. Tuto kulturní památku let 1815–1823 tvoří dlouhá rampa, prostoupená třemi menšími otvory se segmentovými klenbami. Most vyniká značnou délkou a mimořádně nepříznivým podélným sklonem mostovky, který se pohybuje mezi 0,5–2 %. Opravu

zkomplikovala nutnost vypořádat se například se zneprístupněním rubu klenb staršími masivními obetonávkami nebo problémem s odvodněním u zámeckého parku. Zcela dožilé betonové zábradlí z 2. třetiny 20. století bylo nutné nahradit kopií, betonovanou na místě. Do konce roku byla hotova zdářilá oprava svršku včetně chodníků a zábradlí, pokračování na spodní stavbě bude následovat příští rok.

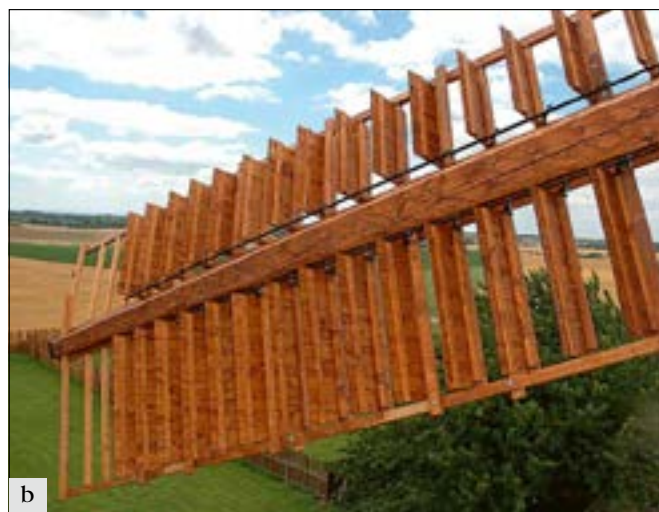
*Vrátno (správní obvod obce Mladá Boleslav), větrný mlýn čp. 56 po dokončení obnovy – Vrátenku byla navrátna jedna z jeho dominant: a – osazení větrného kola je technicky náročným úkolem. Vlastní listy byly uloženy do kovového lože osazeného na mohutné dřevěné hřídeli. V interiéru osazené paleční kolo s dřevěnými ozuby bude převádět energii z kola na další části technologie, která by zde v budoucnu měla být instalována. Tento mlýn je dnes jediným větrným mlýnem s funkčním větrným pohonem ve středních Čechách; b – detail listu větrného kola. Pohyblivé lopatky ovládané kovovými táhly jsou součástí důmyslného mechanismu, který umožňuje regulaci síly větru. Stejně jako otočný mechanismus, který umožňuje otáčet celou střechou a nastavit ideální úhel kola k převládajícímu směru větru, tak i tyto nastavitelné lopatky umožňují jeho sílu regulovat a zvyšovat či snižovat celkový výkon (foto J. Berková).*

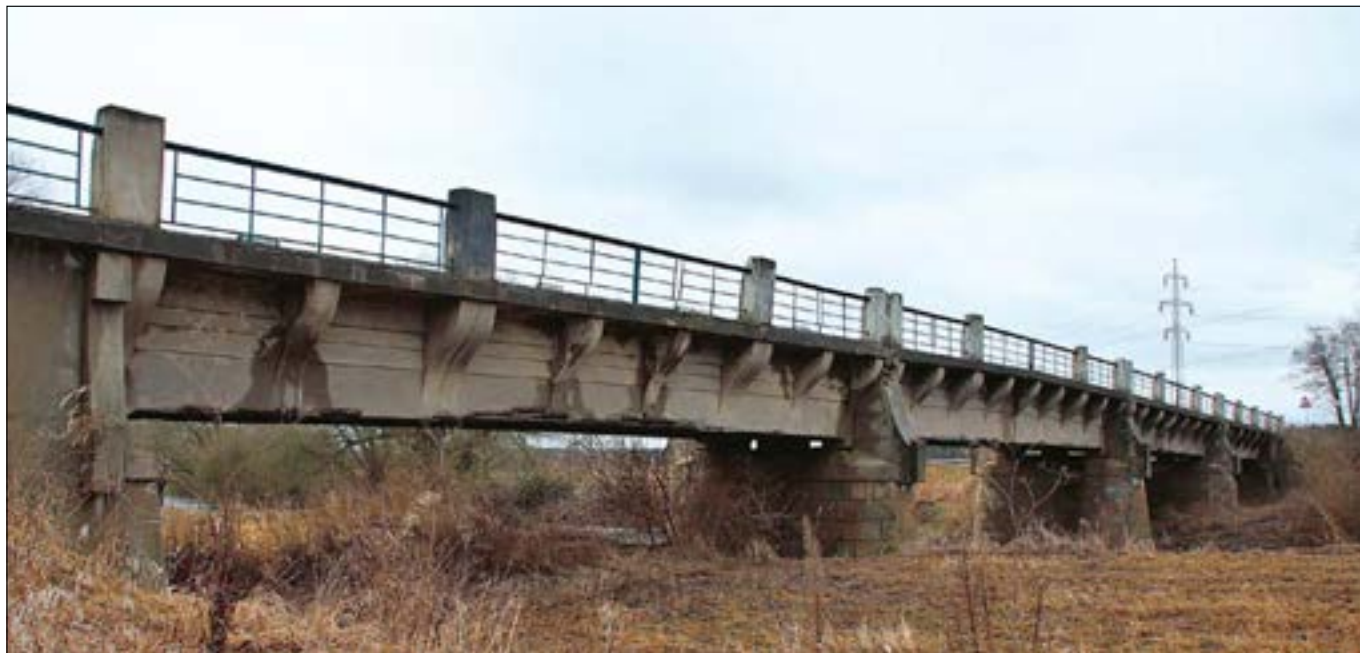
*Sojovice (správní obvod obce Mladá Boleslav), silniční most přes Jizeru, pohled na návodní stranu v únoru 2017. Stávající most nevyhovuje především svojí malou šířkou. Po postavení kapacitnějšího nového mostu by mohl sloužit například pěším nebo cyklistům (foto A. Rákosníková).*

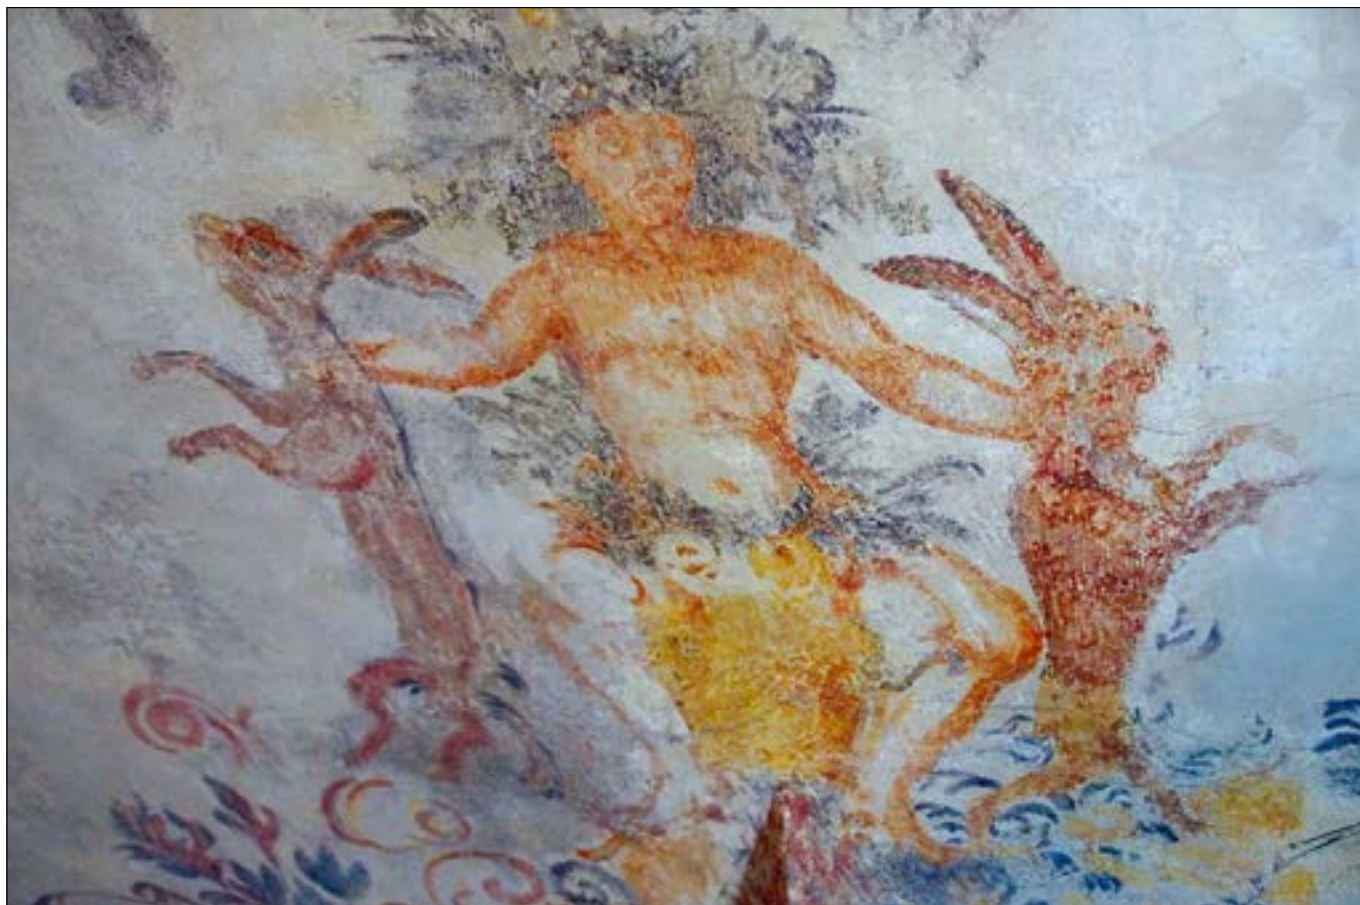
**Králův Dvůr (správní obvod obce Beroun), zámek, nástěnné malby západního sálu. Předmětné malby se váží k výstavbě renesančního zámku za Jana staršího z Lobkovic (+1590), nejvyššího hofmistra Království českého. Klást je lze do doby kolem roku 1586. Jedná se o nákladnou a reprezentativní výzdobu, která odpovídala postavení jejich objednavatele. Uměleckohistoricky významné je zejména pokročilé uplatnění zavíjeného ornamentu – rolwerku, které bývá srovnáváno s výmalbou zámku v Bechyni, purkrabství v Českém Krumlově a Schwarzenberském paláci v Praze (foto J. Franta).**

zakonzervovaly do té míry, že se u nich neprojevuje degradace jako je tomu u vedlejšího sálu, kde jsou malby napadeny plísní. Naopak zde můžeme hovořit o mimořádně kvalitní a pestré barevné skladbě a především o velice zajímavém výběru námětů. Plocha sálu je rozdělena do symetrických úseků, pomocí rolwerkových a vegetabilních ornamentů. V jednotlivých polích se objevují alegorické postavy žen a mužů, sedících na exotických zvířatech (delfínu, pštrosu) apod. Tyto se střídají s dalšími náměty hodovního charakteru a loveckých trofejí. Z památkového hlediska jde o mimořádně hodnotná díla, která vyžadují zásah na vysoké odborné úrovni. Komplexní poznání díla na základě průzkumu, který současně s odkryvem probíhal, bylo nezbytné pro zvolení odpovídající koncepce restaurátorského zásahu a především zajištění maleb do budoucna. Během restaurování v obou prostorách bude zároveň

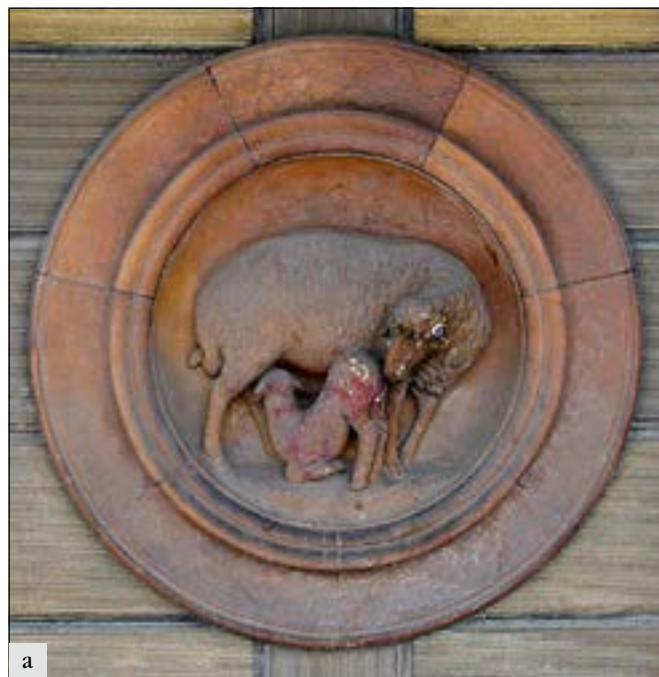
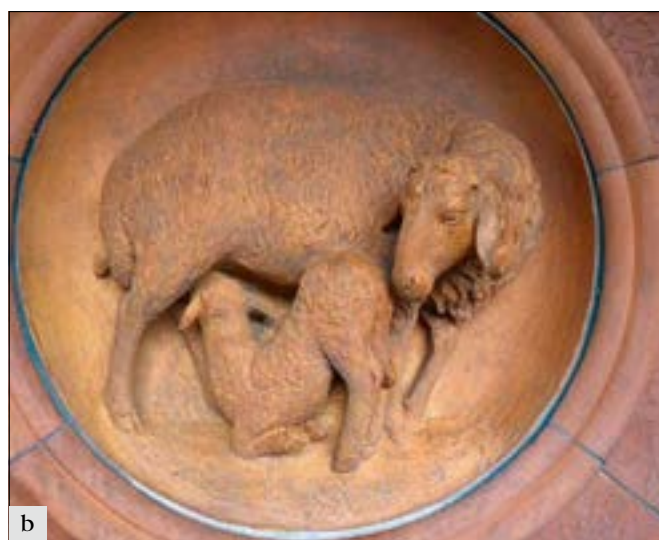
**Kladno (správní obvod obce Kladno), domovní znamení věžových domů: a – stav před restaurováním; b – stav po restaurování. Všechna znamení byla vandalsky poškozena a značně znečištěna. Znamení s tematikou ovečky je vytvořeno z neglazované keramiky. Zde byl pro doplnění zvolen materiál na bázi vápenocementové směsi s pískem adekvátní zrnitosti s ohledem na strukturu materiálu pálené hlíny. Pro přesné doplnění poškozené partie zvířete muselo být provedeno několik modelačních zkoušek (foto J. Weissová).**

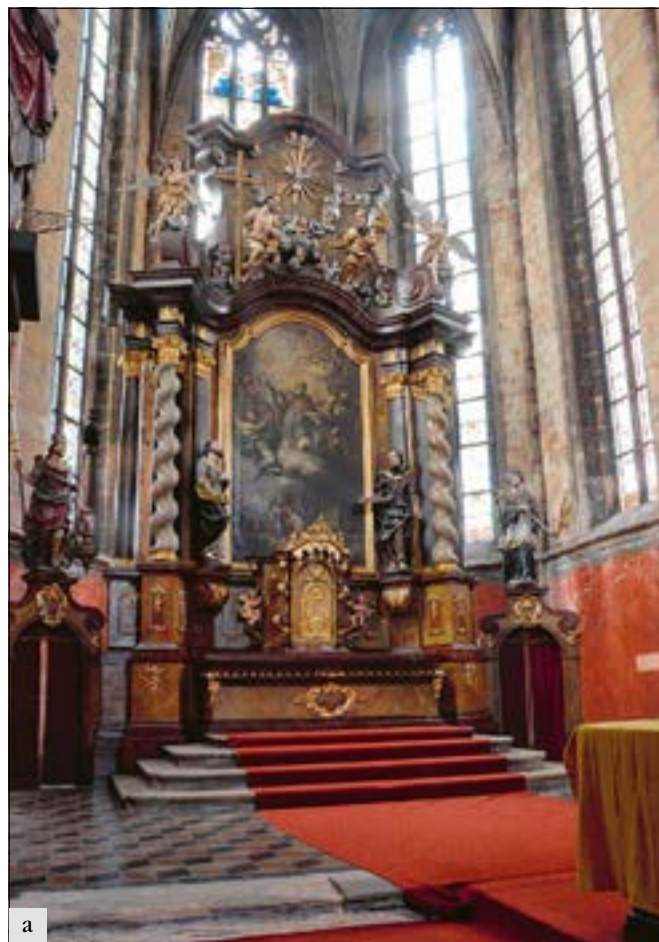
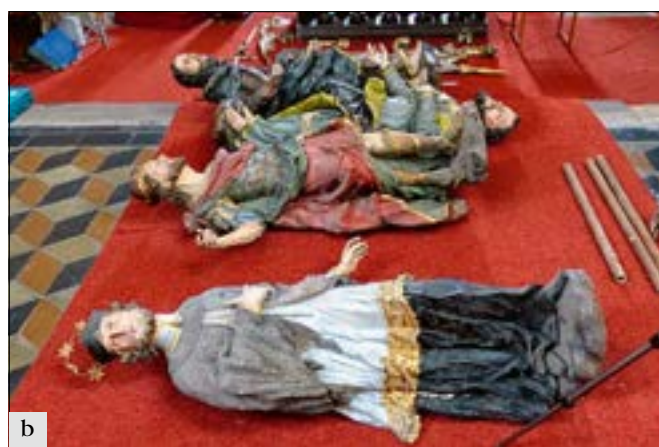
*Slaný (správní obvod obce Slaný), kostel sv. Gotharda, hlavní oltář: a – celkový pohled. V průběhu roku 2017 došlo k restaurování posledních poškozených částí oltáře a k osazení děl zpět i samotný přesun z restaurátorských dílen byl poměrně náročný; b – náročnost byla dána nejen vlastními rozměry obrazu, ale zejména hmotností soch. Při jejich demontáži bylo třeba postupovat velice opatrně, aby nedošlo ke zbytečnému poškození (dřevěné detaily – řezeb apod.) Oltářní obraz byl silně narušen ztmavlou vrstvou laku, po jeho zeslabení se objevila řada zajímavých detailů. Lze předpokládat, že po provedení hlubší archivní rešerše bude možné určit jeho autorství, vynikající barokní mistr zatím zůstává v anonymitě (foto M. Škrancová).*

*Hlavní oltář kostela sv. Gotharda ve Slaném* z 2. poloviny 18. století procházel postupnou obnovou již od roku 2010. V roce 2016 bylo dokončeno restaurování zlacení a polychromie střední části retáblu. Rozsah prací se týkal spodní části architektury oltáře včetně jeho bočních portálů. Dále se po restaurátorském zásahu vrátily na své místo – na postranní branky hlavního oltáře – dvě pozdně barokní plastiky, sochy sv. Václava a sv. Jana Nepomuckého. Ty byly ozářeny ve speciální komoře proti dřevokaznému hmyzu, petrifikovány a došlo k upevnění uvolněných atributů (praporec sv. Václava a mučednická palma u sv. Jana Nepomuckého). Předmětem restaurování poslední etapy byl ústřední obraz sv. Gotharda. Plátno obrazu bylo značně deformované, lokálně vystouplé a byly patrné i podélné švy. Barevná vrstva jevila defekty v podobě křakování, zvedajících se barevných vrstev a oddělování se od vlastního podkladu. Laková vrstva byla značně ztmavlá. Obraz byl podroben UV průzkumu a pomocí této metody nebyly odhaleny žádné pozdější zásahy. Pouze v místě protržení plátna byly nalezeny retuše. Zadní strana plátna byla v minulosti přetřena olejovým okrovým nátěrem s černým nápisem „Obnovil J. Pachmann“ a bílým nápisem „1776“. Malba vykazuje blízkost tvorby rokokového malíře Františka Xavera Palka. Dřevěné sochy sv. Jana Nepomuckého, sv. Václava, umístěné na brankách hlavního oltáře a postavy sv. Petra a sv. Pavla umístěné na oltářní architektuře vedle oltářního obrazu vykazovaly destrukci dřevní hmoty způsobenou dřevokazným hmyzem. Povrch všech děl byl narušen mladšími zásahy do původní polychro-

mie v podobě tónovaného laku. Lokálně zde došlo k oddělování polychromie. U zlacených prvků, lemy drapérie došlo k použití náhražek zlata. Jedná se historicky i umělecky o mimořádně hodnotná díla, která jsou součástí kostela sv. Gotharda, který je nejvýznamnějším a nejcennějším ze slánských kostelů, dochovaným navíc včetně historického areálu.

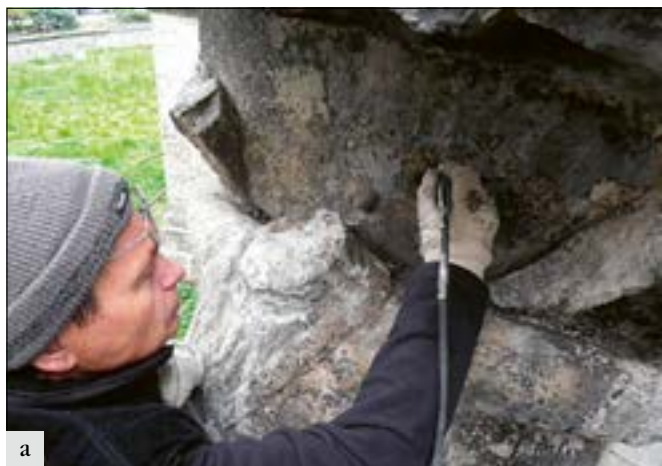
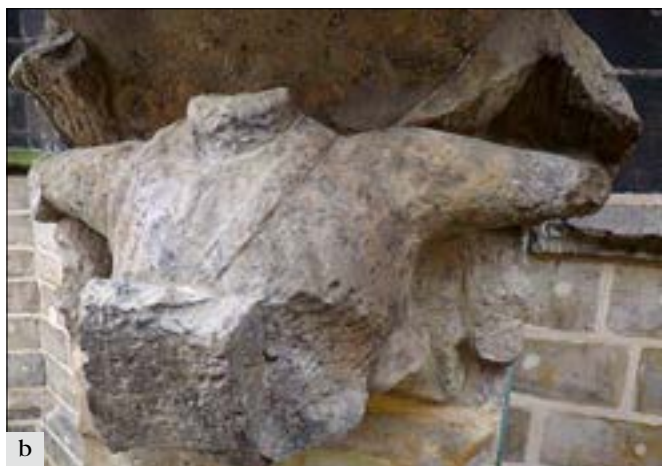
*Slaný (správní obvod obce Slaný), kostel sv. Gotharda, kamenné prvky presbyteria. Restaurování kamenných prvků presbyteria kostela sv. Gotharda probíhá již ve čtvrté etapě. V průběhu roku 2017 proběhlo restaurování další části vnějšího opěrného systému presbyteria, sakristie kostela, náhrobku a dvou kamenných gotických torz, která patří mezi zcela autentické prvky bez jakéhokoli předchozího restaurátorského zásahu: a – na fotografii je zaznamenána zkouška čištění pomocí vibrační jehlice pověřeným restaurátorem; b – způsob čištění byl prováděn velice citlivě, aby nedošlo k narušení drobných perutí křídla anděla a dalších hodnotných detailů (foto J. Weissová).*

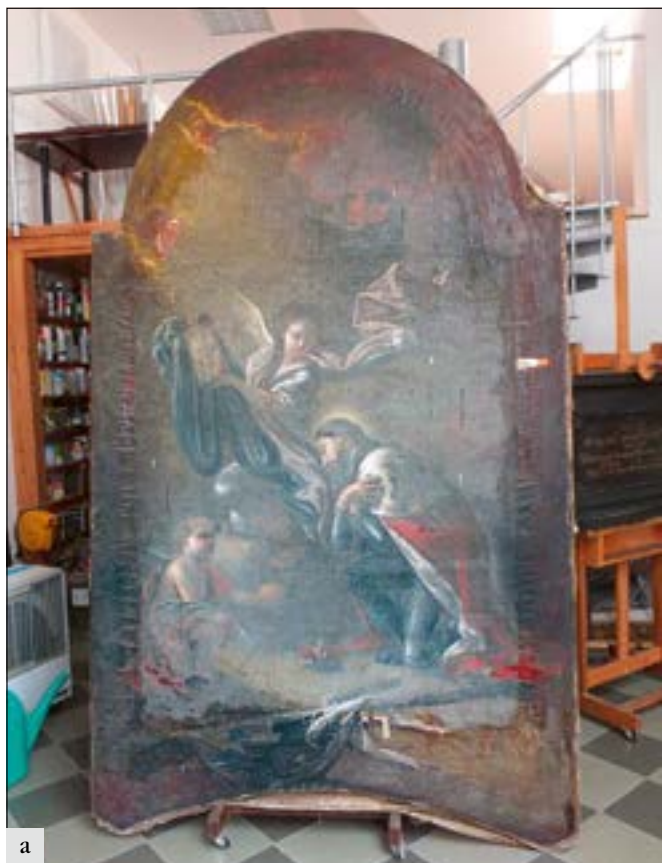
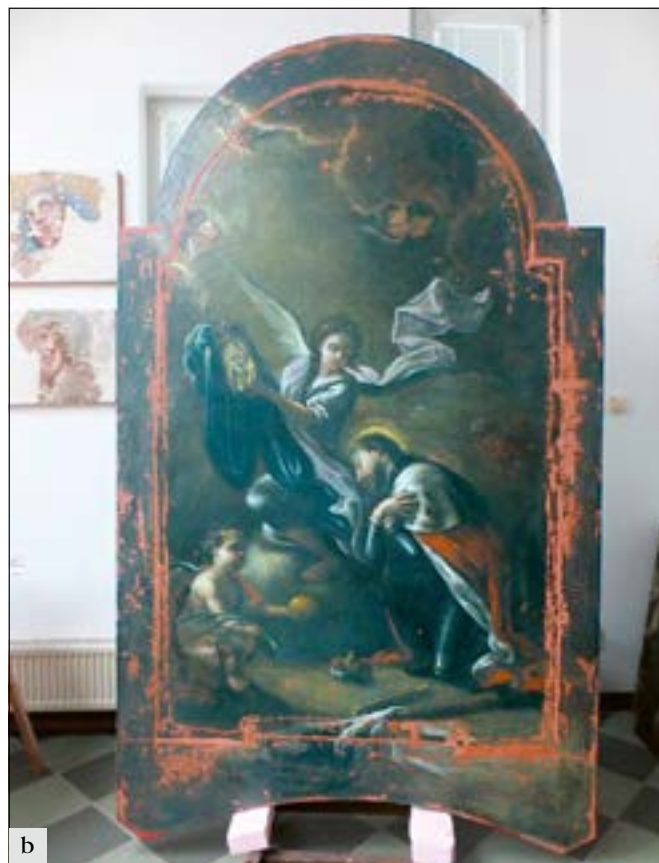
**Malešov (správní obvod obce Kutná Hora), kostel sv. Václava, obraz z hlavního oltáře: a – stav před restaurováním. Obraz byl po demontáži z oltáře podroben komplexnímu restaurátorskému průzkumu. Bylo prokázáno, že původní formát díla byl zvětšen a domalován. Obraz byl celkově ve špatném stavu, tmely silně degradovaly; b – stav po restaurování a tmelení, kdy se podařilo zachovat v plné míře i mladší domalbu po obvodu (foto L. Maděrová).**

V roce 2017 bylo zahájeno restaurování *hlavního oltáře kostela sv. Václava v Malešově*. Nejvýznamnějším úkolem v rámci této akce bylo restaurování ústředního obrazu s námětem sv. Václava, který bývá v literatuře spojován se jménem Petra Brandla. V rámci restaurátorského průzkumu byly provedeny RTG snímky, IR snímky a fotografie obrazu v bočním světle. Problematika restaurování byla mimo jiné dána doplněním původního formátu obrazu (měl zachovanou i obvodovou kantu) po obvodu plátnem s navazující malbou, čímž došlo k zvětšení obrazu pravděpodobně právě pro hlavní oltář kostela v Malešově. V zásadě byly zvažovány tři možné varianty postupu, z nichž první spočívala v konzervaci stávajícího stavu, který však vykazoval značné nerovnosti původního plátna a silně degradující tmely po celém obvodu při styku původního plátna s následným doplňkem. Další dvě varianty předpokládaly revizi stávající rentoaláže ve smyslu rozpojení pláten, která by následně umožnila kvalitnější ošetření původní malby, a lišily se v následné prezentaci obrazu. Realizovaným řešením bylo na konec provedení rozpojení stávající rentoaláže při zachování a napojení stávající domalby. Z hlediska památkové péče byla varianta zachování stávajícího formátu plátna ve vztahu k celkovému působení oltáře a historickému kontextu optimální. Oltář byl sestaven s využitím druhotně použitých prvků, které byly původně součástí jiných celků (?).

To potvrzují i řezby andělů, které lze dle charakteru dělit do několika skupin. Dřevní hmota řezeb akantových rozvilin byla na mnoha místech v zcela havarijním stavu, který si vyžádal doplnění podpůrné konstrukce.

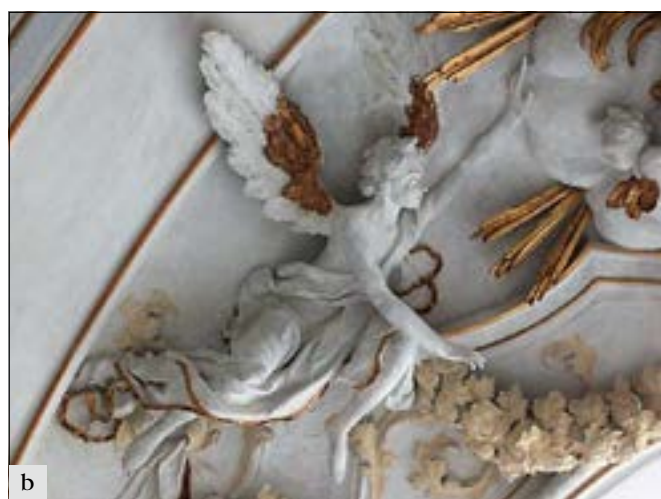
*Nové Dvory (správní obvod obce Kutná Hora), kostel sv. Anny, interiér, stav po restaurování: a – pohled na boční stranu kupole s lucernou; b – štuková výzdoba. Povrch štuků i maleb byl pokryt značnou vrstvou nečistot, kovy byly ztmavlé, lokálně se vyskytovaly praskliny. V rámci restaurování bylo přistoupeno k sejmutí nejmladší nátěrové vrstvy a obnovení historické barevnosti s tím, že veškerá štuková výzdoba i plochy byly velmi citlivě retušovány, nikoliv přetírány, plnými nátěry (foto L. Maďerová).*

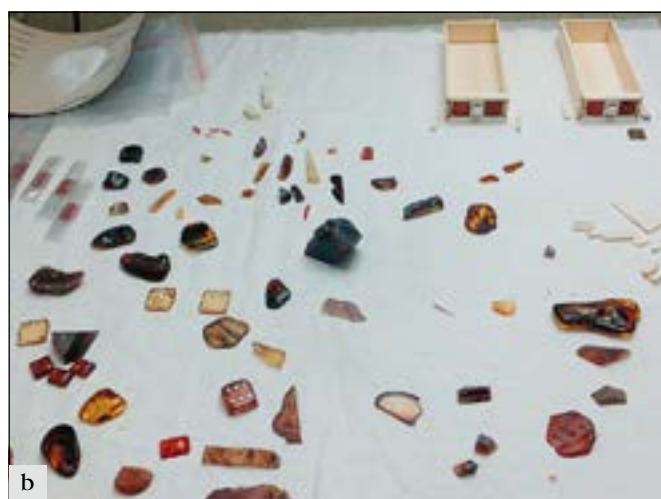
*Mnichovo Hradiště* (správní obvod obce Mnichovo Hradiště), státní zámek, mobiliární fond, renesanční truhlička: a – stav po restaurování; b – pro provedení doplňků z jantaru byly shromážděny vzorky, které byly postupně vyhodnocovány z hlediska kvality a barevnosti. Některé z chybějících prvků byly dořezány ze slonoviny jako na fotografii patrné chybějící obvodové lišty zásuvek (foto L. Maděrová).

Mimořádnou akcí spojenou s výstavou pořádanou NPÚ Podoby a příběhy. Portréty renesanční šlechty v konírně Šternberského paláce v Praze bylo restaurování *renesanční truhlíčky inv. č. MH 03686 z mobiliárního fondu zámku Mnichovo Hradiště*. Jedná se o zcela mimořádný umělecký předmět, který je nadprůměrnou vysoce kvalitní prací pravděpodobně z valdštejských sbírek, časově zařaditelnou do první čtvrtiny 17. století. Vlastnímu restaurování předcházela komplexní průzkum včetně laboratorních analýz, které byly provedeny na VŠCHT v Laboratoři molekulové spektrometrie. K laboratornímu posouzení byly poskytnuty vzorky uvolněných či odpadlých degradovaných partií tak, aby při jejich odběru nedošlo k destruktivním zásahům do vlastního díla. Celkem bylo posuzováno pět vzorků k identifikaci tmelů, lepidel, kovů, laků a materiálů řezb metodou infračervené mikrospektroskopie a elektronové mikroskopie. Byl identifikován jantarový lak a jantar baltského typu. Povrch kovové folie na rubové straně podmaleb je ze zlata s příměsí stříbra. Byla zaznamenána přítomnost šelaku jako druhotného laku. Za osazovací materiál byla na základě analýz určena vápenná kaše pojená vaječným bílkem. Hlavním lepidlem u druhotně osazených prvků byl šelak s tím, že samotné prvky byly vyrobeny z jantaru (zřejmě pruského typu). Tmel z vnější části víka byl určen jako klíž,

materiál řezby jako kost. Opláštění kostry z tvrdého dřeva je montáží kombinující architektonické články ze slonoviny s výplněmi z jantaru. Centrální výplně kryjí miniaturní figurální řezby v kosti, ostatní výplně jsou zdobeny podmalbou na zlaté folii. Stav základní dřevěné konstrukce truhlíčky byl vyhovující, většina poškození byla patrná na prvcích z jantaru a slonoviny. Část jich chyběla, část byla při opravě (opravách?) v minulosti nahrazena z jantaru jiné proveniencí. Oproti původním nebyly nově vkládané prvky nijak podloženy ani zdobeny, ale naopak se vyznačovaly nepřesným zpracováním, které ještě zdůrazňovalo lepení ztmavlým klihem. Exponované části truhlíčky byly mechanicky poškozeny. V rámci skutečného restaurování došlo k doplnění některých chybějících prvků architektury tak, aby byla podpořena celistvost díla. Dále došlo k výměně některých velmi rušivých doplňků z předchozích oprav. Pro výměny a doplňky bylo rozhodnuto o tom, že nebudou používány umělé pryskyřice, ale bude opět použit přírodní jantar. Hledání odpovídajících typů jantaru bylo spojeno s mapováním současného mezinárodního trhu s tímto materiálem, což se ukázalo být jako poměrně náročné z hlediska nalezení požadované kvality i barevnosti a vyžádalo si i cestu provádějícího restaurátora do Litvy. Nicméně i tak muselo být přistoupeno u některých prvků k následné patinaci povrchu, aby došlo k jejich optimálnímu zapojení do celku. Za nejzávažnější poškození lze v současné době označit krakeláž jantaru, která způsobuje celkové zmatnění povrchu, a tím i výrazné snížení celkového vyznění podmaleb a řezb. Tento proces je však přirozeným projevem jeho degradace. V rámci přípravy akce došlo k prověřování možnosti řešení této problematiky. Doposud zjištěné známé zásahy, které by mohly potlačit oslepnutí jantaru, jsou však částečně destruktivní s velice diskutabilní mírou reverzibility. Využití těchto metod by navíc souviselo s demontáží části opláštění truhlíčky, kterou vzhledem k pevnému jádru konstrukce nebylo možné pokládat v rámci projednávané akce za adekvátní. Zvolená koncepce spočívala v maximálním respektování veškerých originálních částí včetně míry jejich degradace. Restaurování tohoto typu předmětů je v běžné praxi zcela ojedinělé. Srovnání je možné hledat v zahraničí, avšak ani tam se zdaleka nejedná o rutinní záležitost. Omezení zásahu do originálních byt degradovaných částí je cestou, která v případě nalezení odpovídajícího řešení tohoto problému v budoucnosti, nebude díky nyní nevhodně nastavené koncepci uzavřena.

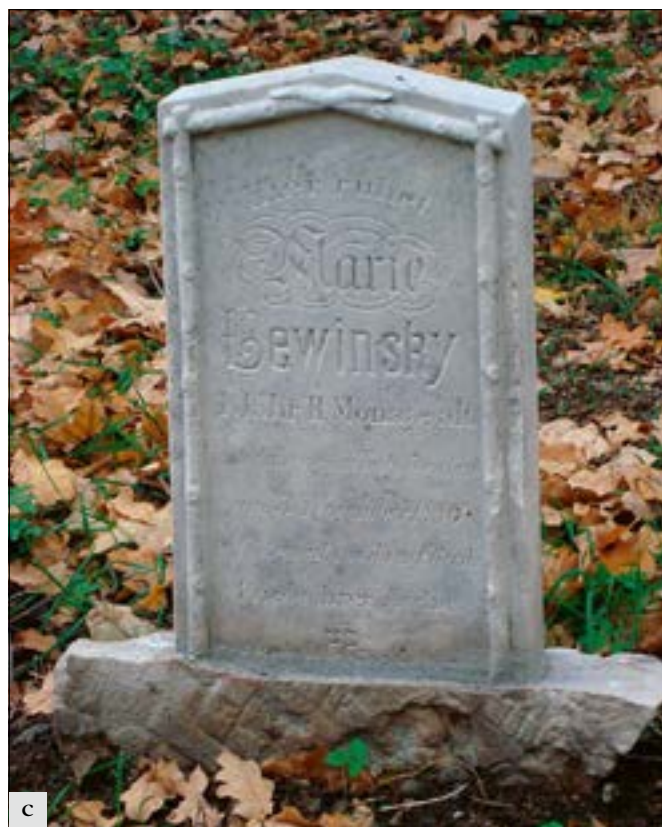
*Dobříš (správní obvod obce Dobříš), areál židovského hřbitova, drobný náhrobek Marie Lewinsky z přechodné doby (1886), kdy začali členové židovské komunity zadávat provádění náhrobků zhotovitelům, kteří dodávali náhrobky na křesťanské hřbitovy: a – tento náhrobek byl v roce 2010, kdy byla konzervace se vztyčováním povalených náhrobků zahájena až po nápis „Marie“ v zemi; b – v příštích letech byl již celý vykopán, avšak povalen; c – ke konzervaci včetně jeho upevnění došlo v roce 2017. Na snímku z roku 2017 je náhrobek po restaurování, avšak před terénními pracemi, při kterých by měl být zakryt zatím viditelný zámeček. Stejně jako zde, i na dalších židovských hřbitovech začíná být přístupováno ke konzervaci již novějších náhrobků, které jsou často navíc vandalsky poškozené (foto M. Kuldová).*

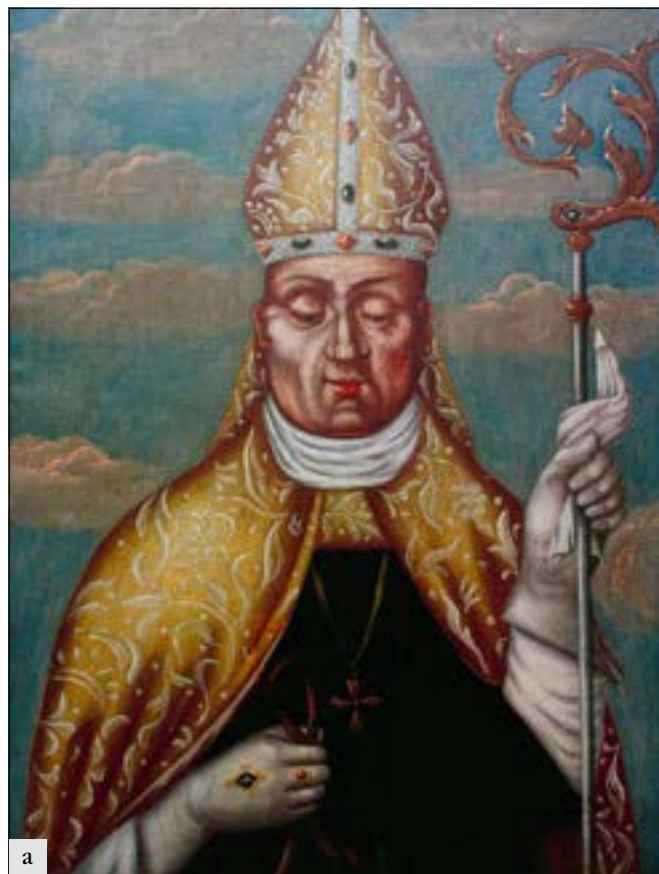
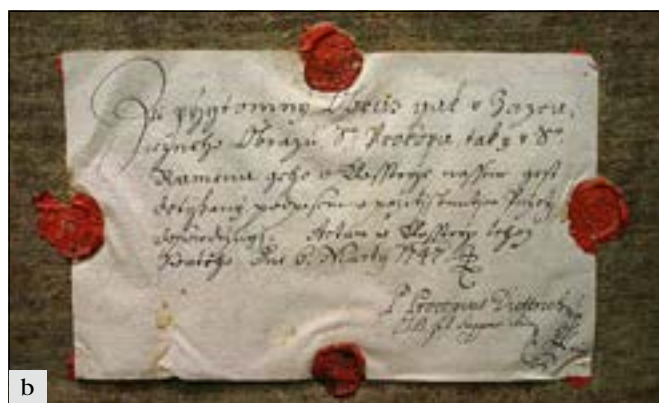
**Hvozďany (správní obvod obce Příbram)** kostel Navštívení Panny Marie a sv. Prokopa, hlavní oltář, obraz sv. Prokopa, 1747. Během devíti let (etap) byl restaurován hlavní oltář původně zřejmě složený z několika jiných oltářů či podobného mobiliáře: a – posledním restaurovaným dílem byl vlastní oltářní obraz; b – jeho demontáž umožnila objevení potvrzení ze sázavského kláštera, kde byla tato kopie very effigies sv. Prokopa dotýkána zřejmě s originálem z roku 1638 (foto J. Šlechta).

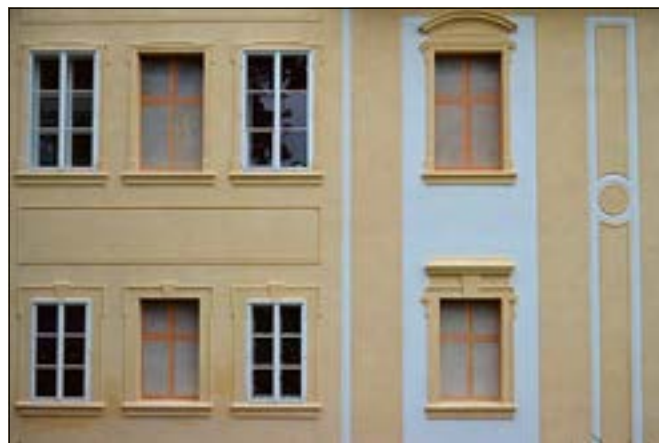
*Skrýšov* (správní obvod obce Sedlčany), zámek, po 1764. V rá-  
mci celkové stavební obnovy bylo v roce 2017 přistoupeno k re-  
staurování iluzivních oken v prvním patře vstupního průče-  
lí. V přízemích slepých oknech byly zachovány jen fragmenty  
původních maleb, rekonstrukce byly provedeny podle horních,  
avšak např. bez odchylek iluze pootevřeného okna, které je na  
pravé straně fasády – druhé okno zprava (foto L. Matějková).

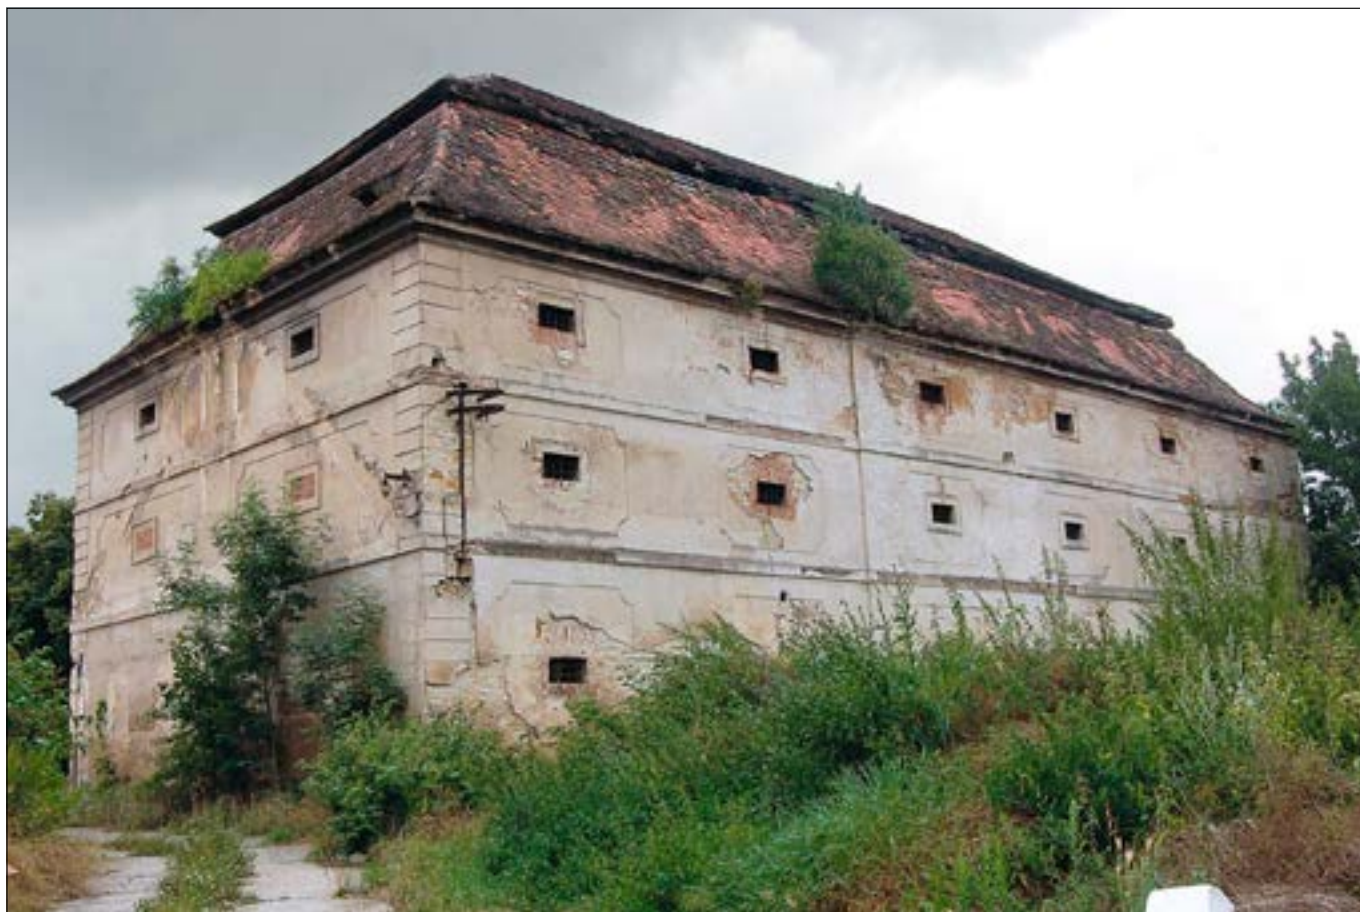
*Hořín (správní obvod obce Mělník), sýpka v areálu zámku, monumentální budova dominující rozlehlému hospodářskému dvoru, navazujícímu na kompozici hlavní zámecké budovy s jejím čestným dvorem, je mimořádně kvalitní stavbou, provedenou v době po polovině 18. století s největší možnou pečlivostí. Tehdejšímu stavebníku, majiteli lobkovického panství, se podařilo vytvořit náročné dílo, které vyjadřovalo jeho vysokou společenskou prestiž. Je pak smutnou skutečností, že za posledních dvacet let areál upadá tak, že například sýpka má zničenou střechu s hničícím cenným barokním krovem, rozpad unikátní památky plynule postupuje dolů jednotlivými patry stavby a znamená reálné nebezpečí jejího zániku (foto J. Mrázek).*

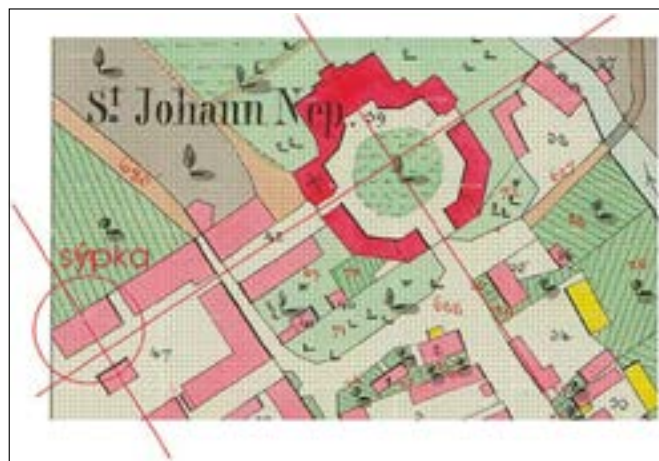
*Hořín (správní obvod obce Mělník), areál zámku, přehledné schéma kompozice na tzv. indikační skice stabilního katastru z roku 1842. Tento podklad je názorným předvedením složité komponovaného a mimořádně náročně vybudovaného barokního areálu, který náleží mezi nejcennější a největší památkové soubory ve středních Čechách, je přitom smutnou skutečností, že ještě v roce 1990 byl celý areál ve velmi dobrém stavu, následně však započalo jeho postupné chátrání a úpadek, výsledkem je tak dnešní až havarijní situace, kdy existují oprávněné obavy, že část budov areálu již bude jen velmi obtížné a zejména finančně nákladné zachránit (foto J. Mrázek).*

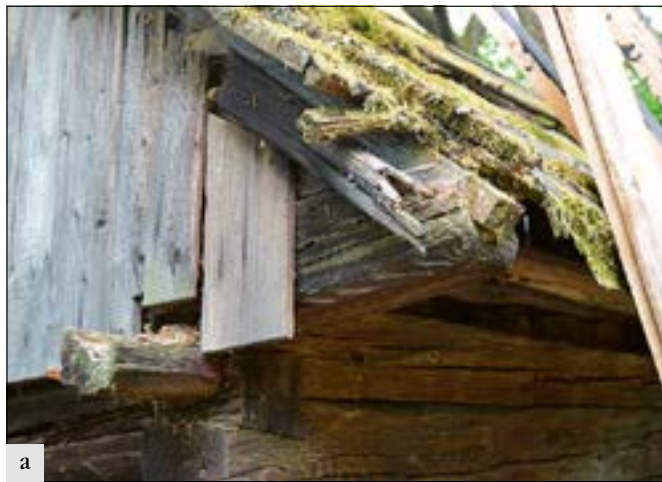
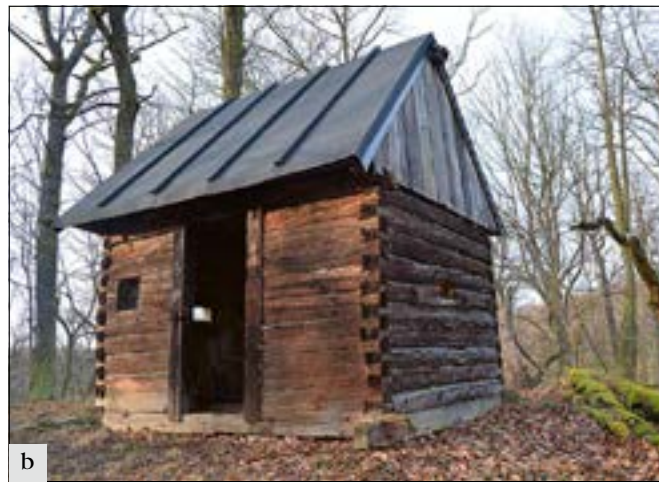
**Hřebečníky (správní obvod obce Rakovník), sroubek na tzv. Písařově vrchu v lesích nad Berounkou, tato drobná, ale významná památka zde byla předvedena před rokem s tím, že okamžitá oprava po delším chátrání je v tomto stavu již jedinou nadějí na další existenci, naštěstí se vše podařilo a v létě byl sroubek konečně zajištěn a jeho jinak neodvratná zkáza byla šťastně zažehnána: a – původní stav, detail; b – stav po opravě, viz také s. 93 (foto J. Mrázek).**
