# ROČENKA 2017

**NÁRODNÍHO PAMÁTKOVÉHO ÚSTAVU  
ÚZEMNÍHO ODBORNÉHO PRACOVISTĚ STŘEDNÍCH ČECH V PRAZE  
PŘÍLOHA ČASOPISU PAMÁTKY STŘEDNÍCH ČECH  
2 / 2018**

# PAMÁTKY STŘEDNÍCH ČECH

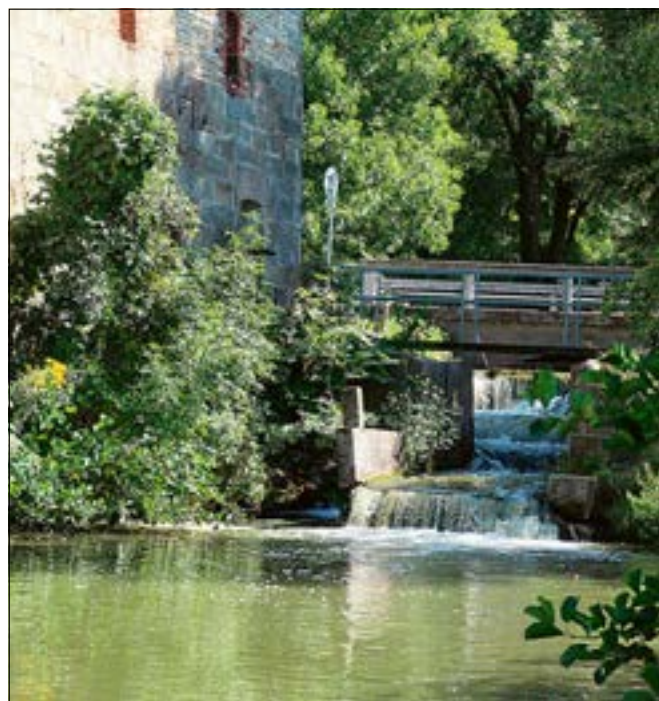
**Pátek (správní obvod obce Poděbrady), Sánský kanál a přílehlý mlýn. Sánský kanál (nazývaný též Lánský kanál, ev. Sánská strouha) byl v 15. století vybudován pro napájení již tehdy existující soustavy rybníků severovýchodně od Poděbrad. Z nich největší rybník Blato (996 ha) náležel k nejrozsáhlejším v Čechách. Po zániku rybníků vesměs na konci 18. stol. ztratil kanál svoji napájecí funkci a byl díky poměrně značnému spádu využit pro pohon tří mlýnů. Do nedávna dobře zachovaný mlýn v Pátku byl od roku 1908 poháněn Francisovou turbínou, z hnacího zařízení jsou na obrázku patrné pouze zbytky betonových konstrukcí. Sánský kanál je důmyslným a dosud funkčním technickým dílem z konce středověku a významnou technickou památkou (neprohlášenou), která má i výraznou krajinotvornou funkci (foto V. Láška).**

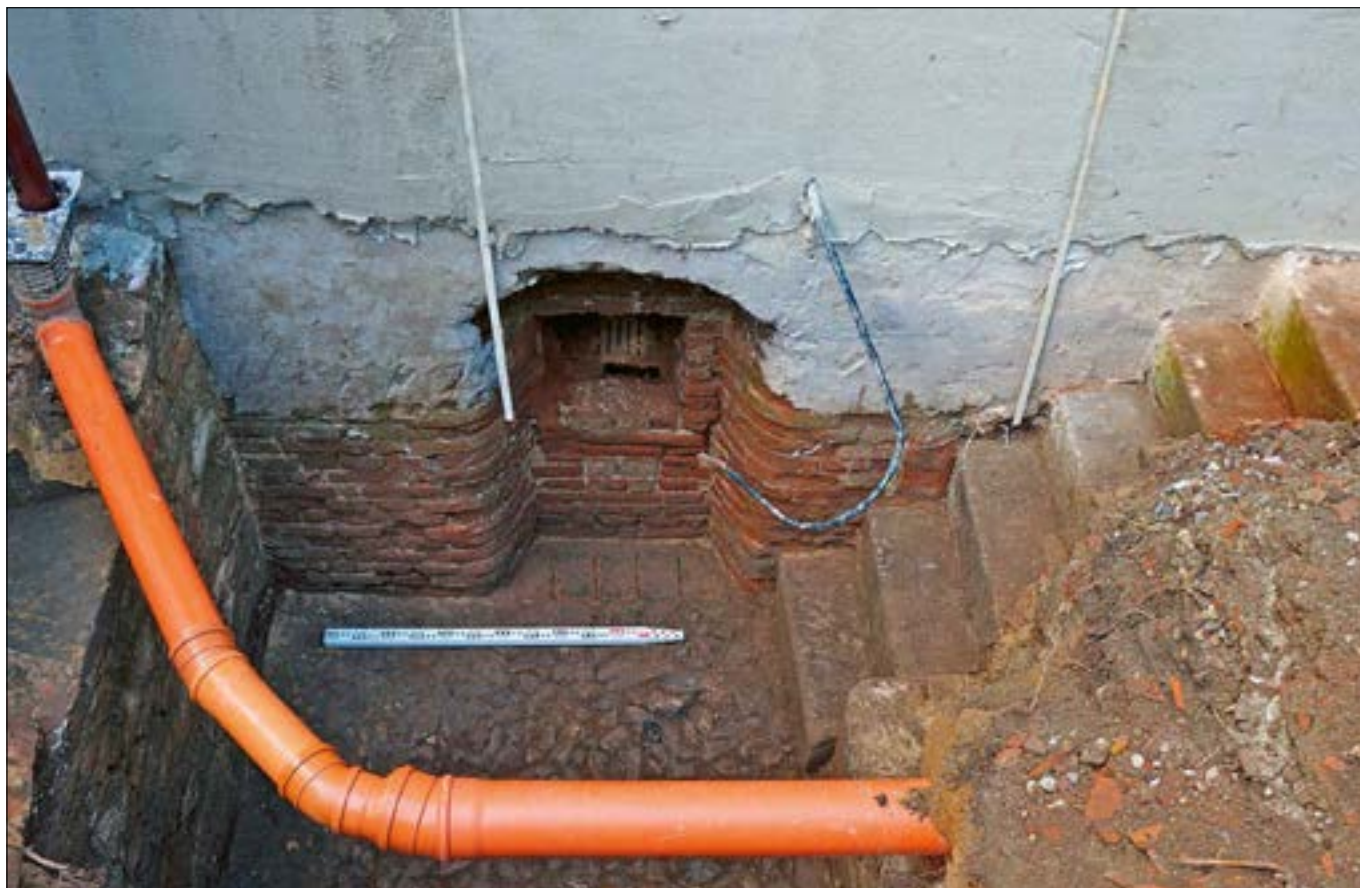
*Veltrusy, areál zámku, objekt bývalé oranžerie, severní strana. Obslužný prostor otopného zařízení po vybrání zasypu. Situace byla objevena a odkryta v rámci archeologického výzkumu při hloubení rýhy po obvodu objektu během jeho celkové obnovy. Intenzivnější komunikace mezi památkářem, projektantem, archeology, popř. dalšími zainteresovanými stranami (specialisté, archiváři atd.) ve fázi projektové přípravy může v podobných případech předejít zbytečným překvapením, následným nejasnostem a zdržením realizace (způsobeným mj. otázkou, jak s daným objevem naložit). Na existenci odkrytého otopného zařízení bylo možno usuzovat na základě archivního plánového materiálu, který se však do rukou archeologů dostal až po ukončení archeologického výzkumu (foto F. Laval).*

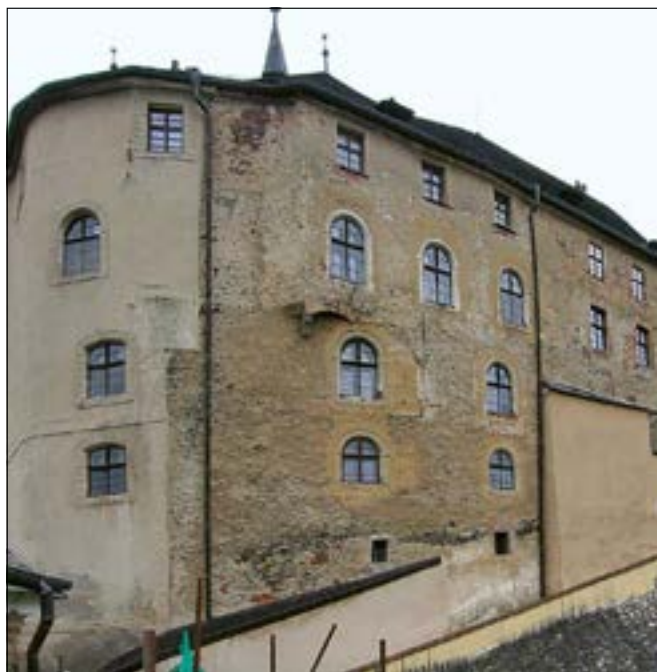
*Český Šternberk (okres Benešov), hrad čp. 1. Severní dvě třetiny západní fasády tzv. horního hradu, zachycené na obrázku, nebyly od 20. let 20. století opravovány. Více než na jiných částech hradu tak zde vyniká bohatost a složitost vývoje jeho stavebního organismu. Bezprostřední přístup k fasádě z lešení postaveného pro obnovu omítek a výplní otvorů umožnil provedení stratigrafické analýzy omítkových vrstev a detailní dokumentace kamenných ostění všech fází otvorů. Množství nálezů a jejich vypovídací hodnoty byly nad očekávání bohaté (foto J. Kypta, 2015).*

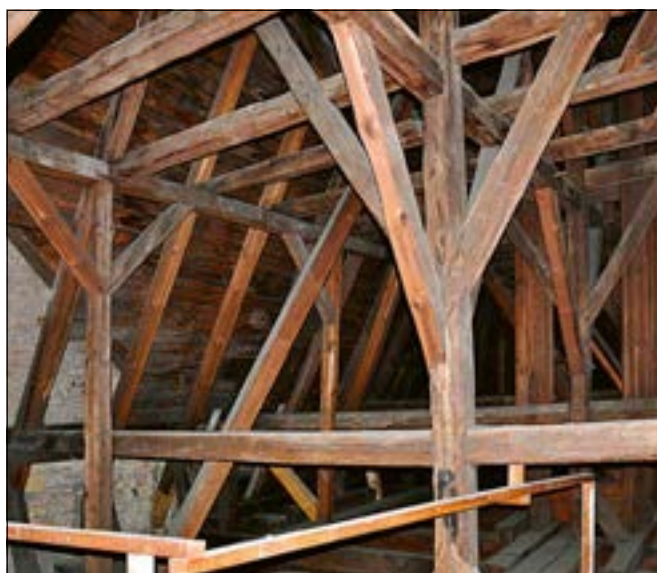
*Rakovník, kostel sv. Bartoloměje. Rakovnický děkanský kostel se stal pro svou instruktivnost a metodické hodnoty předmětem systematického výzkumu v rámci projektu DKRVO – nemovité památky. Velmi cenné jsou pozdně gotické krovy nad hlavní lodí a kněžištěm. Krov nad presbytářem (na snímku pohled k severovýchodu) je pozoruhodný mimo jiné příčnými vodorovnými trámy v dolní úrovni (na snímku dole), které nejspíše vynášely ikonograficky doložený obranný ochoz (foto V. Razím, 2017).*

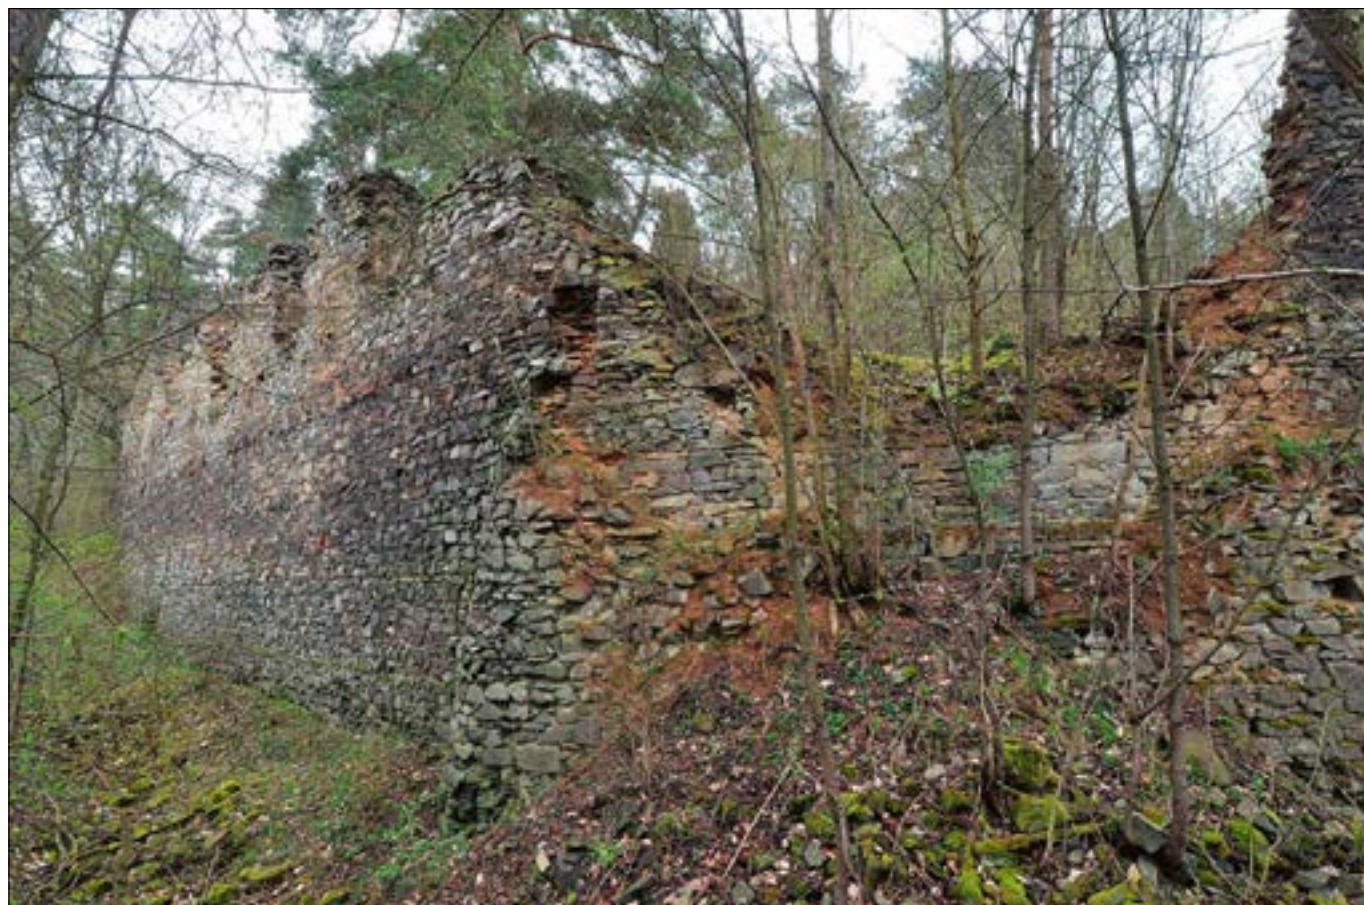
*Libštejn (okres Rokycany), hrad. Jedním z hlavních úkolů výzkumného projektu DKRVO – nemovité památky je záchranný průzkum a dokumentace staveb či jejich částí, které mají velkou vypovídací hodnotu, ale jsou bezprostředně ohroženy zánikem, nebo výrazným zmenšením této hodnoty. Včasné provedení operativního průzkumu a dokumentace, prováděné pokud možno také kvalitním zaměřením, patří k prioritám nejen uvedeného projektu, ale také celého NPÚ. Příkladem je opomíjený a rychle chátrající tzv. dolní palác na Libštejně, který představuje jednu z nejzajímavějších obytných staveb v prostředí našich hradů (foto V. Razím, 2017).*

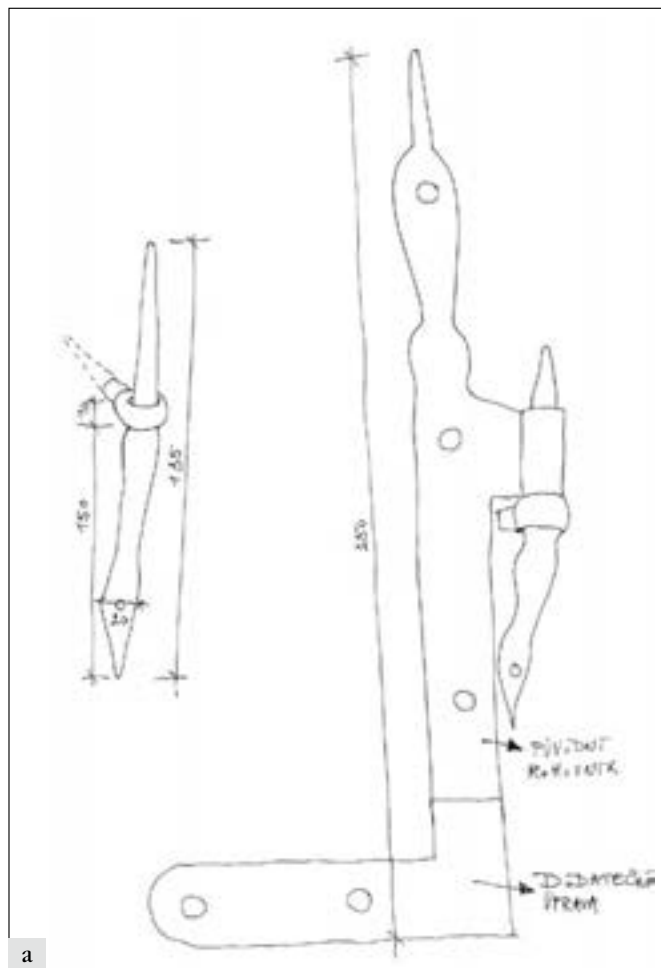
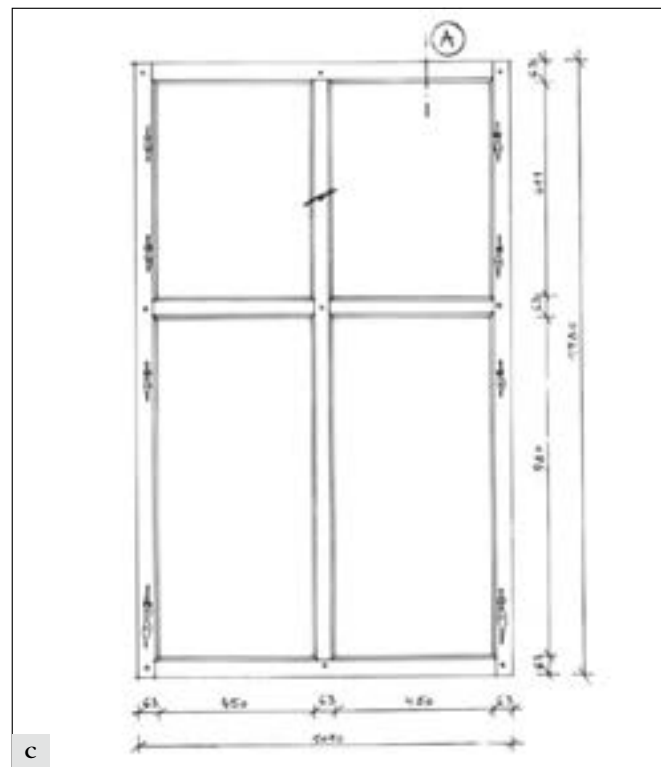
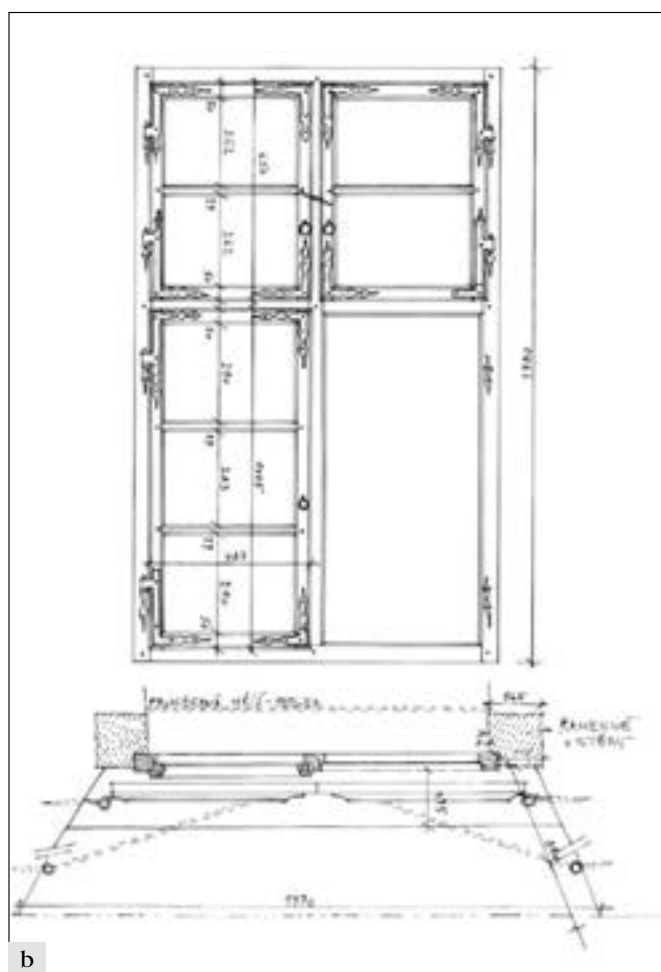
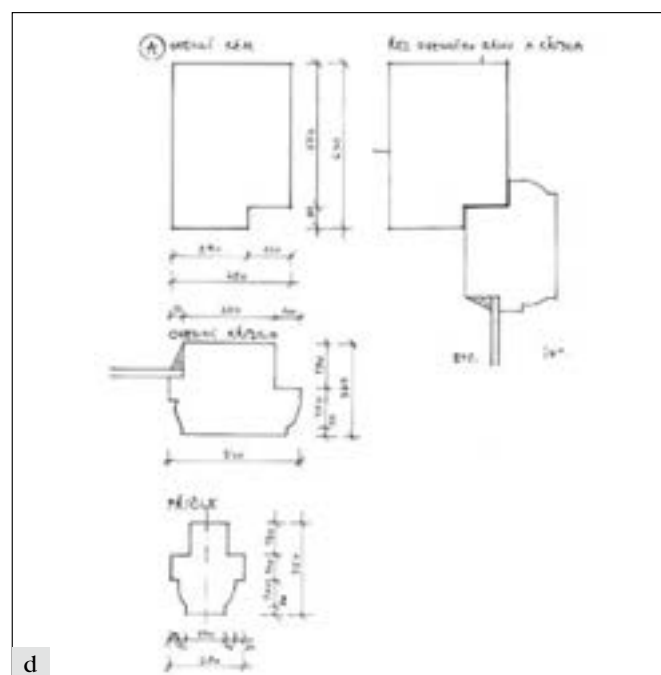
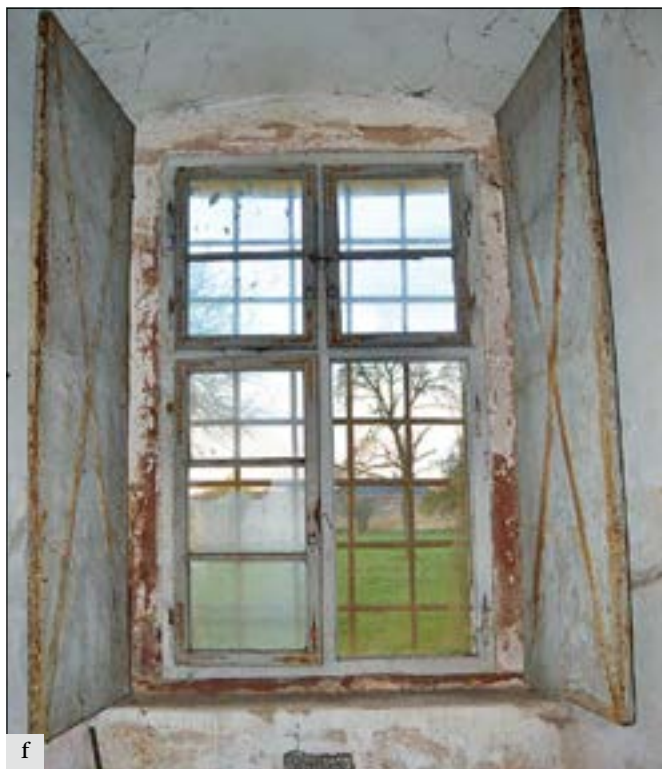
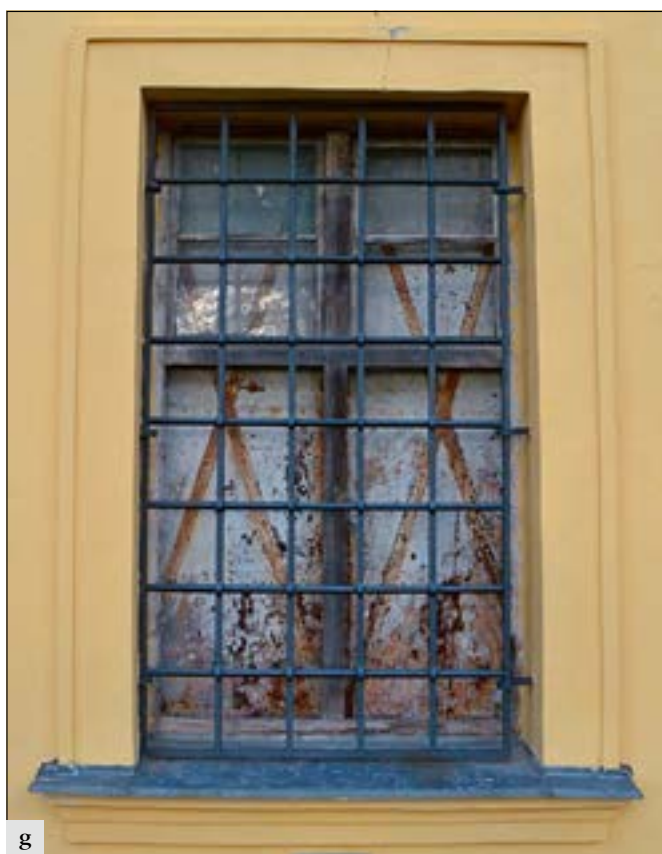
**Zásmuky (okres Kolín), kostel sv. Františka Serafinského: a–g – Dokumentace hodnotné historické pozdně barokní výplně klášterního kostela včetně profilací, zasklení a kování, která bude po repasi sloužit jako vzor pro možnou rekonstrukci kopií oken konventu. Datace je bohužel nepřesná, pravděpodobně se jedná o výplně z roku 1740, kdy byla do lodě vestavěna kruchta a schodiště po požáru města v roce 1720. Velice hodnotné je historické zasklení z taženého skla, stejně jako umělecko-řemeslné detaily zdobení závěsů, obrtlíků a profilace příčlů i rámu okenních křídel a zcela unikátní je nález barokní malby na vnější straně pobíjených okenic patrně od bratra mnicha žijícího v klášteře Silvestra Hiblera (snímky a zakreslení D. Havlíková, 2017).**

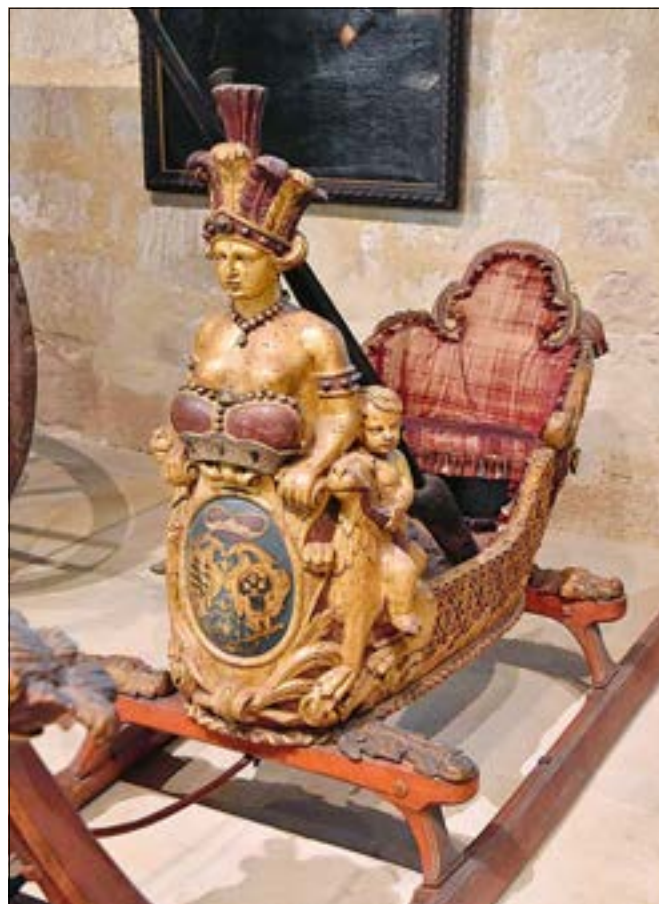
**Coburg (Německo, Horní Franky), hradní sbírky Veste Coburg – karuselové saně s polopostavou indiánky, po roce 1723. Dle aliančního erbu byly saně původně určeny pro Annu Sophii von Schwarzburg-Rudolstadt, manželku Franze Josiase von Sachsen-Coburg-Saalfeld. Publikované saně reprezentují početnou sbírku třinácti jednosprežních saní (v německém jazyce Carousselschlitten či Rennschlitten), které byly vyrobeny speciálně pro dámské jezdecké turnaje a zábavné projíždky v průběhu 17.–18. století. Saně s figurálními a/nebo heraldickými výzdobnými prvky či v podobě zvířete se dochovaly včetně koňských chomoutů, jejichž výzdoba koresponduje s motivy saňové korby. Součástí sbírky je také ojedinělá kolekce turnajových bodců. Saňové artefakty uchovávané na hradě Coburg jsou klíčovým pramenem pro klasifikační studium a interpretace slavnostních saní z českých a moravských šlechtických sbírek, které byly ve své době nedílnou součástí dvorské kultury (foto Š. Kolářová).**

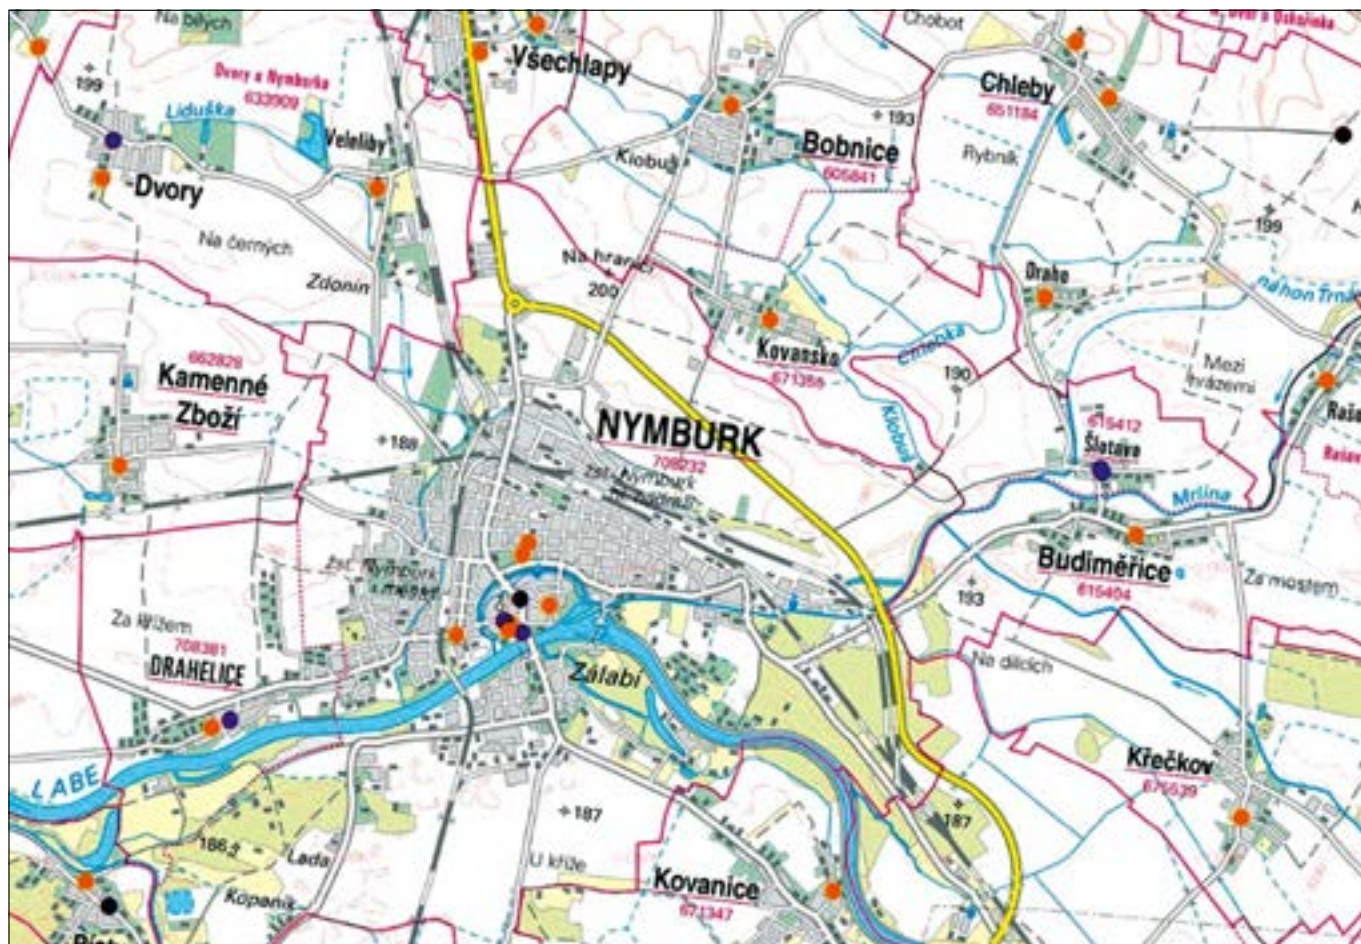
Mapa zvonových stanišť zahrnuje stanoviště existující (oranžová barva) a zaniklá (fialová – zaniklá od cca poloviny 19. století; temně fialová – dříve zaniklá), pokud se podařilo je zjistit (geodetický podklad: [http://geoportal.cuzk.cz/WMTS\\_ZM/WMTService.aspx?](http://geoportal.cuzk.cz/WMTS_ZM/WMTService.aspx?)).

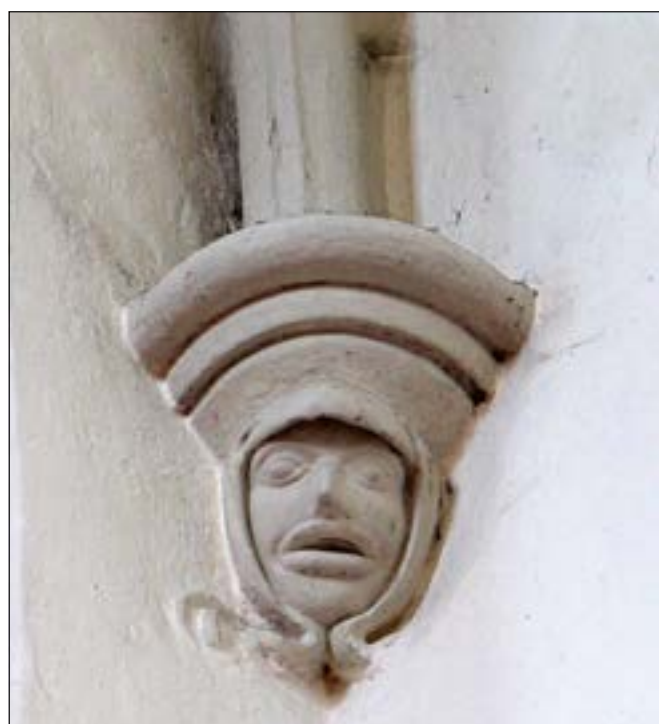
**Rovensko pod Troskami (okres Semily, Liberecký kraj), konzola s maskaronem v jihozápadním koutě kněžiště kostela sv. Václava. Starší literatura shodně datovala vznik presbytáře se sakristií do 2. poloviny 14. století. Tomuto předpokladu však neodpovídá lomené zdivo celého obvodu kostela, zřetelné na půdě. Pravděpodobnější je varianta výstavby celého kostela s plochostropou lodí v 2. polovině 15. století, čemuž stylisticky odpovídají všechny prvky presbytáře i kružby oken lodí. Za tohoto předpokladu je možné pozdně gotickou stavbu spojit s nejvyšším českým sudím a po roce 1469 českým kancléřem Janem III. z Hazmburka († 1495), jedním z nejvlivnějších šlechticů jagellonské éry před rokem 1500 (foto H. Prixová Dvorská).**

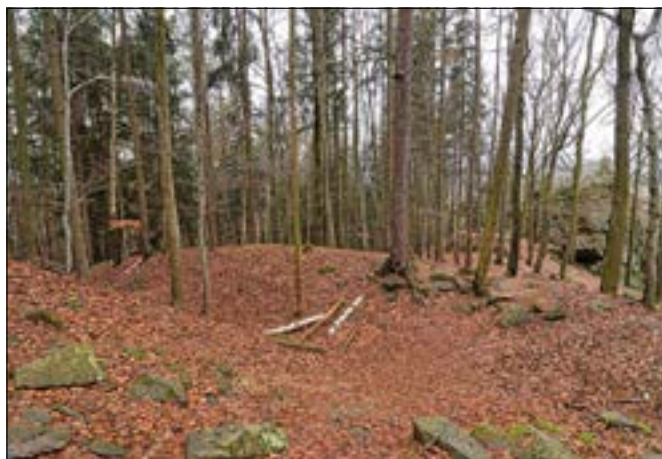
*Vrch Velký Blaník (okres Benešov), terénní úpravy v okolí Veřejové skály na severním úbočí vrchu. Vzdor detailnímu průzkumu, zahrnujícímu i přesné polohopisné zaměření, zůstávají otázky ohledně funkce a datování této netypické archeologické lokality otevřeny další diskusi (foto Z. Neustupný).*

Dokončen a publikován byl průzkum terénních reliktů tří středověkých sídel v prostoru Velkého a Malého Blaníku na Vlašimsku. Zkoumány byly pozůstatky samoty na temeni Ma-

lého Blaníku, obtížně interpretovatelné terénní úpravy u Veřejové skály ve svahu Velkého Blaníku a do třetice pozůstatky zaniklého dvora Olešná, založeného v těsné blízkosti Velkého Blaníku.
