# ROČENKA 2016

**NÁRODNÍHO PAMÁTKOVÉHO ÚSTAVU  
ÚZEMNÍHO ODBORNÉHO PRACOVISTĚ STŘEDNÍCH ČECH V PRAZE  
PŘÍLOHA ČASOPISU PAMÁTKY STŘEDNÍCH ČECH  
1 / 2017**

# PAMÁTKY STŘEDNÍCH ČECH

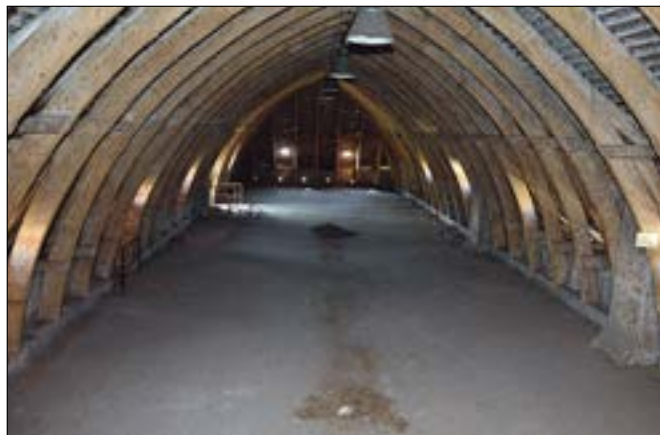
**Hořelice (okres Praha-západ), hospodářský dvůr, západní stáj.** Skružový krov mansardové střechy nad stájovým křídlem je výjimečnou konstrukcí zhruba z 20. až 30. let 19. stol. Doposud nezdokumentovaný a z vnějšku nepozorovatelný prvek podstatně zvyšuje památkovou hodnotu objektu i celého areálu (foto V. Jesenský).

**Hořelice (okres Praha-západ) – zámek a hospodářský dvůr:** Současný majitel velkého hospodářského dvora (4 stájové objekty a podsklepený gloriet) se zámek v čele uvažuje o zásadní revitalizaci celého areálu. V rámci OPD byly podrobně zkoumány a dokumentovány všechny prostory zámku i dvora a doplněno zaměření. Možný stavební vývoj byl upřesňován ve spolupráci s odpovědnou památkovou garantkou. Samotná zámecká budova zůstala po nedokončené nelegální modernizaci z počátku 21. stol. nevyužívaná a nedoceněná zůstává jak zbytky sala terreny, tak bohatá štuková výzdoba stropů patra. (VJ)

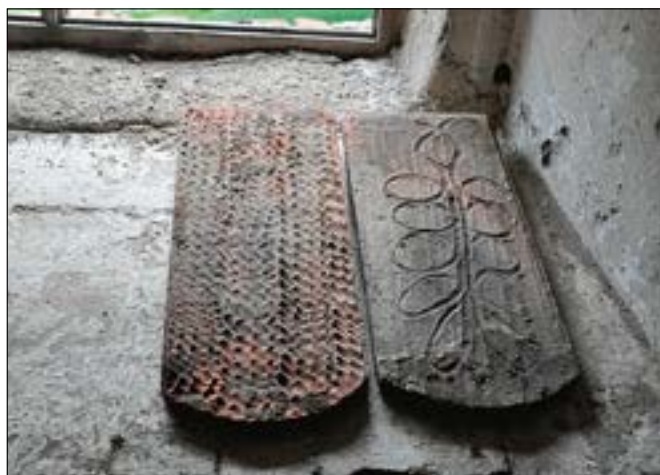
**Drachkov (okres Benešov), sýpka hospodářského dvora. Občanské sdružení Špýchar – Drachkov usiluje již několik let o záchranu velké klasicistní sýpky v areálu bývalého poplužního dvora. Při opravě střechy se bohužel nepodařilo prosadit zachování původní taškové krytiny. V průběhu prací byla však alespoň prováděna dokumentace a byly zachráněny zdobené kusy střešních tašek, tzv. „Feierabendziegel“ (foto J. Veselý, 2016).**

**Drachkov (okres Benešov) – sýpka hospodářského dvora:** V návaznosti na celkový OPD a zaměření stavby provedené v předchozích letech byla v roce 2016 prováděna operativní dokumentace krovu a střešní krytiny v průběhu opravy. Oprava dřevěných konstrukcí byla provedena tradiční tesařskou technologií, s celodřevěnými spoji, z tesaného dřeva. Kvůli podmínkám poskytovatele dotace nebylo bohužel možné zachovat ani zčásti původní ruční taškovou krytinu, z odstraněných krytin tedy byly alespoň vybrány zdobené tašky, tzv. „Feierabendziegel“. (JaVe)

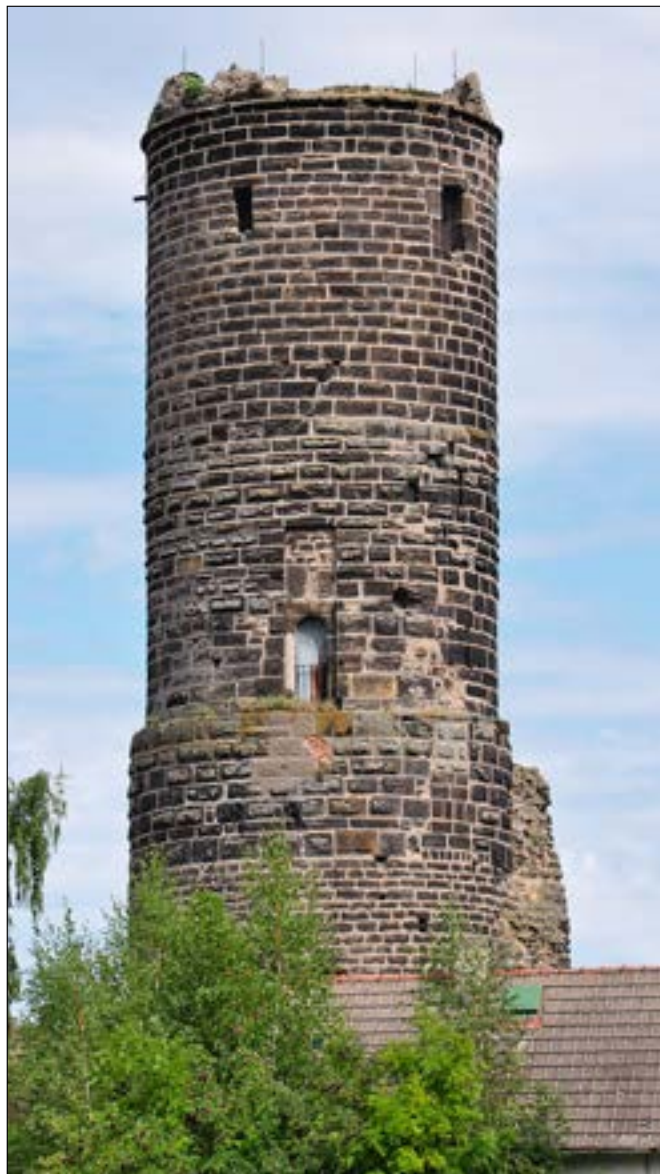
**Jenštejn (okres Praha-východ), hrad. Věž hradu Jenštejna,** jehož výstavba bývá spojována s tzv. dvorskou hutí krále Václava IV., patří k nejvýznamnějším stavebním a umělecko-historickým památkám regionu. Cílem citlivé opravy je zpomalit korozi vnějšího pláště, umně sestaveného z bosovaných kvádrů. Hodnotám stavby musí odpovídat také podrobnost a škála metod průzkumu a dokumentace (foto V. Razím).

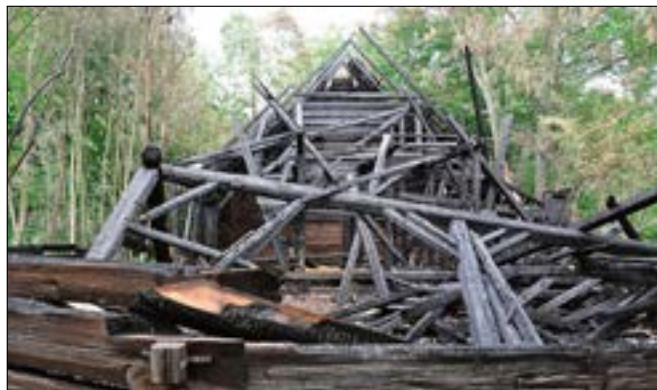
**Ohrobec (okres Praha-západ), usedlost čp. 12. Požárem těžce poškozená unikátní polygonální roubená stodola. Dokumentace byla prováděna těsně po požáru, ještě s nadějí na záchranu stavby. Dendrochronologická analýza určila datum smýcení kmenů na trámy hlavní stolice do let 1756/57 a na trámy roubení stěn do let 1832–1835. O půl roku později již díky „nezájmu“ a obstrukcím ze strany majitele žádná naděje na záchranu výjimečné stavby nezbyvá (foto J. Veselý, červen 2016, srov. s. 87).**

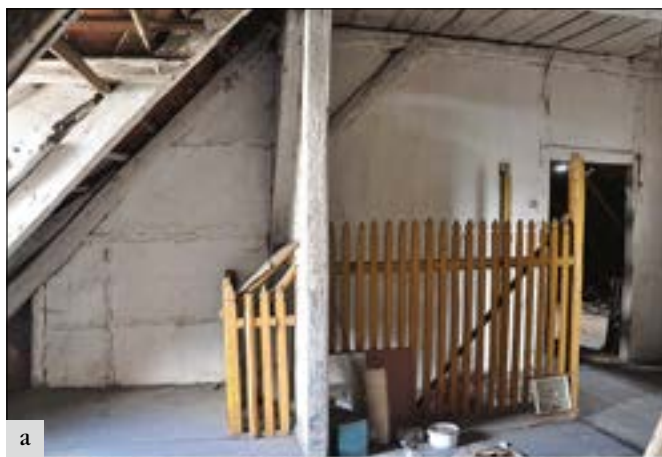
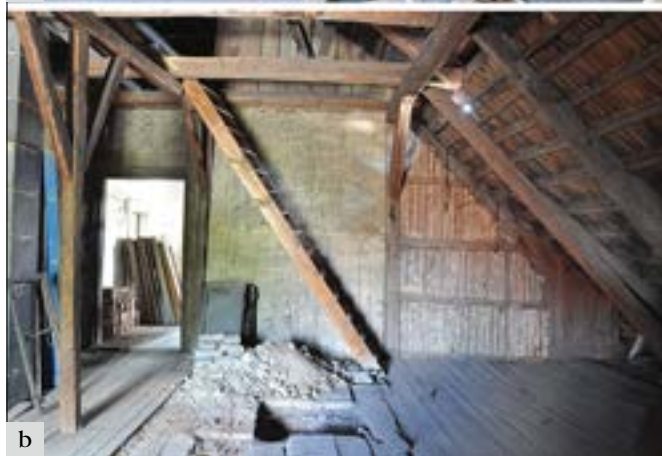
**Kosmonosy (okres Mladá Boleslav), bývalý špitál čp. 142. Hrzděné dělicí stěny, zejména v prostorech půd a krovů, patří mezi konstrukce, které zpravidla při rekonstrukcích zanikají: a – obrázek zachycuje podobu líce, b – rub hrzděné podkrovní příčky se zřetelnou skladbou výplně z tyčoviny s hliněnou omazávkou. Konstrukce vyniká vysokou mírou autenticity (foto J. Veselý, 2016).**

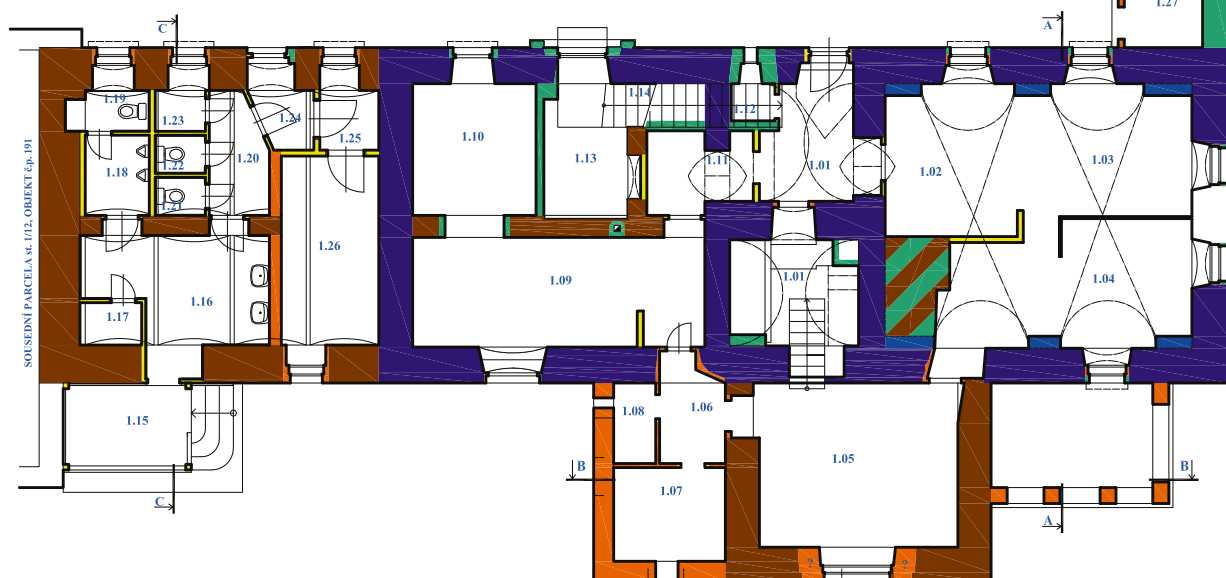
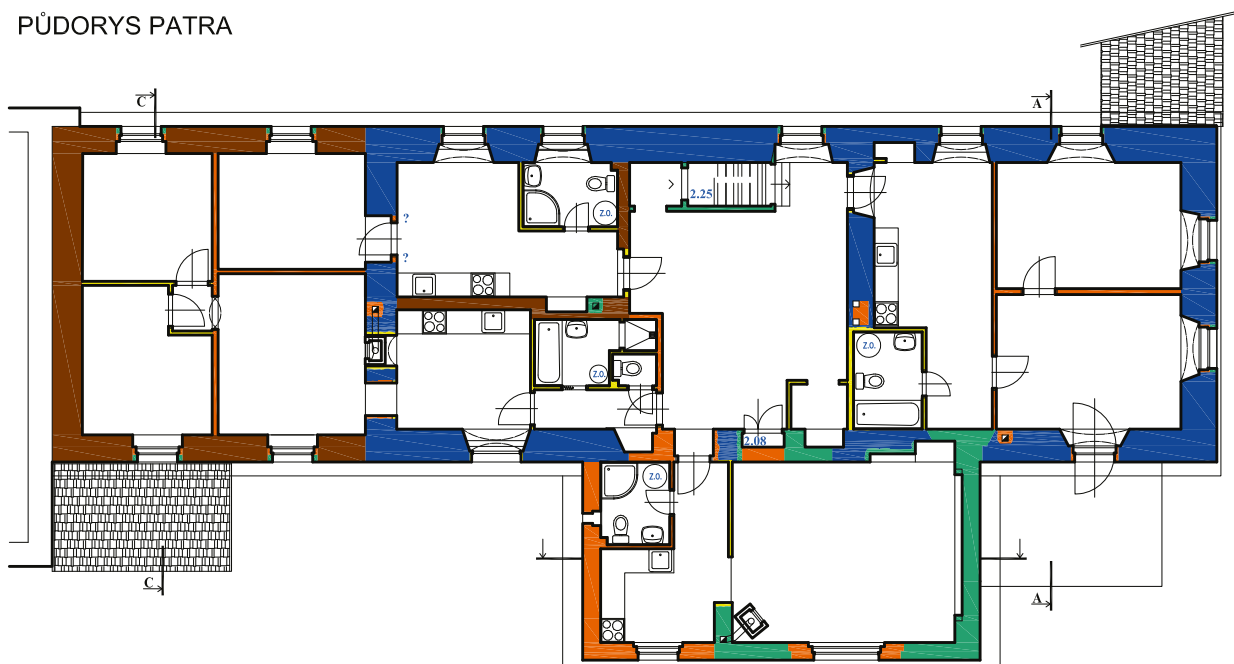
## PŮDORYS PŘÍZEMÍ

**Olbramovice (okres Benešov), obytný dům hospodářského dvora, čp. 1. Po dokončení zdařilé památkové obnovy chráněného špýcharu obrátila obec svou pozornost k obytné budově bývalého poplužního dvora. O renesančním původu stavby se díky zbytkům sgrafit na fasádách vědělo od 50. let 20. století. Rychlý stavebněhistorický průzkum doložil, že dům má dosud v jádře dochovanou původní dispozici a v přízemí též hodnotné klenby a další prvky. Byl proto připraven návrh na jeho prohlášení za kulturní památku (kresba a vyhodnocení J. Veselý, na podkladu zaměření Projektservisu Třeboň, s.r.o., 2016).**

**Olbramovice (okres Benešov) – obytný dům hospodářského dvora, čp. 1:** Na základě žádosti památkové architektky byl proveden operativní průzkum a dokumentace obytné budovy v někdejší poplužní dvoře čp. 1, v jehož areálu se nachází v předchozích letech obnovená památkově chráněná sýpka s renesančním jádrem. Renesanční původ obytného domu je rovněž dlouhodobě znám. Průzkum potvrdil předpokládané stáří budovy, určil rozsah dochovaných renesančních konstrukcí a zároveň poskytl podklady pro celkové zhodnocení stavby. Na jeho základě byl pak vypracován návrh na zápis domu do ústředního seznamu kulturních památek. (JaVe)

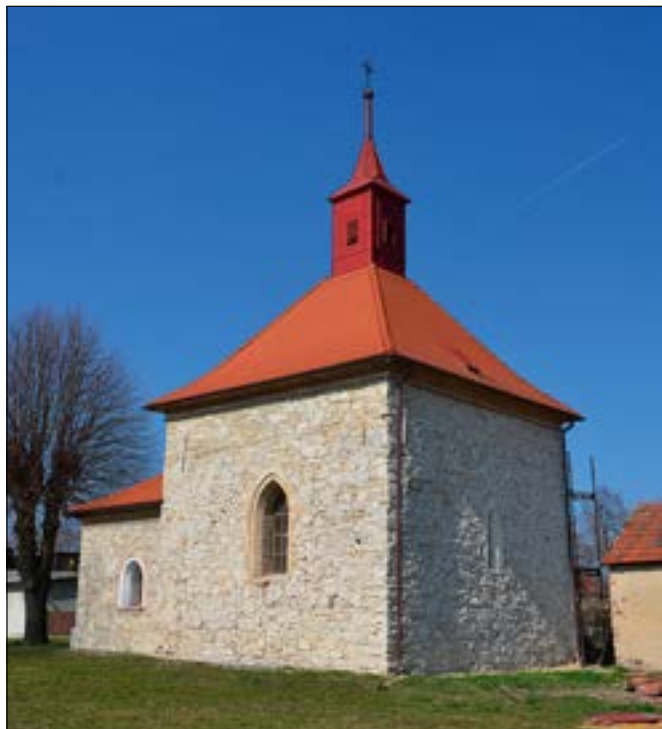
**Svatý Mikuláš (okres Kutná Hora), kostel sv. Mikuláše.** Z gotického kostela zůstal poté, co mu byla v 18. stol. odbourána loď, jen presbytář, ke kterému byla po téměř stu letech přistavěna neogotická předsíň. Úplné otlučení omítek, které bylo provedeno při nedávné obnově, není z pohledu památkové péče žádoucím řešením. Došlo tak k nenahraditelné ztrátě originální části stavební památky a s ní hodnot historických, dokumentačních, architektonických i estetických. Operativní dokumentace mohla už jen důkladně, ale urychleně zaznamenat všechny ostatní detaily a dílčí nálezy (foto V. Jesenský).

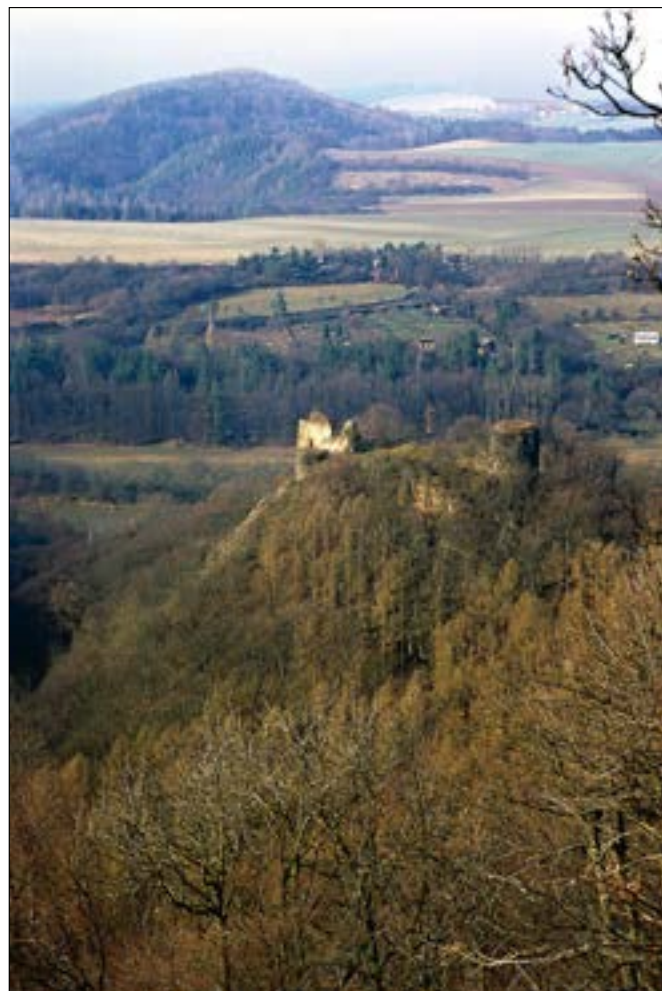
**Týřov (okres Rakovník), hrad. Znalci a milovníci hradů ve středním povodí řeky Berounky prožívají v posledních letech se zármutkem a obavami progresivní rozpad zříceniny hradu Týřova. Její zdivo nebylo nikdy v minulosti zajišťováno kvůli nepřístupnosti, poloze v národní přírodní rezervaci a celkově velké obtížnosti takového podniku. S konzervací a nezbytnou částečnou rekonstrukcí se začalo teprve po poslední rozsáhlé destrukci ve věžovém paláci jádra, k níž došlo v červenci 2015. Lze jen litovat, že se podmínky k postupné konzolidaci vzácné památky nevytvořily dříve, a doufat, že záchranné práce budou pokračovat tak dlouho, jak bude zapotřebí (foto V. Razím).**

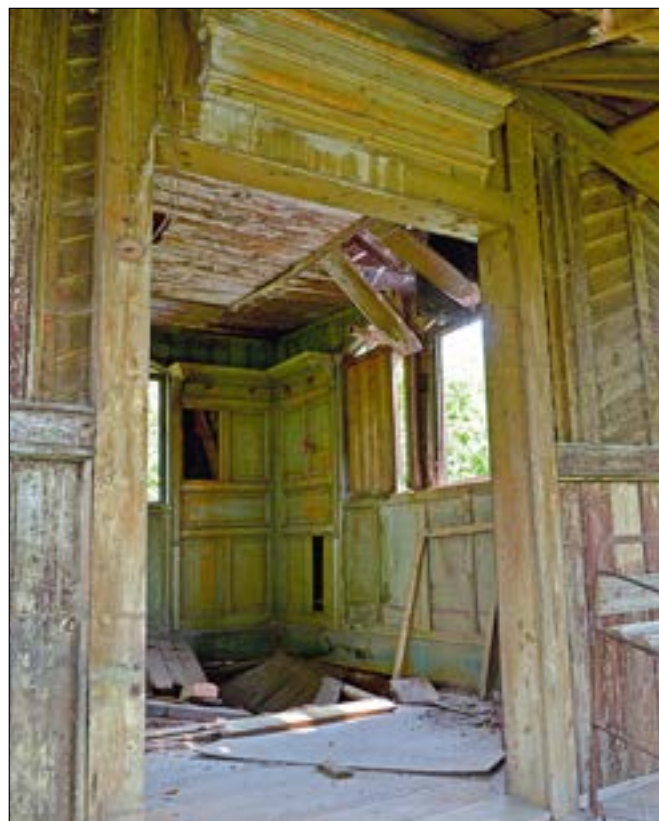
*Velvary (okres Kladno), čp. 369, obytný domek. Rozpadající se domek z roku 1922 v sobě podle všeho skrývá umně použité části loveckého a dříve snad výstavního pavilonu Františka Ferdinanda d'Este z Jubilejní zemské výstavy 1891 i dalších staveb. Prohloubený průzkum a dokumentace této nezapsané památky se stal integrální součástí snahy NPÚ o transfer a rekonstrukci objektu v parku u zámku Konopiště (foto V. Jesenský).*

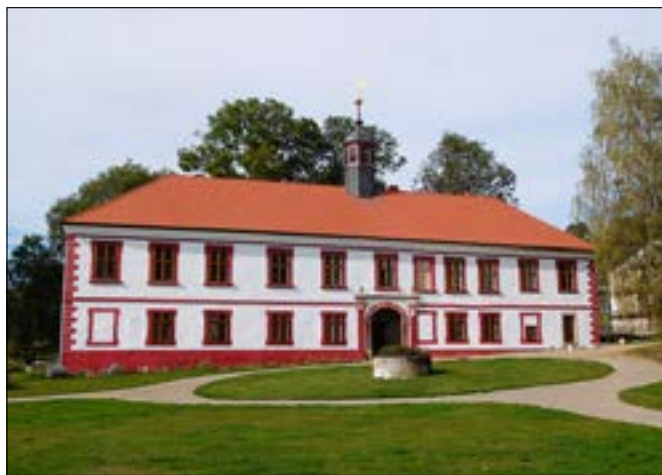
*Třebešice (okres Benešov), areál zámku, celková obnova zámku. V roce 2016 byla zahájena obnova fasád zámku, který byl ještě před několika lety ohroženou památkou. Po průzkumu vnějších omítek byla zvolena obnova první, barokní červenobílé vrstvy, která byla provedena podle fragmentů a otisků zjištěných průzkumem (foto D. Primusová).*

kovou opravou fasád. V roce 2016 byla provedena obnova původní červenobílé barokní fasády na vnější severní, východní a jižní fasádě zámku. V příštím roce má být oprava vnějšího pláště zámku dokončena. Zároveň probíhaly opravy interiérů v patře, zejména byly dokončeny opravy omítek, podlah a byly osazeny dveřní výplně. Na další ohrožené památce, areálu zámku v *Chotýšanech*, byla dokončena oprava havarijní střechy nad budovou zámku. V jižní části objektu byly vyklizeny zříceně stropy nad patrem a provedeny nové dřevěné trámové stropy, z nichž byl poškozený krov tesařsky opraven a doplněn. Tím je alespoň budova zámku ochráněna před devastací. Ostatní budovy v areálu jsou však nadále havarijní, nejvážnější je situace barokních sýpek, jejichž střechy jsou před zřícením. Nepříznivá situace trvá na renesanční *tvrzi v Mlékovicích*, kde vlastník nekomunikuje. Budova nadále chátrá, jelikož není využívána ani udržována. Tak jako v minulých letech probíhala ve správním obvodu Benešova dílčí obnova několika církevních objektů. Na kostele *sv. Havla v Poříčí nad Sázavou* bylo obnoveno západní průčelí. Omítky byly opraveny, znovu natřeny v původní barevnosti a štít byl shora opatřen plechem natřeným v barvě fasády, čímž bude do budoucna povětrností

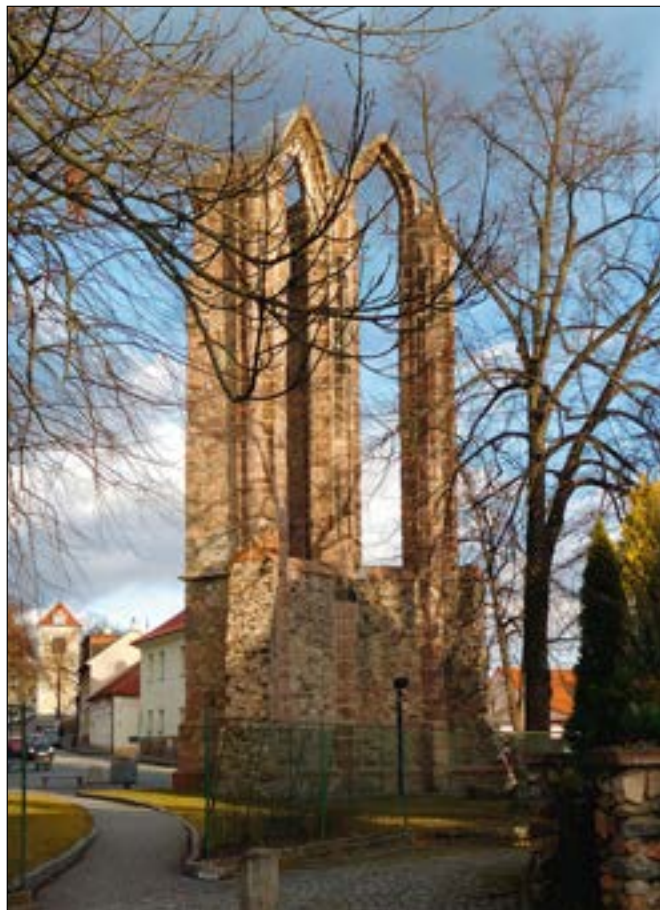
*Benešov (okres Benešov), areál minoritského kláštera, zřícenina kostela. V roce 2016 byla dokončena celková obnova torza, které je symbolem města. Zdivo bylo restaurováno – cementové a drolící se výplně spár byly odstraněny, kaverny vyplněny menšími kameny, degradované kvádry z červeného pískovce zpevněny a bylo provedeno nové spárování. Horní vodorovné plochy byly zakryty olověným plechem, který se pohledově nijak neuplatňuje (foto D. Primusová).*

Ve městě Benešově byla v roce 2016 dokončena náročná celková obnova zříceniny minoritského kostela, která je symbolem města. Tvoří ji tři opěrné pilíře a dvě okna mezi nimi. Zdivo zříceniny bylo restaurováno – cementové a nesoudržné výplně spár byly odstraněny, degradované kvádry z červeného pískovce zpevněny, kaverny byly vyplněny menšími kameny a bylo provedeno nové spárování zdiva. Trhlina v severním pilíři byla zajištěna vrtanými kotvami. Degradované zbytky kružby v severním okně, které hrozily zřícením, byly nahrazeny kopií. V další významné památce města Benešova, *piaristické koleji*, byly provedeny drobné úpravy v interiérech a pokračovala výměna krytiny z pálených bobrovek. V *Sázavě – Černých Budách* pokračovala obnova střeš doposud chátrajícího hospodářského dvora kláštera, která byla opravou střechy stodoly zahájena v roce předešlém. V roce 2016 byl příkladným způsobem opraven krov a nově položena krytina na objektu chléva, stáje a sýpky. V příštím roce je plánována obnova střeš nad obytnou částí a mlýnem, které nyní zcela chybí,

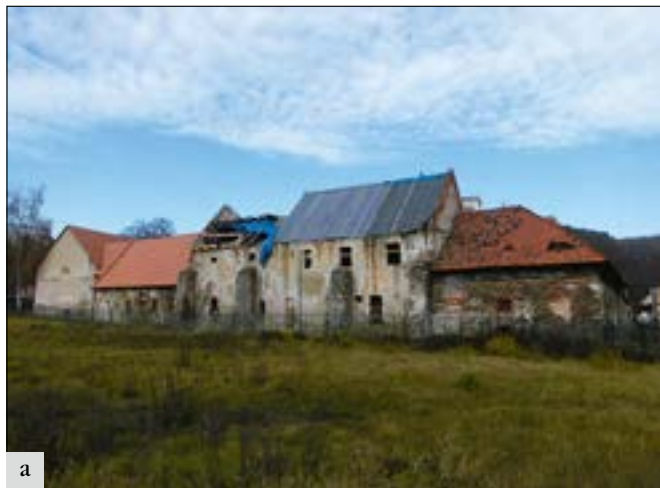
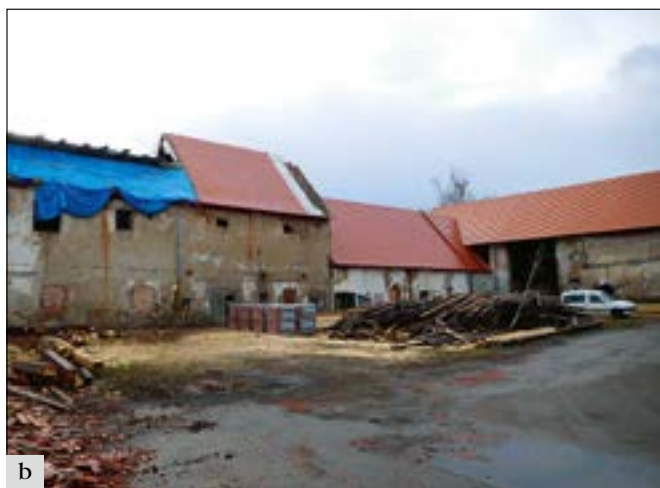
**Sázava – Černé Budy (okres Benešov), hospodářský dvůr bývalého benediktinského kláštera. V donedávna chátrajícím hospodářském dvoře pokračovala obnova střech, která byla opravou střechy stodoly zahájena již v roce předešlém. V roce 2016 byl příkladným způsobem opraven krov a nově položena krytina na objektu chléva, stáje a sýpky. V příštím roce je plánovaná obnova střech nad obytnou částí a mlýnem, které nyní zcela chybí, jelikož se zřítily a jejich torza byla odstraněna (foto D. Primusová).**

jelikož se zřítily a jejich torza byla odstraněna. Krov zde mají být postaveny podle dochované dokumentace a SHP. Současně byl projednáván projekt celkové obnovy areálu hospodářského dvora i pivovaru. V areálu funkcionalistické letní vily čp. 177 v Sázavě byl opraven skleník. V ochranných pásmech kláštera v Sázavě a hradu Český Šternberk byly projednány a realizovány úpravy několika obytných domů, ale i stavby domů nových. Pod hradem Český Šternberk proběhla revitalizace koryta potoka, které bylo v posledních letech poškozeno povodněmi. Na gotické tvrzi v Popovicích pokračovala celková obnova, která zde již řadu let probíhá, a to dokončením střechy na věži. Na obvodové zdivo, které bylo navýšeno, byl postaven nový krov a střecha byla zakryta prejzovou krytinou. Na zámku v Ostředku pokračovala oprava fasád obnovou terasy před zahradním průčelím. Nově byly vyrobeny prosklené výplně, které prostor pod terasou uzavírají. V příštím roce mají být obnoveny štukové články. Nový vlastník zámku Lišno projednával a zahájil obnovu domu správce a domku zahradníka v užitkové části parku, bohužel práce probíhají bez vydaného závazného stanoviska. V areálu zámku v Tloskově proběhlo

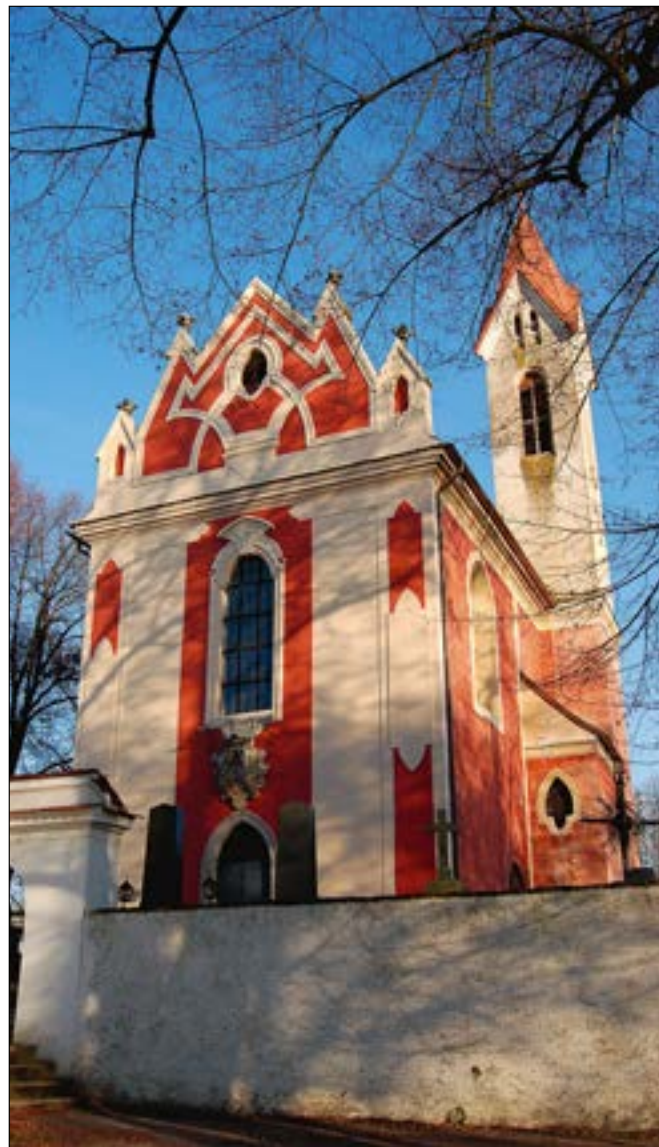
**Poříčí nad Sázavou (okres Benešov), kostel sv. Havla, oprava fasády. Omítky západního průčelí kostela byly degradovány vlivem povětrností, proto byly opraveny a znovu natřeny v původní barevnost. Horní plochy štítu nebyly nijak chráněny, proto byly plechovány a natřeny v barvě fasády, čímž bude do budoucna horní část průčelí lépe chráněna před poškozením (foto D. Primusová).**

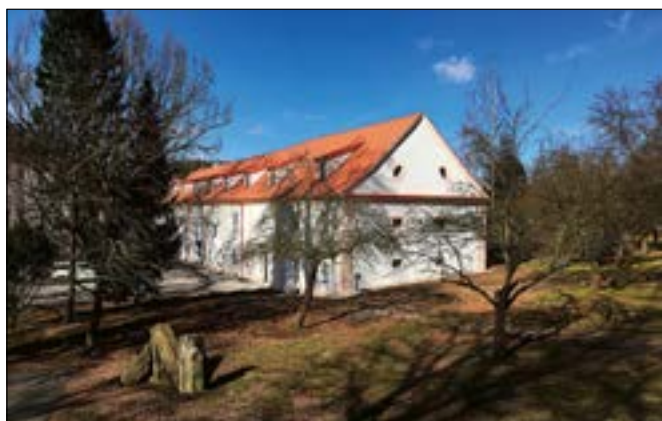
*Pyšely (okres Benešov), areál zámku, sýpka, celková obnova. Barokní sýpka v areálu zámku byla upravována pro účely zařízení pro nemocné Alzheimerovou chorobou. Jednalo se o náročnou akci, při které byly kvůli budoucímu využití provedeny velké zásahy do stropních konstrukcí. Vzhledem k tomu, že se jednalo o dlouhodobě nevyužívaný objekt, jehož všechny konstrukce byly v havarijním stavu, lze opravu ohodnotit jako zdařilou (foto D. Primusová).*

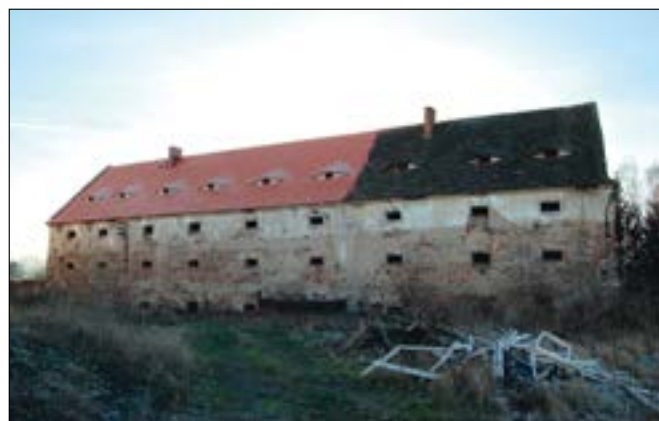
*Drachkov (okres Benešov), sýpka, oprava střechy. Přestože není tento objekt kulturní památkou, obnova jeho střechy probíhala příkladně. Byl zde tesařsky opraven lokálně poškozený krov a položena nová krytina z pálených bobrovek. Na střeše je velké množství vikýřů – volských ok se zděným čelem, které byly obnoveny. Oprava by měla být dokončena v příštím roce (foto D. Primusová).*

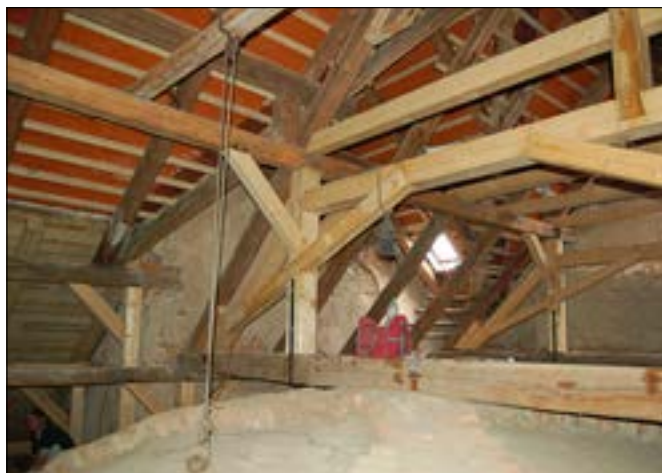
*Neveklův (okres Benešov), kostel sv. Havla, oprava střechy. V roce 2016 pokračovala tato akce obnovou sedlové střechy nad presbytářem, jejíž krov byl posílen věšadlem, protože byl přetížený a vazným trámem náléhal na klenbu. V příštím roce by měla být provedena oprava stropu nad lodí, který má napadená zhlaví trámů (foto D. Primusová).*

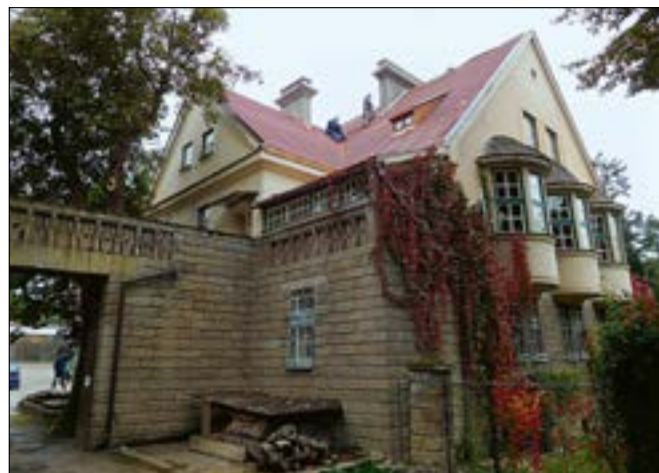
*Dub (okres Benešov), vila Vítova mlýna, oprava střechy. Na členité střeše obytné budovy mlýna, která byla postavena ve stylu klasicizující moderny, byla obnovena krytina z pálených bobrovek, přičemž se podařilo zachovat všechny detaily včetně zdobných komínů z rezných cihel (foto D. Primusová).*

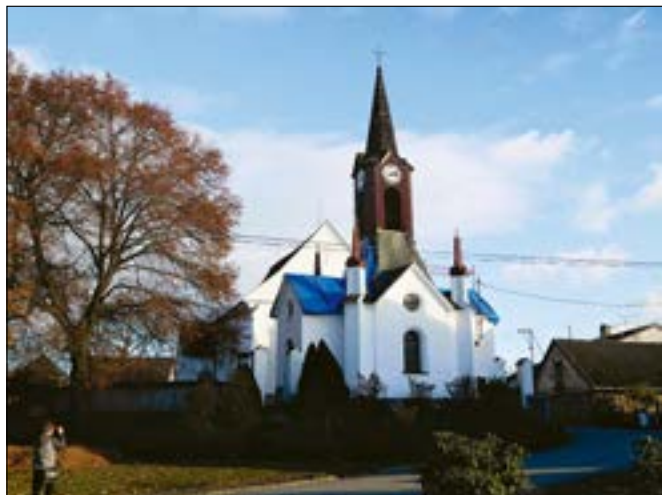
**Psáře (okres Benešov), areál kostela Nejsvětější Trojice, zvonice, oprava střechy. Oprava šindelové střechy, do které již zatékalo, byla započata opravou spodní části krovu, včetně zvonové stolice. V dalším roce bude provedena oprava krovu jehlanové střechy věže a dokončena pokládka štípaného šindele (foto D. Primusová).**

Nejsledovanější akcí ve městě *Vlašimi* byla v roce 2016 přízemní přístavba zadního křídla *zámku*, která má přiměřené proporce a byla provedena kvalitně. Střecha je plochá zakrytá měděným plechem a stěny jsou prosklené posuvné. Lze konstatovat, že se jedná o zdařilou akci, protože nový objekt má prostý, neutrální výraz a v prostředí zámku nepůsobí rušivě. Dále byl ve *Vlašimi* opraven štít barokního *domu čp. 132* situovaného na *Žižkově náměstí*, který byl v minulosti zjednodušen a štukové články z něj byly odstraněny. Vlastníka se bohužel nepodařilo přesvědčit, aby členění obnovil. Částečně bylo naznačeno alespoň barevně. V *městské památkové zóně Na čeradec* byly projednány i provedeny stavební úpravy několika objektů. V areálu barokního *statku čp. 5*, který je kulturní památkou, byla příkladně opravena stodola. Kamenné nosné zdivo bylo opraveno a jeho havarijní část byla přezděna z původního materiálu. Dále byl opraven a mezilehlými vazbami posílen krov a položena nová krytina z vláknitocementových šablon. V *Louňovicích pod Bláníkem* byla zahájena rehabilitace klasicistního *domu čp. 49*, jehož fasády byly koncem 20. století znehodnoceny, okenní otvory byly zvětšeny a přemístěny, štukové články byly odstraněny. Nový vlastník původní rozmístění, velikost, tvar a členění oken obnovil a podle historické fotografie a fragmentů článků plánuje ještě obnovit členění fasád. Na *zámku v Růžkových Lhoticích* byly opraveny dvorní fasády, byly vyspraveny omítky a proveden nátěr vhodnější barevnosti. Na členité střeše obytné budovy *Vítova Mlýna u Dubu*, která byla postavena jako vila ve stylu klasicizující moderny, byla vyměněna krytina z pálených bobrovek. Stejně jako v minulých letech probíhala v roce 2016 ve správním obvodu *Vlašimi* obnova několika kostelů. Nejvýznamnější a nejnáročnější akcí byla pokračující obnova *lorey v Bolince*. V roce 2016 byla provedena oprava střechy na věži, kterou je obnova kaple prakticky završena. Zbývá dokončit soklové partie fasád, které jsou za účelem odsolení zdiva dočasně opatřeny vrstvou hrubě nahozené vápenné malty. Dále byla zahájena oprava střechy nad lodí *kostela sv. Martina v Kamence*, kde je třeba odstranit neodborné zásahy v krovu provedené v minulosti, a tesařsky opravit poškozené prvky. V roce 2016 byla také započata oprava zvonice v areálu *kostela Nejsvětější Trojice v Psářích*, jejíž střecha byla v havarijním stavu. V tomto roce byla provedena oprava spodní části krovu, včetně zvonové stolice. Zbývá provést opravu jehlanové střechy věže a položit

krytinu ze štípaného šindele. Na ohroženém *zámku v Pravoníně* nadále trvá nepříznivá situace – vlastník nekomunikuje, v započatém statickém zajištění nepokračuje a neprovádí ani základní údržbu, proto mu v roce 2016 byla uložena pokuta. Stav budovy se však nadále zhoršuje a *zámku* bezprostředně hrozí zánik. Naopak nadějná je situace na jiné ohrožené památce na *Vlašimsku*, *zámku v Souticích*. Zde byla projednána oprava střechy budovy zámku, která by měla být zahájena v příštím roce. Z historicky a architektonicky hodnotných staveb, které však nejsou kulturními památkami, je třeba na *Vlašimsku* zmínit *hospodářský dvůr Ovčiny u Vlašimi*, kde byla v roce 2016 opravena sýpka. Kromě toho byla na tomto území opravena novogotická *kaple v Tichonicích*, barokní *kaple ve Zdiměřicích* a *zvonice v Černýši*.

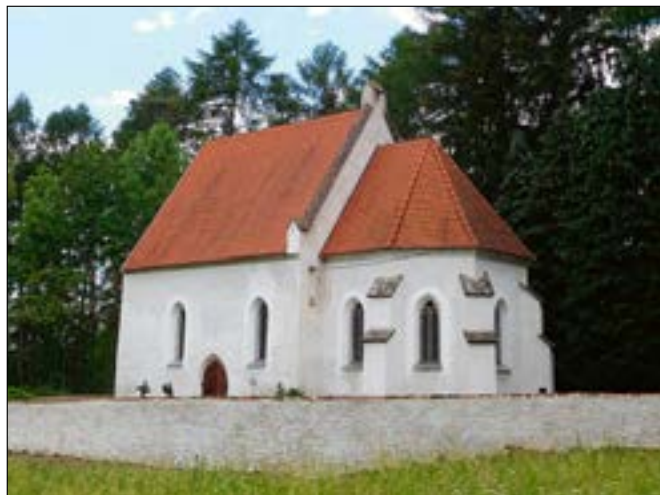
**Oldřichovec (okres Benešov), areál kostela sv. Havla, oprava hřbitovní zdi. Kolem celého obvodu areálu byly odstraněny náletové dřeviny, kamenné zdivo bylo opraveno klínováním a spárováním, narušené úseky byly přezděny a zakrytí pálenými cihlami bylo obnoveno. Oba líce zdi byly nakonec opatřeny reznou hrubě nahozenou omítkou (foto D. Primusová).**

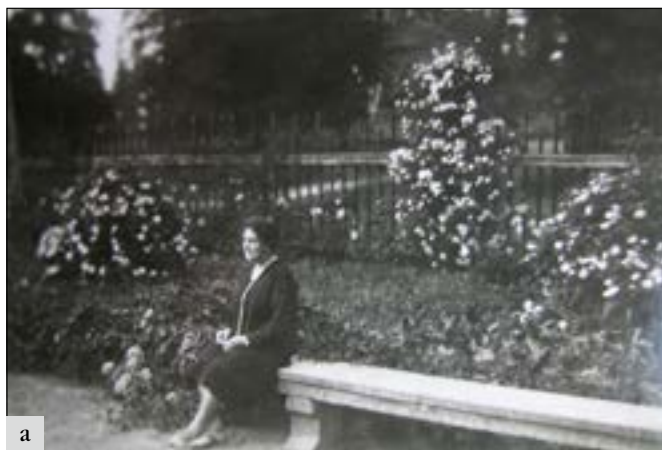
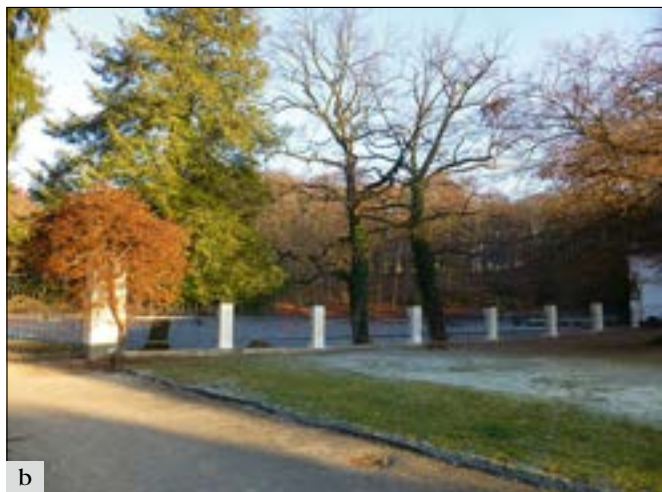
**Vrchotovy Janovice (okres Benešov), zámecký park: a – původní subtilní dřevěné oplocení předdvorí na snímku z roku 1930 s Mary Cooney na kamenné lavici; b – dnešní stav s kovanou výplní (foto H. Řepková).**

parku. V roce 2016 byl plot vzhledem k častým vandalským útokům v havarijním stavu. Na několika žánrových a portrétních dobových fotografiích, pořízených ve 20. a 30. letech v janovickém parku, je v pozadí patrné oplocení předdvorí ze subtilních hraněných dřevěných tyček čtvercového průřezu. Tyčky o dvou výškách jsou přepásány širším břevnem. Původní dřevěná brána, jejíž prvorepubliková podoba je rovněž známa díky zmíněným fotografiím, byla v 2. polovině 20. století nahrazena tvarově odlišnou, ale výtvarně hodnotnou jednoduchou kovanou bránou. Nové oplocení předdvorí bylo tedy rovněž zhotoveno z kovových prutů čtvercového průřezu o dvou délkách, spojených pásovinou kotvenou do pilířů. Plánované odvlhčení kostela sv. Martina ve Vrchotových Janovicích bylo zahájeno odstraněním betonových soklů. Kostel získal nové okapy a dešťové svody, které na rozdíl od předchozích účinně odvádějí vodu mimo základy. Opravou soklů byla dokončena obnova fasád vily Vallila v Červeném Újezdě. Průčelí vily jsou provedena v duchu jednoduchého secesního tvarosloví s imitací hrázdění. Vila je výjimečná umístěním dvou rozměrných keramických reliéfů od Františka Bílka na jižní a východní fasádě. Obnova degradovaného plastického členění fasád spolu s návratem ke starší barevnosti byla z velké části realizována již v roce 2014, uzavřena byla dokončením soklů letos. Následovat bude restaurování reliéfů. Ve Voticích byla realizována další významná akce obnovy: staré radnice, již dodnes zdobí vysoký krov a věž s městským erbem a cimbálem, byla navrátna podoba zdokumentovaná na snímku datovaném 1887. Vše začalo záměrem vyměnit novodobá špaletová okna v průčelí za repliky. Studium starších podob radnice bylo zjištěno, že

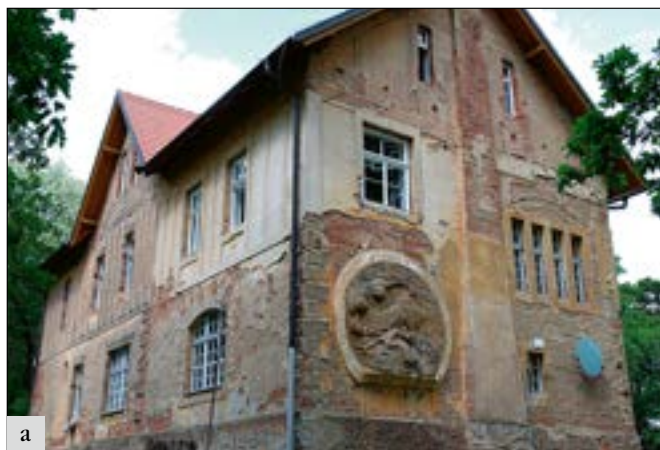
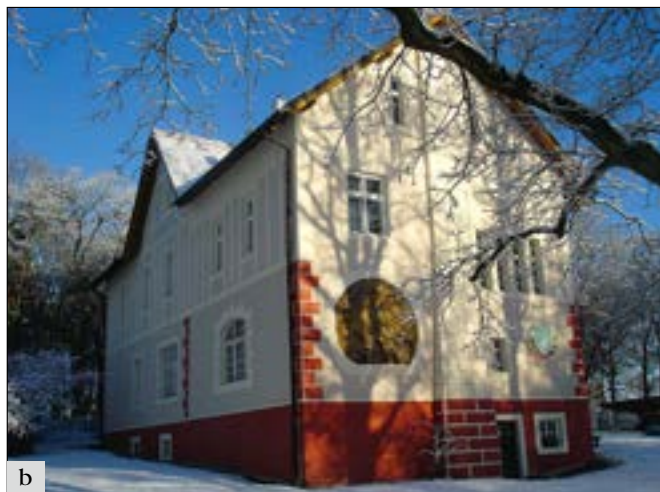
**Červený Újezd (okres Benešov), vila Vallila: a – jižní štít s reliéfem Františka Bílka, před obnovou; b – jižní štít po obnově fasády (foto H. Řepková).**

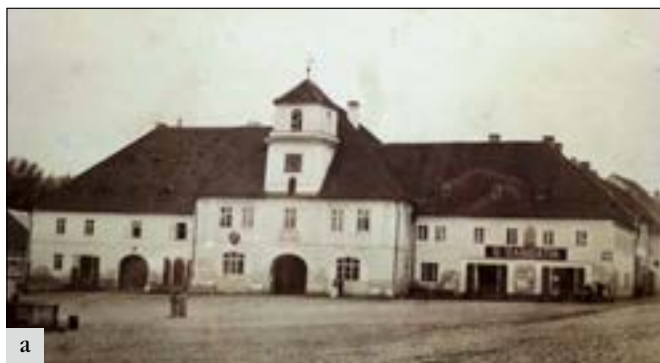
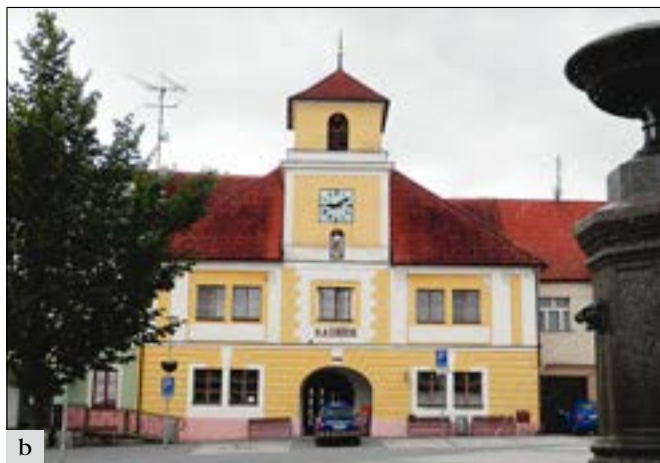
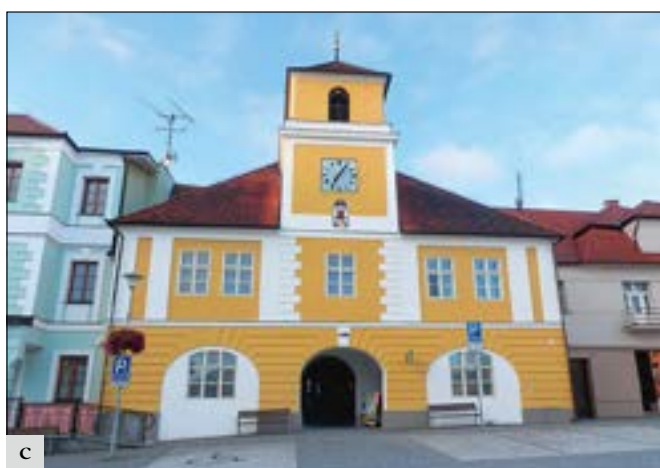
**Votice (okres Benešov), stará radnice: a – historická fotografie z roku 1887, boční okno v patře bylo znovu otevřeno; b – radnice před plánovanou výměnou oken s netektonickým řešením otvorů v přízemí a zkomoleným členěním patra; c – radnice po obnově průčelí, zazděné podloubí bylo upraveno do podoby z konce 19. století (foto H. Řepková).**

segmentově zakončenými okny, ale pouze menšími trojdílnými devítitabulkovými, rovněž segmentově zakončenými okny s parapetem, vyrobenými podle dobové fotografie. Navržený kamenný obklad s odvětrávanou mezerou nebyl po nálezu původního profilovaného žulového soklu realizován. Sokl z masivních kamenných desek, zakončený odsazeným obloukem, však svou konstantní výškou nedosahoval až na terén, v některých úsecích byl příliš degradovaný a někde byl dokonce doplněn patníkem či ostěním. Nemohl být tedy prezentován odhalený. Byl proto doplněn a omítnut, chodník z žulové mozaiky byl ve spádu zatažen pod fasádu. Obnoven nebyl úsek korunní římsy krytý taškami kdysi probíhající přes věž. Ještě na konci 19. století byla radnice s věží nejvyšší stavbou jižní fronty náměstí. Průběžnou římsou byla výška věže zčásti potlačena, jejím nezopakovaním a nápravou rozbarvení naopak akcentována. Tektonicky správně řešená fasáda nyní dává patřičně vyniknout radniční věži, vyrůstající z osy průčelí.

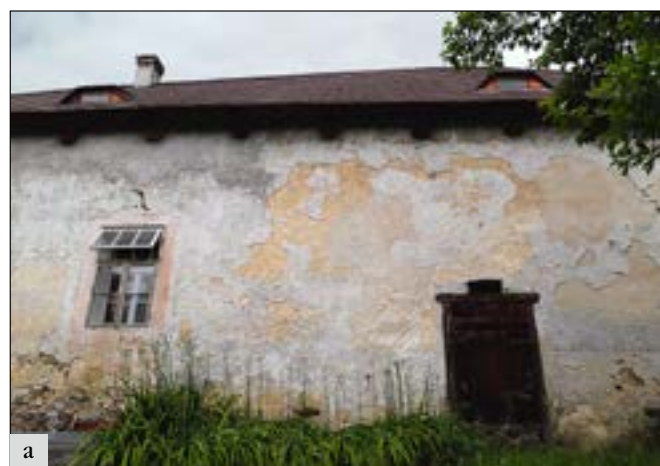
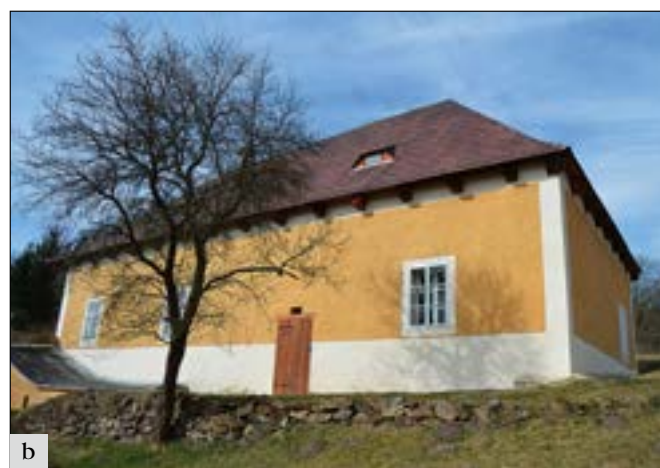
**Broumy (okres Beroun), čp. 38, obytný dům bývalé sklárny: a – část východní fasády před rekonstrukcí (foto J. Žižka); b – celkový pohled na východní fasádu po opravě (foto D. Havlíková).**

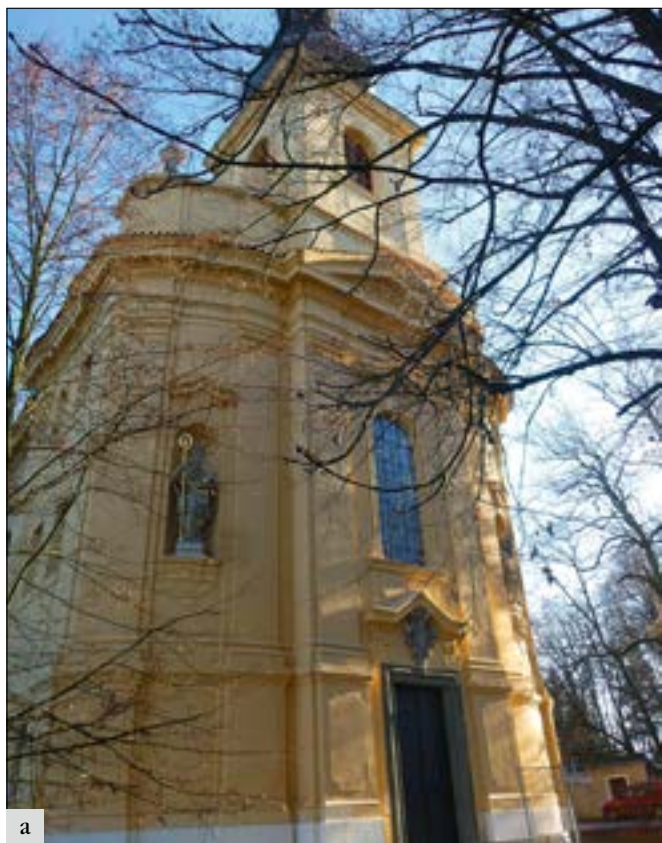
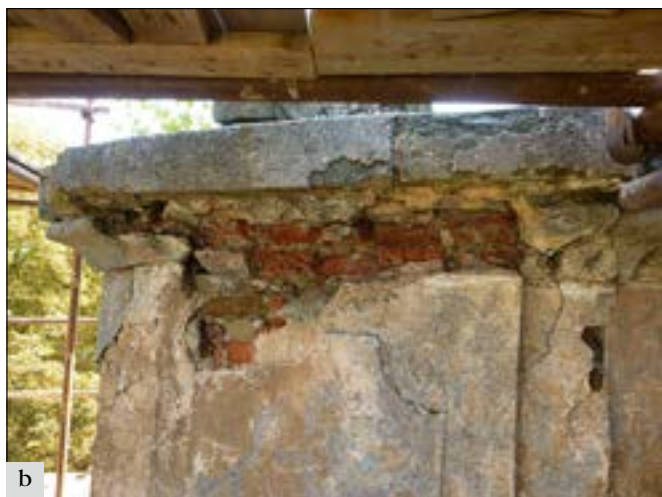
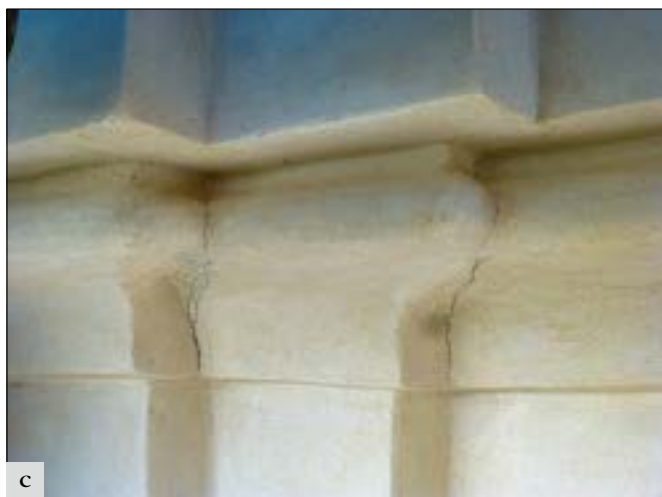
**Osov (okres Beroun), kostel sv. Jana Křtitele: a – dokončení severozápadního nároží; b – stav atiky před obnovou; c – zpřesňování profilace atiky (foto H. Řepková).**

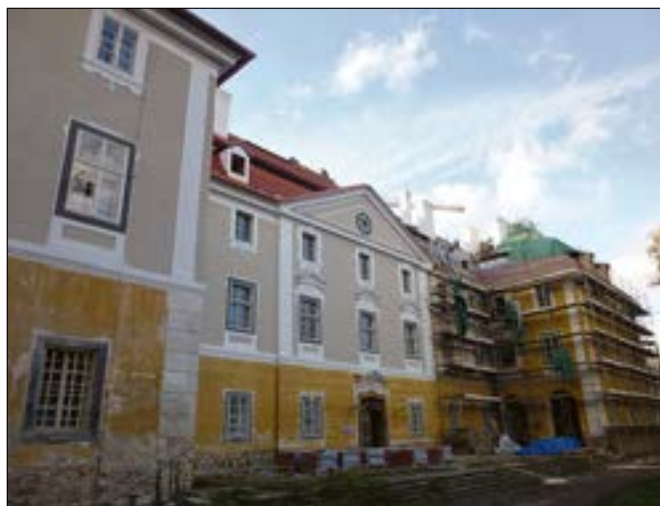
**Osov (okres Beroun), zámek, probíhající obnova východního průčelí. V nově přeložené mansardové střeše přibýly vikýře, průčelí se vrací ke starší barevnosti (foto H. Řepková).**

pod sochami světců na západním průčelí. Na *zámku* v *Osově* byla dokončena oprava barokního mansardového krovu, byly obnoveny komíny a doplněny bohatě profilovanými hlavicemi podle dobových fotografií. Do střechy byly vestavěny citlivě tvarované nové vikýře. Proběhla obnova jižní a větší části západní a východní fasády, byla otevřena zazděná arkáda severního křídla. Při obnově plastické výzdoby fasád zámku byla plně respektována zásadní přestavba zámku Václavem Palivcem na sklonku 30. let 20. století. V *Hostomících* byla demontována a opět sestavena jehlanová střecha věže *kostela Nastolení sv. Petra v Antiochii*. Zcela degradovaný krov byl nahrazen kvalitně provedenou replikou, tesařsky sestavenou na náměstí vedle kostela. Ta byla posléze rozebrána, vynesena na věž a znovu sestavena. Věž získala novou měděnou krytinu a repliku zrezivělé hrotnice s makovicí. Na *hostomickém židovském hřbitově* na vrchu Chlumecký pokračovala jihovýchodním úsekem další etapa obnovy kamenné ohradní zdi. V *Žebráku* proběhla první etapa obnovy vrchní části mansardového krovu v jádru gotického domu *pražského arcibiskupa Konráda z Vechty*, která navázala na dokončenou obnovu spodní části krovu. Klasicistní krov tohoto cenného historického objektu byl poddimenzovaný a poškozený mladší úpravou při nahrazení části mansardové střechy sedlovou v návaznosti na sousední objekt. Na dokončeném jižním úseku střechy byla položena krytina ze světlešedých šablon a zopakován již stěží patrný vzor z šablon červených. Na *zámku* v *Lochovicích* započalo statické zajištění mlýna vyklizením budovy a provedením kopaných sond k mělkým základům, které bude nutno podezdít. Na travnatém hřebu Jezevčího kopce v *ochranném*

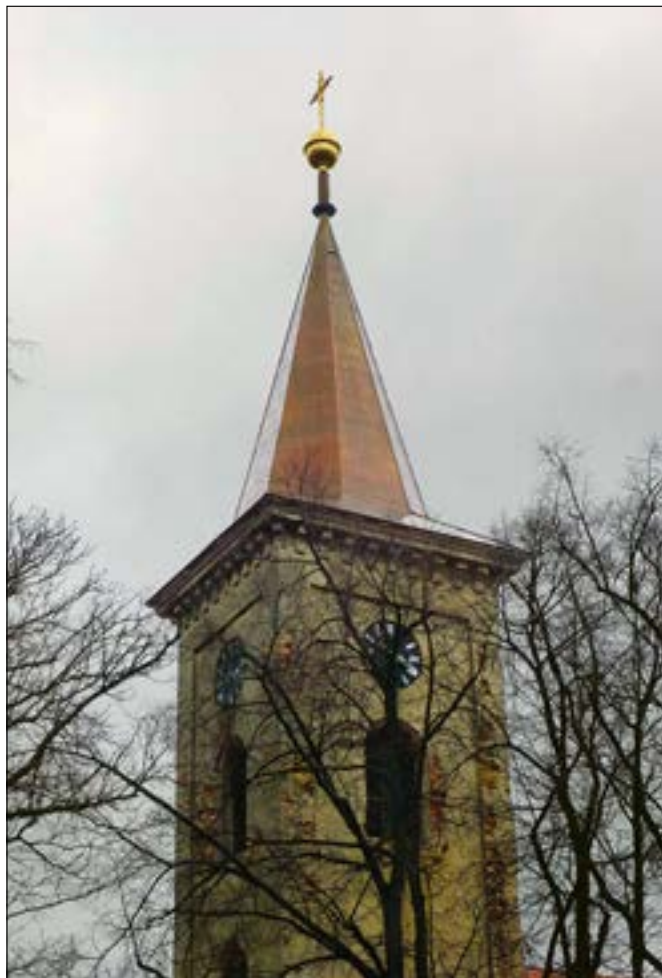
*Hostomice (okres Beroun), kostel Nastolení sv. Petra v Antiochii. Věž po kompletní náhradě krovu a krytiny, zbývají ještě fasády (foto H. Řepková).*

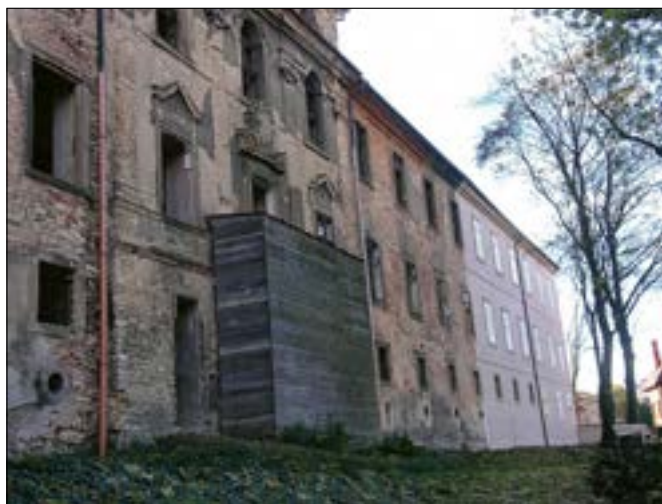
**Buštěhrad (okres Kladno), severní zámecké průčelí obrácené do parku, z něhož se obnovovala pouze nejvzdálenější, západní část na délku 6 okenních os. Obnovovaly se zde fasádní vápenné omítky spolu s jednobarevným okrovým vápenným nátěrem. Zbývající část se zabedněným místem po kamenném portálu s balkonem vynášeným atlanty je v majetku kraje (foto E. Volfová).**

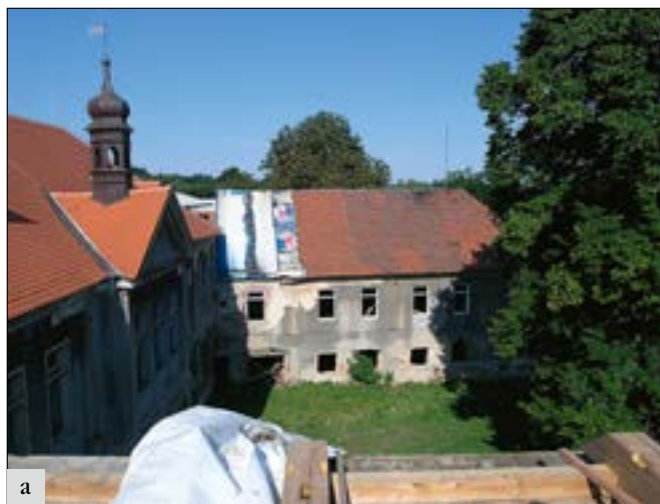
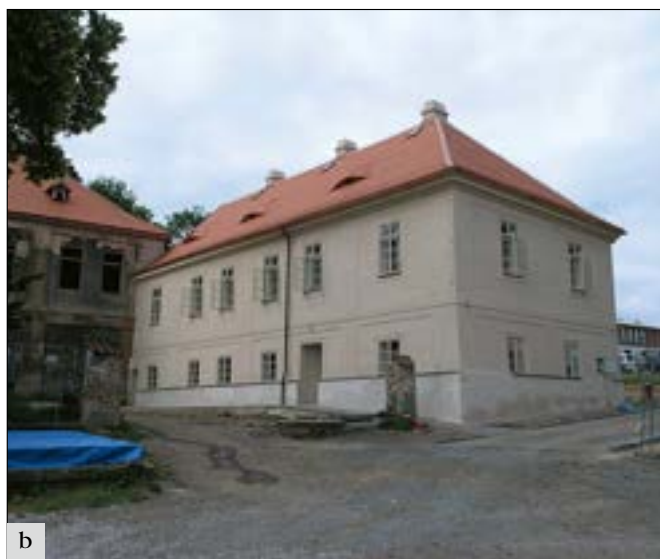
**Koleč (okres Kladno): a – západní zámecké křídlo těsně před opravou v roce 2014, v pohledu z opraveného krovu nad kostelní lodí; b – západní křídlo se díky získání finančních prostředků z Norských fondů podařilo doslova „na poslední chvíli“ zachránit. V současnosti je v něm umístěno muzeum včelařství a je přístupné veřejnosti (foto E. Volfová).**

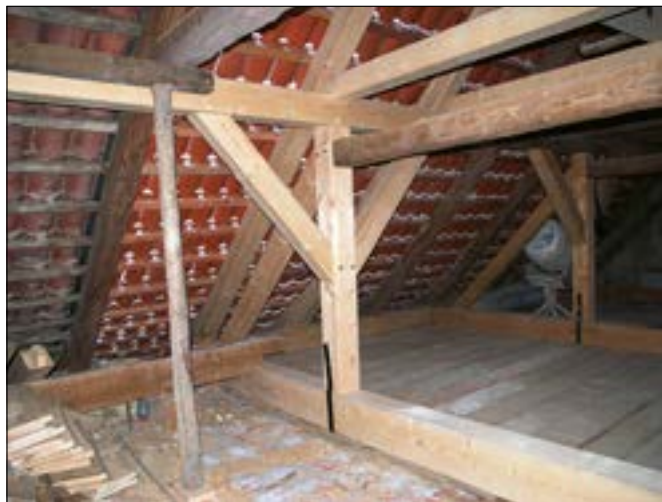
**Slatina (okres Kladno).** V kostele sv. Vojtěcha pokračovala 2. etapou oprava tesařské vazby krovu na části uprostřed, blíže štítu. Krov byl zejména v této partii ve špatném stavebně technickém stavu a bylo nutné celou řadu prvků protézovat nebo i vyměnit. Oprava byla provedena perfektním způsobem (foto E. Volfová).
