# ROČENKA 2016

**NÁRODNÍHO PAMÁTKOVÉHO ÚSTAVU  
ÚZEMNÍHO ODBORNÉHO PRACOVISTĚ STŘEDNÍCH ČECH V PRAZE  
PŘÍLOHA ČASOPISU PAMÁTKY STŘEDNÍCH ČECH  
1 / 2017**

# PAMÁTKY STŘEDNÍCH ČECH

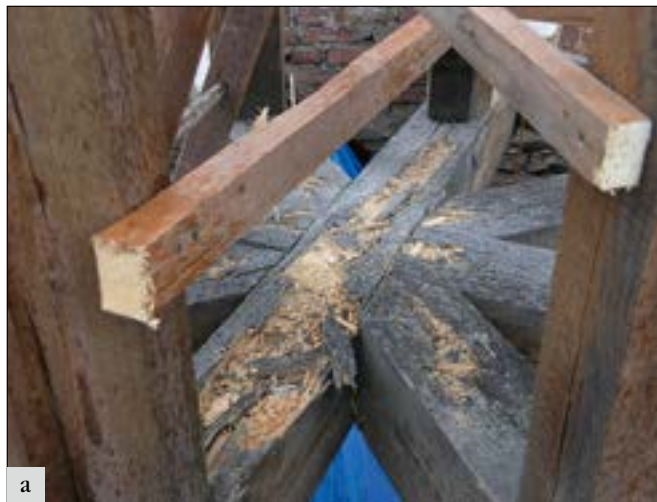
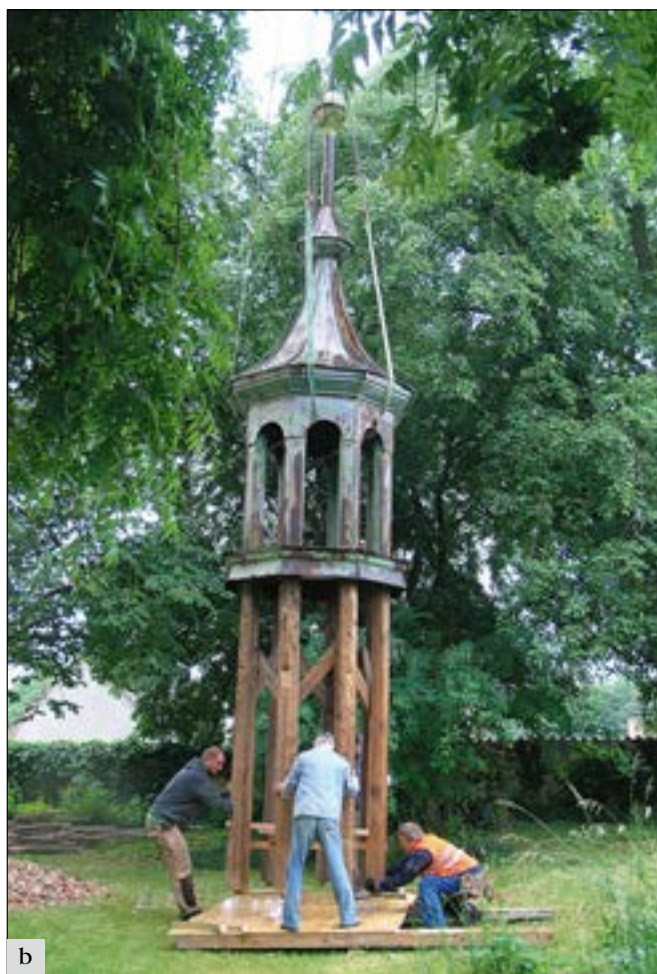
**Svárov (okres Kladno):** a – při podrobném průzkumu střechy věže kostela sv. Lukáše byla zjištěna rozsáhlá poškození, zde souběh podkladových vazných trámů napadený v plném rozsahu hnilobou. Nebyla dohledána část, kterou by bylo možné zachovat a opětovně použít do nové vazby; b – kvůli rozsáhlému poškození řezané vazby krovu věže kostela sv. Lukáše ji bylo nutné na místě odstrojít a snést jeřábem, aby mohla být dílensky vyrobena její kopie (foto E. Volfová).

vyměněné laťování položena nová krytina z prejzů do pokryvačské malty. Opravena je dosud necelá polovina krovu, takže zbývá ještě několik etap. Oprava byla provedena velmi svědomitě a řemeslně perfektně. Na kostele sv. Lukáše ve Svárově pokračovala celková oprava kostela rekonstrukcí střechy třípatrové západní věže. Její řezaná trámová vazba pocházela ze 70. let 20. století, kdy proběhla poslední rozsáhlá oprava. Zejména souběh vazných trámů prahové části byl totálně vyhnílý včetně spojů napojovaných sloupků. Jelikož bude nutné, aby tesaři zhotovili repliku vazby, byla současná snesena jeřábem a přemístěna do dílen, aby mohla být přesně změřena a okopírována. Nad korunou obvodového zdiva věže byl proto zřízen provizorní pultový přístřešek. V příštím roce by se měla na původním místě vztyčit nová vazba krovu včetně bednění a obnoveného pláště. Na území MPZ v Unhošti proběhla řada konzultací oprav a přestaveb zejména městských domů. Jedna z nejcennějších staveb na území města a evidovaná památka, dům čp. 148 v Hájecké ulici, nadále chátrá. Vlastník už v poslední době ani neobnovuje zaplachtování uličního průčelí. Pokračující pozvolná destrukce jednoho z nejhodnotnějších domů ve městě představuje velkou ztrátu pro společnost a velmi špatný příklad pro ostatní vlastníky památek.

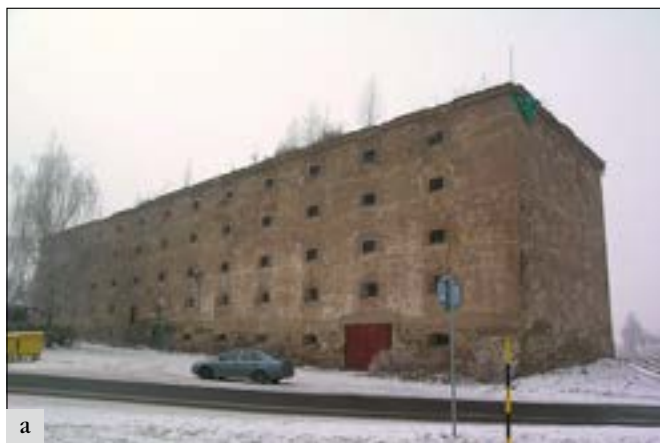
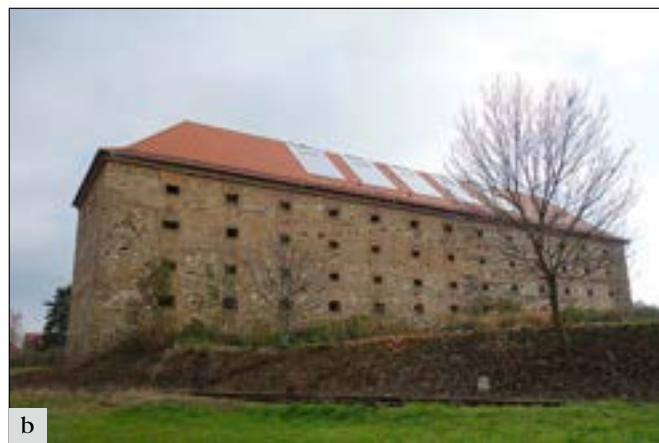
**Břeštiny (okres Kladno), barokní sýpka: a – stav v roce 2012; b – nová střecha sýpky s prosvětlením střední části. Z hlediska památkové péče bylo toto řešení ústupkem, střecha se výrazně pohledově uplatňuje v blízkém prostoru; bylo zde však přihlédnuto k rozsahu prací a k celkové opravě objektu, který byl natolik poškozen, že mu postupující destrukcí hrozil zánik. Hlavním cílem zde byla jeho záchrana, oživení a využití; navíc prosvětlená partie je upravitelná, lze zde doplnit celkové zakrytí (foto E. Mikešová).**

Na barokní sýpce v Břešťanech byla dokončena nová střecha. Oproti původnímu řešení byla zvolena jednodušší konstrukce krovu, střecha byla pokryta drážkovými taškami, značná plocha střední části byla prosvětlená velkorozměrovými okny; cílem je v sýpce vybudovat multikulturní prostor, pomýšleno je na divadelní produkce, kde je žádoucí prosvětlení shora. V Knovízi byla opravována na kostele Všech Svatých bání věže. V krovové konstrukci došlo k lokálním výměnám poškozených prvků; použito bylo protézování, aby mohly být vyměněny pouze nezbytně nutné části. Dožilá byla i vrcholová hrotnice, která byla nahrazena kopií rozměrově i materiálově shodnou s původní. Střecha byla opatřena bedněním a dle původního řešení provizorně zakryta s tím, že po zimním období zde bude navraceno příslušné oplechování; místo velkoformátových plechů má být použit menší, opticky vhodnější, formát. V Otrubech-Lidicích pokračovala oprava krovu a stropu nad lodí kostela sv. Jakuba, které se nacházely v havarijním stavu. Došlo k sejmutí krytiny a tesařským opravám; vzhledem k rozsahu poškození stropních trámů byly tyto z valné většiny nahrazeny novými. Z tohoto důvodu musel být sejmut podhled, počítá se s jeho obnovou. Rovněž velmi narušeno bylo cihelné zdivo západního štítu – zde byla zvažována oprava či přezdění. Ze staré fotodokumentace vyplynulo, že štít byl upravován při posledních větších opravách (40. léta 20. století), bylo tedy rozhodnuto o jeho přezdění za využití původních dobrých cihel, posílení a zopakování původního řešení, včetně navrácení vrcholového kříže. V rámci třetí etapy opravy opěrného systému kostela sv. Gotharda ve Slaném byla dokončena obnova spodní partie chóru. Práce probíhaly na severní straně v jednotném stylu předchozích etap (sanace odhaleného zdiva základů, obnova kvádrového zdiva restaurátorským způsobem). Ve Slaném byla opravou krovu zahájena celková rekonstrukce kulturní památky domu čp. 163, bývalého zájezdního hostince klasicistního původu. Menší opravy byly provedeny na fasádě bývalé radnice čp. 3. V MPZ Slaný došlo k dílčím rekonstrukcím některých domů. Na místě je uvést celkovou, velice kvalitní rekonstrukci domu čp. 125 (Kynského ul.), který sice není nemovitou kulturní památkou, ale jeho obnova dosahovala nejvyšší úrovně. Ve Smečně pokračovala obnova hřbitovní zdi, bývalého hřbitovního areálu s kaplí Clam-Martiničů, a to dokončením severovýchodního úseku. Pískovco-

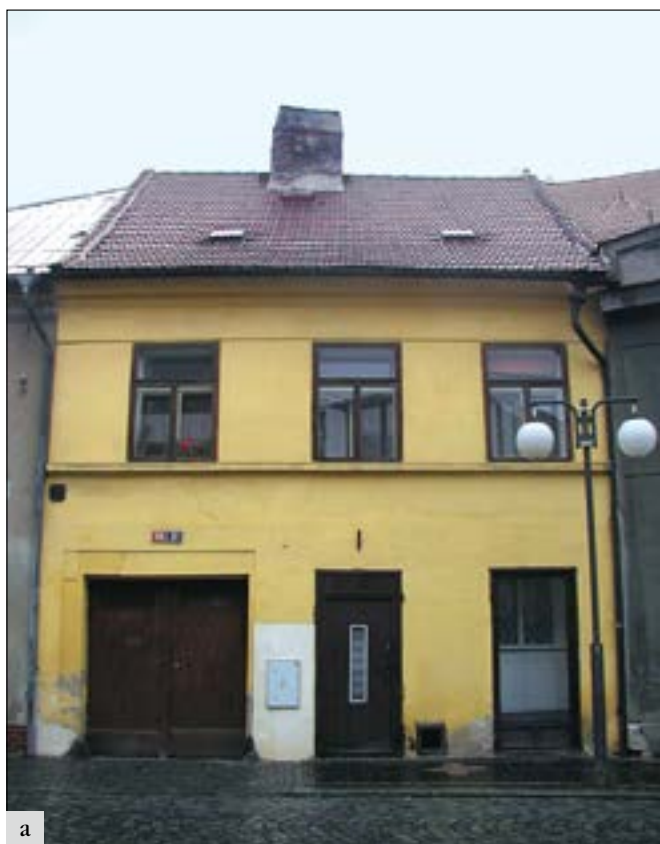
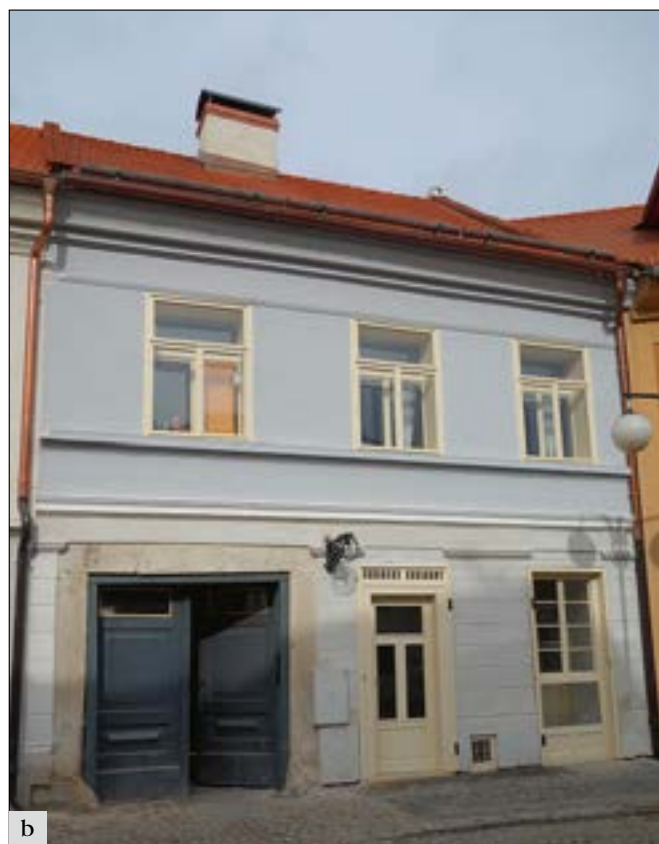
**Slaný (okres Kladno), čp. 125, Kynského ulice: a – stav před celkovou obnovou domu; b – v rámci obnovy fasády bylo rehabilitováno členění přízemní partie pásovou rustikou a doplnění profilovaných hlavic; pro opravenou fasádu byl vybrán vápenný šedomodrý odstín (žádoucího odstínu bylo dosaženo ručním namícháním). Byla zde zachována a opravena původní lícová okna, v interiéru byly zachovány a opraveny historické dveře, na střeše kryté opět bobrovkami, bylo použito tradiční řešení protisnehové zábrany kulatinou. Dům není kulturní památkou, ale citlivý přístup k celkové obnově by tomu odpovídal; může sloužit jako příklad, jakým by měly být obnovovány historické stavby v památkové zóně i bez statutu KP (foto E. Mikešová).**

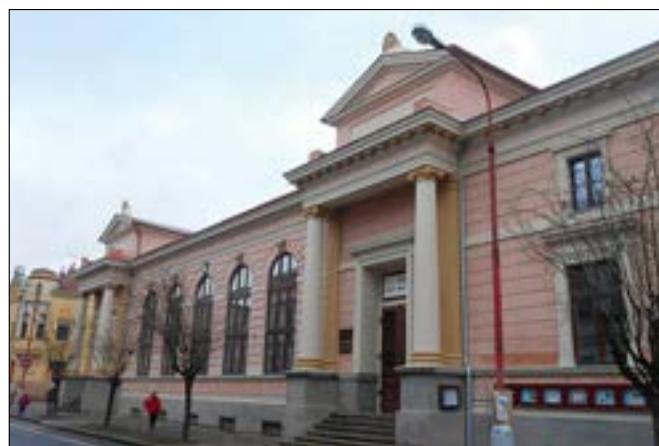
*Český Brod (okres Kolín), sokolovna, pohled na opravenou fasádu jihozápadního uličního průčelí. Sokolovna je náročně architektonicky řešená eklektická stavba s dvojicí předsazených portiků s iónskými sloupy, které nesou průběžné kladí s triglyfy a metopami a vrcholí štíty s vrcholovými akrotériemi. Na fotografii chybí boční gryfové, neboť jejich fragmenty jsou v restaurátorské dílně. Podrobný restaurátorský průzkum odhalil původně použité technologie a rovněž bohatou barevnou kombinaci, která u některých článků vyvolává imitaci okrového pískovce. Na některých hladkých plochách, plochách opatřených rustikou a rovněž na bosovaných plochách, byla také zopakována dobová technologie režné omítky, probarvené jemně mletým místním červeným pískovcem (foto E. Zápalková).*

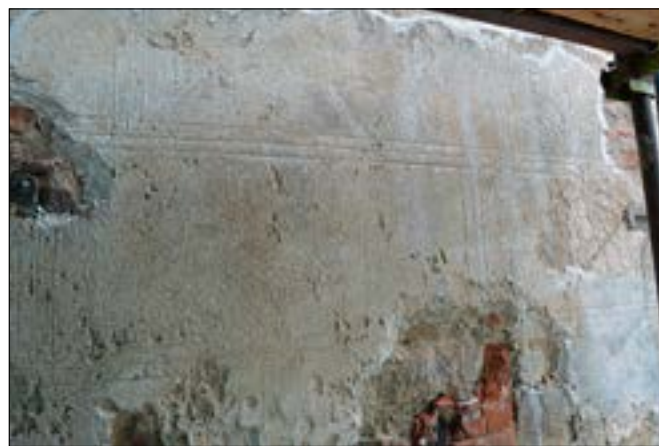
*Kolín (okres Kolín), MPR, zámek, západní fasáda západního křídla, detail torza renesančního rytého sgrafita imitujícího kvádríkové zdivo (foto D. Havlíková).*

V MPR v *Kolíně* byla v areálu *zámku* provedena restaurátorská fixáž torz renesančních sgrafit západní fasády západního zámeckého křídla. Ve stejném křídle zámku byla zahájena obnova interiérového renesančního schodiště s výraznými hřebínkovými klenbami. Dubové nášlapnice byly vyčištěny, lokálně vyspraveny (špánování, tmelení, vyložení dřevem) a napuštěny fermeží. Novodobou teracovou dlažbu podest nahradila cihelná dlažba z půdovek. Ze stěn bylo opatrně odstraněno několik novodobých vrstev, povrch byl opatřen novým hrubým štukem pro další nanesení kletované vrstvy. Tato finální úprava spolu s restaurováním hřebínkových klenb bude prováděna restaurátorem v další etapě. Další stavební úpravy probíhaly v objektech *radnice* na Karlově náměstí (čp. 77 a 78) rekonstrukcí prostoru gotických suterénů na lapidárium. Zde byla položena cihelná dlažba z půdovek napuštěná fermeží. Největší rekonstrukce, financovaná z fondu ROP Středočeského kraje, probíhala na objektu čp. 8 na Karlově náměstí – objekt má sloužit jako Regionální muzeum Středočeského kraje.

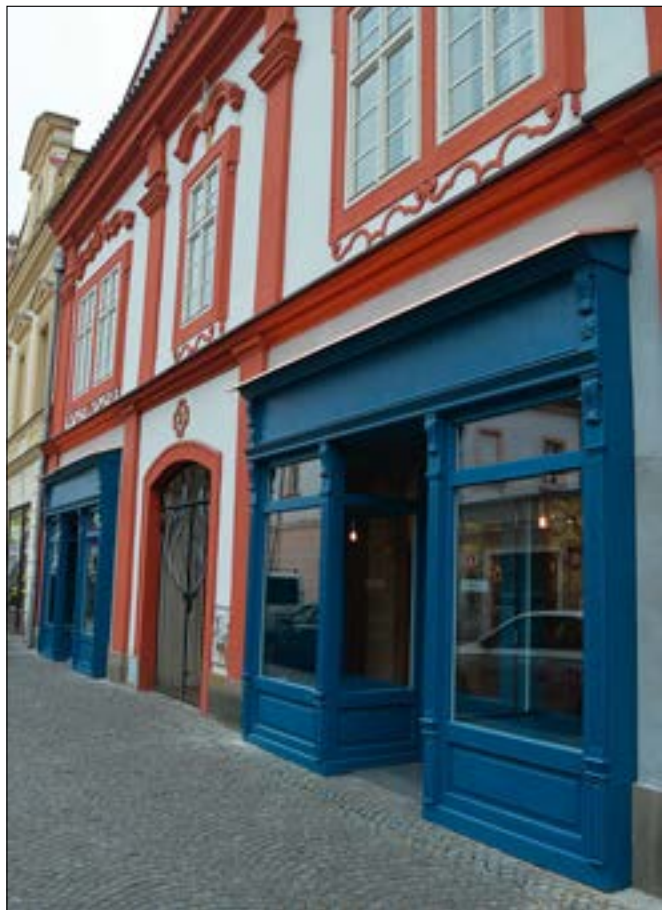
**Kolín (okres Kolín), MPR, dům čp. 3 v Pražské ulici, pohled na uliční fasádu s novými přesazenými výkladci (foto D. Havlíková).**

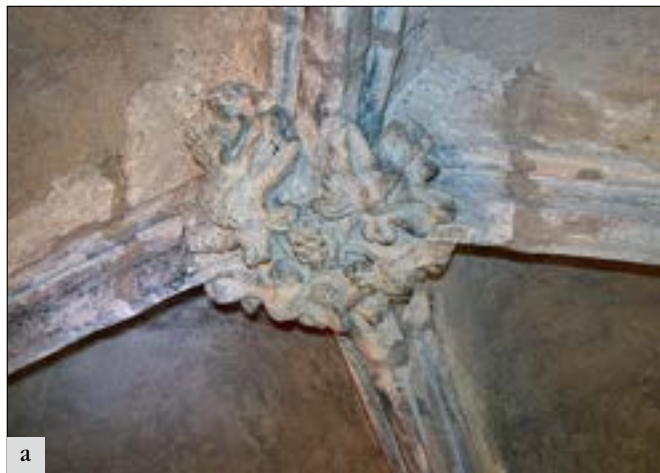
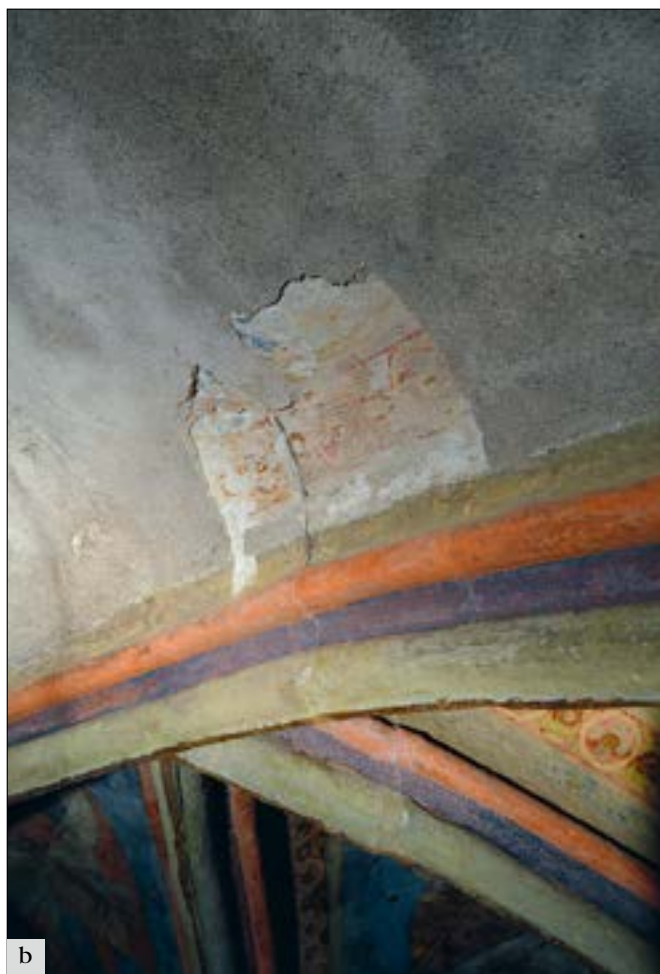
**Kolín (okres Kolín), MPR, chrám sv. Bartoloměje (NKP): a – detail centrální části klenby ochozu z přestavby Petra Parlěře, žebra se svorníkem s rostlinným dekorem, na žebrech jsou viditelné zbytky polychromií; b – detail centrální části klenby ochozu s kaplí z přestavby Petra Parlěře, malba žeber a omítek klenby z 2. poloviny 19. století. Malba byla rozsáhlejší a byla při rekonstrukci 1904–1912 (J. Mocker, L. Lábler) překryta hrubší reznou omítkou (foto D. Havlíková).**

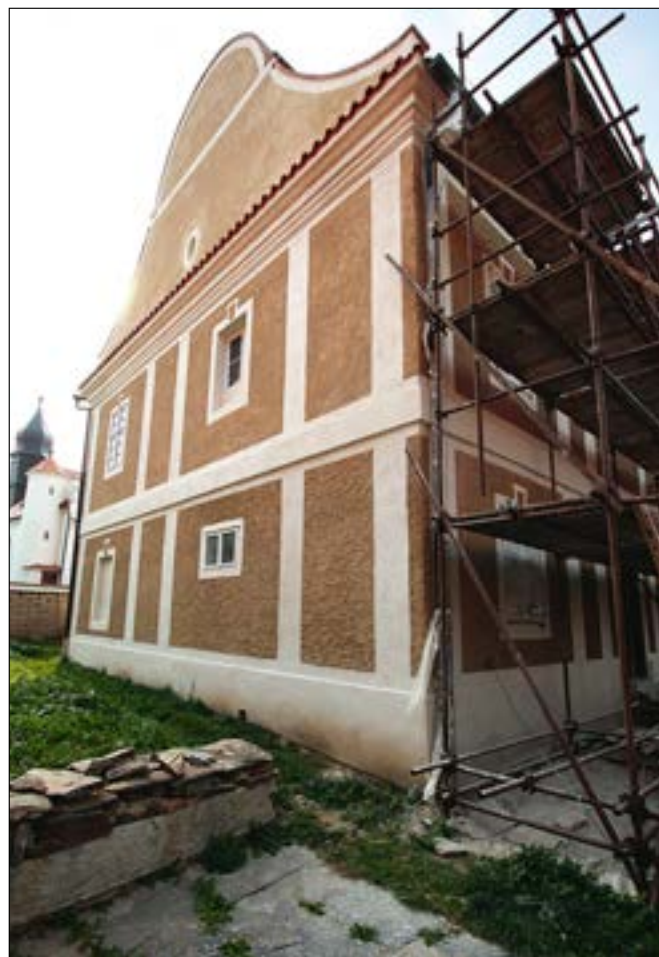
*Krchleby (okres Kutná Hora), klasicistní budova fary čp. 56 z konce 18. století – pokračování obnovy strukturovaných omítek fary kombinujících hrubší plochy s hladkými články. Obnova fasády proběhla s využitím tradičních technik a materiálů (foto M. Gottwaldová).*

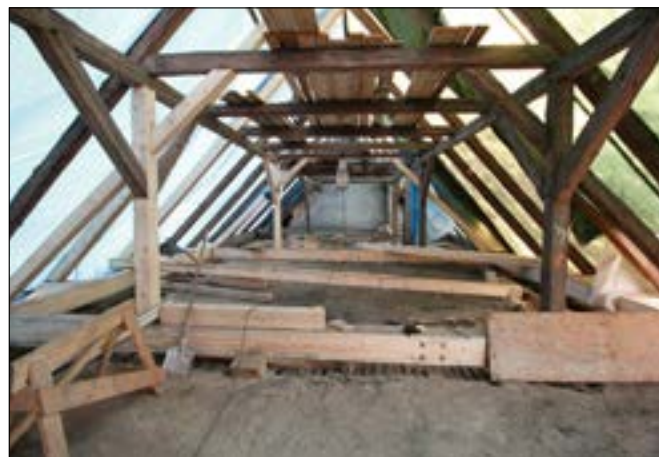
*Žehušice (okres Kutná Hora), hospodářská budova (obytné stavení s chlévy) v předzámčí zámeckého areálu – detail opravy krovu s výměnou a doplněním dožilých prvků (foto M. Gottwaldová).*

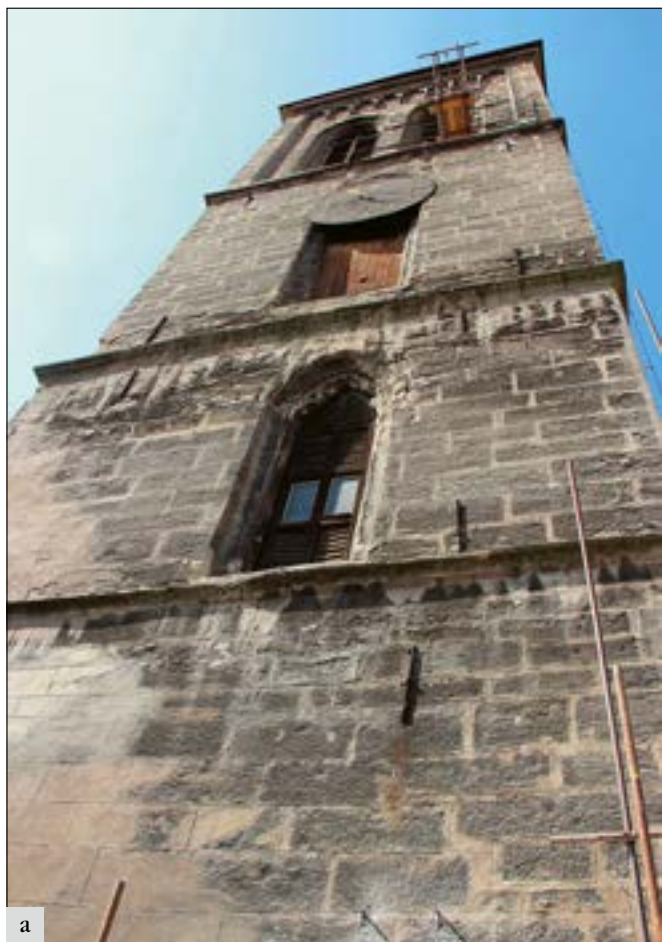
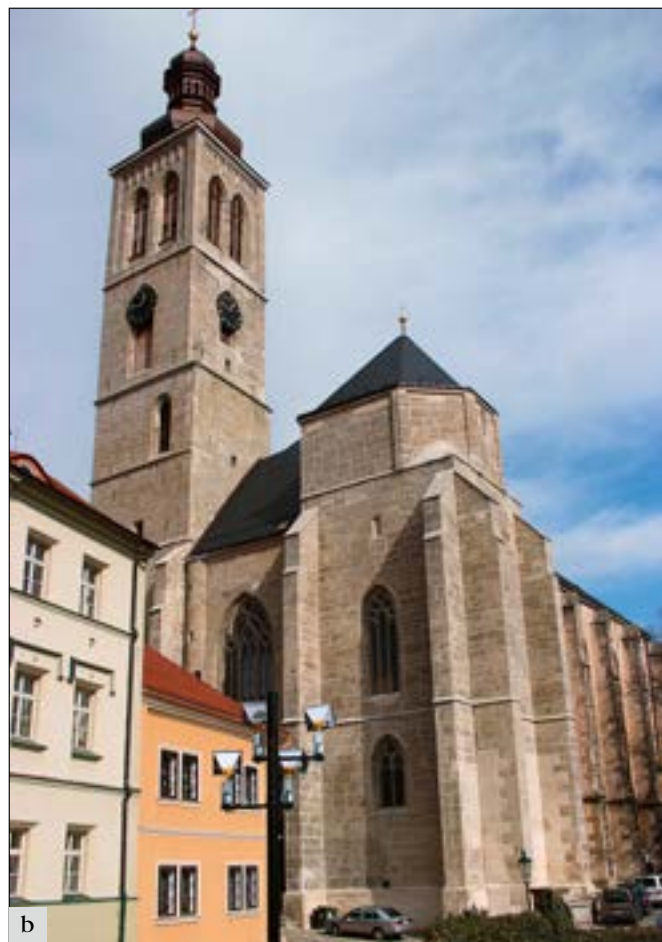
**Kutná Hora (okres Kutná Hora), kostel sv. Jakuba.** Dominanta středu historického jádra Kutné Hory – severní věž kostela sv. Jakuba, se po sejmutí lešení, které ji společně se západním průčelím a nedostavěnou jižní věží obklopovalo více než rok, zaskvěla ve své čisté kráse. Havarijní stav povrchu kvádrového zdiva a říms byl restaurátorsky ošetřen a nejpoškozenější části říms byly nahrazeny novými kusy vysekanými z mušlového vápence dovezeného z Rakouska. Součástí akce bylo i restaurování výplní otvorů, ciferníků, dokončena byla oprava cibulového krovu věže a položena krytina z břidlice na jižní stranu krovu lodi: a – stav před obnovou; b – stav po obnově (foto A. Pospíšil).

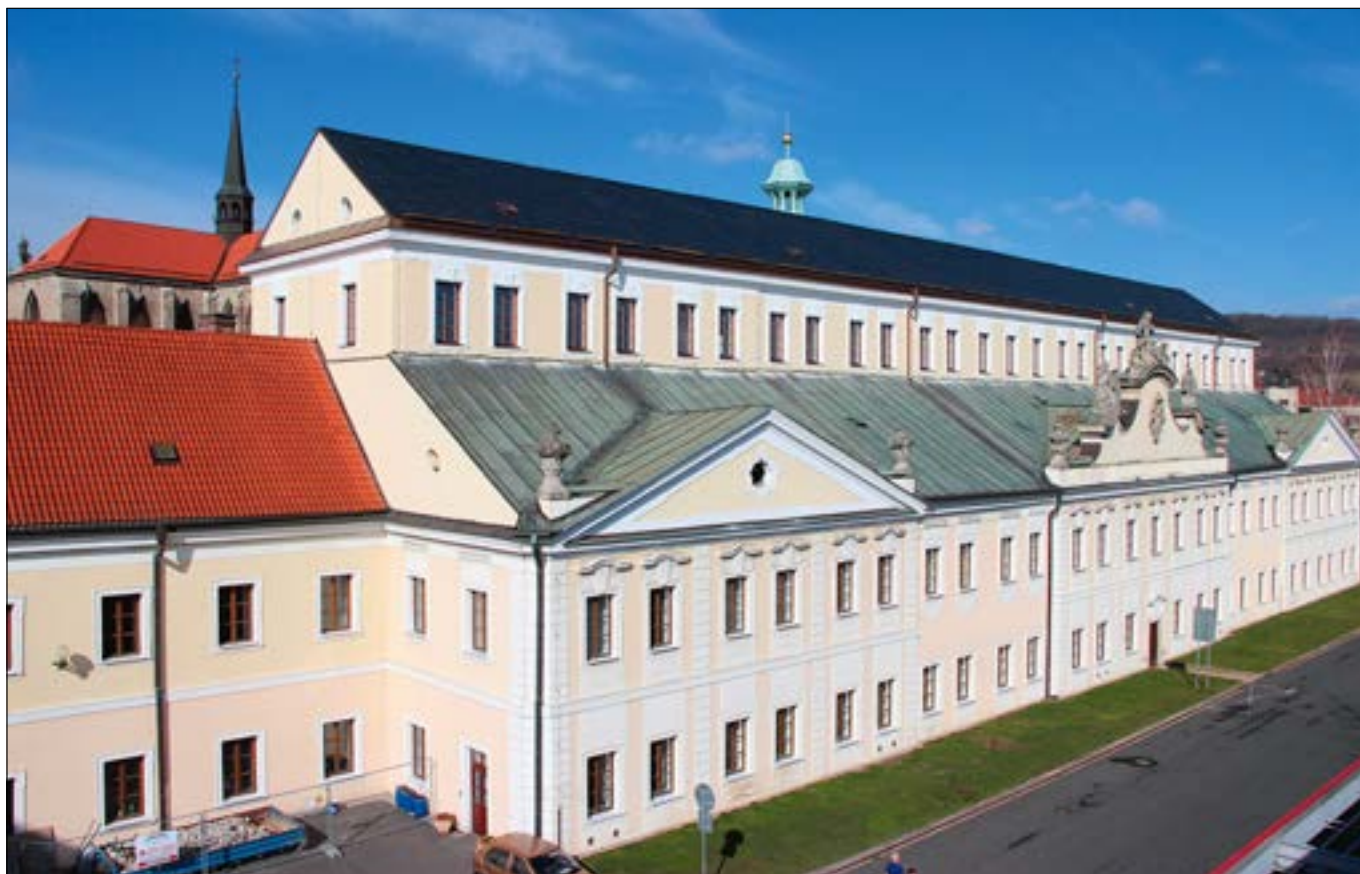
**Kutná Hora – Sedlec (Kutná Hora), čp. 1.** Mimořádnou akcí byla druhá etapa obnovy střešního pláště budovy mohutného trojlodního konventu v areálu firmy Philip Morris ČR a.s. Krovová konstrukce, datovaná do let 1864–65, patří mezi nejprogresivnější dobové konstrukce tohoto typu v Čechách. Po citlivé tesařské opravě nahradila krytinu z plechových šablon přírodní břidlice o celkové výměře úctyhodných 1130 m<sup>2</sup>. Obnoveny byly rovněž fasády s rekonstrukcí klenáků podle historické fotodokumentace (foto A. Pospíšil).

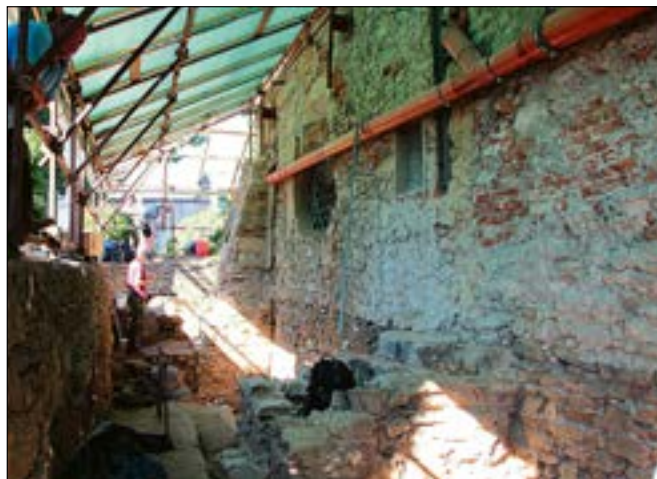
**Kutná Hora – Sedlec (Kutná Hora), kaple Věch Svatých s kostnicí.** Náročná akce generální obnovy sedleckého karneru pokračovala další etapou, a to rekonstrukcí terasy po severní straně horní kaple. Po obvodu jižní a západní strany spodního podlaží – ossaria – byl proveden plošný archeologický výzkum, který pronikl skrze několikapatrové etážové pohřebiště až k základové spáře kaple. Podobně jako v předchozích etapách přinesl zásadní poznatky ke středověkým dějinám této mimořádné památky (foto A. Pospíšil).

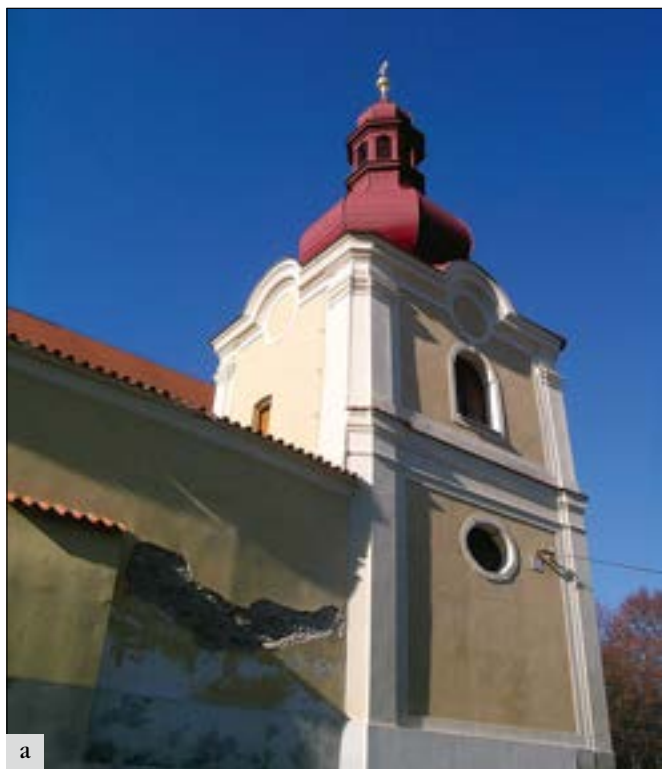
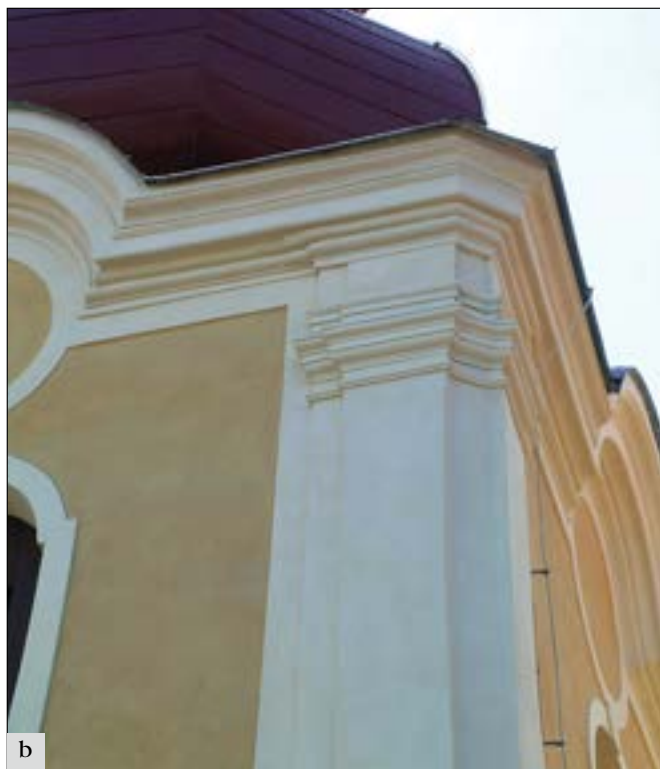
**Sudějov (okres Kutná Hora), poutní areál s kostelem sv. Anny: a – pohled na opravenou zvonici; b – detail obnovené profilace (foto M. Jedlička).**

V letošním roce byla dokončena oprava severovýchodní zvonice v poutním areálu s kostelem sv. Anny v *Sudějově*, nově byly vytaženy bohaté plastické prvky fasád, především římsy a hlavice pilastrů. Vytvořené šablony byly provedeny dle fragmentů původní částečně dochované profilace znejasněné nevhodnou rekonstrukcí ve 2. polovině minulého století. Nanesen byl již i vápenný nátěr odpovídající svou barevností předešlým etapám rekonstrukce areálu. Zároveň se opravovala i přilehlá brána s předsazeným schodištěm. Zidky schodiště, provedené v 2. polovině minulého století z dutých cihel, byly přezděny z cihel plných pálených, obnovena byla profilace navazující na kamenné prvky. Práce byly realizovány ve velmi dobré kvalitě. Na *faře v Kácově* proběhla oprava krovu a stropní konstrukce posledního patra. Vazné trámy krovu jsou zároveň stropními trámy posledního patra, při rekonstrukci bylo zjištěno, že stropy nad patrem byly původně pohledově uplatněny, jedná se o trámové stropy s dřevěným nepolychromovaným překlápěním deskovým záklopem. Práce byly provedeny tradičním tesařským postupem v odpovídající kvalitě. Předpokládá se celková rekonstrukce budovy s tím, že již byla

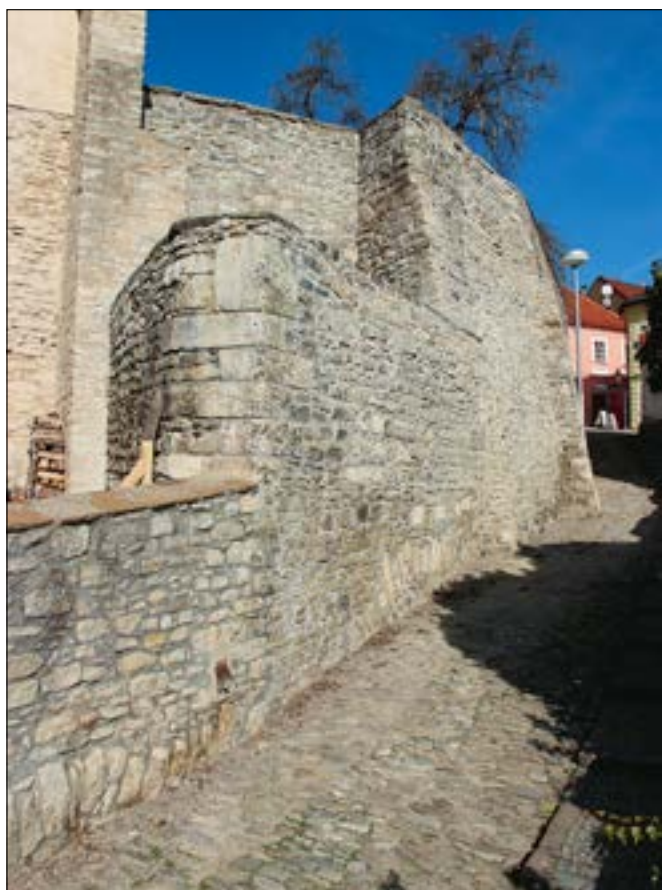
**Kutná Hora (okres Kutná Hora), zeď pod Hrádkem. Havarijní stav vysoké stěny v úzké uličce Pod Hrádkem byl sanován dvěma způsoby: helifixální výztuží a přezděním nejvíce problematických partií. Prováděcí firma se zkušeností například z opravy terasních zdí nedalekého parku Pod Vlašským dvorem práce provedla bez znatelných předělů starých a nových úseků. Po stržení hustého zeleného porostu, který zeď z větší části dlouhodobě pokrýval, se objevil pozůstatek středověké Podhrádecké brány (foto A. Pospíšil).**

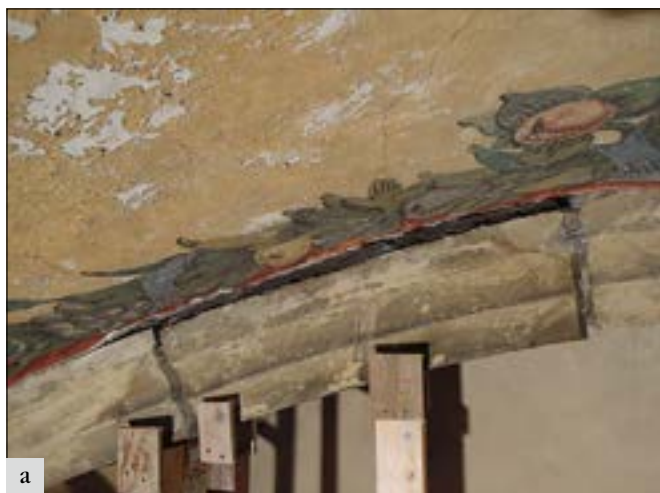
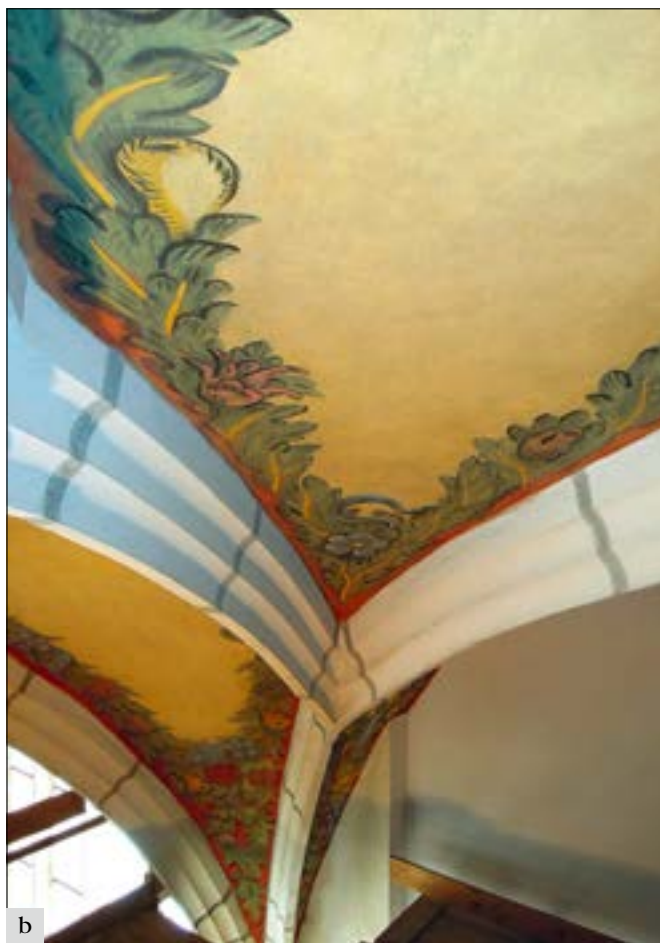
*Mělník (okres Mělník), kostel sv. Petra a Pavla. V roce 2016 byla provedena další etapa statického zajištění a restaurování kleneb lodi kostela: a – podchycená žebra kleneb a opadaná výmalba v lodi kostela před zahájením obnovných prací a restaurování; b – žebra a výmalba kleneb po provedení obnovných prací a restaurování (foto V. Bártová)*

Na území MPZ *Mělník* patřila v roce 2016 mezi nejvýznamnější stavební akce další etapa statického zajištění a restaurování výmalby kleneb v *kostele sv. Petra a Pavla*. Dále byla řešena běžná agenda, týkající se obnovy nebo výměny oken, oprav fasád a střech, umístění reklamních zařízení apod. Z této běžné agendy je nutno vyzvednout povedenou revitalizaci výkladce v parteru domu *Svatováclavská čp. 25*, která navazuje na kva-

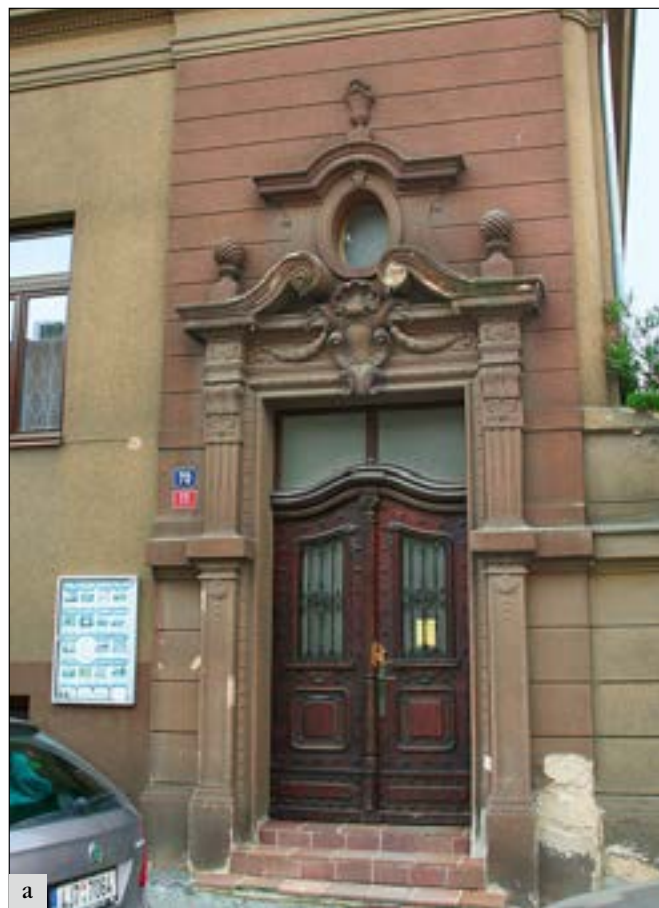
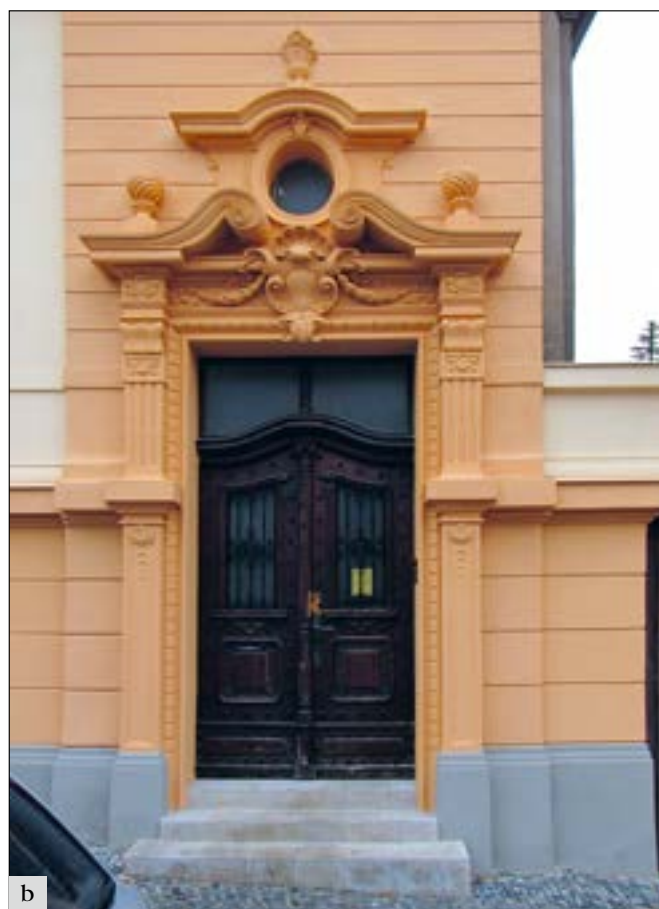
*Mělník (okres Mělník), Legionářů čp. 70. V roce 2015 proběhla celková revitalizace fasády domu. V roce 2016 pokračovala obnova portálu: a – portál domu před obnovou v roce 2015 (foto A. Burešová); b – bohatě členěný a profilovaný portál domu po důsledné obnově v roce 2016 (foto V. Bártová).*

litní obnovu fasády domu z roku 2015. Pokračující akcí byla také obnova bohatě členěného a profilovaného portálu domu *Legionářská čp. 70*. Projekčně byla připravována například obnova fasády včetně kamenných prvků Městského úřadu Mělník čp. 51 na náměstí Míru. Mimo MPZ, ale na území města Mělník, proběhla obnova židovského hřbitova v ulici *Dobrovského*. Práce prováděla firma bez zkušeností s obnovou kulturních památek a výsledné řešení ohradní zdi není z pohledu památkové péče příliš uspokojivé. Rozsáhlejší množství stavebních akcí bylo realizováno ve správním obvodu obce Mělník. Byla dokončena poslední etapa obnovy fasád kostela *Narození Panny Marie* v *Klech-Záboří*. Dále byl po loňské opravě jižního průčelí kostela sv. Havla v Čečelicích proveden nátěr tohoto průčelí. Další etapa obnovy fasády proběhla také na kostele *Panny Marie Vítězné* v *Řepíně*. Výraznější proměnou prošla márnice v *Lužci nad Vltavou*, kde z původních omítkových vrstev a římsy zůstaly pouhé fragmenty. Omítky včetně architektonického členění jsou nyní kompletně obnoveny. V *Chorušicích* v areálu kostela *Nanebevzetí Panny Marie* byla obnovena část ohradní zdi od fary po hlavní vstupní bránu. Cílý stavební ruch panoval také na území *Liběchova*, kde byla dokončena obnova všech výklenkových kapliček křížové cesty, opraveno bohaté členění a štuková výzdoba v průčelí a vrcholový kříž kostela sv. Havla. Obnovena byla

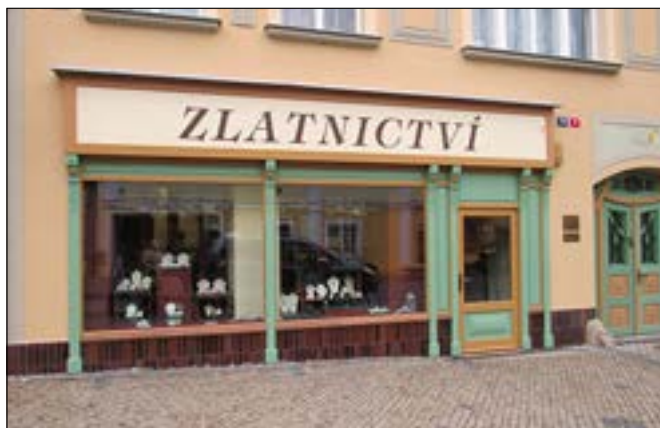
**Mělník (okres Mělník), Svatováclavská čp. 25. Revitalizovaný výkladec v parteru domu, který navazuje na dochovaný výkladec v pravé části parteru a předchozí úspěšnou obnovu domu (foto V. Bártová).**

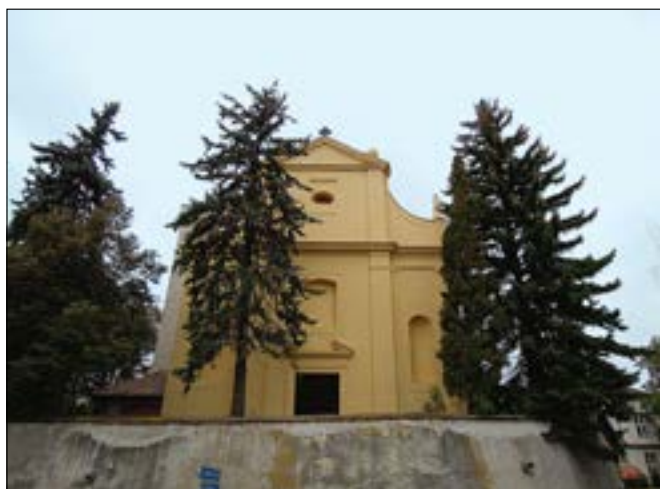
**Čečelice (okres Mělník), kostel sv. Havla. V roce 2015 byla obnovena fasáda průčelí kostela. V roce 2016 byla provedena re-vize fasády a nátěr. Barevnost byla zvolena na základě dochovaných historických fotografií, které dokládají monochromní barevnost (foto V. Bártová).**

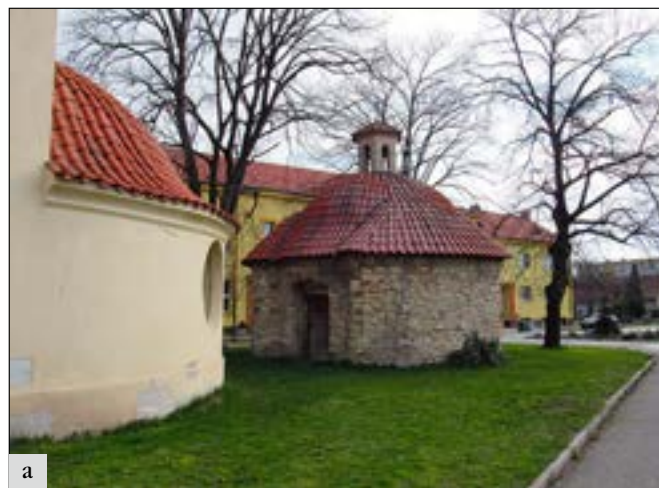
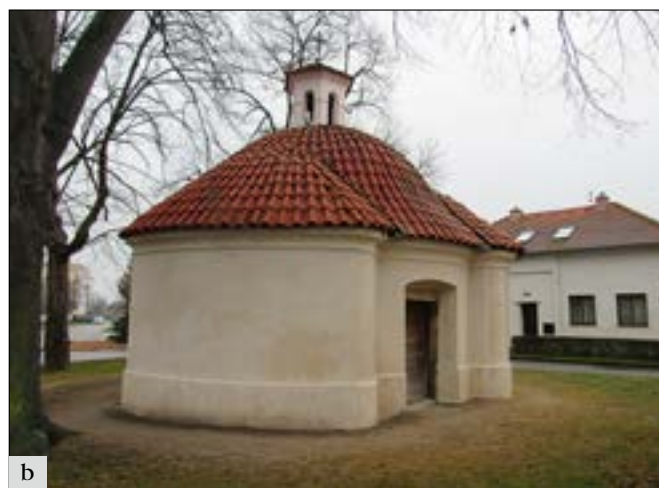
**Lužec nad Vltavou (okres Mělník), márnice u kostela sv. Jiljí: a – pohled na márnici před obnovou fasády. Z původních omítek a architektonického členění zůstaly pouhé fragmenty; b – fasáda márnice po provedení nových omítek (foto V. Bártová).**

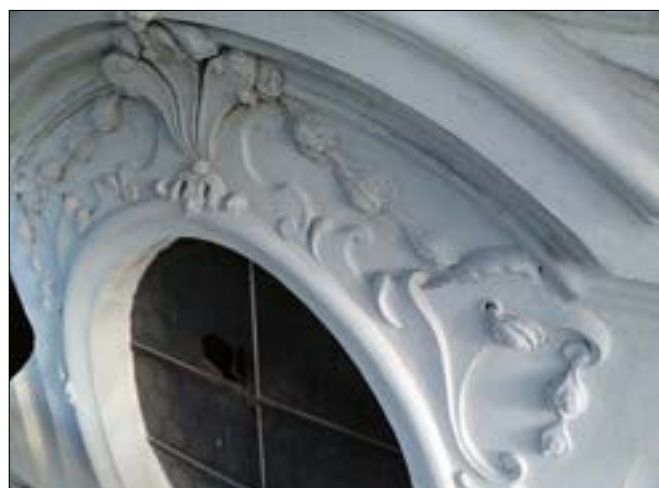
**Liběchov (okres Mělník), kostel sv. Havla, detail opravené štukové výzdoby před finálním nátěrem. Fasáda kostela dostala při předcházející opravě červenobílou barevnost, provedenou v akrylátové technologii. Průzkum ukázal, že vrcholně barokní štuková výzdoba byla provedena z kvalitní malty s plnivem z místních čistých křemičitých písků. Výzdoba je tedy stále pevná a soudržná, povětrnost jen do určité míry místy narušila tvarovou preciznost původního provedení. Zásahy tedy neměly velký rozsah, bylo nutné zejména opravit a doplnit místa, kde byla při předchozí opravě použita nastavená malta. Díky charakteru materiálu bylo relativně snadné i očištění od akrylátového nátěru (foto J. Žižka).**

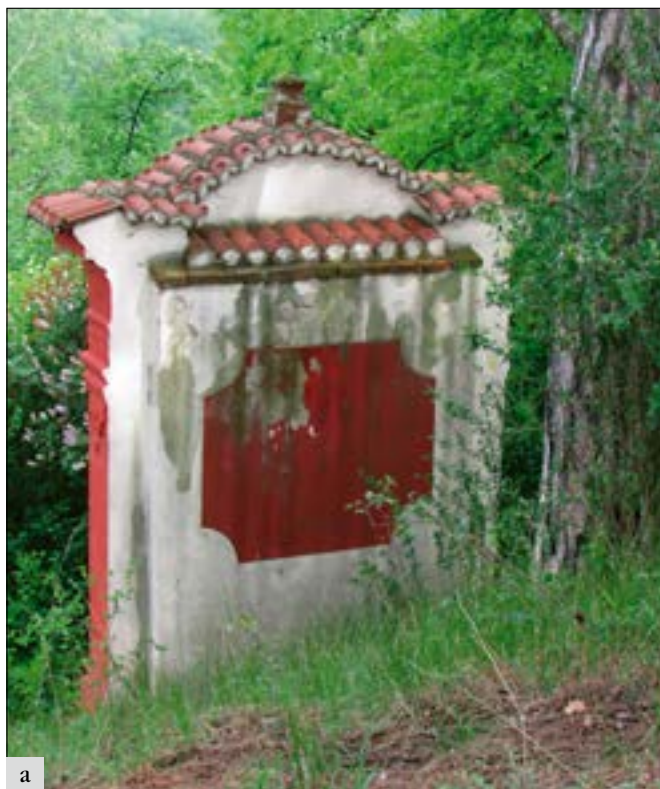
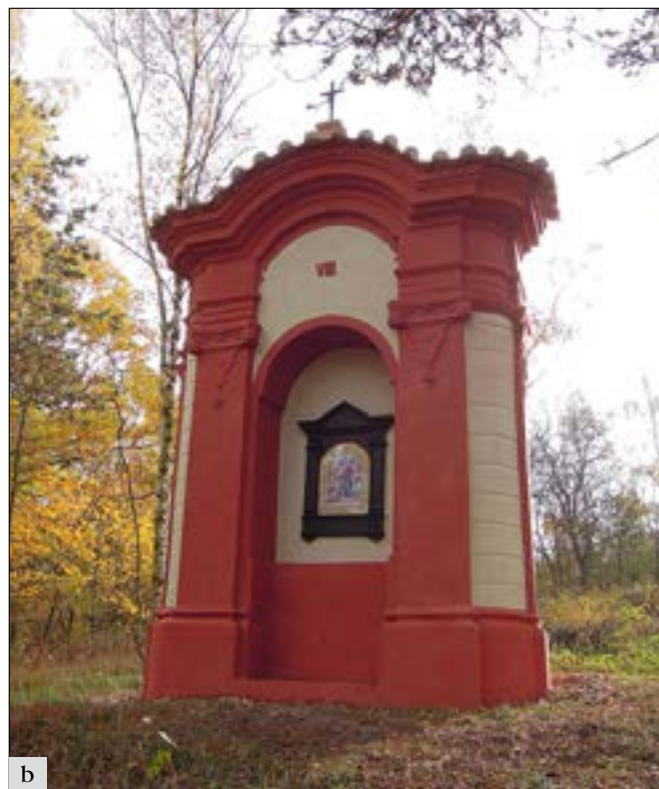
**Liběchov (okres Mělník), křížová cesta. Barokní křížová cesta s kapličkami vedla kdysi pastvinou poblíž vinic ke kostelu sv. Duha. V roce 2015 byla realizována obnova 3 kaplíček. V průběhu roku 2016 byly obnoveny také zbývající kapličky: a – pohled na zadní stranu kapličku VIII před obnovou; b – čelní pohled na kapličku VIII po obnově (foto V. Bártová).**

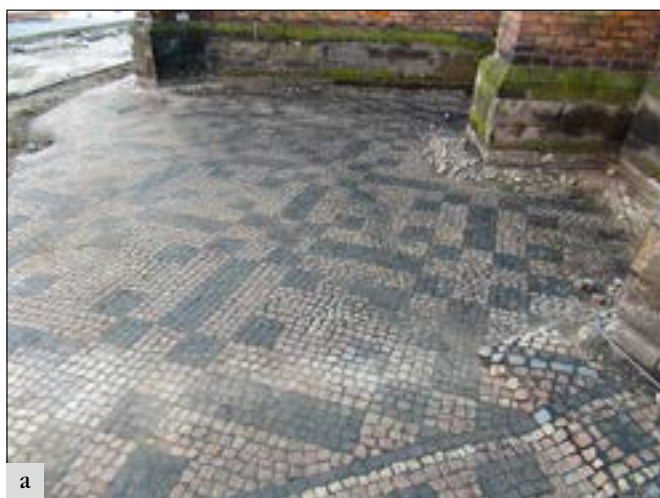
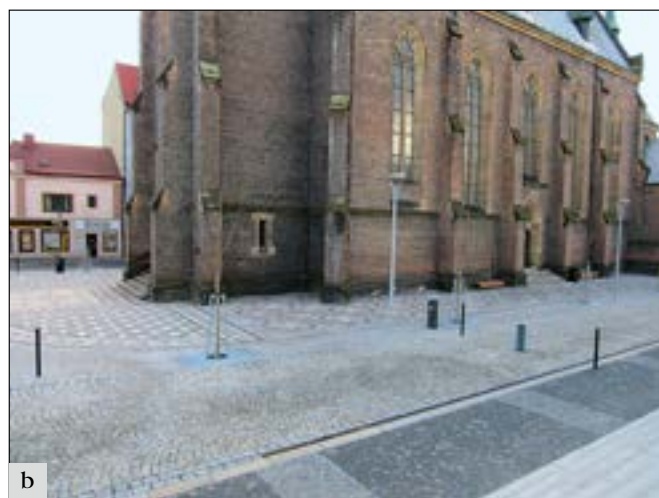
**Kralupy nad Vltavou (okres Mělník), kostel Nanebevzetí Panny Marie a sv. Václava. V roce 2016 proběhla revitalizace mozaikové dlažby kolem kostela. Původní mozaika byla nalezena pod novodobým asfaltovým krytem. Po revitalizaci vzniklo kolem kostela důstojné a příjemné prostředí doplněné o mobiliář: a – původní mozaika po sejmutí asfaltového krytu. Mozaika byla důkladně zdokumentována, rozebrána a následně položena zpět; b – pohled na revitalizované plochy kolem kostela (foto V. Bártová).**

Na území obce *Kralupy nad Vltavou* byla provedena kolem *kostela Nanebevzetí Panny Marie a sv. Václava* s velmi dobrým výsledkem revitalizace chodníků, kde pod asfaltovým krytem byla nalezena původní mozaiková dlažba. Dlažba byla důsledně zdokumentována, rozebrána a po úpravě terénu opět navracena na původní místo. Projekčně byl připraven záměr opravy poruch obvodových stěn tohoto kostela. Ve *Chvatěrubech* proběhla další etapa konzervace, konsolidace a statického zajištění zbytků zříceniny hradu v areálu *zámku*. Pokračovalo také statické zajištění a s tím spojená obnova omítek na *zvonici* ve *Vepřku*. S přesahem do roku 2017 prošla

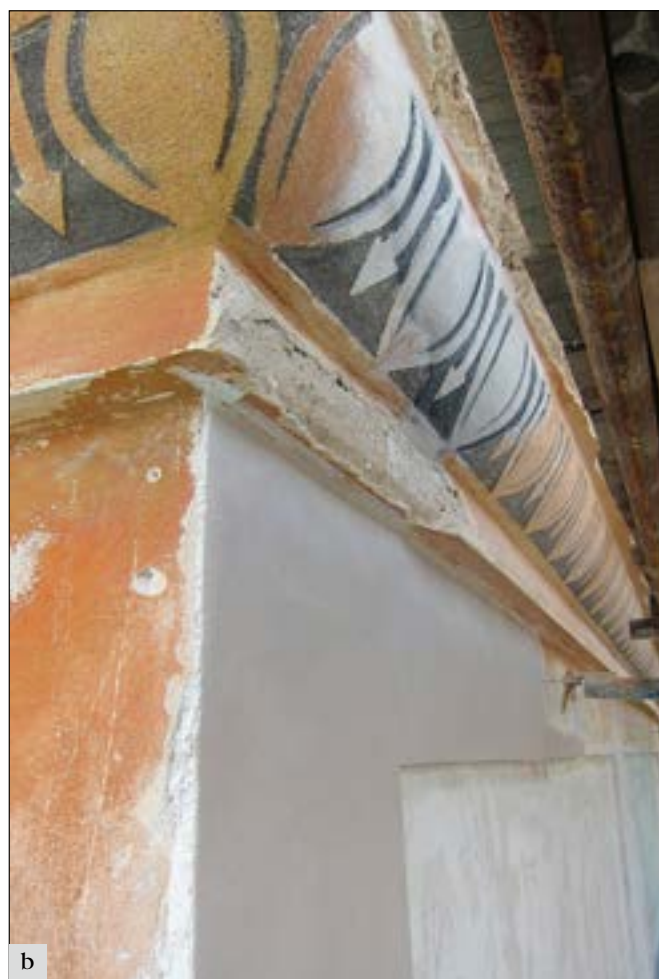
*Mladá Boleslav (okres Mladá Boleslav), Bratrský sbor: a – oprava západního průčelí; b – sgrafito během restaurování (foto D. Linhartová).*

V MPZ *Mladá Boleslav* byla v roce 2016 hlavní akcí oprava západního průčelí významné renesanční památky – *Bratrského sboru*. Štukatérské práce byly prováděny kvalitně pod dohledem restaurátora, restaurována pak byla sgrafita na podstřešní římsě a dále kamenické části ostění oken a portálů. Takéž došlo k úspěšnému restaurování okenních vitráží. Barevné řešení kombinující okrově zlatavou na tektonických člancích a červenohnědou plochu vycházelo z poslední zachované etapy, původní renesanční nátěr nebyl při restaurátorském průzkumu nalezen. V rámci památkově chráněných objektů byly v MPZ pod naším dohledem opravovány pouze tři stavby. Co do rozsahu byla v roce 2016 zahájena největší oprava u střechy *sokolovny*. Původní poškozená pozinková krytina s červeným nátěrem zde byla nahrazena falcovanou mědí, dále došlo k výměně poškozených částí bednění. Práce budou finalizovány v roce 2017 včetně zakrytí a opravy balustrády na atikách. Drobné opravy proběhly také u dvou meziválečných staveb architekta Jiřího Krohy. U *Střední průmyslové školy* byla provedena oprava omítek komínů ve snaze dosáhnout původního vzhledu umělého kamene a podobným způsobem se opravoval také pilíř u vstupní části školy se schodištěm. U druhé Krohovy meziválečné mladoboleslavské stavby – bývalého *Masarykova domu sociální péče* – byla pouze opravována fasáda, vyměněna okna a interiér u pozdější poválečné západní přístavby. V rámci *ochranného pásma Kosmonosy* byla v roce 2016 prováděna oprava severního a západního průčelí kosmonoského *zámku*. Kromě štukátérských prací se zde uplatnily i tradiční postupy s vypichovanými omítkami, dále klempířské práce s repasem původních kovaných úchytných plechu na parapetech a patrových římsách, dále byly úspěšně prováděny truhlářské repase původních okenních výplní. Na jihozápadním střešním pavilonu byly restaurovány akroterie. Pokud jde

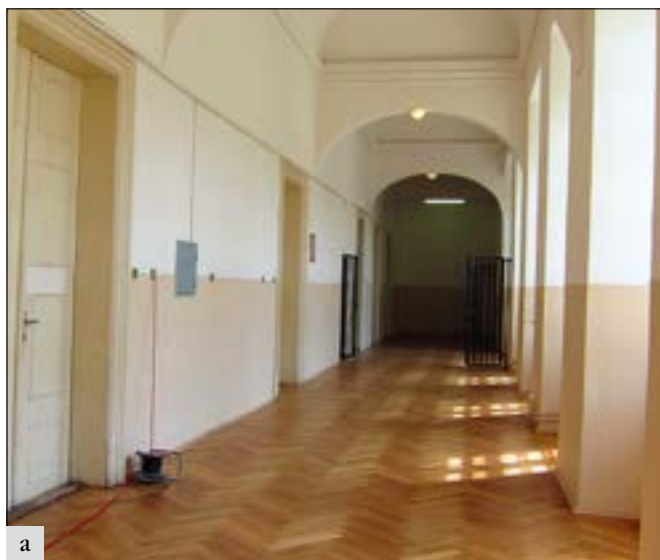
**Kosmonosy (okres Mladá Boleslav), zámek: a – celkový vzhled chodby severního křídla po opravě parket; b – opravená část západního průčelí; c – severní průčelí, oprava vypichovaných omítek svazkem místního rákosu; d – restaurování výdusku akroterie na střešním pavilonu (foto D. Linhartová).**
