# ROČENKA 2016

**NÁRODNÍHO PAMÁTKOVÉHO ÚSTAVU  
ÚZEMNÍHO ODBORNÉHO PRACOVISTĚ STŘEDNÍCH ČECH V PRAZE  
PŘÍLOHA ČASOPISU PAMÁTKY STŘEDNÍCH ČECH  
1 / 2017**

# PAMÁTKY STŘEDNÍCH ČECH

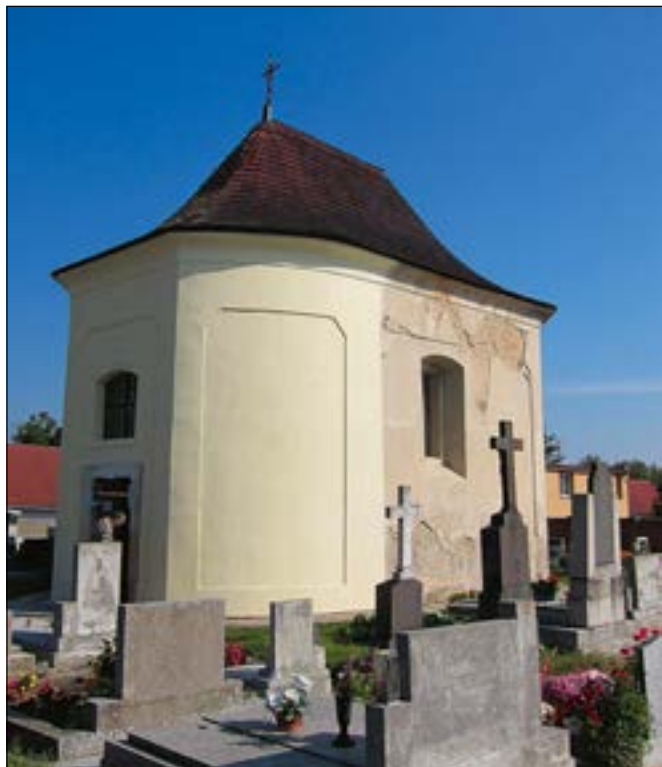
*Rejšice (okres Mladá Boleslav), hřbitovní kaple sv. Jiljí, oprava hlavního průčelí (foto D. Linhartová).*

ní krytiny (bobrovky) nad *kostelem sv. Prokopa v Semčicích*. U hřbitovního *kostelíka sv. Jiljí v Rejšticích* byla provedena oprava omítek a profilace lizén u průčelní části a navazujících bočních fasád. V této souvislosti byla rekonstruována i původní okenní šambrána nad vstupem. Významnější akce z hlediska zachování barokní konstrukce krovu i ostatních částí se pak konala u *sýpký v Žerčicích*, kde došlo k výměně laťování a náhradě poškozené pálené tašky za novou. S pokračováním opravy střešní krytiny se počítá i v následujícím roce a podobně je tomu i u dobrovické renesanční radnice, kde byla na podzim započata oprava hlavního průčelí se skarpovitými pilíři a navazující částí podloubí.

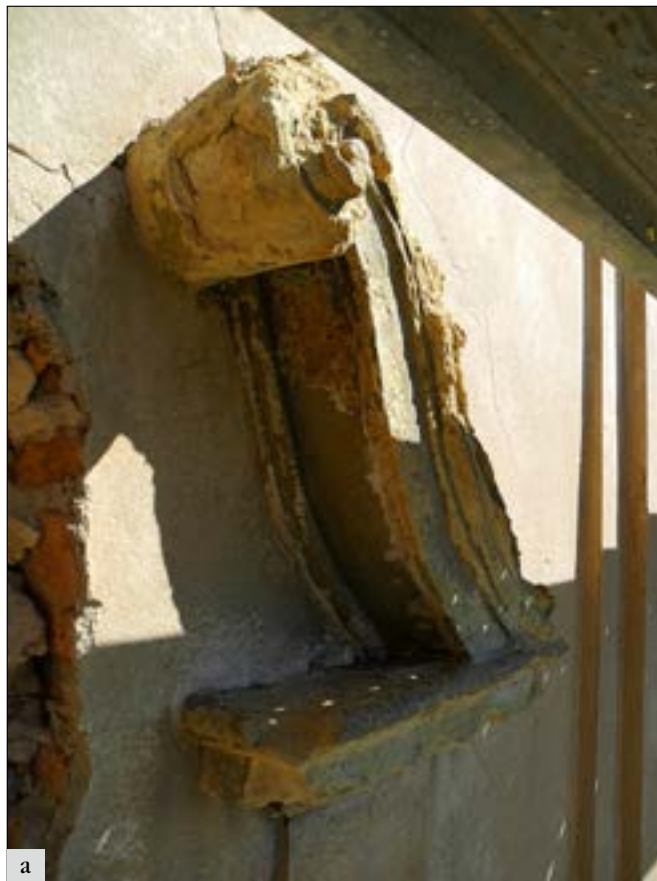
*Březno (okres Mladá Boleslav), kostel sv. Václava. K nejnáročnějším pracím při opravě fasády patřilo restaurování pískovcových prvků: a – na snímku voluty suprafenestry je vidět rozsah narušení hloubkovou korozí s destrukcí částí profilace a hmoty; b – detail ostění okna s odlučujícími se vrstvami kamene, které byly přeosazeny a injektovány, stav po injektáži; c – pískovcové prvky po doplnění modelace umělým kamenem a obnově nátěru. Kapsa ve zdivu je připravena pro osazení kopie busty světce, jejichž originály byly stejně jako sochařská výzdoba celé fasády z důvodu havarijního stavu sejmuty a uloženy. Akce je realizována za podpory z PZAD a současné podmínky tohoto programu financování kopií neumožňují (foto E. Vyletová).*

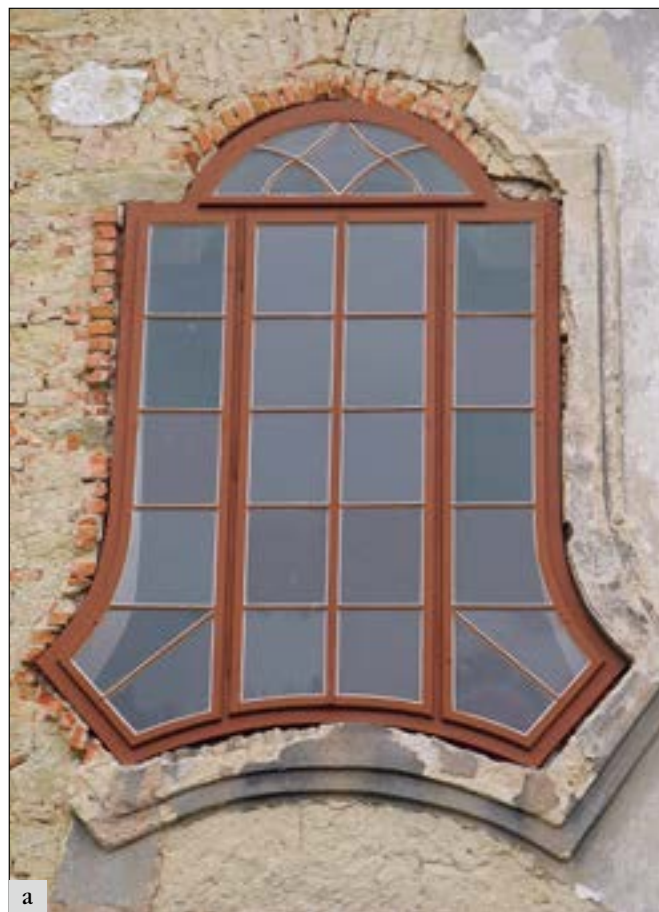
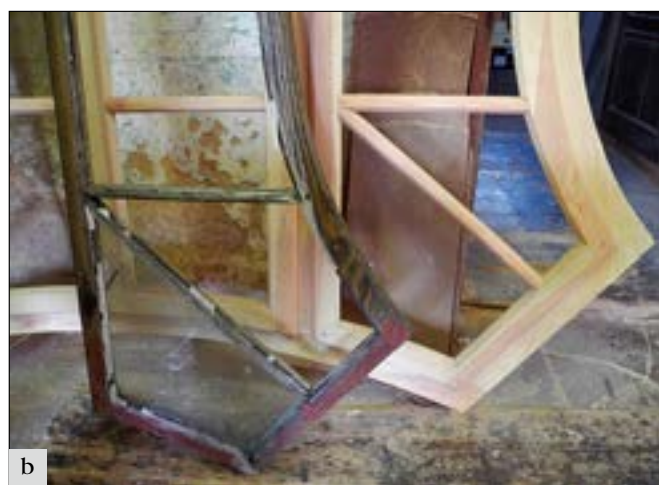
**Kováň (okres Mladá Boleslav), kostel. Pozdně barokní loď kostela má zachovány atypické okenní výplně ve tvaru kasulí. Poškozená okna měla být opravena, v případě rozsáhlého poškození pak nahrazena kopií: a – z připravované opravy se zatím uskutečnila výměna okna nad vstupem za repliku; b – její zhotovení nebylo bez problémů, jak zachycuje snímek z konzultace v truhlářské dílně, kdy první kopii nebylo možné převzít z důvodu řady nepřesností a odlišného provedení profilací (foto E. Vyletová).**

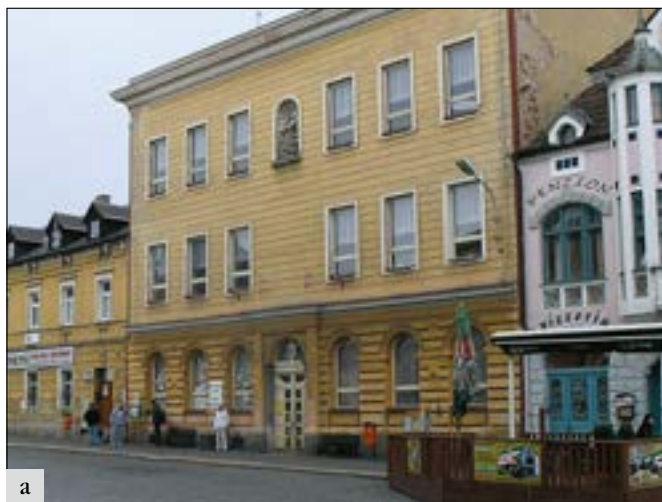
**Mnichovo Hradiště (okres Mladá Boleslav), budova základní školy čp. 244: a – stav po „opravě“ z období socialismu, která z velké části zlikvidovala bohaté architektonické členění historizující fasády z roku 1884. Při současné opravě byla pozornost soustředěna na nápravu alespoň některých devastujících zásahů. K nim patří zejména obnova oken s členěním podle archivních fotografií a zhotovení nových dveří respektujících původní proporce. Poutec s profilovanou římsou a okno nadsvětlíku s dekorativní mříží, které spolu s mřížkami soklu patří k ojediněle dochovaným autentickým detailům fasády vůbec, byly repasovány. Štukátěry dobře provedená oprava architektonického členění parteru, při níž bylo nutné odstranit z povrchu nepůvodní hrubý nástřík, a obnova monochromního nátěru do značné míry rehabilitovaly jeho vzhled; b – stav po opravě (foto E. Vyletová).**

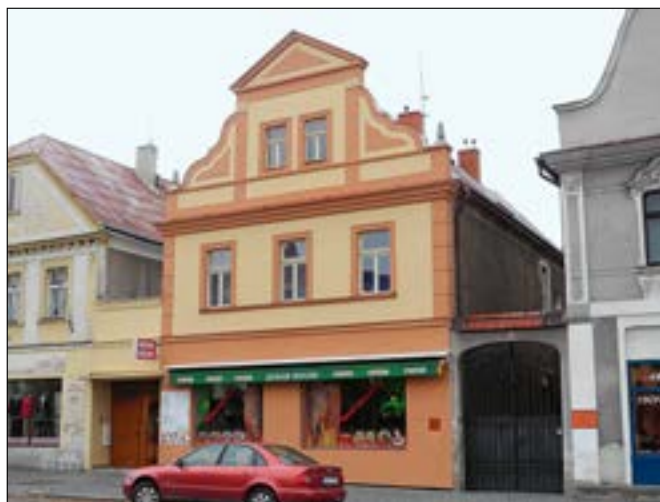
**Mnichovo Hradiště (okres Mladá Boleslav), průčelí domu čp. 32 po opravě (foto E. Vyletová).**

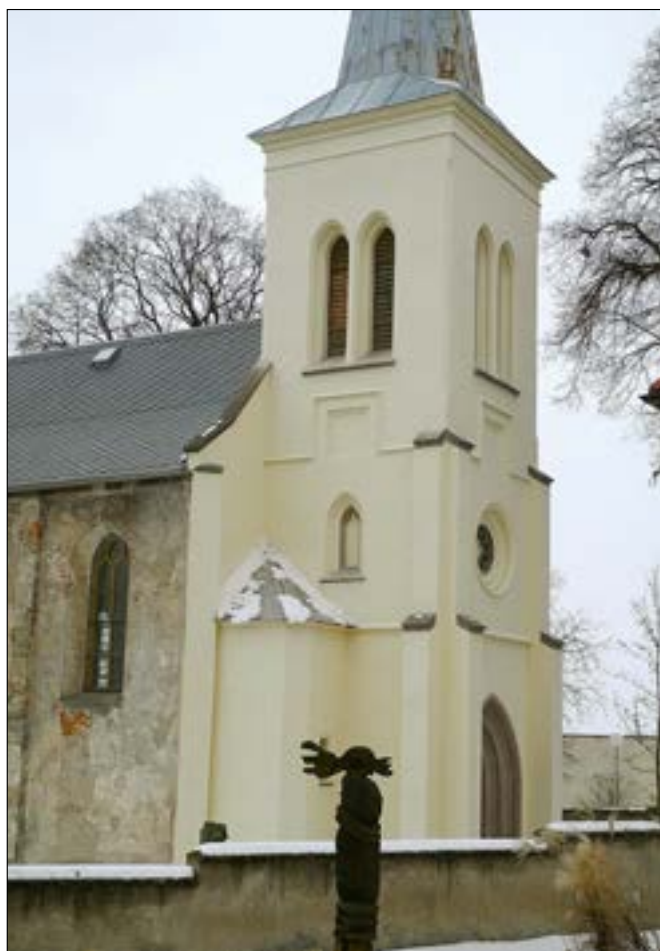
**Klášter Hradiště nad Jizerou (okres Mladá Boleslav), průčelí věže kostela po opravě. Věž byla ke kostelu přistavěna v roce 1865. Součástí opravy bylo restaurování kamenických prvků provedených z porfyru (foto E. Vyletová).**

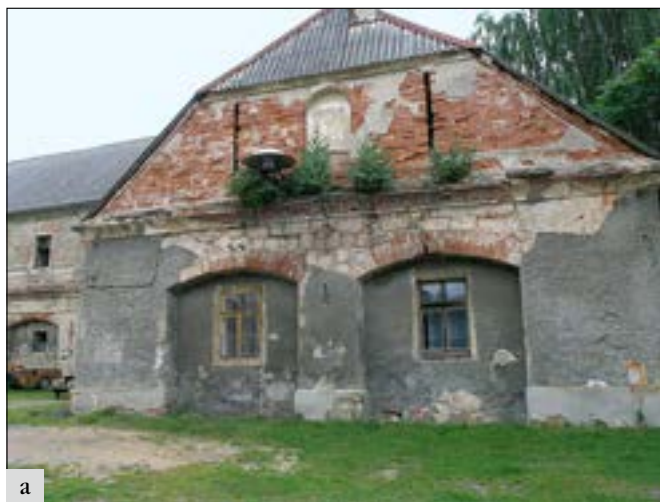
**Mnichovo Hradiště (okres Mladá Boleslav). Chátrající hospodářský dvůr v Hněvusicích začal majitel postupně opravovat; a – stav fasády jižního křídla před opravou; b – stav po opravě. Obnovu plastického členění štítu bylo možné provést podle nepatrných fragmentů zachovaných na fasádě, v přízemí byly lizény obnoveny analogicky podle dochovaných částí na symetricky umístěném severním křídle; c – replika špaletových oken zhotovená podle okna levé osy (foto E. Vyletové).**

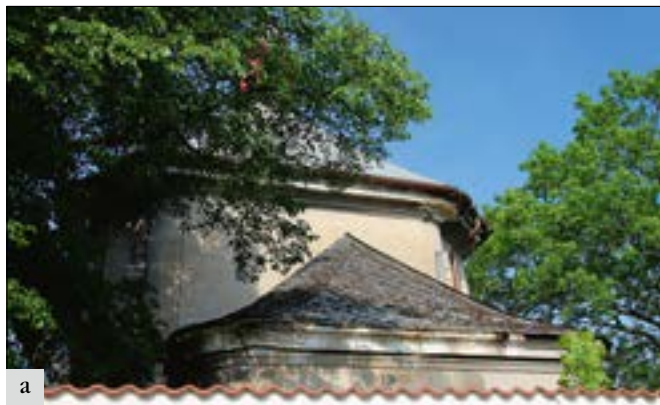
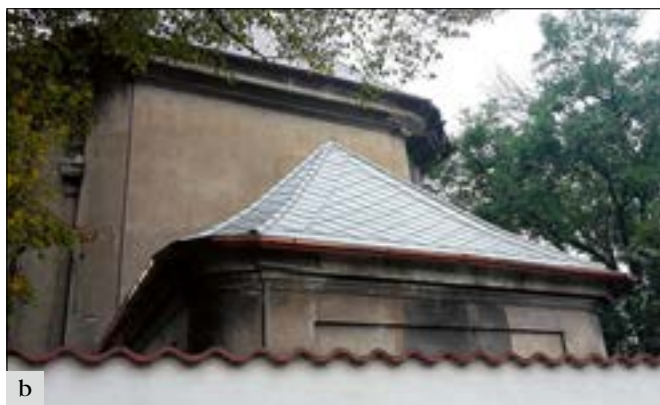
**Kostomlaty nad Labem (okres Nymburk), barokní kostel sv. Bartoloměje: a – původní stav střešního pláště sakristie kostela; b – střecha sakristie po provedení obnovy (foto M. Gottwaldová).**

V obci Bošín pokračovala v roce 2016 obnova střechy věže kostela *Nanebevzetí Panny Marie*. Na helmici věže byla položena nová břidlicová krytina a došlo k pozlacení stávající makovice. V *Kostomlatech nad Labem* pokračovala obnova střešního pláště kostela sv. Bartoloměje. Jedná se o hodnotnou barokní sakrální stavbu. Byla zde provedena výměna krytiny nad sakristií kostela. Pokračovala též obnova fasády věže kostela sv. Apolináře v *Sadské* a došlo k opravě střešního pláště nad částí hlavní lodi kostela sv. Vavřince v *Chlebech*. Všechny řemeslné práce na obnově výše uvedených sakrálních památek probíhaly ve velmi dobré řemeslné kvalitě a úzké spolupráci se zástupci památkové péče. Menší adaptací a úpravou vnitřního prostoru prošla budova barokní *fary ve Mcelích*. Stavební práce probíhaly s použitím tradičních materiálů a s respektem k historické podstatě objektu. V *Rožďalovicích* byla v roce 2016 započata rekonstrukce a stavební úpravy objek-

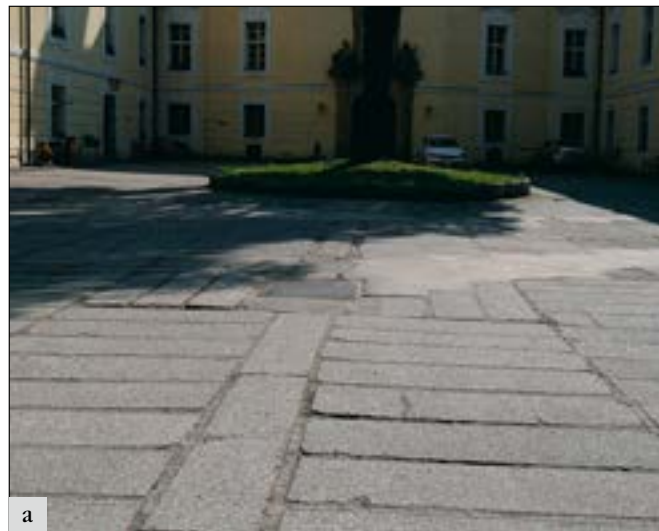
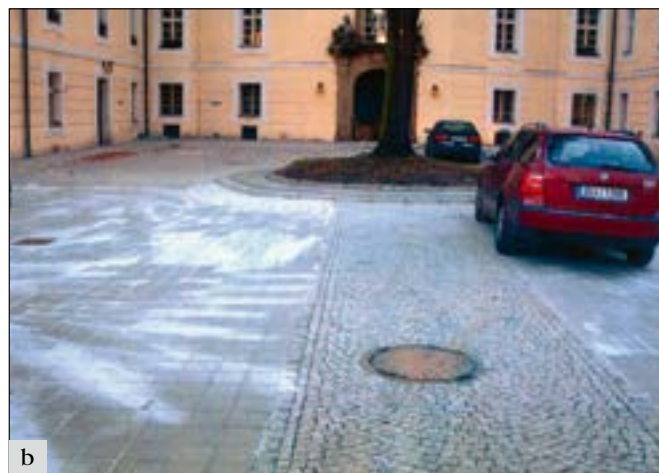
**Rožďalovice (okres Nymburk), nádvoří barokního zámku čp. 1: a – původní dlažba z nepravděpodobných betonových desek pocházející z konce 70. let 20. století, která byla zcela neadekvátní k barokní podobě zámku a prostředí kulturní památky; b – nová dlažba nádvoří, u které kvůli funkci zámku jako domovu pro seniory muselo dojít ke kompromisu při volbě materiálů. V kompozici nové dlažby se tedy uplatnila jak tradiční žulová dlažba, tak moderní dlažba betonová (foto M. Gottwaldová).**

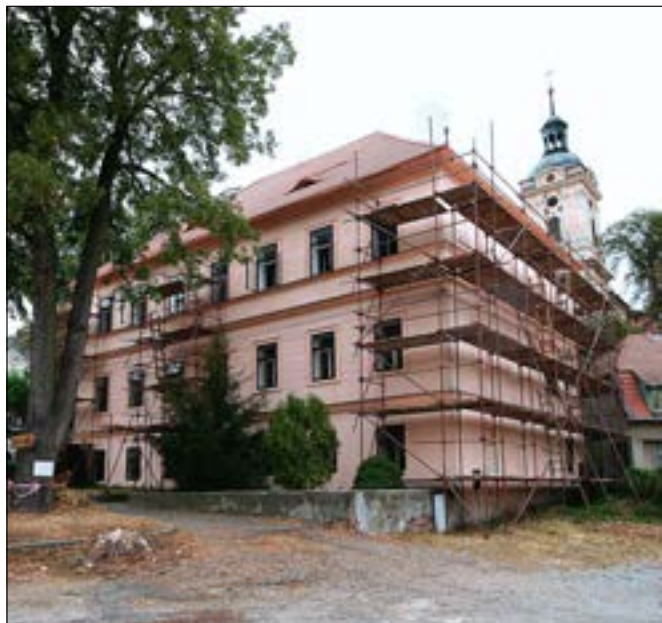
**Rožďalovice (okres Nymburk), bývalé obecné školy čp. 146 – jedná se o příklad dobře dochované školské stavby z poloviny 19. století – pohled na střechu z jihovýchodu po realizaci nového pláště (foto M. Gottwaldová).**

tu bývalé *obecné školy čp. 146* související se změnou užívání stavby. Jedná se o dobře dochovanou školskou stavbu z poloviny 19. století nacházející se na pohledově exponovaném místě pod kostelem. V první etapě rekonstrukce budovy byla vyměněna střešní krytina a provedena oprava krovu protézováním. Bylo též započato ztužení budovy pomocí táhel a realizována oprava stropní konstrukce ve 3. NP. V obci *Rožďalovice* proběhla v závěru roku také úprava nádvoří *zámku čp. 1*. Dlažba nádvoří byla do té doby tvořena betonovými deskami, zcela neadekvátními k barokní podobě zámku a prostředí kulturní památky. Vzhledem k současné funkci zámku jako domova pro seniory muselo dojít při realizaci záměru ze strany památkové péče ke kompromisu, a to zejména ohledně použitých materiálů. V kompozici nového návrhu zámeckého nádvoří se tedy uplatnily jak tradiční žulová dlažba, tak moderní betonová. I přes počáteční problémy s prováděcí firmou, která měla nedostatečné zkušenosti s kladením žulové dlažby, je finální výsledek uspokojivý. Na území MPZ Nymburk probíhaly stavební úpravy objektů v menším rozsahu, zejména výměna oken, střešní krytiny apod. K těm zdařilejším akcím pak jistě patří osazení replik historických oken na budově *základní školy* v ulici Tyršova a na bytovém domě na Eliščině třídě. Ačkoliv repliky oken jsou zde kvalitně provedeny, tak zejména u bytového domu by bylo pro území MPZ Nymburk vhodnější zachování a pouhá repase stávajících oken jako autentického prvku architektury, který se nám dochoval již z doby výstavby objektu koncem 20. let 20. století.

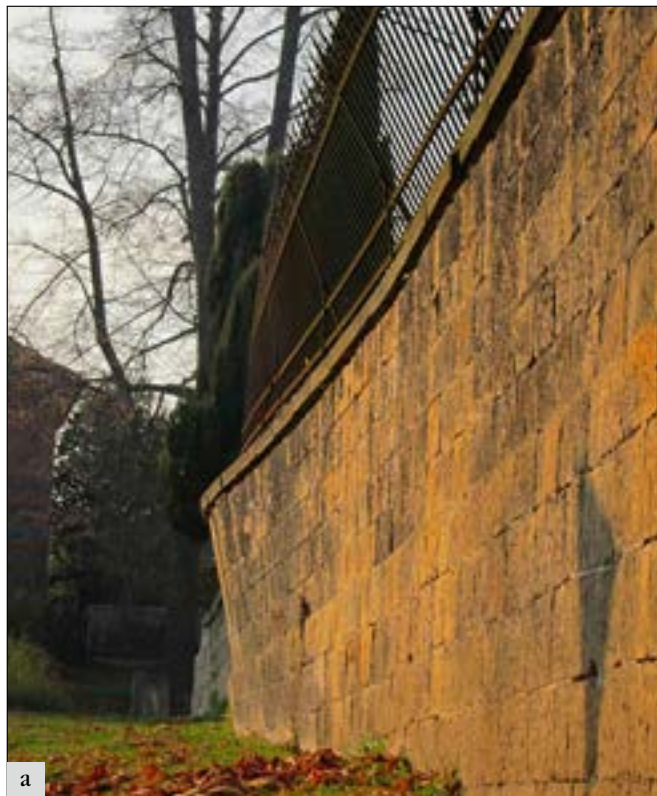
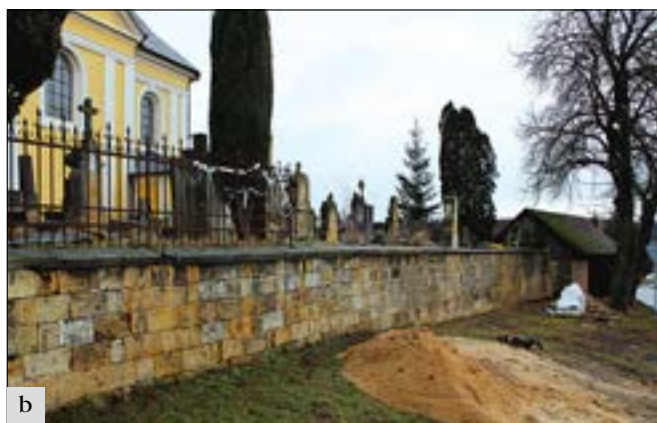
**Chroustov (okres Nymburk), obnova ohrazení hřbitova kolem kostela Nanebevzetí Panny Marie: a – střední část ohrazení a zároveň opěrné zdi hřbitova byla vykloněna ze svislé osy a hrozilo její vyvalení; b – po rozebrání narušené části zdí byla provedena nová železobetonová opěrná zeď (2015), která byla v tomto roce zakryta obnovenou zdí z pískovcových kvádrů. V průběhu stavby bylo rozhodnuto o přezdění lícové zdi v širším úseku, aby došlo k plynulejšímu napojení na zachovávané zdivo (foto A. Jankulíková).**

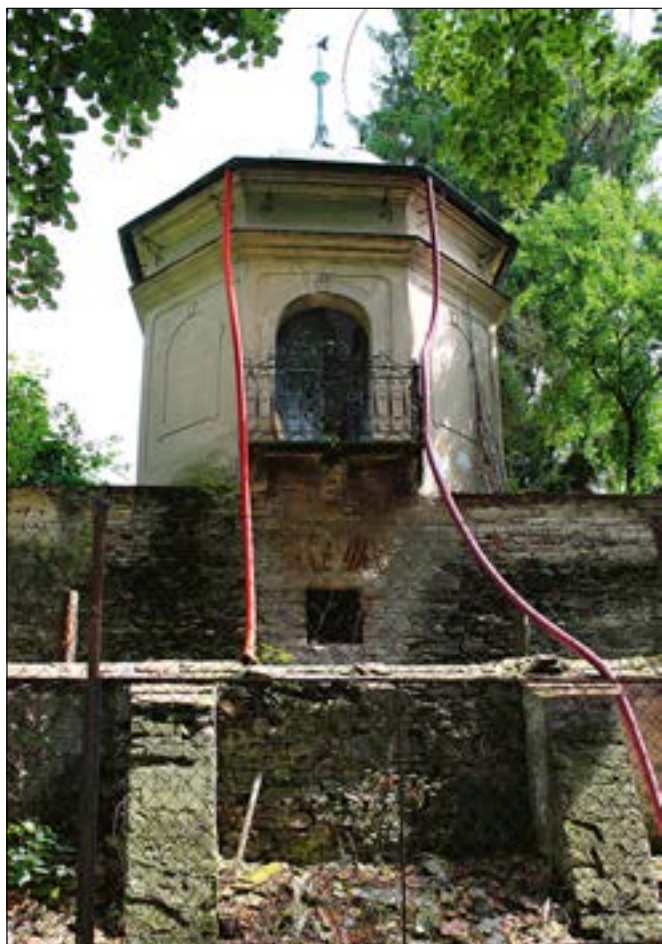
**Poděbrady (okres Nymburk), gloriet s opěrnými zdmi a terasami.** Opěrná zeď poklesla v místě, kde je zatížena stavbou altánu, ze kterého do ní dlouhodobě zatékalo. To má za následek poškození klenby v suterénu stavby. Většina ploch opěrných zdí má degradovanou nebo úplně chybějící omítku. V uplynulém roce proběhlo vyčištění teras od náletových dřevin a navážky. Na altánu byly instalovány provizorní dešťové svody. Areál je připraven na další etapu obnovy, ve které bude provedeno statické zajištění gloriety a s ním provázané opěrné zdi. Gloriet je příkladem drobné zahradní architektury z 1. poloviny 19. století, tedy dlouho před založením lázní v Poděbradech. Jedná se proto o unikátní památku svého druhu ve městě (foto A. Jankulíková).

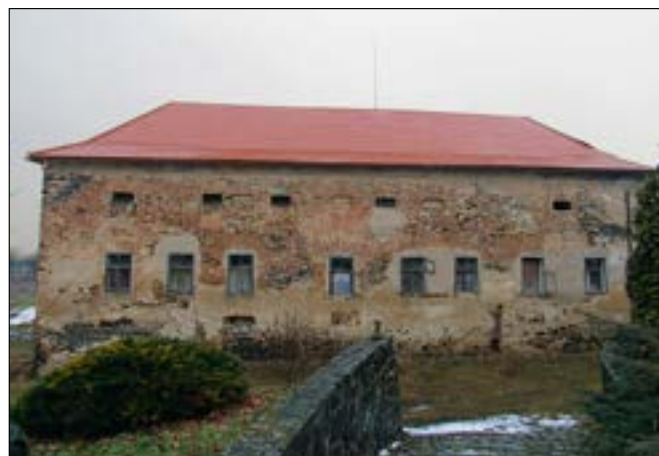
**Pakoměřice (okres Praha-východ), zámek.** V roce 2016 proběhla obnova další části střešní roviny jihozápadního křídla zámku podpořená příspěvkem z dotačního titulu MK ČR (foto V. Bártová).

Ve správním obvodu obce Brandýs nad Labem byla v uplynulém roce provedena další etapa obnovy krovů a výměny krytiny na zámku v Pakoměřicích. Pokračovaly také drobné obnovné práce na tvrzi v Odolené Vodě. V Odolené Vodě byla konzultována a schválena revitalizace Dolního náměstí, která jednoznačně zlepší prostředí, ve kterém se nachází památkově chráněný mariánský sloup a zmíněná tvrz. Celkovou obnovou prošla sýpka v zámeckém areálu Jirny. Důsledně byly projednávány obnovné práce v areálu zámku v Měšicích.

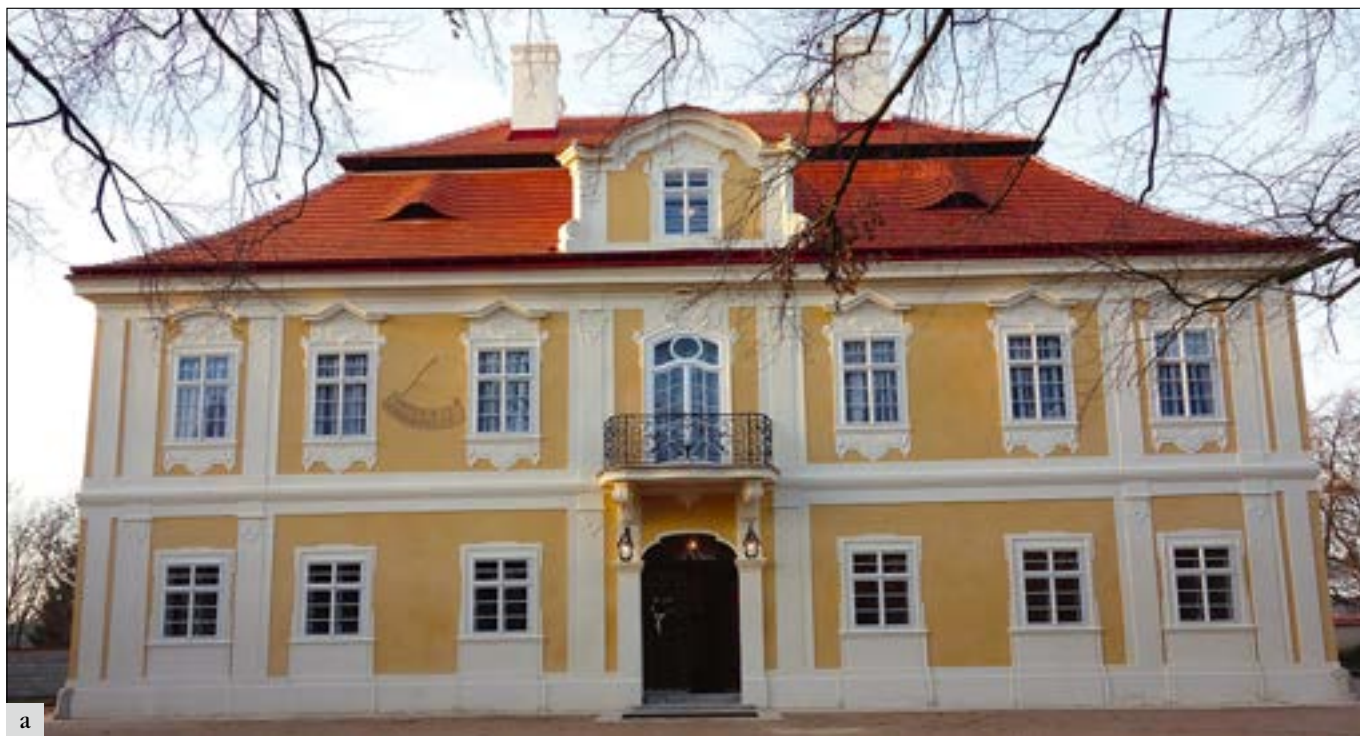
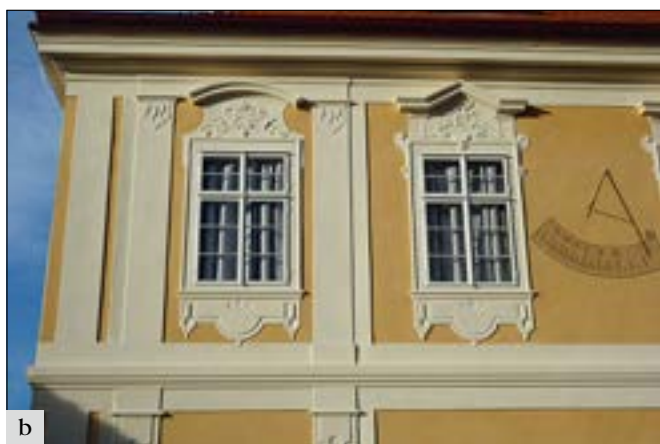
**Panenské Břežany (okres Praha-východ), zámek: a – průčelí zámecké budovy s novobaročně upraveným architektonickým členěním tvarově precizně obnovené zkušeným štukatéry, b – detail obnoveného průčelí s novobaročně upraveným architektonickým členěním, tvarově precizně obnoveným zkušeným štukatéry (foto J. Žižka).**

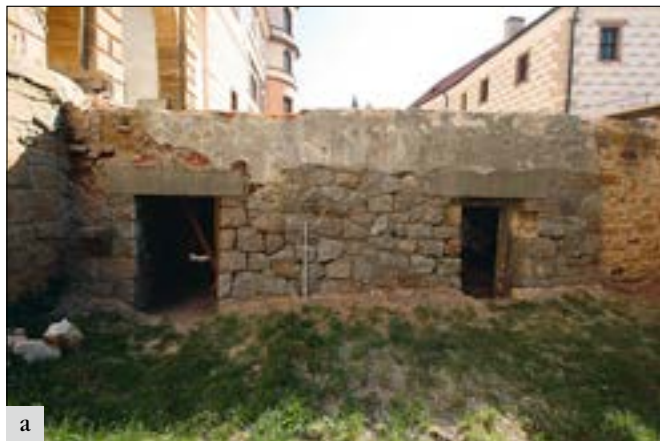
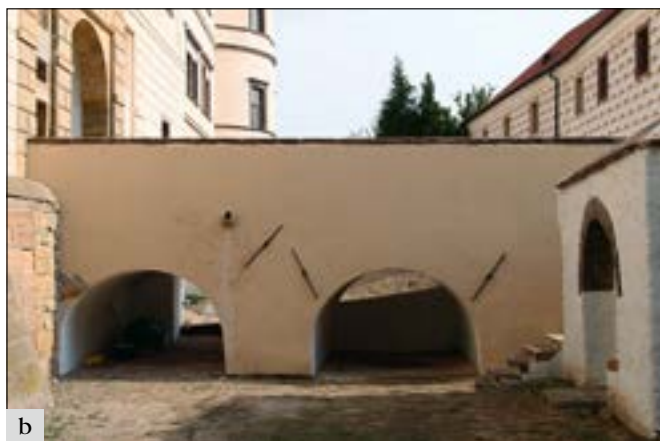
**Kostelec nad Černými lesy (okres Praha-východ), areál zámku čp. 1, most přes suchý zámecký příkop mezi hlavní budovou zámku a objektem předzámčí. Jde o tříobloukový most postavený v období vrcholného baroka s relikty starších stavebních konstrukcí: a – původní stav mostu před opravou pocházející z 90. let 20. století; b – most po opravě s přiznanými oblouky konstrukce a obnovenou omítkou (foto M. Gottwaldová).**

V Kostelci nad Černými lesy proběhla v roce 2016 oprava mostu v areálu zámku čp. 1. Dotčený most se nachází mezi hlavní budovou zámku a objektem předzámčí a vede přes suchý zámecký příkop. Jedná se o tříobloukový most postavený v období vrcholného baroka, jenž obsahuje relikt starších stavebních konstrukcí. Ze statických důvodů bylo přikročeno

k nahrazení střední cihelné klenby novou konstrukcí stejného charakteru i rozměrů. I přes určité neshody s prováděcí firmou a přistoupení ke kompromisu lze opravu mostu považovat za zdařilou. K další větší akci na území MPZ Kostelec nad Černými lesy pak jistě patří obnova fasády objektu *spořitelny* čp. 110. Jedná se o funkcionalistickou budovu vystavěnou v letech 1932–1933 dle návrhů architektů Františka Stalmacha a Jana Svobody. Nicméně obnova fasády objektu neprobíhala v příliš úzké spolupráci se zástupci památkové péče a bohužel při ní byly užity ne zcela vhodné novodobé materiály. Ačkoliv fasáda vypadá nyní dobře, tak až čas ukáže, zda zvolené materiály byly přínosem pro obnovu této památky či nikoliv. Na území MPZ Kostelec nad Černými lesy proběhla v závěru roku také oprava chodníků v ulici Generála Vedřala Sázkavského. Původní asfaltové povrchy chodníků byly nahrazeny vhodnější žulovou dlažbou, a i přes počáteční problémy při realizaci záměru je konečný výsledek uspokojivý. Dále v rámci MPZ Kostelec nad Černými lesy probíhaly stavební úpravy objektů menšího rozsahu, jako například výměna oken, střešní krytiny a samozřejmě byla uskutečněna řada konzultací dílčích i větších oprav nemovitostí v této památkové zóně. V Mnichovicích pokračovala další etapa obnovy střešního pláště kostela Nanebevzetí Panny Marie. Jedná se o pokračování celkové obnovy této barokní sakrální stavby, která je významnou dominantou náměstí. Byla též započata obnova střešního pláště kostela sv. Jana Křtitele v Těhově a obnova a statické zajištění ohradní zdi kostela sv. Václava v Konojedech.

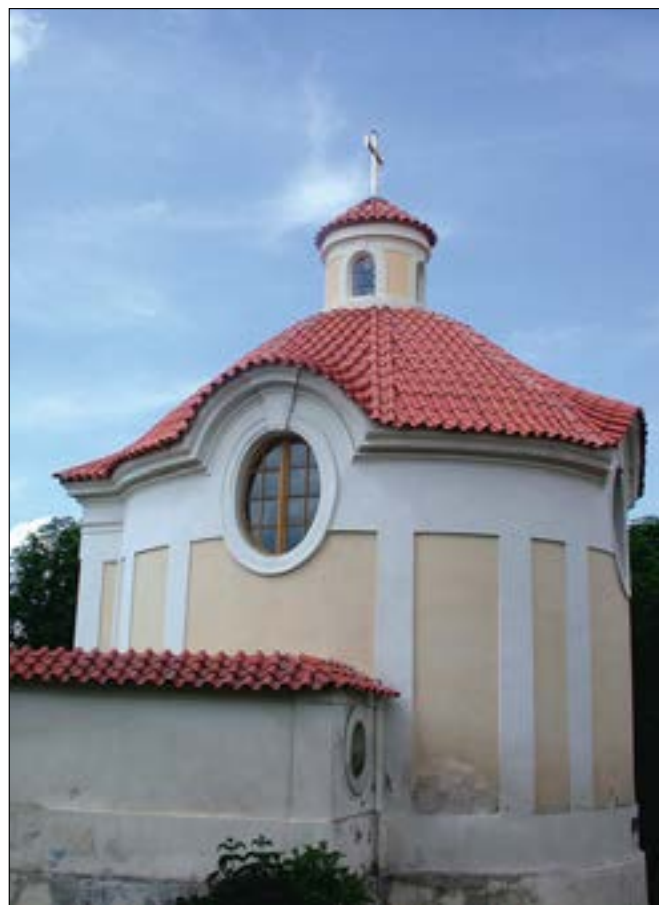
**Středokluky (okres Praha-západ). Pohled na oválnou kapli sv. Kříže z roku 1725 s novou prejzovou krytinou kladenou přímo na rub klenby. Provedena i lokální štukatérská oprava fasády lucerny a oprava okenních výplní z šestihranů z čírého skla, spojovanými olověnými pásky. Kovaný latinský kříž byl pozlacen (foto E. Zápalková).**

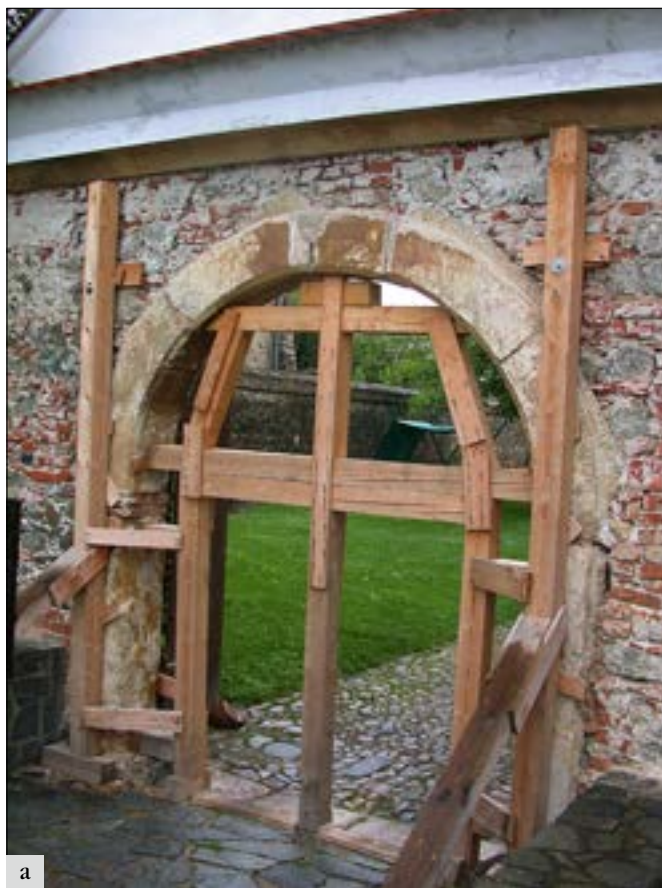
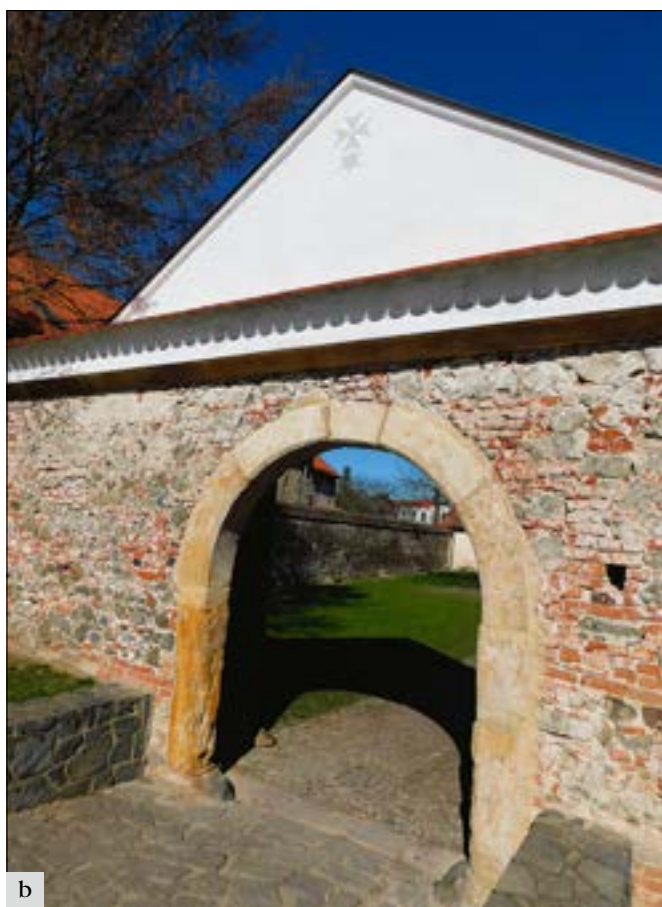
**Dobřichovice (okres Praha-západ): a – pohled na renesanční kamenný portál západního vjezdu do dvora zámku před zásahem; b – kamenný portál po odborné kamenické opravě, po sejmutí druhotných nehodnotných omítkových vrstev byly na jižní stojce odhaleny hodnotné historické stopy po broušení šavlí a nožů (foto E. Zápalková).**

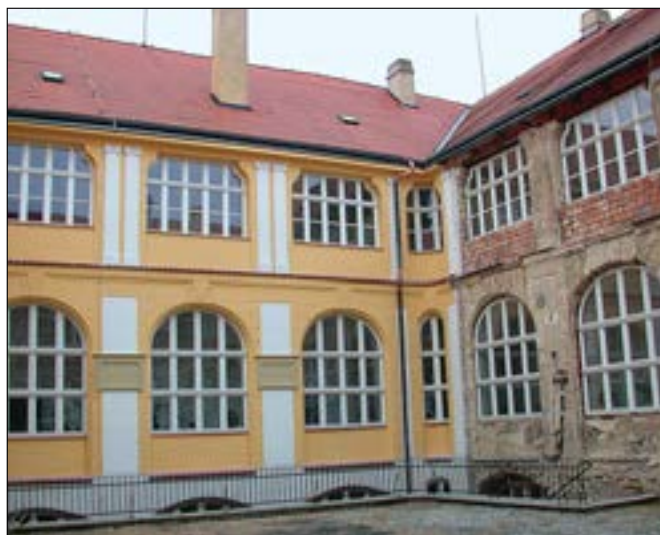
**Tuchoměřice (okres Praha-západ). Pohled na dokončené jižní průčelí a dosud neopravené západní průčelí vnitřního dvora barokní čtyřkřídlé jezuitské rezidence. V případě východního a jižního průčelí jde o kvalitně provedenou odbornou štukatérskou práci s náročnou rekonstrukcí mnohde již chybějících předloh. Do tvarových replik dvou nápisových desek z konce 19. století byly nově vyryty nápisy FVN DATVM MDCLXVII a RENOVATVM MMXVI (foto E. Zápalková).**

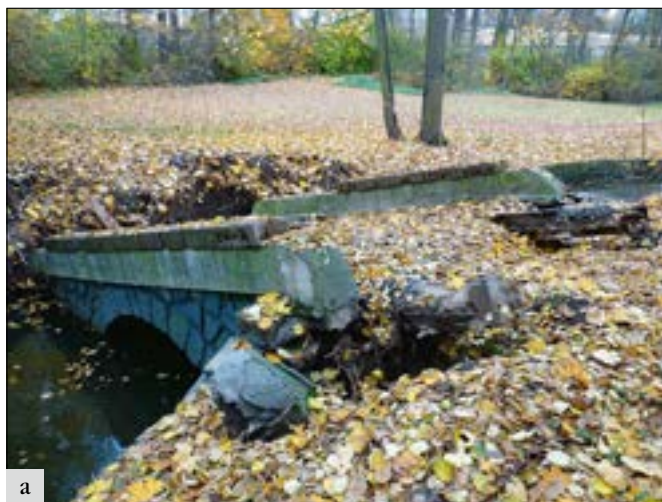
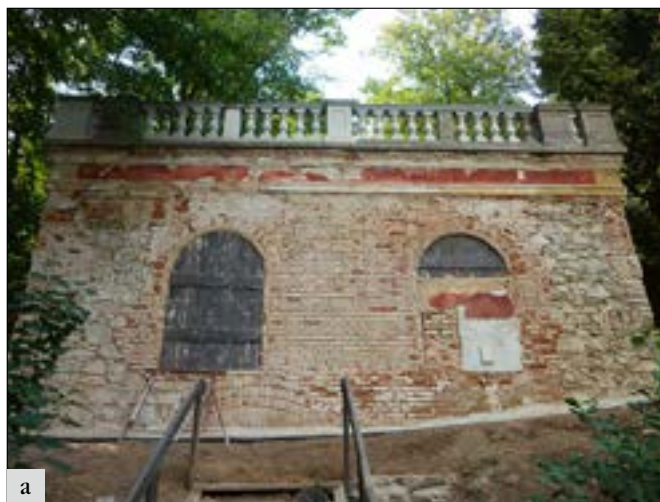
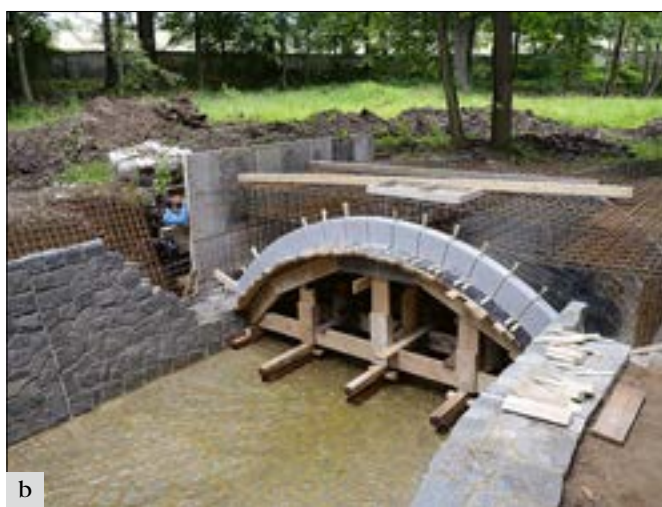
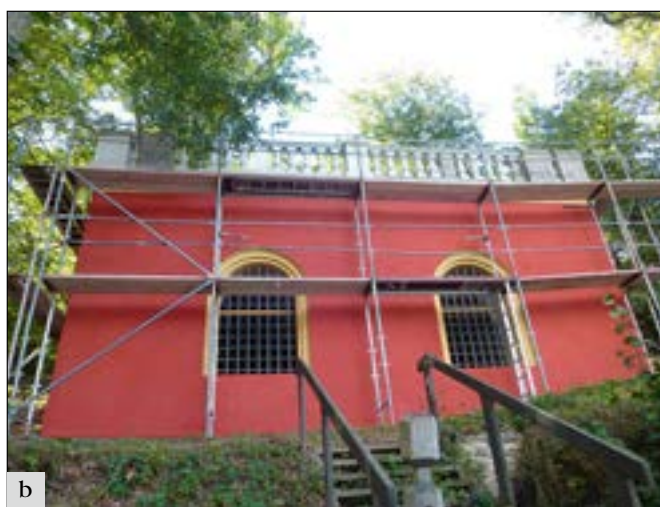
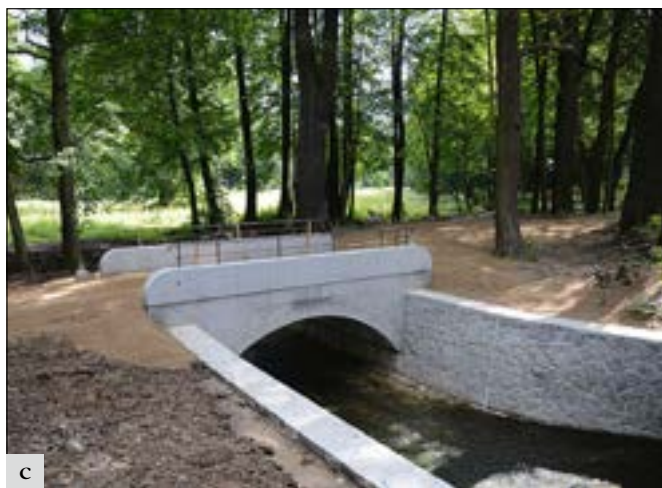
**Dobříš (okres Příbram), areál zámku, mostek v anglickém parku: a – původní mostek z 1. poloviny 20. století poškozený povodní; b – průběh stavby nového mostku z železobetonu, čela vyzděna klasicky; c – po dokončení, vyzděná parapetní zídka s jednoduchým kovaným zábradlím (foto H. Řepková).**

znovu otevřených oken. Fasáda v sytě červené barvě s okrovými římsami a šambránami byla provedena na základě průzkumu omítkových vrstev. Dokončen byl nový mostek přes potok napájející Huťský rybník v anglickém parku dobříšského zámku, který nahradil most stržený povodní. Vzhledem k tomu, starší dřevěný most byl v první polovině 20. století nahrazen betonovým, konstrukce nového mostu byla zvolena rovněž železobetonová. Čela mostku byla oproti předchozímu vyzděna a vyklenuta, vyzděna byla i poprsní zídka a zakončena jednoduchým kovaným zábradlím. Mlatový povrch mostku navázal na okolní parkové cesty s přírodním povrchem. V dvorních fasádách lékárny u Anděla strážce, jejíž patro slouží jako mateřská školka, byla vyměněna jednokřídlá nedělená okna s dvojitým zasklením za dřevěná dvoukřídlá dvojité zasklená. Uliční průčelí Lékárny u Anděla strážce značně utrpělo necitlivými stavebními zásahy v 70. letech 20. století. Kvůli změně dispozice byla zazděna okna ve střední ose průčelí a kvůli snížení stropu byly zazděny segmentově zaklenuté horní části oken. Dvorní fasády jsou pohledově méně významné, přesto bylo žádoucí rehabilitovat proporce a členění těchto oken. Snad se stanou impulsem pro postupnou rehabilitaci hlavního průčelí. V ochranném pásmu zámku Dobříš probíhala drobná agenda týkající se dláždění chodníků či instalace tepelných čerpadel. Nového vlastníka získal bývalý dům správce colredo-mansfeldského panství, známý více jako Bartošova vila,

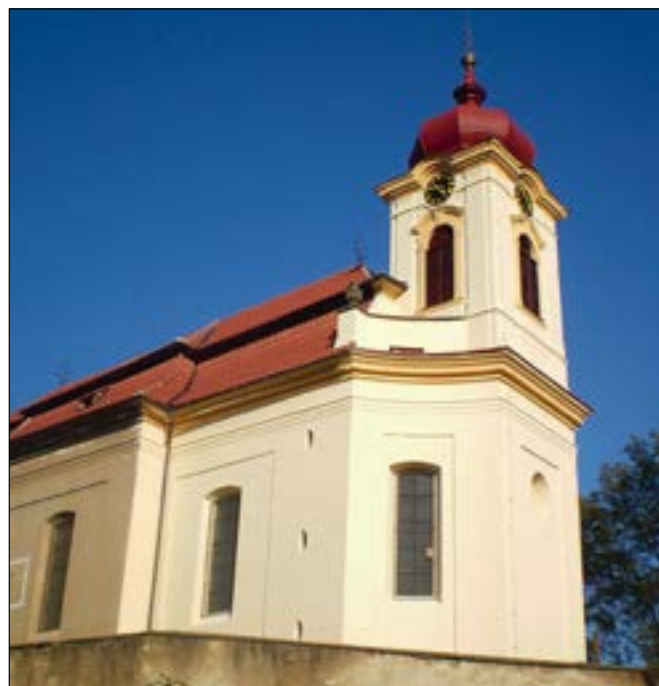
**Jinče (okres Příbram), kostel sv. Michala, oprava fasády (foto E. Kosová).**

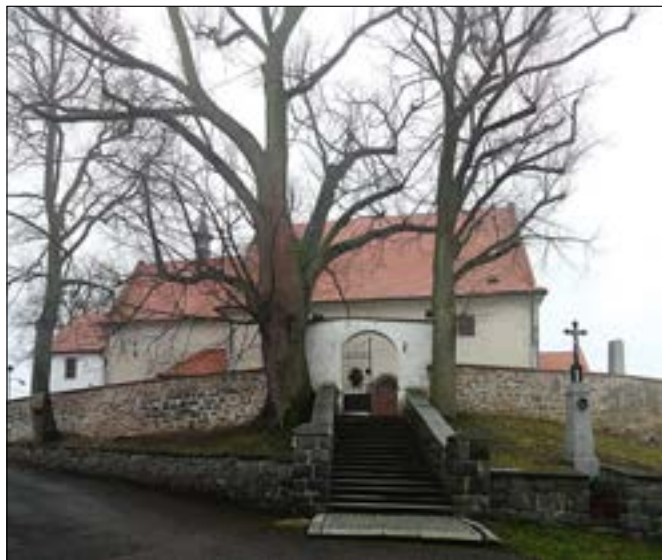
**Hvoždany (okres Příbram), kostel sv. Prokopa a Navštívení Panny Marie s opravenou ohradní zdí (foto E. Kosová).**

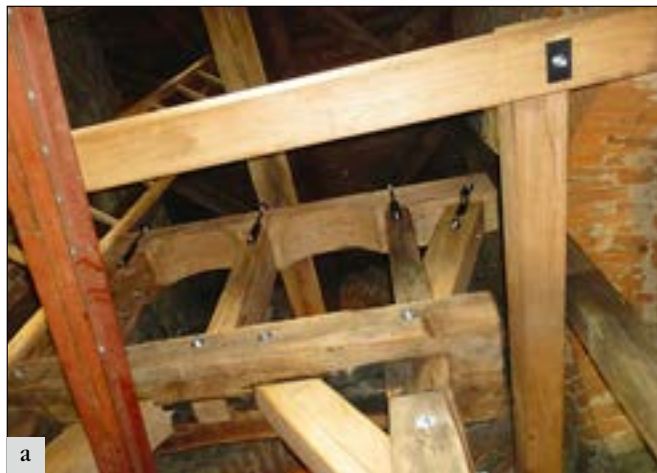
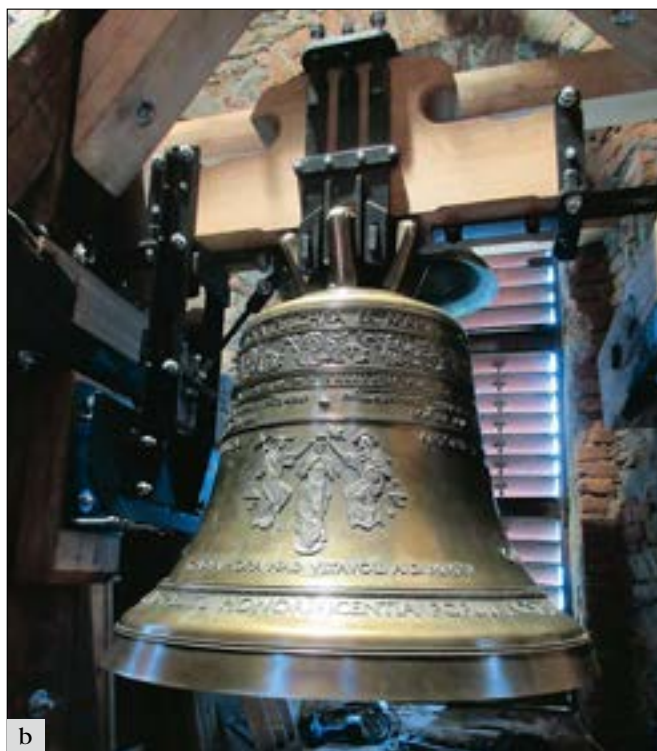
**Krásná Hora (okres Příbram), kostel sv. Mikuláše, věž: a – pohled do krovu věže po zásadní přestavbě zvonové stolice; b – nový zvon jménem Hubert, který nechalo odlít místní myslivecké sdružení. Zvon nese jména sponzorů (foto H. Řepková).**

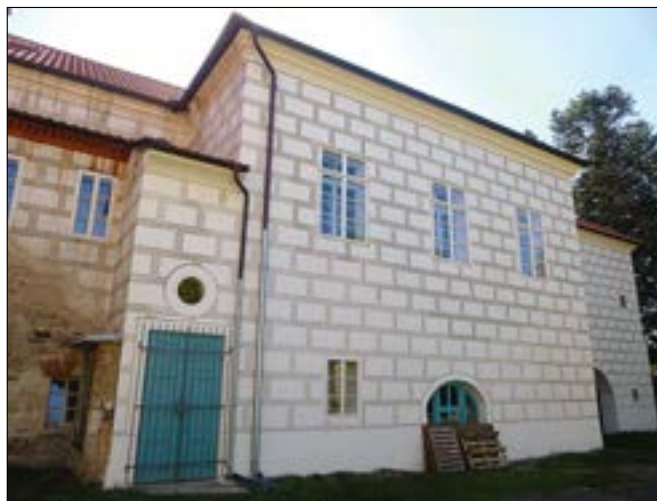
**Kosova Hora (okres Příbram), zámek, I. etapa obnovy sgrafit – část východní fasády (foto H. Řepková).**

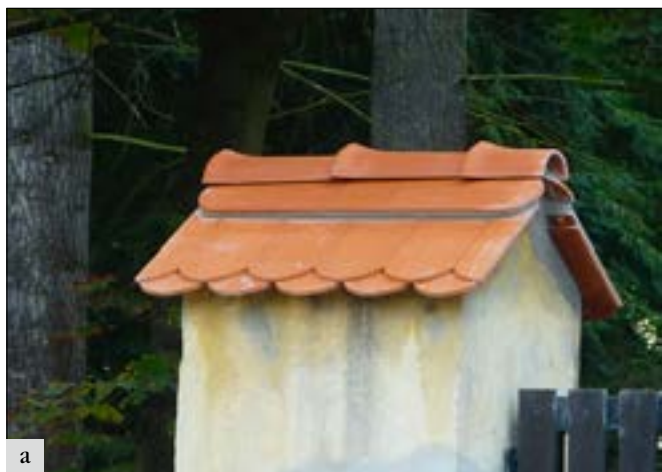
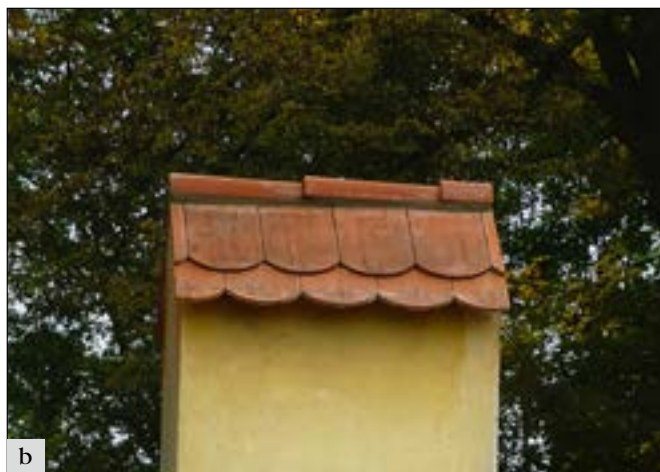
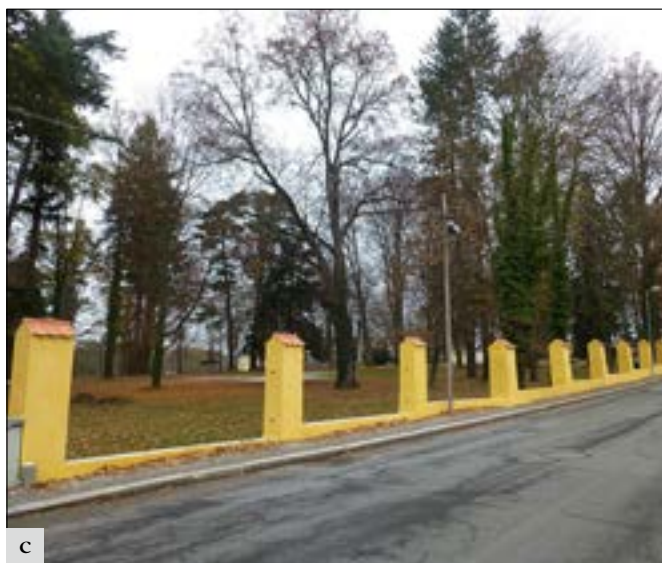
**Sedlec-Prčice (okres Příbram), oplocení zámku Prčice: a – příklad zbytečné práce se zhotovením stříšek pílířů bez předchozí konzultace s velkými přesahy a ahistorickým kladením tašky bobrovky; b – upravené stříšky po konzultaci s minimálním přesahem a tradičním kladením tašky; c – opravené oplocení před osazením dřevěných výplní (foto H. Řepková).**

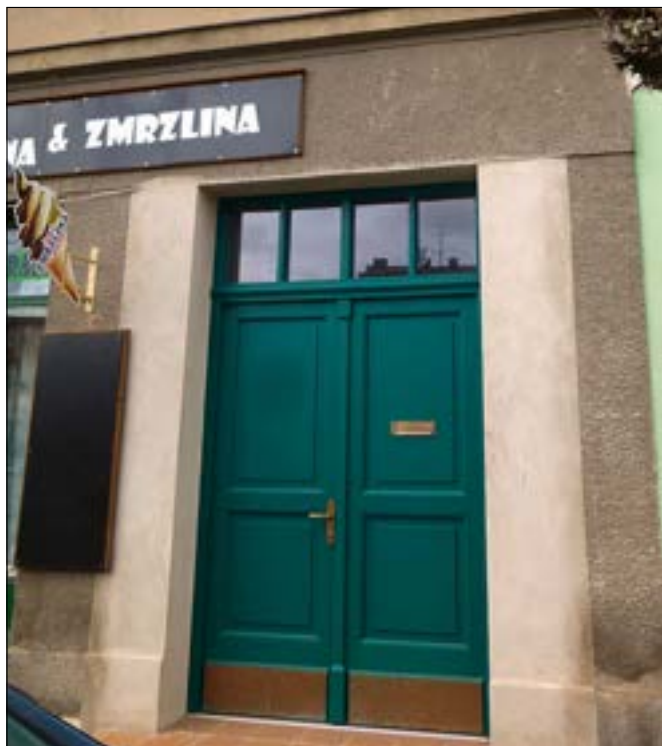
**Sedlec-Prčice (okres Příbram), dům čp. 63 v Sedlci. Nové dřevěné vchodové dveře v tradičním dělení nahradily stávající nevhodné hliníkové dveře. Lépe tak zapadají do MPZ (foto H. Řepková).**

V MPZ Sedlec-Prčice probíhala drobná agenda výměny oken, krytiny a obnovy fasád. Dům čp. 63 v jižní frontě náměstí 7. května v Sedlci získal nové dřevěné kazetové dveře. Vstup do průjezdu, uzavřený donedávna hliníkovými vraty, byl zúžen a osazen replikou klasicizujících dvoukřídlých kazetových dveří s děleným nadsvětlíkem provedených v zelené barvě. Po důkladném projednávání a připomínkování spatřil světlo světa aktualizovaný Program regenerace MPZ Sedlec-Prčice ve zcela nové podobě. Cílem města i zpracovatele, jímž je městský architekt Petr Růžička, je poskytnout vlastníkům nemovitostí v MPZ základní informace o stáří a hodnotě objektů a možných stavebních úpravách. Oprava ohrazení zámeckého parku v Prčici byla zahájena plotovou částí, ohradní zeď bude předmětem další etapy. V letošním roce byly opraveny stávající pilíře, odstraněno provizorní drátěné oplocení dosahující k mostu mezi Sedlcem a Prčicí a na jeho místě vyzděny tři nové pilíře. Důležitost svolávání úvodních kontrolních dnů před zahájením stavby a schválení stavebního postupu garanty se ukázala mimo jiné na nutnosti přeložit téměř všechny stříšky pilířů kryté bobrovkami. Stavební firma odstranila krytinu z pilířů ještě před prvním kontrolním dnem a nepovažovala za nutné konzultovat způsob jejího provedení. Zástupce vlastníka se se stavební firmou dohodl na obnově podle odstraněného řešení, které bylo bohužel zcela ahistorické.

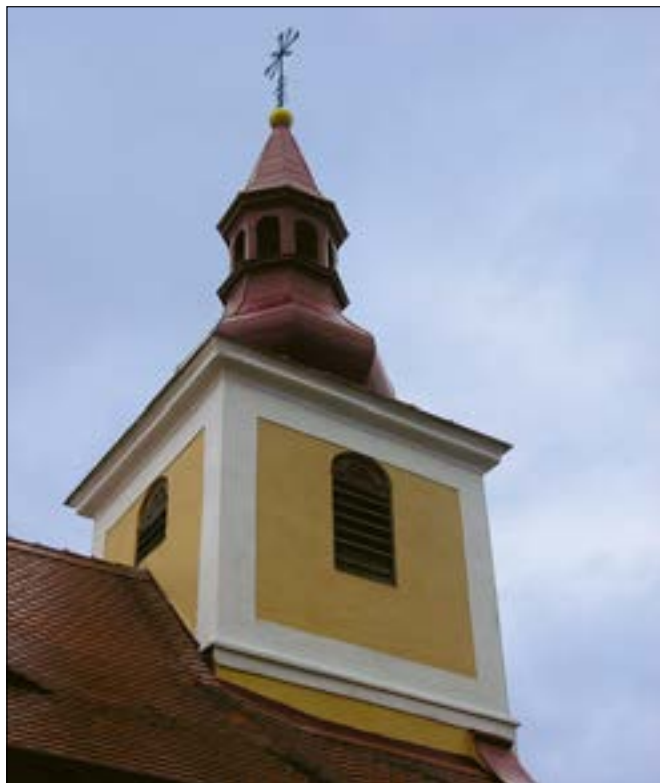
*Pochvalov (okres Rakovník), kaple sv. Prokopa. V rámci celkové opravy stavby se podařilo uskutečnit další etapu opravy, a to celku průčelní věže s opravou krovu, novým oplechováním, výměnou hrotnice s novým kovaným křížem a obnovou fasádních omítek (foto E. Volfová).*

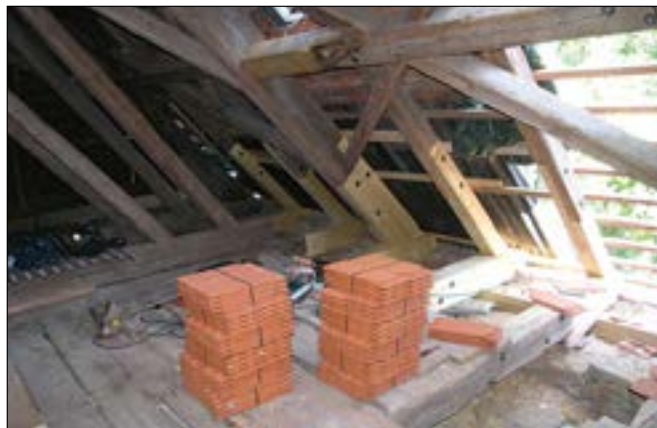
*Čistá (okres Rakovník), kaple sv. Anny, kde se prováděla oprava tesařské vazby krovu na severní straně, nad lodí. Protězovat bylo nutné všechny stropní trámy, včetně napojení krokví a sloupků ležaté vazby (foto E. Volfová).*

V průběhu roku 2016 pokračovala další etapou celková oprava *kaple sv. Anny v Čisté*. Prováděla se oprava hambalkového krovu podpíraného ležatými sloupky, a to na severní straně stavby, kde byla vyhnílá původní pozednice, která se musela v potřebném rozsahu vyměnit. Bylo nutné provést protězy stropních trámů, sloupků a krokví. Na opravené části střechy byla na nové laťování položena nová krytina z pálených bobrovek v korunkové vazbě. Na Čistěcku se také podařilo opravit několik staveb malých návesních *kaplí se zvoničkami*: ve *Zde-slavi, Kůzové a Lhotě*. V *Hořovičkách* na *kostele sv. Cyrila a Metoděje* (pravoslavná církev) se uskutečnila lokální oprava vazby střešního krovu nad lodí s doplněním střešní krytiny z eternitu šablonami Cembrit stejné barvy. Kvalitu opravy bylo možné zatím zkontrolovat pouze v pohledu z exteriéru. Na sousední budově fary došlo k výměně střešní krytiny za nové pálené tašky bobrovky v korunkové vazbě. Současně se přezdila komínová tělesa. Údajně se provedlo také odvodnění farní budovy formou položení drenážních trubek uložených do výkopu po obvodu stavby. Oprava *kaple sv. Máří Magdaleny v Kostelíku* pokračovala opravou stropu v presbytáři s lokálním obnovením omítky spolu s opravou fasádních omítek s novým okrovým nátěrem. Na zřícenině *hradu Krakovce* bylo dokončováno experimentální zastřešení podle projektu Ing. Víta Mláčovského v jihozápadní části. Zakrývala se krajní západní třetina jižního traktu nad zachovanou křížovou klenbou v přízemí. Tímto shodným konstrukčním způsobem se zakrývala třetí nejohroženější a nejcennější část hradu. Hlavním důvodem realizace zastřešení je ochrana původních zachovaných kleneb a originálních stavebních článků, klenebních konzol a výběhů žebířů. Na střešních rovinách dokončených v předchozím roce 2015 došlo za uplynulé vegetační

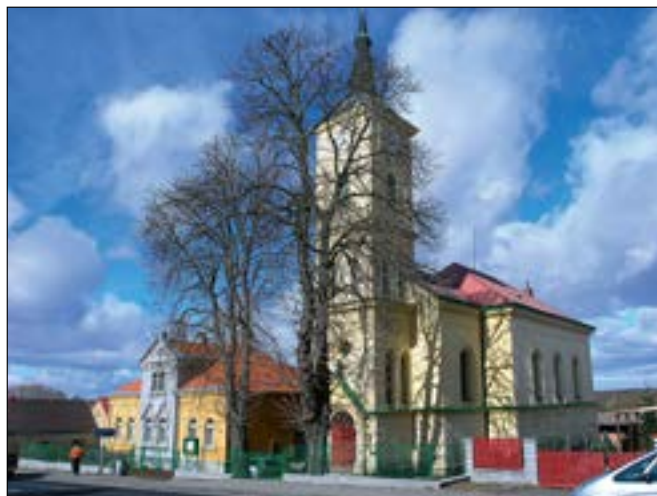
*Hořovičky (okres Rakovník), kostel sv. Cyrila a Metoděje s farou. Proběhla výměna střešní krytiny na farní budově s odvodněním obvodového zdiva a oprava krovu nad kostelní lodí s výměnou poškozených střešních šablon. Chvályhodné zejména je, že pravoslavná církev projevila o své objekty opět po čase zájem, což potvrdila uskutečněnými opravami (foto E. Volfová).*
