# ROČENKA 2016

**NÁRODNÍHO PAMÁTKOVÉHO ÚSTAVU  
ÚZEMNÍHO ODBORNÉHO PRACOVISTĚ STŘEDNÍCH ČECH V PRAZE  
PŘÍLOHA ČASOPISU PAMÁTKY STŘEDNÍCH ČECH  
1 / 2017**

# PAMÁTKY STŘEDNÍCH ČECH

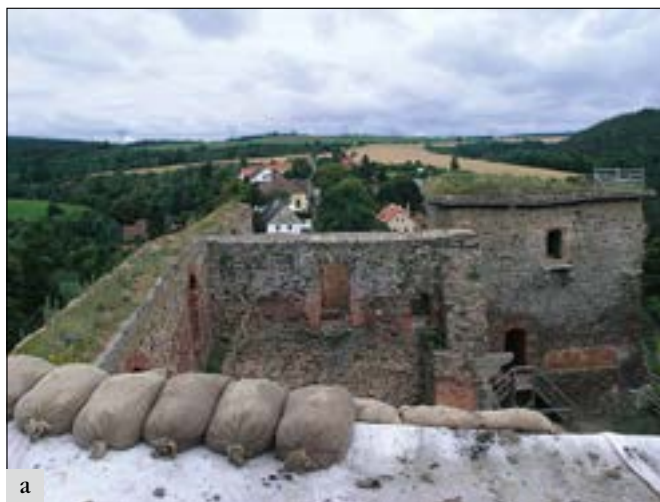
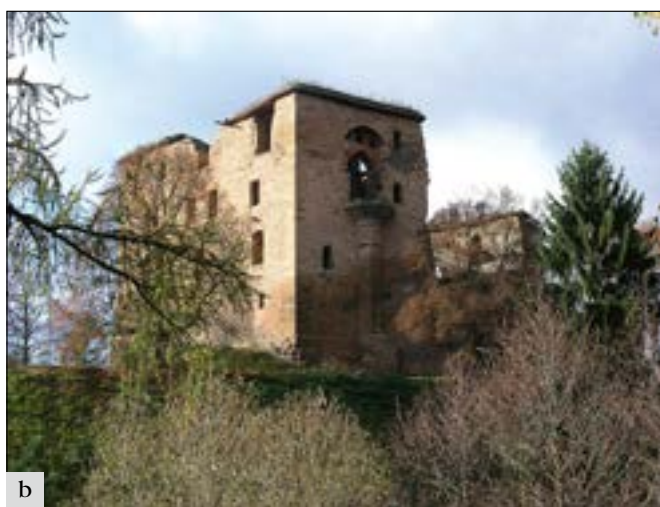
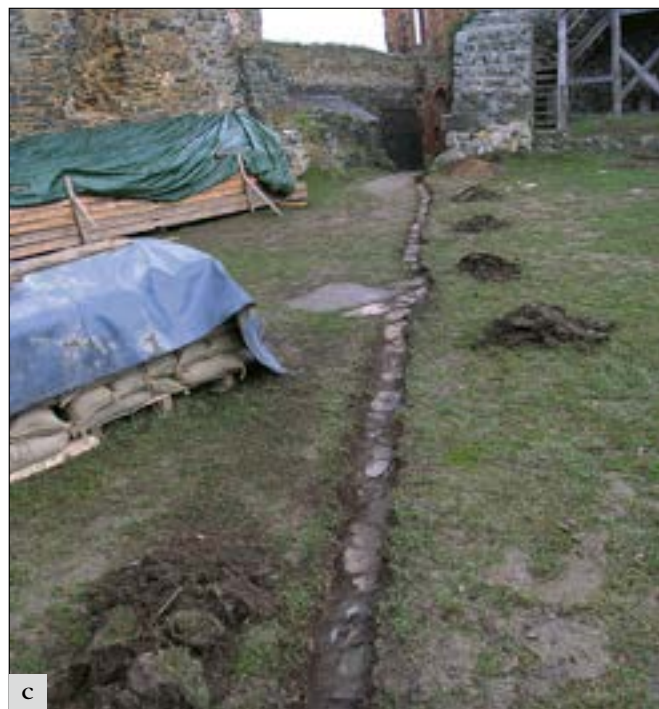
**Krakovec (okres Rakovník), zřícenina hradu: a – v roce 2016 pokračovalo experimentální zastřešení vybraných částí hradu zakrytím západní části jižního křídla se zachovanou křížovou klenbou v suterénu. Z rozestavěné konstrukce střechy je dobře patrné ozelenění drnového příkrovu střechy nad protější baštou, se střešní konstrukcí prováděnou v roce 2015; b – jižní křídlo hradu s arkýřem hradní kaple, pohled z protějšího východního návrší s dokončeným experimentálním zastřešením nad východním a západním nárožím; c – předběžný sondážní průzkum nádvoří, probíhající před výkopovými pracemi, odhalil zadláždění hradního nádvoří plochými kameny nepravidelného tvaru. To bylo důvodem přeložení plánované trasy elektrického kabelu do méně exponovaných míst (foto E. Volfová).**

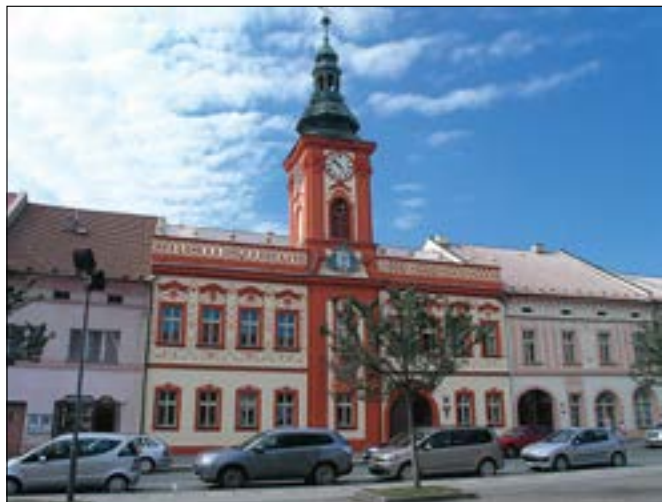
**Rakovník (okres Rakovník), radnice čp. 27, Husovo náměstí.** Realizačně náročná byla oprava uliční a dvorní fasády radničního domu s třípatrovou věží v hlavní ose. Důvodem byl zejména vysloveně havarijní stav ozdobné prolamované atiky s vazami, které hrozily zřícením. Předcházelo jí důkladné očištění a následovala oprava architektonicky náročně ztvárněného průčelí, obráceného do Husova náměstí. Opravoval se také městský znak umístěný pod oknem zvonice na věži. Výsledek opravy, při níž se uplatnil výraznější barevný fasádní odstín terakotově červené v kombinaci s okrovou, oživil dříve vybledlou barevnost radničních domů (foto E. Volfová).

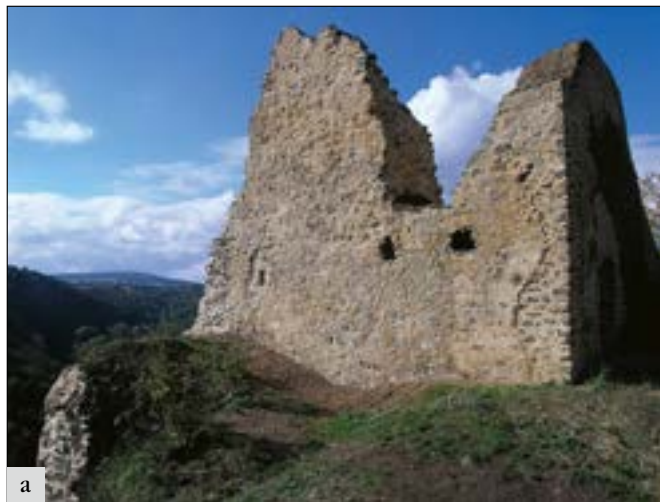
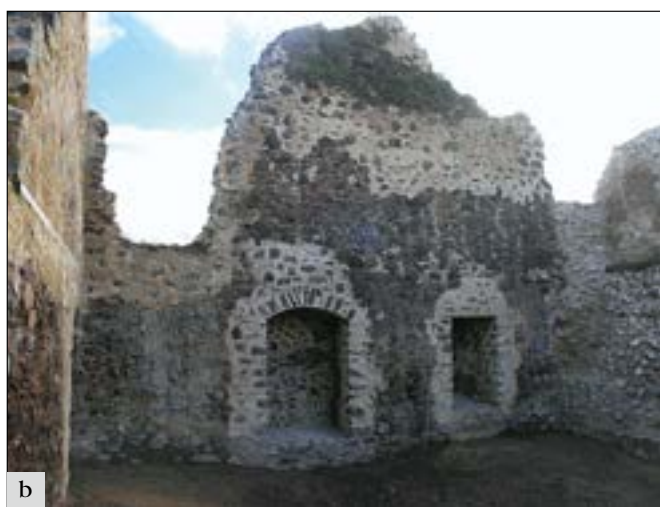
**Týřov (okres Rakovník) zřícenina hradu:** a – další etapou pokračovala sanace havarijního stavu zříceniny hradu, zde v části donjonu, stav po dokončení opravy z exteriéru; b – také v interiéru donjonu se provádělo podrobné zajištění zdiva s lokálním přezdíváním rozvolněných partií, dozdíváním kaveren, přezdíváním koruny zdi včetně uložení drnového pokryvu. Vedle toho se uskutečnilo zajištění obou okenních otvorů ve střední části, se zazdíváním kaveren, dozdíváním špalet, doplněním záklenku zachovaného v patních výběžích (vlevo) a osazením dubových fošen v nadpraží otvoru (vpravo), kde se v hloubce otvoru zachovalo původní dřevěné nadpraží (foto E. Volfová).

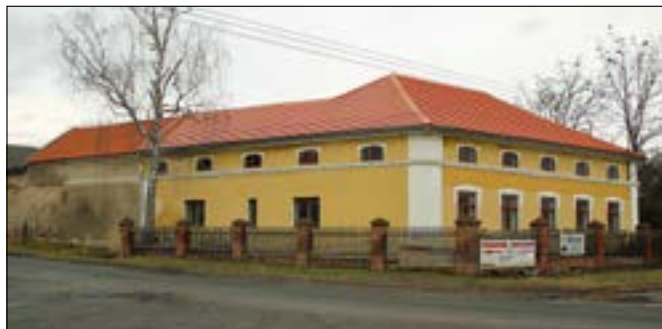
*Chotouň (okres Kolín), obytné stavení usedlosti čp. 3, stav v únoru 2017. Krov se podařilo zachovat a lokálně opravit. Položená krytina je však vzhledem k jeho charakteru nevhodná (foto A. Rákosníková).*

V památkovém OP *Chotouň* na obytném stavení čp. 3 proběhla obnova krovu a pokládka nové krytiny. Akce byla řádně projednána, vlastní realizace však proběhla z větší části bez vědomí zástupce NPÚ. Vlastník v dobré víře nechal položit velkoformátovou dvojbobrovku, což se bohužel negativně projevilo na struktuře krytiny, která na první pohled připomíná tradiční jednoduché (špánkové) krytí, na její skutečnou podstatu však upozorňují méně výrazné falešné spáry a horší schopnost vypořádat se s nerovnostmi krovu. V případě obytného stavení usedlosti čp. 8 byla zahájena oprava interiéru narušených necitlivými zásahy v druhé polovině 20. století. Pozornost byla věnována například opatrnému snímání hodnotně potahované cementové dlažby v síni. V téže areálu se připravovala také dostavba nové hospodářské budovy pro vystavování historických traktorů. Obě zmíněné usedlosti, ač

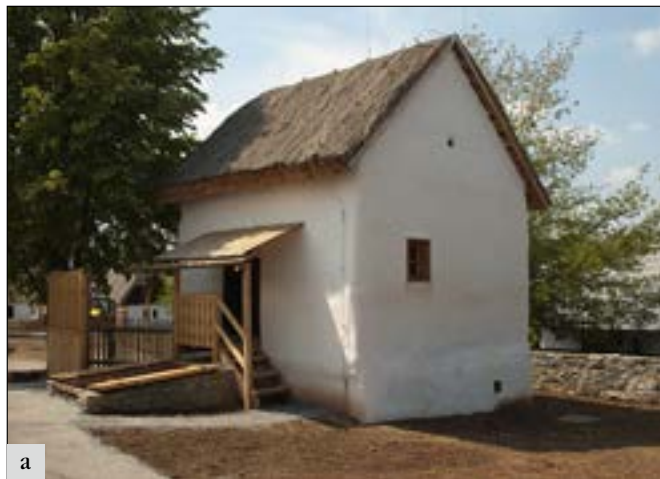
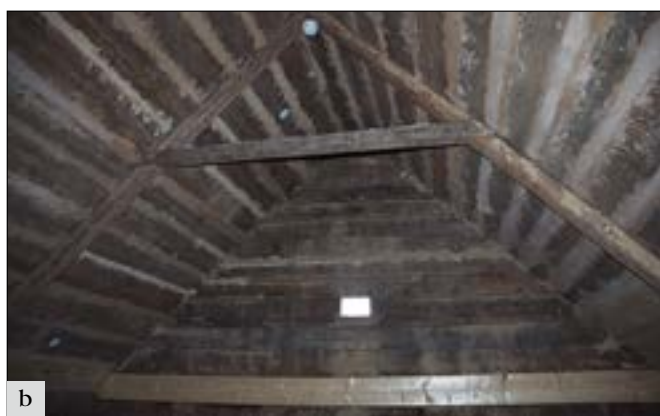
*Kouřim (okres Kolín), Muzeum lidových staveb – roubený špýchar s roubenou klenbou z Kornatic u Rokycan byl na původním místě chráněnou památkou. V roce 1979 byl rozebrán a převezen do depozitáře Muzea lidových staveb. V roce 2016 byl znovu sestaven při zachování maxima původních prvků a opatřen vnějším hliněným omazem, tzv. kožichem (foto J. Berková).*

Událostí roku bylo v tomto správním obvodu dokončení první etapy dostavby *Muzea lidových staveb* v *Kouřimi*, které je kulturní památkou. V průběhu předjaří a jara probíhaly intenzivní práce na dokončení interiérů několika stavebních objektů. Z památkového hlediska je nejvýznamnějším počinem opětovné sestavení pozoruhodného špýcharu s roubenou klenbou z *Kornatic* na Rokycansku a jeho prezentace veřejnosti v původní podobě včetně valeně klenutého sklepa. Mezi ostatními nově dostavěnými objekty je z pohledu památkové péče nutno ocenit zejména rekonstrukci roubeného obytného dílu chalupy z *Masojed*, která je jediným reprezentantem lidové architektury z domovského regionu. Její hodnotu umocňují také dochované a znovu osazené původní prvky: okenní ostění, dveřní výplně a zejména zdobený štít. Celkový pozitivní dojem vyvolávají také celkem zdařile provedené doškové střechy na chalupě z *Masojed* a špýcharu z *Kornatic*. Dostavba areálu muzea velmi obohatila typologickou skladbu jeho zástavby a prezentovaných stavebních technik. Ocenit je nutno

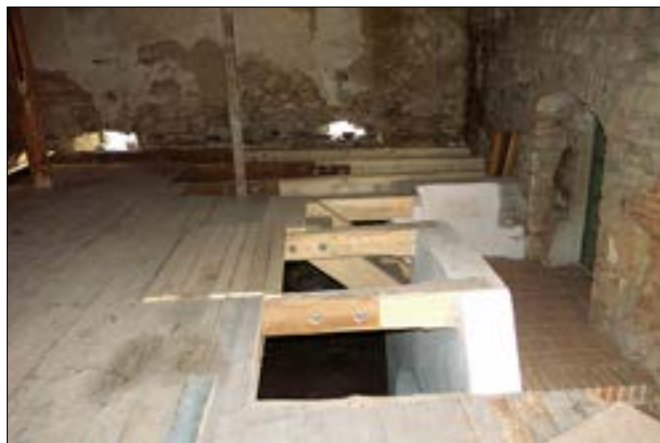
*Vepřek (okres Mělník), areál vodního mlýna čp. 19, protézování stropních trámů mlýnice (foto M. Hanzlíková).*

Celková obnova areálu vodního mlýna čp. 19 ve *Vepřku* pokračovala obnovou stropů mlýnice. Konstrukce stropů zatížené mlýnskou technologií se nachází v havarijním stavu, místy jsou zcela dožilé. Probíhající postupná obnova stropních trámů byla v letošním roce spolufinancována s příspěvím HF. V areálu mlýna probíhá současně celková obnova zděné kolny, hrazená z prostředků vlastníka. Obnovena byla segmentová nadpraží obou vjezdů kolny a římsa. Poměrně rozsáhlé byly výměny poškozených prvků krovu a stropů. Dožilý střešní plášť byl nahrazen novým.

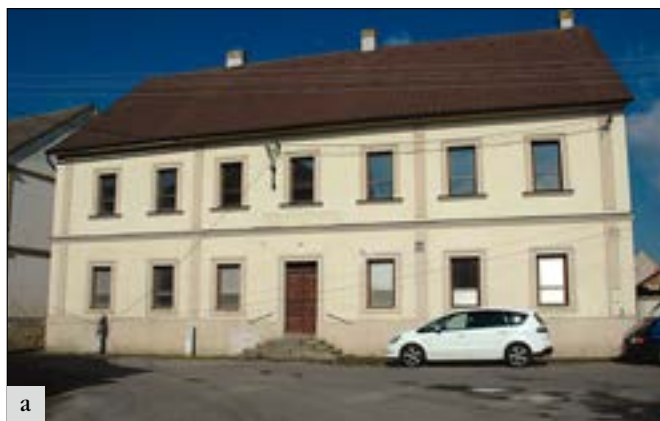
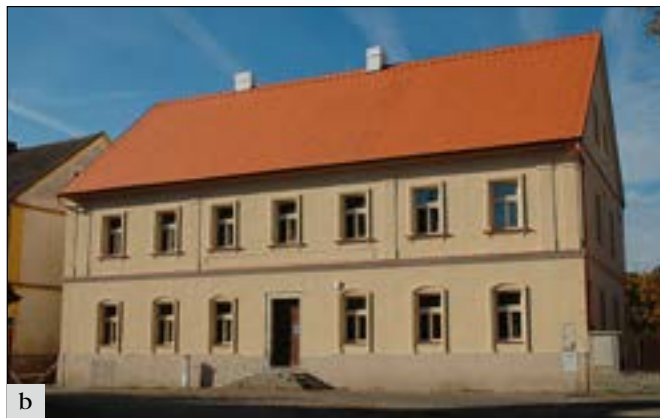
*Vidím (okres Mělník), čp. 48. Bývalý hostinec na návsi není prohlášenou památkou, je však v přímém kontaktu s nejvýznamnějšími památkami návsiho prostoru – areálem zámku, kostelem, farou a zámeckým dvorem. Jeho vzhled je pro charakter návsi VPZ velmi významný. V roce 2016 se podařilo díky dobré spolupráci s novým vlastníkem provést rehabilitaci tradičního vzhledu poškozeného nevhodnými úpravami v poslední třetině 20. století. Návrh rekonstrukce fasády připravil NPÚ na základě dobové fotodokumentace (foto J. Berková).*

Vedle kulturních památek probíhala stavební obnova také na některých dalších stavbách v památkové zóně. Nejvýznamnější z nich bylo dokončení obnovy vnějšího pláště bývalého hostince na návsi čp. 48. Po výměně novodobých oken za tradičně členěná pokračovaly v roce 2016 práce výměnou novodobé betonové krytiny za pálené bobrovky podle původního stavu a zejména obnovou fasády, která měla být rekonstruována podle dochovaných fotografií do původní podoby. Bohužel kvalita štukatérských prací celkově velmi pozitivní vliv na vzhled návsi poněkud snižuje.

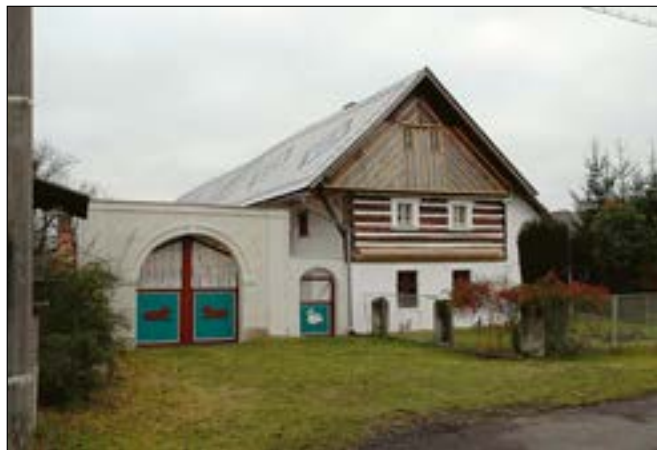
*Březinka (okres Mladá Boleslav), čp. 19. Obnova hlavního průčelí usedlosti vycházela z dobové kolorované fotografie z období přelomu 19. a 20. století, podle které bylo obnoveny zaniklé členění brány i originální podoba vjezdových vrat včetně barevnosti (foto J. Berková).*

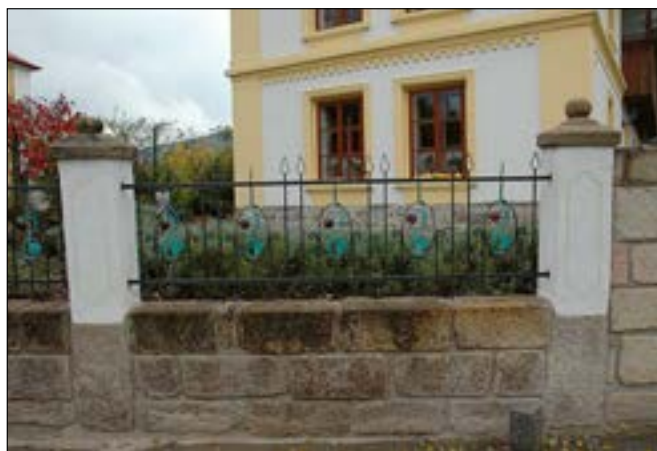
*Skalsko (okres Mladá Boleslav), čp. 19. Oplocení u tohoto výstavního domu se štítovou bránou z roku 1833 bylo na počátku 20. století doplněno originálním kovovým plotem zdobeným růžemi. Jeho repase s doplněním zaniklých a dožilých částí, včetně opravy kamenné podezdívky, završila celkovou obnovu usedlosti a zachránila tento vzácný doklad dobového uměleckého řemesla do budoucnosti (foto J. Berková).*

roce. Kvalita nového zadláždění však byla jen průměrná a vyžádala si následně předláždění některých úseků. Pro vzhled veřejných prostranství měla velký význam vedle obnovy dlážděných komunikací také menší akce – obnova secesního zdobení oplocení v hlavním průčelí domu čp. 19, které je ozdobou návsi. Akce navázala na loňskou velmi zdařilou rehabilitaci brány a završila celkovou obnovu areálu. V rámci opravy byla jednotlivá pole oplocení demontována, očištěna a kovářsky opravena. Následně byly do ozdobných polí vsazeny kopie původních kovových růží. V domě čp. 71 byla realizována rekonstrukce hodnotných kachlových kamen ve světnici, rozebraných v 80. letech minulého století v rámci obnovy interiéru. Současně byla provedena obnova podlahy v síni předlážděním původních pískovcových ploten a jejich doplněním.

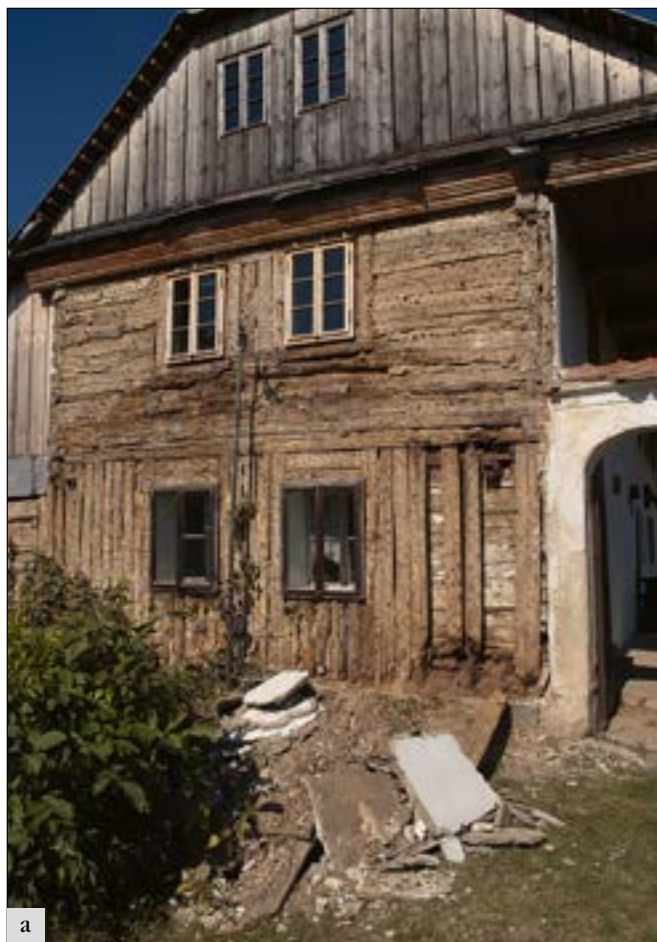
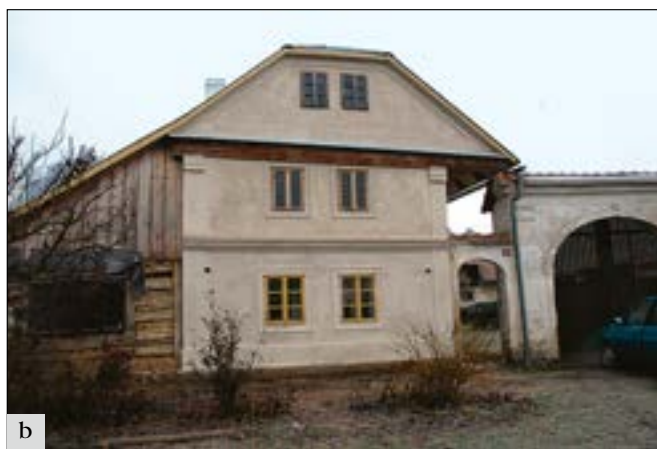
*Zamachy (okres Mladá Boleslav), čp. 19: a – Hlavní průčelí domu mělo původně přiznané roubení s podstávkou v přízemí a povrch opatřený bílým vápenným nátěrem kombinovaným s hnědočervenými ostěními oken zdobenými profilovanými římsami; b – tato úprava byla v závěru 19. století nahrazena štukovou omítkou s pilastry a římsami, zachycenou na dobové fotografii, podle které byla fasáda opět obnovena. Stav před provedením fasádního nátěru (foto J. Berková).*

Na usedlosti čp. 19 v *Zamachách* – *Syslově* pokračovala celková obnova obytného stavení výměnou oken a obnovou fasády hlavního průčelí. Po odstranění současné tvrdé novodobé omítky byly odhaleny velmi poškozené trámy roubené konstrukce, která byla v přízemí navíc překryta svisle kladenými trámy sloužícími jako plenta vyplňující ústupek stěny v přízemí, kde byla původně podstávka. Oproti původnímu předpokladu tak musela být provedena nejdříve tesařská oprava roubení a celková výměna dřevěné plenty v přízemí, čímž se práce na obnově fasády značně zpozdíly. Přesto se nakonec podařilo včas realizovat i rekonstrukci původní štukové fasády podle dobové fotografie. Akci hodnotíme jako velmi zdařilou. Práce budou pokračovat v příštím roce obnovou průčelí výměnkářského traktu.

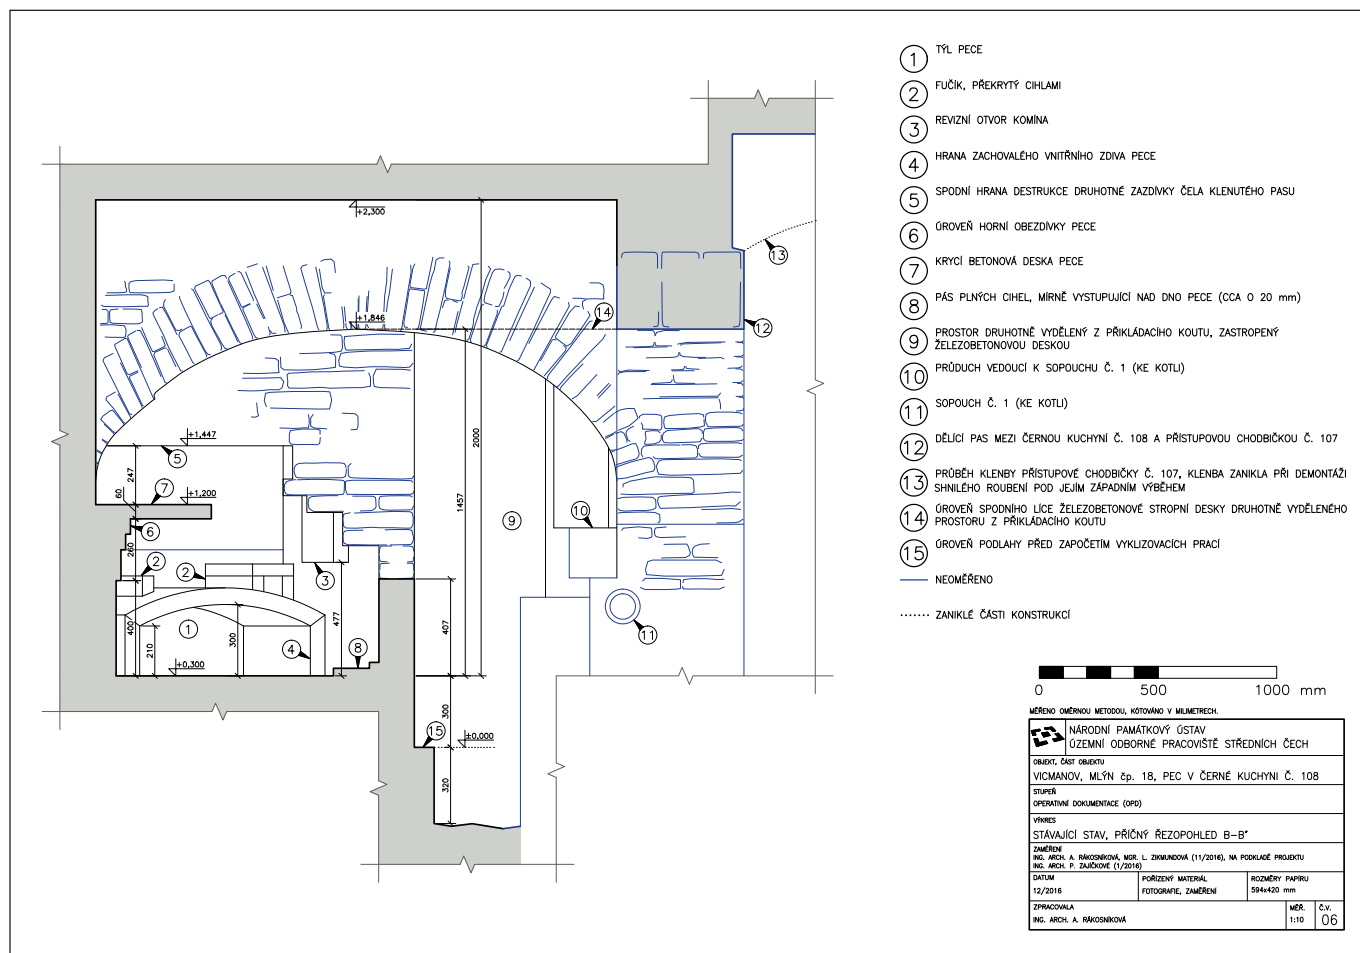
**Vicmanov (okres Mladá Boleslav), mlýn čp. 18, operativní dokumentace pece, výkres příčného řezopohledu (zpracovala A. Rákosníková). Na základě provedené dokumentace bude navržen postup obnovy pece, která byla dodatečně vestavěna do prostoru bývalé černé kuchyně.**

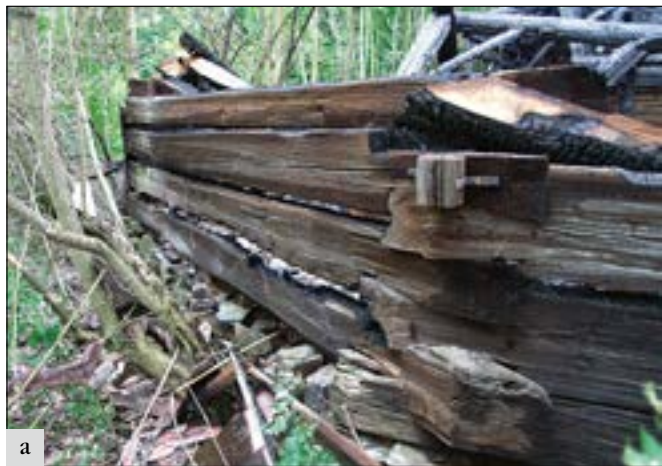
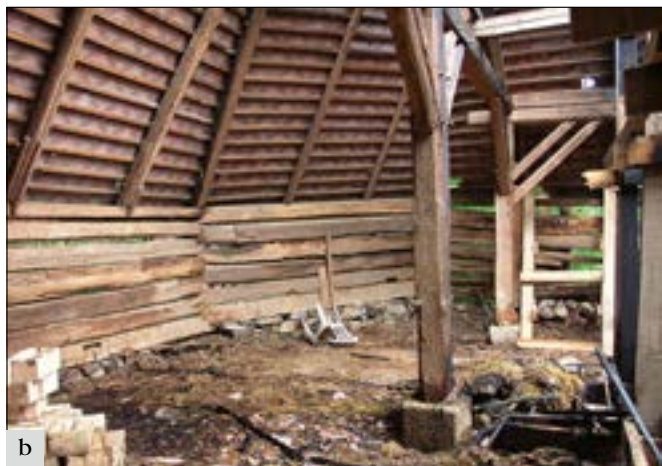
**Ohrobec (okres Praha-západ), areál usedlosti čp. 12, polygonální stodola, stav těsně po požáru: a – pohled na ohořelé trámy polygonu západní perny; b – požárem nezasažená štenýřová konstrukce a roubení polygonu východní perny (foto M. Hanzlíková, srov. s. 18).**

V červnu letošního roku byla požárem poškozena památkově chráněná roubená polygonální stodola v areálu usedlosti čp. 12 v *Ohrobcí*. Jedna z posledních tří polygonálních stodol in situ na území středních Čech byla po požáru zachována v rozsahu východní perny včetně krovu a střešního pláště. Zničen byl krov nad západní pernou a mlatem. Roubení západního polygonu a štenýřové konstrukce této části byly z vnitřního líce zuhelnatělé, z vnějšího líce zůstaly z větší části nepoškozeny. Příčinu požáru vyšetřuje policie. Přestože byl předjednan transfer torza stodoly do Muzea lidových staveb v Kouřimí, nepodařilo se kvůli opakovanému překládání jednání na místě ze strany zástupců vlastníků zabránit postupnému zcizení trámů stodoly a její následné destrukci.

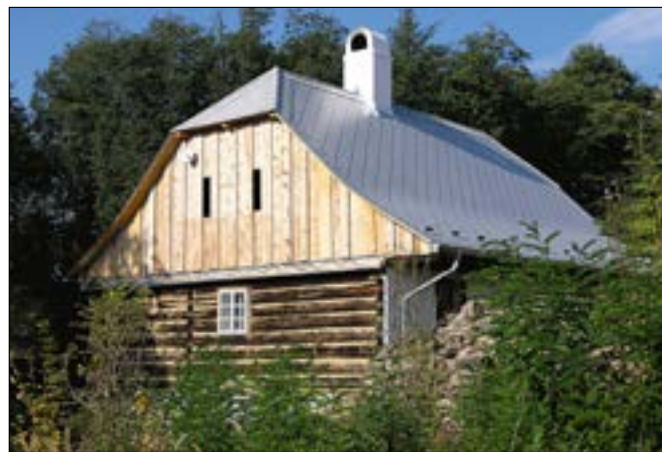
**Starosedlský Hrádek (okres Příbram), roubený, tzv. Panský, mlýn čp. 4 po obnově střešního pláště a komínové hlavičky (foto M. Hanzlíková).**

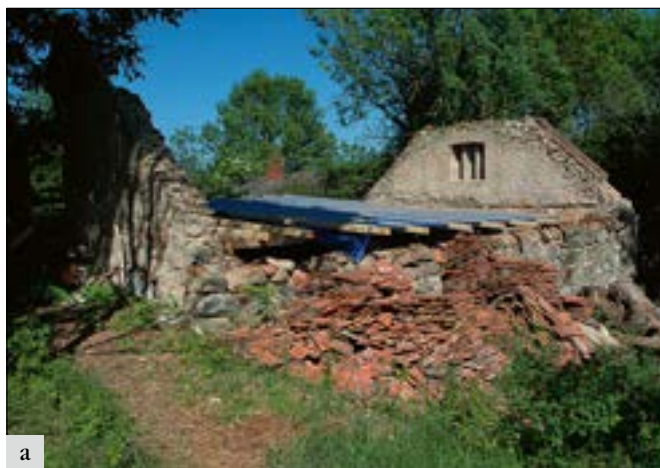
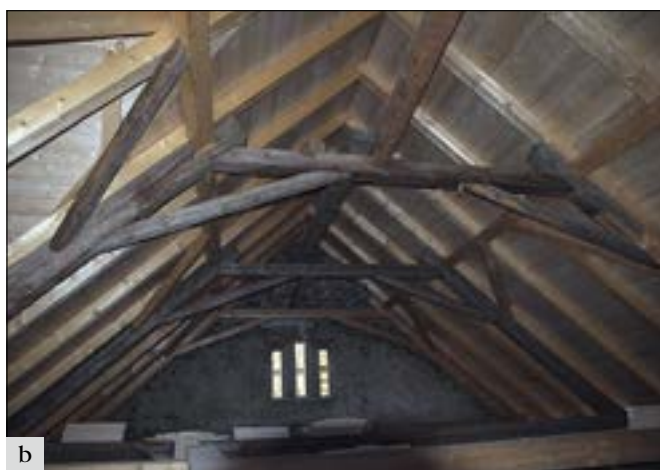
**Bratřejov (okres Příbram), usedlost čp. 8: a – krov objektu s chlévy a stájemi byl v havarijním stavu, který vyžadoval citlivé rozebrání krovu a opravu koruny zdí; b – následně byla část původní krovové konstrukce opětovně sestavena, tesařsky opravena a doplněna. Střešní plášť byl opět proveden z pálených bobrovek (foto J. Berková).**

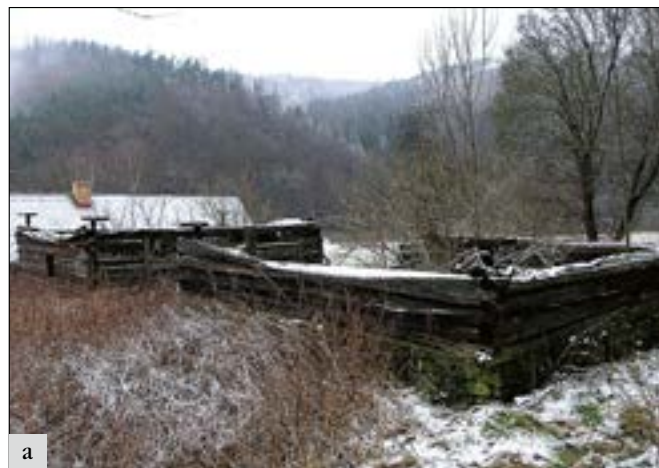
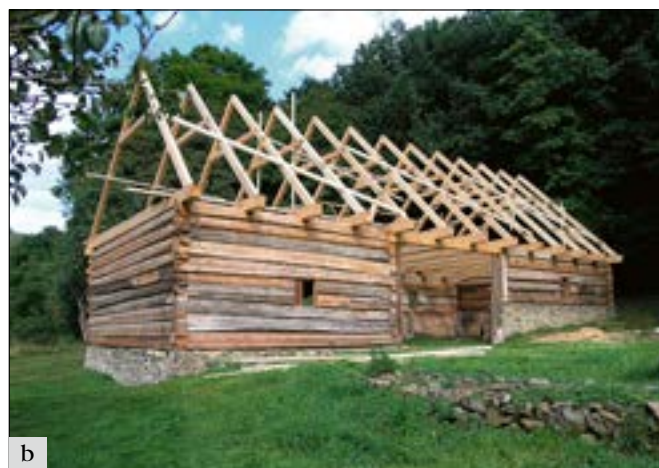
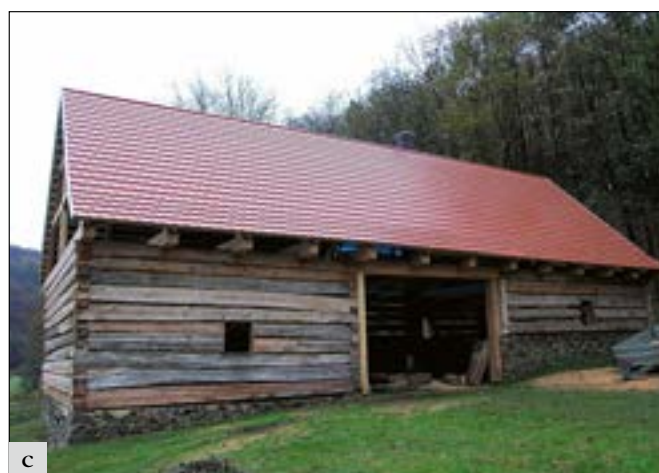
**Branov (okres Rakovník), areál Kouřimecké rybárny čp. 55. Celková obnova stodoly: a – stav torza stodoly v lednu 2012 před zahájením prací; b – roubená stodola po obnově obou peren a provedení kopie krovu; c – stav po položení střešního pláště z pálených drážkových bobrovek. (foto M. Hanzlíková).**

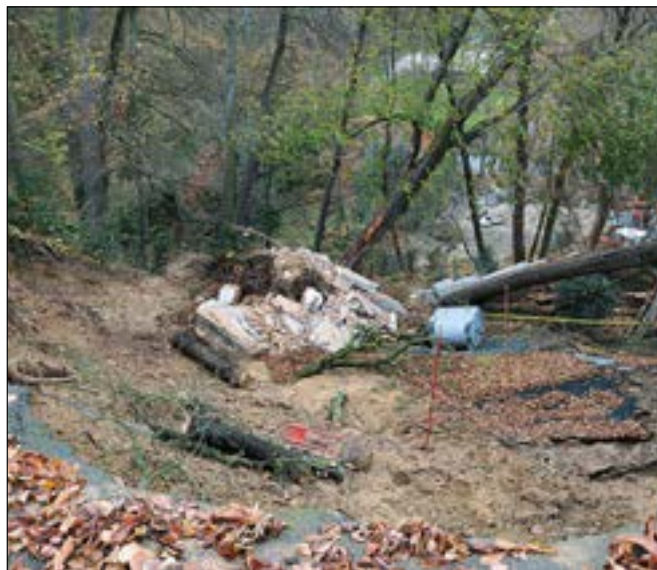
*Vlašim (okres Benešov). V zámeckém parku ve Vlašimi se na začátku října 2016 sesunula část svahu, která byla tvořena nestabilní navázkou. Stav bezprostředně po sesuvu. Otázka způsobu sanace bude řešena v příštím roce (foto A. Rudl).*

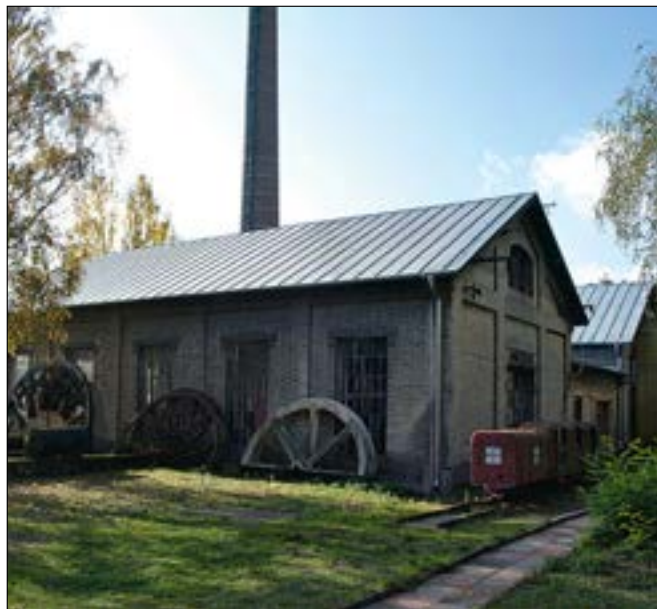
*Vinařice (okres Kladno), hlubinný uhelný důl Mayrau, objekt mechanické dílny a kovárny, stav v říjnu 2016 po dokončení nové střechy. Konstrukce krovu a bednění pod krytinou se na konec ukázaly být v lepším stavu, než se předpokládalo. Místo souvrství dehtované lepenky byl položen na místě falcovaný titanzinkový plech (foto A. Rákosníková).*

V areálu hornického skanzenu Mayrau ve *Vinařicích u Kladna* proběhly dvě větší akce. V jarních měsících byla opravena střecha mechanické dílny a kovárny. Při rozkrývání konstrukce se oproti předpokladům zjistilo, že původní krytinu tvořily svisle kladené pásy asfaltové lepenky přibíjené trojúhelníkovými lištami. Po opravě krovu a bednění byla na střechu položena krytina z falcovaných titanzinkových plechů, ohýbaných ze svítků přímo na místě. Práce byly odvedeny v dobré kvalitě. Během podzimu bylo provedeno odstrojení a provizorní zajištění lampovny, na něž by měla v příštím roce navázat projektová příprava celkové obnovy objektu.

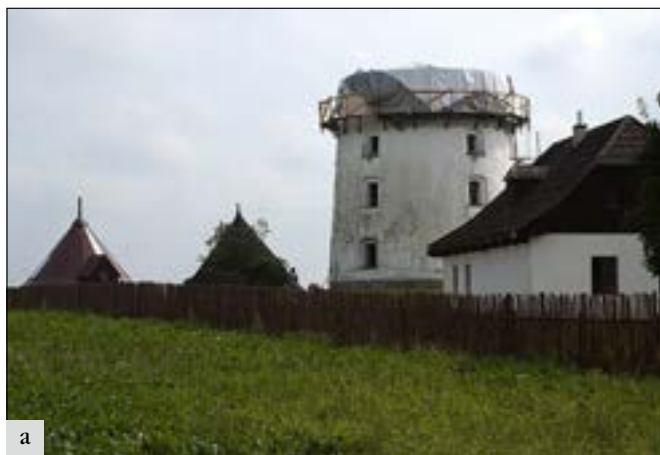
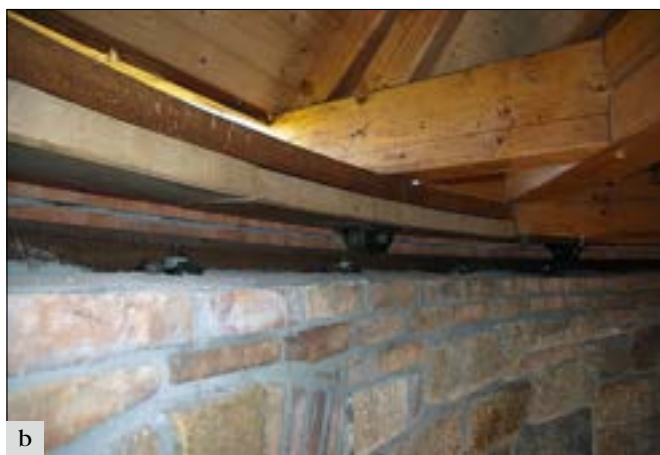
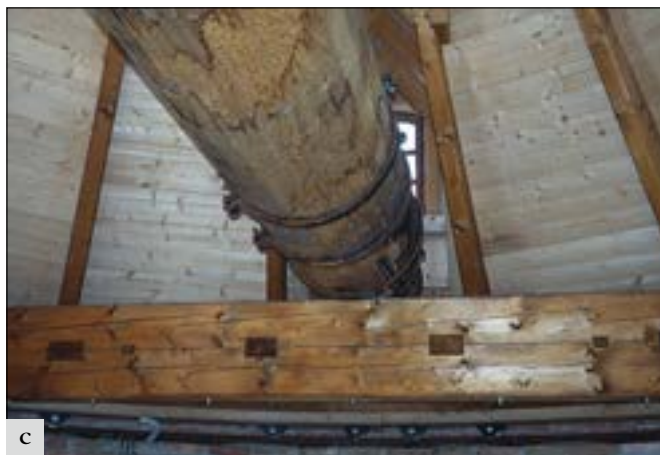
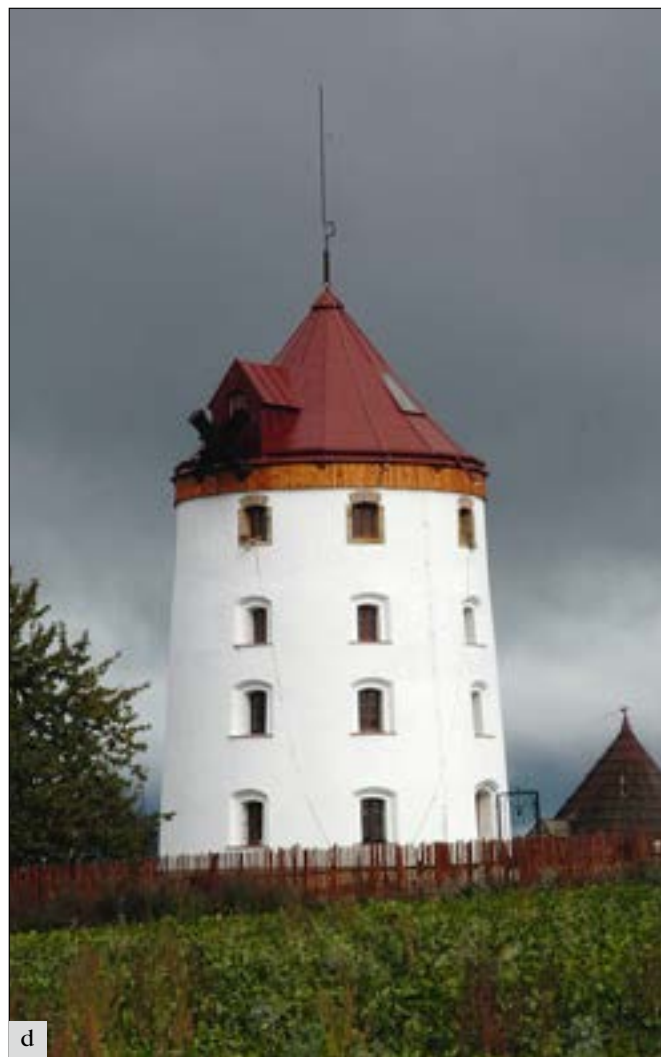
*Vrátensko (okres Mladá Boleslav) větrný mlýn čp. 56: a – obnova mlýna započala odstraněním tvarově a konstrukčně nevhodného krovu z 80. let 20. století a nadezděním původního obvodového pláště; b – na upravenou korunu zdi byl osazen nový krov s otáčecím mechanismem, který dovolí nasměrování větrného kola podle směru větru. Obdivuhodná je zejména technická přesnost v přípravě kolejnic v potřebném poloměru; c – nový krov byl proveden ve vysoké technické kvalitě a doplněn hřídelí, která ponese větrné kolo a v interiéru osazené kolo palečnic; d – nová střecha byla pobita falcovaným plechem, tedy krytinou, která k danému typu stavby náleží. Objekt se stal výraznou krajinnou dominantou Vráťenska (foto J. Berková).*

Mezi významné počiny v tomto správním obvodu je třeba zařadit i poněkud spornou rekonstrukci větrného mlýna čp. 56 ve *Vrátně*. Mlýn byl postaven v poslední třetině 19. století a sloužil poměrně krátkou dobu pro výrobu kostní moučky. Od počátku 20. století postupně chátral. V závěru 20. století byla provedena jeho ne zcela zdařilá rekonstrukce s využitím pro rekreační účely, při které byl interiér přepatrován železobetonovými podlahami a vztyčen nízký krov pobitý šindelovou krytinou. Od roku 2015 se objektu ujal nový vlastník a započal s postupnou obnovou a rekonstrukcí. V roce 2016 byla na objektu provedena nová střecha s kvalitním krovem, osazená na otočném mechanismu. Součástí prací bylo rovněž osazení mocné hřídele, na kterou bude v příštím roce upevněno větrné kolo. Podklady pro rekonstrukci větrného pohonu mlýna vycházejí z analogií dochovaných zařízení mlýnů Světlík a Oderoberwicz. Technicky vysoce náročné práce bylo možné provést jen díky mimořádnému zapálení vlastníka objektu pro technická díla tohoto druhu. Stinnou stránkou tohoto jinak velmi záslužného počínu zůstává skutečnost, že v zájmu obnovení větrného pohonu byly vzhledem k existenci železobetonových podlah, které nedovolují zřízení prostupů pro paleční kolo, zvýšeny obvodové stěny o cca 1 m. Nová střecha byla pobita falcovaným plechem, avšak v zájmu prosvětlení podkroví do ní byla osazena tři tvarově atypická střešní okna, která celkový pozitivní dojem poněkud kazí. Celkově je však nutno obnovu větrného pohonu vrátenského mlýna hodnotit jako velký přínos nejen z hlediska technických památek, ale i krajiny tvorby, neboť mlýn se stal novou dominantou Vrátenka.

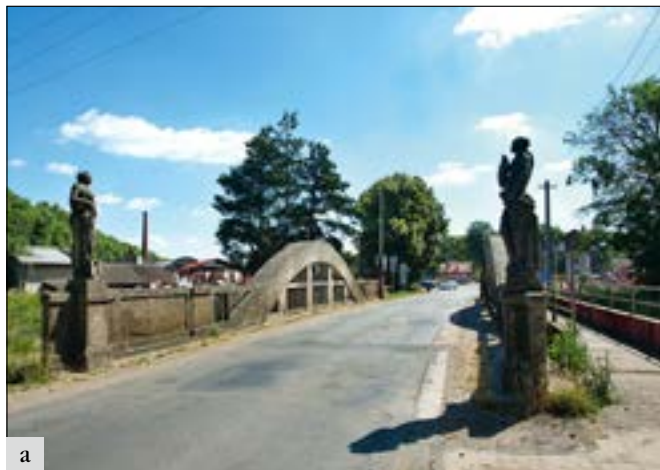
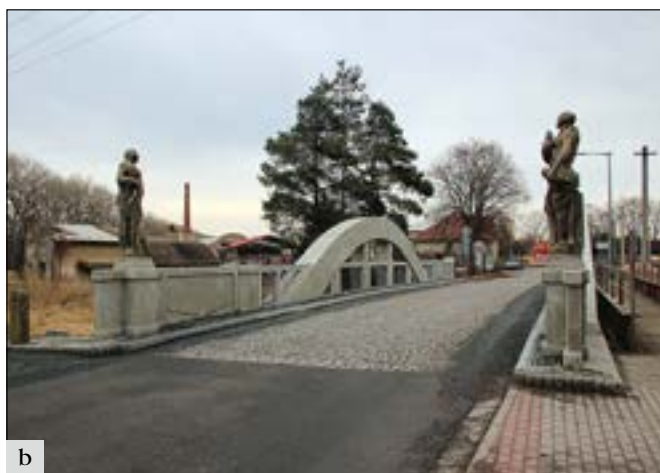
**Křinec (okres Nymburk), silniční most přes Mrlinu:** a – most s pozoruhodnou konstrukcí a druhotně osazenými sochami představuje ojedinělou technickou památku na území středních Čech, stav v červnu 2014; b – oprava betonových povrchů se dotkla celého mostu, železobetonové rámy zábradlí bylo nutné vyměnit. Úpravou plošného uspořádání prošla i dlážděná vozovka, stav v únoru 2017 (foto A. Rákosníková).

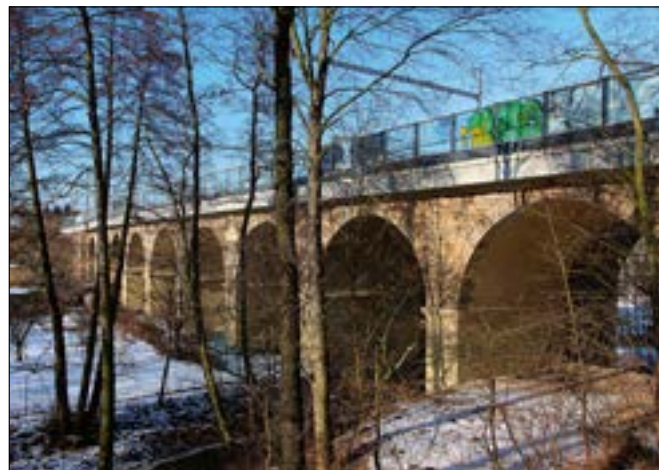
**Úvaly (okres Praha-východ), devítiobloukový železniční most přes Výmolu v km 387,144, stav v lednu 2017 po dokončení pískového nátěru. Komplikace nastaly v případě původně plánovaného odstranění novodobé cementové omítky pilířů a kleneb. V důsledku negativně vyhodnocených vzorků byly omítky z větší části ponechány a konstrukce byla opatřena pouze prodyšným sjednocujícím nátěrem (foto A. Rákosníková).**

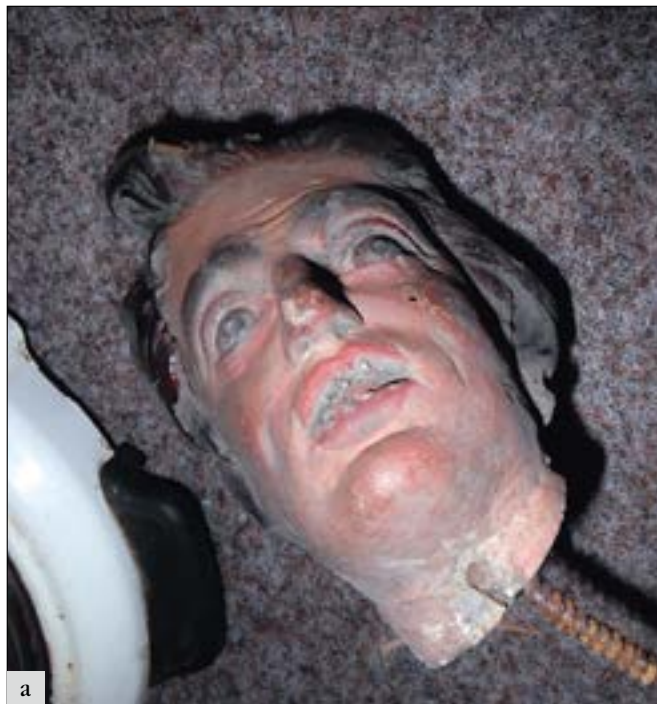
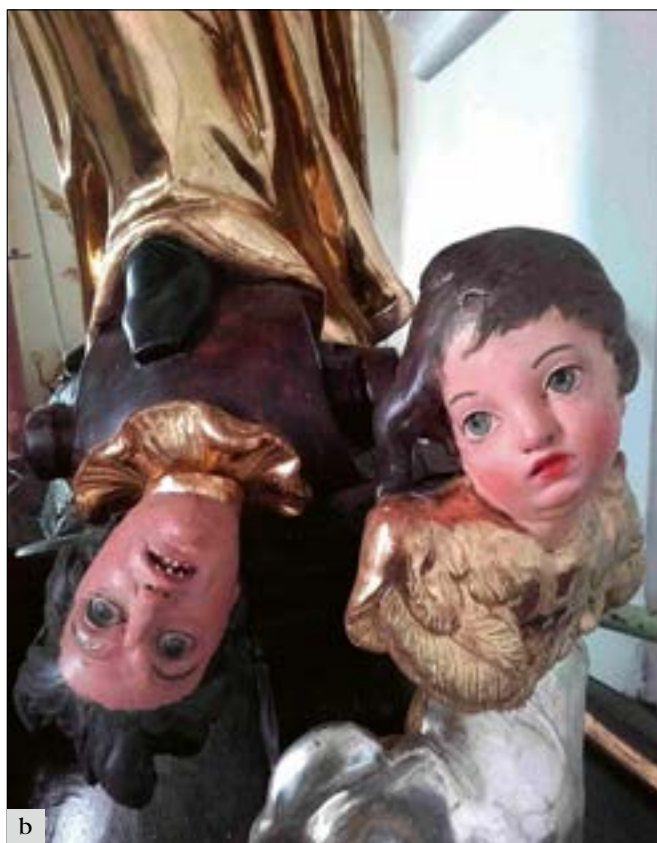
*Pšovka (správní obvod obce Mělník), kostel sv. Vavřince, kazatelna, detail hlavičky anděla a ďábla: a – stav před restaurováním; b – stav po restaurování. Jedná se o kvalitní sochařské dílo pozdního baroka pocházející z 2. třetiny 18. století. Restaurování se zaměřilo na petrifikaci, ochranu dřeva proti dřevokaznému hmyzu a upevnění poškozené polychromie. Velká pozornost byla také věnována celkové revizi konstrukčních spojů a doplnění chybějících řezeb. Záměrem bylo kromě celkového restaurování také navrácení kompletního díla na původní místo. Během restaurátorského zásahu byla zohledněna fotodokumentace kazatelny uložená v archivu NPÚ ÚOP SČ, díky které byla dohledána a navržena na své původní místo řezba hlavičky ďábla. Z provedeného restaurátorského průzkumu vyplývá, že byla zhotovena ze starší andílčí hlavičky domodelováním zubů a přemalováním očí – tak došlo k samotné proměně anděla v ďábla (foto M. Zmeškal).*

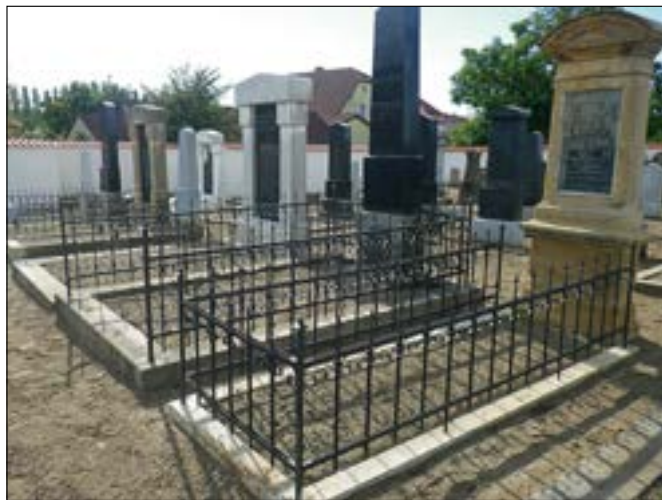
**Mělník (správní obvod obce Mělník), židovský hřbitov, stav po celkovém restaurování. Byla dokončena celková obnova židovského hřbitova, který byl tímto zpřístupněn veřejnosti. Do restaurátorské akce bylo mimo vlastních kamenných stél zahrnuto i restaurování kovových ohrazení, která často vlivem neúdržby mizí. Jedná se tak o cenný příklad komplexního restaurování hrobového místa (foto J. Weissová).**

V roce 2016 byla dokončena celková obnova židovského hřbitova v Mělníce, který byl tímto zpřístupněn veřejnosti. Mělnický židovský hřbitov byl založen roku 1878 a jedná se tedy o jeden z nejmladších židovských hřbitovů na našem území. Všechny náhrobky byly značně znečištěny usazenými prachovými nečistotami a mikrovegetací, více než polovina byla narušena i po stránce statické. Velká část byla poškozena mechanicky. Zvláštní pozornost byla věnována obnově poškozených náhrobků z terrazzo. Řada z nich měla dochovány nápisové břidlicové desky, které byly v minulosti překryty sklem a v průběhu restaurování došlo i k obnovení zasklení, které je významnou ochranou před jejich další degradací. Na mělnickém židovském hřbitově se dochoval také soubor čtrnácti železných hrobových ohrádek pocházejících převážně z období přelomu 19. a 20. století. Všechny prvky ohrádek byly v různé míře narušeny korozí, přičemž jako nejodolnější byly zjištěny horizontální profilované pásy a nejpoškozenější byly vložené dekory z ohýbané pásoviny, a dále pak spodní partie tyčí. Expandující korozní produkty se samozřejmě objevily i v místech nýtovaných spojů a kovářských objímk. Tyto produkty byly také příčinou přelomení některých sloupků v místě průchodu tyčí, a v místech osazení vedly i k poškození kamených bloků. Chybějící výplňové prvky byly dle modelu znovu odlity a doplněny k originálním dílům. Povrch byl opatřen černou kovářskou barvou. Kovové ohrádky patří již k méně dochovaným prvkům hřbitovů, z tohoto důvodu je potřeba ve zvýšené míře usilovat o jejich záchranu.

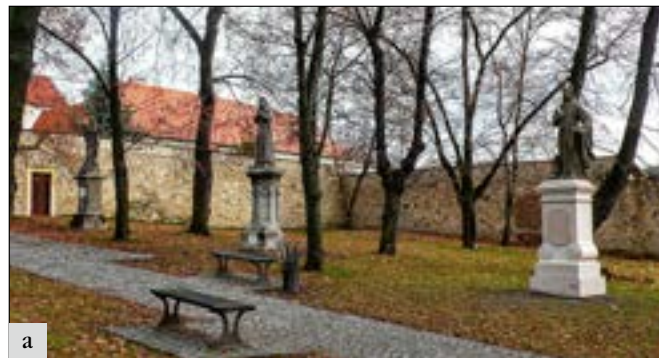
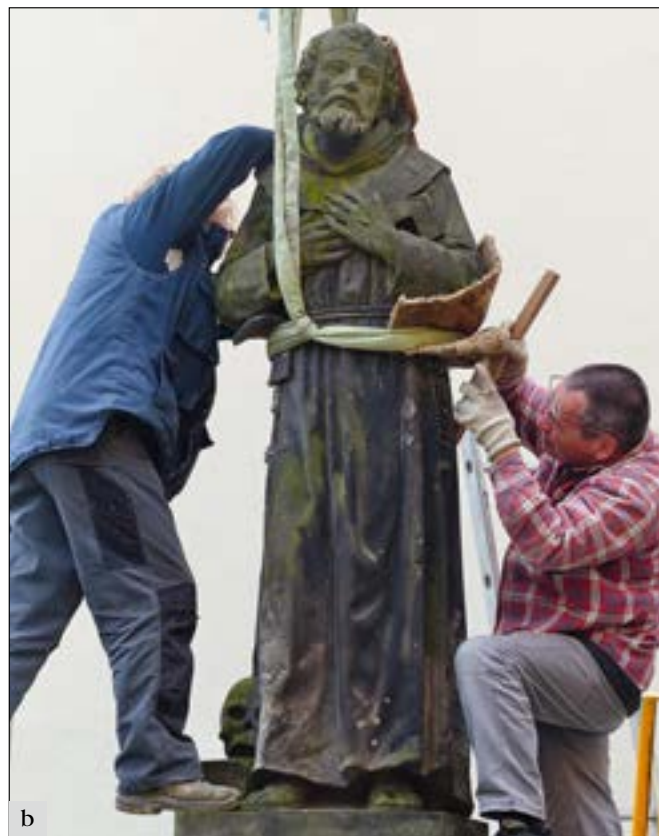
**Slaný (správní obvod obce Kladno), areál františkánského kláštera, závěrečná etapa restaurování: a – celkový pohled do aleje; b – socha sv. Františka z Assisi. Socha je součástí dochovaného sochařského souboru, který tvořil výzdobu aleje vedoucí z města k františkánskému klášteru. Alej byla vysazena roku 1728 a postupně byla doplněna sochou Bolestné Panny Marie a sochami františkánských světců. V průběhu 90. let 19. století byly sochy přeneseny do areálu kláštera a alej tak zanikla. V současnosti soubor zahrnuje zmíněnou sochu Panny Marie, sochy sv. Bonaventury a sv. Františka z Assisi. Součástí akce bylo kromě restaurování také přenesení děl na původní místo, kde jsou zpřístupněna veřejnosti (foto M. Škrancová).**

dochovala pravděpodobně pouze socha Panny Marie Bolestné a dva podstavce. Socha sv. Antonína Paduánského je osazena při cestě vedoucí ke kostelu sv. Gotharda. Do zmiňované aleje se po restaurování podařilo přenést na původní místa sochy sv. Františka z Assisi a sv. Bonaventury. Dokončené restaurování všech soch a přemístění na původní místo, které evokuje návrat k původnímu baroknímu řešení aleje, lze považovat za zcela mimořádnou událost.

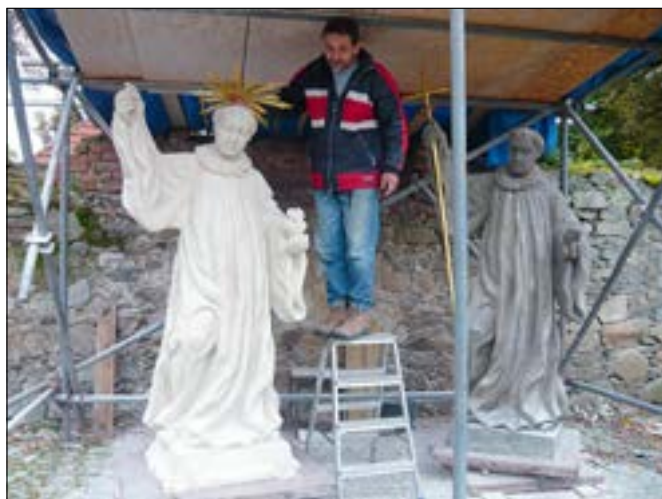
**Dobříš (správní obvod obce Dobříš), areál kostela sv. Kříže, socha sv. Linharta, kopie a originál, polovina 18. stol., stav v průběhu provádění prací. Na snímku restaurátor zkouší nově zhotovenou svatozář, jejíž podoba byla zvolena analogicky. Originál je nyní umístěn v Dobříši – muzeu, kopie bude po zhotovení podstavce instalována na původní místo (foto M. Kulďová).**

Mimořádným počinem bylo restaurování originálu a zhotovení kopie sochy sv. Linharta z areálu hřbitovního kostela Povýšení sv. Kříže v Dobříši, která je pandánem sochy sv. Judy Tadeáše tamtéž. Rozšířený restaurátorský průzkum, provedený

již v říjnu 2014, prokázal havarijní stav díla. Kámen byl uvnitř sochy místy zachován téměř v sytké podobě (jemnozrnný pískovec s velkou nasákavostí vyplavující pojivo, nevhodně provedené opravy v minulosti včetně znovupoužití železných čepů). Mimořádně špatný stav kamene, a to již v době zhotovení sochy, byl potvrzen i v restaurátorské zprávě z roku 1974, kdy bylo již mnoho odpadlých částí nahrazeno doplňky. Díky pochopení závažnosti situace ze strany vlastníka nakonec došlo k restaurování originálu sochy pro galerijní prezentaci (v muzeu v Dobříši) a zhotovení její kamenosochařské kopie.

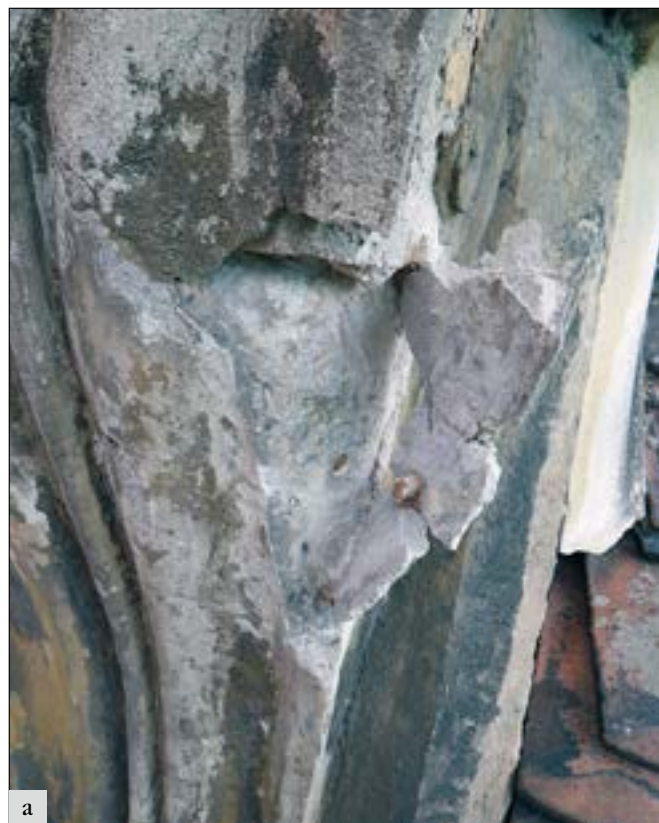
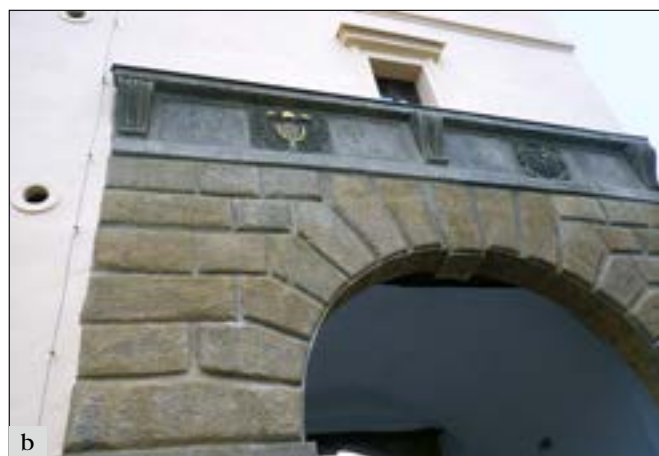
**Velvary (správní obvod obce Slaný), Pražská brána: a – detail jedné z konzol v průběhu prací; b – stav po dokončení. V rámci celkové obnovy brány byla značná pozornost věnována restaurování středních polí s hodnotnými renesančními reliéfy a rekonstrukci jednotlivých silně poškozených konzol. Celkové řešení bosované části brány bylo předmětem několika odborných diskuzí včetně konzultace s technologickou laboratoří NPÚ (foto J. Weissová).**

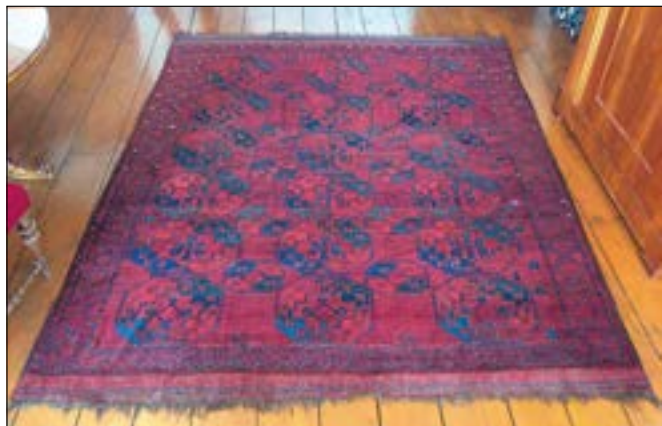
*Český Šternberk (správní obvod obce Benešov), hrad – mobiliární fond, orientální koberec (inv. č. SC 2944), stav po restaurování. Sbíрка 20 ks orientálních koberců je nyní odborně určována, koberec byl označen jako turkménský (kmene Ersari), někdy označován i jako „afghán“ (foto M. Jančo).*

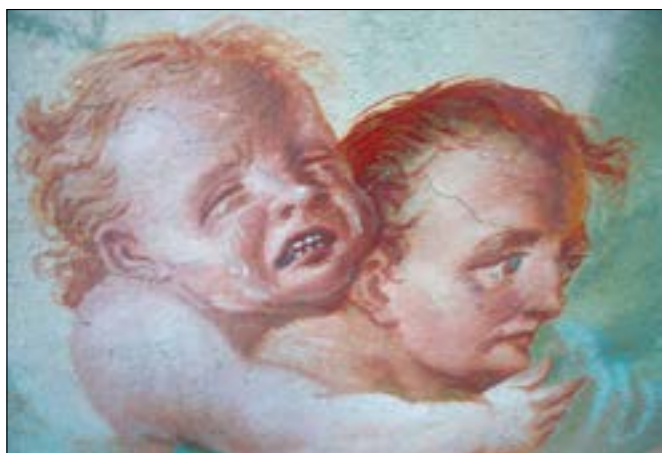
*Bedřichovice (správní obvod obce Votice), kostel sv. Vavřince, nástropní malba s výjevy z veřejného působení sv. Vavřince v Římě – detail, Martin Wávra 1764, stav po restaurování. Na snímku je detail dvojice chlapců, kdy starší nese na zádech mladšího. Restaurátorský zásah představoval zejména injekce a připevnění opadávajících omítkových ker, závěrečná retuš přispěla k příznivému vyznění celého díla, které představuje datovanou a signovanou malbu místního malíře (foto M. Kuldová).*
