# ROČENKA 2016

**NÁRODNÍHO PAMÁTKOVÉHO ÚSTAVU  
ÚZEMNÍHO ODBORNÉHO PRACOVISTĚ STŘEDNÍCH ČECH V PRAZE  
PŘÍLOHA ČASOPISU PAMÁTKY STŘEDNÍCH ČECH  
1 / 2017**

# PAMÁTKY STŘEDNÍCH ČECH

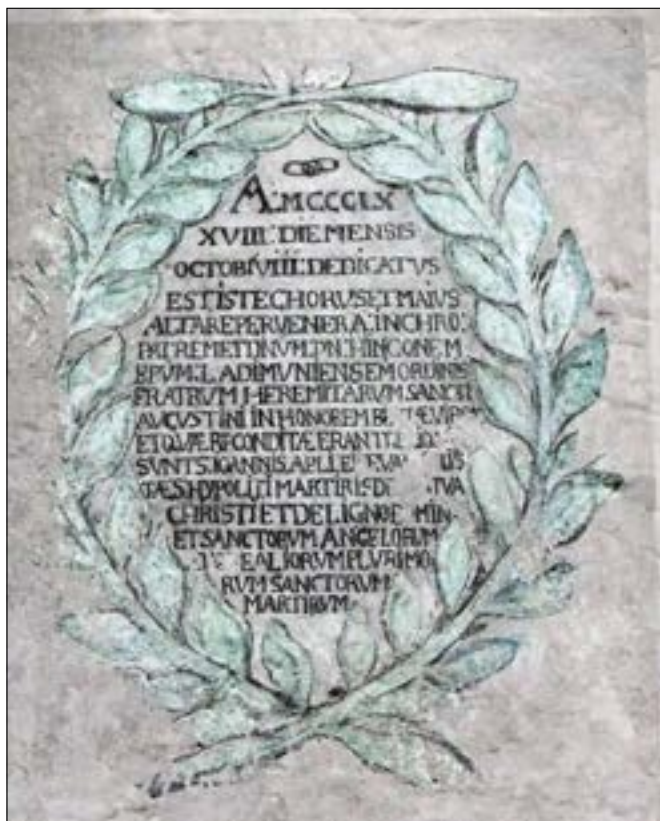
*Kolín (správný obvod obce Kolín), kostel sv. Bartoloměje, nápis nad vstupem do sakristie, stav po restaurování. V rámci provádění restaurátorského průzkumu omítek došlo k objevu nápisu nad vstupem do sakristie. Projednávána malba s nápisem je nejen dokladem dřívější podoby interiéru kostela sv. Bartoloměje, ale také důležitým epigrafickým pramenem. Jedná se patrně o barokní nápis vztahující se k svěcení chóru v roce 1378. Je zřejmé, že nápis je proveden minimálně ve dvou verzích nad sebou (foto L. Maděrová).*

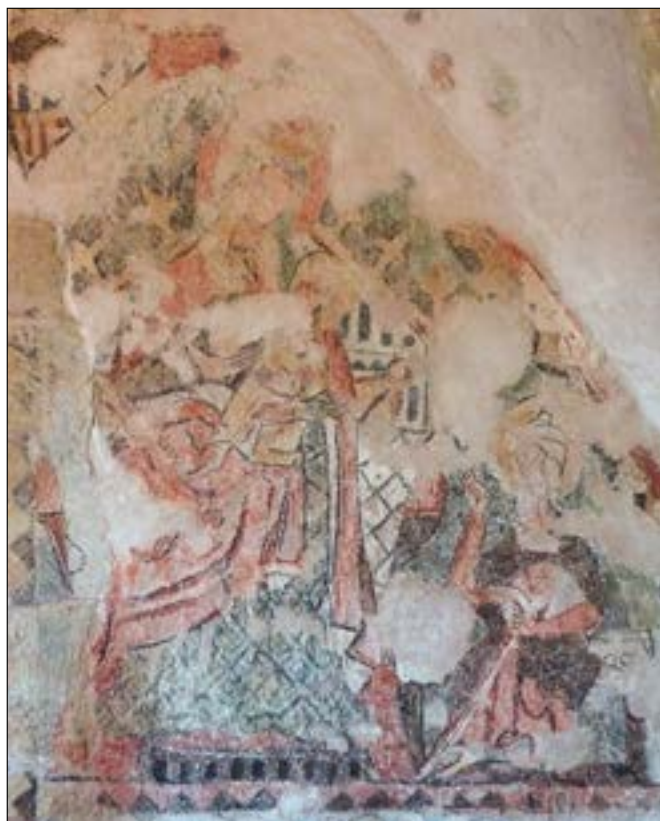
*Třeboule (správní obvod obce Kolín), kostel sv. Bartoloměje, nástěnné malby v presbytáři, detail, stav po restaurování. V letošním roce byla dokončena náročná akce, která spočívala v odkryvu a restaurování nástěnných maleb v interiéru kostela. Malby vznikly pravděpodobně ještě ve třetí čtvrtině 13. století. Jejich zachování je fragmentární i tak je zřejmé, že pokrývaly celý interier stavby. Restaurátorskými pracemi byla respektována míra zachování malby (foto L. Madarová).*

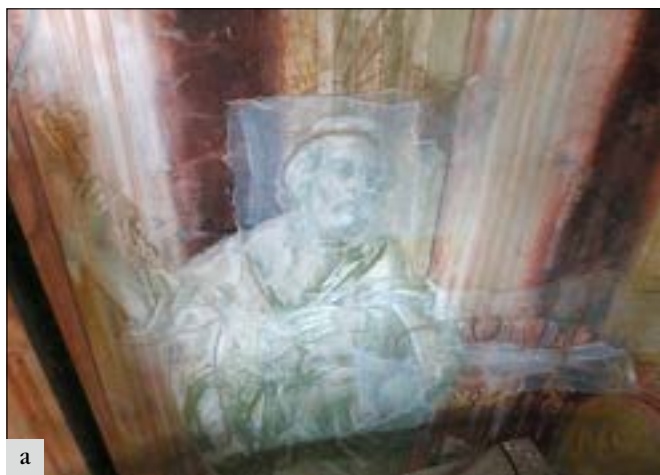
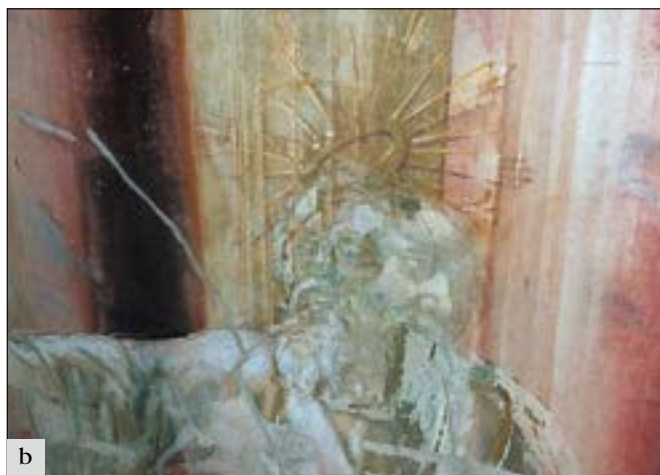
*Drahobudice (správní obvod obce Kolín), kostel Nejsvětější Trojice, malba v presbytáři, kolem roku 1778, stav v průběhu prací: a – sv. Petr, detail; b – sv. Pavel, detail. V návaznosti na postupné restaurování maleb v interiéru byly zahájeny práce v presbytáři. První etapa spočívala zejména v zajištění omítek i vlastní barevné vrstvy. V souvislosti s tím byl dále rozšiřován průzkum ve vrstvách přemaleb, který odhalil změny v pojetí obou figur. Došlo k posunům zejména v gestech rukou a u sv. Pavla i k odlišnému natočení hlavy (foto L. Maděrová).*

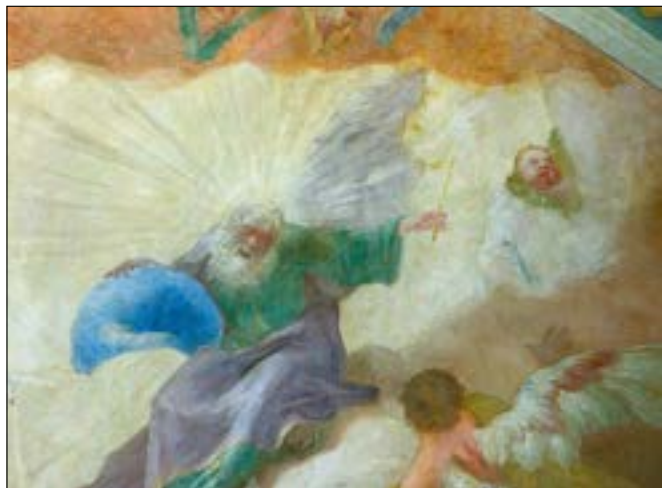
**Tismice** (správní obvod obce Český Brod), kostel Nanebevzetí Panny Marie, výmalba interiéru, presbytář; detail, stav po restaurování. V roce 2016 proběhlo celkové restaurování malířské výzdoby interiéru. Malby na klenbě a v apsidách bočních lodí z druhé poloviny 18. století, připisované J. Svobodovi, byly pod nekvalitní přemalbou stejně jako malba v presbytáři. Restaurování odhalilo značné rozdíly v jejich kvalitě. Po sejmutí přemaleb na postavě Boha Otce v presbytáři byla odkryta velmi kvalitní vzdušná malba s výraznou rytou podkresbou, která pravděpodobně souvisí s donací Marie Terezie vévodkyně Savojské. Autorství lze hledat v okruhu vídeňských malířů, patrně se jedná o dílo Josefa Ignaze Mildorfera (foto L. Maděrová).

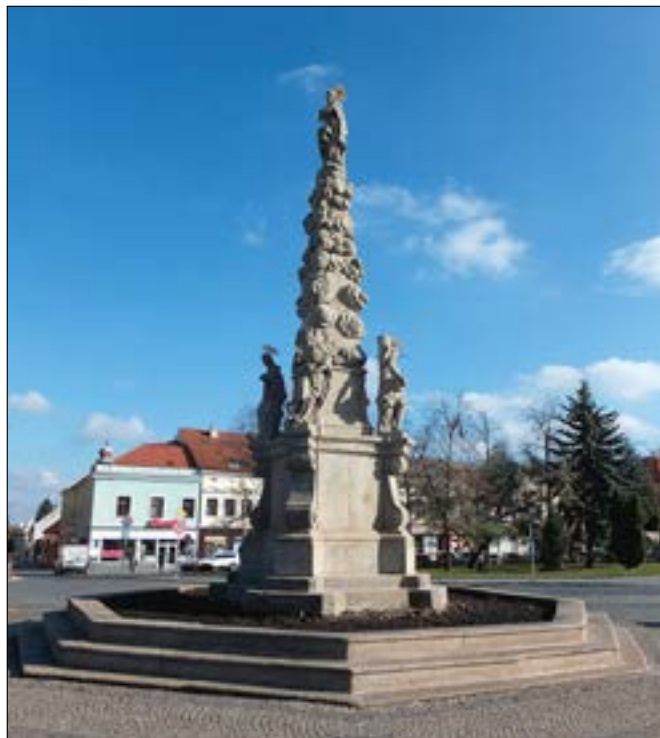
**Čáslav** (správní obvod obce Čáslav), mariánský sloup z roku 1746, celkový pohled, stav po restaurování. V rámci roku došlo k celkovému restaurování architektury pilíře i jeho sochařské výzdoby. Maximální pozornost byla věnována postupné konsolidaci kamene a revizi předchozích restaurátorských zásahů. Některé partie byly zcela v havarijním stavu a hrozily nenávratné ztráty. Restaurátorským zásahem se podařilo stav památky stabilizovat (foto L. Maděrová).

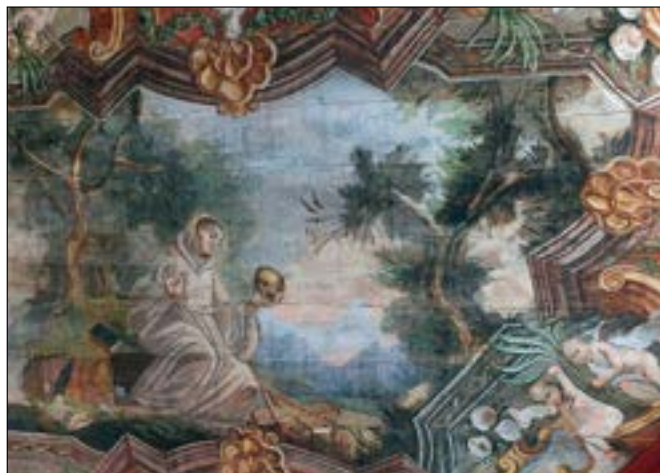
**Horušice** (správní obvod obce Čáslav), rezidence čp. 19, dřevěný strop, malba s námětem Meditace sv. Bernarda z Clairvaux, po roce 1731, detail, stav po restaurování. Vlastní výjev je vymezen bohatým malovaným architektonickým rámcem, který dále doplňují dvojice andílků a alegorických postav Ctností. V rámci restaurování byl řešen stav barevné vrstvy citlivým čištěním a upevňováním, retuše byly prováděny lokálně v místech poškození (foto L. Maděrová).

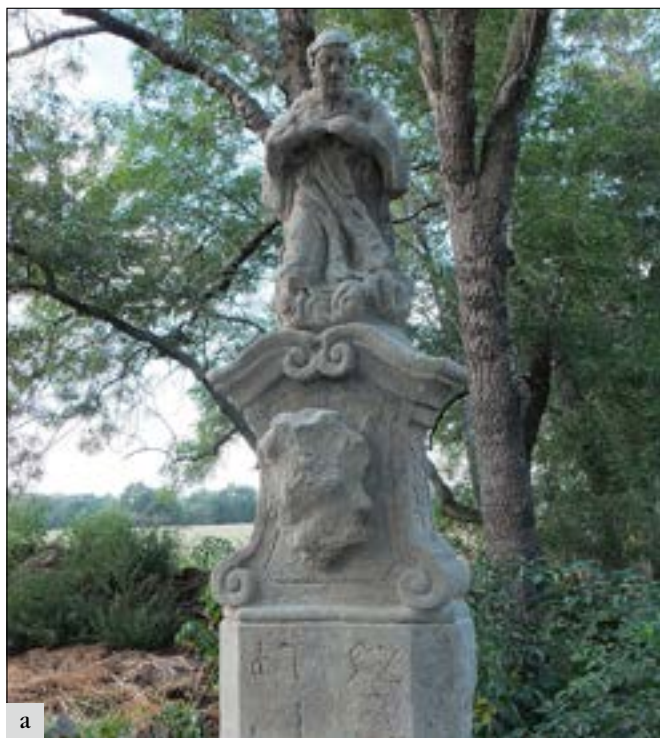
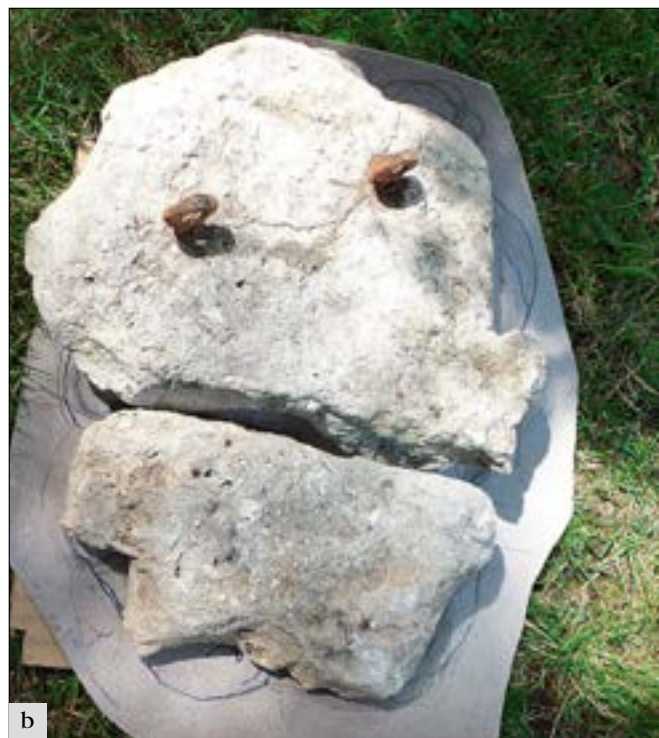
*Krchleby (správní obvod obce Čáslav), socha sv. Jana Nepomuckého z roku 1752: a – stav po restaurování; b – fotografie zachycuje stav kartuše po základní konzervaci, která byla provedena po jejím nalezení ve vodě pod mostkem, na kterém socha stojí. Původně se zřejmě jednalo o bohatě vybavenou sochu pravděpodobně s asistenčními figurami po stranách, jak naznačují otvory po čepech a napovídá také tradiční ikonografie. Na čelní straně podstavce byla zachována pouze jedna kovaná skoba. V průběhu prací se v souvislosti s údržbou mostku a přilehlého okolí podařilo najít fragmenty kartuše, která byla identifikována dle dochovaných závěsných ok navazujících na místa původních skob na dřívku podstavce a historické literatury. Po restaurování tak mohla být po několika desítkách let osazena zpět na své původní místo (foto L. Maděrová).*

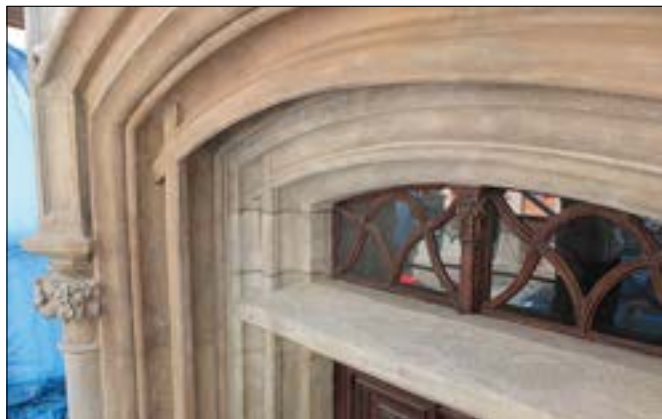
**Kutná Hora (správní obvod obce Kutná Hora), dům čp. 109, vstupní portál, stav v průběhu prací.** Dům je novostavbou z let 1861–1862, neogotické průčelí bylo realizováno v roce 1907. Architektura portálu je v současnosti tvořena skladbou tří odlišných materiálů. Jedná se o kutnohorský vápenec ve vnitřní části, materiál na bázi románského cementu v navazující partii a umělý kámen na bázi epoxidové pryskyřice, kterým byly v rámci předchozího restaurátorského zásahu provedeny náhrady na vnější straně portálu. Rozdílné vlastnosti zmíněných materiálů vyžadovaly též odlišný restaurátorský přístup s tím, že byl kladen důraz na celistvé závěrečné působení tohoto architektonického prvku (foto L. Maděrová).

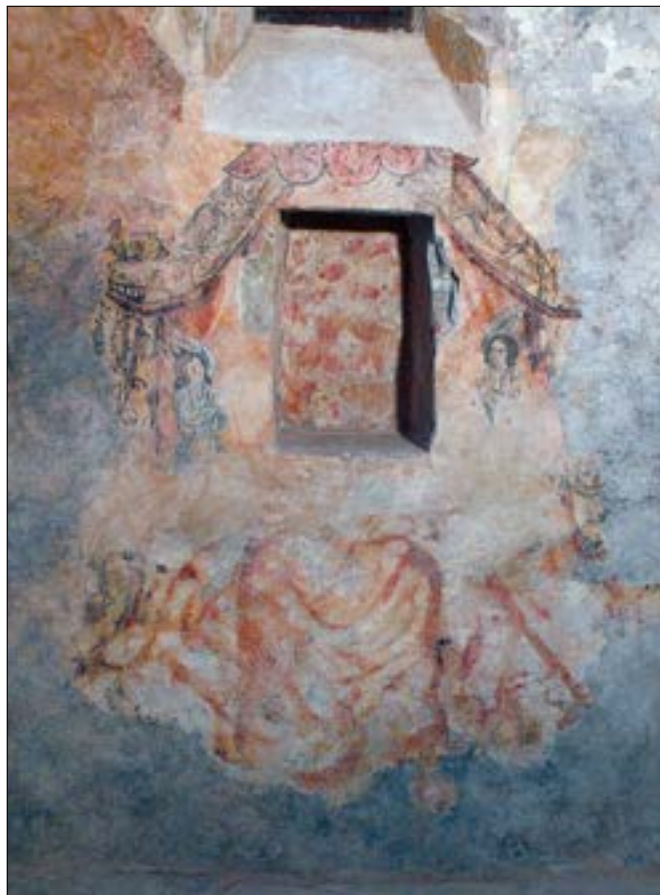
**Bělá pod Bezdězem (správní obvod obce Mladá Boleslav), kostel Povýšení sv. Kříže, sakristie, detail, stav po restaurování.** V rámci restaurátorského průzkumu omítek byla na východní stěně sakristie nalezena pozdně gotická malba, která váže na otvor pravděpodobně staršího sanktuaria. V rámci celkové koncepce řešení omítkových vrstev sakristie byla malba restaurována a ponechána k prezentaci (foto L. Maděrová).

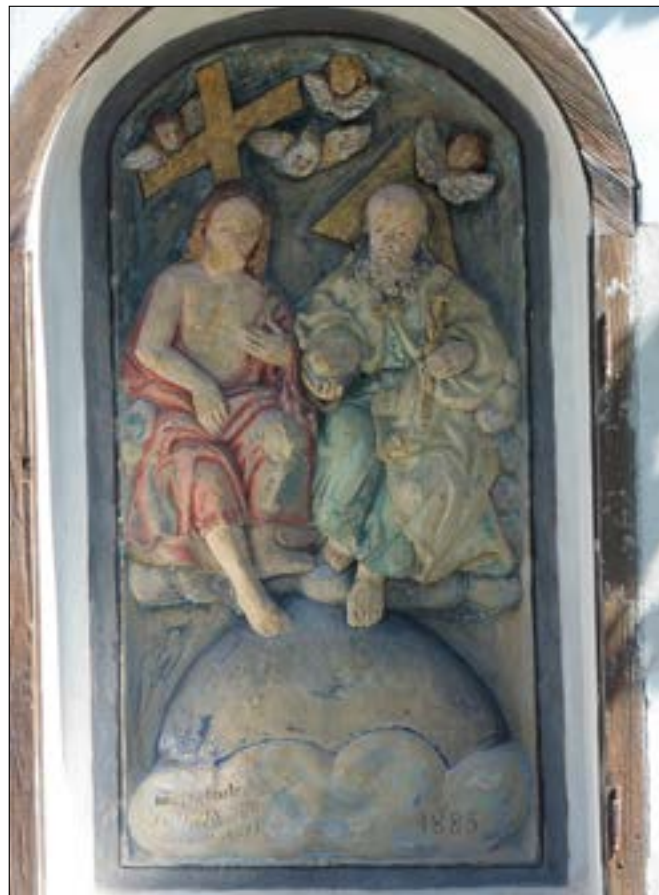
*Horní Rokytá (správní obvod obce Mnichovo Hradiště)*, výklenková kaplička, reliéf Nejsvětější Trojice z roku 1885, stav po restaurování. Jedná se o zajímavý příklad vysokého reliéfu z jemnozrnného pískovce s několika vrstvami polychromie různé kvality provedení v lidovém prostředí s dochovaným dedikačním nápisem. Koncepce restaurování nespočívala v provádění rozsáhlých rekonstrukcí v případě kamene ani v případě polychromie, ale v konzervaci a citlivém zapojení rušivých míst do celku. To umožnilo respektovat přirozený proces stárnutí jednotlivých barevných vrstev a i přes časovou odlišnost jejich vzájemnou prezentaci (foto L. Maděrová).

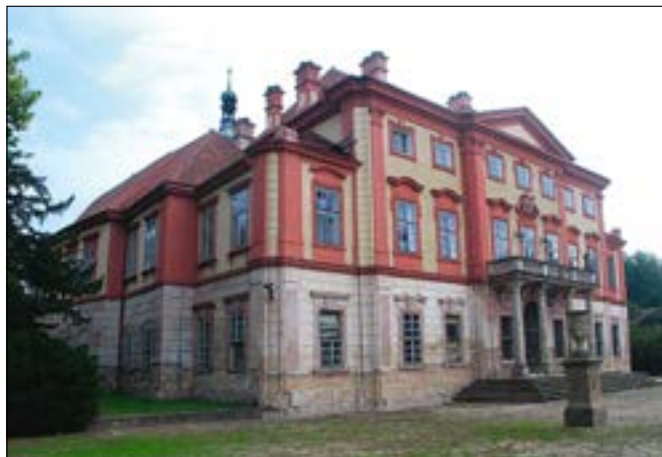
*Liběchov (okres Mělník), zámek, významná památka, původně využívaná jako jedna z budov s atraktivními expozicemi Národního muzea. Dlouhodobě je tato budova ponechána bez využití a k jejímu zachránění přispělo i zcela zbytečné osekání spodního pásu omítek fasády i většiny omítek v přízemních místnostech. Tato reakce na několikadenní zaplavení místa vodou z řeky Labe v roce 2002 neměla žádný význam, jak svědčí dobře dochované omítky v několika místnostech, které před tímto zničením zachránila cenná malířská výzdoba (foto J. Mrázek)*

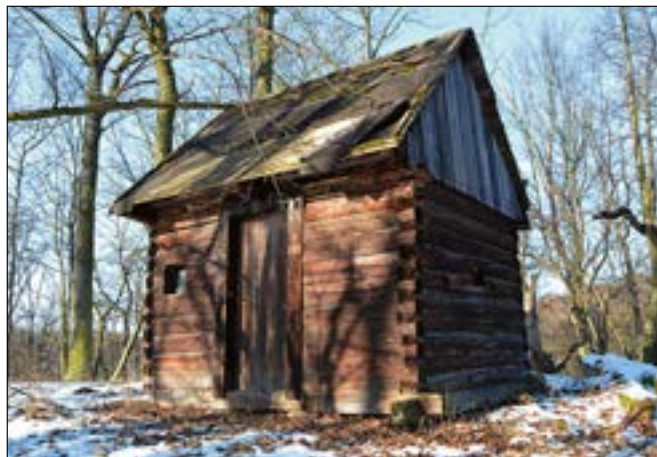
*Hřebečnický (okres Rakovník), sroubek na tzv. Písařově vrchu v lesích nad Berounkou je zřejmě posledním z autenticky zachovaných obdobných staveb. Jeho prohlášení kulturní památkou se podařilo v roce 1998, tehdy také bylo provedeno základní zajištění střechy. Od té doby je drobná a skutečně unikátní památka ponechána v podstatě bez zájmu, pokud nebude okamžitě provedena po téměř dvaceti letech další malá a laciná oprava, hrozí jí skutečný zánik (foto J. Mrázek).*

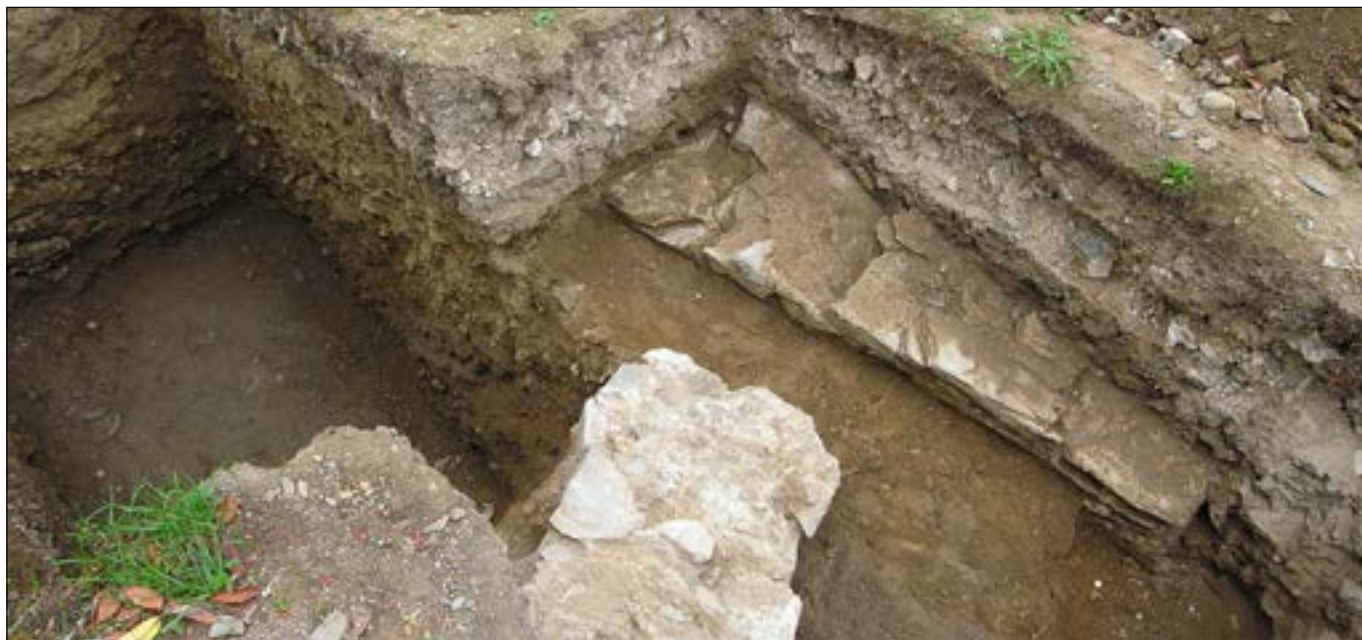
*Hrad Český Šternberk (okres Benešov), sonda v prostoru severního parkánu, která odhalila zrušený úsek středověké parkánové hradby (v pozadí snímku). Národní památkový ústav v průběhu posledního desetiletí systematicky sleduje veškeré výkopové práce probíhající v areálu hradu. Archeologický výzkum přitom probíhá v úzké součinnosti s operativním stavebněhistorickým průzkumem. Díky tomu téměř každý rok přibývají poznatky o stavebním vývoji hradu. V létě a na podzim 2016 provedený výzkum doplnil celkovou představu o středověké podobě parkánu, rekonstruovaného již na základě výzkumu v roce 2007 (foto J. Kypta).*

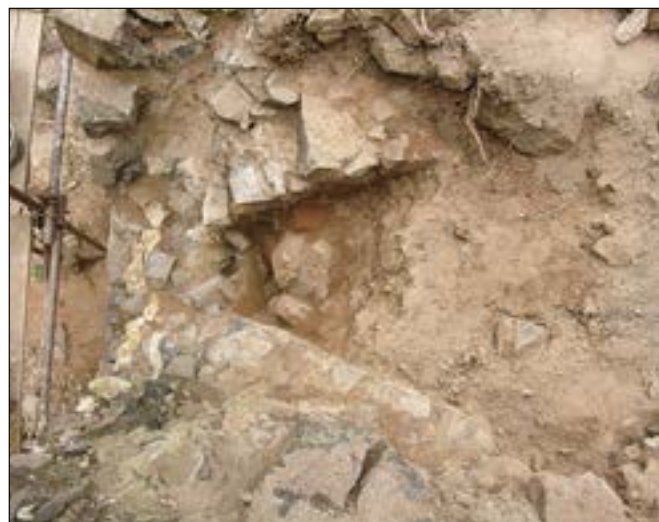
**Hrad Týřov (okres Rakovník), torzo okenního otvoru na obnažené koruně jihozápadní obvodové zdi donjonu.** V letech 2015–2016 probíhal v průběhu konzervátorských prací operativní průzkum a archeologický výzkum zříceniny věžovitého paláce v týlu hradu. Archeologickým výzkumem získané poznatky se týkají hlavně podoby suterénu (foto J. Kypta).

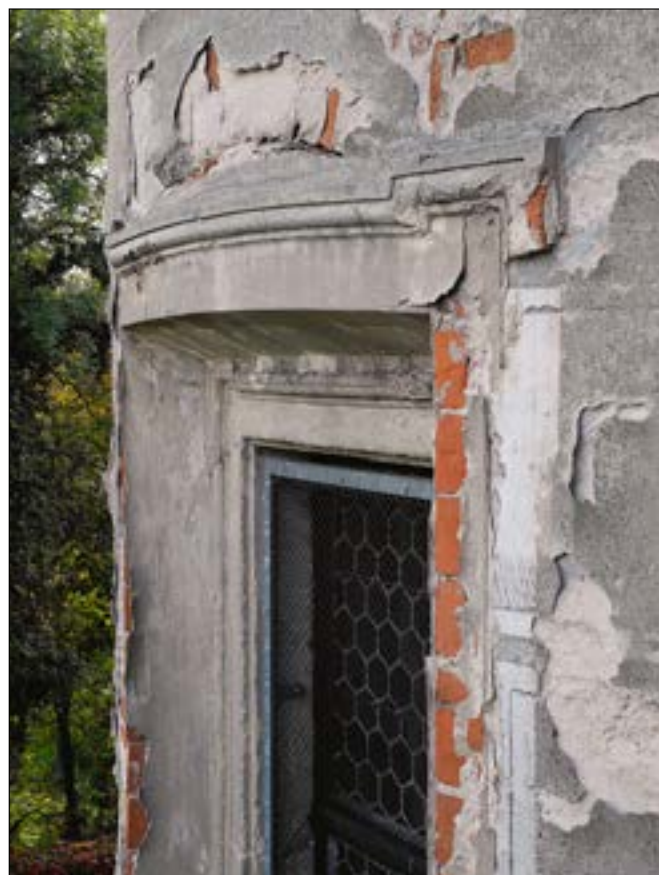
**Bělá pod Bezdězem (okres Mladá Boleslav), výstavba zámecské kaple je na základě výsledků stavebněhistorického průzkumu datována do roku 1629. Průzkum fasád z lešení umožnil podrobněji dokumentovat nálezovou situaci okenních špalet s šambránami překrývajícími sgrafitové omítky a poukázal na možnou souvislost těchto úprav s vložením stávajících ostění, která byla dosud považována za původní součást stavby. To by současně nasvědčovalo tomu, že stavba kaple byla pravděpodobně zahájena před uvedeným datem. Na snímku okna závěru je patrný detail osekání sgrafitové omítky s druhotnou cihelnou plentou špalety (foto E. Vyletová, 2016).**

**Bělá pod Bezdězem (okres Mladá Boleslav) – zámek:** V průběhu restaurování sgrafitových omítek východního průčelí spojovací chodby s kaplí byla prováděna dokumentace nálezových situací. Dokumentovány byly druhotné úpravy u okenních špalet kaple, fragmenty iluzivních oken a další detaily. (EV)

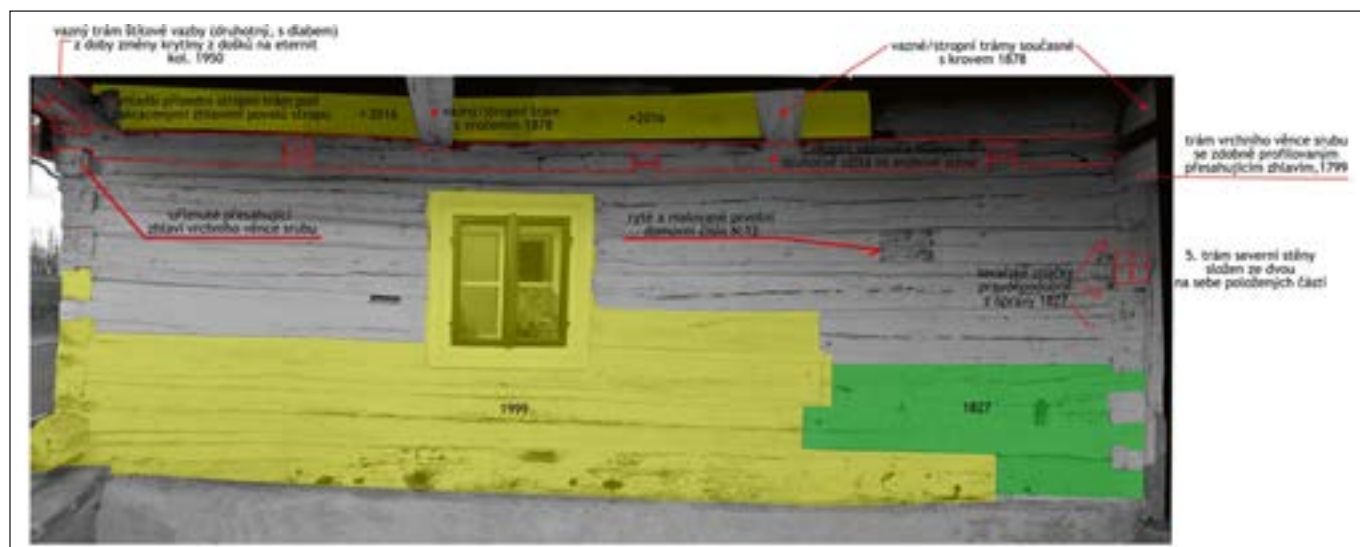
**Vilasova Lhota (okres Přebíram), roubený dům usedlosti čp. 12.** V průzkumech dřevěných konstrukcí umožňují dendrochronologie a fotogrammetrie provedení detailní analýzy vývoje stěn doslova trám po trámu (zaměření, fotografie a zpracování J. Veselý, 2016).

*Vilasova Lhota (okres Příbram) – obytný dům usedlosti čp. 12: Roubený obytný dům s nejstarším jádrem z poloviny 17. století prochází od roku 1995 postupnou obnovou, která je provázána operativní dokumentací nálezových situací. V roce 2016 bylo podle metodiky měřické dokumentace historických staveb provedeno nové podrobné zaměření, včetně fotogrammetrické dokumentace nádvorní roubené fasády, které bylo vzápětí využito pro vyhodnocení stavebního vývoje domu. Poznání z celého průběhu obnovy bylo pak zpracováno formou obsáhlé nálezové zprávy. (JaVe, JK)*

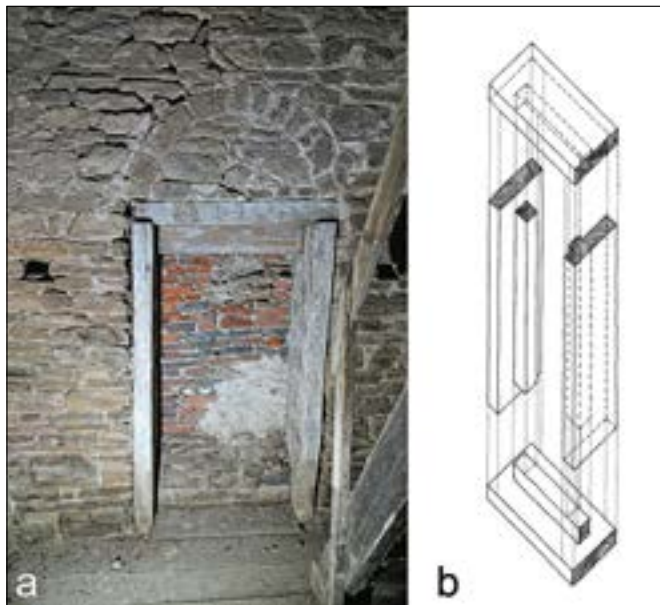
**Neustupov (okres Benešov), kostel Nanebevzetí Panny Marie.** Věž neustupovského kostela skrývá vzácný unikát, zachovaný masivní dřevěný románský pravoúhlý portál na kruchtu z počátku 12. století: a – dnešní stav portálu; b – původní tvar a skladba dílů portálu (foto Z. Neustupný, kresba J. Veselý, 2016).

**Neustupov (okres Benešov) – kostel Nanebevzetí Panny Marie:** V roce 2016 byl dokončen stavebněhistorický průzkum kostela a jeho geodetická měřická dokumentace, které byly započaty již v roce 2014 a byly prováděny postupně ve třech fázích. Detailní pozornost byla věnována unikátnímu románskému dřevěnému portálu ve věži, datovanému dendrochronologicky na počátek 12. století. Průzkum probíhal ve spolupráci s oddělením evidence movitých památek a zahrnul i historický mobiliář kostela a skupinu renesančních náhrobníků. (JaVe, JK)

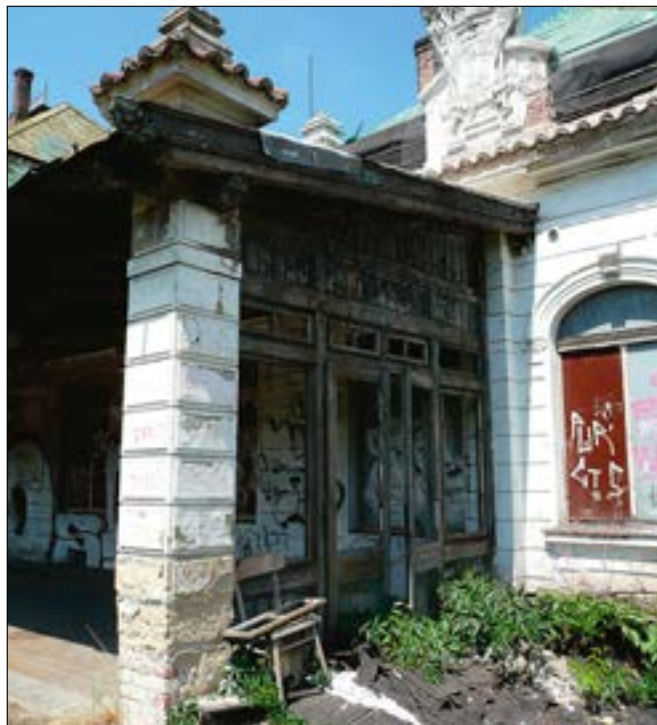
**Praha (MPR), vyšehradské nádraží čp. 86/VI, východní peronová stěna u jižní fasády, pohled na rubovou stranu od kolejiště.** Objekt chátrá od 60. let 20. století a již několik desetiletí je zařazen na seznam ohrožených památek MPR z důvodu havarijního stavu (foto D. Havlíková, červenec 2011).

**Praha 2 – Vyšehrad – vyšehradské nádraží čp. 86/VI:** Průzkum a podrobná dokumentace prosklené východní stěny na peronu vyšehradského nádraží. Vzhledem k havarijnímu stavu budovy, která chátrá od 60. let 20. století, se jedná o ohrožený prvek vnějšího pláště, v Praze ojedinělý. Dokumentace byla provedena v měřítku 1 : 10 s detaily profilací jednotlivých vlysů a jiných prvků 1 : 1. (DH)

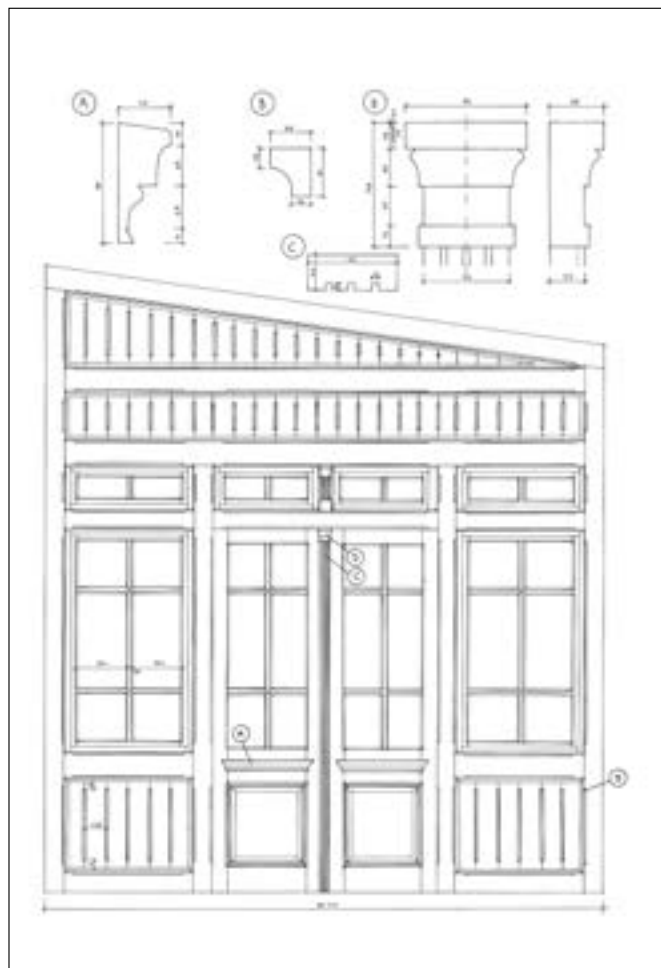
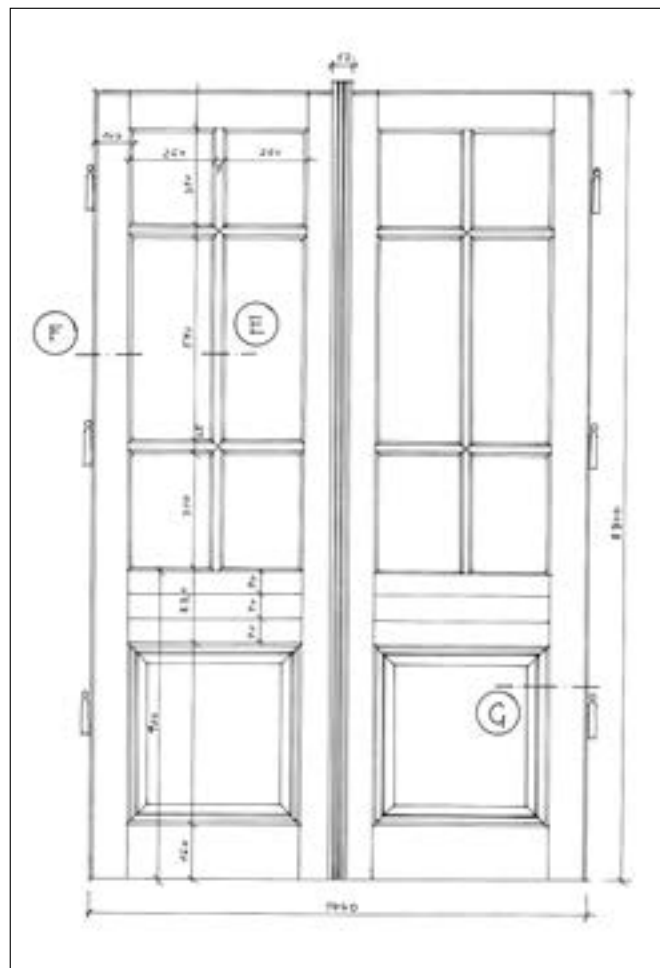
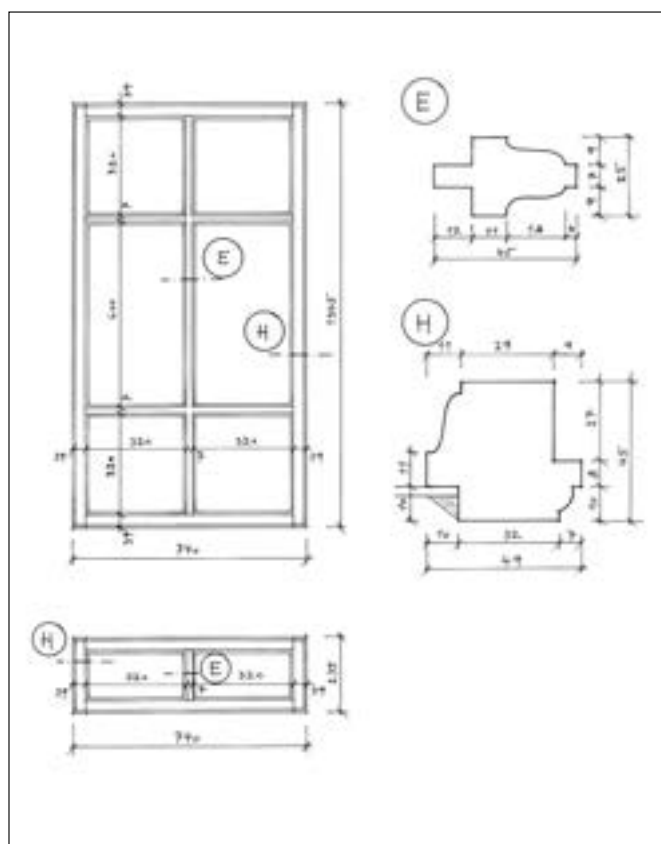
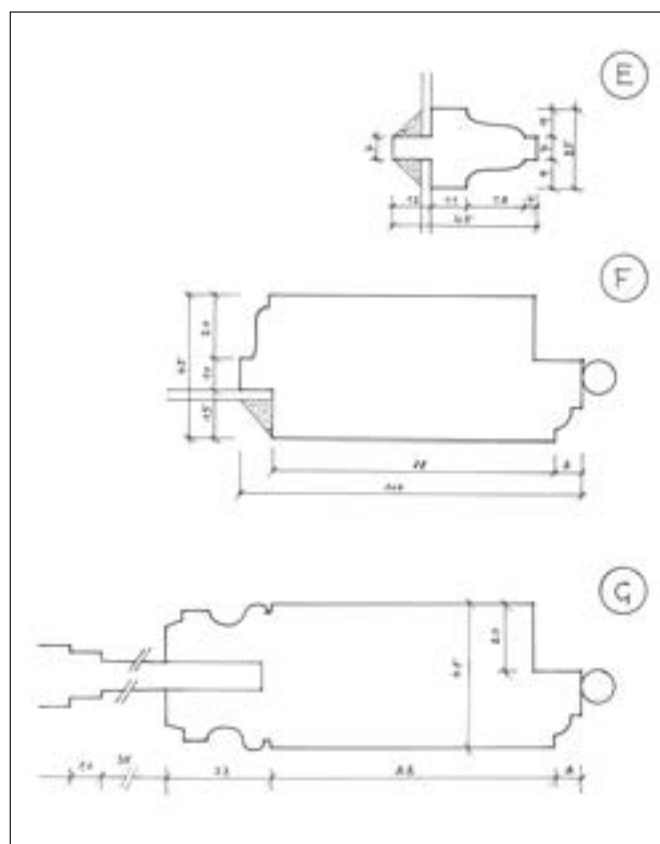
**Praha (MPR), vyšehradské nádraží čp. 86/VI, východní peronová stěna: a – výkres lícové strany rámové konstrukce včetně výplní jednotlivých polí, originál zpracován v měřítku 1 : 10 s detaily A, B, C a D v měřítku 1 : 1; b – výkres rubové strany dveří, originál zpracován v měřítku 1 : 10; c – výkres odnímatelné výplně postranních polí a nadsvětlíku, originál v měřítku 1 : 10 a detailů profilace příčle (E) a rámu výplně (H), originál v měřítku 1 : 1; d – výkres detailů výplně, originál zpracován v měřítku 1 : 10 (kresby D. Havíkové).**

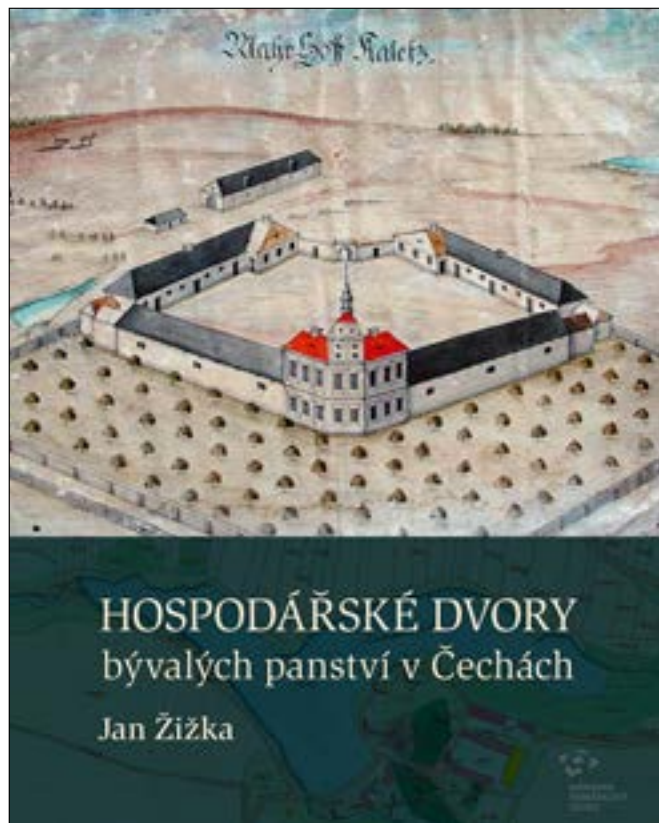
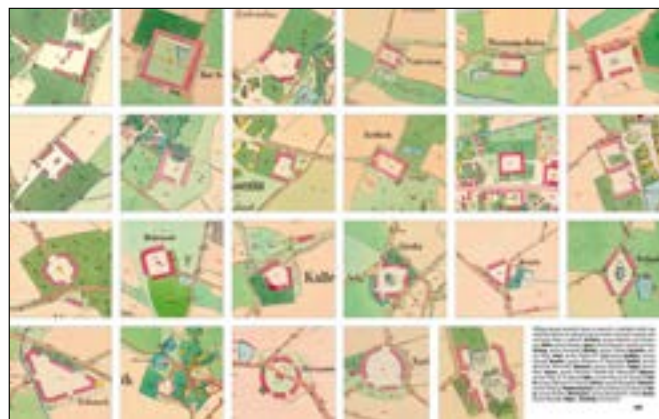
*Ukázka z knihy (s. 138–139): Příklady dispozic barokních dvorů z císařských otisků map stabilního katastru.*
