# ROČENKA 2014

**NÁRODNÍHO PAMÁTKOVÉHO ÚSTAVU  
ÚZEMNÍHO ODBORNÉHO PRACOVISTĚ STŘEDNÍCH ČECH V PRAZE  
PŘÍLOHA ČASOPISU PAMÁTKY STŘEDNÍCH ČECH  
2 / 2015**

## ČASOPIS NÁRODNÍHO PAMÁTKOVÉHO ÚSTAVU ÚZEMNÍHO ODBORNÉHO PRACOVIŠTĚ STŘEDNÍCH ČECH V PRAZE ROČENKA 2014

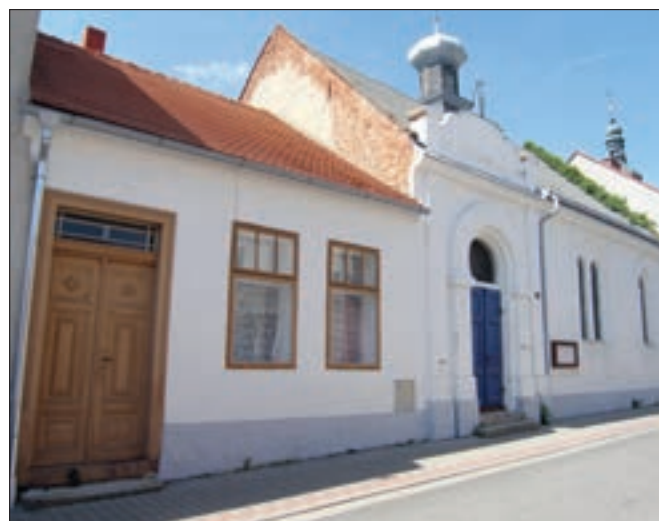
*Ublířské Janovice (okres Kutná Hora), synagoga s domkem rabína. V roce 2014 byl podán návrh na prohlášení bývalé synagogy čp. 111 s domkem rabína čp. 110 (pozdější židovskou školou) za kulturní památku. Tyto malebně působící stavby jsou jediným zachovaným pozůstatkem kdysi půvabné židovské uličky při náměstí. Představují vůbec poslední důstojnou a dobře dochovanou památku na zdejší židovskou komunitu, neboť židovský hřbitov zanikl v důsledku devastace ve druhé polovině 20. století. V regionálním kontextu je synagoga cenná také proto, že ani v okolních obcích se tyto sakrální židovské stavby nedochovaly (foto Š. Koukalová).*

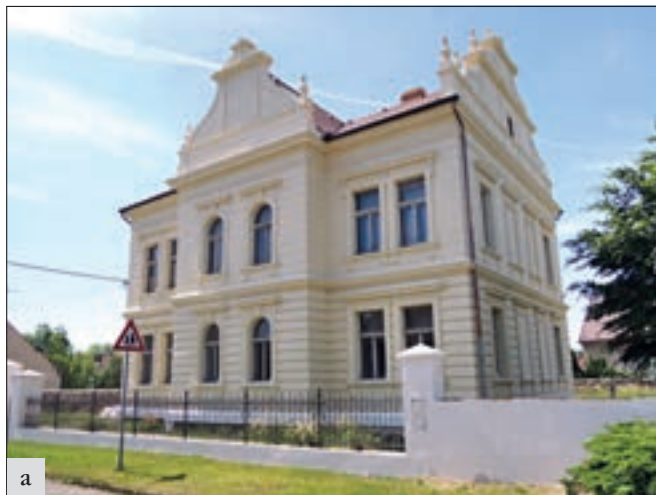
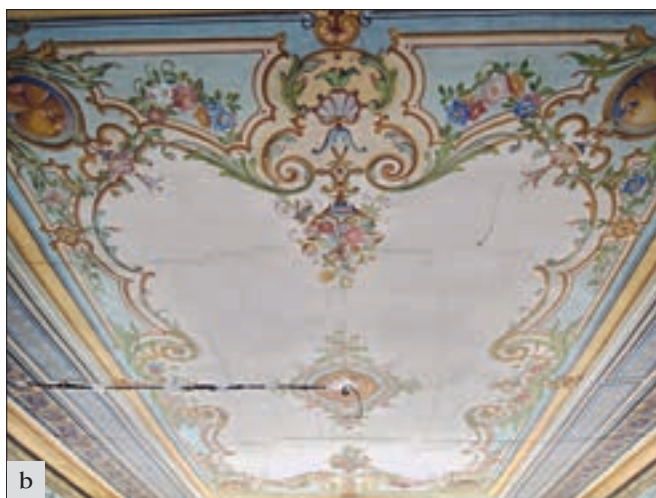
*Záboří nad Labem (okres Kutná Hora), Volmanova vila čp. 92. V roce 2014 byl podán návrh na prohlášení Volmanovy vily čp. 92 za kulturní památku. Vila byla původně vystavěna jako celoroční rezidence pro bývalého starostu Záboří nad Labem Antonína Volmana, významného a zámožného českého továrníka. Vznikla mezi lety 1900 a 1901, autorem návrhu byl známý kolínský architekt Jan Sklenář. Stavba ve stylu české novorenesance je hodnotným příkladem reprezentativní městské vilové architektury v prostředí středočeského venkova: a – jejímu bohatému exteriéru odpovídá i bohatá výzdoba interiéru, mj. náročně zpracovaná nástěnná a nástropní malba – b (foto M. Vaníček).*

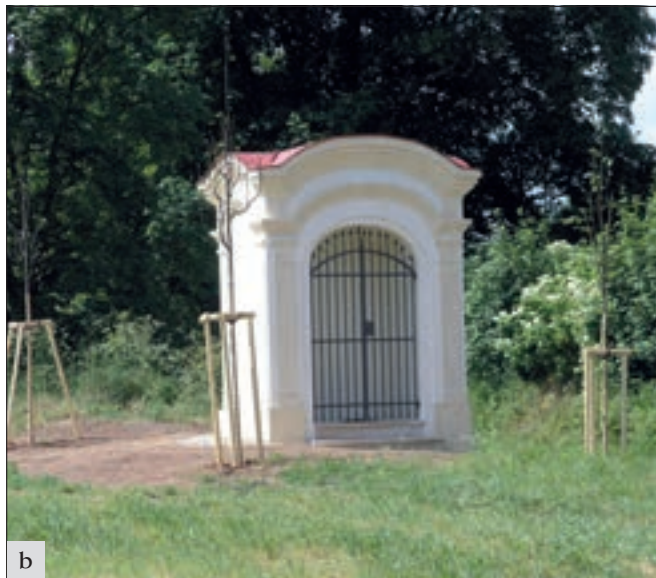
*Vlkov (okres Rakovník), kaplička zasvěcená Panně Marii, zvaná Pod lipami, obrožená zánikem, byla v roce 2014 prohlášena za kulturní památku a současně zásluhou obce opravena; a – stav před opravou (foto I. Blažková), b – po opravě a výsaze nových lip (foto E. Volfová).*

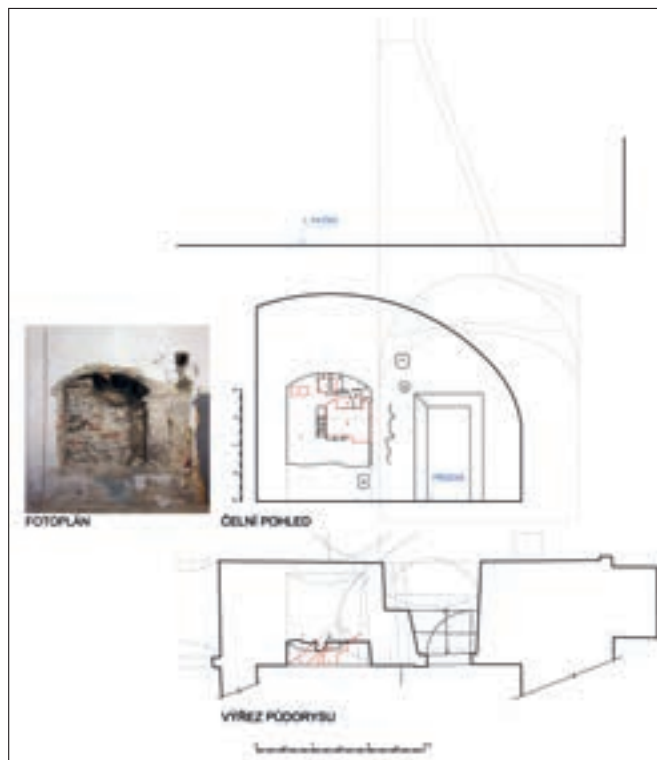
*Křivoklát (okres Rakovník), brad, manský dům čp. 133.* V komplikovaném historickém organismu královského bradu neexistují jednoduché nálezové situace. Při odbalení jednotlivého detailu je pro pochopení jeho smyslu nutné podrobné poznání konstrukčního i dispozičního kontextu konstrukcí. Ukázkový případ takové situace představuje OPD superpozice několika topenišť druhotně vezděných do pozdně gotické dveřní niky. Poznání smyslu odbalených kouřových tabů vedlo k překročení hranic jedné místnosti i jednoho podlaží a k odbalení nejméně tří fází vývoje černé kuchyně v sousedním dispozičním dílu (fotoplán, zaměření a kresba J. Veselý, asistence J. Kypta, 2014).

**Křivoklát (okres Rakovník) – brad Křivoklát, manský dům čp. 132 a 133:** Během obnovy prostor v přízemí domu byla odhalena stratigraficky složitá nálezová situace vzájemně převrstvených komínových průduchů, vložených do zazděné pozdně gotické dveřní niky. Pro pochopení situace bylo nutné prohlédnout a zaměřit dymník černé kuchyně, který se nachází o patro výš. Nález byl podrobně zaměřen a vyfotografován. (JaVe, JK)

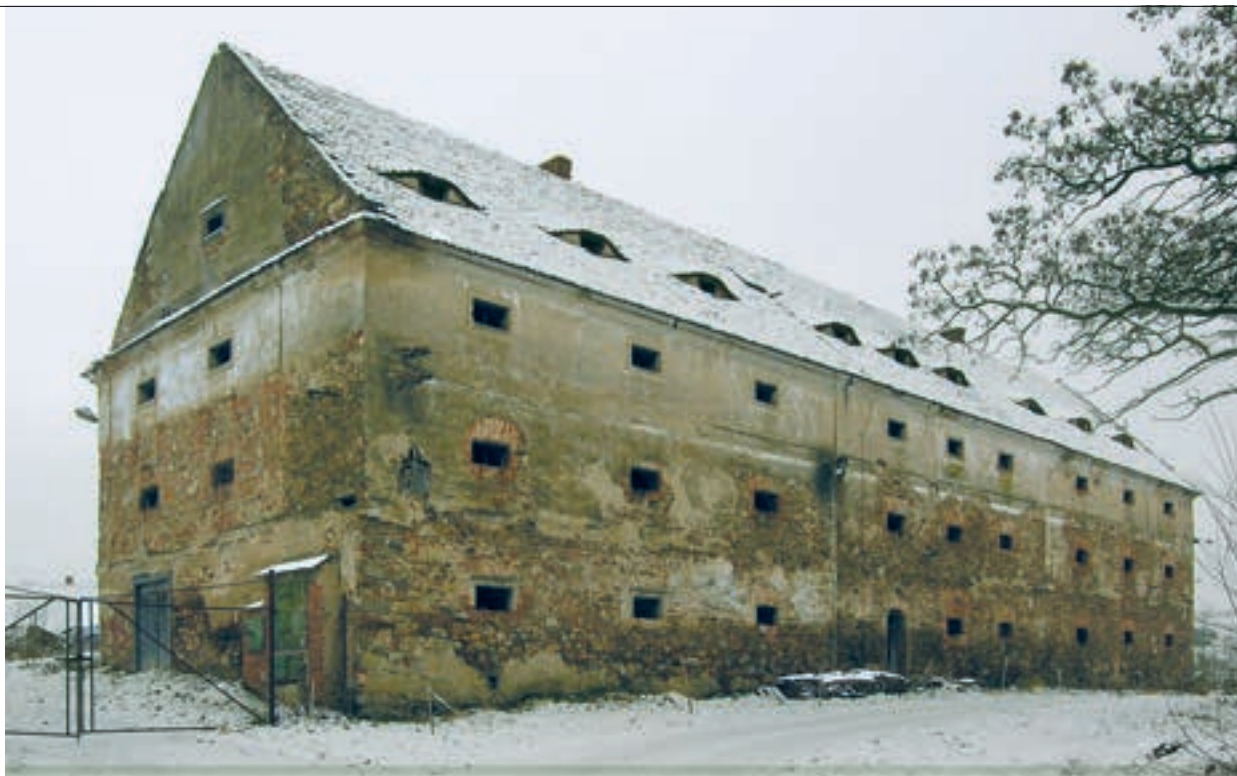
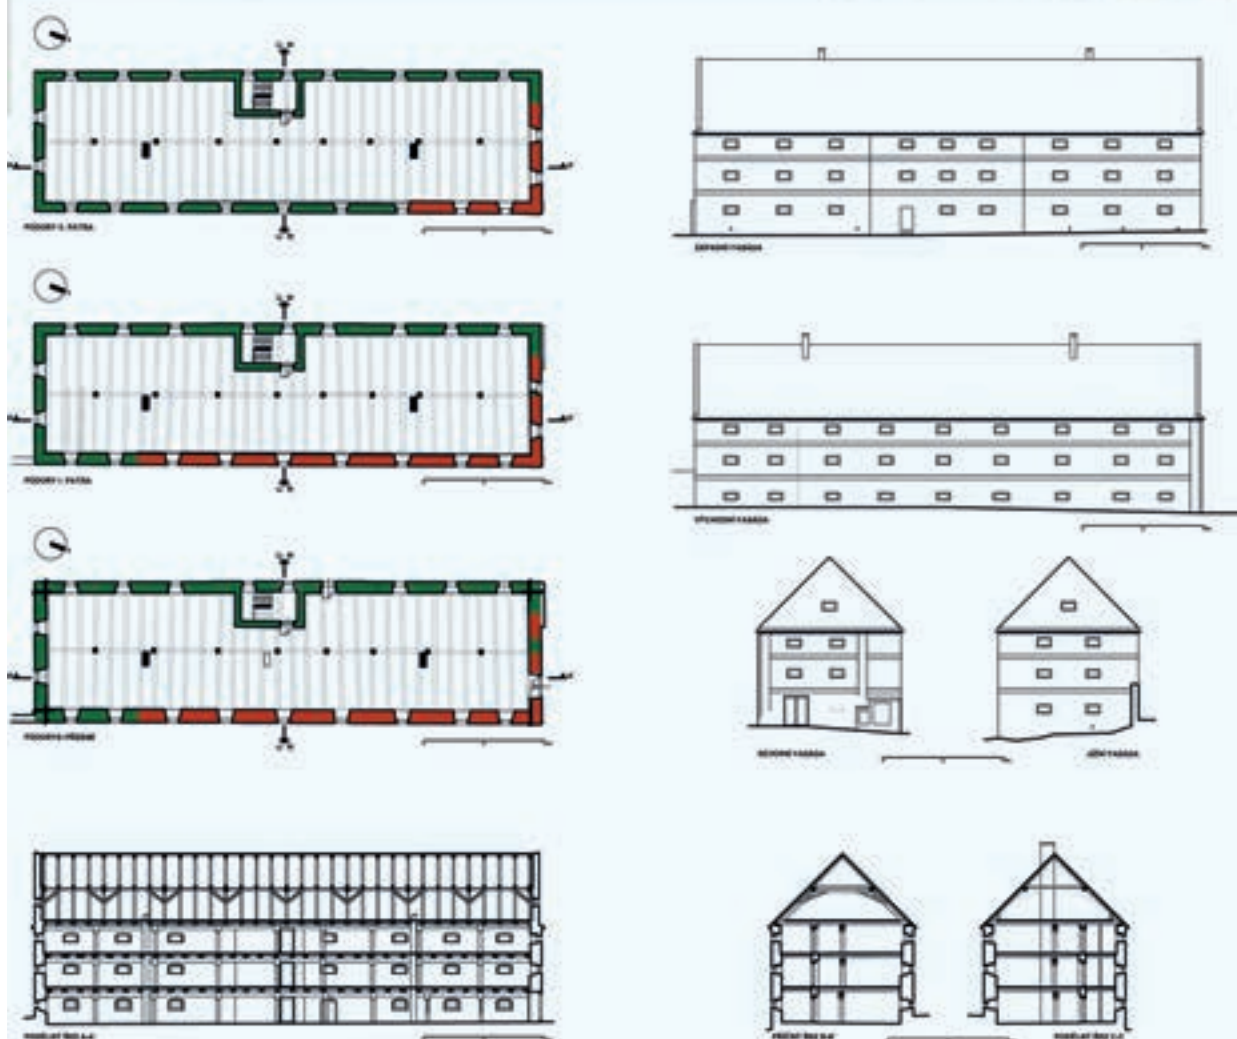
*Bystřice u Benešova – Drachkov (okres Benešov), barokně klasicistní sýpka hospodářského dvora. Během zaměřování skutečného stavu sýpky byly sledovány i stopy stavebního vývoje. Hotová dokumentace, náležící do II. kategorie podrobnosti podle nové metodiky NPÚ, tak může zároveň obsahovat i základní vyhodnocení stáří konstrukcí. Výkresy byly po zpracování ihned využity jako podklad pro připravovaný projekt záchrany sýpky (foto, zaměření a kresba J. Veselý, 2014).*

*Bystřice u Benešova – Drachkov (okres Benešov) – sýpka hospodářského dvora:* Barokně-klasicistní velká sýpka je nejzachovalejší částí drachkovského panského dvora. V minulých letech jí hrozila demolice, ale zásluhou sdružení místních občanů se nyní rozvíjí projekt její rehabilitace. Jako podklad plánovaného stavebněhistorického průzkumu bylo vypracováno zaměření stavby. (JaVe)

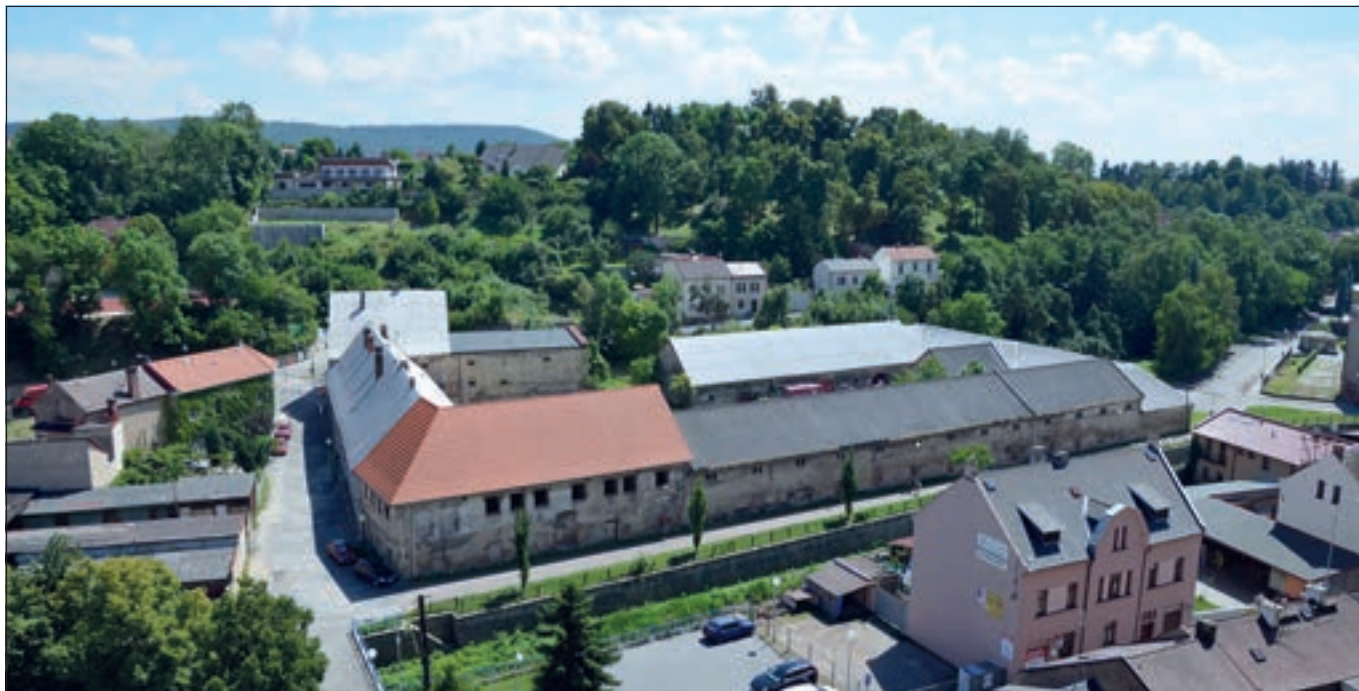
**Mladá Boleslav – Svatovítská čp. 97, hospodářský dvůr na Podolci se zrušeným kostelem sv. Víta.** Neprávem přebližený hospodářský dvůr přímo pod mladoboleslavským bradem zaujímá jednu z nejstarších obydlených lokalit města. V zadním nároží stojící barokní sýpka, prokazující svůj původ pouze dvojicí epitařů ze 17. stol., zazděných do průčelí, nadto ukrývá předbarokní stavební fáze vztažující se snad k předcházející stavbě gotického kostela sv. Víta se špitálem (foto V. Jesenský, 2014).

**Mladá Boleslav – Svatovítská čp. 97, hospodářský dvůr na Podolci se zrušeným kostelem sv. Víta:** Poměrně komplexní průzkum a dokumentace celého areálu navazoval na dílčí OPD z minulých let. Cílem bylo podrobné dokumentování podoby a stavu jednotlivých objektů pro ujasnění jejich stavebněhistorických kvalit a vývoje, které vyústilo v návrh na prohlášení za kulturní památku. Sýpka na místě bývalého kostela sv. Víta představuje nejceněnější známý doklad zástavby osady Na Podolci, která náleží k nejstarším osídleným územím Mladé Boleslavi, pod bývalým raně středověkým hradištěm. Podrobný průzkum včetně zaměření dnes nevyužívané sýpky identifikoval

předbarokní fáze objektu. Byla také doplněna dokumentace a typologický rozbor hospodářského dvora, jehož dnešní podoba vznikla na počátku 19. stol., ovšem čelní obytná budova pochází už z předchozího století. Terénní průzkum byl doplněn podrobnou archivní rešerší. (VJ, AN)

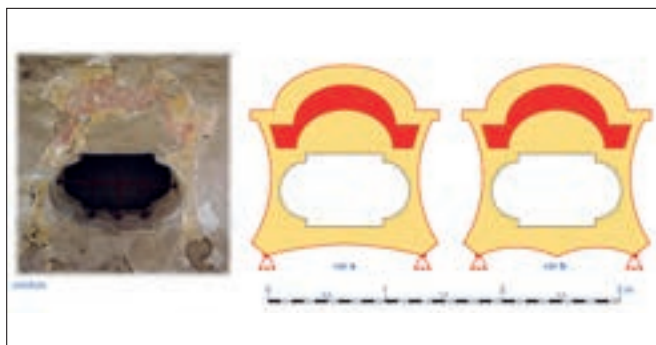
**Olbramovice (okres Benešov), sýpka, bývalá tvrz.** Při celkové obnově známé sýpky s renesančním jádrem pro nové využití (spolkový dům) došlo k objevu neobvyklé iluzivní barokní výzdoby fasád. Řešení je zvláštní především tím, že kolem ležatých dvoj-  
laločných sýpkových oken vytváří iluzi výrazně větších oken kasulových, pro hospodářské stavby netypických. V důsledku špatného stavu originálních omítkových vrstev nebylo možné rekonstruovat podobu iluzivní výzdoby ve spodní části „kasulí“ úplně jednoznačně. Před obnovou výzdoby byly diskutovány dvě varianty, které přicházely na základě fragmentárních nálezů v úvahu (foto, zaměření a kresba J. Veselý, 2014).

*Olbramovice (okres Benešov), detail fasády obnovené sýpky. Obnova sýpky byla v roce 2014 největší akcí na Voticku. Sýpka, vzniklá barokní přístavbou k renesančnímu objektu vrchnostenského dvora, měla jednoduché klasicistní fasády, na jižním štítě byly ve 2. polovině 20. století restaurovány části renesančních omítek s jednoduchými psaníčkovými sgrafity. Dlouhodobá neúdržba objektu přinesla své důsledky. Opadané omítky odhalily nejen sgrafita, ale i ojedinělé barokní iluzivní členění fasád. Vzhledem k nemožnosti obnovy sýpky v plně renesanční podobě se přikročilo k obnovení v podobě barokní. Z několika torz malovaných šambrán bylo možné rekonstruovat horní i boční část, parapetní část byla doplněna dle analogií. Rekonstruovaná fasáda upomíná také na řadu soudobých, jen torzálně dochovaných fasád s iluzivním členěním dalších budov na votickém panství. Obnovená sýpka se současně stala funkčním spolkovým centrem v obci (foto H. Řepková).*

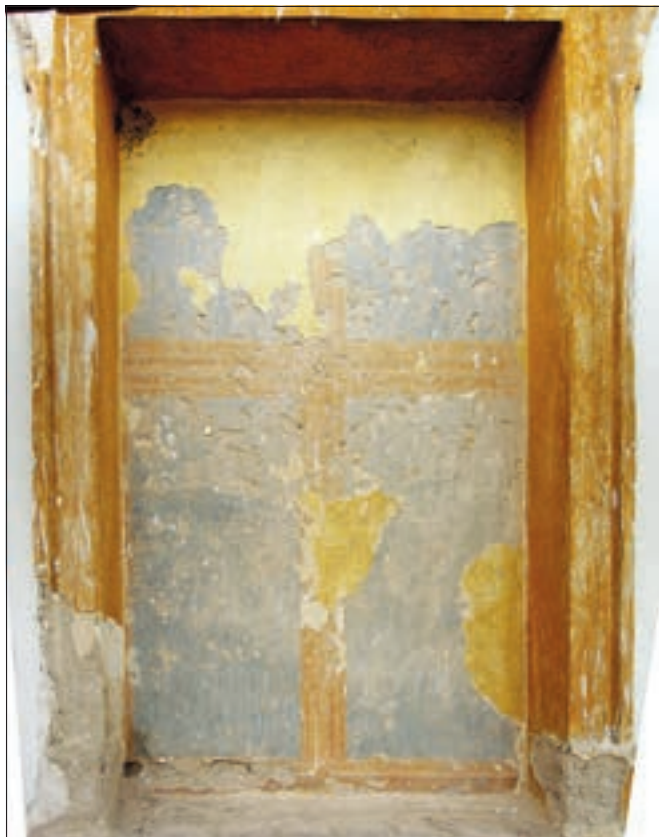
**Skrýšov u Svatého Jana (okres Příbram), zámek.** Při opravě východní fasády bylo v jednom ze slepých otvorů v patře odhaleno iluzivní malované okno, provedené patrně al fresco na zavadlé omítce. Členění okna je předřývané a následně malované s velkou mírou realismu, včetně stínů, okapnic a olověných pásků mezi skleněnými tabulkami. Členění iluzivního okna odpovídá atypické složitější profilaci originálního barokního okna dochovaného v jižní fasádě na schodišti. Na jižní fasádě jsou zároveň dochovány další podobná iluzivní okna, vzájemně se mezi sebou lišící detaily (foto J. Veselý, 2014).

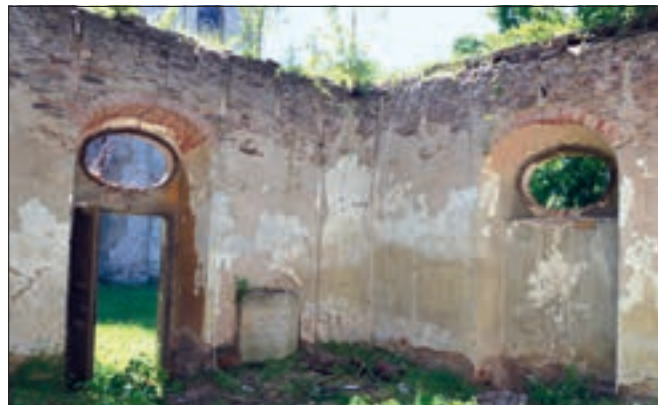
**Starý Kolín (okres Kolín), márnice (kostnice) na břířtově u kostela sv. Ondřeje.** I na zdánlivě zcela znehodnocené a ruínované stavbě se dají zkoumat a zaznamenávat doklady o původní funkci a podobě objektu, jeho krovu, zastropení, dělicích příčkách, větrání, uložení kostí, výzdobě atd. (foto V. Jesenský, 2014).

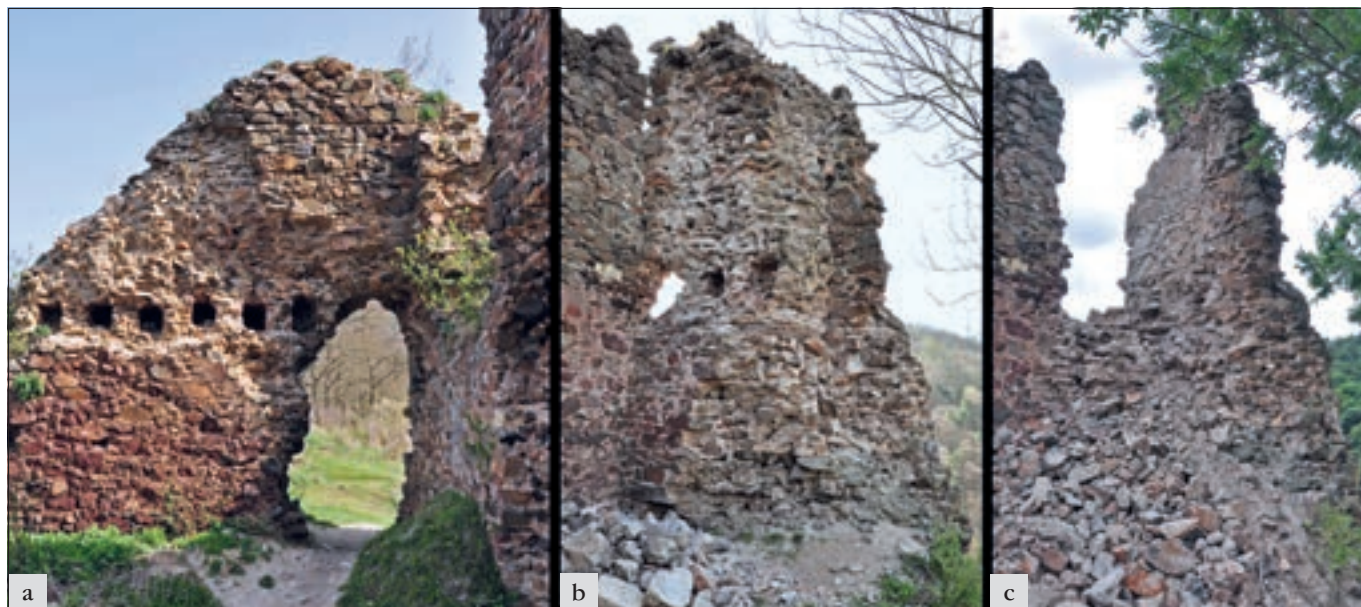
*Týřov, k.ú. Karlova Ves (okres Rakovník), brad. Zřícenina bradu Týřova patří mezi torzálně dochované stavby, které už léta volají po konzervaci svého silně obroženého zdiva. Do konce roku 2014 snahy vyznívaly naprázdno nejen kvůli velmi obtížné dostupnosti a dalším technickým problémům. Jen v interiéru věžového paláce ze 13. století došlo v posledních letech ke dvěma výrazným destrukcím líců nad stropními trámy, a tím k dalšímu zboršení statiky celé stavby (a, b). Průzkum a dokumentace těchto situací je zásadním úkolem, samotnou záchranu stavby však neřeší (foto V. Razím, 2014). Poslední, tentokrát již fatální destrukce nastala v červenci 2015 (c, srov. s b; foto V. Razím, 2015).*

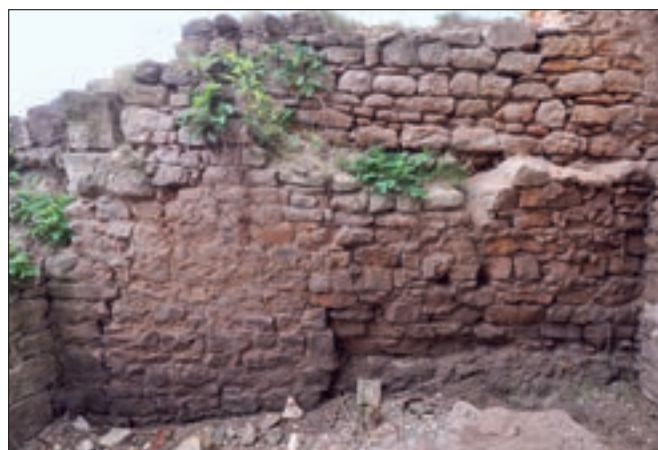
*Vyšehořovice (okres Praha-východ), zřícenina tvrze. Boční stěna interiéru prostoru pod průjezdem brány tvrze představuje složitou nálezovou situaci, na jejíž dokumentaci a vyhodnocení se musí společně podílet stavební historik a archeolog. Při průzkumech historické architektury je tento požadavek velmi častý, málokterá nálezová situace pochází z jediné vývojové fáze. Základem dokumentace je v takovémto případě fotogrammetrické zaměření (foto V. Razím, 2014).*

*Vyšehořovice (okres Praha-východ) – zřícenina tvrze:* Průzkum a dokumentace prostoru někdejší brány v nároží komplexu tvrze, v souvislosti s přípravou projektu statického zajištění

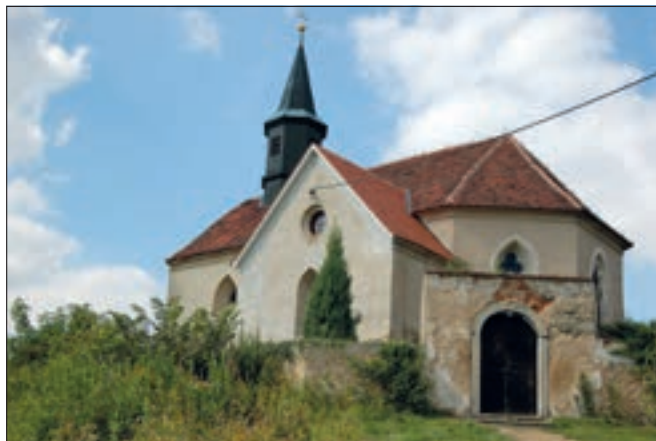
*Chvojíně (okres Benešov), kostel sv. Václava, oprava střechy nad sakristií a vstupní předsíní. Kostel je významnou dominantou krajiny, výrazu prospěla výměna poškozené plechové krytiny za pálené bobrovky na vedlejších plochách střechy (foto D. Primusová).*

Tak jako v minulých letech probíhala ve správním obvodu Benešova dílčí obnova několika církevních objektů. Na kostele sv. Václava ve *Chvojíně* byla opravena střecha nad sakristií a vstupní předsíní. Nevhodná a poškozená plechová krytina byla nahrazena pálenými bobrovkami, kladenými stejně jako na lodi. V areálu kostela sv. Bartoloměje v *Ledcích* pokračovala

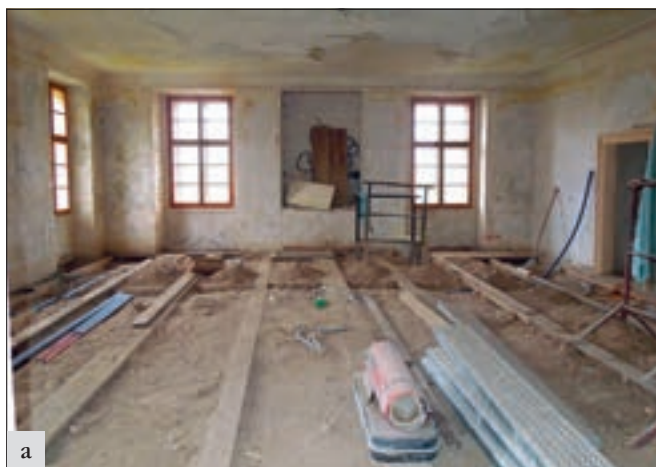
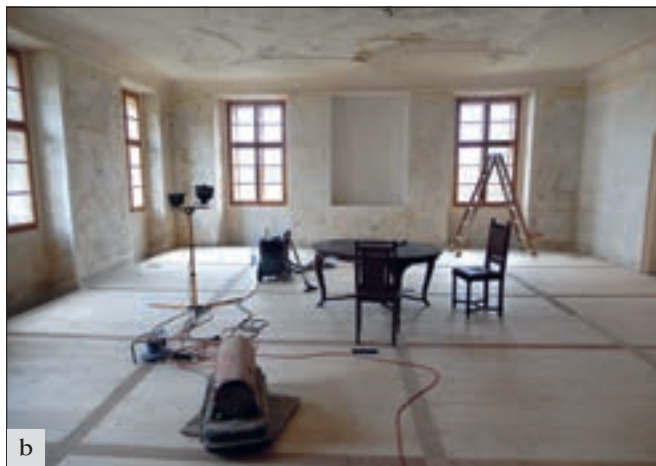
*Třebešice (okres Benešov), zámek, celková obnova. Na třebešickém barokním zámku pokračovala záchrana nedávno ještě zcela zdevastovaného zámku, jež celkový stav byl baviřský, obnovou vnitřních dveří a podlah v patře zámecké budovy. Fotografie dokládá, jaká změna zde díky úsilí a vzornému přístupu nových majitelů během pár let proběhla (foto D. Primusová).*

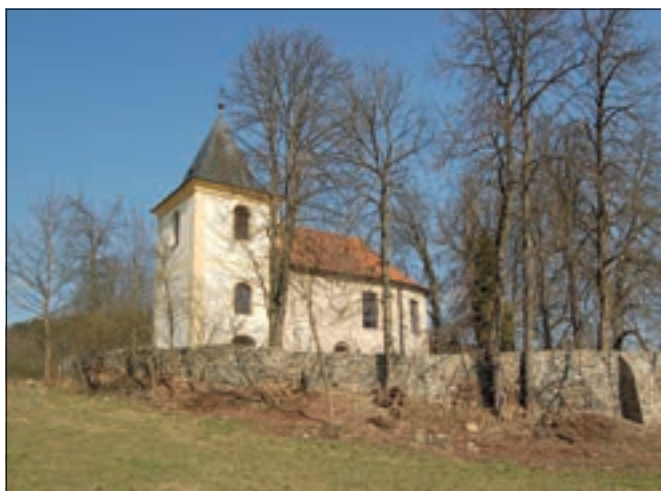
*Ledce (okres Benešov), areál kostela sv. Bartoloměje, ohradní zeď. Záchrana bavarijní zdi, která je místy rozvalena až k zemi, v minulém roce pokračovala opravou dalšího úseku. Narušená místa byla přezdívaná a doplňována původním kamenem, koruna zdi byla oseta travou (foto D. Primusová).*

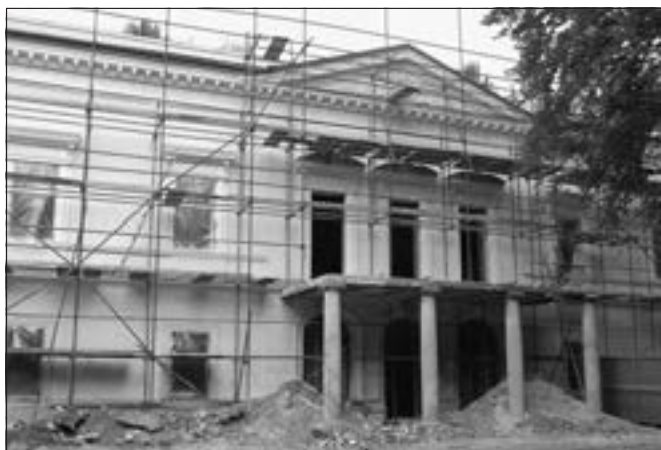
*Ratměřice (okres Benešov), zámek, celková obnova. Barokní, později klasicistně přestavěný zámek v Ratměřicích od minulého roku prochází úpravami na hotel a školící středisko. Práce zde probíhají příliš razantně, s malým citem pro historické konstrukce. V minulém roce byla opravena fasáda zámku. Výsledek však není uspokojivý, jelikož prováděcí firma bobužel nedokázala více, než zakonzervovat profilace a tvary štukových prvků, které byly ve druhé polovině minulého století znetvořeny neodbornými opravami (foto D. Primusová).*

Na území správního obvodu města Votice probíhala v roce 2014 obnova několika zámků. Záchrana ohroženého barokního zámku *Vlčkovice* pokračovala opravou krovu a pokládkou nové krytiny z vláknitocementových šablon na jihozápadní věži zámku. Práce pokračovaly také v areálu barokního zámku v *Libouni*. V sýpce, která k zámku přiléhá, byly provedeny vnitřní úpravy. Vestavěním lehkých příček do jednotlivých pater byly vybudovány pokojíky turistické ubytovny. Práce probíhaly také uvnitř budovy chlévů, kde bylo na části půdorysu vestavěno hygienické zařízení. Všechny vnitřní plochy byly opatřeny novými omítkami a podlahy pokryty dlažbou. Takto upravený interiér bude využit pro pořádání větších společenských setkání, pro něž prostory zámku nestačí. Nejrozsáhlejší akcí je na správním území města Votice úprava zámku *Ratměřice* pro účely moderního seminárního hotelu vyšší kategorie. Práce zde probíhají příliš razantně, s malým citem pro historické konstrukce. V minulém roce byla opravena fasáda zámku. Výsledek

však není uspokojivý, jelikož prováděcí firma bohužel nedokázala více, než zakonzervovat stávající stav, který nebyl po neodborných opravách ve druhé polovině minulého století dobrý (profilace a tvary štukových prvků byly znetvořeny neodbornými opravami). Ani v interiérech vlastník nemá dostatečnou snahu a vůli zachovávat a obnovovat historické omítky, podlahy a dveřní výplně. Naopak se snaží uplatnit v budově velké množství moderních technologií a vybavení, což má za následek i poškození zdiva vedením potrubí a kabelů ve velkém rozsahu. Tato stavba je dalším důkazem toho, že úpravy historických budov na hotelové ubytování s vysokým standardem památku poškozují a nejsou slučitelné se zájmy památkové péče. V tomto případě je tato skutečnost navíc umocněna využitím nejnovějších technických vymožeností.

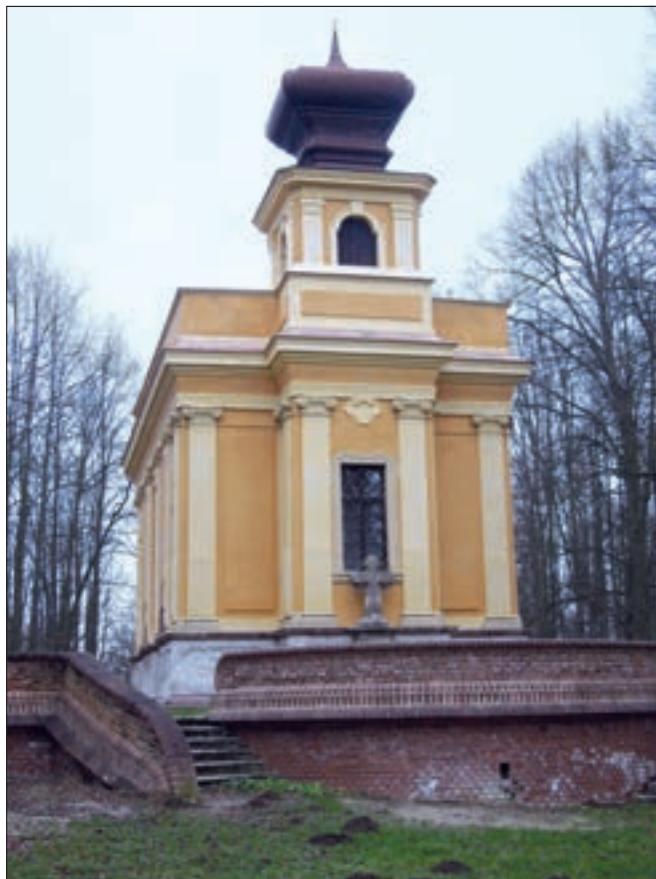
*Bolinka (okres Benešov), areál lorety, kaple Panny Marie. V roce 2014 celková obnova kaple pokračovala opravou fasád kaple: opravily se omítky a zejména byly velmi kvalitně obnoveny a doplněny bohaté štukové články na východní a jižní straně. Vápeným nátěrem byla obnovena původní barevnost, která byla zjištěna průzkumem a potvrzena historickými fotografiemi. Barevně byly retušovány také kamenné články fasád, které jsou vytesány z červeného pískovce (foto D. Primusová).*

Stejně jako v minulých letech probíhala ve správním obvodu Vlašimi obnova několika kostelů. Nejvýznamnější a nejnáročnější akcí byla pokračující obnova kaple lorety v *Bolince*. V roce 2014 byly na věži a východní a jižní fasádě kaple opraveny omítky a zejména velmi kvalitně obnoveny a doplněny bohaté štukové články. Vápeným nátěrem omítek byla obnovena původní barevnost, do které byly retušovány také kamenné

články fasád. Předpokládáme, že v příštím roce bude oprava pláště kaple dokončena. Velmi náročná byla také oprava krovu a věže nad presbytářem kostela sv. Prokopa v *Tehově*, kde musela být tesařsky opravena poškozená nosná konstrukce věže a její základový rošt, který byl zatékáním po sloupcích značně narušen. Práce byly provedeny v dobré kvalitě, rozkrytá báň byla provizorně zastřešena a dokončení opravy a položení nové krytiny je plánováno na příští rok. Rozsáhlou obnovou prošel také kostel sv. Josefa ve *Veliši*, ve kterém byla nově provedena elektroinstalace, oprava vnitřních omítek a nová výmalba. Opraveny a nově natřeny byly také fasády kostela. Na poutním místě v *Hrádku* proběhlo rozsáhlé statické zajištění suterénu fary. Dále byla odstraněna novodobá venkovní kaple v areálu kostela sv. Matouše, jejíž stav byl v důsledku nevhodného a nepovoleného provedení havarijní. Následně byl na tomto místě terén zpevněn dvěma novými opěrnými zdmi. V areálu hradiště Hrádek započala v tomto roce opravou střechy také obnova bývalého hostince. Opraveny a nově natřeny byly vnější omítky na lodi kostela sv. Víta v *Radošovicích*. V *Trbovém Štěpánově* byla v rámci revitalizace náměstí opravena opěrná zeď přístupové cesty ke kostelu sv. Bartoloměje, jejíž povrch byl nově vydlážděn původním kamenem, vytríděným při úpravách prostanství.

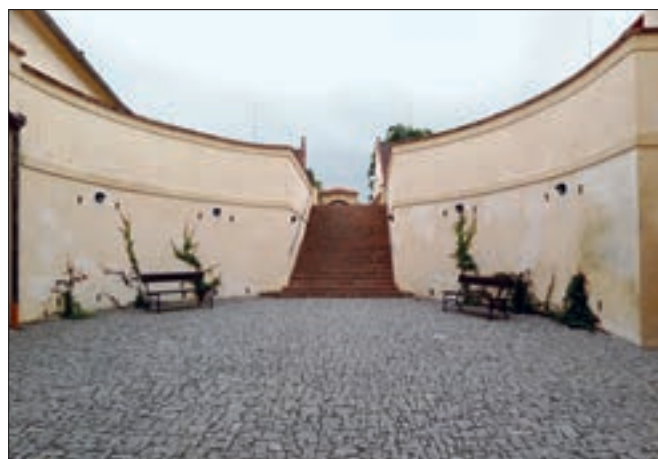
*Nížbor (okres Beroun), zámek, část nádvoří se schodištěm v pohledu k horní bráně. Zajímavým počinem rehabilitace zámeckého areálu bylo vydláždění blavního (dolního) nádvoří tzv. divokou dlažbou v kombinaci s mlatovým povrchem. Na blavním nádvoří se nedochovaly žádné fragmenty původní úpravy terénu, a proto bylo možno připustit použití dlažby ze žulových odseků, doplněné mlatovým povrchem. Kvůli dostupnosti materiálu byl zvolen šedý odstín povrchu nádvoří, který zároveň kontrastuje s okrovými odstíny fasád zámeckých budov (foto J. Žížka).*

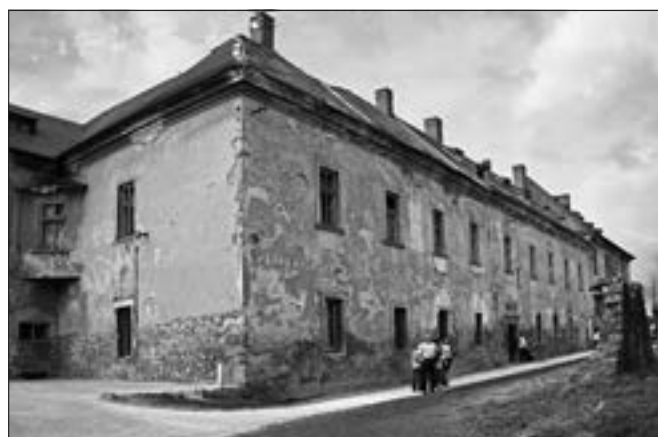
*Králův Dvůr (okres Beroun), jihozápadní pobled na objekt zámku, který je postupně opravován. Práce by měly pokračovat opravou krovů jižního a západního křídla, které jsou v havarijním stavu. Po pravé straně se nacházejí zbytky renesanční ohradní zdi, která oddělovala prostor zámku od hospodářské části. Zřejmě závěrečnou etapou oprav zámku budou fasády se zbytky renesančního sgrafita, jejich novodobé rekonstrukce a plochy barokních omítek. Bude tedy třeba podrobného průzkumu a zvážení dalšího postupu i koncepce jejich obnovy (foto E. Kosová).*

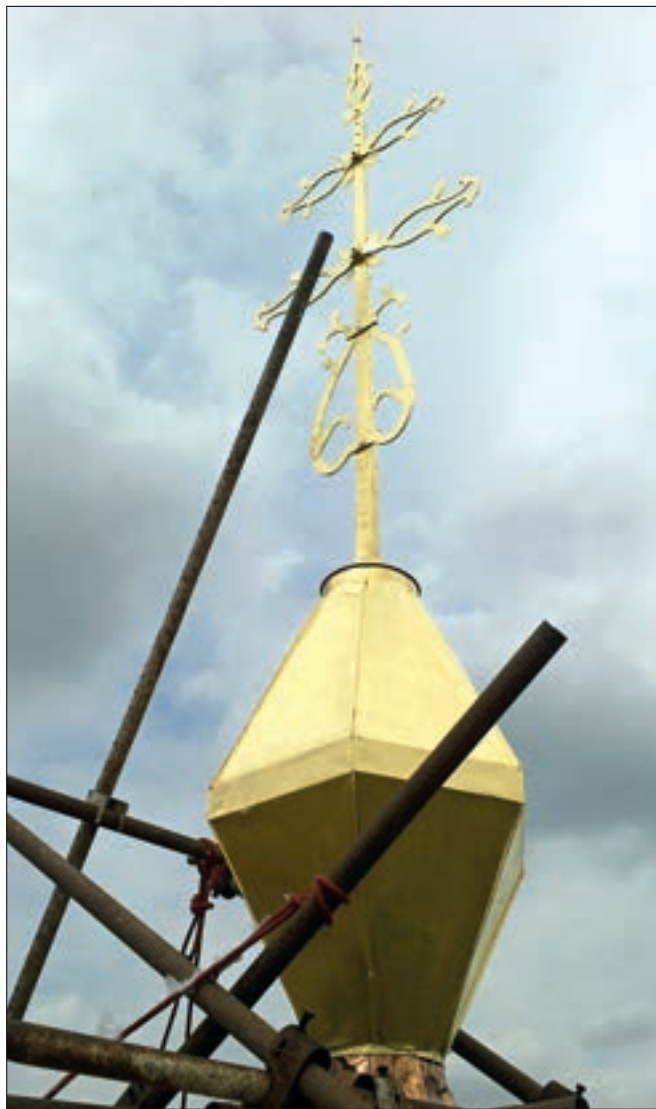
*Počaply (okres Beroun), restaurovaná hrotnice střechy věže. Kostel Nanebevzetí Panny Marie je cennou barokní stavbou od významného architekta K. I. Dienzenhofera z 30. let 18. století. S restaurováním samotné hrotnice souvisela oprava borní části krovu věže a výměna nefunkční měděné krytiny (foto A. Musilová).*

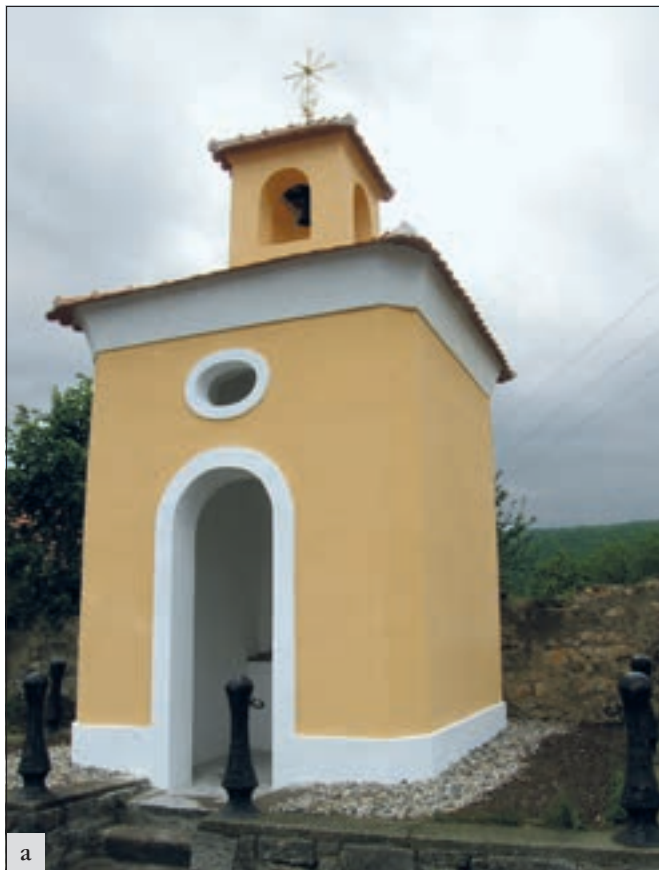
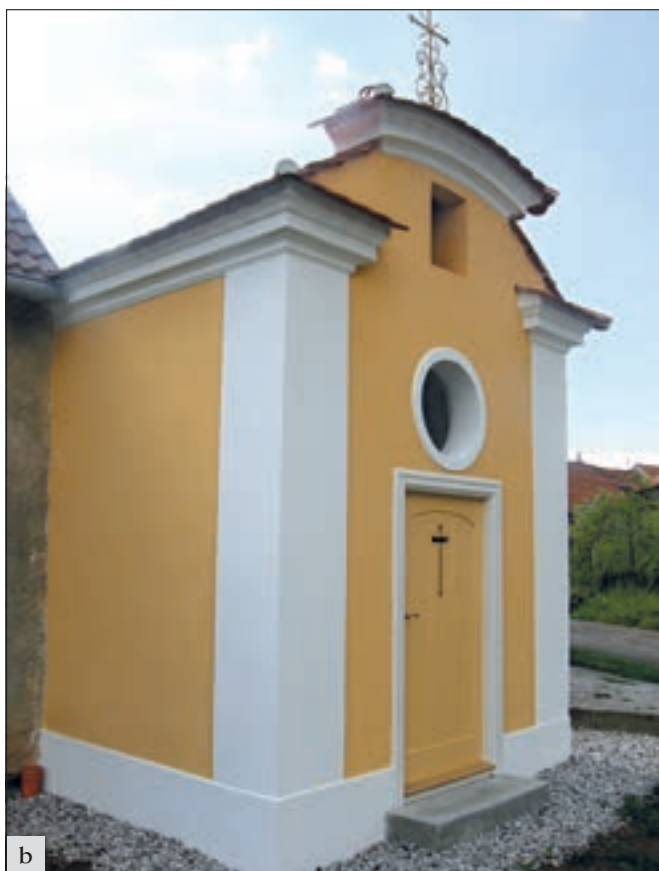
*Měňany – a; Tobolka – b (okres Beroun), kapličky po celkové obnově. Při celkové rekonstrukci byly obnoveny štukové prvky (římsy, pilastry, šambrány), dle průzkumu barevnosti bylo navrženo dobové barevné řešení interiéru i exteriéru kapliček, kvalitně řemeslně byly vyspraveny krovy a střešní krytina. Snížení zemní vlhkosti přispělo zřízení vnějšího provětrávacího systému a obsypání základů kamenivem různé frakce (foto A. Musilová).*

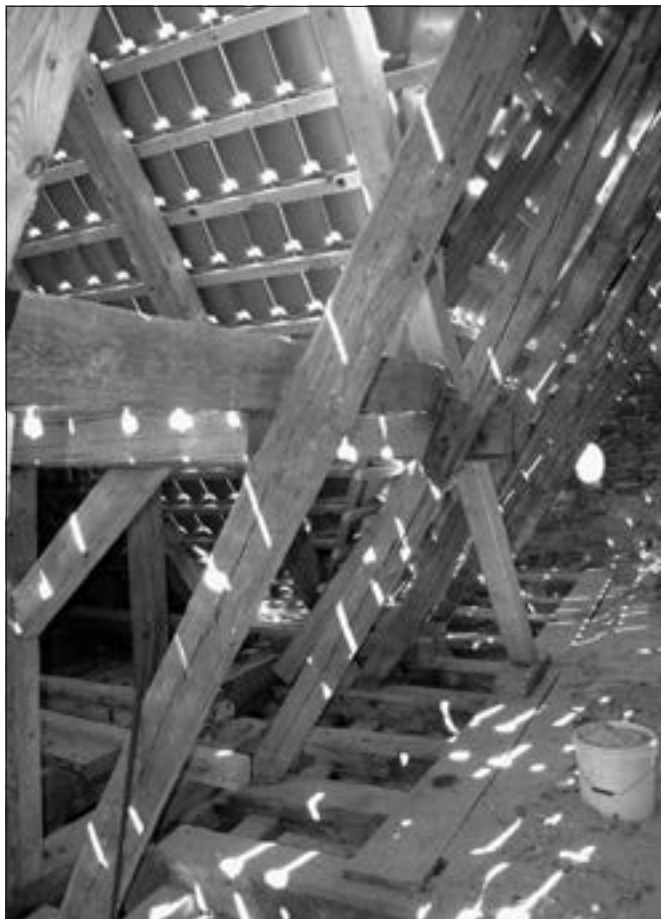
*Svárov (okres Kladno), kostel sv. Lukáše. Na kostele úspěšně pokračovala oprava tesařské vazby cenného, raně barokního krovu nad jižní částí lodi, s položením nové prejzové krytiny až po těleso západní věže (foto E. Volfová).*

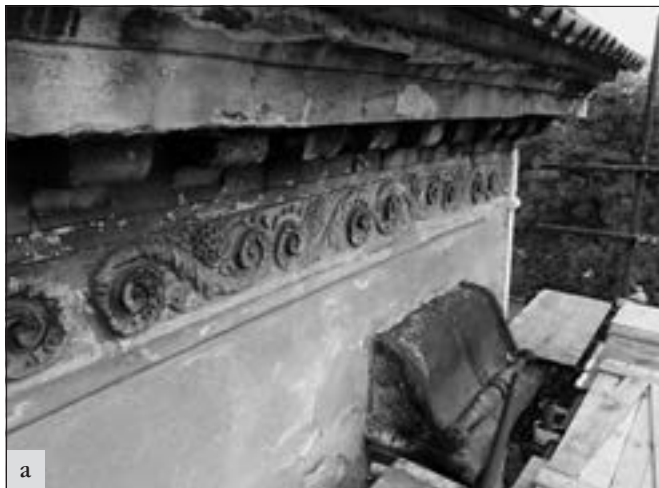
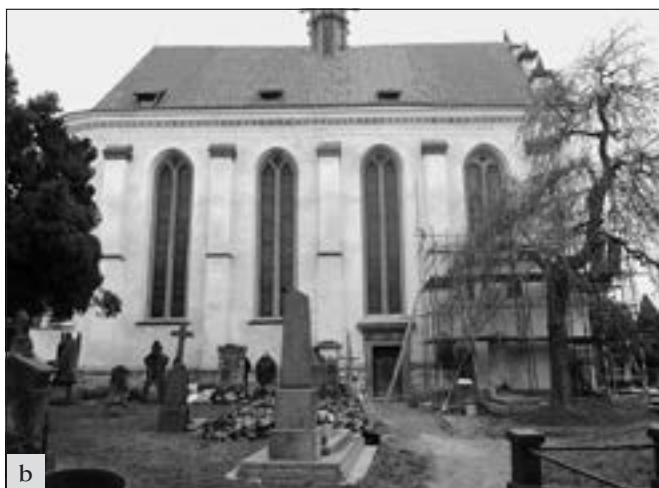
*Velvary (okres Kladno), hřbitovní kostel sv. Jiří, obnova severní fasády. V roce 2014 byla zahájena postupná obnova fasád renesančního kostela sv. Jiří. Bylo třeba obnovit nejen omítky na plochách, ale provést téměř restaurování a doplnění zřejmě vytlačovaného štukového rostlinného ornamentu vlysového pásu v různém stupni narušení – a; náročná byla i oprava kamenných kružeb nebo oprava pozoruhodných kamenných stříšek opěrných pilířů. Záměrem stavební sezóny byla fasáda připravena pro finální nátěr – b (foto J. Žížka a M. Jedlička).*

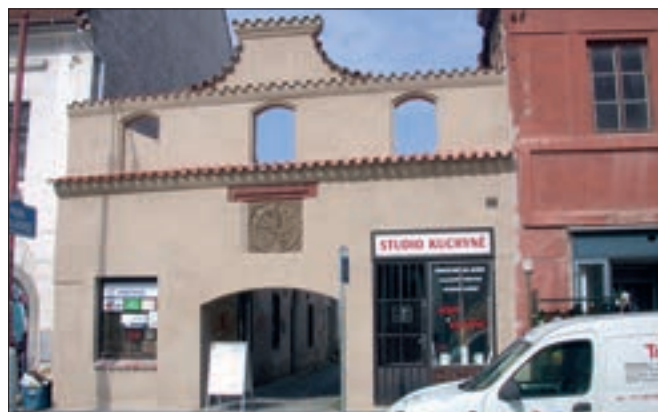
*Český Brod (okres Kolín), jižní průčelí Masných krámů po opravě. Tento objekt v jádru pochází z 16. století a je jediný z celkem 28 krámů, které se v té době v Českém Brodě zabývaly prodejem masa. Průčelí krámů bylo v minulosti několikrát formálně upravováno, renesanční kamenný reliéf se znakem řeznického cechu a úsek profilovaného okenního překladu původně nepochází z tohoto objektu, nýbrž na něj byl ve 20. století přenesen. V rámci opravy se nepodařilo korigovat výplně otvorů (foto E. Zápalková).*

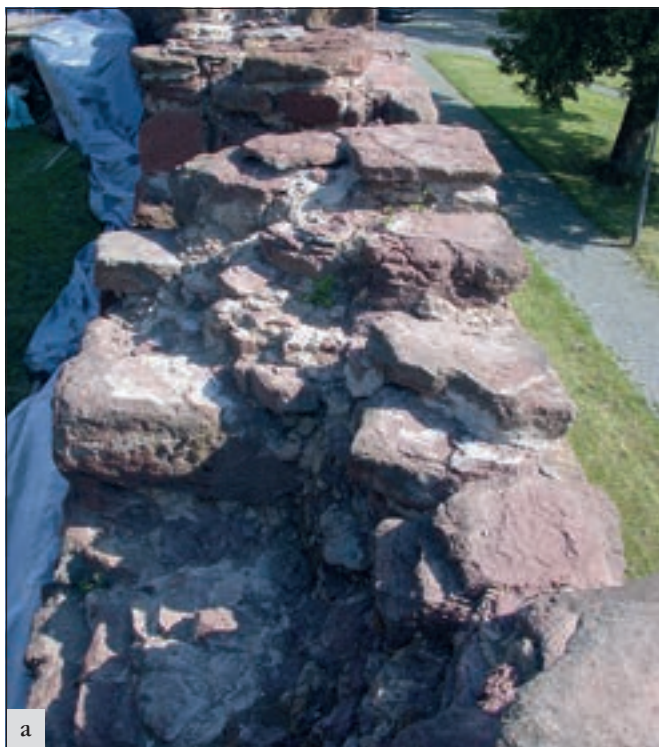
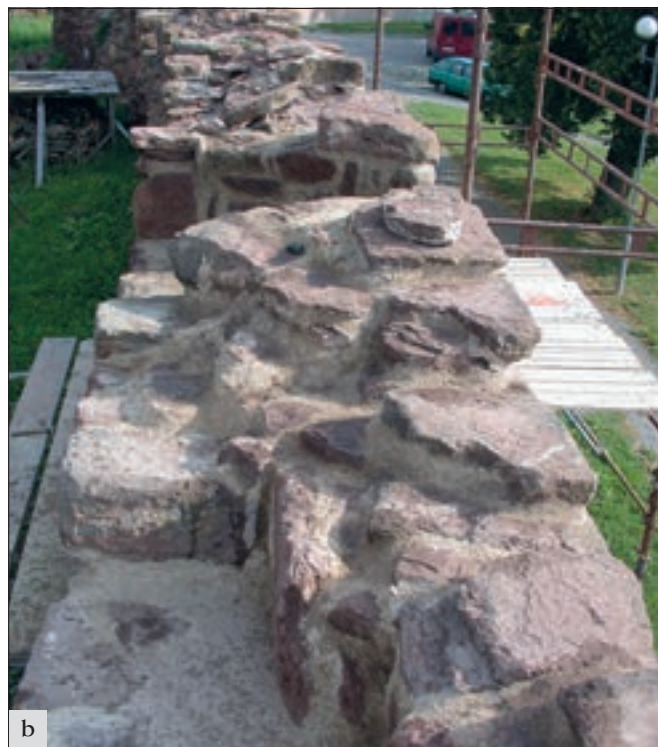
**Český Brod (okres Kolín), jihovýchodní úsek pobusitského městského opevnění: a – pohled na korunu zdiva po odstranění náletové vegetace a degradovaného maltového potěru s fragmenty dvou typů střelen, jejichž otvory nejsou v jedné výškové úrovni; b – stav koruny po restaurátorském přezdění a doplnění novými kameny z červeného pískovce tak, aby byla dodržena formální logika obranného systému i charakter koruny zdiva (foto E. Zápalková).**

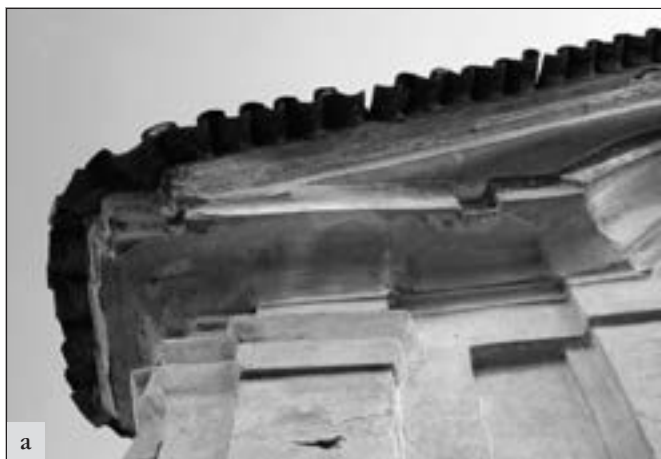
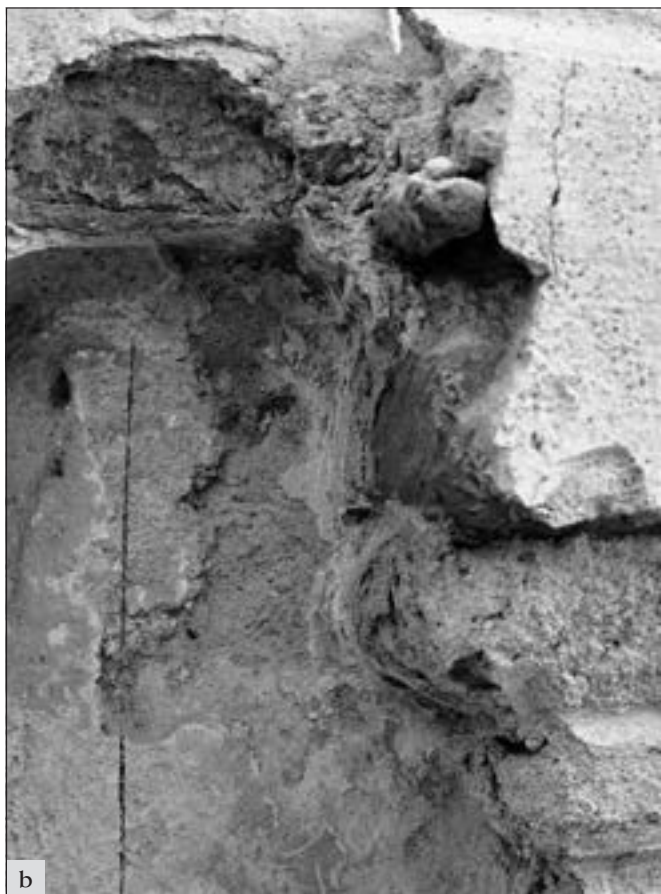
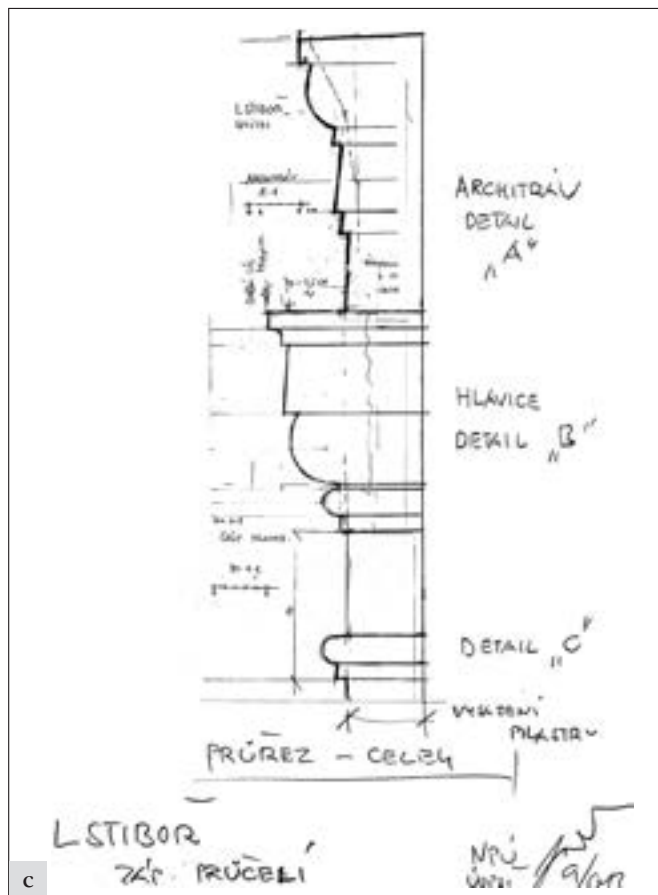
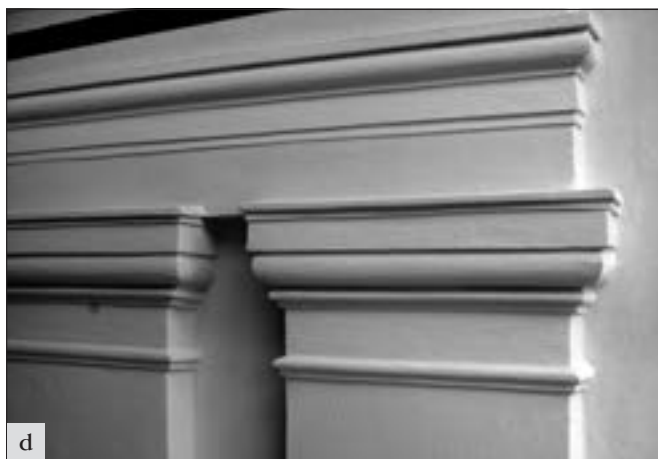
**Lstiboř (okres Kolín), kostel Nanebevzetí Panny Marie, obnova průčelí.** V roce 2014 se úspěšně podařilo realizovat obnovu průčelí kostela, jež bohaté členění výrazně zjednodušila oprava v 70. letech 20. století: **a** – zkomoleny byly profily říms, hlavice pilastrů nahradily neforemné pásy; **b** – pracovníkem NPÚ byl proveden z lešení sondážní průzkum, který zachytil pozůstatky profilací v koutech článků, v jejich otočení ke stěně; **c** – pomocí zaměření těchto zbytků a fotografie průčelí z 60. let 20. století byly zhotoveny rekonstrukční skici, které byly podkladem pro zhotovení šablon; **d** – zdařilá obnova členění je především výsledkem úzké spolupráce památkáře se zedníkem – štukatérem, který zná své řemeslo a o práci přemýšlí. V neposlední řadě zde hraje roli plné pochopení a podpora zástupců investora (foto a kresba J. Žižka).

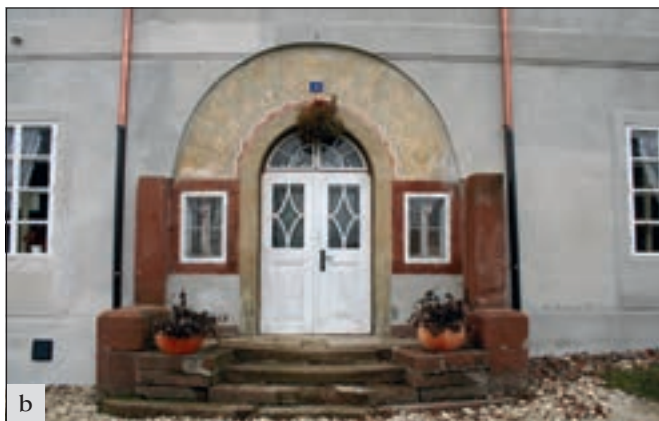
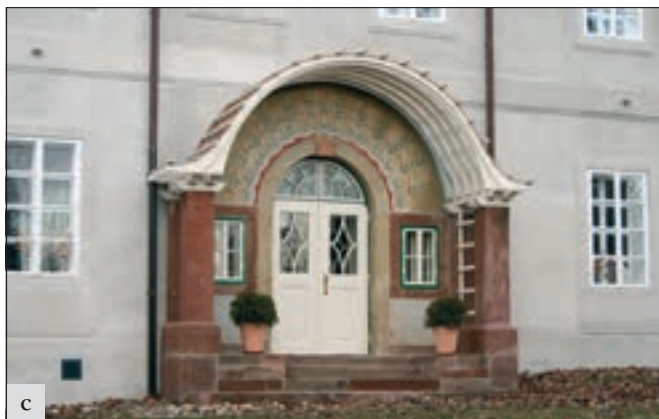
**Molitorov (okres Kolín):** a – na zámečku byl podle plánů a historické fotodokumentace, zaslaných z Jurkovičova muzea v Brně, rekonstruován vstup do východního zámeckého křídla zastřešený pergolou; b – před obnovou byly zachovány pouze některé části; c – při rekonstrukci byly použity všechny původní autentické prvky – jeden ramenát, pískovcové pilastry, stupně, dveře s vitraji a okna, malba s rostlinným motivem nad vstupem byla restaurována (foto D. Havlíková).

Na záměčku v *Molitorově* byl podle archivních plánů, zaslaných z Jurkovičova muzea v Brně, rekonstruován vstup do východního zámeckého křídla zastřešený pergolou. Při rekonstrukci byly použity všechny původní autentické prvky – jeden ramenát, pískovcové pilastry, stupně, dveře s vitrají a okna, malba s rostlinným motivem nad vstupem byla restaurována (obr. na s. 50).
