# ROČENKA 2014

**NÁRODNÍHO PAMÁTKOVÉHO ÚSTAVU  
ÚZEMNÍHO ODBORNÉHO PRACOVISTĚ STŘEDNÍCH ČECH V PRAZE  
PŘÍLOHA ČASOPISU PAMÁTKY STŘEDNÍCH ČECH  
2 / 2015**

## ČASOPIS NÁRODNÍHO PAMÁTKOVÉHO ÚSTAVU ÚZEMNÍHO ODBORNÉHO PRACOVIŠTĚ STŘEDNÍCH ČECH V PRAZE ROČENKA 2014

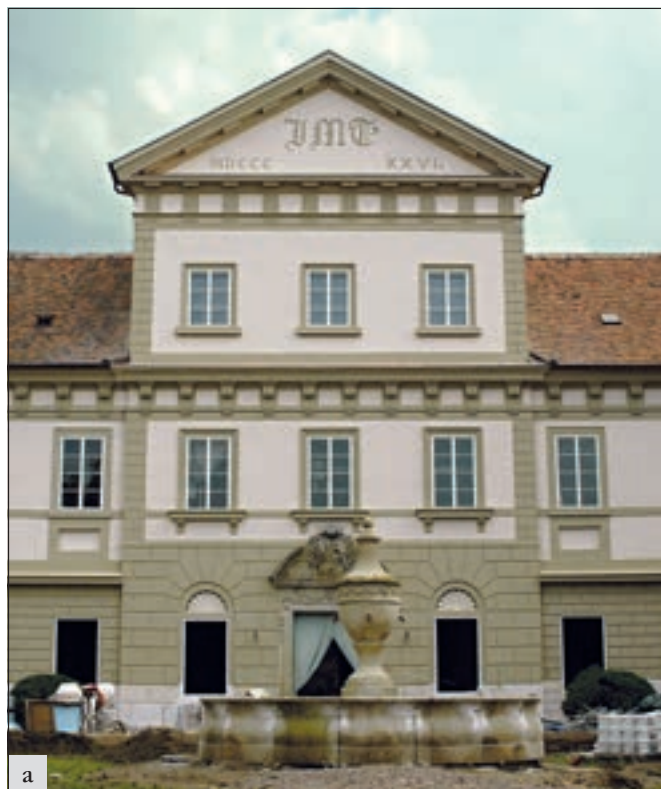
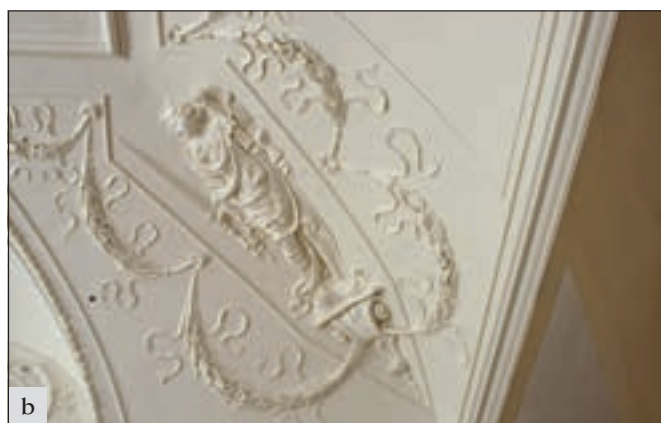
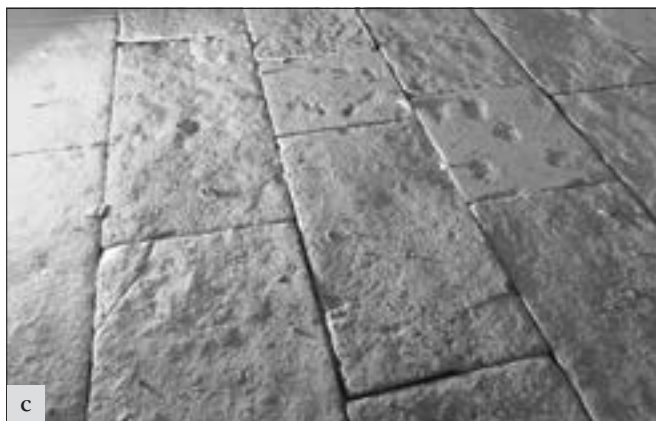
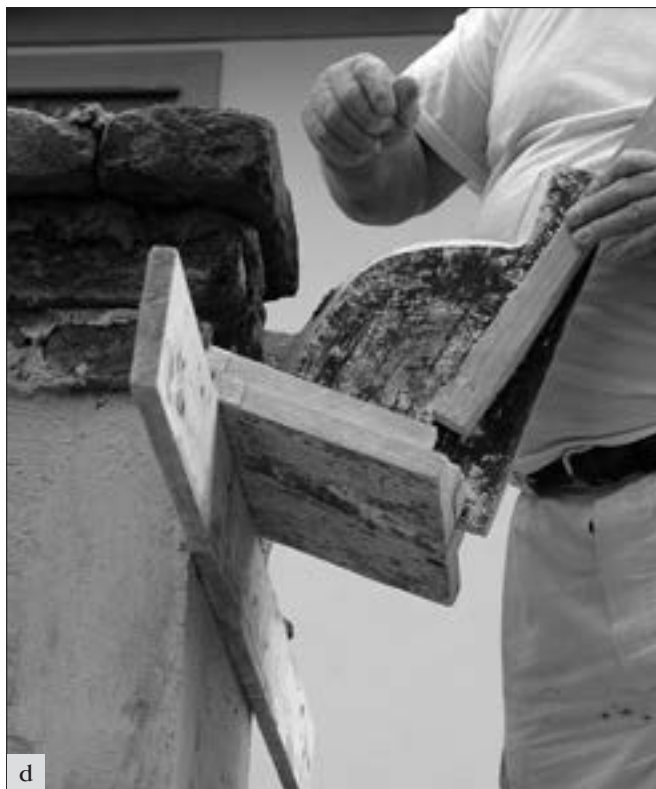
*Žehušice, (okres Kutná Hora), nový zámek. V roce 2014 vyvrcholila neobyčejně rozsáblá celková obnova areálu zámku obnovou fasád a interiérů se stavebními úpravami nového zámku. Stavební úpravy, nutné pro nové využití, pochopitelně přinesly řadu kompromisů, vyvážených však například: a – kvalitní opravou fasád s rekonstrukcí zaniklého členění průčelí; b – restaurováním barokní a klasicistní výzdoby interiérů; c – obnovou dlažeb s maximálním využitím původních kamenných dlaždic i celkově kultivovaným přístupem v řešení nových prvků a vybavení zámku. Na všem pracovali kvalitní řemeslníci a restaurátoři; d – ukázkou může být zdánlivě okrajový, ale správný postup při obnově vysazení římsy pilíře oplocení pomocí šablony pro čisté vytažení profilace (foto J. Žížka).*

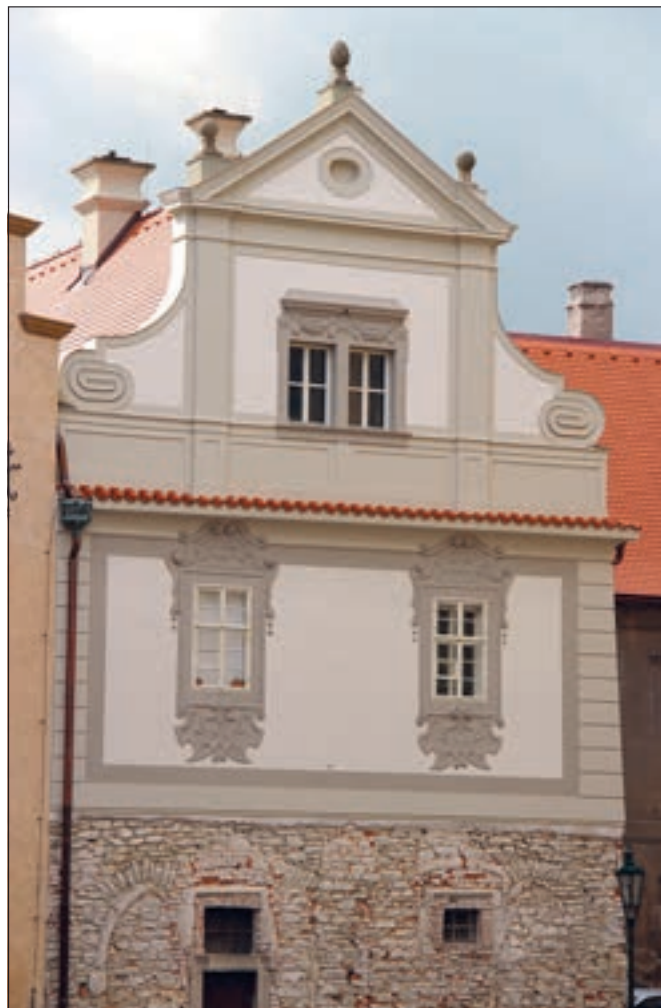
*Kutná Hora, dům čp. 1. V oblasti fasád stojí na prvním místě arciděkanství, kde kromě kvalitní obnovy štukové výzdoby oken severního křídla došlo ke stanovení finální barevnosti objektu. Na základě restaurátorského průzkumu i provedených čtených vzorků a po zvažování pohledových souvislostí objektu v celkovém městském panoramatu byla zvolena tlumeně teple šedá barevnost ve třech stupních intenzity a rozložení barevnosti, vycházející z historické fotografie z osmdesátých let 19. století (foto A. Pospíšil).*

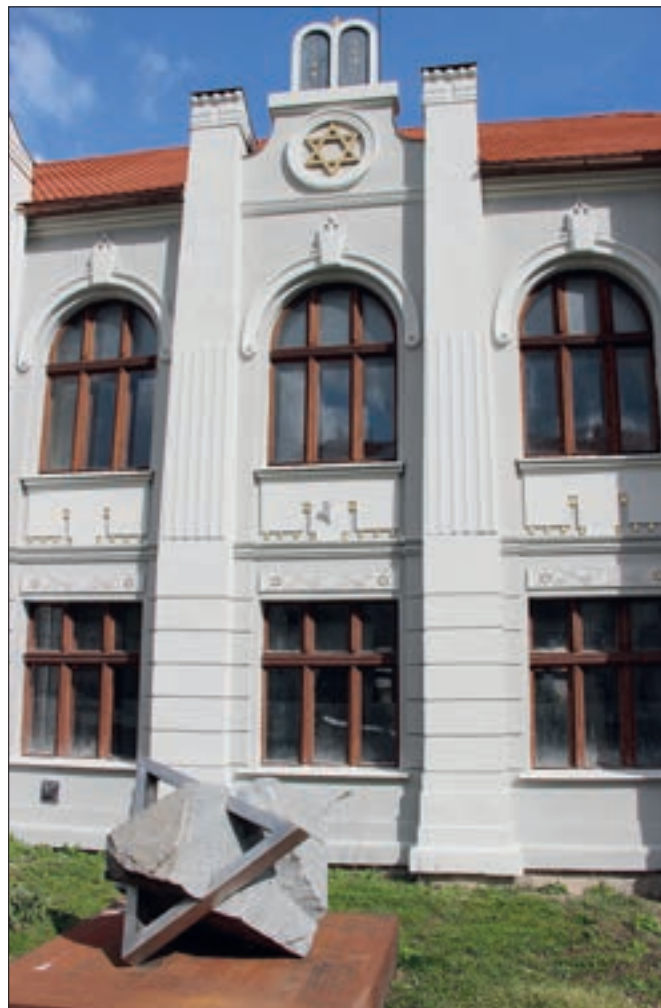
*Kutná Hora, dům čp. 619. Dokončení rehabilitace vnějšího pláště se dočkal objekt bývalé synagogy, situované naproti severnímu křídlu jezuitské koleje. Původní architektonické členění ve stylu moderny bylo v roce 1951 téměř kompletně odstraněno a od roku 2013 postupně došlo k jeho návratu s přihlédnutím k původním plánům stavitele B. Moravce. Synagoga tím bezesporu získala na atraktivitě, a ačkoliv nejde o kulturní památku, doplnila pestrou mozaiku kutnoborské architektury (foto A. Pospíšil).*

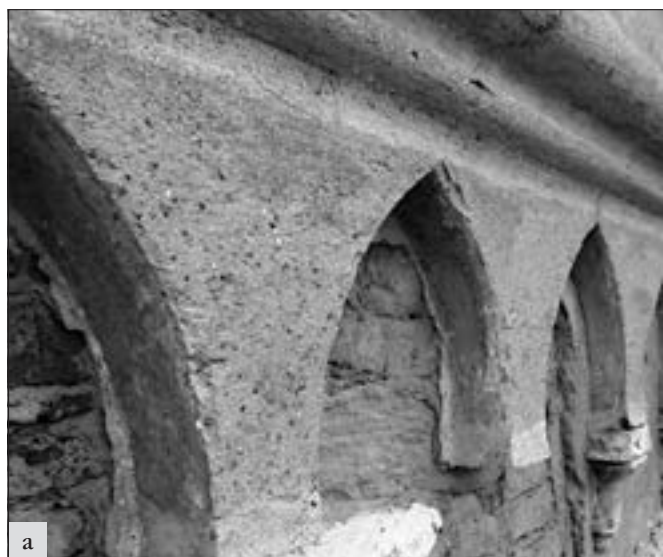
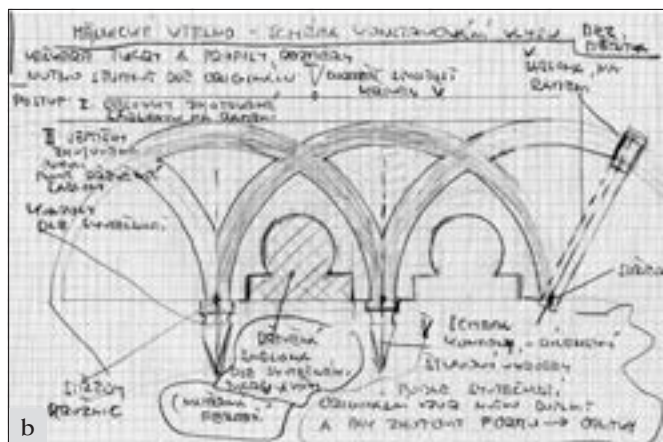
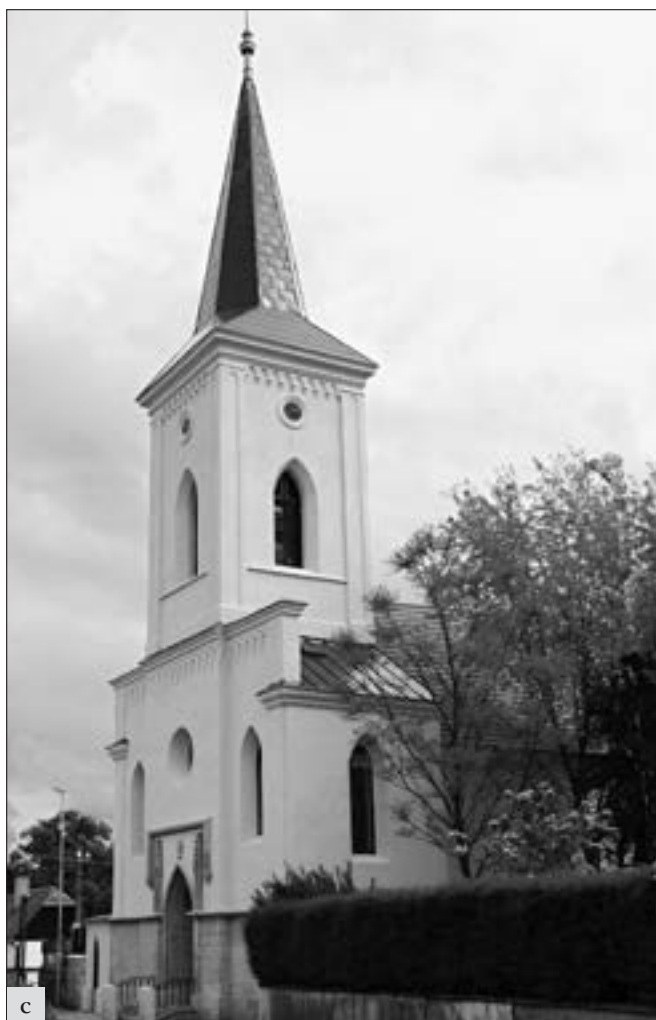
*Mělnické Vtelno (okres Mělník), evangelický kostel. Původně toleranční kostel z roku 1786, rozšířený v roce 1857. Modlitebna touto přístavbou získala navenek sjednocující podobu jednoduššího kostela s pseudogotickou úpravou průčelní fasády. Obec se rozhodla kostel využívat, společně s novodobou přístavbou, jako volnočasové centrum. V roce 2014 byla opravena podstatná část fasád. Náročná byla zejména obnova lípaných kružbových vlysových pásů. Bylo nutné nově vytáhnout většinu oblouků i dílensky vyrobit řadu chybějících konzolek: a – stav části vlysu se římsou před obnovou; b – skica technologického postupu při novém vytáčení; c – stav průčelí s věží po obnově (foto a kresba J. Žižka).*

K nejvýznamnější stavebním akcím na území správního obvodu *Mělník* byla rekonstrukce sanktusníkové věžičky na kostele Nanebevzetí Panny Marie v *Chorušicích* a celková obnova evangelického kostela v *Mělnickém Vtelně*, spojeného s přístavbou volnočasového centra. Práce prováděla firma bez zkušeností s obnovou kulturních památek, což vedlo zpočátku k mnoha nedorozuměním, ale nakonec se podařilo obnovit zejména původní pseudogotické tvarosloví na věži s uspokojivým výsledkem. Na kostele Narození Panny Marie v *Klech-Záboří* byla obnovena severní fasáda kostela a v *Lužci nad Vltavou*

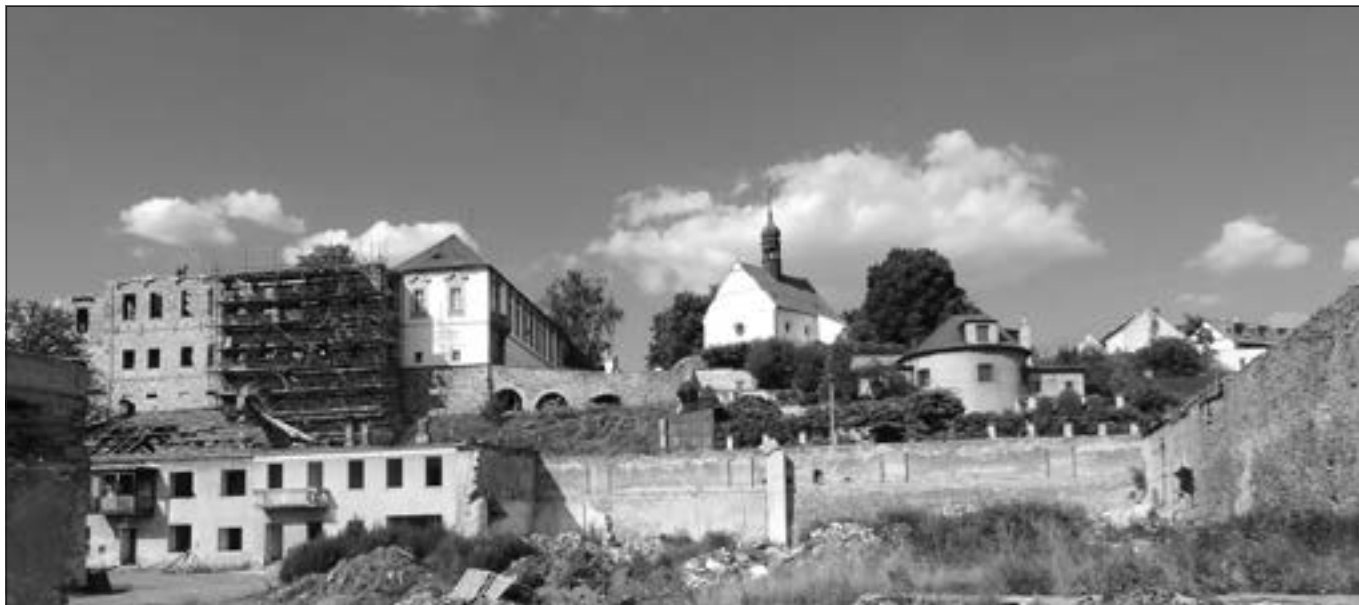
*Chvatěruby (okres Mělník), pohled na areál zámku z hospodářského dvora. Již několik let úspěšně probíhá konzervace zříceniny bradu a zdí nedokončeného zámku. Stejně tak tomu bylo i v roce 2014, kdy oprava postoupila k dalšímu nároží. Výraz vlastního zámku však dotvářejí i historické stavby v jeho podnoží, které s ním historicky i stavebně architektonicky souvisely. V současné době zaniká nejcennější z nich – hospodářský dvůr, který zde existoval již od 16. století. A narušení prostředí radost z úspěšné konzervace zámku nutně poněkud zakalí (foto J. Žižka).*

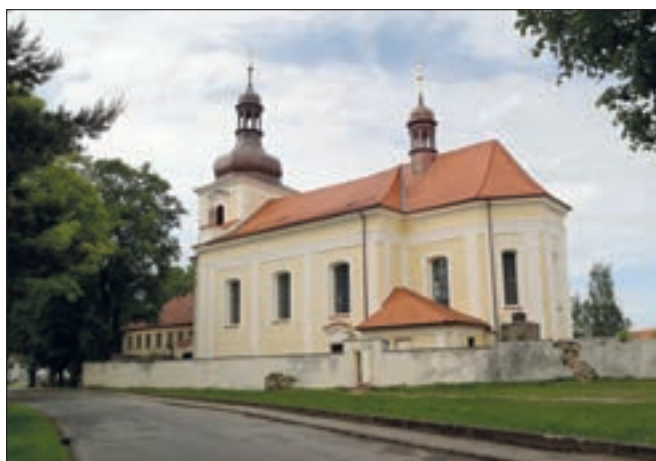
*Chorušice (okres Mělník), kostel Nanebevzetí Panny Marie. Obnova kostela probíhá postupně již několik let. V roce 2014 se podařilo rekonstruovat sanktusníkovou věž s dodržением všech tvarů a detailů její barokní podoby. Obnovený kostel s farní budovou výrazně spoluvtváří charakter obce (foto J. Žižka).*

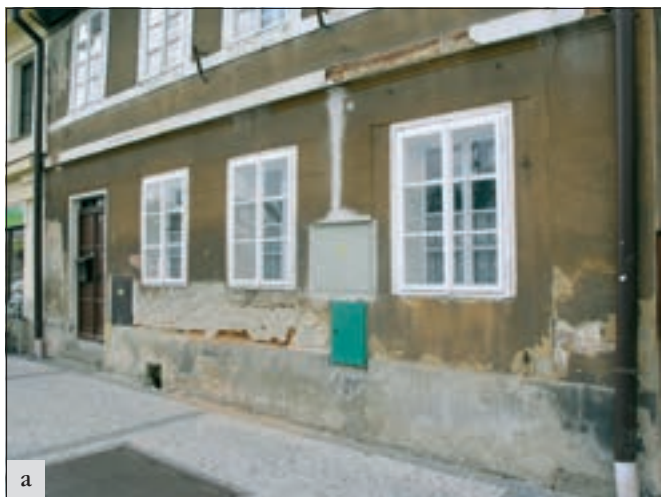
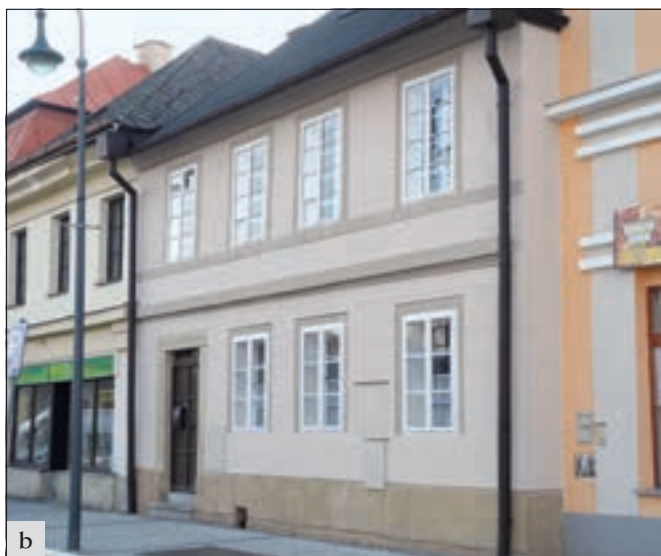
**Bělá pod Bezdězem (okres Mladá Boleslav), průčelí domu čp. 83 si kromě architektonického členění zachovalo i charakteristická okna v líci fasády: a – stav před opravou, kdy je viditelné značné narušení omítek a zdíva i poškození estetické hodnoty fasády nevhodným hrubým nástříkem; b – fasáda po obnově (foto E. Vyletová).**

památkové zóny patří k významnějším oprava fasády domu čp. 83 na západní straně náměstí. Souběžně s opravou byl proveden operativní průzkum a dokumentace dochovaných roubených konstrukcí včetně průzkumu dendrochronologického. Z dalších akcí je třeba zmínit celkovou obnovu domu čp. 59 v ulici Tyršově. Patrový dům, pocházející z pozdně klasicistní výstavby po požáru po polovině 19. století, si i přes mladší úpravy zachoval typická tabulková okna umístěná v líci fasády, která byla shodně s dochovaným stavem obnovena. Ke zlepšení vzhledu fasády přispěla i náhrada rušivě působícího trojdílného okna v přízemí výkladem s obnovou segmentového tvaru záklenku.

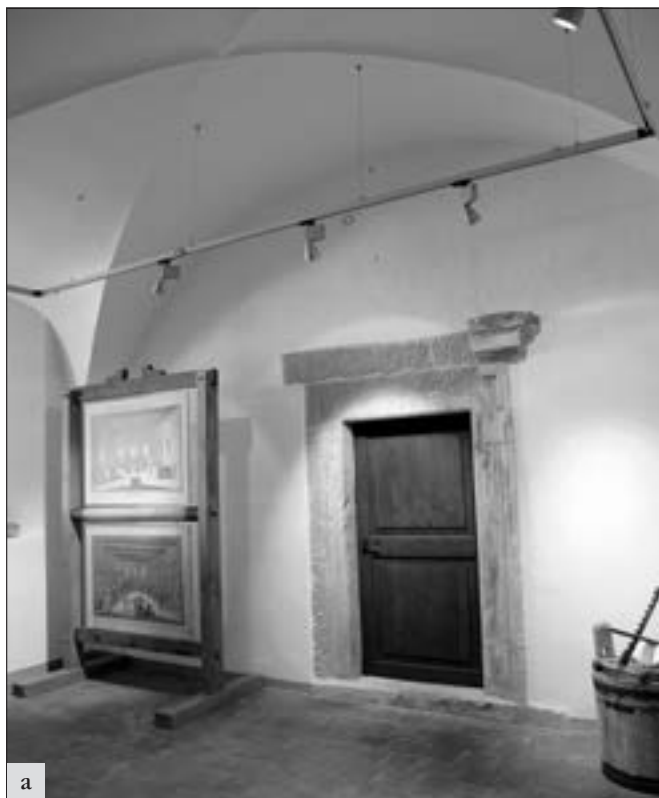
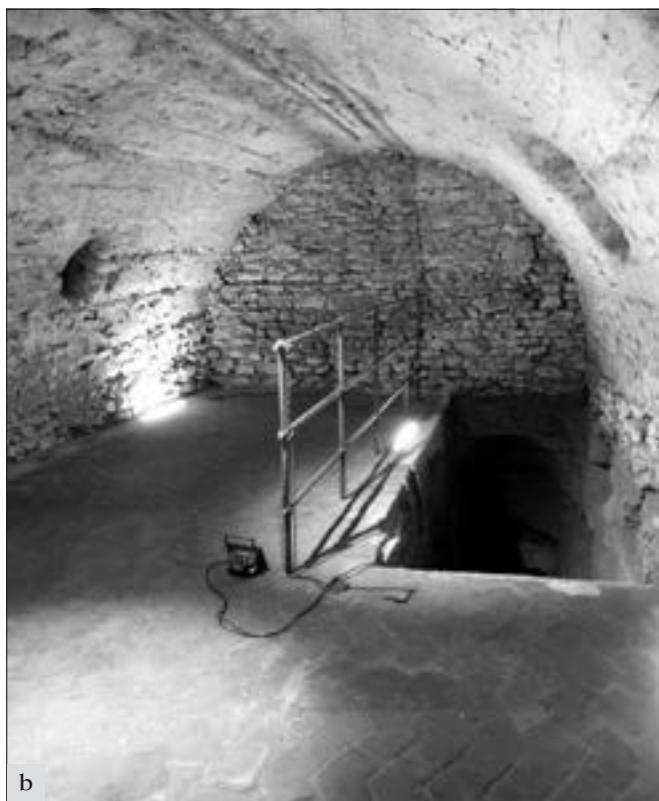
**Bělá pod Bezdězem (okres Mladá Boleslav), zámek. Při obnově přízemí západního křídla pro informační centrum s expozicí bylo rozhodnuto o odstranění mladších vestaveb a prezentaci renesančních prostor v jejich původních dimenzích: a – pohled do místnosti, ve které bylo odhaleno torzo renesančního portálu. Původní profilace ostění i římsy se zachovala pouze v místě, kde byla zakryta dodatečnou vestavbou stěny, zatímco zbývající část, obrácená do prostoru, byla v 19. století odsekána. V gotických sklepech se stavební úpravy omezily na odstranění rušivých novodobých vestaveb utilitárního charakteru a konzervaci dochovaných povrchů včetně dlažeb; b – pohled do jednoho z gotických sklepů s dochovanými otisky po bednění na klenbě a cihelnou dlažbou, která zůstala zachována a prezentována v původním stavu (foto E. Vyletová).**

V Bělé pod Bezdězem probíhaly další opravy zámecké budovy. Po dokončení opravy střech se práce přesunuly na průčelí i do interiéru. Zahájena byla obnova východního průčelí spojující chodby a kaple s restaurováním sgrafitových omítek a pískovcových ostění oken. Současně byla realizována obnova přízemí a sklepů západního křídla pro informační centrum s expozicí. V rámci stavebních úprav byly rehabilitovány cenné renesanční prostory v přízemí. Zprístupněny byly rovněž gotické sklepy, které tvoří nejstarší dochované jádro zámku. Úpravy sklepních prostor byly minimální, byly odstraněny utilitární novodobé vestavby. Důraz byl kladen na zachování a konzervaci původních prvků a povrchů včetně dlažeb. V kapli a sakristii augustiniánského klášterního kostela byly v souvislosti s předchozím výskytem a likvidací dřevomorky realizovány odvlhčovací kanálky a další související úpravy. Z oprav domů na území

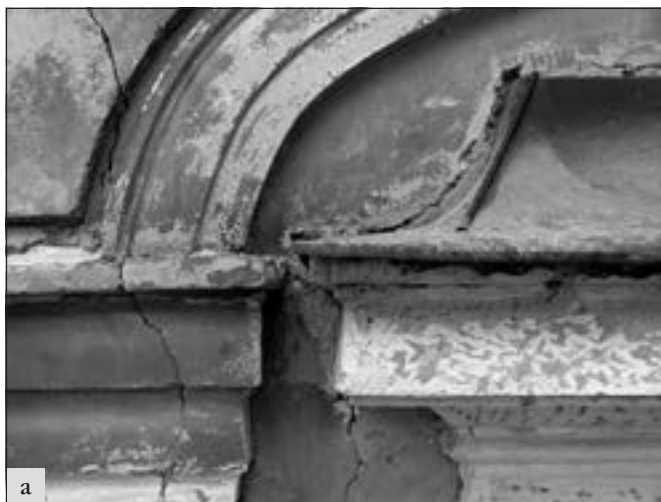
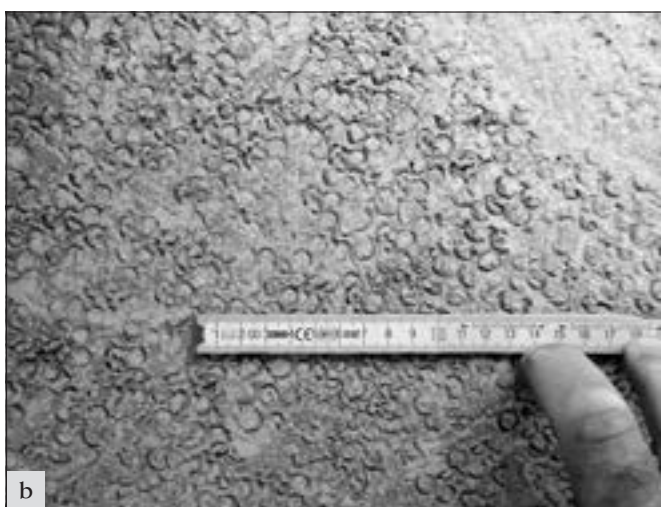
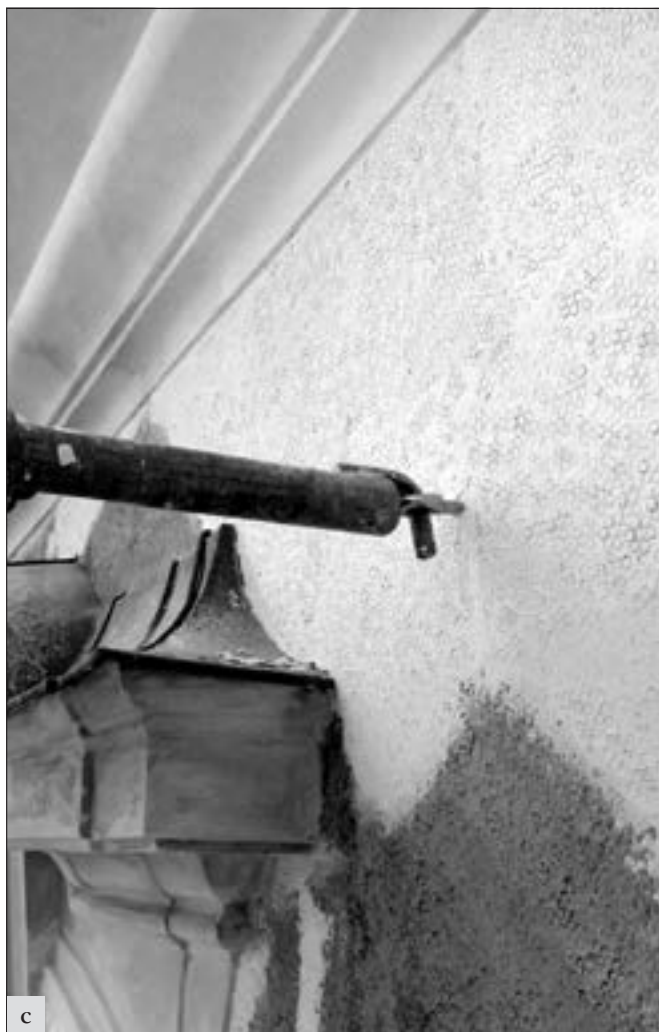
*Kosmonosy (okres Mladá Boleslav), zámek, obnova blavního průčelí. V roce 2014 pokračovala postupná obnova zámku blavním průčelím. Kromě požadavků na kvalitní opravu štukových architektonických článků, při respektování všech tvarů a profilací, včetně plynulosti křivek a ostrosti bran, zde byly řešeny další dva zajímavé problémy. Prvním úkolem bylo vyřešit oplechování nadokenních říms v patře: a – po zpřístupnění bylo zjištěno, že se na římsách dochovala pozoruhodná „klempířina“ ze zinkového plechu, zhotovená zřejmě nedlouho po poslední obnově průčelí někdy kolem roku 1905. Po projednání se podařilo většinu těchto prvků zachovat a opravit; b – druhým problémem byla obnova v různém rozsahu dochované vypichované omítky; c – po stanovení zásad pro rozsah a způsob provádění její opravy a obnovy a vyzkoušení na vzorcích se podařilo dosáhnout vcelku uspokojivého výsledku (foto D. Linhartová a J. Žižka).*

V rámci ochranného pásma Kosmonosy byla v roce 2014 stěžejní akcí oprava fasády východního průčelí zámku, kde se navázalo na koncepci započatou již úspěšně na nádvoří. Zkušená firma provedla kvalitní štukatérské práce i specifické vypichované omítky, přičemž se podařilo ve fragmentech zachovat a úspěšně sjednotit doplněné i historické omítky. Rovněž oprava dekorativního oplocení před východním průčelím zámku, spojující kovářské a kamenické práce, proběhla velmi dobře. Při západní i východní straně zámku směrem do parku pak

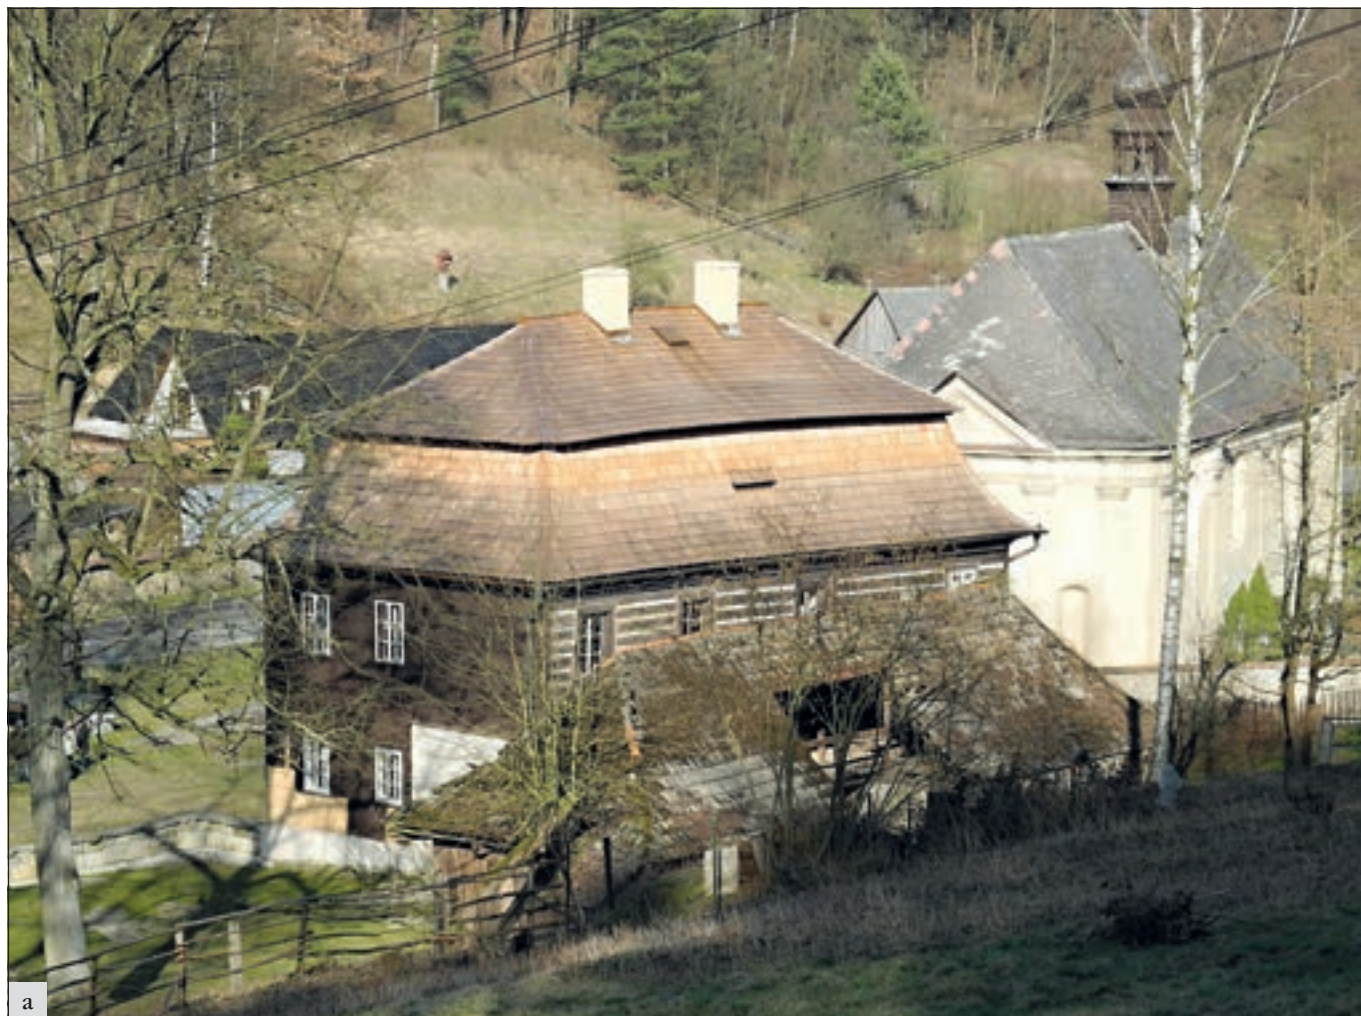
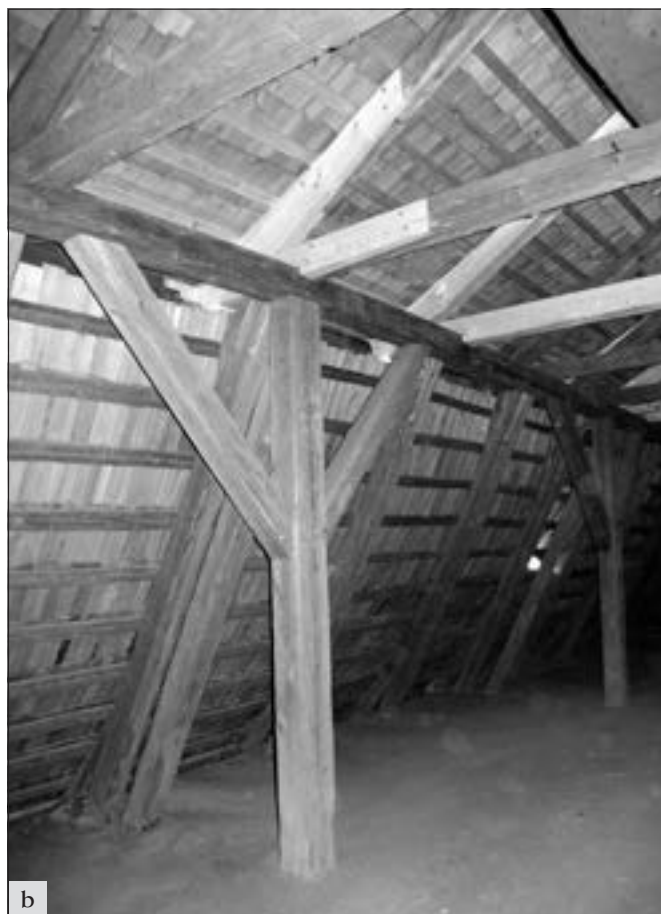
*Dolní Krupá fara (okres Mladá Boleslav), a – celkový pohled na faru po obnově krytiny z dřevěného šindele; b – pohled do krovu po opravě. Prvky krovu byly opraveny tradičním způsobem s vysazením poškozených částí s plátovanými kolíkovými spoji. Zachována zůstala i blíněná mazanina podlahy (foto E. Vyletová).*

Důležitým krokem pro záchranu a vhodné využití barokní roubené fary v *Dolní Krupě* bylo její získání do vlastnictví Muzea Mladoboleslavska se záměrem zřídit v ní ve spolupráci s obcí informační centrum s expozicí. První etapou pro realizaci tohoto záměru byla oprava střechy. Byla provedena výměna dožilé krytiny za novou z dřevěného štípaného šindele a tesařská oprava poškozených prvků krovu. Současně byly provedeny lokální opravy roubených stěn s obnovou hliněných vymazávek spár. V areálu kostela probíhaly práce na opravě vstupní pilířové brány.

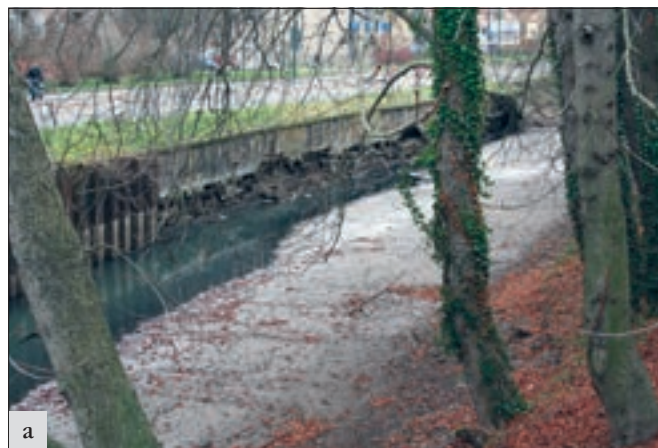
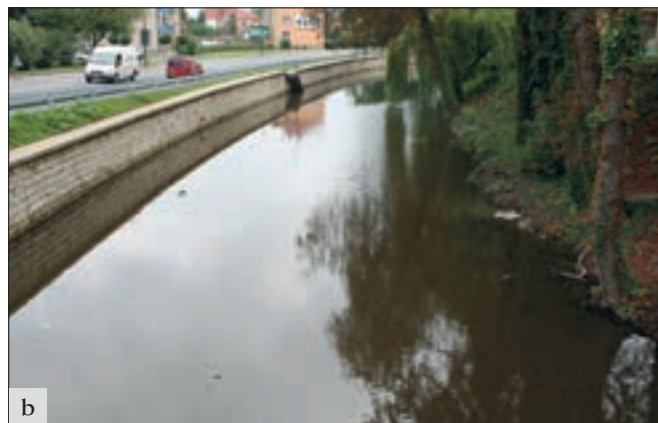
*Nymburk, rekonstrukce nábrežní zdi podél vodního příkopu Velké Valy. Jedná se o poměrně neobvyklý druh středověkého opevnění s bradbami bez ochozu a systémem vodních příkopů. Nymburské opevnění, pocházející z doby kolem roku 1300, se řadí mezi pozoruhodné příklady fortifikačního stavitelství a svým významem výrazně překračuje regionální horizont. Rekonstruována byla východní část zdi s respektováním původního tvaru, způsobu zdění i krytí kamennými deskami (foto E. Zá-palková).*

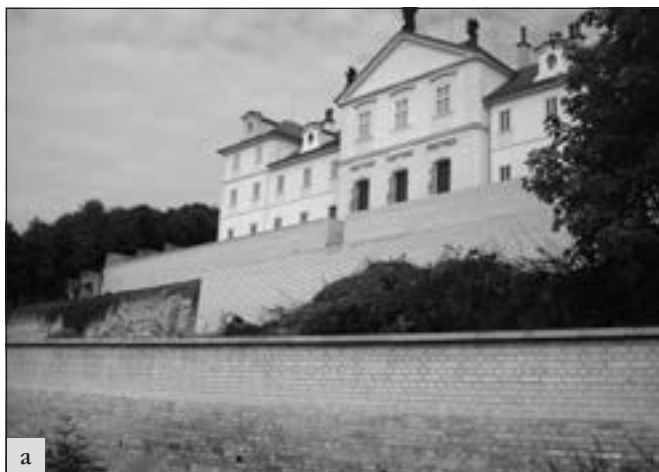
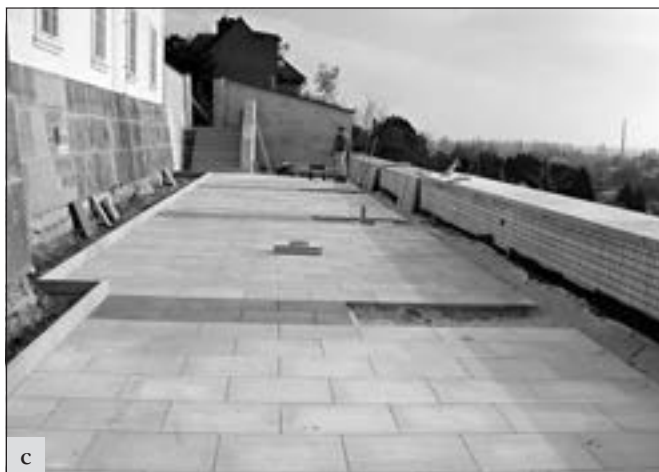
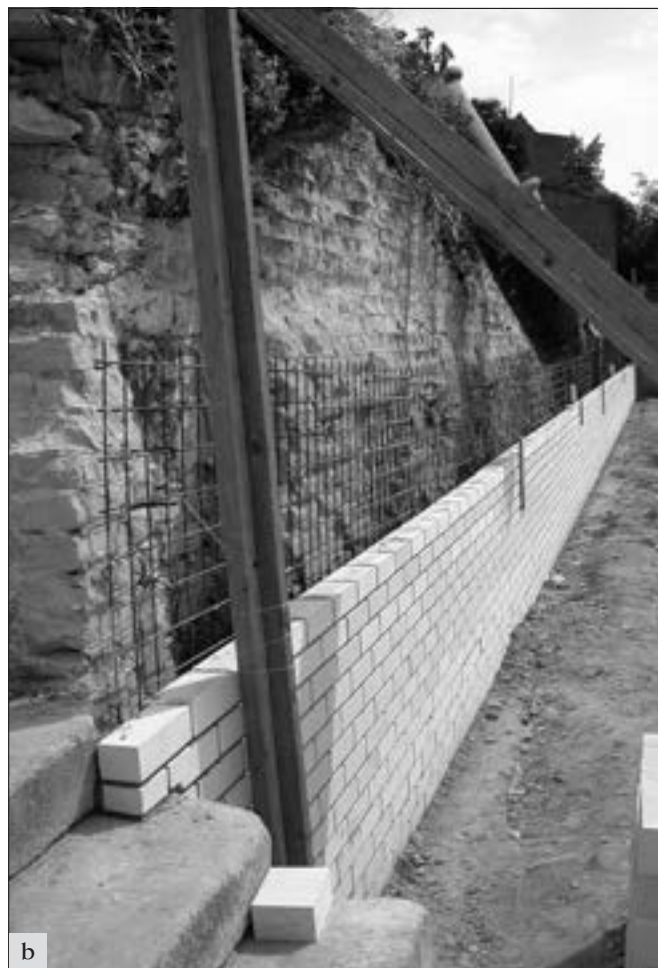
*Lysá nad Labem (okres Nymburk), bývalý klášter bosých augustiniánů: a – pohled na jižní klášterní terasy z Žižkovy ulice, stav po obnově pěti úseků tarasních zdí, vyjma západního úseku střední terasy. Podle objemu dochovaných konstrukcí byla spodní terasa opravena z původního, drubotně použitého materiálu, opěrné zdi střední a horní terasy včetně všech nových obradních zdí nad terémem jsou z materiálu nového, nicméně opět z vápenopískových cihel; b – pohled na způsob sanace úseku opěrné zdi. Degradovaný původní líc byl odstraněn a před něj založen líc nový, přičemž mezera byla vyplněna litým betonem s armaturou; c – východní část horní terasy ve fázi nově vyzděného schodiště východní branky a položení nové pískovcové dlažby. Plocha bude v budoucnu sloužit jako otevřená kavárna, a bude proto členěna na jednotlivé kóje s úseky květinových záhonů (foto E. Zápalková).*

vicemi s hlavami lvů ve formě klepadel. Po průzkumu omítek a barevných nátěrů bylo zdivo v místech masivnějších prasklin sanováno systémem Helifix, omítkové vrstvy a štukové prvky byly zbaveny povrchových nečistot, novodobých modelačních výsypů a plomb, jejich narušené či uvolněné části byly hloubkově zpevněny a restaurátorsky domodelovány. Na zámku v *Lysé nad Labem* proběhla II. etapa opravy podlah v interiéru, konkrétně vstupního schodiště v severním křídle. Vzhledem ke stávající funkci zámku jako domova pro seniory bylo opět zvoleno konzervační řešení, kdy po sejmutí všech stávajících vrstev PVC byly historické dřevěné schody ponechány na místě a na ně byly položeny OSB desky se záložním PVC. Na Zámeckém vrchu v *Lysé nad Labem* se letos pokračovalo v revitalizaci teras pod budovou bývalého kláštera bosých augustiniánů čp. 6; a to obnovou východní poloviny tarasní zdi horní terasy a východní polovinou tarasní zdi střední terasy. Původní, staticky značně narušené lícové zdi z režných vápenopískových cihel z roku 1900 byly částečně odstraněny a staly se součástí nové lité železobetonové opěrné zdi, která lépe zajistí 3 m vysoký terénní skok s novou ohradní zdí. Svislý líc opěrných zdí a ohradní zdi byl opět zhotoven z pohledových vápenopískových cihel, na jejich korunu byly položeny pískovcové desky ve spádu. Součástí prací bylo dále položení pískovcové dlažby na plochu horní terasy a výstavba nového schodiště u stávající východní branky pro pěší. Dále byl na ploše východní části střední terasy vytvářen terén pro mlatovou obchozí cestu s dvojicí nových schodišť

a s nízkou opěrnou zídou z nasucho kladeného opukového kamene. V *Lysé nad Labem* dále pokračovala celková rekonstrukce bývalého zájezdního hostince čp. 177, a to obnovou povalového stropu v západní vstupní chodbě s černou kuchyní a opravou dlažby na chodbě v prvním patře. Povalový strop byl obnoven za použití hliněné omítky s příměsí řezanky podle rozboru na místě nalezeného vzorku lepenice. Stávající rustikální dlažba na chodbě, kombinující ploché kameny, tzv. šlapáky, a plné cihly, byla ohleduplně rozebrána a po úpravě podkladu opět položena do měkkého vápenného lože. Součástí prací byla rovněž konzervace dřevěného prvku (mandrholce) sopouchu černé kuchyně a solitérního vodorovného trámu na chodbě ve 2. NP, jenž je pozůstatkem ze starší vývojové fáze objektu. Již třetí etapou dále probíhají práce na rekonstrukci střechy Beniesovy vily čp. 147 v *Lysé nad Labem-Litoli* z let 1912–1913, která po architektonické stránce reprezentuje dekorativní kubismus a jejímž stavebníkem byl majitel tehdejšího cukrovaru. V letošním roce byla provedena obnova izolace rovné střechy ve východní pětině plochy a zaatikových žlabů.

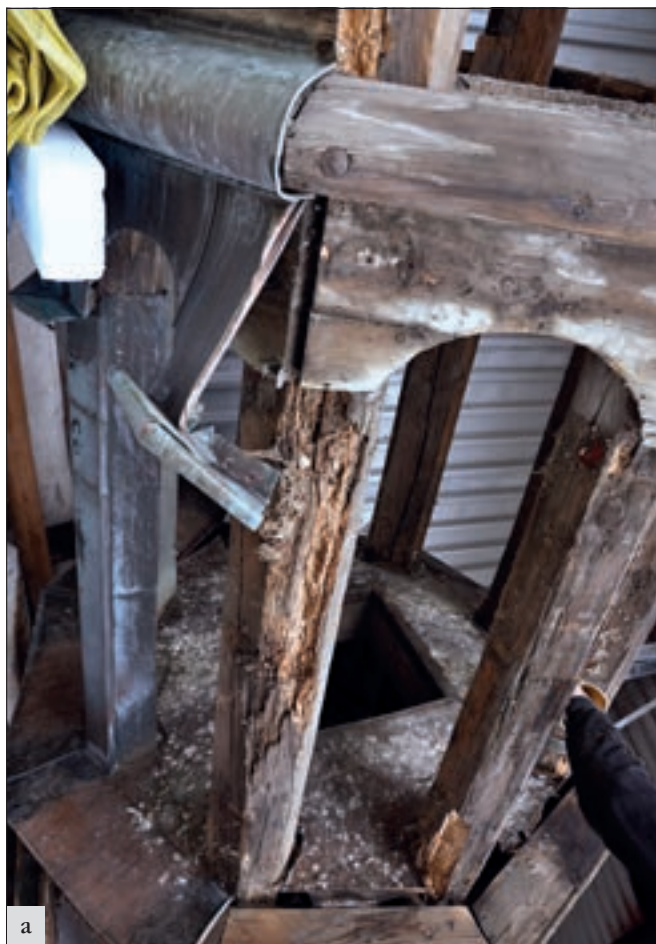
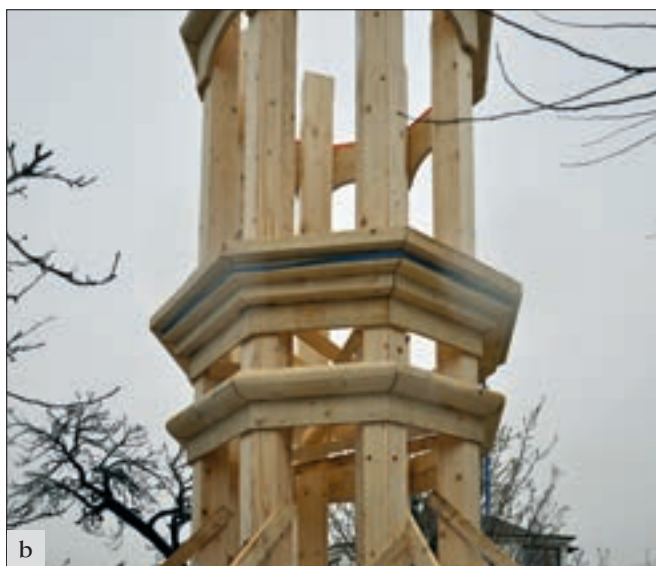
*Dymokury (okres Nymburk), kostel, sanktusník: oprava kostela začala opravou cenného barokního krovu. První etapou bylo sнесení sanktusníkové věžičky: a – po sejmutí oplechování bylo zjištěno, že dřevěná konstrukce je zcela nesoudržná, napadená hnilobou a dřevokazným hmyzem; b – počáteční rozobnutí doporučilo zachovat při opravě maximální podíl původní konstrukce, po zjištění havarijního stavu však bylo přistoupeno k výrobě kopie (foto Y. Šléglová).*

Na území správního obvodu Poděbrady byla zahájena oprava barokního krovu kostela v *Dymokurech*. Oprava byla zahájena snesením sanktusníku, který byl v havarijním stavu, stejně jako roznašecí rošt pod ním, který dosedal na klenbu, která hrozila zřícením. Sanktusník byl po sejmutí detailně prohlédnut. Zcela degradované části byly nahrazeny novými prvky a ty opravitelné byly doplněny. V následujícím roce bude oprava krovu pokračovat. V *Činěvsi* byl projednáván záměr opravy kostela. Po podrobné prohlídce bylo rozhodnuto zpracovat novou projektovou dokumentaci, která by řešila aktuální stav.

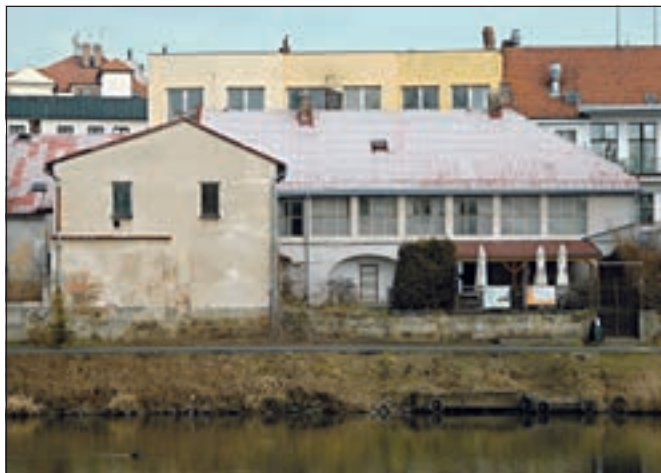
*Poděbrady (okres Nymburk), dům čp. 14 se zasklenou pavlačí. Dům, dokládající původní úroveň zástavby na břehu Labe, byl obrožen demolicí, po které zde měla vzniknout výrazně větší novostavba, výškově navazující na domy při náměstí. Demolici se však podařilo zabránit. Přispěl k tomu i operativní průzkum, provedený pracovníkem NPÚ ÚOP SČ, který ukázal, že dílčí novodobé úpravy pouze překrývají stavbu složitějších stavebních dějin (foto J. Žižka)*

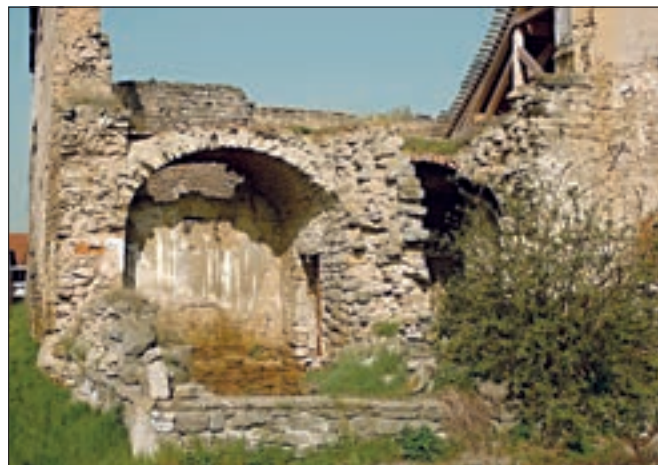
*Vyšehořovice (okres Praha-východ), zříceně nároží turze. Ve Středočeském kraji není mnoho vlastníků fyzických osob, kterým záleží i na záchraně vlastních torzálně dochovaných staveb, které jsou kulturními památkami. Velké štěstí měla pozoruhodná turz ve Vyšehořovicích, jejíž zdivo je od 90. let postupně staticky zajišťováno a konzervováno. Velké problémy přináší zříceně jihovýchodní nároží, které obsahovalo gotickou bránu s dochovanými portály. Do nedávna zachovaná část zde výrazně chybí a současný stav potenciálně ohrožuje i navazující konstrukce. V roce 2014 se podařilo najít a realizovat řešení, jak důkladně založit zdivo nové. Můžeme tedy doufat, že v následujících letech se navrátí celistvost vysoké obvodové zdi turze v plné kráse i s hodnotnými detaily (foto J. Žižka).*

Mimo obě památkové zóny byly provedeny základní sanační práce, směřující k postupné celkové obnově dnes zříčeného jihovýchodního nároží gotické tvrze ve *Vyšehovicích*. Byla sanována spodní část zdiva v prostoru bývalé brány a založeny nezbytné podpůrné konstrukce vlastního rohu včetně dodatečného opěrného pilíře. Významným způsobem se pokročilo v celkové obnově kaple sv. Anny, která je součástí areálu tzv. Horního zámku v *Panenských Břežanech*. Na vrcholně barokní kapli, postavené podle plánů J. B. Santiniho-Aichela, byla dokončena celková obnova jejich fasád včetně okenních výplní z roku 1892. Určitá kvalita opravy architektonických článků byla však docílena pouze díky důkladnému stavebnímu a památkovému doзору. Správných tvarů a profilací bylo tedy dosaženo až po opakovaných výrazných korekcích a často po úplném předělání již hotových úseků a detailů fasády. V interiéru byly restaurátorským způsobem obnoveny omítky, velmi bohaté plastické architektonické členění včetně vrchního barevného nátěru. Byla započata celková obnova hlavní budovy a ohradní zdi v jádře barokního tzv. Horního zámku v *Panenských Břežanech*. V interiéru zámecké budovy byly provedeny vyklíze-

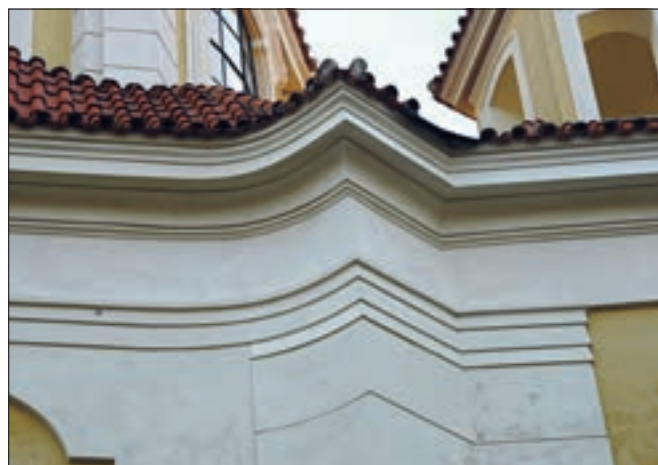
*Panenské Břežany (okres Praha-východ), kaple sv. Anny, detail fasády. Mimořádně hodnotnou vrcholně barokní stavbu, postavenou podle návrhu J. B. Santinibo-Aichla, znehodnotila nekvalitně provedená oprava fasád dolní části, realizovaná v roce 2012. V roce 2014 se podařilo docílit nápravy tím, že byla sejmuta nekvalitní nová štuková vrstva a postupně opraveny všechny architektonické články. Výrazného zlepšení stavu bylo dosaženo především díky zodpovědné práci stavebního dozoru, který zásadním způsobem podpořil výkon odborného dohledu NPÚ. I přesto spíše průměrný výsledek, stále s některými nepřesně provedenými detaily zaostávající za vysokou architektonickou a uměleckou hodnotou památky. Technologické chyby navíc vedly k velmi nekvalitnímu provedení vápenného nátěru (foto J. Žižka)*

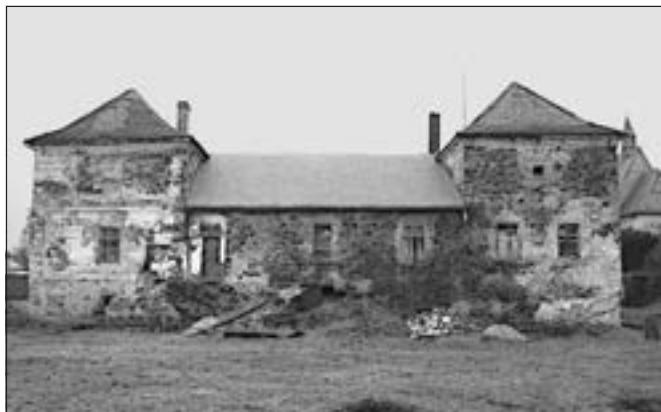
**Pakoměřice (okres Praha-východ), zámek. Dlouho utilitárně využívané a obrožené drobné zámecké stavby se ujal nový zodpovědný vlastník se zkušenostmi s obnovou památek. Hned v roce 2014 byla zahájena postupná oprava krovů a obnova pálené krytiny (foto P. Kroupa).**

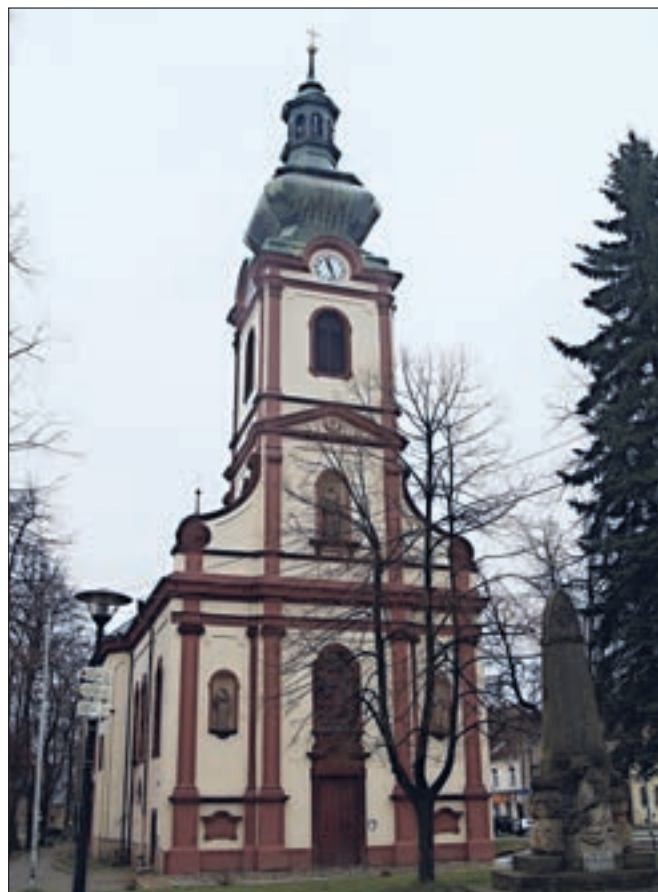
**Kostelec nad Černými lesy (okres Praha-východ), kostel sv. Andělů Strážných. V roce 2014 bylo započato s celkovou obnovou v jádře barokního kostela. Byla provedena úspěšná celková obnova vnějšího pláště západního průčelí včetně hranolové věže. Součástí obnovy bylo restaurování kamenných článků, oprava klempířských prvků, omítek apod. Konečná barevnost vnějšího pláště kostela respektovala stávající barevné řešení, vycházející z novobaročnických úprav s tím, že byla korigována sytost červeného odstínu (foto P. Kroupa).**

V MPZ *Kostelec nad Černými lesy* bylo započato s celkovou obnovou v jádře barokního kostela sv. Andělů strážných. Byla provedena úspěšná celková obnova vnějšího pláště západního průčelí včetně hranolové věže. Součástí obnovy bylo restaurování kamenných článků, oprava klempířských prvků, omítek apod. Konečná barevnost vnějšího pláště kostela respektovala stávající barevné řešení. Dále se provedla nová úprava povrchů ulic severozápadně od náměstí Smiřických. Povrchy vozovek a chodníků byly pokryty různými typy dlažeb, což významně přispělo k udržení historického prostředí této části památkové zóny.

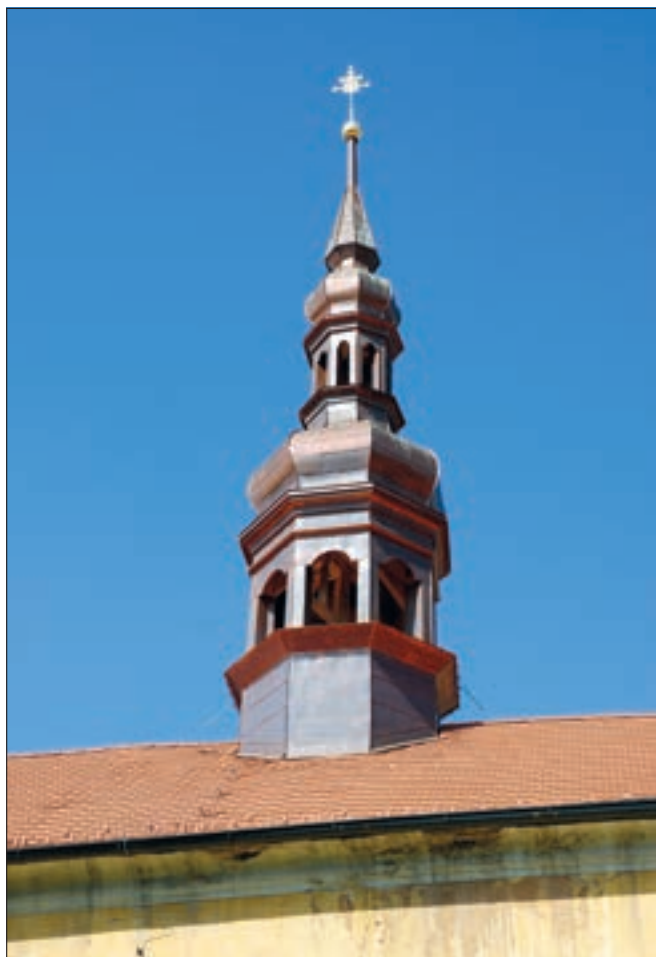
*Hájek (okres Praha-západ), obnovená věž. V areálu františkánského kláštera se stavbou loretu byla v letošním roce realizována obnova sanktusníkové věže na východním křídle rezidence. Již vychýlená polygonální plechovaná vížka s dvojicí luceren a báněmi, vrcholící makovicí a křížem, byla zcela zbavena vnějšího opláštění a její konstrukce byla kvalitně tesařsky opravena systémem protézování. Části těla věže byly nově obedněny a spolu s lucernami opatřeny měděným plechem s původní modelací profilovaných říms. V průběhu těchto prací byly v původní makovici nalezeny dvě schránky s průvodními dopisy (foto V. Tutr).*

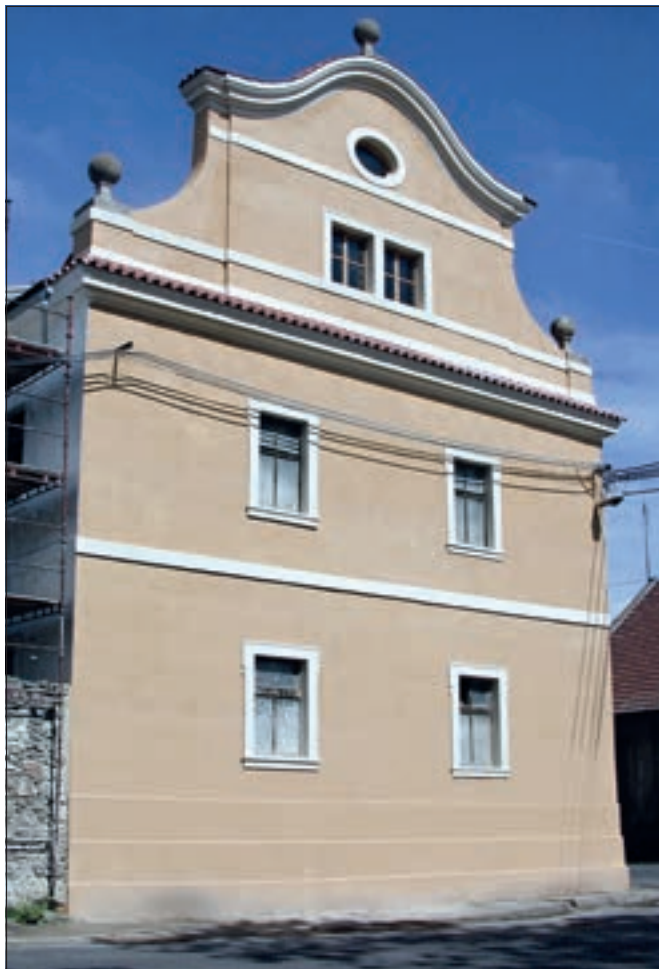
*Tursko (okres Praha-západ), Nová hospoda čp. 9, pohled na jihovýchodní průčelí těsně po dokončení prací na celkové obnově. Po tvarové korekci byly všechny architektonické články fasády, včetně modelace kamenných okenních ostění s uchy a kapkami, kvalitně štukátérsky opraveny a dle protilehlého průčelí opatřeny vápenným nátěrem ve dvojí barevnosti, jež vzešla z průzkumu (foto E. Zápalková).*

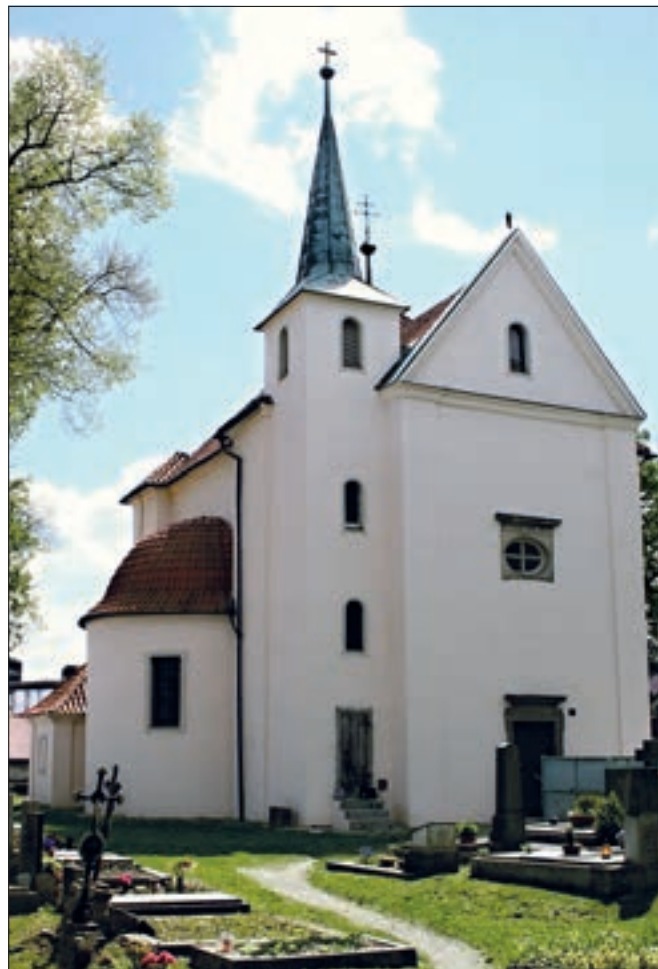
*Březnice (okres Příbram), kostel sv. Rocha po opravě fasády. Oprava omítek, realizovaná poměrně po krátké době po předchozí opravě, nikterak nezměnila jednoduchost fasád kostela. Nicméně, relativně tmavší nátěr fasády příznivě ovlivnil optický výraz celku a potlačil výrazný kontrast mezi šambránami a do nedávna bílými plochami omítek (foto D. Havlíková).*
