# ROČENKA 2014

**NÁRODNÍHO PAMÁTKOVÉHO ÚSTAVU  
ÚZEMNÍHO ODBORNÉHO PRACOVISTĚ STŘEDNÍCH ČECH V PRAZE  
PŘÍLOHA ČASOPISU PAMÁTKY STŘEDNÍCH ČECH  
2 / 2015**

## ČASOPIS NÁRODNÍHO PAMÁTKOVÉHO ÚSTAVU ÚZEMNÍHO ODBORNÉHO PRACOVIŠTĚ STŘEDNÍCH ČECH V PRAZE ROČENKA 2014

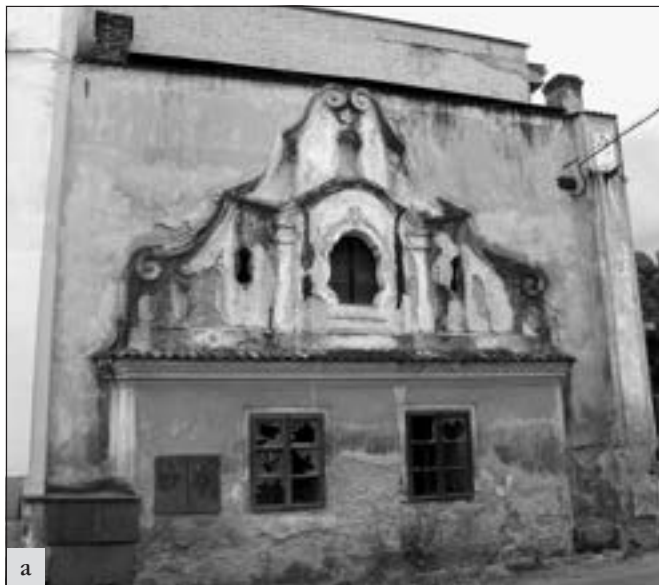
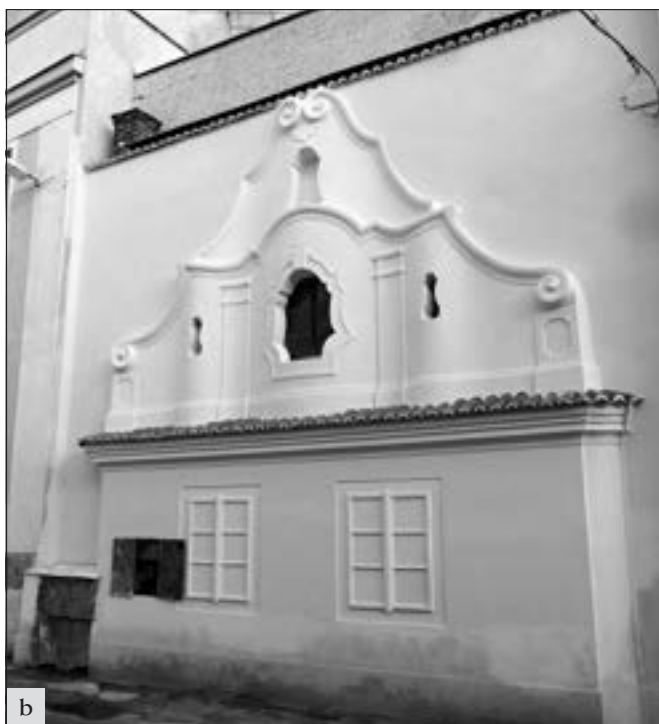
*Nový Knín (okres Příbram), bývalá koželužna: a – původní stav; b – stav po obnově průčelí, před finálním nátěrem. Kvalitní obnovou prošel cenný barokní štít bývalé koželužny, jenž byl na počátku 20. století vestavěn do nového dvoupodlažního objektu továrny na zpracování kůží. Dynamická štuková výzdoba byla obnovena na velmi dobré řemeslné úrovni, špaletová tabulková, ven otvíravá okna s dřevěnými okenicemi v lici fasády v přízemí, opakovaně obrožovaná vandaly i ostríkem z přilehlé komunikace, byla zazděna a nabazena iluzivními štukovými okny sbodného členění včetně pantů (foto H. Repková).*

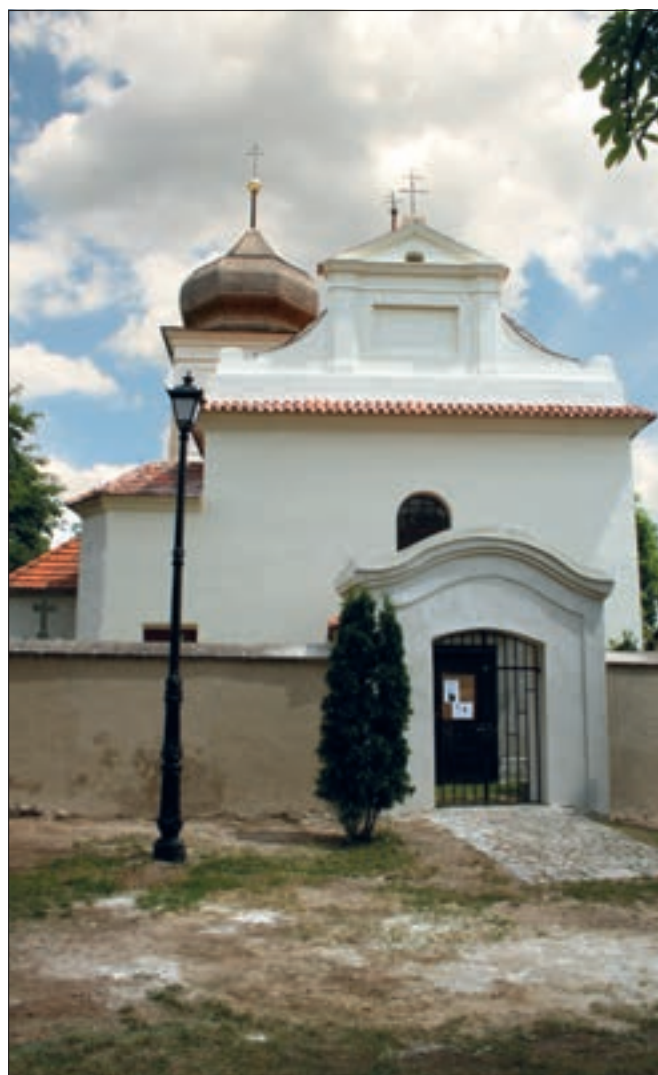
*Višňová (okres Příbram), kostel sv. Kateřiny. Pohled na západní průčelí s barokní úpravou a vstupní branku ohradní zdi po opravě (foto D. Havlíková).*

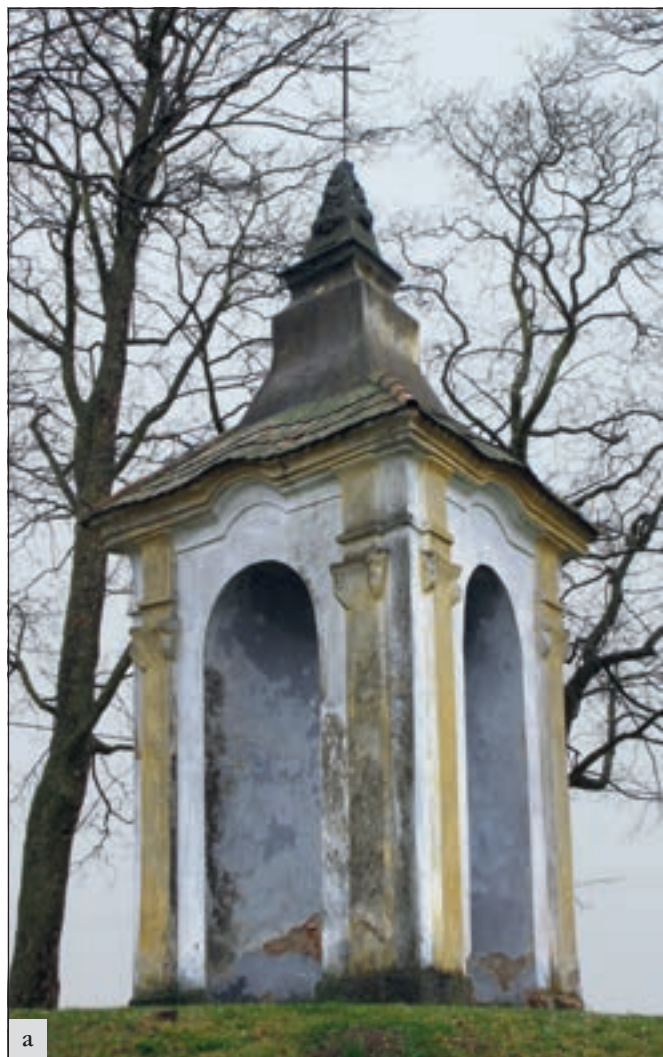
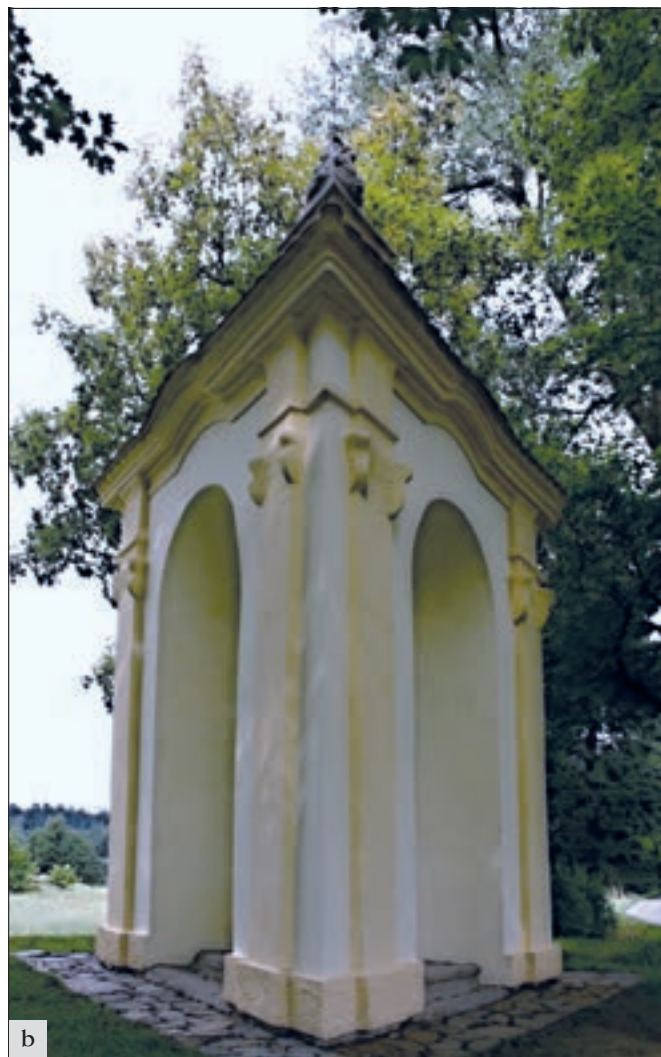
**Zbenice (okres Příbram): a – pohled na trojbokou barokní kapličku před opravou v březnu 2014; b – při obnově omítek se podařilo obnovit alespoň částečně úpravu zjednodušených volut a hlavic pilastrů (foto. D. Havlíková).**

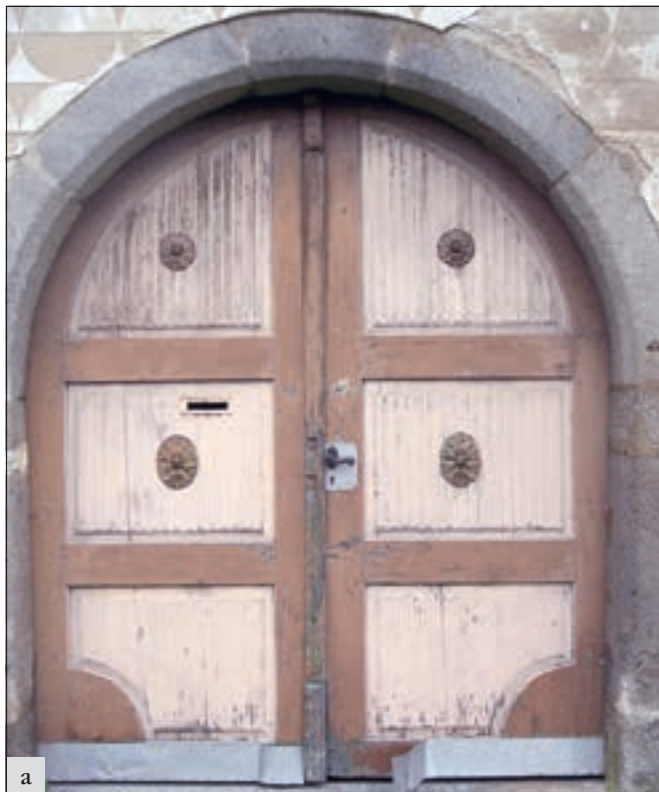
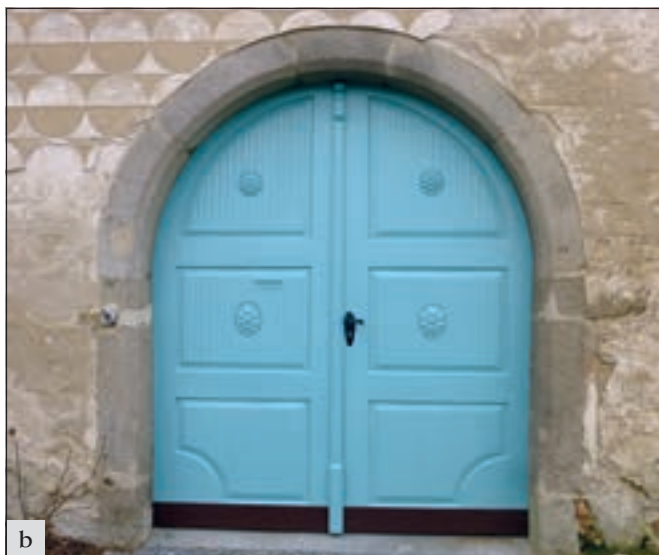
*Kosova Hora (okres Příbram), zámek: a – vrata, stav před obnovou. Na zámku probíhají dílčí opravy a údržba výplní otvorů; b – zdařilým příkladem je repase klasicistních vrat brány s obnovou krycího nátěru v odstínu podle nálezu původní barevnosti (foto H. Řepková).*

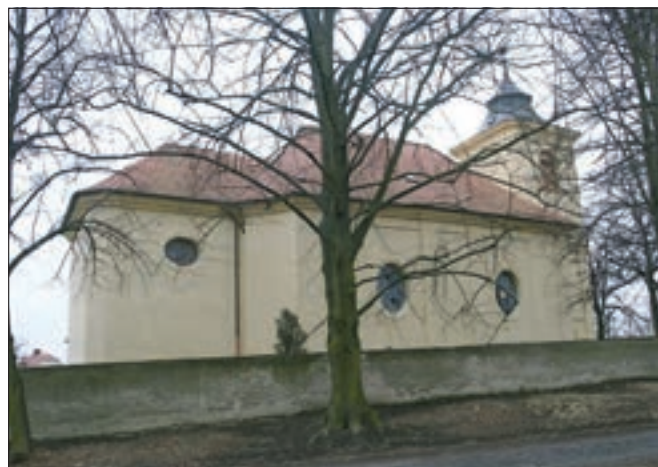
*Břežany (okres Rakovník), kostel sv. Markéty, dokončením fasád kostela skončil téměř 10 let trvající proces oprav obvodové pláště stavby. Omítky jsou provedeny pečlivě, došlo i na zachování skromných vzorků původních omítkových vrstev (foto E. Volfová).*

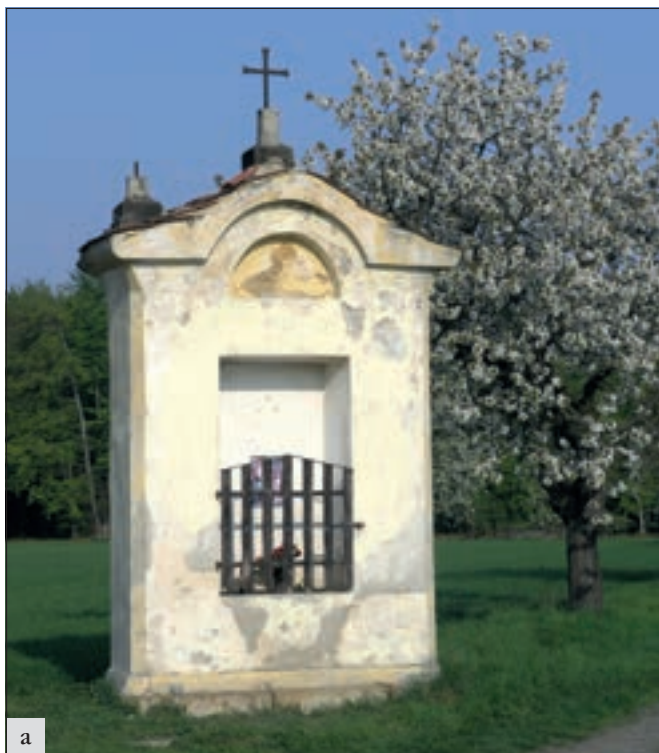
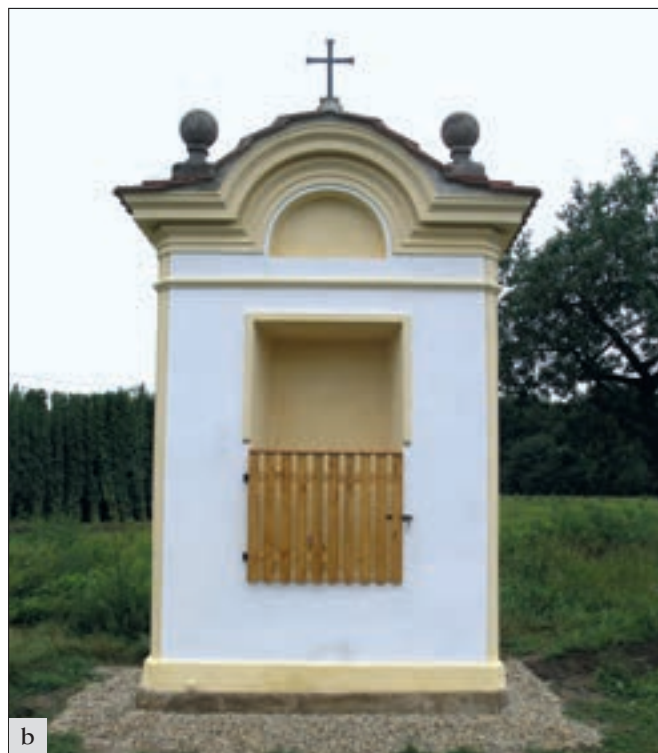
**Mšec (okres Rakovník), kaple v polích k Srbči: a – stav před opravou. Počátkem 90. let došlo k otlučení zbytků opadaných štukových říms a článků a následné neodborné zjednodušující opravě; b – rekonstruovat původní vzhled kaple se podařilo zejména díky tomu, že se našla, byť špatně čitelná, malá fotografie. Bylo radostí a zadostiučiněním nakreslit návrh nových profilů, odpovídajících proporcím drobné stavby, a sledovat proměnu kaple při opravě v rukou zkušeného štukatéra (foto E. Volfová).**

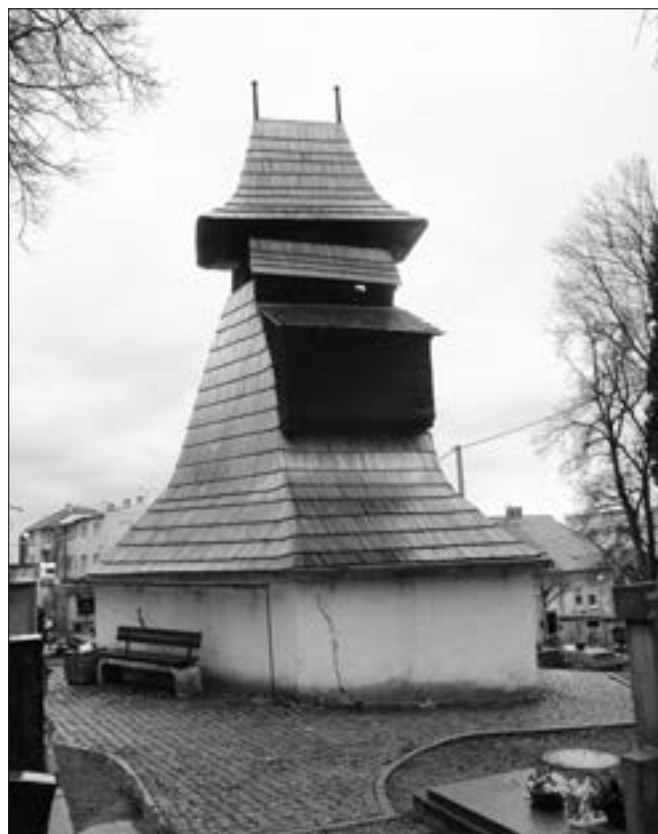
**Rakovník, brbitovní zvonice při kostele Nejsvětější Trojice, stav dožilého štípaného šindele na zvonici před opravou byl špatný až bavitelný. Stavbu před výměnou krytiny důkladně prohlédl statik, ing. Miroslav Fuchs, a konstatoval, že tesařská vazba je vcelku v pořádku. Na rozdíl od ní zůstává řadou šikmých vertikálních trblin poškozený zděný sokl. Ten se začne opravovat v nejbližší době. Důležité je zjištění, že jeho stav nijak neohrožuje tesařskou vazbu zvonice uvnitř, ale ani své okolí, (foto E. Volfová).**

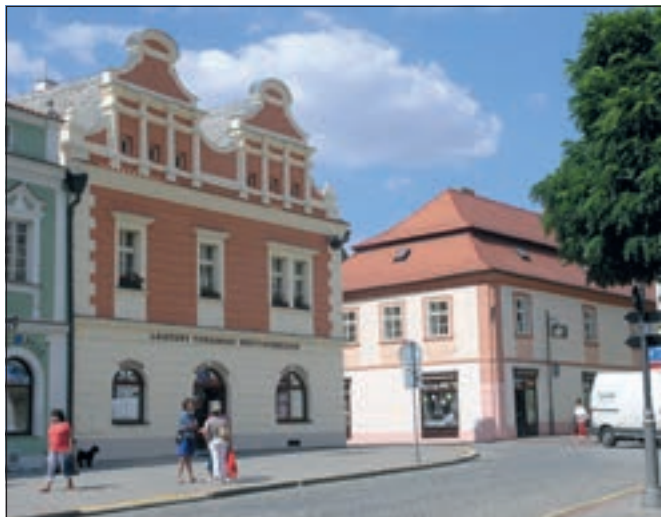
*Rakovník, Husovo náměstí, dům čp. 55. Opravě průčelí domu předcházelo důkladné očištění a následovala oprava architektonicky náročně ztvárněného průčelí, obráceného do Husova náměstí, s dvojicí trojúhelníkových etážových štítů s čúčkami. Zejména ve spodní části přízemí byly omítkové vrstvy potrhány, málo soudržné a odfouklé v celých plochách. V nezbytném rozsahu bylo nutné část starších omítek odstranit. Profilace říms a štukových architektonických článků byla deformována opakovanými neodbornými zásahy. Výsledek opravy, při níž se uplatnil výraznější barevný fasádní odstín terakotově červené v kombinaci s okrovou, dopadl přesvědčivě (foto E. Volfová).*

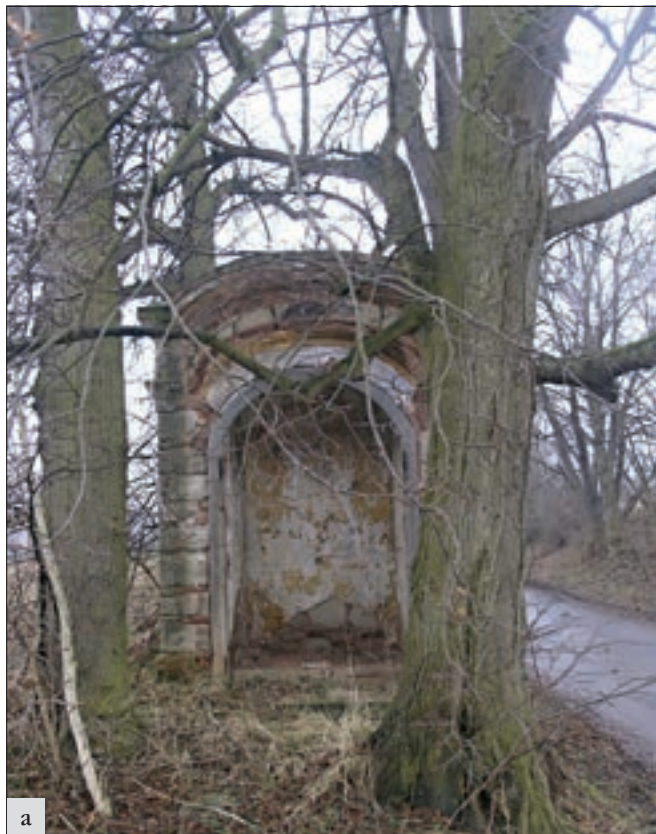
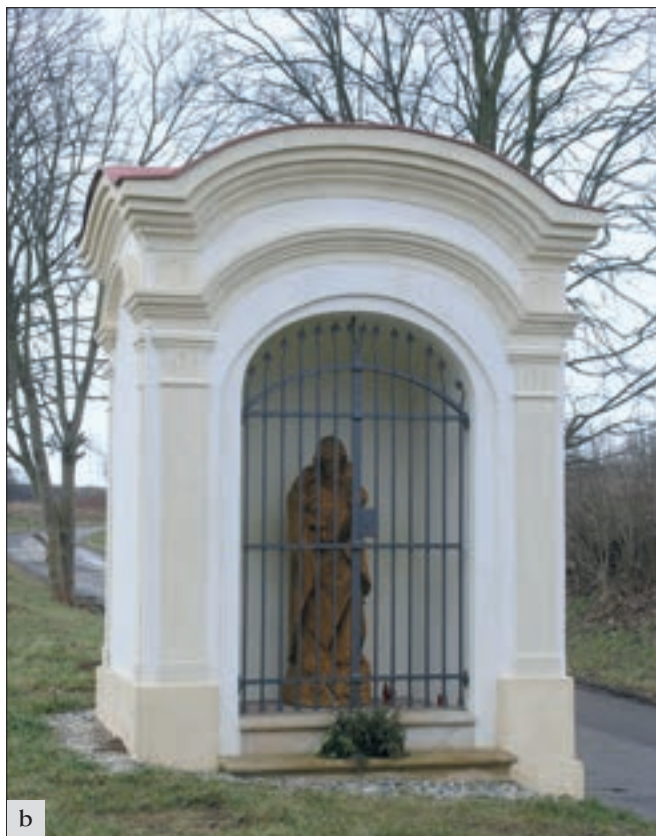
*Vlkov (okres Rakovník), kaple za vsí k Děkovu: a – stav před zahájením rehabilitace objektu. Součástí přípravných prací bylo rozhodnutí skácet čtyři vzrostlé lípy, které rostly v těsné blízkosti kaple. Stromy bobužel nemohly na místě zůstat; b – ze zbytků profilace zachovaných na fasádách šlo dobře rekonstruovat blavice pilastrů, profilace říms i ostatních článků. Opravu zdárně provedla dvojice zkušených štukatérů. Dřevěné vchodové dveře bylo nutné vzhledem k odlehlosti místa nabravit jednoduchou, tvarově úspornou (!) kovanou mříží. Uvnitř byla umístěna nová dřevěná socha Panny Marie od L. Daenemarka (foto E. Volfová).*

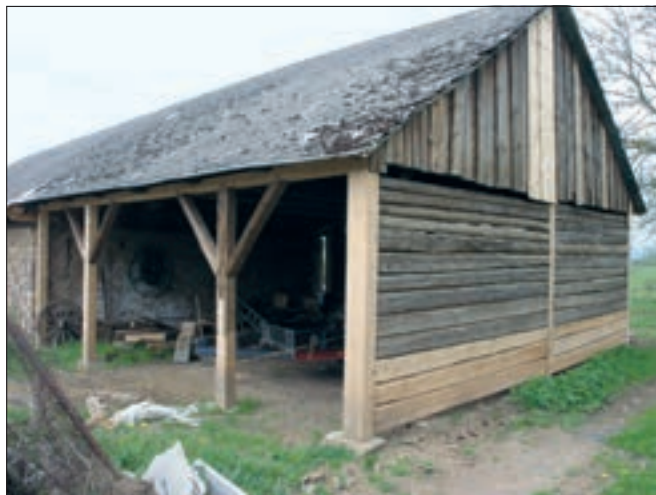
*Olešná (okres Beroun), stodola s navazující kolnou v areálu usedlosti čp. 12. Jižní a východní průčelí rámové konstrukce kolny po obnově tradičními tesařskými postupy (foto M. Hanzlíková).*

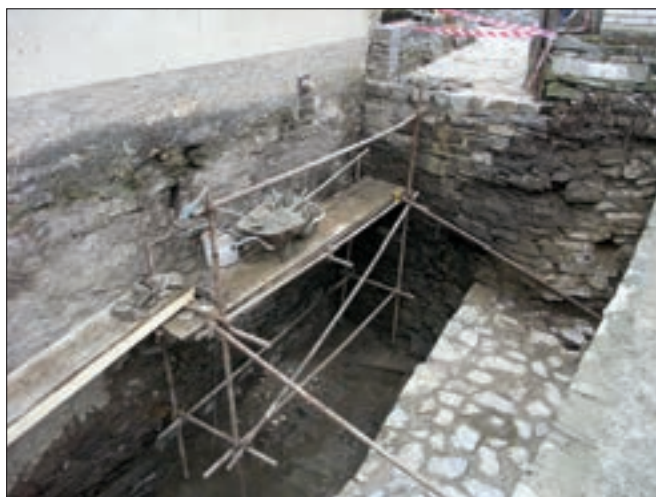
*Poteplí – Malé Kyšice (okres Kladno), vodní mlýn čp. 13 – probíhající lokální obnova východní stěny mlýnice po vytěžení druhotně zasypané lednice (foto M. Hanzlíková).*

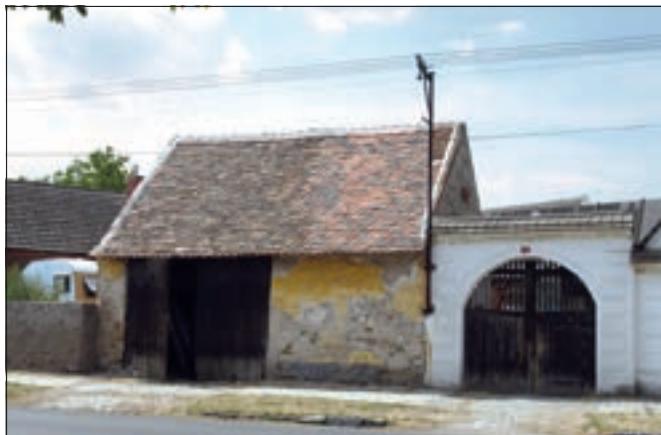
V říjnu 2014 byla započata realizace statického zajištění zdiva a střechy stodoly usedlosti čp. 32 ve Starém Kolíně. Objekt byl postižen řadou poruch, plynoucích z dlouhodobě zanedbá-

*Starý Kolín (okres Kolín), usedlost čp. 32. Obnovy stodoly byla připravována již v roce 2009. Realizace statického zajištění probíhala od listopadu do prosince 2014 – stav v lednu 2015 (foto A. Rákosníková).*

vané údržby. V průběhu realizace byla přezděna střední část jihozápadní obvodové zdi, která byla silně vykloněna směrem ven, byl dozděněn částečně zborcený východní štít, vyměněny dožilé pozednice, opraven krov a opětovně položena krytina. Směrem do ulice byla střecha pokryta přebranými a doplněnými starými bobrovkami, směrem do dvora byly použity nové tašky. I přes pozdní zahájení a ztížené pracovní podmínky dopadla akce relativně dobře.

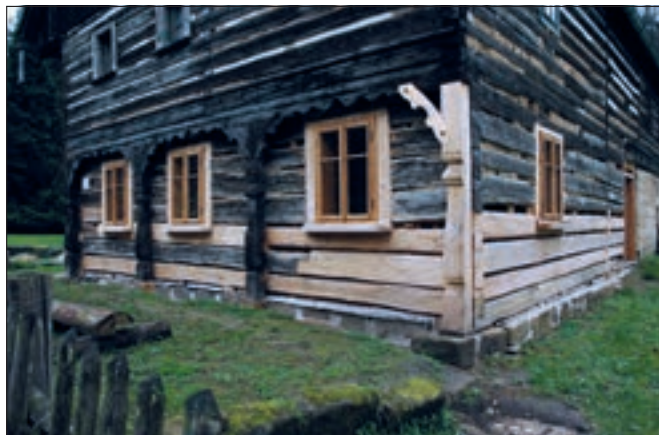
*Vidím (okres Mělník), čp. 67. Vnější plášť roubeného stavení po dokončení opravy. Poškozené prvky byly doplněny a nabazeny ručně tesanými trámy. Okenní ostění včetně parapetních říms byla provedena jako repliky posledních prvků tohoto druhu v obci, dochovaných na čp. 76. Doplnění bliněných vymazávek bude následovat po vyschnutí nových prvků v příštím roce (foto J. Berková).*

Na domě čp. 67 byla zahájena náročná tesařská oprava roubených obvodových stěn v přízemí světnicového dílu. Poškozené trámy byly nahrazeny tesanými prvky v potřebném rozsahu.

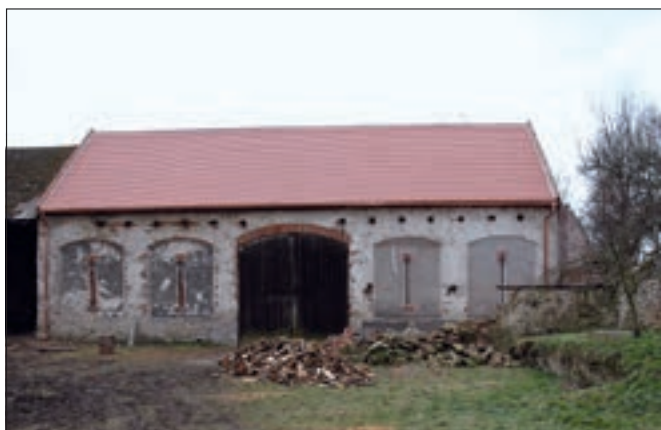
*Bylany (okres Kutná Hora), čp. 25. Obnova krovu a výměna krytiny na stodole byla prvním krokem k postupné celkové obnově tohoto zanedbaného areálu. Stav po dokončení prací (foto J. Berková).*

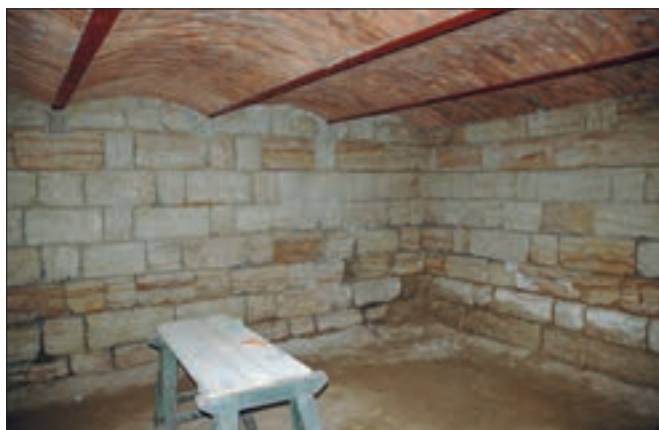
*Ráj (okres Mělník), č. e. 10. Prostor chléva byl zaklenutý stájovými klenbami na drubotně použitých železných kolejnicích, které praskly. Jejich výměna si proto vyžádala odstranění všech klenb a jejich následnou rekonstrukci podle původní podoby. Stav po dokončení rekonstrukce (foto J. Berková).*

Mimo plošně chráněná území je třeba zmínit zahájení celkové obnovy roubeného patrového domu čp. 13 v osadě *Ráj*. Roubené konstrukce, zejména v přízemí obytného dílu, byly napadeny dřevokazným hmyzem a houbami do té míry, že bylo nutné je zcela vyměnit. V navazující hospodářské části přízemí domu, která je vyzděna z pískovcových bloků, bylo třeba odstranit havarijní stav stájových kleneb vetknutých do ocelových profilů, které byly prasklé a hrozily zřícením. Prostor bývalého chléva byl nově zaklenut opět stájovými segmentovými klenbičkami do ocelových nosníků podle původního stavu. Práce na celkové obnově budou pokračovat v příštím roce.

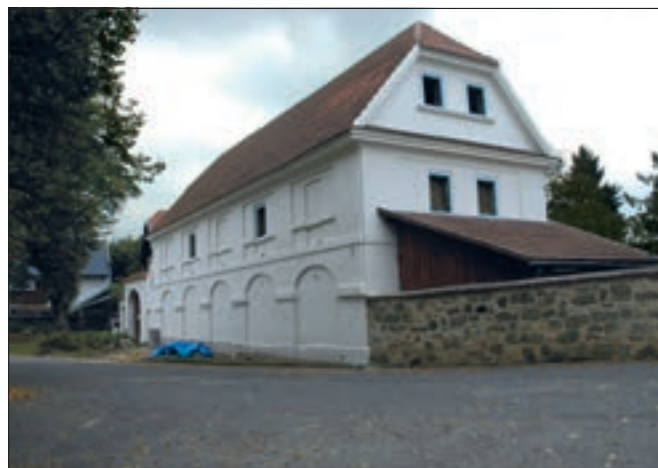
*Skalsko (okres Mladá Boleslav), usedlost čp. 20. Výstavná budova špýcharu výrazně dotváří charakter místní návsi. Obnova fasády byla poslední etapou postupné obnovy hlavního průčelí usedlosti. Stav po dokončení prací (foto J. Berková).*

Dalším významným počinem byla realizace celkové obnovy fasády špýcharu v usedlosti čp. 20. Tato mohutná patrová stavba je obrácena podélnou stranou do prostoru návsi a výrazně tak ovlivňuje její podobu. V rámci prací byla opravena fasáda v původním členění se slepými arkádami v přízemí, v patře byly doplněny vnější žaluzie na oknech. Velmi pozitivní dojem z celé akce poněkud ruší pouze výraznější odstín jejich nátěru.

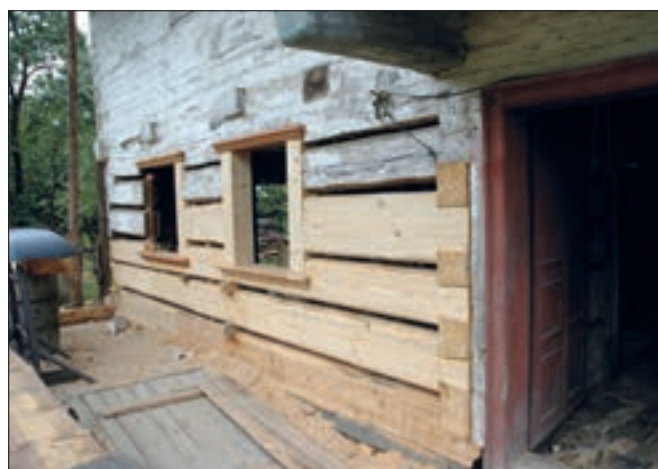
*Víska (okres Mladá Boleslav), čp. 6. Dům menší usedlosti má roubenou část z konce 18. století, na kterou navázala mladší patrová hospodářská přístavba ze závěru 19. století. Roubené konstrukce v přízemí obytné části byly v rámci obnovy nabazeny v nezbytném rozsahu novým dřevem. Okenní ostění s profilovanými římsami jsou kopií jediného dochovaného původního okna, které se zachovalo ve výměnkářské světničce (foto J. Berková).*

Ve VPR Víška byla zahájena celková obnova obytného stavení bývalé usedlosti čp. 6. V rámci první etapy byla realizována tesařská oprava roubených stěn v přízemí obytné části. S ohledem na zcela nevyhovující stav musela být vyměněna celá zadní strana výměnkářské světničky. V konstrukcích hlavní světnice byly nahrazeny spodní partie do výše parapetů oken. Jejich otvory, poškozené v minulosti zvětšením, byly doplněny opět trámovými ostěními s profilovanými římsami. Práce budou pokračovat v další roce doplněním hliněných vymazávek a interiérových omítek.

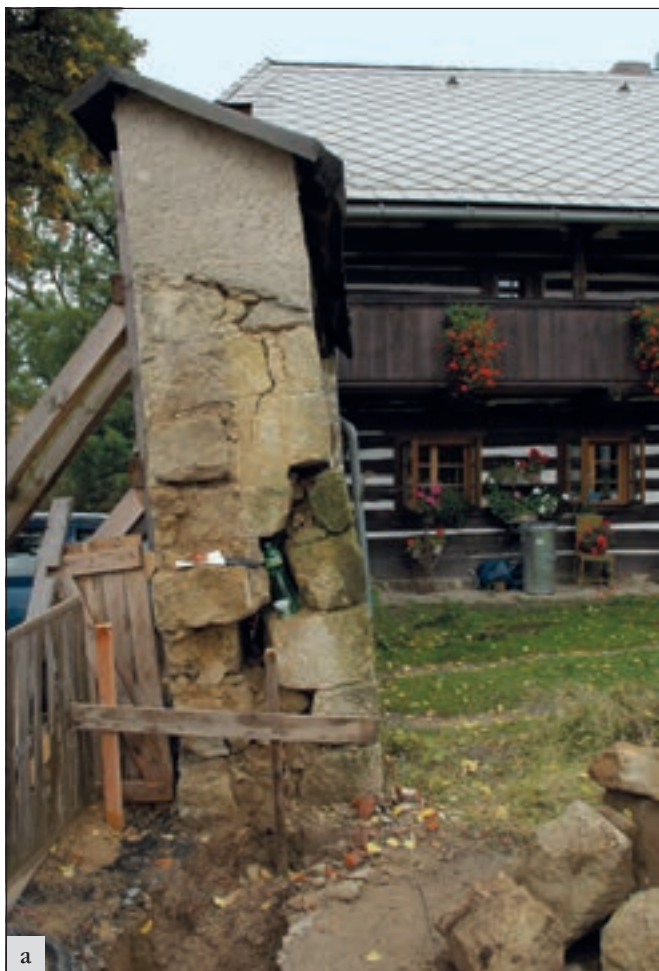
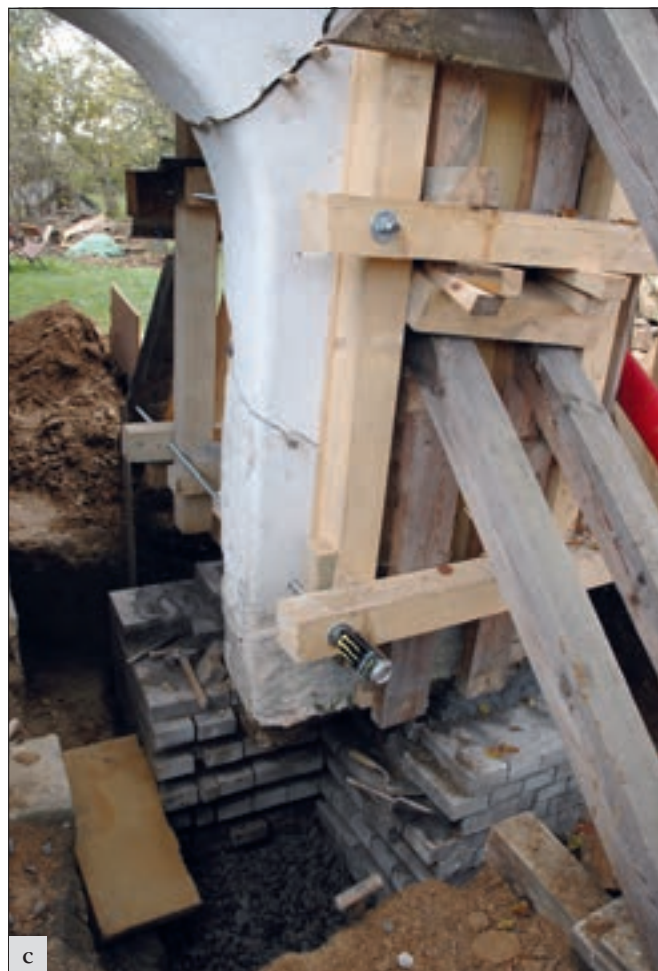
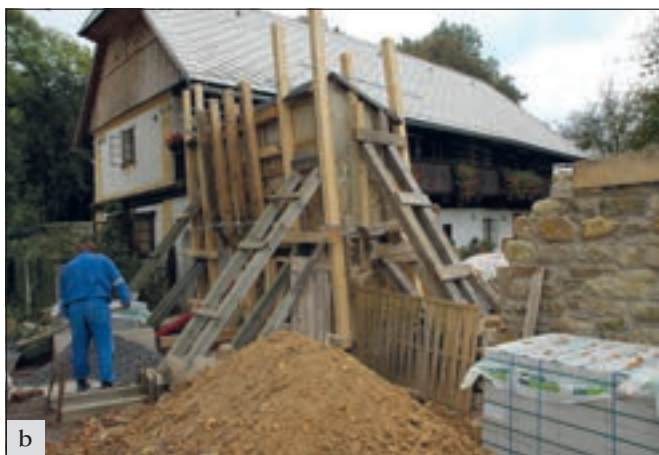
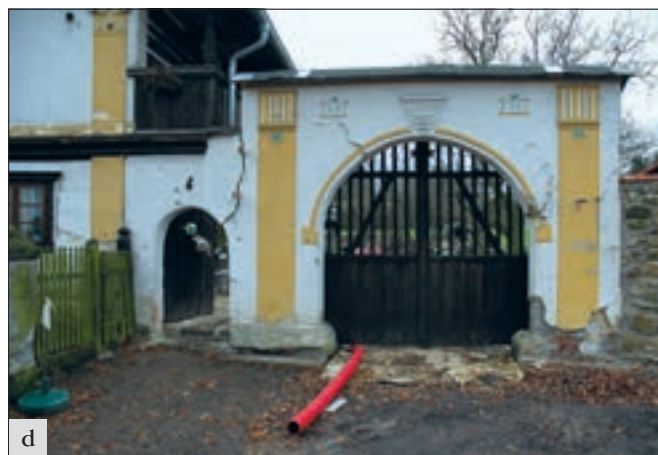
*Skalsko (okres Mladá Boleslav), brána usedlosti čp. 6. Tradiční vjezdová brána z roku 1833 se na jaře roku 2013 výrazně vychýlila od svislé osy a brozila zřícením – a. Provizorně zajištěná stavba – b, byla v roce 2014 náročným způsobem staticky zajištěna. Její zdivo bylo postupně podezděno novými základy – c, a následně byla brána vyrovnána do svislé polohy – d. Obnova fasády, kterou se přes nemalou náročnost prací podařilo z velké části zachovat, bude obnovena v příštím roce (foto J. Berková).*

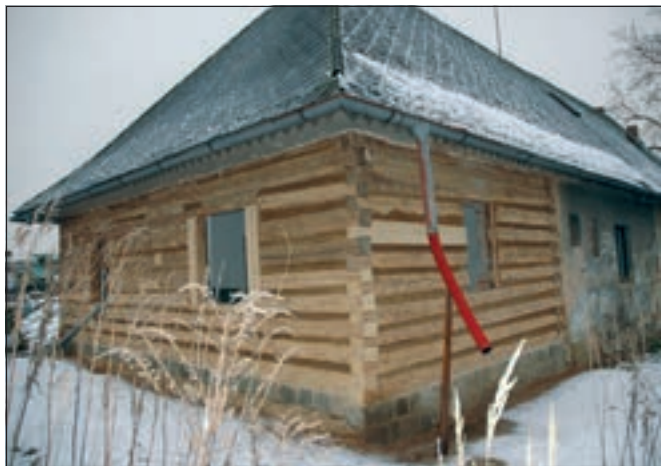
*Bělá pod Bezdězem (okres Mladá Boleslav), Panin dvůr. Unikátně dochovaný roubený panský dvůr s domem a špýcharem ze závěru 17. století prochází postupnou obnovou. V roce 2014 byla provedena oprava roubených obvodových stěn obytného stavení – stav po dokončení této etapy (foto J. Berková).*

Mimo památkově plošně chráněná území pokračovala v roce 2014 obnova v areálu tzv. Panina dvora v Bělé pod Bezdězem.

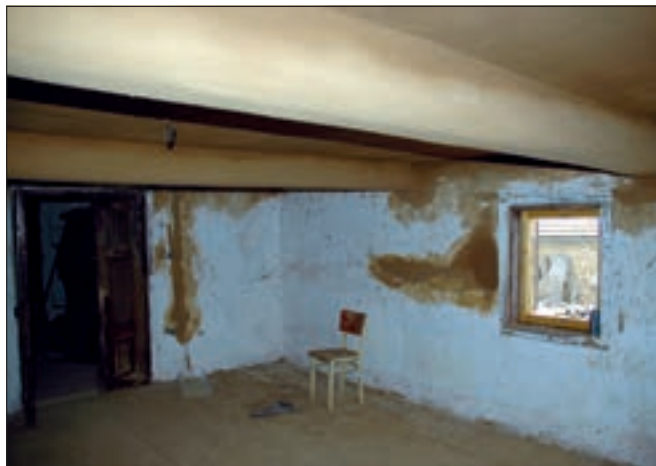
*Zamachy-Syslov (okres Mladá Boleslav), čp. 19. Obytné patrové roubené a brázděné stavení prochází postupnou obnovou. V rámci této etapy byly provedeny na opravených konstrukcích stěn a stropů nové hliněné omítky podle původního stavu (foto J. Berková).*

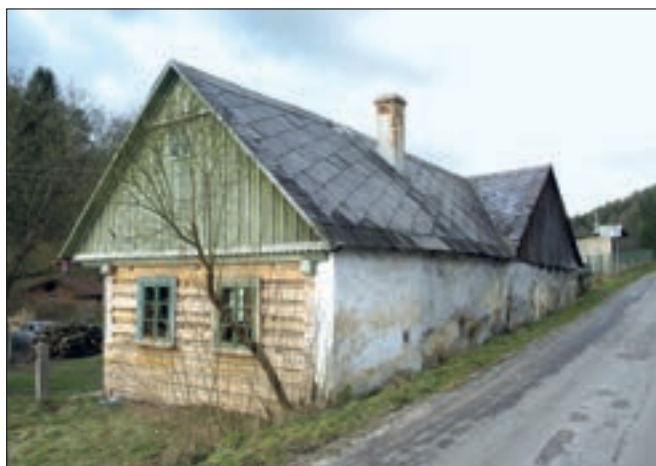
*Podbora (okres Mladá Boleslav), usedlost čp. 5, stav v lednu 2015. Příprava obnovy obytného stavení byla započata na počátku roku 2014, realizace pokračovala v průběhu celého roku (foto A. Rákosníková).*

Došlo k zahájení obnovy roubeného obytného stavení, kde se podařilo opravit poškozené roubené konstrukce obvodových stěn. V *Katusicích* byla dokončena velmi zdařilá obnova areálu usedlosti čp. 12 opravou vnitřního schodiště v domě a restaurátorskou opravou pískovcového ostění maštale. Součástí dokončovacích prací bylo také zadlážďení přední části dvora. Dokončení obnovy této mimořádně hodnotné usedlosti je významným počinem, který má velmi pozitivní vliv na podobu této části návsi.

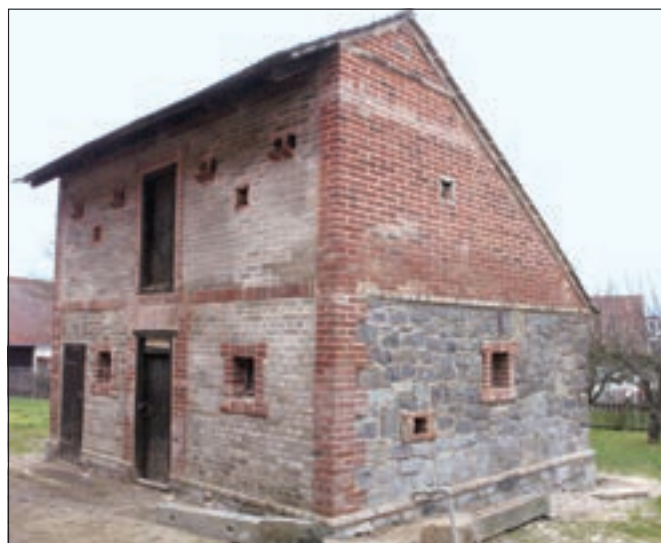
*Drabenice-Račany (okres Příbram), čp. 31. Drobný objekt chlévků s charakteristickou asymetrickou střechou po provedeném statickém zajištění. Stažení systémem Helifix je zcela skryté ve spárách. Praskliny zdíva ze struskových cihel byly opraveny pomocí vysazení jednotlivých cihel (foto M. Hanzlíková).*

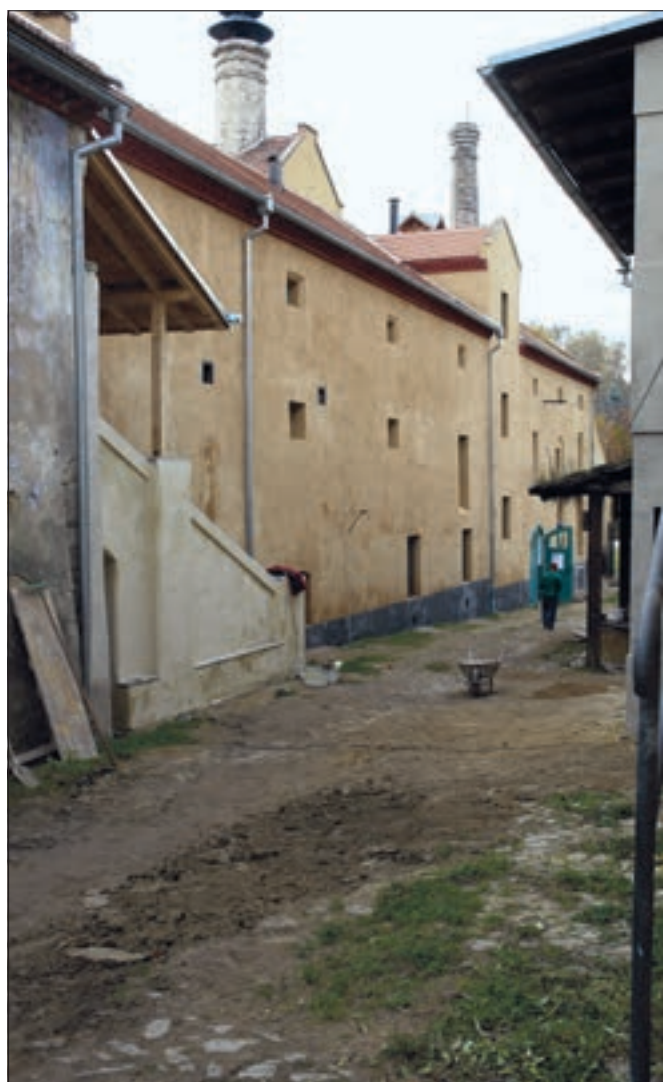
*Lobeč (okres Mělník), areál pivovaru čp. 34. Dvorní průčelí hlavní budovy pivovaru, která obsahuje sladovnu se sýpkami v patře, bvozd a varnu oddělenou průjezdem, bylo obnoveno podle posledního dochovaného stavu, tedy do podoby, kterou získalo po velké přestavbě pivovaru v závěru 19. století. Hladkou okrovou fasádu s šedým hladkým soklem zdobí pouze režná ciblově červená hlavní římsa, skládaná z cibí kladených nakoso (foto. J. Berková).*

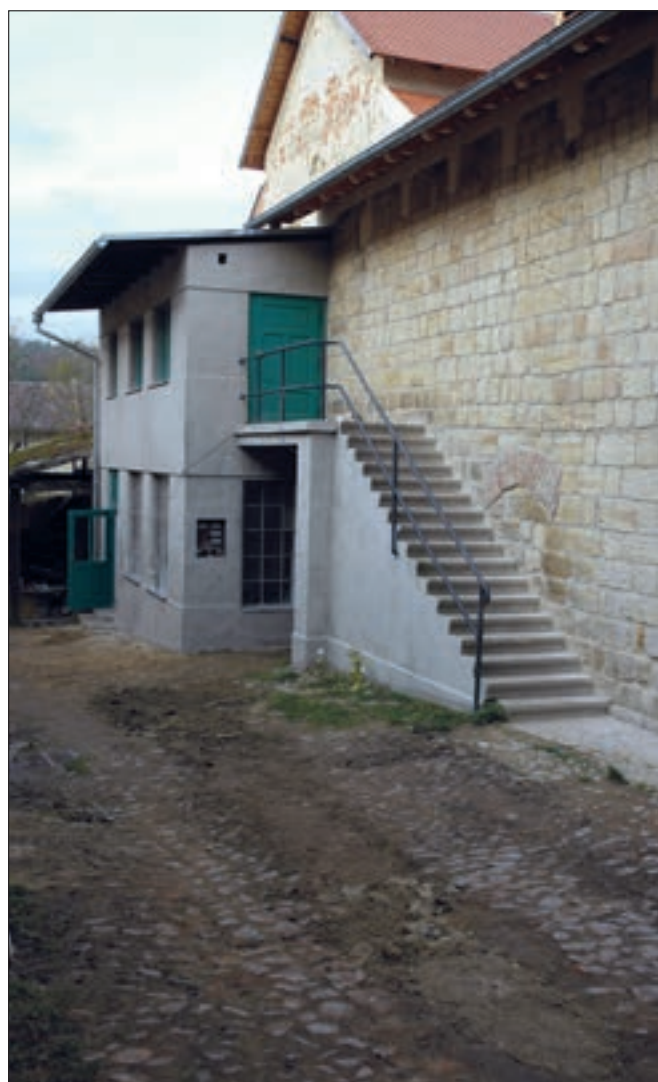
*Lobeč (okres Mělník), areál pivovaru čp. 34. Budova stáčírny, představená před rozlehlý komplex sklepů, pochází z 30. let 20. století. Vnější plášť této menší stavby byl důsledně obnoven podle původní podoby. Původní hrubá omítka byla zachována a po opravě scelena jednotným nátěrem v šedé barvě – podle původního stavu (foto. J. Berková).*

Ve *VPZ Lobeč* pokračovala další etapou postupná celková obnova areálu pivovaru čp. 34. Práce zahrnovaly obnovu fasády na dvorní straně hlavní budovy. Značně poškozené omítky byly dochovány jen v torzálním stavu. V průběhu prací byl proveden základní průzkum a dokumentace dochovaných částí povrchů. V dochovaném omítkovém souvrství byly zachyceny pouze dvě vrstvy měkkých tenkých omítek s vápenným nátěrem bez detailů. Fasáda zde byla obnovena jako hladká s okrovým nátěrem a šedým soklem. Obnovou této fasády byla dokončena celková obnova vnějšího pláště hlavní budovy se sladovnou a varnou. Vedle toho pokračovaly práce rovněž na objektu stáčírny, která je součástí budovy sklepů. Byla realizována obnova fasády a opraven interiér jejího patra. V přízemí stáčírny a navazující

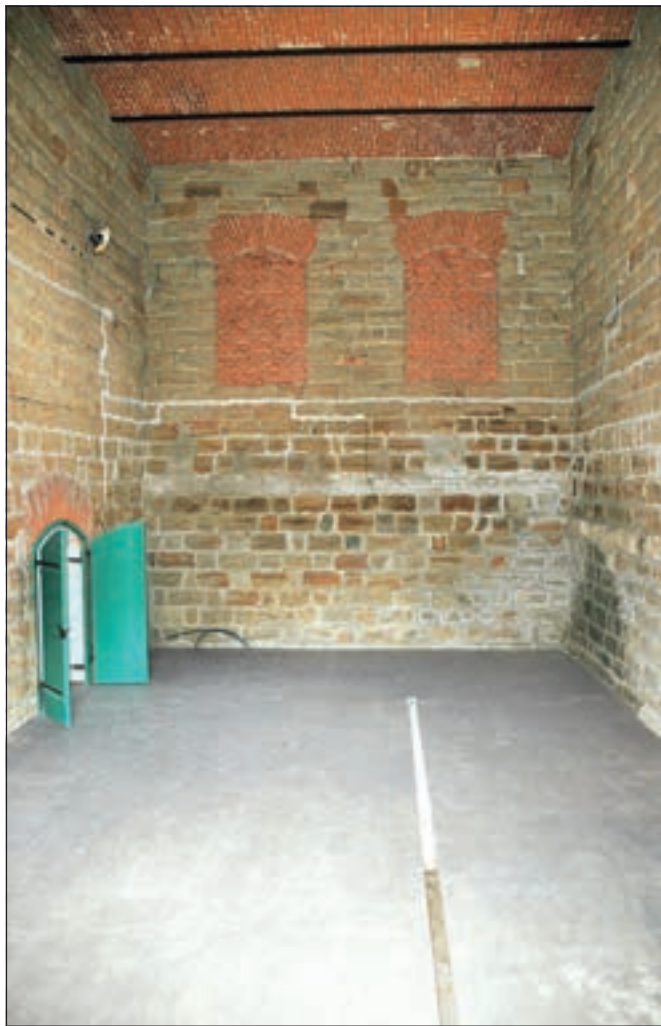
**Lobeč (okres Mělník), areál pivovaru čp. 34. Interiér jedné z prostor tzv. malých sklepů, navazujících na objekt stáčírny, byl zednický opraven při zachování jeho celkového charakteru s neomítaným pískovcovým zdivem, režnými klenbami a zazdívkami obslužných otvorů. Byla provedena nová podlaha, nutná pro osazení současné technologické výbavy ležáckých sklepů (foto. J. Berková).**

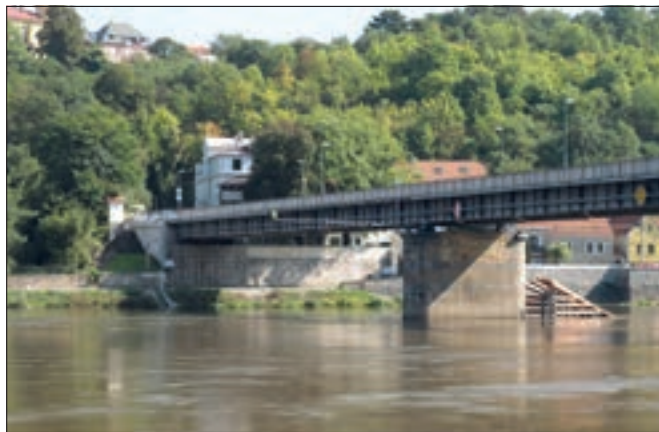
**Mělník (okres Mělník), ocelový silniční most Josefa Straky přes Labe, oprava spodní stavby, stav v březnu 2014. Příprava obnovy spodní stavby byla započata v červenci 2013, vlastní realizace probíhala od května do září 2014. Stav po dokončení prací (foto A. Rákosníková).**

V průběhu 2. čtvrtletí začala rozsahem významná obnova spodní stavby mostu Josefa Straky v Mělníce. Most je unikátní svou konstrukcí – jedná se o první mostní dílo v tehdejší Československu se svařovanou mostovkou z oceli vyšší pevnosti. Opěry a pilíře v říčním korytě pocházejí ze staršího nýtovaného příhradového mostu. V rámci obnovy spodní stavby proběhlo statické zajištění a obnova pravobřežní opěry (stažení tělesa opěry, obnova přibetonávek, pískovcový obklad severní čelní stěny, oprava spárování žulového zdiva), říčních pilířů (oprava spárování, doplnění poškozených pískovcových bloků), pilíře na levém břehu i levobřežní opěry (oprava spárování, očištění). Zcela obnovena byla i dvojice ledolamů. Dodavatel stavebních prací postupoval zodpovědně, takže akce dopadla dobře. Výhledově je uvažováno o opravě ocelové svařované mostovky.

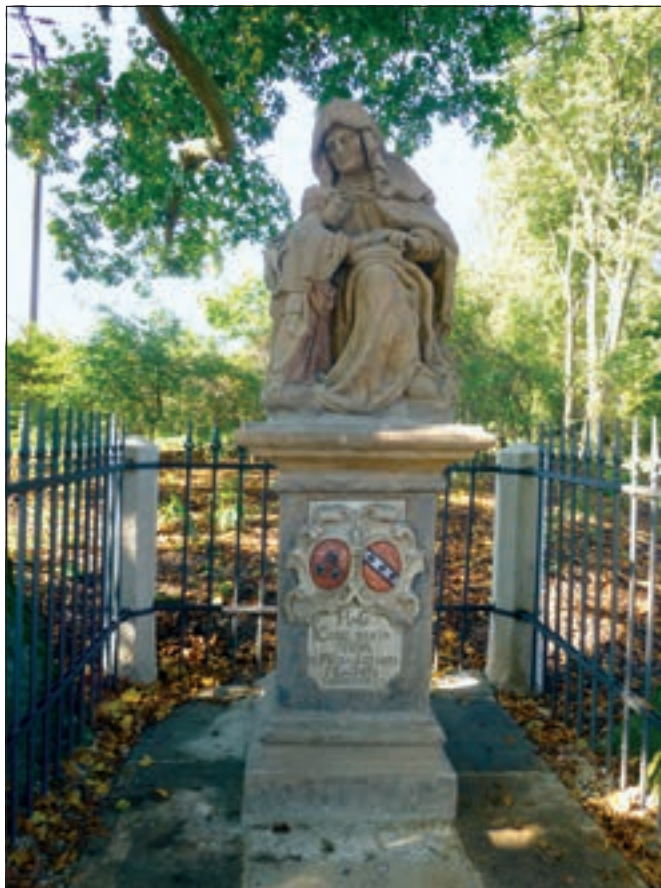
*Soutice (správní obvod Vlašim), sousoší sv. Anny, podle chronogramu zřejmě 1757. Sousoší sv. Anny a Panny Marie bylo restaurováno v rámci celkové obnovy místa. Díky zvýšení prostoru kolem sousoší mohla celá památka včetně sloupků s plotem zůstat na původním místě (foto Marie Kuldová).*

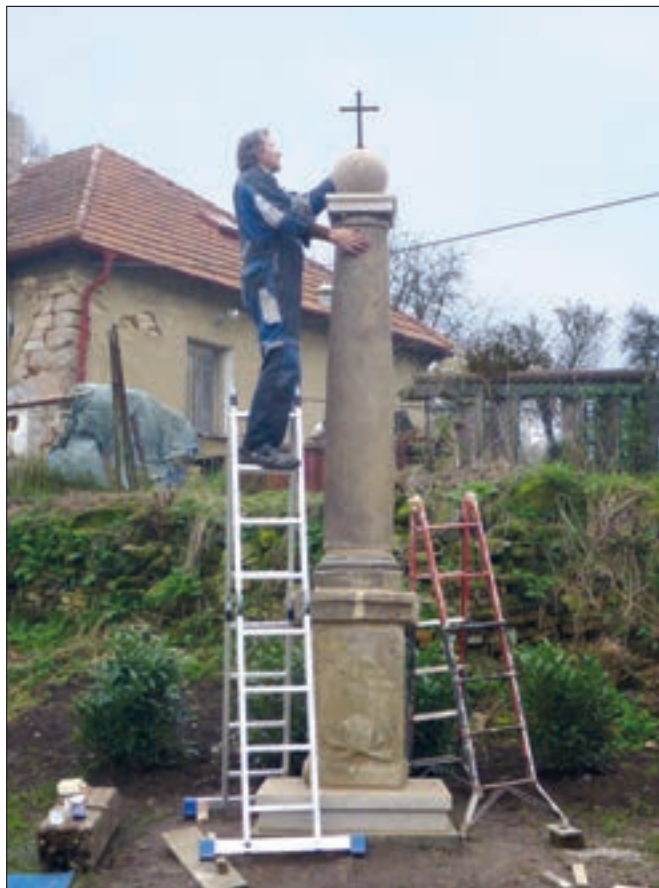
*Saky (správní obvod Kladno), boží muka, stav v průběhu prací. Sloupová boží muka byla od roku 1999 uložena v rozebraném stavu. Uložení předcházely vandalské zásahy, který způsobil značné ztráty originálu. Navrácení na původní místo za Třebčovicemi, poblíž staré usedlosti v lokalitě Paninský Mlýn, nemohlo být realizováno kvůli riziku dalšího poškození. Součástí sestavení na návsi v Sakách bylo restaurování kamene a došlo také k rekonstrukci některých chybějících prvků (foto Jan Turský).*

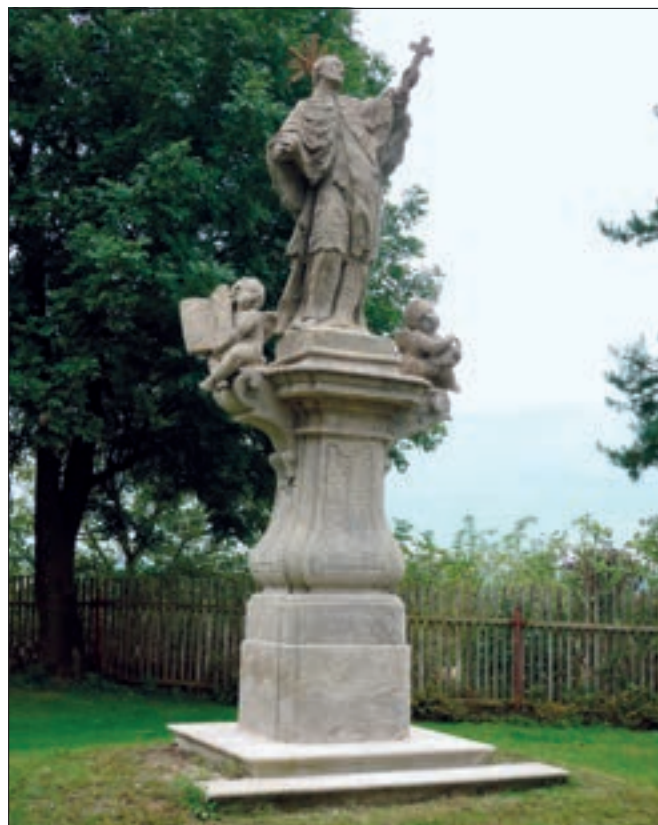
*Horušice (správní obvod obce Čáslav), areál rezidence čp. 19, sousoší sv. Jana Nepomuckého, stav po restaurování. Jedná se o barokní dílo datované na patce podstavce do roku 1740. Socha sv. Jana byla po předchozích obnovných zásazích ve velmi špatném stavu. Velkou část povrchu překrývaly tmely na bázi cementu, pod kterými byl kámen zcela degradován. Další okruh problémů způsobovaly četné sádrovcové krusty. Restaurátorskou akcí, která byla rozložena do dvou let, se podařilo dílo zachránit a zachovat na původním místě. Některé novodobé doplňky (pravá ruka, levá ruka s křížem) byly povrchově upraveny a ponechány (foto L. Maděrová).*

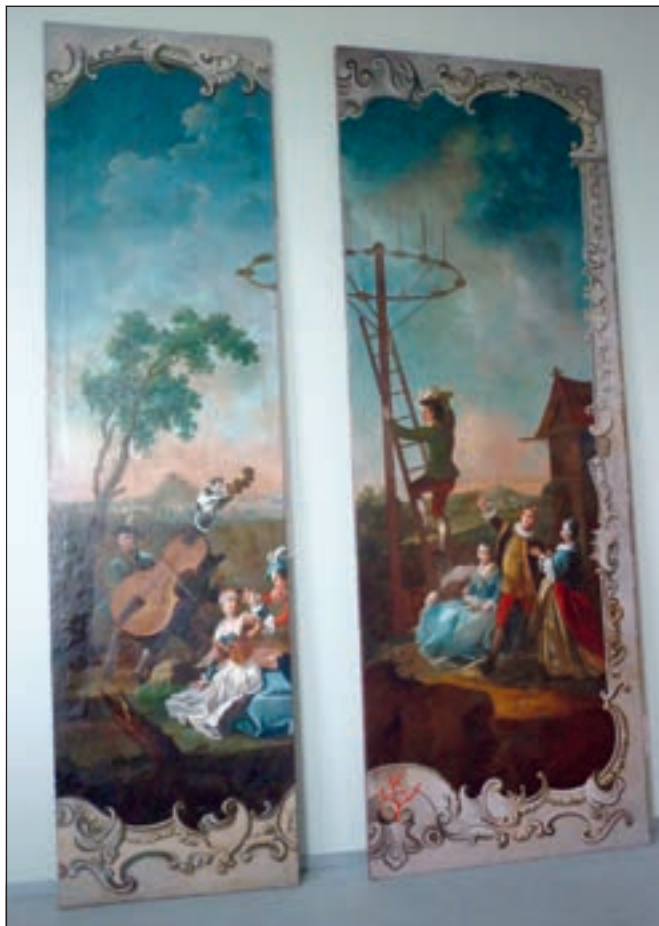
*Žleby (správní obvod obce Čáslav), státní zámek Žleby, mobiliární fond, obrazy inv. č. ZL 11791, ZL 11792, olejomalba na plátně, stav po restaurování. Restaurování souviselo s poškozením způsobeným zatečením do objektu. Malby byly silně poškozeny, došlo k nabobtnání plátěné podložky a masivnímu uvolňování barevné vrstvy od podkladu. V první fázi byly aplikovány lokální přelepy, aby mohlo dojít k manipulaci s oběma díly. Byla provedena rentoaláž, sejmutí nevyhovujících laků, retuší a přemalování, napnutí na stávající vypínací rám, tmelení, lakování, provedení reverzibilní retuše, závěrečné lakování a zpětné osazení. Závěsné obrazy z poloviny 18. století byly na stávající místo v Zámecké knihovně instalovány drubotně. Tomu odpovídá i značný rozsah přemalování, které měly za cíl jednotlivé obrazy na zdech místnosti spojit v celek. Na obraze vpravo je domalovaná architektura v pravé části i dřevěná konstrukce vlevo, která přechází do druhého obrazu a tím je oba propojuje (foto L. Maděrová).*

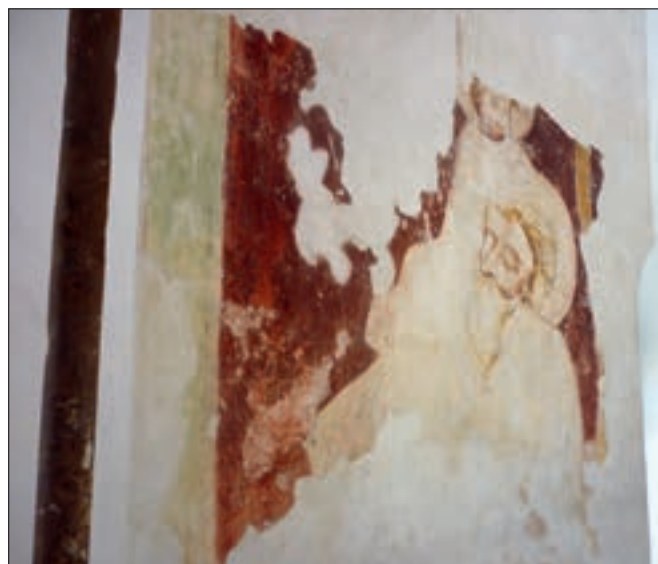
*Soběšín (správní obvod obce Kutná Hora), kostel sv. Archanděla Michaela, severní stěna blavní lodi, malba se sv. Kryštofem, detail. Při restaurátorském průzkumu stěn v interiéru, který byl spojen s rozsáhlou stavební obnovou objektu, byla nalezena středověká malba s motivem sv. Kryštofa. Následně bylo rozhodnuto o její prezentaci v rámci obnovovaného interiéru. Sv. Kryštof je zobrazen v tradiční ikonografii s Ježíškem na ramenou překonávající řeku s barvitě vykresleným vodním světem. Malba v technice fresco je provedena na nejstarší omítkové vrstvě. Celkově byl výjev ohraničen malovaným rámcem, který byl po obou stranách nalezen. Dolní partie malby se nezachovala, byla odstraněna v souvislosti s aplikací asfaltového nátěru na spodní partii zdi v minulosti (foto L. Maděrová).*
