# ROČENKA 2014

**NÁRODNÍHO PAMÁTKOVÉHO ÚSTAVU  
ÚZEMNÍHO ODBORNÉHO PRACOVISTĚ STŘEDNÍCH ČECH V PRAZE  
PŘÍLOHA ČASOPISU PAMÁTKY STŘEDNÍCH ČECH  
2 / 2015**

## ČASOPIS NÁRODNÍHO PAMÁTKOVÉHO ÚSTAVU ÚZEMNÍHO ODBORNÉHO PRACOVIŠTĚ STŘEDNÍCH ČECH V PRAZE ROČENKA 2014

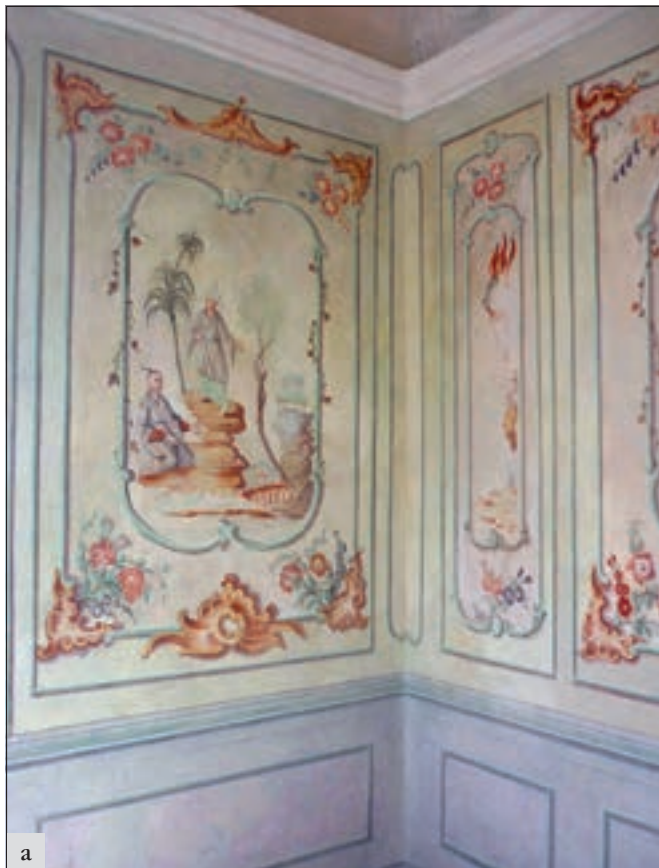
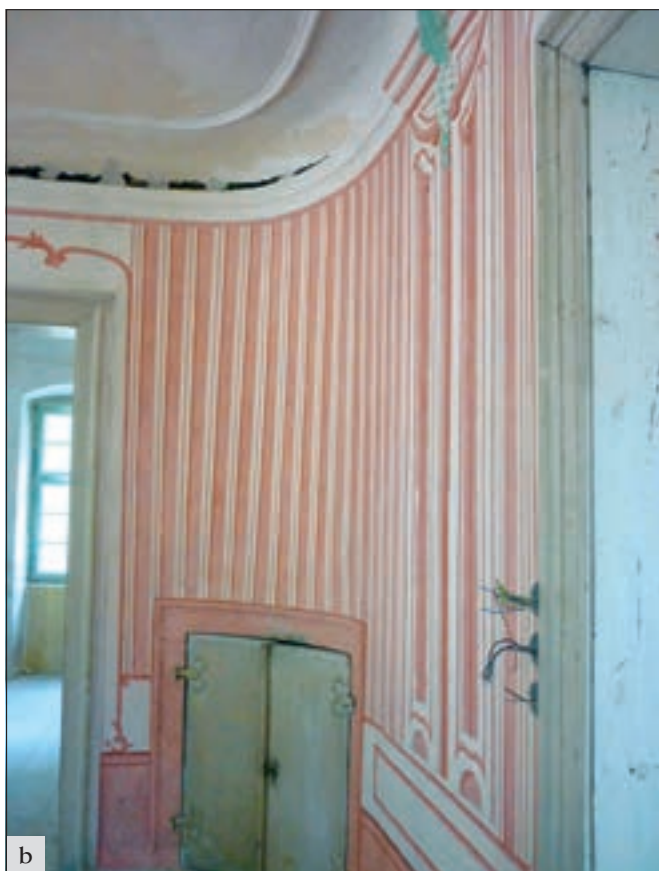
**Krnsko (správní obvod Mladá Boleslav), fara. Barokní budova fary pochází z roku 1766. Jedná se o stylově jednotnou stavbu s řadou dochovaných detailů bez výraznějších drubotných stavebních zásahů v interiéru. V prostoru prvního patra byla restaurována v podstatě celoplošně zachovaná výmalba. Nátěry překrývající sledovanou vrstvu byly monochromní vápenné nebo blinkové: a – salonek v patře, stav po restaurování; b – chodba v patře, stav po restaurování (foto L. Maděrová).**

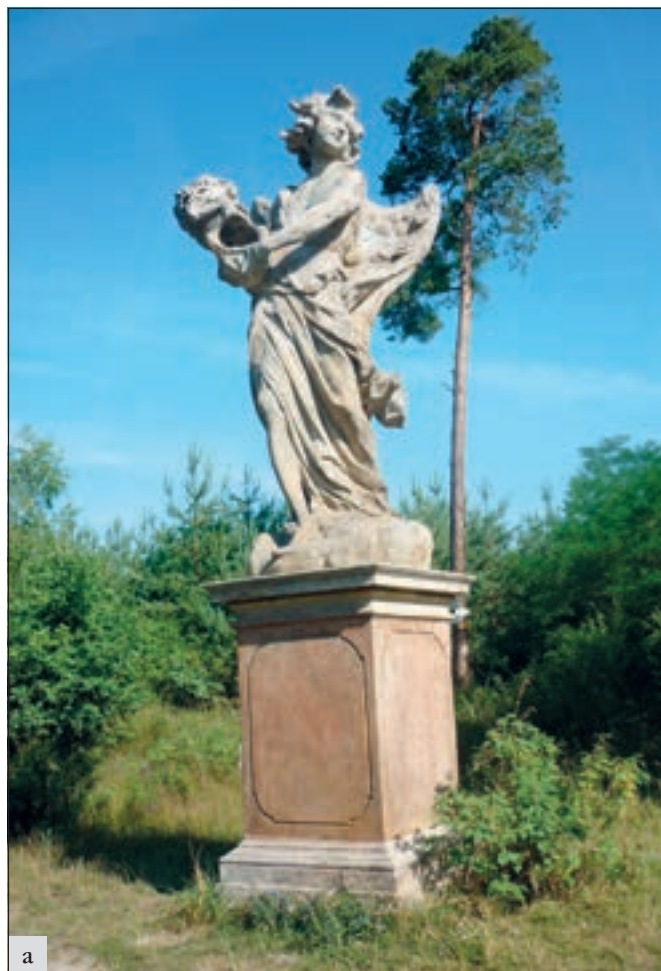
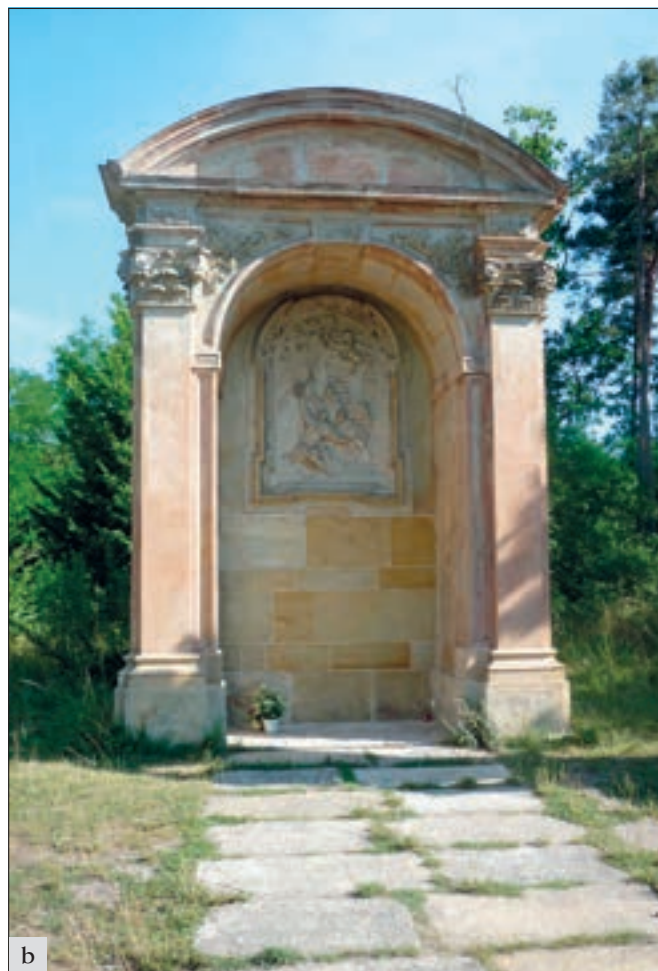
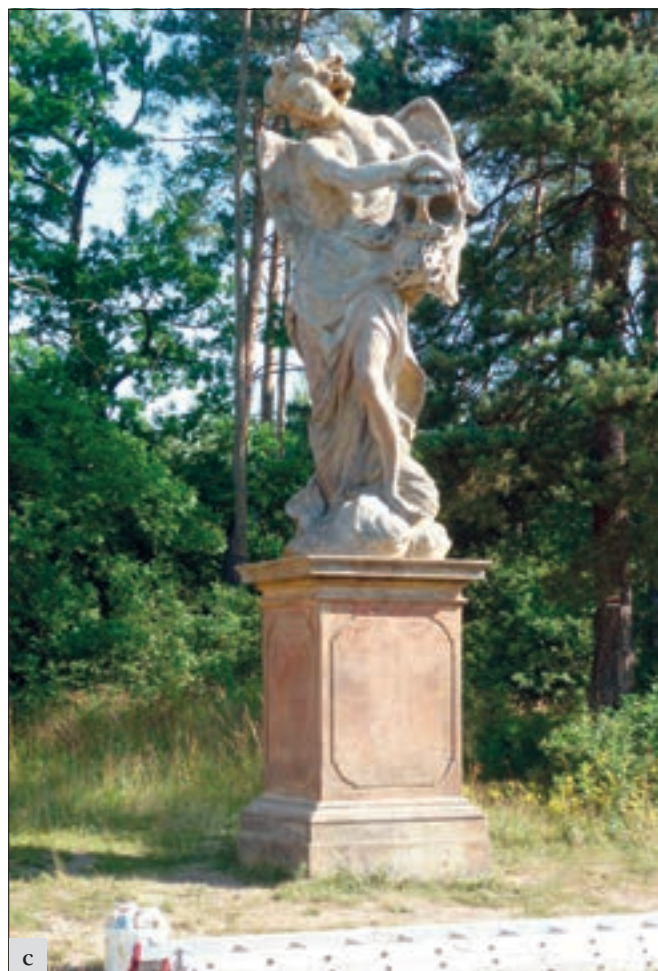
*Dvorce (správní obvod Lysá nad Labem), kaple sv. Václava s anděly. Kaple je situována na rozhraní lyseckého a brandýského panství. Byla zřízena roku 1669 a celý areál zahrnoval šporkovský letohrádek, poustevnu, kapli, ovocné a květinové zahrady se sochařskou výzdobou. Bylo zde pět fontán, vodárna, zabradníkův domek a větrný mlýn. Z tohoto souboru se na místě dochovala pouze výklenková kaple s reliéfem Zavraždění sv. Václava a dvě nadživotní sochy andělů Blažené a Žalostné Smrti. Restaurátorská akce byla zaměřena na konzervační ošetření s tím, že musely být řešeny také četné vandalské zásahy, zejména ryté a psané nápisy na architektuře kaple a podstavcích obou andělů: a – Anděl Blažené Smrti, b – kaple sv. Václava, c – Anděl Žalostné Smrti, stav v průběhu restaurování (foto L. Maděrová).*

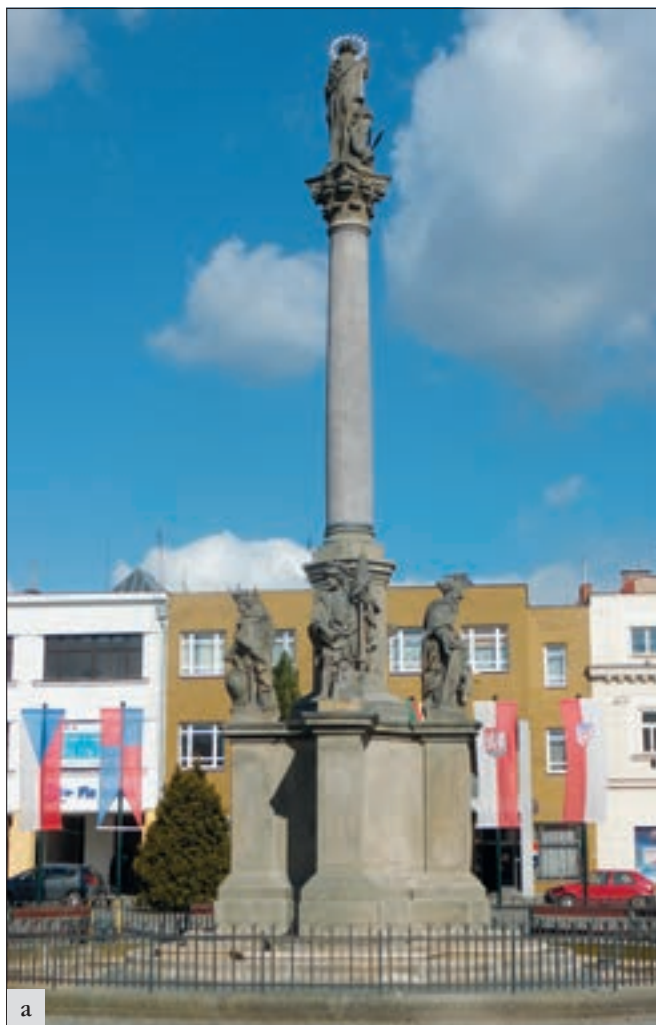
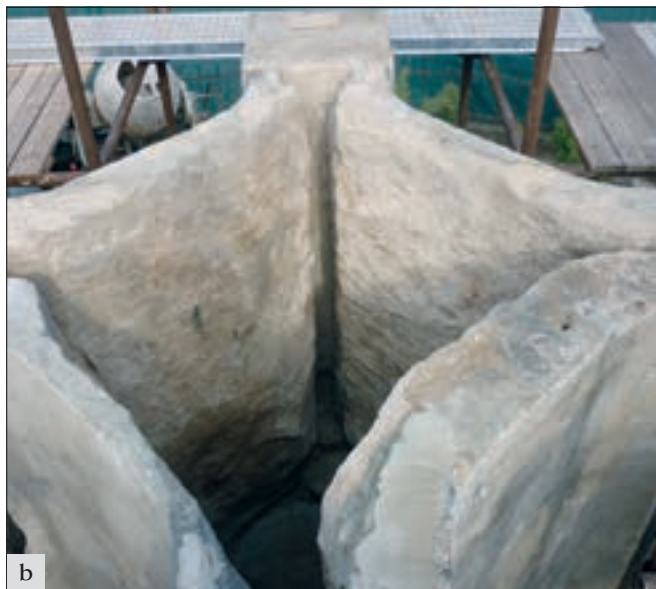
*Nymburk (správní obvod Nymburk), Mariánský sloup, pohled od jihu. Sloup vztyčený v roce 1717 po ukončení morové epidemie ve městě je připisován Ant. Katterbauerovi, ale i J. J. Šlančovskému. Za dobu své existence byl několikrát obnovován. Poslední celkové restaurování proběhlo v roce 1972. Restaurátorským průzkumem a následným statickým posouzením byla konstatována nutnost celkového rozebrání architektury sloupu. Po restaurování jednotlivých částí v ateliéru byl sloup postupně vztyčován: a – stav po restaurování, b – fotografie zachycuje dolní etáž podstavce před zabájením vyzdívání jádra z kamenných kvádrů. Použitím tohoto typu zdění byla dodržena tradiční technologie. Stejně tak jako u základu, což umožnilo ponechat i část původního (foto L. Maděrová).*

V roce 2014 bylo dokončeno restaurování *Mariánského sloupu v Nymburce*. Náročnost akce byla dána především nutností rozebrání celé architektury sloupu, která byla způsobena vyzdřením jádra a základů z opuky. Její degradace způsobila statické poruchy, a tím i havarijní stav sloupu. Obnova vnitřního jádra i základů byla provedena klasicky vyzdřením z kamenných

bloků s tím, že část původního základu mohla být zachována. Dále došlo k výměně patky sloupu, která byla z hořického písčovce a vlivem přímého kontaktu s dřívem z kutnohorského vápence byla silně degradovaná. U dřívku bylo provedeno posouzení stavu ultrazvukovou transmisí, které neprokázala zásadní poruchy materiálu, a dřív tak mohl být osazen zpět. Sochy byly restaurovány klasickým způsobem. V souvislosti s historickou fotodokumentací došlo k obnovení chybějících atributů. Na základě průzkumů byla rekonstruována barevnost písma na architektuře i na plintech soch světců. Téměř úplná absence povrchových úprav kamene podporuje hypotézu o celkové razantní úpravě povrchu architektury i soch v minulosti. Další světecké sloupy s bohatou figurální výzdobou, které připomínají objednatelskou aktivitu Anny Marie Františky velkovévodkyně Toskánské, byly restaurovány v *Čblumíně* a *Hostivicích*. V obou případech se navazovalo na řadu starších restaurátorských zásahů a bylo nutné se vypořádat s rozsáhlou degradací kamene. Vedle technických a výtvarných aspektů byly řešeny otázky původní ikonografie sloupů, převrstvené a pozmeněné mladšími zásahy. U sloupu v *Čblumíně* byl průzkumem zaznamenán devastující vliv spodní vody s vysokým obsahem solí. Realizovaná první etapa restaurování tak zahrnuje tlakovou injektáž základové spáry pomocí silikonových mikroemulzí. Dále došlo k dlouho plánovanému restaurování sloupu se sochou sv. Jana Nepomuckého v *Úněticích*, které bylo spojeno s osazením volné kopie vrcholové sochy, zhotovené podle poškozeného originálu a starší fotografické dokumentace.

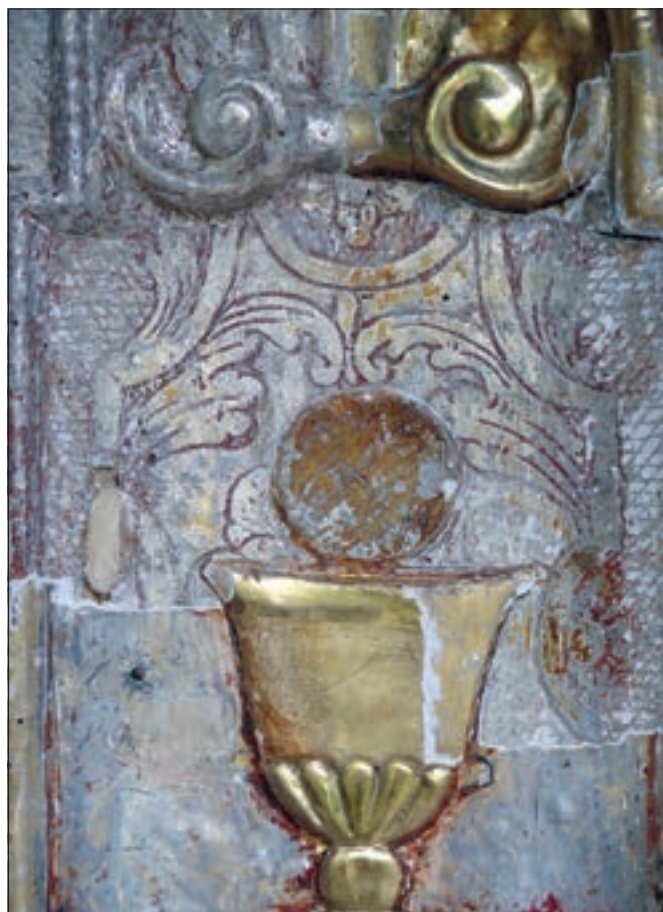
*Černošice* (správní obvod Praha-západ), kostel Nanebevzetí P. Marie, hlavní oltář, detail tabernáku. Barokní akantový oltář z roku 1712 byl v minulosti opakovaně rozsáhle upravován. Zprávou je doložena pouze obnova v roce 1936 architektem Ladislavem Bittnerem z Nového Města nad Metují a malířem Františkem Fišerem. Součástí restaurování byl průběžně doplňovaný průzkum polychromie pro co nejuplněnější dokumentaci povrchových úprav z hlediska jejich vývoje i návazností v různých částech oltáře. Na fotografii je patrná sonda na stříbření a tlačení dekor z doby vzniku oltáře (foto Hana Slavíková).

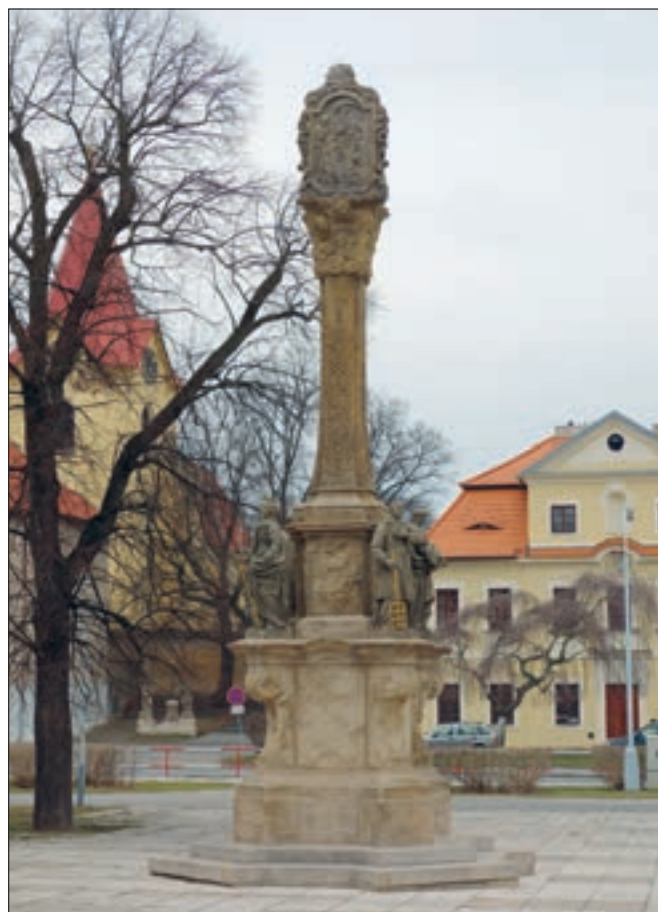
*Hostivice* (správní obvod Praha-západ), Mariánský sloup, pohled od západu, stav po restaurování. Vznik sloupu bývá kladen do roku 1734. Šlo zřejmě o objednávku Anny Marie Františky velkovévodkyně Toskánské, která tachlovické panství získala v roce 1732. Sloup je řazen k dílu sochaře Ondřeje Dubka (též Dubke, Daubke; 1671–1749). Patrný je vrcholový reliéf Narození Krista, jedna z nemnoha sochařských replikací zázračného Strakonického obrazu, legendou spojeného s bitvou na nedaleké Bílé hoře. Restaurování se zaměřilo mj. na zpevnění kamene architektonických prvků ve spodní části sloupu, která vykazovala, na rozdíl od již dříve vakuově zpevněné figurální výzdoby, rozsáhlý úbytek hmoty v důsledku koroze. Součástí zásahu bylo osazení starších světeckých atributů (foto Marek Pařízek).

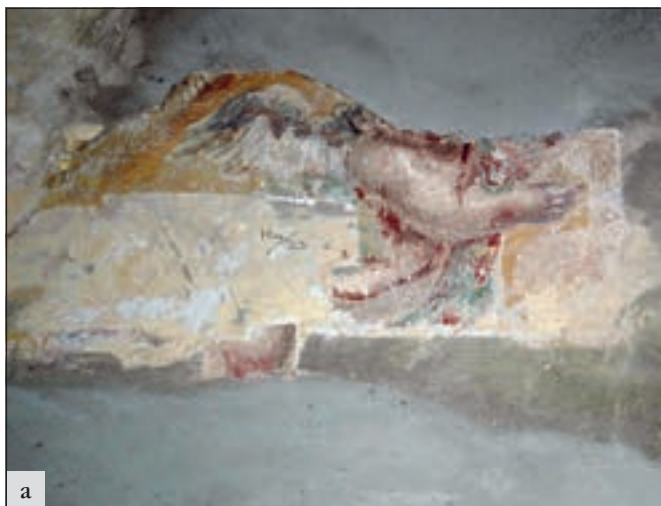
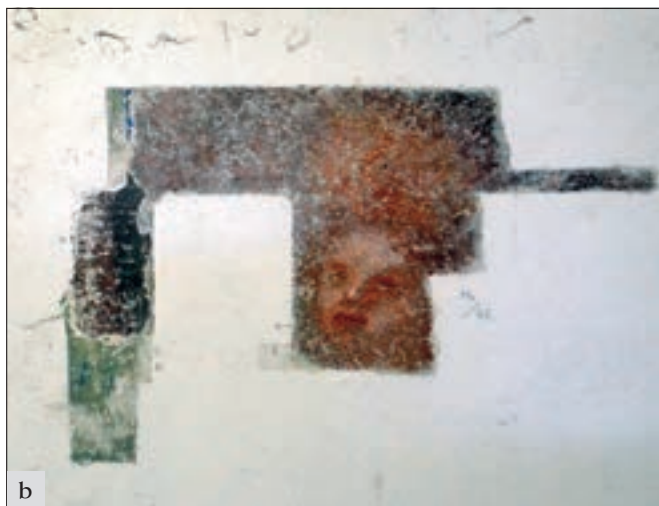
*Hájek (správní obvod Praha-západ), františkánský klášter: a, b – fotografie sond ve východním křídle konventu. Nalezené barokní nástěnné malby bude možné blíže určit až po celkovém odkrytí. V úvahu připadá jejich spojení se stavebními úpravami kláštera v roce 1731, případně s doloženou činností řádového malíře Wolfganga Wagnera v roce 1763. Nálezy naznačují velký rozsah barokní malířské výzdoby kláštera, dosud známé pouze v objektu tzv. poustevny (foto M. Pařízek).*

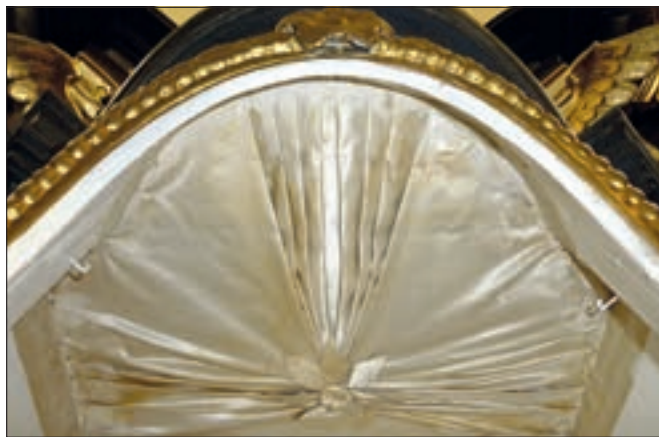
*Nový Knín (správní obvod Dobříš), kostel sv. Mikuláše, hlavní oltář, detail. U oltáře, který je složený zřejmě z několika jiných oltářů z rozmezí let cca 1710–1780, bylo v roce 2014 dokončeno restaurování. Součástí závěrečné etapy bylo i restaurování vnitřního saténového čalounění svatostánku, které je zřejmě staré kolem sta let. Je však třeba konstatovat, že je jedním z mála zachovaných u restaurovaných oltářů. Často toto důležité vybavení chybí nebo je nabazeno novodobým, které je materiálově i řemeslně na nižší úrovni (foto Marie Kuldová).*

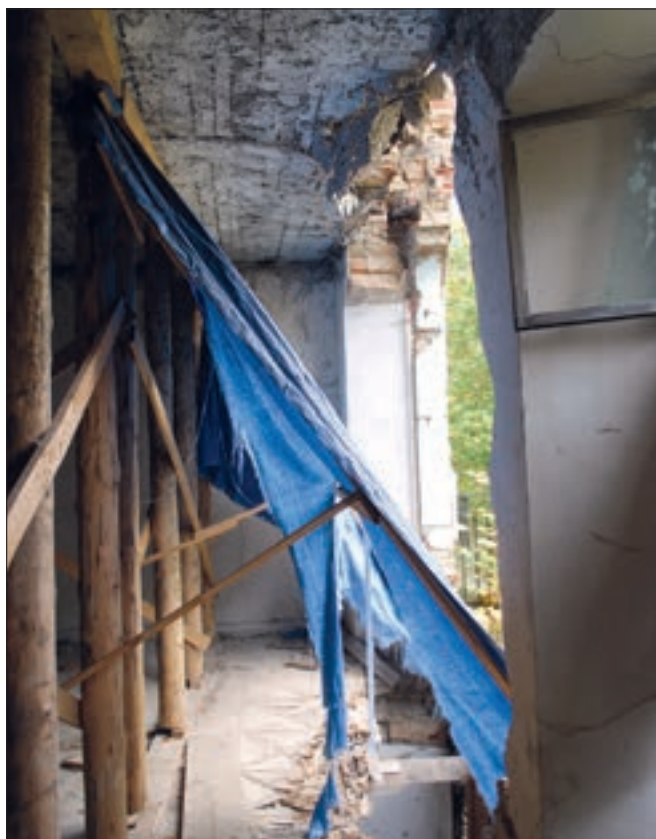
*Pravonín (okres Benešov), dnes opět soukromý zámek, který byl ještě v nedávné době využíván, je nyní již ve stavu, kdy původní historické konstrukce a detaily stavby, jejíž nejstarší dochované části pocházejí ze 16. století, se rozpadají a nevratně zanikají (foto J. Mrázek).*

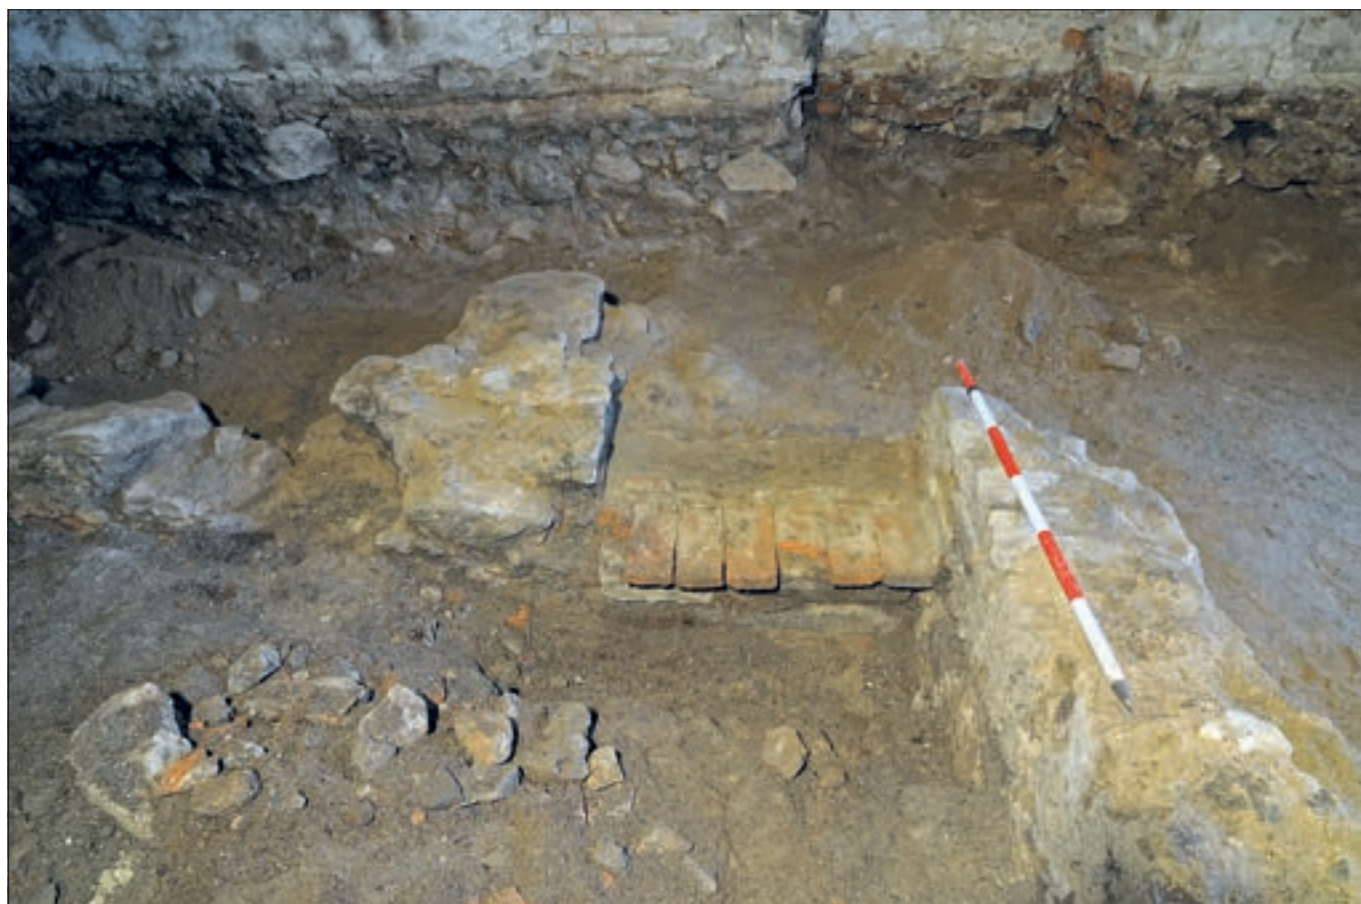
*Olbramovice (okres Benešov), záchranný archeologický výzkum byl vyvolán celkovou rekonstrukcí barokní sýpky, během které také probíhal. Na fotografii jsou patrné dochované koruny obvodových zdí staršího, asi renesančního sklepa. Řada volně ložených ciblí indikuje vstup, který sestával z dřevěného schodiště, o které byly cibly pouze opřené. Zásyp sklepa (obsahující suť a zabliněný písek) zůstal nevybrán, protože nebyl výrazněji zasažen stavebními pracemi. Takovéto drobné detaily (jako např. cibly, dlaždice) skryté pod podlahou, bývají po jejím odstranění často přehlíženy a zničeny ještě před přjezdem archeologa (foto Z. Neustupný).*

*Olbramovice (okres Benešov) – areál hospodářského dvora čp. 1:* Archeologický výzkum probíhal v rámci celkové obnovy barokní sýpky, v jejíž hmotě se dochovaly podstatné zbytky renesančního objektu nejasné funkce. Výzkum byl realizován

v těsné součinnosti s operativním stavebněhistorickým průzkumem (Jan Veselý). Díky tomu se podařilo výrazně korigovat závěry dosavadní literatury o stavebním vývoji budovy. Odkryty byly mimo jiné pozůstatky zasypaného sklepa, asi renesančního stáří.

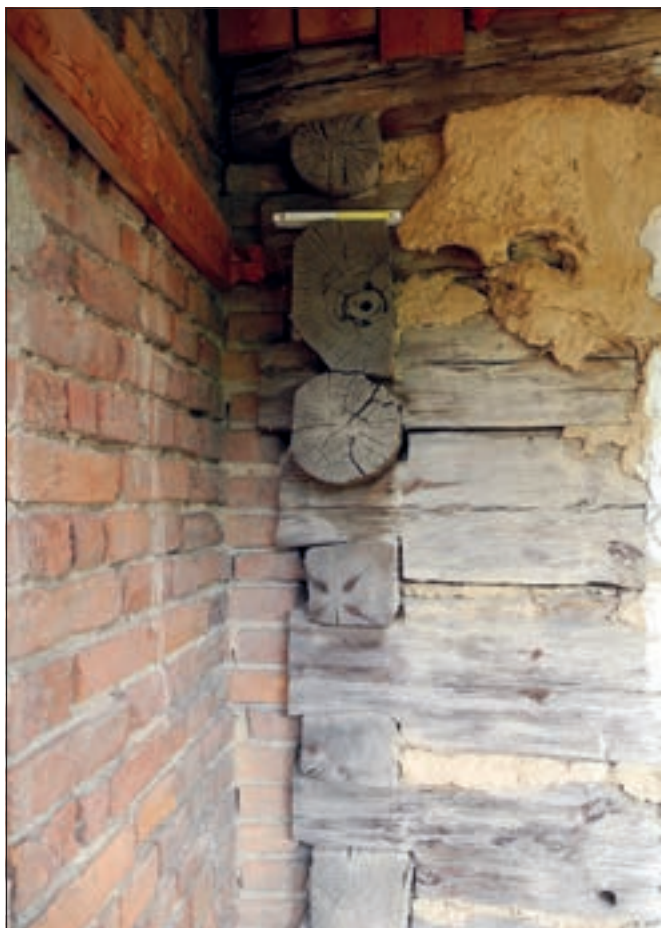
*Bělá pod Bezdězem (okres Mladá Boleslav), detail nároží roubené stěny v patře domu čp. 83, drubotně sestavené z původních prvků konstrukce domu. Dendrochronologický průzkum určil shodnou dataci kácení těchto prvků i částí roubených stěn zachovaných in situ na přelom let 1656/57. Tento příklad současně ukazuje na potřebu dokumentace dochovaných roubených konstrukcí městských domů skrytých za omítanou nebo zděnou fasádou, která může přinést zajímavé poznatky k původu a vývoji zástavby (foto E. Vyletová, 2014).*

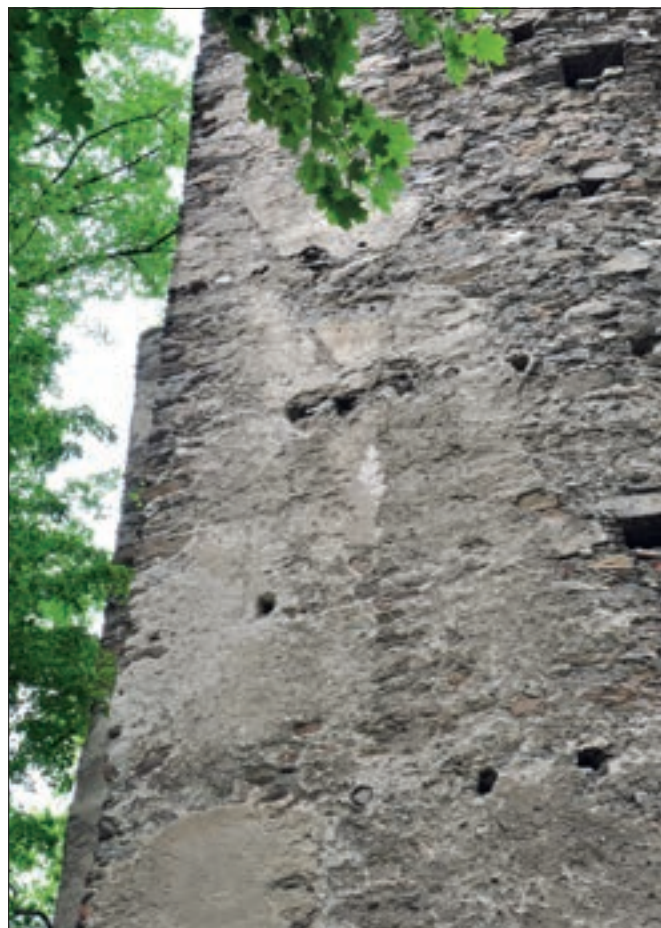
*Zruč nad Sázavou (okres Kutná Hora), tzv. Kolovertsá věž opevnění zámku. Na vnějším plášti věže se dochovaly rozsáhlé zbytky omítek, včetně otisku strmé pultové stříšky krytého ochozu bradební kurtiny. Přesné zaměření a podrobná dokumentace z lešení musí být v takovém případě samozřejmostí (foto V. Razím, 2014).*

**Zruč nad Sázavou (okres Kutná Hora) – tzv. Kolovratská věž opevnění zámku:** Po předchozích fázích dokumentace bylo možno podrobně prozkoumat a dokumentovat velmi dobře dochovanou nárožní bateriovou věž někdejšího hradního opevnění. Akci umožnila její oprava a zpřístupňování, kdy bylo možno celý interiér a exteriér zkoumat z lešení. OPD s podrobnou fotodokumentací a geodetické zaměření, dendrochronologický průzkum. Archivní průzkum nepřinesl nová zjištění. Takřka intaktně dochovaná, ukázková stavba svého druhu z počátku 16. století. (VR)

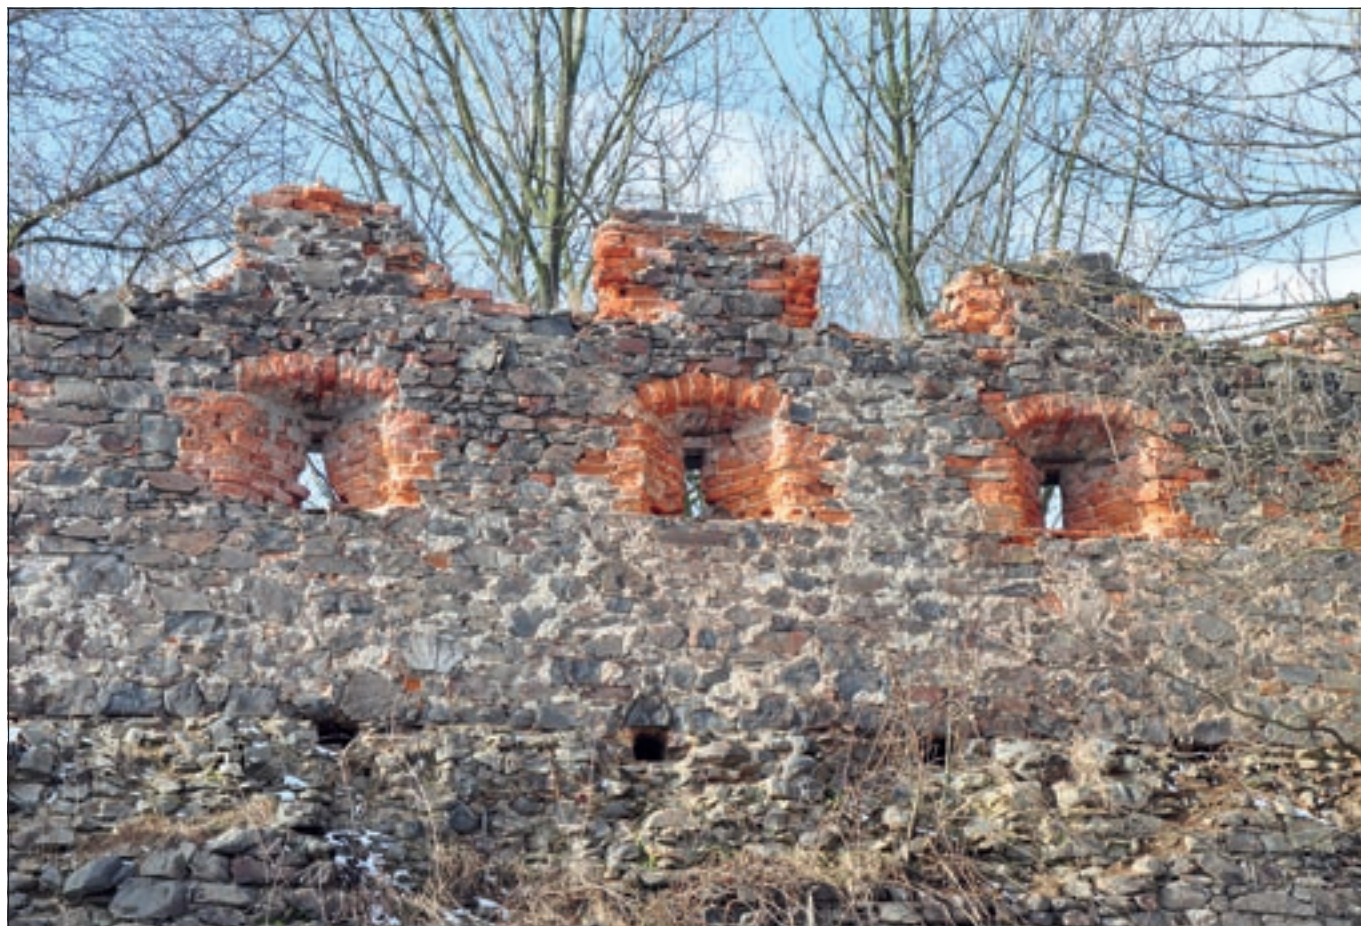
*Předbradí (okres Chrudim), opevnění městečka. Technický stav některých nemovitých památek je natolik neutěšený, že rychle ubývá jejich vypovídací hodnota. U dochované části opevnění Předbradí je to způsobeno mimo jiné pokračující korozí cibelných částí, které jsou v tomto případě nejceněnějšími detaily. Kromě stržených je zejména o přezovou krytinu pultových stříšek horních zubů. Současné záchranné dokumentace je podrobné geodetické zaměření a fotodokumentace s využitím žebříku (foto V. Razím, 2014).*

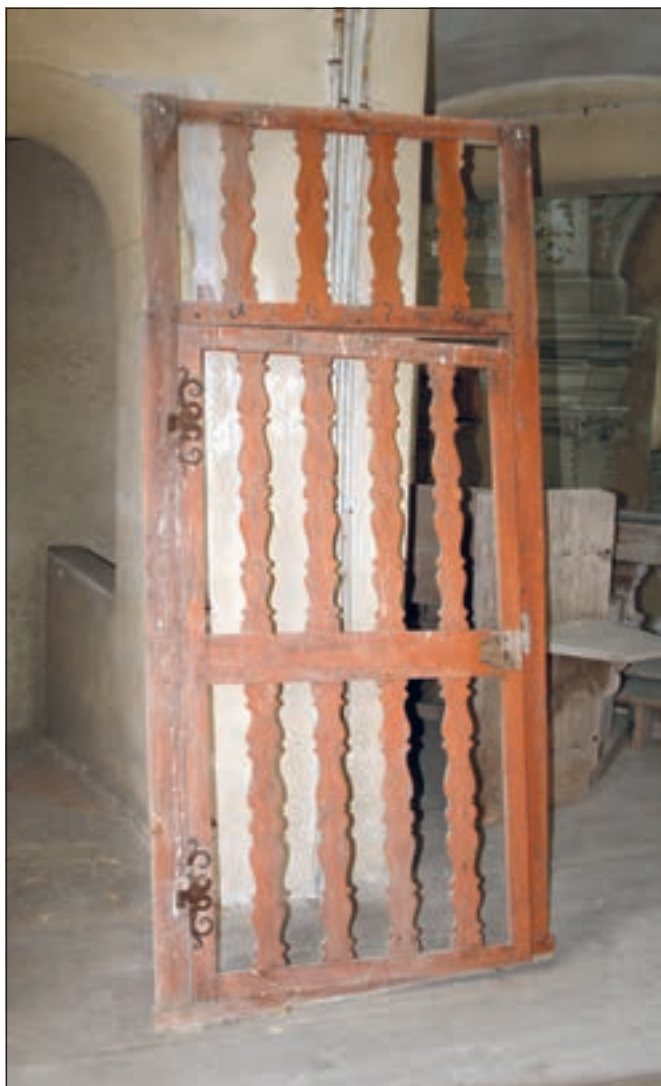
*Šonov u Broumova (okres Náchod), kostel sv. Markéty. Barokní dřevěné jednokřídlé dveřní mříže jednoduché konstrukce, drhotně osazené na vyústění schodiště z presbytáře do oratoře kostela, jsou pravděpodobně pozůstatkem původního dřevěného kostela sv. Jana Evangelisty, vyhotoveným při jedné z jeho oprav (v roce 1678). Dveře jsou zchátralé, provizorně umístěné v interiéru oratoří (foto D. Havlíková, 2014).*

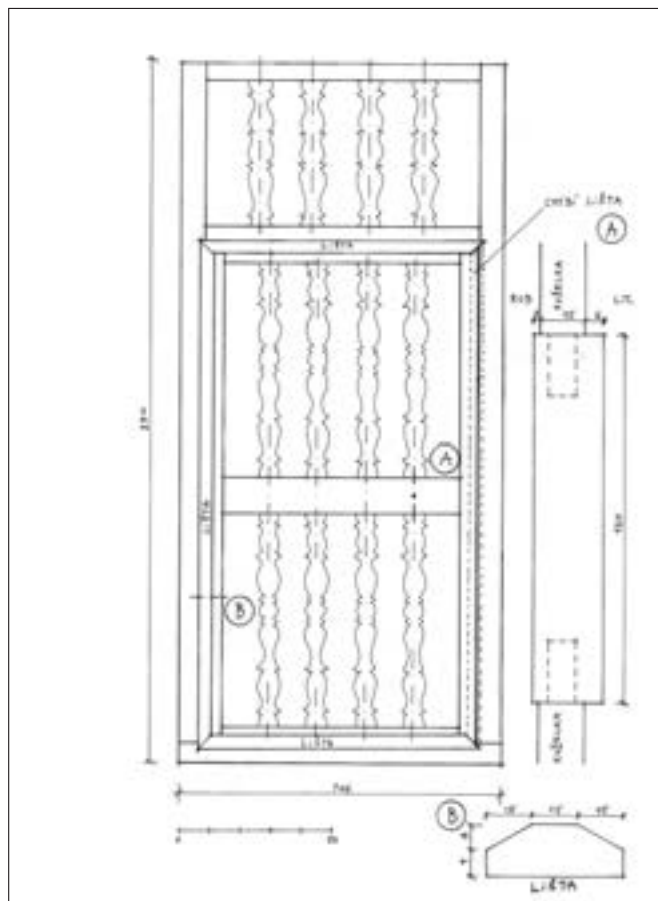
*Šonov u Broumova (okres Náchod), kostel sv. Markéty. 1. výkres barokních mřížových dveří (kresba D. Havlíková, 2014).*

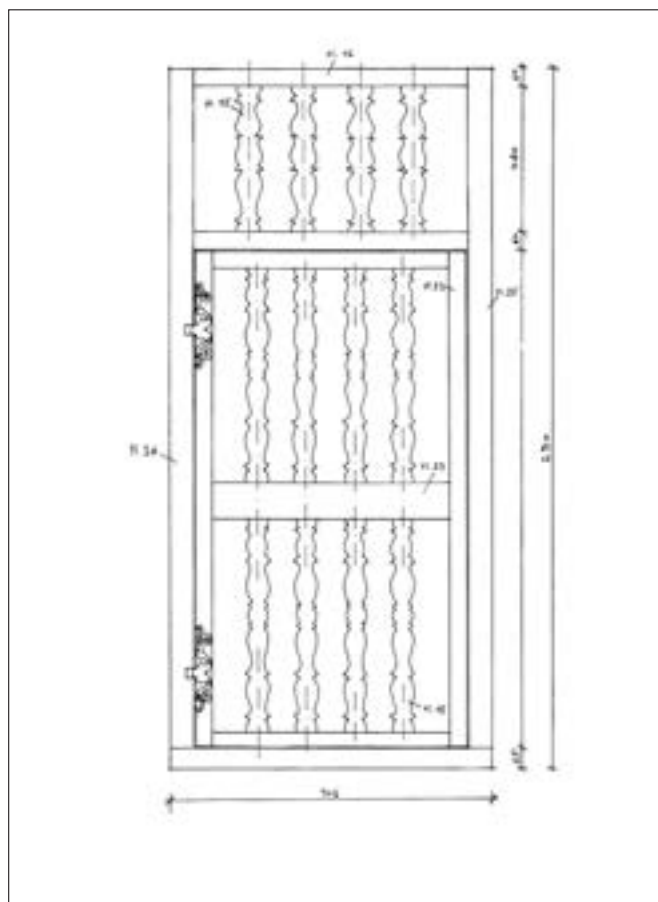
*Šonov u Broumova (okres Náchod), kostel sv. Markéty. 2. výkres barokních mřížových dveří (kresba D. Havlíková, 2014).*

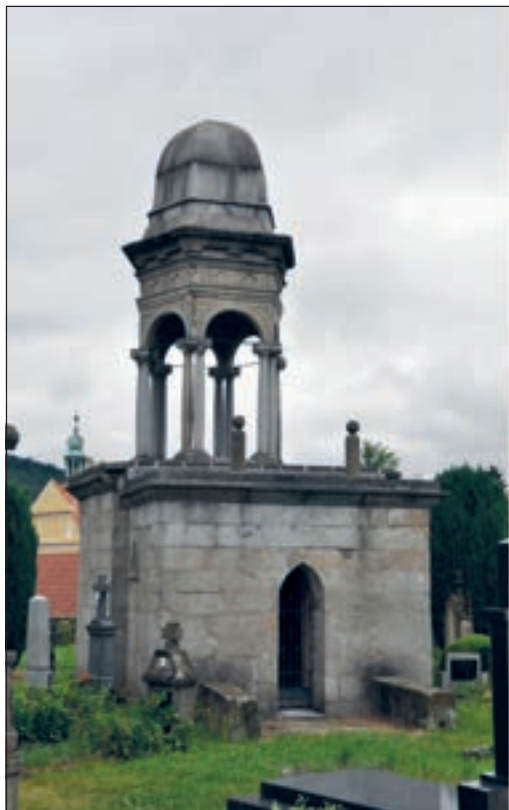
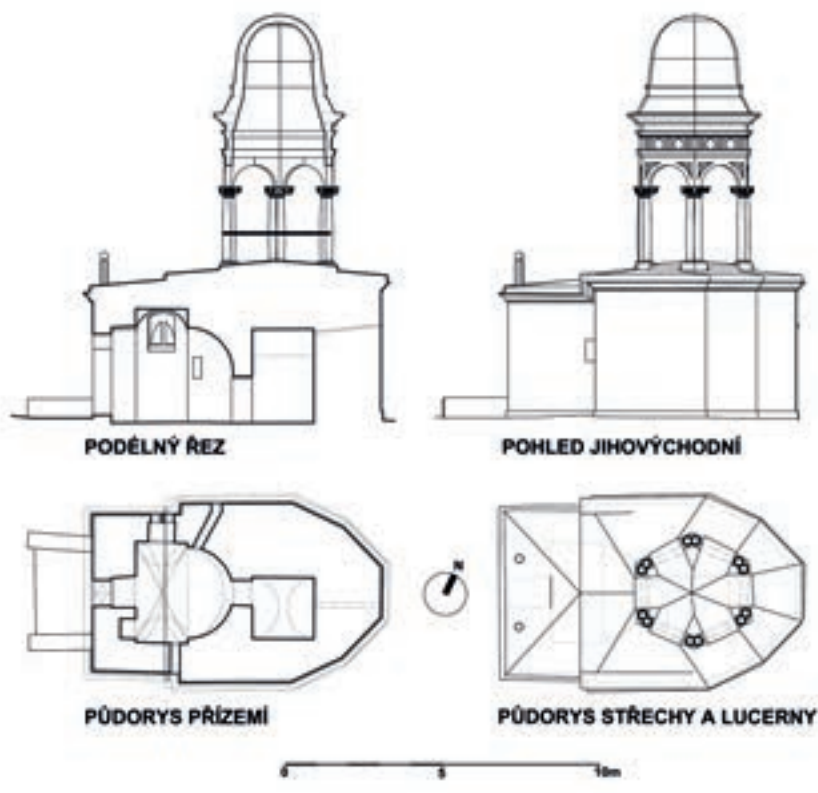
*Votice (okres Benešov), kaple Božího brobu. V regionálním měřítku výjimečná stavba s pláštěm z opracovaných žulových kvádrů se dlouhodobě potýká s problémem zatékání rozvolněnými spárami mezi deskami střechy. Pro bloubkové studium objemových a teplotních změn ve stavbě se ukázalo jako nutné pořídit přesné geodetické zaměření. Věrohodné zachycení vzájemných prostorových vztahů vnitřních prostor a masivní vysoké nástřešní lucerny je klíčové pro volbu správného statického řešení problémů (foto J. Kypta, zaměření J. Veselý a J. Kypta, kresba J. Veselý, 2014).*

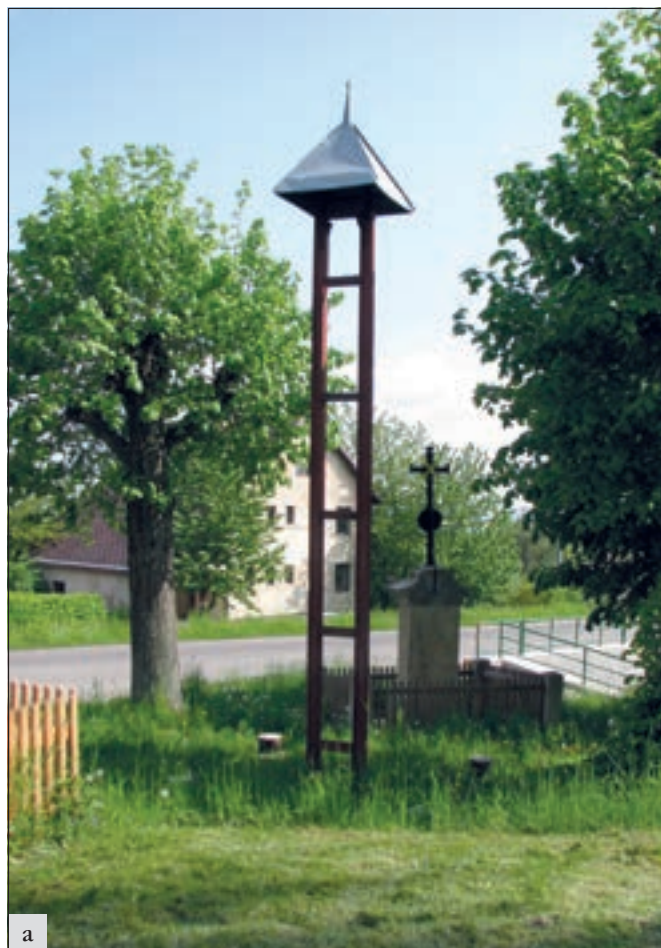
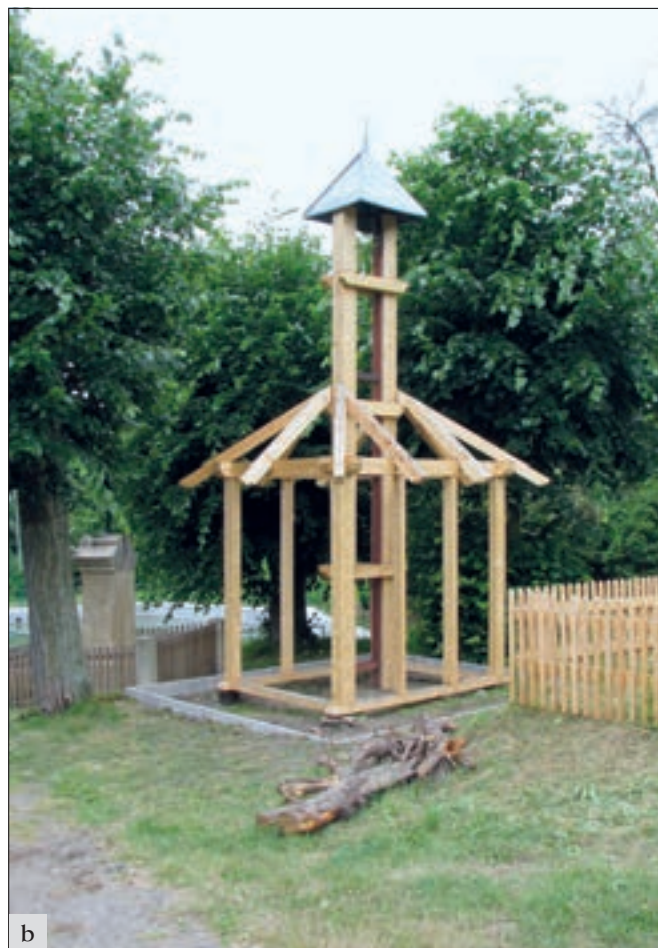
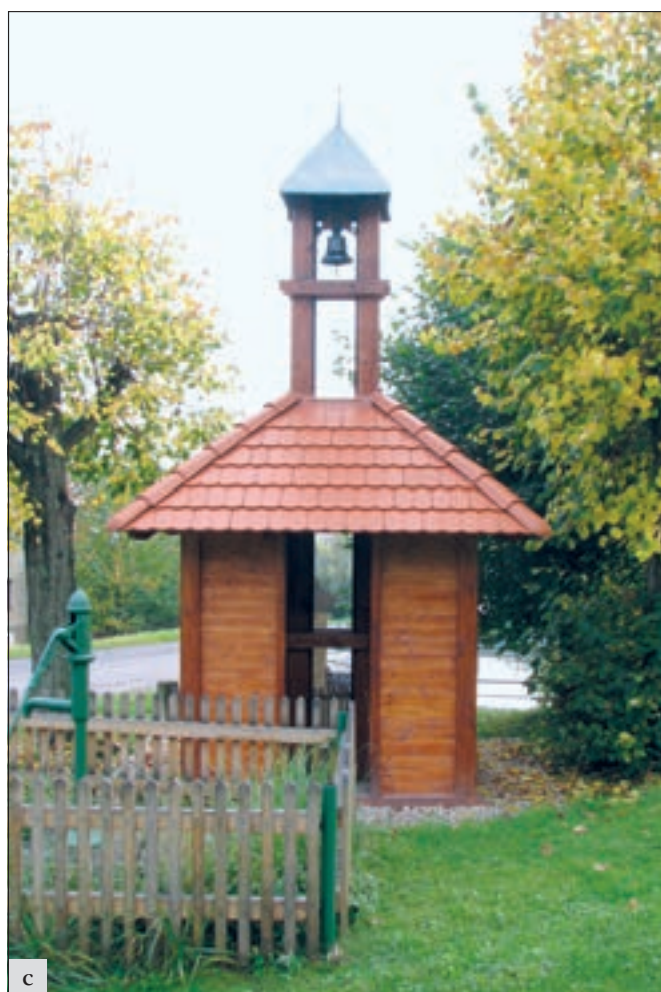
*Prachov (okres Jičín), přestavba zvoničky. Z průzkumu a dokumentace zvonových stanovišť: a–c – podoba zvoničky se může během krátké doby radikálně změnit (foto P. Vácha, duben – říjen 2014).*
