# ROČENKA 2013

**NÁRODNÍHO PAMÁTKOVÉHO ÚSTAVU  
ÚZEMNÍHO ODBORNÉHO PRACOVISTĚ STŘEDNÍCH ČECH V PRAZE  
PŘÍLOHA ČASOPISU PAMÁTKY STŘEDNÍCH ČECH  
2 / 2014**

## ČASOPIS NÁRODNÍHO PAMÁTKOVÉHO ÚSTAVU ÚZEMNÍHO ODBORNÉHO PRACOVISTĚ STŘEDNÍCH ČECH V PRAZE ROČENKA 2013

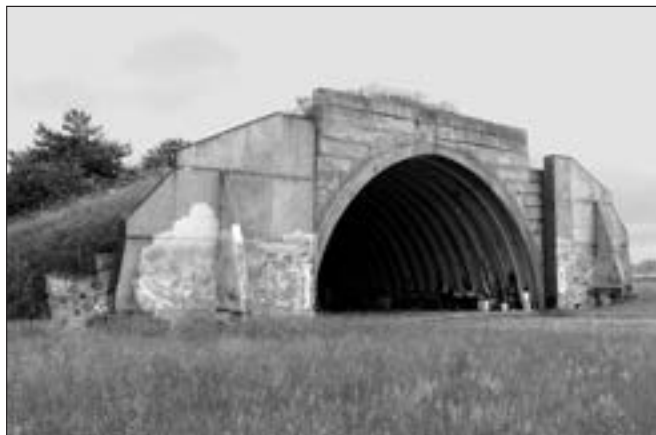
*Milovice (okres Nymburk), letecký hangár, zv. úl, na bývalém letišti Boží dar. Zajímavá ukázka vojenské stavby, vybudované jako produkt překotného zbrojení v době tzv. studené války. Kromě technických kvalit stavby se jedná o doklad činnosti sovětských okupačních vojsk na našem území. Tyto hangáry byly prvními svého druhu v ČSSR a sloužily jako vzorové pro další letiště (Pardubice, Čáslav, Náměšť nad Oslavou). Všechny 44 typizovaných hangárů bylo postaveno z materiálu přiváženého vlakem ze vzdálenosti přes tisíc kilometrů. Jeden z hangárů byl v roce 2013 prohlášen za kulturní památku, ostatní jsou postupně demolovány (foto I. Minář).*

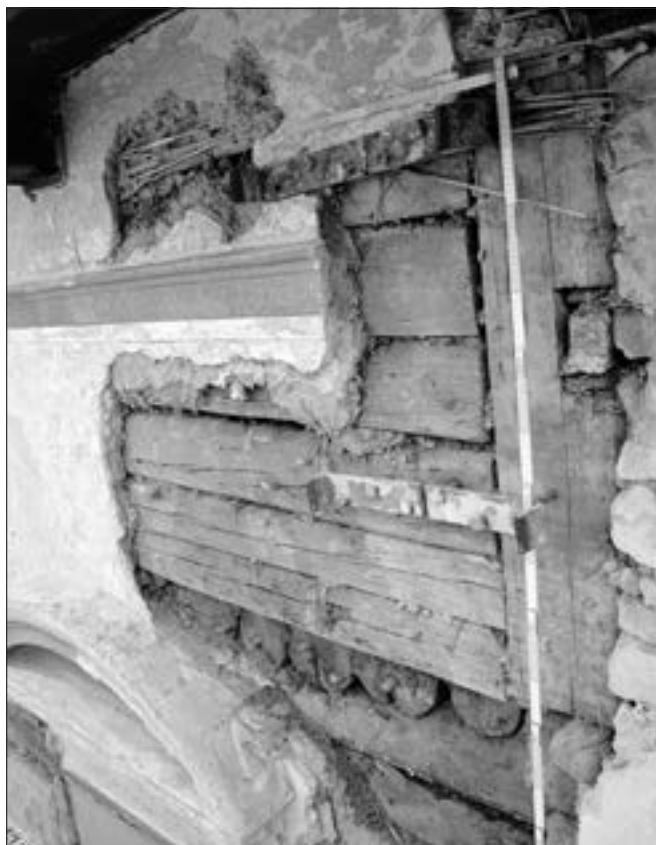
*Hořovice (okres Beroun), Palackého nám. čp. 253. Na hlavním průčelí bývalého hospicu kajetánů ze 17. stol. byl odhalen pozůstatek sрубové komory, zachované i s jejím povalovým stropem (řada čel trámů) a mladší roubenou „nadezdívkou“ (foto V. Jesenský).*

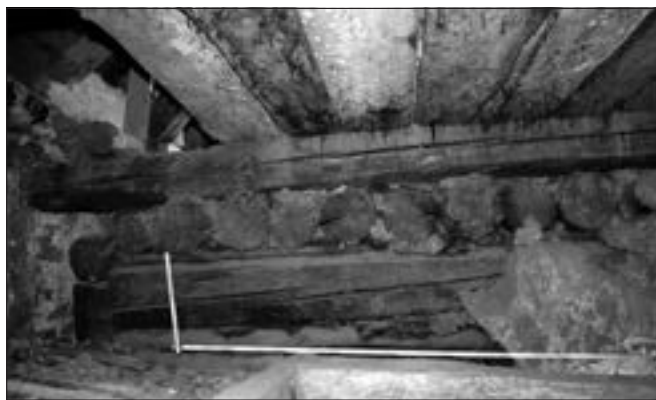
*Kutná Hora, Husova ul. čp. 135. Vnější stěna srubu a čela jeho povalového stropu, datované do roku 1539–1540, které vystupují na půdě v mezistropí – mezi stropem patra a podlahou půdy (foto V. Jesenský).*

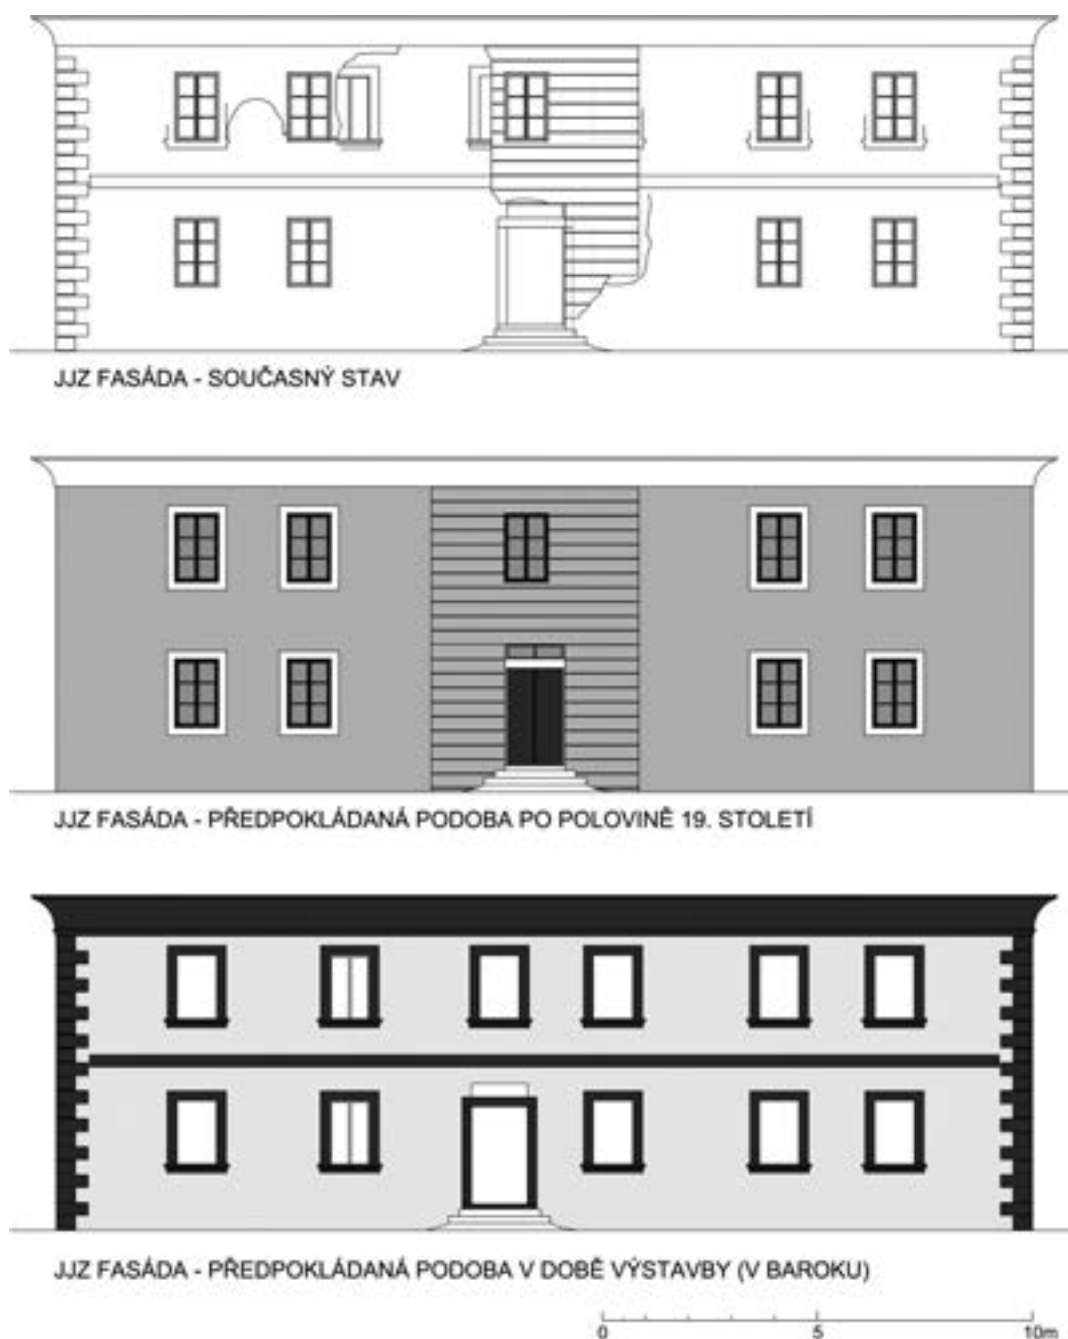
**Zbyslav (okres Kutná Hora), fara čp. 1.** Dloubo chátrající fasády starých staveb mohou fungovat jako otevřená kniha jejich historie. Důkladná dokumentace před každým stavebním zásahem je proto nesmírně důležitá. Nová vrstva starší vrstvy v lepším případě překryje a pomyslnou knihu tak na dlouhou dobu zavře, nezřídka však při opravách staré vrstvy zcela mizí. Starší vrstvy fasád zbyslavské fary jsou dosud nedotčené a dobře čitelné. Výkresová dokumentace nalezů na dvorní fasádě a jejich interpretace (zaměření a kresba J. Veselý, 2013).

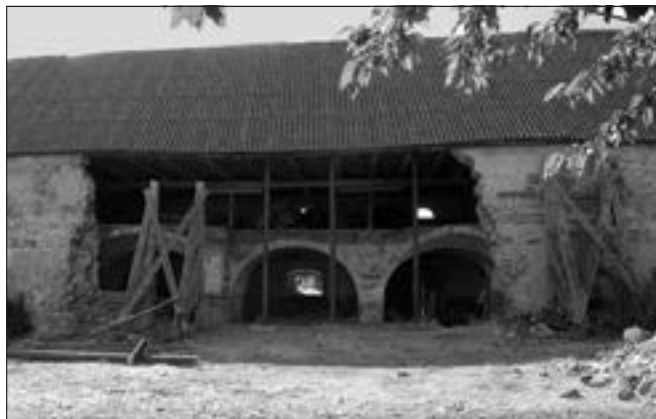
*Stránka (okres Mělník), sýpka v hospodářském dvoře zámku čp. 1. Ani mohutné dřevěné vzpěry nezabránily zřícení části severozápadní obvodové zdi sýpky. Odhalil se tak efektní pohled do útrob stavby, umožňující detailní zkoumání struktury zdiva, kleneb i dřevěných konstrukcí (foto J. Veselý, srpen 2013).*

*Stránka (okres Mělník) – sýpka v hospodářském dvoře zámku čp. 1:* Operativní dokumentace severní obvodové zdi sýpky a navazujících kleneb a stropních konstrukcí byla provedena v návaznosti na havárii zdiva. Po odstranění materiálu destrukce bylo provedeno jednoduché zaměření poškozené části stavby a následná fotografická dokumentace. Průzkum se zaměřil zejména na detaily dokládající vývoj stavby – zvýšení původně přízemní budovy o patro a dodatečné zaklenutí přízemí. (JaVe)

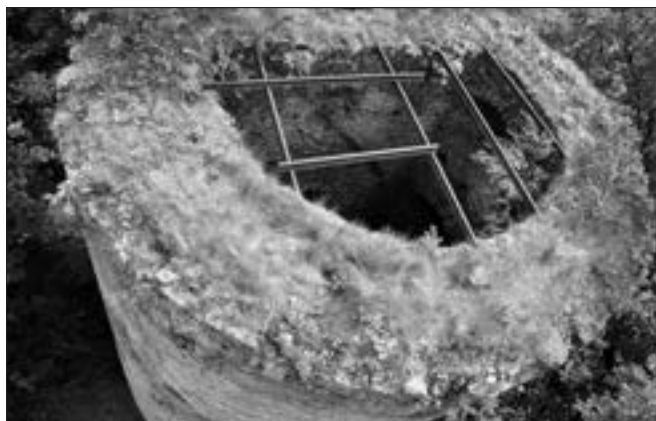
*Zruč nad Sázavou (okres Kutná Hora) – zámek, tzv. Kolovratská věž. Mimořádnou příležitostí pro průzkum a dokumentaci historických staveb je krátkodobá možnost přiblížit se k jinak nepřístupným detailům pomocí vysokozdvižné plošiny. Takovéto možnosti jsou vzácné zejména vzhledem k ekonomické náročnosti takové akce. Na snímku z plošiny koruna věže pokrytá náletovou zelení, uvnitř zbytky novodobé železné konstrukce, která dříve umožňovala vystoupit do horního patra věže (foto V. Razím, 2013).*

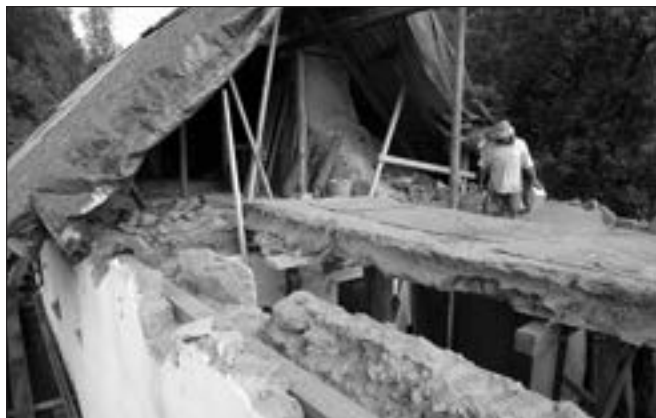
*Žemličkova Lhota (okres Příbram), venkovský dům č. e. 5 z počátku 19. století. V srpnu roku 2013 proběhla druhá fáze opravy střechy a stropů tohoto mimořádně hodnotného domu. Zejména stropní konstrukce byla v tak špatném stavu, že musely být vyměněny všechny stropní – vazné trámy a větší část povalu. Obrázek zachycuje pohled na korunu zdiva světnice a část povalového stropu určenou k zachování, po rozebrání krovu a vyjmutí ztrouchnivělých částí stropní konstrukce (foto J. Veselý, červenec 2013).*

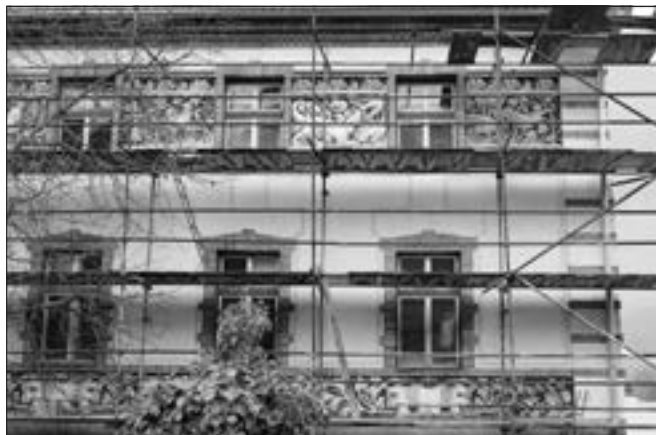
*Týnec nad Sázavou (okres Benešov), dům U Micků, obnova fasády. Neorenesanční fasáda domu U Micků je členěna pomocí několika řemeslných a výtvarně-řemeslných technik: strukturované omítky, režných cihel, sgrafit a nástěnných maleb. V minulém roce byla opravena západní a jižní fasáda domu, přičemž bylo ve zjednodušené verzi (podle dobových fotografií a zachovalého provedení na štítech) linkami naznačeno zaniklé členění ploch ve druhém patře, které je zachyceno na snímku. Obnova členění nebyla možná, jelikož se v těchto místech původní omítky nezachovaly – při minulé opravě byly zcela odstraněny a na zdivo byla nanášena omítka nová (foto D. Primusová).*

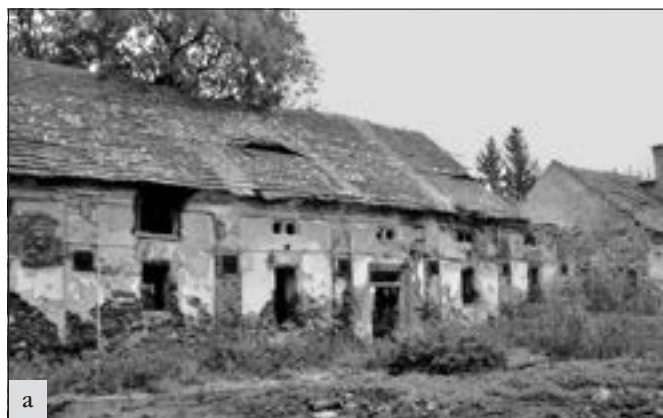
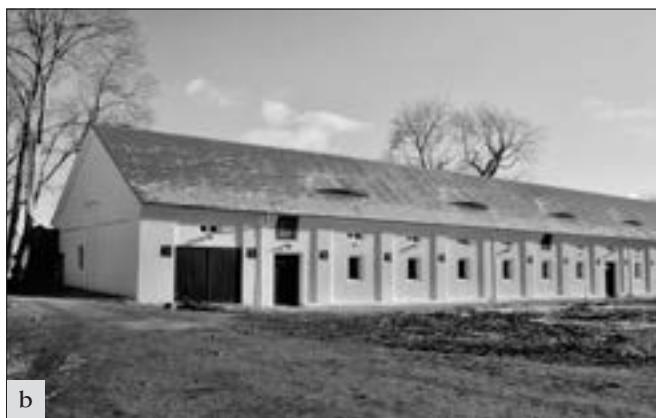
*Třebešice (okres Benešov), chlévy v areálu zámku. Dlouho opuštěný a obrožený areál zámku v Třebešicích se v posledních letech dočkal obnovy, a to obnovy prováděné zodpovědně a kvalitně. Velká a prvořadá pozornost je pochopitelně věnována budově barokního zámku. Nicméně nový majitel se plně věnuje i budovám hospodářského dvora. Po obnově střechy pozdně barokní sýpky byla náročně obnovena budova chlévů, pocházející někdy z 60. let 19. století. Po obnově krovu, střechy, novém vyklenutí několika zřícených polí plackových kleneb byly obnoveny fasády. V opravené budově se již konala výstava. Obnova Třebešic je nepochybně mimořádnou a příkladnou akcí, kdy je zohledněna hodnota historického celku, která se projevuje v rovnoměrném a zodpovědném přístupu k jednotlivým budovám různé funkce a stáří. Lze jen doufat, že tento příklad bude inspirací pro vlastníky jiných obdobných zámeckých areálů: a – stav budovy v roce 2010; b – stav v roce 2013 (foto D. Primusová).*

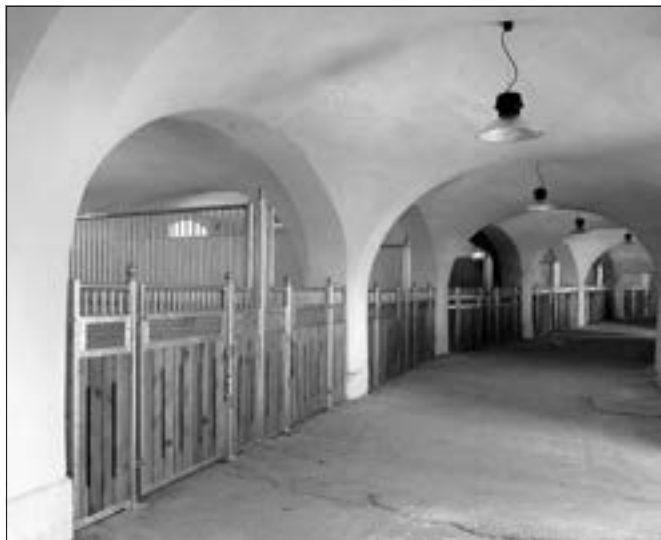
**Mariánovice (okres Benešov), hospodářský dvůr, celková obnova.** Barokní dvůr je výjimečný nejen svou rozlohou, ale i urbanistickým pojetím – má mnohoboký symetrický půdorys blízký kruhu, jež tvar vychází z mariánské symboliky. V minulém roce dvůr po mnoha letech ožil. Nový vlastník provedl rozsáhlé udržovací práce i větší opravy a v areálu zahájil provoz hipoterapeutického centra. Na snímku je zachycen interiér bývalých chlívů pro dobytek, který byl upraven pro ustájení koní (foto D. Primusová).

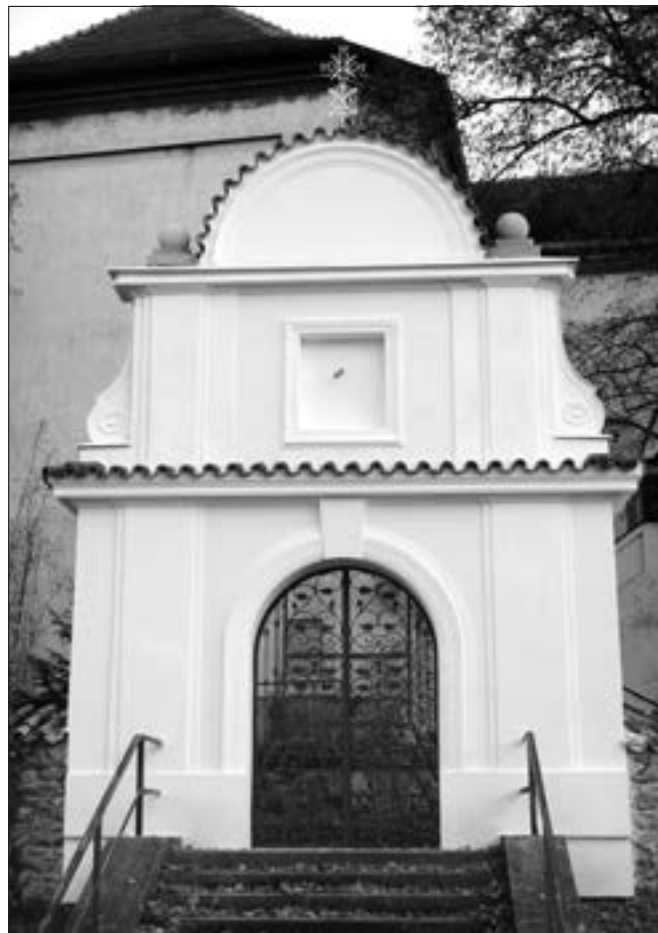
**Neveklov (okres Benešov), areál kostela sv. Havla, vstupní brána, celková obnova.** Barokní vstupní brána areálu kostela je bohatě členěná štukovými články, jejichž stav byl havarijný. V minulém roce byly odborně obnoveny vnější omítky v jejich původních tvarech a profilacích a zakrytí brány prejzy (foto D. Primusová).

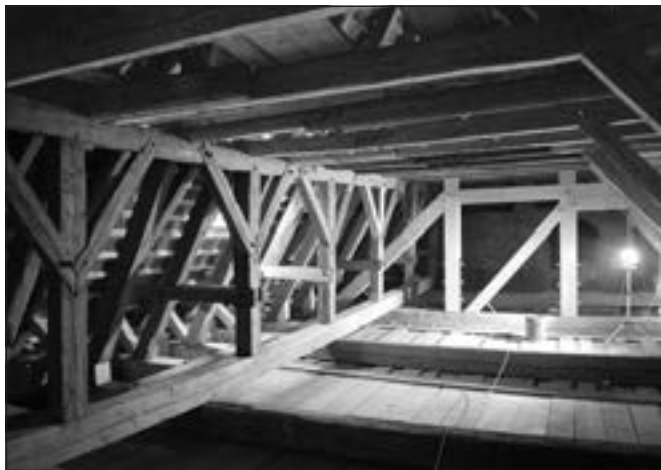
**Krivsoudov (okres Benešov), kostel Narození Panny Marie, oprava krovu.** Krov je renesanční, jeho dřevo bylo podle dendrochronologického průzkumu těženo v letech 1510–1513. Vzhledem k historické a dokumentační hodnotě krovu byly veškeré zásahy, které proběhly v minulosti, ponechány a byly doplněny konstrukce zajišťující staticky krov. Byla vyměněna napačená zblaví vazných trámů a krácat a zesílena stávající napojení některých prvků dřevěnými příložkami. Na snímku je zachyceno nové věšadlo, které vyneslo nadměrné zatížení vazných trámů a stojaté stolice, které se projevovalo nadměrným průhybem a deformací těchto prvků, k nimž došlo v minulosti (foto D. Primusová).

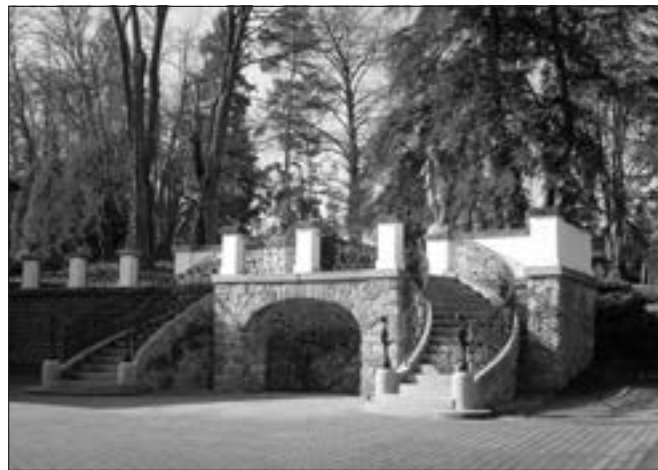
**Odlochovice (okres Benešov), areál zámku, vnější schodiště, celková obnova.** Původně zabradní schodiště je dvouramenné, tvořené žulovými stupni a schodnicemi, do kterých je vetknuto hodnotné kované zábradlí. Schody jsou podezděné režným kamenným zdivem nepravidelné skladby a mezi rameny je ve zdivu klenutá nika, napodobující jeskyni s krápníky. V minulém roce byly stupně schodiště srovnány a nově podezděny, zábradlí bylo repasováno (foto D. Primusová).

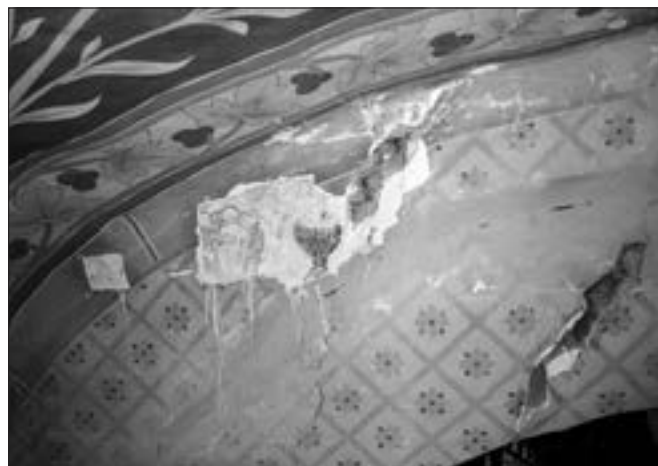
**Martinice (okres Benešov), kostel Panny Marie.** V kostele bylo dokončeno náročné statické zajištění vítězného oblouku. Sanace trbajícího se oblouku byla ztížena jeho výzdobou. Kromě celoplošné malby z 19. století jsou na rubu vítězného oblouku fragmenty gotických fresek. Ze strany presbytáře je v levé části vítězného oblouku dochovaná větší část postavy anděla s kalichem. Před započítím prací byl proveden podrobný restaurátorský průzkum, ale pod vrstvami dekoru z 19. století již další části gotických maleb nalezeny nebyly. Sanace oblouku byla ztížena i velmi špatným stavem kleneb v presbytáři. Náročná obnova se zdařila díky výborné spolupráci dodavatelské firmy s dozorujícím statikem (foto H. Repková).

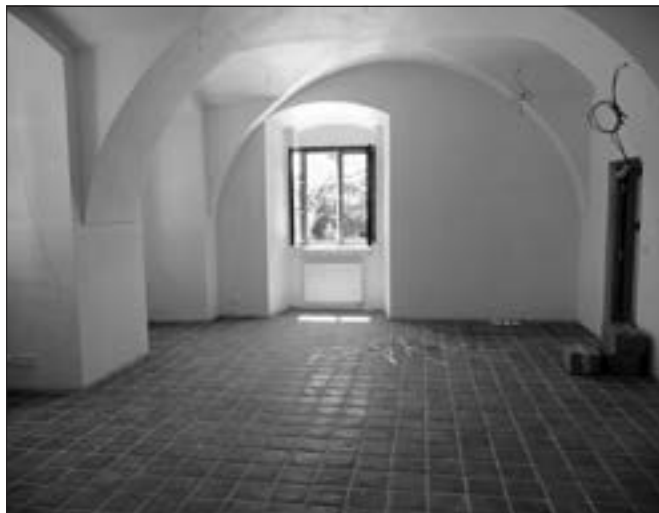
*Králův Dvůr (okres Beroun), zámek, pohled do obnovených interiérů. Od roku 2012 město Králův Dvůr začalo připravovat celkovou obnovu dlouhodobě zanedbaného zámku. V srpnu 2013 byla dokončena oprava východního křídla. Prostory v přízemí byly předány do užívání místní knihovně. Osvětlení zde bylo řešeno s maximálním ohledem na rekonstruované hřebínkové klenby. Při opravě omítek v 2. NP severní části východního křídla byla nalezena dosud neznámá barokní nástropní malba a na odkryté sondě se neprodleně přistoupilo k restaurátorské konzervaci a následně k zakrytí. Patro východního křídla je využíváno občanským sdružením Zvonek a v další části je klub romské mládeže. Na sklonku roku byla dokončena nová příjezdová komunikace k zámku a veřejné osvětlení (foto E. Kosová).*

Nový majitel zámku *Králův Dvůr*, od roku 2012 město Králův Dvůr, začal připravovat jeho celkovou obnovu. V srpnu byla dokončena oprava východního křídla. Prostory v přízemí byly předány do užívání místní knihovně. Osvětlení zde bylo řešeno s maximálním ohledem na rekonstruované hřebínkové klenby. Při opravě omítek ve 2. NP severní části východního křídla byla nalezena dosud neznámá barokní nástropní malba a na odkryté

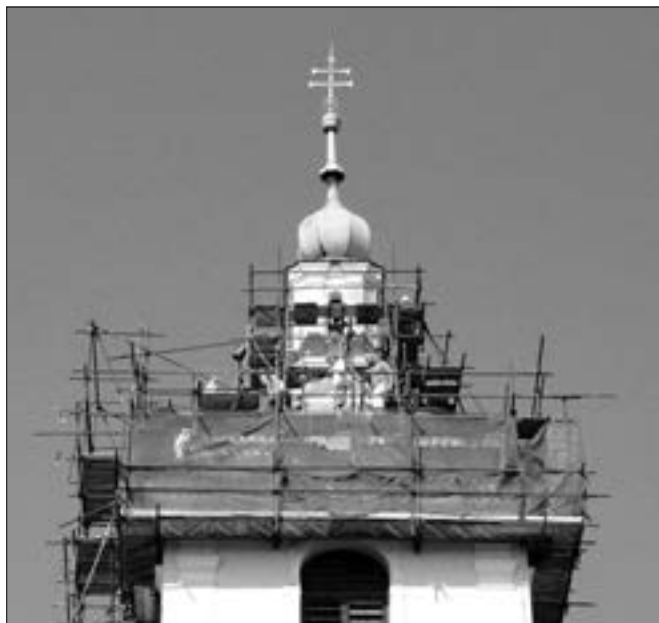
*Beroun (okres Beroun), kostel sv. Jakuba Většího, obnova věže. V roce 2013 probíhala obnova horní části věže kostela prováděná z visutého lešení. Velká pozornost musela být věnována členění a detailům pro berounskou věž typické zděné lucerny a štítových vikýřů (foto E. Kosová).*

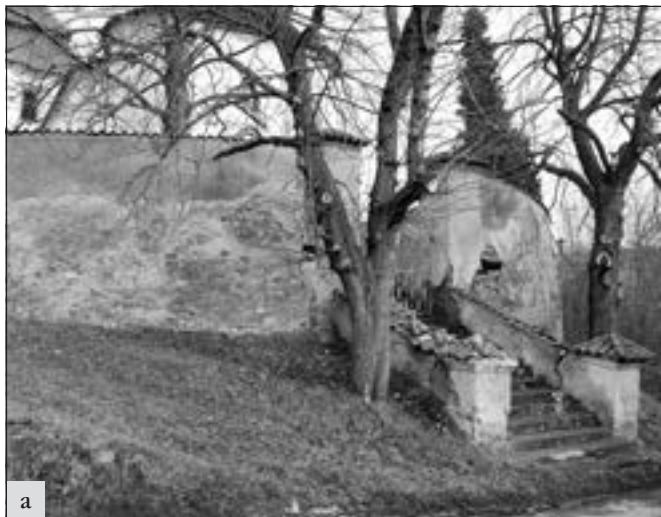
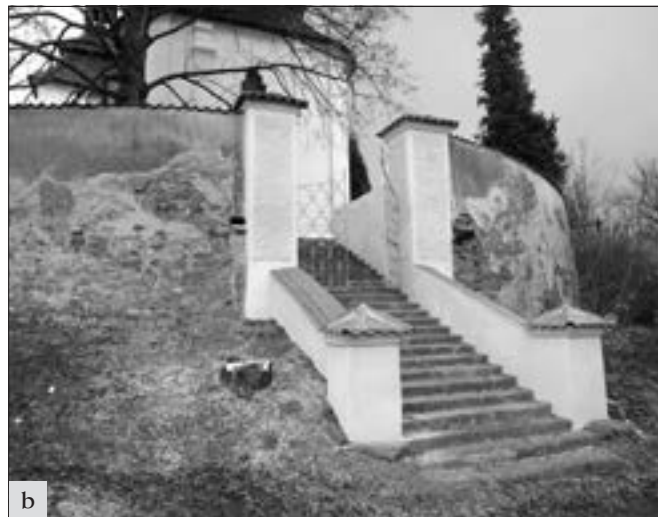
**Mrtník (okres Beroun), kostel Narození P. Marie, kamenné schodiště, které stoupá od silnice strmě ke kostelu. Schodiště bylo přeloženo a zpevněno, parapetní zídky přezděny, dostaly novou krytinu z pálených tašek. Dva jírovce u paty schodiště, které svými kořeny vyvracely, byly pokáceny, částečně se tak otevřel výhled na kostel, stíněný několika vzrostlými stromy rostoucími v jeho blízkosti. Na pilířích brány byla obnovena zrcadla z hrubé omítky, kolem kostela bylo obnoveno odvodnění a doplněn chodník z kamenných desek. V další etapě proběhne restaurátorské doplnění chybějících částí stupňů (foto H. Řepková).**

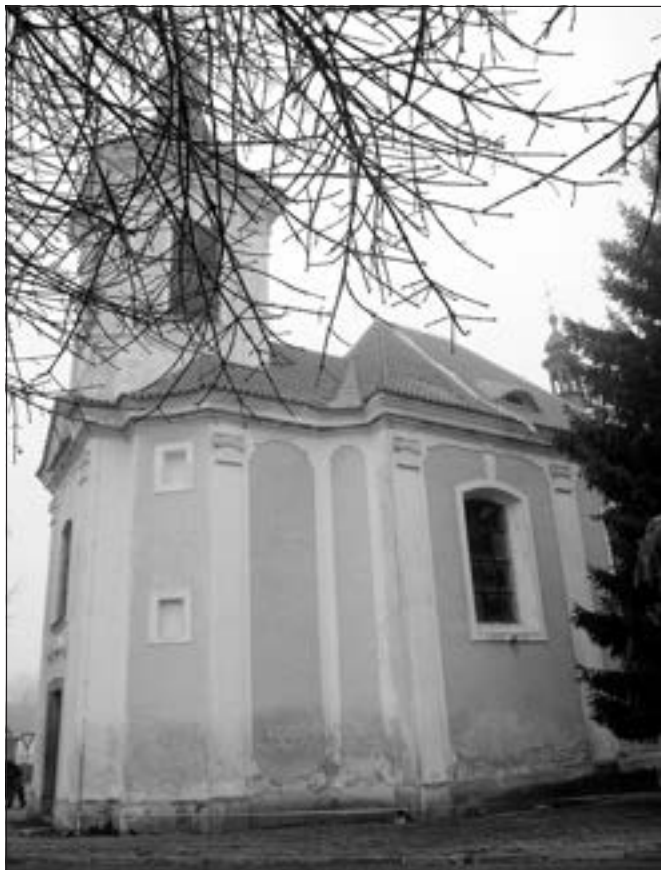
*Bratronice (okres Kladno), barokní novostavba kostela Všech svatých je dominantní stavbou v návesním prostoru a jedinečným způsobem se uplatňuje v panoramatu vesnice. Předchozí prejzová krytina byla dožila, kůrky samovolně sjížděly se střešních rovin. Také barokní krov byl místy vážně napaden bnilobou. Krov datovaný do roku 1774 představuje vedle vysoké řemeslné úrovně zpracování velmi vysoké estetické kvality (foto E. Volfová).*

V *Bratronicích* na kostele Všem svatých pokračovala oprava krovu a střechy v úžlabí nad vítězným obloukem spolu s přílehlým úsekem lodi na severovýchodní straně. Musela být protézována část vazného trámu a vyměněn krátký úsek uhnílé pozednice a nově tesařsky napojeny spoje vazných trámů a krokví. Na závěr byla položena nová krytina z prejzů včetně nově zřízeného volského oka. Práce byly řemeslně kvalitně a pečlivě provedeny. Na zámku v *Buštěhradě* pokračovala oprava západního křídla pro potřeby kancelářských prostor městského úřadu. Dokončovaly se vnitřní povrchy, obnovovaly nátery, osazovala nová okna a repasované dveře. Vedle toho se kompletovaly veškeré instalace, sítě, silnoproud a slaboproud, zařizovaly se toalety a kuchyňky u kanceláří. Na nádvoří byla zřízena přístupová komunikace pro úřad. Na Starém hradě probíhaly konzultace stavebních úprav jednotlivých domů areálu památky a sledování realizace oprav. Na *Kladně* se dokončovala v Niederleho pavilonu okresní nemocnice celková oprava s náterem fasád. Zahájila se dlouho očekávaná celková důkladná

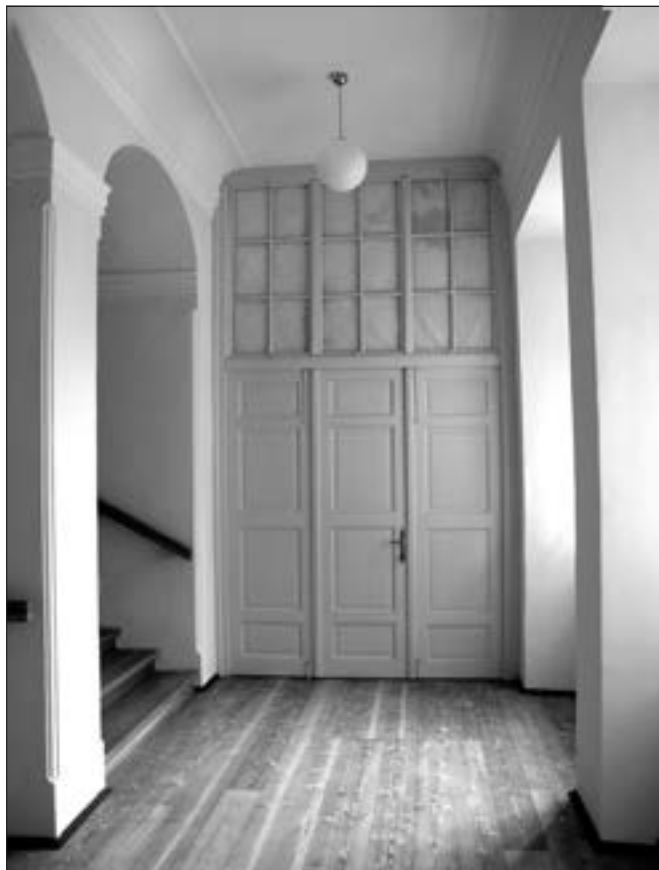
*Buštěhrad (okres Kladno), v západním křídle zámku se dokončovaly finální povrchy interiéru pro potřeby městského úřadu. Na fotografii je chodba u schodů s repasovanými dveřmi vedoucími do opuštěného severního křídla. Celá západní část budovy včetně navazujícího kostela je v současnosti nově přístupná veřejnosti, kostel jen po dobu bohoslužeb. Přístupný je od loňska i park sousedící se zámek na severní straně. Bobužel další osud obou zbývajících zámeckých křídel, severního a východního zůstává i nadále nejasný. Opravené střechy nejsou ještě zárukou tolik potřebného brzkého využití objektu (foto E. Volfová).*

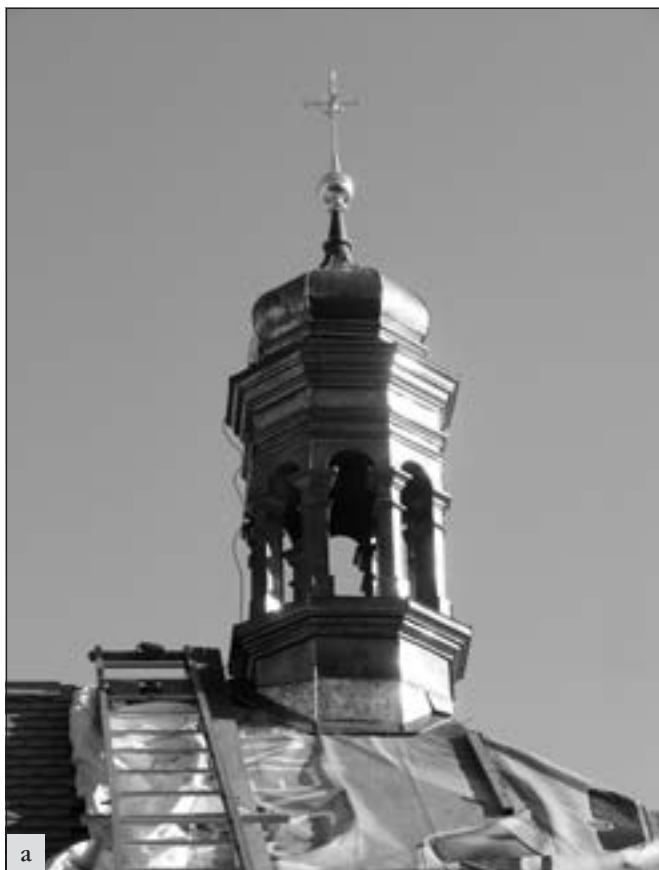
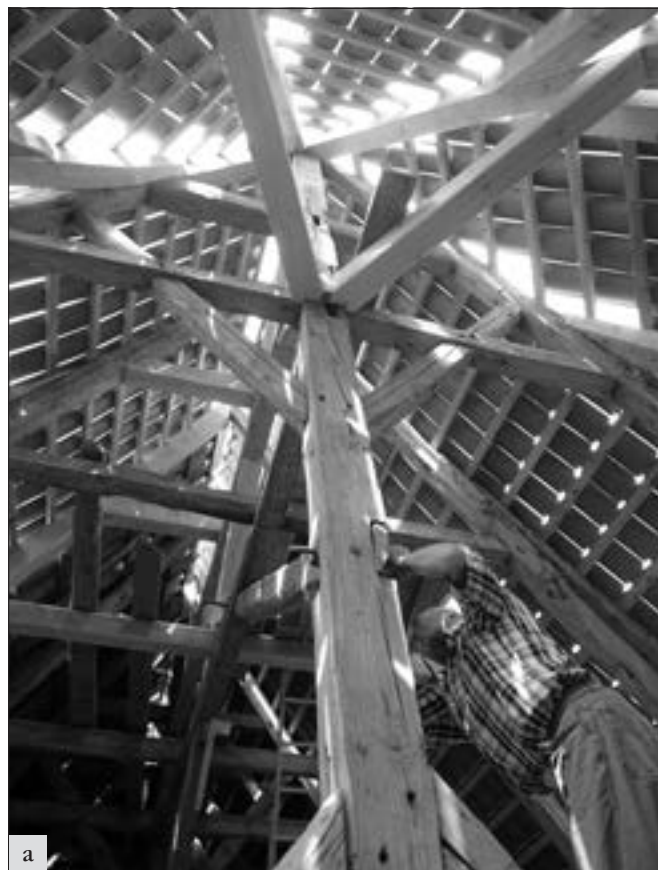
*Koleč (okres Kladno), zámek s kostelem Nejsvětější Trojice. Oprava bavarijního stavu zámku probíhá již od roku 2008. Střechy už má opravené celé jižní křídlo. Roku 2012 se zabývala oprava kostela dozděním klenby presbytáře s opravou krovu: a – roku 2013 se podařilo opravit původní sanktusovou věžičku a opětovně ji vztyčit na původní místo spolu s položením nové krytiny; b – kostelní loď, přistavěná k baroknímu presbytáři roce 1898, zůstává však nadále v pokročilém bavarijním stavu. Uvnitř je na několika místech propadlý trámový kazetový strop a krov drží už jen silou vůle. Další etapa oprav proto bude představovat velmi náročnou úlohu zejména pro statika a tesaře. Stav patrového západního křídla je méně optimistický, vzhledem k jeho současnému celkovému stavebně technickému stavu (foto E. Volfová).*

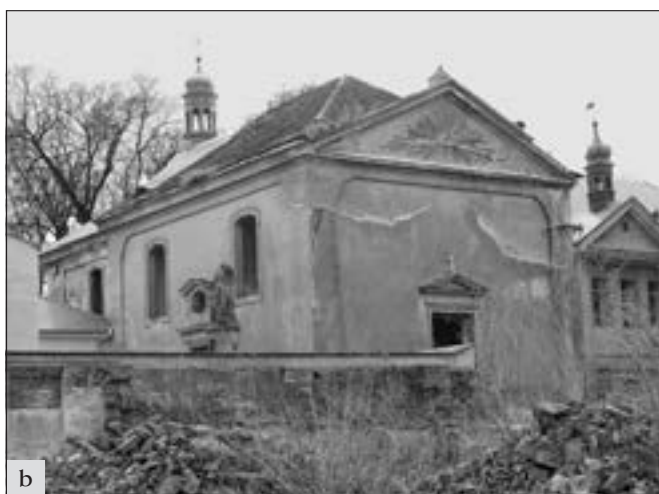
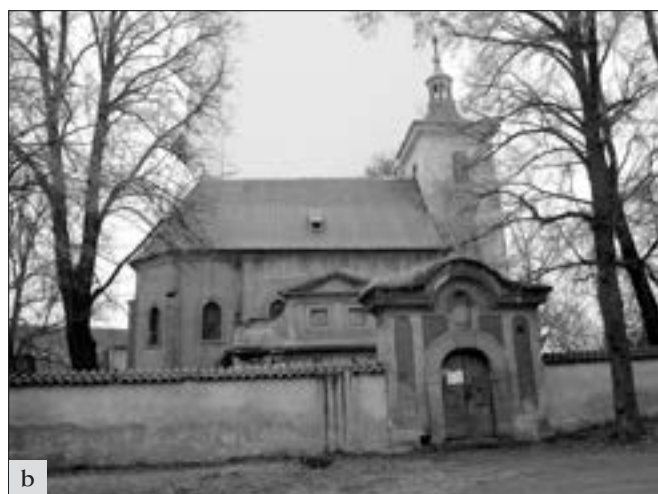
*Svárov (okres Kladno), kostel sv. Lukáše je mimořádně cennou stavbou s románskou věží a částí lodi, renesančním presbytářem a raně barokní boční lodí. Cenná tesařská vazba krovu představuje ještě renesanční skladbu, realizovanou se zpožděním v období raného baroku: a – ve východní části krovu nad presbytářem bylo nutné v rámci oprav v roce 2013 celou řadu poškozených prvků vyměnit a chybějících doplnit. Řemeslná úroveň provedené opravy je velmi dobrá; b – celek kostela od severu po dokončené poslední etapě oprav (foto E. Volfová).*

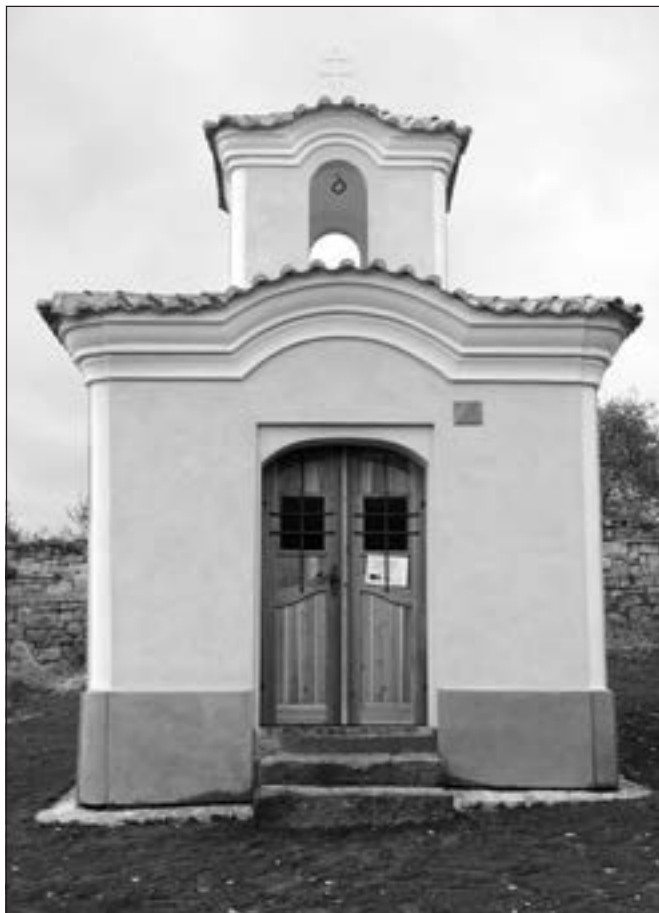
*Třebichovice–Saky (okres Kladno) návesní kaple se zvoničkou byla nejprve neúspěšně opravována počátkem 90. let: Původní zděná zvonice stojící na klenbě kaple se nedochovala a stav po její rekonstrukci neodpovídal skutečnosti; až v roce 2012 se začalo s celkovou opravou kaple, která byla už značně zchátralá. Při té bylo nutné horní zvoničku rozebrat a postavit znovu podle nalezené archivní fotografie. Teprve poslední oprava se vydařila, celek stavby s novými dveřmi, prejkovou krytinou a okrovo-bílým nátěrem je opět ozdobou návsi (foto E. Volfová).*

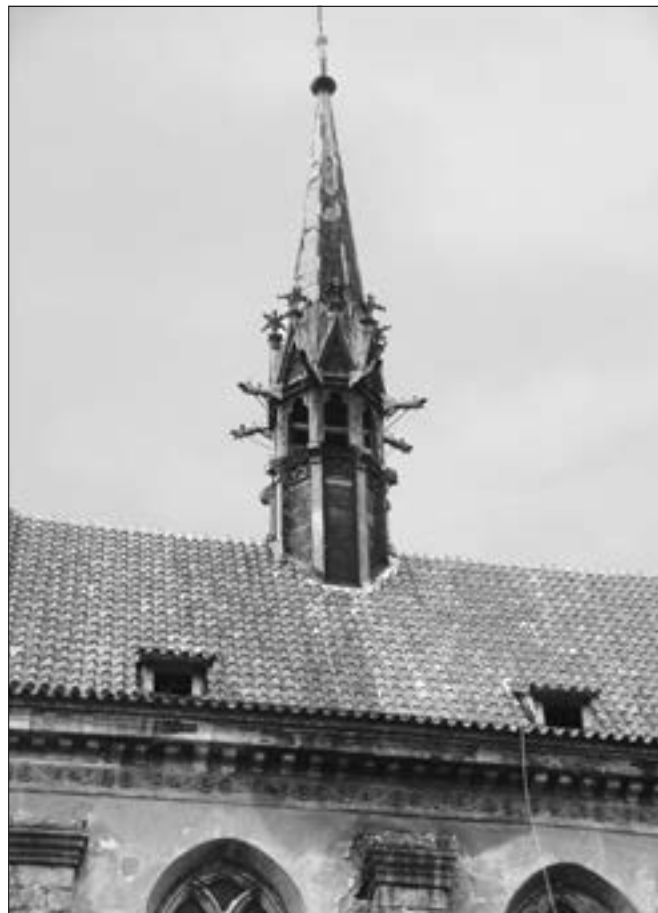
*Velvary (okres Kladno), hřbitovní kostel sv. Jiří: dokončení opravy střechy bylo náročnou stavební akcí, především kvůli sejmutí velké sanktusní věže a jejímu novému osazení; její oplechování bylo bodnotnou původní klempířskou prací, kterou bylo třeba zachovat a navrátit ve stejné kvalitě. Při rozebrání plechů byly jednotlivé díly přesně označeny tak, aby mohly být navraceny na zcela shodné místo. Doplnění a vysprávka plechování byla menšího rozsahu (foto E. Mikešová).*

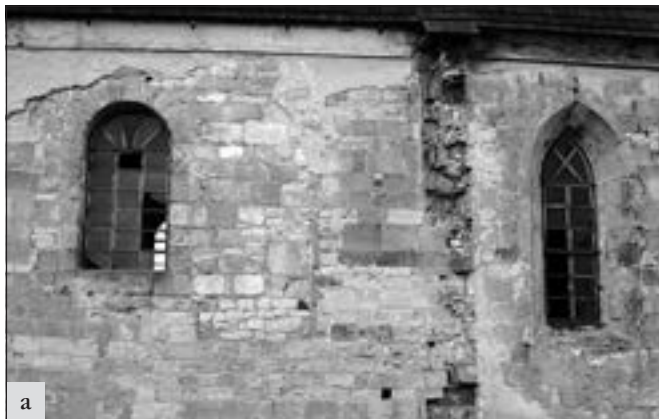
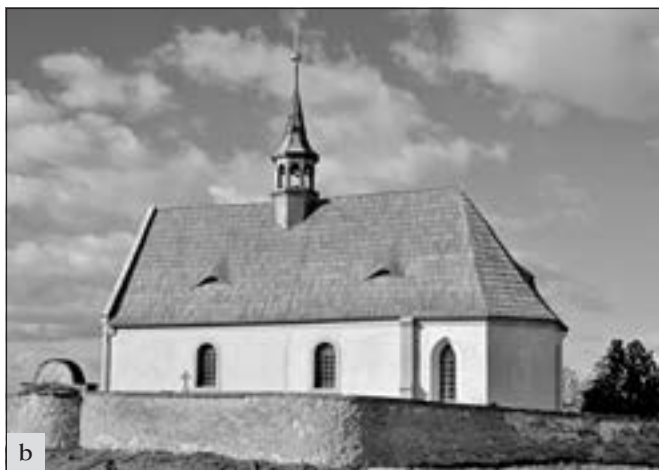
*Želenice (okres Kladno), kostel sv. Jakuba Většího. V roce 2013 se díky zájmu představitelů obce a farnosti za zásadní finanční podpory ze ZIF podařilo realizovat náročnou obnovu kostela sv. Jakuba. Pozoruhodný kostel s románskou lodí a vrcholně gotickým presbytářem, upravovaný v 16. i 19. století, nebyl již mnoho let udržován a využíván. I když bylo nutné dodržet přísně nastavený termín dokončení realizace obnovy, podařilo se kvalitně provést statické zajištění, opravu zdiva, opravu krovu, obnovu sanktusní věže, šindelové krytiny, opěráku, omítek i výplní otvorů. Restaurovány byly některé kamenické články, fixovány pozůstatky vrstev historických omítek. Ze strany NPÚ byla zajištěna pravidelná účast na kontrolních dnech a současně byl prováděn operativní průzkum a dokumentace, který přinesl zajímavé poznatky: a – část jižního průčelí kostela před obnovou, tedy opticky působivý výsledek přirozeného stárnutí dlouhodobě neudržované středověké stavby, pochopitelně s velkou vypočítací schopností; b – stav v závěru roku 2013, kdy byla obnovena omítka s vápenným nátěrem, navazující na úpravy povrchu fasád kostela, které zde v různé podobě existovaly od doby gotické (foto E. Mikešová).*

Dále byl v průběhu oprav prováděn průzkum a dokumentace fasád kostela sv. Jakuba Většího v *Želenicích* a byl zpracován průzkum farního kostela sv. Václava v *Kmetiněvsi*.

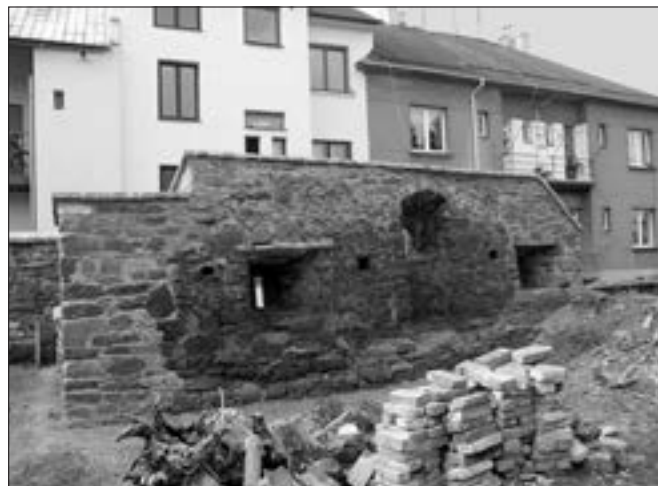
*Český Brod (okres Kolín), zadní dvůr domu čp. 62, úsek městského opevnění po konzervaci zdiva a po restaurátorském zajištění fragmentů omítek. Hranolová bašta a severní úsek kurtiny s trojicí střílen byly součástí vnějšího městského opevnění z pohusitského období, které doplnilo starší bradební systém z konce 13. století. V úseku kurtiny jsou patrné dva typy střílen, jejichž otvory nejsou v jedné výškové úrovni. Větší střílna s vpadlou pravouhlou komorou pro stojícího střelce je zaklenutá ciblovým segmentovým záklenkem, menší střílny s nálevkovitou nikou mají překlady ze štípaných šosen (foto E. Zápalková).*

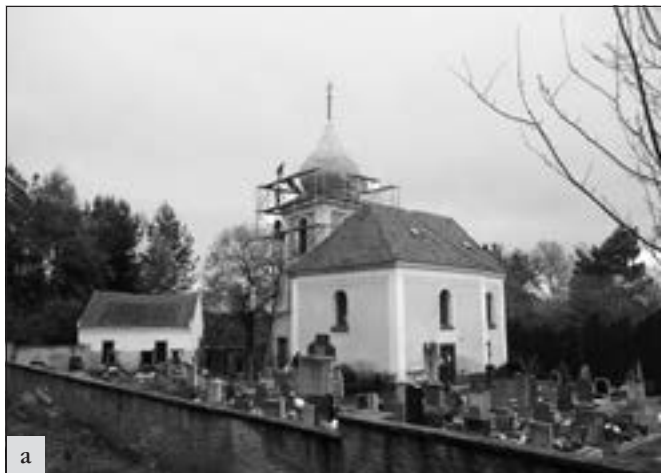
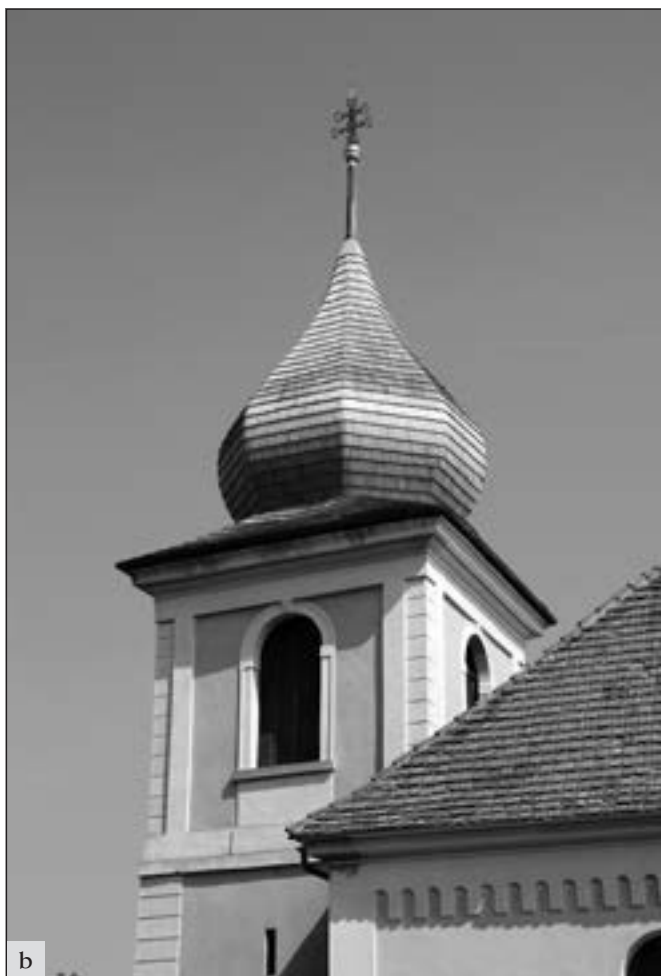
**Ždánice (okres Kolín), kostel sv. Havla. Pobled na kostel při probíhající obnově šindelové krytiny věže. Ve vikariátu Kolín se do dnes dochovala řada střech kostelů, částečně nebo zcela pokrytých šindelovou krytinou. Díky zodpovědnému přístupu a pochopení techniků vikariátu se obnova šindelových střech přes nesporně náročnou a nákladnou údržbu stále daří: a – průběh oprav (foto D. Havlíková); b – obnovená šindelová krytina věže (foto V. Láška).**

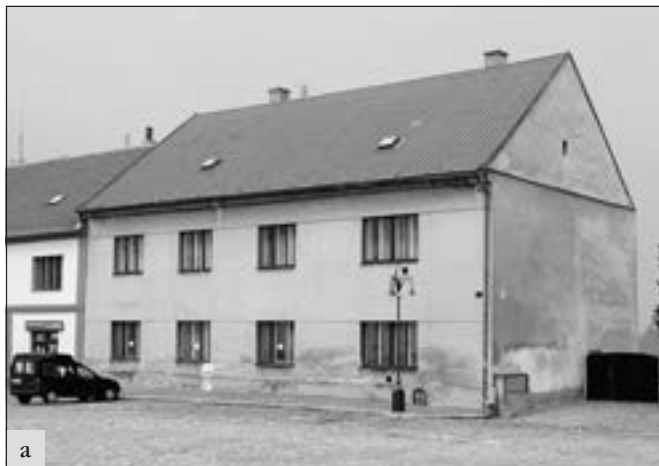
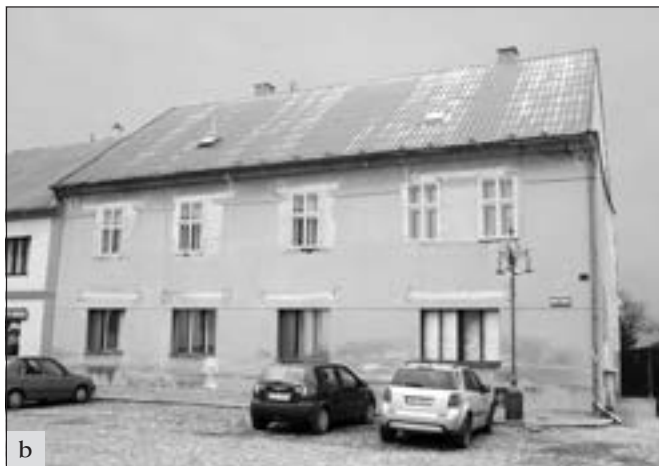
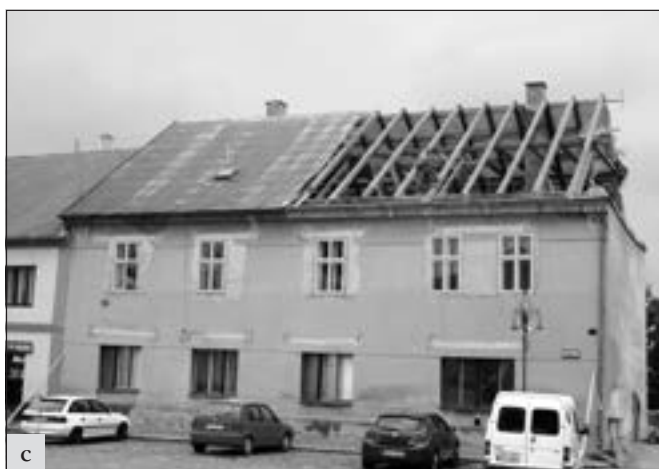
*Kouřim (okres Kolín), dům čp. 9, Mírové náměstí: a – stav uliční fasády před opravou (foto z roku 2006). Okenní výplně jsou osazené v polovině 20. století. Ve hmotě je dům dochovaný v renesanční, možná středověké podobě; b – stav uliční fasády po rekonstrukci okenních výplní v patře dle archivní fotodokumentace z konce 19. a počátku 20. století. Na špaletová ven a dovnitř otvíravá okna byla zvolena soudobá barevnost v odstínu slonové kosti; c – současně již probíhá snímání plechové krytiny, kterou nahradily opět tašky bobrovky (foto D. Havlíková).*

V městské památkové zóně v *Kouřimi* probíhaly stavební úpravy objektů v menším rozsahu, některé v rozporu se závazným stanoviskem. Jako pozitivní příklad obnovy lze uvést dům čp. 9 na Mírovém náměstí v těsné blízkosti kostela sv. Štěpána, kde začala v roce 2012 celková oprava objektu, poškozeného dobovými úpravami v druhé polovině 20. století. Po obnově historického stavu okenních výplní v patře byl letos vybudován pultový vikýř směrem do náměstí. Na hlavní dominantě města – kostele sv. Štěpána – se pokračovalo s obnovou kamenného zdiva obvodového pláště jižní věže včetně restaurování původních okenních ostění s doplňky z počátku 20. století podle projektu Ing. J. Rineše. K úbytku autenticity historického prostředí MPZ došlo v prostoru Kozího rynku demolicí poškozeného přízemního domku čp. 15 naproti bývalé židovské škole, a to včetně ohradní zdi. Z historického stavení zůstal zachovaný středový jednoprostorový sklep s valenou kamennou klenbou původně přístupný z černé kuchyně. K rušivým zásahům do vzhledu MPZ lze zařadit osazení fotovoltaických panelů na několika objektech (např. čp. 209, čp. 30).

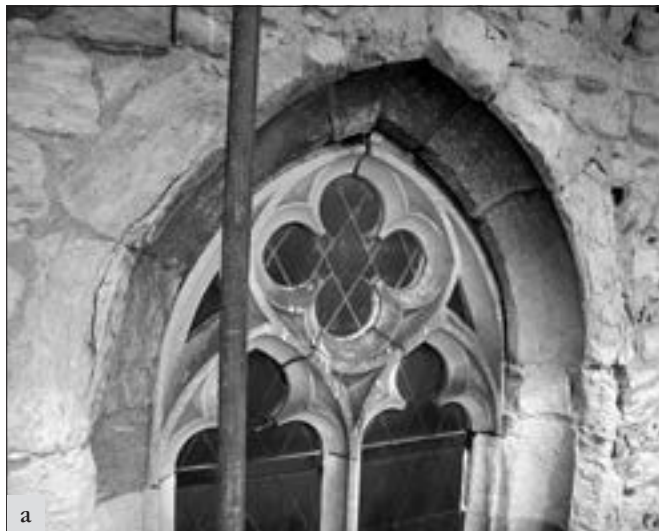
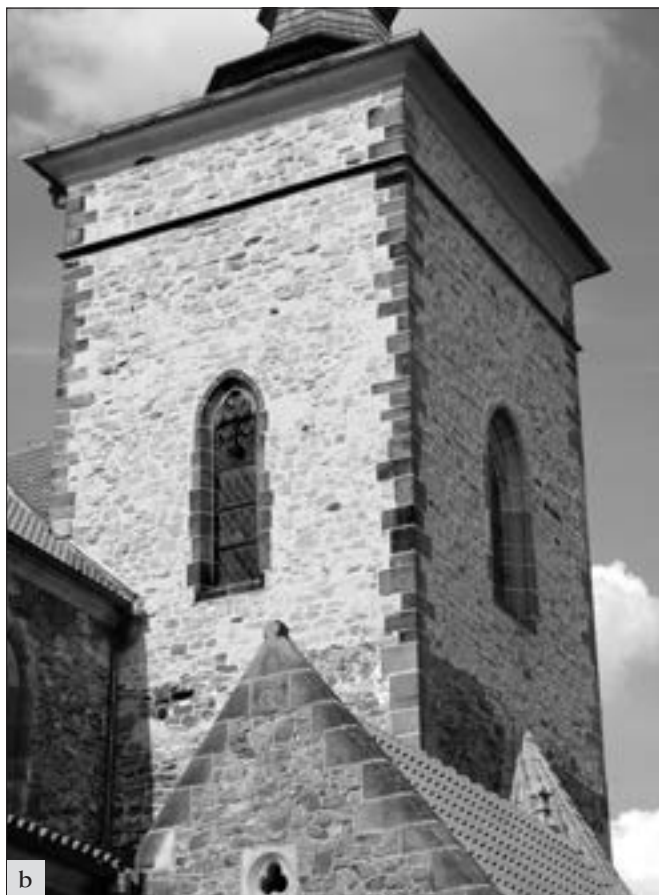
*Kouřim (okres Kolín), kostel sv. Štěpána. V letošním roce byla dokončena konzervace kamenného zdiva jižní věže. Z důvodu většího rozsahu narušení zdiva byla projednávána i varianta opatření horní části věže omítkou, která by plnila funkci ochranné vrstvy. Na základě jednání odborné interní komise bylo rozhodnuto o pokračování obnovy konzervačním způsobem v návaznosti na předchozí fáze s respektováním celistvosti kamenného průčelí. Konzervace zdiva spočívala v obnově spárování a lokální výměně kamene, jejíž rozsah byl upřesňován z lešení. Spárovací malta v přírodním pískovém zabarvení byla ponechána přirozenému stárnutí. Součástí obnovy bylo restaurování ostění gotických oken. Nejzávažnějším problémem byl stav původních gotických částí základny jižního okna narušených bloubkovou korozí. Z památkového hlediska byla oproti navrhované kamenické výměně upřednostněna varianta restaurování s domodelováním chybějící části umělým kamenem, která respektovala ve větší míře zachování původních tesaných prvků: a – stav okenního záklenku jižního okna před restaurováním, na němž je dobře patrné narušení kamene s odlučováním vrstev; b – průčelí horní části jižní věže po konzervaci (foto E. Vyletová).*

Na kostele sv. Štěpána v *Kouřimi* byla dokončena oprava kamenného zdiva jižní věže. Průběh opravy bohužel provázela kolísavá kvalita prováděných prací. Poslední etapou byla horní část jižního průčelí. Oprava spočívala v obnově spárování a lokální výměně a doplnění poškozených kvádrů. Součástí letošní etapy bylo restaurování ostění jižního gotického okna. Zatímco lomený oblouk si zachoval původní gotické prvky, kružba a převážná část prvků svislého ostění byly vyměněny při regotizačních úpravách. Původní prvky gotického ostění však byly vážně narušeny korozí, u části prvků docházelo k odlučování vrstev do hloubky několika centimetrů. Z památkového hlediska bylo požadováno zachování autentických tesaných prvků v maximální míře, a proto bylo i přes rozsáhlé narušení upřednostněno domodelování chybějících částí umělým kamenem před výměnou za kamenné kopie.
