# ROČENKA 2013

**NÁRODNÍHO PAMÁTKOVÉHO ÚSTAVU  
ÚZEMNÍHO ODBORNÉHO PRACOVISTĚ STŘEDNÍCH ČECH V PRAZE  
PŘÍLOHA ČASOPISU PAMÁTKY STŘEDNÍCH ČECH  
2 / 2014**

## ČASOPIS NÁRODNÍHO PAMÁTKOVÉHO ÚSTAVU ÚZEMNÍHO ODBORNÉHO PRACOVISTĚ STŘEDNÍCH ČECH V PRAZE ROČENKA 2013

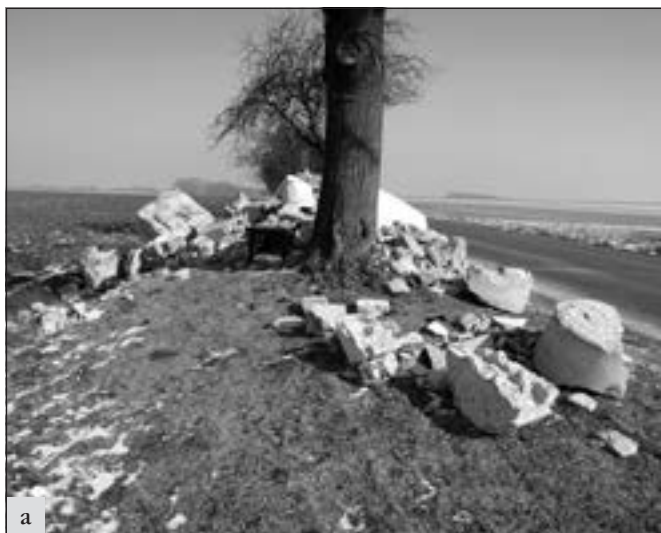
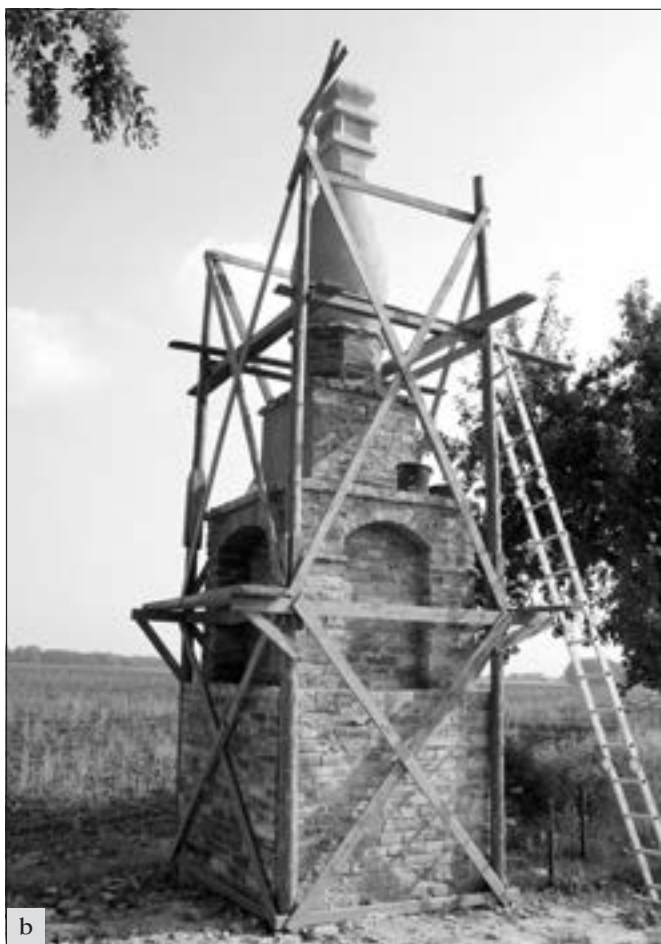
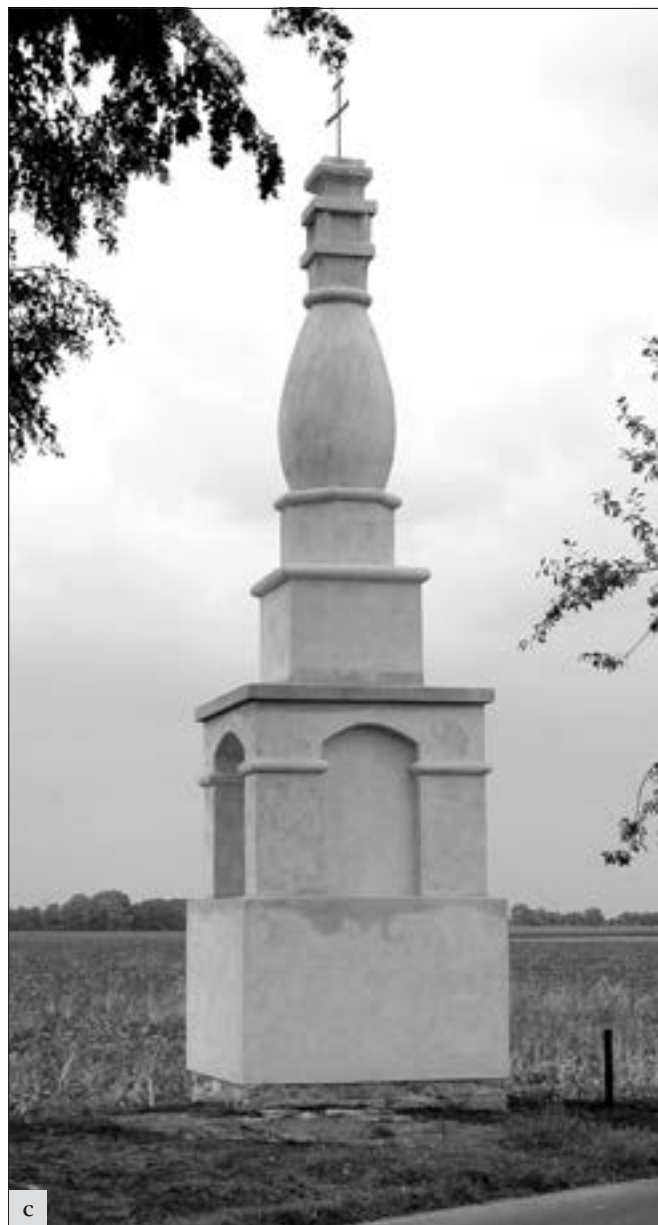
*Lošany (okres Kolín), boží muka zvaná „Kolowrat“. Architektonicky pozoruhodná zděná a omítaná boží muka nedaleko obce zanikla po nárazu automobilu. Díky samosprávě obce se podařilo zajistit a realizovat rekonstrukci, prováděnou citlivě rukama restaurátora. Obavy z potencionální dopravní nehody si vynutily posun vůči komunikaci. Tato skutečnost však nemůže mít vliv na velikost a význam tohoto počínu, kdy se do krajiny vrátila drobná architektura, dotvářející prostředí obce a spojená s generacemi jejích obyvatel: a – stav krátce po havárii; b – stav během prací; c – výsledek rekonstrukce (foto J. Černochová a J. Žižka)*

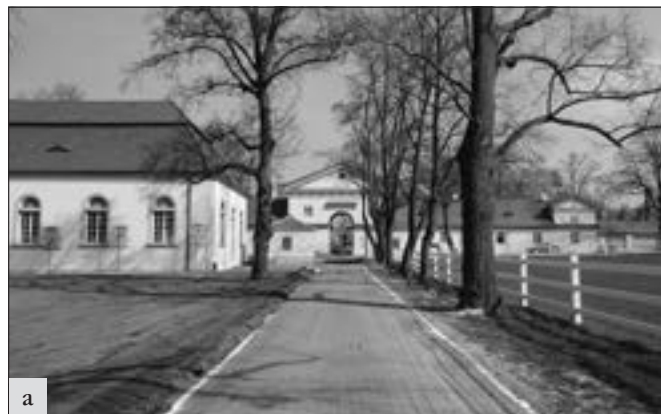
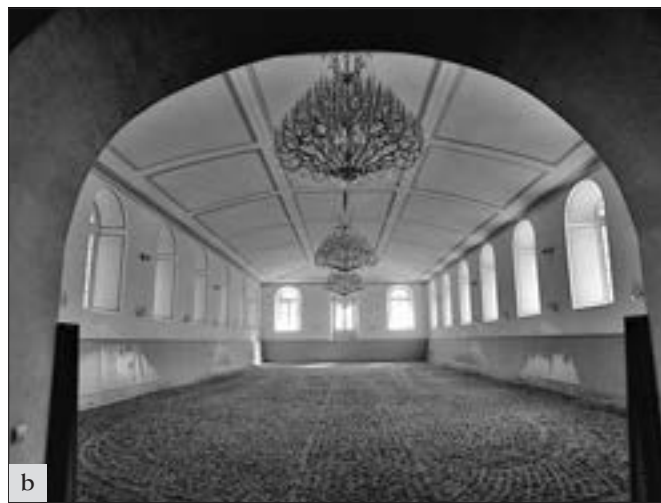
*Žehušice (okres Kutná Hora), pohled z osově cesty na bránu a budovu předzámčí a vlevo stojící jízdnárnu. Dlouho zanedbaný a v podstatě opuštěný areál zámku se dočkal rozsáhlé, cílevědomé a kvalitně prováděné obnovy: a – v návaznosti na opravu krovů a střech došlo k realizaci obnovy části hospodářských budov, konírny s obytnými a správními prostory, jízdnárny i v roce 2013 vrcholící obnovy předzámčí tzv. Nového zámku. Památkovou obnovu doplňují vkusné interiérové úpravy z kvalitních materiálů. Dobře opraveným budovám se z velké části dokonce vrátila někdejší funkce. V konírně stojí koně, se kterými se jezdci projíždějí v jízdnárně, která se doplněním podlahy snadno promění v univerzální sál. Nutné větší nebo menší kompromisy, kterým se ve většině případech tohoto druhu nelze vyhnout, zde zcela zatlačila do pozadí velkorysost a kultivovanost obnovy, která vrací zámku v podstatě někdejší krásu a smysl; b – pohled do interiéru jízdnárny po obnově. Interiér, do nedávna špatně udržované stavby plný ocelových skladovacích polic, se proměnil ve vzorný prostor osvětlený řadou oken (foto J. Žižka).*

Nejvýznamnější akcí ve správním obvodu byla stále pokračující obnova zámeckého areálu v *Žehušicích*. Dokončeny byly konírny s úřednickými prostory v patře a sousední budovy jízdnárny i navazující hospodářské křídlo. V konírně opět stojí koně a jízdnárna slouží původnímu účelu. Z podstatné části pokračily práce i na budově předzámčí a rozeběhly se úpravy nového zámku. Práce mají vesměs velmi dobrou řemeslnou úroveň, kvalitně jsou provedeny i nové výplně nebo další prvky. Velký význam má skvěle provedená obnova krytiny z měděného plechu cibulové střechy jedné z věží kostela ve *Zbyslavi*. Na další dominantě *Žehušicka* – kostele ve *Starkoči* – se podařilo připravit nejnutnější údržbu. V dlouho zanedbaném areálu

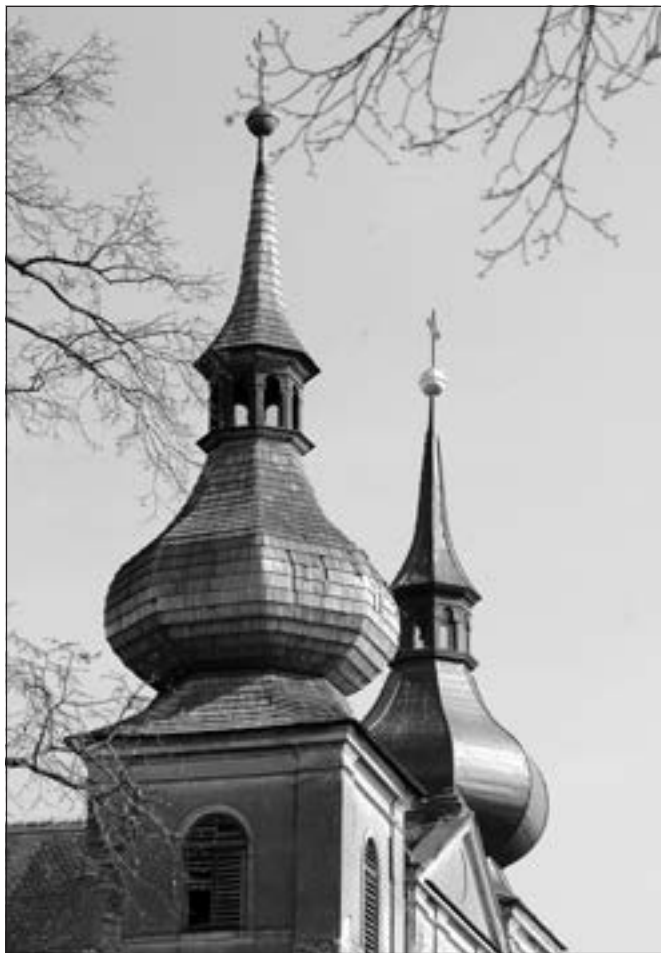
*Zbyslav (okres Kutná Hora), střecha západních věží kostela Nejsvětější Trojice. Střechám zdaleka viditelných věží se po náročných opravách krovu vrací plechová krytina doložená již v barokním období. Pochopitelně je třeba předpokládat červený nátěr. Skutečně to není naopak, šindelová krytina je zde až novodobou záležitostí. Stav cibule levé věže ukazuje, jak šindel obnovený v 90. letech 20. století v této exponované poloze trpí povětrností (foto J. Žižka).*

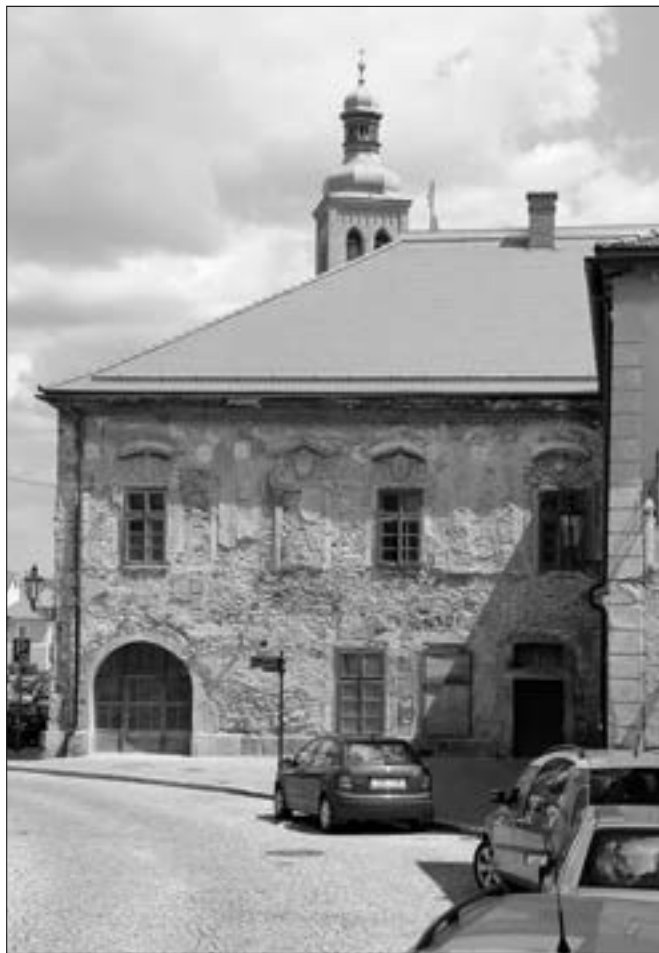
*Kutná Hora, dům čp. 41. Kompletní rekonstrukce střechy se po letech dočkal dům známý jako rodný dům Mikuláše Dačického z Heslova. Dlouhodobě zcela neudržovaný a chátrající objekt má šanci na nové využití a obnovu. V této první etapě byl zajištěn bavarijní stav statiky vodorovným ztužením a vložením nového stropu a kompletní výměna krovové konstrukce včetně krytiny z bobrovek. Akce byla realizována podle projektu, který počítá s využitím domu jako sídla restaurátorské školy univerzitního typu (foto A. Pospíšil).*

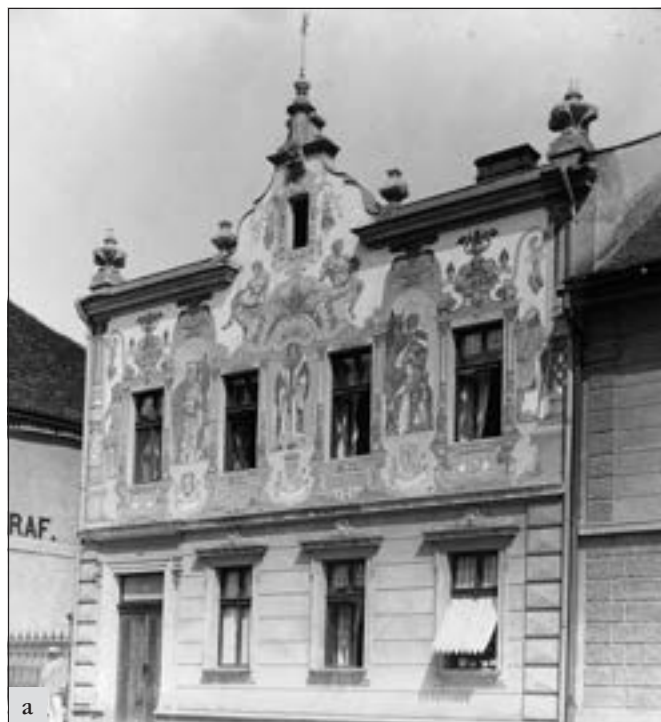
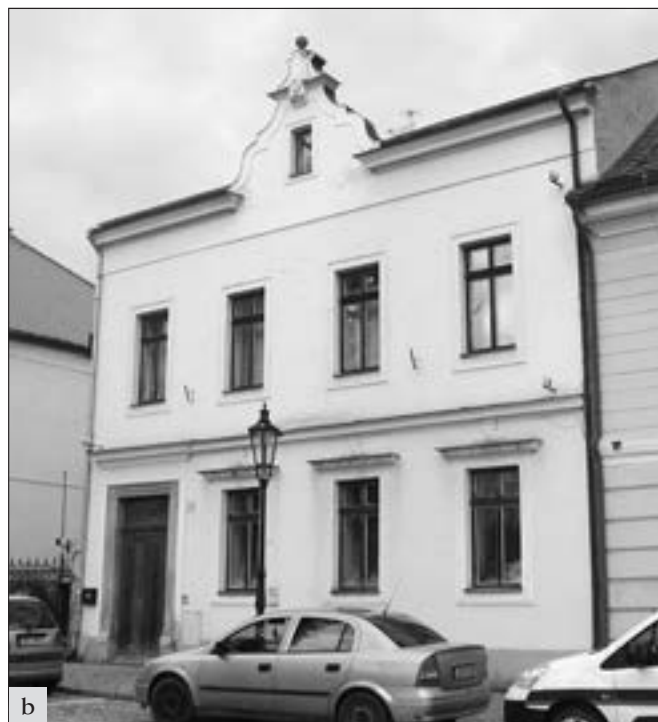
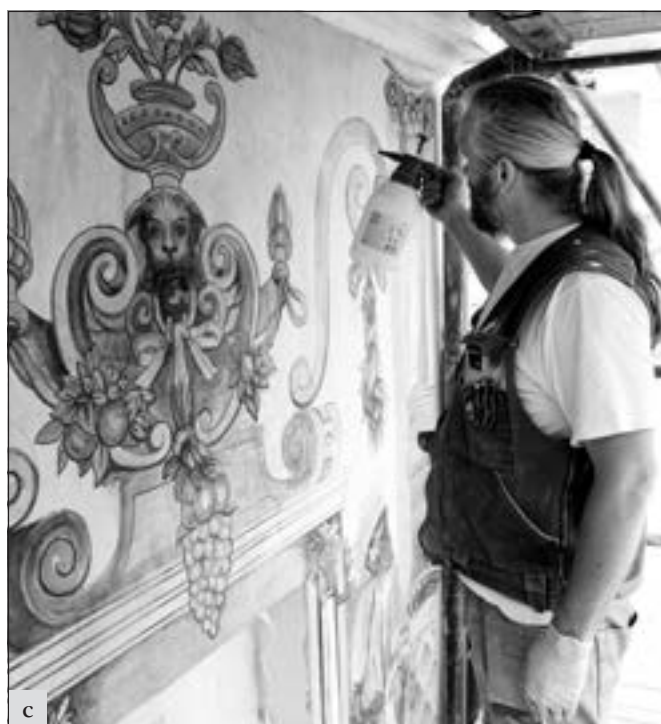
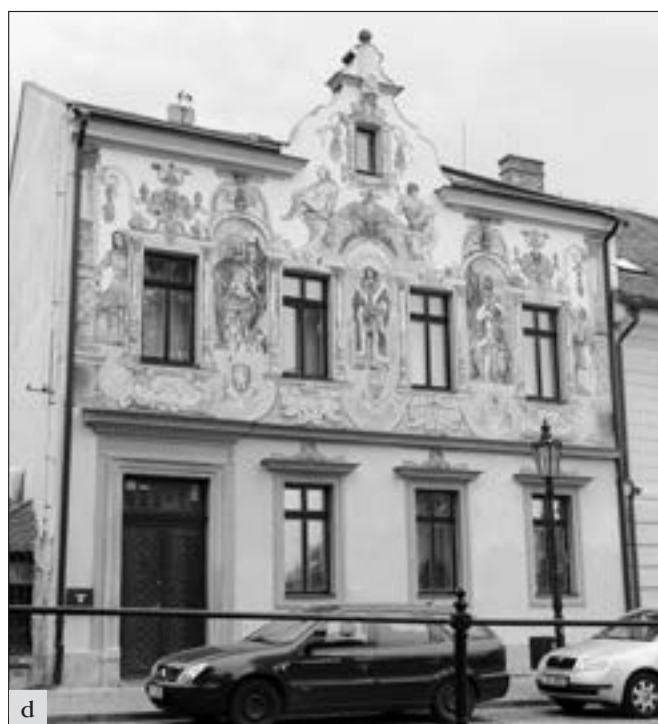
**Kutná Hora, dům čp. 603: a – historická fotografie; b – stav před rekonstrukcí; c – stav v průběhu prací; d – konečný stav. Ačkoliv nejde o kulturní památku, vlastník domu se rozhodl pro rekonstrukci uliční fasády podle dochované historické fotografie, objevené odborným garantem NPÚ. Patro domu bylo kolem roku 1900 kompletně pokryto freskovou výmalbou s námětem tří panovníků, za jejichž vlády byla Kutná Hora na vrcholu prosperity a dle čehož byl dům také nazván. Pečlivě provedené přípravné práce sestávající z aplikace fotografie do zaměření fasády, vyřešení barevnosti kolorováním, dokumentace chybějících ukončovacích článků apod. byly připraveny již v roce 2011, příprava kartonů a zkušebních vzorků, na kterých chtěl restaurátor obhájit navrženou technologii fresky, předcházely bezprostředně vlastním pracím. Složitě několikaměsíční přípravy vyvrcholily v pouhém jednom dni realizace, kdy restaurátor s pomocí kolegů a studentů Akademie výtvarných umění vytvořili dílo technikou fresky, a to najednou, tedy bez denních dílů (foto A. Pospíšil).**

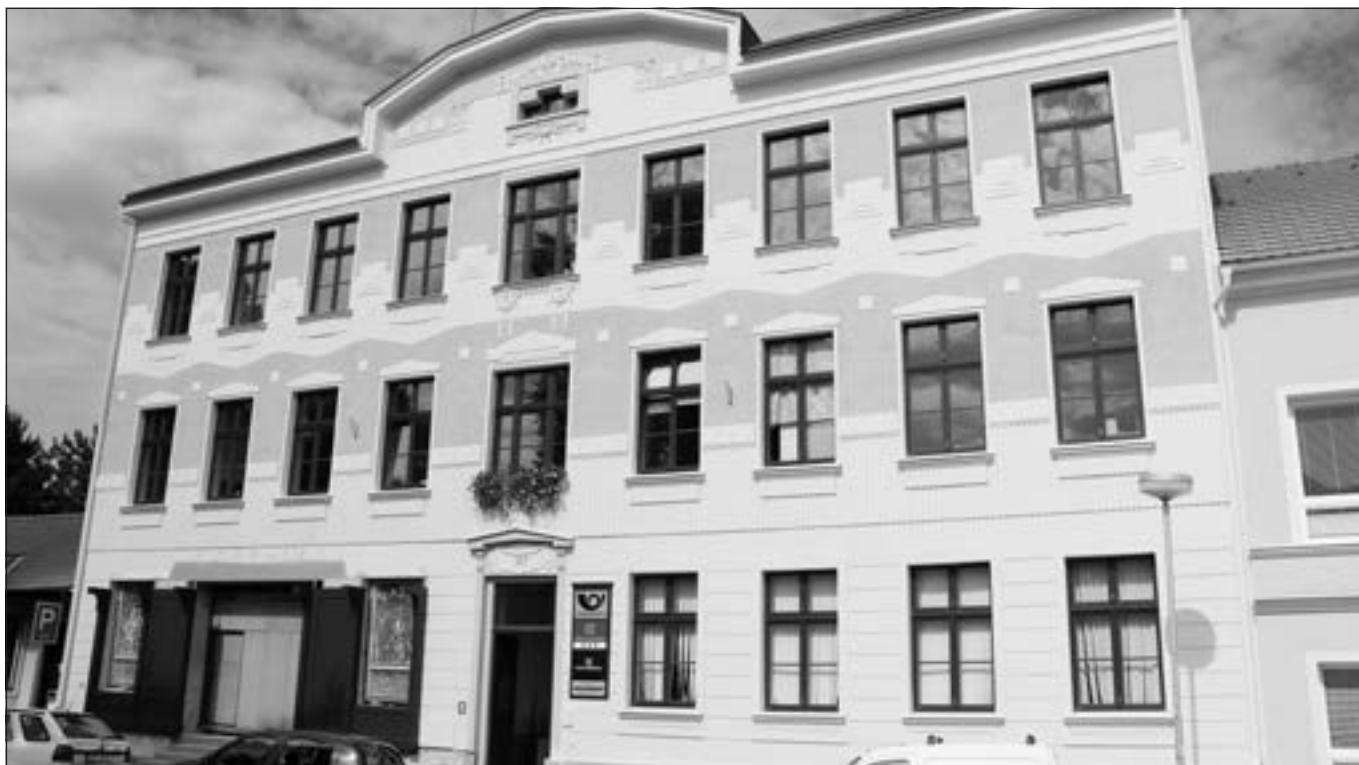
*Kutná Hora–Sedlec, dům čp. 167. Mimořádnou akcí svého druhu byl návrat původního architektonického členění fasády bývalé školy v Zámecké ulici. Výrazná dvoupatrová budova převyšující okolní zástavbu byla zbavena členění i truhlářských výrobků během druhé poloviny 20. století. Na základě historické fotografie se podařilo členění obnovit včetně oken a dveří či výkladce. Je nutné podotknout, že nejde o kulturní památku (foto A. Pospíšil).*

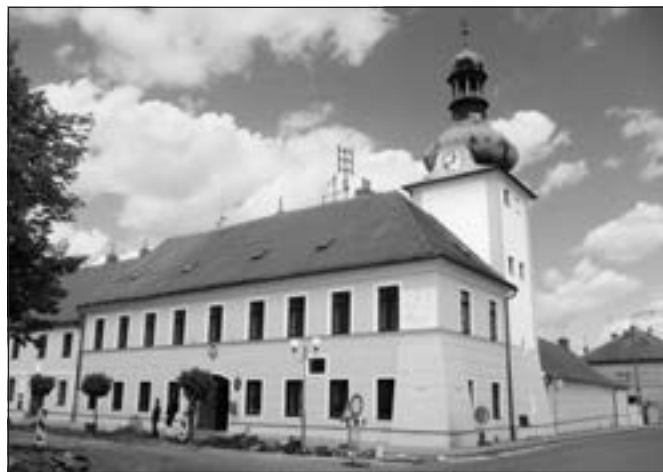
*Kostelec nad Labem (okres Mělník), budova radnice po obnově fasády. Radnice patří pochopitelně v rámci města k nejbodnotnější a architektonicky nejvýraznější stavbám. Členění fasády zde vyniká i v kontextu s jinak ve druhé polovině 20. století výrazně ocbuzenými fasádami většiny okolních městských domů. Při opravě se podařilo vylepšit některé tvary a detaily i korigovat barevný rozvrh (foto J. Stojanová).*

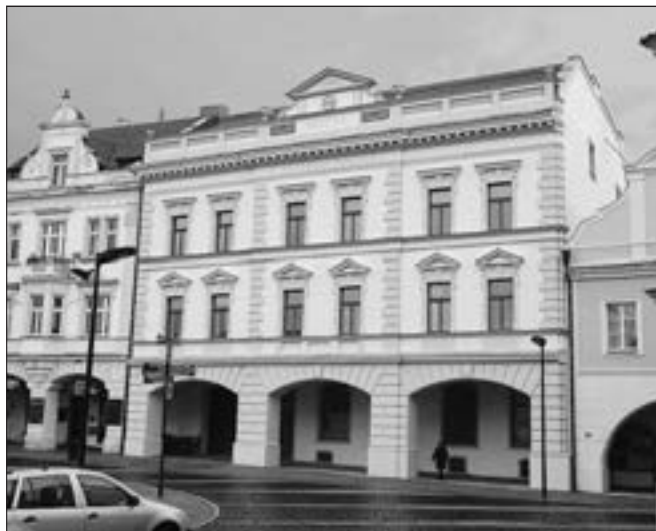
*Mělník, průčelí domu čp. 10 – hotelu Bílý beránek po obnově. Obnova fasád domu, navazující na obnovu a úpravy střech, byla pracná pro všechny zúčastněné strany. Byly vytipovány poškozené prefabrikované štukové detaily blavní římsy a doplněny novými, obnoveny byly některé v minulosti odstraněné prvky rízlity. Mnohokrát, již na úrovni zpracování projektu, byla konzultována úprava atiky s přidáním kamenným atikovým trojúhelníkem štítem. Výsledek je výrazným kompromisem s tím, že se po tvarové stránce podařilo dosáhnout relativně věrohodné úpravy. Celá rekonstrukce vnějšího pláště domu čp. 10 byla důkladně konzultována a probíhala zde pravidelná setkání s vlastníkem, firmou a zástupci památkové péče (foto J. Stojanová).*

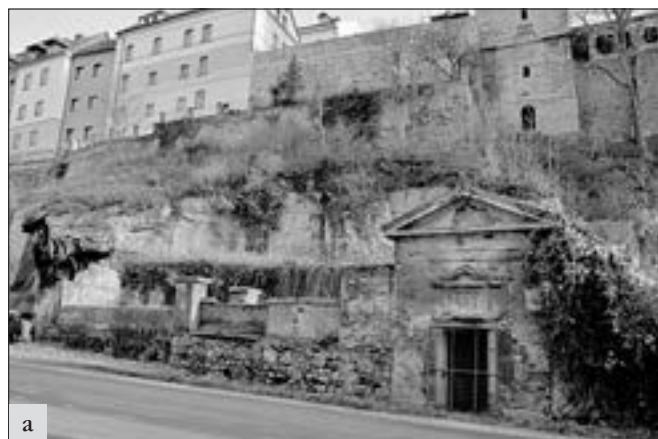
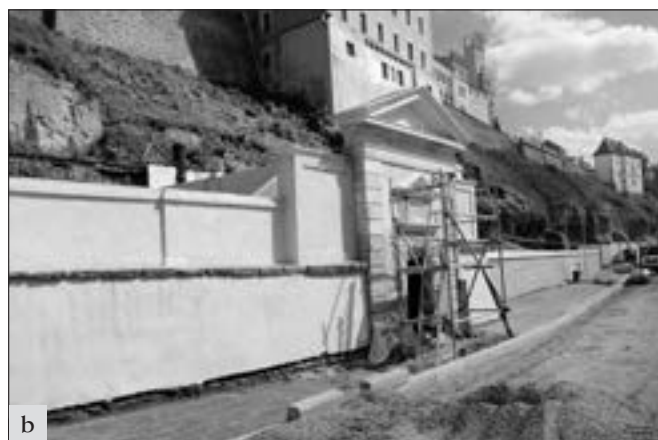
*Mladá Boleslav, v městské památkové zóně patří mezi nejvýznamnější akce prováděné v roce 2013 především oprava tzv. Podstupenského pramene při Ptácké ulici. Štukatérské a restaurátorské práce byly u této památky provedeny úspěšně s respektováním a obnovou všech původních profilací: a – původní stav; b – stav po obnově (foto D. Linhartová).*

V městské památkové zóně *Mladá Boleslav* patří mezi nejvýznamnější akce roku 2013 především oprava památky tzv. Podstupenského pramene při Ptácké ulici. Štukatérské a restaurátorské práce byly u této památky provedeny úspěšně s respektováním a obnovou všech původních profilací. Současně pokračovaly práce na zajištění svahů a opěrných zdí v rámci celkové revitalizace Ptácké ulice. Další akcí bylo uskutečnění přístavby Městského divadla za jevištěm pro malý divadelní klub,

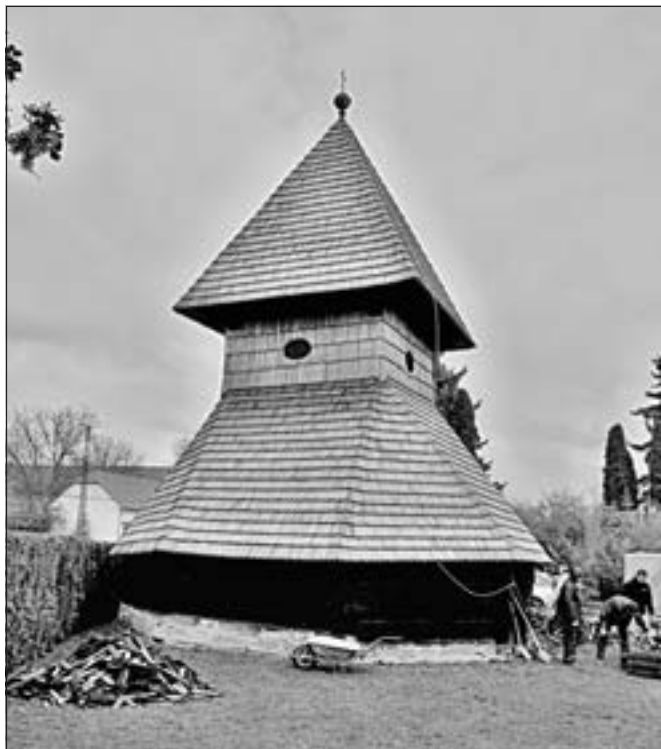
*Kosmonosy, část Horní Stakory (okres Mladá Boleslav), zvonice u kostela sv. Havla po obnově šindelové krytiny. Kvalitní obnova krytiny má u zvonice s výrazně přesahující střechou zvonového patra zásadní význam (foto D. Linhartová).*

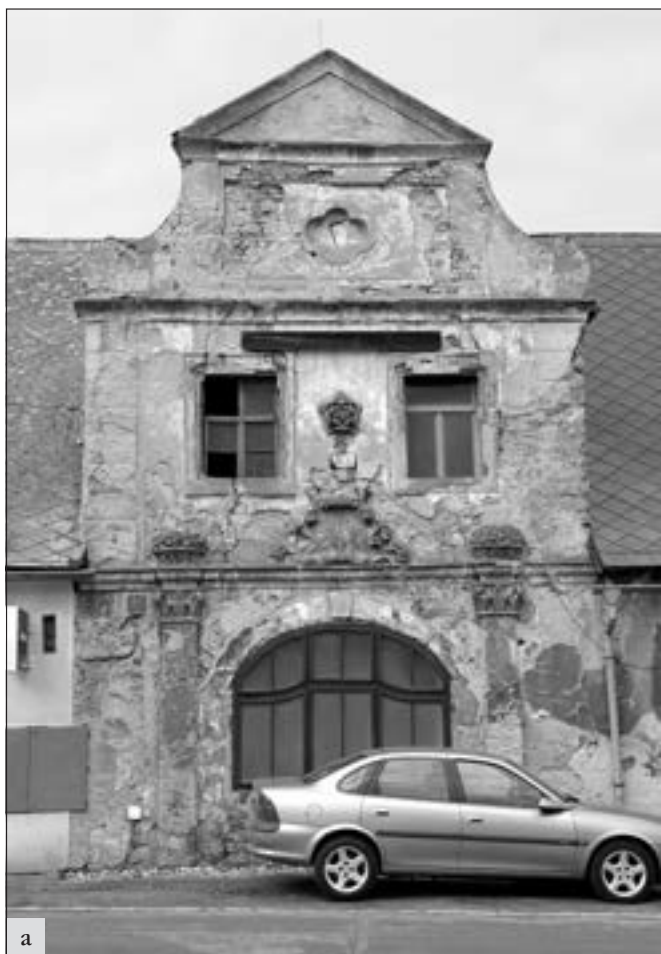
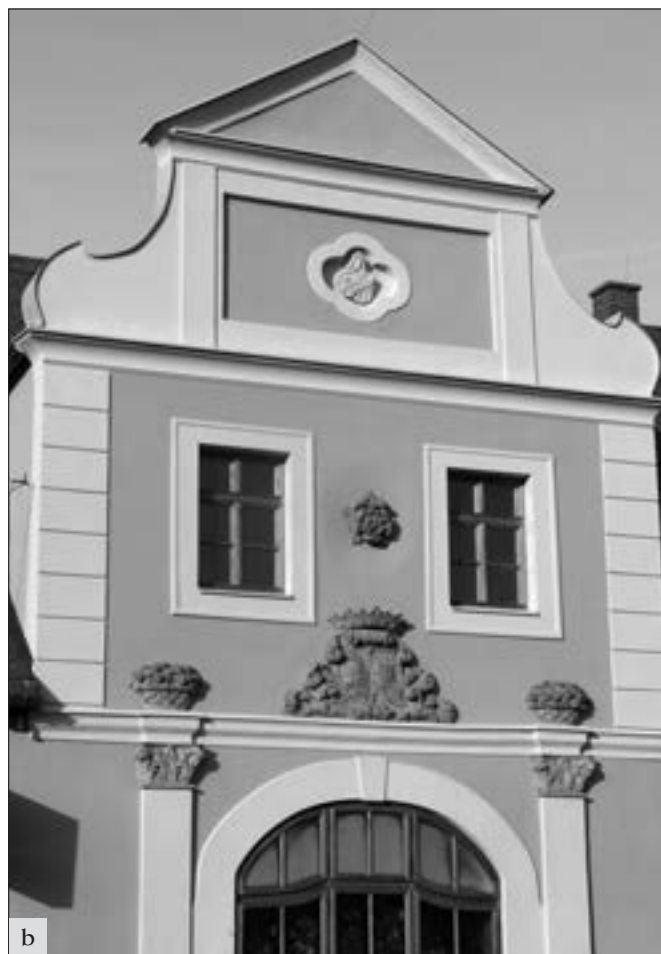
*Písková Lbota (okres Mladá Boleslav), hostinec čp. 1. Budova bývalého hostince s dobovaným barokním jádrem byla dlouho v havarijním stavu a postupně po etapách byla opravována: a – z fotografie je zřejmé, že náročná byla i oprava průčelí, při které bylo nutné řešit nejen obnovu omítek se zanikajícím architektonickým členěním, ale i statické poruchy včetně bavorského stavu okenních ostění; b – detail průčelí po opravě a restaurování pískovcové dekorativní výzdoby (foto E. Vyletová).*

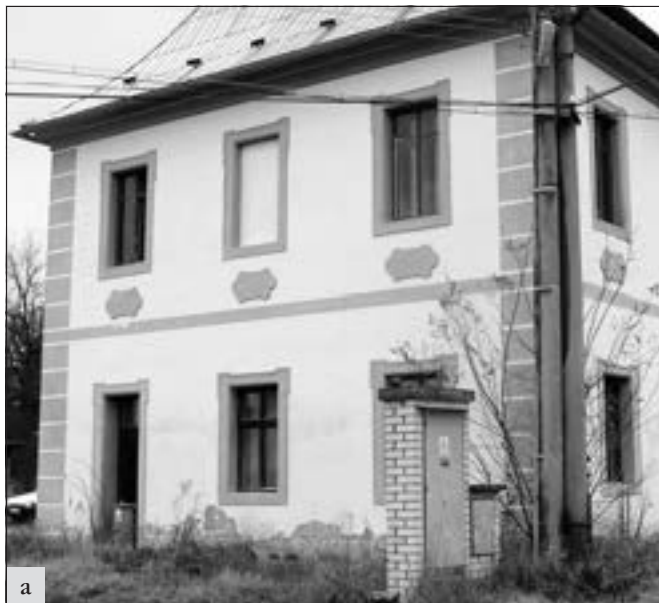
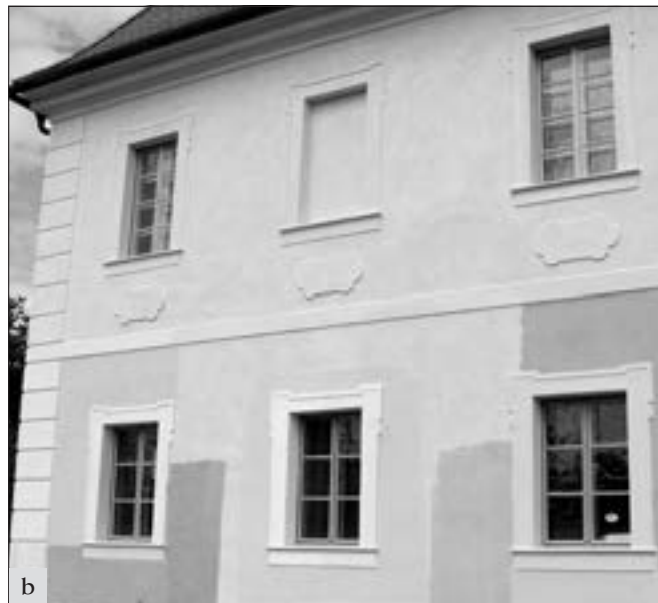
*Ptýrov, část Maníkovice (okres Mladá Boleslav), zámček čp. 1. V rámci celkové obnovy barokního loveckého zámku byla v letošním roce řešena oprava fasád. Na základě provedeného průzkumu z lešení byly korigovány některé chybné nebo neodborně provedené detaily z předchozích oprav. Doplněny byly odsekané části okenních parapetů a podle negativních otisků na omítkách byly obnoveny plastické prvky průčelí místo malovaných: a – stav boční fasády před opravou; b – boční fasáda po opravě omítek, plastických prvků a oken. V levé ose byl nepůvodní vstup nabrizen oknem. Fotografie zachycuje stav před provedením nátěru s velkoplošnými vzorky barevnosti (foto E. Vyletová).*

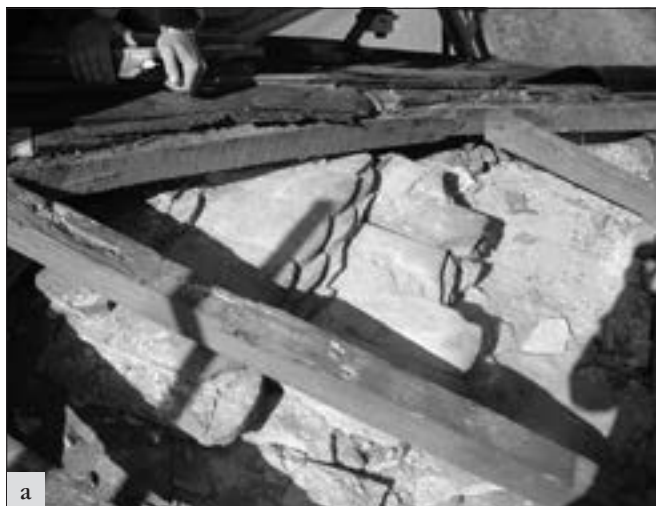
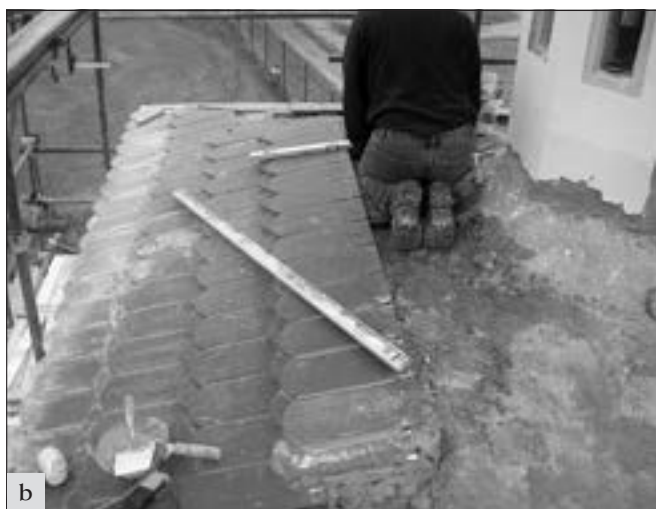
*Stará Lysá, část Čibadla (okres Nymburk), kaple sv. Symeona Stylity: a – pohled na rozkrytou střešní plochu s odhaleným nálezem původní krytiny. Krov jehlanové střechy byl jednoduchý, v několika místech napadený dřevokazným bmyzem a zjevně měl funkci provizorního řešení. Tři souvislé úseky spodní bobrovkové krytiny, pokládané přímo na rub kopule do malty, původně tvořily plochy naznačující původní jehlanový tvar střechy; b – rekonstrukce zastřešení kaple na „římský způsob“ v průběhu prací. Odhalená bobrovková krytina se segmentovým zakončením měla standartní velikost 18 × 38 cm, a bylo proto rozhodnuto starší způsob zastřešení kaple zopakovat. Na očištěný rub kopule byla do malty položena bobrovková krytina v korunovém krytí, nároží jehlanové stříšky byla opatřena horním dílem (kůrkou) prejzové krytiny. Touto změnou získala kaple a její lucerna své původní subtilní proporce (foto E. Zápalková).*

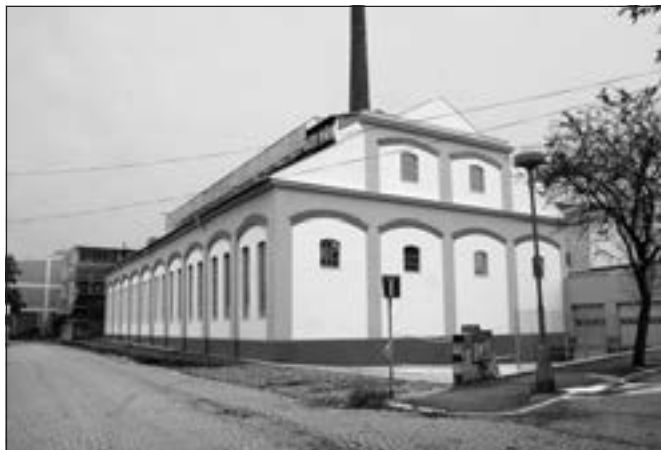
*Poděbrady (okres Nymburk), areál skláren Crystal BOHEMIA a.s., Jiráskova ulice čp. 223 byl založen bratry Augustinem a Janem Gerhardtovými v roce 1876 jako první sklářský závod ve středních Čechách. Výroba olovnatého broušeného křišťálu zde zůstala zachována, ale netvoří již dominantní podíl výroby. Původní areál sklárny tvořila výrobní budova s komínem, neoklasicistní vila majitelů a tzv. švábovna, první experimentální celobetonová stavba u nás, v níž bydleli skláři. S rostoucí produkcí a její transformací byl komplex postupně měněn a zastavován až do dnešní podoby. Dalšími pozoruhodnými objekty areálu jsou kmenárna s novodobou strukturovanou škrábáním šlechtěnou fasádou a hala foukaného skla, kde bylo obnoveno některé dochované původní členění fasády a odstraněny nevhodné novodobé přístavky (foto A. Burešová).*

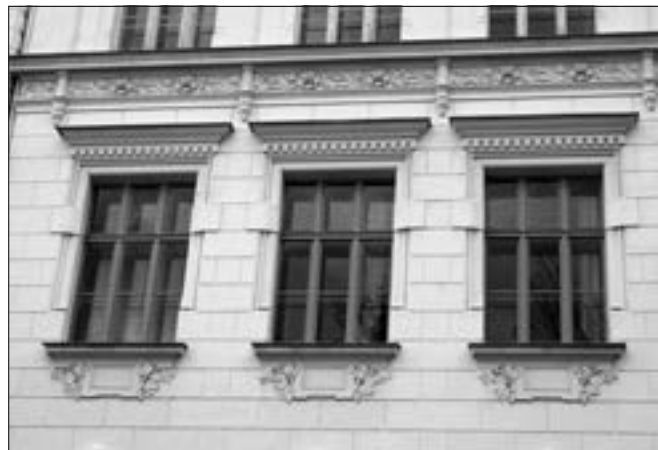
*Nymburk, budova Gymnázia ulice Komenského čp. 779. Jedná se o velkoryse koncipovanou budovu školního ústavu trojkřídlé dispozice, realizovanou v roce 1907 v duchu neoslobového ná-zoru těžcího z tvarosloví renesanční architektury. Na západní straně se ke gymnáziu připojuje budova základní školy neobarokního pojetí, dodatečně rozšířená přístavbou dvou nových křídel. Oproti tomu se objekt gymnázia dochoval v autentickém rozsahu a podobě, které odpovídají původnímu autorskému zá-měru. Proběhla úspěšná první etapa repase původních autenticky dochovaných oken (foto A. Burešová).*

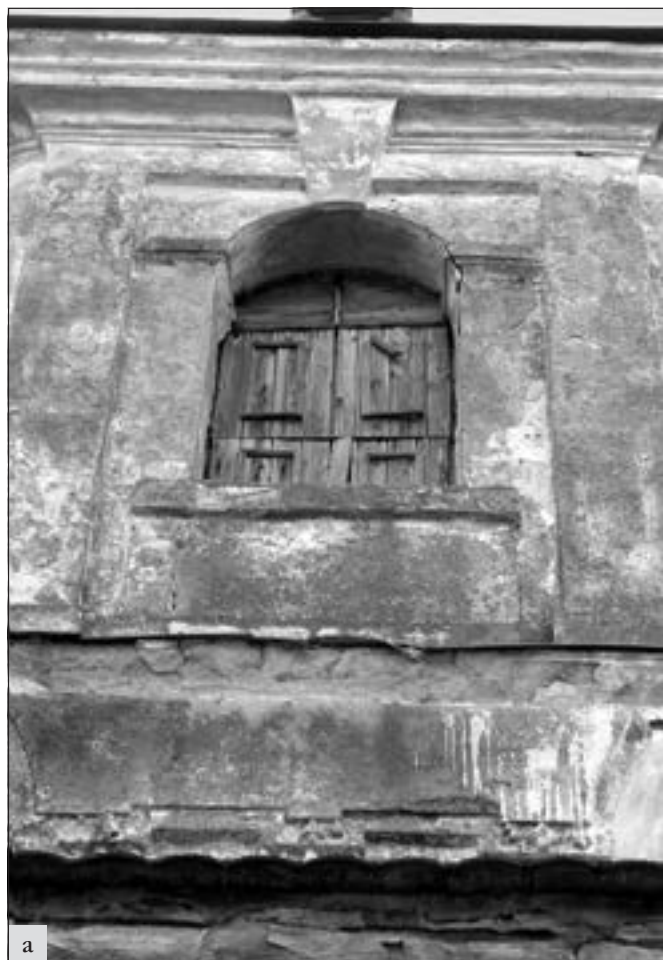
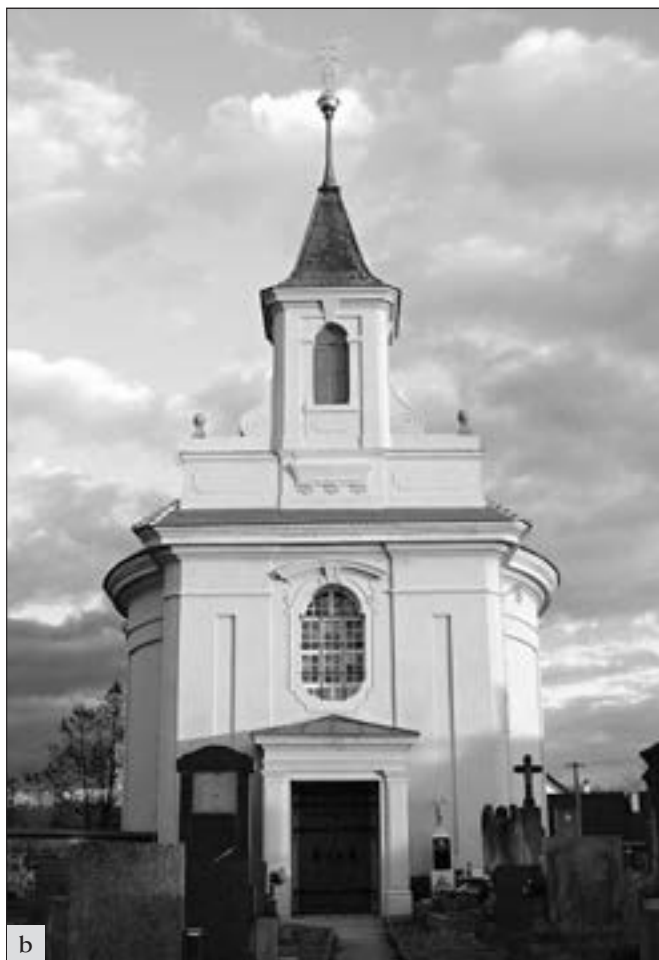
*Velence (okres Nymburk), kostel sv. Petra v okovech, západní průčelí. V roce 2013 byla za podpory zásadní dotace ze ZIF realizována celková obnova kostela sv. Petra v okovech, postaveného v letech 1733–1734 podle návrhu K. I. Dietzenhofera. Kromě zásadní obnovy krovu a krytiny z tašek bobrovek byla maximální pozornost věnována členění fasád: a – podařilo se obnovit tvarovou čistotu a preciznost architektonických detailů a profilací, poněkud zjednodušených při opravě ve druhé polovině 20. století; b – kostelu ve Velence se tedy opět vrátila podoba, odpovídající jedné z nejvýznamnějších vrcholně barokních staveb v kraji (foto A. Burešová).*

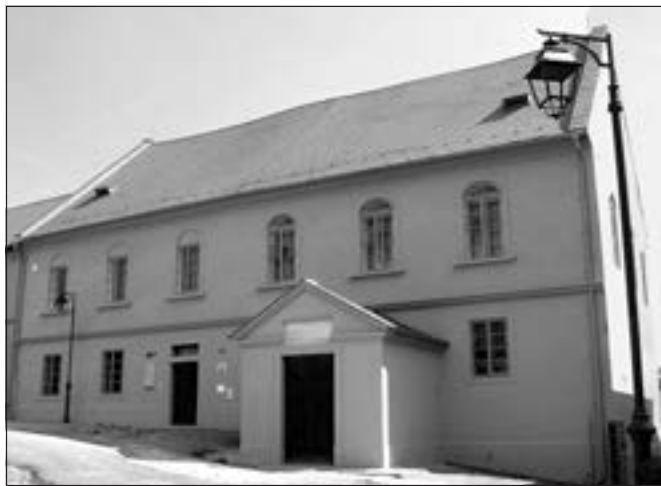
*Brandýs nad Labem (okres Praha-východ), budova synagogy. V roce 2013 proběhla její celková rekonstrukce. Budova byla ve druhé polovině 20. století v blavním vnitřním prostoru degradována vestavbou účelových pater, které byly odstraněny a uvnitř se zrekonstruovaly původní galerie a vnitřní vybavení. Vnější plášť budovy byl obnoven v souladu s její historickou hodnotou. Obnova brandýské synagogy patří spolu s rovněž úspěšně dokončenou obnovou synagogy v Březnici a probíhající obnovou synagogy v Čáslavi k nejvýznamnějším akcím obnovy židovských památek v kraji za mnoho let (foto P. Kroupa).*

V území MPZ *Brandýs nad Labem* bylo jednou z nejvýznamnějších akcí dokončení celkové obnovy budovy bývalé brandýské synagogy. Byla provedena kompletní obnova vnějšího pláště i interiéru synagogy včetně všech potřebných restaurátorských prací. V prostoru hlavního modlitebního sálu bylo odstraněno jeho degradující přepatrování a prostor byl uveden do původního stavu. Byly obnoveny všechny dřevěné galerie včetně řezbářské a malířské výzdoby, provedena náznakové rekonstrukce východní stěny včetně Aronu, obnoveny omítky, dlažby apod. I v dalších prostorách budovy byla dle možností obnova původní malířská výzdoba, omítky a podlahy. Pokud to technický stav dovolil, byly repasovány dřevěné části vybavení budovy, jako jsou dveře, okenice atd. Na vnějším plášti budovy byly obnoveny omítky, byla provedena rekonstrukce okenních výplní, obnoven střešní plášť a opravena vstupní předsíň. Obnova brandýské synagogy je součástí obnovy sítě několika významných synagog v Čechách a má nadregionální společenský význam.

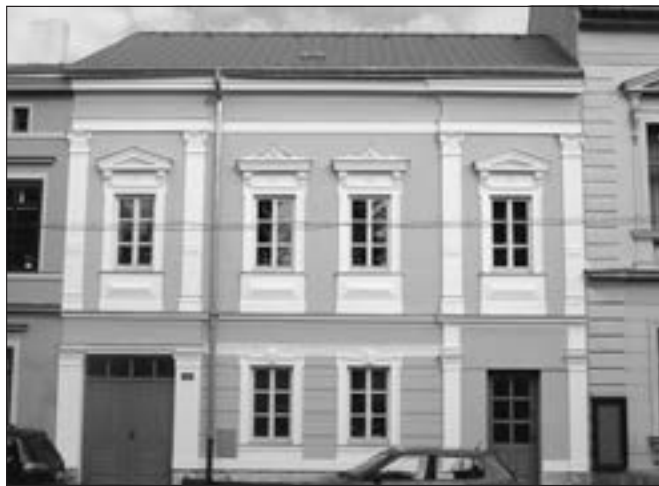
*Kostelec nad Černými lesy (okres Praha-východ), průčelí domu čp. 52 po obnově. Na severní straně náměstí Smířických byla rekonstruována mimořádně architektonicky bohatě členěná a dekorativně pojatá fasáda domu čp. 52. Zdařilá obnova této fasády zásadním způsobem přispěla ke zhodnocení prostředí severní části náměstí (foto P. Kroupa).*

pojatá fasáda domu čp. 52. Zdařilá obnova této fasády zásadním způsobem přispěla ke zhodnocení prostředí severní části náměstí.

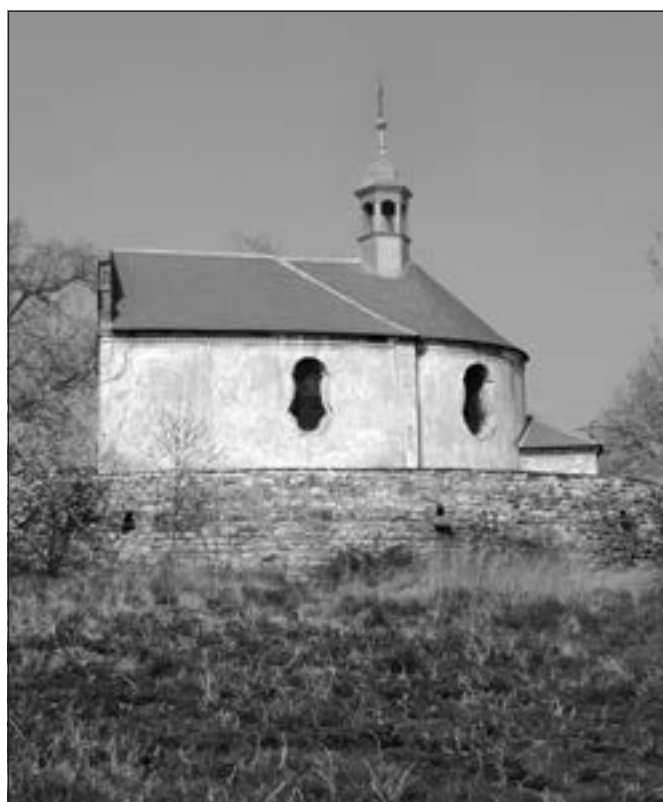
*Podolánka, část Cvrčovice (okres Praha-východ), kostel Stětí sv. Jana Křtitele. Za velmi významné je nutno považovat dokončení obnovy střešního pláště a krovu kostela. Bylo tím dovršeno dlouholeté úsilí představitelů obce, památkových orgánů a dalších osob o záchranu této významné zdevastované a opuštěné kulturní památky. V rámci etapy, realizované v roce 2013, byla provedena kompletní rekonstrukce sanktusníku (foto J. Žížka).*

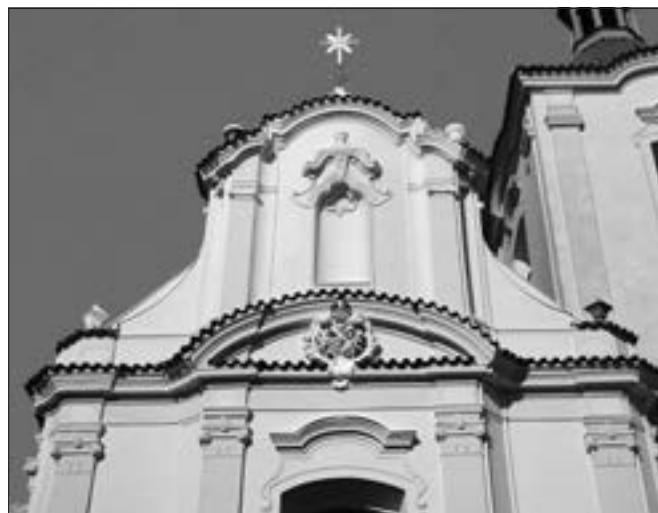
*Sluštice (okres Praha-východ), kostel sv. Jakuba, detail západního průčelí. Jednou z nejvýznamnějších akcí okresu Praha-východ v roce 2013 byla záchrana a obnova západního průčelí kostela ve Slušticích. Tento barokní kostel je v rámci obce ve výrazné poloze a je nedílnou součástí historické identity obce. Západní průčelí barokního kostela je mimořádně tvarově bohaté, složené z architektonických článků a jemné dekorativní výzdoby. Po zjištění havarijního technického stavu západního průčelí z lešení bylo konstatováno, že další rok bez opravy by průčelí bez nevratných škod nevydrželo a jeho oprava by v některých místech již byla prakticky nemožná. V rámci obnovy byly rekonstruovány veškeré složitě profilované architektonické články, byla obnovena a doplněna původní dekorativní výzdoba a provedena konečná barevnost fasády (foto J. Žížka).*

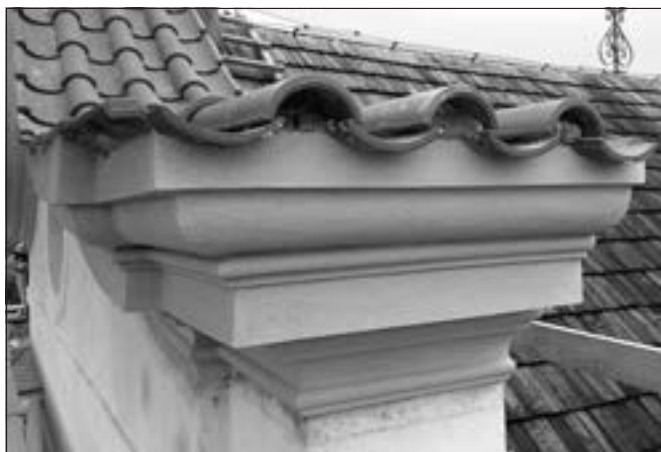
*Tursko (okres Praha-západ), tzv. Nová hospoda čp. 9, západní pobled na štítový nástavec severozápadního průčelí v průběhu rehabilitace zvlněné profilované římsy. Část původní profilace římsy byla odhalena při předběžném průzkumu uvnitř masivní zjednodušené úpravy z poslední třetiny 20. století. Po korekci a doplnění vysazených římsových cihel a plochých kamenů byly všechny články římsy dle svého individuálního plastického výrazu kvalitně štukátérsky vytaženy dle předem zhotovených šablon. V této fázi prací chybí poslední řada prejzové krytiny (kůrky) na koruně štítu (foto E. Zápalková).*

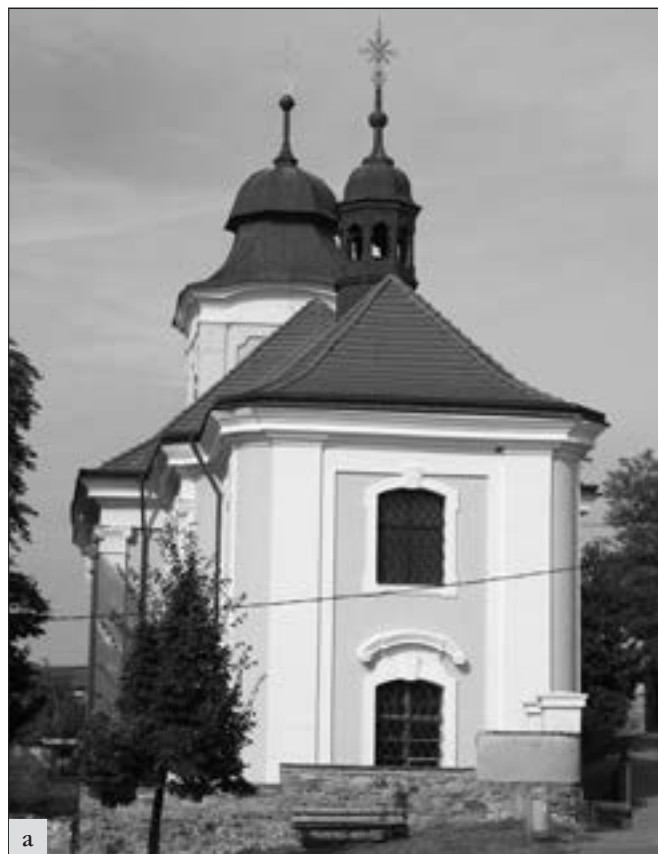
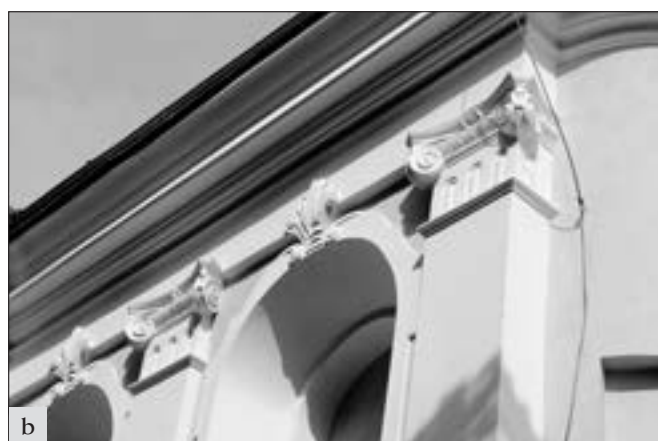
*Únětice (okres Praha-západ), kostel Nanebevzetí Panny Marie, celkový pohled z východu. Jeho pozdně barokní fasáda byla opatřena plastickým architektonickým členěním, kombinujícím jednak systém lizénových rámců a jemně bosovaných pilastrů s toskánskými blavicemi, vynášejících hlavní profilovanou římsu, jednak systém pravidelného rytmu pilastrů s římsko-iónskými blavicemi, vynášející vlys a hlavní římsu, doplněnou o brvou štukovou a v ploše vykrajovanou výzdobu. Vzhledem k tomu, že před zabájením oprav bylo architektonické členění a štuková výzdoba fasád dobře patrné, při samotných pracích na ně bylo pouze navázáno, bez nutnosti větších tvarových úprav. Svrchní vápenný nátěr v odstínu lomené bílé a zemitého studeného okru byl určen na základě předchozího průzkumu fasády západní věže: a – výsledek splnil očekávání a kostel u frekventované komunikace se znovu stal důstojnou dominantou obce (foto E. Zápalková); b – detail dokonale řemeslně provedené profilace (foto V. Láška).*

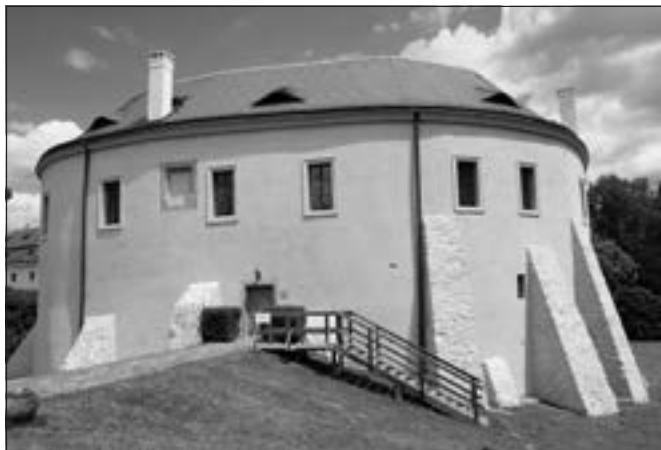
**Roztoky (okres Praha-západ), zámek. Stavební obnova exteriéru a interiéru zámku po povodni v roce 2002 byla dokončena v říjnu 2012 a v průběhu roku 2013 na ni navázala příprava muzeální expozice Středočeského muzea v Roztokách, tematicky zaměřená na vrchnostenskou správu velkostatku a život v Roztokách, oblíbeného letoviska Pražanů. Expozice s množstvím hodnotných sochařských a malířských děl, s mobiliářem, tapisériemi i historickými předměty každodenního života byla realizována v přízemí a v prvním patře zámku a slavnostně byla otevřena v červnu 2014 (foto V. Láška).**

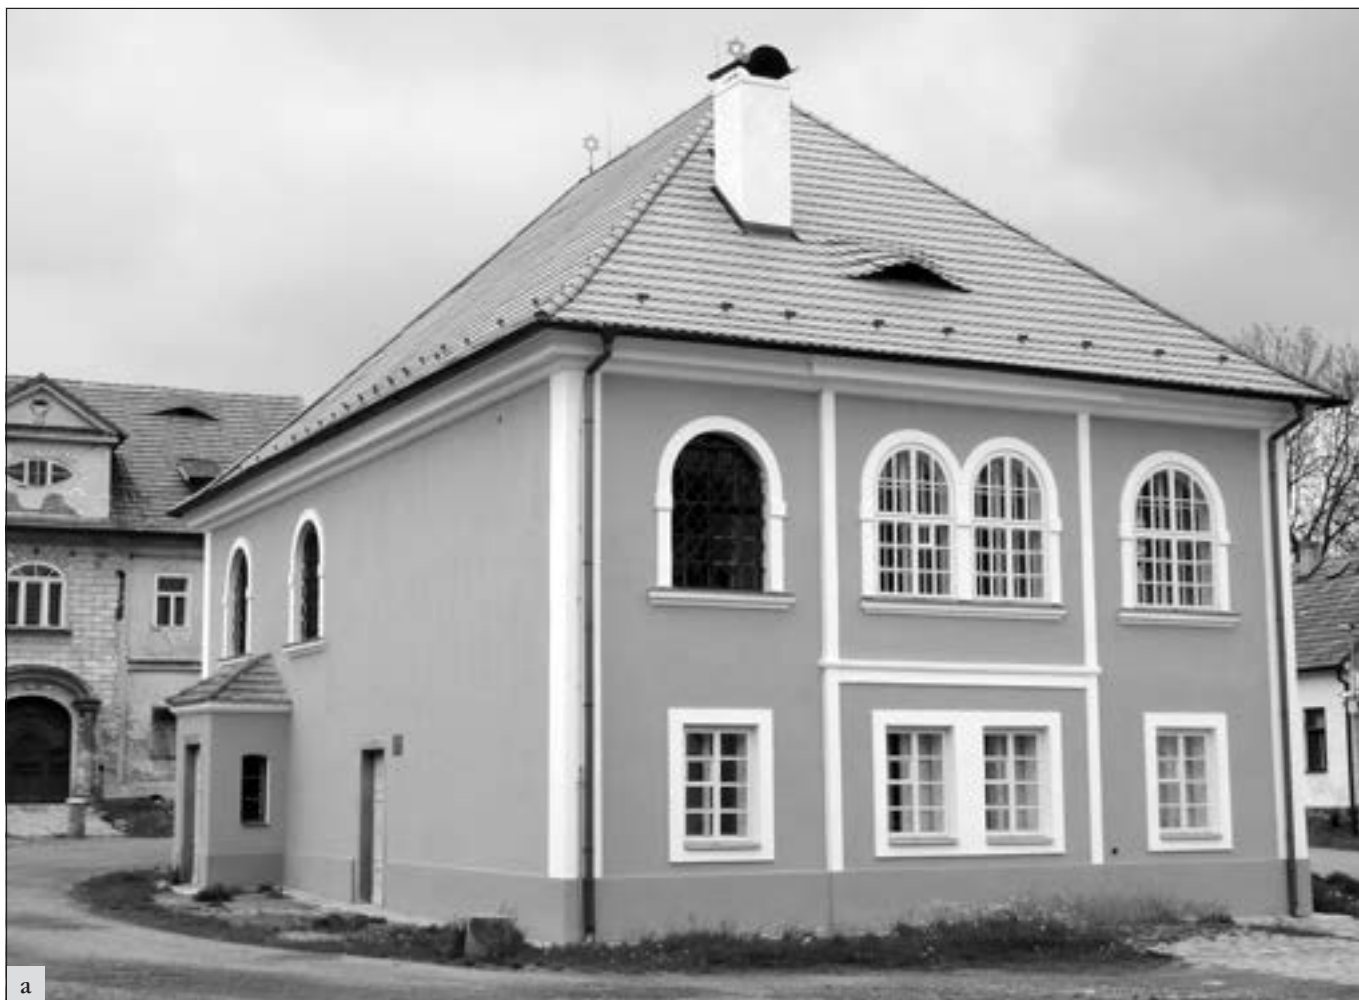
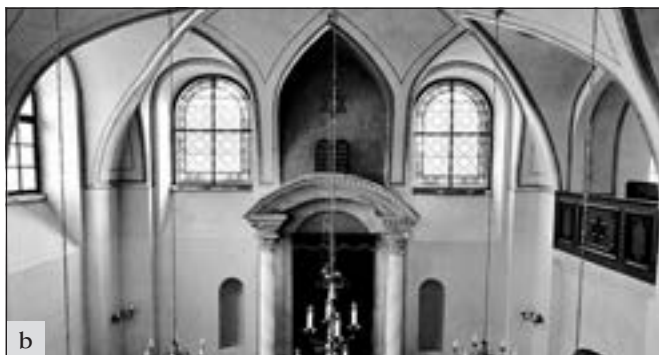
*Březnice (okres Příbram): a – exteriér; b – interiér synagogy po obnově. Nejvýznamnější akcí v Březnici bylo bezesporu kompletní a úspěšné dokončení obnovy synagogy v Lokšanech, která byla provedena s podporou programu zachrany židovských památek a trvala tři roky. Proběhly náročné restaurátorské práce na obnově celého interiéru na základě revidovaných restaurátorských průzkumů a obnova vnějšího pláště. Předchozí restaurátorské průzkumy a následné restaurátorské práce byly limitovány technologickými možnostmi 90. let a ovlivněny výrazně vztlínající vlhkostí, způsobenou především vysokou hladinou spodní vody. Pro zlepšení situace byly po prověření a zvážení všech možností výjimečně zvoleny izolační clony, provedené na bázi silikonové mikroemulze. Po téměř dvou letech lze říci, že izolace provedené v roce 2012 se osvědčily a umožnily kvalitní restaurování interiéru i exteriéru (foto E. Kosová).*

Nejvýznamnější rekonstrukcí v *Březnici* byla kompletní úspěšná obnova synagogy v *Lokšanech*, provedená za podpory programu zachrany židovských památek, trvající tři roky a dokončená na podzim roku 2014. Byly provedeny náročné restaurátorské práce na obnově celého interiéru na základě revidovaných restaurátorských průzkumů a obnova vnějšího pláště. Předchozí restaurátorské průzkumy a následné restaurátorské
