# ROČENKA 2013

**NÁRODNÍHO PAMÁTKOVÉHO ÚSTAVU  
ÚZEMNÍHO ODBORNÉHO PRACOVISTĚ STŘEDNÍCH ČECH V PRAZE  
PŘÍLOHA ČASOPISU PAMÁTKY STŘEDNÍCH ČECH  
2 / 2014**

## ČASOPIS NÁRODNÍHO PAMÁTKOVÉHO ÚSTAVU ÚZEMNÍHO ODBORNÉHO PRACOVISTĚ STŘEDNÍCH ČECH V PRAZE ROČENKA 2013

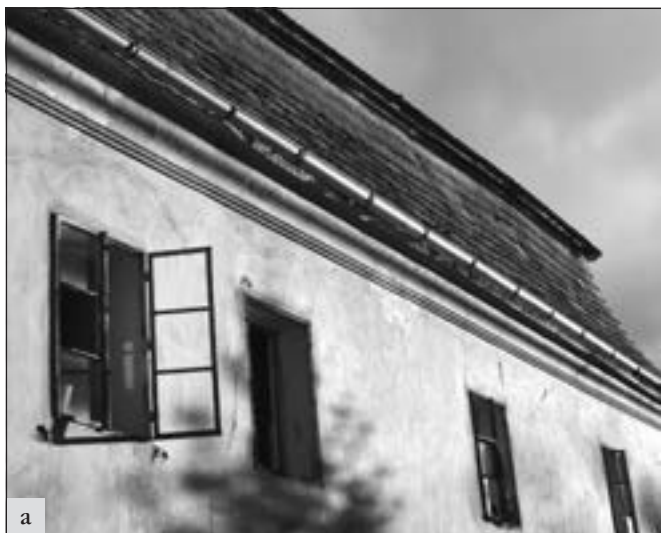
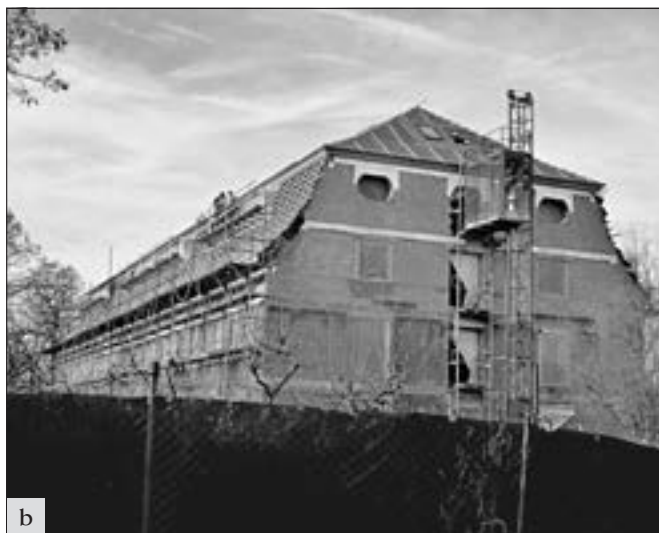
**Dobříš (okres Příbram), tzv. Stará fabrika. Hodnotná historická industriální stavba, stojící v památkovém ochranném pásmu zámku. Snaha o prohlášení za nemovitou kulturní památku se nesetkala s úspěchem. Majitel tedy předložil návrh zásadních stavebních úprav budovy, do které měly být vloženy nové byty, s předpokladem využití co největší části stávajících konstrukcí. Nicméně veškeré zděné i tesařské konstrukce byly odstraněny a budova nabazena novou o stejném celkovém objemu a zhruba i tvaru zastřešení: a – původní budova před začátkem rozebírání konstrukcí, detail s mansardovou rímsovou; b – hrubá stavba budovy nové. Rozdíl netřeba komentovat. Opět se ukázalo, kam může vést předimenzovaný záměr nového využití historické stavby, vyžadující zásadní stavební úpravy. Nicméně nutno konstatovat, že ochrana formou památkové ochranného pásma byla jistě v mnohém značně slabá. Vždyť prostředí dobříšského zámku a kostelů v podstatě „narušeno nebylo“ (foto H. Řepková).**

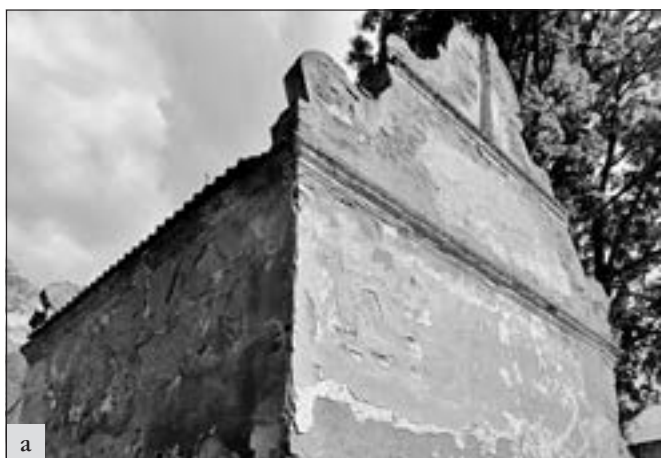
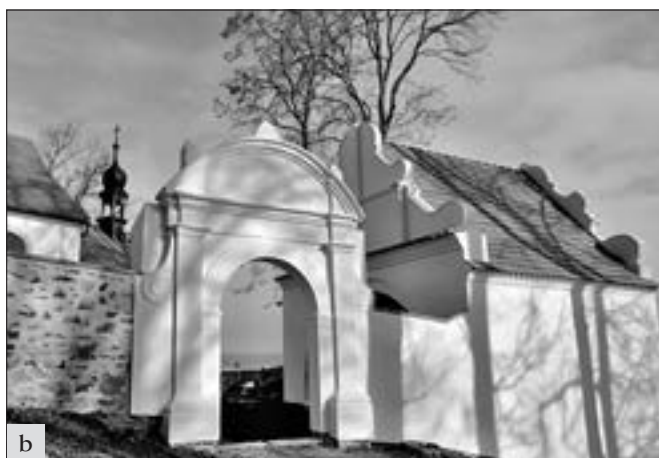
**Počaply, část Strážště (okres Příbram), hřbitovní kaple u kostela Narození sv. Jana křtitele: a – stav před opravou; b – vstupní brány v ohradní zdi a hřbitovní kaple. Profilace říms byla provedena předem sejmutými šablonami, brána je ukončena kletovanou vápennou maltou, krytí keramickou krytinou nebylo doloženo. Na střeše kaple jsou položeny dvojité bobrovky, odvodnění je zajištěno jejich přesahem, u štítu nadzvednutím. Ohradní zeď je kryta původními a doplněnými keramickými cihlami a upravena zatíranou vápennou maltou (foto E. Kosová).**

zajištění bašty. Současně byla opravena hřbitovní kaple včetně výměny krytiny. V Pročevělech byla obnovena fasáda na bázi vápenných materiálů, barva byla určena na základě restaurátorského průzkumu. Nad vstupem byly obnoveny sluneční hodiny. Nevyhovující smrkový šindel byl nahrazen tradičním štípaným modřínovým.

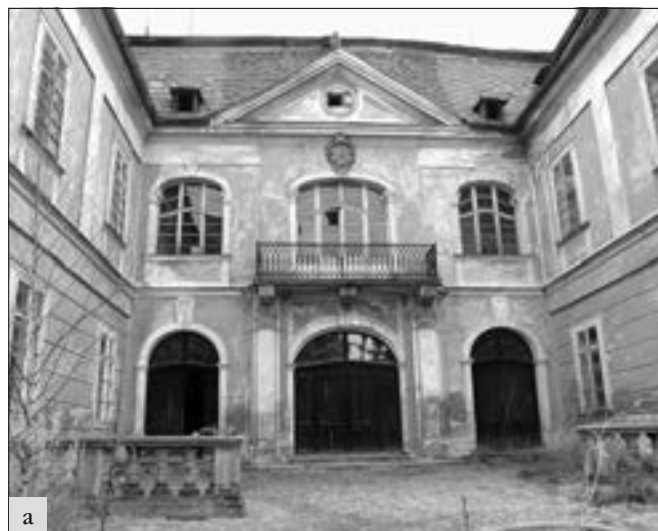
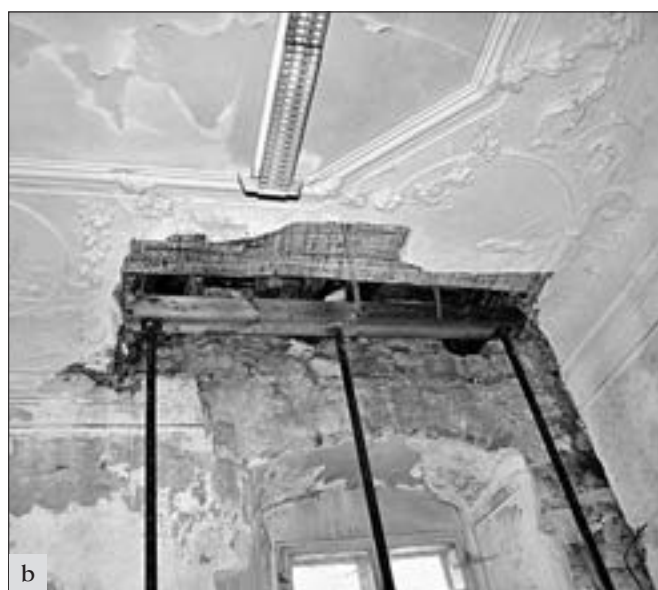
*Olešná (okres Rakovník), zámek s pozdně gotickými sklepy, dochovanou renesanční přestavbou, v baroku rozšířený, rokokově a klasicistně upravovaný. Objekt nebyl více jak 10 let využitý a za tu dobu velmi zchátral. V poslední době jej koupili noví majitelé a zdá se, že našli k objektu dobrý vztah a vykonali již řadu potřebných úkonů: vyklizení, prořezávku náletových dřevin, provizorní opravy oken se zasklením a řadu dalších prací. Největší problém, vedle statiky severní obvodové zdi, představuje v současnosti stav střešní krytiny: a – jižní průčelí zámku s čestným dvorem v říjnu 2013 krátce po té, co jej získali noví majitelé; b – podepření stropních trámů pokoje s rokokovou štukovou výzdobou stropu v patře (foto E. Volfová).*

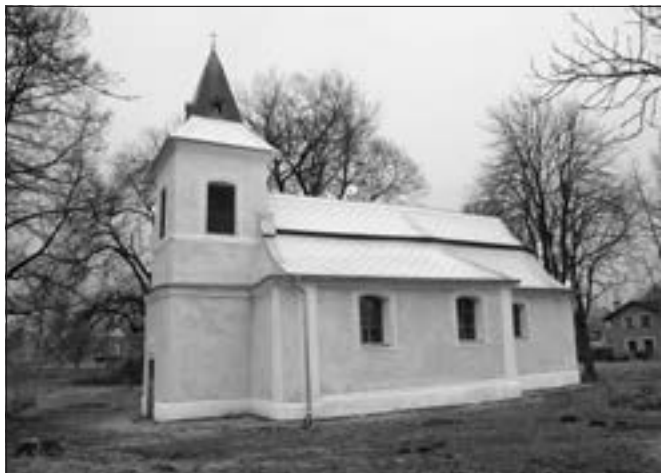
*Otěvěky (okres Rakovník), kaple Nejsvětější Trojice, pokládka nové střešní krytiny z cementovláknitých šablon šedé barvy byla dokončena v roce 2011. Oprava fasád probíhala na podzim roku 2013. K dokončení celkové opravy kaple zbývá rehabilitace zanedbaných vnitřních prostor, které byly dlouhodobě vystaveny působení vandalů (foto E. Volfová).*

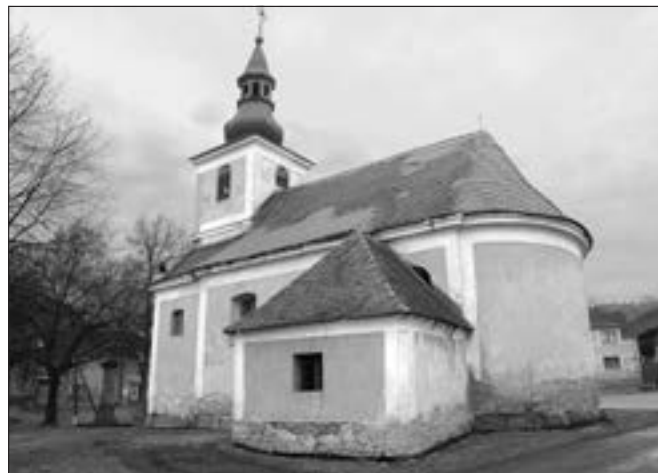
*Pochvalov (okres Rakovník), kaple sv. Prokopa je důležitou dominantou vesnice. Poté, co se v kapli přestaly konat pravidelné boboslužby, začala stavba rychle chátrat. Velký podíl na jejím špatném stavebně technickém stavu má jistě také v blízkosti probíhající frekventovaná silnice. Alarmující byl stav tesařské vazby krovu a s ním i bobrovkové krytiny. V loňském roce se konečně přistoupilo k zabájení opravy, při níž byl vyspraven původní krov nad lodí a na opravených částech položeny nové tašky (foto E. Volfová).*

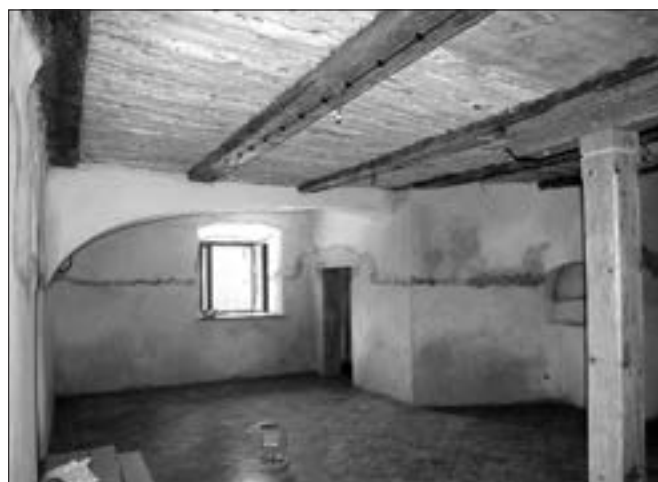
*Rakovník, ulice Dukelských brdů, dům čp. 59. V loňském roce prošla stavba cenného pozdně barokního domu důkladnou opravou vnitřních prostor. Součástí byla zejména oprava podlah, kdy se v patře repasovaly ty původní prkenné a místo novodobých podlahovin na betonu se pokládala kvalitní cihelná dlažba. Snímek zachycuje interiér velké místnosti v západní části přízemí s unikátním trámovým stropem s polozapuštěným záklopem tvořeným tyčovinou omotanou povřískem s blíněnou omazávkou (foto E. Volfová).*

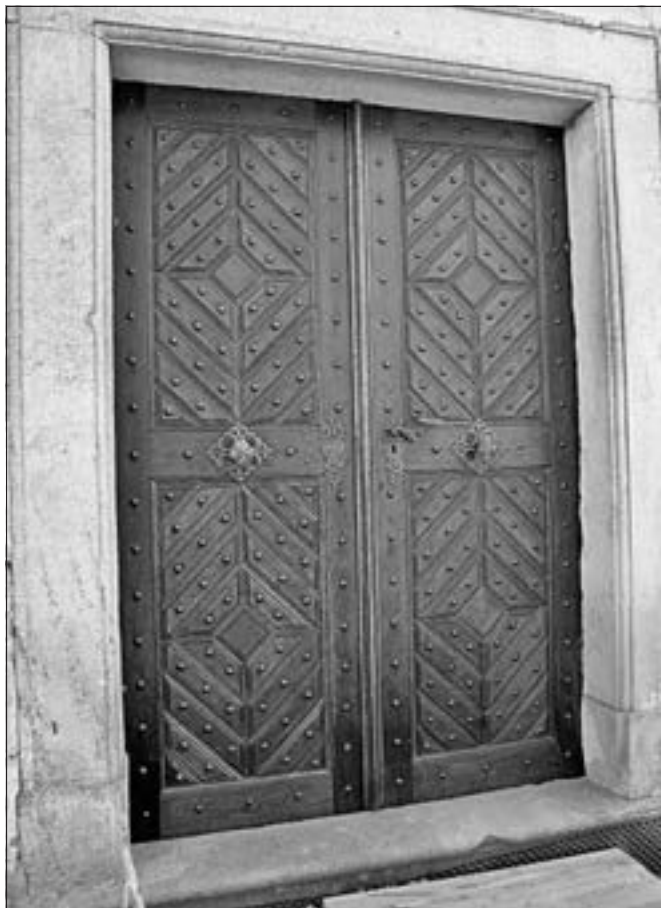
**Ruda (okres Rakovník), kaple sv. Anděla Strážce, vstupní dveře po restaurování. Velmi bezká barokní kaple byla postavena roku 1749 při silnici do Prahy. Zadání opravy vstupních dveří s rámovou kazetovou konstrukcí, opatřenou kovnými a kovársky provedenými ozdobnými úchyty, dopadlo velmi zdařile (foto E. Volfová).**

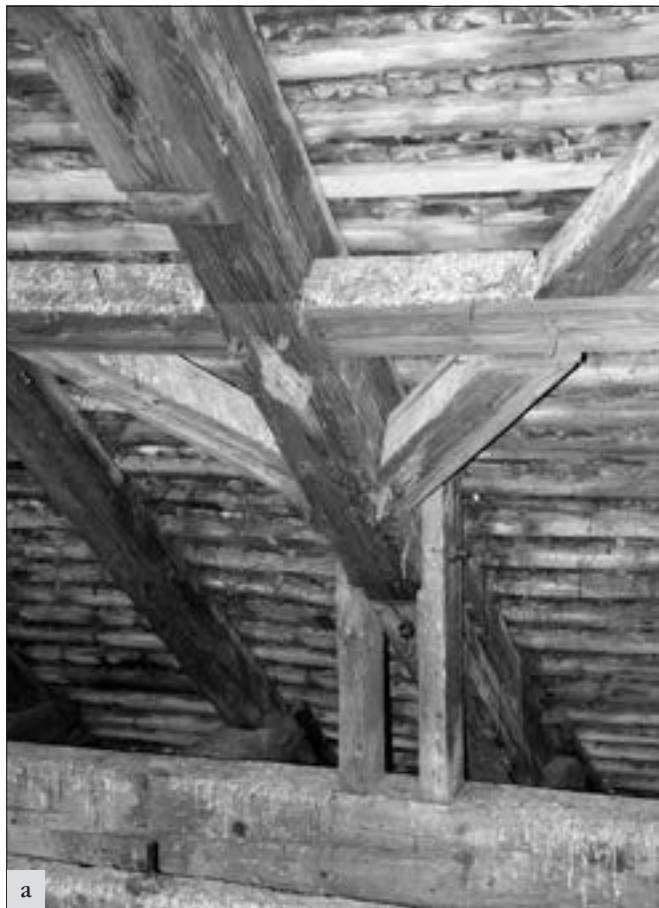
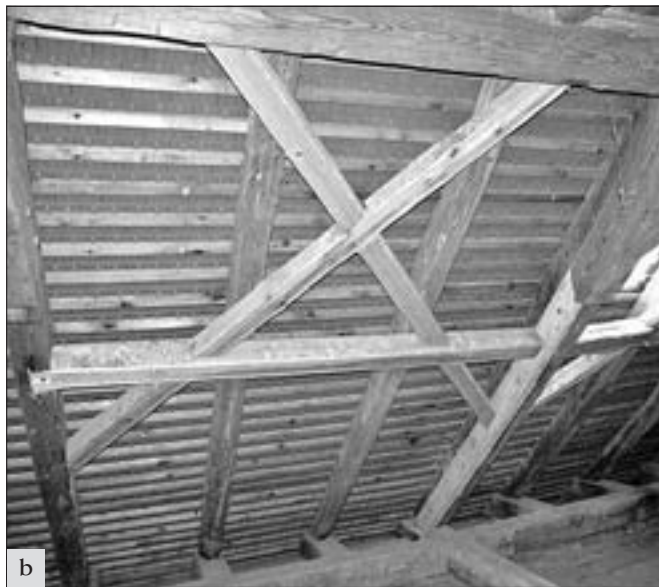
**Skryje (okres Rakovník), kostel sv. Archanděla Michaela: barokní kostel disponuje velmi pěknou vazbou barokního tesařského krovu. Jelikož je krytina překládána z více jak 100 let starých bobrovek již dožilá a dochází k haváriím, přikročilo se k položení nové krytiny opět z bobrovek na opravený a překontrolovaný krov: a – stav před opravou, b – po dobře provedené opravě (foto E. Volfová).**

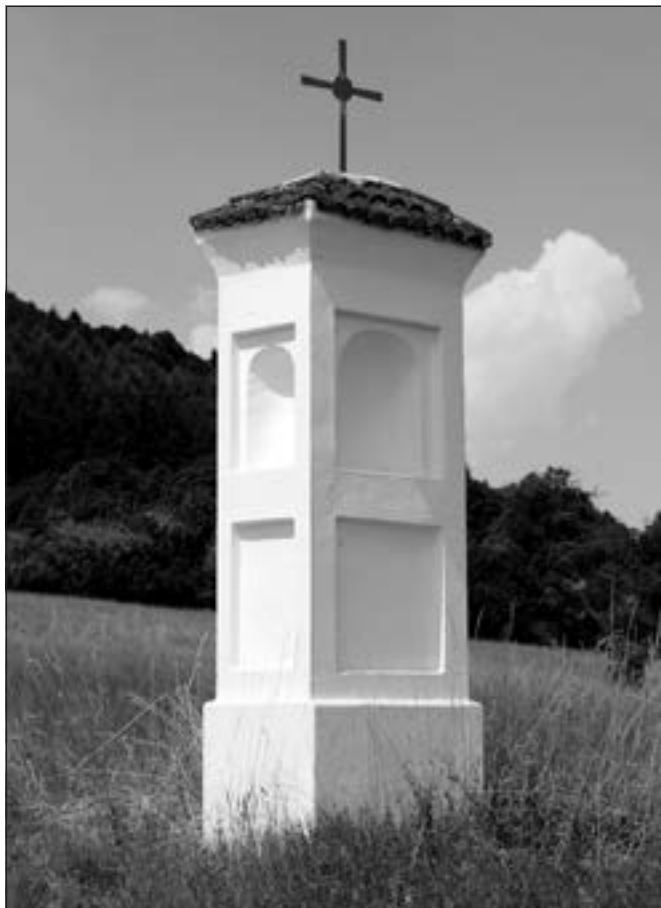
*Srbeč (okres Rakovník), boží muka. V posledních letech byla z iniciativy místní či regionální opravena řada drobných památek, významně se uplatňujících v krajině. Často ani nejde o prohlášené památky, ale i v těchto případech jsou zpravidla uplatňovány zásady, které památková péče dlouhodobě prosazuje. Obrázek z okolí Srbče na Rakovnicku dokumentuje podobný příklad, jde o dlouhodobě kontinuálně udržovanou drobnou architekturu, také zde výhradně zásluhou místní iniciativy (foto V. Láška).*

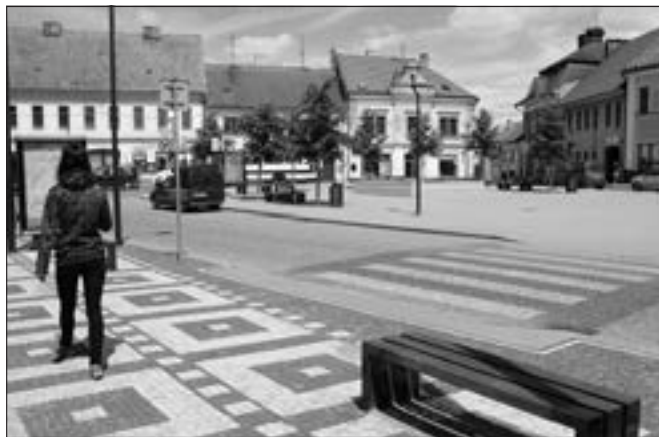
*Mšeno (okres Mělník), městská památková zóna ve Mšeně se přihlásila do soutěže o cenu za nejlepší přípravu a realizaci Programu regenerace městských památkových rezervací a městských památkových zón za rok 2013. Nebledě na výsledek soutěže je zde třeba ocenit zvláště kvalitní úpravu ploch veřejných prostranství města včetně chodníků (foto V. Láška).*

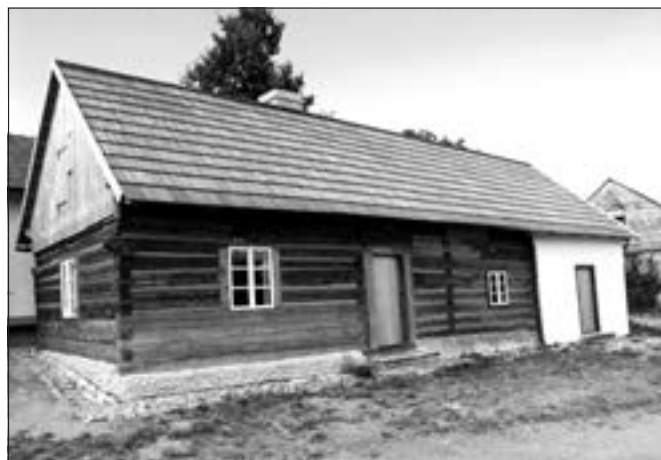
*Vinařice (okres Beroun), roubený dům čp. 8. Celkový pohled na dům po dokončení obnovy. V rozporu s požadavkem našeho pracoviště nebyl proveden místně tradiční vápenný nátěr roubení, ani nebyly nabíleny bliněné vymazávky (foto M. Hanzlíková).*

Ve *Vinařicích* byla dokončena celková obnova památkově chráněného roubeného domu čp. 8, spolufinancovaná z dotací EU. Na obnovu roubené konstrukce, krovu a položení střešního pláště ze štípaného šindele, které byly provedeny v předchozí etapě, navázala výměna a repase oken a dveří, obnova štítu, podezdívky a spár. Omítky zděných konstrukcí a hliněná mazanina roubení byly obnoveny v interiéru. Akci lze považovat za relativně zdařilou, nicméně v detailech nebyly práce provedeny v požadované kvalitě.

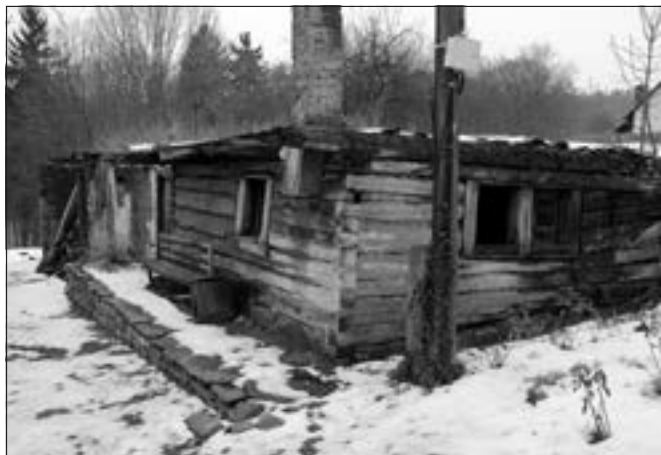
***Chedrbí (okres Kutná Hora) dům čp. 121. Stav roubeného stavení, jebož krov byl zničen před několika lety požárem, se v důsledku nedostatečného zastřešení stále zboršuje (foto J. Berková).***

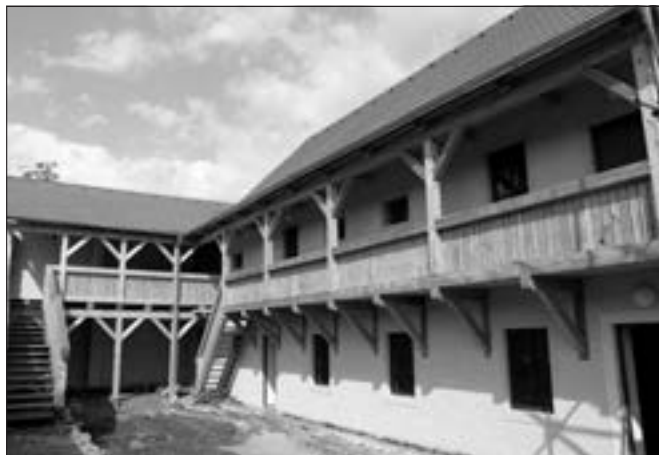
***Ledčice (okres Mělník), areál usedlosti čp. 15. V letošním roce byla dokončena hmotová dostavba zaniklých chlívů a navazují podjezdni kolny, které budou sloužit Obci Ledčice jako veřejně přístupné víceúčelové objekty. Pohled na dvorní průčelí dostavby chlívů a kolny (foto M. Hanzlíková).***

V roce 2013 byla dokončena celková obnova areálu památkově chráněného klasicistního domu usedlosti čp. 15 v *Ledčicích* závěrečnou etapou dostavby hmotové kopie patrového hospodářského objektu a obnovou vjezdové brány. Původní hospodářskou stavbu z nepálené hlíny, která byla stavebně propojena s vlastním domem, v minulosti odstranil předchozí vlastník. Hmotová kopie bude sloužit jako multifunkční objekt

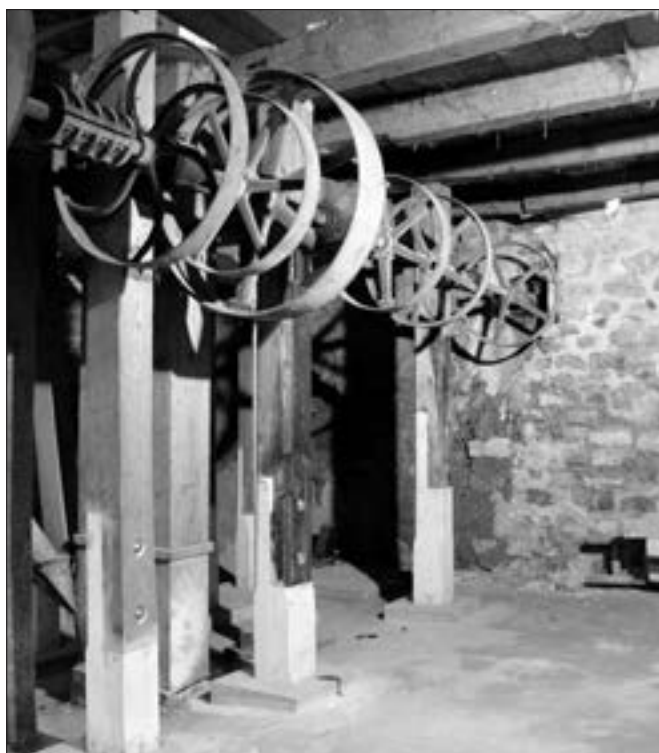
***Vepřek (okres Mělník), areál vodního mlýna čp. 19. Na celkovou obnovu domu navázala v letošním roce první etapa celkové obnovy barokní mlýnice. Fotografie dokumentuje protézované sloupky v polosuterénu mlýnice (foto M. Hanzlíková).***

Patrový, v jádru středověký dům s klasicistními úpravami a eklektickou fasádou je součástí rozsáhlého areálu vodního mlýna čp. 19 ve *Vepřku*, spolu s barokní mlýnicí a hospodářskými stavbami. Objekty byly vinou předchozích vlastníků dlouhodobě neudržované, dům a mlýnice se nacházely v havarijním stavu. V letošním roce byla dokončena celková obnova domu obnovou eklektické fasády a interiéru. S přispěním prostředků z HF byla započata náročná obnova barokní mlýnice s dochovanou technologií, která se nachází v havarijním stavu. Bylo pro-

vedeno protézování sloupů a stropních trámů v místě nad původní mlýnskou hranicí. Zcela dožilé prvky byly nahrazeny tesařsky provedenými kopiemi. V následujícím roce by měly práce pokračovat sanací dalších poškozených konstrukcí s postupným přenášením nosných funkcí z provizorní podpůrné konstrukce.

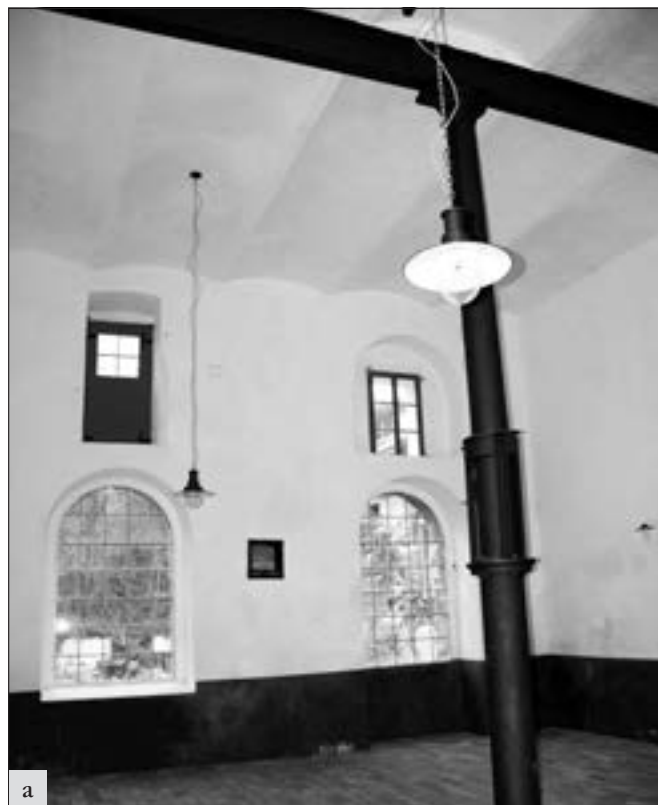
*Lobeč (okres Mělník), areál pivovaru čp. 34: a – prostor bývalé varny byl v 2. polovině 20. století rozdělen novým stropem na dvě podlaží. Spodní část sloužila jako opravárenská dílna. V rámci obnovy bylo nutno odstranit dodatečně vložené konstrukce patra a betonovou podlahu, poté bylo třeba obnovit podle původního stavu okenní výplně, opravit omítky a položit cihelnou dlažbu z drubotně použitých cibele; b – detail stavu hrubé dlažby v prostoru průjezdu mezi bvozem a varnou. Stejně jako v ostatních prostorách pivovaru, byly i zde obnoveny šedočerné nátěry spodních částí stěn (foto J. Berková).*

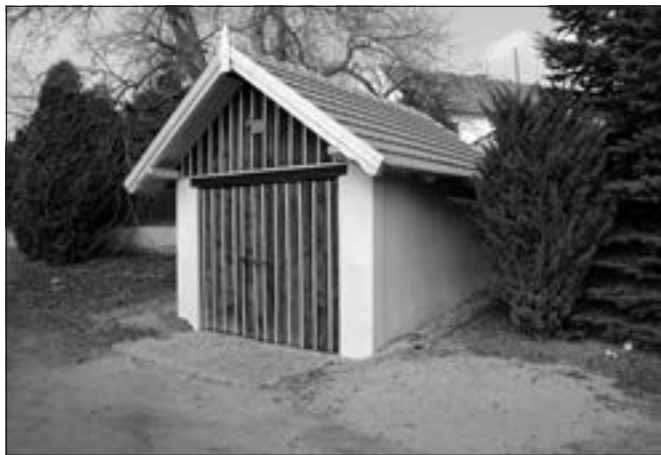
**Sitné (okres Mělník).** Drobné stavby hasičských zbrojnic byly dříve tradiční součástí vybavenosti vesnice. S postupnou proměnou hasičské techniky však většina z nich zanikla nebo byla přestavěna. Hasičská zbrojnice z počátku 20. století v Sitném je jedním z mála dochovaných reprezentantů tohoto typu staveb na Kokořínsku. Jedinou změnou, kterou bylo v rámci obnovy třeba akceptovat, bylo nabrání původních šedých betonových drážkových tašek malého formátu, které se dnes nevyrábějí, pálenou krytinou (foto J. Berková).

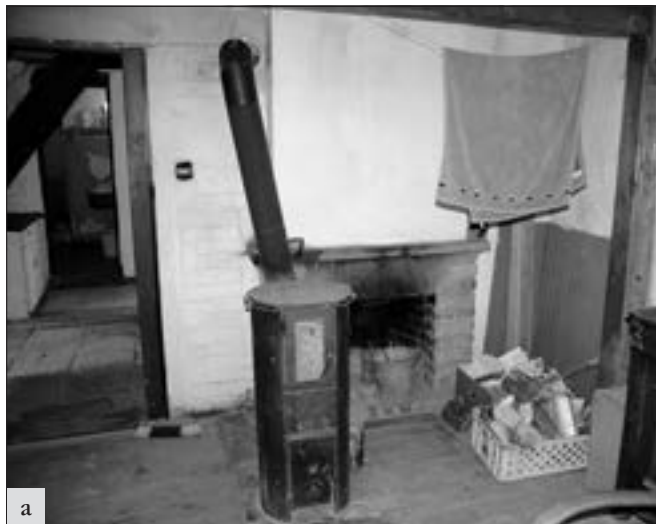
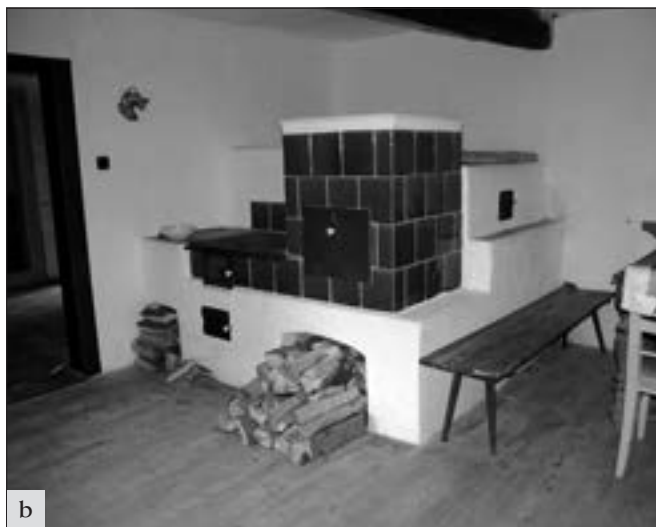
**Vidím (okres Mělník), chalupa čp. 78:** a – většina roubených chalup na Kokořínsku přišla v důsledku změny využití pro rekreační účely o původní otopná zařízení, která byla často nabírávána otevřenými krby; b – v rámci celkové obnovy domu čp. 78 byla rehabilitována tradiční podoba topeniště s kachlovým tabovým sporákem a chlebovou pecí. Tyto prvky velmi pozitivně změnily celkový charakter světnice (foto J. Berková).

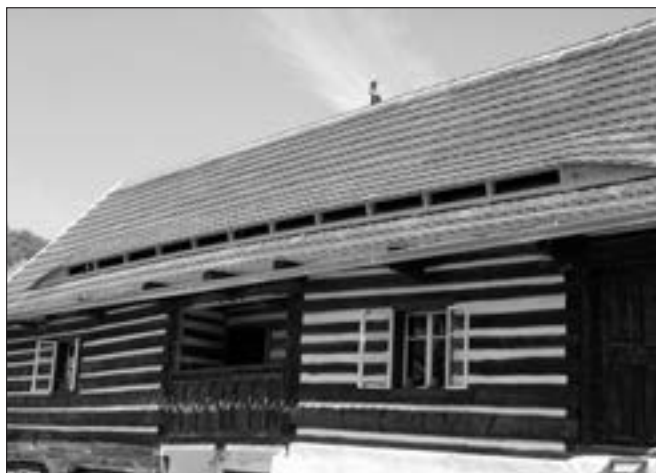
**Chudolazy (okres Mělník), roubený dům čp. 13.** V rámci obnovy střechy tohoto stavení bylo hlavním úkolem zvolit nejobodnější náhradní krytinu za staré pálené bobrovky s šedočernou povrchovou úpravou, které se dříve v oblasti Dubé používaly. Při vlastní výměně bylo nezbytné zachovat rovněž přesný tvar původního pásového chmelového vikýře (foto J. Berková).

Rovněž mimo plošně chráněná sídla probíhaly četné akce stavební obnovy památek lidové architektury. Mezi nimi je třeba zmínit zejména velmi zdařilou obnovu krovu a výměnu střešní krytiny na domě čp. 13 v *Chudolazech*. Hambalkový krov s jednou vaznicí vynášenou sloupky s dolními i horními pásky nesl vložené vnitřní patro z kulatiny omazané hlínou. Vaznice byla prasklá, jednotlivé prvky lokálně poškozené, střeš-

ní rovina deformovaná. Střechu kryly staré keramické solené bobrovky s černou až šedočernou úpravou povrchu, které jsou pro oblast dubské části Kokořínska charakteristické. Tašky byly kladeny v jedné vrstvě na sraz, spoje byly podloženy tzv. špánky. V rámci obnovy byla nahrazena prasklá středová vaznice a tesařsky opraveny poškozené části krovu, který byl posílen mezilehlými nově vloženými krokviemi. Krytina byla nově provedena z šedočerných bobrovek, kladených na korunovou vazbu. Rovněž v sousední vsi *Medonosech* byla provedena celková výměna krytiny na roubeném patrovém chmelařském domě čp. 22, spojená s obnovou krovu. V rámci akce byly dožilé bobrovky nahrazeny opět režnými bobrovkami a přesně obnoveny pro stavbu charakteristické nízké dlouhé vikýře, které sloužily k dosoušení chmele skladovaného v podkroví.

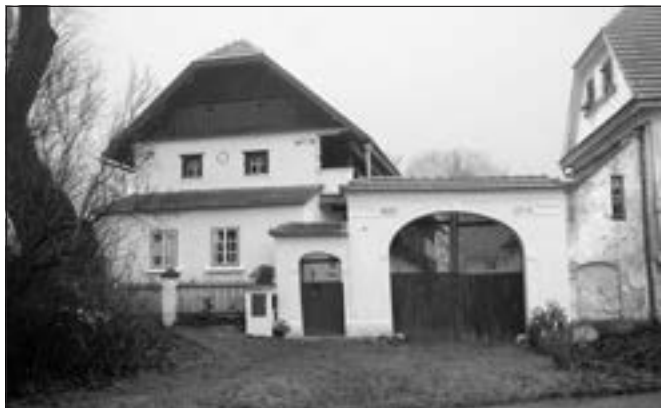
*Skalsko (okres Mladá Boleslav), usedlost čp. 20. Obnova fasády štitového průčelí domu a návesní brány je první etapou obnovy fasády návesního průčelí usedlosti. Při obnově bylo třeba zachovat veškerou štukovou výzdobu, která je na obytném stavení provedena na spodní vrstvě tradiční bliněné omítky. Barevnost kombinující základní plochu v lomené bílé a červené prvky výzdoby a okenních ostění vycházejí z dochovaného stavu Skalsko (foto J. Berková).*

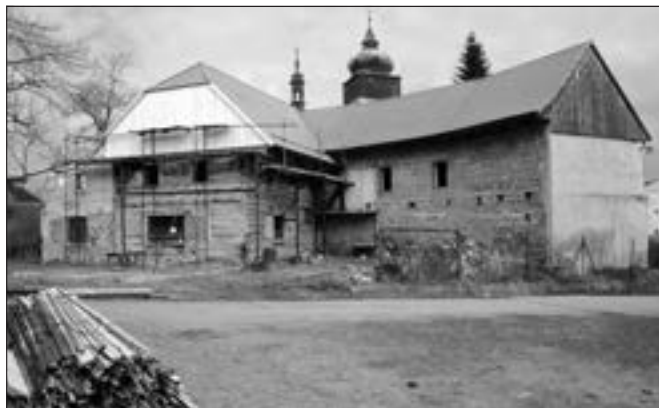
*Skalsko (okres Mladá Boleslav), usedlost čp. 26. Obnova střechy a krovu tohoto zánikem obroženého roubeného stavení, které je pozůstatkem jedné z největších usedlostí ve vsi, má zásadní význam pro vzhled centrální části vesnice. Stojí v těsném sousedství areálu kostela, který odděluje od nové bytové zástavby, postavené na parcele zbouraných hospodářských staveb v 80. letech 20. století. S ohledem na stav roubených konstrukcí byl nový krov prozatímně podložen ocelovou podpůrnou konstrukcí, která přenáší zatížení do doby řádné tesařské obnovy roubených stěn domu (foto J. Berková).*

byla realizována řemeslně kvalitní oprava krovu s doplněním chybějících a poškozených prvků při respektování původní skladby a položena nová krytina z pálených režných tašek. Akce je první etapou postupné celkové obnovy, na kterou bude v následujícím roce navazovat obnova zděného přístavku a obnova velmi poškozených roubených konstrukcí jádra stavby. Na roubeném domě menší usedlosti čp. 30 byla realizována obnova vnitřních hliněných omítek komory v patře a obnova hrázdných komor nad hospodářskou částí domu, související s jejich úpravami pro bydlení.

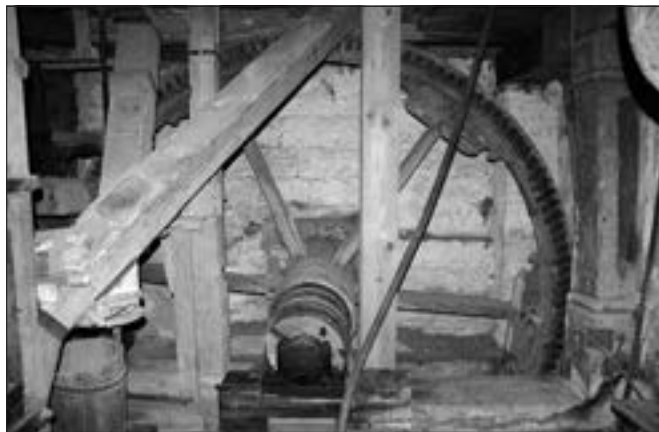
*Střebom (okres Mladá Boleslav), vodní mlýn čp. 12. Pohled do prostoru mlýnice dokládá obtížnost prací při výměně břídele, kdy bylo třeba staré paleční kolo bez poškození demontovat a zpětně osadit na novou hřídel, stejně jako kolo vodní na vnější návodní straně mlýnice. Akci provedl sekerník F. Mikyška z Petrovic u Sedlčan (foto J. Berková).*

Ve VPZ *Střebom* byla realizována technicky náročná výměna hřídele vodního kola ve mlýně čp. 12. Stav původní hřídele, na které bylo osazeno vodní kolo zhotovené v roce 1998, se v posledních letech výrazně zhoršil a došlo k její deformaci. V rámci její výměny bylo nutné demontovat nejen vlastní vodní kolo, ale také paleční kolo ve mlýnici a následně obě kola osadit na novou dubovou hřídel. Náročná byla zejména práce ve stísněném prostoru mlýnice, zaplněném dalšími součástmi technologického vybavení mlýna.

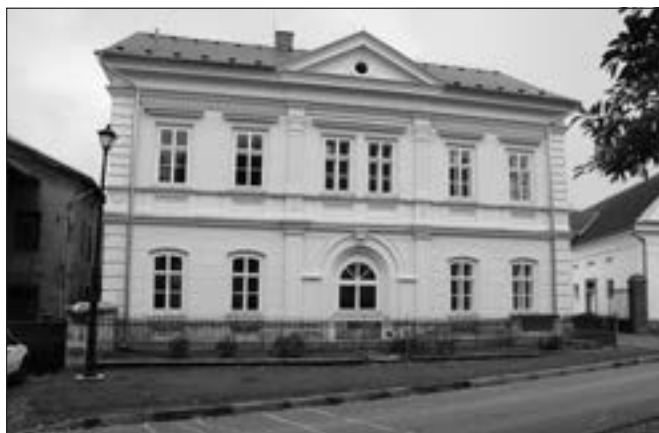
*Katusice (okres Mladá Boleslav), usedlost čp. 12. Dům usedlosti je jednou z nejvýstavnějších budov vymezujících náves v obci. Bobatě členěná fasáda byla obnovena podle původního stavu. Jedinou změnou, která byla respektována, je zrušení hlavního vstupu v přízemí, které je staršího data. V rámci celkové obnovy byla již v předchozích etapách vyměněna a doplněna okna. Areál dnes reprezentuje v památkovém fondu dané oblasti typ velké zděné usedlosti 2. poloviny 19. století.*

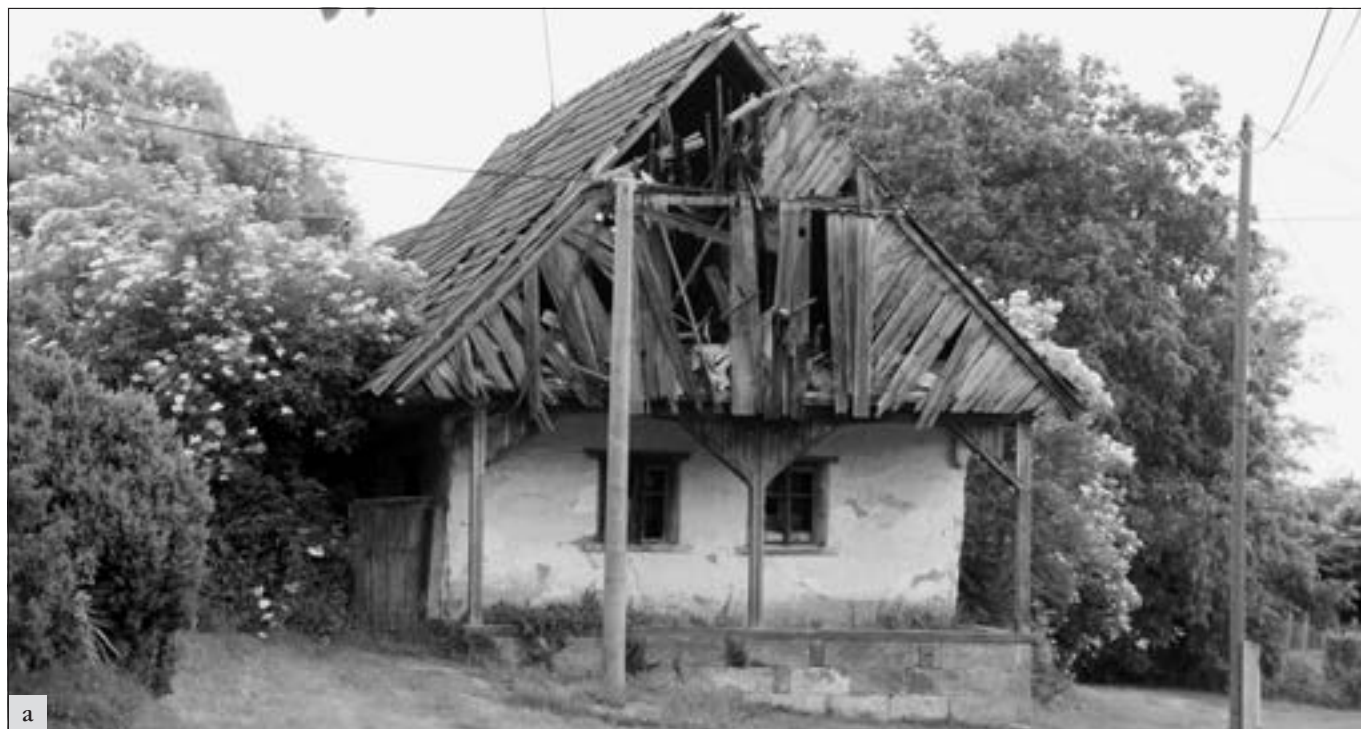
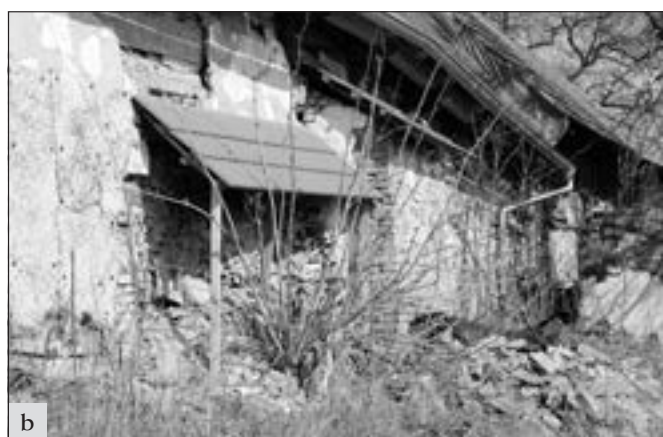
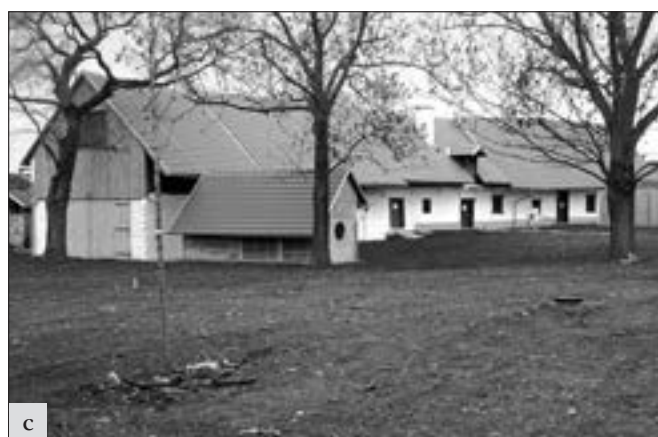
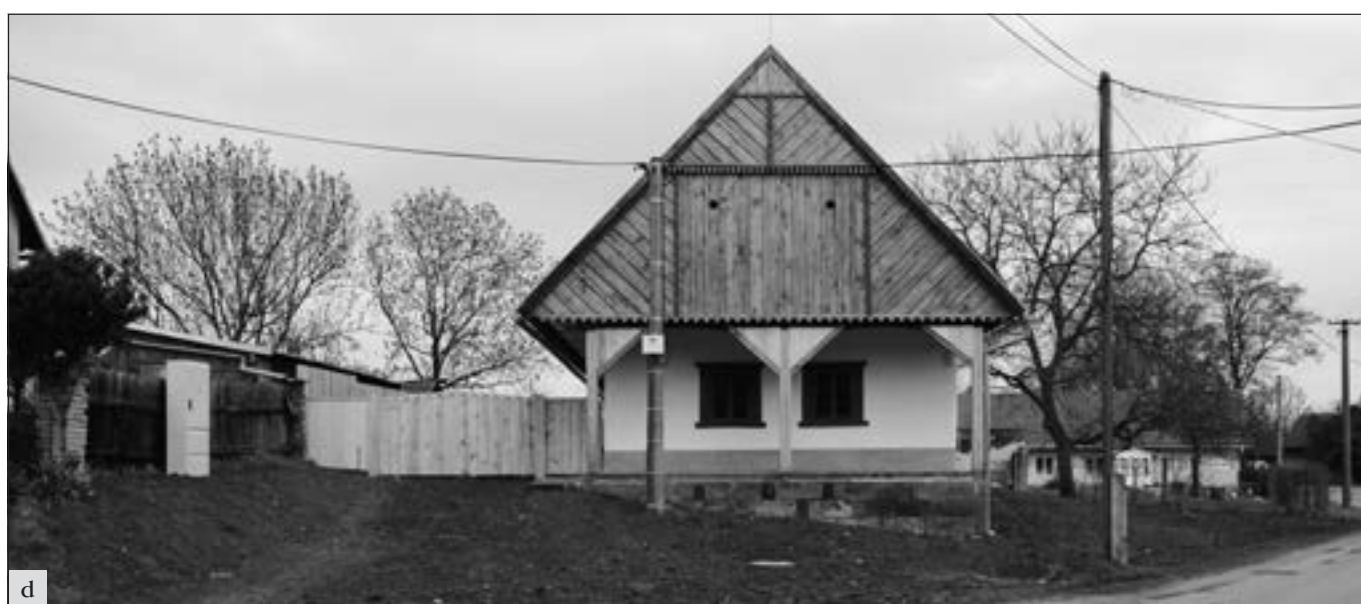
*Žitovlice (okres Nymburk), usedlost čp. 24. Mimořádně hodnotná roubená usedlost byla v bavijském stavu a určena k demolici. Díky porozumění nového vlastníka byla prohlášena za kulturní památku a následovala poměrně rychlá celková obnova. Stav roubených konstrukcí si vyžádal poměrně velké výměny prvků a odstranění podstatné části původních bliněných omítek, které však byly následně ve velmi dobré kvalitě zpětně obnoveny. Součástí akce byla také obnova štítu, vycházející v základním členění z dochované dobové fotografie, v detailech ozdobných prvků pak z analogií dochovaných na stavbách v sousedních vesnicích: a, b – stav před obnovou (foto V. Láška, 2009); c, d – stav po obnově (foto J. Berková).*

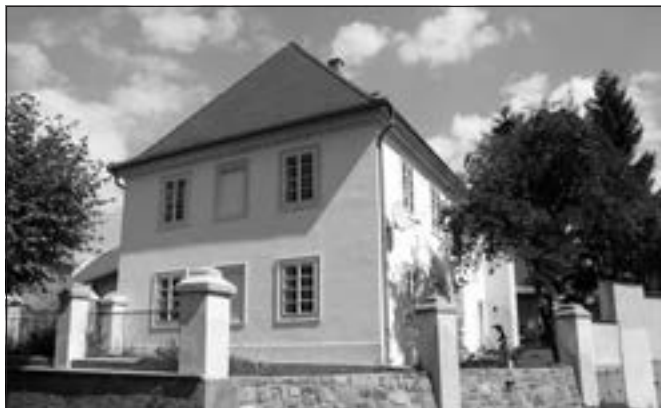
*Drabenice (okres Příbram), stará škola čp. 56. Dokončení celkové obnovy fasády pohledově exponované stavby situované na východní straně návsi (foto M. Hanzlíková).*

Velmi zdařile byla dokončena obnova fasády patrového domu čp. 56 ve VPR *Drabenice*. Objekt pocházející z počátku 19. století, který sloužil původně jako škola, není nemovitou kulturní památkou, ale je situován naproti památkově chráněnému areálu usedlosti čp. 12 a v pohledových vazbách na zámecký areál a současně v pohledově exponované pozici při ústí místní komunikace do návěsního prostoru. Obnova fasády výrazně přispěla k rehabilitaci architektonického výrazu domu, ale také tradičního vzhledu této části VPR.

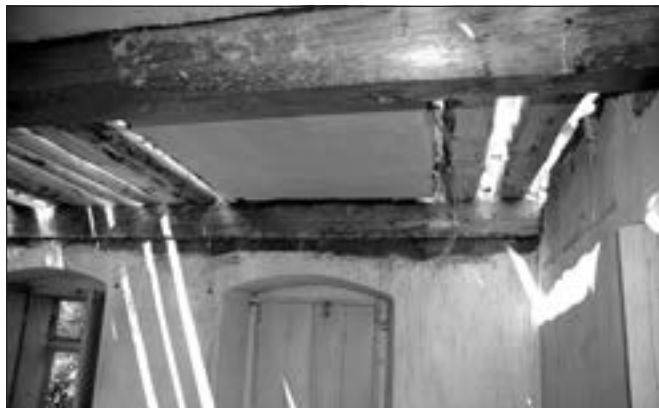
*Žemličková Lhota (okres Příbram), dům č. e. 5. Při výměně stropních trámů ve světnici bylo třeba nejen ochránit unikátně dochované otopné zařízení, ale zachovat maximum z původního povalového stropu. Foto zachycuje jeden z menších bloků původního záklopu v prvním poli stropu, po zpětném osazení na nové trámy (foto J. Berková).*

Vedle drobnějších stavebně udržovacích prací, které probíhaly v obou plošně chráněných územích – VPZ *Kojetín* a VPZ *Porešín*, byla nejvýznamnější akcí daného správního území v oblasti lidové architektury obnova krovu a stropu nad světnicí domu č. e. 5 v *Žemličkově Lhotě*. Toto zděné stavení z první poloviny 19. století je unikátně dochovanou stavbou s řadou mimořádně cenných stavebních prvků i detailů, mezi nimiž vyniká zejména kompletně dochovaný otopný systém s funkční černou kuchyní a na ni napojenými otopnými prvky světnice i obytné komory. Akce zahrnovala řemeslně náročnou a velmi kvalitně provedenou tesařskou obnovu krovu s výměnou dožilých prvků. Nejnáročnější část prací představovala výměna stropních trámů nad světnicí, které měly uhnulá zhlaví a byly již řadu let provizorně podepřeny. Složitou manipulaci s trámy velkých profilů ztěžovala potřeba zachování větších úseků pů-

vodního povalového záklopu s hliněnými omazávkami, které bylo třeba nejdříve opatrně oddělit od starých stropních trámů poté zvednout a následně opět položit na nové stropní trámy. Po technologické přestávce bude akce v příštím roce dokončena doplněním hliněných omítek na vyměněných částech stropu a provedením hliněné mazaniny v prostoru půdy.

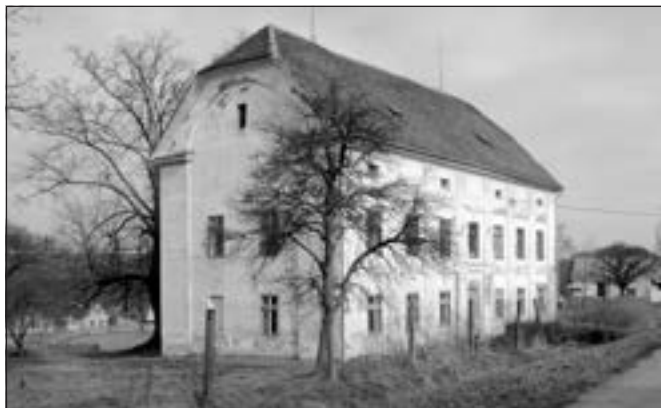
*Rousínov (okres Rakovník), bývalá škola. Dominantní budova situovaná v prostoru návsi sloužila původně jako kontribuční sýpka. Z doby její úpravy na školní budovu pocházela také okna v hlavním průčelí. V rámci jejich repase a obnovy byla v této etapě opravena okna celého přízemí (foto J. Berková).*

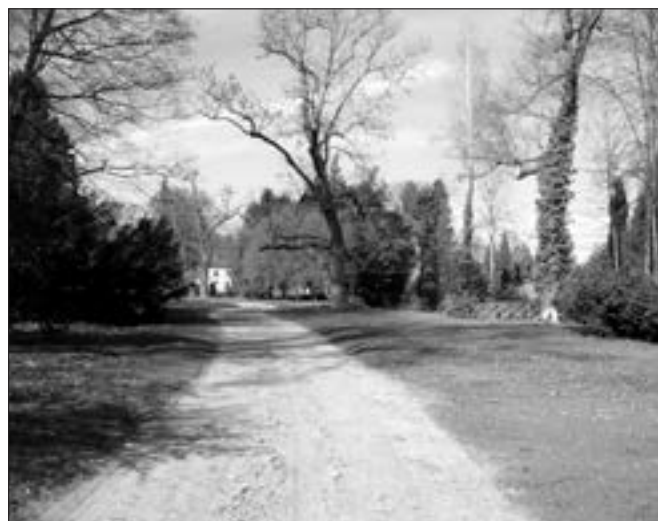
*Žebušice (okres Kutná Hora), v zámeckém parku byly obnoveny také komunikace. Mlatová úprava patří k nejstarším metodám zpevnění cestních povrchů. Pokud vlastníky kulturní památky je milovníkem zámeckého parku i koní, je estetická hodnota mlatové cesty snižována (foto R. Bočková).*

Podkladem pro obnovu zámecského parku v Žebušicích byla plánová dokumentace, kterou v roce 2012 zpracoval Ing. Josef Souček. V letošním roce byly provedeny práce v krajinářské části. Bezprostřední okolí zámku bude upraveno po dokončení stavebních úprav. Odstraněny byly dřeviny ve špatném zdravotním stavu a z důvodu rekonstrukce (uvolnění kosterních stromů od náletů vrůstajících do jejich korun, uvolnění průhledů, obnova původních rozsahů travnatých ploch). U ponechaných dřevin byl proveden zdravotní řez, bezpečnostní řez, prořez suchých větví či bezpečnostní vazby v koruně. Nové výsadby jsou v souladu s dochovanými seznamy dřevin. Páteční cestní síť byla obnovena s mlatovým povrchem, ostatní cesty byly ponechány jako travnaté.

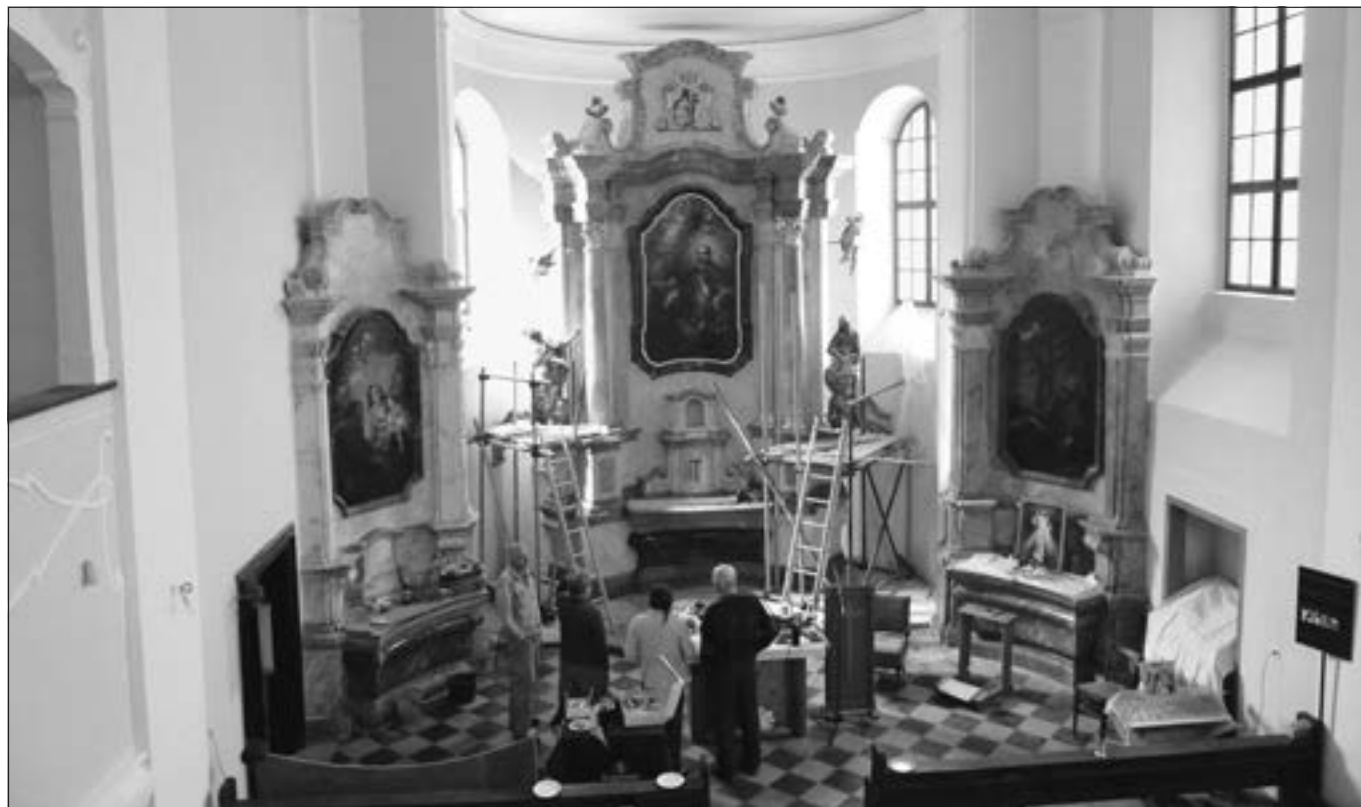
*Ostředek (okres a správní obvod Benešov), zámecká kaple sv. Jana Nepomuckého, celkové restaurování interiéru – hlavního oltáře, bočních oltářů, obrazů, nástěnných obrazů a umělých mramorů. Na snímku interiér kaple ve stavu rozpracovanosti restaurování umělých mramorů se snesenými dřevorezbami již po osazení zrestaurovaných obrazů. Obrazy restauroval ak. mal. Petr Šafus (foto M. Kuldová).*

Z Programu restaurování movitých kulturních památek MK ČR byly dále restaurovány oltáře *kaple sv. Jana Nepomuckého na zámku v Ostředku*. V roce 1765 přistoupil nový majitel k vyzdobení kaple novými oltáři osazenými obrazy řádového jezuitského malíře Františka Ignáce Raaba. Náměty obrazů jsou ideově stupňovány navazující sochařskou výzdobou, jejímž jedním z vrcholů je socha Čechie z hlavního oltáře. Při úpravě kostela v roce 1901 byly sochy z bočních oltářů odstraněny, přesto jde stále o mimořádný celek, který je třeba chránit jako soubor. Kromě sochařského a malířského umění je zde uplatněno i ne zcela běžné zpracování oltářní architektury pomocí umělých mramorů, na které dále navazují nástěnné malby. Obrazy byly posledními památkami interiéru kaple, které byly restaurovány.

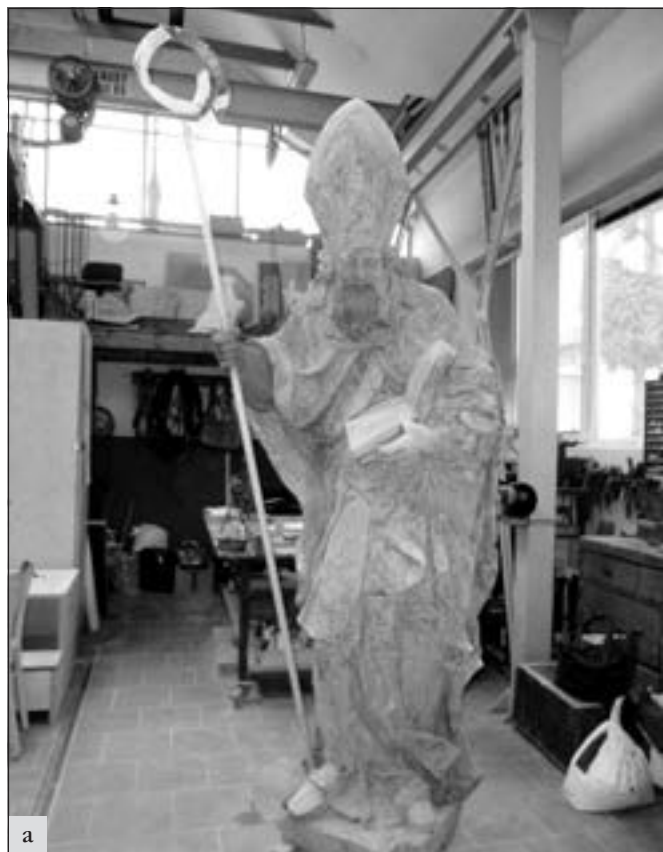
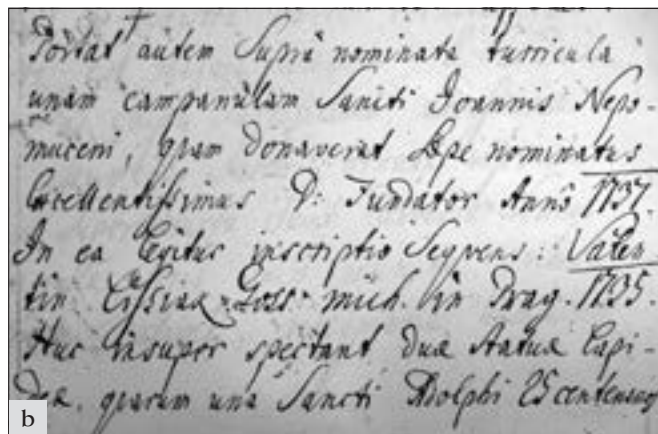
Osov (okres Beroun, správní obvod Hořovice), kostel sv. Jana Křtitele, restaurování sochařské výzdoby průčelí kostela: a – socha sv. Adolfa v době po domodelování chybějící pravice a vousů připravených takto pro odsouhlasení (modelováno podle fotografie ze 40. let 20. století). Berla na snímku (zčásti z kartonu) je připravená pro odsouhlasení velikosti, aby byla poměrově vhodná k doplnění celku sochy určené pro pozorování z podhledu. Sochu sv. Adolfa z dílny Františka Ignáce Weisse zhotovenou k roku posvěcení kostela (1738) restauroval ak. soch. Marcel Hron; b – část záznamu pamětní knihy osovského kostela, kde je část popisu průčelí, z které se dozvídáme, že jde skutečně o sochu sv. Adolfa (dosud považovanou za sv. Vojtěcha). Tato pamětní kniha, která je uvedena několika stránkovým popisem zařízení interiéru a exteriéru kostela v době krátce po výstavbě, byla velmi užitečným vypovídajícím pramenem i pro domodelování chybějící paže sv. Adolfa, která již chyběla několik desetiletí (foto M. Kulďová).

Zajímavou akcí bylo restaurování soch z dílny jednoho z hlavních představitelů českého pozdně barokního (až rokokového) sochařství Františka Ignáce Weisse, které jsou umístěny v nikách západní fasády kostela *Narození sv. Jana Křtitele v Osově*. Sochy z průčelí byly převezeny do ateliéru restaurátora, po zkouškách čištění byly z jejich povrchu sejmuty nečistoty a bylo provedeno ztenčení tmavých krust. Sochy byly zpevněny, byla provedena injektáž trhlin a revize starších doplňků. Poškození modelace bylo doplněno tmelem, povrch doplňků byl strukturálně scelen s okolní plochou.

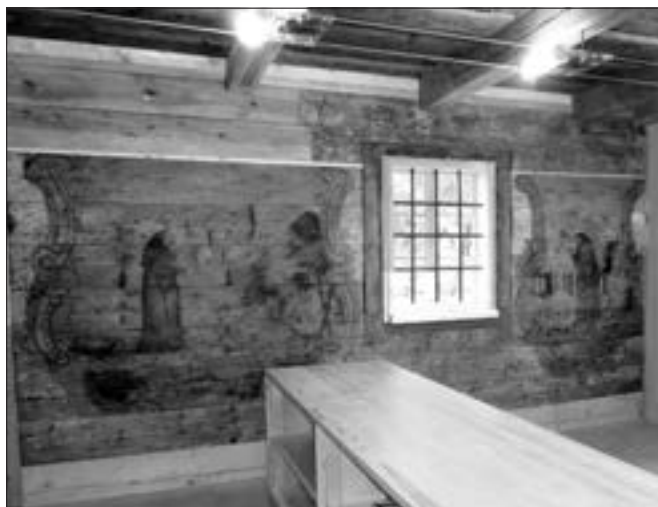
Hořovice (okres Beroun, správní obvod Hořovice), františkánský klášter, restaurování nalezených figurálních maleb na trámecích svislých stěn malé roubené místnosti zatím neznámého účelu, která byla součástí tamního františkánského kláštera, jenž zde byl na místě jiného od roku 1684. Malby na stěnách místnosti, která bude mimo jiné využívána jako informační centrum, jsou mimořádné z hlediska námětu i techniky. Odkryla a restaurovala: ak. mal. Karine Artouni (foto M. Kulďová).

Mimořádný nález barokní figurální malby byl učiněn na vnitřních stěnách roubené místnosti vložené do objektu *františkánského kláštera v Hořovicích*, který byl po požáru (1782) výrazně přestavěn. Je to zatím nejzřetelnější památka na františkánský klášter, který měl v Hořovicích trvání necelých sto let. Odkryté malby vyvolávají řadu otázek, které se týkají námětu, technologie, historických souvislostí, apod. Vzhledem k zobrazeným dekorům se lze domnívat, že malby vznikly nejdříve ve 40. letech 18. století, pokud nedošlo k záměrnému přiklonu ke starším formám. Objevená památka je významná pro město Hořovice i františkánskou komunitu v ohledu historickém, uměleckém, ikonografickém a v souvislosti s netradiční stavbou i architektonickým.
