# ROČENKA 2013

**NÁRODNÍHO PAMÁTKOVÉHO ÚSTAVU  
ÚZEMNÍHO ODBORNÉHO PRACOVISTĚ STŘEDNÍCH ČECH V PRAZE  
PŘÍLOHA ČASOPISU PAMÁTKY STŘEDNÍCH ČECH  
2 / 2014**

## ČASOPIS NÁRODNÍHO PAMÁTKOVÉHO ÚSTAVU ÚZEMNÍHO ODBORNÉHO PRACOVISTĚ STŘEDNÍCH ČECH V PRAZE ROČENKA 2013

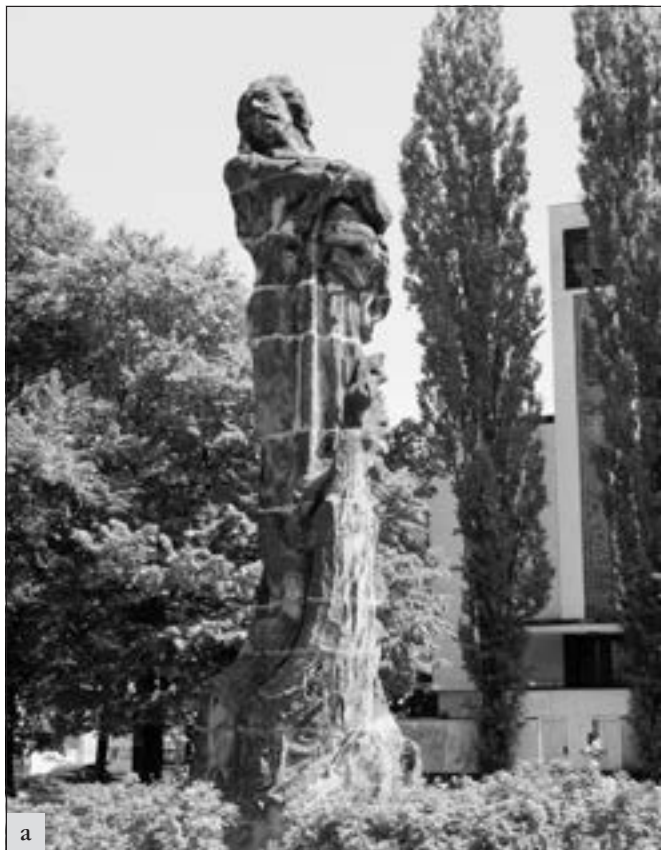
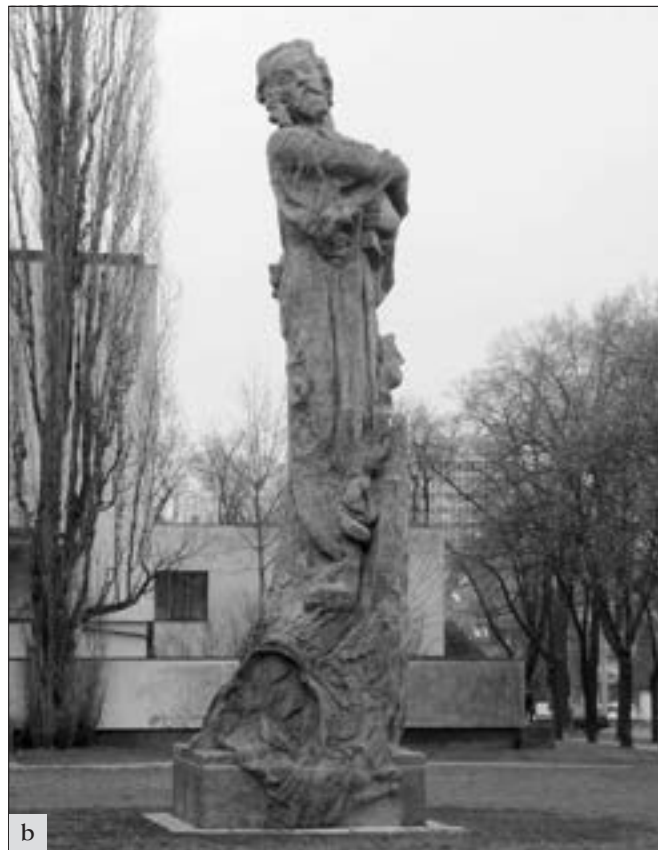
*Kolín (správní obvod Kolín), pomník Mistra Jana Husa: a – stav před restaurováním; b – stav po restaurování (foto L. Maděrová).*

zachováním výpovědní hodnoty o jeho novodobé historii. Celkově však převážilo výtvarné hledisko. Ztvárnění povrchu kamene, které je u Bílkových soch specifické, tak mohlo vyniknout bez výrazné rušivých detailů zvýrazněných spár.

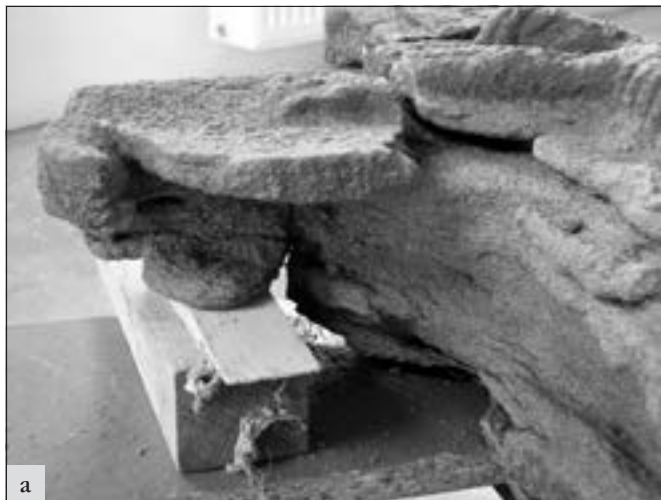
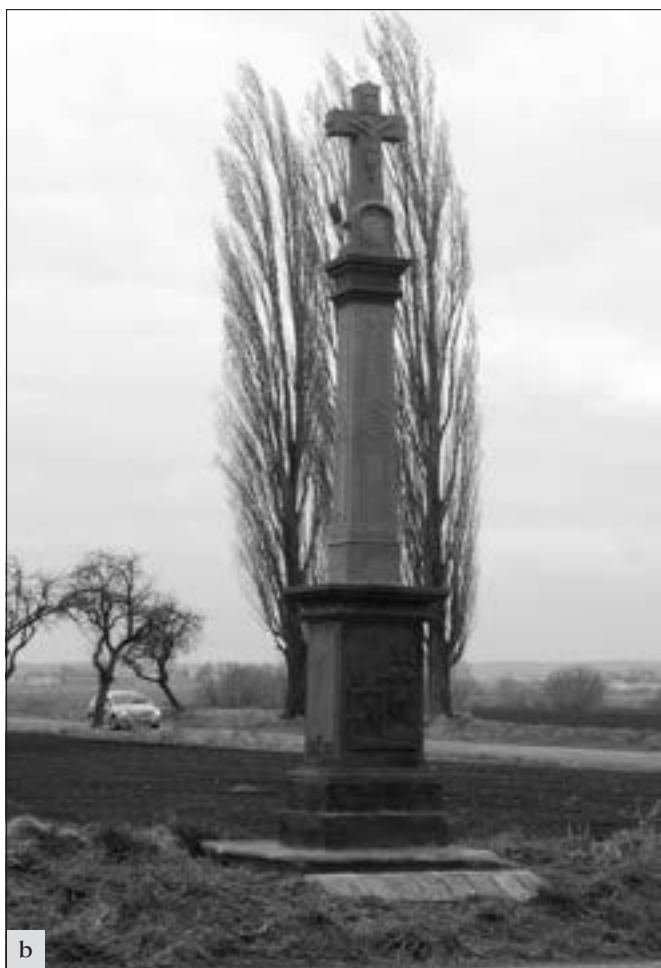
*Čáslav (správní obvod Čáslav), kamenný kříž: a – stav po sejmutí. Kříž byl v havarijním stavu a brozil zřícením; b – stav po celkovém restaurování. Vlastní kříž a pilíř byly nabazeny kopiemi z kamene z lokality Nowa Ruda (Polsko), který se blíží barevnosti a strukturou původnímu. Originály byly uloženy v Městském muzeu v Čáslavi (foto L. Maděrová).*

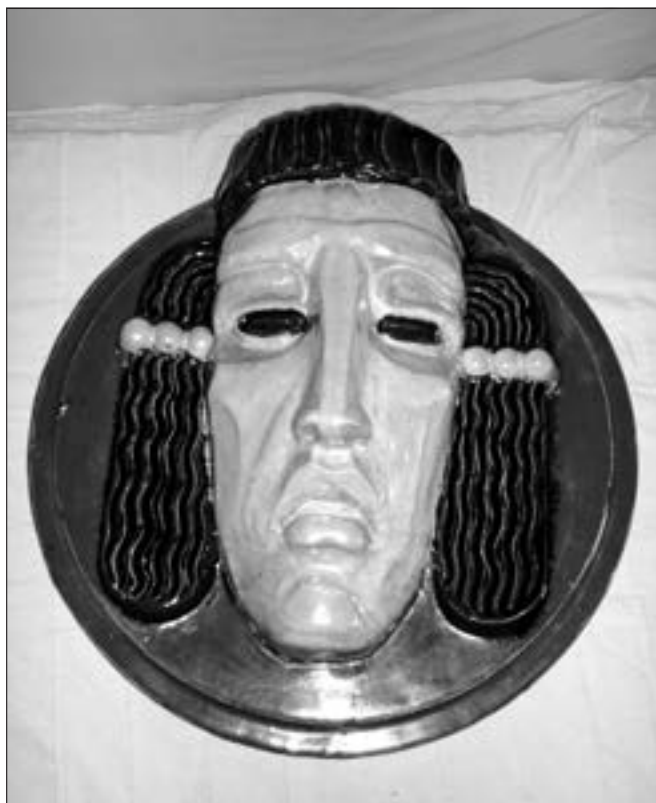
*Mladá Boleslav (okres a správní obvod Mladá Boleslav), Městské divadlo, maskaron, stav během restaurování před finální povrchovou úpravou a osazením (foto L. Maděrová).*

V souvislosti se stavebními úpravami *Městského divadla v Mladé Boleslavi* byly restaurovány čtyři keramické maskarony, osazené na vnější východní stěně stavby. Divadlo bylo postaveno v letech 1906–1909. Výzdoba, na které se podílel i sochař Jan Štursa, se námětově váže k účelu stavby. Maskarony představují jednotlivé druhy dramatických umění. Byly vytvořeny z barevně glazované keramiky (majoliky) s použitím glazur s listrem. Maskarony byly narušeny četnými trhlinami a prasklinami. Tři maskarony byly vyplněny velmi tvrdou cementovou směsí, která měla mít zpevňující funkci, avšak jiná roztažnost obou materiálů byla příčinou dalších defektů. Náročnost restaurátorského zásahu spočívala mimo jiné v odstraňování této výplně tak, aby nedošlo k poškození keramiky. Trhliny byly injektovány a rozpadlé části slepeny. Finální povrchová úprava byla provedena zavoskováním.

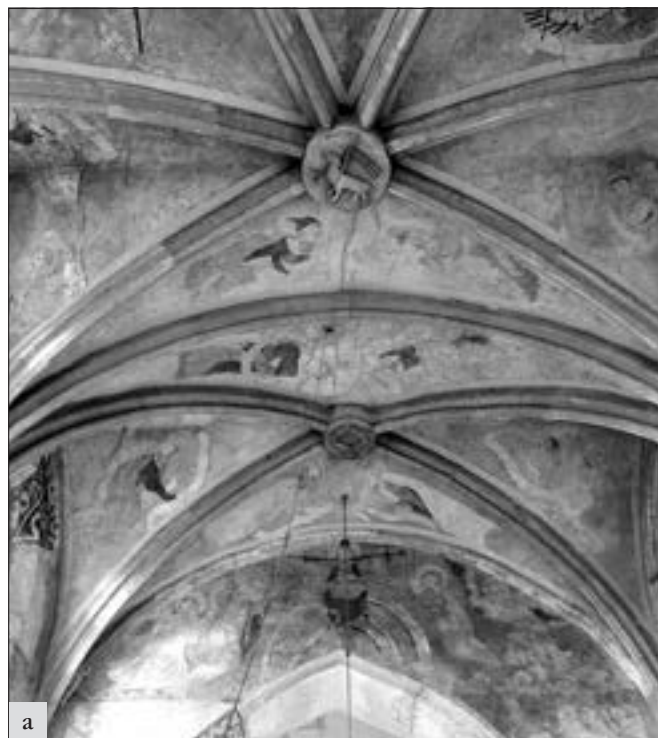
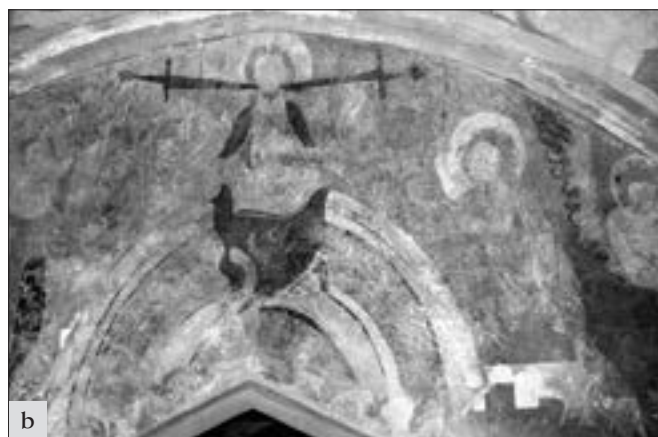
*Černovičky (okres a správní obvod Praha-západ), kostel sv. Vavřince: a – nástěnné malby v presbytáři, pobled na klenbu a vítězný oblouk, stav před restaurováním; b – nástěnná malba na vítězném oblouku. Na velké sondě ve spodní části postavy Jana Křtitele je patrný rozsah přemalby a retuší pocházejících z počátku 20. století (foto M. Pařízek).*

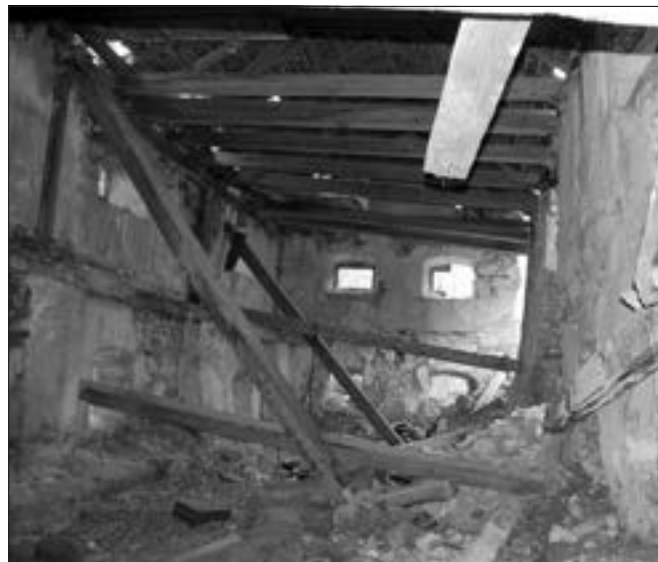
*Beřovice, část Bakov (okres Kladno), budova bývalé renesanční tvrze, později přestavěná na barokní sýpku, ne zcela neobvyklý příklad zanikající cenné stavby, kdy neexistuje možnost, jak účinně její zkáze zabránit; v tomto případě skutečný zánik nastal po vandalském poškození, kdy byla vyřezána část svazujících trámů a ukradeny železné kleštiny, obratem nastalo zřícení celého nároží stavby a další praskání a ujiždění masivních kamenných zdí pokračuje (foto J. Mrázek).*

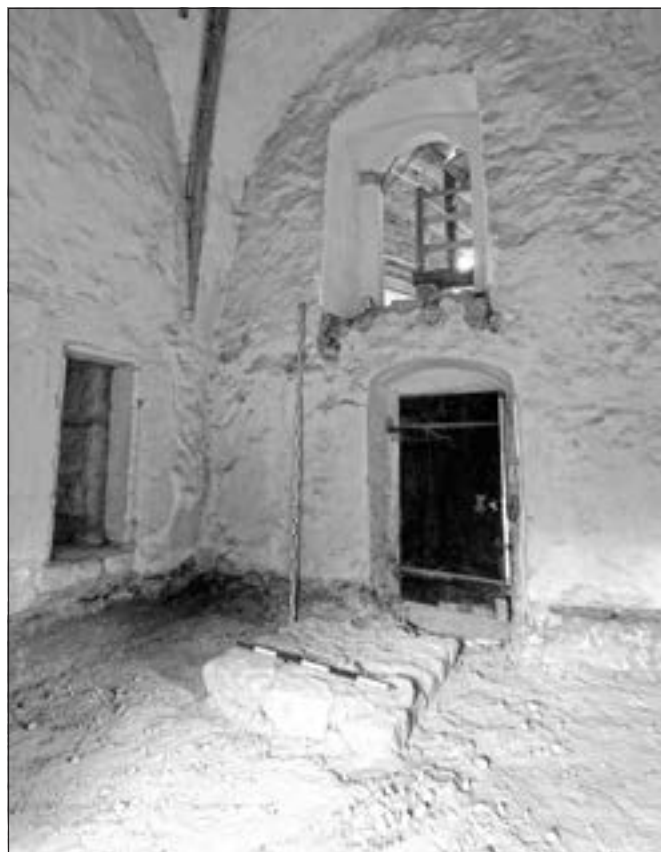
*Strenice (okres Mladá Boleslav) – tvrz Velké Horky, čp. 84. I zdánlivě banální stavební zásah, jakým je výměna dřevěné podlahy, vyžaduje archeologický dozor. Cenné architektonické prvky se mohou skrývat poměrně mělce pod současným povrchem. Na fotografii je zděný kamenný sokl, který se objevil po odstranění klenebního zášypu v prostoru, který mohl sloužit jako kaple. Podle jedné z interpretací se jedná o základ oltářní menzy (foto Z. Neustupný).*

**Strenice (okres Mladá Boleslav) – tvrz Velké Horky, čp. 84:** Archeologický dohled proběhl v rámci rekonstrukce podlah v dnešním přízemí (někdejším prvním patře) věže tvrze. Po rozkrytí stávající dřevěné podlahy byly odstraněny polštáře a zasypany. Tím se snížil povrch terénu k úrovni dané prahem východního vstupu. V druhé etapě došlo k dalšímu snížení povrchu odebíráním klenebního zasypaní v mocnosti cca 30 cm. V této úrovni byl v prostoru před vstupním otvorem obnažen kamenný zděný sokl obdélného půdorysu. Vzhledem k možné interpretaci (M. Rykl) daného prostoru coby kaple lze hypoteticky uvažovat, že se jednalo o základ oltářní mensy.

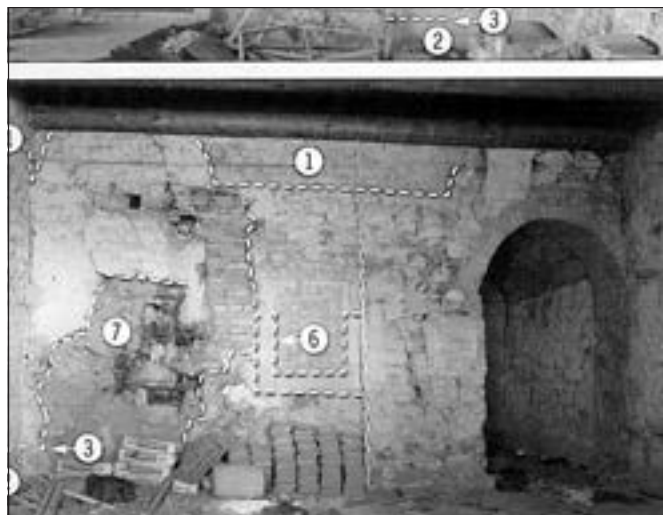
*Brandýs nad Labem (okres Praha-východ), dům čp. 98. Pohled na stěnu přední místnosti v přízemí, s otisky odsekanců výběhů klenby s koutovými výsečemi a druhotnými zásabami, souvisejícími s provozem černé kuchyně. Průzkum s dokumentací nálezových situací ve stěnách umožnil nejen rozpoznat jednotlivé etapy stavebního vývoje, ale na základě rozboru dispozice a dokumentace otisků zaniklých klenb a architektonických článků také přiblížit podobu původního pozdně renesančního domu. Pro zhodnocení jeho významu byla právě dokumentace otisků po zaniklých konstrukcích klíčová (foto E. Vyletová).*

**Brandýs nad Labem (okres Praha-východ) – dům čp. 98:** Hlubkový průzkum domu byl prováděn v souvislosti s připravovanou rekonstrukcí i dlouhodobým chátráním objektu. Stav objektu umožnil dokumentaci otisků zaniklých konstrukcí a prvků ve stěnách, která byla podstatnou součástí operativního průzkumu. Průzkumem bylo určeno původní jádro pozdní renesančního domu, který měl osově symetrickou dispozici, klenuté místnosti v přízemí a střední průjezd bohatě vybavený architektonickými prvky, čitelnými právě v otiscích a fragmentech ve zdivu. Výsledky průzkumu byly publikovány v časopise Průzkumy památek II/2013. (EV)

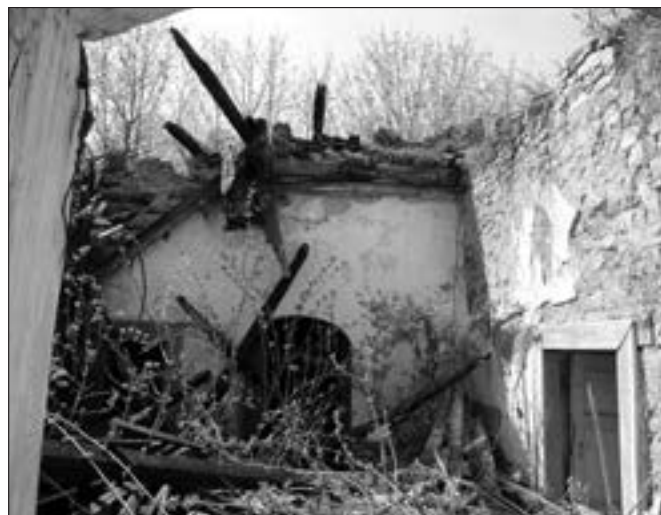
*Hořovice (okres Beroun), děkanství čp. 33. V roce 2006 vybořelý dům podléhá rok co rok destrukci, při níž dochází k odhalování (a zakrátko i zanikání) důležitých nálezových situací, které vypovídají o složitém stavebním vývoji s počátkem nejméně v 17. století. Proto je nutná průběžná dokumentace bortících se konstrukcí. Dům je z důvodu absence zájmu vlastníka patrně odsouzen k zániku (foto J. Veselý).*

**Hořovice (okres Beroun) – fara čp. 33:** Od roku 2006 je tato ohrožená památka stále sledována a dokumentována. Když selhaly snahy o její záchranu, snaží se NPU alespoň zaznamenat maximum informací, které v sobě stavební organismus této památky skrývá. Pokračující samovolná destrukce stavby po odstranění zbytků střechy odhalila řadu nových nálezových situací. Tyto nové skutečnosti byly zaznamenány do dřívě vyhotovených plánů. Doměřen a fotograficky dokumentován byl například také samostatný sklepní prostor před západní fasádou fary, pocházející nejspíše z její nejstarší vývojové fáze, datované dendrochronologicky do 40. let 17. století. (JaVe, JK)

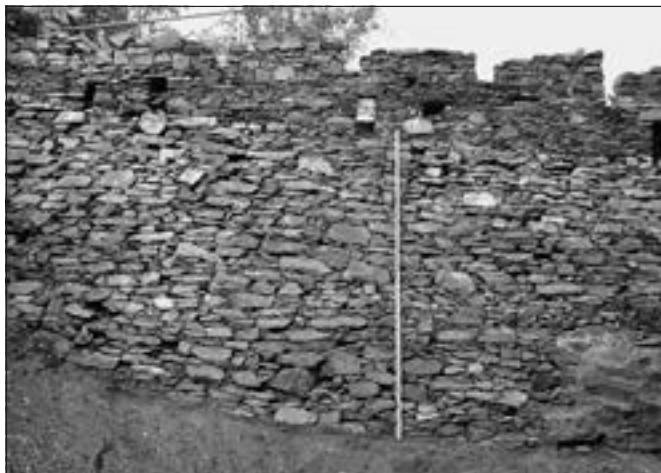
**Kouřim (okres Kolín), úsek parkánové brady městského opevnění v parku.** Odstranění vegetace, která dosud zcela zakrývala vnější líc parkánové bradby, umožnilo realizovat OPD. Jeho součástí byla tzv. jednosnímková fotogrammetrie. Nad spodní šikmou částí, plynule přecházející v eskarpu příkopu, lze sledovat dva druhy střeleckých otvorů. Horní části „zubů“ zcela nahoře jsou dílem novodobé úpravy věže (foto V. Razím, 2013).

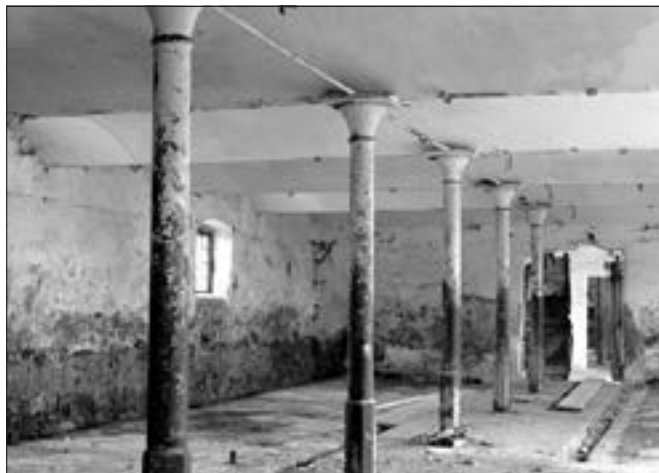
**Točnick (okres Beroun), hospodářský dvůr, pobled do interiéru chléva.** Chlív dostal svoji dodnes dochovanou podobu v 70. letech 19. století, kdy nabídl barokní stavbu. Při průzkumu bylo možno sledovat návaznost na barokní stavbu, využití některých starších konstrukcí, provedení litinové a železné konstrukce se stažením, a to i z hlediska barevné, v tomto případě zelené úpravy povrchů sloupů (foto J. Žizka).

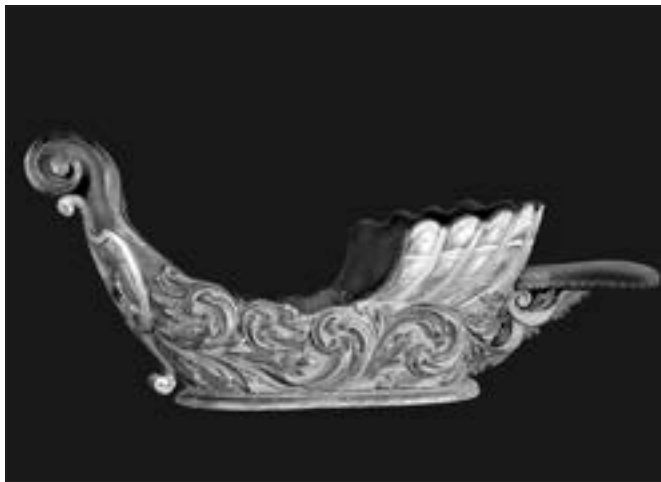
**Křivoklát (okres Rakovník) – státní brad, korba barokních saní s malovaným erbem Žerotínů z expozice v tzv. Královnině křídle (Morava; po roce 1706; dřevo, obnovená původní polychromie, novodobé čalounění; původ Bludov-Velké Losiny). Vyobrazené saně náleží k nejstarším historickým saním z mobiliárních fondů ve správě NPÚ. Saně tohoto karuselového typu jsou obecně v českých a moravských sbírkách pozapomenutým dědictvím zimních festivit, které se konaly na královských a šlechtických dvorech po celé Evropě v 17.–18. století. Jako jedny z mála je dokážeme díky malovanému erbů spojit s jejich objednavatelem – brabětem Janem Jáchymem ze Žerotína (foto Š. Kolářová).**

Výzkum v mobiliárních fondech ÚPS Praha se primárně zaměřil na sbírku historických saní, která je vystavena v expozici v tzv. Královnině křídle na hradě **Křivoklátě**. Sbírkou tvoří převážně konfiskované předměty, které nepocházejí z kmenového mobiliáře hradu Křivoklát. Saně jsou do expozice dovezeny ze svozového zámku **Jemniště**, kde byly v 50. letech 20. století původně zamýšleny jako exponáty „Muzea společenské kultury“. Původ typologicky rozdílných saní, představených v rámci expozice veřejnosti, lze proto v českých a moravských šlechtických sbírkách vysledovat zatím pouze na základě interní evi-
