## Restaurování dveří z původního kostela Nanebevzetí Panny Marie v Kladně

Zdeněk Kuchyňka

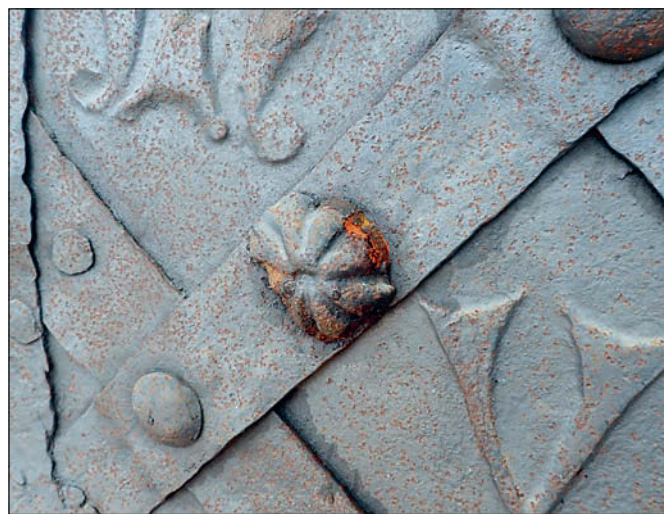
**Obr. 1:** Kladno, původní kostel Nanebevzetí Panny Marie, velké dveře. Kovové části napadené korozí (všechny snímky z restaurátorské zprávy).

Celý povrch dveří byl pokryt depozity prachových částic. Kovové části z lícové strany byly výrazně napadeny korozí, některé partie ve spodní části zcela chyběly. Povrchová úprava byla provedena základní suříkovou barvou a vrchní barvou v černém odstínu. Barvou prostupovaly korozní produkty železa. V průběhu let byly na větší dveře doplněny nové růžice, které byly v mnohem lepším stavu než ty původní. Dřevo obou dveří bylo natřeno šedým lakovým nátěrem a neslo výrazné stopy napadení hnilobou a dřevokazným hmyzem.

Nejprve byly odsáty uvolněné části barev a prachových usazenin, celé dveře omyty vodou s detergentem a usazené prachové nečistoty byly odstraněny jemným žíněným kartáčem. Na kovových částech dveří byly jemným nerezovým kartáčem odstraněny korozní produkty a nesoudržné vrstvy barvy. Povrch byl pak stabilizován roztokem taninu ve vodní lázni s etylalkoholem, po 48 hodinách zrání byl povrch zbaven přebytků taninu a postup se ještě jednou opakoval. Na závěr byl kovový povrch fixován dvěma vrstvami včelího vosku

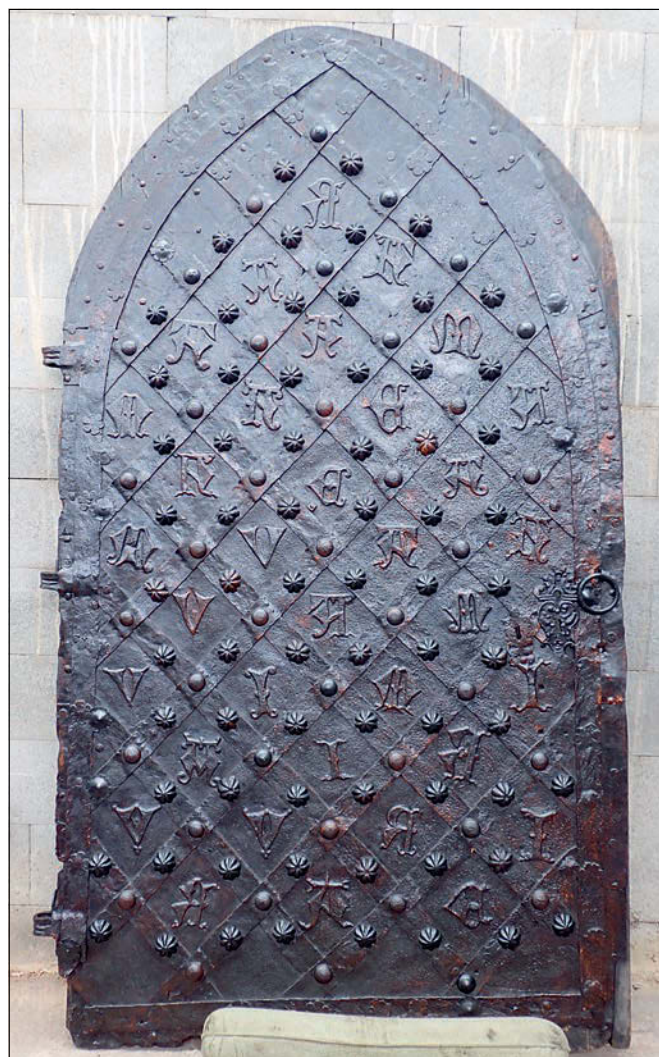
**Obr. 2:** Kladno, původní kostel Nanebevzetí Panny Marie, velké dveře po dokončení restaurování.

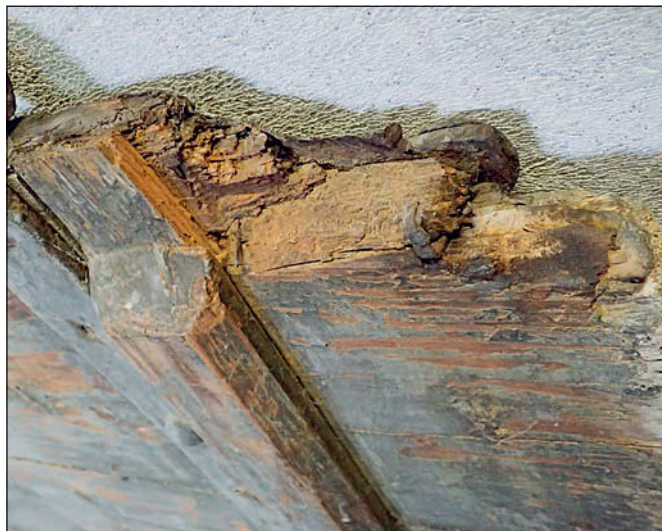
**Obr. 3:** Kladno, původní kostel Nanebevzetí Panny Marie, dveře do sakristie. Dolní část malých dveří s degradovanou dřevní hmotou.

a zaleštěn. Obnažené dřevěné partie byly ošetřeny roztokem proti dřevokaznému hmyzu a plísním. Volné díly a třísky byly přilepeny. Na závěr byl povrch konzervován nátěrem včelího vosku.

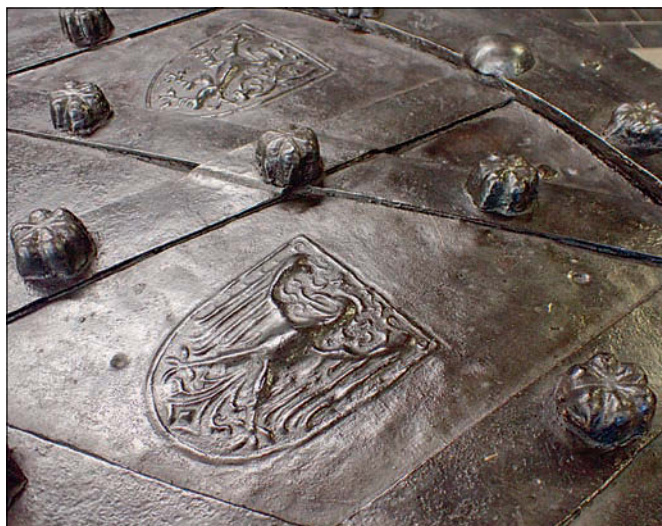
**Obr. 4:** Kladno, původní kostel Nanebevzetí Panny Marie, malé dveře – kovový povrch malých dveří po tanátování a konzervaci voskem.

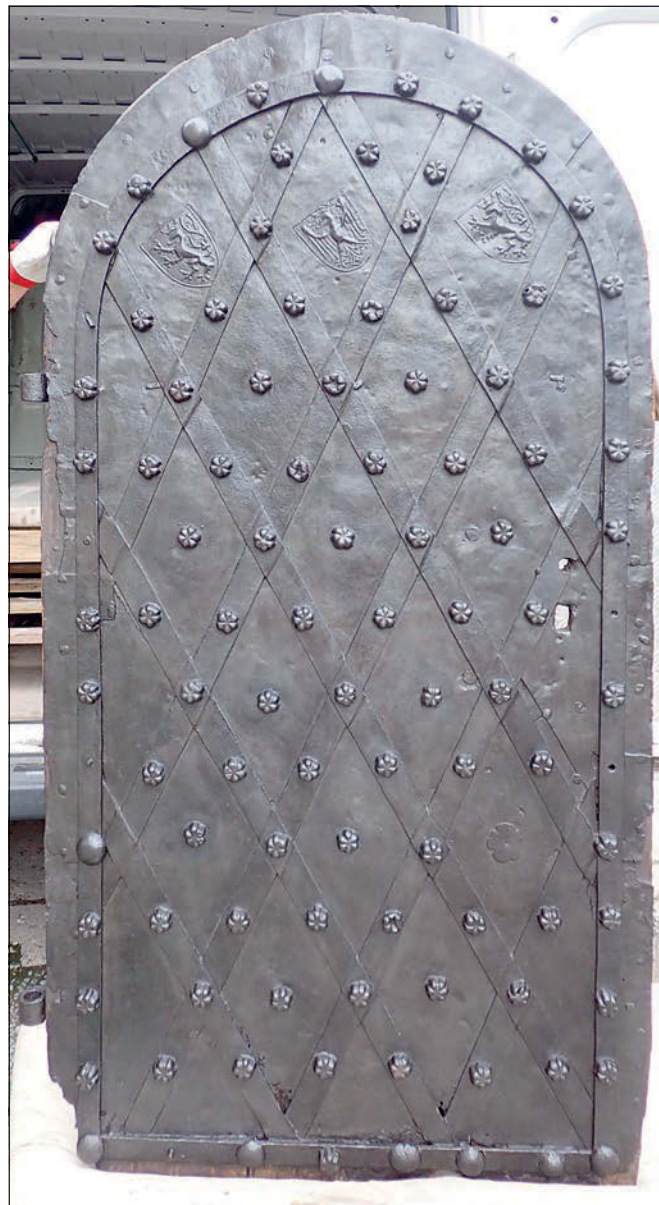
**Obr. 5:** Kladno, původní kostel Nanebevzetí Panny Marie, malé dveře po dokončení restaurování.

Restaurované dveře ze sakristie jsou vystaveny na podestě hlavního schodiště kladenského zámku. S vystavením větších dveří se počítá v chystané expozici hornictví a hutnictví, která vznikne v Hornickém skanzenu Mayrau ve Vinařicích v rámci projektu Cestou uhlí a železa financované z větší části v rámci IROP 2021+.
