# BUDOVA ARCIDĚKANSTVÍ PŘI KOSTELE SV. BARTOLOMĚJE V KOLÍNĚ

Jana Pařízková Čevonová  
Jindřich Záhorka

## The Archdeaconry of St Bartholomew's Church in Kolín

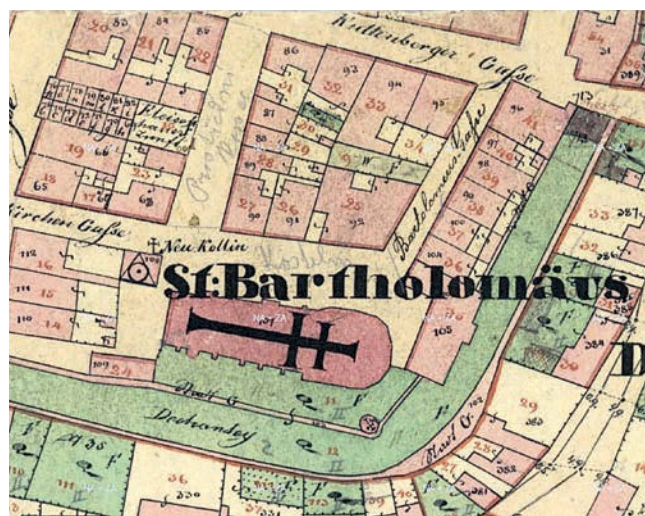
Obr. 1: Kolín, okolí kostela sv. Bartoloměje s arciděkanstvím (čp. 25), výřez indikační skici mapy stabilního katastru z roku 1841 (NA, fond Stabilní katastr Praha, sign. KRM162018410, sekce A13B).

Dům čp. 25 stojí v jihovýchodním rohu rozlehlé nárožní parcely lichoběžného půdorysu, situované v strmě stoupajícím severovýchodním svahu návrší, na jehož nejvyšším místě se rozkládá kostel sv. Bartoloměje. (obr. 1) Parcelu vymezuje na západě dům čp. 27, zabírající dnes i místo po, původně sousedícím, domu čp. 26 zbořeném v roce 1946, mezi nímž a arciděkanstvím byl do rekonstrukce v roce 2015 volný průjezd na dvůr. Patrová budova arciděkanství je dvoukřídlá, podsklepená s valbovou střechou, na jihu má mírně lichoběžný, příčně obdélný půdorys, z něhož vystupuje na severovýchodní straně téměř čtvercové křídlo, v nárožích podepřené mohutnými šikmými opěráky končícími pod parapety oken patra, s nárožními místy armovanými pískovcovými kvádry. Jižní a východní fasáda sledují průběh obou ulic, svírajících při jihovýchodním nároží domu tupý úhel. (obr. 2) Před jižní fasádou klesá Brandlova ulice směrem k východu. Před fasádou východní terén Parlérovy ulice poměrně příkře klesá směrem k severu, čímž se uplatňují i okna sklepů. Exteriér domu je neomítaný, zdívo je převážně kamenné. Jihovýchodní a jihozápadní nároží v obou nadzemních podlažích a rovněž nad opěráky vystupující seve-

je v přízemí odhalen fragment pískovcového ostění zazděného obdélného okna, po stranách severního okna východní fasády fragmenty dvou zazděných oken s ostěním z cihelných tvarovek. Západní fasáda měla v době průzkumu stále ještě podobu provizoria vzniklého z větší části bezprostředně po roce 1945. V roce 2015 došlo k dostavbě celého severozápadního nároží a situace dále popisované tak zanikly. Jižní část západní fasády se obracela do úzké uličky. Fasáda byla neomítaná ze smíšeného zdiva, bez otvorů, zakončená fabionovou římsou. Sklepní prostory pod jihovýchodní částí domu se skládají ze dvou zaklenutých, samostatně přístupných částí, mezi nimiž se nachází schodiště z přízemí. Dispozici přízemí tvoří čtyři podélné trakty. Všechny prostory, kromě klenuté střední místnosti v západní polovině domu, mají rovné stropy. Vstupní chodba prochází celým jižním křídlem a končí vpravo schodištěm, vedoucím do sklepů i patra, a vlevo šikmo k západu zalomeným vstupem na dvůr. Dispozice patra je řešena jako trojtrakt s centrální síní. Všechny místnosti jsou plochostropé. Krov je hambalkový, s dvojicí stojatých stolic s polovalbou. Půda obsahuje dva zděné komíny. Na jihozápadní nároží domu na západní straně navazuje vjezd s půlkruhovým záklenkem z převážně kamenného lomového zdiva. K severovýchodnímu opěráku je připojena zděná brána se segmentovým cihelným záklenkem. Nezastavěný zbytek parcely v severní části slouží jako zahrada, zachycená už na mapě stabilního katastru (1841). (obr. 1)

Fig. 1: Kolín, surroundings of St Bartholomew's Church with archdeaconry (no. 25), cut-out of the indication sketch from the stable cadastre of 1841 (National Archives in Prague).

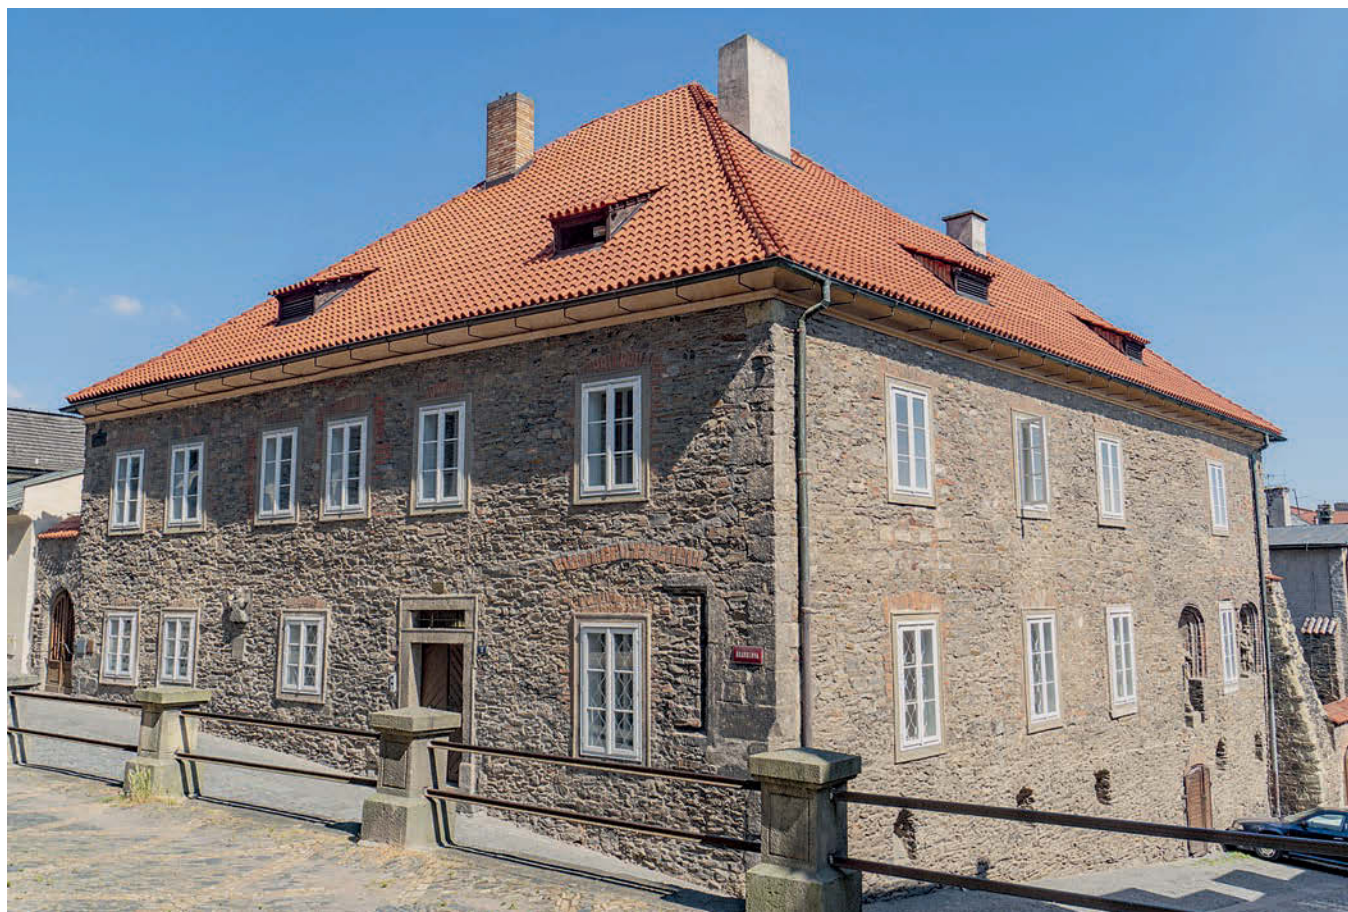
Obr. 2: Kolín, arciděkanství (Brandlova čp. 25), pohled od jihovýchodu (foto R. Šulc, 2018).

Fig. 2: Kolín, archdeaconry (Brandlova Street no. 25), southeastern view, condition in 2018 (photo by R. Šulc).

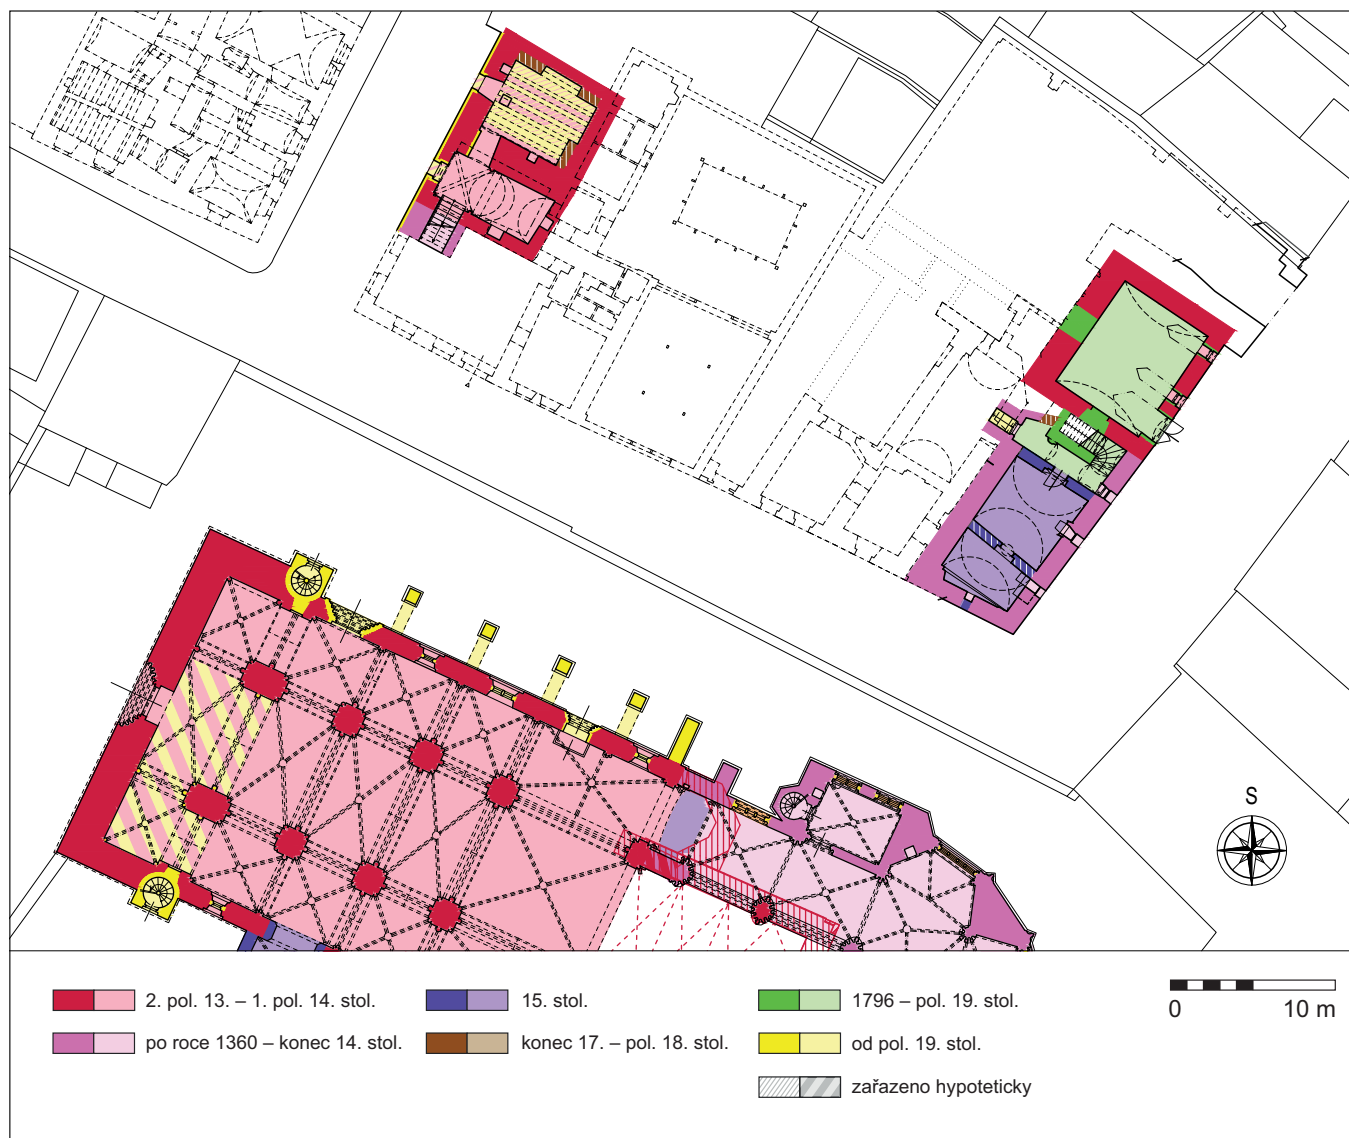
Obr. 3: Kolín, situace a porovnání půdorysu sklepů domů čp. 27 a čp. 25 (arciděkanství) v Brandlově ulici s vyhodnocením stavebního vývoje (kresba L. Beránková, 2024; podklad pro půdorys kostela M. Patrný 2012, M. Patrný a J. Beránek, 2014).

Nejstaršími konstrukcemi budovy arciděkanství jsou obvodové zdi sklepních prostor ve východním traktu. (obr. 3–4)

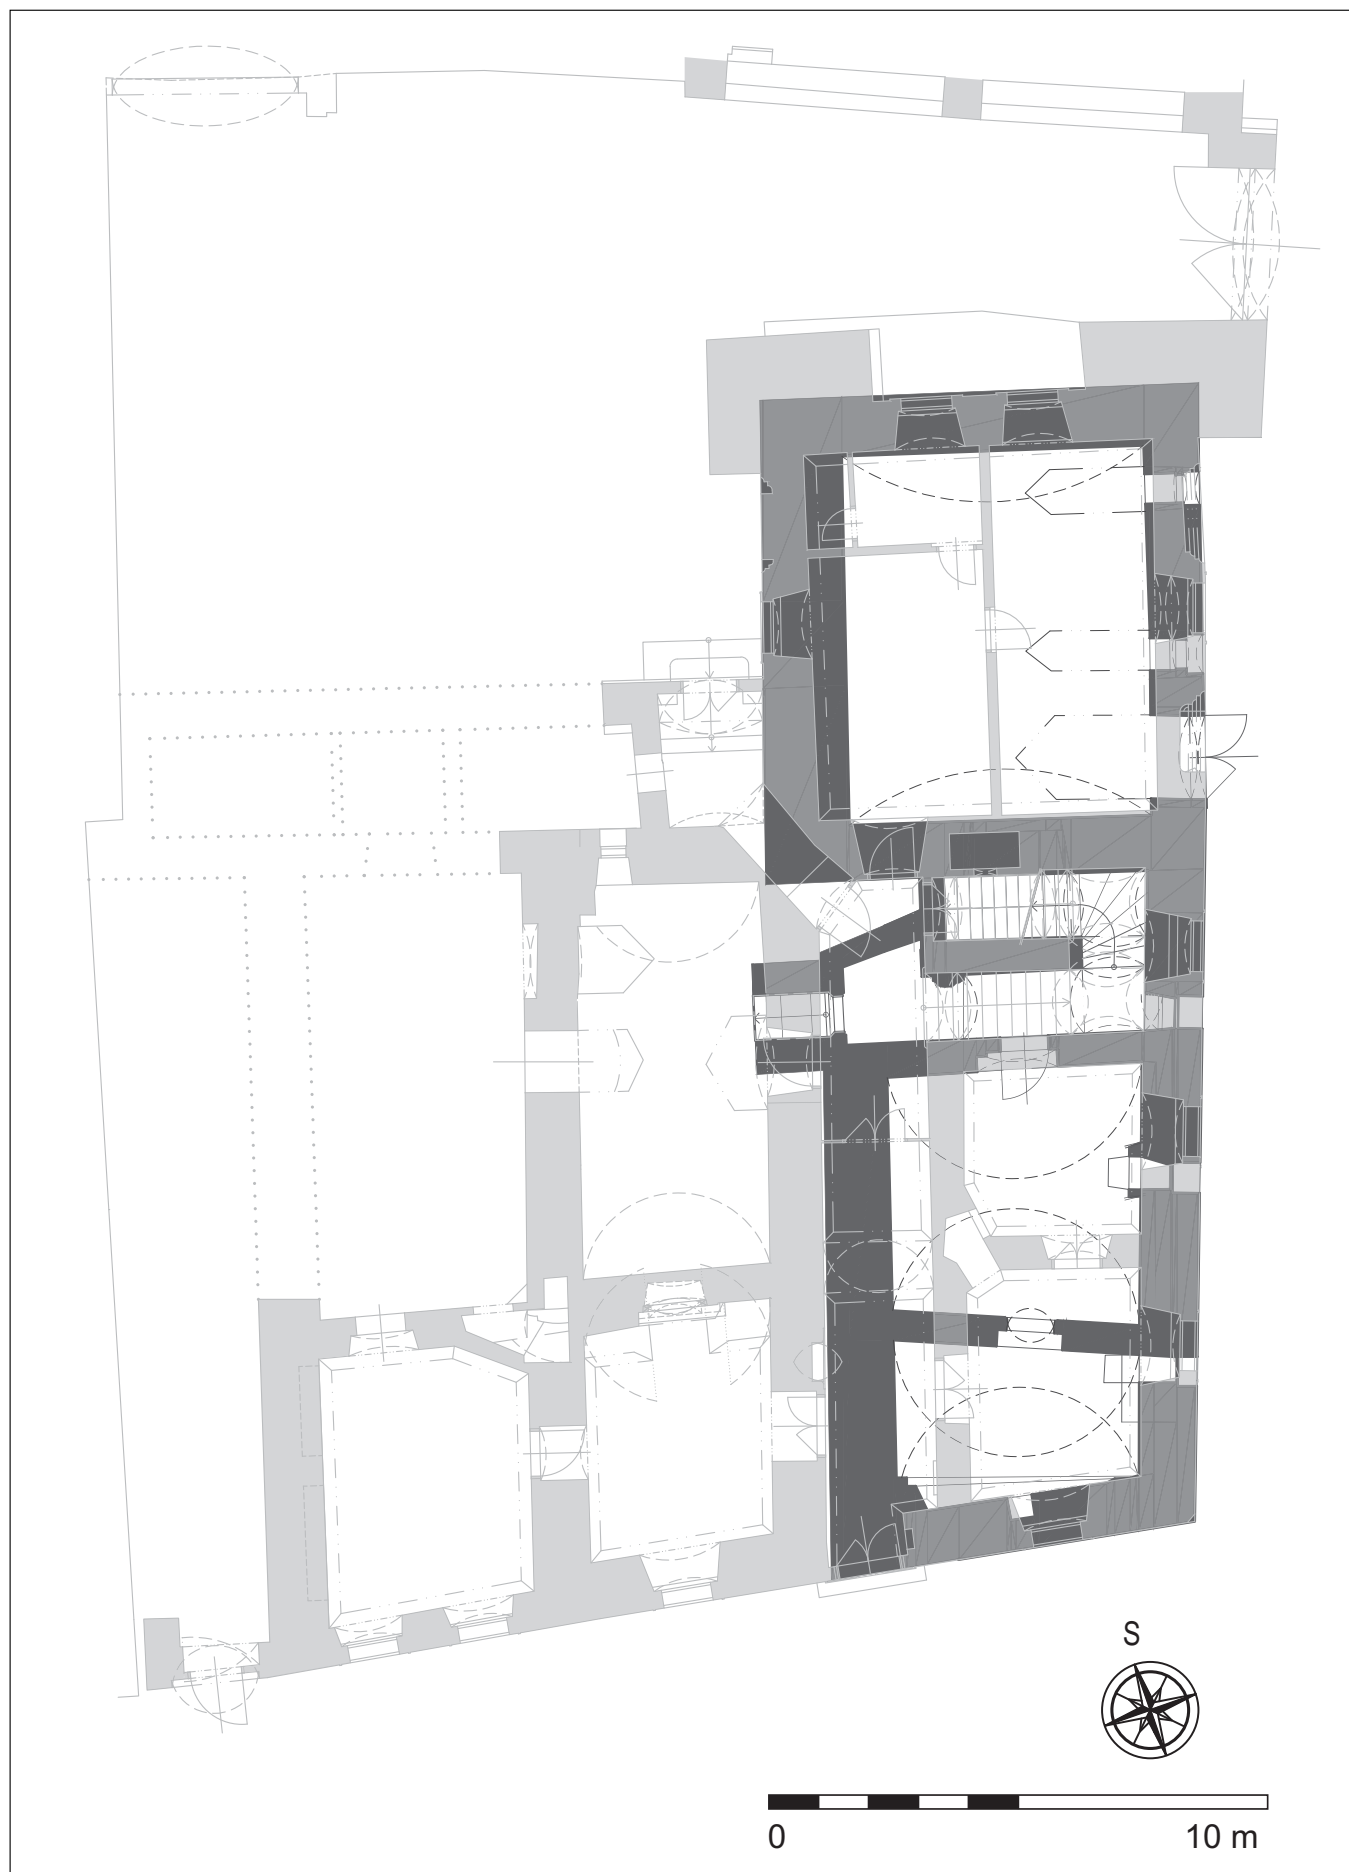
Obr. 4: Kolín, arciděkanství (Brandlova čp. 25), složený půdorys v úrovni suterénu (tmavě šedá) a přízemí (světle šedá) (zaměření 2015; kresba L. Beránková, 2024).

Předpokládaným starším etapám výstavby sklepních prostor arciděkanství může, mimo jiné, nasvědčovat kromě zmíněné spáry na fasádách skutečnost, že mu neodpovídá půdorys přízemí. (obr. 4, 11–12) Východní líc západní zdi vstupní chodby, která vymezovala východní trakt přízemí, je

Objevené rameno staršího schodiště do sklepa leží nelogicky přímo pod uvedenou západní traktovou zdí chodby. (obr. 4) Otlučením některých partií jejích omítek při poslední rekonstrukci však odhalilo, že nad schodištěm se dříve klenula 3 m široká půlkruhová arkáda vyzděná z lomového kamene, zazděná patrně po jeho zrušení, nejpozději při vložení barokní cihelné valené klenby. (obr. 10) Vedle předpokládané síně byl tak další prostor, z něhož se vcházelo do sklepení. Takovým prostorem mohl být průjezd. Dům by tak měl místo síňového charakter průjezduvého domu, jak předpokládali autoři průzkumu z roku 2005, či spíše domu s průjezdní síní.<sup>46)</sup> Středověký stavební vývoj přízemí byl však zřejmě složitější a z dosavadních zjištění nejde zcela objasnit. Západní zeď chodby je z lomového kamene a obsahuje vpravo od mladšího vstupu do sousední místnosti zazděný gotický lomený portál tvořící niku, podobný portálu v severní komoře s pískovcovým ostěním s okosením ukončeným trojúhelnou ploškou, ale menší, široký ca 80 cm a vysoký 165 cm. (obr. 13, 22e) Původní je nicméně pouze severní stojka a dva kusy tvořící lomený záklenek, levá (jižní) stojka je provedena z cihel. Dobroslav Líbal s Marií Heroutovou i někteří další autoři považovali jeho umístění za druhotné.<sup>47)</sup> Odstranění omítek však ukázalo provázání pravé části ostění s okolním lomovým zdívkem. (obr. 14) Portál je tedy nejspíš na původním místě. Na jeho kamenném prahu se dochovaly fragmenty nátěru s červenou barvou. V sousedním prostoru byl po odstranění omítek patrný pas z lomového kamene, který je vidět i v zazdívce niky portálu. Pod tímto pasem byla patrná cihelná zazdívka. Pokud by měl dům vlevo od chodby průjezdní síň, neměl by portál obvyklou orientaci z průjezdu do obytného prostoru, ale vedl by ze světnice do průjezdu. Odhalení zdiva v jižní stěně předpokládané průjezdní síně nicméně neprokázalo žádné stopy po dodatečné zazdívce autory průzkumu z roku 2005 uvažovaného vjezdu z ulice. Naopak odhalené zdivo nároží východní špalety existujícího vstupu do chodby ukázalo po celé výšce armování pískovcovými kvádry patřící snad původnímu vstupu do velké nárožní síně. To by ovšem narušovalo předpokládané schéma domu s průjezdní síní, která nevyžadovala samostatný vchod do obytných částí z ulice. Na protější straně vstupu se armování nebo stopy po jeho odstranění v interiéru ani exteriéru neprojevují, západní stojka současného portálu je obezděna cihlami. Armovaná východní špaleta vstupu může být spolu se zazděným lomeným portálem v chodbě pozůstatkem starší dispozice domu. Na špaletu navazující východní, slabší zeď chodby je provedena ze smíšeného zdiva a její souvislost se středověkými konstrukcemi je málo pravděpodobná. Při podlaze bylo odkryto barokní kamenné ostění se zbytky červené polychromie sloužícího jako příkladací otvor. (obr. 24) V západní zdi mezi lomeným portálem a zmíněnou arkádou nad schodištěm byla ještě zjištěna zazdívka dosahující k podlaze, patřící tak dalšímu vstupu, jehož segmentový záklenek byl přerušen pasem vynášejícím příčku patra.

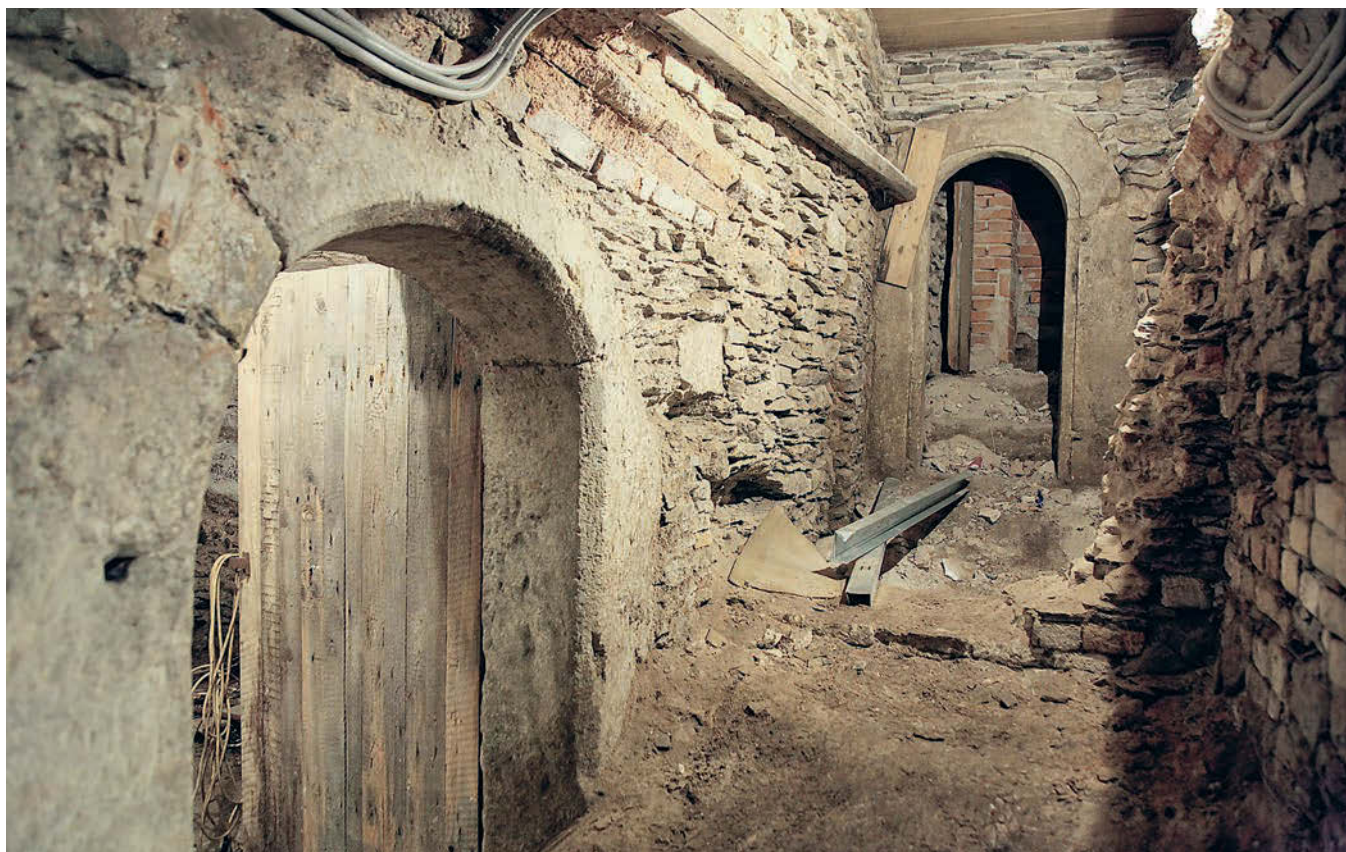
Obr. 5: Kolín, arciděkanství (Brandlova čp. 25), prostor mezi dnešním schodištěm do sklepa a jižními sklepy, vlevo gotický portál do středního sklepa, vzadu gotický portál ze zrušeného schodiště z přízemí (foto R. Šulc, 2016).

(obr. 5.) Portál je osazen v segmentové nice poněkud „neorganicky“. Z tohoto sklepa vede shodně řešený portál v příčné zdi (obr. 8–9, 22g) do menšího prostoru na jižní straně, který má místo podlahy trvale zaplavenou, 60 cm hlubokou, cisternu vyhloubenou ve skále, snad v místě puklinového pramene.<sup>42)</sup> Jak je vidět na zdivu u oken, klenba byla vložena dodatečně. Podle nepotvrzených nálezů autorů průzkumu domu z roku 2005 měly mít oba prostory původně trámové stropy se záklopem ze štípaných kamenných desek.<sup>43)</sup> Nejasná je současná poloha šikmé příčné stěny mezi těmito sklepy, která je na plánu z roku 1839 zachycena jako rovná, posunutá daleko víc k severu.<sup>44)</sup> Otázkou zůstává důvod oddělení jižní části s trvale přítomnou vodou samostatnou stěnou s uzavíratelným vstupem. Místnost je odvětrávána menším otvorem ve východní zdi, pod kterým je těsně nad úrovní hladiny cihelný pas, svědčícím o problémech s kolísáním její úrovně a potřeby se jí čas od času zbavit svedením do kanalizace. Příčka oddělující cisternu mohla být posunuta na dnešní místo až při úpravách sklepů v první polovině 19. stol. (kdy vznikala v Kolíně nová kanalizace) z důvodu zamezení vylití vody do zbytku sklepních prostor.

Fig. 5: Kolín, archdeaconry (Brandlova Street no. 25), space between today's cellar staircase and southern cellars, Gothic portal to the central cellar on the left, Gothic portal from the defunct staircase on the ground floor in the back, condition in 2016 (photo by Roman Šulc).

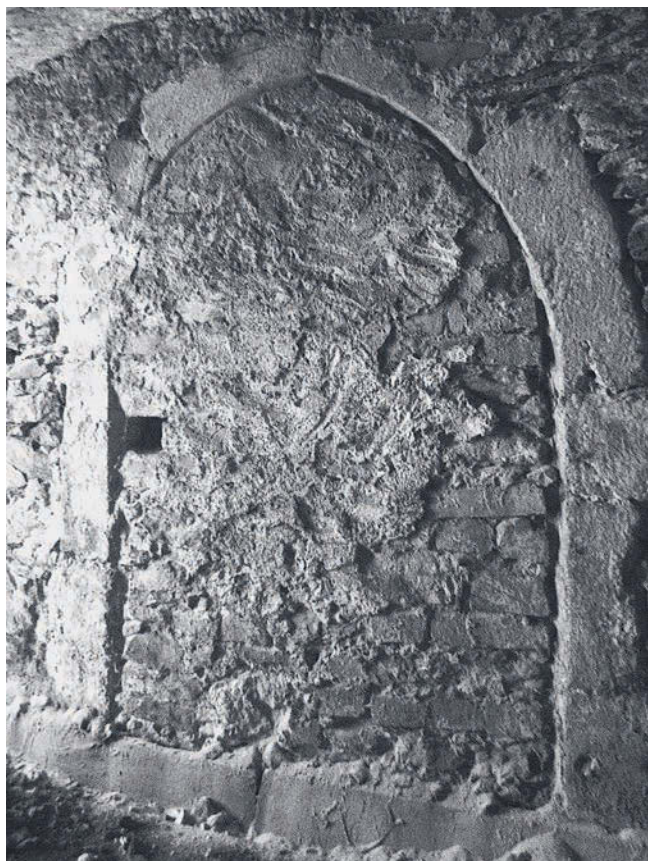
Obr. 6: Kolín, arciděkanství (Brandlova čp. 25), druhotně zazděný gotický portál na severní straně jižní zdi severního sklepa, stav 2014 (všechna foto J. Záhorka, není-li uvedeno jinak).

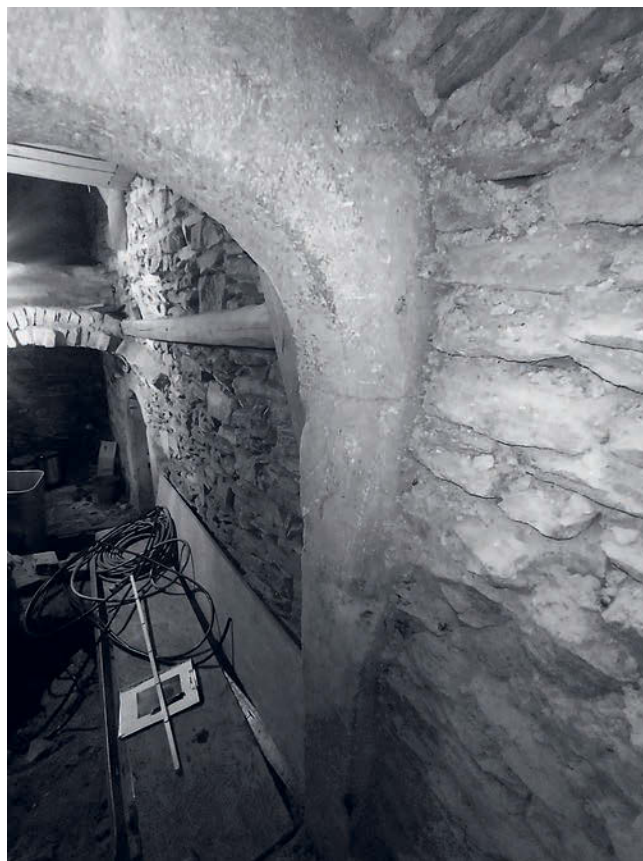
Obr. 7: Kolín, arciděkanství (Brandlova čp. 25), gotický portál ze zrušeného schodiště z přízemí, stav 2015.

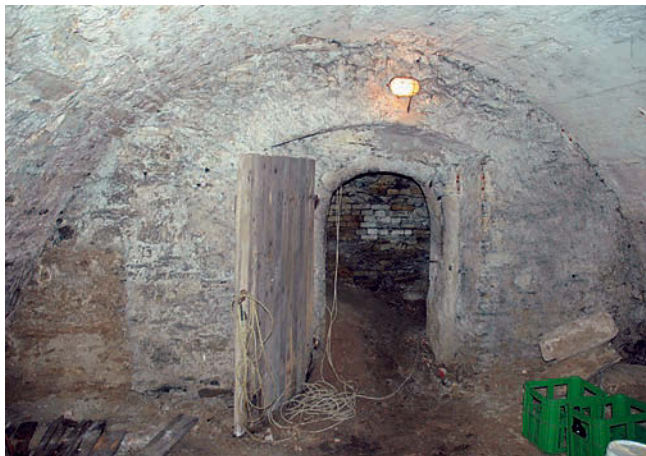
Obr. 8: Kolín, arciděkanství (Brandlova čp. 25), klenba v jižní části suterénu, pohled od severu na dělící příčku mezi jižním a středním sklepem s gotickým portálem, stav 2015.

Zbývající část jižního sklepení tvoří dvojice nestejně velkých prostor umístěných za sebou a zaklenutých valenou klenbou s výraznými stopami po prkenném šalování. (obr. 8) Do prvního, většího sklepa se přibližně v ose vstupuje od severu gotickým půlkruhovým pískovcovým portálem širokým ca 100 cm a vysokým 170 cm obráceným ke schodišti s okoseným ostěním zakončeným pravoúhlým zalomením, drážka pro dveře chybí.

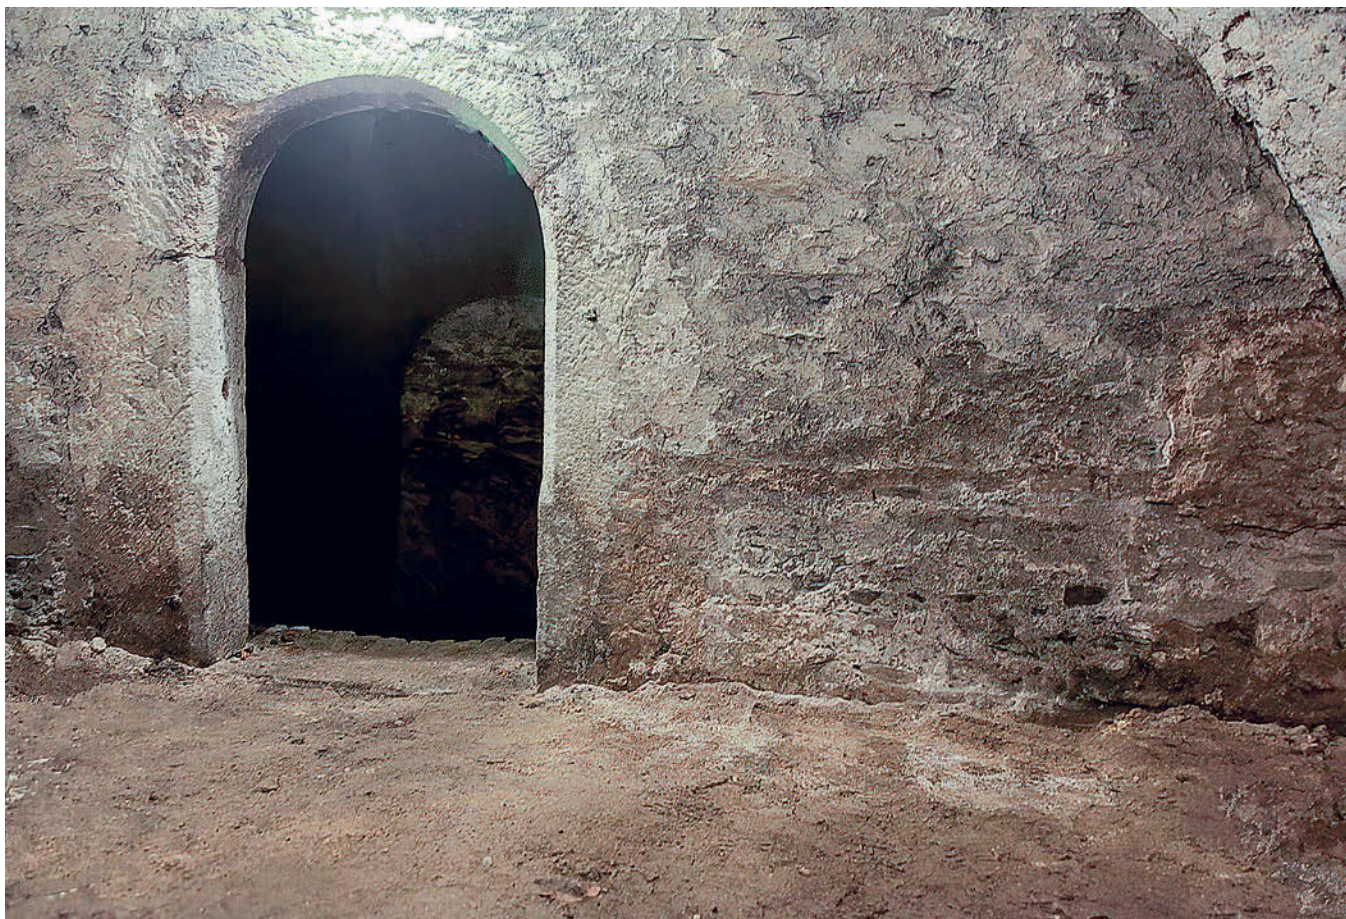
Obr. 9: Kolín, arciděkanství (Brandlova čp. 25), gotický portál ze schodiště do středního sklepa v jižní části suterénu (foto R. Šulc, 2008).

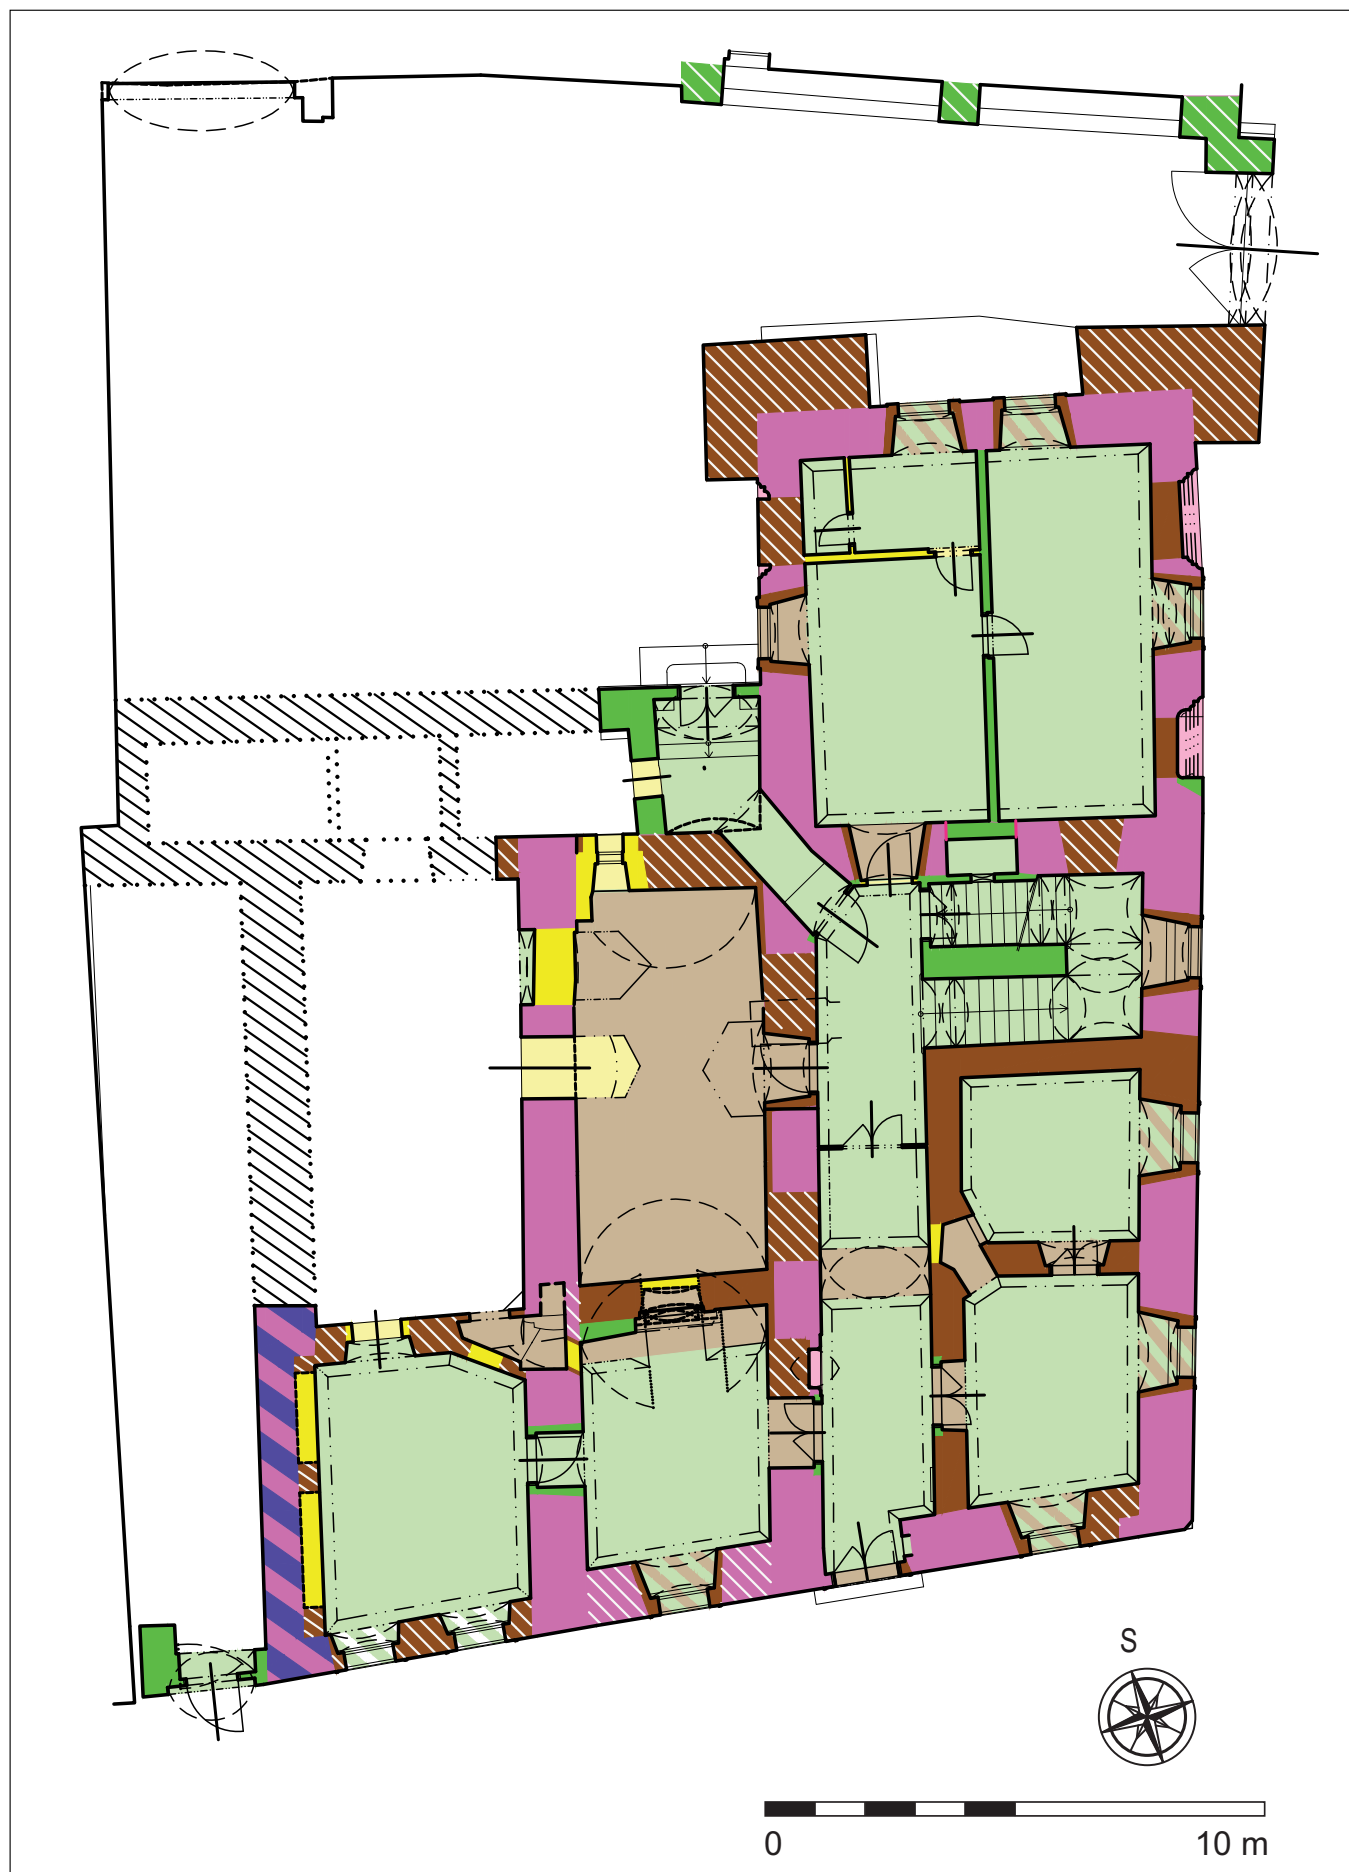
Obr. 11: Kolín, arciděkanství (Brandlova čp. 25), půdorys přízemí s vyhodnocením stavebního vývoje (zaměření 2015; kresba L. Beránková, 2024).

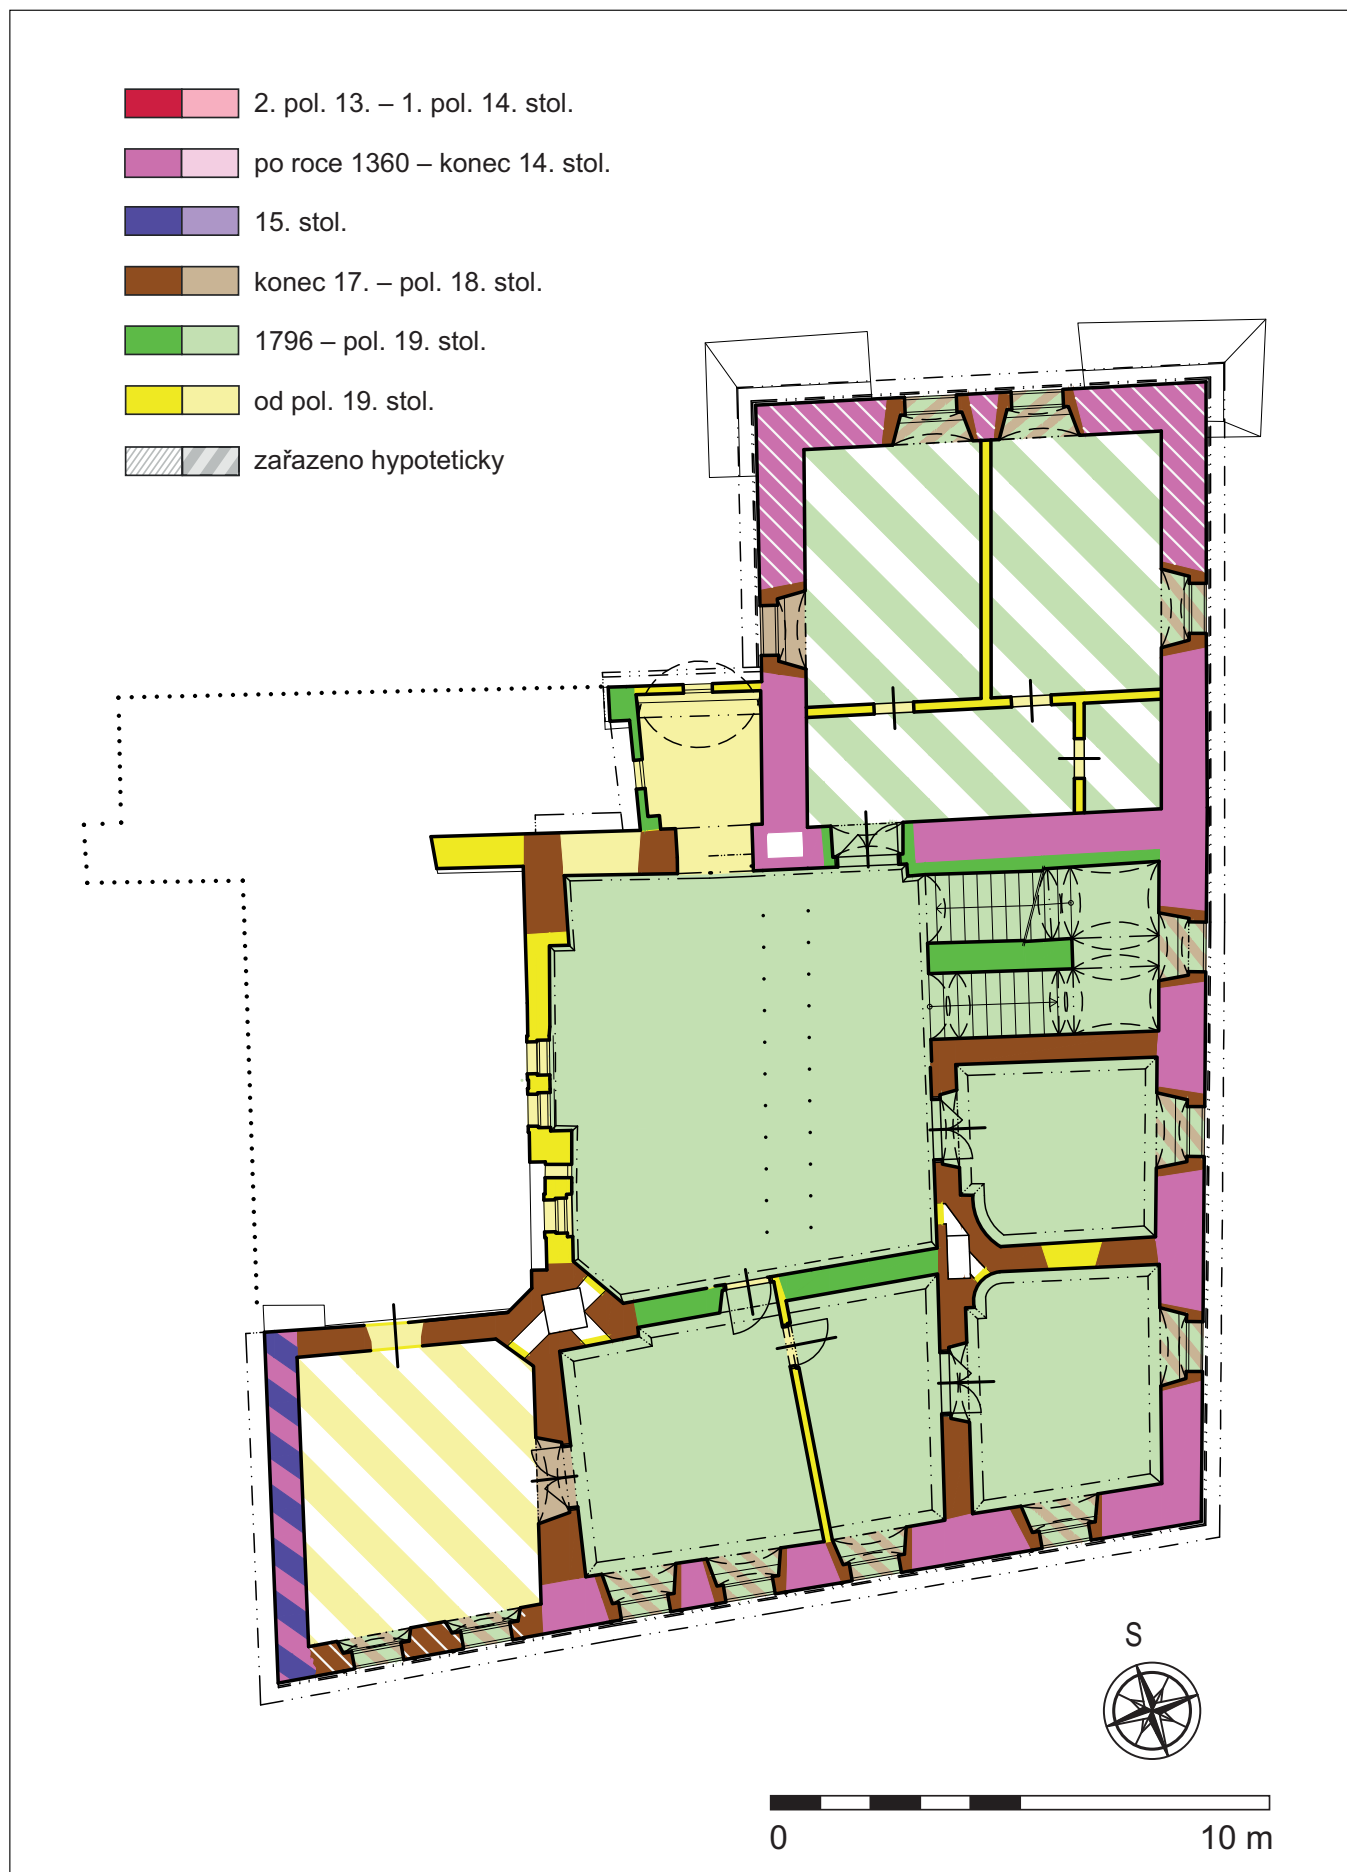
Obr. 12: Kolín, arciděkanství (Brandlova čp. 25), půdorys patra s vyhodnocením stavebního vývoje (zaměření 2015; kresba L. Beránková, 2024).

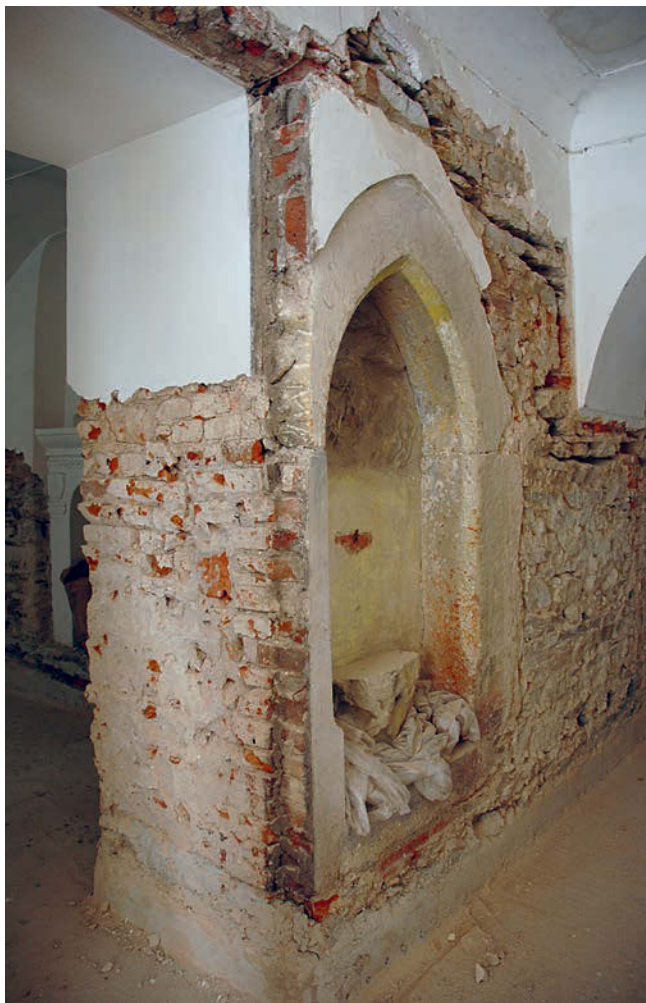
Obr. 13: Kolín, arciděkanství (Brandlova čp. 25), druhotně zazděný gotický portál na východní straně západní zdi vstupní chodby, stav 2015.

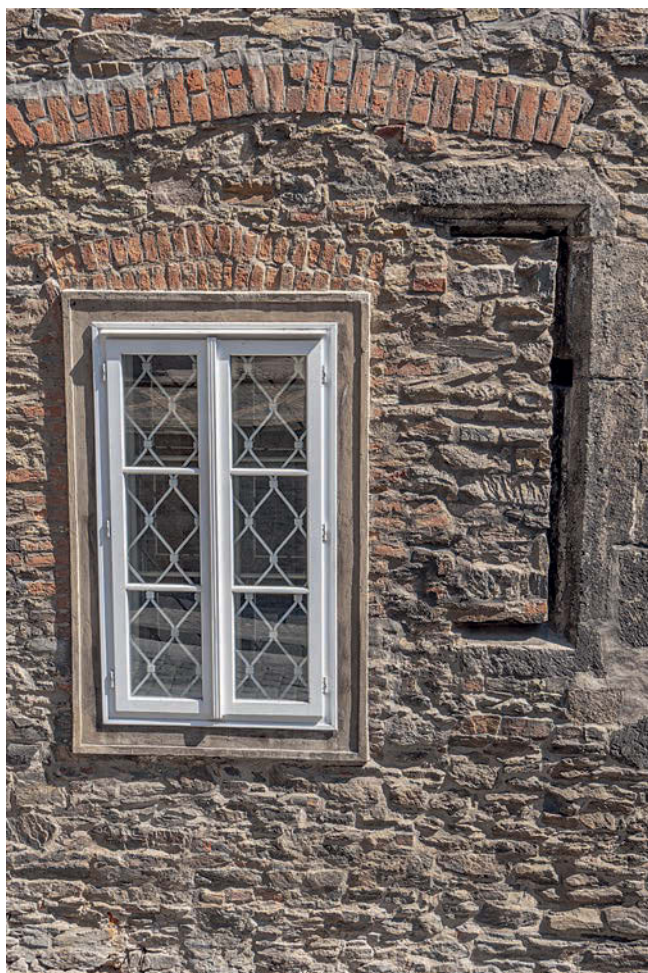
Obr. 15: Kolín, arciděkanství (Brandlova čp. 25), fragment pravé stojky ostění druhotně zazděného gotického jižního okna v přízemí při jihovýchodním nároží s cihelným vylehčovacím obloukem (foto R. Šulc, 2008).

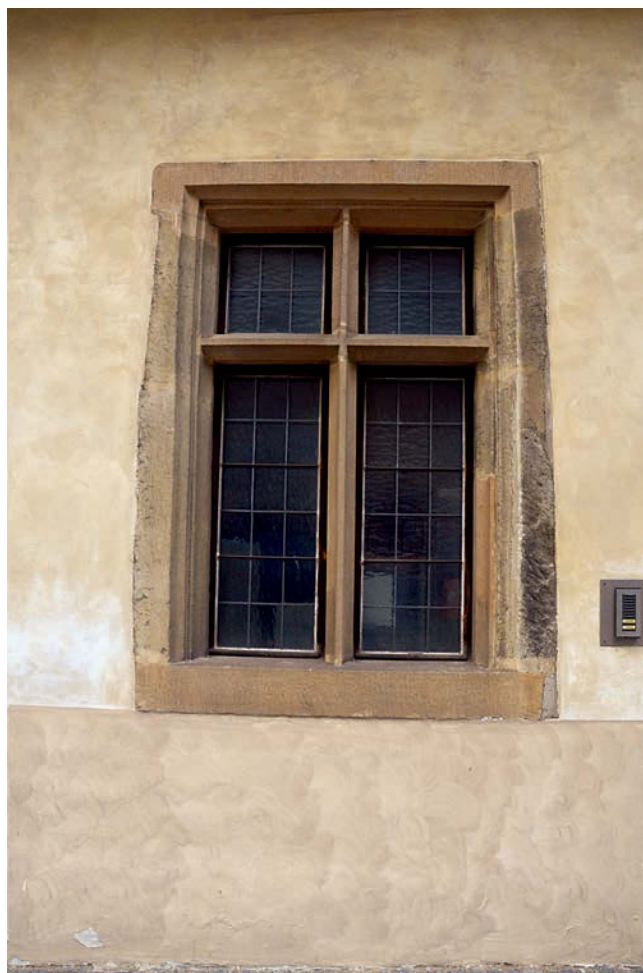
Obr. 16: Kolín, dům čp. 27 (Brandlova ul.), jižní okno přízemí, stav 2019.

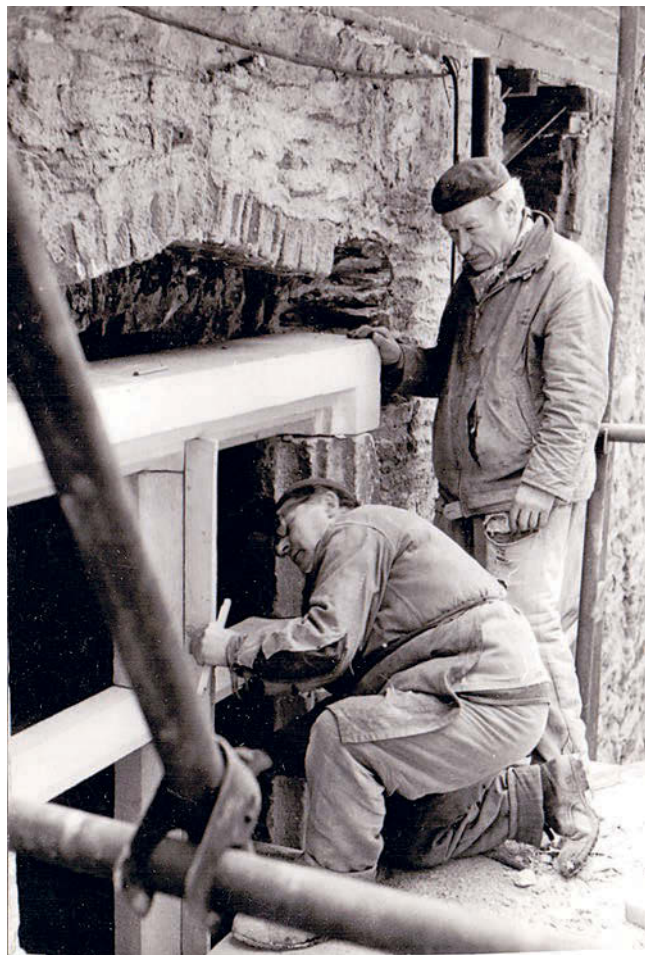
Obr. 17: Kolín, dům čp. 27 (Brandlova ul.), rekonstrukce jižního gotického okna přízemí kameníky Taschem a Hlavatým, stav 1983 (foto A. Váňa, Archiv Regionálního muzea v Kolíně).

Fig. 17: Kolín, house no. 27 (Brandlova Street), reconstruction of the southern Gothic window by the stonemasons Tasch and Hlavatý, condition in 1983 (photo by Arnošt Váňa, Archives of the Regional Museum in Kolín).

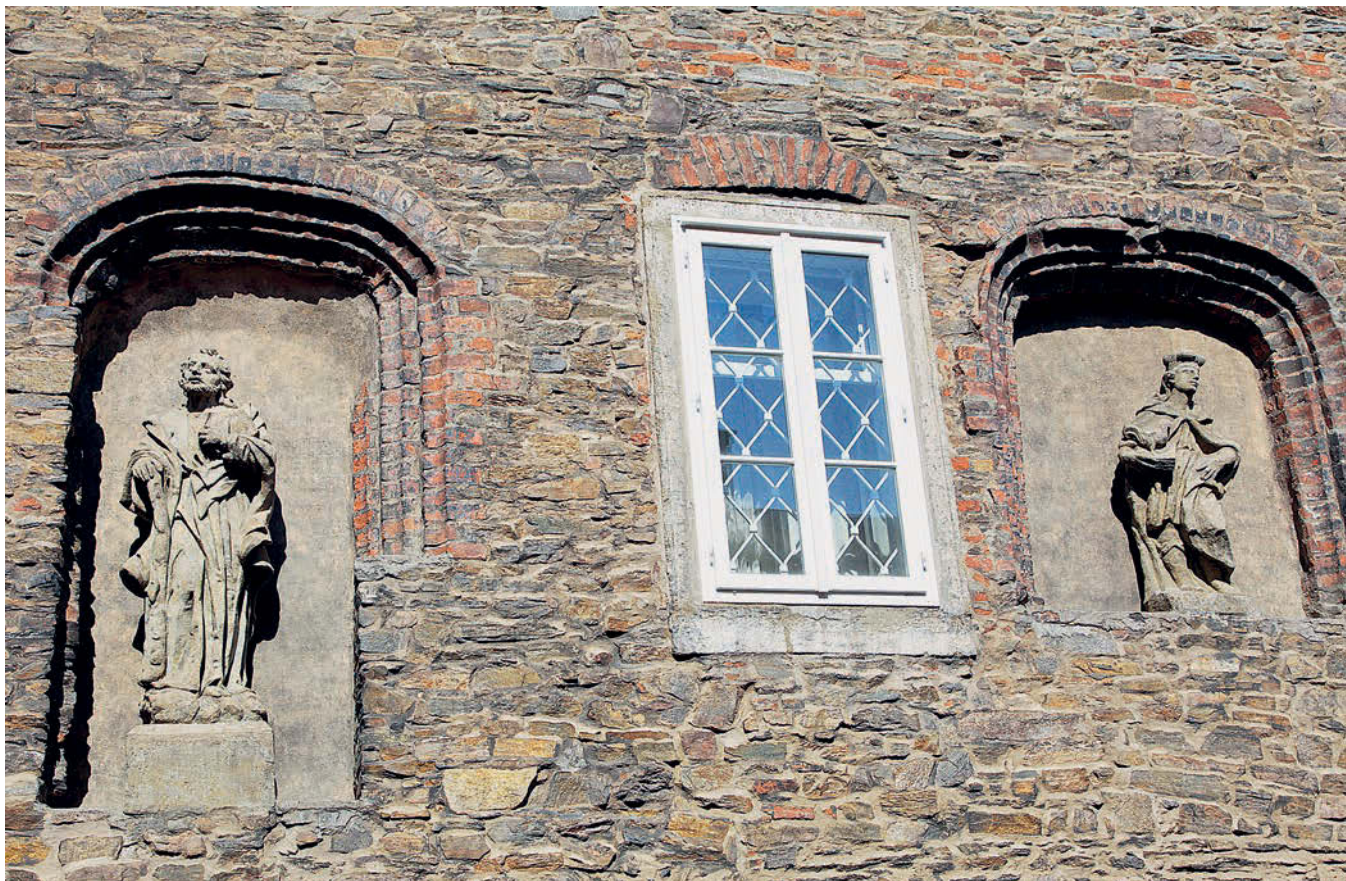
Obr. 19: Kolín, arciděkanství (Brandlova čp. 25), druhotně zazděná gotická okna ve východní zdi místnosti ve druhém podlaží severovýchodního křídla (foto R. Šulc, 2016).

Fig. 19: Kolín, archdeaconry (Brandlova Street no. 25), secondarily walled-up Gothic windows in the eastern wall of the room on the second floor of the northeastern wing, condition in 2016 (photo by Roman Šulc).

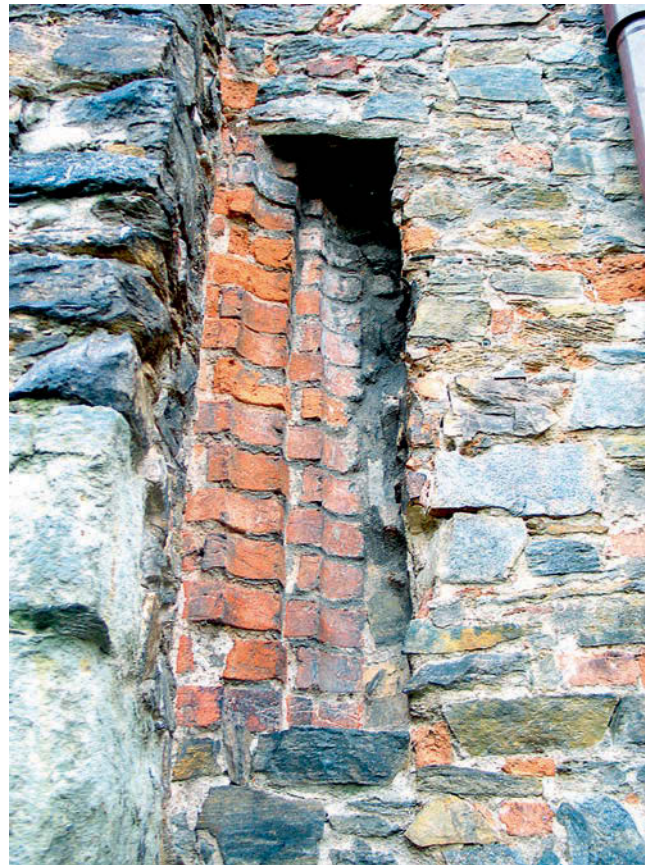
Obr. 21: Kolín, arciděkanství (Brandlova čp. 25), fragment levé stojky ostění druhotně zazděného gotického okna v západní zdi místnosti v přízemí severovýchodního křídla, stav 2014.
