# BUDOVA ARCIDĚKANSTVÍ PŘI KOSTELE SV. BARTOLOMĚJE V KOLÍNĚ

Jana Pařízková Čevonová  
Jindřich Záhorka

## The Archdeaconry of St Bartholomew's Church in Kolín

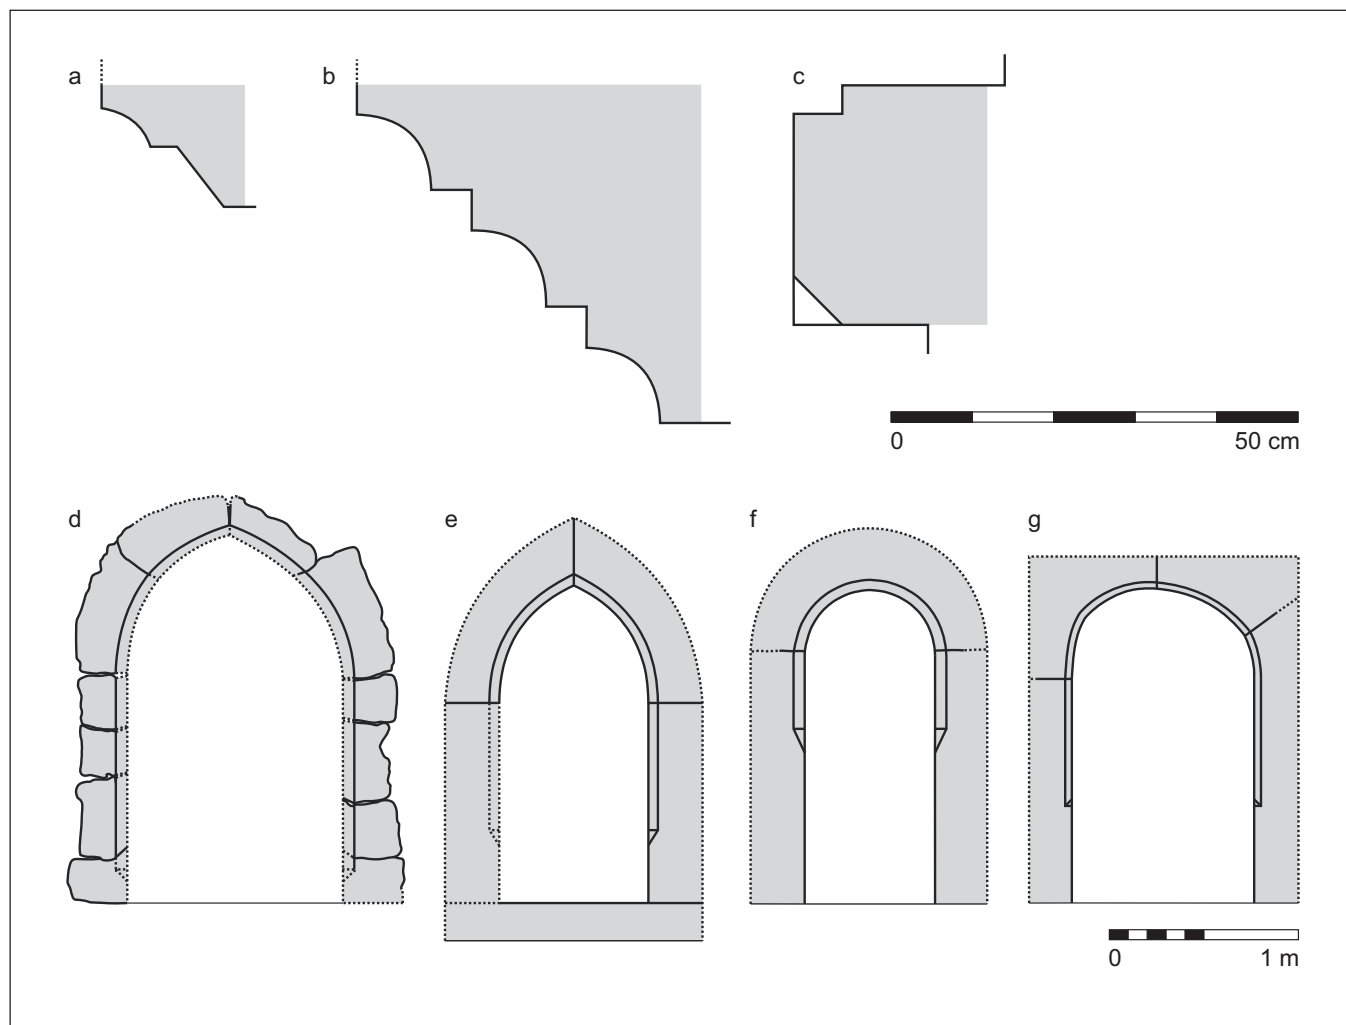
Obr. 22: Kolín, arciděkanství (Brandlova čp. 25): a – profil pravé stojky jižního okna západního traktu; b – profil pravé stojky levého východního okna severovýchodního křídla; c – profil levé stojky portálu ze zrušeného západního schodiště do sklepa; d – jižní portál zadní komory; e – portál v západní zdi vstupní chodby; f – portál ze zrušeného západního schodiště do sklepa; g – portál do jižního sklepa (zaměření a kresba J. Záhorka, J. Pařízková Čevonová, 2015, 2024).

(obr. 5.) Portál je osazen v segmentové nice poněkud „neorganicky“. Z tohoto sklepa vede shodně řešený portál v příčné zdi (obr. 8–9, 22g) do menšího prostoru na jižní straně, který má místo podlahy trvale zaplavenou, 60 cm hlubokou, cisternu vyhloubenou ve skále, snad v místě puklinového pramene.<sup>42)</sup> Jak je vidět na zdivu u oken, klenba byla vložena dodatečně. Podle nepotvrzených nálezů autorů průzkumu domu z roku 2005 měly mít oba prostory původně trámové stropy se záklopem ze štípaných kamenných desek.<sup>43)</sup> Nejasná je současná poloha šikmé příčné stěny mezi těmito sklepy, která je na plánu z roku 1839 zachycena jako rovná, posunutá daleko víc k severu.<sup>44)</sup> Otázkou zůstává důvod oddělení jižní části s trvale přítomnou vodou samostatnou stěnou s uzavíratelným vstupem. Místnost je odvětrávána menším otvorem ve východní zdi, pod kterým je těsně nad úrovní hladiny cihelný pas, svědčícím o problémech s kolísáním její úrovně a potřeby se jí čas od času zbavit svedením do kanalizace. Příčka oddělující cisternu mohla být posunuta na dnešní místo až při úpravách sklepů v první polovině 19. stol. (kdy vznikala v Kolíně nová kanalizace) z důvodu zamezení vylití vody do zbytku sklepních prostor.

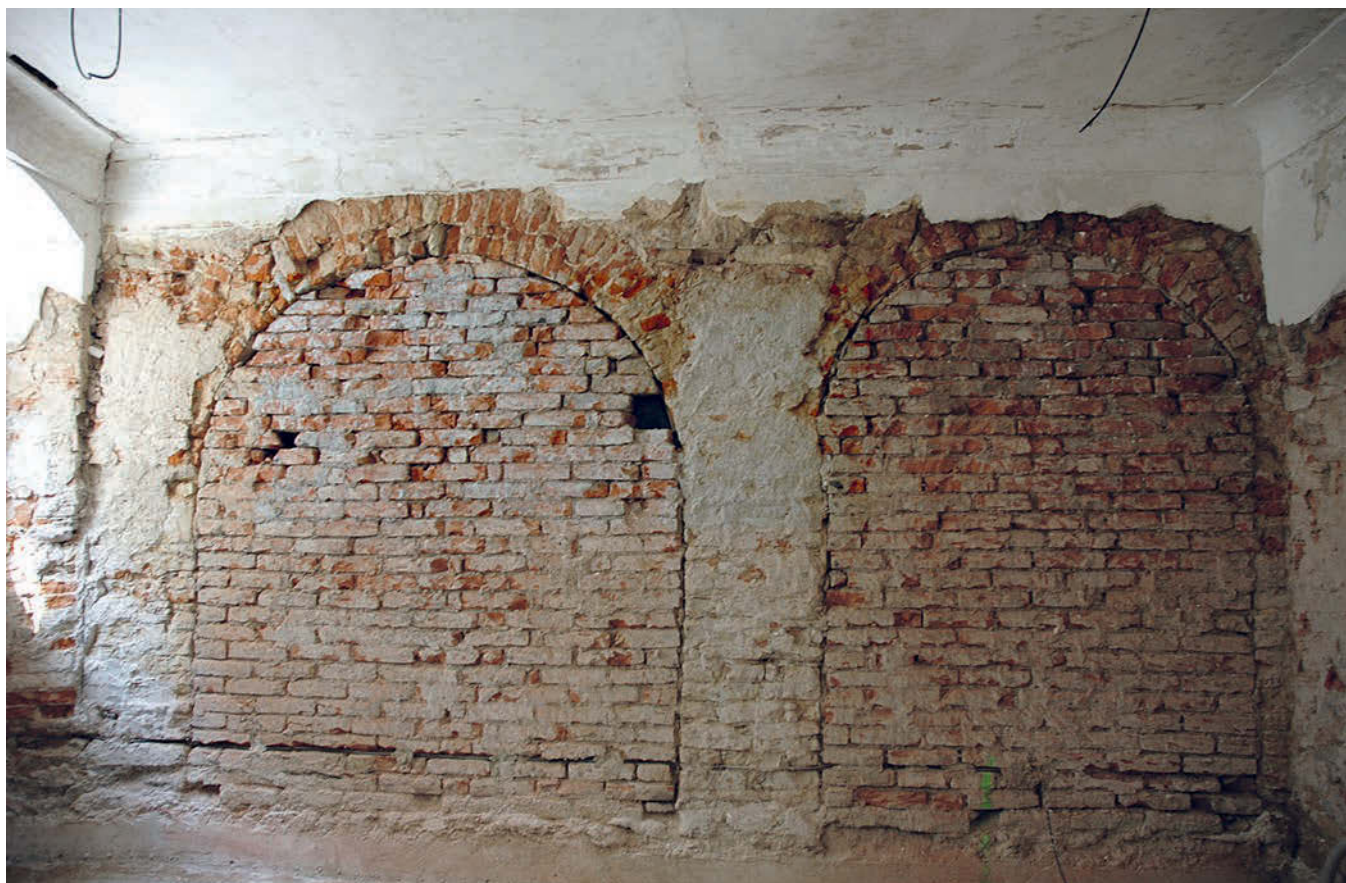
Obr. 23: Kolín, arciděkanství (Brandlova čp. 25), západní stěna jižní místnosti západního traktu s pozůstatkem vložené valené klenby s výsečemi, stav 2015.

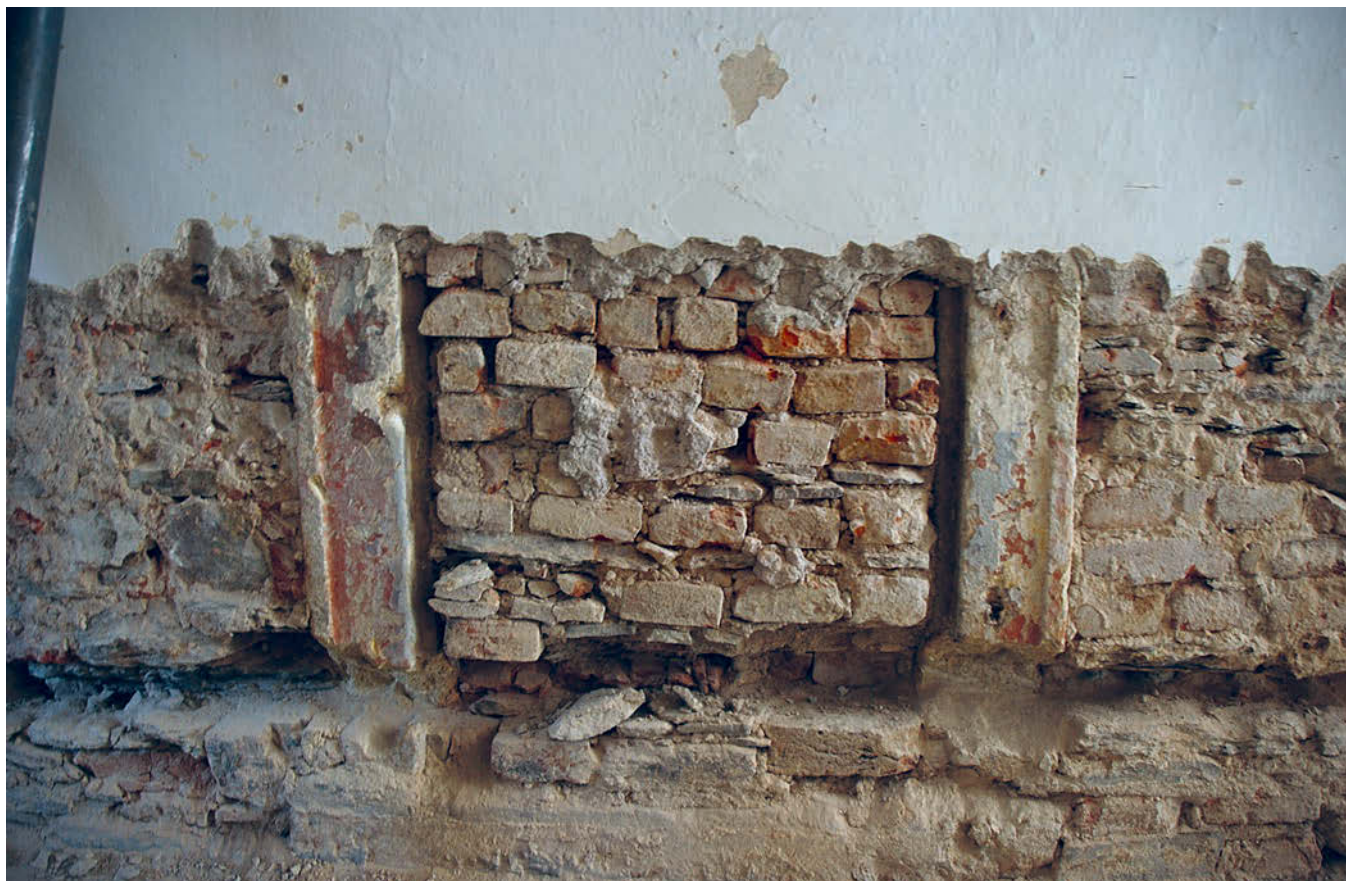
Obr. 24: Kolín, arciděkanství (Brandlova čp. 25), fragment barokního ostění příkládacího otvoru ve východní zdi vstupní chodby, stav 2015.

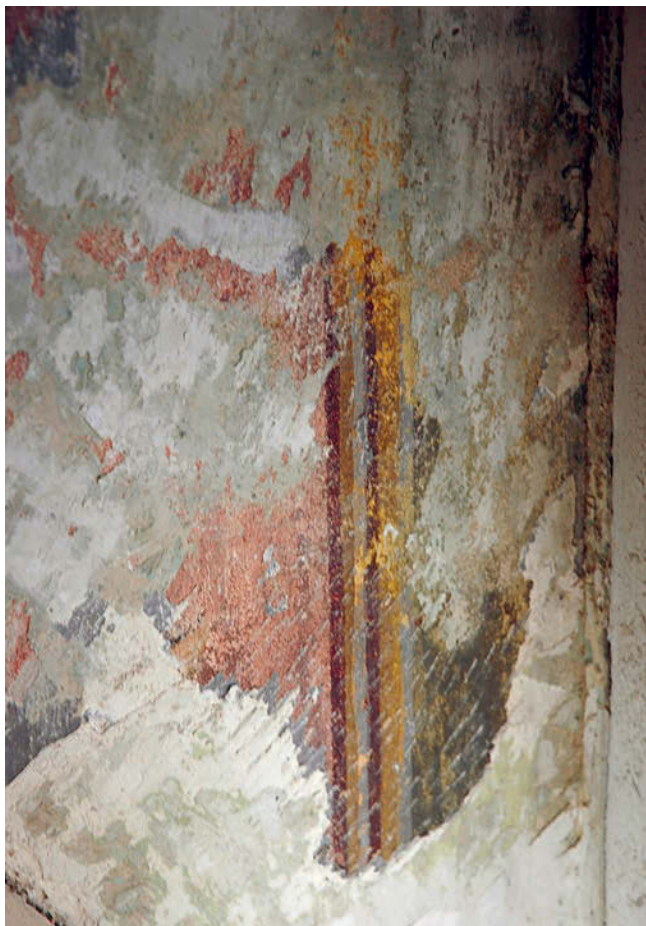
Obr. 25: Kolín, arciděkanství (Brandlova čp. 25), fragment vrcholně barokní výmalby v okenní nise podesty hlavního schodiště, stav 2015.

Podstatných změn mohlo doznat také patro s novou dispozicí s hlavní nástupní síní, byť k tomu mohlo dojít stejně tak až na konci 18. století po velkém požáru. Podoba barokního schodiště byla nejspíše odlišná od dnešní, nicméně umístění bylo shodné. Patrně v tomto období bylo do dnešní podoby upraveno členění okenních otvorů na fasádě. Na obou nikách okna na podestě schodiště do patra zůstaly fragmenty vrcholně barokního malovaného členění s ornamentální výplní. (obr. 25–26)

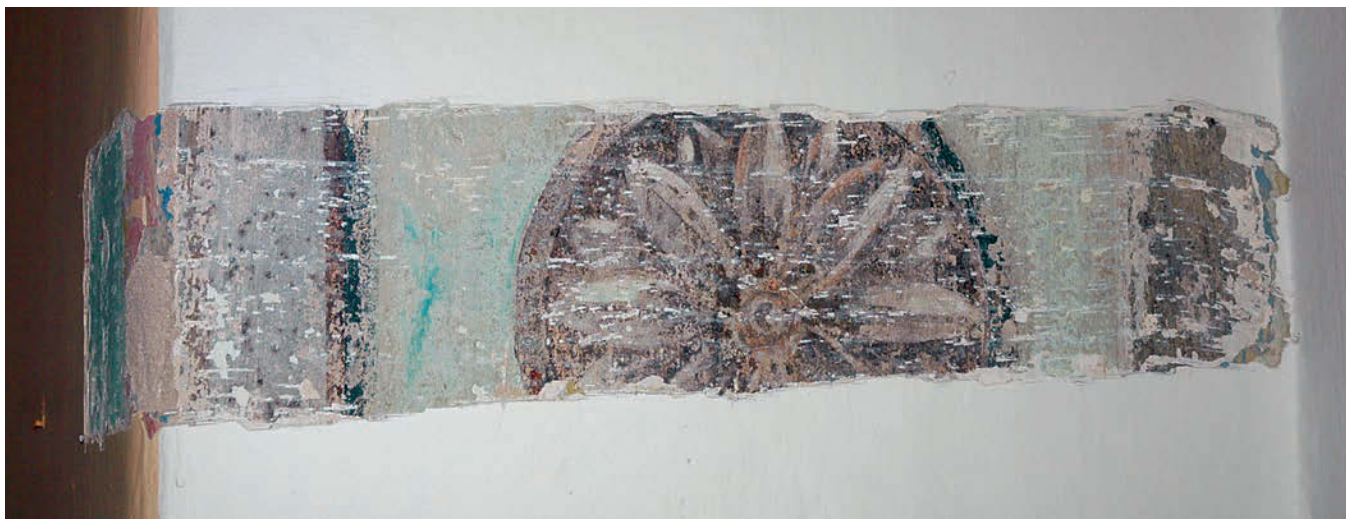
Obr. 26: Kolín, arciděkanství (Brandlova čp. 25), fragment klasicistní výmalby v okenní nise hlavního sálu v patře, stav 2015.

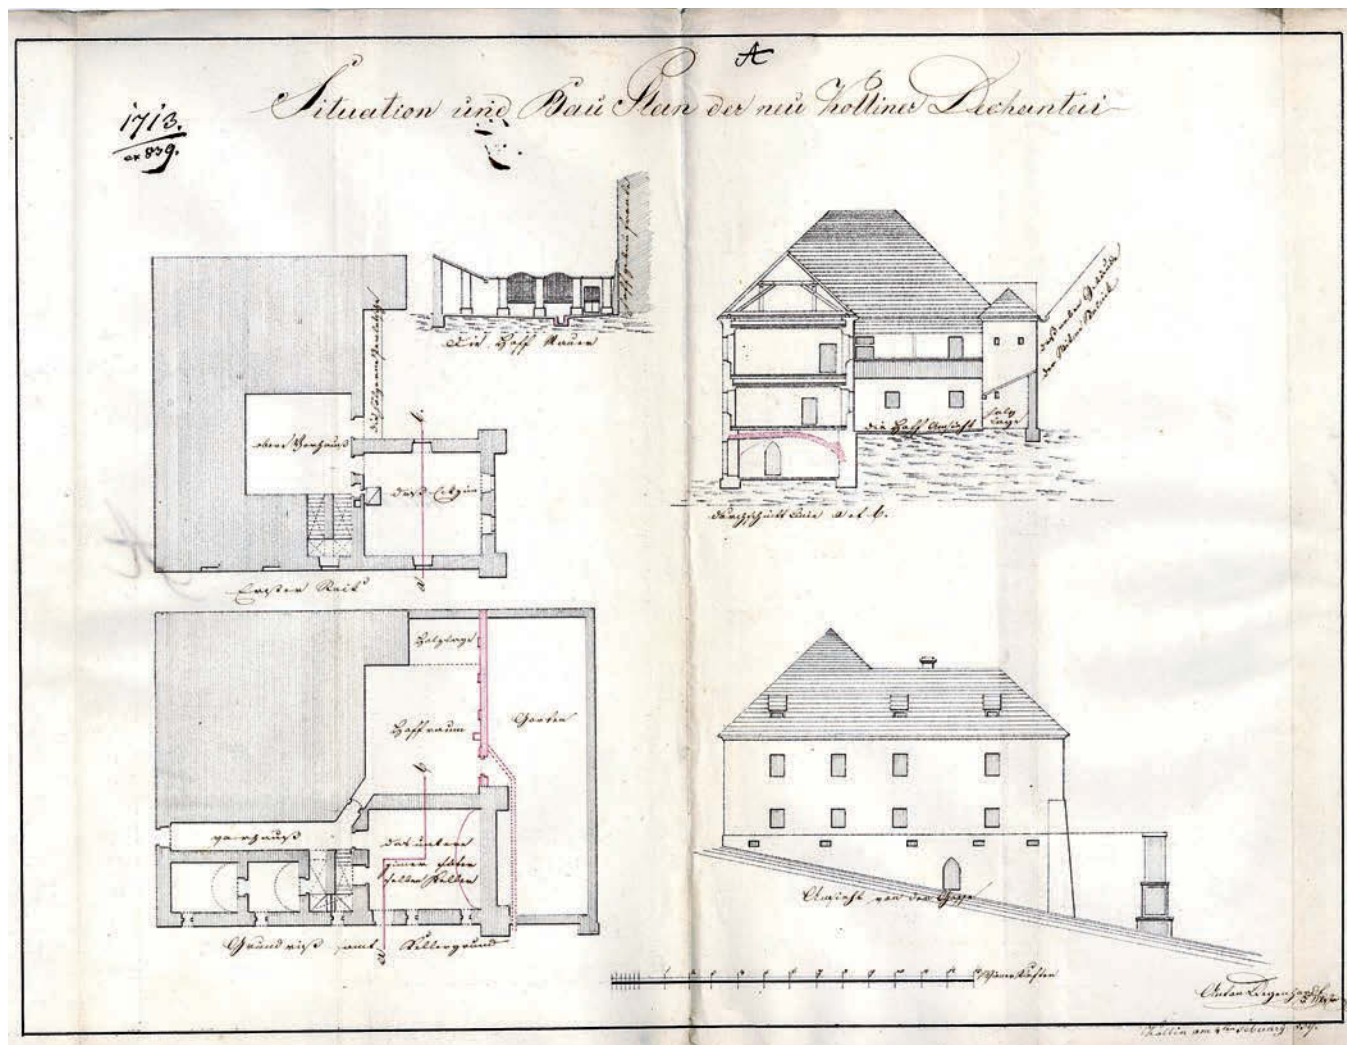
Obr. 28: Kolín, arciděkanství (Brandlova čp. 25), plán oprav budovy se zakreslením půdorysu sklepů, severní části přízemí, řezem se zakreslením nové klenby a pohledem na východní fasádu, Antonín Degenhardt, 1839 (SOKA Kolín, o. c. v pozn. 38, fasc. 14/101, příloha A čj. 1522/1839).

Fig. 28: Kolín, archdeaconry (Brandlova Street no. 25), plan of the building repairs showing ground plans of cellars, northern part of the ground floor, sectional view of the new vault, and the view of eastern façade, Antonín Degenhardt, 1839 (SOkA Kolín, AMK, document manipulation 1805–1849, sign. B XIV 6, fasc. 14/101, Appendix A, ref. no. 1522/1839).

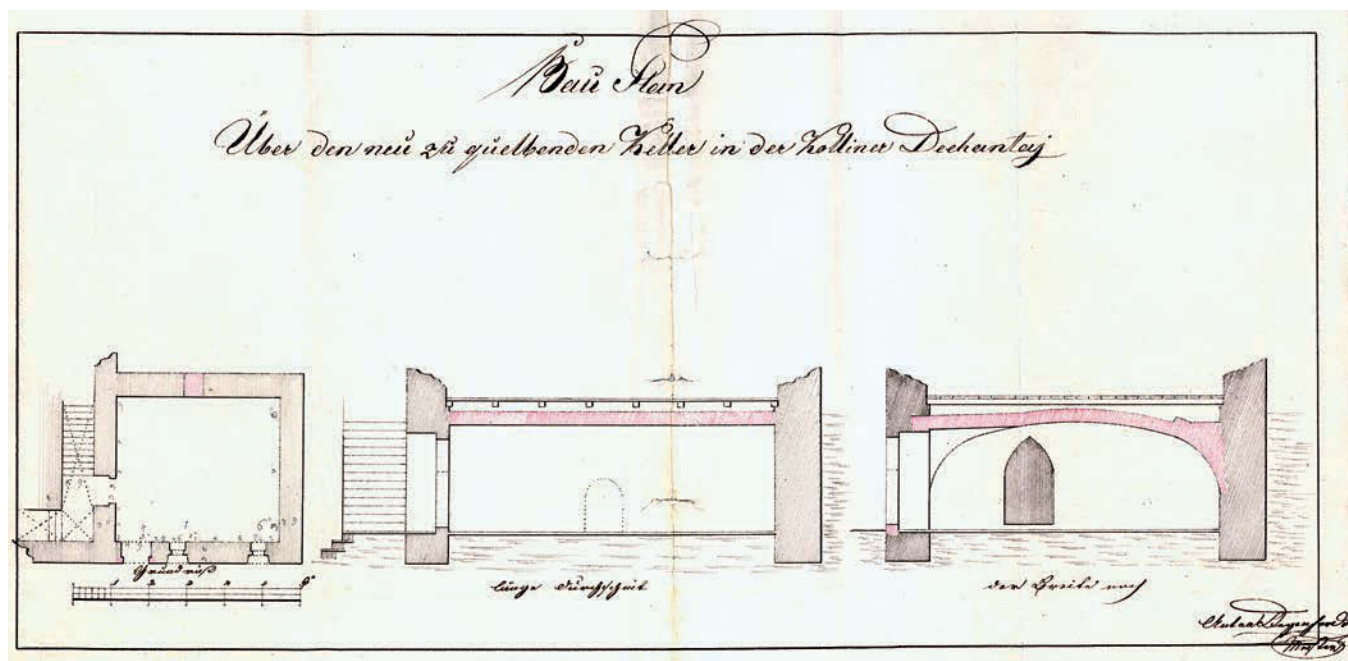
Obr. 29: Kolín, arciděkanství (Brandlova čp. 25), plán opravy severního sklepa se zakreslením nové klenby, Anonín Degenhardt, 1839 (SOKA Kolín, o. c. v pozn. 38, fasc. 14/82–83, příloha B čj. 1522/1839).

Fig. 29: Kolín, archdeaconry (Brandlova Street no. 25), plan of the repairs of the northern cellar showing a new vault, Antonín Degenhardt, 1839 (SOkA Kolín, AMK, document manipulation 1805–1849, sign. B XIV 6, fasc. 14/82–83, Appendix B, ref. no. 1522/1839).

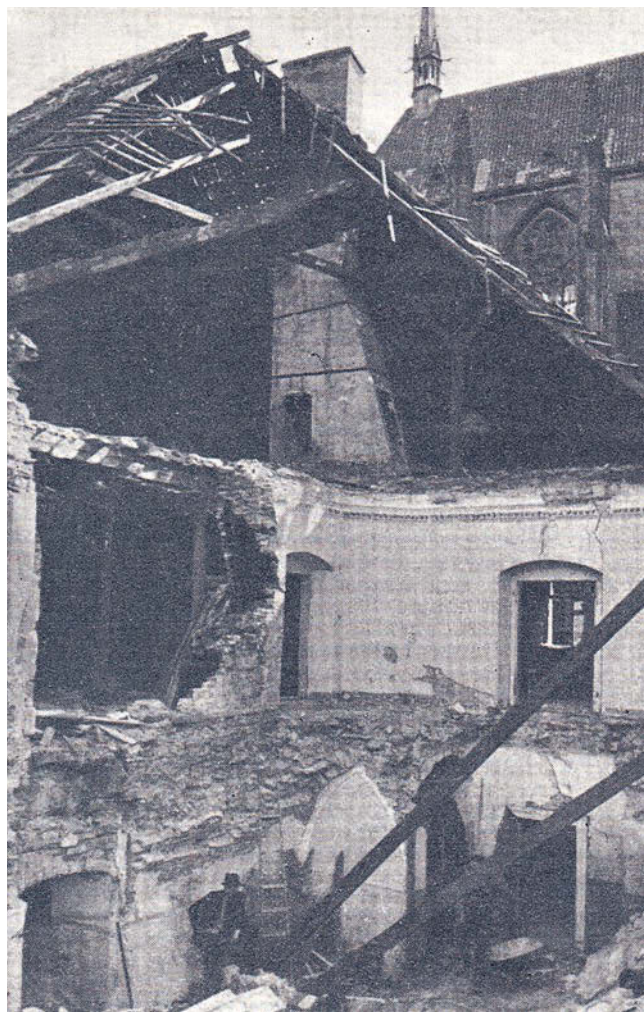
Obr. 30: Kolín, arciděkanství (Brandlova čp. 25), pohled od severozápadu, stav po zásahu leteckou pumou v roce 1945 (reprodukce převzata z R. Marek, Kolínečku, Kolíne. Město dobré obchodní a průmyslové tradice. Praha 1947, s. 17.)

grafie zřícené části domu byla gotická, s podélnou místností ve východní části zaklenutou lomenou valenou klenbou, z níž je zachycen otisk jižního čela. (obr. 30) V zápise v pamětní knize děkanství k válečným událostem jsou zaniklé prostory popsány jako „ministrantské místnosti k západní straně (k uličce), kde byly mohutné zdi a také masívní klenutí...“.<sup>48)</sup> Středověké jádro patra budovy arciděkanství v celém rozsahu, v interiéru zcela zastřené pozdějšími úpravami, dokládají armoovaná nároží, dochovaná až po hlavní římsu.<sup>49)</sup>

ného kamenného zdiva, ale i s analytickým přiznáním mladších cihelných vysprávek. Centrální komise měla „... k programu restaurování následující požadavky: Nánosy malty lze odstranit, spáry ve zdivu musí být vyplněny. Části, které byly opraveny cihlami, by neměly být nahrazeny kameny. Pilíř na rohu Kostelní uličky bude zachován, stejně jako stará hradební zeď, která odděluje dům od ulice. Střecha musí být pokryta vyduťnými cihlami; nové komíny mají zůstat v jednoduchých tvarech. Proti instalaci střešních oken nejsou námitky. Okno v tmavé chodbě může mít stejné rozměry jako ostatní okna. Křídla oken na fasádách mohou být změněna tak, aby se dala otevřít dovnitř, ale ostění oken musí zůstat nedotčená.“<sup>96)</sup> V dubnu téhož roku už byla vyměněna krytina, provedena dvorní fasáda a započaly práce na jižní fasádě proti kostelu.<sup>97)</sup> Ke koncepci úpravy fasád děkanství se vyjádřil i architekt a památkář Stanislav Sochor, jenž byl 7. května v Kolíně se zemským konzervátorem Centrální komise Lubošem Jeřábkem konzultovat jako ministerstvem určený technický znalec regulaci Labe. Na dotaz kolínského stavebního rady Nováčka, „zdali bude bílý nátěr oken přiléhati ku režnému zdivu facádnímu budovy děkanské“ Sochor „sdělil, že nebudou proti bílému nátěru ničeho namítati, že však budou žádati, aby byla okna školní budovy natřena také bíle“. Stavitel Zdeněk Koudelka dokončil práce 21. května, popsané jsou v jeho vyúčtování z 31. prosince 1913. Obsahuje také některé práce v interiéru, přičemž není jasné, jestli se nejedná o práce provedené při jeho rekonstrukci v roce 1911. Co se týče oprav fasád, došlo ke kompletnímu otlučení staré omítky na fasádách, následnému vyškrábání spár, očištění zdiva a vymazání spár maltou z mletého vápna. Ve vybouraných otvorech do Bartolomějské ulice bylo zdivo vyrovnáno. Na jižní fasádě byly vybourány okenní rámy a nahrazeny novými. S tím snad souviselo vyplentování okenních špalet pro nová užší okna.<sup>98)</sup> Rekonstrukce děkanství byla kompletně dokončena v roce 1914 a zkolaudována 22. října.<sup>99)</sup> Tragickým se pro arciděkanství stal konec druhé světové války. 15. března 1945 zbloudilá letecká puma zasáhla severozápadní nároží, které bylo zcela zničeno, včetně severní pavlače. (obr. 30) Tyto prostory byly obnoveny až v roce 2015.

Fig. 30: Kolín, archdeaconry (Brandlova Street no. 25), north-western view, condition after the aerial bomb strike in 1945 (reproduction from *Kolínečku, Kolíne. Město dobré obchodní a průmyslové tradice*, Kolín 1947, p. 17).
