# HRAD VALDEK NA PŘELOMU 19. A 20. STOLETÍ – PROMĚNA ZŘÍCENIN HRADU V ROMANTICKOU STŘEDOVĚKOU KULISU

Lukáš Slabý

## Valdek Castle at the Turn of the 19th and 20th Centuries – the Transformation of the Castle Ruins into a Romantic Medieval Backdrop

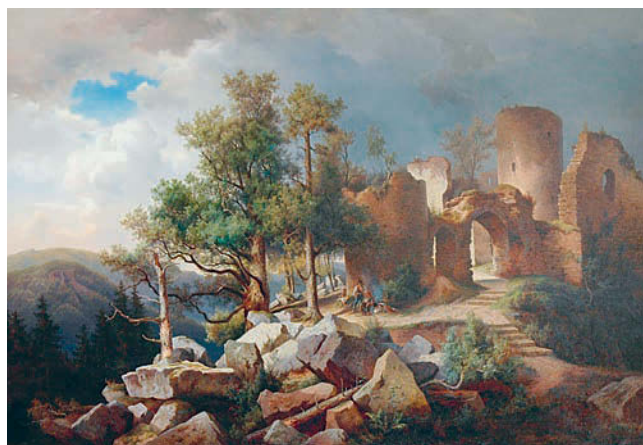
Obr. 3: Obraz od maďarského malíře H. Nessényiho z roku 1868 již zachycuje první stopy po údržbě hradu a jeho okolí. Dobře patrné je především zřízení schodiště umožňující pohodlný přístup k hradu (Archiv NPÚ ÚPS v Praze, Státní zámek Hořovice).

Naopak na obraze od maďarského malíře H. Nessényiho z roku 1868 (obr. 3) již vidíme, že hradní zříceniny byly tehdy přístupné po pohodlném kamenném schodišti. V tomto duchu se nesou i další vyobrazení hradu v průběhu pokročilé 2. poloviny 19. století. Je tak zřejmé, že zájem o hrad a s ním spojené zásahy do jeho areálu či okolí, začaly nikoliv až na

Při porovnání starších vyobrazení čela zřícenin hradu (obr. 2, 3) s dokumentací z doby po opravách (obr. 6, 7) je také jasně viditelná nadezdívka hradební zdi nad a v okolí vstupní brány a branky.

Fig. 3: The 1868 painting by the Hungarian painter H. Nessényi shows the first traces of the maintenance of the castle and its surroundings. The staircase built to allow comfortable access to the castle is especially visible (Archives of the NPÚ ÚPS in Prague, Hořovice State Chateau).

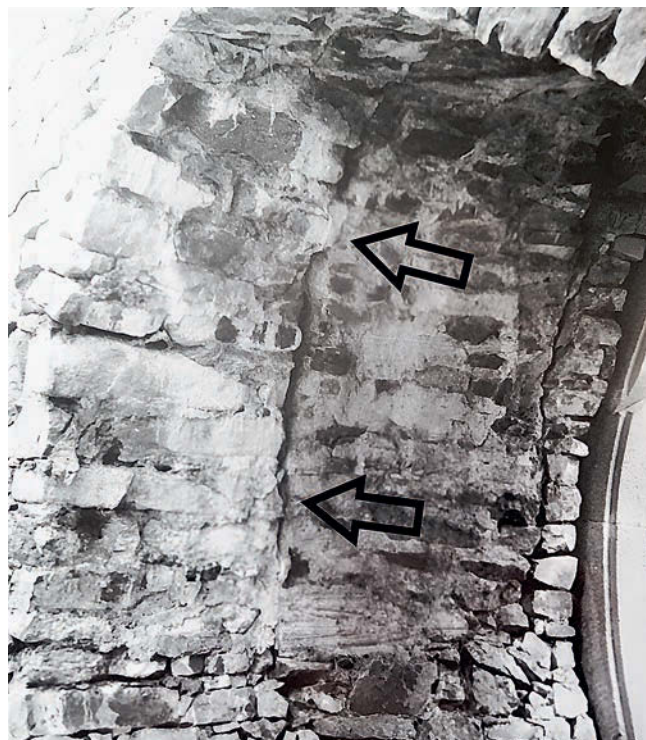
Obr. 10: Fotografie prostoru brány s dobře patrnou spárou (vyznačena šipkami), kde došlo během novogotické úpravy k dozdění líců zdiva (převzato z Muk – Novosadová 1976, přílohy, úpravy autor).

Jak hlavní brána, tak branka pro pěší se na konci 19. století dočkaly osazení novogotického ostění (obr. 8, 9). U hlavní brány je z pohledu zevnitř dodnes dobře patrná spára oddělující původní středověký líc od novodobě dozděného (obr. 10). Gotická část nese viditelné otisky bednění v maltovém loži (Muk – Novosadová 1976, 52).

Fig. 10: The photograph of the gate with a noticeable joint (marked with arrows) where the face of the masonry was bricked up during the Neo-Gothic reconstruction (taken from Muk – Novosadová 1976, appendices, author's modifications).

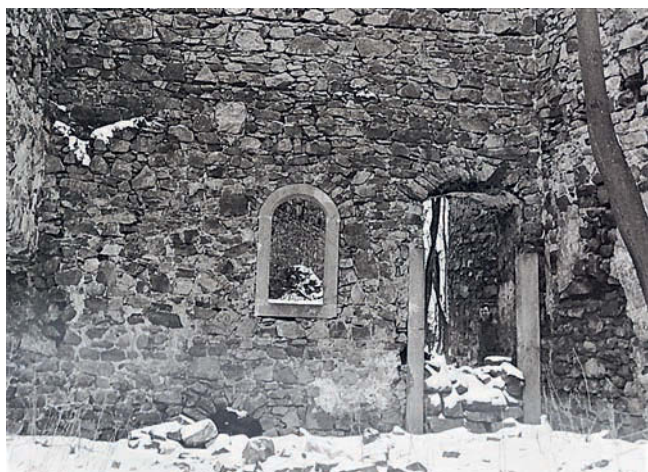
Obr. 11: Fotografie zachycuje některé otvory v prostorách hradu, které byly taktéž během historizující úpravy zřícenin opatřeny novogotickým ostěním (převzato z Muk – Novosadová 1976, přílohy).

Těžko rozlišitelné úseky úprav zdiva se nachází i v jádře hradu, kde jsou nejlépe viditelná historizující ostění dveří a oken (obr. 11). Výše zmíněná starší vstupní brána (obr. 12) byla v rámci romantizujících přestaveb proměněna do podoby okna a osazena taktéž novogotickým ostěním (Muk – Novosadová 1976, 46–47, 52).

Fig. 11: The photograph shows openings in the castle compound where Neo-Gothic jambs were also mounted during the historicising adaptation of the ruins (taken from Muk – Novosadová 1976, appendices).
