# NOVÉ POZNATKY O STAVEBNÍ HISTORII STARÉHO ZÁMKU V HOŘOVICÍCH

Alfréd Schubert  
Jan Veselý

## New Findings about the Building History of the Hořovice Old Castle

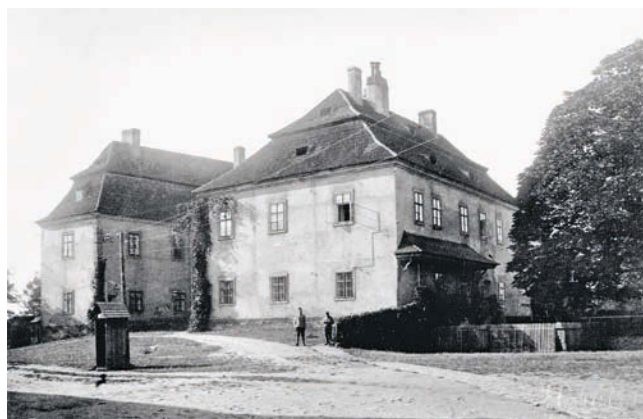
Obr. 1: Hořovice (okres Beroun), Starý zámek, pohled od jihovýchodu (reprofoto, pohlednice 1920).

Fig. 1: Hořovice, Old Castle. South-eastern view (repro photo, postcard 1920).

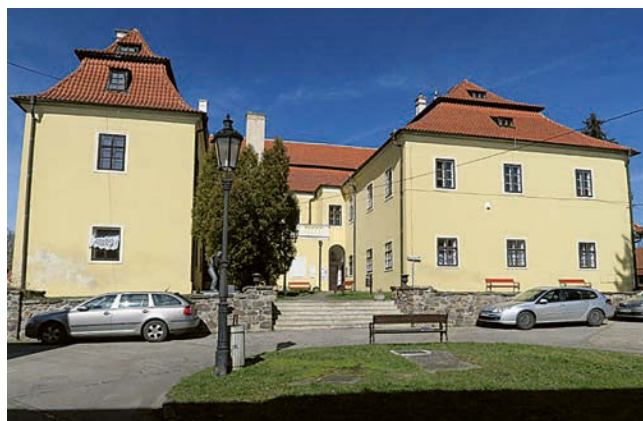
Obr. 2: Hořovice, Starý zámek, pohled od jihu (foto A. Schubert, 2023).

Fig. 2: Hořovice, Old Castle. South view (photo by A. Schubert, 2023).

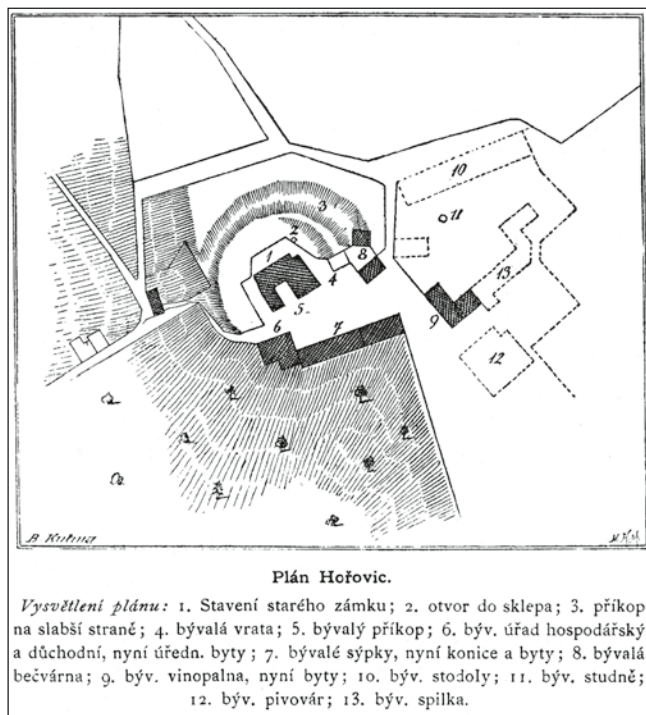
Obr. 3: Hořovice, Starý zámek, plán Hořovic (převzato z A. Sedláček, 1889/1995, s. 182).

Fig. 3: Hořovice, Old Castle. Plan of Hořovice (from A. Sedláček, 1889/1995, p. 182).

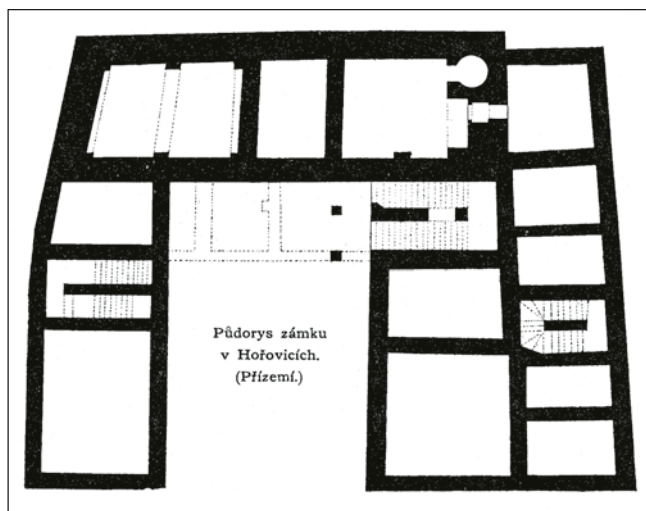
Obr. 4: Hořovice, Starý zámek, půdorys zámku v Hořovicích, přízemí (převzato z A. Sedláček, 1889/1995, s. 183).

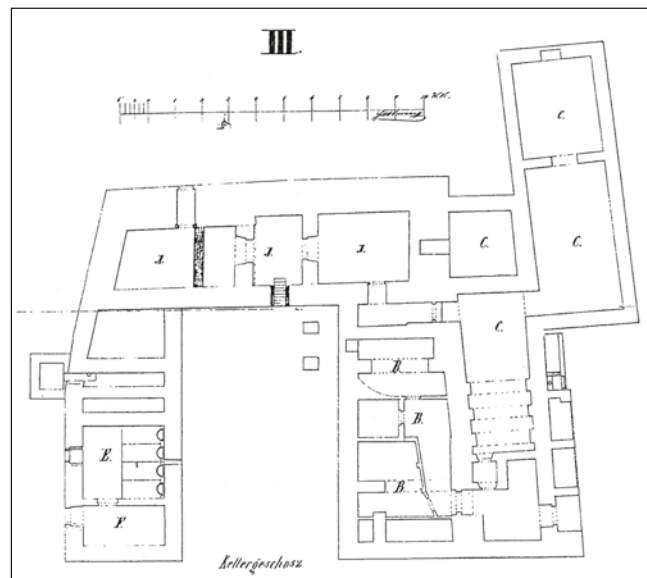
Obr. 5: Hořovice, Starý zámek, plán suterénu Starého zámku z doby před rokem 1844 (převzato z T. Durdík, 2007, s. 193).

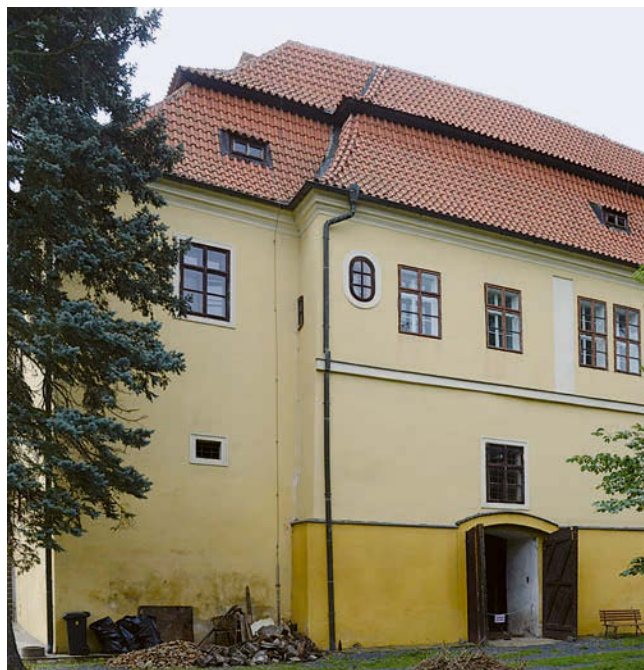
Obr. 7: Hořovice, Starý zámek, pohled od severu. Patrný je ústupek mezi severním a východním křídlem, odpovídající odsazení věže od severovýchodního nároží starší obvodové hradby, (všechny snímky J. Veselý, není-li uvedeno jinak, stav 2024).

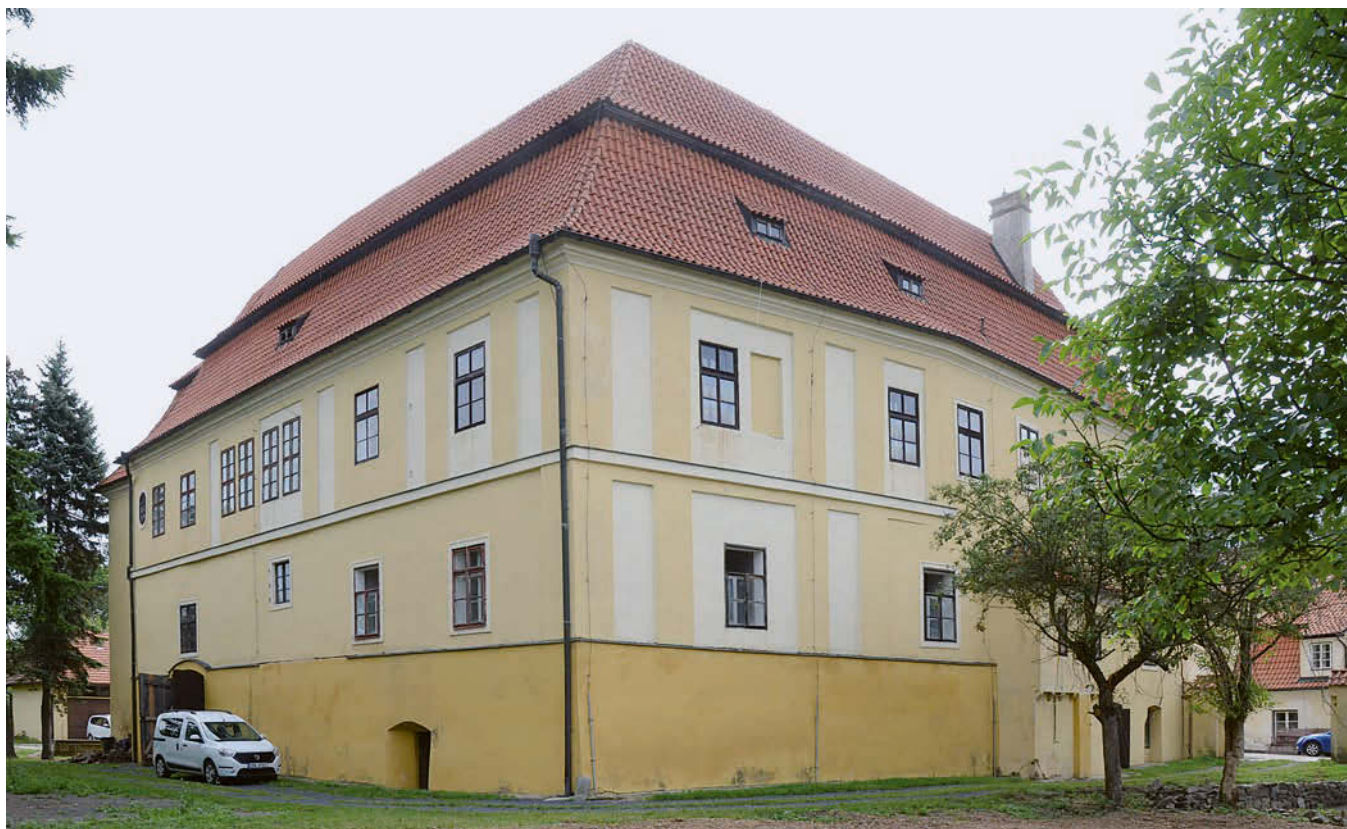
Obr. 8: Hořovice, Starý zámek, pohled od severozápadu, stav 2024.

Fig. 8: Hořovice, Old Castle. North-western view (photo 2024).

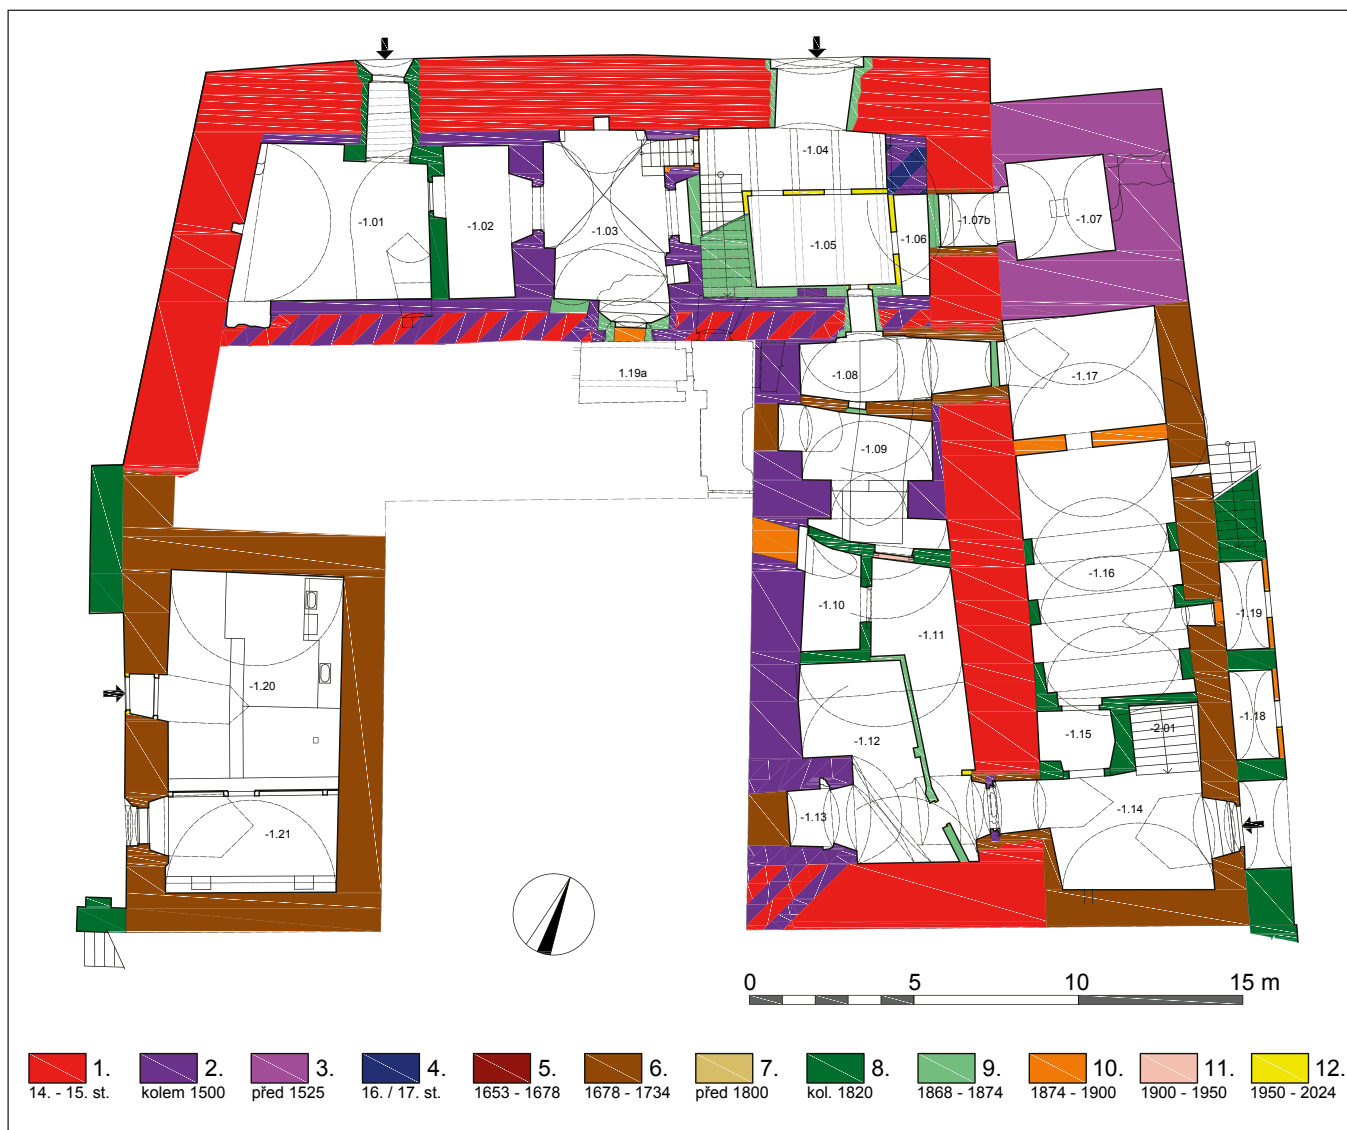
Obr. 9: Hořovice, Starý zámek, půdorys suterénu s barevným vyhodnocením stavebního vývoje. Šrafovaně konstrukce nejistého stáří (zaměření a kresba J. Veselý 2024, s využitím plánů z roku 1931).

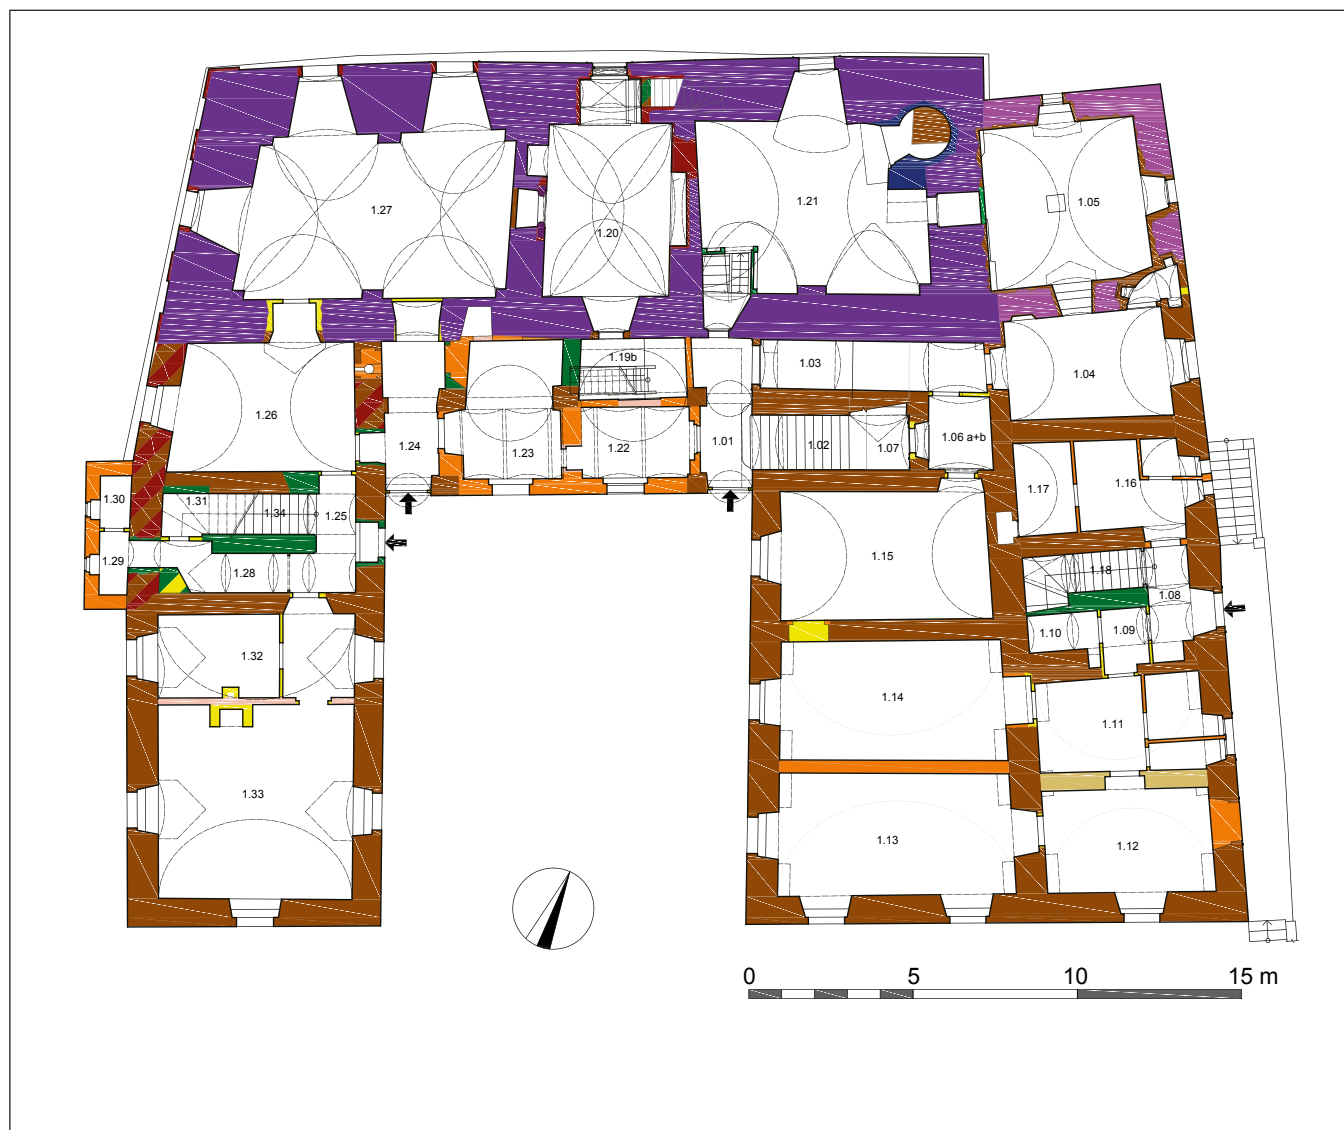
Obr. 10: Hořovice, Starý zámek, půdorys přízemí s barevným vyhodnocením stavebního vývoje (zaměření a kresba J. Veselý 2024, s využitím plánů z roku 1931).

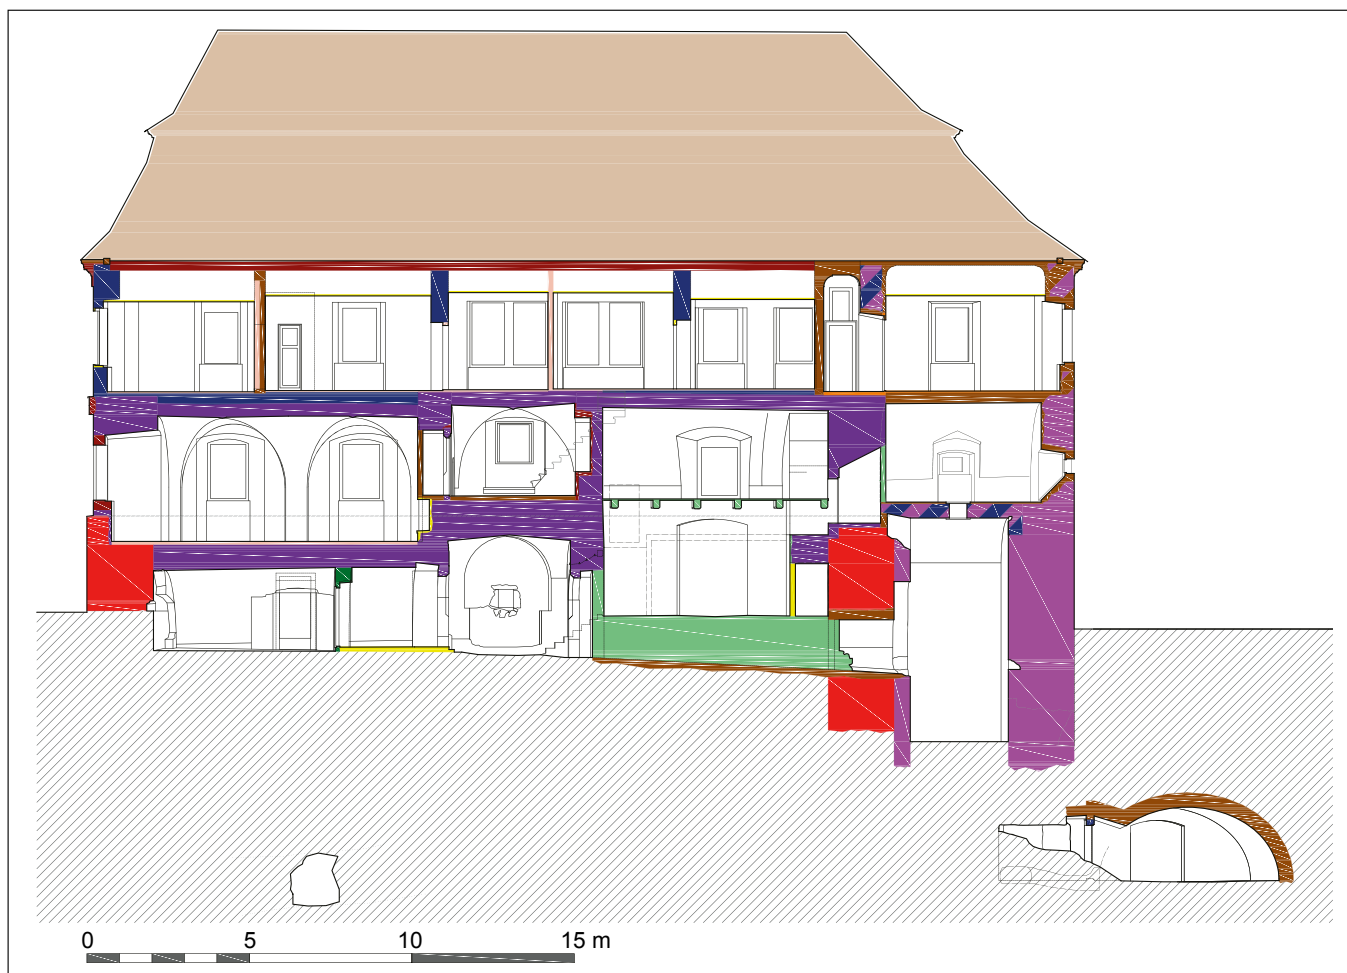
Obr. 11: Hořovice, Starý zámek, podélný řez severním křídlem s barevným vyhodnocením stavebního vývoje (zaměření a kresba J. Veselý, 2024).

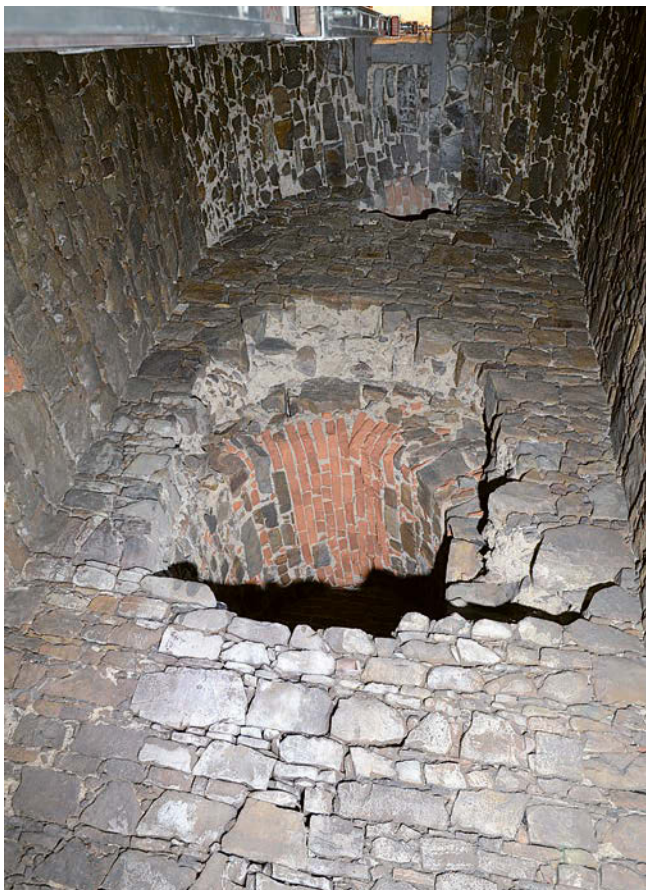
Obr. 12: Hořovice, Starý zámek, sklepení ve věži, pohled odspodu. Uprostřed průraz západní stěnou z původní úrovně suterénu severního křídla, nahoře průraz z přízemí severního křídla, zcela nahoře hasičský žebřík procházející otvorem v podlaze zvyšeného přízemí věže, stav 2023.

Sklepení věže o vnitřním půdorysu cca  $3 \times 3$  m, zapuštěné min. 3,5 m pod úroveň terénu, je zaklenuto půlkruhovou kamennou valenou klenbou s vrcholnicí ve směru východ-západ. V klenbě je tesaný kamenný rám pro čtvercový poklop. Tloušťka kamenných obvodových zdí bez okenních otvorů dosahuje min. 1,8 m. Líce zdiva jsou pečlivě vyzděny z různě vysokých kamenů na pevnou maltu s většími zrny vápna. Spodní prostor věže není dole uzavřen podlahou ani udusaným násypem. Ještě 20 cm pod povrchem nepříliš zpevněné zeminy nalezneme úlomky malty a cihel, v koutech hromady kamenů. Využití hasičského žebříku bylo časově omezeno, nebylo možné hledat výkopem nejnižší úroveň obvodového zdiva. U severovýchodního koutu je zcela dole východní stěna věže v celé své tloušťce cca 2 m narušena průrazem ústícím do násypu za zdí. V něm jsou obsaženy kameny, hlína, cihly a též úlomek prejzové krytiny. Nejspíš šlo o pokus proniknout do tzv. pivovarských sklepů, které jsou ovšem podstatně niž. Za zmínku stojí, že také ve sklepech je nedokončená, ve skále ražená chodba směrem k interiéru věže (m. č. 2.06).

Rovněž západní stěna prostoru je v úrovni 2 m nad současnou podlahou porušena průrazem, který je však větší a stavebně upravený. Cca 1,5 až 1,7 m vysoký a 1,6 m široký otvor prochází celou tloušťkou zdi mezi věží a východní místností suterénu severního křídla. Má stěny vyzděné převážně z kamene s příměsí zlomků cihel a je sklenutý půlkruhovou valenou klenbou. Ve spodní části je klenba kamenná, ve vrcholovém pásu je zdivo čistě cihelné. Podlaha otvoru je sklonitá, upadající k východu o 11 cm a je dlážděna valouny. Od místnosti č. 1.06

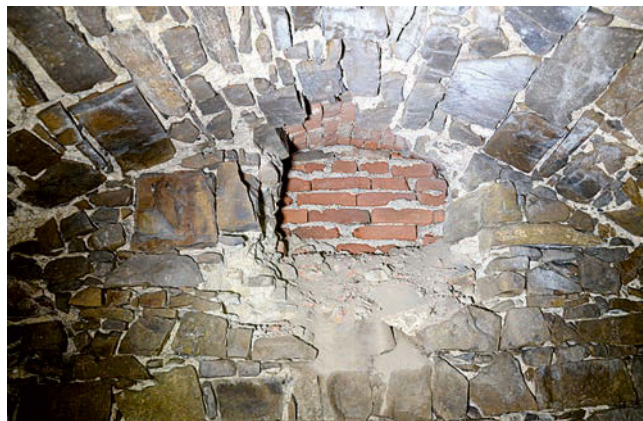
Obr. 13: Hořovice, Starý zámek, sklepení ve věži. Průraz západní stěnou z přízemí severního křídla uzavřený cihelnou příčkou (foto A. Schubert, 2023).

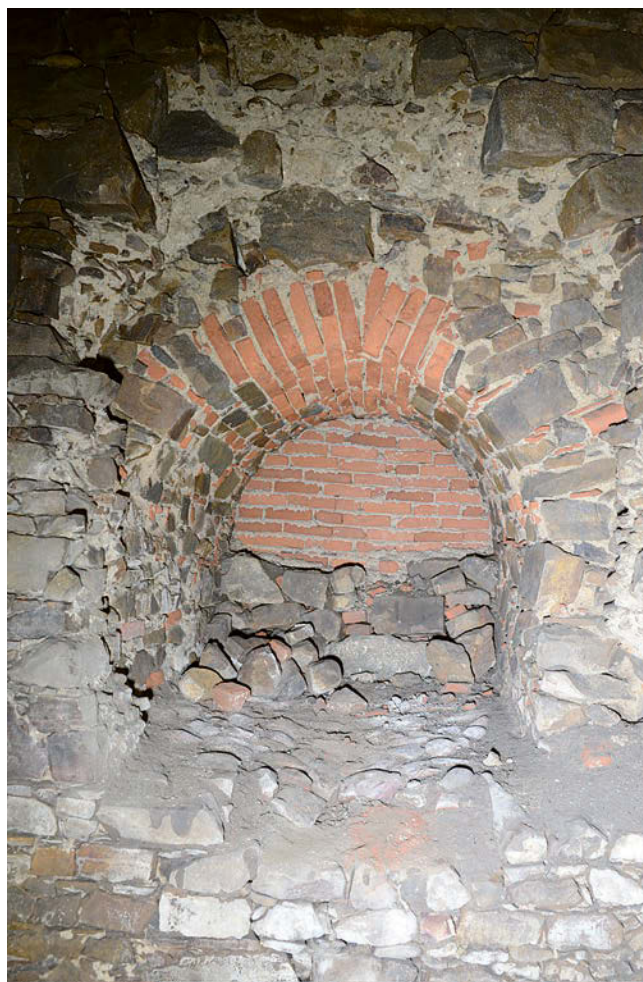
Obr. 14: Hořovice, Starý zámek, sklepení ve věži. Průraz západní stěnou z původní úrovně suterénu severního křídla uzavřený cihelnou zazdívkou z roku 1869, stav 2023.

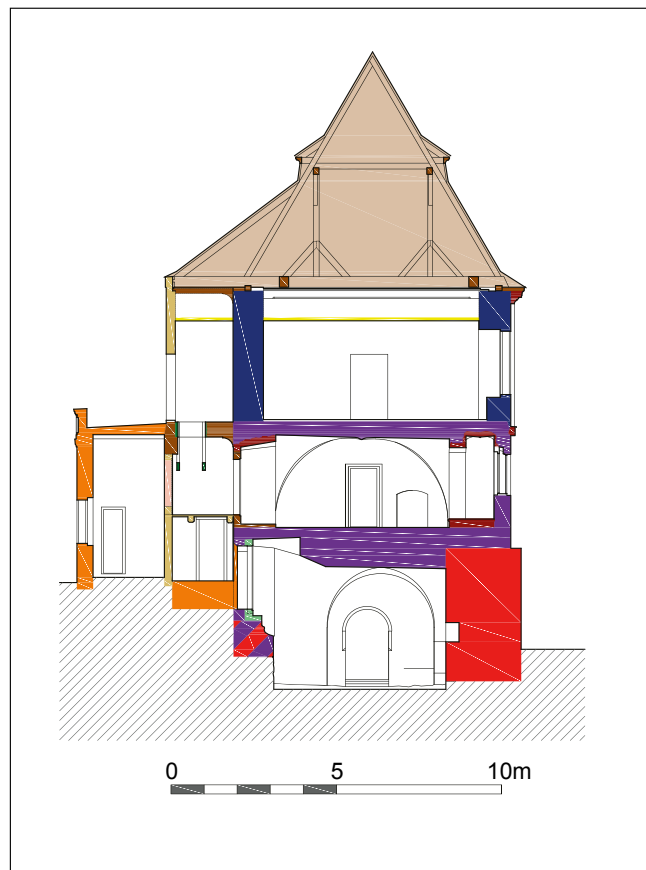
Obr. 16: Hořovice, Starý zámek, příčný řez s barevným vyhodnocením stavebního vývoje (zaměření a kresba J. Veselý, 2024).

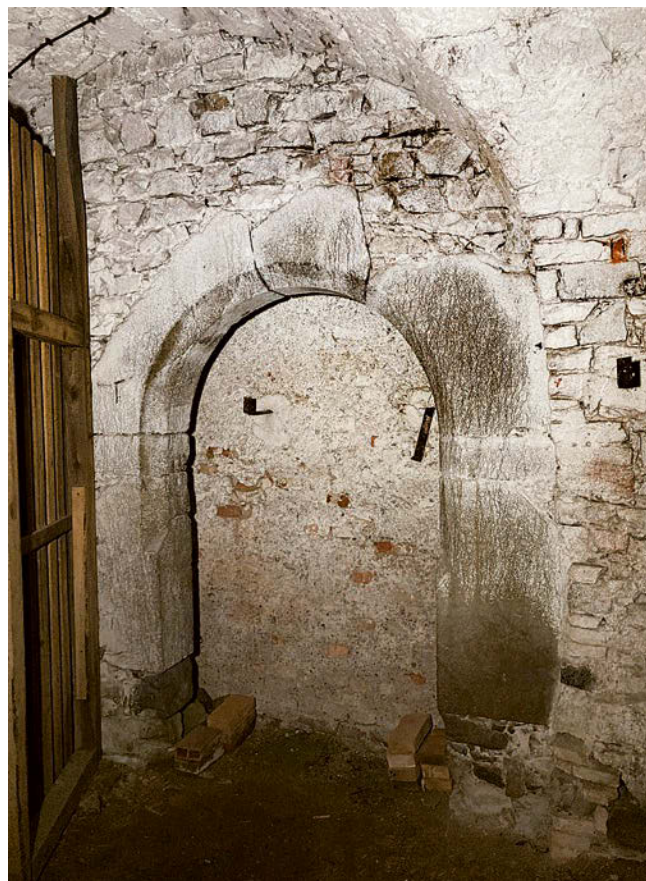
Obr. 17: Hořovice, Starý zámek, střední místnost v suterénu severního křídla. Zazděný portálek ve východní příčné stěně, stav 2024.

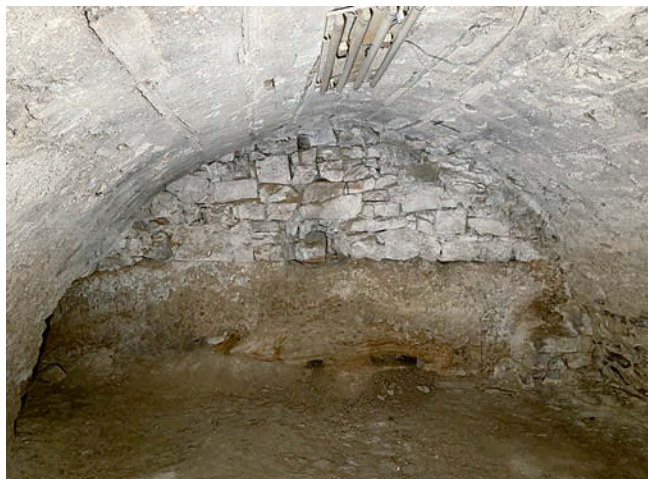
Obr. 18: Hořovice, Starý zámek, západní místnost (č. -1.01) v suterénu severního křídla. Uprostřed je dobře patrná základová spára starší západní hradby založené přímo na terénu v úrovni 1,20 m nad dnešní podlahou suterénu, stav 2024.

patrné, že současná klenba je založena na přízdívce, přiložené zevnitř ke starší hradební zdi, jejíž základová spára se nachází v úrovni 1,2 m nad stávající podlahou (obr. 18). Založena byla na rozpadající se hornině, v podstatě na úrovni okolního terénu. Dnešní klenuté místnosti tedy vznikly druhotným zahloubením pod původní úroveň a odhalené základy byly v tomto prostoru

Fig. 18: Hořovice, Old Castle. West room (no. -1.01) in the basement of the northern wing. In the middle, the well-visible foundation joint of the earlier western fortification wall founded directly on the ground at a level of 1.20 m above the present basement floor (photo 2024).

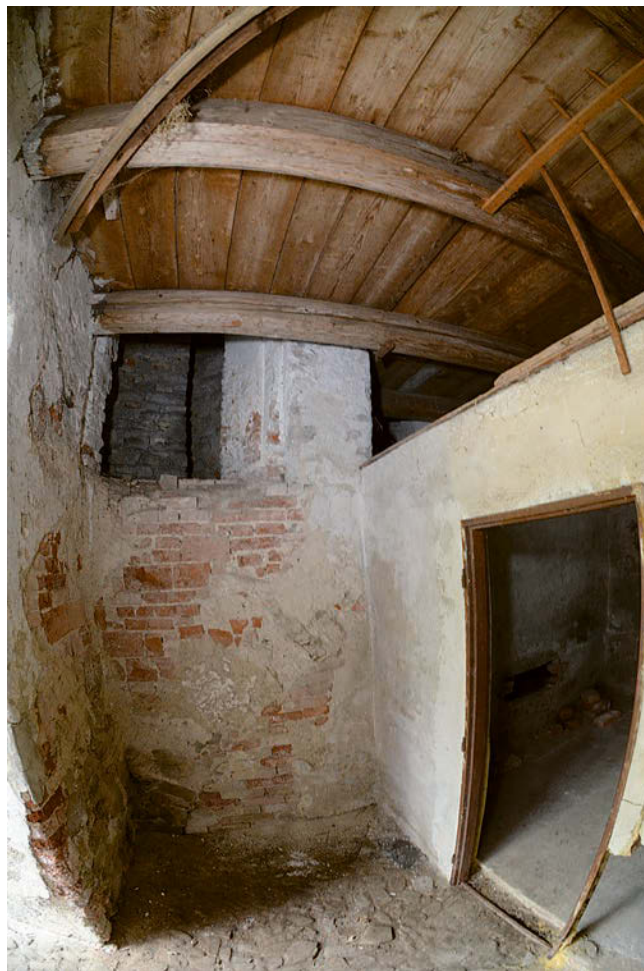
Obr. 20: Hořovice, Starý zámek, původně velká východní místnost v suterénu severního křídla je nyní rozdělena na tři menší stísněné prostory. Na snímku předsíně č. -1.04 je vlevo dole malá část špalety vjezdového otvoru a vpravo novodobá přička s dveřním otvorem místnosti č. -1.05. Nahoře trámový strop z roku 1869, přetínající vstup do zrušeného točitého schodiště z přízemí do patra s prahem v úrovni původní podlahy místnosti č. 1.21. V dolní části snímku je uprostřed patrné čelo zbytku pozdně gotické klenby, odstraněné z větší části v roce 1869, stav 2024.

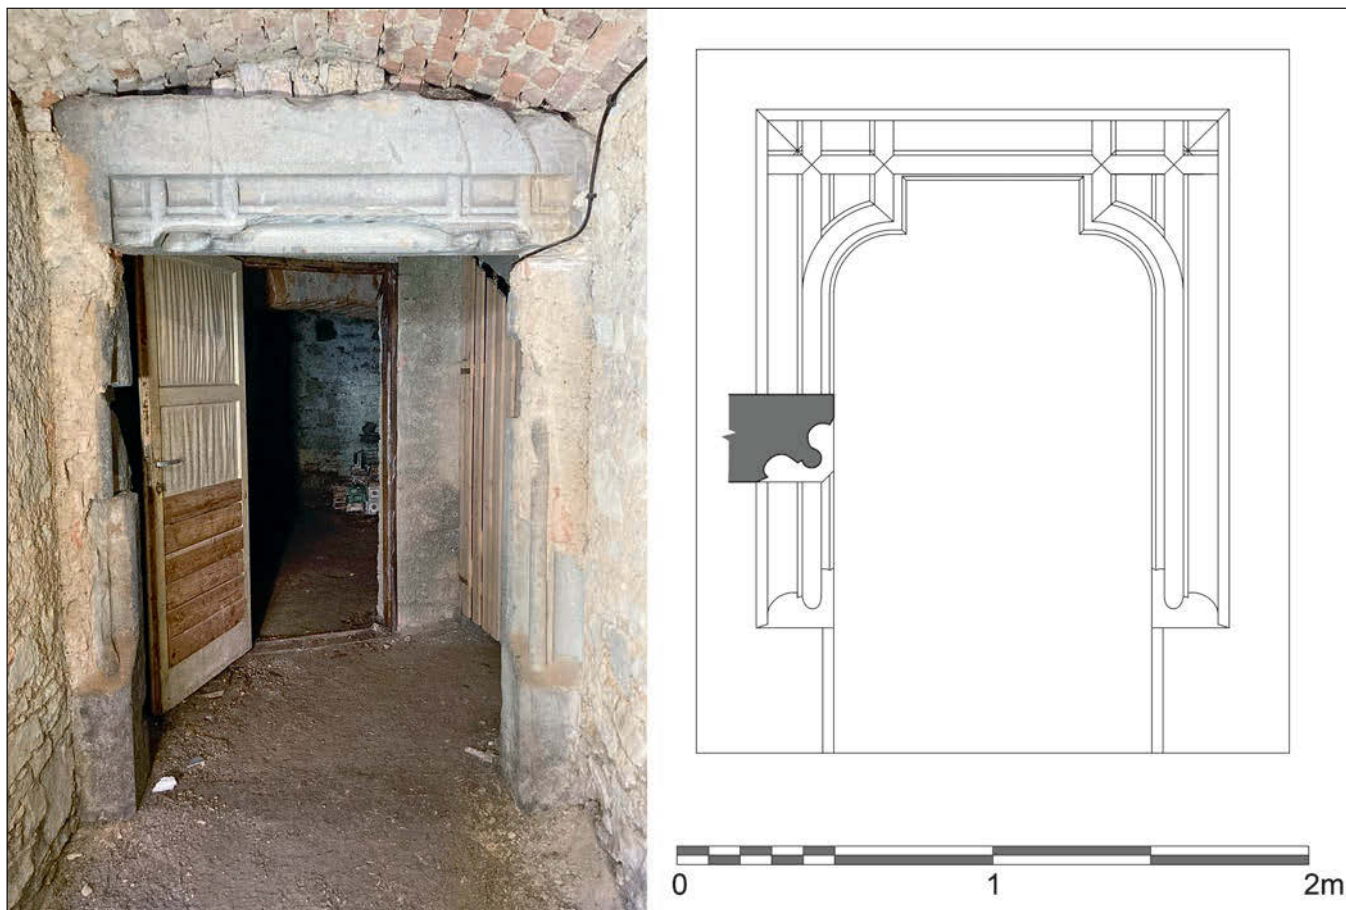
Obr. 21: Hořovice, Starý zámek. Odjinud přemístěný pozdně gotický portálek ve dveřním otvoru proraženém v podélné střední zdi východního křídla, pohled z předsíně (č. -1.14) sklepa ve východním traktu. Snímek současného stavu a kresebná rekonstrukce původní podoby (foto, zaměření a kresba J. Veselý, 2024).

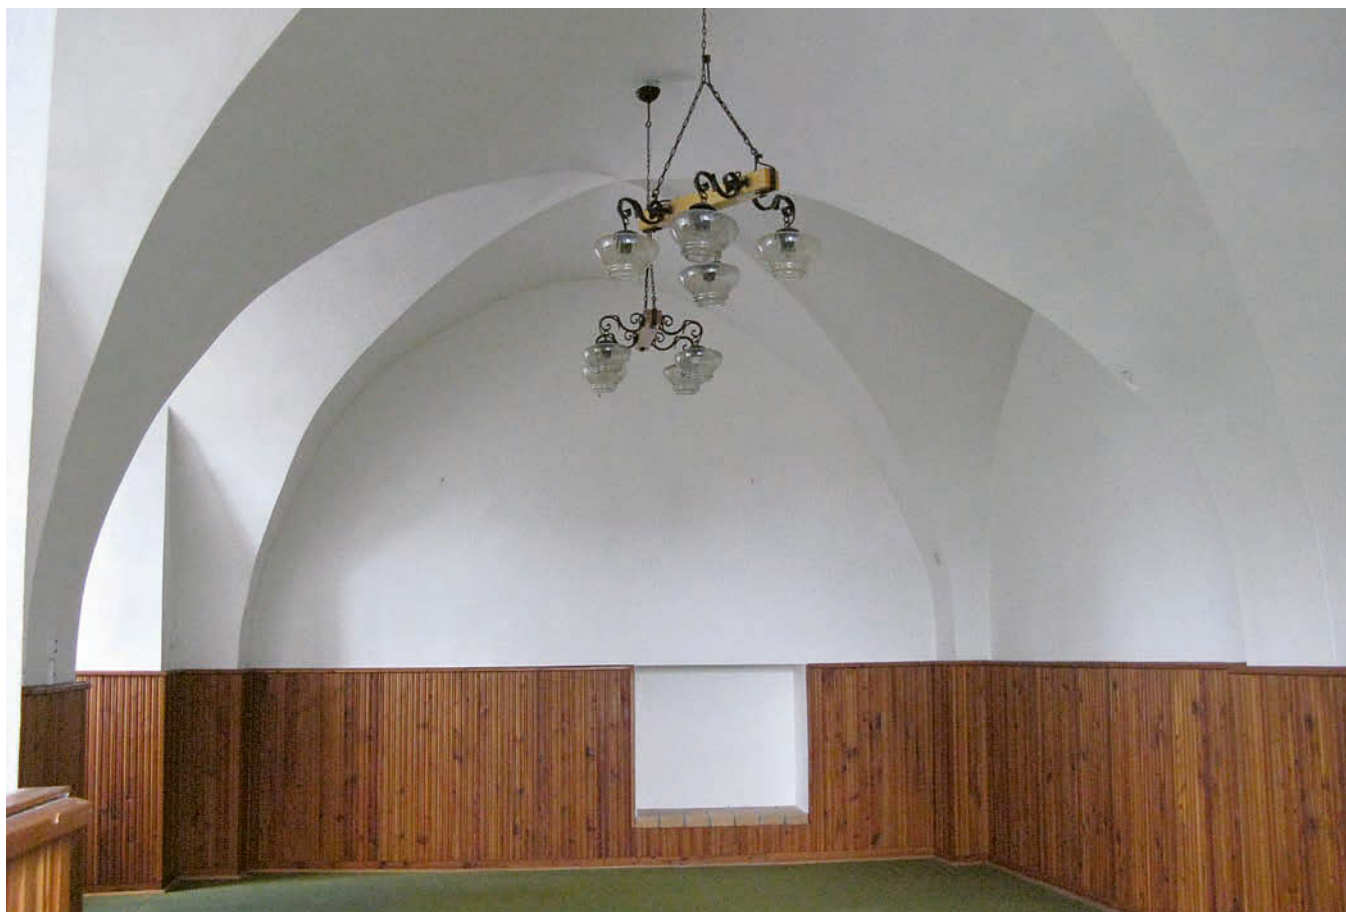
Obr. 22: Hořovice, Starý zámek, velká západní místnost (č. 1.27) v přízemí severního křídla, pohled k východu. Dřevěné obložení bylo před nedávnem odstraněno (foto A. Schubert, 2012).

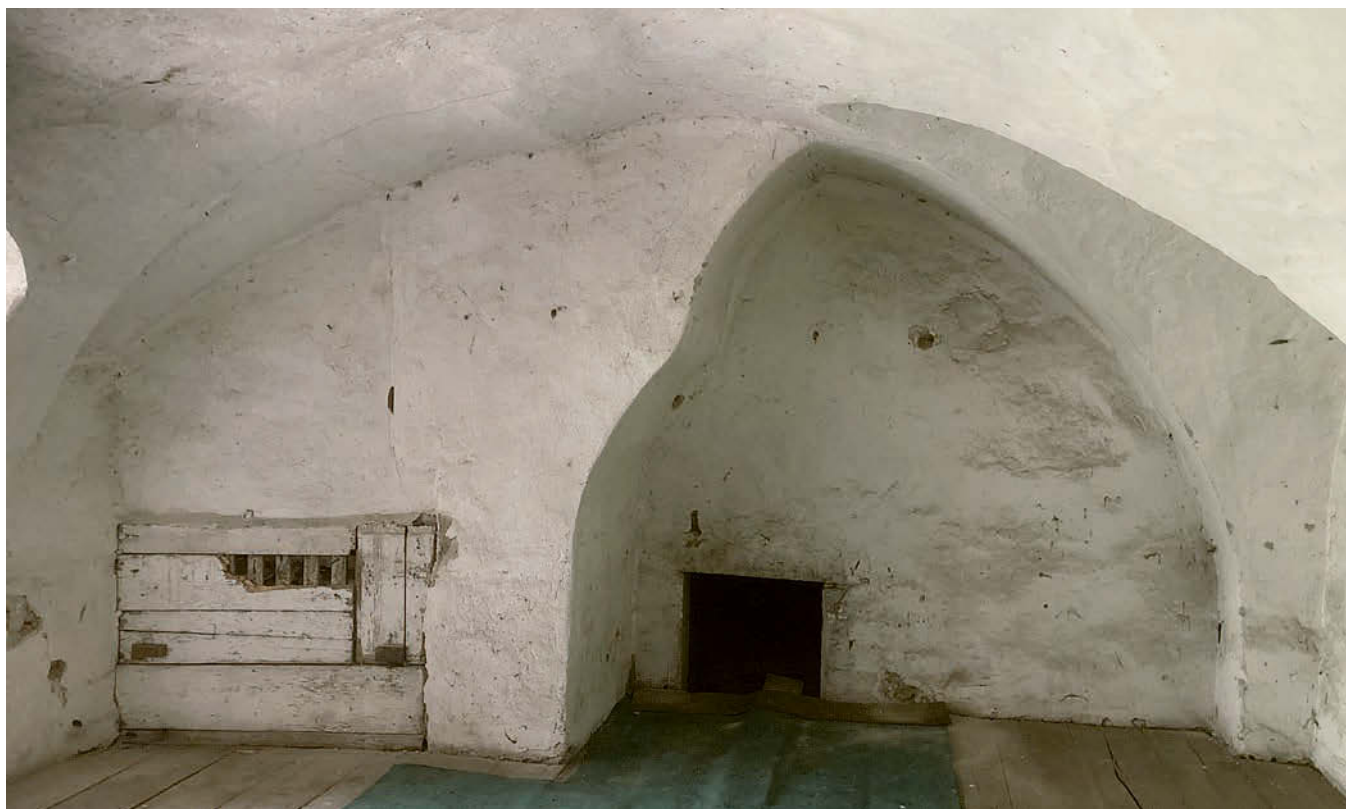
Obr. 23: Hořovice, Starý zámek, východní místnost (č. 1.21) v přízemí severního křídla. Před líc východní stěny vystupuje hmota zrušeného točitého schodiště. Účel zvlněné pravé části zdiva je nejasný. Uprostřed, těsně nad podlahou vidíme horní část kamenného ostění dveří do drobného prostoru v síle východní zdi – snad původně převetu, stav 2024.

Místnost č. 1.21 ve východním dílu je sklenuta valenou klenbou víceméně půlkruhového profilu, založenou na jižní straně na přízdních pilířích. Na jihu jsou v klenbě dvě trojboké výseče, z nichž západní odpovídá umístění vstupního portálu a nad ním se nacházejícího okna z chodby m. č. 1.01. Pro okno v severní stěně je klenba opatřena třetí, tvarově výrazně odlišnou výsečí. Je možné, že jak okno, tak výseč vznikly později. Přibližně na ose východní zdi místnosti najdeme malý dřevěný otvor s prostým, ale velmi masivním kamenným ostěním s rovným překladem a výraznou polodrážkou na odvrácené straně. Na něj navazuje v síle zdiva východní stěny drobný prostor, široký 103 a dlouhý 127 cm uzavřený na východní straně vůči sousednímu prostoru č. 1.05 ve věži cihelnou zedivkou tloušťky 15 cm. Úroveň nerovné dlažby z menších neopracovaných kamenů se nachází cca 35 až 55 cm nad předpokládanou dřívější úrovní podlahy místnosti č. 1.21 v severním křídle a 65 cm pod úrovní podlahy v místnosti č. 1.05 ve věži. Prostor je zaklenutý kamennou segmentovou klenbou s otisky šalování, která dosti strmě stoupá ve směru k věži. S ohledem na velikost prostoru a výškové poměry lze interpretovat situaci jako zbytek převetu z doby před výstavbou věže.

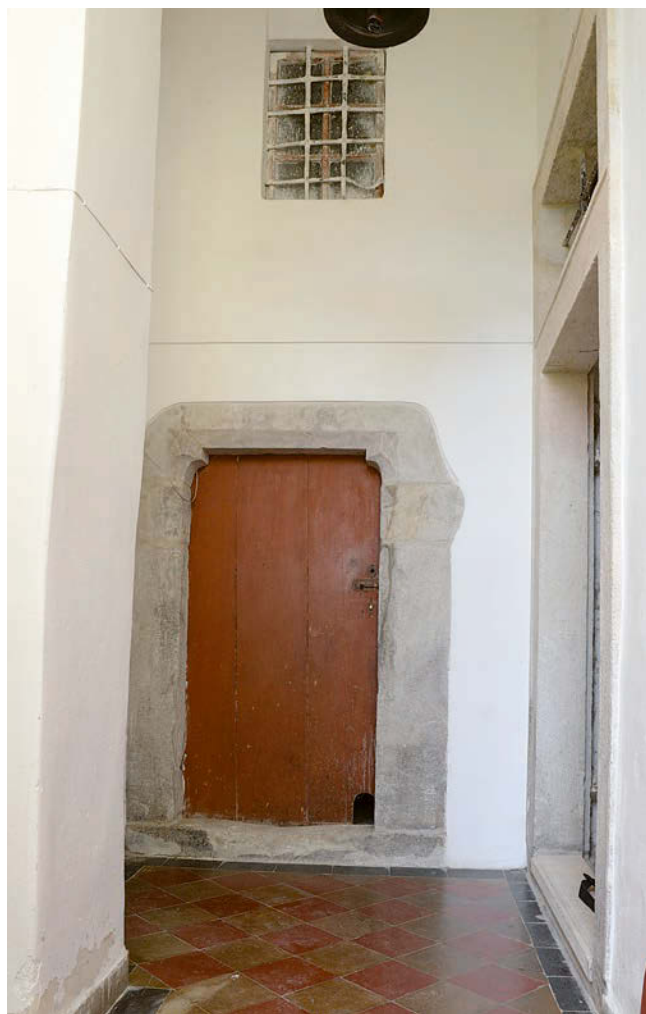
Obr. 24: Hořovice, Starý zámek, vstupní chodba (č. 1.01) ve spojovacím traktu. Pohled na pozdně gotický sedlový portálek a okno v jižní stěně severního křídla, ústící do místnosti č. 1.21, stav 2024.

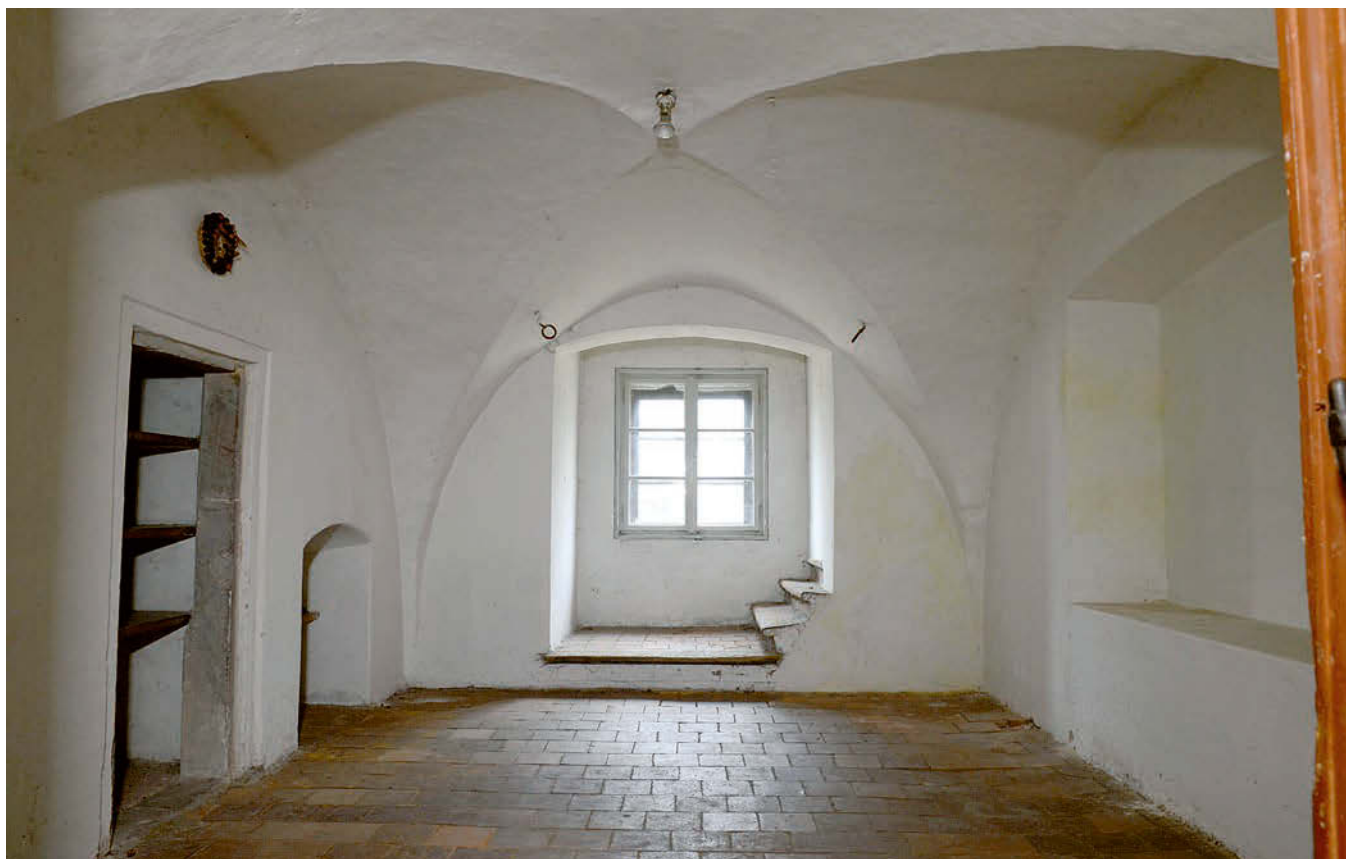
Obr. 25: Hořovice, Starý zámek, střední místnost (č. 1.20) v přízemí severního křídla. Vlevo nika s portálkem, uprostřed okenní nika se spodními stupni zazděného schodiště v severní stěně, vpravo široká segmentově klenutá nika ve východní příčné stěně, stav 2023.

Místnost č. 1.20 ve středním dílu přízemí je zaklenuta valenou klenbou půlkruhového profilu se dvojicí velkých styčných trojbokých výsečí, jejichž hrany jsou zvýrazněny hřebínky. Nika okenního otvoru v severní stěně je v současné podobě spojena s nejspíše mladším, dnes zaslepeným schodištěm v síle zdiva vedoucím do patra. Vlastní otvor okna je ale patrně středověký, o čemž svědčí dochovaný kamenný překlad s okosením a otvory, snad po mříži. Jak bylo zmíněno výše, je otázka původního vstupu do místnosti složitá. Byl-li nějaký otvor na místě dnešního vstupu z jihu, nevíme. Rozložení ostatních otvorů ze suterénu i přízemí však s jistotou vylučuje, že by se mohlo jednat o dveře. Současný vstupní portál je až barokní. Při restaurátorském průzkumu objednaném městem byla ve východní stěně v severovýchodním koutě odhalena šikmá špaleta otvoru, otevírajícího se do popisované místnosti. Nevelký spodní úsek protější špalety byl nalezen cílenou sondou u podlahy pod parapetem široké niky, která dnes zaujímá velkou část stěny. Jednalo se nepochybně o vstup ze sousedního východního dílu (m. č. 1.21), do něhož se obracelo jeho ostění. Dvojici nik najdeme také v západní stěně místnosti. Menší z nich se nachází 63 cm od severozápadního kouta. Sahá do výšky 112 cm nad podlahou a zaujme na ní především segmentový záklenek s vrcholnicí velmi strmě stoupající směrem k východu. Větší nika se nachází na ose stěny a v jejím ústí najdeme kamenný pozdně gotický portál s rovným překladem. Ostění má na lícové straně široké okosení, které je na stojkách ukončeno pravoúhlým výběhem. Na rubové straně je opatřeno rozměrnou polodrážkou pro dřevěné křídlo. Skutečnosti, že se portál obrací okosením do niky (nikoliv do prostoru) a že okosení na překladu probíhá do zdiva, bez návaznosti na profilaci

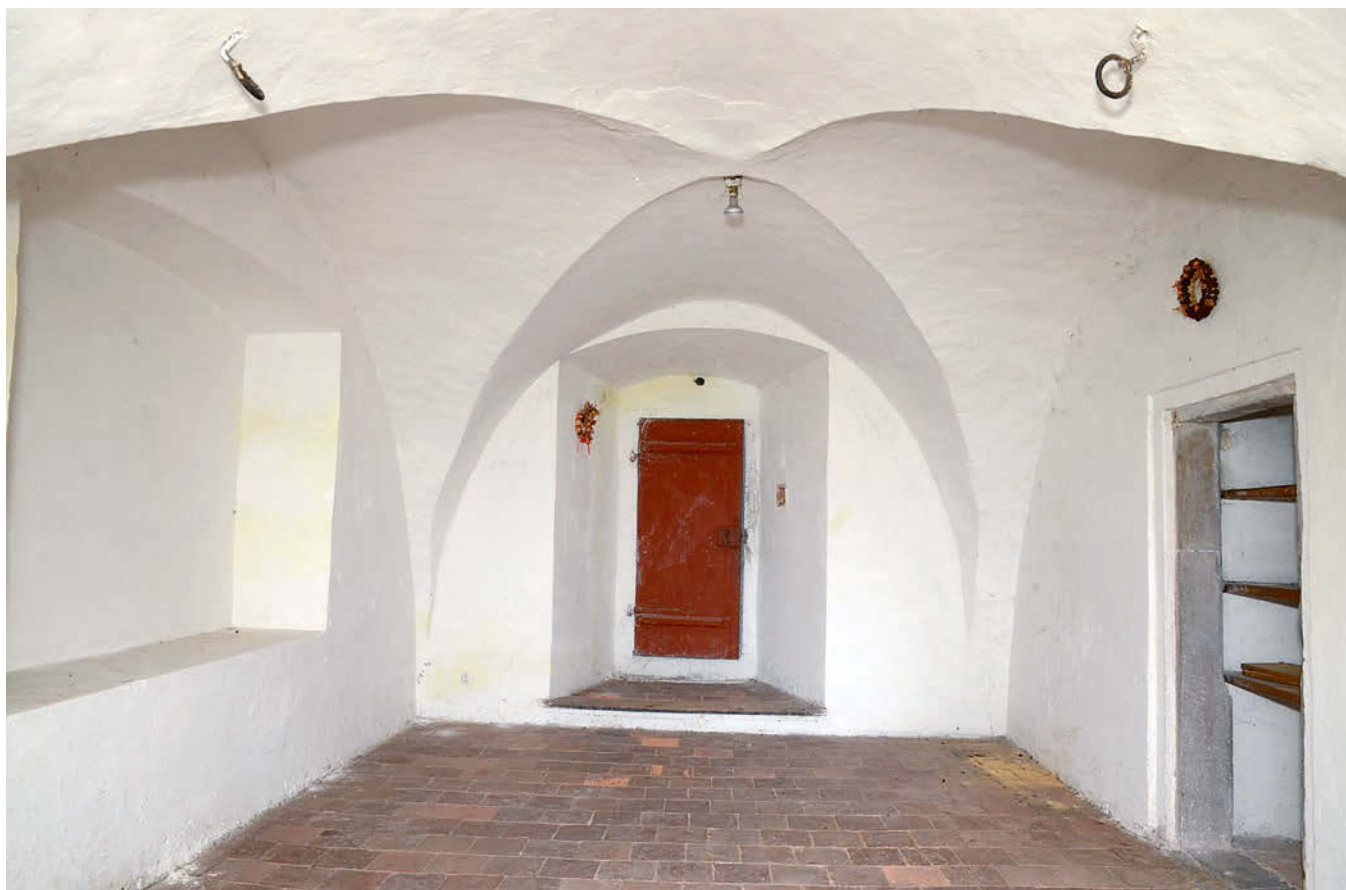
Obr. 26: Hořovice, Starý zámek, střední místnost (č. 1.20) v přízemí severního křídla. Vlevo široká nika ve východní příčné stěně, uprostřed nika s novějšími dveřmi v jižní stěně, vpravo nika s otočeným pozdně gotickým portálkem, stav 2023.

stojek svědčí o jeho druhotném užití. Samotná nika za ostěním má rovnou podlahu z cihelných dlaždic a je segmentově sklenutá. Její špalety se rozevírají směrem k západu, kde je ale uzavřena 16 cm silnou cihelnou zazdívkou. Odpovídá výše popsanému otvoru ve východní stěně místnosti č. 1.27. Situace svědčí o komunikačním propojení obou místností, které ale pro výškový rozdíl podlah předpokládalo existenci vyrovnávacího schodiště o 6 až 9 stupních. To muselo výrazně vystupovat do prostoru sálu. Původnost takového řešení se zdá nepravděpodobná.

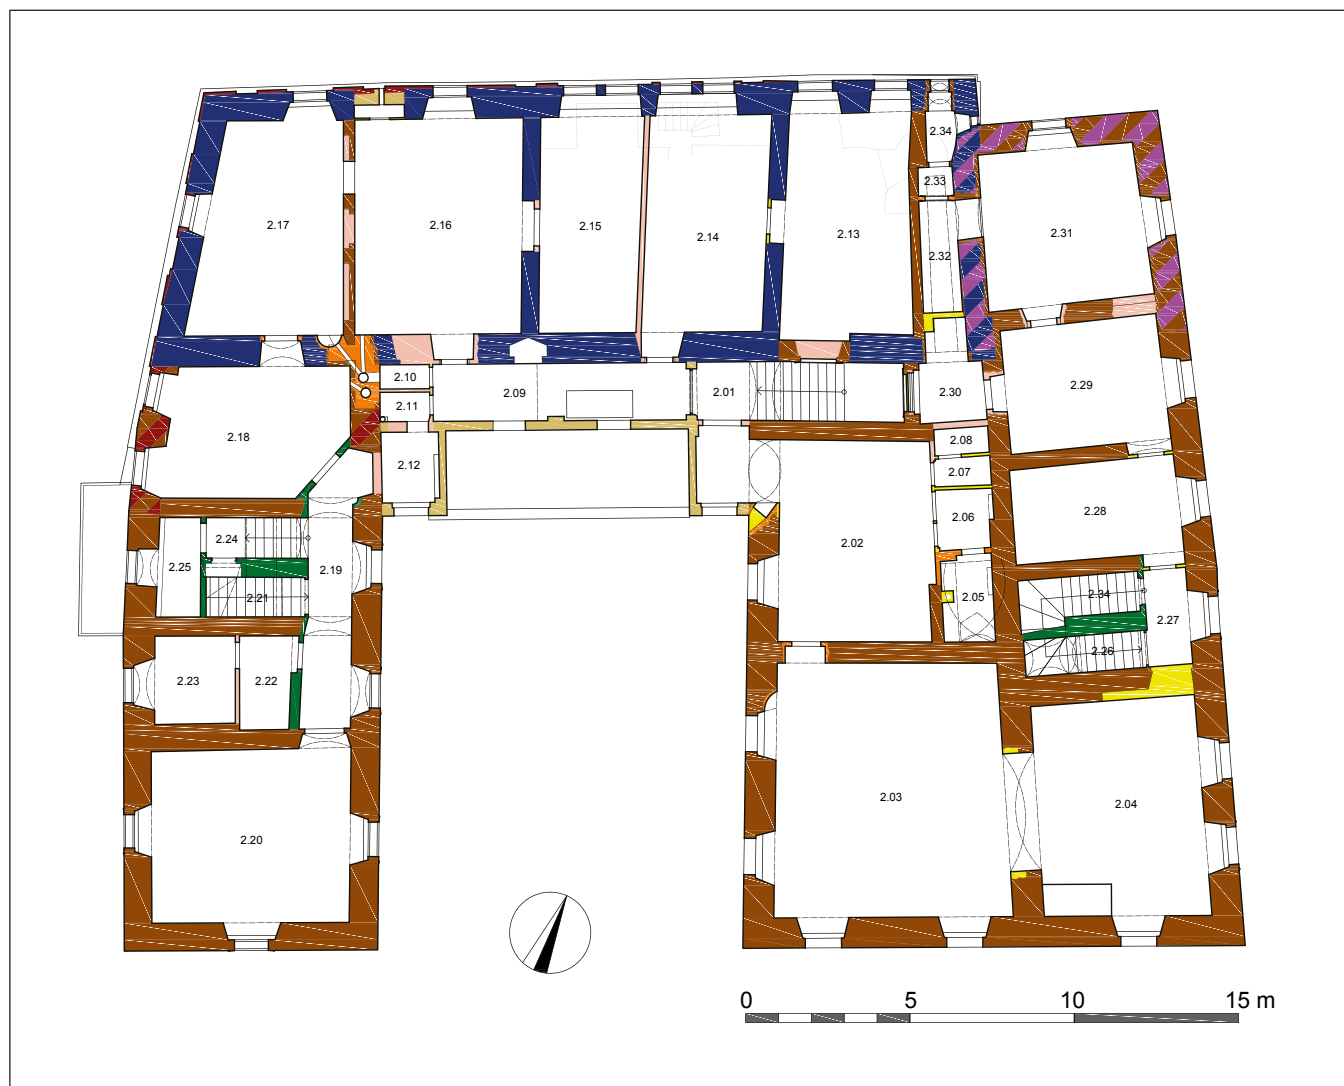
Obr. 28: Hořovice, Starý zámek, půdorys 1. patra s barevným vyhodnocením stavebního vývoje (zaměření a kresba J. Veselý, 2024, s využitím plánů z roku 1931).

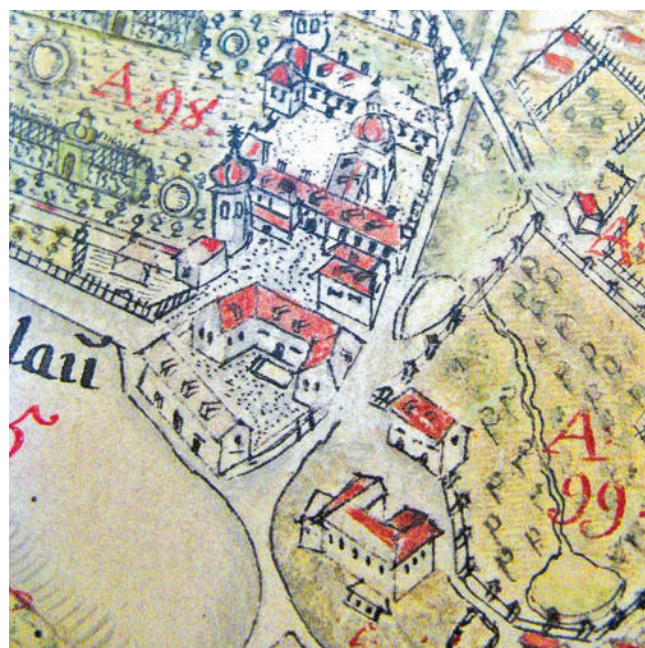
Obr. 29: Hořovice, Starý zámek, výsek z pohledové mapy hořovického panství. J. A. Kolbe, 1756.

Dnešní hmotové uspořádání zámku vzniklo až v první polovině 18. století. Dokládá to datování všech krovových konstrukcí do roku 1734.<sup>25)</sup> S tím koresponduje zobrazení zámku na pohledové mapě hořovického panství pořízené v roce 1756

Fig. 29: Hořovice, Old Castle. Cut-out from the view map of the Hořovice Domain. J. A. Kolbe, 1756.
