# NOVÉ POZNATKY O STAVEBNÍ HISTORII STARÉHO ZÁMKU V HOŘOVICÍCH

Alfréd Schubert  
Jan Veselý

## New Findings about the Building History of the Hořovice Old Castle

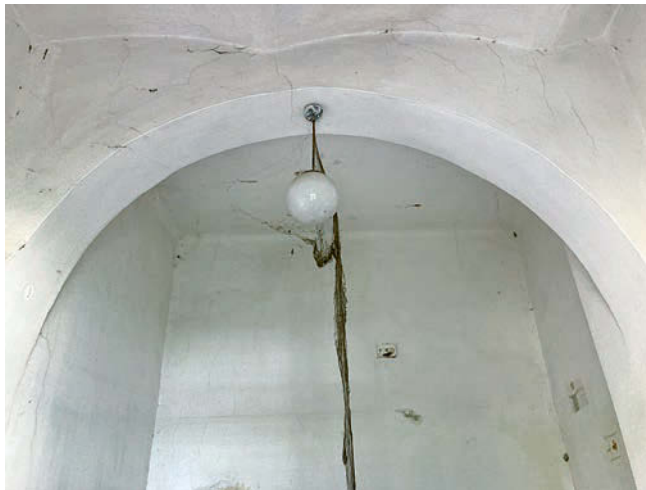
Obr. 30: Hořovice, Starý zámek, přízemí spojovacího traktu. Pohled na klenutý pas arkády. Nahoře strop mladší přístavby (č. 1.23) klenutý do travers, stav 2024.

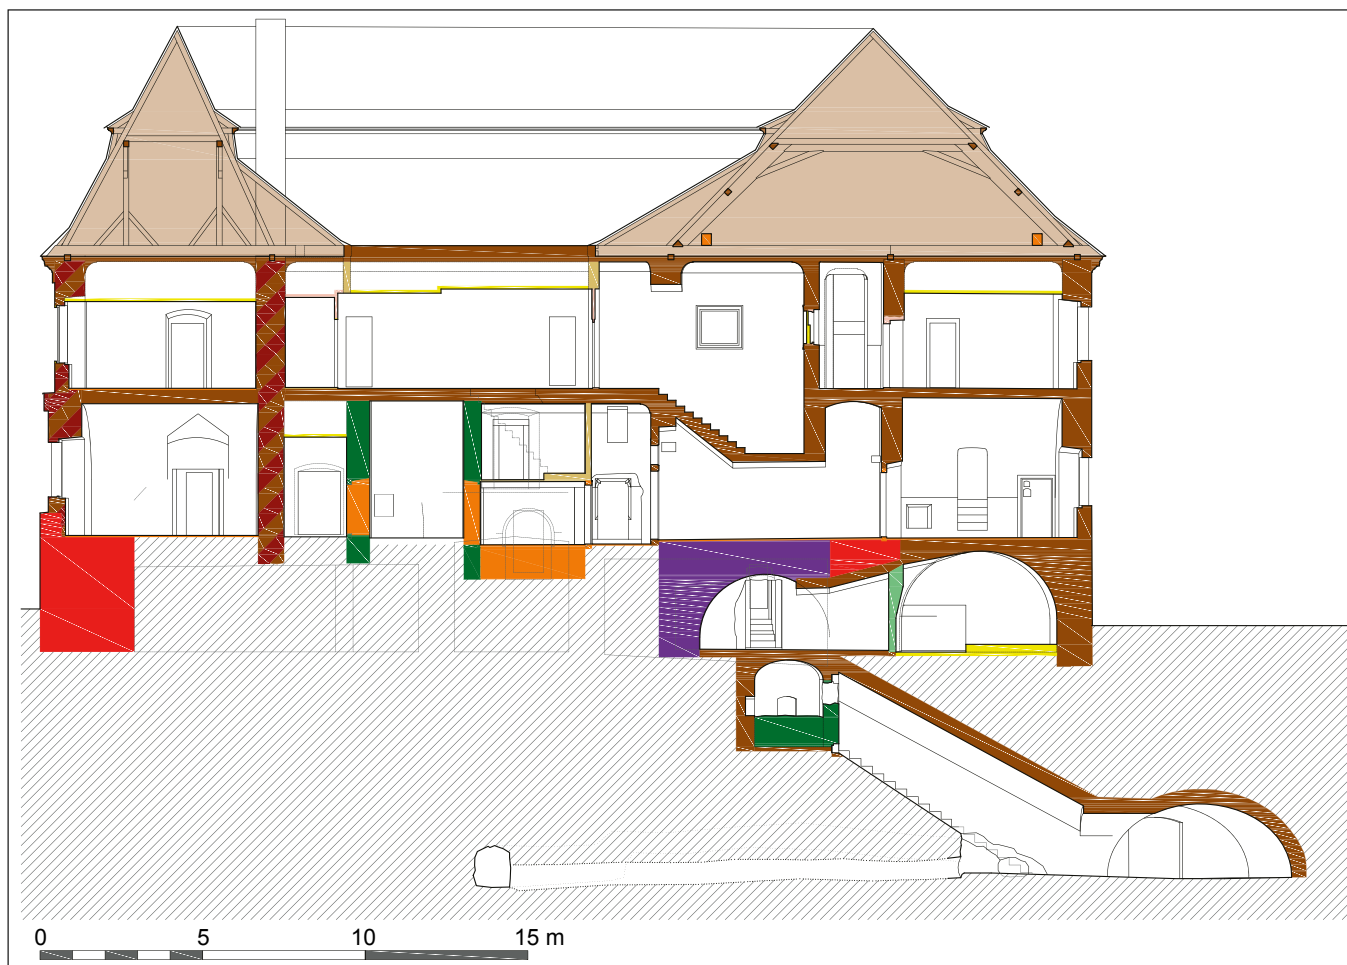
Obr. 31: Hořovice, Starý zámek, podélný řez spojovacím traktem s barevným vyhodnocením stavebního vývoje (zaměření a kresba J. Veselý, 2024).

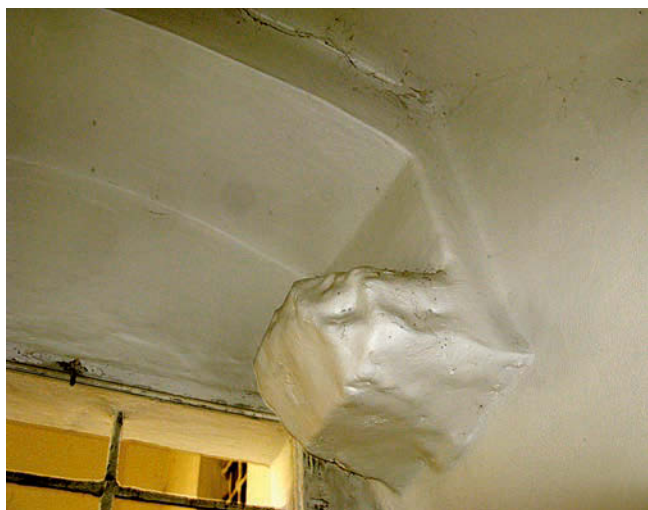
Obr. 32: Hořovice, Starý zámek, přízemí východního křídla, chodba (č. 1.03). Konzola v severozápadním koutě (foto A. Schubert, 2012).

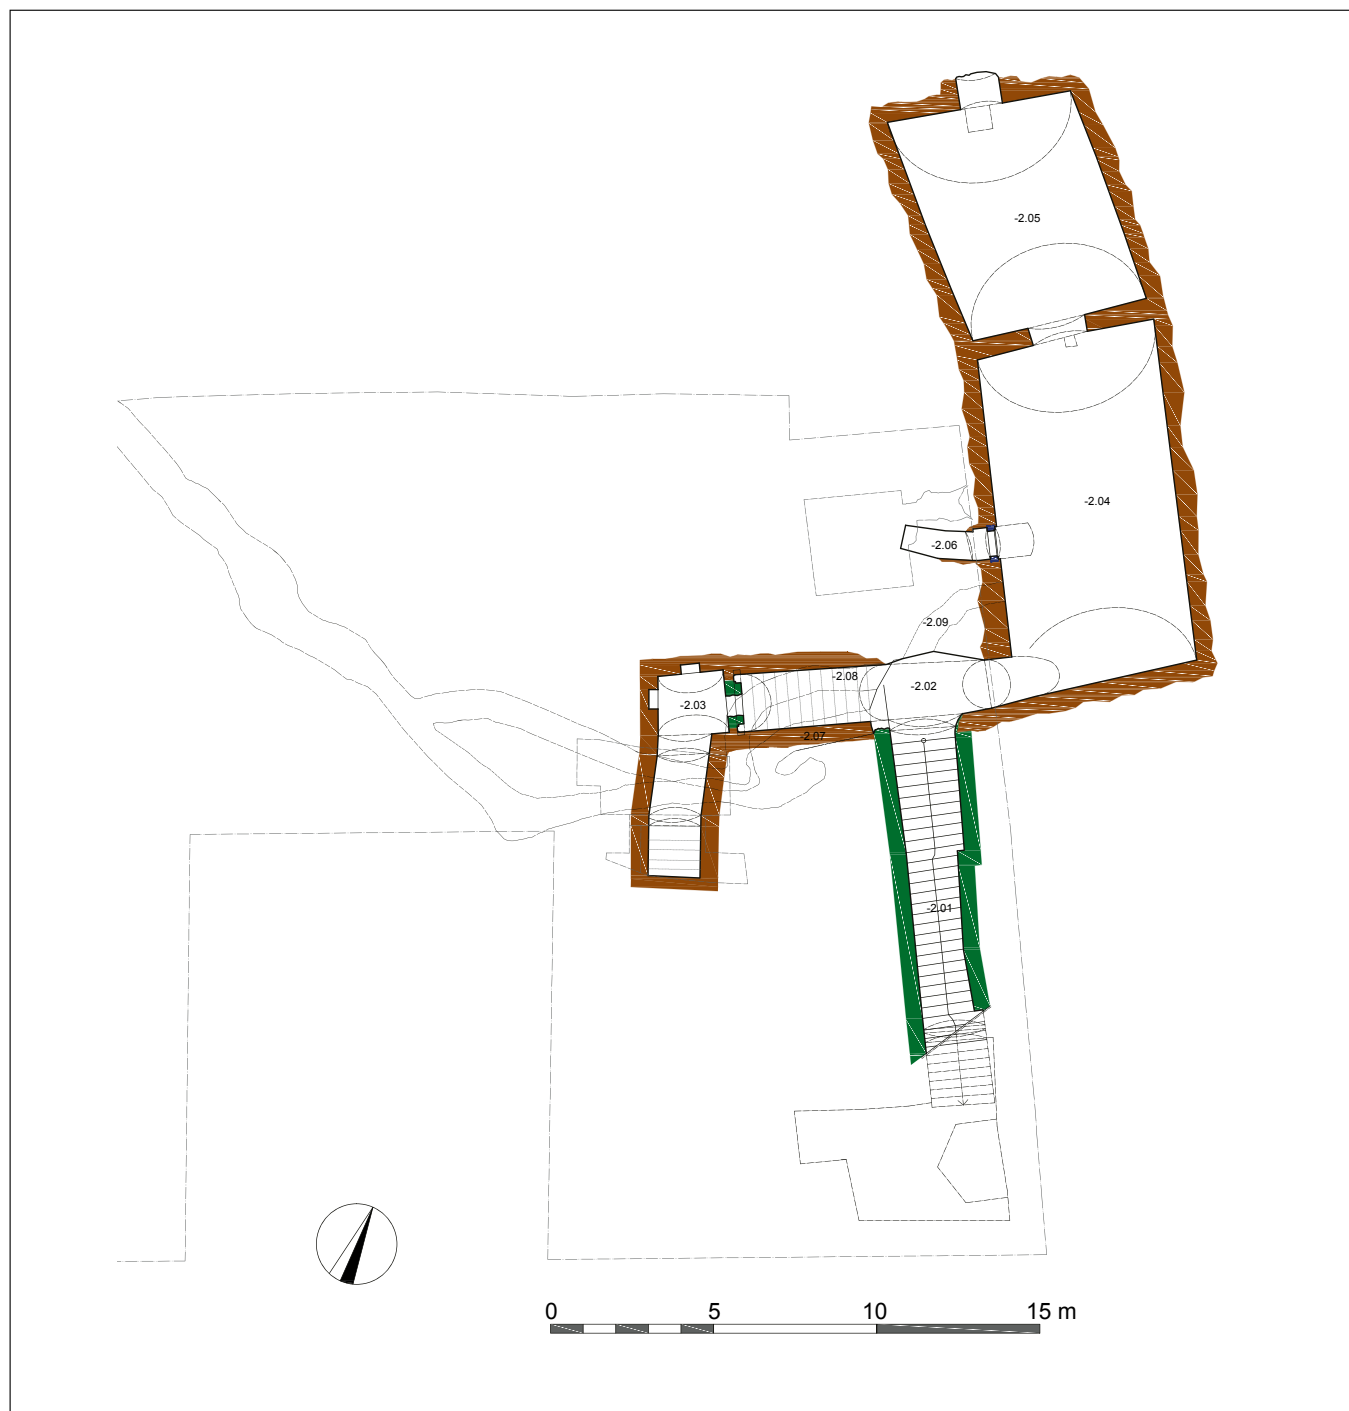
Obr. 34: Hořovice, Starý zámek, půdorys tzv. pivovarských sklepů ve druhém suterénu, s barevným vyhodnocením stavebního vývoje (zaměření a kresba J. Veselý, 2024).

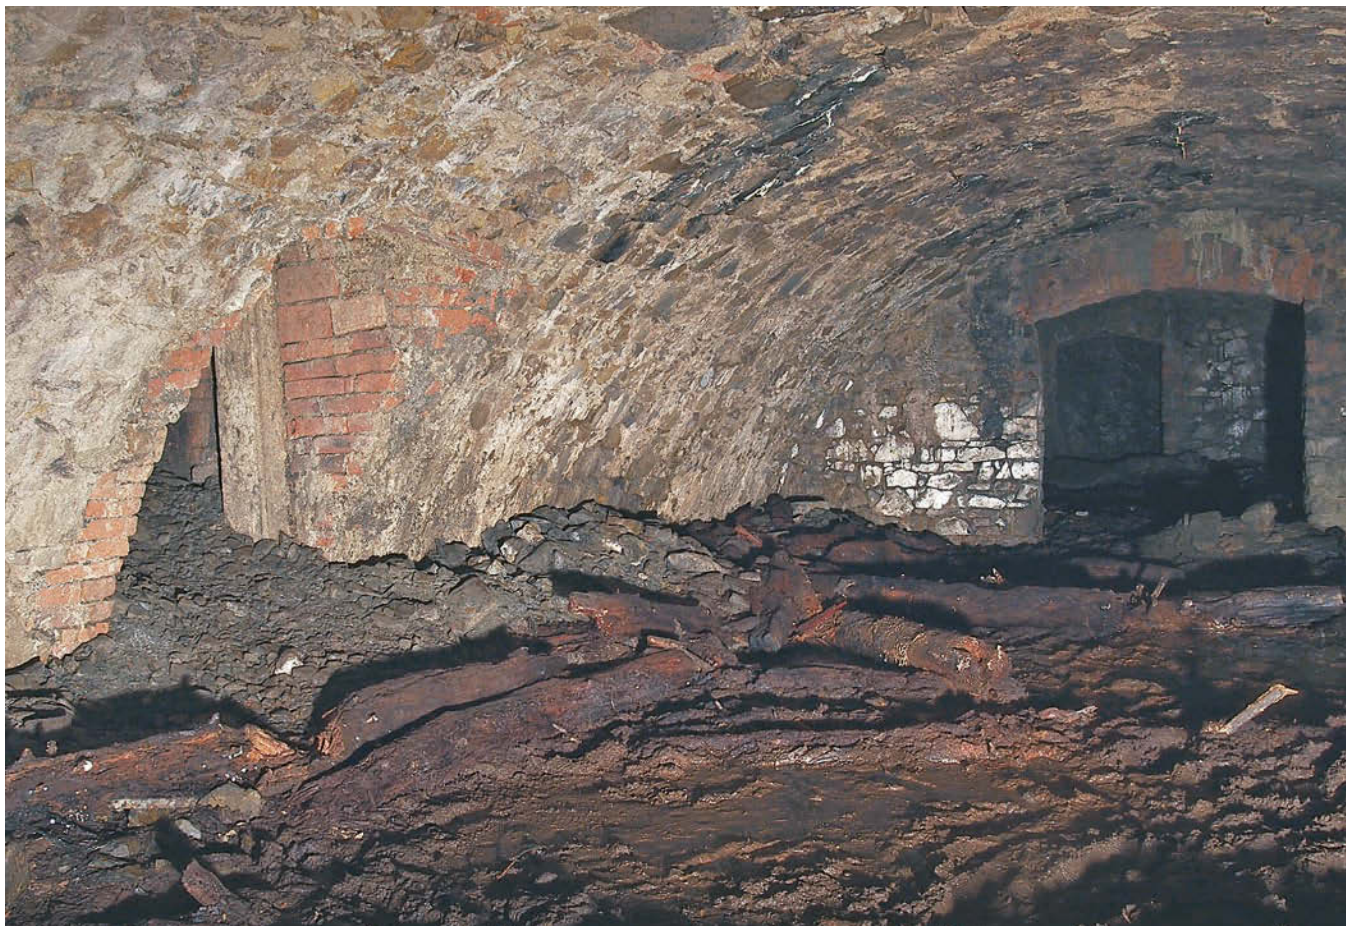
Obr. 36: Hořovice, Starý zámek, tzv. pivovarské sklepy. Jižní místnost, vpravo průchozí otvor v příčné dělicí stěně, vlevo komůrka v západní stěně (foto P. Ježek, 2017).

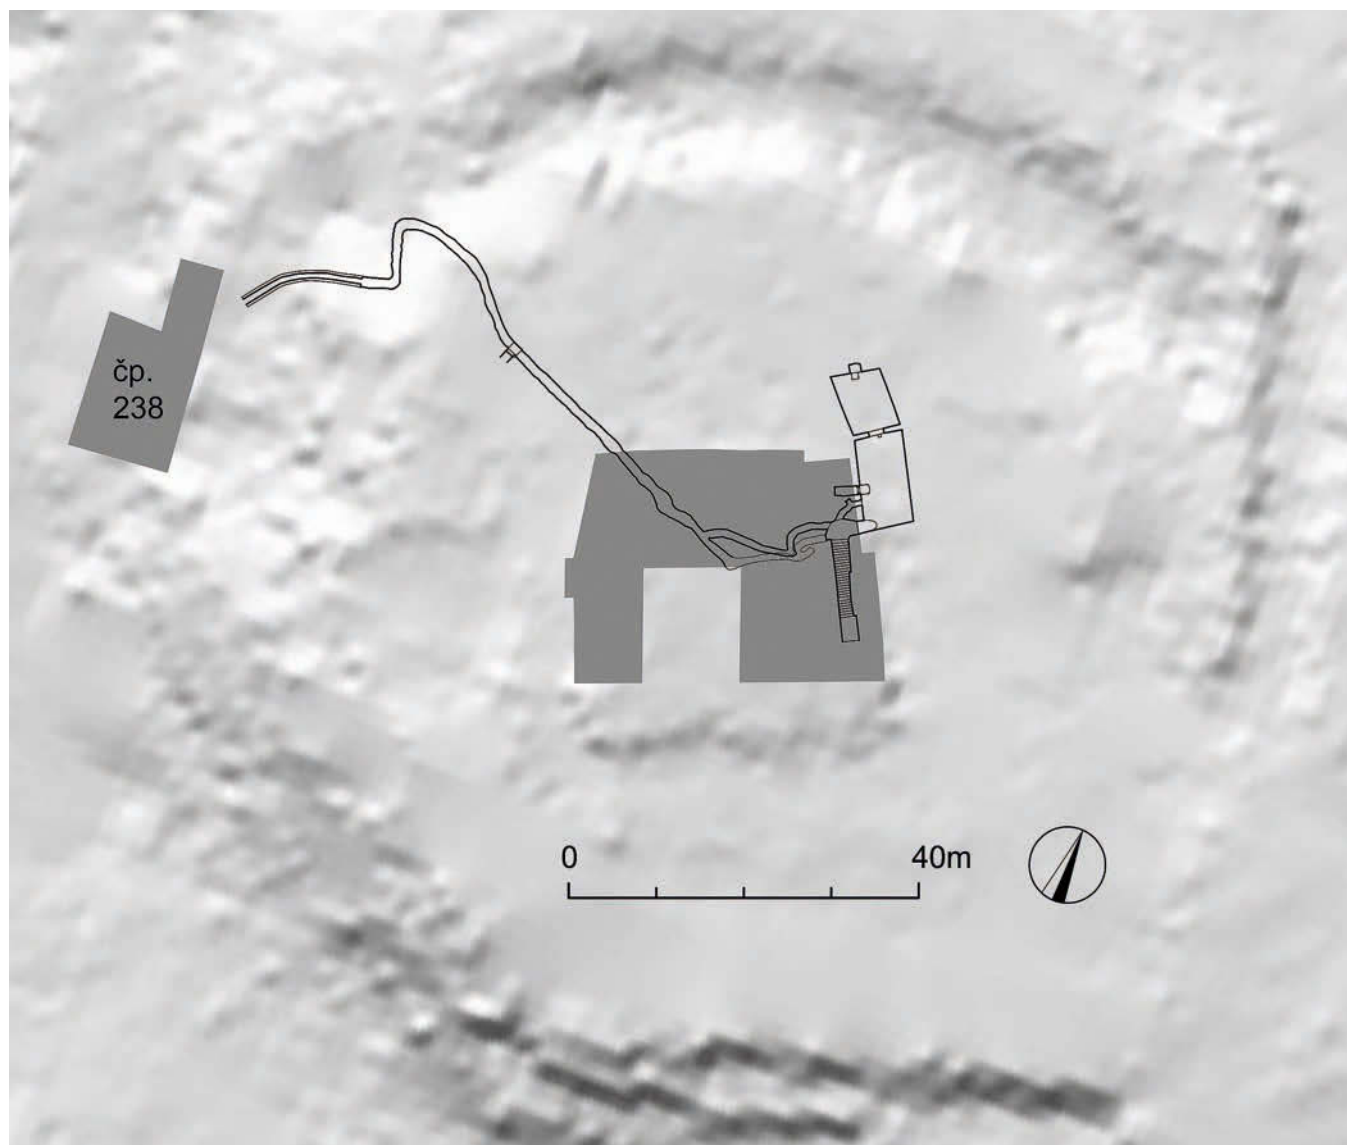
Obr. 37: Hořovice, Starý zámek, situace doplněná zakreslením tzv. pivovarských sklepů a štol končící u domu čp. 238 (kresba J. Veselý s využitím vlastního zaměření, orientačního plánu štol P. Olišara a kol. a dat DMR 5G z ČÚZK, 2024).

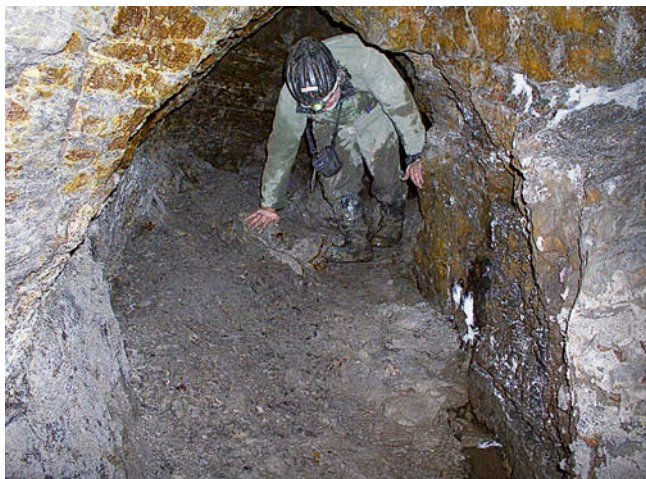
Obr. 38: Hořovice, Starý zámek, průchod nízkou štolou není snadný (foto P. Ježek, 2012).

Fig. 38: Hořovice, Old Castle. Passing through the low tunnel is not easy (photo by P. Ježek 2012).

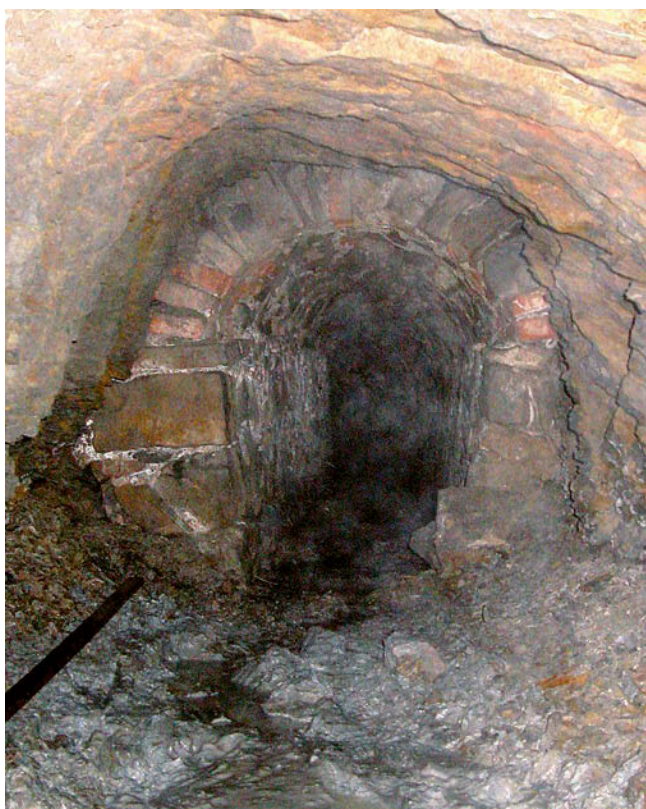
Obr. 39: Hořovice, Starý zámek, konec štolý a počátek klenuté stoky (foto A. Schubert, 2012).
