# NOVĚ ZJIŠTĚNÁ TVRZIŠTĚ NA KOLÍNSKU

Jan Kypta  
Jiří Marounek

## Newly Identified Fortified Manors in the Kolín Region

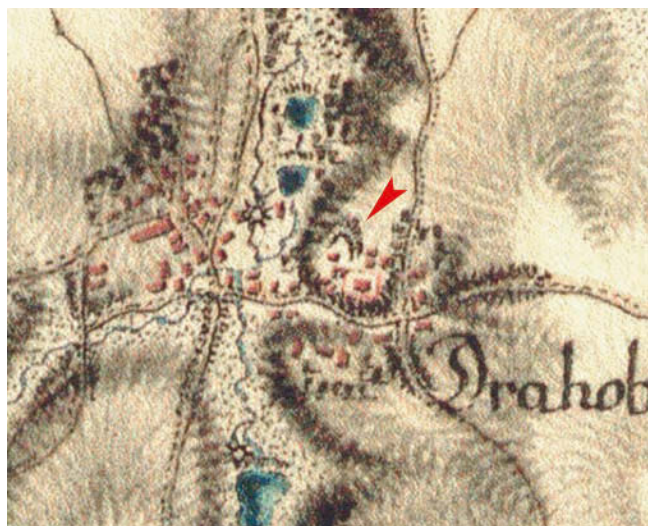
Obr. 4: Drahoňovice (okres Kolín), celková situace vsi na I. vojenském mapování z 80. let 18. století; šipkou označen oblouk fortifikace u kostela (zdroj: Laboratoř geoinformatiky, Univerzita J. E. Purkyně; <https://geolab.cz>).

ohrazené polohy je nejpodstatnější představa o celkových půdorysných rozměrech. Vzhledem k značné devastaci lokality v důsledku rozrostlé vesnické zástavby jsou v tomto ohledu klíčovým vodítkem historické mapy. Fortifikaci zřetelně rozpoznáváme na prvním vojenském mapování. Ztotožnit ji bezpečně můžeme se zdvojenou linií podkovitého průběhu v těsném severozápadním sousedství kostela. Ze zákresu (konkrétně z neuzavřeného průběhu okrouhlého útvaru) lze dedukovat, že už tehdy byla lokalita narušena vesnickou zástavbou. Celkové rozměry fortifikace dokážeme poměrně dobře odvodit z map stabilního katastru, vyhotovených v roce 1841. Jejím stopou je nápadná okrouhlá plocha v západním sousedství kostela, která evidentně koresponduje s terénním útvarem zakresleným na prvním vojenském mapování. Oválná plocha byla v roce 1841 rozčleněna na drobné parcely a z podstatné části zastavěna. Byť okraje oválné plochy nejsou zcela pravidelné, struktura parcelních linií jasně vypovídá o existenci okrouhlého útvaru, jemuž se parcelace podřizovala.

Fig. 4: Drahobudice (Kolín District), overall situation in the village on the First Military Survey from the 1780s; the arrow shows the fortification arc near the church (source: Geoinformatics Laboratory, UJEP; <https://geolab.cz>).
