# ZVONICE U KOSTELA SV. ŠIMONA A JUDY VE VITICÍCH U KOUŘIMI

Jan Veselý  
Jan Kypta  
Robert Šimůnek

## **The Bell Tower near the Church of Sts Simon and Jude in Vitice near Kouřim**

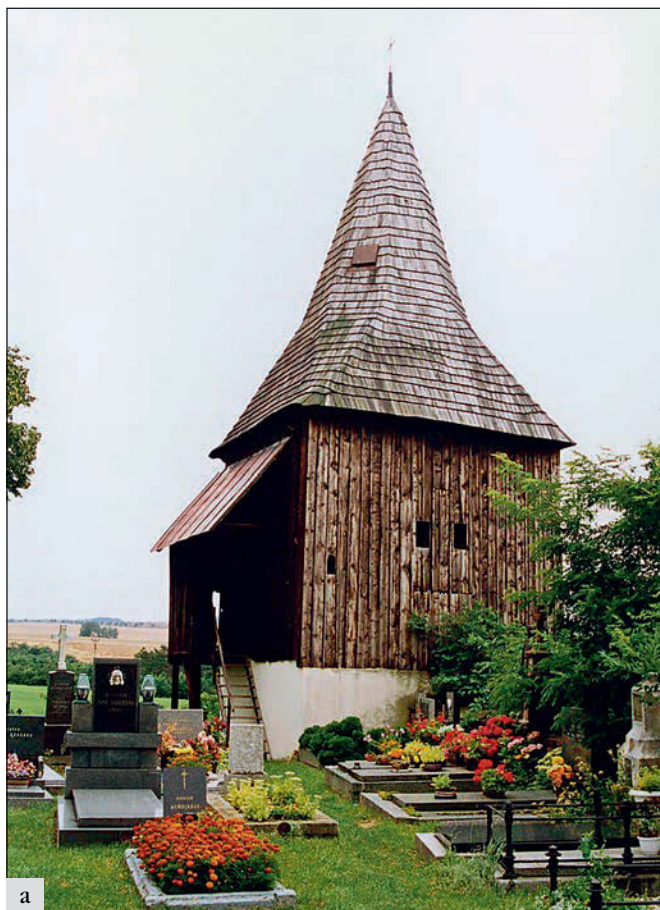
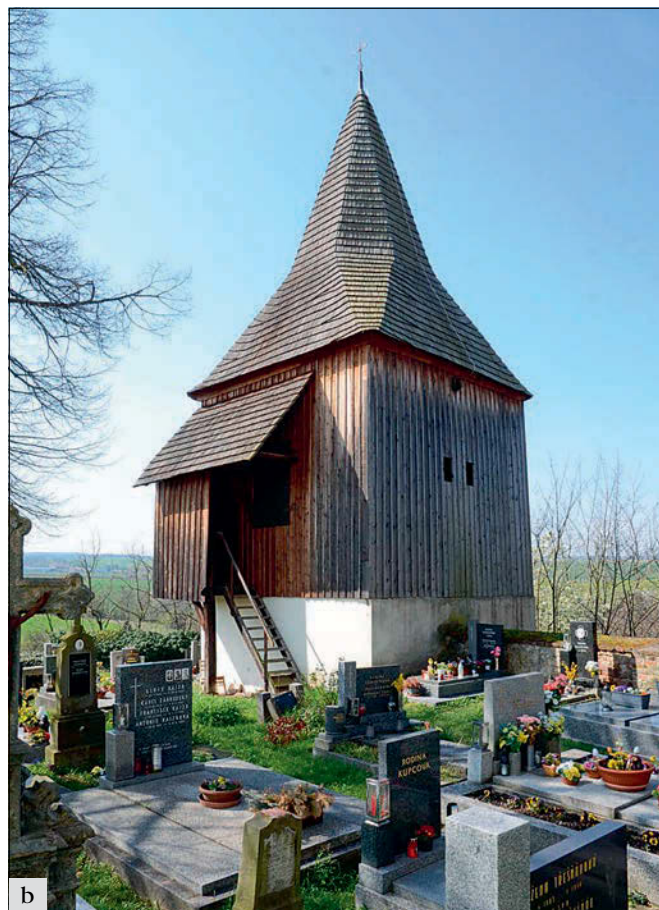
Obr. 3: Vitice, zvonice u kostela sv. Šimona a Judy, celkové pohledy na zvonici od severovýchodu, v současnosti a před poslední opravou. Patrné jsou rozdíly v počtu otvorů a uspořádání prkenného pláště patra, zejména v patní části. Původně dosahovala prkna na severní straně níže než na východní, v souladu s výškovou úrovní uložení patních trámů stěn (a – foto H. Hermannová, 2001; b – foto J. Veselý, 2023).

Abb. 3: Vitice, Glockenturm bei der Kirche St. Simon und Juda, Gesamtansicht von Nordosten, in der Gegenwart und vor der letzten Instandsetzung. Erkennbar sind die Unterschiede in der Anzahl der Öffnungen und der Anordnung der Bretterverschalung, besonders im unteren Bereich. Ursprünglich reichten die Bretter an der Nordseite tiefer als an der Ostseite, in Übereinstimmung mit dem Höhenniveau der Lagerung der Schwellen der Wände. (a – Foto H. Hermannová, 2001; b – Foto J. Veselý, 2023).

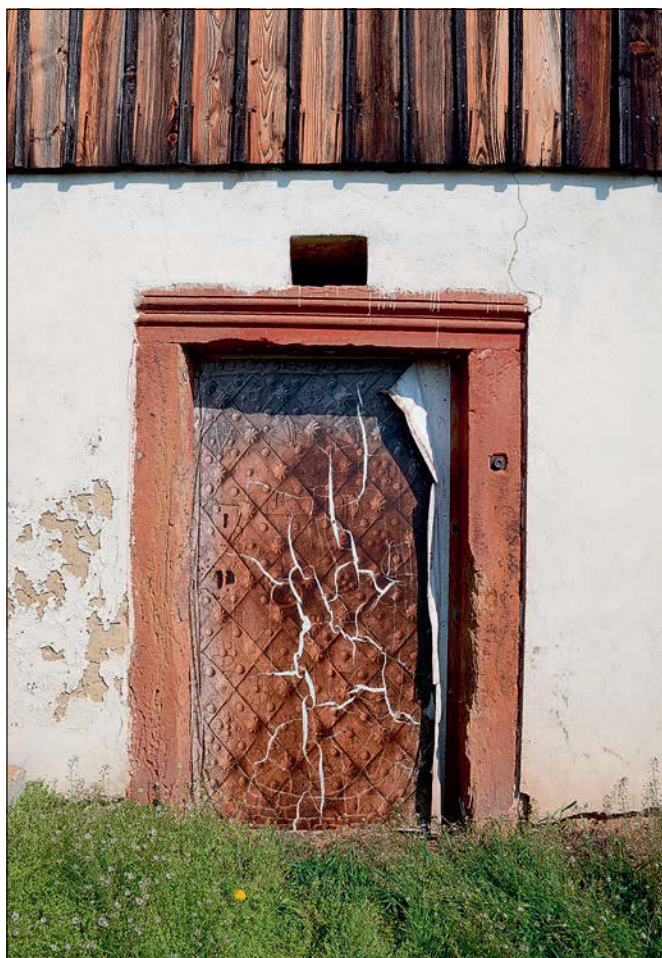
Obr. 7: Vitice, zvonice u kostela sv. Šimona a Judy, portál márnice s falešnými dveřmi.

Abb. 7: Vitice, Glockenturm bei der Kirche St. Simon und Juda, Portal der Leichenkammer mit einer Scheintür (Foto J. Veselý, 2023).

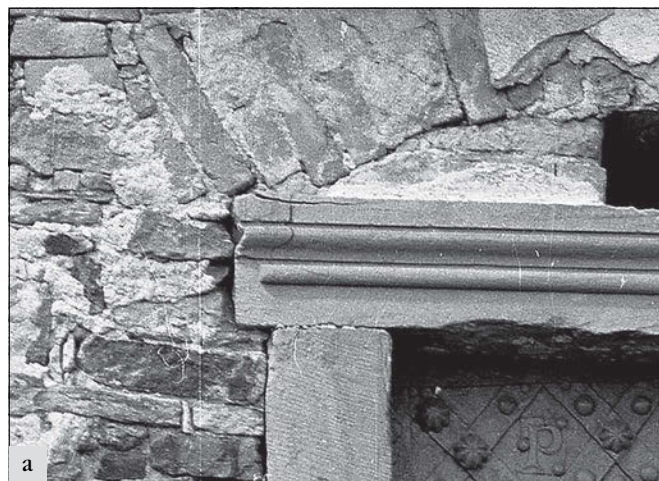
Obr. 8: Vitice, zvonice u kostela sv. Šimona a Judy, detail portálu márnice. Srovnání detailu ostění s profilovaným nadpražím před opravou omítek a v současnosti (a – výřez, fotoarchiv NPÚ ÚOP SČ v Praze, 1962; b – foto J. Veselý, 2023).

části profilu. Na starších fotografiích (obr. 8a), z doby před opravou omítek, je totiž patrné, že tento pásek končí na obou stranách cca 4 cm před koncem překladu (zhruba nad vnějšími hranami stojek). Nepochybně se jedná o původní úpravu, neboť konce oblounu mají neckovitě zaoblená čela. To dokazuje, že portál vznikl v současné podobě jako celek a byl patrně přímo určen pro dnešní umístění. Nika vstupu má špalety rozevřené dovnitř a segmentový záklenek. Ve vstupu byly donedávna umístěny středověké pobíjené dveře, k jejichž popisu se vrátíme později. Stropní trámy jsou skryty prkenným podhledem; spáry mezi prkny, probíhajícími v severojižním

Abb. 8: Vitice, Glockenturm bei der Kirche St. Simon und Juda, Detail des Portals der Leichenkammer. Vergleich des Details der Laibung mit dem profilierten Sturz vor der Putzsanierung und gegenwärtig (a – Ausschnitt, Fotoarchiv NPÚ ÚOP SČ [Nationales Denkmalinstitut, Gebietsfacharbeitsstelle Mittelböhmen] in Prag, 1962; b – Foto J. Veselý, 2023).

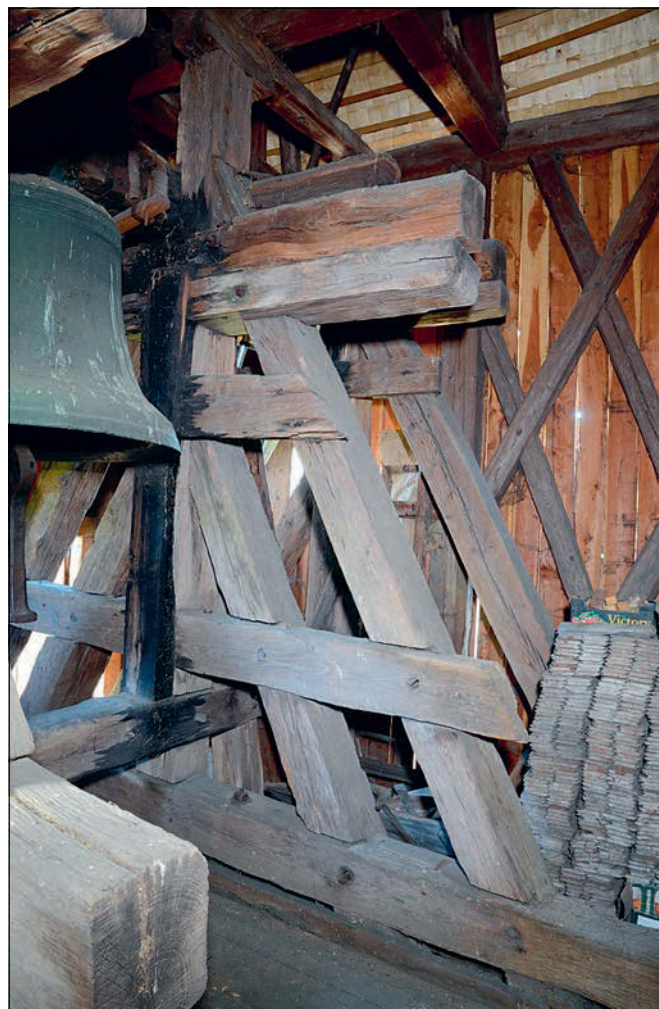
**Obr. 13:** Vitice, zvonice u kostela sv. Šimona a Judy, vzpěradlová zvonová stolice. Pohled na druhou vazbu od jihu.

Dřevěné patro zvonice ukrývá masivní zvonovou stolicí vzpěradlové konstrukce (obráz. 13). Ta má čtyři vazby založené na patních trámech probíhajících ve východo-západním směru. Jejich uložení na koruně zdiva není přístupné. Krajiní vazby jsou jednodušší než vazby vnitřní. Každá z vazeb sestává v základu z patního trámu a na něm založeného sloupu zavětrovaného dvěma dvojicemi šikmých vzpěr. Všechny čtyři vazby propojuje trám převázky, načepovaný shora na sloupy. Každá z vazeb je dále zpevněna vodorovnými kleštinami, přičemž v dnešním stavu je těchto vodorovných prvků více než původně, protože byly postupně přidávány při změnách zavěšení zvonů. Krajiní vazby tak měly původně pouze jednu úroveň kleštin, střední vazby pak úroveň tři, dnes jsou v krajních vazbách dvě úrovně kleštin. Těsně nad ty původní byly v blíže neurčené době přidány další, na kterých jsou dnes uloženy ocelové kolébky mladších zvonů (jižnější byl zrekvírován za druhé světové války). Rovněž ve středních vazbách byly v hor-

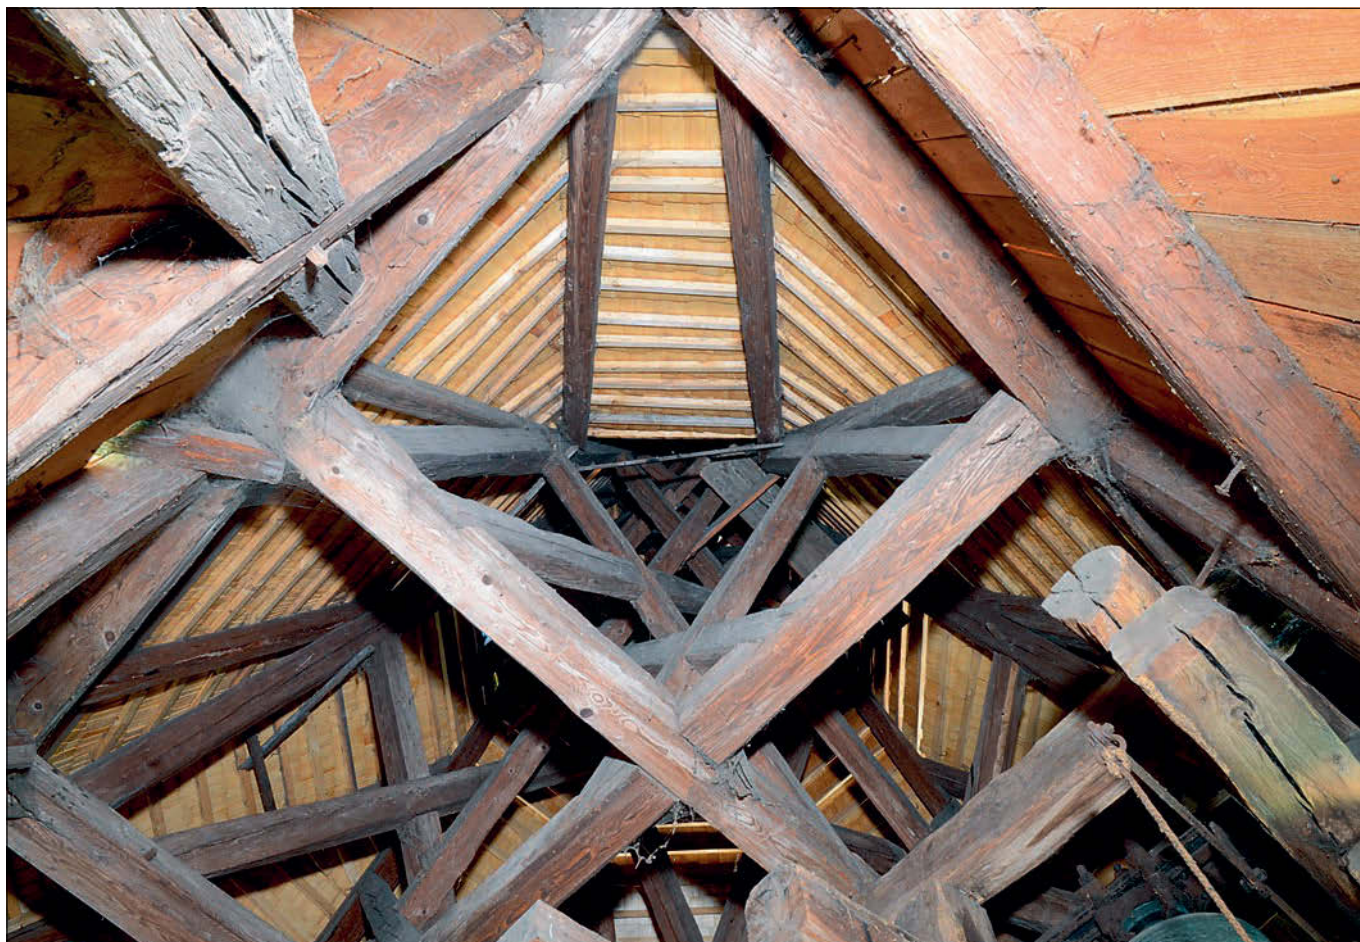
**Obr. 14:** Vitice, zvonice u kostela sv. Šimona a Judy, průhled ze severovýchodního kouta patra vzhůru do krovu, na pronik východní vazby č. 4 a severní vazby č. 2. V popředí konstrukce východní a severní stěny patra a čtveřice námětků při východním nároží.

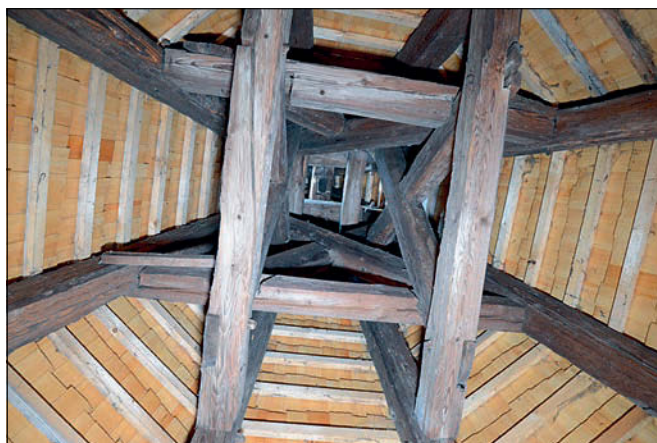
**Obr. 15:** Vitice, zvonice u kostela sv. Šimona a Judy, pohled od jihu na horní část krovu s křížícími se dvěma úrovněmi hambalků a čtveřicí menších ondřejských křížů. Uprostřed patrná převážka s čepem hrotnice.

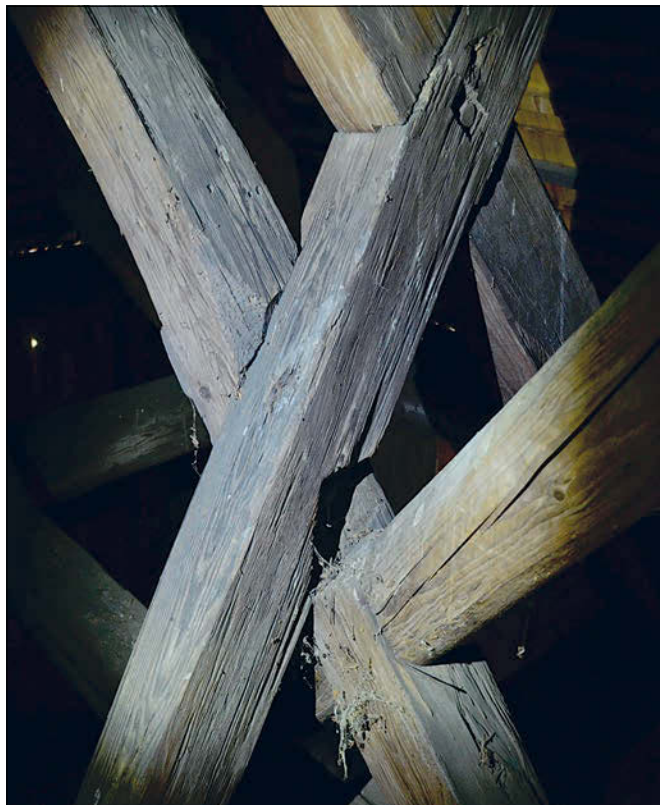
**Obr. 16:** Vítice, zvonice u kostela sv. Šimona a Judy, krov, detail míjení křížící se dvojice ondřejských křížů s patrným zeslabením na styku nejbližších prvků.

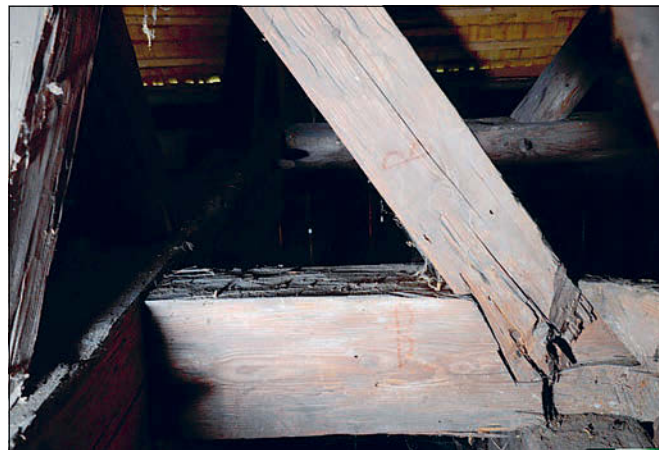
**Obr. 17:** Vítice, zvonice u kostela sv. Šimona a Judy, krov, pata krátké vzpěry levého ondřejského kříže jižní vazby s plátovým spojem s vazným trámem. Na obou prvcích je patrná stejná značka kreslená rudkou.

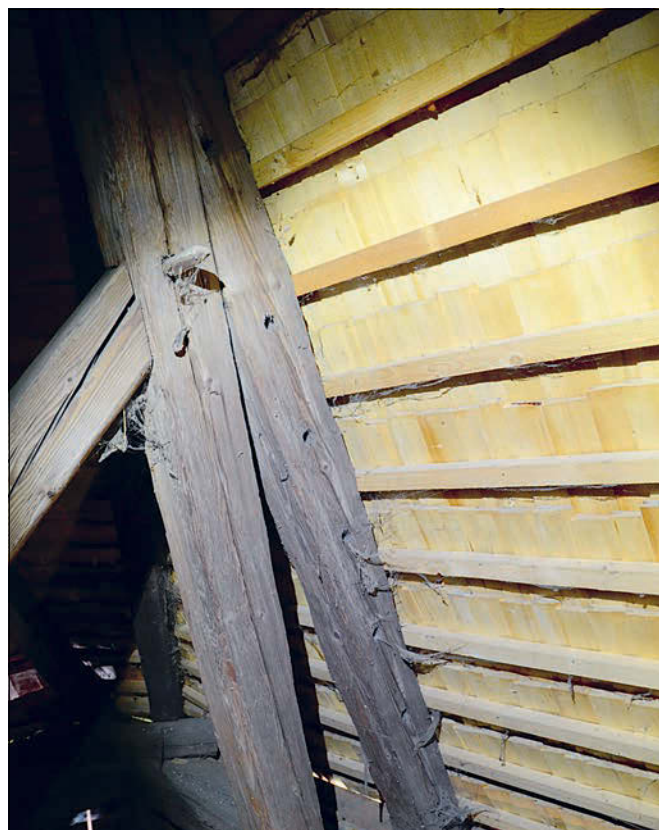
**Obr. 18:** Vítice, zvonice u kostela sv. Šimona a Judy, krov, severní námetek západní vazby s pravidelně rozmístěnými otvory po žebříkových příčlích.

ních námětků vytváří nad nárožími trojúhelníkové přechody z osmibokého jehlanu střechy na čtyřboký hranol patra. Dvojice severních námětků je zajímavá tím, že mají v sobě pravidelně rozmístěné, nebozecem naskrz vyvrtné otvory (obr. 18). Z analogií lze dovodit, že se jedná o druhotně použité části někdejšího krokevního žebříku. Mohl být součástí mechanismu pro vztyčování krovových vazeb, nelze však vyloučit, že pochází ze starší stavby.

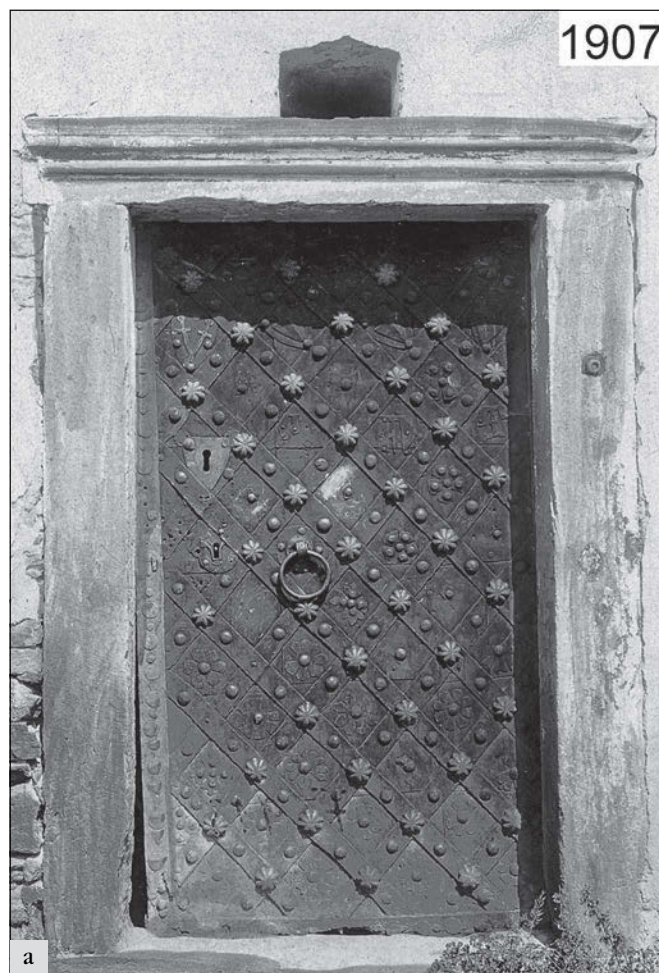
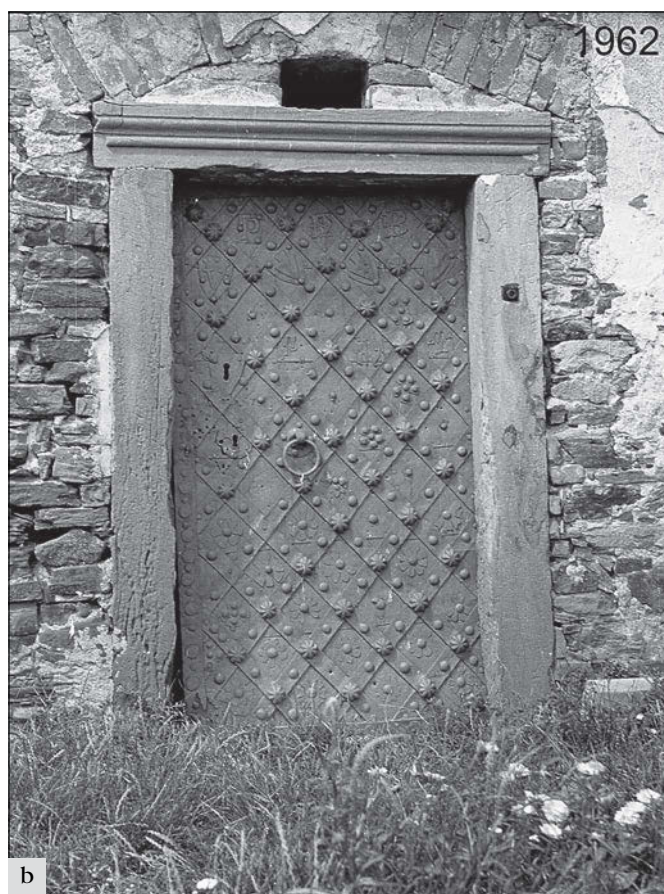
Obr. 19: Vitice, zvonice u kostela sv. Šimona a Judy, porovnání stavu gotických dveří: a – stav před rokem 1907 (foto Unie Vilím, Praha, z pozůstalosti A. Podlahy; sbírka fotografické dokumentace NPÚ GnŘ); b – stav v roce 1962 (fotoarchiv NPÚ ÚOP SČ v Praze); c – stav v roce 2012 (foto J. Veselý).

Na fotografiích z let 1907 a 1962 vypadají oba štítky jako součást celku kovového pláště dveří, neboť jejich okraje zabíhají pod dělicí pásy, v případě horního štítku též krycí růžici hřebu (obr. 19, 23). Při bližším pohledu a po srovnání s dnes odhalenou situací je patrné, že pod nedochovaným spodním štítkem se nacházejí dva klíčové otvory. Jeden z nich souhlasí s dnešní polohou zámku a je funkční, vlevo od něj a o poznání níže je však další, dnes nefunkční, který je patrně starší. Tento na spodní straně pod nedochovaným štítkem lehce přesahoval. Klíčová dírka, již kryje dochovaný štítek, odpovídá svojí vzdáleností od hrany dveří spíše tomuto, dnes nevyužitému otvoru. Ve zmizelém štítku se při levém okraji nachází větší kruhový otvor, odpovídající polohou hornímu rozšíření nevyužitých klíčových dírek. Vztah zmizelého štítku k pásům a plátům pláště je sice podobný, jako u štítku horního, při jeho osazování došlo ale zjevně k odpadnutí hlav nejbližších dvou hřebů pláště a naopak spodní otvor pro hřeb při pravém okraji štítku nebyl vůbec využit. Situaci interpretujeme tak, že dveře byly v první fázi vybaveny menším zámkem v poloze odpovídající hornímu, dochovanému štítku. Pro jeho osazení byl mírně přitesán konec svlaku na zadní straně dveří. Původní zámek byl při přemístění dveří do nové polohy posunut níže, přičemž vznikl nový otvor. V poslední fázi došlo k nahrazení původního zámku zámkem současným, pro který musela být vytvořena nová klíčová dírka dále od hrany dveří. Nový zámek byl rovněž přenesen, z jiných dveří, a to včetně štítku, při jehož vkládání došlo k odpadnutí hlavic dvojice hřebů pláště. Otázkou zůstává účel kruhového otvoru při levém okraji tohoto štítku.

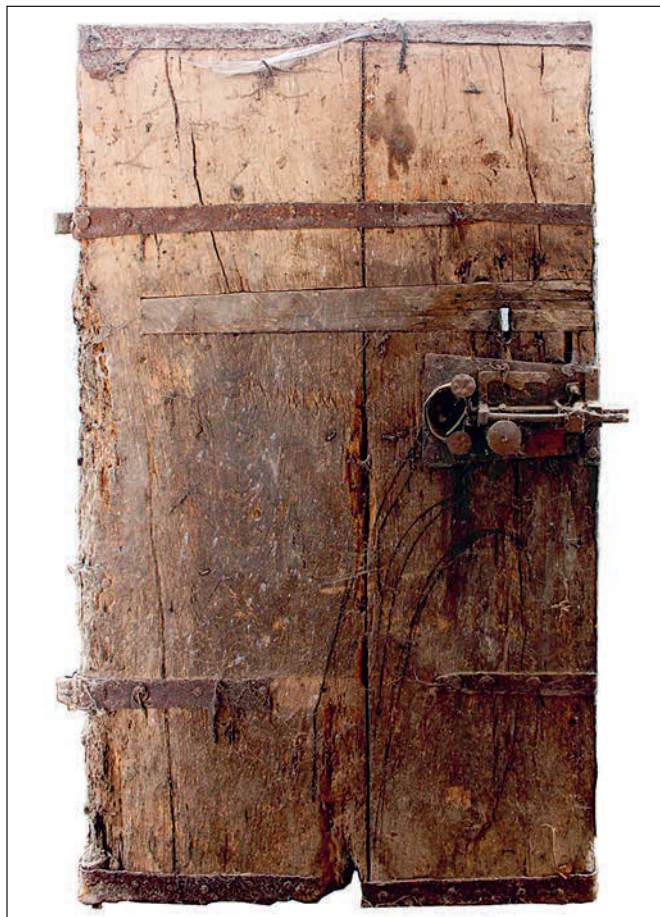
Obr. 20: Vitice, zvonice u kostela sv. Šimona a Judy, rubová strana gotických dveří po vysazení ze závěsů. Dobře patrné je konstrukční uspořádání popsané v textu (foto L. Veselý, 2018).

Jádro konstrukce dveří je tvořeno dvěma fošnami spojenými jedním plně zapuštěným svlakem, umístěným v horní třetině. Nezvyklá absence druhého svlaku je suplována čtyřmi vodorovnými kovanými pásy, z nichž dva fungují zároveň jako závěsy. Druhé dva spojují fošny na horním, resp. dolním okraji. Dveře byly v portálu zvonice uchyceny pomocí závěsů, které považujeme za původní konstrukční prvky. Jednak proto, že svým charakterem odpovídají pásům podél horního a dolního okraje dveří. A pak ze skutečnosti (dobře patrné z fotografie rubové strany dveří), že se jedná o zdvojené závěsné pásy, tj. pásy, které objímají fošny nejen z rubové, ale i z lícové strany. Z pásů přibitých k lícové straně dveří vidíme na fotografii pouze zašpičatělé konce, přehnuté přes hranu jádra a přibité k jeho rubu (obr. 19). Část těchto pásů, probíhající na lícové straně křídla, je skryta pod plechovým pláštěm. Pásy svazující jádro na horním a dolním okraji objímají fošny z obou stran stejným způsobem jako pásy závěsů. Na lícové straně jsou však

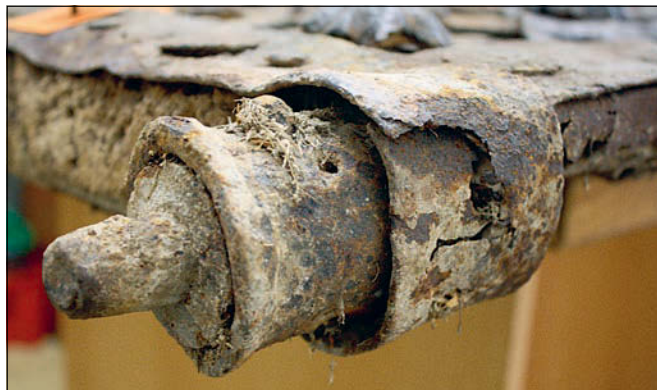
Obr. 21: Vitice, zvonice u kostela sv. Šimona a Judy, detail gotických dveří. Náboje s trnem, osazený na spodní hraně dveřního křídla. Patrné je, že spodní pás okování dveří je v místě, kde náboj obepíná, deformovaný (foto L. Veselý, 2019).

Na fotografiích pořízených restaurátorem je patrné, že na závěsové straně je do hrany fošny ve spodním rohu vložen kovový „náboj“ s trnem (obr. 21). „Náboj“ je objímán dolním lemujícím pásem. Prvek vypadá jako patní trn točnicového závěsu, který by však musel být s ohledem na konstrukční charakter závěsů druhotný. Tomu odpovídá i hrubý zásah do fošny, který jeho vložení vyvolalo. Analogická partie při horním okraji dveří není z fotografií dostatečně dobře patrná. Viditelný je zde pouze zahnutý špičatý konec svislého obvodového pásu pobití lícové strany dveří. Jestliže pásové závěsy jsou nepochybně původními konstrukčními prvky dveří, nutně musíme vysvětlit existenci „točnice“. Tuto skutečnost si vykládáme tak, že dveře mohly být osazené na třech místech. Původně byly zavěšeny pomocí závěsů; ve druhé fázi byly konstrukčně změněny na dveře točnicové (aniž by byly odstraněny závěsy, což muselo znamenat konstrukční obtíže na ostění, do nějž byly vsazeny); ve třetí fázi, kdy se ocitly ve vstupu do přízemí dnešní zvonice, byly znovu zavěšeny na původních závěsech.

Abb. 21: Vitice, Glockenturm bei der Kirche St. Simon und Juda, Detail der gotischen Tür, Nabe mit Zpfen, angebracht an der Unterkante des Türblatts. Erkennbar ist, dass das untere Band des Türbeschlags an der Stelle, an der es die Nabe umschließt, verformt ist (Foto L. Veselý, 2019).

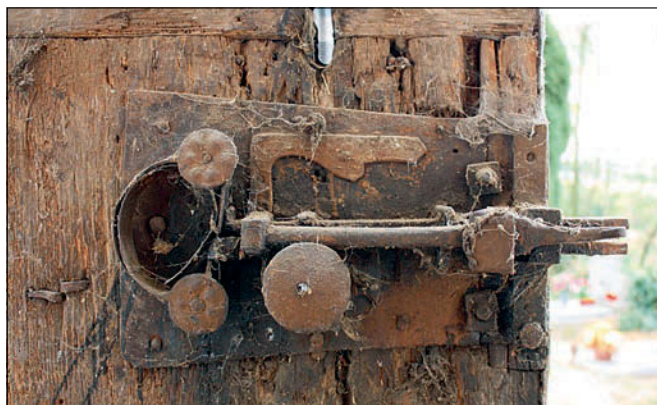
Obr. 22: Vitice, zvonice u kostela sv. Šimona a Judy, zámek gotických dveří (foto L. Veselý, 2019).

Abb. 22: Vitice, Glockenturm bei der Kirche St. Simon und Juda, Das Schloss der gotischen Tür (Foto L. Veselý, 2019).

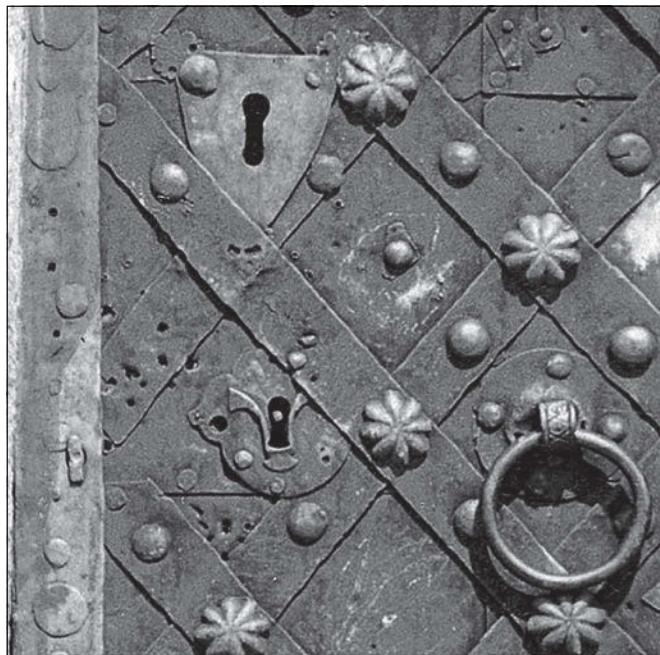
Obr. 23: Vitice, zvonice u kostela sv. Šimona a Judy, dvojice klíčových dírek gotických dveří, dosud s oběma štítky (výřez z obr. 19a).

štítku známe z historických fotografií (obr. 23), neboť zmizel někdy po roce 1962. Dochovaný štítek, patřící k horní klíčové dírce, evokuje svým tvarem heraldický štítek, přičemž je zdoben liliovým dekorem, jenž vybílá z horních cípů.

Abb. 23: Vitice, Glockenturm bei der Kirche St. Simon und Juda, Zwei Schlüssellocher der gotischen Tür, bis jetzt mit beiden Schildern (Ausschnitt aus Abb. 19a).

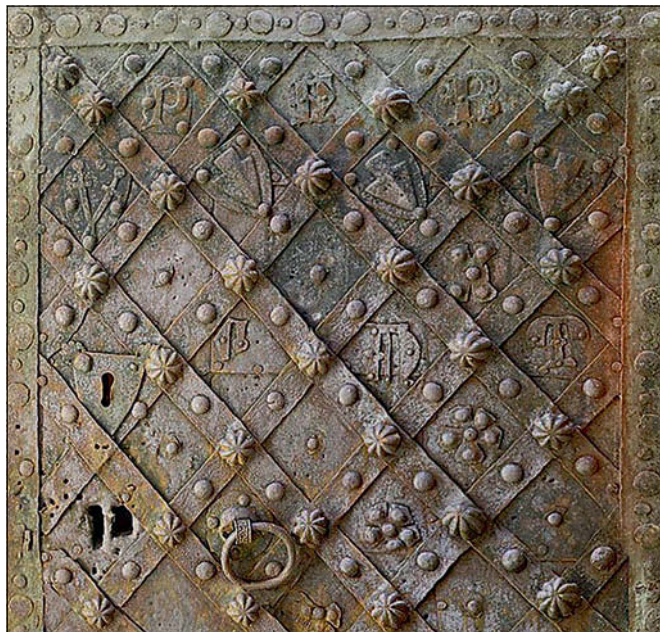
Obr. 24: Vitice, zvonice u kostela sv. Šimona a Judy, detail kovaného pláště gotických dveří s řadou aplikací ve formě liter a heraldických štítků. Také je patrné uspořádání otvorů klíčových dírek v místě zmizelého štítku (foto L. Veselý, 2019).

Odlišně jsou pojednány dvě nejvyšší horní řady a čtvrtá řada odshora (obr. 24). V nejhornější a ve čtvrté řadě odshora se nacházejí písmena, ve druhé řadě odshora znakové štítky. V první a čtvrté řadě odshora jsou umístěny litery, vždy po jedné v poli. Vlastně jsme skoro na pochybách, zda bychom měli používat termín litery. Jde spíše o prvky písmeny očividně inspirované, v horním řádku např. B, ve spodním M či T. Těžko rozhodnout, nejsou-li dané prvky pouhými nápodobami písmen (takové případy nejsou ve své době ojedinělé). Čtyři pole druhé řady jsou vyplněna čtyřmi erbovními štítky se dvěma typy figur: v prvním poli (zcela vlevo) jsou to překřížené meče, ve druhém až čtvrtém poli radlička. Štítky s radličkami jsou vzájemně odlišně orientovány. Dvakrát (ve druhém a třetím poli) směřují hrotem vpravo dolů, na posledním, čtvrtém štítku (zcela vpravo), hrotem dolů, resp. mírně vlevo. Což už

Abb. 24: Vitice, Glockenturm bei der Kirche St. Simon und Juda, Detail der schmiedeeisernen Verkleidung der gotischen Tür mit einer Reihe von Applikationen in Form von Buchstaben und heraldischen Schildern. Ebenfalls erkennbar ist die Anordnung der Öffnung der Schlüssellocher an der Stelle des verschwundenen Schilds (Foto L. Veselý, 2019).

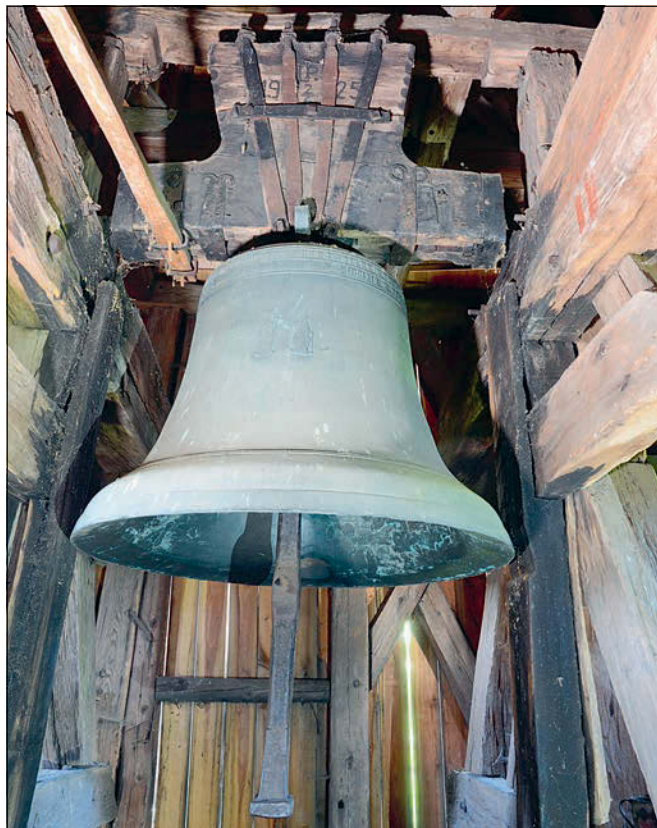
Obr. 25: Vitice, zvonice u kostela sv. Šimona a Judy, zvon z roku 1560 včetně zavěšení a mladšího vročení na dubové hlavě.

Dochovaný zvon s šesti uchy je opatřen nápisem umístěným ve dvou řádcích pod čepcem. Součástí nápisu, vyvedeného v minuskulí a obligátně hlásajícího úctu k Bohu, je i vročení – 1560 (přepis: *Podlaha 1907b, 215–216; Vácha 1990*). Přestože nápis neobsahuje jméno zvonáře, letopočet se stal vodítkem k jeho identifikaci. Přesvědčivá dedukce se zakládá na zmínce o dluhu Vitických za zvon, zaznamenaném v roce 1562 mezi dalšími pohledávkami v kšaftu kutnohorského zvonáře Rafaela Klabala (*Vácha 1990*). Kromě nápisu je zvon opatřen reliéfní výzdobou v podobě dvojice vedle sebe umístěných figur světců. Podle charakteristických atributů rozpoznáváme sv. Filipa a sv. Jakuba. Kované srdce je na všech stranách zdobeno jednoduchými vysekanými geometrickými a rostlinnými ornamenty. Mezi nimi nalezneme uprostřed jedné z širších stran vročení – 1765. Zavěšení zvonu bylo upraveno ve stejném roce, kdy byl pořízen vedlejší menší zvon. Svědčí o tom namalovaný letopočet 1925, umístěný mezi trmeny na starší dřevěné hlavě.

Abb. 25: Vitice, Glockenturm bei der Kirche St. Simon und Juda, Glocke von 1560 einschließlich Aufhängung und jüngerer Datierung auf dem Eichenkopf (Foto J. Veselý, 2023).

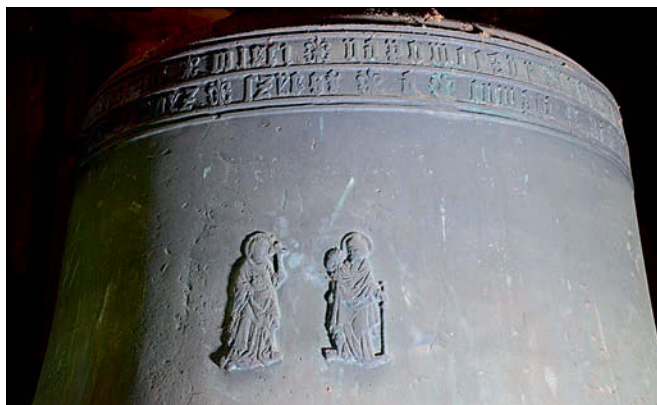
Obr. 26: Vitice, zvonice u kostela sv. Šimona a Judy, plastiky světců a část nápisu na východní straně zvonu z roku 1560.

*Registra záduší vitického*). Ani jedno z daných označení překvapivě nekoresponduje s vyobrazeními světců na dochovaném zvonu z roku 1560.

Abb. 26: Vitice, Glockenturm bei der Kirche St. Simon und Juda, Plastiken von Heiligen und ein Teil der Inschrift an der Ostseite der Glocke von 1560 (Foto J. Veselý, 2023).

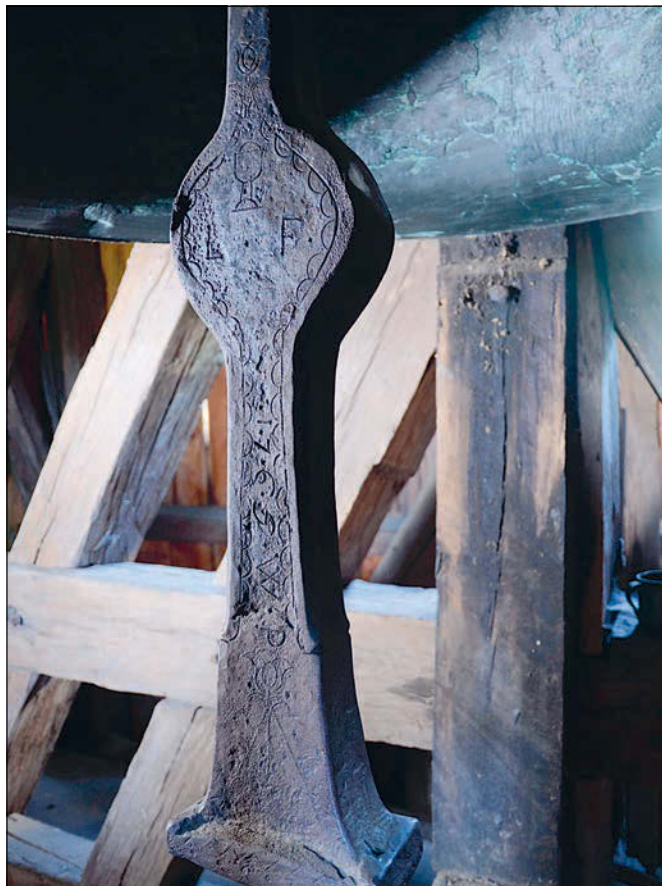
Obr. 27: Vitice, zvonice u kostela sv. Šimona a Judy, detail srdce zvonu ulitého roku 1560. Srdce je mladší; součástí vysekávané dekorace je i vročení 1765.

Abb. 27: Vitice, Glockenturm bei der Kirche St. Simon und Juda, Detail des Klöppels der 1560 gegossenen Glocke. Der Klöppel ist jünger; Bestandteil der eingravierten Dekoration ist auch die Datierung 1765 (Foto J. Veselý, 2023).
