# FARA V POPOVIČKÁCH

## Stavební proměny objektu motivované jeho hospodářskou a duchovně-správní rolí

### The Popovičky Parish Building

#### The Structural Changes of the Building Motivated by Its Economic and Spiritual-Administrative Role

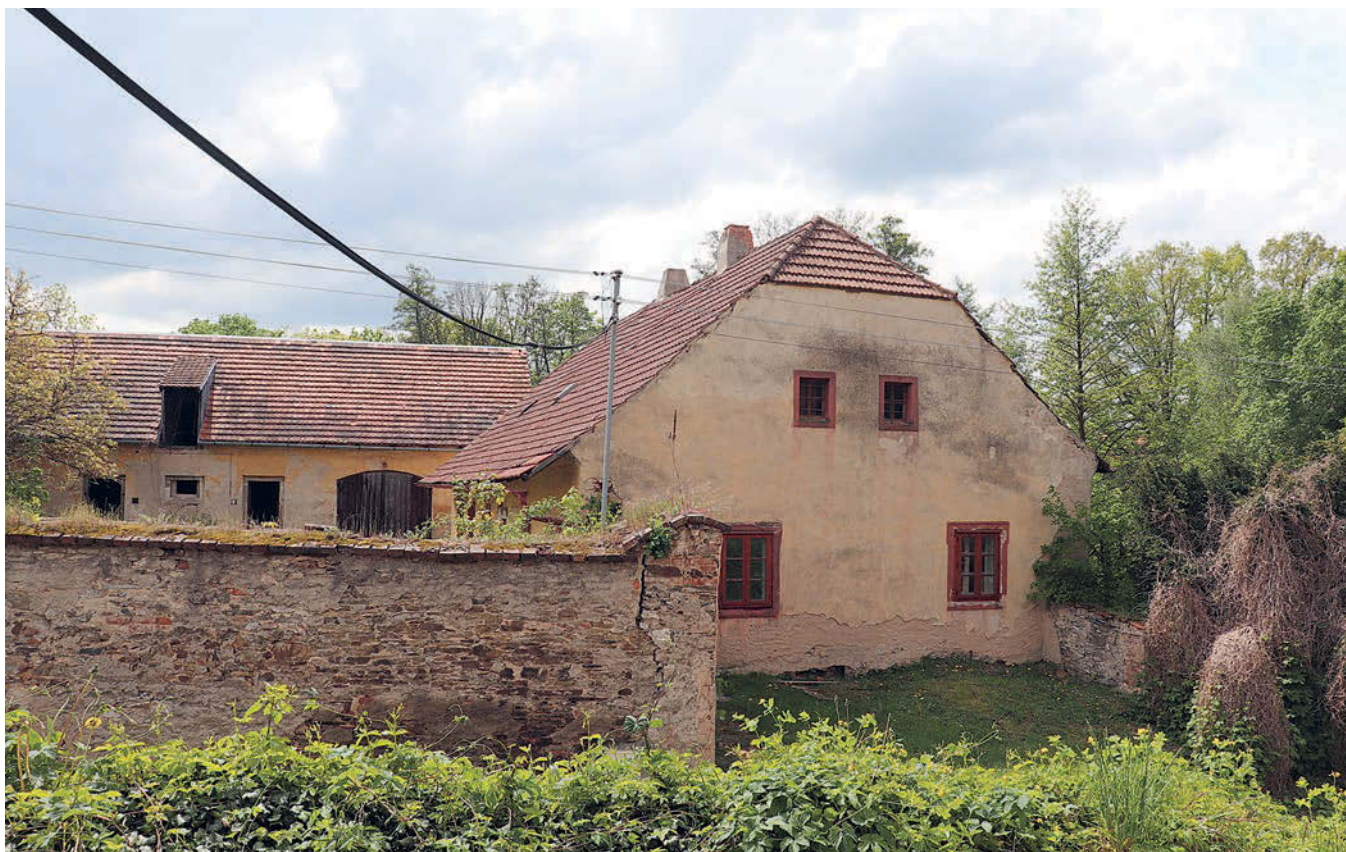
Obr. 2: Areál fary čp. 1, fara s chlévý, pohled ze severu (všechny snímky F. Facincani, 2023, není-li uvedeno jinak).

Fig. 2: Popovičky parish building no. 1, the parish building with stables, northern view (all images by F. Facincani, 2023 if not stated otherwise).

Ohrazený areál fary čp. 1 se nachází přímo naproti kostelu sv. Bartoloměje<sup>11)</sup> v jádru historické zástavby vesnice, z východu nedávno doplněné parazitními a objemově naddimenzovanými novostavbami. Areál tvoří přízemní budova fary, uzavírající vnitřní dvůr ze západu, a zděné klenuté chlěvy, vymezující jeho jižní linii. Dohromady vytváří svébytný protipól hrazenému kostelnímu okrsku. Fara obdélného půdorysu je vystavěna podélnou osou v severojižním směru, je přízemní a krytá polovalbo-

vou střechou, při severozápadním nároží zpevněna nárožním skarpovitě zešíkmeným opěrákem. Průčelí do dvora je šestiosé a severní, směřující ke kostelu, dvouosé. Jedná se o trojdílný dům, původně s pravostrannou, po roce 1872 s levostrannou orientací.<sup>12)</sup> Přízemní chlěvy jsou tvořeny čtyřmi vzájemně nepropojenými jednotkami, klenutými pruskými a placiovými klenbami, kryté sedlovou střechou. Areál je od severozápadního koutu, ze severu a z východu uzavřen kamennou ohradní zdí, ze západu doplněný terasovitou zahradou. Ohradní zeď nese pozůstatky několika starších, dnes zaniklých, komunikačních otvorů.

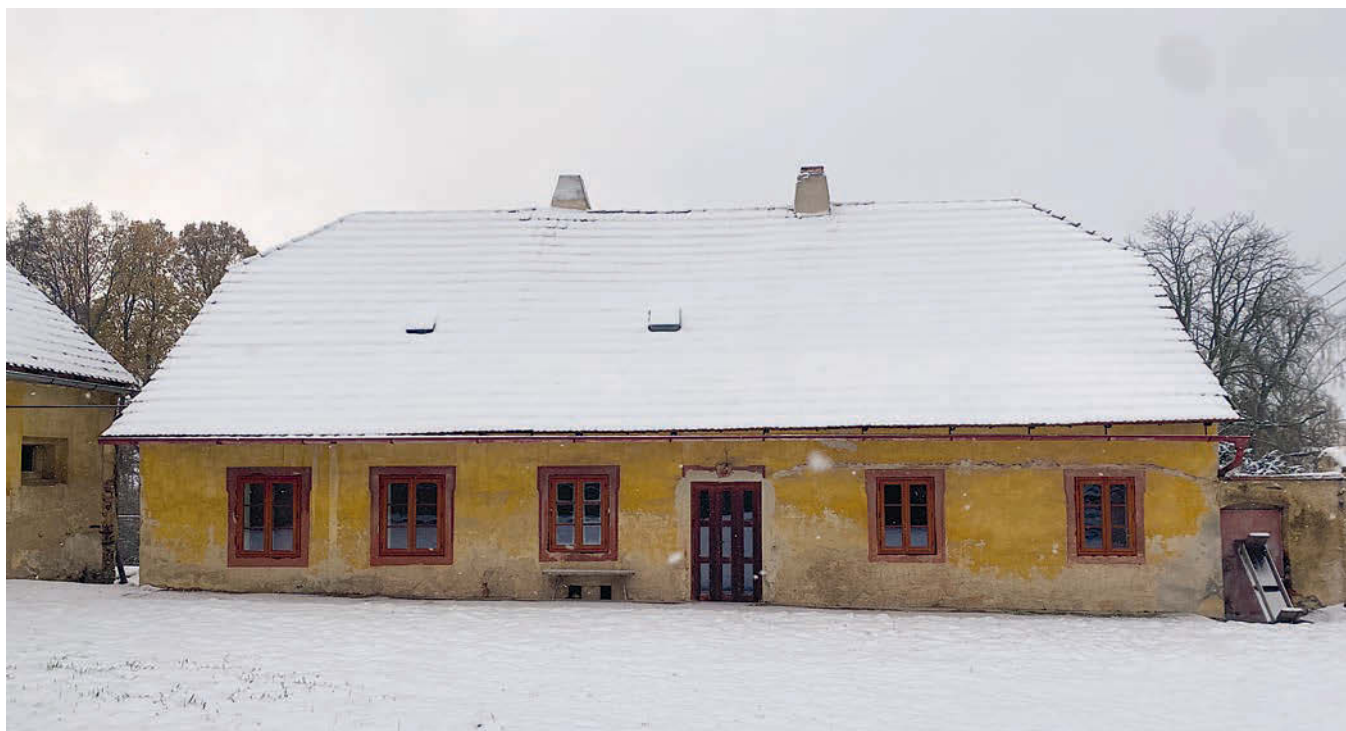
Obr. 3: Fara, pohled z východu (foto K. Loub, 2024).

Fig. 3: Parish building, eastern view (photo by K. Loub, 2024).

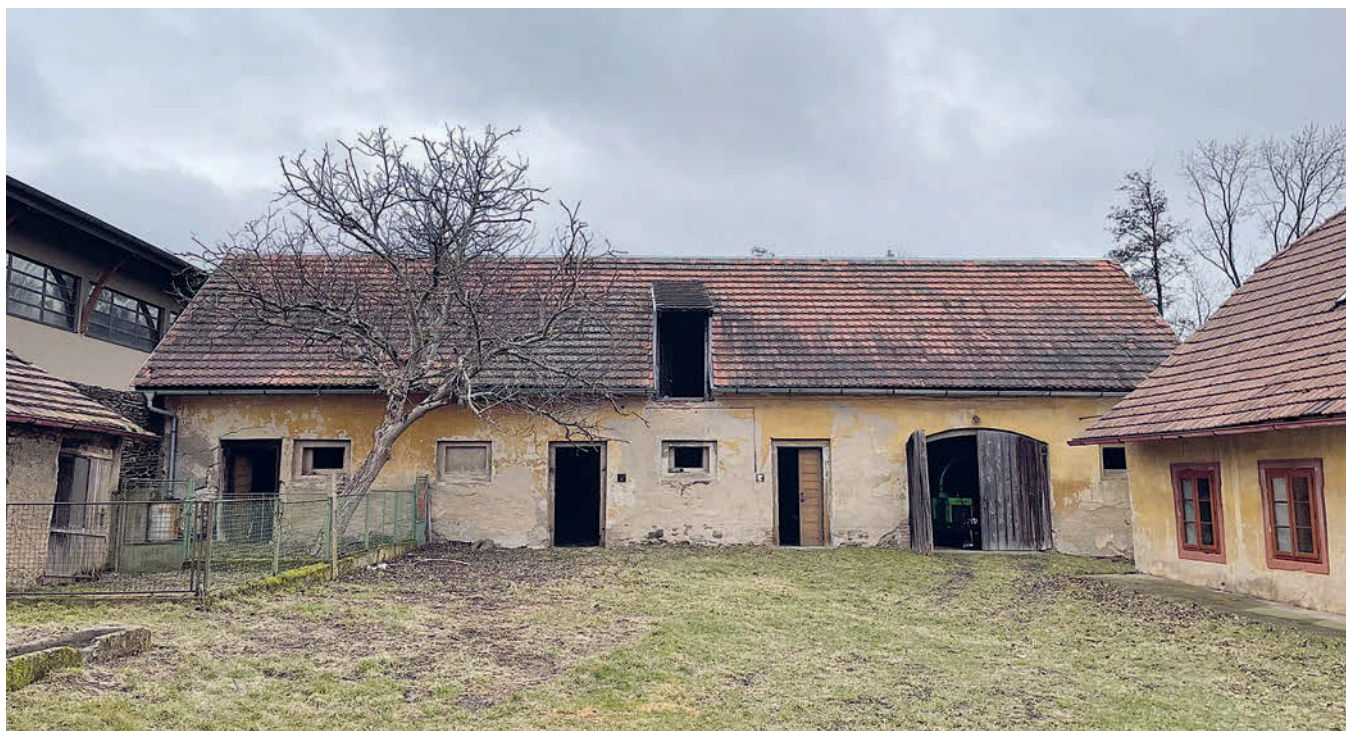
Obr. 4: Chlévy, pohled ze severu.

Fig. 4: Stables, northern view.

Chlévy jsou vystavěny podélnou osou v západovýchodním směru a areál farního dvora uzavírají z jihu; jsou kryty sedlovou střechou, západní štít je vyzděn z novodobých tvárnic. Jsou rozděleny do čtyř vzájemně nepropojených prostor, výlučně klenutých v podélném směru dvojicí cihelných pruských a v jednom případě plackových kleneb, oddělených meziklenebním pasem. Klenby byly vyzděny z koutů a mají tedy kosočtverečnou skladbu ložných spár. Přízední pilíře byly redukováně osazeny tak, aby v dělicích příčkách nesly jak klenbu jedné místnosti, a současně absorbovaly tlak klenebního pasu z místnosti vedlejší. Přízední pasy pak byly přirozeně uplatněny pouze v místě, kde byl vyzděn pilíř.

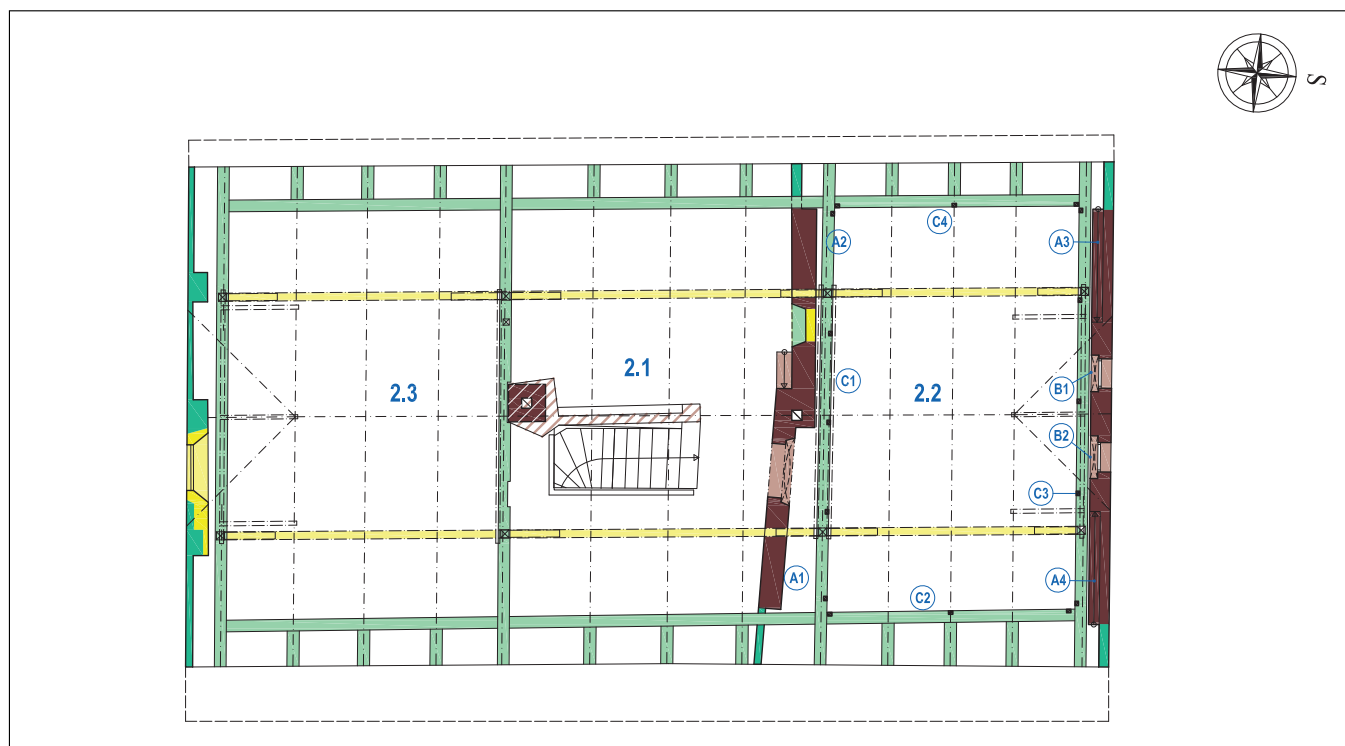
Obr. 7: Fara, půdorys podkroví, vyhodnocení stavebního vývoje; 2.1 – střední díl, 2.2 – severní díl, 2.3 – jižní díl, kdysi oddělený příčkou; A1, A2, A3, A4 – negativní otisky po zaniklé dřevěné klenbě, B1, B2 – malované čabraky, C1, C2, C3, C4 – vazné trámy a výměny s dlaby pro latě.

Fig. 7: Parish building, attic ground plan, building development evaluation; 2.1 – central section, 2.2 – northern section, 2.3 – southern section, once separated by a partition wall; A1, A2, A3, A4 – negative imprints of a disappeared wooden vault; B1, B2 – painted lambrequins; C1, C2, C3, C4 – binders and changes with mortises for battens.

Stopy po mladší konstrukci sledujeme na vazných trámech a výměnách, vymezujících obdélný prostor mezi zděnou příčkou a severním štítem, tj. v prostoru někdejší obytné místnosti. Trámy tvoří mírně obdélný rám, podélnou osou jdoucí v západovýchodním směru. Do vnitřních hran trámů jsou kolem dokola a v pravidelném rastru rozmístěny zhruba protilehlé dlaby. Ty jsou mírně variantní šířky 6–9 cm, v každém případě se stopami děr po hřebíku (či přímo s jeho úlomkem) ve svislé zadní stěně. Rozmístění dlabů (5 pro delší stranu, 3 pro kratší), jejich pozice a stopy po spojích dokládají, že se jedná o kapsy pro dnes nezachované, svisle usazené hranolky či latě, kdysi tvořící rám zaniklé bedněné, či vyplétané konstrukce. Umístění

dlabů při vnitřních hranách trámů taktéž dokazuje, že se jedná o opatření zamezující vyvrácení příčky tlakem zevnitř ven tíhou zrní. Tato dřevěná ohrádka pravděpodobně vymezovala prostor špýcharové buňky, každopádně kolidovala s rozponem starší bedněné klenby, kterou nahradila. Protože jsou dlaby pro latě umístěny v nárožích při styku vazných trámů s výměnami, nezdají se být mladším zásahem do hmoty dřeva. Vznik dřevěné ohrádky pro uskladňování obilí je tak pravděpodobně možné klást do úplného počátku 20. let 19. století. S konstrukcí nového krovu a zřízením sýpkového podkroví může souviset osazení provlékaných mříží do dvojice severních oken, stále zachovaných na svém místě (zmíněné již 1847). Užití dlabů pro latě, evidovaných v severním dílu podkroví, se zdá být konstrukčně analogické k řešení, popisovaném Jiřím Bláhou v podkroví zámku v Jezeří. Zde popisuje „...drobné dlaby připravené pro hranolky, které měly nést bednění stěn a stropu vestavby.“<sup>68)</sup> Za vhodnou konstrukční analogii, u které jsme byli schopni vizuálního srovnání, považujeme bednění spojovací chodby na zámku v Dalešicích.<sup>69)</sup> Užití podkroví ke skladování obilí známe například z fary v Kbelu (okres Plzeň-jih), kde byla v rámci inventářů z počátku 30. let 19. století *dřevěná dělicí mříž z latí, oddělující půdní skladiště — sýpku*<sup>70)</sup> či z fary v Dolní Rovni (okres Pardubice). Zde byl v roce 1829 vztyčen nový krov a prostor podkroví v polovině rozdělen dřevěnou bedněnou příč-

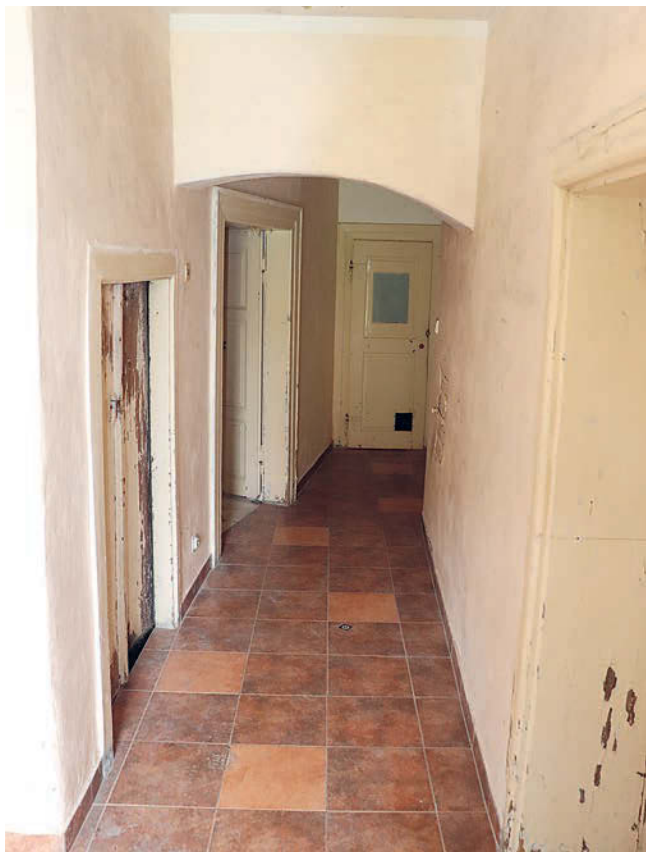
Obr. 10: Fara, přízemí, průběžná chodba, vpravo vchod do světnice, vlevo vstup do sklepa, pohled z východu, stav 2023.

Fig. 10: Parish building, ground floor, continuous corridor, entrance to the living room on the right, entrance to the cellar on the left, eastern view, condition in 2023.

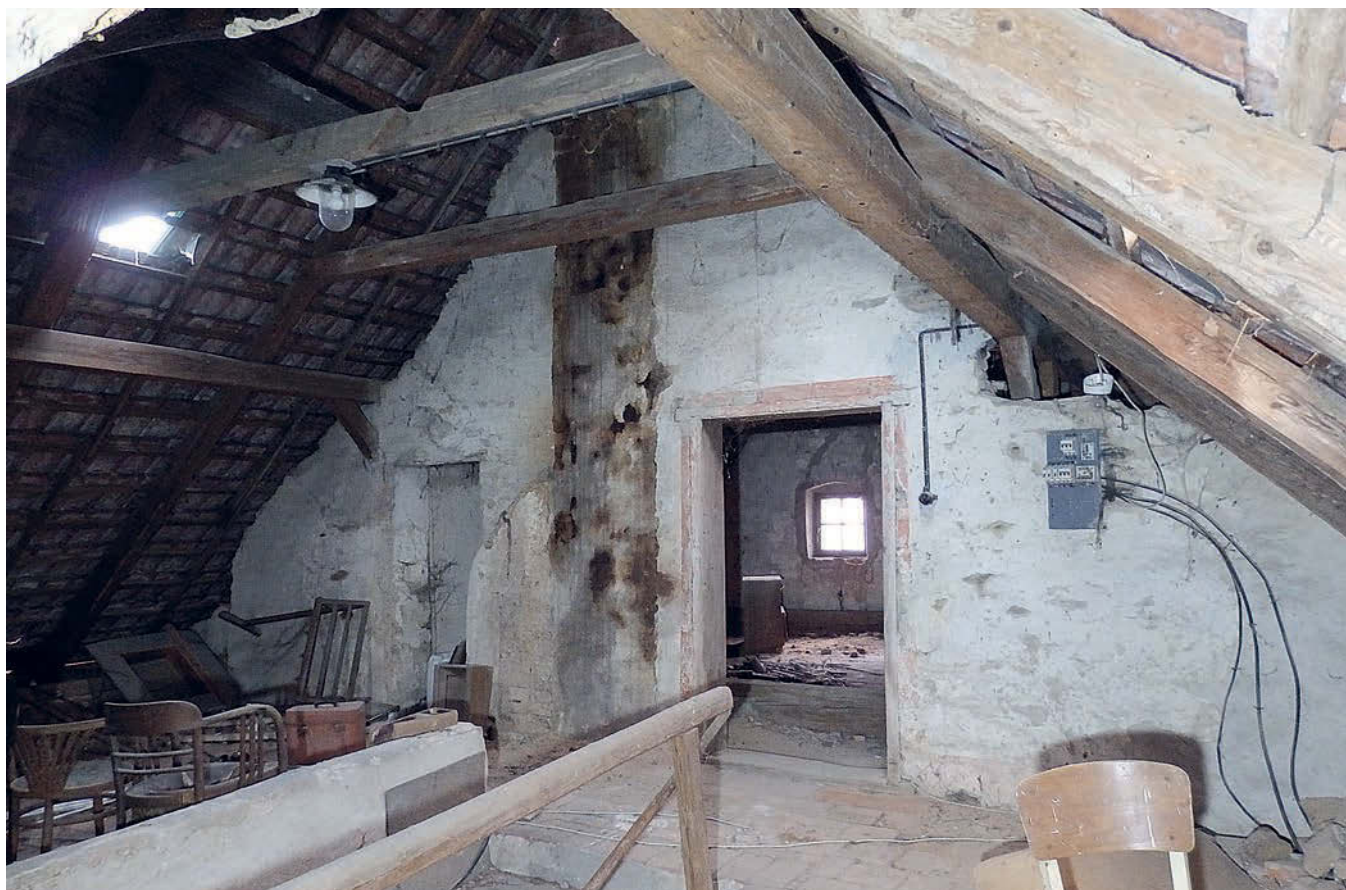
Obr. 11: Fara, podkroví, pohled na příčku severní prostoru, pohled z jihozápadu, stav 2023.

Fig. 11: Parish building, attic, view of the partition wall of the northern space, southwestern view, condition in 2023.

V severní polovině podkroví objektu byly rozpoznány stopy po dvou poslopných a dnes zaniklých konstrukcích, vypovídajících o funkčně-provozním uspořádání i ekonomických limitech fary v průběhu 18. a 19. století. Z níže popsaných nálezů lze usuzovat, že severní díl podkroví (z jihu omezený zděnou příčkou a ze severu severním štítem) v době výstavby fary sloužil jako obytný prostor, následně změněný v podkrovní špýchar. Ve všech čtyřech koutech severní prostoru jsou na dělicí příčce a severním štítu zřetelné negativní otisky zaniklé, pravděpodobně dřevěné konstrukce s klenbovým náběhem. Nejčitelnější je otisk v jihovýchodním koutě, kde lze sledovat nejen celou křivku zaniklé klenby, ale nad vstupem i otisk jejího vodorovného zastropení. Linie otisku je rovná a lze si ji snad představit jako zevnitř omítané bednění. Obytný charakter tohoto prostoru dokládá nejen malovaný sokl na líci kamenné příčky (z východu ukončený jihovýchodním otiskem klenby), ale především dvojice trojlaločných malovaných čabrak, zřetelných pod parapety obou severních oken. Datem *ante quem* pro fyzický zánik této konstrukce je rok 1820, kdy byl vyzdvižen současný hambalkový krov, který rastrem vazných trámů a jejich usazením nad úroveň někdejší podlahy s objemem

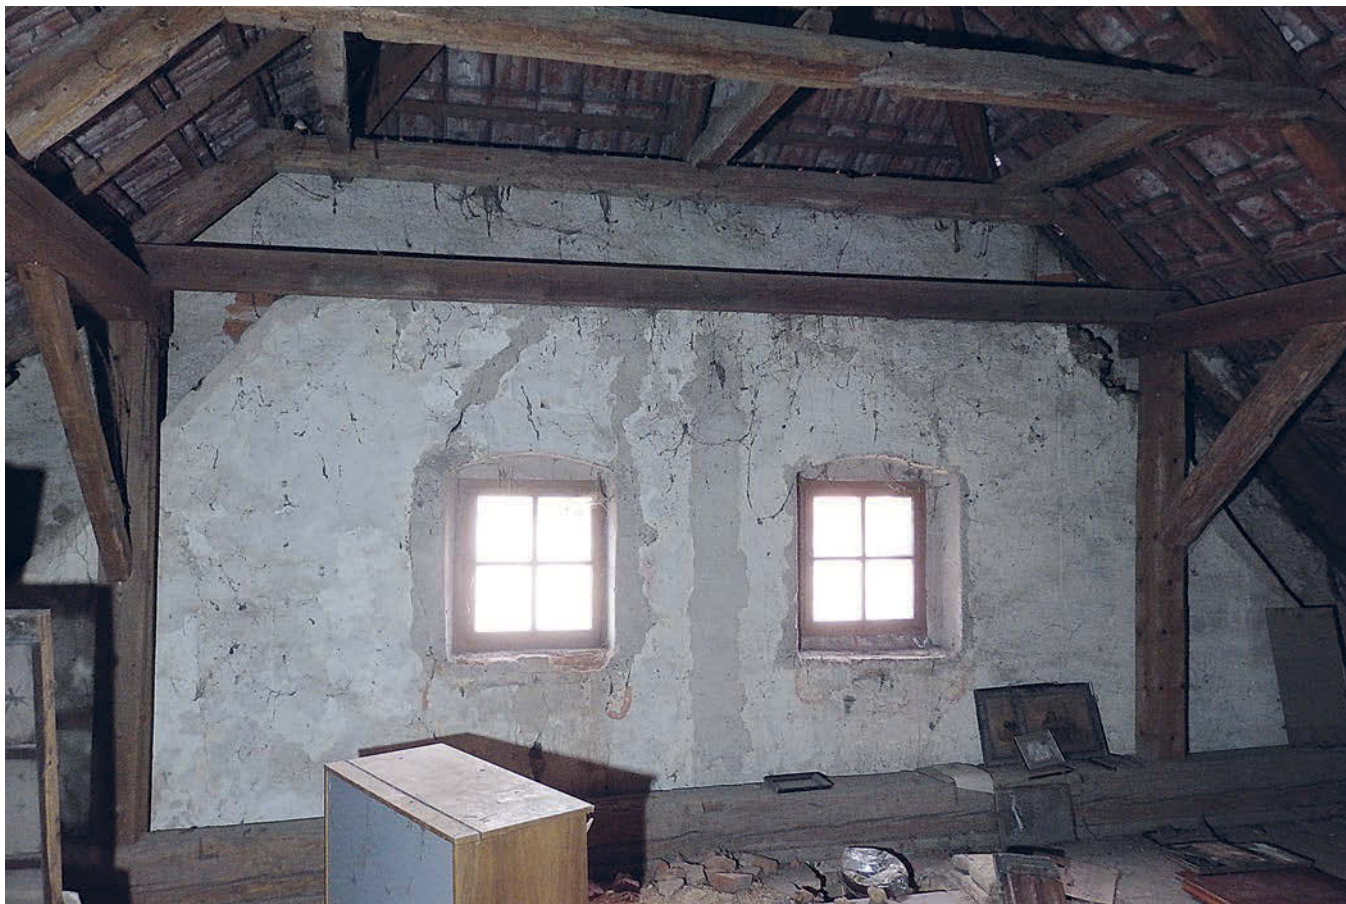
Obr. 12: Fara, podkroví, severní štít, pohled z jihu, stav 2023.

Fig. 12: Parish building, attic, northern gable, southern view, condition in 2023.

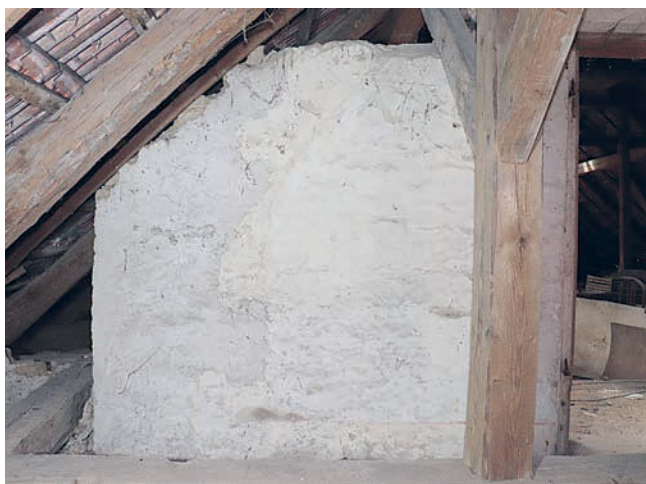
Obr. 13: Fara, podkroví, zděná příčka severního dílu s otisky zaniklé dřevěné klenby a malovaným soklem, pohled od severu, stav 2023.

Fig. 13: Parish building, attic, bricked partition wall of the northern section with imprints of a disappeared wooden vault and a painted plinth, northern view, condition in 2023.

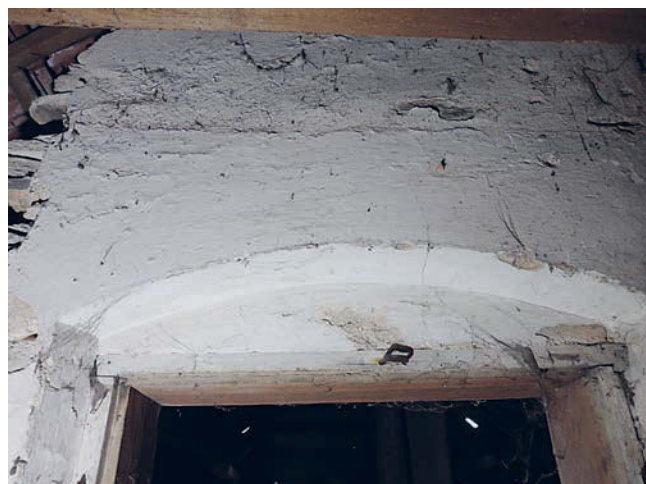
Obr. 14: Fara, podkroví, otisk zaniklé dřevěné klenby nad záklenkem vstupu, pohled od severu, stav 2023.

Fig. 14: Parish building, attic, imprint of a disappeared wooden vault with a relieving arch of the entrance, northern view, condition in 2023.

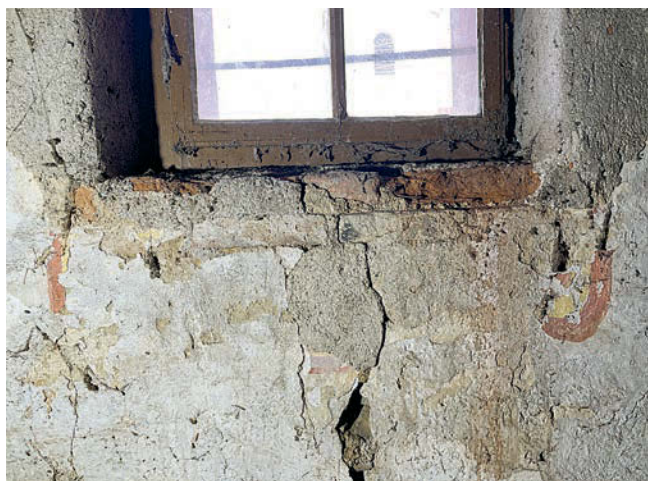
Obr. 15: Fara, podkroví, malovaná čabraka pod západním oknem severního štítu, pohled z jihu.

Fig. 15: Parish building, attic, painted lambrequin under the western window of the northern gable, southern view.

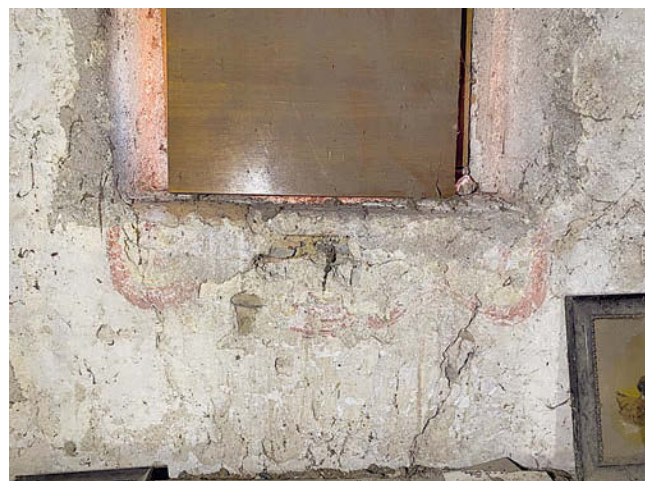
Obr. 16: Fara, podkroví, malovaná čabraka pod východním oknem severního štítu, pohled z jihu (foto K. Loub, 2024).

Fig. 16: Parish building, attic, painted lambrequin under the eastern window of the northern gable, southern view (photo by K. Loub, 2024).

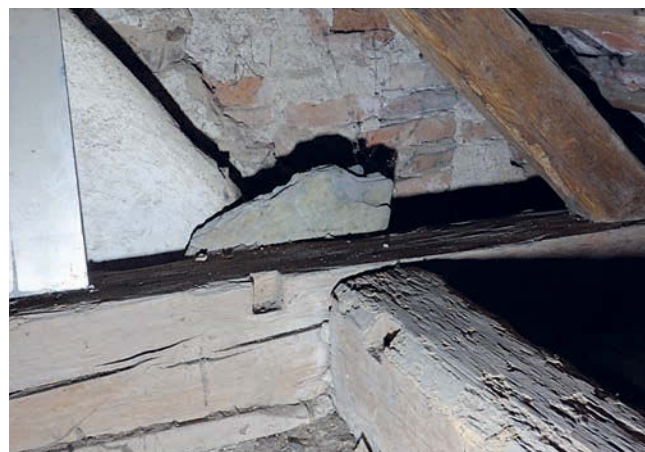
Obr. 17: Fara, podkroví, dlaby po zaniklé laťové konstrukci, cihelná nadezdívka severního štítu, pohled z jihozápadu.

Fig. 17: Parish building, attic, mortises after a disappeared batten construction, brick parapet of the northern gable, southwestern view.

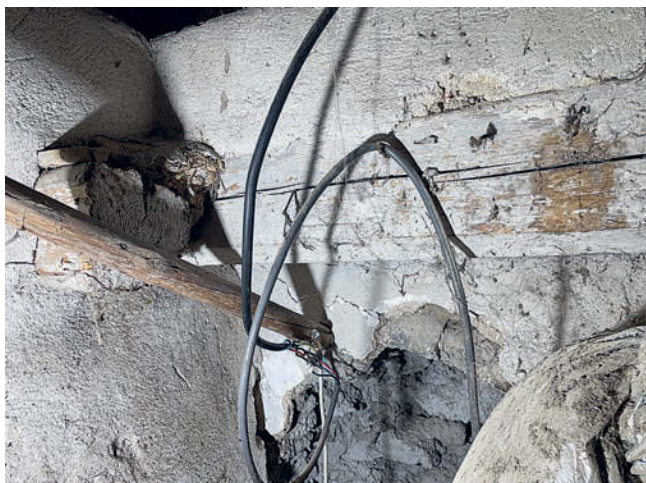
Obr. 19: Fara, schodiště na půdu, dvojice trámů zaniklého stropu a pozůstatky interiérové omítky síně, pohled ze severozápadu.

Fig. 19: Parish building, attic staircase, two beams of the perished ceiling and remains of the interior plaster of the hall, northwestern view.

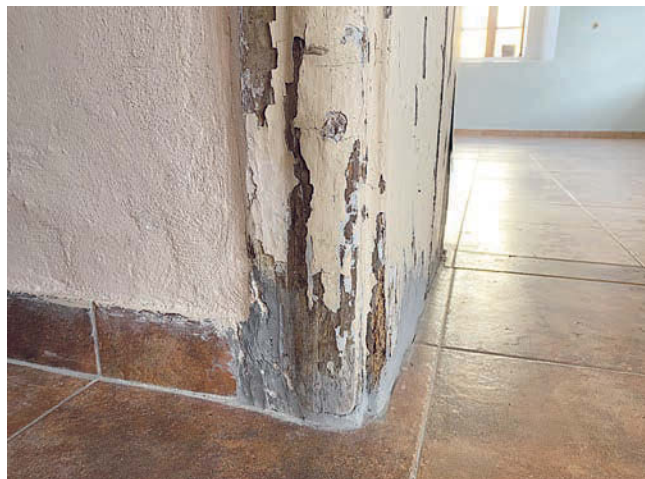
Obr. 20: Fara, přízemí, profilované ostění vstupu ze síně do světnice (foto K. Loub, 2024).

Fig. 20: Parish building, ground floor, profiled jambs of the entrance to the living room from the hall (photo by K. Loub, 2024).

Komunikaci mezi síní a světnicí zprostředkovává relativně hluboký vstup s dvoukřídlými asymetrickými dveřmi ze strany obytné prostory. Ze síně je průchod uvozen dřevěným ostěním, profilovaným stlačeným oblounem. Deštění, na šířku složené ze dvou svisle přisazených fošen, je dnes (jako většina zachovaných výplňových prvků) přetřeno krémovým nátěrem. Ve spodních partiích jsou ale zřetelné úseky staršího barevného malovaného řešení, připomínající mramorování či fládrování. Právě toto ostění bylo do přestaveb v roce 1872 osazeno dveřmi se šnekovitými závěsy, poprvé zmíněnými již v roce 1847 a naposledy v roce 1869.<sup>84)</sup> Je možné navrhnout, že toto ostění vzniklo současně s osazením dvoukřídlých dveří za faráře Antonína Horníka (1731–1736).<sup>85)</sup>

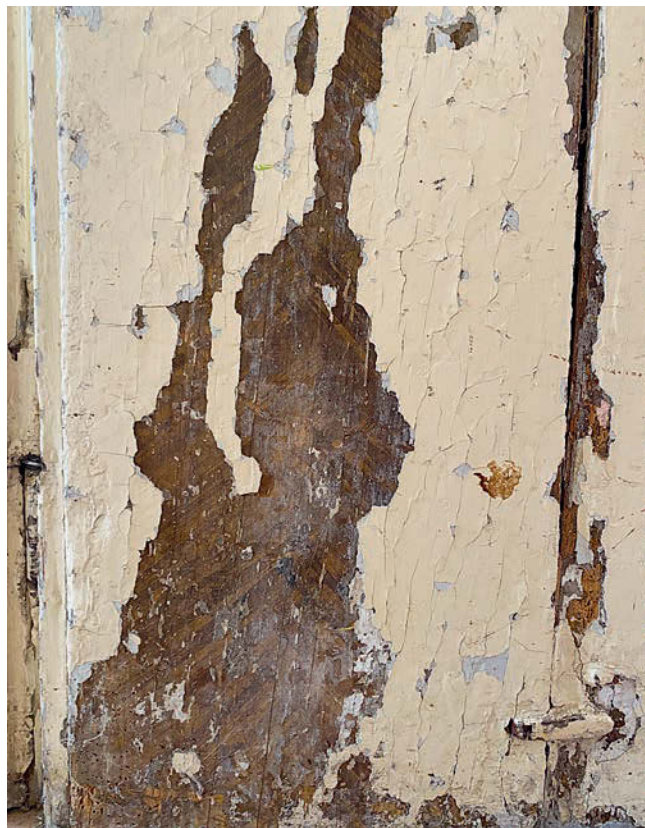
Obr. 21: Fara, přízemí, nátěry deštění dveří ze síně do světnice, pohled ze západu (foto K. Loub, 2024).

Fig. 21: Parish building, ground floor, wainscotting paint of the door leading from the hall to the living room, western view (photo by K. Loub, 2024).

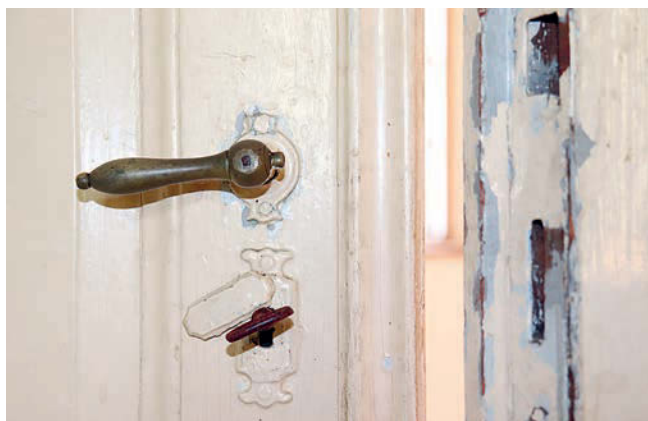
Obr. 22: Fara, přízemí, příklad většinově zastoupeného dveřního kování, pravděpodobně z rekonstrukce v roce 1872, stav 2023.

Fig. 22: Parish building, ground floor, example of the prevailing door hardware, probably from the 1872 reconstruction, condition in 2023.

V přízemí se dochovaly dvoukřídlé asymetrické výplňové dveře, osazené zadlabávanými závěsy, zakončenými kuzelem s kuličkou, a doplněné běžnými růžicemi a štítky, zachycenými například v dobovém vzorníku *Geittner és Rausch* z roku 1885.<sup>79)</sup> Na základě inventářů a analogií lze konstatovat, že k této plošné výměně dveří a kování došlo během rekonstrukce v roce 1872. Odlišně jsou přirozeně řešeny dveře do obslužných prostor. Na půdě i na bývalý záchod vedou jednokřídlé dveře, osazené na dvojici trnových křížových závěsů, jednou profilovaných odsazeným půlkruhem, podruhé vyžlabenými rohy. Dochovaly se rovněž dvojité vnitřní okenní rámy s prázdnými vnitřními zadlabávanými závěsy (kužel s kuličkou) a výplňovými okenicemi osazenými na vnější závěsy. Ty jsou důsledně zachovány v západním pokoji faráře a kanceláři (přestavba v roce 1872). V dnešní koupelně (po 1872 *Speiss*) jsou na obou vnitřních rámech zachovány trnové závěsy a vnitřní okenice, opatřená závěsy lalokovými, jistě druhotně použitými. V západní místnosti severního traktu (po 1872 *Gesindzimmer*) jsou ojediněle *in situ* zachována kompletní okenní křídla z přestavby v roce 1872.<sup>80)</sup> Analogická křídla jsou ve velkém počtu deponována v chlěvu a na jeho krovu – ve třech případech bylo u těchto okenních křidel evidováno užití starších, barokních, koutových závěsů a rohovníků. Ve dvou případech jde o palmetové zakončené prvky, v jednom případě se zachovala dvojice koutových závěsů se stylizovaným ptáčkem (!). Jde o typický příklad recyklace barokního kování v rámci rekonstrukcí z počátku 70. let 19. století.<sup>81)</sup> Ve chlěvech nacházíme původní dveře typu *jalousie* a další, pravděpodobně z roku 1864, kdy proběhla výměna tří dveří do chlěvů.<sup>82)</sup>

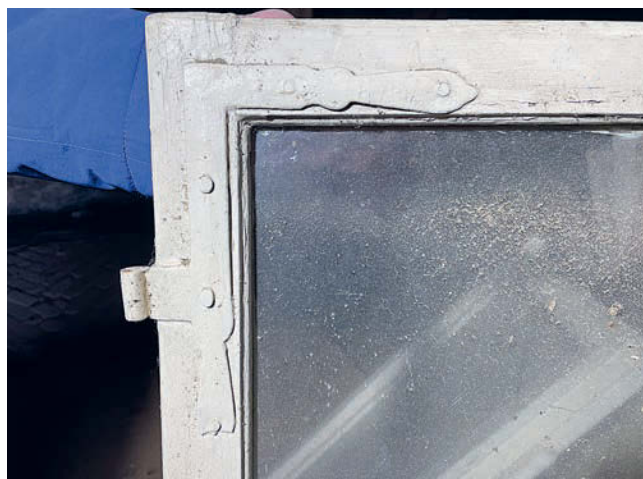
Obr. 23: Druhotně použitý barokní koutový závěs na okenním křídle, pravděpodobně z rekonstrukce v roce 1872, dnes deponováno na krovu chléva.

Fig. 23: Secondly used Baroque corner hinge on a window casement, probably from the 1872 reconstruction, today used on the stable trussing.

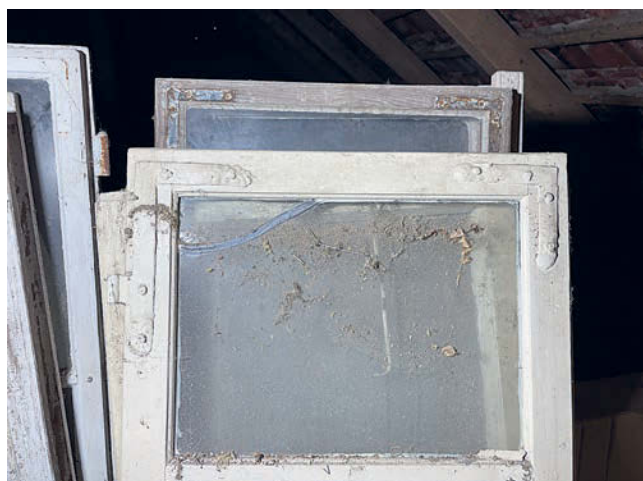
Obr. 24: Druhotně použitý barokní koutový závěs a rohovník na okenním křídle, pravděpodobně z rekonstrukce v roce 1872, dnes deponováno na krovu chléva.

Fig. 24: Secondly used Baroque corner hinge and corner plate on a window casement, probably from the 1872 reconstruction, today used on the stable trussing.

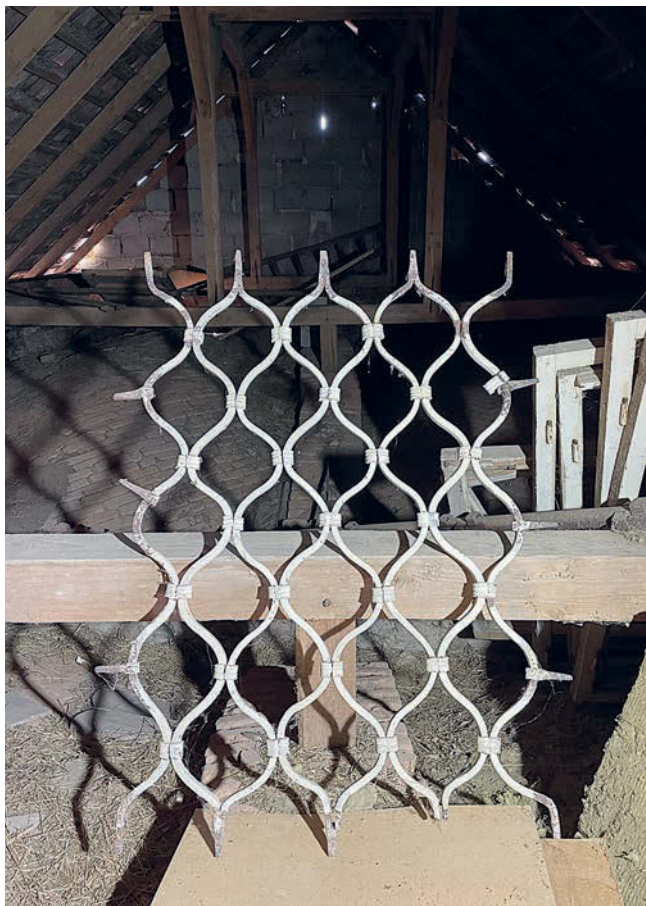
Obr. 25: Barokní mříž, dnes deponována na krovu chléva.

Fig. 25: Baroque grating, today used on the stable trussing.
