# ROČENKA 2012

**NÁRODNÍHO PAMÁTKOVÉHO ÚSTAVU  
ÚZEMNÍHO ODBORNÉHO PRACOVISTĚ STŘEDNÍCH ČECH V PRAZE  
PŘÍLOHA ČASOPISU PAMÁTKY STŘEDNÍCH ČECH  
2 / 2013**

## ČASOPIS NÁRODNÍHO PAMÁTKOVÉHO ÚSTAVU ÚZEMNÍHO ODBORNÉHO PRACOVISTĚ STŘEDNÍCH ČECH V PRAZE ROČENKA 2012

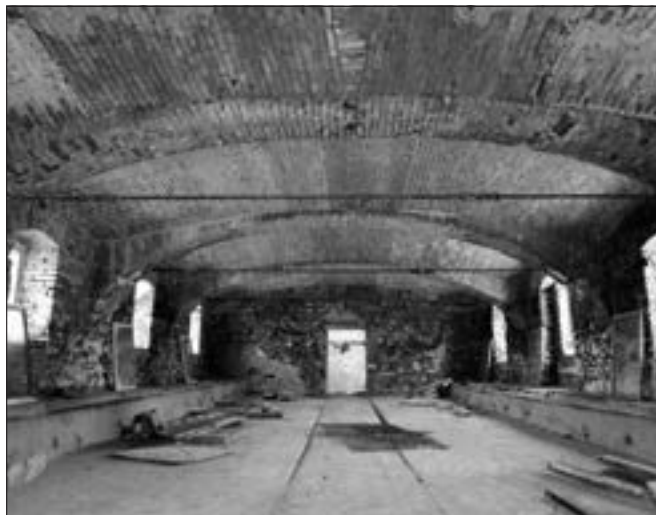
*Třebešice (okres Benešov), areál zámku, budova chlévů, celková obnova. Budova chlévů byla před započetím obnovy v havarijním stavu. Nad částí půdorysu úplně chyběla střecha a strop, tvořený cibelnými klenbami (plackami do pasů), který byl v rozsahu tří polí zřícený. V minulém roce byla provedena celková obnova střechy – opraven krov a položena nová krytina z pálených bobrovek. Obnova chléva je vzorovým příkladem přístupu k velké hospodářské budově z 19. století. Na snímku je obnovená klenba stropu chléva, která byla opětovně vyklenuta z ciblí v původním tvaru (foto D. Primusová).*

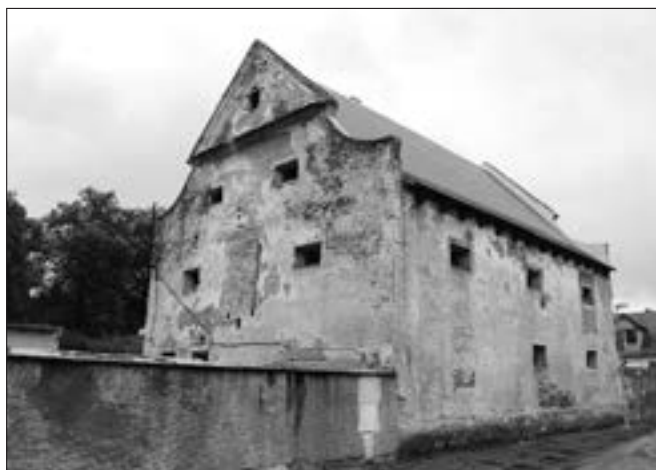
*Zlenice (okres Benešov), sýpka, oprava střechy. Při citlivé obnově střechy byl opraven krov a položena nová krytina z pálených bobrovek. Bylo obnovené také zakrytí štítů, při kterém byly použity původní tašky. Na příští léta je projednána obnova barokní fasády sýpky, jejíž realizací by byla podoba jediného zachovalého objektu bývalého hospodářského dvora vhodným způsobem rehabilitována (foto D. Primusová).*

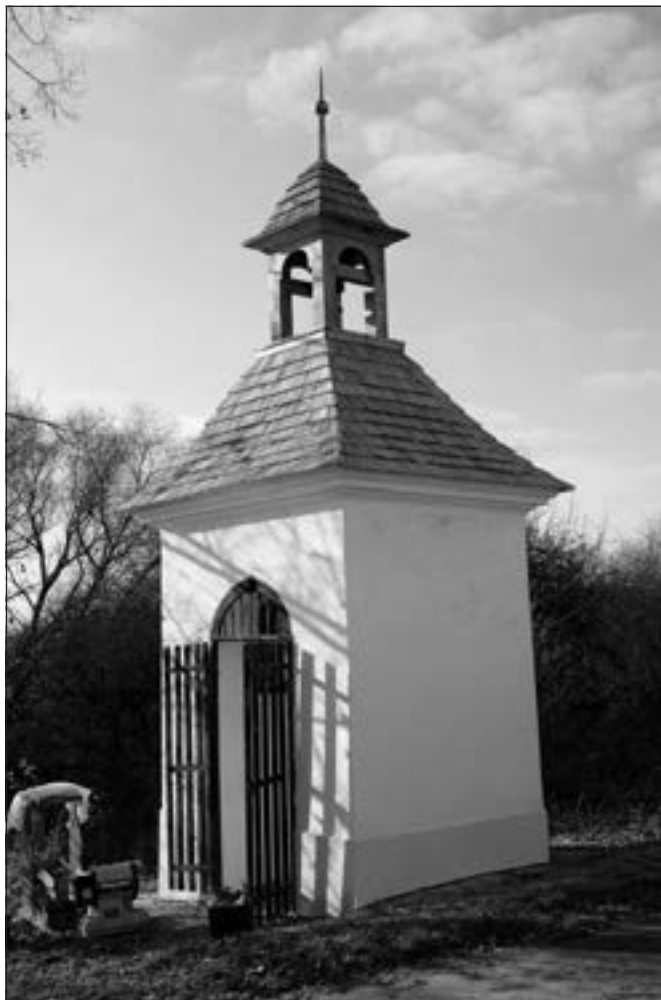
*Teletín (okres Benešov), kaplička se sochou sv. Jana Nepomuckého, celková obnova. Při opravě byl kapličce navrácen původní vzhled. Byl opraven krov a střecha byla zakryta štípaným šindelem. Stávající zakrytí bobrovkami s nárožními břebenáči bylo příliš robustní a plechové zakrytí zvoničky pouze provizorní. Při opravě fasády byla objevena původní profilace římsy, která byla obnovena. Součástí akce bylo také restaurování pís-kovcové sochy v interiéru (foto D. Primusová).*

kaple se sochou sv. Jana Nepomuckého. Byla opravena krovová konstrukce a nově položena šindelová krytina, která na malé ploše působí mnohem lépe než tvrdé, pálené tašky. Byla restaurována také pískovcová socha sv. Jana Nepomuckého, která je umístěna uvnitř kapličky. V *Týnci nad Sázavou* byla dokončena oprava barokního krovu a střešní krytiny na budově fary v areálu hradu. V *Bystrici* proběhla výměna vnějších křídel špaletových oken fary za kopie. Dále zde byla na příští rok projednána celková obnova kostela sv. Šimona a Judy. V areálu kostela českobratrské církve evangelické, v budově fary v *Soběhrdech*, byly obnoveny okenní otvory novogotické fasády a osazena nová dřevěná okna.

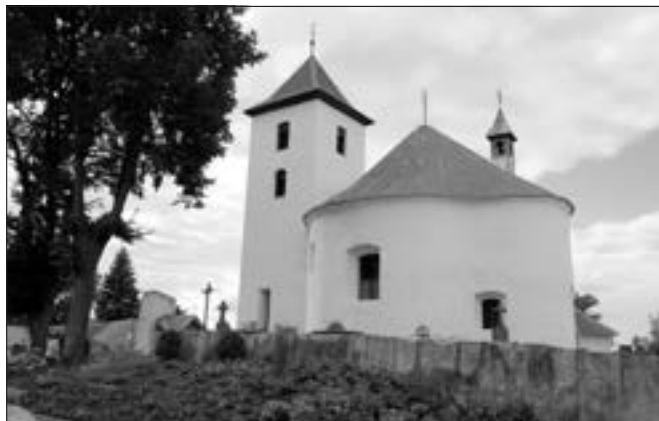
*Libouň (okres Benešov), kostel sv. Václava. V minulém roce byla obnovou fasád a střechy dokončena 20 let probíhající celková obnova románského, barokně přestavěného kostela sv. Václava. Součástí akce byla i obnova márnice a ohradní zdi bříbitova. Interiéry kostela a márnice byly obnoveny restaurátorský. Oprava zahrnovala nástěnné malby kostela a márnice i veškerý inventář kostela – opraveny byly cenné barokní oltáře, kazatelna a mřížka (foto D. Primusová).*

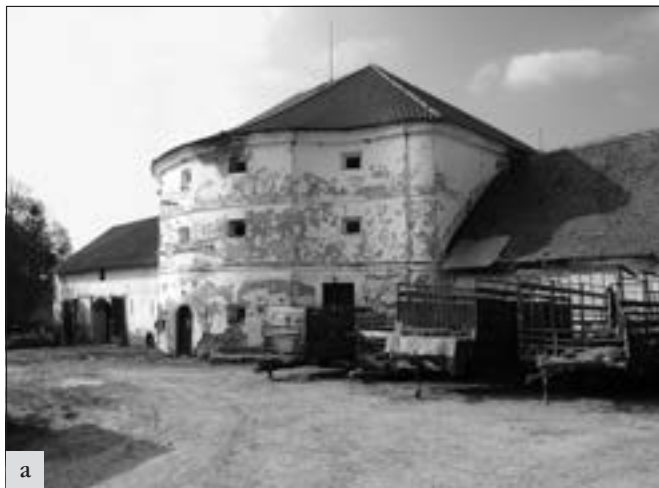
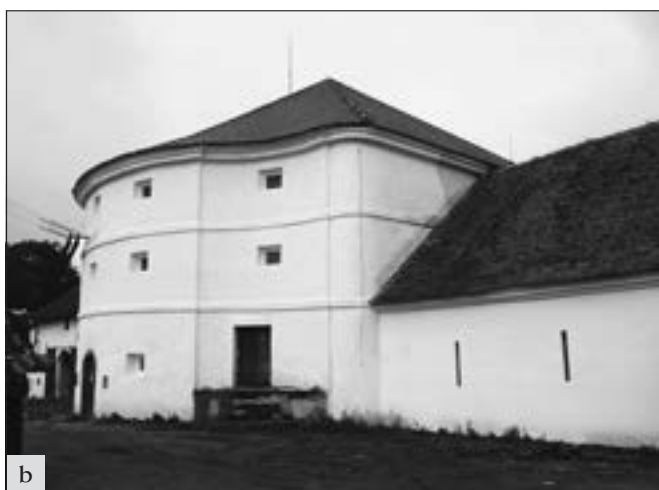
*Smilkov (okres Benešov), sýpka v hospodářském dvoře. V roce 2012 byla realizována obnova dynamicky zvlněného vrcholně barokního průčelí unikátní sýpky a navazujících stodol ze 40. let 18. století. Obnova smilkovského dvora je příkladem jinak stále vzácnějšího zájmu o využití a údržbu historických hospodářských budov bývalých vrchnostenských velkostatků. Ke zvažení je ještě barevný nátěr fasády – vzhledem k úpravám stodol v 19. století je zde zřejmě na místě návrat k monochromní okrové barvě (foto H. Řepková).*

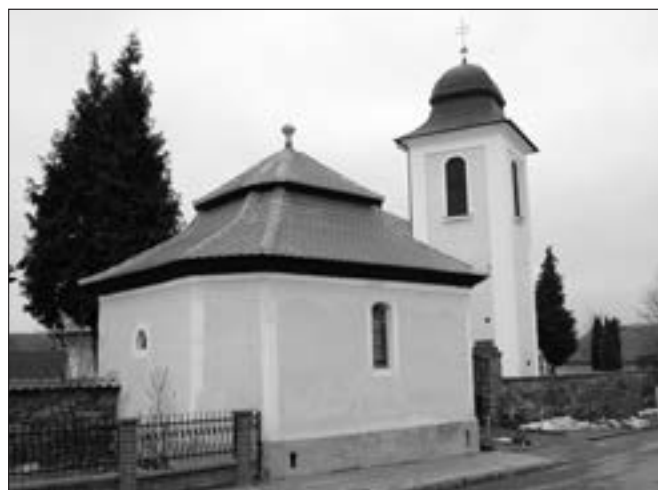
*Zdislavice (okres Benešov), areál kostela sv. Petra a Pavla, kostnice, celková obnova. V loňském roce byla obnova kostnice započata opravou střechy, při které byla nevhodná plechová krytina nabazena pálenými bobrovkami. Bohužel se však přes veškerou snahu nepodařilo prosadit osazení malých hladkých břebenáčů na nárožích. Byly použity velké drážkované břebenáče, které jsou příliš masivní a kazí dojem z jinak zdařilé opravy (foto D. Primusová).*

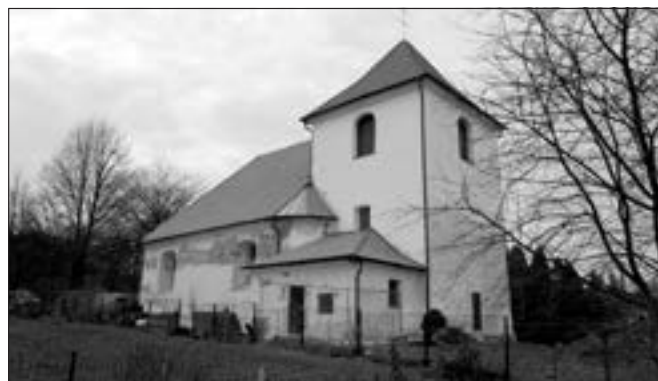
*Snět (okres Benešov), kostel sv. Petra a Pavla, celková obnova. Střecha a strop kostela byly v havarijním stavu, všechny dřevěné prvky byly napadeny boubou a podbití stropu se nad částí lodi zřítlo. Při opravě započaté v minulém roce, byly krov a strop důsledně opraveny protézováním poškozených částí dřevěných prvků. Stávající cementová drážková krytina byla nabazena pálenou francouzskou taškou. Bobrovky nebylo bobužel možné pro sníženou únosnost krovu a velké vzdálenosti vazeb použít a nároží musela být zakryta plechem, ten však bude alespoň natřen v barvě pálené krytiny. V tomto roce bude akce pokračovat opravou fasád a interiéru a dokončením restaurování inventáře kostela (foto D. Primusová).*

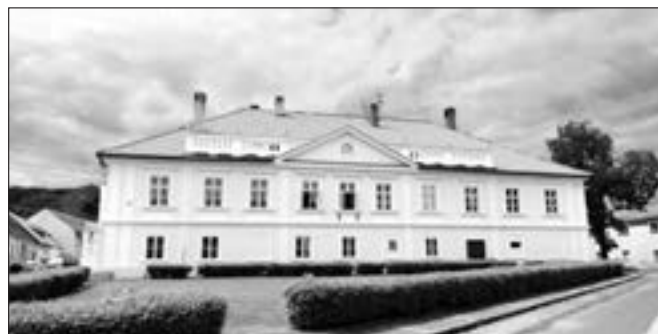
*Tetín (okres Beroun), zámek, respektive velký panský, kdysi manský dům, stojící včele hospodářského dvora, dostal dnešní architektonickou úpravu ve druhé polovině 19. století a na počátku 20. století. Při obnově, realizované v roce 2012 se podařilo kvalitně štukatérsky obnovit průčelí, které se dochovalo v poněkud zjednodušené podobě. Náročnější byla oprava atiky, stojící na značně narušené patě krovové konstrukce. Při obnově střechy byly, vzhledem k jejímu sklonu, opět uplatněny drážkové pálené tašky (foto E. Kosová).*

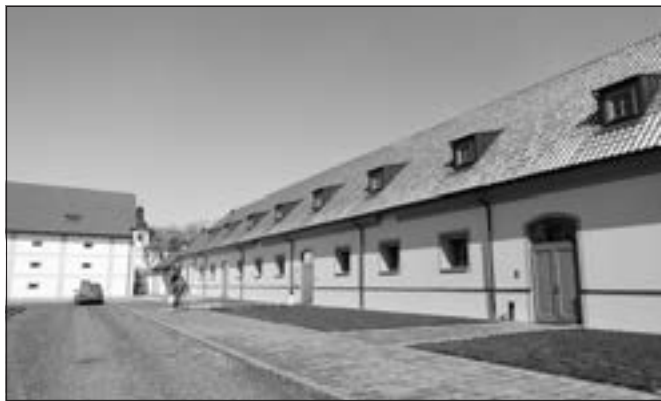
*Všetadice (okres Beroun), pobled do hospodářského dvora u zámku. Areál zámku ve Všetadicích prochází celkovou náročnou obnovou a budovy dostávají nové využití. Podařilo se tak zachránit hodnotné hospodářské budovy – původně barokní sýpku stojící v pozadí a budovu chlívů, postavených ve druhé čtvrtině 19. století a upravených v meziválečném období. Přes tento nesporně velký přínos se však obnova hospodářských budov neobešla bez chyb. Jednou z nich je posun barevnosti od teplé šedé do modrošedého odstínu původně aplikovaného pouze na fasádě sýpky, který je však investorem nadále uplatňován i na dalších budovách (foto E. Kosová).*

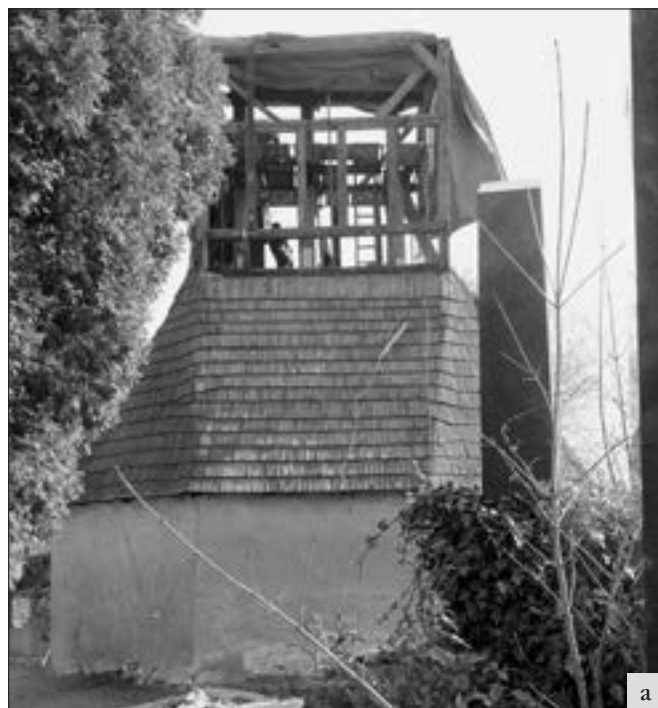
*Libušín (okres Kladno) zvonice u kostela sv. Jiří na Hradišti: a – zvonice před opravou byla v havarijním stav. Dožilý byl šindel, ubíhly byly zejména tesařské spoje obvodového pláště branolové konstrukce a vrcholového jebšanu; b – zejména díky pomoci obce s předfinancováním opravy se ji podařilo uskutečnit v průběhu 10 měsíců roku 2012. Štípaný šindel byl kompletně nabrizen novým, zvláště trvanlivým modřínovým, bednění patra bylo opraveno a znovu použito. Opravená zvonice je opět ozdobou areálu kostela (foto E. Volfová).*

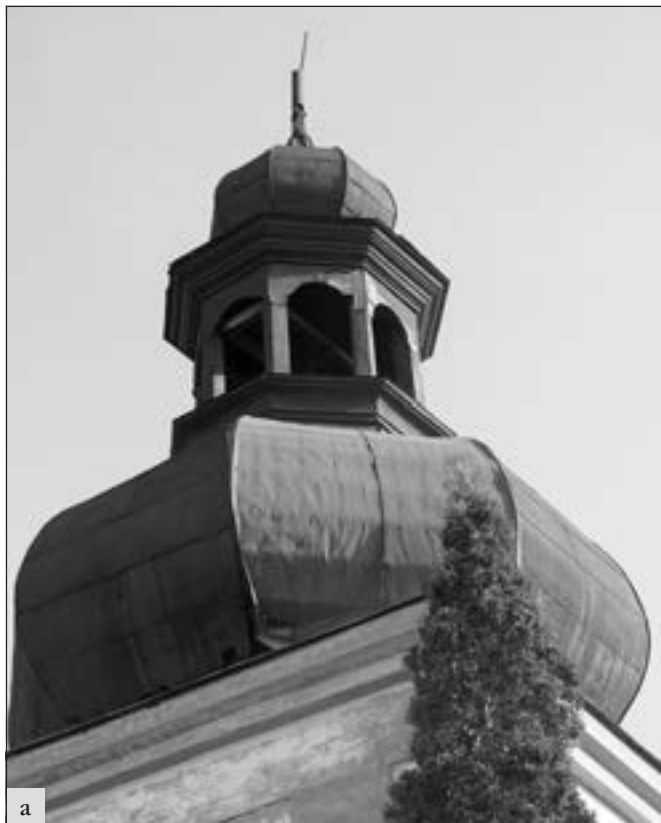
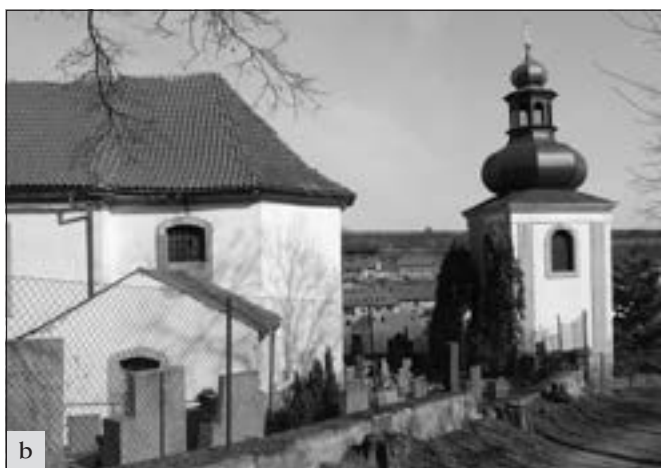
**Slatina (okres Kladno), zděná zvonice u kostela sv. Vojtěcha:** a – nakloněná střecha věže s mohutnou cibulovou bání bezprostředně brozila zřícením; b – během dvou let se podařilo opravit vážně poškozenou vazbu krovu, doplnit bednění a provést nové oplechování pláště věžní bání s lucernou, včetně výměny brotníce s pozlacením nového kříže ve vrcholu (foto E. Volfová).

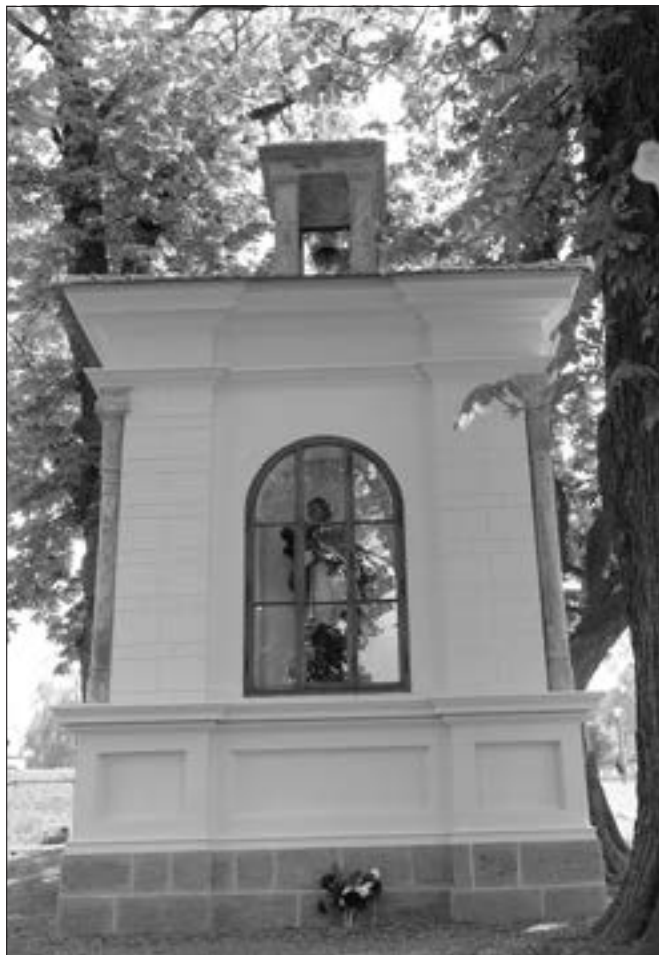
**Honice (okres Kladno), návesní kaple sv. Jana Nepomuckého, opravená kaple od severovýchodu. V průběhu oprav byla věnována zvláštní pozornost rehabilitaci původní náročné architektonické výbavy stavby, zejména římsovým profilům a článkům. Podařilo se tak napravit zkomolenou podobu, která byla výsledkem několika neodborně provedených oprav v minulých desetiletích (foto E. Volfová).**

ve Slatině. Také zde lze práce hodnotit jako zdařilé, zejména po řemeslné stránce. V *Sakách* byla zahájena oprava zděné návesní kaple. Byly odstraněny novodobé fasádní omítky a vchodové dveře z poslední nepodařené opravy. V *Honicích* se podařilo uskutečnit opravu návesní kaple v minulosti pokaženou neodbornou opravou. Položení prejzové krytiny i obnova štukové výzdoby mají velmi dobrou kvalitu. Výsledný nátěr kaple byl uskutečněn světle modrý přesně podle zjištěné nálezoové situace. Na území MPZ v *Unbošti* proběhla řada konzultací oprav a stavebních úprav městských domů. Poděkování patří ing. O. Hrdličkovi za pečlivý dohled památkového statika na nejdůležitějších akcích Kladenska, na zámeckém kostele v Kolči, kostele v Bratronicích, zvonici ve Slatině a zvonici u sv. Jiří v Libušíně.

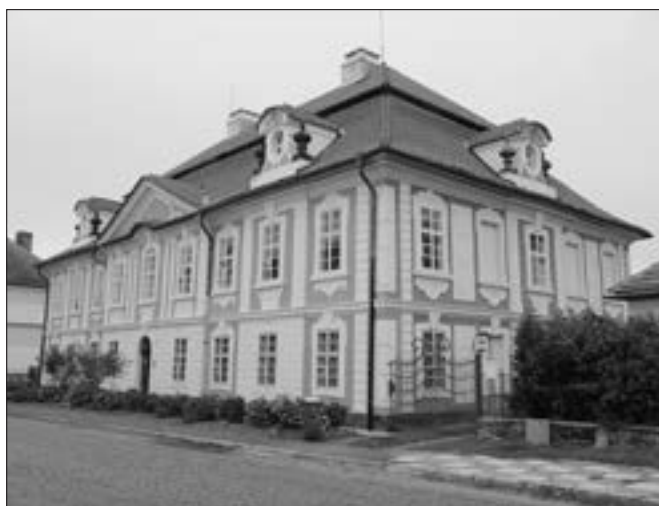
**Zlonice (okres Kladno), celkový pohled na barokní faru. V průběhu posledních let byla postupně kvalitně realizována oprava fasád fary. V roce 2012 obnova pokračovala opravou oken, která byla ve značně narušeném stavu. Především spodní partie, včetně špalet a parapetů, byly vlivem povětrnosti a slunečního záření poškozené. Došlo k repasi oken; nejvíce narušené partie (některé okapníčky a spodní rámy okenních křídel) byly vyměněny. Kování bylo očištěno, odstíny nátěrů oken vycházely z původních, dle průzkumu barevnosti (hnědá vnitřní křídla, bílá lícová křídla). Celkový výsledek obnovy je třeba pokládat za velmi zdařilý (foto E. Mikešová).**

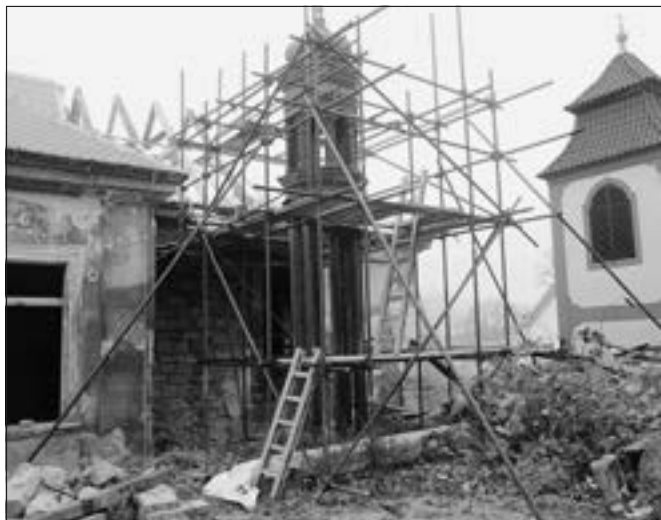
**Koleč (okres Kladno), část zámku s kostelem Nejsvětější Trojice.** V Kolči úspěšně pokračovala postupná obnova zámku donedávna patřícího mezi nejbožejší památky v kraji. Při opravě krovu zámeckého kostela byla nejprve s pomocí jeřábu snesena sanktusová věž a následně provedena oprava krovu presbytáře kostela. V dané situaci jistě potěší skutečnost, že se podařilo vrátit zpět přibližně polovinu trámů původní tesařské vazby krovu (foto E. Volfová).

mátkově sledovala celková oprava s výměnou oken a v roce 2012 dokončenou opravou fasád. Postupná oprava havarijního stavu zámku v Kolči pokračovala dozržením z větší části zříceného zdiva klášterní klenby presbytáře kostela. Následovala oprava krovu presbytáře, rozebrání, vyřazení nejvíce poškozených prvků, doplnění novými a opětovné sestavení kompletní opravené konstrukce včetně trámových klestín. Nejrozsáhlejší obnovu památky na Kladensku představovala oprava zvonice při kostele sv. Jiří na hradišti u Libušína. Stav zvonice byl v poslední době alarmující a vidina etapovité opravy stavby na odlehklém místě se zdála neuskutečnitelnou. Zejména díky dotačním prostředkům se během roku podařilo uskutečnit téměř úplnou opravu zvonice. Zvonice byla rozebrána a výměna a oprava poškozených prvků provedena ve stavebním dvoře. Střecha opět postavené zvonice byla pokryta modřínovým šindelem. Úspěšně dokončená oprava zvonice je významným úspěchem péče o církevní památky v dosahu širšího území než jen kladenského okresu. Dokončit se podařilo také opravu krovu s obnovou plechové, červeně natřené krytiny zvonice při kostele sv. Vojtěcha

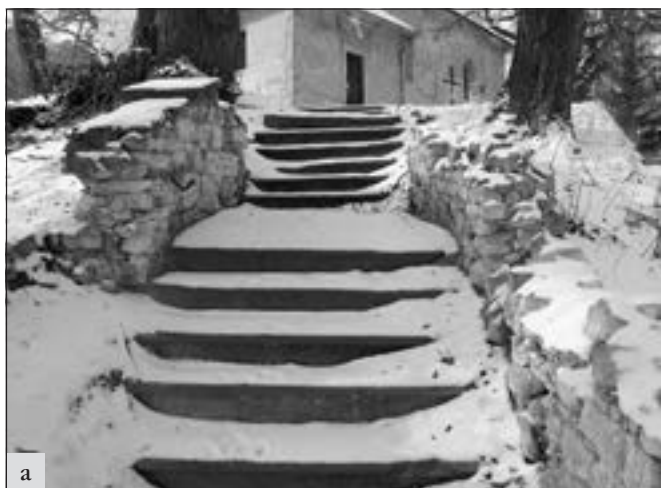
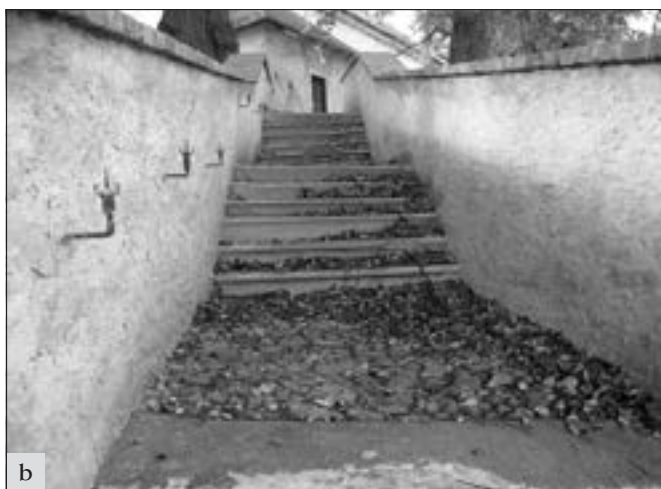
**Malíkovice (okres Kladno), přístupové schodiště ke kostelu bylo v havarijním stavu (rozvolněné kamenné stupně, rozpadlé parapetní zdi).** Schodiště prošlo celkovou obnovou, avšak citlivě, bez ztráty původního malebného charakteru. Stupně byly napevno usazeny, v chybějících partiích doplněny, parapetní zdi byly dozděny z původního a dalšího sborného kamenného materiálu, koruna byla obnovena z cibulí (foto E. Mikešová).

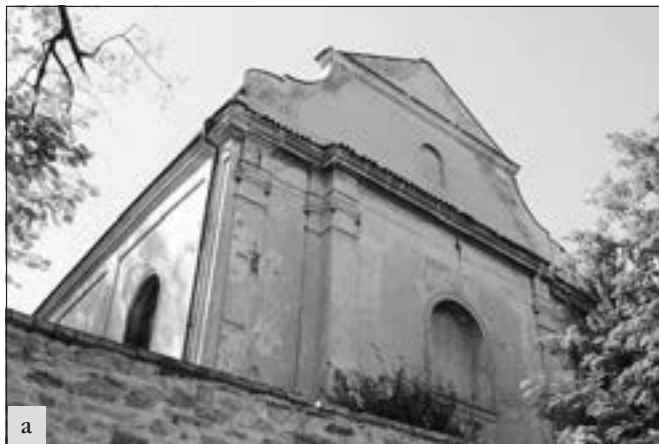
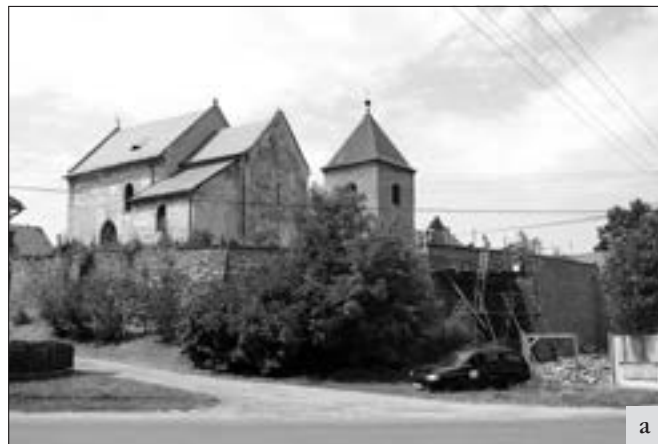
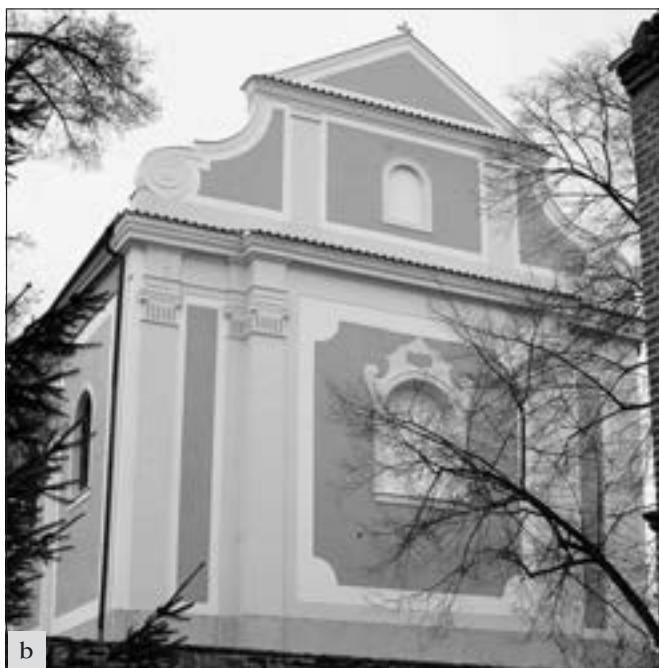
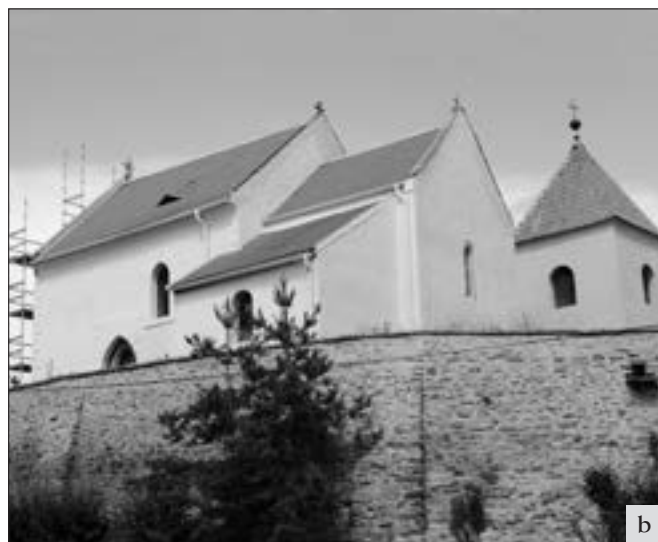
**Přistoupim (okres Kolín), kostel sv. Václava, východní – hlavní průčelí.** Průzkum omítek a zdiva potvrdil složitější stavební historii kostela, který byl od středověku několikrát přebudován. Výsledkem opravy je obnova barokní podoby fasád kostela, narušená postupným chátráním stavby, a to včetně průzkumem zjištěných iluzivních článků a barevného rozvrhu. Obnově omítek předcházela náročná oprava zdiva s řadou trhlín a rovněž zajištění výrazných pozůstatků vrstev historických omítek s nátery: *a* – patrný původní stav východní fasády před opravou. Viditelné je členění fasády s červeně malovanou vrstvou. Štít bez členění byl po statických problémech přezděn v první třetině 20. století. Se starým štítem však zaniklo i jeho původní členění; *b* – na snímku je zachycena zdařile tvarově obnovená fasáda opatřená tříbarevným nátěrem, odpovídajícím nálezové situaci. Členění štítu bylo rekonstruováno na základě historické ikonografie za odborné pomoci NPÚ (foto J. Černochová).

**Třebovle (okres Kolín), kostel sv. Bartoloměje.** Pohled na obnovenou část fasád kostela, s obradní zdí a zvonici v pozadí před a po opravě v roce 2012. Pozoruhodný raně gotický kostel s dochovanými kamenickými detaily a pozůstatky historických omítek z několika období byl naposled upraven klasicistně. V průběhu druhé poloviny 20. století došlo k postupnému opadání podstatné části omítek, a odhaleno tak bylo středověké zdivo. Přes nespornou optickou působivost torzálně dochovaných úprav povrchu a kamenného zdiva byla při opravě, probíhající od roku 2011, respektována klasicistní úprava. Zbytky starších omítek byly zajištěny a překryty novou omítkovou vrstvou, konzervována byla kamenná ostění. Úprava předpokládá postupně a přirozené stárnutí fasády. Z dosud stojící části lešení budou restaurovány a doplněny pozůstatky bohaté štukové výzdoby západního průčelí: *a* – obnova fasád kostela završuje postupnou celkovou obnovu areálu, jejíž počátky zachycuje fotografie; *b* – po náročné obnově opěrných a obradních zdí, proběhla před obnovou vlastního kostela postupně obnova střechy a fasády zvonice i branky na bývalý hřbitov (foto J. Černochová).

Ve *Lstiboři* pokračovala na kostele Nanebevzetí Panny Marie obnova zastřešení kostela a zahájeny byly drobnější opravy fasády. Opraven byl také severní úsek staticky narušené ohradní zdi kostela. Obnovena byla střecha fary doplněná tvarově přijatelnými vikýři. V *Přistoupimí* proběhla obnova fasád kostela sv. Václava. Po nutném statickém zajištění zdiva byly restaurátorsky ošetřeny dochované gotické, renesanční i barokní omítky. Následně byla provedena nová fasáda v barevnosti, vycházející z průzkumu. V rámci opravy fasád bylo přistoupeno, dle historické ikonografie, k obnově členění štítu, který byl ze statických důvodů přezděn počátkem 20. století. V *Rostoklatech* pokračovala oprava kostela sv. Martina obnovou okenních a

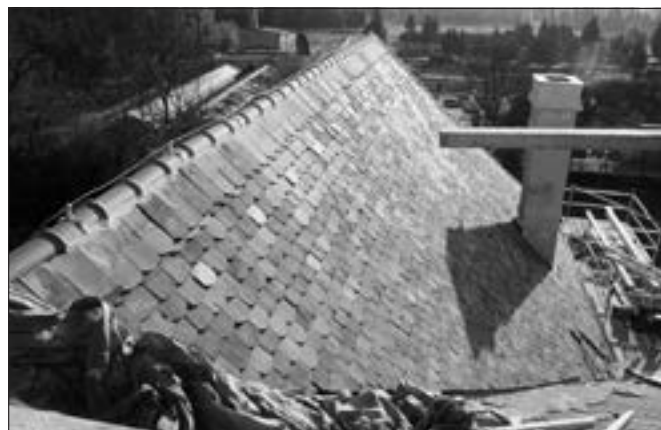
*Žebušice (okres Kutná Hora), zámek čp. 1. Pozoruhodný zámecký areál v Žebušicích je postupně od roku 2011 opravován novým majitelem. I v rámci velké a náročné obnovy vlastního zámku se podařilo dohodnout a realizovat použití, respektive přeložení původní krytiny z pálených tašek bobrovy, různého stáří. Významnou roli zde brál nepochybně zájem majitele nebo jeho zástupce. V rámci středních Čech je tento způsob nakládání s krytinou bobužel stále zcela výjimečný. Na fotografii je patrné překládání staré krytiny, která dodává střeše malebný vzhled (foto J. Černochová).*

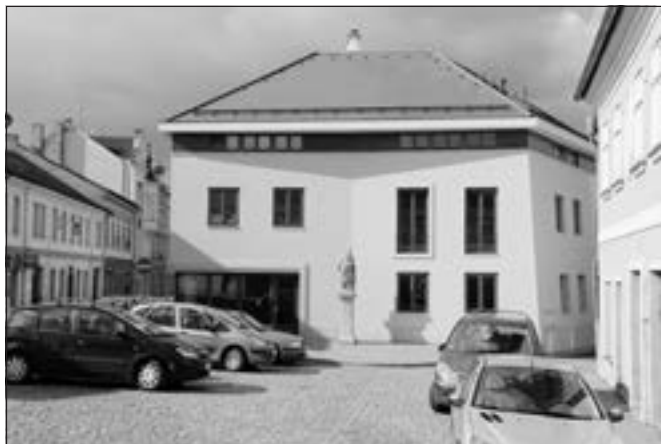
**Kutná Hora, Anenské náměstí.** Po kolaudaci byla uvedena do provozu novostavba na místě proluky vzniklé zbořením gotického domu se srubovým patrem v roce 1981. V půdorysném založení hlavní fasády nebo šikmou stěnou do boční ulice novostavba parafrázuje charakteristické prvky zaniklého domu na této parcele. Ústřední místo před domem znovu po padesáti letech zaujala restaurovaná socha sv. Anny (foto A. Pospíšil).

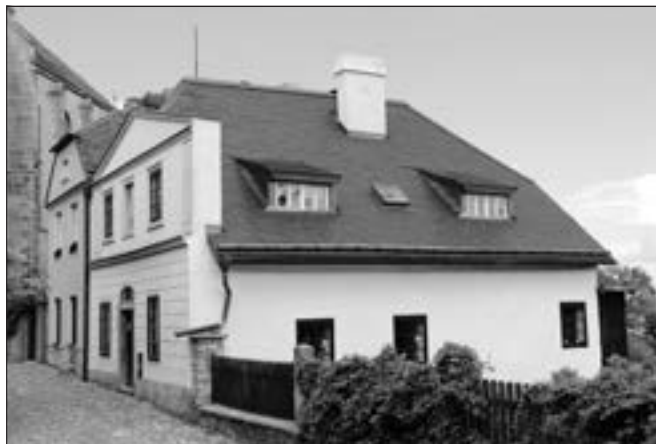
**Kutná Hora, dům čp. 13.** Významnou realizací v oblasti obnovy střech byla výměna břidlicové krytiny domu, exponovaného v rámci panoramatu města. Zvolena byla maloformátová šablona, uplatňující se i na bocích starších pultových vikýřů. Uplatnění drobnějšího formátu břidlice přineslo pozitivní zkušenosti, jak technického charakteru, tak bezesporu estetického výrazu (foto A. Pospíšil).

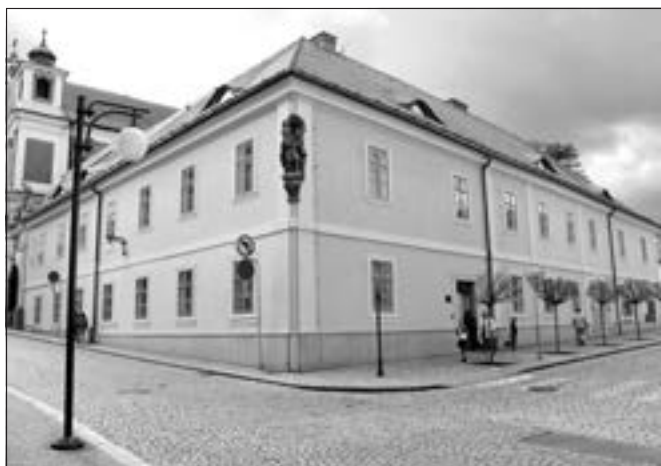
**Kutná Hora, dům čp. 146.** Celkovou rekonstrukcí prošel v letech 2011–2012 rozsáhlý městský dům s vnitřním nádvořím pod kostelem sv. Jana Nepomuckého. Dům byl v minulosti nevhodným způsobem využíván jako požární stanice, pro tyto účely byl necitlivě upravován a dlouhou řadu let neobydlen. Dům prošel komplexní obnovou a kromě dílčích restaurátorských prací (např. nárožní barokní socha sv. Václava) se podařilo prosadit návrat ven otvíraných okenních křídel opatřených kopiemi foukaných tabulek, vikýřů ve tvaru volských ok na exponované uliční straně střechy nebo obklad soklu deskami z pískovce. Jeden z nejrozsáhlejších historických domů na území historického jádra se tak zapojil jako tzv. Spolkový dům, do kulturního života města (foto A. Pospíšil).

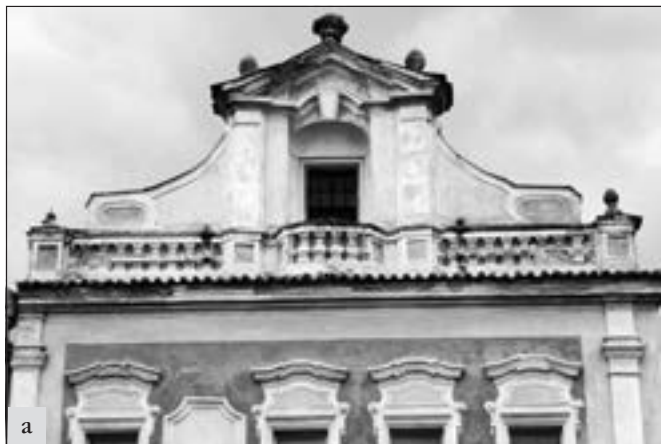
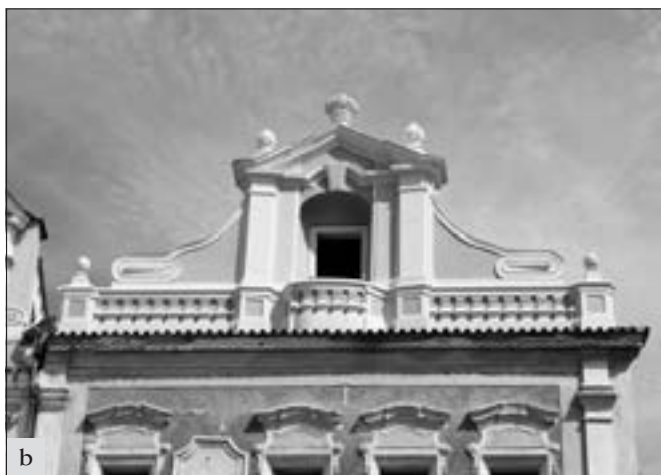
Kutná Hora, dům čp. 143: a – pohled na štít před obnovou; b – po realizaci obnovy. Jeden z nejbodnotnějších pozdně gotických kutnohorských domů s vrcholně barokním průčelím prochází zásadní stavební obnovou a úpravami. Stabilita štítu, s patou založenou částečně na středověké srubové stěně, byla značně narušena a bylo dokonce navrhováno jeho sнесení a náhrada replikou. Spolupráce pracovníků NPU, kteří obnově domu věnovali od počátku značnou pozornost, s novým vlastníkem i orgánem památkové péče byla navíc poněkud problematická. Nicméně pro záchranu nejceněnějších konstrukcí domu byl získán velmi zkušený a zodpovědný projektant, kterému se podařilo štít zachránit, třeba i za cenu určitého kompromisního konstrukčního řešení. Následovala kvalitně provedená obnova architektonického členění štítu s korekcí některých detailů, navržených v rámci odborného památkového dohledu. Kamené prvky bylo nutné nabravit kopiemi. Barevnost vycházela z průzkumu a současně přiblížila ke koloritu, zachyceného na obraze této části města z počátku 20. století (foto J. Žižka).

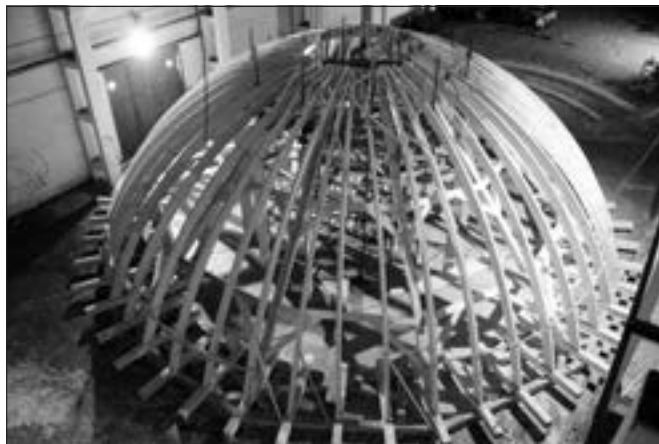
Nové Dvory (okres Kutná Hora), klášterní kostel sv. Anny. Obnova střešního pláště pokračovala přípravou, výrobou a sesazením tesařské konstrukce kopulové střechy, která bude osazena v následujícím roce. Z důvodu bavarijního stavu krovu na kapli, který je pouhým provizoriem pocházejícím z období socialistické rekonstrukce, byla zvolena varianta náhrady za plnohodnotnou konstrukci s uplatněním celodřevěných spojů (foto A. Pospíšil).

Mimo kutnohorskou rezervaci a v části okresu Kutná Hora nelze nepřehlédnout několik významných akcí. V areálu firmy Philip Morris ČR a.s. v Sedlci pokračovala postupná rekonstrukce střešního pláště na bývalých budovách konventu včetně výměny krytiny, většinou bobrovky nebo drážkové tašky. Obnova se dotkla i interiéru, konkrétně spojovací chodby k tzv. opatské kapli, kde byla položena cihlová dlažba a opraveny povrchy stěn a kleneb. Akci doprovázel archeologický průzkum, který přinesl zásadní informace k dějinám areálu bývalého kláštera. Oproti předcházejícím letům bylo v Sedlci živěji. V areálu bývalého zámku, na tzv. štábní budově čp. 132, byla obnovena střecha včetně nové tašky bobrovky, dokončena byla výstavba zřícené střechy na varně bývalého sedleckého pivovaru a završeno bylo i celkové odvlhčení sedlecké katedrály na jihozápadní straně. V Nových Dvorech pokračovala obnova střešního pláště kostela sv. Anny přípravou, výrobou a sesazením tesařské konstrukce kopulové střechy, která bude osazena v následujícím

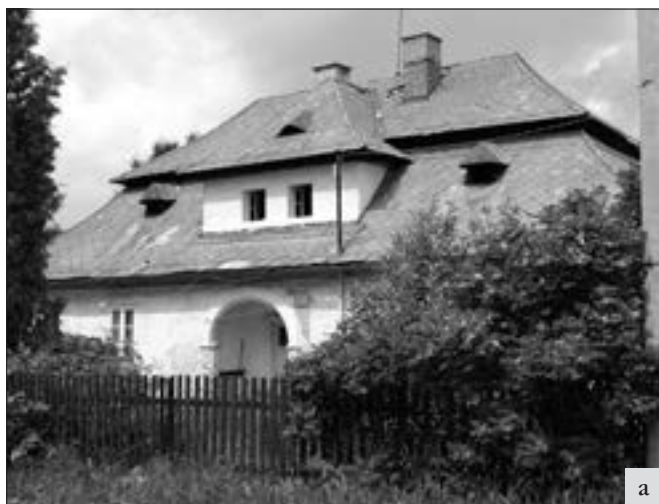
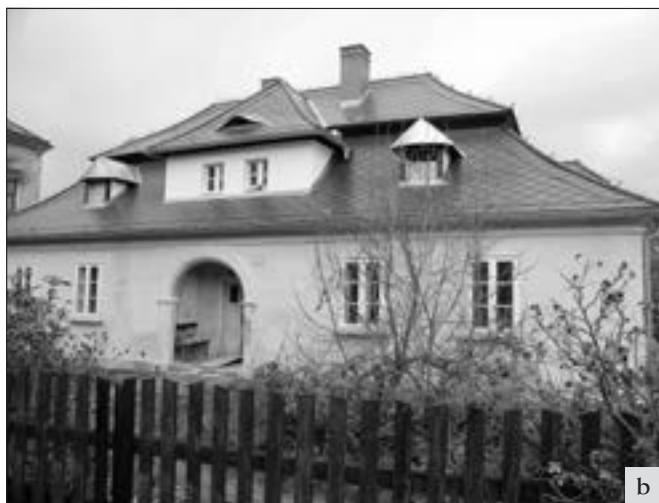
Sudějov (okres Kutná Hora), fara čp. 25: a – původní stav; b – v roce 2012 došlo k celkové rekonstrukci budovy fary. Velkého rozsahu byly opravy střechy: po sejmutí krytiny a odkrytí krovu bylo nutné sanovat mnoho úseků, v některých partiích byly provedeny výměny dožilých krovových prvků. Tesařské práce byly kvalitní. Obnovena byla rovněž mansardová římsa a značně narušená komínová tělesa. Střecha byla opatřena vláknocementovými šablonami v tradiční pokládce do rámu (foto E. Mikešová).

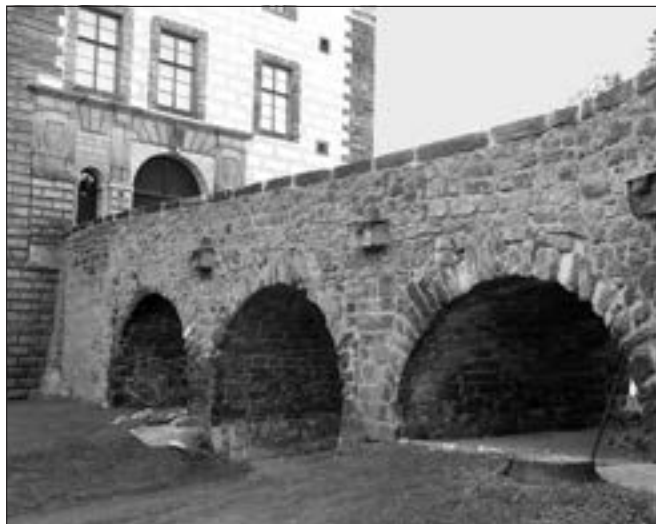
*Nelabozevs (okres Mělník), most do zámku. Náročná a rozsáhlá oprava mostu, respektující dochovanou podobu povrchů si vyžádala rozdělení do dvou stavebních etap. V roce 2012 byla opravena mostovka, zábradlí a položena dlažba. Zásadní bylo vyřešení odtoku vody z povrchu a izolace mostovky. Obnovení původní tradiční úpravy izolace mostu se však ukázalo jako málo účinné a budou nutné další úpravy (foto A. Burešová).*

ných oblouků mostu a konsolidaci trhlin. Následně bylo provedeno přespárování, patinace a hydratační nátěry.

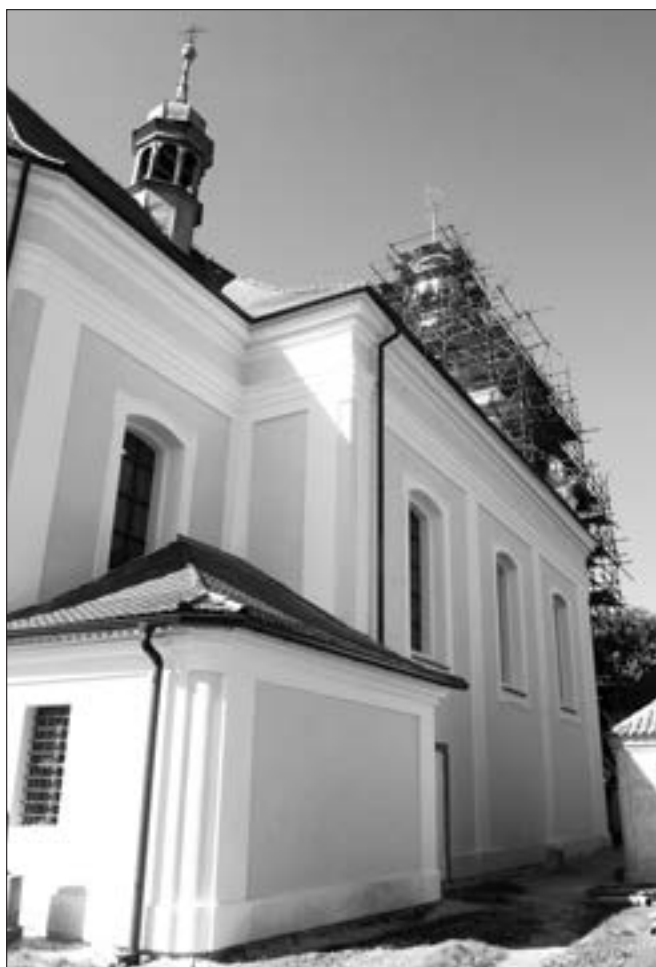
*Chorušice (okres Mělník), kostel Nanebevzetí Panny Marie od severovýchodu během obnovy. Významnou akcí byla celková obnova kostela Nanebevzetí Panny Marie. Práce probíhaly ve výborné spolupráci s prováděcí firmou, investorem i dozorem projektanta a podařilo se v jedné stavební sezóně provést celkovou opravu kostela. Ta zahrnovala provedení nové konstrukce krovu věže kostela včetně oplechování, restaurování všech okenních a dveřních otvorů, restaurování soch a opravu omítek kostela. Dále byla opravena i márnice u kostela (foto A. Burešová).*

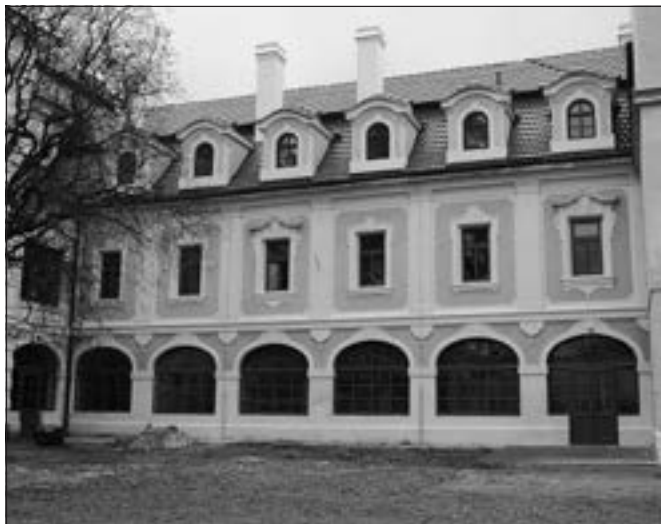
*Vidim (okres Mělník), východní průčelí středního křídla zámku po dokončení opravy fasády (foto J. Berková).*

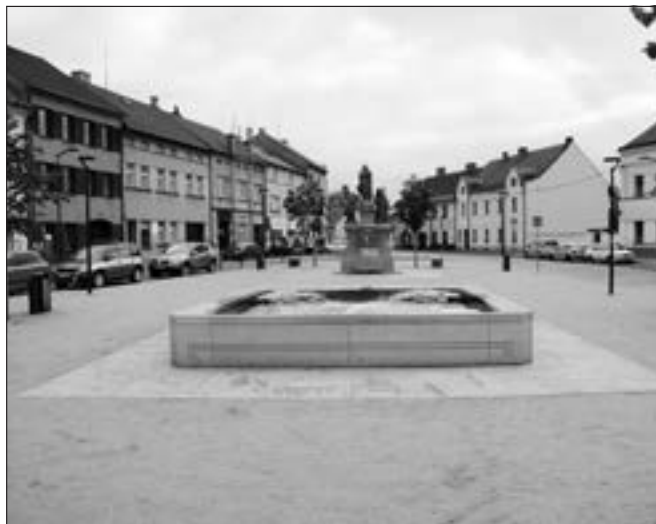
*Mšeno (okres Mělník), MPZ – centrální část s náměstím Míru po dokončení revitalizace. Ústředním prvkem prostoru se opět stalo sousolí Immaculaty, které bylo až dosud potlačeno nevhodnou zelení. Kamenná dlažba nahradila předchozí asfaltové plochy a betonovou dlažbu chodníků, která prostředí MPZ velmi rušila (foto J. Berková).*

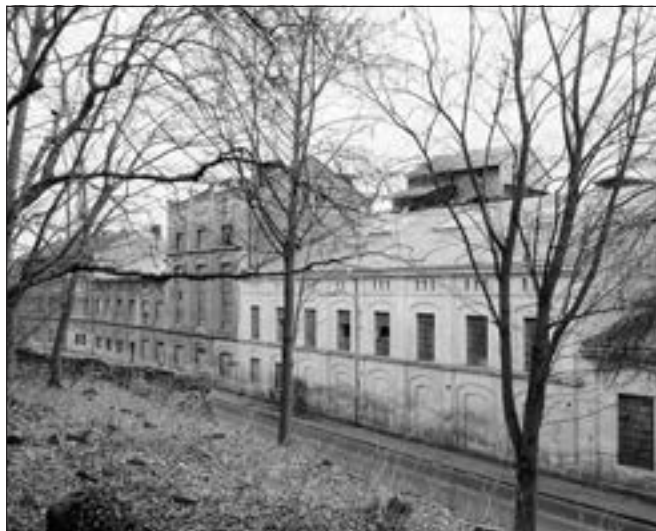
*Mladá Boleslav, budova bývalého lihovaru v Ptáček ulici. Budova lihovaru, postavená v 70. letech 19. století, byla jednou s nejvýznamnějších historických industriálních staveb v Mladé Boleslavi. Současně výrazně a bezprostředně spoluvytvářela prostředí městské památkové zóny a významných památek zejména mladoboleslavského hradu a tzv. Templu. V roce 2012 musel lihovar ustoupit rozsáblému stavebnímu záměru, přes to, že jeho hmota i konstrukční řešení nabízelo variabilní možnosti stavebních úprav pro nové využití. Možnost konverze lihovaru pro nové využití však nenalezla ani trochu pochopení a zájmu nejen u mimořádně silného investora, ani u zástupců města a kompetentních úřadů nebo místních architektů nebo veřejnosti. Industriální minulost města je tak stále nedocenená a v oblasti zájmu zůstává pouze Laurin-Klement a jeho nástupci. Můžeme tedy pouze doufat, že zaniklý lihovar nabrzdí architektonicky kvalitní, zatím nedoručená nová zástavba, která tento závažný nepříznivý dopad na prostředí městské památkové zóny alespoň trochu zjemní (foto D. Linhartová).*

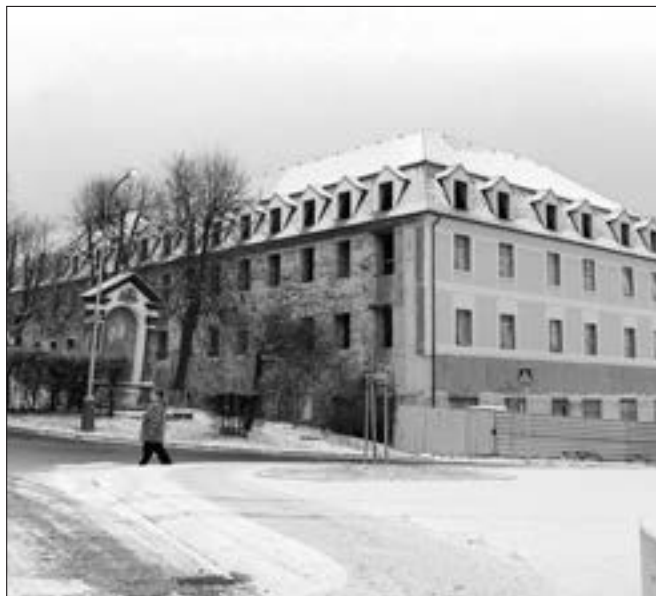
*Kosmonosy (okres Mladá Boleslav), budova čp. 19 tzv. Štíft. Velká budova bývalé manufaktury z konce 18. století s mladšími úpravami, stojící v památkovém ochranném pásmu, byla v 90. letech 20. století vážně poškozena požárem. Zcela zanikl krov mansardové střechy a prakticky i stropy patra. Až v posledních letech se budovy ujal nový investor a zahájil její stavební úpravy pro bytové účely. Štíftu se opět vrátila charakteristická hmota mohutné budovy s mansardovou střechou, výrazně spoluvytvářející charakter jádra obce. Navíc je postupně rehabilitováno architektonické členění fasád, které se již před požárem dochovalo pouze na krátké zadní fasádě. Rytmus mohutných vikýřů vestavby do podkroví lze v daném případě pokládat za nutnou i nezbytnou daň za záchranu této stavby (foto D. Linhartová).*

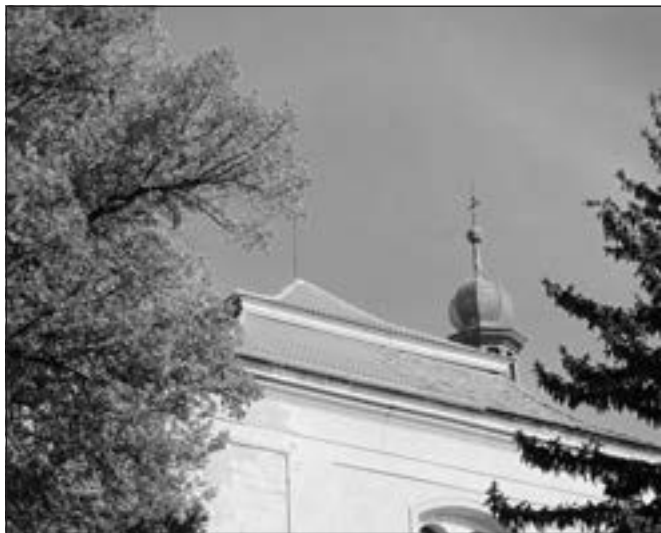
**Týnec (okres Mladá Boleslav), kostel sv. Anny, pobled na částečně opravenou střechu. V roce 2012 zde byla úspěšně dokončena další etapa tesařských oprav krovu na jižní straně střechy včetně zhotovení kopie dřevěné mansardové římsy a položení bobrovek na latě. Obrázek ilustruje velmi častý stav při opravě památky, která musí být vzhledem k nedostatku finančních prostředků rozvržena na několik dílčích etap (foto D. Linhartová).**

V *Týnci* u kostela sv. Anny byla úspěšně dokončena další etapa tesařských oprav krovu na jižní straně střechy včetně zhotovení kopie dřevěné římsy mansardové střechy a položení bobrovek na latě. Statické práce předposlední etapy zajištění západní věže probíhaly úspěšně také na kostele sv. Václava Sýčinně. Na zámku ve *Vinařicích* byla prováděna obnova severní fasády. Provedení některých článků muselo být korigováno. Ve druhém patře bylo provedeno restaurátorské zajištění a zakrytí dřevěných sloupů renesanční lodžie. Na západní fasádě zámku byla provedena dílčí výměna poškozených kamenných ostění oken a následná oprava fasády se snahou o zachování fragmentů původních omítek.

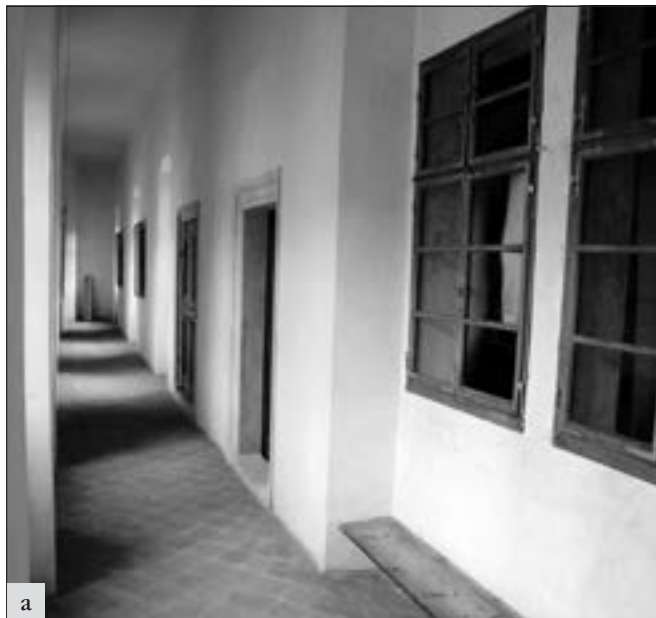
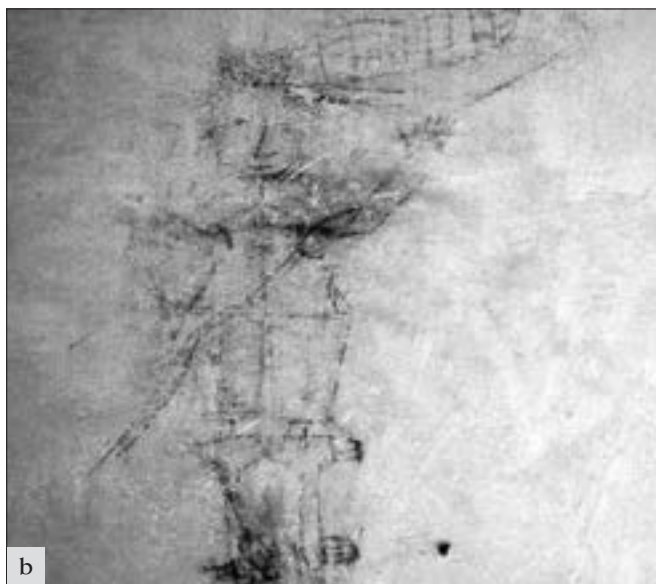
**Bělá pod Bezdězem (okres Mladá Boleslav), zámek. Postupně prováděné opravy navracely interiéru historickou podobu, a přispívají tak k památkové rehabilitaci objektu. Jedním z prostor, které byly poškozeny utilitárními úpravami, je spojovací chodba při zámecké kapli: a – odstraněním cementové mazaniny z podlahy a odbalením historické cihelné dlažby spolu s očistěním původní kletované omítky stěn došlo k výraznému zhodnocení tohoto prostoru; b – zajímavým detailem jsou dochované grafitti. Památkovou hodnotu prostoru spoluutváří početný soubor dochovaných barokních oken a dveří s původním kování (foto E. Vyletová).**

V *Bělé pod Bezdězem* pokračovala další etapou oprava střech zámku. Tesařská oprava krovu je prováděna kvalitně s uplatněním lepených kolíkových spojů. Při opravě jsou respektovány původní technologie včetně vrstvy hliněné mazaniny na podlaze. Současně s opravou krovu a výměnou krytiny nad západním křídlem probíhala i oprava omítek nadstřešních částí stavby směrem do nádvoří, rohové schodišťové věže a zděného vikýře středního rizalitu. V návaznosti na průzkum omítek z lešení byla na fasádách obnovena původní barevnost s červenými aktivními články. Také v interiéru zámku probíhaly postupně dílčí opravy. V bývalém klášterním kostele augustiniánů sv. Václava byly z důvodu rozsáhlého napadení konstrukcí i mobiliáře v sakristii a kapli dřevomorkou provedeny nezbytné sanační práce.

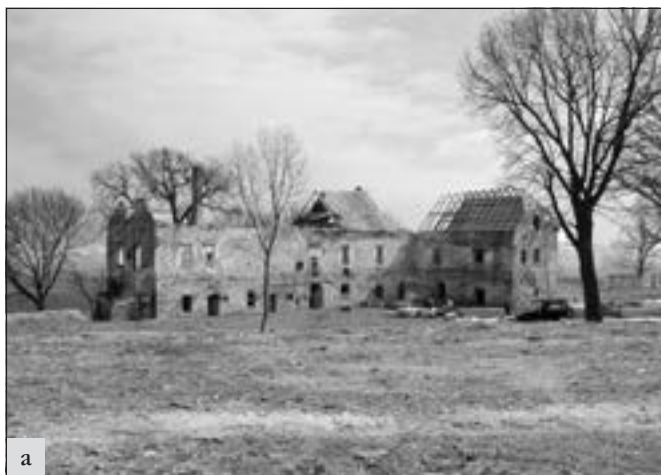
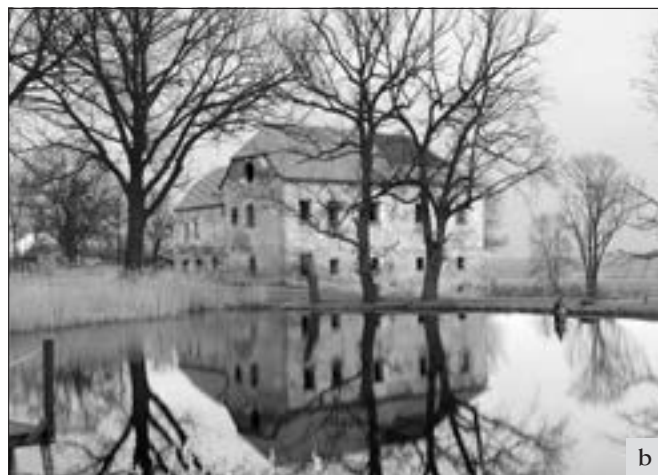
**Studénka (okres Mladá Boleslav), zámek:** *a – zámek obsahující v jádře renesanční tvrz byl dlouhodobě v bavorském stavu bez střechy s propadlými stropy a staticky narušenými obvodovými stěnami. Objekt bezprostředně ohrožený zánikem se konečně podařilo zabezpečit; b – v letošním roce byla dokončena obnova krovů nad oběma křídly, položení definitivní krytiny by mělo být dokončeno v příštím roce (foto E. Vyletová).*

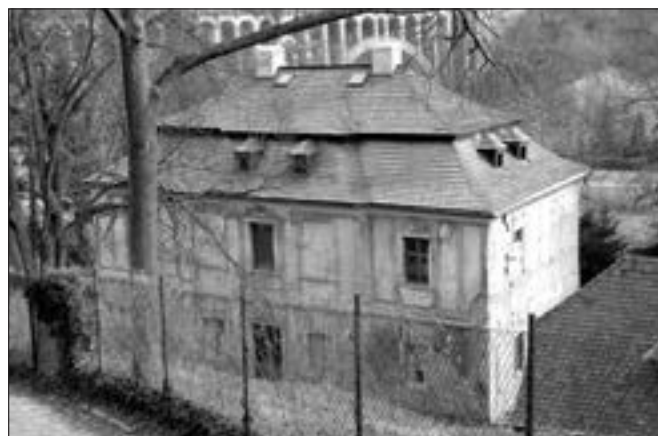
**Krnsko (okres Mladá Boleslav), fara. Pozdně barokní budova fary v Krnsku byla až do nynější opravy v kritickém stavu s vážnými statickými poruchami. Po provedení základního zajištění zabýval majitel opravu krovu s výměnou krytiny, která byla v tomto roce dokončena. Vikýře byly obnoveny jako věrné kopie původních s využitím části původních prvků. Obnova dřevěného šindele podle původního stavu není u objektů tohoto druhu běžná. Oprava střechy fary v Krnsku patří k realizacím provedeným po řemeslné stránce kvalitně s respektováním původních konstrukcí, detailů a materiálů a lze ji z památkového hlediska hodnotit velmi kladně (foto E. Vyletová).**
