# ROČENKA 2012

**NÁRODNÍHO PAMÁTKOVÉHO ÚSTAVU  
ÚZEMNÍHO ODBORNÉHO PRACOVISTĚ STŘEDNÍCH ČECH V PRAZE  
PŘÍLOHA ČASOPISU PAMÁTKY STŘEDNÍCH ČECH  
2 / 2013**

## ČASOPIS NÁRODNÍHO PAMÁTKOVÉHO ÚSTAVU ÚZEMNÍHO ODBORNÉHO PRACOVISTĚ STŘEDNÍCH ČECH V PRAZE ROČENKA 2012

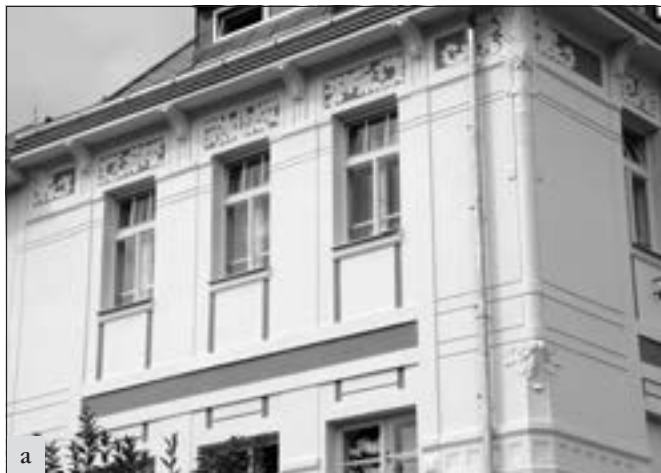
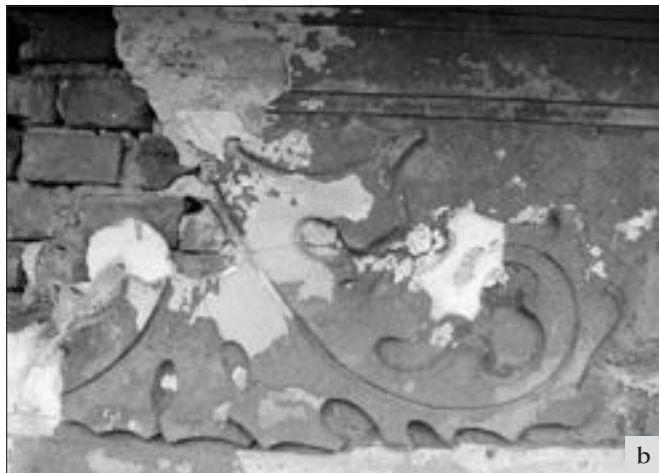
**Mnichovo Hradiště (okres Mladá Boleslav), dům čp. 744: a – oprava fasády s výraznou barevností obnovenou podle původního stavu na základě výsledků průzkumu z lešení vrátila zanedbané fasádě její původní vzhled a noblesu. Tu poněkud snižuje nedostatečná kvalita štukatérských prací, kterou se nepodařilo i přes opakované korekce na místě a dobrou spolupráci s investorem u prováděcí firmy zajistit; b – detail původní štukové výzdoby s patrnou podkresbou (foto E. Vyletová).**

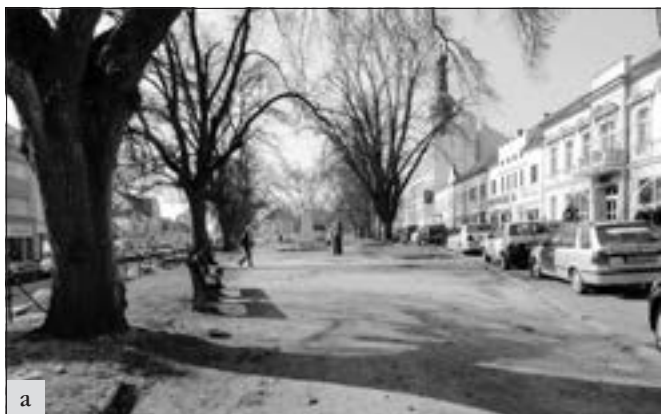
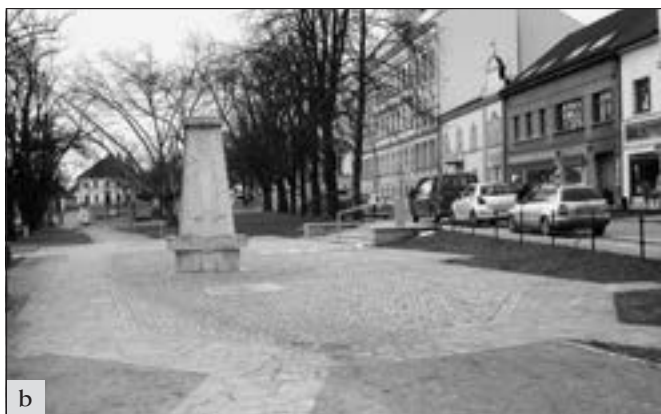
*Lysá nad Labem (okres Nymburk): a – severní část náměstí Bedřicha Hrozného, stav této části náměstí před zabájením úprav; b – tato část náměstí po rekonstrukci, pobléd na pomník padlých v první světové válce a vyznačený půdorys církevní stavby, jejíž stopy byly odhaleny v rámci záchranného archeologického průzkumu, prováděného při obnově parkové úpravy náměstí. Jak odkazuje do dlažby zasazená pamětní bronzová deska, na tomto místě je k roku 1291 připomínán kostel sv. Jana Křtitele s brázeným hřbitovem. Na základě josefínských reforem byl jeho provoz omezen. Kostel byl definitivně zbourán v roce 1879. Nové dispoziční a terénní úpravy náměstí po roce 1880 zakryly i zbytky jeho základů a zbytky hřbitova. Až v rámci archeologického průzkumu v roce 2011 byl půdorysný tvar základů kostela odhalen a následně vyznačen v dlažbě obrázek (foto E. Zápalková).*

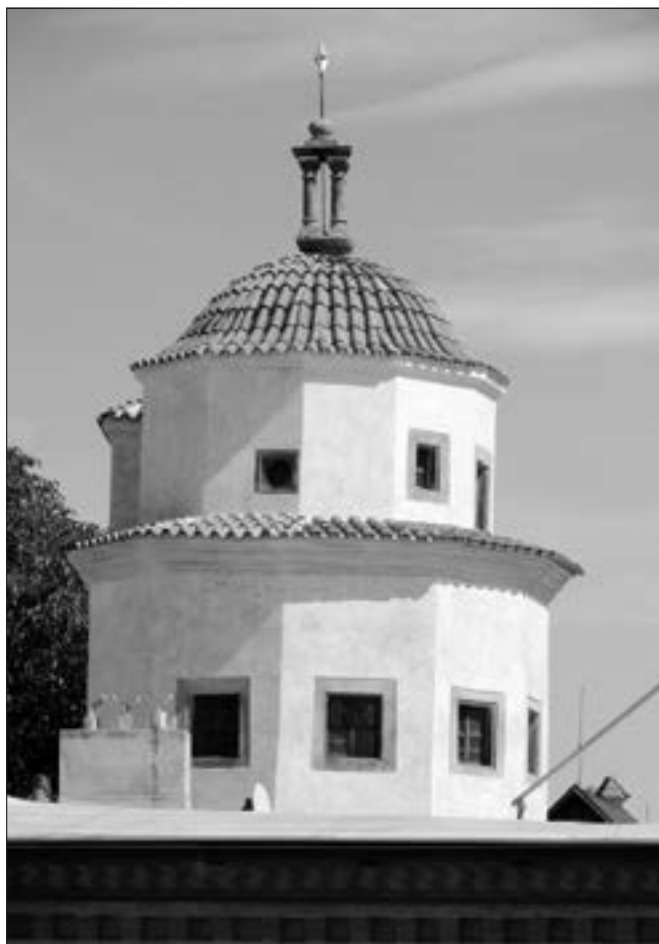
*Nymburk, pobléd na tzv. Tureckou věž po obnově z lešení, postaveném na kostele sv. Jana Nepomuckého. Dlouhodobá a přerušovaná obnova bývalé vodárny vrcholila v roce 2012 obnovou fasád i interiéru. Zejména byly obnoveny omítky s nátěry, rekonstruována rustika pokrývající přízemí a restaurován vstupní portál. Povrch fasád byl upraven živou vápennou lazurou, s předpokladem přirozeného stárnutí povrchu (foto J. Žižka).*

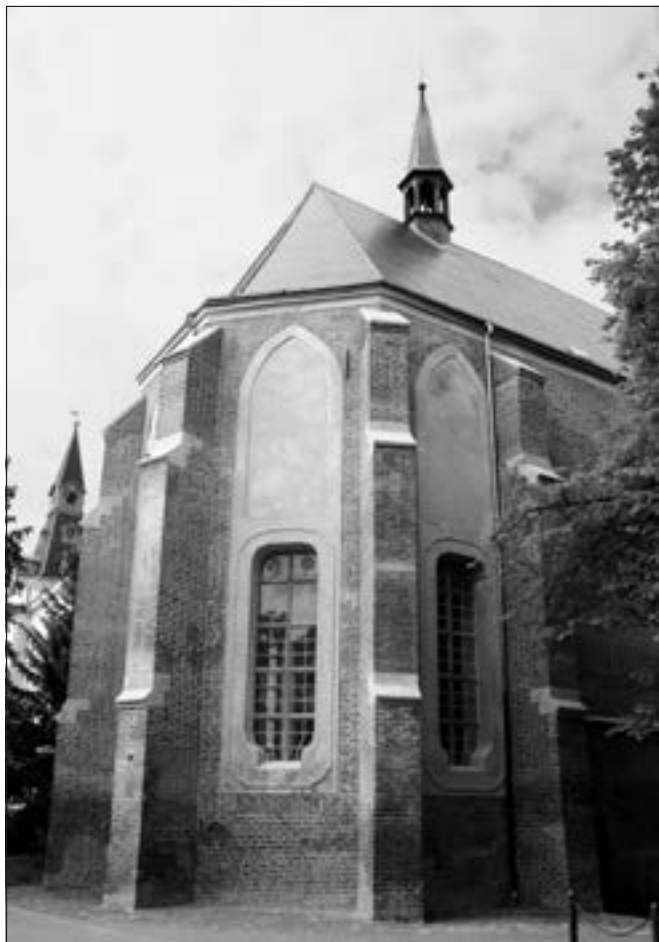
*Nymburk, kostel sv. Jana Nepomuckého, pohled od severovýchodu. V roce 2012 probíhala první etapa obnovy kostela sv. Jana Nepomuckého, někdejšího gotického presbytáře konventního kostela dominikánů, zasvěceného Panně Marii. Opraven byl raně barokní krov a provedena rozsáhlá oprava cibelného zdiva včetně omítkových paspart, šambrán a dalších detailů, při respektování úpravy z 19. století. Oprava, prováděná pod dohledem restaurátora a odborného dohledu pracovníka ÚOP SČ NPU, zachovala přiměřenou živost povrchů (foto A. Burešová).*

V rámci městské památkové zóny *Nymburk* k největším stavebním akcím roku 2012 patřila celková obnova kaple sv. Jana Nepomuckého. Jednalo se o opravu krovu, výměnu střešní krytiny, celkovou obnovu fasády a opravy v půdním prostoru, které by měly být dále zpřístupněny veřejnosti. Nejproblematictější byla obnova fasády, která je tvořena rezným zdivem. To bylo potřeba očistit, sjednotit a omítané plochy okenních šambrán přizpůsobit vhodným nátěrem. Řešila se též patinace spar zdiva, která se nakonec neuplatnila. Práce probíhaly v dobré spolupráci s firmou i dozorem projektanta a výsledek prací je velmi uspokojivý.

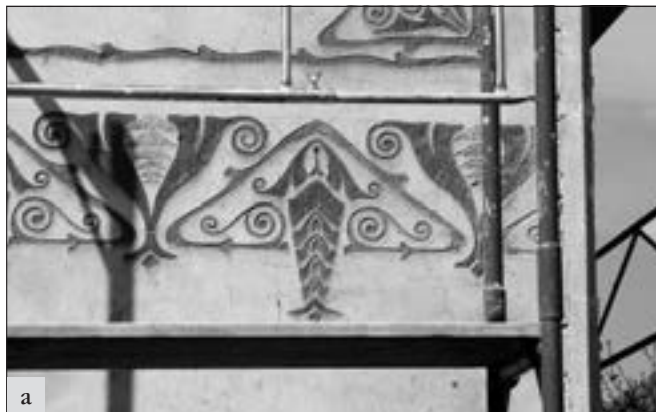
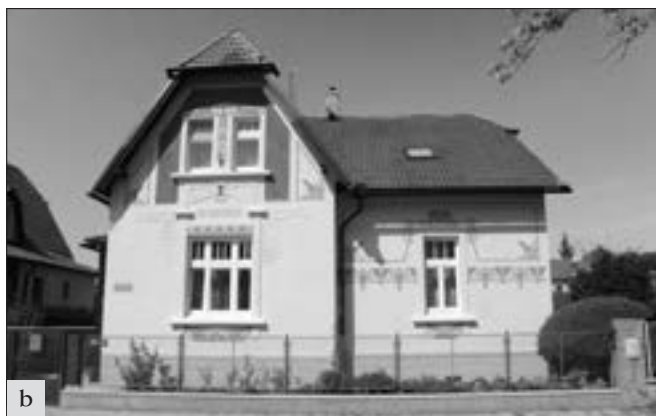
*Poděbrady (okres Nymburk), dům čp. 228. Jeden z mnoha secesních domů, stojících v centru Poděbrad – v městské památkové zóně, který není nemovitou kulturní památkou. Fasády řady domů z tohoto období zdobil rytý, tak jako u tohoto domu často výrazně polychromovaný ornament. Stav ornamentu před opravou zachycuje první obrázek. V žádosti o vydání závazného stanoviska bylo navrhováno zateplení fasád domu. Po jednáních bylo nalezeno kompromisní řešení, kdy zateplovací systém byl uplatněn pouze na zadní a bočních fasádách. Přes počáteční výbrady vzala nakonec majitelka obnovu výzdoby průčelí za své a sama se na ní aktivně podílela. Výsledek zachycuje celkový pohled na průčelí. Zřejmě jen bedlivému pozorovateli neunikne nevýrazné odsazení výzdoby od nároží, dané tloušťkou zateplovací vrstvy (foto A. Burešová, J. Žižka).*

Na území městské památkové zóny *Poděbrady* došlo k mnoha drobným stavebním úpravám rodinných a bytových domů. K těm nejvýznamnějším patřila obnova fasády domu čp. 228/43 v Boučkově ulici. Objekt, nesoucí označení „Na Velehradě“, je situován v souvislé vilkové zástavbě v ulici Boučkově, kde náleží mezi pozoruhodné příklady nápaditě zdobených rodinných domů s tvaroslovím odražejícím vědomí národní příslušnosti. Na tomto objektu byla rekonstruována štuková fasáda směrem do ulice Boučkova a boční a dvorní fasáda byla zateplena. Na domě čp. 10, který je situován na nároží severní

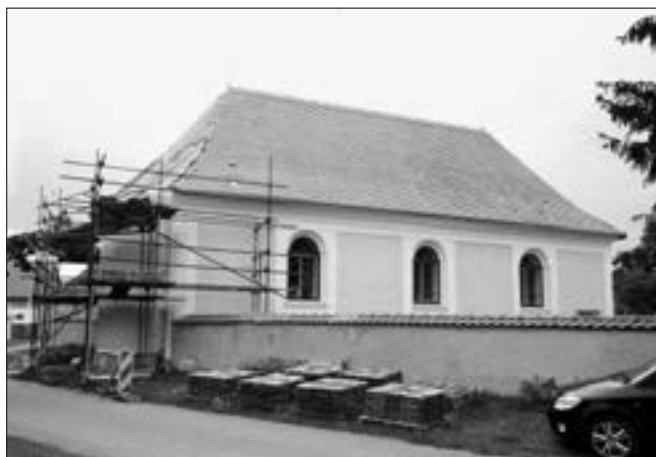
*Velenice (okres Nymburk) toleranční kostel, pohled v závěru I. etapy obnovy. Na základě průzkumu omítek byla obnovena vrstva s hrubě bozenou plochou, odpovídající době výstavby. Požadované struktury hrubě bozené plochy se podařilo docílit až po řadě zkoušek, a to zejména díky citu a schopnostem pracovníků zhotovitele i náročnosti odborného památkového dohledu. Po opravě krovu, při které bylo řešeno zachování a alespoň konzervace zdobeného záklopu stropu z původní výstavby, byla dobře položena krytina z pálených tašek bobrovek (foto J. Žižka).*

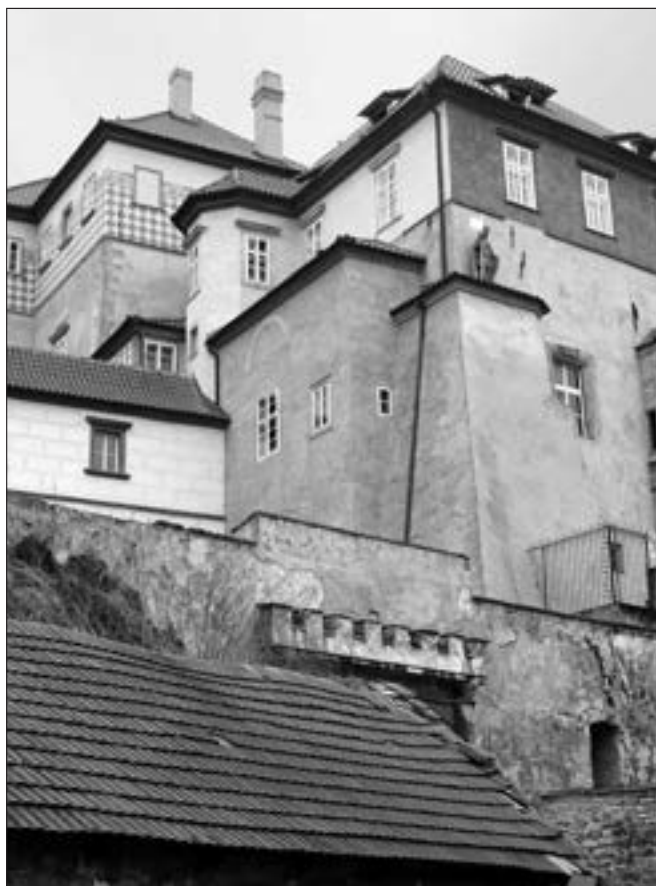
*Brandýs nad Labem (okres Praha-východ), zámek. Pohled na severní část východního zámeckého průčelí rekonstruovanou v roce 2012. Rekonstrukce severní části východního průčelí brandýského zámku představovala poslední etapu v postupné obnově jeho vnějších fasád. Tím byla uzavřena nejvýznamnější rekonstrukční akce z hlediska zámeckých průčelí od obnovy fasád provedené v meziválečném období. V rámci poslední etapy byly obnoveny hladké plochy omítek, byla provedena náznaková rekonstrukce průběhu oblouku zazděné arkády, restaurována okenní ostění atd. Z metodického a technologického hlediska bylo postupováno v souladu s předchozími etapami obnovy vnějších fasád, aby byla dodržena kontinuita vzhledu všech zámeckých průčelí (foto P. Kroupa).*

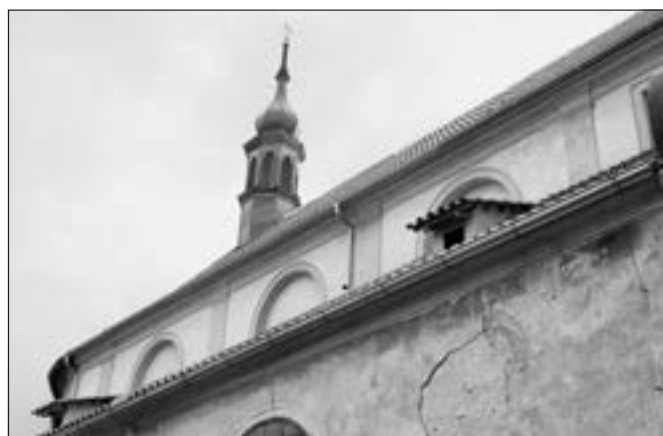
*Brandýs nad Labem (okres Praha-východ), kostel Obrácení sv. Pavla. Pohled na severní fasádu hlavní lodi kostela obnovenou v roce 2012. Obnova severní fasády hlavní lodi včetně opravy krovu a střešní krytiny nad severní boční lodí je další etapou v postupné celkové obnově kostela. V rámci této etapy byl proveden restaurátorský průzkum dochovaných historických omítkových souvrství v jádře renesančního kostela. Původní renesanční jádro stavby náleží k velmi významným českým sakrálním památkám. Byla obnovená profilovaná podstřešní římsa a další architektonické prvky fasády. V postupné celkové obnově stavby se bude pokračovat (foto P. Kroupa).*

Na kostele Obrácení sv. Pavla pokračovala celková postupná obnova jeho vnějšího pláště. V rámci etapy z roku 2012 proběhla oprava krovu včetně střešní krytiny nad severní boční lodí a obnova fasády severního boku hlavní lodi kostela s profilovanou podstřešní římsou.

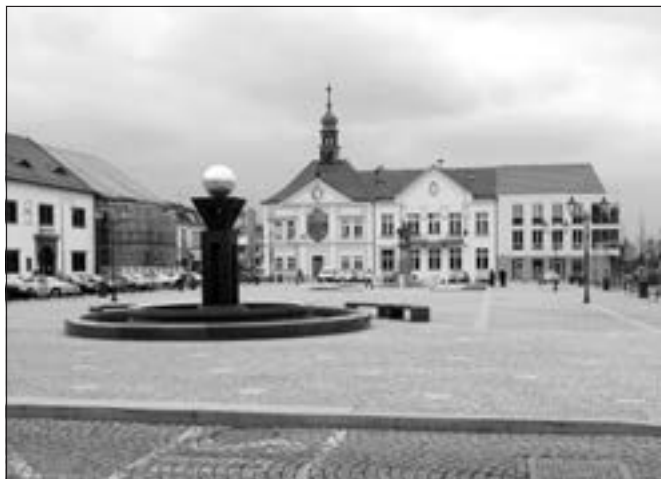
*Brandýs nad Labem (okres Praha-východ), pobled na rekonstruované Masarykovo náměstí. Obnova Masarykova náměstí ideově představuje do značné míry rekonstrukci stavu z první poloviny 20. století. Do prostoru před radničními budovami byla navrácena barokní socha sv. Jana Nepomuckého, která zde stála do roku 1918. Protipólem na opačné straně prostoru náměstí se stala nově vytvořená kašna se sochou představující Golema, připomínající období císaře Rudolfa II. spjatého s brandýským zámekem. Z historického stavu vychází celková kompozice náměstí včetně dlažby, mobiliáře, zeleně atd. Rekonstrukce Masarykova náměstí v Brandýse nad Labem představuje mimořádně významný počín v rámci města, neboť náměstí je v centru historického jádra a je jeho nejdůležitější historickou a společenskou částí (foto P. Kroupa).*

V území MPZ *Brandýs nad Labem* byla z památkového hlediska nejvýznamnější stavební akcí rekonstrukce hlavního Masarykova náměstí. Autorem architektonické koncepce rekonstrukce náměstí je ing. arch. Olga Kantová. Rekonstrukce vychází do značné míry z historické podoby náměstí v období první poloviny 20. století. Do severozápadní části prostoru náměstí před radničními budovami byla vrácena barokní socha sv. Jana Nepomuckého, která zde stála do roku 1918, ideovým centrem opačné strany náměstí se stala nově vytvořená kašna se symbolickou sochou Golema, připomínající dobu císaře Rudolfa II., který je úzce spjat s dějinami brandýského zámku. Do historické podoby se vrátila obnovená původní základní kompozice náměstí se zelení, mobiliárem, dlažbou apod. Zdařilá

obnova brandýského Masarykova náměstí má pro podobu historického jádra města zásadní význam.

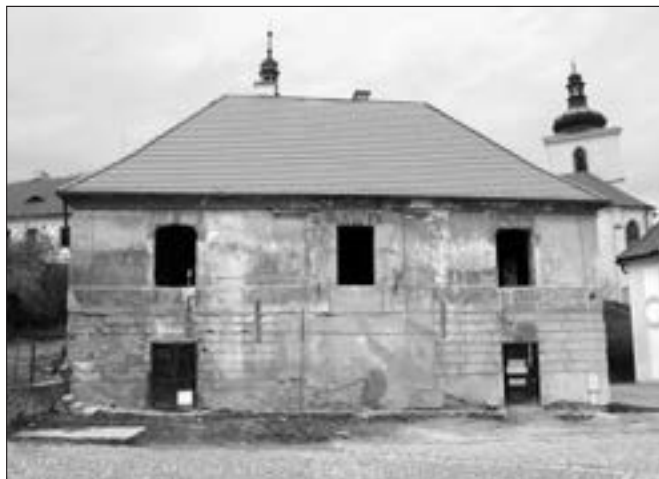
*Kostelec nad Černými lesy (okres Praha-východ), dům čp. 428. Pobled na hlavní uliční průčelí domu. Dům je součástí širšího zámeckého okrsku. Stojí ve východní části historického jádra města. Je samostatně stojící, s architektonicky členěným uličním průčelím. Dům byl zřejmě knížecím hostincem. Stavební stav domu byl velmi špatný. V rámci první stavební etapy, provedené v roce 2012, proběhla kompletní rekonstrukce krovu a střešního pláště, a dům tak dostal střechu, která odpovídá jeho historickému a architektonickému významu. Dále byly provedeny vyklízečské práce v interiéru domu, a byla tak umožněna rehabilitace původních výškových poměrů včetně rekonstrukce původního stavu vnějších fasád domu. Dům se po rekonstrukci stane opět významnou součástí historického jádra města a památkové zóny (foto Pavel Kroupa).*

V rámci MPZ *Kostelec nad Černými lesy* je zřejmě nejvýznamnějším památkovým počinem započatá obnova budovy čp. 428. Dům barokního původu je zmiňován jako knížecí hostinec. Je součástí širšího zámeckého areálu v Kostelci nad Černými lesy. V roce 2012 byla provedena celková obnova krovu a střešního pláště, která dům opět pozvedla do polohy významné památky, i když dům není kulturní památkou ve smyslu zákona o státní památkové péči. Byly provedeny vyklízečské práce směřující k rehabilitaci původních výškových poměrů vnitřních prostor domu, a tím i k rekonstrukci vnějšího pláště budovy včetně původních okenních otvorů. V průběhu roku 2012 proběhla v rámci MPZ Kostelec nad Černými lesy řada konzultací i následných dílčích realizací na jednotlivých nemovitostech.

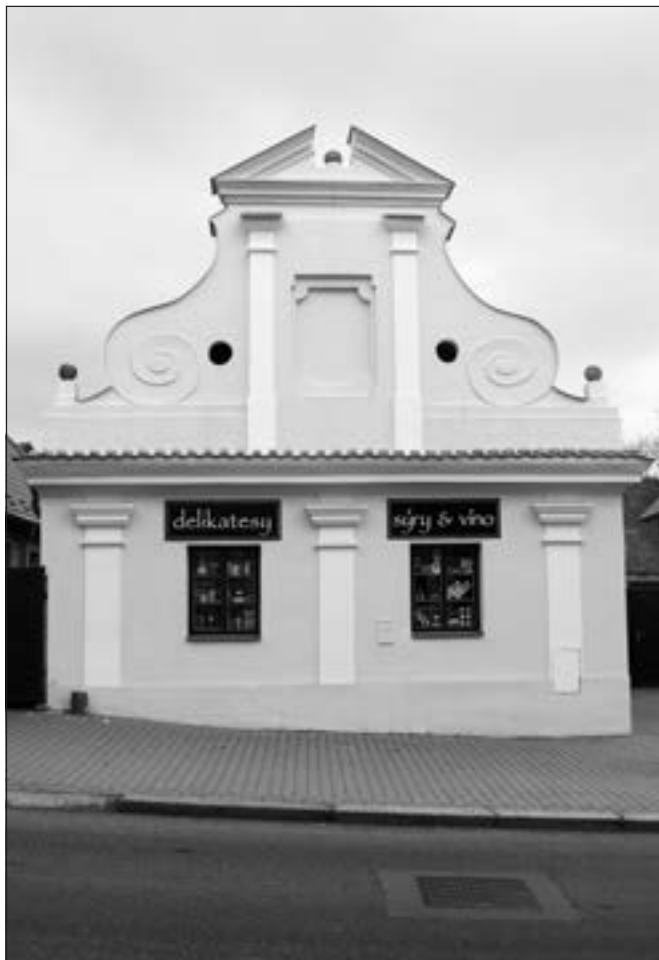
*Říčany (okres Praha-východ), dům čp. 26. Pobled na rekonstruované západní uliční průčelí domu. Dům je situován do historického jádra města, do Široké ulice. Je posledním dochovaným barokním domem tohoto typu v Říčanech, jeho historický význam je nezastupitelný. Dům vytváří prostředí této části města, jeho uliční průčelí je bohatě architektonicky členěno. Při obnově průčelí byly obnoveny architektonické články a omítky včetně vrchního barevného nátěru. Obnova západního průčelí domu čp. 26 v Říčanech je významným přínosem pro udržení historického prostředí jádra města (foto P. Kroupa).*

V Říčanech proběhla oprava průčelí barokního domu čp. 26. Obnova architektonicky bohatě členěného západního průčelí domu, obráceného do veřejného prostoru Široké ulice, přispěje ke kultivaci této části historického jádra města.

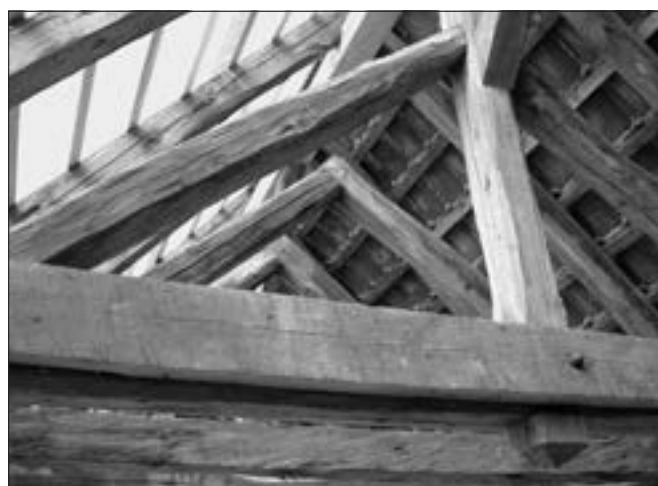
*Černovičky (okres Praha-západ), kostel sv. Vavřince, pobled do krovu nad blavní lodí kostela. Podkrovní prostor zde ukrývá zajímavou konstrukci staršího a nového krovu, vzniklou při historizující obnově kostela na začátku 20. století, za účasti architekta Kamila Hilberta. Nový krov sedlové střechy s výše umístěným břebenem do sebe ze staršího krovu pojal plné vazby, přičemž krokve jalových vazeb staršího krovu byly ponechány volně v prostoru. Celý krov byl v letošním roce obleduplně opraven systémem protézování (foto E. Zápalková).*

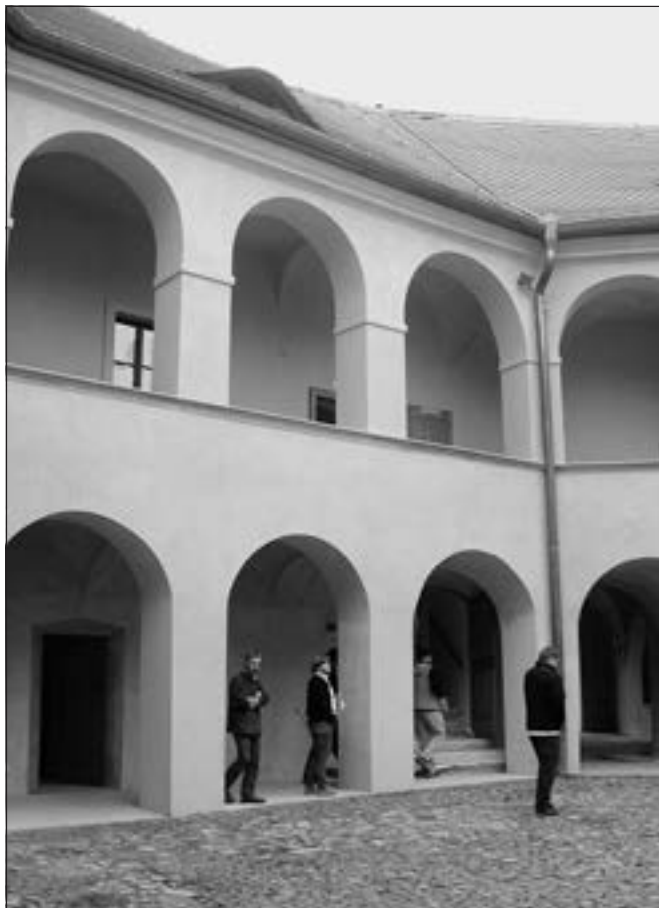
*Roztoky u Prahy (Praba-západ), zámek, pohled na arkádový oboz těsně před dokončením rekonstrukce. V dlažbě vnitřního dvora byl v odlišném typu kamene vyznačen půdorys nejstarší branolové věže z přelomu 13. a 14. století, jejíž stopy byly odhaleny v rámci záchranného archeologického průzkumu. Při obnově zámku byly používány výhradně přírodní materiály a tradiční technologie. Za střešní krytinu byla zvolena pálená bobrovka v šupinovém krytí, dlažby, schody a ostatní kamenické prvky byly zhotoveny z východočeského božanovského pískovce, vnitřní a vnější fasády byly opatřeny svrchním nátěrem ve vápenné modifikované technologii a v okrovém odstínu (foto E. Zápalková).*

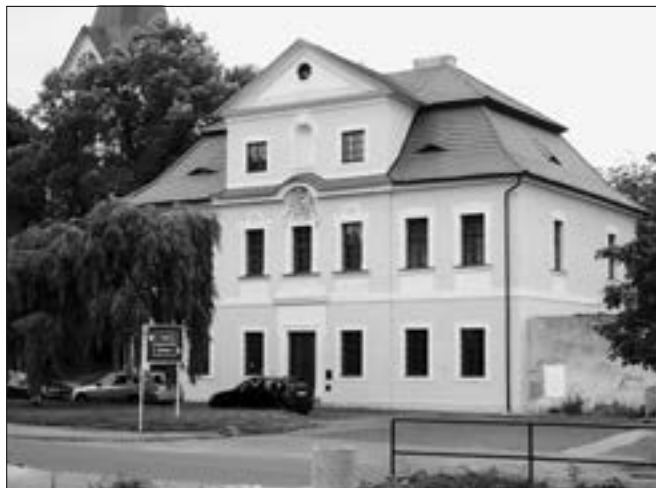
*Hostivice (Praba-západ), barokní fara čp. 5, pohled na západní průčelí budovy po opravě architektonického členění a provedení barevného nátěru. Do doby této opravy se na části šambrán a na pásu pod římsou uplatňoval i červený odstín, zřejmě vycházející z úpravy z doby výstavby. Poněkud nepřesvědčivý rozvrh červeně natřených prvků však naznačoval, že průzkum barevnosti, provedený při předchozí opravě, zřejmě již nemohl zachytit barokní barevnost v celém rozsahu. Po novém průzkumu starších omítkových a barevných vrstev bylo zjištěno, že fasáda byla rovněž rozbarvena ve dvou odstínech zemitého okru. Po dalším zvážení bylo tedy rozhodnuto obnovit tuto úpravu. Erb velkovévodkyně A. M. F. Toskánské, zdobící průčelí fary, byl obnoven restaurátorsky ve správné heraldické barevnosti a v souladu s historickou technologií, tedy olejovým nátěrem (foto E. Zápalková).*

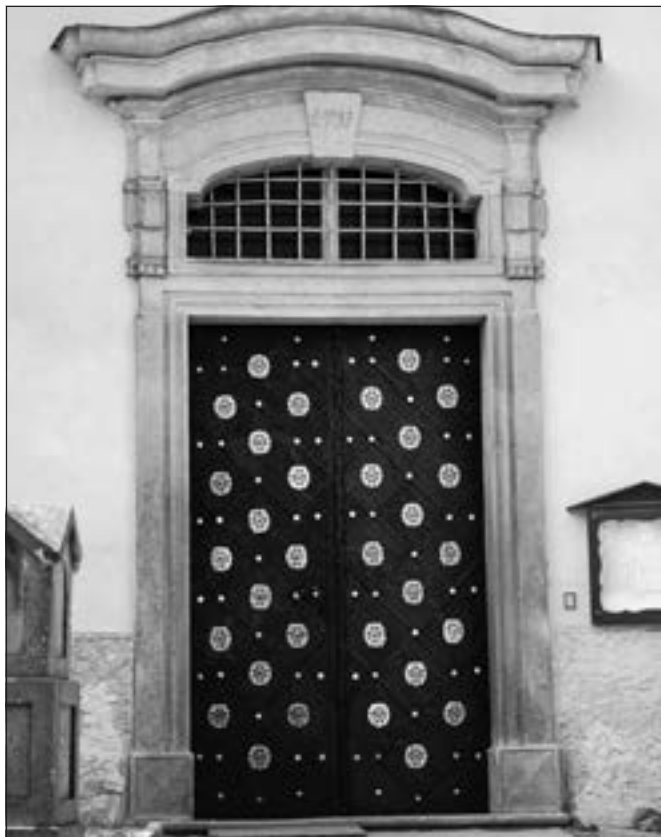
*Obořiště (okres Příbram), dveře do kostela sv. Josefa. Cenné barokní dveře kostela sv. Josefa v Obořišti prošly velmi kvalitní péčí uměleckého kováře a truhláře. Dřevěné prvky byly repasovány, podařilo se do nich ukrýt i zabezpečovací zařízení. Kované růžice byly repasovány a doplněny, byla vytvořena replika chybějícího barokního krabicového zámku a opraveny poškozené kované zástrčky. Z průzkumu barevnosti vyplynulo, že ozdobným prvkem vrat nebyly jen růžice, ale i hlavy břebů, na zrestaurovaných vratech se proto oba prvky vzájemně doplňují (foto H. Řepková).*

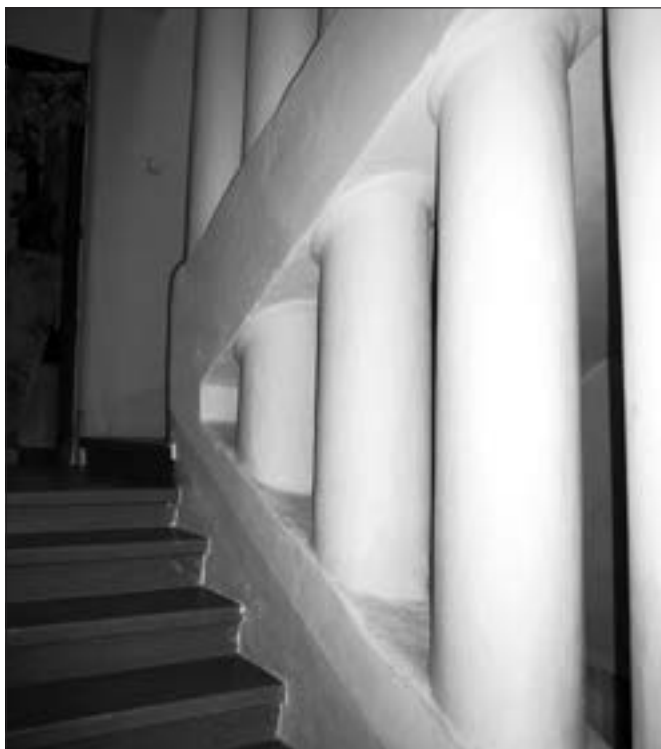
*Březnice (okres Příbram), schodiště domu čp. 48. Po opravě oken pokračovala obnova domu opravami v interiéru, kde bylo renovováno pozoruhodné dřevěné klasicistní schodiště, dveře z průjezdu na schodiště a vrata na dvůr (foto E. Kosová).*

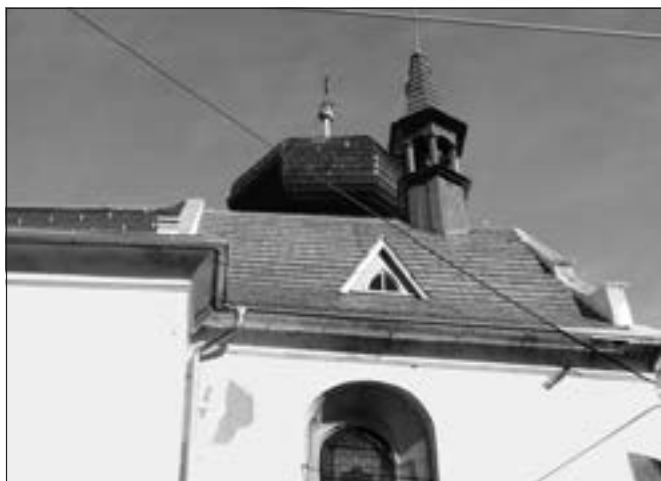
*Počepice (okres Příbram), střecha presbytáře kostela sv. Jana Křtitele. Oprava krovů a střechy kostela, rozdělená na několik malých etap v roce 2012 svým způsobem vyvrcholila položením nové šindelové krytiny. Krov byl opraven kvalitně, tradičním tesařským způsobem (foto H. Řepková).*

Na zámku v *Kosově Hoře* proběhla další etapa výměny oken. V kostele sv. Jana Křtitele v *Počepicích* se letos práce soustředily na presbytář. Ve velmi dobré kvalitě byla provedena obnova krovu, pokrytím jižní části střechy s vikýřem byla dokončena šindelová krytina nad presbytářem. První etapou byla zahájena oprava staticky narušené ohradní zdi hřbitova, pod níž jsou z jižní strany vymleté velké kaverny. Opravou krovu barokních chlévů a výměnou taškové krytiny pokračovala obnova areálu bývalé tvrze v *Uhřeticích*. Práce nebyly odvedeny v příliš dobré kvalitě. V kostele sv. Mikuláše v *Nechvalicích* byla pod

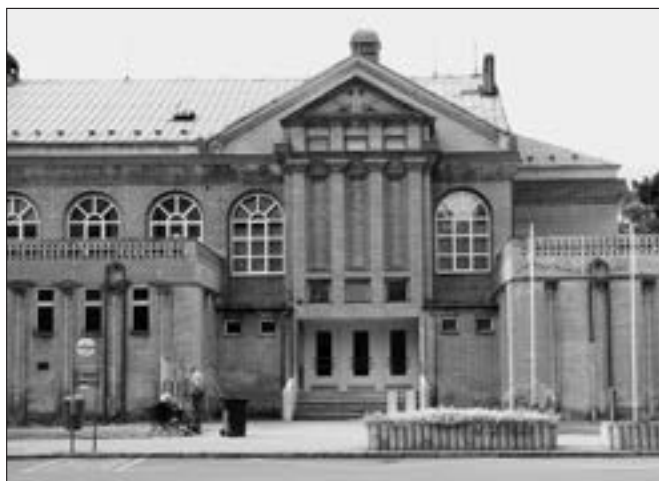
*Rakovník, objekt Sokolovny, čp. 733. Havarijní stav velkých oken sálu sokolovny vyústil roce 2012 v jejich opravu. Vnitřní okna zůstala po nezbytné opravě zachována, kdežto vnější výplně bylo nutné nabravit novými. Výroba nových kovových oken velkých rozměrů se nakonec ukázala jako obtížně proveditelná. Za cenu rozšíření profilů rámců i křídel se úkol nakonec podařilo splnit. Kromě oken se pořizovala také sestava trojice dřevěných vchodových dveří jako repliky podle archivních fotografií (foto E. Volfová).*

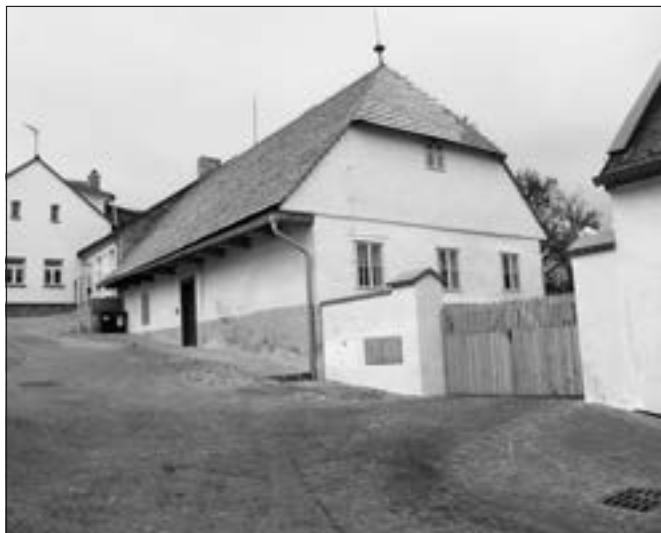
*Rakovník, dům čp. 195 po celkové obnově. Obnova drobné zástavby v okrajových částech městských jader přináší vždy řadu problémů, ať je to stav starších nevhodných úprav, tak i obtížná využitelnost těchto domů. Zdařilým příkladem náročné obnovy je právě tento rakovnický dům (foto Eva Volfová).*

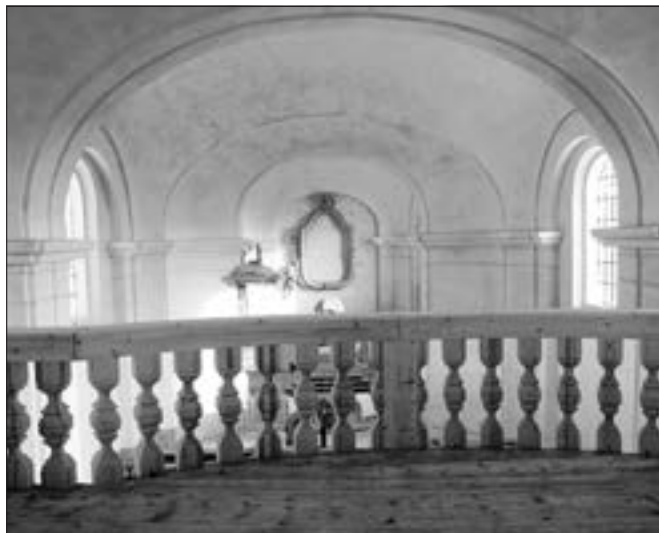
*Všesulov (okres Rakovník), kostel sv. Martina, interiér varbanní kruchty v pohledu od věže směrem k presbytáři. V roce 2011–2012 pokračovala dlouhodobá obnova kostela opravami varbanní kruchty. Kuželky balustrádového zábradlí byly natolik napadeny červotočem, že se je před veškerou snabu nepodařilo zachránit a byly nabazeny kvalitně provedenými kopii. Na obnovu zábradlí navázala oprava prkenné podlahy (foto E. Volfová).*

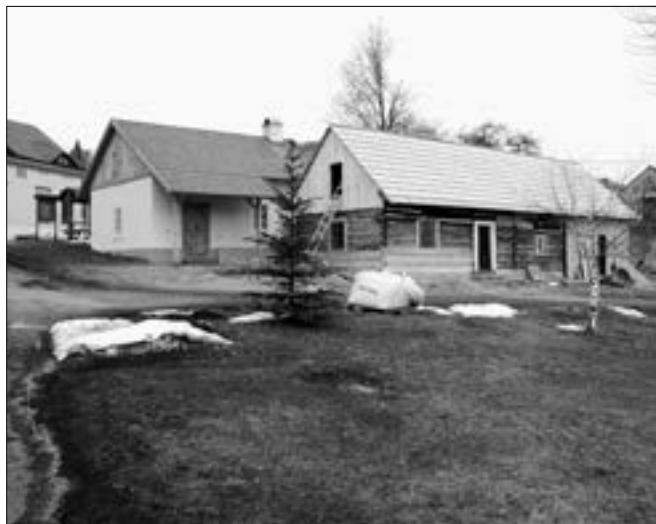
*Vinařice (okres Beroun), roubený dům čp. 8 a sousední objekt kovárny tvoří historicky jeden celek. Jsou situovány v návesním prostoru, který podstatnou měrou dotvářejí. V rámci obnovy domu, která byla zahájena péčí obce jako vlastníka, byly nabazeny dožilé prvky roubeného pláště i krovu a obnovena krytina ze štípaného šindele (foto J. Berková).*

Ve *Vinařicích* proběhla poněkud rozpačitá celková obnova bývalé kovárny čp. 42 v prostředí památkově chráněného roubeného domu čp. 8. Jeho celková obnova byla zahájena opravou roubení a krovu a položením nové střešní krytiny ze štípaného šindele. Zahájená výměna a repase oken a dveří by měly být dokončeny v příštím roce, kdy bude celková obnova pokračovat.

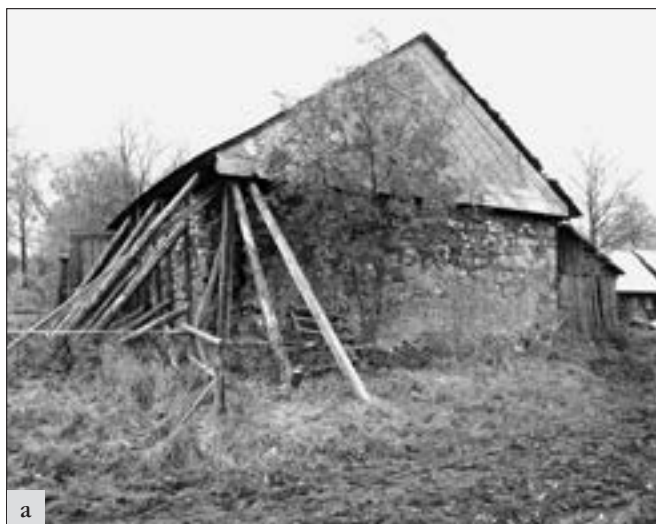
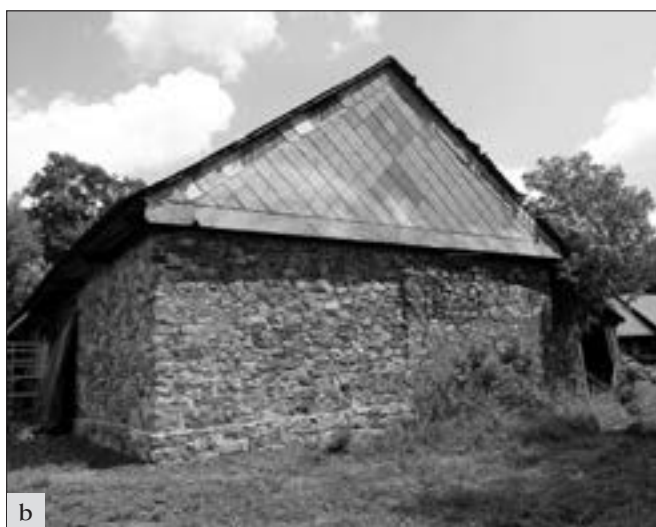
*Olešná (okres Beroun), usedlost čp. 12. Zahájení dlouho připravovaného statického zajištění stodoly dává naději na zachování její další existence. První etapa řešila odstranění havarijního stavu severozápadního nároží: a – zachycuje stav před zahájením prací; b – dokumentuje výsledek obnovy s poměrně pečlivě přezděnou stěnou (foto M. Hanzlíková).*

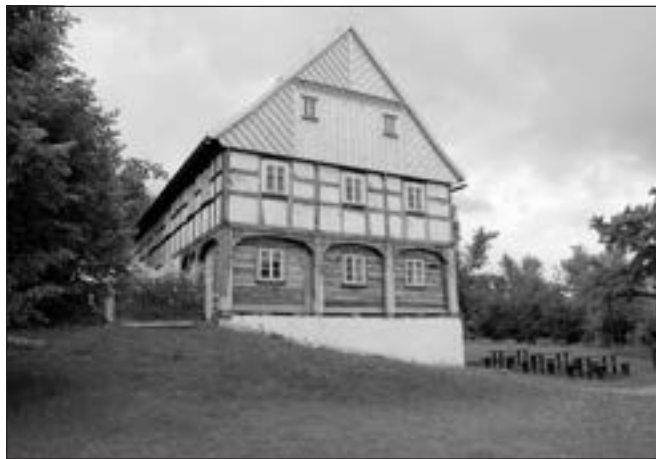
*Kouřim (okres Kolín), Muzeum lidových staveb. Hrázděný patrový dům z osady Kamenná v obci Jílové u Děčína reprezentuje tradiční vesnickou zástavbu Děčínska. Obnova jeho vnějšího pláště, související s nutnou obnovou nosných konstrukcí domu, vycházela důsledně z dochované dokumentace stavu stavby na původním místě. V rámci prací byly odstraněny nevhodné černé nátěry dřevěných konstrukcí. Jelikož nebyly na původních trámech dohledány žádné zbytky staršího barevného nátěru, byl očištěný povrch konzervován bezbarvými prostředky a ponechán postupně přirozené patinaci (foto J. Berková).*

Novou součástí práce na poli péče o památky lidového stavitelství na Kolínsku se stala intenzivní spolupráce při obnově a stavebních opravách objektů v Muzeu lidových staveb v *Kouřimi*. Mezi hlavní akce roku 2012 patřila obnova vnějšího pláště domu z *Jílového* na Děčínsku, zahájená již v předchozím roce. Součástí akce byla tesařská oprava poškozených roubených stěn světnice a poškozených pat sloupků v podstávkách. Stejně tak byla výměna štítu hlavního průčelí, který byl proveden nově jako přesná replika původního štítu na základě průzkumu dobové fotodokumentace. Součástí akce bylo rovněž odstranění nevhodných černých nátěrů na roubení i hrázděné konstrukci patra.

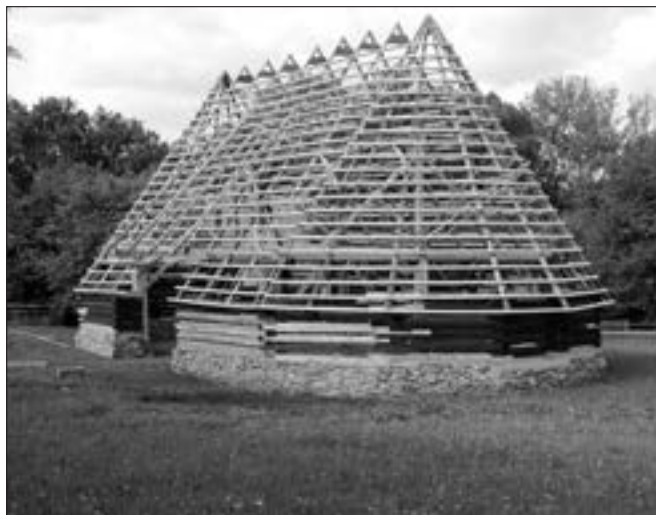
*Kouřim (okres Kolín), Muzeum lidových staveb. Přesun roubené polygonální stodoly z Durdic v rámci areálu muzea zde byl největší stavební akcí poslední doby. Akce představovala rozebrání celé stavby na jednotlivé prvky, jejich přesun a opětovné sestavení na novém místě. Součástí prací byly poměrně rozsáhlé tesařské opravy trámů, zejména ve spodních partiích stěn a provedení nové kamenné podezdívky podle původního stavu, způsobené terénním podmínkám nového místa. V závěru roku byla na připravený krov položena nová došková krytina (foto J. Berková).*

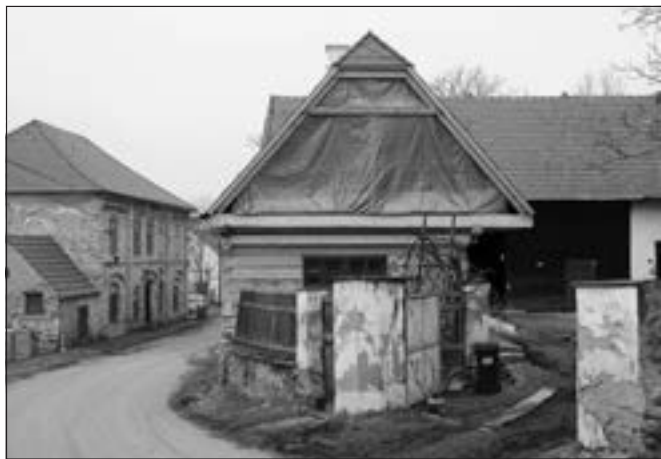
*Zbyslav (okres Kutná Hora), usedlost čp. 57. Celková obnova obytného stavení představuje poměrně radikální zásah do původních konstrukcí. Čelní stěna světnice byla provedena nově, stejně tak i krov. Prkna původního štítu byla demontována k opětovnému použití (foto J. Berková).*

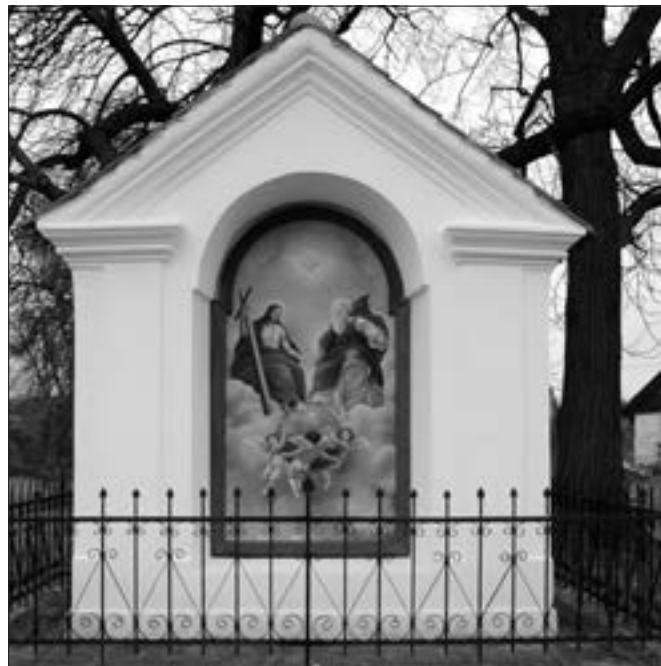
*Nosálov (okres Mělník), návesní výklenková kaple – stav po opravě. Tato drobná stavba vyžadovala nejen opravu krytiny a částečně opadavých omítek, ale zejména obnovu obou obrazů malovaných na plechovém podkladu, osazených v nikách kaple. Šlo o obraz Ukřižování, který byl v minulosti přemalován a jeho podklad nesl četné stopy poškození střelbou, a novodobý obraz s motivem Nejsvětější Trojice osazený na čelní straně (foto J. Berková).*

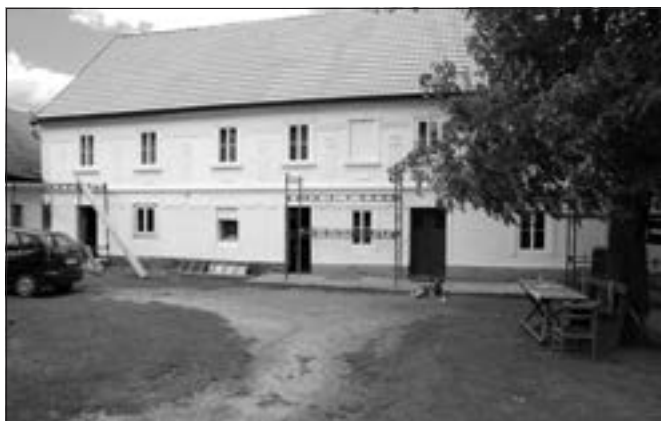
*Střezivojice (okres Mělník), čp. 23. Na území této VPZ se nachází vedle převážujících roubených staveb také několik dobře dochovaných zděných domů reprezentujících zástavbu z období kolem přelomu 19. a 20. století. Jedním z nich je dům čp. 23 s relativně dobře dochovanou dobovou fasádou. V rámci celkové obnovy bylo zachováno veškeré členění a plastické prvky. Stav před provedením okrového fasádního nátěru podle původního stavu (foto J. Berková).*

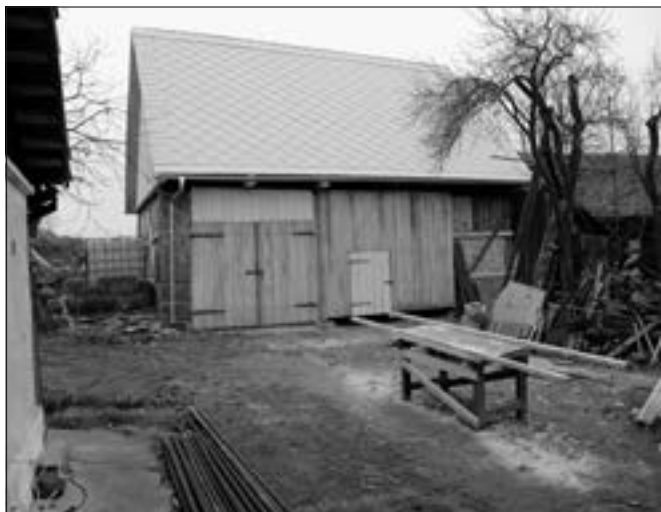
*Nové Osinalice (okres Mělník), čp. 7. Oprava krovu a položení nové krytiny zakončily celkovou obnovu této mimořádně hodnotné hrázdné stodoly, poslední na území této památkové rezervace (foto J. Berková).*

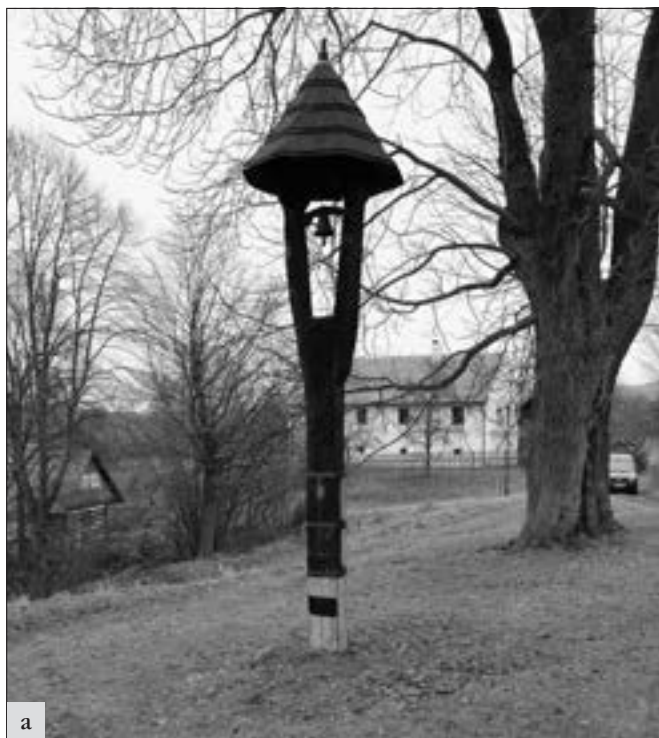
*Olešno (okres Mělník), VPR. Sloupková dřevěná zvonička stojící na návsi měla u paty sloupku dataci, která byla po léta skrytá pod ocelovou příložkou. Při tesařské opravě musela být tato napačená část sloupku odstraněna, proto byla vlastní kartuše s datací vyříznuta, poškozený povrch zpevněn a poté byla vsazena do nově nastavené části sloupku, aby zůstalo původní vročení 1848 zachováno pro budoucí generace (foto J. Berková).*

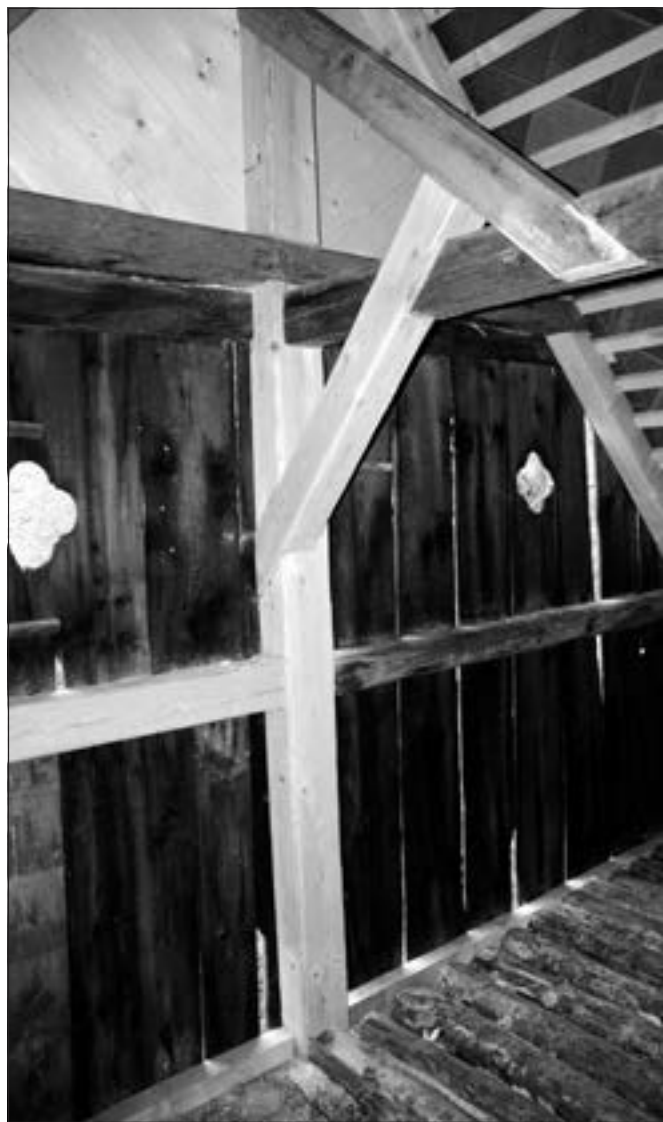
*Tupadly (okres Mělník), čp. 65. Hospodářské stavení v areálu usedlosti má velmi dobře dochovaný krov s jednou vaznicí podpiranou sloupky s horními a spodními pásy, charakteristickou pro lidové stavby této oblasti. Při obnově krovu a střechy proto bylo dbáno na pečlivou tesařskou práci. Nově byly doplněny poškozené části a chybějící prvky (foto J. Berková).*

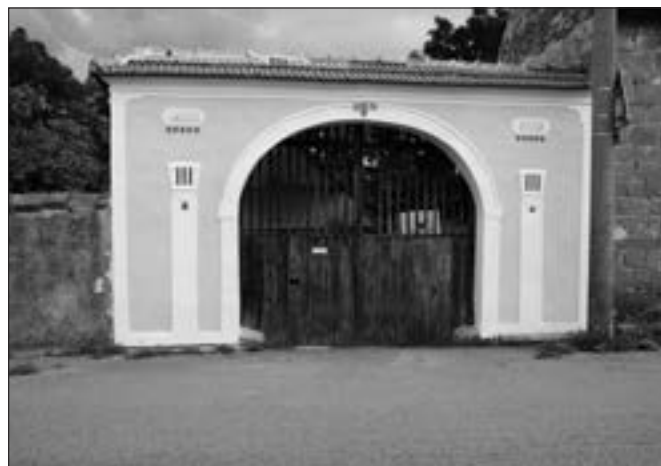
*Skalsko (okres Mladá Boleslav), čp. 20. Zadní brána usedlosti po dokončení celkové obnovy fasády (foto J. Berková).*

Na území VPZ Skalsko byla dokončena obnova zadní brány usedlosti čp. 20 provedením barevného nátěru v tradiční kombinaci okru a bílé barvy podle výsledků průzkumu. Vedle toho zde proběhla celá řada dílčích stavebních oprav a udržovacích prací na dalších objektech.

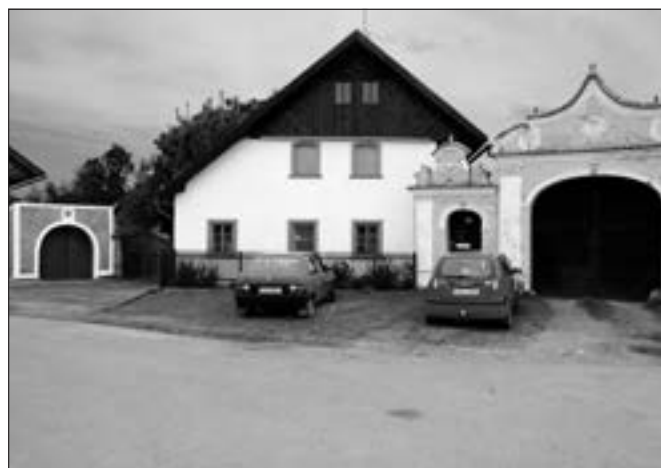
*Víška (Mladá Boleslav), čp. 5. Hlavní průčelí usedlosti získalo po předchozí obnově oken novou omítku, která navrátila jeho vzhled do doby z počátku 20. století – srov. ročenka 2011, s. 51 (foto J. Berková).*

Ve VPR Víška byla dokončena již dříve započatá rehabilitace původního vzhledu hlavního průčelí domu čp. 5. Na výměnu oken a obnovu původního řazení okenních os, realizovanou v předchozím roce, navázala obnova fasády. Akce velmi pozitivně ovlivnila celkový vzhled průčelí této usedlosti, která zásadním způsobem dotváří charakter návesního prostoru. Pozitiv-

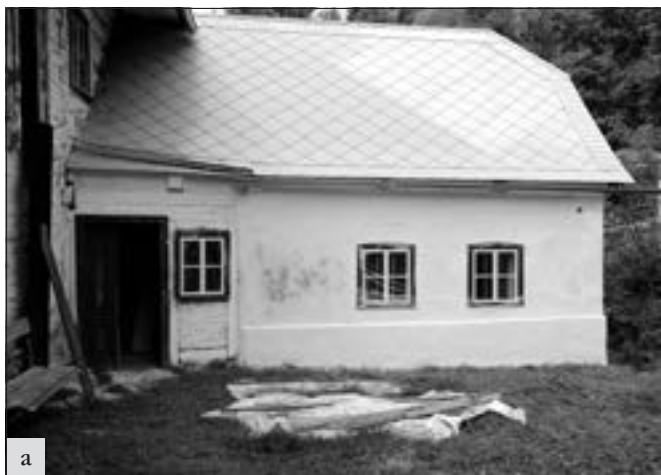
**Vicmanov (okres Mladá Boleslav), Blazkův mlýn. Unikátně dochovaný celoroubený mlýn prochází postupnou obnovou. Po dokončení vnějších bliněných omítek na tzv. šalandě – a (srov. ročenka 2011, s. 51), pokračovaly práce na obnově roubených stěn hlavní budovy – b (foto J. Berková).**

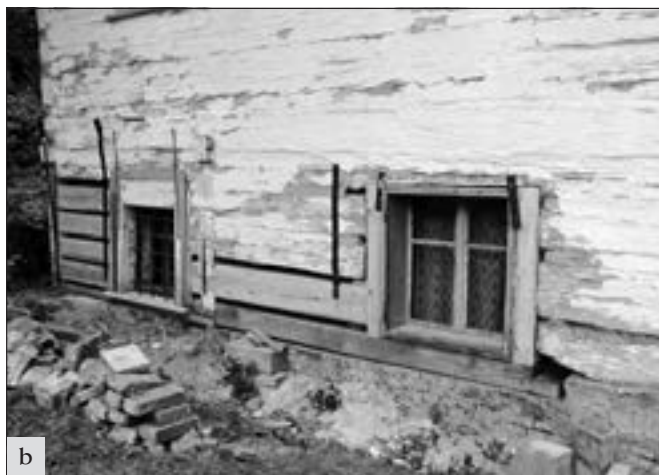
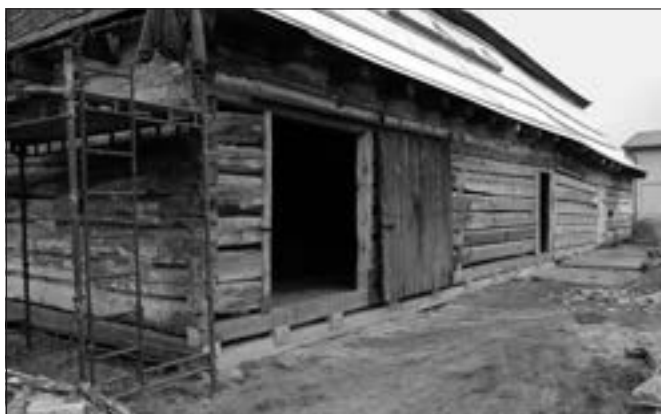
**Bělá pod Bezdězem, (okres Mladá Boleslav), Panin dvůr. Poměrně zásadní etapa obnovy této unikátně dochované roubené panské sýpky z roku 1680 zahrnovala výměnu uhnílych prvků roznášecího roštu a patních trámů. Snímek dokumentuje rozsah výměn v době před položením eternitové krytiny (foto J. Berková).**

Mimo památkově plošně chráněná území pokračovala v roce 2012 druhou etapou obnova roubeného špýcharu v areálu tzv. Panina dvora v Bělé pod Bezdězem. Tato mimořádně hodnotná stavba, pocházející z doby kolem roku 1680, měla velmi poškozené roubené obvodové stěny a část krovu v důsledku zatékání. V rámci druhé etapy celkové obnovy byly nastaveny nosné trámy roznášecího roštu a patní trámy roubených stěn. V krovu došlo k nastavení uhnílych zhlaví krátčat a vazných trámů na severní straně. Současně byla provedena výměna krytiny na spodní části mansardové střechy na straně do dvora.

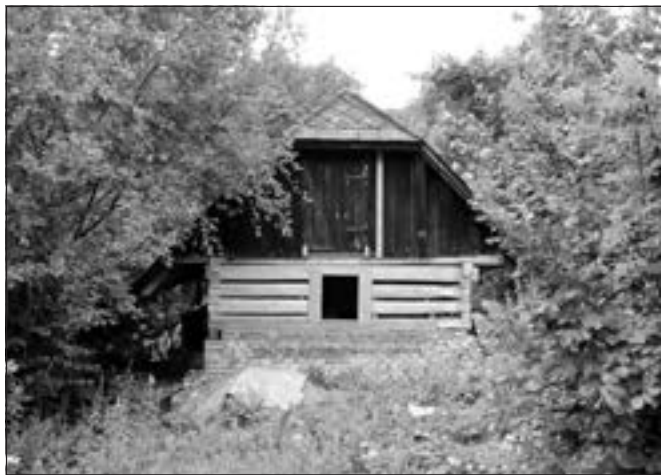
**Bobuliby (okres Praha-západ), čp. 10.** Obnovené roubené stěny světnice (foto M. Hanzlíková).

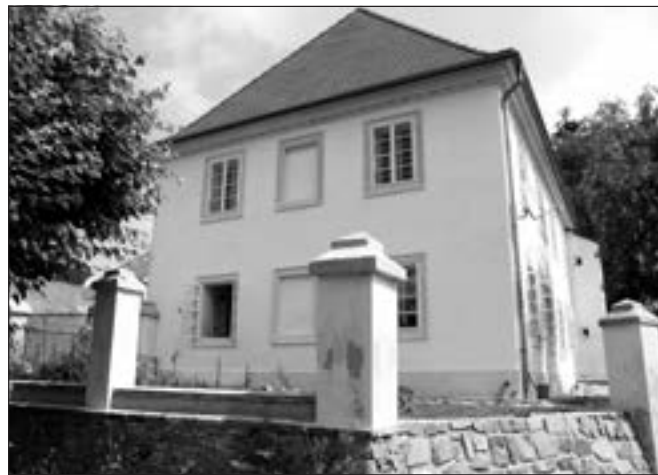
**Drabenice (okres Příbram), čp. 56.** Ačkoli budova tzv. Staré školy není kulturní památkou, vykazuje všechny její znaky a současně velmi pozitivně dotváří celkový charakter návsi. Obnova fasády má proto velký význam pro celé jádro této mimořádně hodnotné vesnické památkové rezervace (foto M. Hanzlíková).

Ve VPR *Drabenice* proběhla zdařilá první etapa obnovy fasády bývalé školy z počátku 19. století, dnes domu čp. 56. Patrová stavba není nemovitou kulturní památkou, ale je situována v pohledově exponované pozici při ústí místní komunikace do návěsního prostoru a v pohledových vazbách na zámecký areál. Obnova návěsního průčelí fasády se stuhovými šambránami kolem oken výrazně přispěla k rehabilitaci tradičního vzhledu domu i charakteristické podoby této části VPR. V příštím roce by měla akce pokračovat obnovou dalších průčelí.

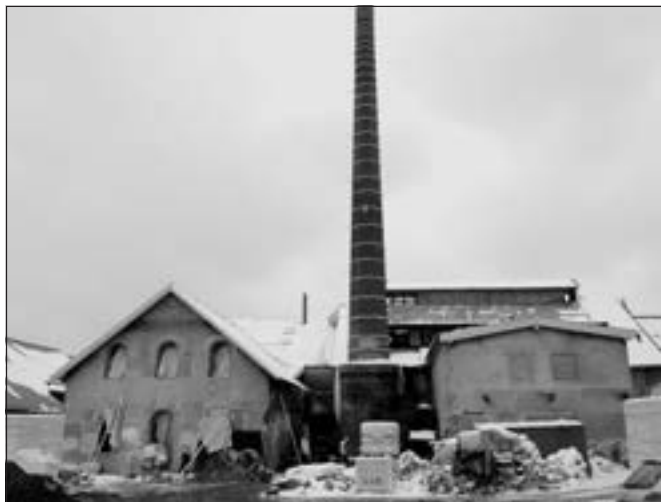
*Sázava (okres Benešov), sklárská buť František, stav v prosinci 2012. Celková obnova bývalé sklárny a její adaptace na multifunkční objekt započala v Sázavě v polovině roku 2012. Do konce roku probíhaly nejzásadnější zednické a tesařské práce, směřující k postupné rehabilitaci tohoto architektonicky kvalitně zpracovaného – i když původně pouze výrobního objektu. Dokončení prací včetně instalace expozice je plánováno na závěr roku 2013 (foto J. Svobodová).*
