# ROČENKA 2012

**NÁRODNÍHO PAMÁTKOVÉHO ÚSTAVU  
ÚZEMNÍHO ODBORNÉHO PRACOVISTĚ STŘEDNÍCH ČECH V PRAZE  
PŘÍLOHA ČASOPISU PAMÁTKY STŘEDNÍCH ČECH  
2 / 2013**

## ČASOPIS NÁRODNÍHO PAMÁTKOVÉHO ÚSTAVU ÚZEMNÍHO ODBORNÉHO PRACOVISTĚ STŘEDNÍCH ČECH V PRAZE ROČENKA 2012

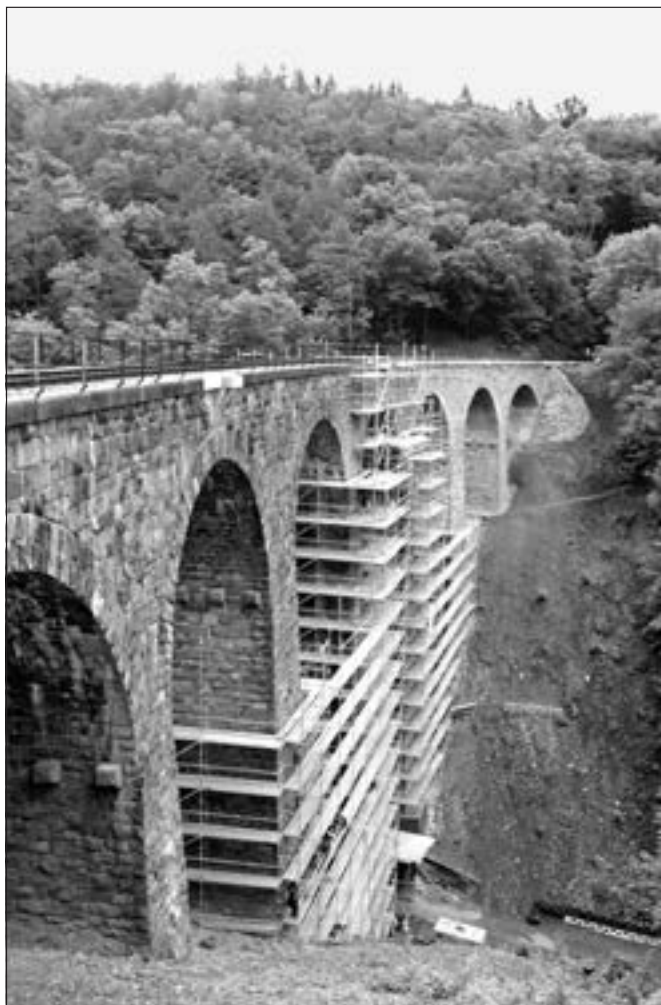
*Jilové u Prahy (okres Praha-západ). Esteticky velice působivý, největší a nejvyšší kamenný železniční most v Čechách, překlenující údolí Žampachu, byl do provozu uveden roku 1900. Jeho obnova započala v roce 2011 úpravou horní části. V první polovině roku 2012 byla provedena obnova vlastního zdiva mostu – injektování, spárování a čištění. I díky zodpovědnému přístupu dodavatele prací dopadla celá akce velmi dobře (foto J. Svobodová).*

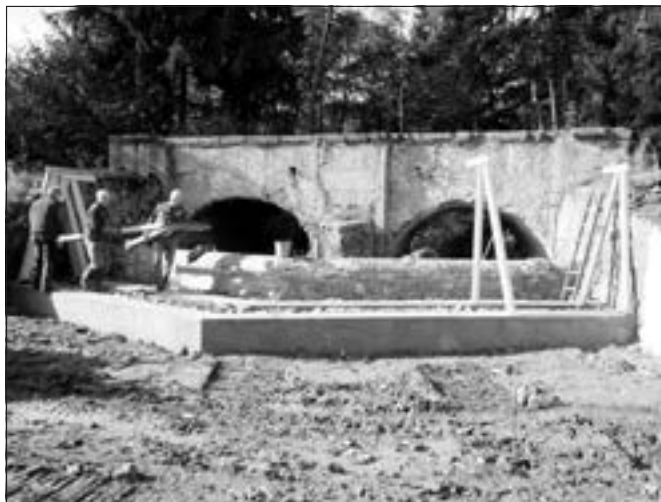
*Martinice u Votic (okres Benešov), rybník Velký Mastník s barokním mostkem. Déle než celý rok probíhala oprava rybníka, jebož součástí je kamenný barokní most sloužící také jako rybníční výpust. Přestože vlastní zdivo mostu bylo v průběhu obnovy rybníka opraveno a zajištěno, nové konstrukce vystavěné podle moderních vodoprávních požadavků v těsném sousedství mostku narušily estetickou kvalitu dosud malebného prostředí (foto J. Svobodová).*

V průběhu roku 2012 probíhala obnova rybníka Velký Mastník v *Martinicích* u Votic, jejíž součástí byly i zásahy do barokního mostku v rybníční hrázi, která je kulturní památkou. Dvouobloukový mostek z lomového kamene s vyzděnými parapetními zdmi nese reliktů původního uzavírání výpustí rybníka (drážky a kapsy vytesané do pískovce), i když poškozené pozdějšími úpravami. V rámci celkové rekonstrukce rybníka v roce 2012 bylo sice zdivo mostku opraveno a zajištěno, vodopravní požadavky si však vynutily výstavbu novodobých betonových konstrukcí a vysokých česel v jeho bezprostřední blízkosti, které poškozují dříve malebný pohled.

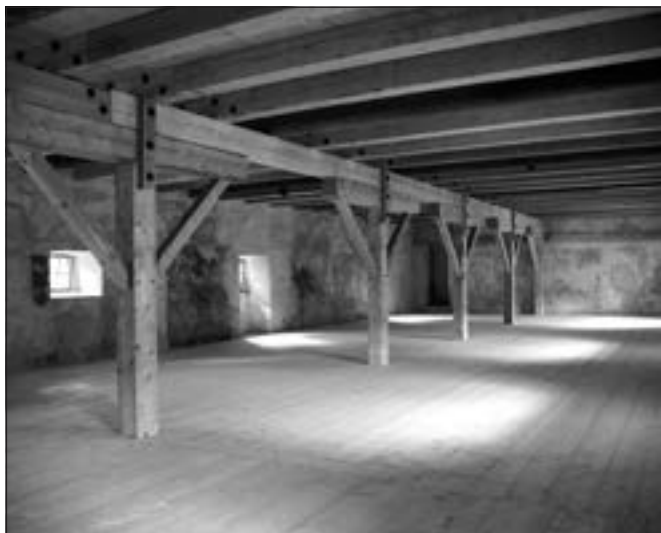
*Lobeč (okres Mělník) bývalý pivovar. Součástí rozsáhlé obnovy hlavní budovy v roce 2012 byla také rekonstrukce zaniklých nosných prvků v prostoru sýpky, tzv. valeček a ječných púd nad sladovnou. Původní vazné trámy a průvlaky, které je podíraly, byly na konci minulého století, kdy byl nezabezpečený objekt ponechán volné devastaci, vyřezány a odvezeny. Nově provedené tesařské prvky vrátily tomuto prostoru původní charakter i nemalou estetickou hodnotu (foto J. Berková).*

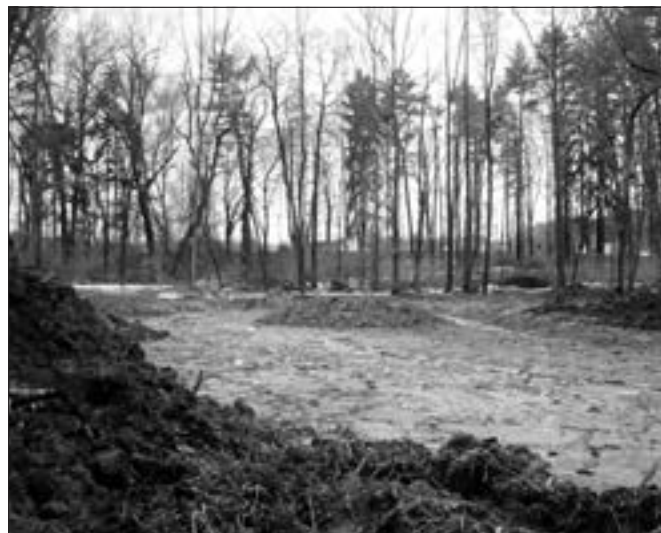
*Ratměřice (okres Benešov). Kolem zdejšího zámku byl v letech 1840–1850 hrabětem Ottou Chotkem založen přírodně krajinářský park. Významnou součástí byla i zámecká obora – louka s vodním prvkem a lesem okolo. Kompozice z této doby je ve své podstatě dochována dodnes. V roce 2012 byl rybníček v oboře odbahněn a byl v něm obnoven ostrůvek (foto R. Bočková).*

V zámeckém parku v *Ratměřicích*, na pozemku parc. č. 108, bylo obnoveno téměř zaniklé jezírko včetně ostrůvku, které bývalo součástí původní kompozice parku. Z prostoru zdrže byly postupně odstraněny náletové rostliny a sedimenty. Byl pročištěn přítok a odtok a kolem jezírka byl založen trávník.

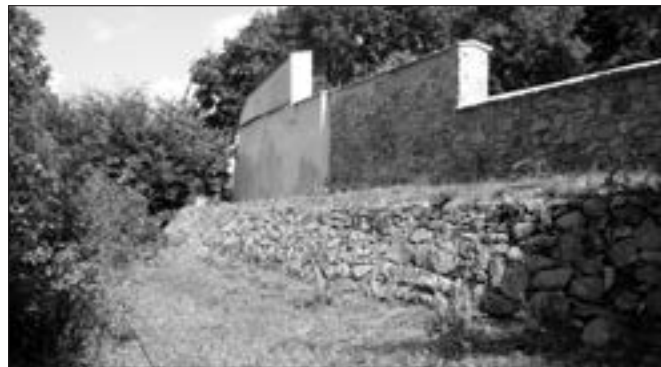
*Vrchotovy Janovice (okres Benešov). V roce 2012 byly obnovovány zdi tzv. nového skleníku, který stál na místě zámeckého parku od roku 1886 do 50. let 20. století (foto R. Bočková).*

V areálu zámeckého parku ve *Vrchotových Janovicích* byly v roce 2012 obnovovány zdi torza tzv. nového skleníku, který tu stál od roku 1886 do 50. let 20. století. Jednalo se převážně o doplnění poškozeného zdiva z kamene. Podle dendrologického průzkumu a následného každoročního posouzení dřevin na místě zde byly prováděny zdravotní probírky.

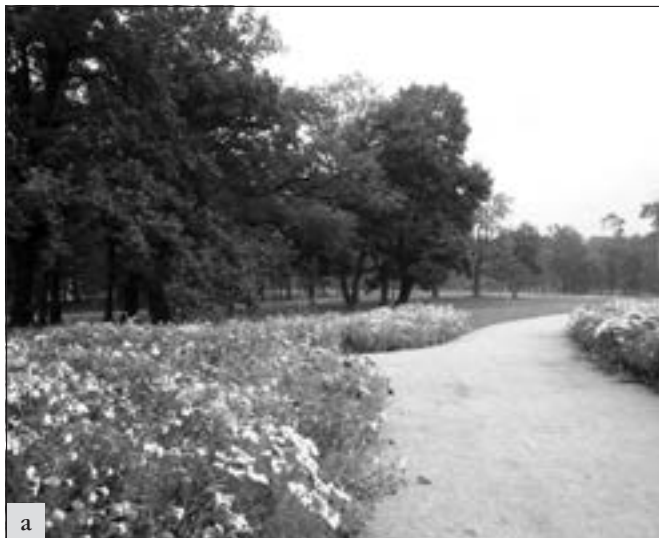
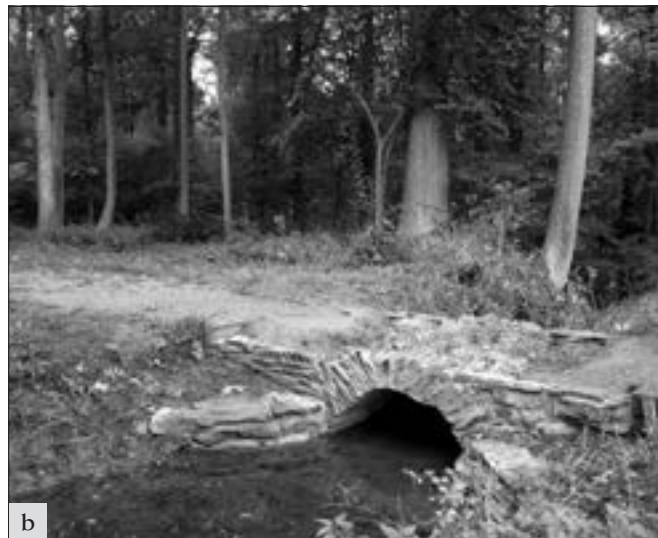
**Kačina (okres Kutná Hora): a – nedílnou součástí zámeckých parků bývaly i květiny. Z finančních a časových důvodů (letničky se musí obnovovat každý rok, trvalky po několika letech) z nich tento prvek vymizel jako první. V roce 2012 se jej před zámek podařilo navrátit; b – obnovné práce pokračovaly i v zámecké oboře. Na snímku vidíme obnovený můstek – součást mlatové cesty (foto R. Bočková).**

V areálu NKP zámku Kačina, pokračovaly v roce 2012 práce na postupné regeneraci zámeckého parku podle schválené projektové dokumentace. Byly prováděny úpravy porostů hospodářského, oborního i parkového charakteru. Obnova dále spočívala v krajinářských úpravách vybraných kompozičních celků, a to Templu, Rondelu, Novodvorské aleje a Velké bažantnice. Třetí částí prací byla pěstební opatření na vybraných stromech, zaměřená zejména na veterány, tedy stromy pátého věkového stádia a dále stromy s vysokou kompoziční a biologickou hodnotou. Do jara 2012 bylo dokončeno kácení, většina výsadeb a obnova cestní sítě. Na jaře bylo dokončeno založení

trávníků a květinových záhonů v bezprostřední blízkosti zámecské budovy.

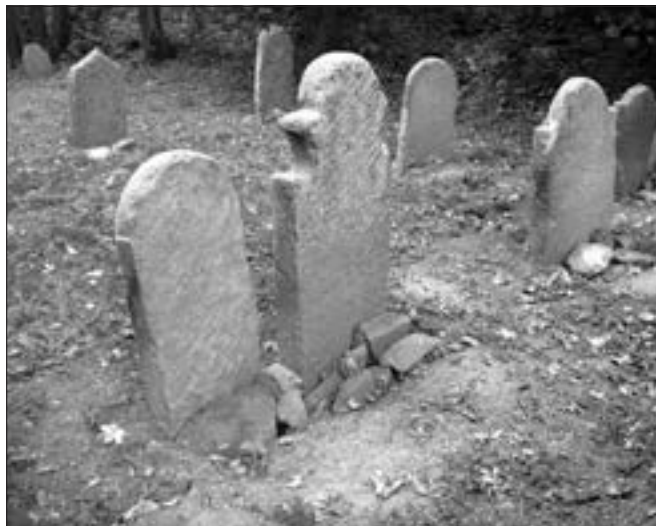
*Neustupov (okres Benešov) židovský hřbitov, II. etapa základního restaurátorského zajišťování nábrobků. Na snímku je patrná mezifáze, kdy byly povalené či nakloněné stěly narovnané do svislé polohy, která je při patě nábrobku pod úrovní terénu fixována naskládanými kameny. Restauroval H. Bláha (foto M. Kuldová).*

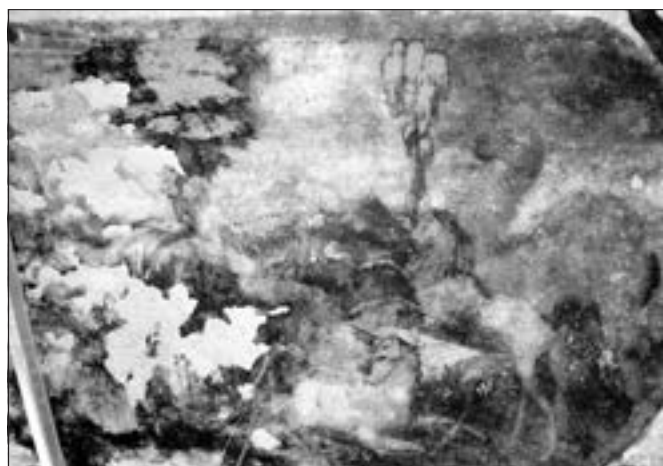
*Králův Dvůr (okres Beroun), přízemí jižního křídla zámku, klenba, Orfeus hrající zvířatům, kolem 1586. Část malby během průzkumu. Na záběru vlevo je patrné poškození omítek a čidlo monitorující teplotu a vlhkost ve vrcholu klenby (foto M. Pařízek).*

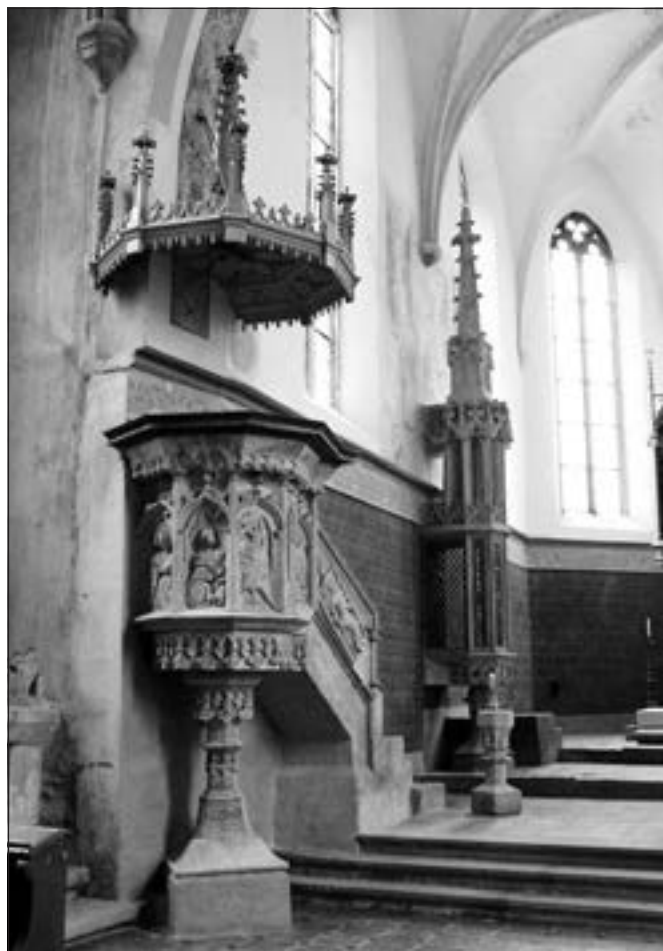
*Kaňk (okres Kutná Hora), kostel sv. Vavřince, interiér – kamenná kazatelna, kamenné sanktuárium/pastoforium a fragment křtitelnice, významné dílo pozdní gotiky zhotovené M. Rejskem. Restaurátorské práce probíhaly v letech 2011–2012. Obě díla nevykazovala zásadní poškození. Jejich povrch byl zanesen vrstvou nečistot, místy se uplatňovaly nevhodné novodobé úpravy v podobě nátěrů a tmelů. Negativně působilo zejména v minulosti provedené obtažení nápisů na nápisových páskách u postav evangelistů na řečništi kazatelny. Restaurátorský zásah byl veden v konzervační rovině s tím, že lokálně byla uplatněna barevná retuš, která omezila negativní působení uvedených zásahů. Citlivé čištění povrchu umožnilo odkrytí fragmentů nejstarších barevných adjustací, které se výrazně podílely na celkové podobě obou děl (foto L. Maděrová.)*

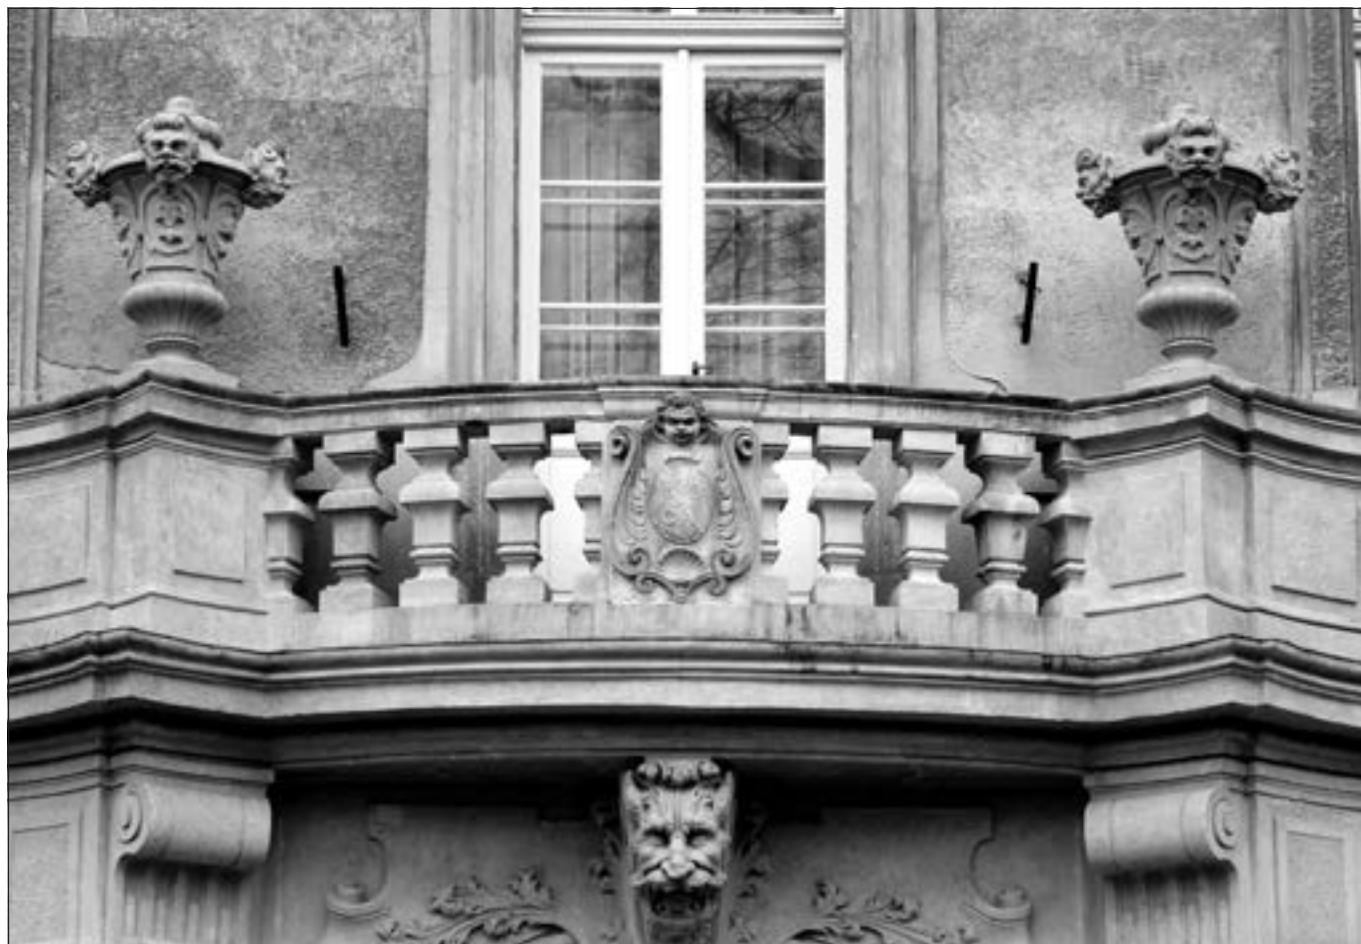
*Kosmonosy (okres Mladá Boleslav), zámek, východní průčelí východního křídla, detail balkonu, stav po osazení kopií váz z pískovce z lokality Libná (foto L. Maděrová).*

Sochařská výzdoba balkonu je tvořena dvěma monumentálními vázami doplněnými rostlinným dekorem a vždy trojicí maskaronů. Obě vázy byly vytvořeny z místního pískovce (pojizerská oblast). V roce 2007 byly vázy pro havarijný stav sejmuty a deponovány v areálu Lorety v *Kosmonosích*. Následně byly zajištěny. Proběhlo očištění, zpevnění a slepení jednotlivých částí. V roce 2012 byla levá váza doplněna jako model pro sekání kamenné kopie. Kopie váz byly provedeny z pískovce lokality *Libná*. Tento typ kmene byl zvolen s ohledem na obdobné optické vlastnosti s původním kamenem, který se v současnosti již netěží. Kopie maskaronů a rostlinných prvků byly vysekány klasicistickou technikou pomocí tečkování. Při modelaci povrchů byly využívány nástroje, které se mohly rozměrově blížit původně používaným, jako jsou úzká dlátka, ruční vrtáky apod. Kopie byly osazeny na pilíře balkonu na antikorové čepy. Originály váz byly instalovány na nově provedené podstavce v ambitu Lorety. Levá váza byla ponechána ve stavu po rekonstrukci, pravá je prezentována ve stavu po základním zajištění.

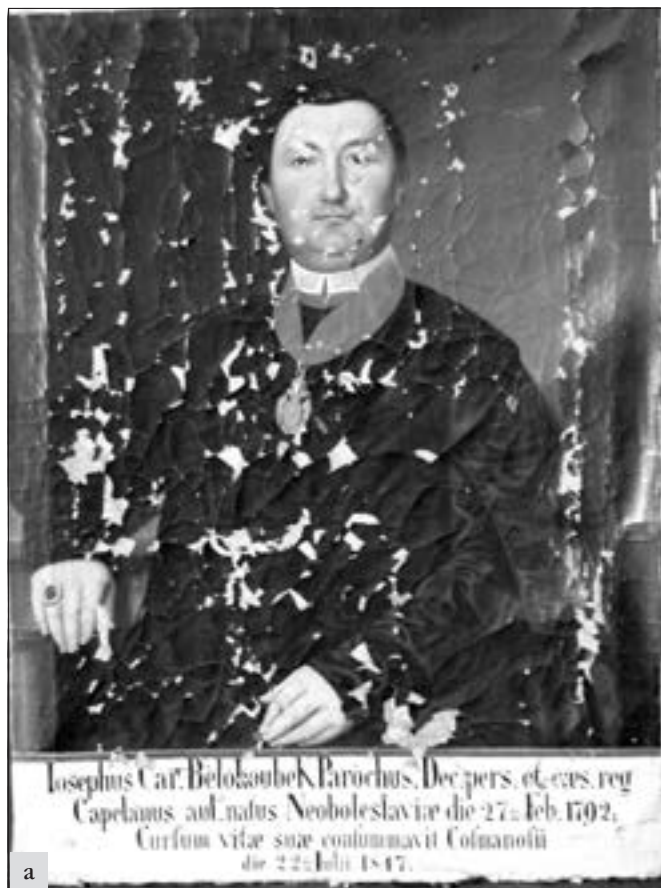
a

*Kosmonosy (okres Mladá Boleslav), kostel Povýšení sv. Kříže, závěsný obraz Portrét P. Josefa Kar. Běloboubka (1792–1847), olejomalba na plátně, 65 × 87 cm. Obraz byl zařazen do PRMKP Ministerstva kultury především díky silně havarijnímu stavu, kdy docházelo k odpadávání barevné vrstvy. Na fotografiích je patrný stav před restaurováním – a; následně stav po dokončení prací – b (foto L. Maděrová).*

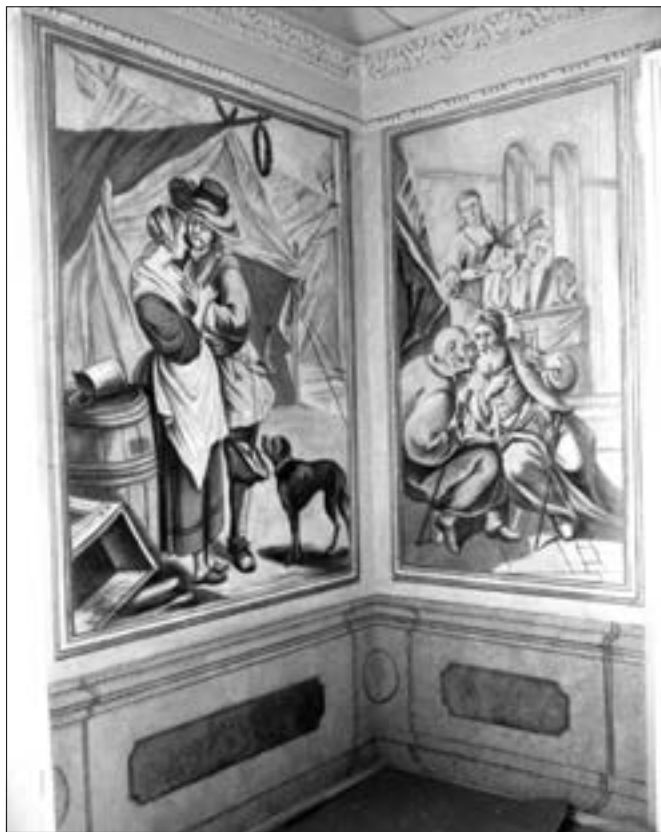
*Křinec (okres Nymburk), zámek, I. patro, malby v tzv. Modrých pokojích, stav po restaurování. Na malbě vlevo je patrný referenční vzorek (foto L. Maděrová).*

V souvislosti se změnou výplní otvorů došlo v první čtvrtině 19. století i k první opravě maleb. Byla provedena celoplošná přemalba různé intenzity a fixáž, která způsobila celoplošné ztmavení maleb, které bylo kompenzováno lokálním nanesením běloby (prokázáno snímkováním v UV luminiscenci), kdy však nebyl plně respektován originál. Poslední oprava byla opět provedena jako celoplošná přemalba.

Na klenbách byly doloženy čtyři vrstvy nátěrů, na stěnách bylo zjištěno osm vrstev nátěrů pod vrstvou patřící ke štukům. Bylo provedeno laboratorní posouzení odebraných vzorků, které prokázalo, že bezprostředním podkladem původních ma-

leb je sádra s hlinkami, na ní vrstva šmolky s uhlíčitánem vápenatým a u přemalby vrstva pařížské modří se zinkovou bělobou a olejem.

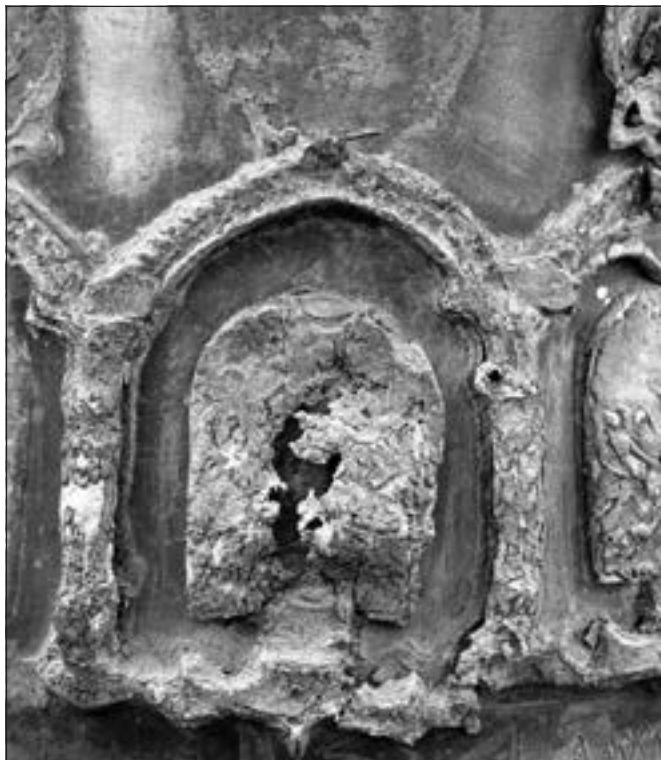
*Nebvizdy (okres Praha-východ), kostel sv. Václava, detail výzdoby křtitelnice, 1559, Jan Mrkvička. Drobná reliéfní výzdoba odlitá podle grafických předloh a mající analogie u dalších prací autora se dochovala pouze v degradovaném materiálu a ve vrstvě korozních produktů. Jako nejšetrnější řešení z blediska autenticity originálu se ukázala konzervace dochovaného stavu. Fotografie zachycuje stav před restaurováním (foto I. Houska).*

Křtitelnici z kostela sv. Václava v *Nehvizdech* (správní obvod Brandýs nad Labem-Stará Boleslav) zhotovil v roce 1559 Jan Mrkvička, konvář z Nového Města pražského. Jde o hodnotné dílo renesančního cínařství. Náročnost zpracování dokládá reliéfní figurální výzdoba s vlysem s pašijovými scénami. Křtitelnice se nacházela v havarijním stavu. Prakticky v celém rozsahu byla poškozena korozí, prasklinami v místech spojů a deformacemi. Restaurování kromě výše uvedeného zahrnuje odstranění nevhodných novodobých úprav konstrukce. Největší poškození vykazovaly prvky reliéfní výzdoby, jejichž detaily se na mnoha místech dochovaly pouze v druhotné vrstvě korozních produktů. Zkoušky ukázaly, že pokusy o snímání a razantnější čištění reliéfů by znamenaly zánik poškozeného originálu přímo v restaurátorské dílně. Ustoupeno bylo tedy od záměru doplnění a rekonstrukce výzdoby na základě shromážděných

grafických předloh a autorských analogií. Narušené reliéfy byly převážně bez demontáže omyty a zpevněny akrylátovou pryskyřicí. Tento postup umožnil chránit hmotu originálu v maximálním rozsahu. Na víku křtitelnice byly ponechány mladší doplňky pravděpodobně z počátku 20. století.

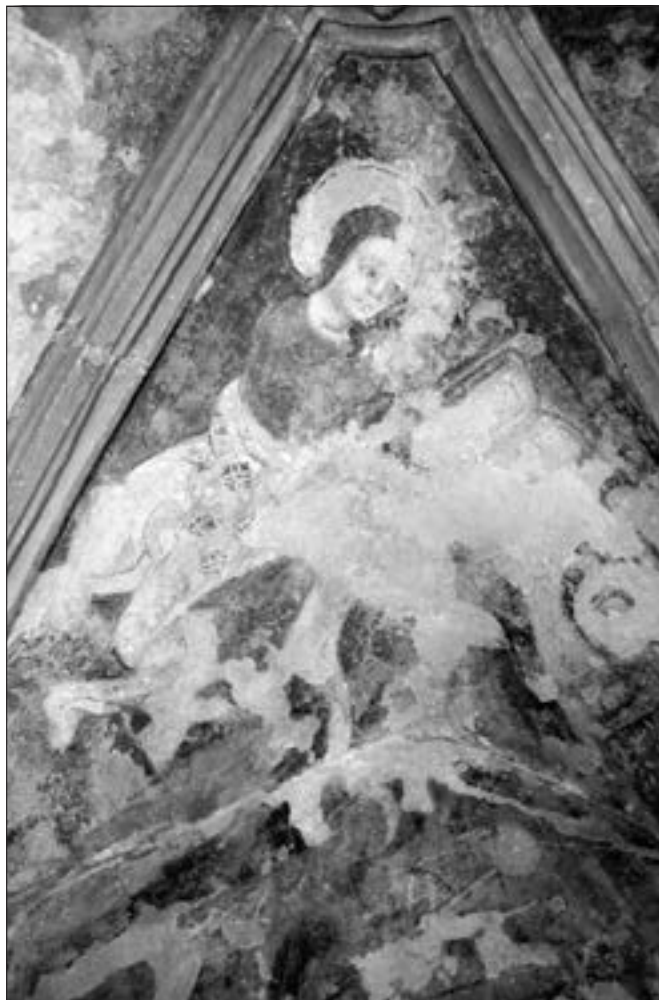
*Roztoky (okres Praha-západ), zámek, arkýřová kaple, severní kápně křížové klenby, evangelista Matouš, pravděpodobně kolem 1380. Stav malby po očištění a po sejmutí retuší (foto M. Pařízek).*

Nástěnné malby pokrývající klenbu a částečně i stěny arkýřové kaple zámku v *Roztokách* (správní obvod Černošice) vznikly na konci 80. let 14. století. Jejich objednavatelem byl pravděpodobně Reinhard z Mühlhausenu, který spolu s bratrem Eberhardem (+ 1380) tvrz zakoupil od Břevnovského kláštera. Malby jsou řazeny do okruhu dvorského umění Karla IV. a umožňují srovnání s dobovou deskovou malbou i s nástěnnými malbami v katedrále sv. Víta. Nejblíže k nim mají malby v nedalekém kostele sv. Klimenta na Levém Hradci. U maleb v katedrále bývá vedle stylové příbuznosti poukazováno také na podobnou techniku. Ve Vlašimské a Saské kapli byly nástěnné malby podobně nanášeny na režné kamenné zdivo. Zásah byl plánován jako konzervační. Navázal na koncepci restaurování Aloise Martana a Jaroslava Kadery v 60. letech a na počátku 70. let minulého století, která respektovala ve velkém rozsahu fragmentární dochování originálu převážně bez uplatnění napodobivé retuše. V rámci stávajícího zásahu bylo provedeno zpevnění maleb a podkladových vrstev, očištění povrchu od prachových usazenin a nahrazení degradovaných retuší včetně dílčí úpravy struktury starších tmelů.

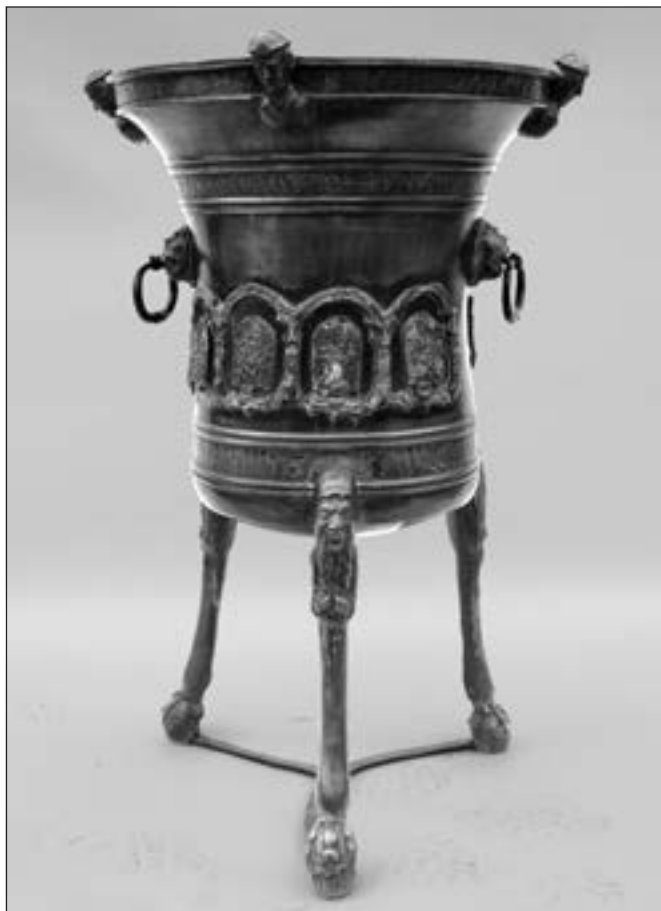
*Nebvizdy (okres Praha-východ), kostel sv. Václava, křtitelnice, 1559, Jan Mrkvička. Stav po restaurování (foto I. Houska).*

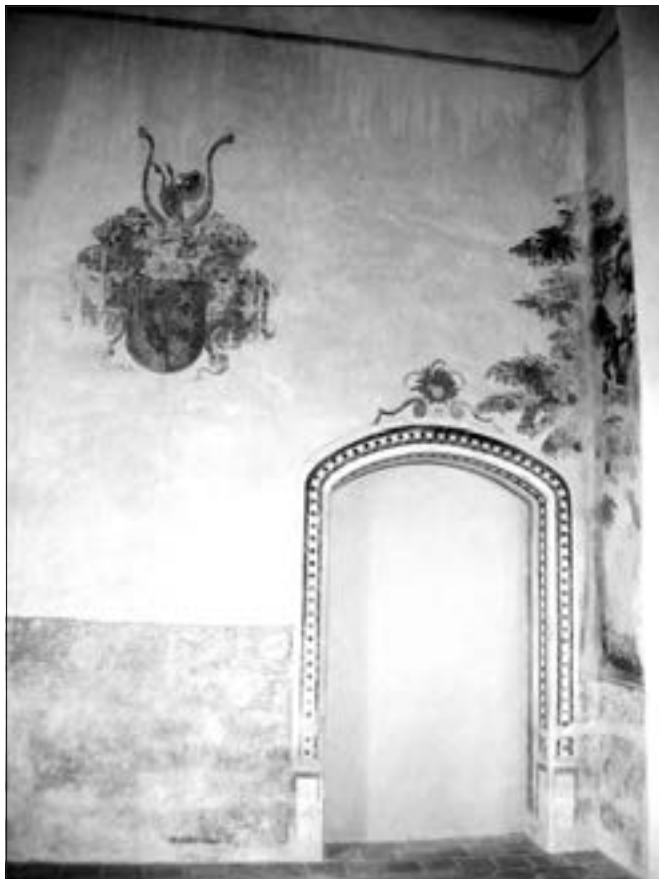
*Křepenice (okres Příbram) tvrz, 1. etapa restaurování renesančních nástěnných maleb prvního patra tvrze. Na snímku je celkový záběr na část tzv. Dětského pokoje, kde byla zrestaurována celá jeho dřívější stěna s částí již ubourané příčky. Ta zahrnuje erb Konehvězdských z Koněhvězd a listnatý strom s chlapcem, který by mohl být stromem se zlatými jablky ze zabradý Hesperidek. Malbu datovanou do doby po roce 1588 pod vedením Jana Vojtěchovského citlivě zrestaurovala (včetně ikonografického průzkumu) Hedvika Herbsová (foto M. Kuldová).*

V rámci závěrečné školní práce Hedviky Herbsové (pod vedení MgA. Jana Vojtěchovského) byl vybrán úsek nástěnné malby na jižní straně západní stěny v místnosti zvané Dětský pokoj, která je v 1. patře tvrze. Malířská výzdoba této zdi je složena od středu nahoře nalevo z erbu Konehvězdských (Anny Zelenderové z Koněhvězd, matky Kateřiny – druhé ženy Jakuba Krčina); tím jsou nástěnné malby datovány po roce 1588). Napravo jsou zbytky listnatých větví, které pokračují i do zbytku severní stěny, kde je ve větvích namalován chlapec v krátkých kalhotách. Napravo v dolní části stěny je výklenek ve tvaru zazděných dveří nahoře ukončených segmentem. Jejich lemování pásovým renesančním dekorem je stejné jako u dveří (dřívě) vedlejší místnosti. Sokl v zelené barvě ve výklenku, na rozdíl od zbytku stěny, není.

Podrobný restaurátorský průzkum prokázal, že jde s největší pravděpodobností o *kaseinové secco*, vzhledem ke zjištění

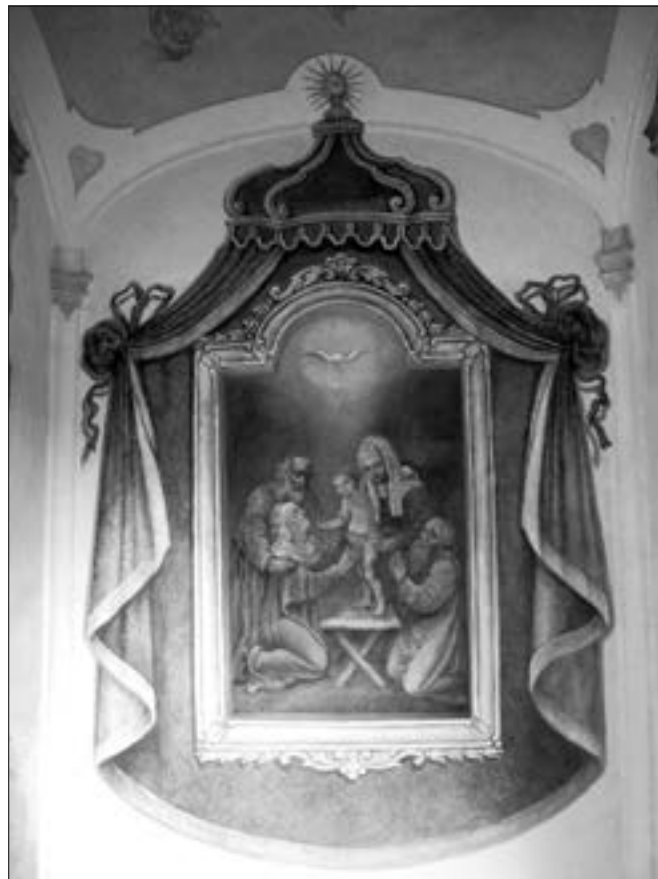
*Tochovice (okres Příbram) kaple sv. Anny při cestě do Březnice, nástěnné malby z doby kolem 1750. Na snímku je iluzivní blavní oltář kaple čtvercového půdorysu o přibližných rozměrech 4 × 4 m. Na dvou bočních stěnách jsou další iluzivní obrazy se zemědělskými patrony sv. Janem a Pavlem a sv. Notburgou. Restaurováním byla zachráněna vnitřní výmalba drobné venkovské kaple, která před restaurováním vykazovala v dolních partiích již úbytky ve všech třech barevných vrstvách. Restaurovala K. Kubátová (foto M. Kuldová).*

dvou pigmentů zelené, může jít o dílo dvou autorů. V některých barevných vrstvách byla prokázána přítomnost uhličitanu vápenatého, který plnil funkci běloby. Jeho degradace vedla ke zčernání světlých míst. Z dalších pigmentů již nevýrazně degradovaných (nebo vůbec) byly zjištěny: zemité žlutý a hnědý okr, uhlikatá čern, umělý bazický chlorid mědi, malachit s chrizocolou a minium s příměsí rumělky. K viditelným poškozením dále patřilo sprašování barevné vrstvy, nánosy prachu, cementové stříkance a dehtová linie z 50. let 20. stol. Na malbě nebyly zřetelné nanášené denní díly intonaka, zřetelný je jen předěl v omítce přibližně shodný s patrem lešení, což způsobilo usazování prachových depozitů znásobené dřívějším zatékáním.

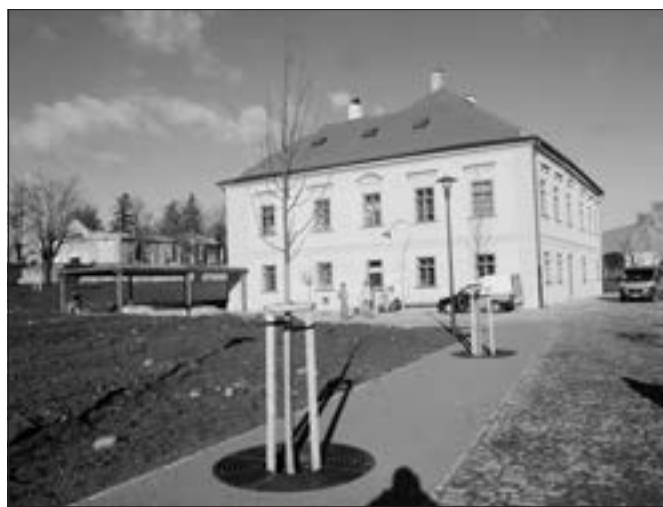
*Kutná Hora (okres Kutná Hora) budova tzv. Staré koleje je nejstarším domem v tomto areálu, je pozůstatkem původní zástavby místa před jeho plošnou demolicí ve druhé polovině 17. století, kdy byla velkoryse pojetá kolej založena; při současné celkové opravě se mimo jiné podařilo velmi kvalitně obnovit průčelí budovy renesančního původu s jejími fasádami v podobě z celkové úpravy na konci 19. století; uplatněna zde byla i zajímavá původní barevnost, která tento poměrně malý a nepříliš nápadný dům odlišuje od charakteru fasád mohutné raně barokní hlavní budovy, kde se naopak podařilo dodržet původní monochromní úpravu (foto J. Mrázek).*

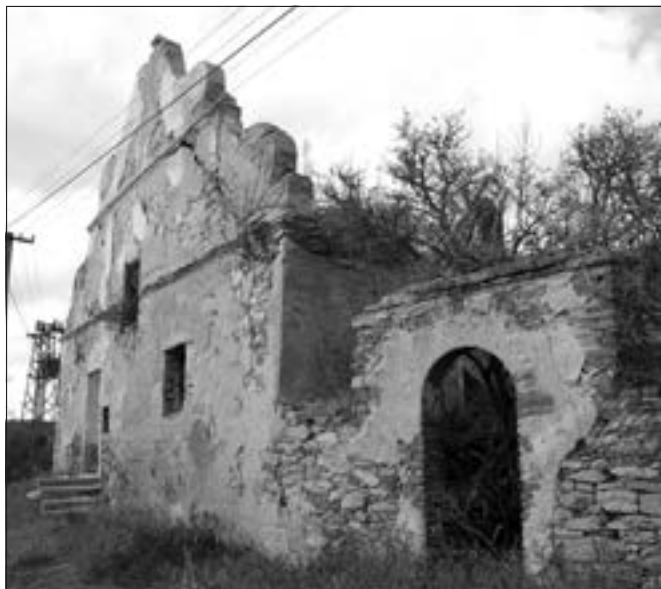
*Zelený Důl, Nová Ves (okres Rakovník), unikátní renesanční štít jedné z budov hospodářského dvora, podobná fotografie zde byla otištěna již v roce 2008, přitom poslední z původních ozdobných prvků štítu, tehdy ještě zachycený v jeho vrcholu, tzv. čuček, již také spadl; jedná se o příklad mimořádně hodnotné historické stavby, kterou ale není podle současně platné legislativy možné označit za kulturní památku a kde prohlášení za památku není již prakticky reálné, renesanční štít s celou budovou tedy pozvolna zaniká, za této situace ji lze pouze dokumentovat v jednotlivých fázích rozpadu a vést v evidenci bez přímé možnosti účinné snahy o záchranu; tuto smutnou práci zakončíme, možná brzy, a to fotografií spadlého originálního štítu z 19. století (foto J. Mrázek).*

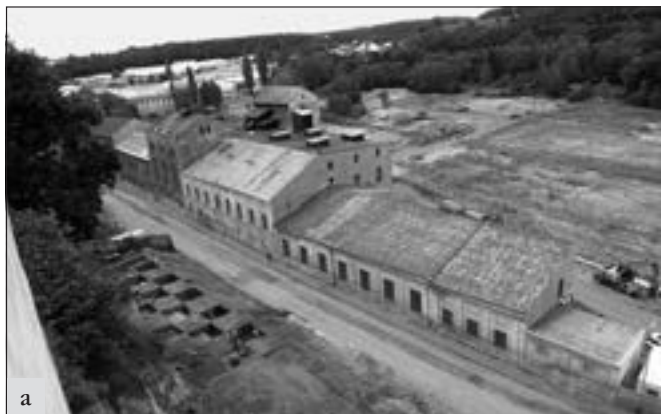
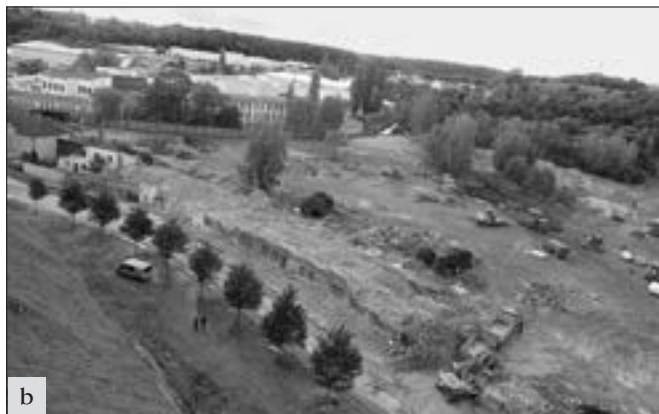
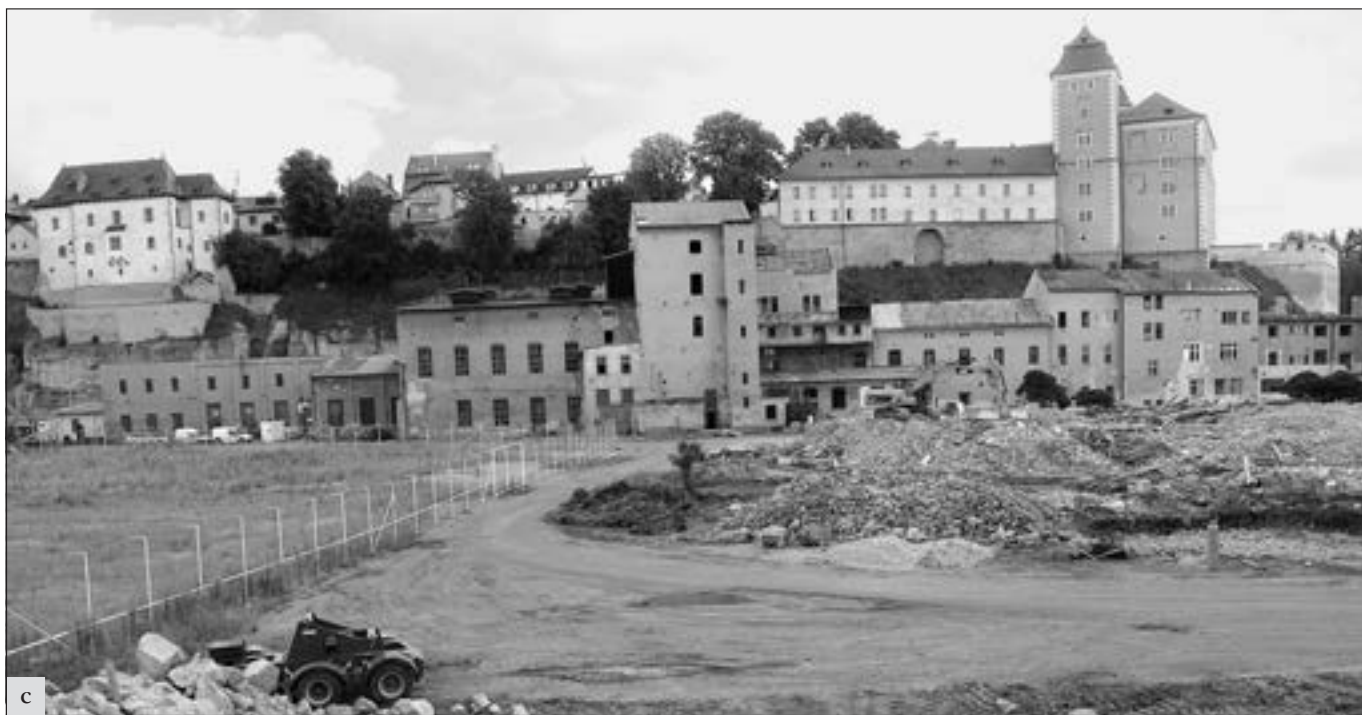
*Mladá Boleslav. Zbytky libovaru z 19. století v Ptácké ulici a jejich odstraňování do roviny terénu. Tento průmyslový areál, rozkládající se na soutoku řeky Jizery a Klenice, takřkajíc v mladoboleslavském podbradí, byl bodnotným památkovým dokladem symbiózy historického města a průmyslu v postupném vývoji (foto V. Jesenský).*

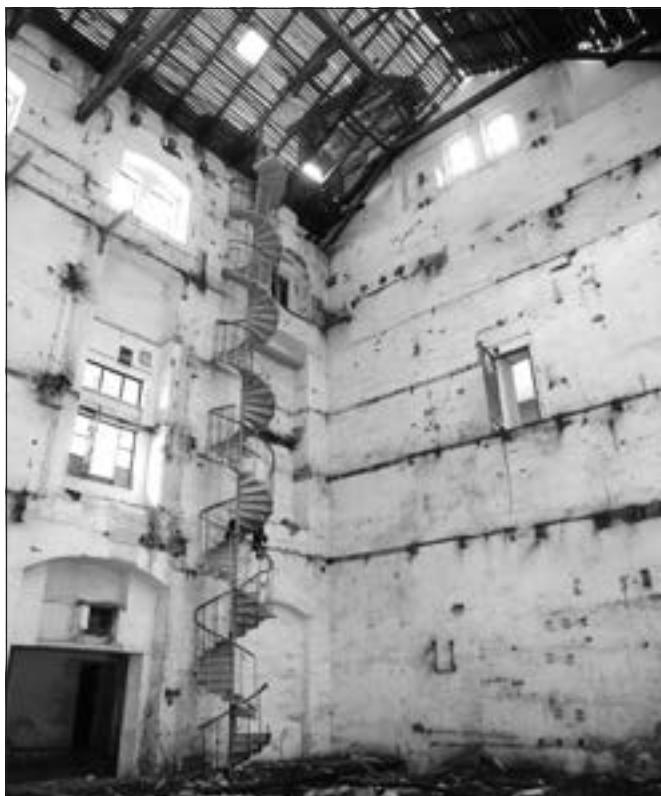
*Mladá Boleslav, bývalý libovar. Vzhledem k tomu, že v době průzkumu bylo v objektech již odstraněno nejen veškeré technologické zařízení, ale i většina nosných technologických konstrukcí, byl značný problém určovat i funkci jednotlivých budov a jejich účel v technologickém toku. Vysoká hala navazující na centrální velkou halu patrně kvasírny mohla sloužit destilaci nebo finální úpravě a postavena byla dle plánu z roku 1874. Točité litinové schodiště je nejspíše o něco mladší, ale i tak bylo svou výškou přes 14 m unikátní konstrukcí (foto V. Jesenský).*

**Mladá Boleslav – budovy lihovaru v Ptácké ulici:** Specifický OPD průmyslového areálu (11 budov), který nebyl v ústředním seznamu nemovitých památek, před bezprostředně následující demolicí. Průzkum se snažil zaznamenat nejcenější části staveb, konstrukcí a zbytky vybavení. Lihovar, vzniklý na místě staršího předchůdce roku 1867, byl postupně rozšiřován až do

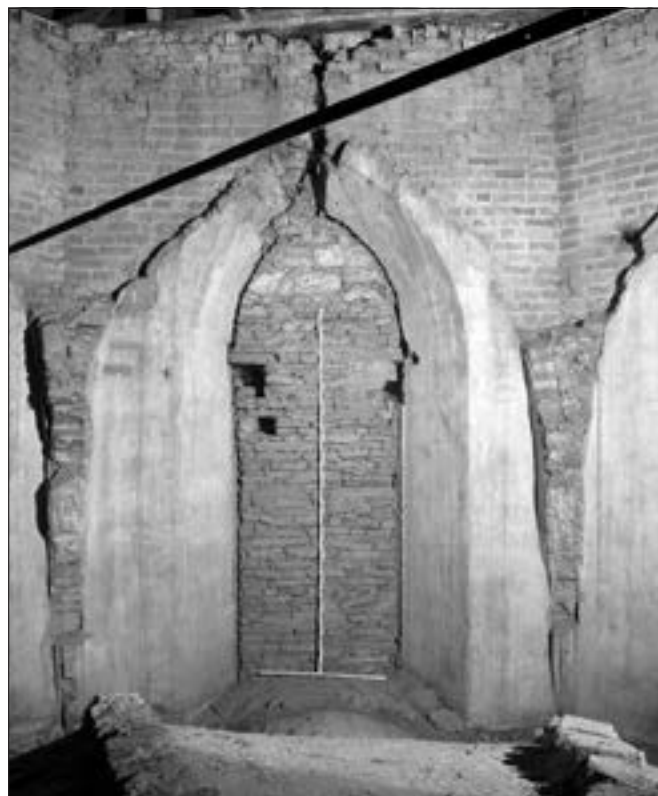
*Nymburk, kaple sv. Jana Nepomuckého. Obnova střešního pláště byla příležitostí k provedení operativního průzkumu raně barokního krovu, ale zejména korun středověkého zdiva někdejšího klášterního kostela. Pozornost byla věnována také zbytkům zaniklé gotické klenby a zazděným vrcholům gotických oken nad rubem stávající barokní klenby. Kvalitní nasvícení umožnilo pořízení záběrů zachycujících množství nálezoých situací a konstrukčních detailů (foto J. Veselý, červenec 2012).*

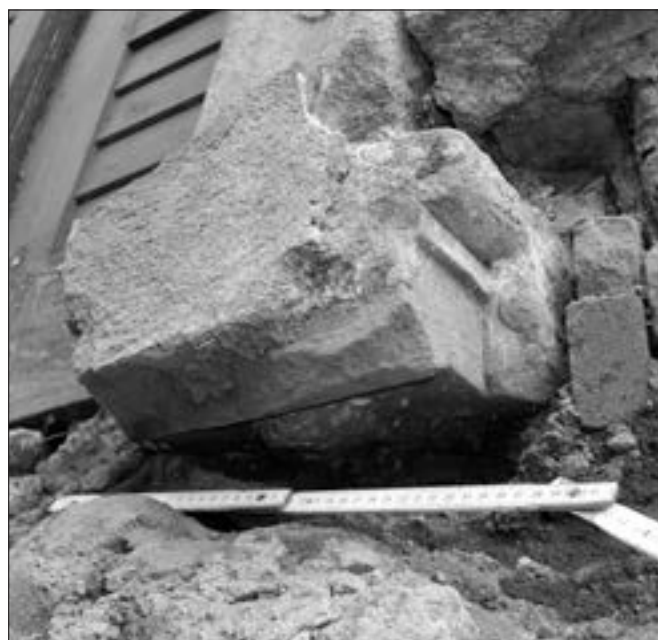
*Přístoupim (okres Kolín), kostel sv. Václava. V rámci archeologického dohledu nad prováděním obvodové drenáže byla v základovém zdivu barokních částí stavby objevena řada drubotně použitých kamenických článků a prvků. Na obrázku je zachyceno torzo pravového stupně východního vstupu, s klasickou barokní profilací náslapné brany – obloun podložený ústupkem zrcadla stupně. Zajímavé však je, že pro výrobu stupně byl využit starší – renesanční nábrobní kámen s reliéfní výzdobou, jak dokládá část okrajové profilace a lebka na spodní straně kamene (foto J. Veselý, duben 2012).*

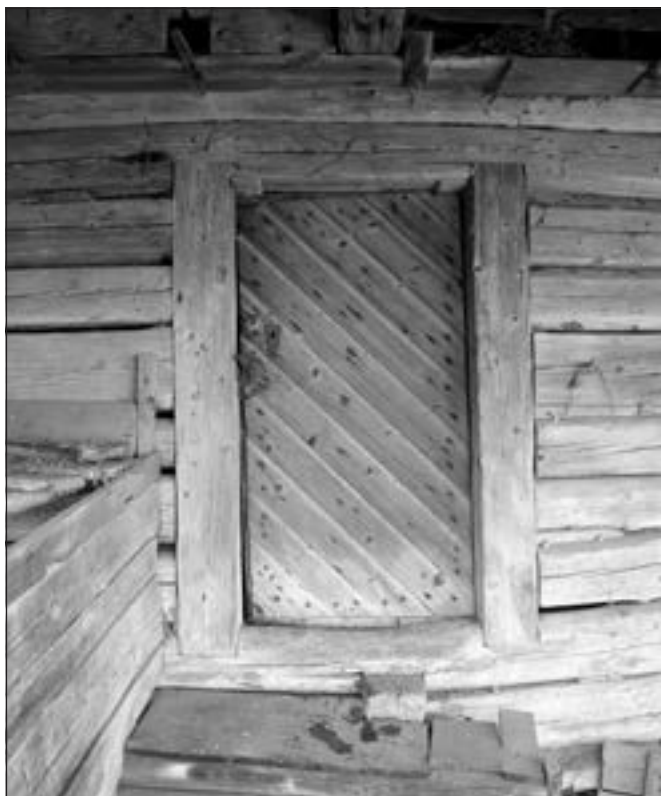
*Třetužel usedlost č. 11. Archaický vstup do jednokomorového roubeného špýcharu demolované usedlosti, s konstrukční trámovou zárubní se sedly a se zdobnými dvouplášťovými svlakovými dveřmi (foto J. Veselý, březen 2012).*

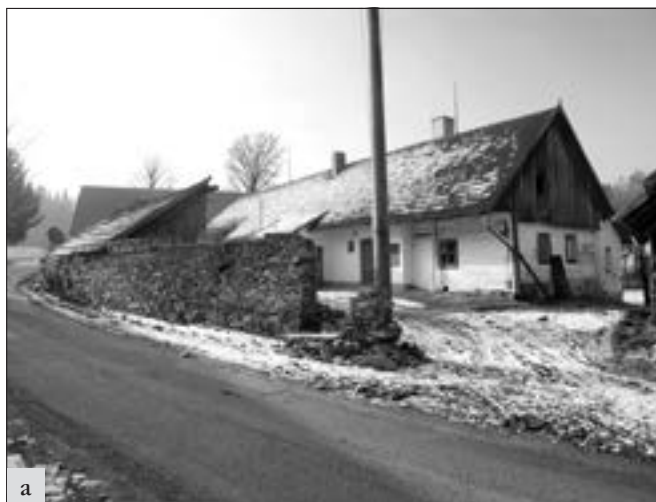
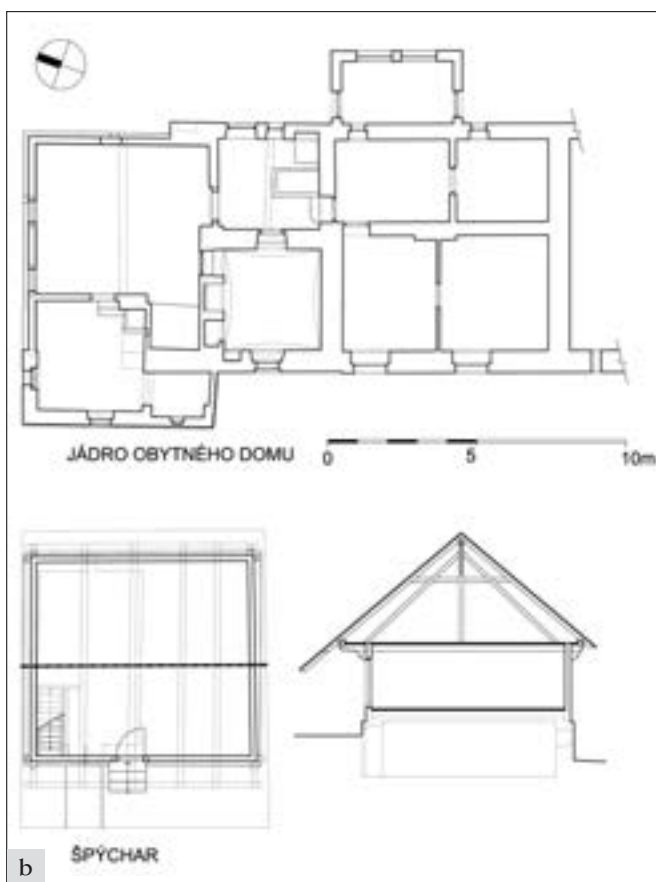
*Třetužel (okres Benešov), usedlost č. 11. Hodnotná, v jádře roubená usedlost z konce 18. století byla přes veškerou snahu o zachranu demolována. Pořízeny byly alespoň celková fotografická dokumentace – a; a základní půdorysné zaměření nejbodnotnějších částí – b (foto, zaměření i kresba J. Veselý, březen 2012).*

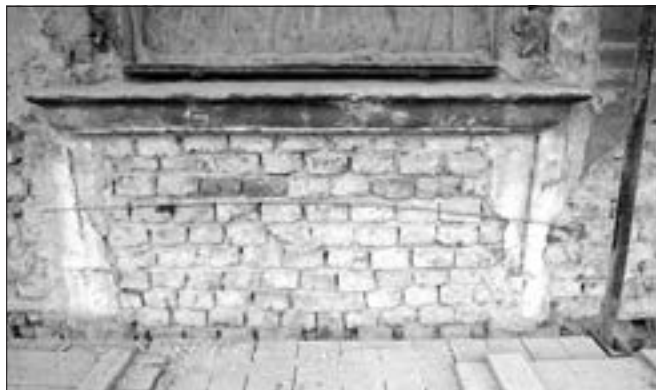
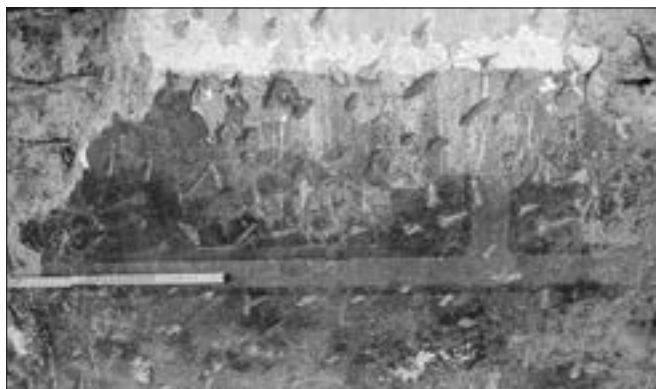
*Žleby (okres Kutná Hora), zámek, východní průčelí:* Hlubkový OPD na objektu ve správě NPÚ mohl být dobře přizpůsoben postupu prací obnovy. Podařilo se tak postupně odkrývat zbytky starších omítek nejméně 3 etap renesančních fasád, úprav barokních i z 19. stol. Průzkum a dokumentace musely být důkladné a zaznamenat veškeré vypovídající detaily (návaznosti vrstev na zadržky, ostění, špalety apod.). Pouze nejvýznamnější části nálezů byly následně konzervovány a překryty fasádou rekonstruující dosavadní romantickou úpravu průčelí (foto V. Jesenský).

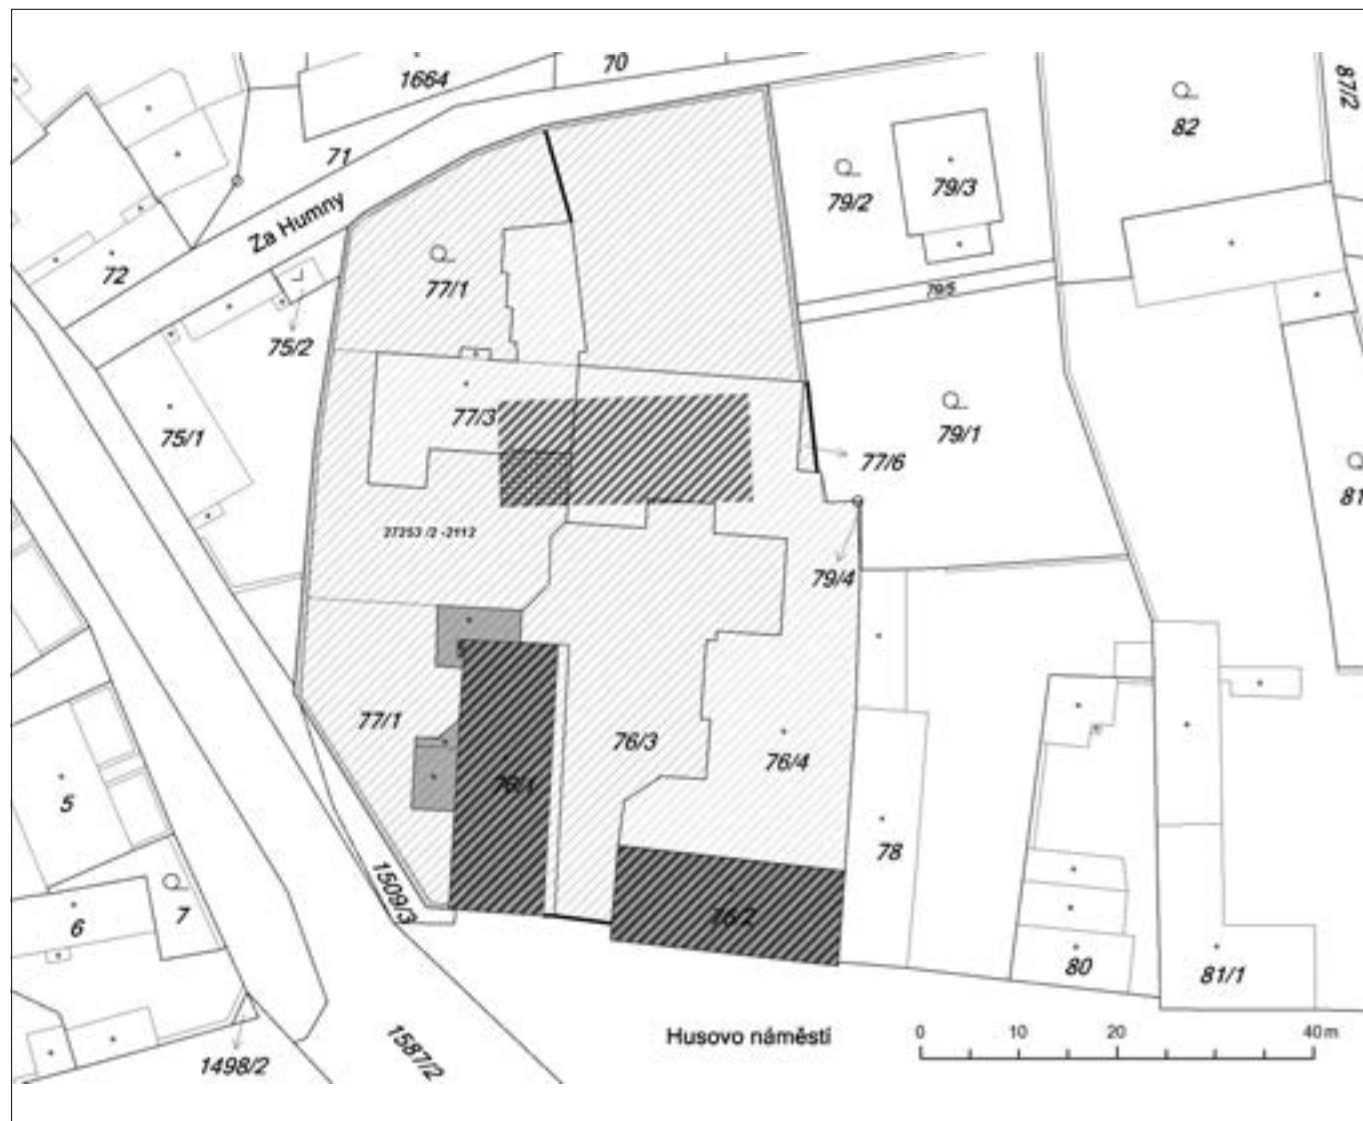
*Pracovní zakres digitalizace kulturních památek v editačním modu (detail). Usedlost čp. 10 v Mochově (okres Praha-východ) doznala proměn zbořením stodoly a výstavbou nových objektů, což je u jednotlivých objektů vyjádřeno různými barvami a šrafurou (zakreslení P. Vácha).*
