# ROČENKA 2012

**NÁRODNÍHO PAMÁTKOVÉHO ÚSTAVU  
ÚZEMNÍHO ODBORNÉHO PRACOVISTĚ STŘEDNÍCH ČECH V PRAZE  
PŘÍLOHA ČASOPISU PAMÁTKY STŘEDNÍCH ČECH  
2 / 2013**

## ČASOPIS NÁRODNÍHO PAMÁTKOVÉHO ÚSTAVU ÚZEMNÍHO ODBORNÉHO PRACOVISTĚ STŘEDNÍCH ČECH V PRAZE ROČENKA 2012

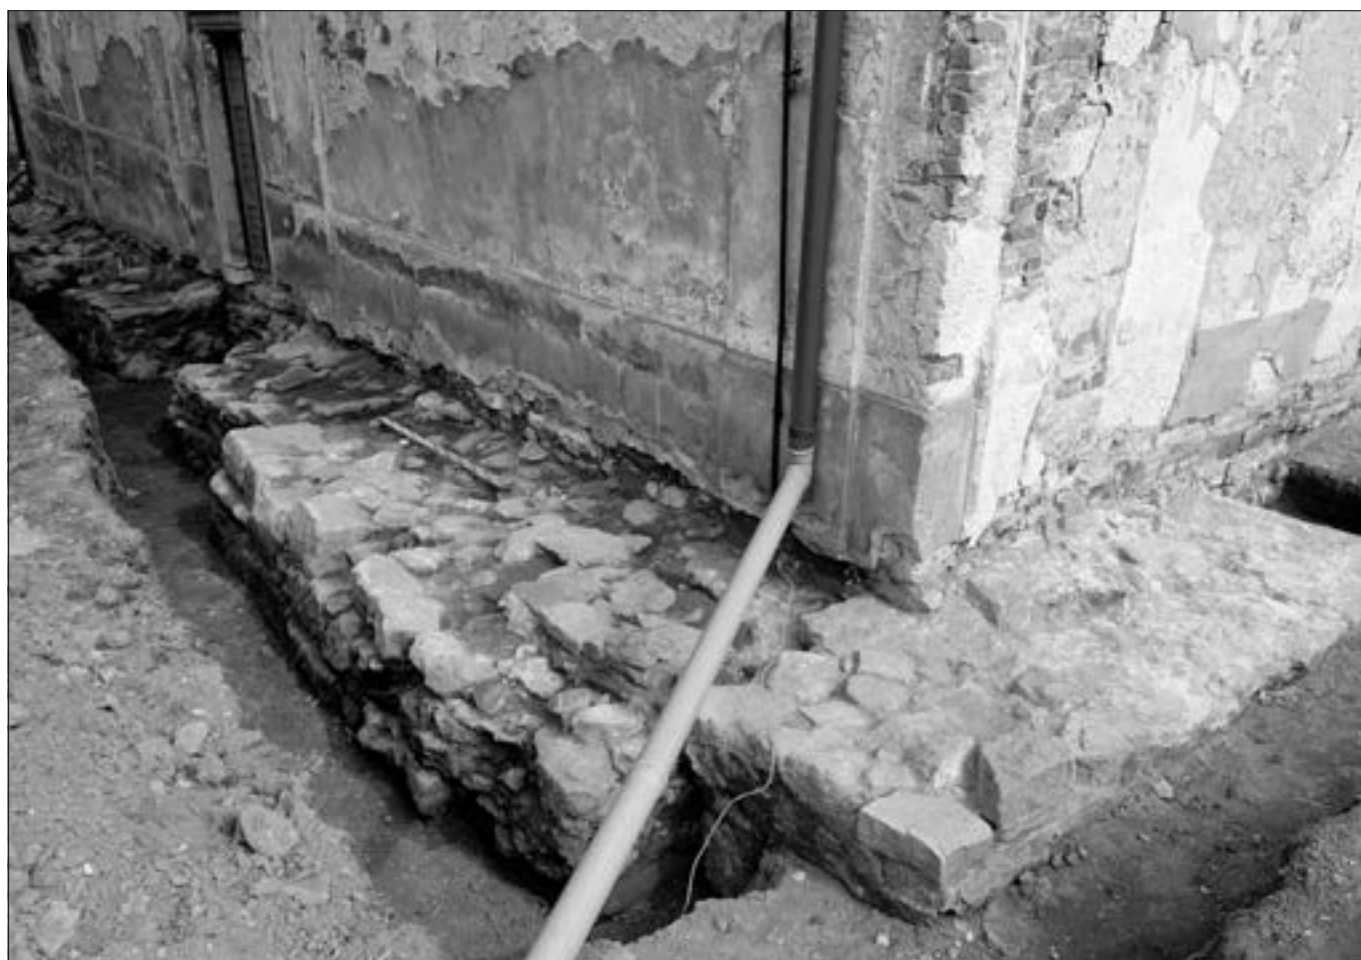
*Přístoupim (okres Kolín), kostel sv. Václava od severozápadu.* Problém s vlnutím zdiva a jeho následné řešení drenáží je jednou z nečastějších stavebních akcí souvisejících s rekonstrukcí sakrálních památek. Je to velká příležitost dokumentovat základové (neomítané) zdivo, a tak rozlišit jednotlivé stavební etapy kostela. V případě Přístoupimi byly odbaleny poměrně neobvyklé kamenné struktury, které byly k základům přizděny na spáru. S největší pravděpodobností je to doklad předchozí (pozdně novověké) renovace – tyto pilíře sloužily k dodatečnému ukotvení kostela v nestabilním podloží (foto Z. Neustupný).

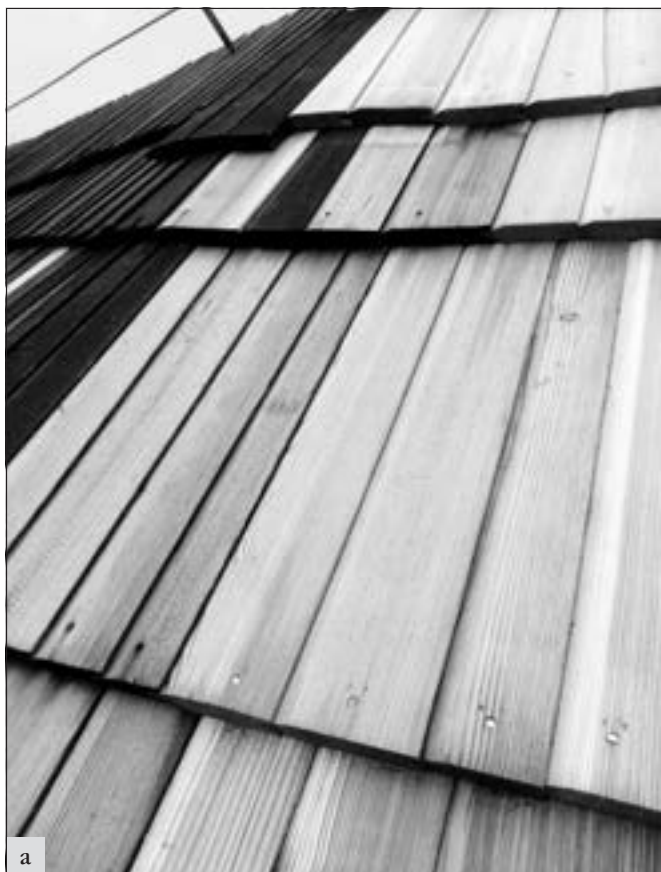
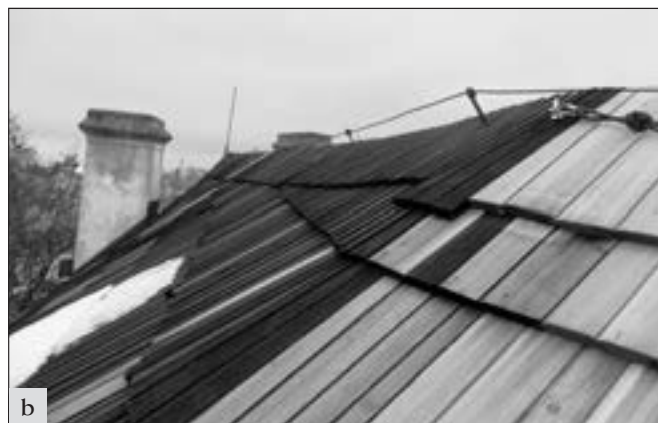
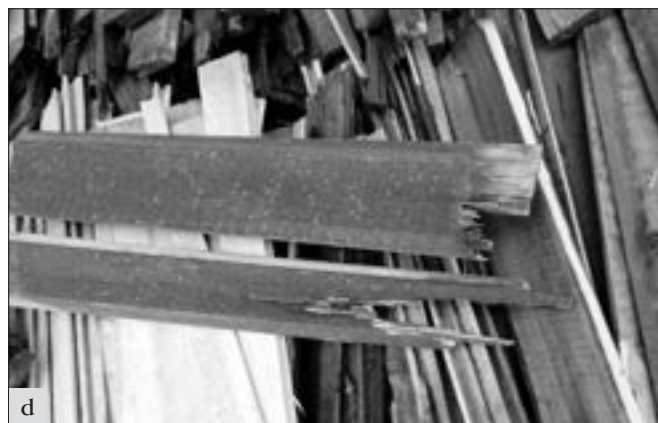
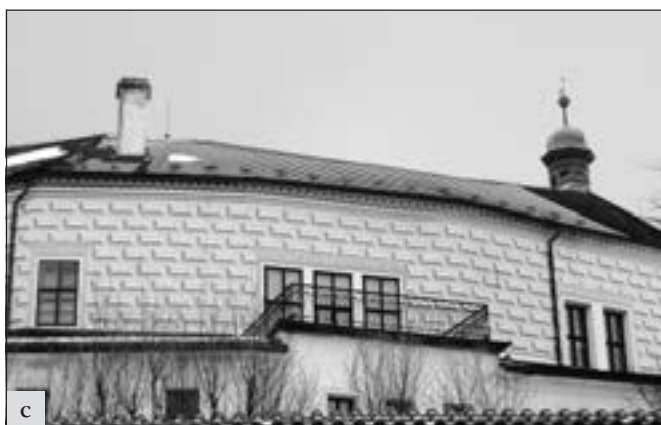
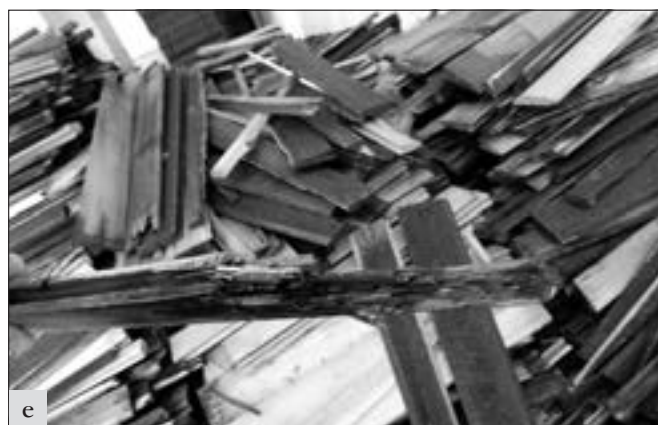
*Březnice (okres Příbram), zámek: a, b – detaily napojení nových šindelů na starou část; c – obnova šindelů, celkový pohled na etapu 2012; d, e – ukázky starých šindelů (foto V. Komárek).*

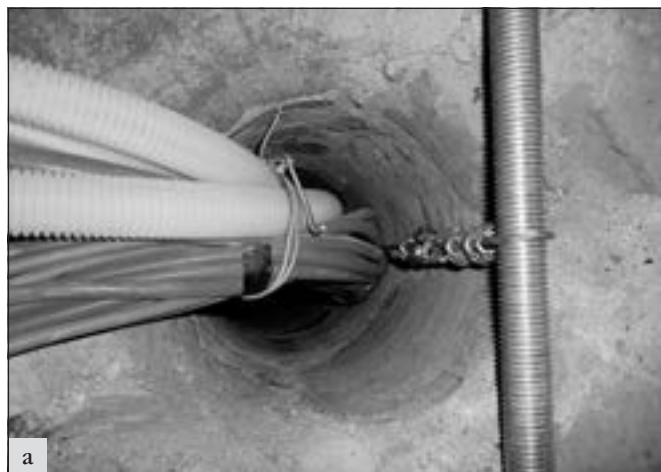
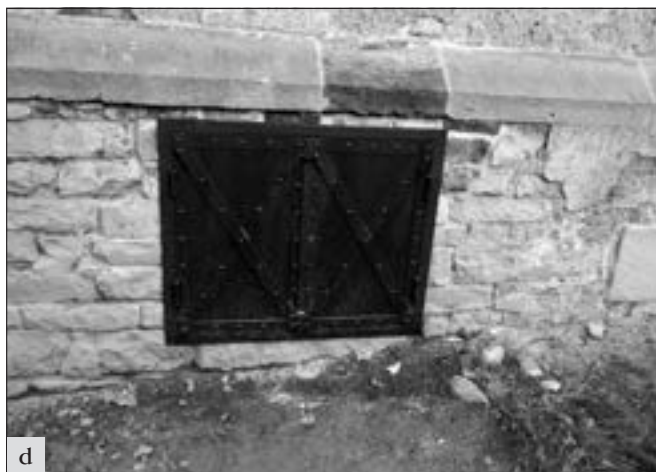
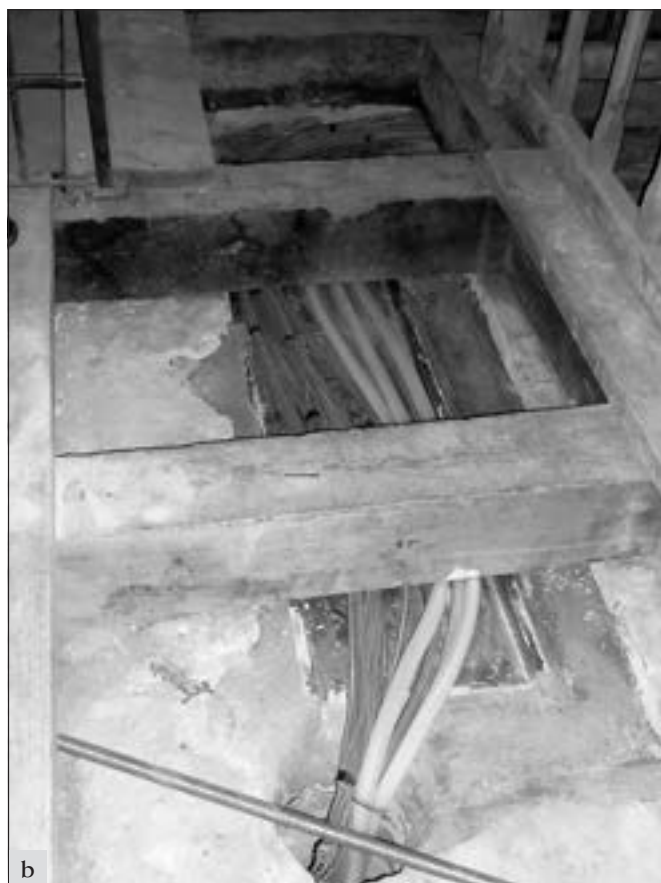
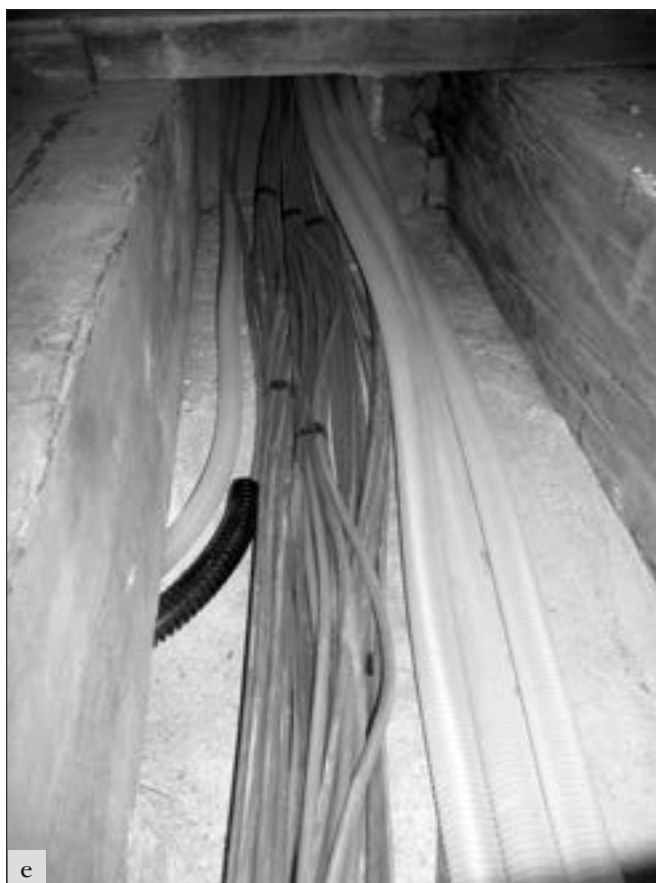
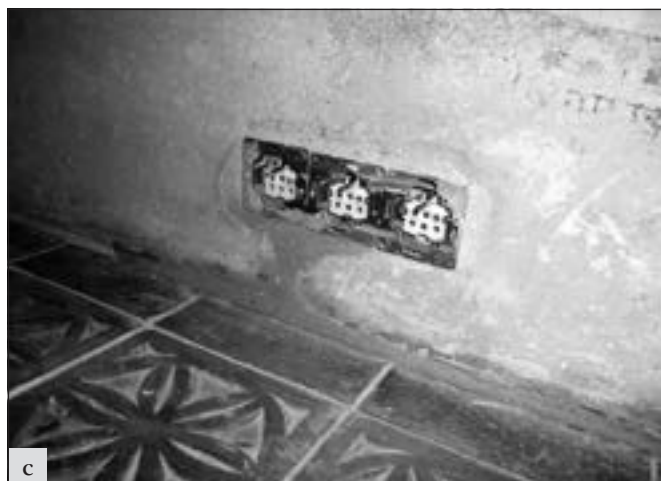
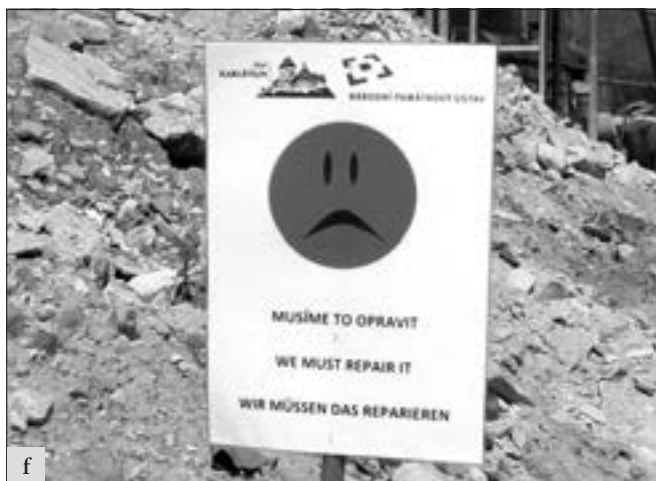
Karlštejn (okres Beroun), hrád, elektrifikace Mariánské věže: a, b, e – detaily ukládání silnoproudých a slaboproudých rozvodů do vrtu hlavní obvodovou zdi a do koryta v podlaze interiéru; c – detail instalace zásuvek do obvodové zdi v interiéru Mariánské věže; d – krycí dvířka rozvaděče; f – informační tabulka vtipně umístěná správou objektu na staveništi (foto V. Komárek).

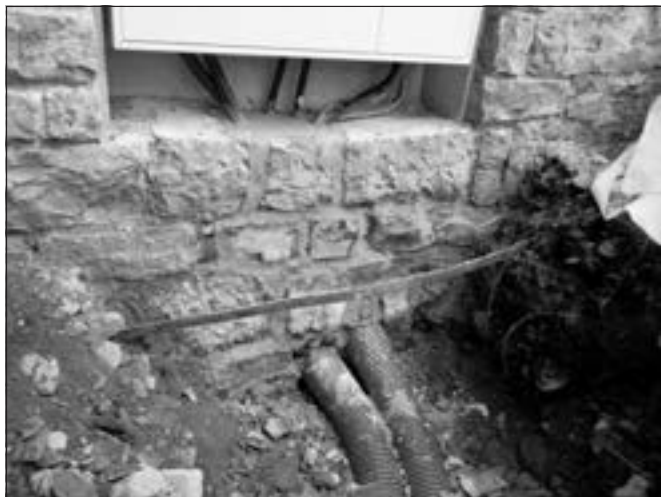
*Karlštejn, brad, kabelovod (foto V. Komárek).*

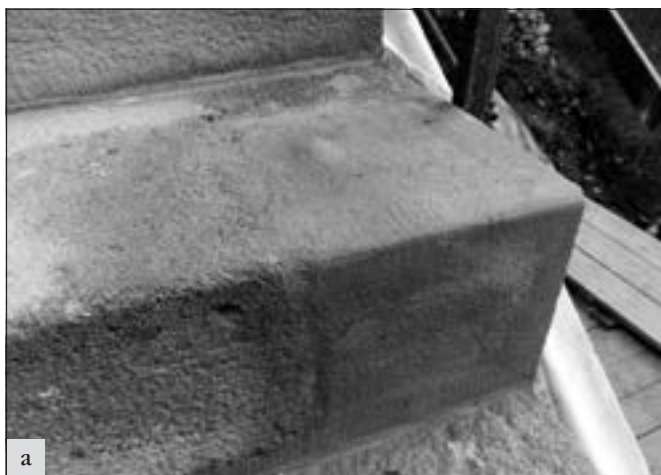
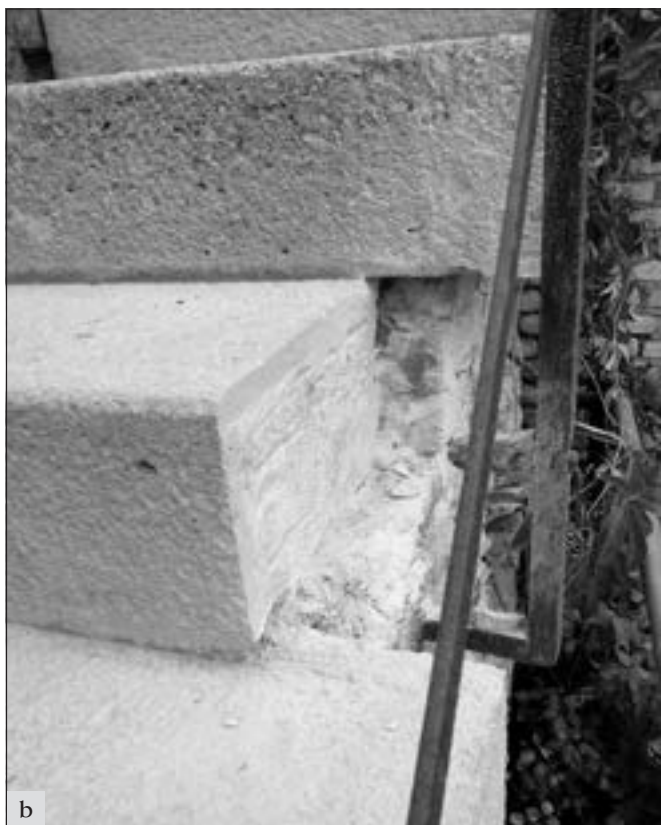
*Karlštejn, brad: a, b – detaily opravy schodiště přileblého k bradební zdi (foto V. Komárek).*

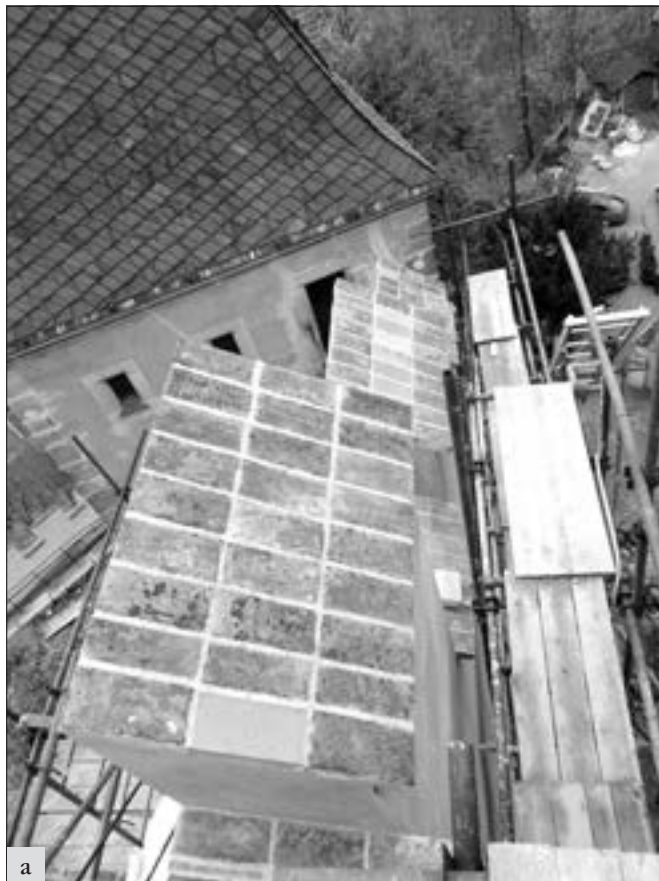
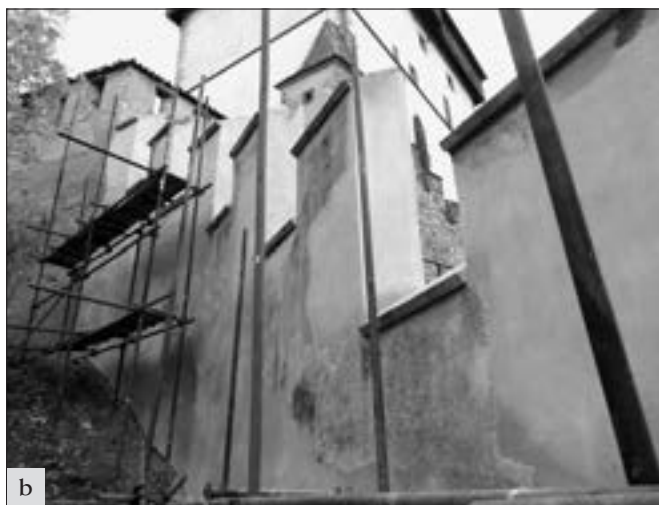
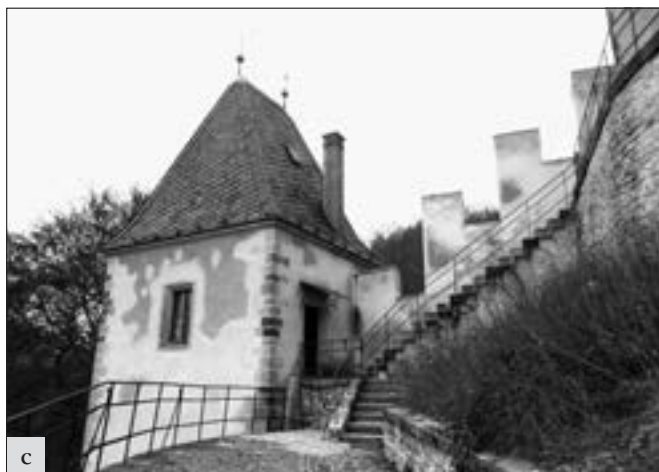
*Karlštejn, brad: a–i – opravy omítek a korun zdiva bradeb nad vstupní branou (foto V. Komárek).*

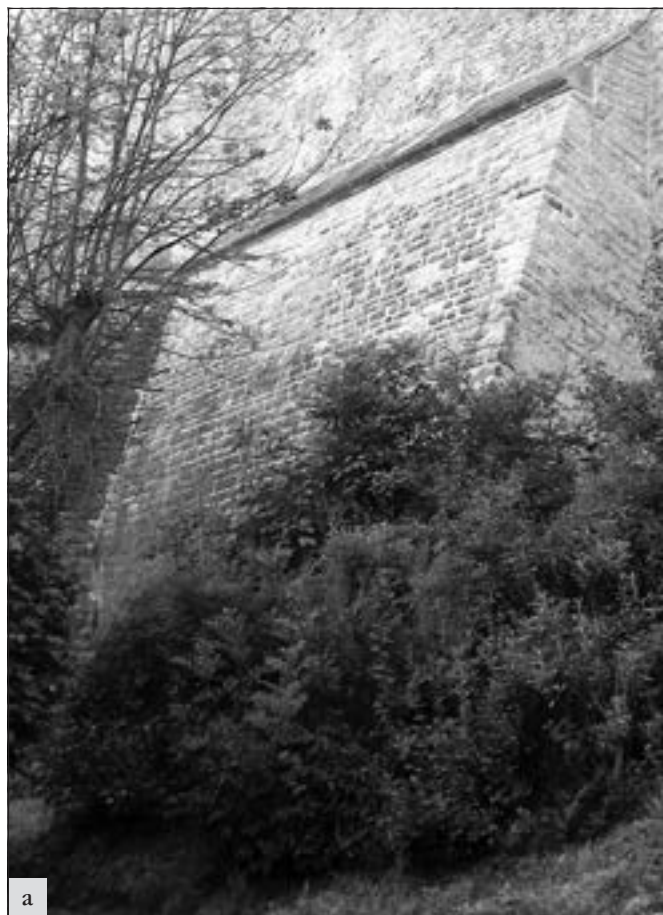
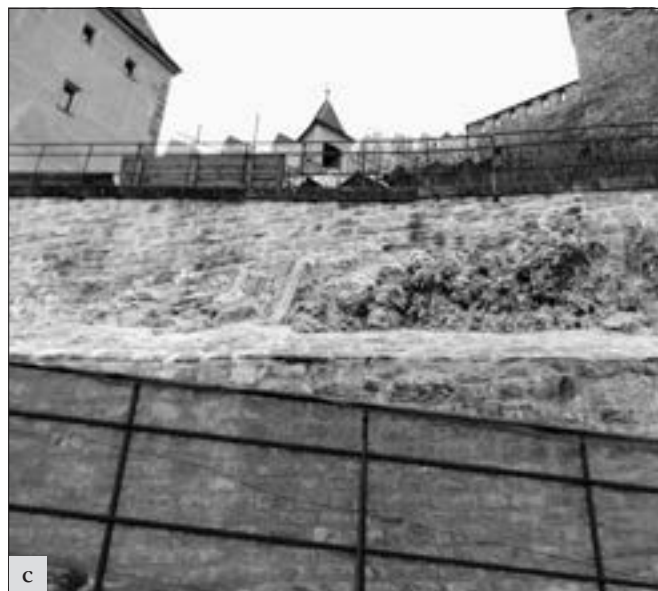
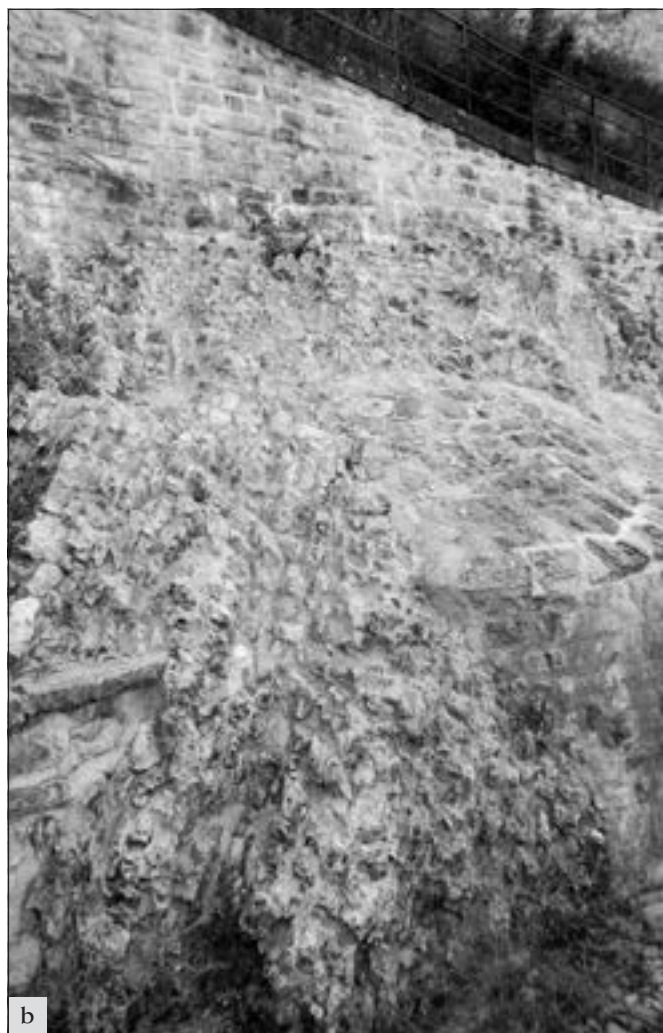
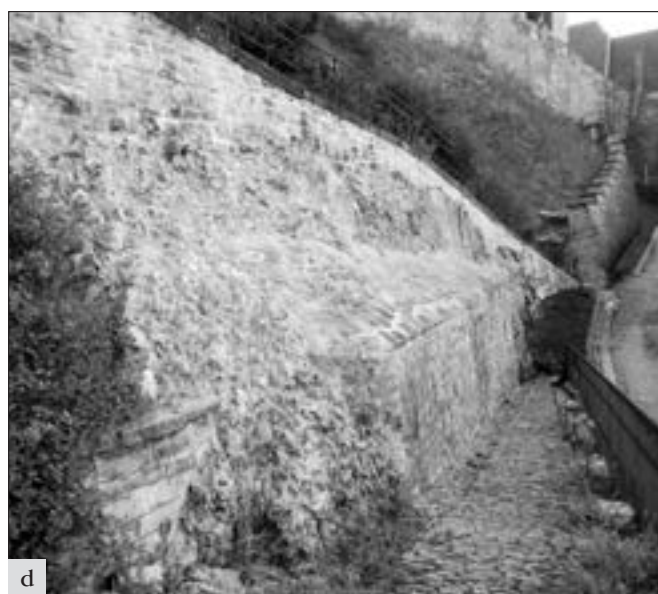
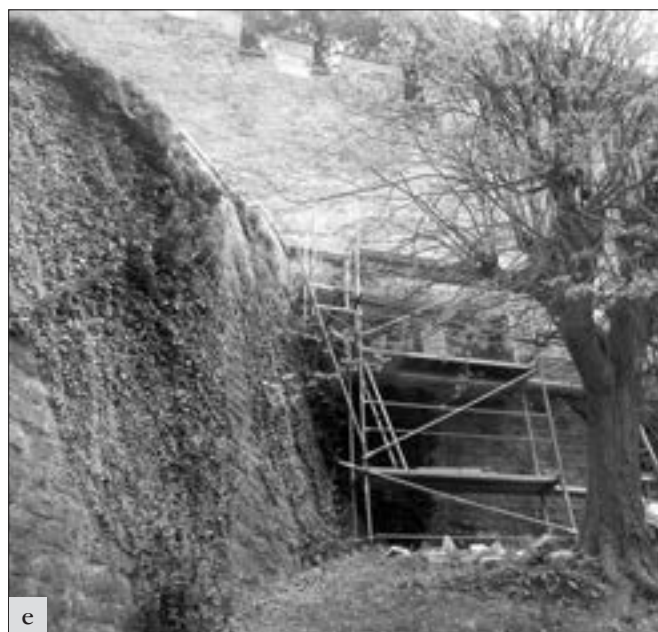
*Karlštejn, brad, svahy za vstupní branou: a-d – finální úprava povrchu opěrné zdi a skalního vstupu za vstupní branou; e – pohled na opravu opěrné zdi svahů za vstupní branou (foto V. Komárek).*

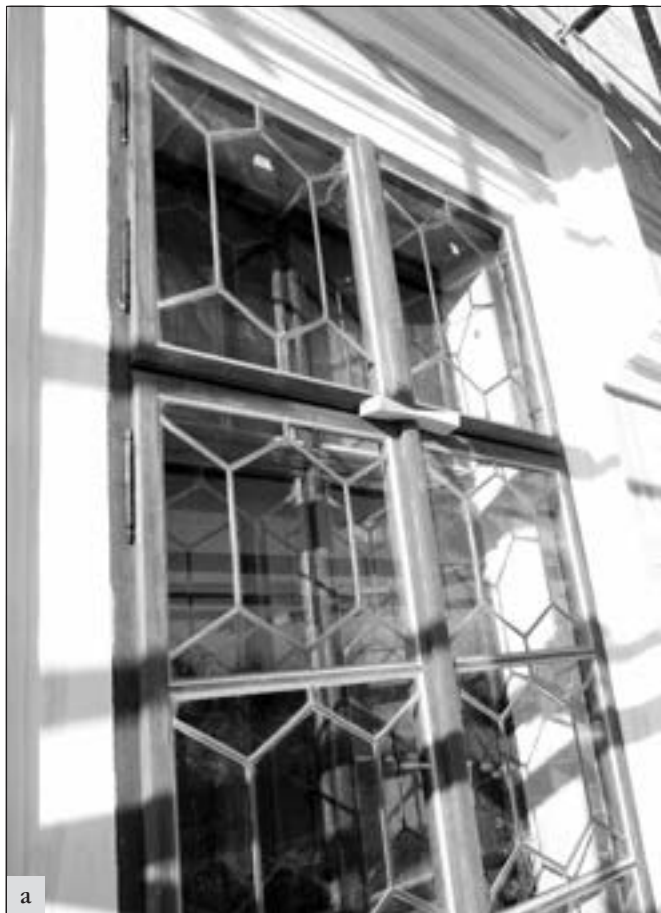
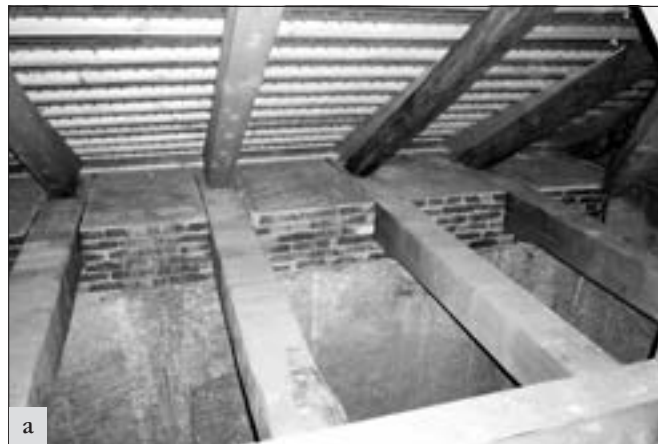
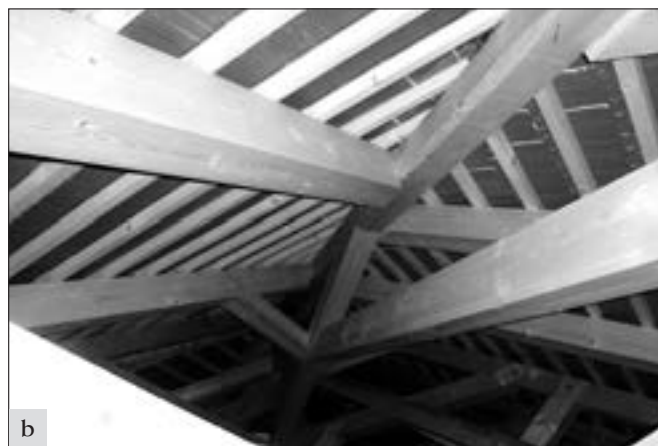
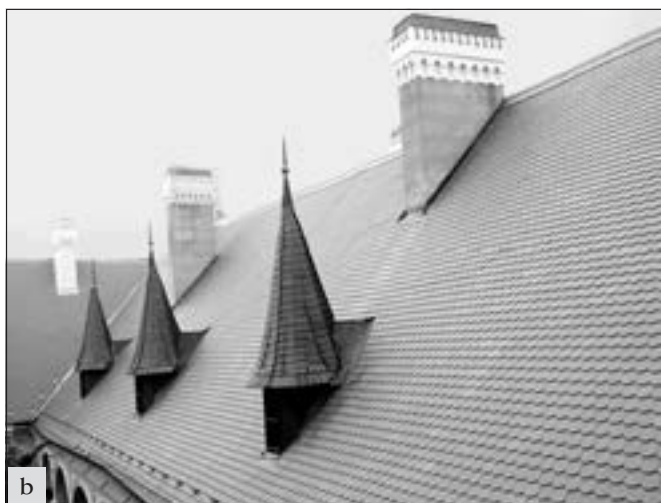
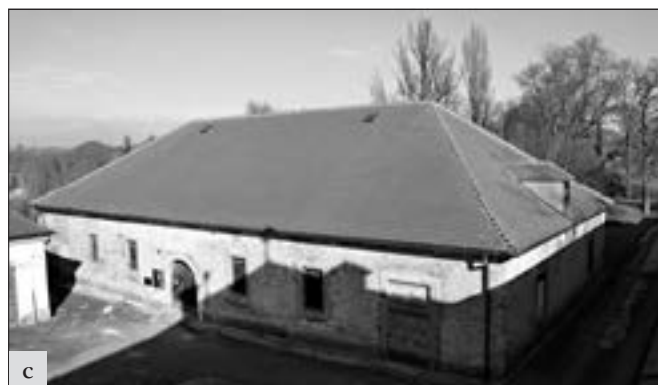
*Mníchovo Hradiště (okres Mladá Boleslav), zámek: a – opravený krov jízdárny; b – pohled na opravené valby; c – pohled na celou střechu (foto J. Fialová).*

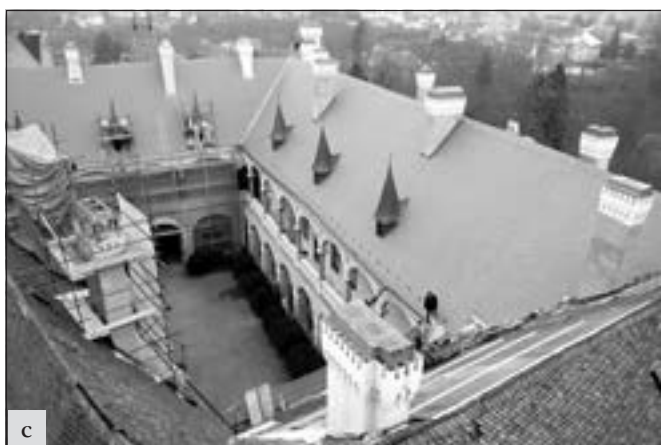
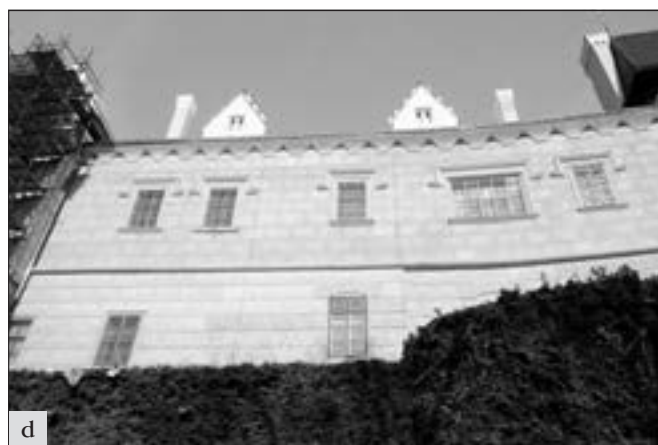
*Žleby (okres Kutná Hora), zámek: a – nové okno na východní fasádě; b – opravená krytina východního křídla z nádvoří; c – pohled na opravu střechy; d – část opravené fasády (foto J. Fialová).*

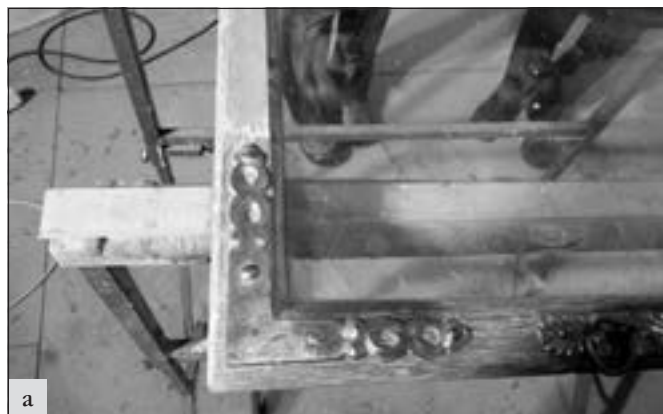
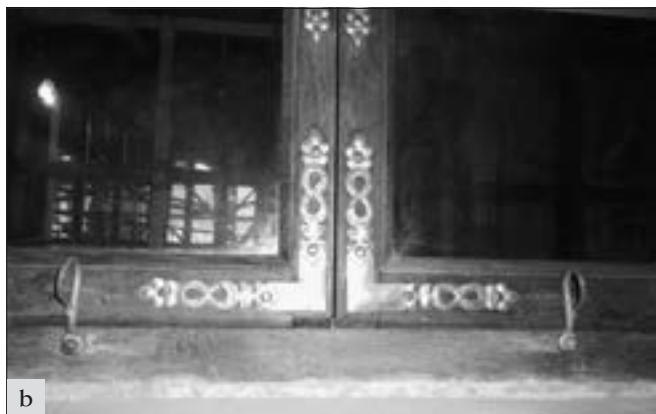
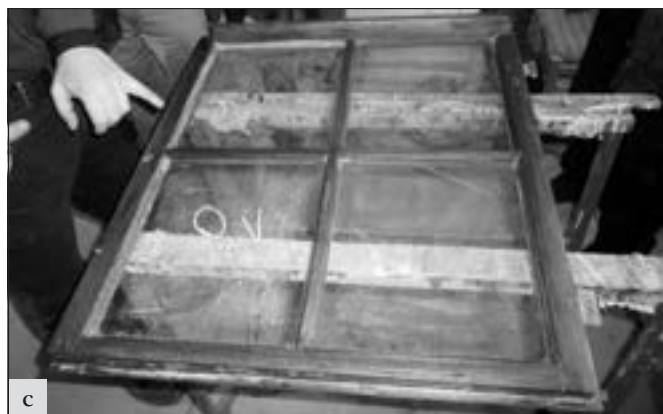
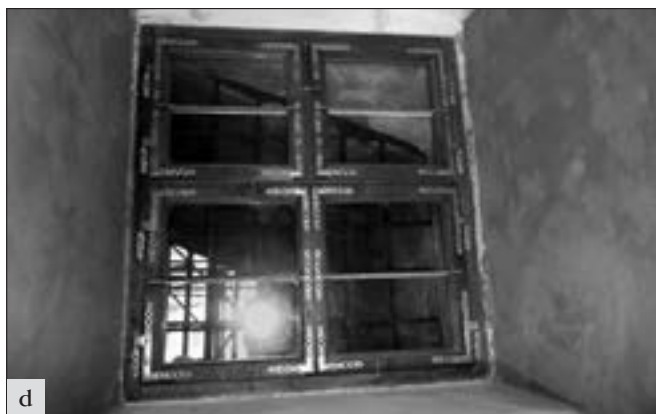
*Veltrusy (okres Mělník), zámek: a–d – opravy oken (foto V. Komárek).*

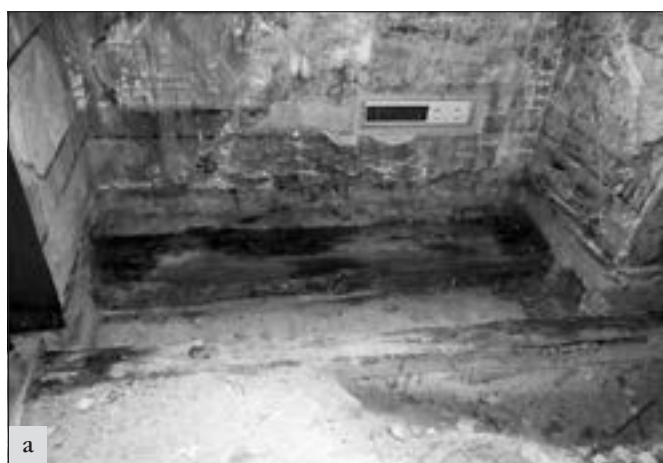
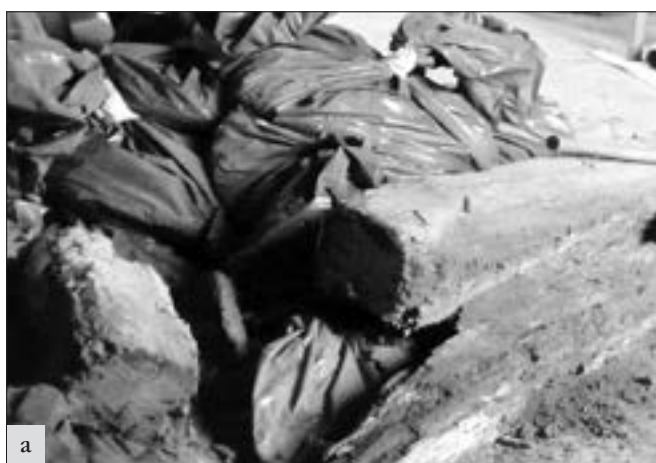
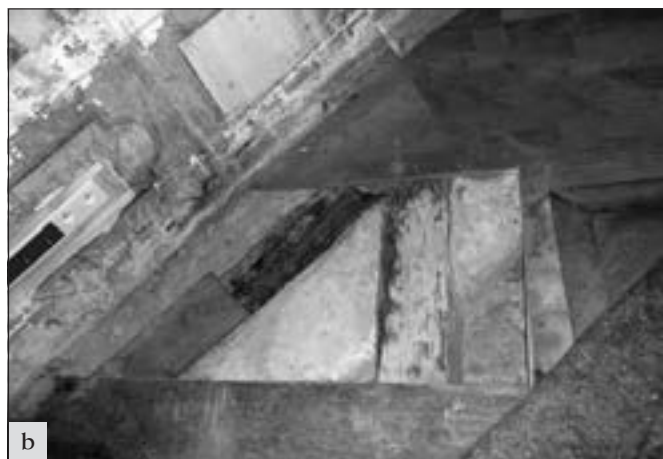
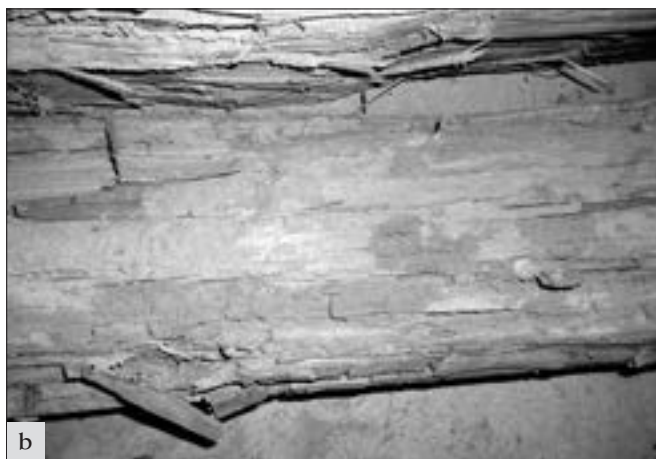
*Veltrusy, zámek: a, b – ukázka podlahy po sejmutí nášlapné vrstvy v přízemí hlavní budovy (foto V. Komárek).*

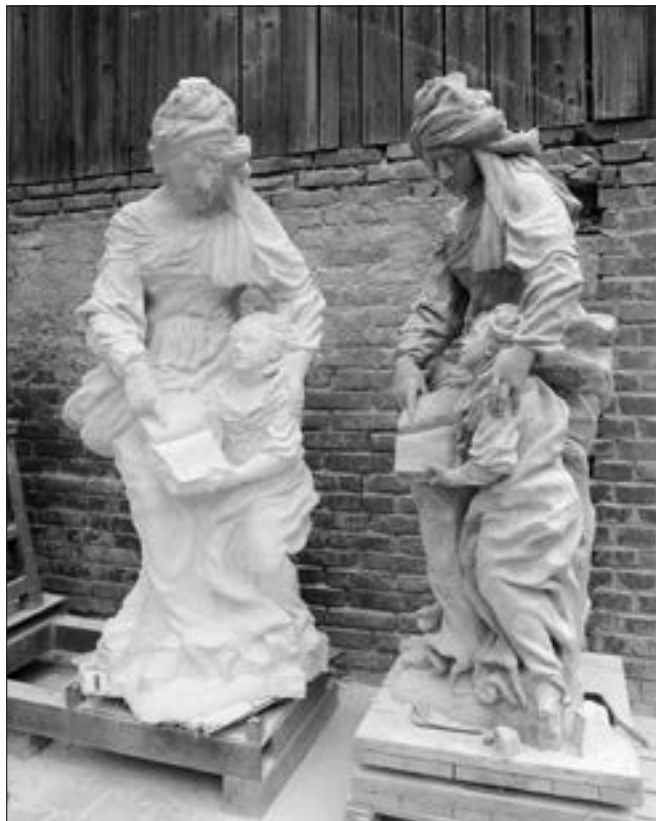
*Restaurování sochy sv. Anny včetně třetířádkového podstavce a šestiúhelné podnože a zhotovení kopie skulptury sv. Anny z Mnichova Hradiště v ateliéru MgA. Aleše Jobna v Sobčicích (foto K. Hladíková).*

včetně třetířádkového podstavce a šestiúhelné podnože a zhotovení kopie skulptury sv. Anny, bývalý kapucínský klášter v Mnichově Hradišti, Národní kulturní památka Zámek Mnichovo Hradiště“ byla realizována díky dotaci z Fondu obnovy památek Krajského úřadu Středočeského kraje (KÚSK). Navázala na restaurování sochy a první části třetířádkového podstavce, které proběhlo v roce 2010. V průběhu tohoto restaurování se ukázalo, že figurální část sousoší je v havarijním stavu a nelze dále počítat s jeho delší časovou expozicí na povětrnosti. Proto byl KÚSK požádán o souhlas s trvalým přemístěním sochy sv. Anny do lapidária v interiéru kostela Tří králů. Po vydání souhlasu byla socha přemístěna a galerijně restaurována. Na prostranství před kostelem zůstal „osířelý“ třetířádkový sokl. Předmětem žádosti o dotaci z FOP

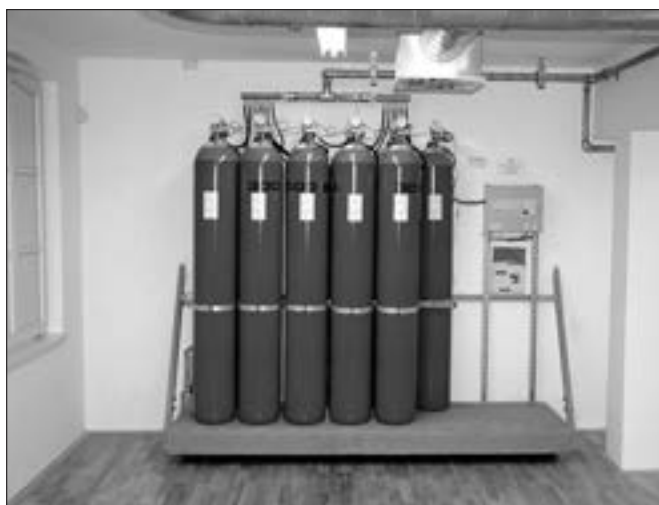
*Kutná Hora – Hlouška, centrální depozitář, labve s inertním plynem a ústředna stabilního zhašecího systému (foto archiv NPÚ).*

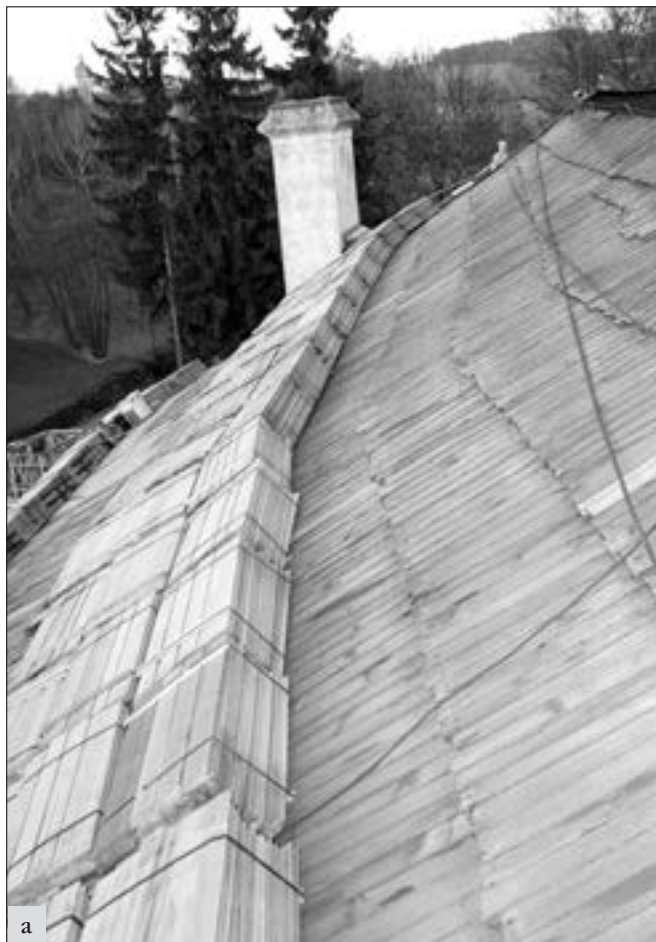
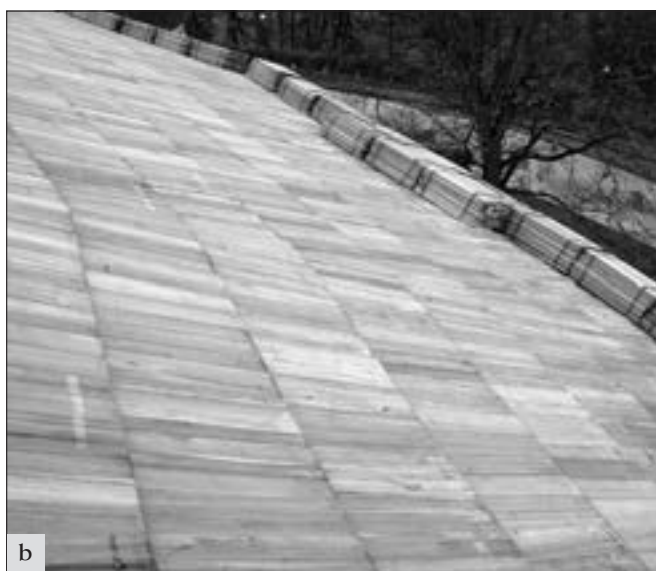
*Březnice (okres Příbram), zámek: a, b – obnova šindelů (všechny snímky z památkových objektů jsou z archivu NPÚ ÚOP SČ, není-li uvedeno jinak).*

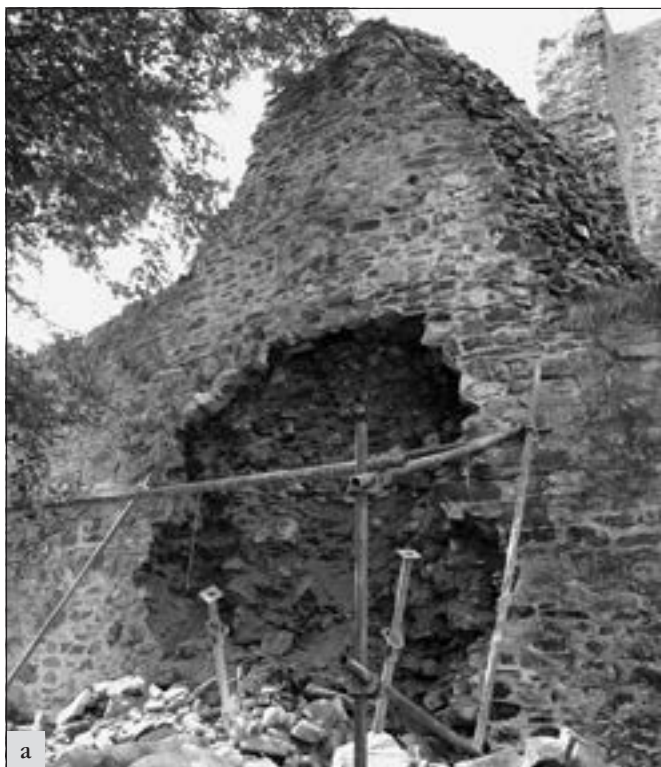
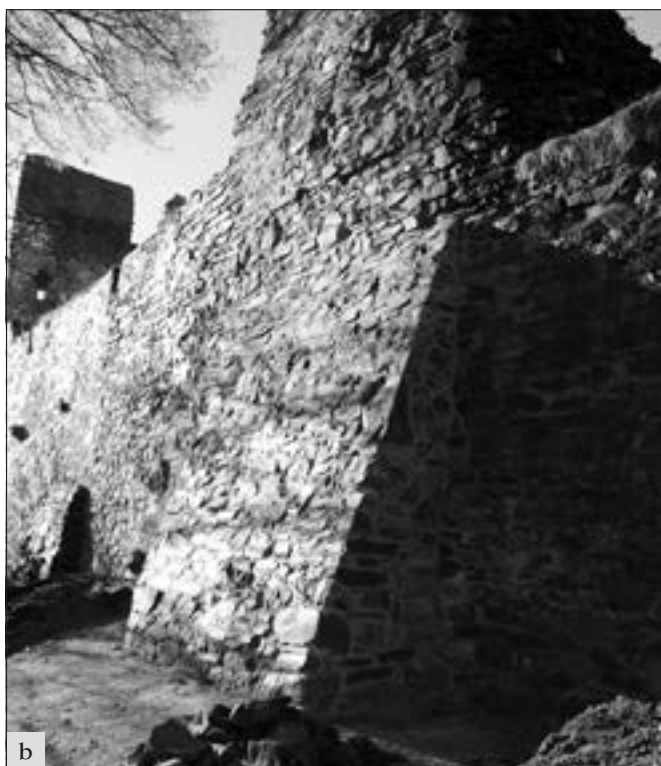
**Krakovec (okres Rakovník), hrad: a – baviče východní strany obvodového zdiva; b – stejné místo již opravené.**

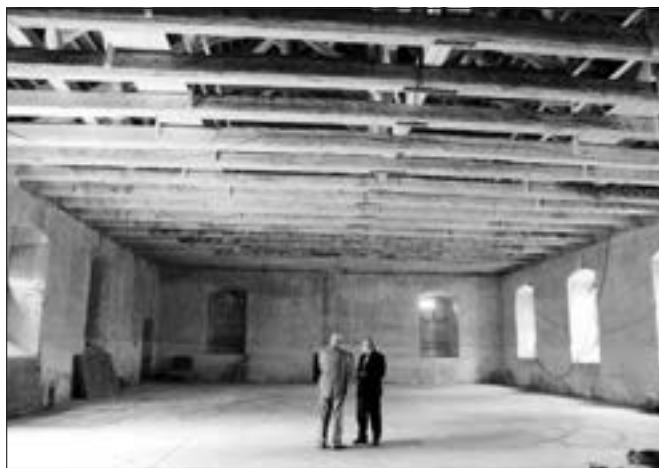
*Mnichovo Hradiště zámecká konírna po obnově trémového stropu a krovů (foto V. Láška).*

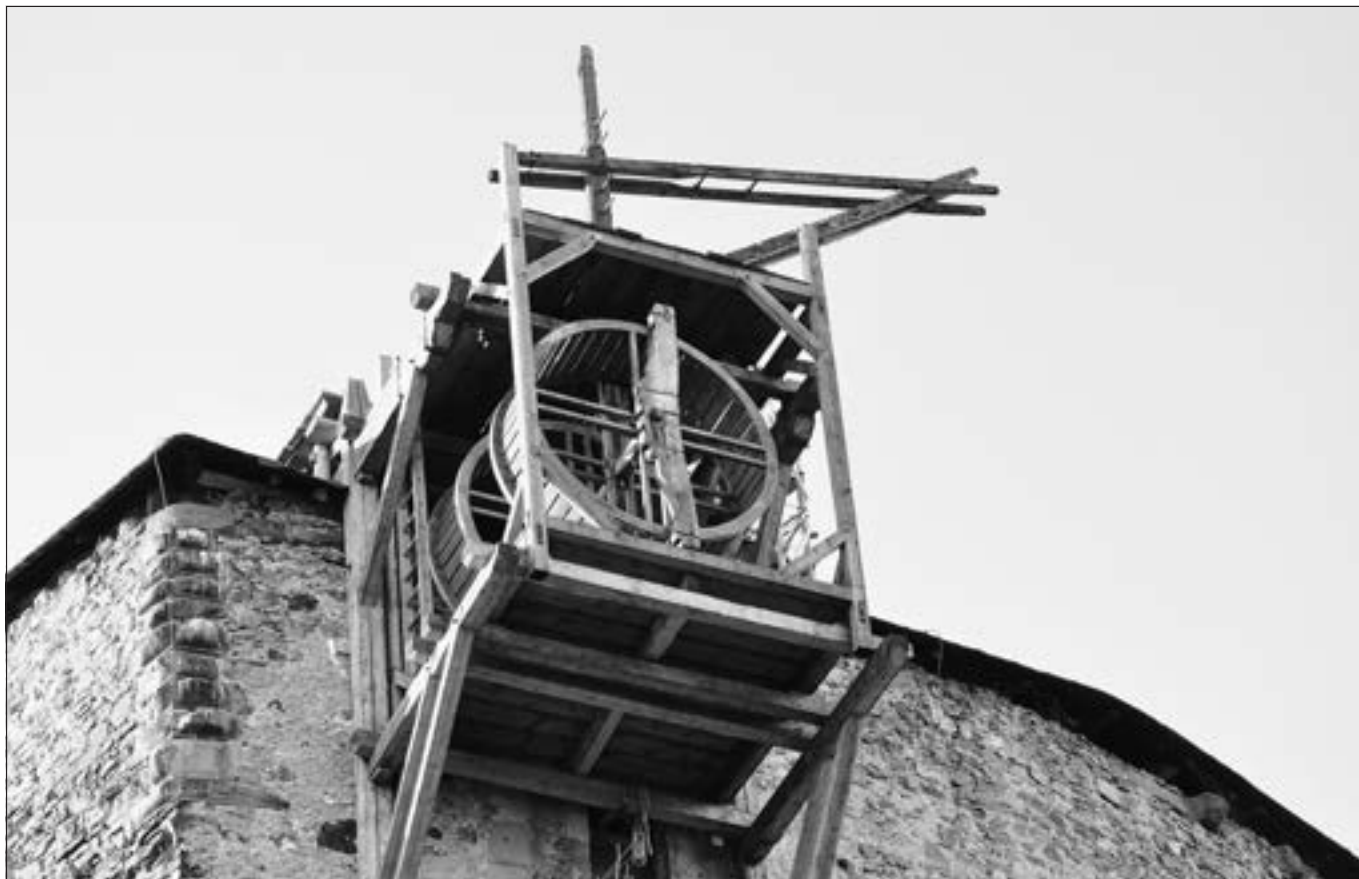
*Točník (okres Beroun), na brad se vrátila replika středověkého šlapacího jeřábu, který byl použit i při opravě blavní věže hradu Kost a krovu Královského paláce na Točnicku (foto V. Razím).*

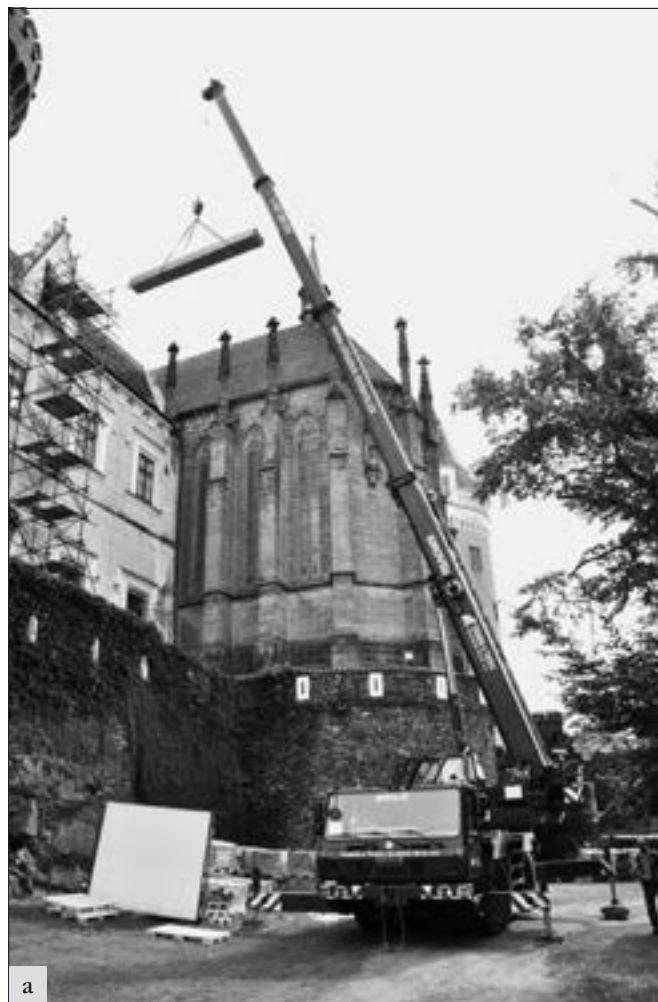
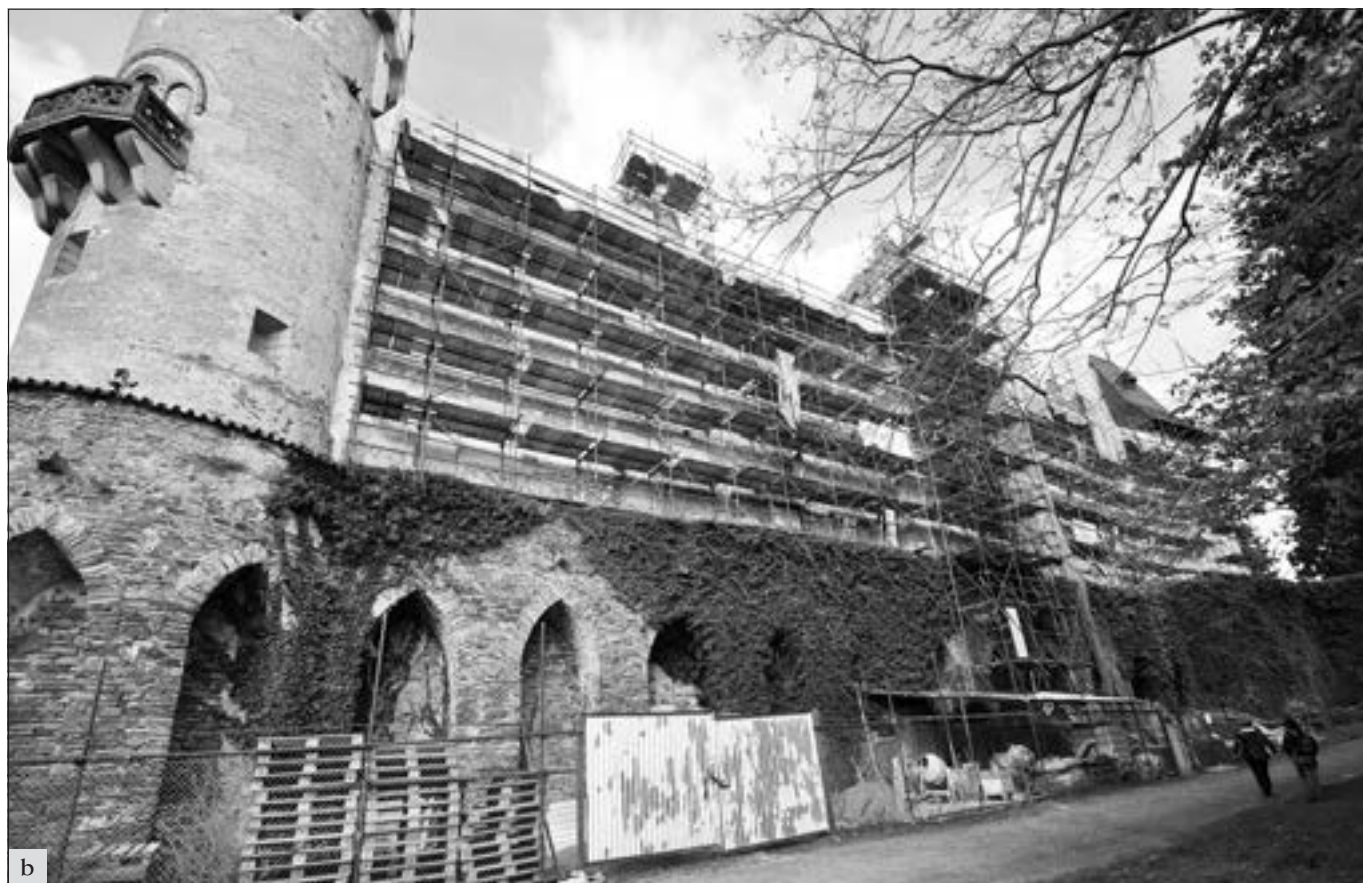
Žleby (okres Kutná Hora), zámek, v průběhu roku pokračovaly práce na rozsáblé stavební akci: a – oprava střechy; b – opravy fasád východního křídla.

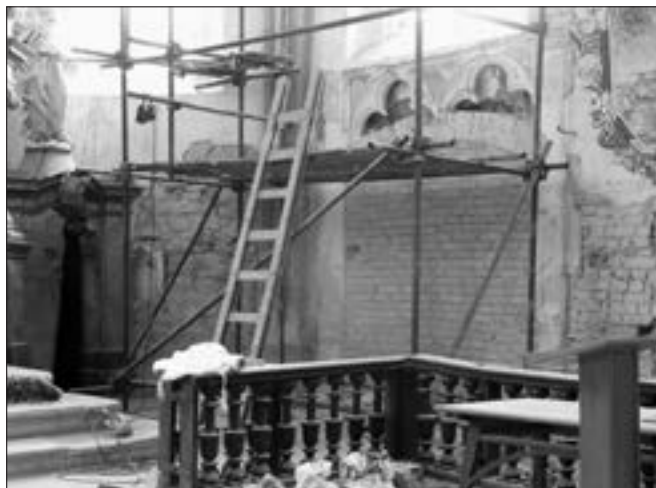
*Benátky nad Jizerou (okres Mladá Boleslav), kostel Narození P. Marie v areálu zámku. V rámci průzkumných a restaurátorských prací byl na jižní stěně závěru odkryt výklenek (pravděpodobně sedile) s dvojicí kružeb. Souběžně prováděným operativním průzkumem bylo zjištěno, že kružby nejsou v původní poloze. Na základě vyhodnocení celkové situace bylo možné hypoteticky odvodit původní výšku sedile a jeho umístění ve vztahu ke gotickým příporám. O existenci gotické přípory vpravo od sedile vypovídá cibelná vyzdívka, která je shodná s šířkou dochovaných gotických přípor v nárožích závěru (foto E. Vyletová).*

*Benátky nad Jizerou (okres Mladá Boleslav) – kostel Narození P. Marie v areálu zámku:* V rámci oprav a restaurování interiéru byl prováděn operativní průzkum a dokumentace odkrytých nálezových situací, dokládajících stavební vývoj a architektonickou podobu původního klášterního kostela cyriaků z poloviny 14. století. Dokumentovány byly portály a gotické sedile s kružbami, u nichž byly hloubkovým průzkumem prokázány druhotné úpravy. K ojedinělým nálezům patří druhotně
