# ROČENKA 2012

**NÁRODNÍHO PAMÁTKOVÉHO ÚSTAVU  
ÚZEMNÍHO ODBORNÉHO PRACOVISTĚ STŘEDNÍCH ČECH V PRAZE  
PŘÍLOHA ČASOPISU PAMÁTKY STŘEDNÍCH ČECH  
2 / 2013**

## ČASOPIS NÁRODNÍHO PAMÁTKOVÉHO ÚSTAVU ÚZEMNÍHO ODBORNÉHO PRACOVISTĚ STŘEDNÍCH ČECH V PRAZE ROČENKA 2012

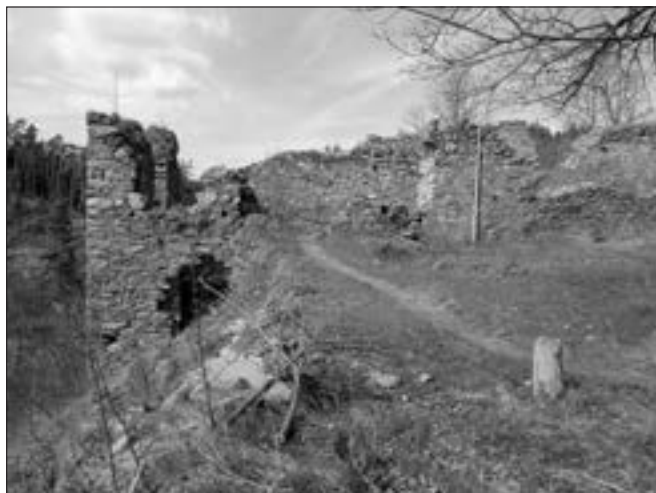
*Hrad Dívčí Kámen (okres Český Krumlov, k. ú. Křemže), obytná stavba v parkánu. Zřícenina rozsáhlého rožmberského bradu dosud nebyla podrobena detailnímu stavebněhistorickému průzkumu. Byť každoročně v důsledku samovolné destrukce zdiva dochází k úbytku její výpovědní hodnoty, ještě dnes ji lze považovat za jeden z nejdůležitějších pramenů ke studiu kultury bydlení v elitním sociálním prostředí pozdního středověku. Proto byla v rámci výzkumného úkolu zevrubně zdokumentována jedna vytipovaná stavba v parkánu bradu, u níž lze studovat stopy po zaniklé výdřevě obytných místností (foto J. Kypta).*

**Křemže (okres Český Krumlov) – brad Dívčí Kámen (Maidštein):** Operativní průzkum a dokumentace v posledních letech silně degradujících střepů zdiva torza obytné stavby v jižním parkánu. V rámci průzkumných a dokumentačních prací byla především doplněna a zpřesněna měřická dokumentace. Zvláštní pozornost byla věnována rychle mizejícím stopám zaniklé konstrukce fošnové výdřevy obytných místností a stratigrafickým vztahům stavby a parkánové zdi. Výsledky akce byly publikovány v časopise Průzkumy památek (PP I/2012). (JaVe a JK)

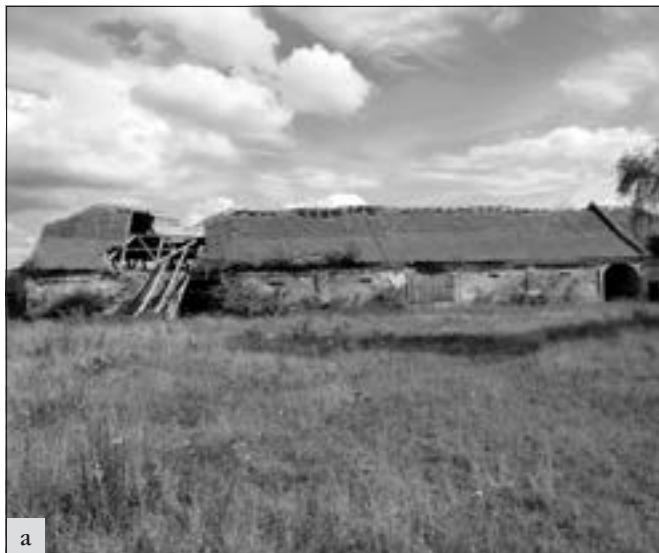
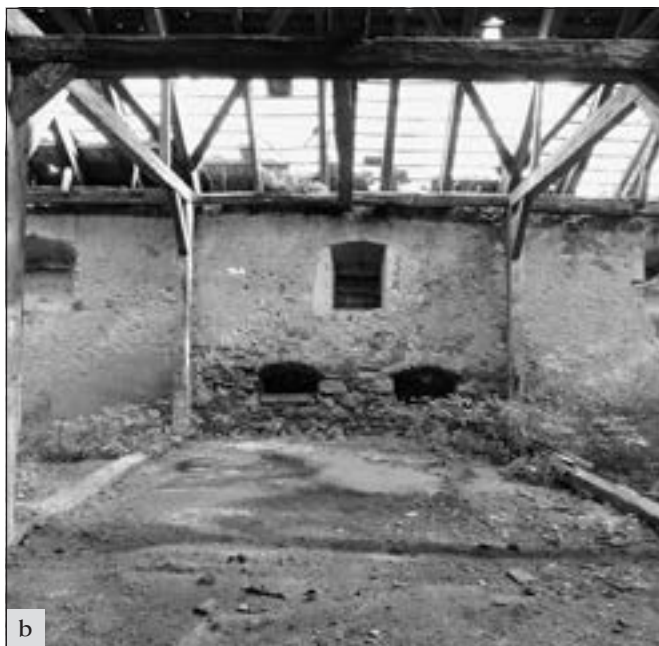
**Dlouhé Pole – Červený Dvůr (okres Benešov):** a – hospodářský dvůr bývalého konopištského panství Červený Dvůr; b – interiér stodoly barokního původu v hospodářském dvoře. Průhled středním mlatem od vjezdu k zadní stěně s větracími otvory. Záběr ukazuje část uspořádání stodoly s pozoruhodným, výjimečným větracím systémem. Neprůjezdný mlat větrá trojice trojúhelně uspořádaných otvorů v plné stěně, vyzděné ze smíšeného zdiva. Systém připomíná uspořádání otvorů středověkých dymných jizeb. Dobře je dochována dvojice dolních nik se zazděnými ležatými štěrbinami. Horní otvor, původně řešený obdobně jako dolní otvory, byl dodatečně upraven v 19. století a zabezpečen sekanou mříží. Po bocích mlatu je patrná dvojice nik větracích štěrbin středních peren, umístěných rovněž v horní části zdiva. Mlat lemuje sloupky s pásky, podporující vazné trámy. Ve sloupcích se dochovaly dlahy po konstrukci oplotní, oddělující perny. Průzkum větracího systému a tesařských konstrukcí je nezbytným předpokladem kvalitní charakteristiky stodol (foto J. Žížka).

**Dlouhé Pole – Červený Dvůr (okres Benešov) a Lhotice (okres Mladá Boleslav) – hospodářské dvory:** V rámci výzkumu a přípravy metodiky průzkumu hospodářských dvorů v roce 2012 byl ověřován postup při průzkumu barokních stodol a uspořádání obytných prostor barokních dvorů velkostatků. Vybrány byly dvě stodoly – stodola dvora ve Lhoticích z 90. let

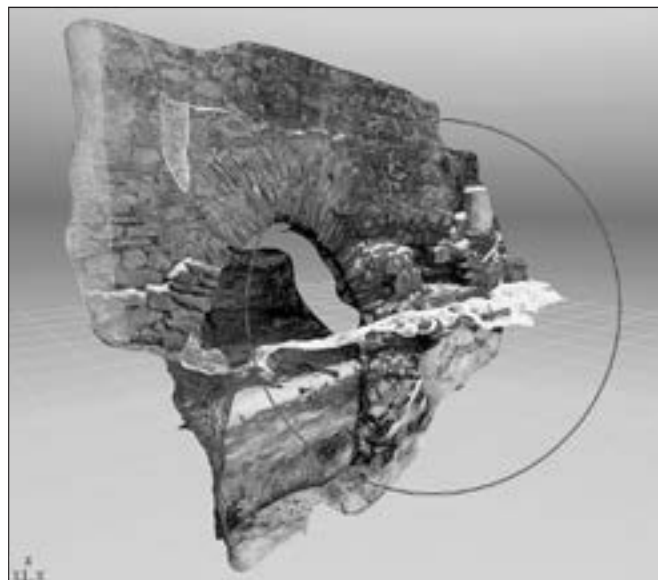
**Kolín, městské opevnění, zaslepená branka při kostnici za kostelem sv. Bartoloměje.** Vzhledem k veliké nepravidelnosti a členitosti reliéfu bradební zdi i zazděného otvoru byla pro tvorbu nové plánové dokumentace využita metoda kombinující geodetické zaměření bodů totální stanicí a 3D model vytvořený ze série digitálních snímků ve volně dostupném programu společnosti Autodesk 123D Catch. Obrázek prezentuje tento model, zachycující s dostatečnou přesností tvary řady nerovností a výčnělků, důležitých pro interpretaci nálezkové situace, jejichž věrohodné zachycení v pohledu i v půdorysu bylo jedním z cílů prováděného nového zaměření (vypracoval J. Veselý).

**Kolín – městské opevnění, zaslepená branka při kostele sv. Bartoloměje:** Operativní průzkum a dokumentace významného stavebního prvku. Neobvykle složitá nálezková situace zaslepené gotické branky si pro podrobné zhodnocení vyžádala zpracování nového geodetického zaměření, které bylo provedeno kombinací klasického bodového měření totální stanic a obrazové korelace ze série digitálních snímků. (VR a JaVe)

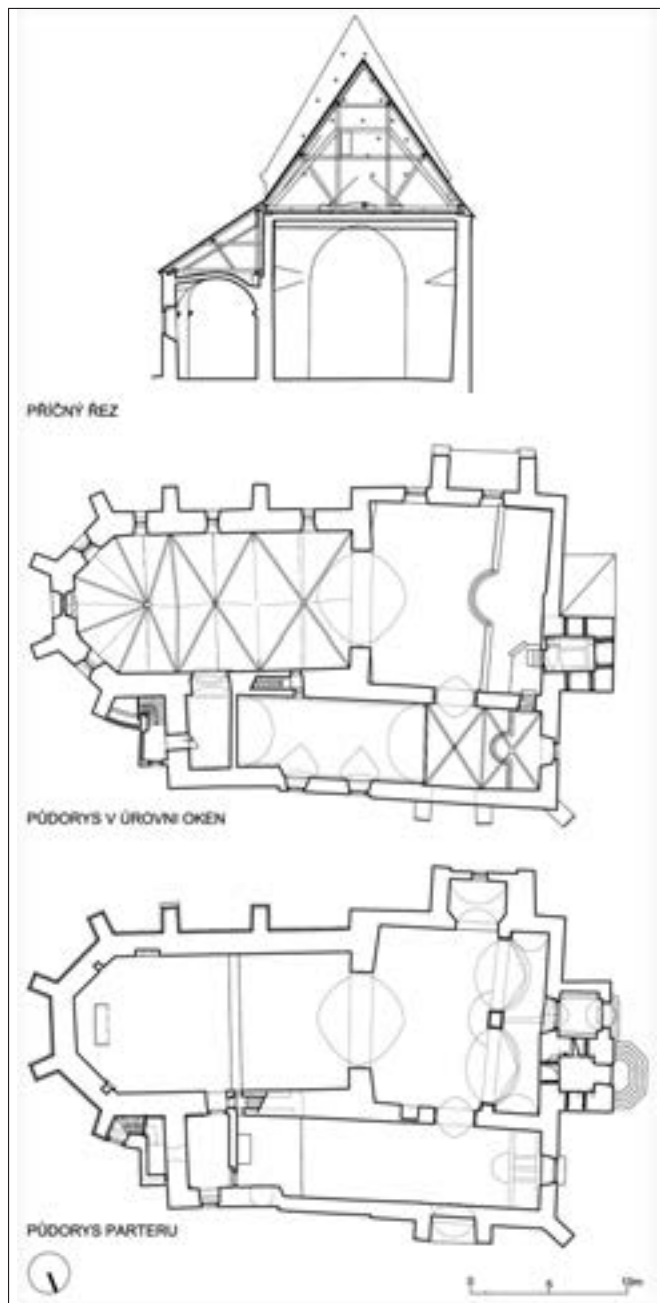
*Načeradec (okres Benešov), kostel sv. Petra a Pavla. K náročnějším dokumentačním akcím, provedeným v roce 2012, patří geodetické zaměření načeraďského kostela. Vzniklá plánová dokumentace byla vzápětí využita pro zpracování stavebněhistorického průzkumu stavby. Její předchozí poznání vycházelo ze schematického, přibližně jedno století starého plánu půdorysu, publikovaného v soupisu památek. Podle něj nebylo možné rozlišit více či méně zjevné anomálie v napojení zdív, klíčové pro rozlišení jednotlivých stavebních fází (zaměření J. Veselý, J. Kypta; kresba J. Veselý).*

*Načeradec (okres Benešov) – kostel sv. Petra a Pavla: Víceleté dokumentační aktivity sledující postupné kroky při obnově kostela, dosud převážně archeologické a restaurátorské, byly v tomto roce korunovány zpracováním základní celkové měřické dokumentace stavby. Na jejím podkladě byl proveden zevrubný stavebněhistorický průzkum, jehož výsledky byly publikovány v časopise Průzkumy památek II/2012 s úvodní historickou studií Roberta Šimůnka z HÚ AVČR. (JaVe a JK)*

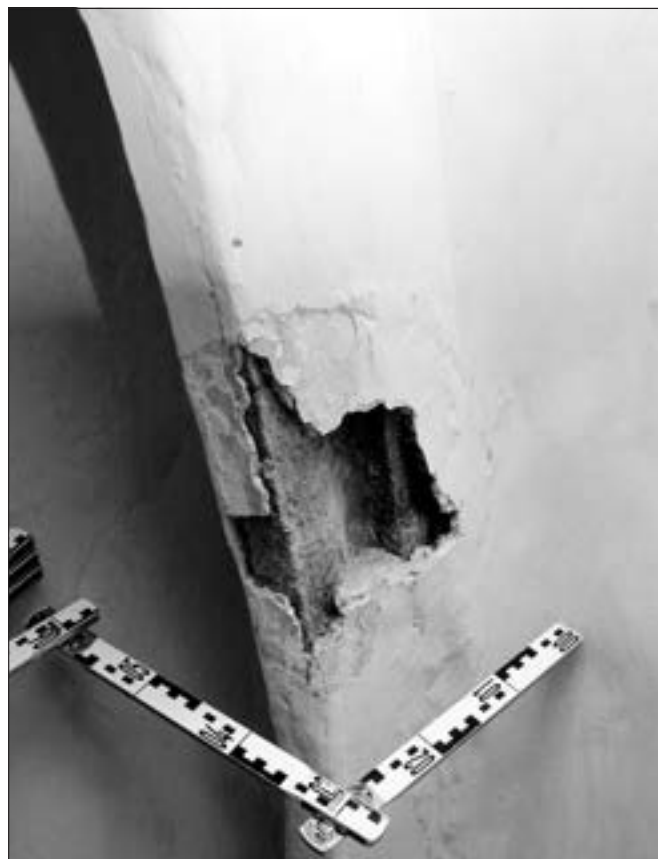
*Načeradec, kostel sv. Petra a Pavla. Žebro klenby v severozápadním koutě severní boční kaple s restaurátorskou sondou. V ní je patrné, jak ošidné může být někdy apriorní datování architektury podle tvarosloví. Žebra, pokládána dosud za archaická, klínovitá, mají ve skutečnosti složitější, neobvyklou bruškovou profilaci s velmi širokou stezkou. Tvar kamenného prvku zcela mění silný omítkový plášť z doby barokních úprav kostela (foto J. Veselý).*

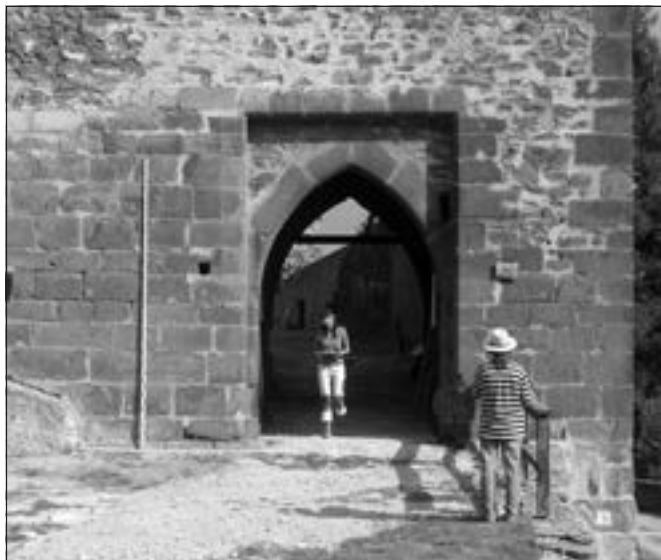
**Hrad Lipnice nad Sázavou (okres Havlíčkův Brod), letní dílna OPD zaměřená na měřickou dokumentaci (foto J. Veselý).**
