# ROČENKA 2011

# PAMÁTKY STŘEDNÍCH ČECH

## ČASOPIS NÁRODNÍHO PAMÁTKOVÉHO ÚSTAVU ÚZEMNÍHO ODBORNÉHO PRACOVISTĚ STŘEDNÍCH ČECH V PRAZE ROČENKA 2011

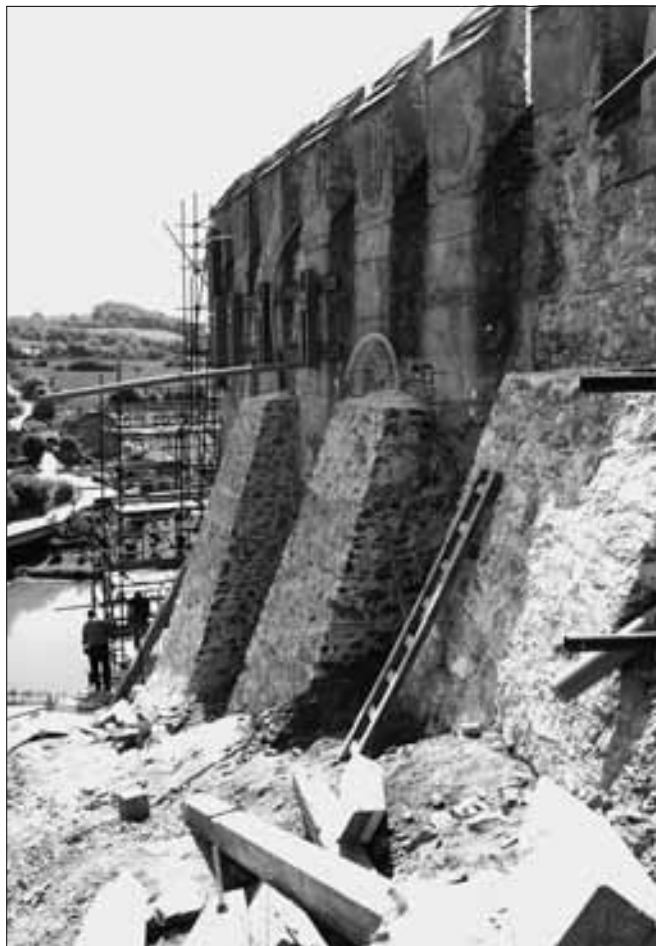
*Český Šternberk (okres Benešov) hrad, bradba severního parkánu, příklad náročné opravy bradebního zdiva. V roce 2011 byla po pečlivé předprojektové a projektové přípravě provedena 3. etapa mimořádně náročné havarijní akce – statického zajištění východní a severní hradby severního parkánu. Vzhledem k rozsáhlým poruchám bradební zdi bylo nutné kromě stažení zajistit základovou spáru mikropilotami (foto M. Glosová).*

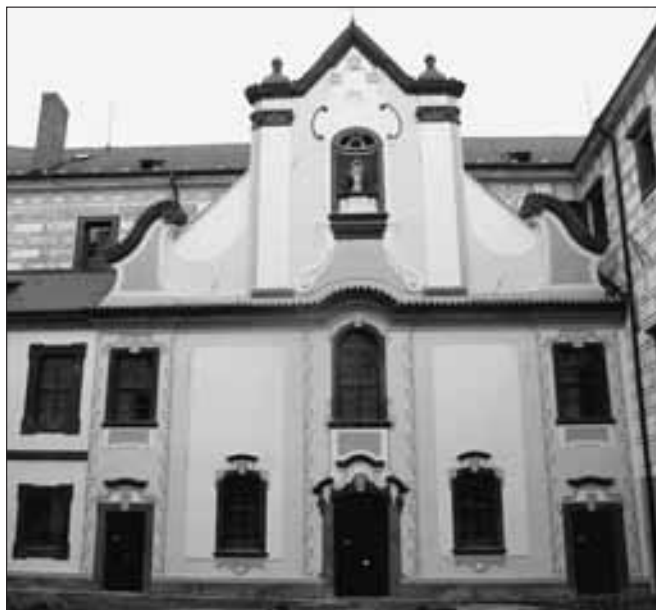
*Komorní Hrádek (okres Benešov), průčelí zámecké kaple po obnově. Na zámku proběhla v roce 2011 náročná restaurátorská oprava bohatě zdobené fasády kaple do nádvoří, včetně instalace sochy Madony. Oprava byla provedena velmi úspěšně při respektování veškeré architektonické výzdoby, za provádění průběžné dokumentace nálezů (foto M. Glosová).*

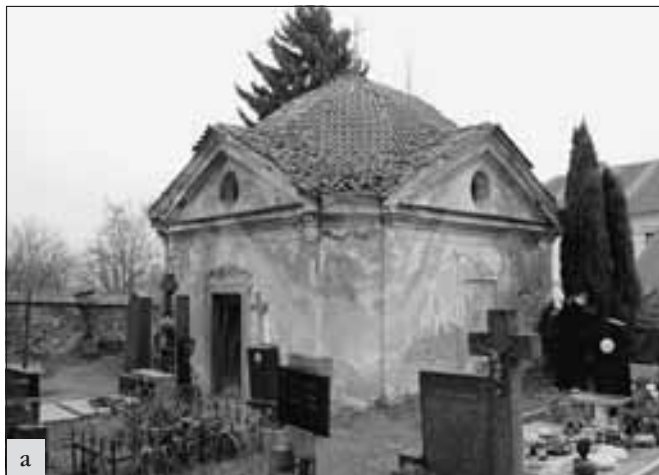
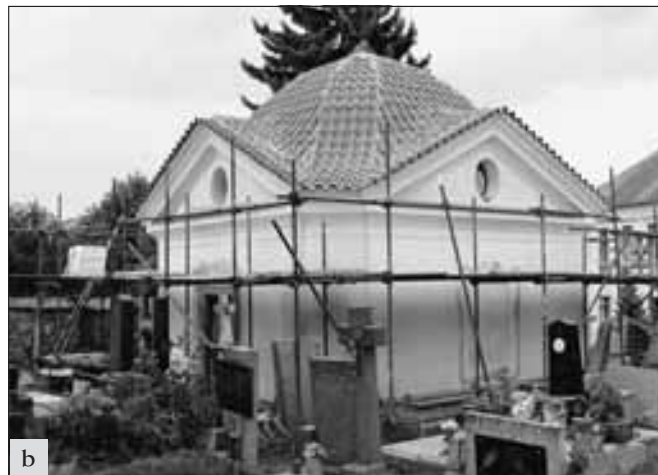
**Maršovice (okres Benešov), areál kostela Zvěstování Panny Marie, márnice: a – stav před obnovou; b – po obnově. S pomocí dotace ORP byla v roce 2011 dokončena celková obnova márnice. Po náročném výměně krytiny v předešlém roce byly opraveny fasády. Jejich členění bylo navrženo a obnoveno podle průzkumu prováděného v průběhu prací (foto D. Primusová).**

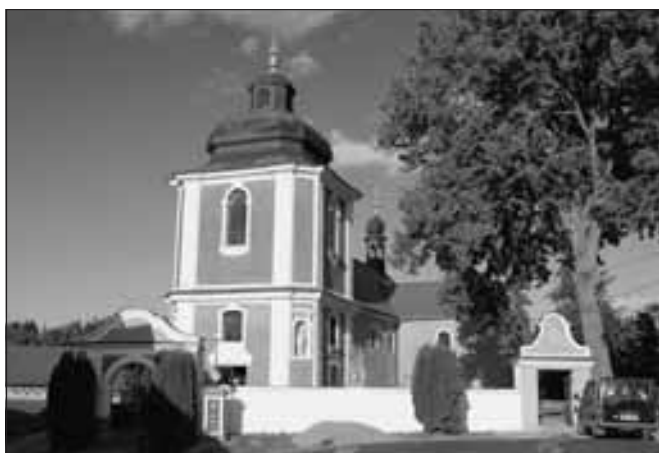
**Hrádek (okres Benešov), kostel sv. Matouše, oprava fasád. S pomocí dotace ORP byla v roce 2011 dokončena oprava vnějších omítek na lodi a presbytáři (foto D. Primusová).**

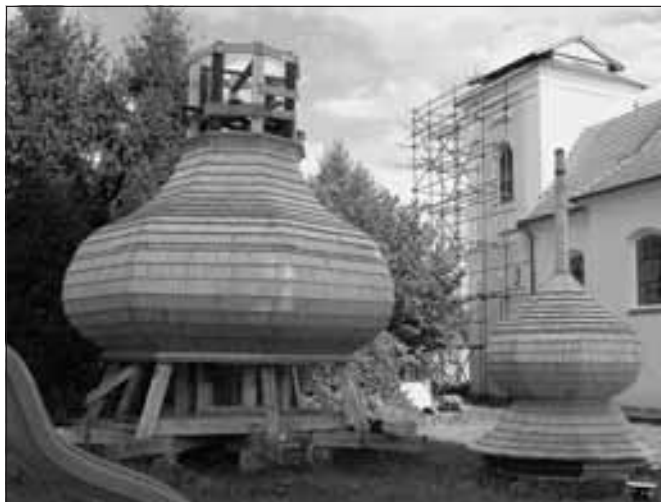
*Kamberk (okres Benešov), kostel sv. Martina, oprava střechy na věži. Krovová konstrukce bane byla na zemi nově postavena za použití původních prvků a částečně zakryta šindelem. Po té byla vyzvednuta jeřábem na věž, kde byla pokládka šindelové krytiny dokončena (foto D. Primusová).*

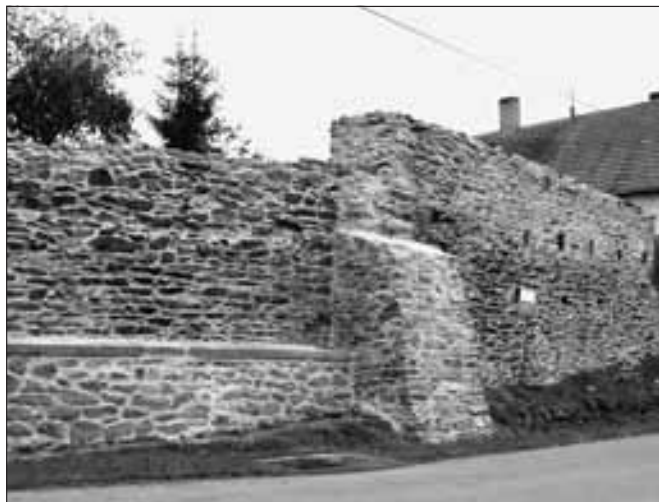
*Louňovice pod Bláníkem (okres Benešov), fragment zdiva kláštera premonstrátek, obnova. V roce 2011 byla za přispění Krajského úřadu dokončena obnova gotického zdiva, které bylo v bavijském stavu – na mnoha místech se začal uvolňovat jeho líc a koruna zdiva se rozpadala. Zeď byla podle návrhu statika posílena opěrným pilířem. Narušená místa byla citlivě doplněna a koruna zdi osázena suchomilnými rostlinami (foto D. Primusová).*

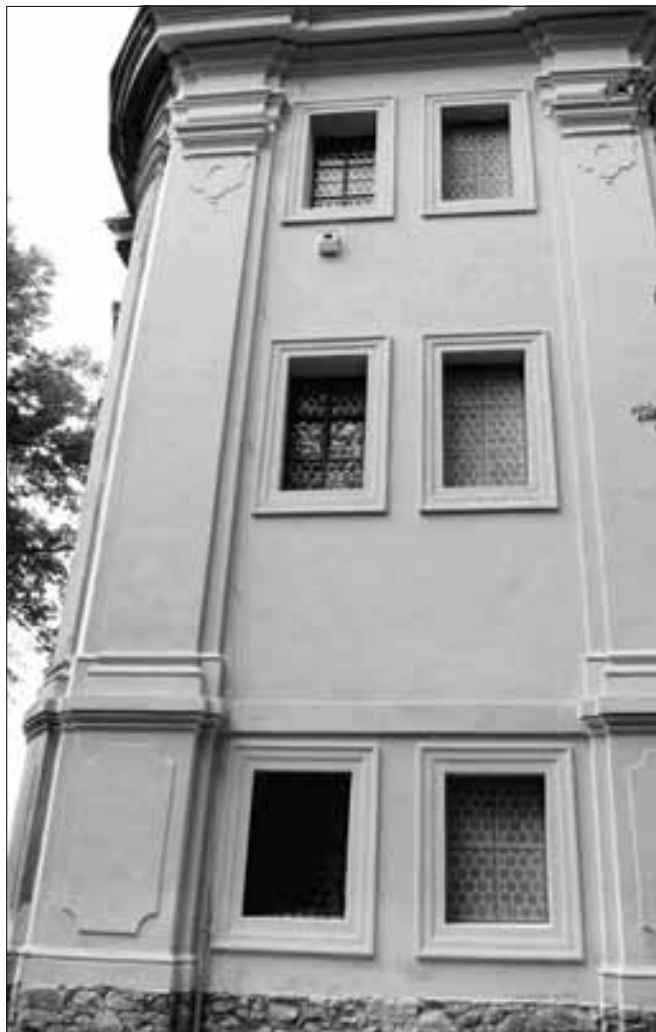
*Osov (okres Beroun), kostel sv. Jana Křtitele, část bočního průčelí. V Osově proběhla velmi náročná oprava další části bočních průčelí vrcholně barokního kostela Narození sv. Jana Křtitele, v rámci které byla vyměněna dřevěná okna včetně restaurování vitráží a dále s úspěchem restaurována šestice iluzivních barokních oken (foto V. Ottová).*

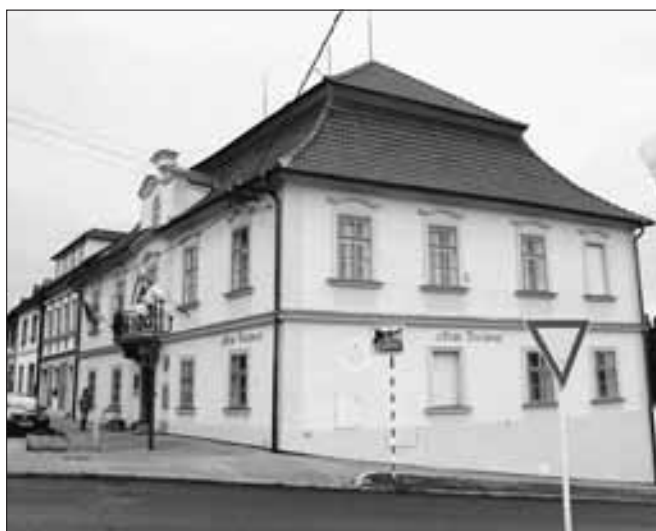
*Zdice (okres Beroun), oprava fasády čp. 2 – měšťanského domu U krále Václava IV. s hostincem, nyní MÚ města Zdice. Oprava byla provedena ve dvou etapách, dokončena v listopadu 2011. Oprava navázala na řešení z 90. let 20. století. Štuková výzdoba byla opravena v nezbytném rozsahu a barevné řešení fasády navázalo na řešení provedené na základě průzkumů z 90. let (foto E. Kosová).*

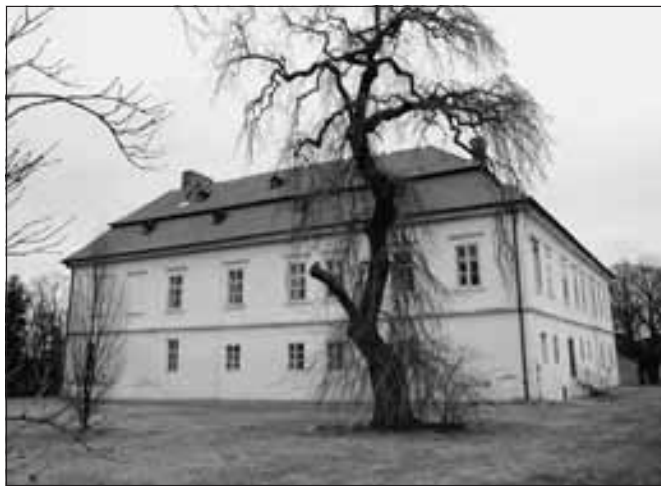
*Liteň (okres Beroun), zámek. Na zámku v Litni probíhá oprava střech hlavní budovy, v roce 2011 bylo provedeno zajištění dvorní části, v roce 2012 bude oprava pokračovat za přispění Havarijního fondu MK ČR (foto E. Kosová).*

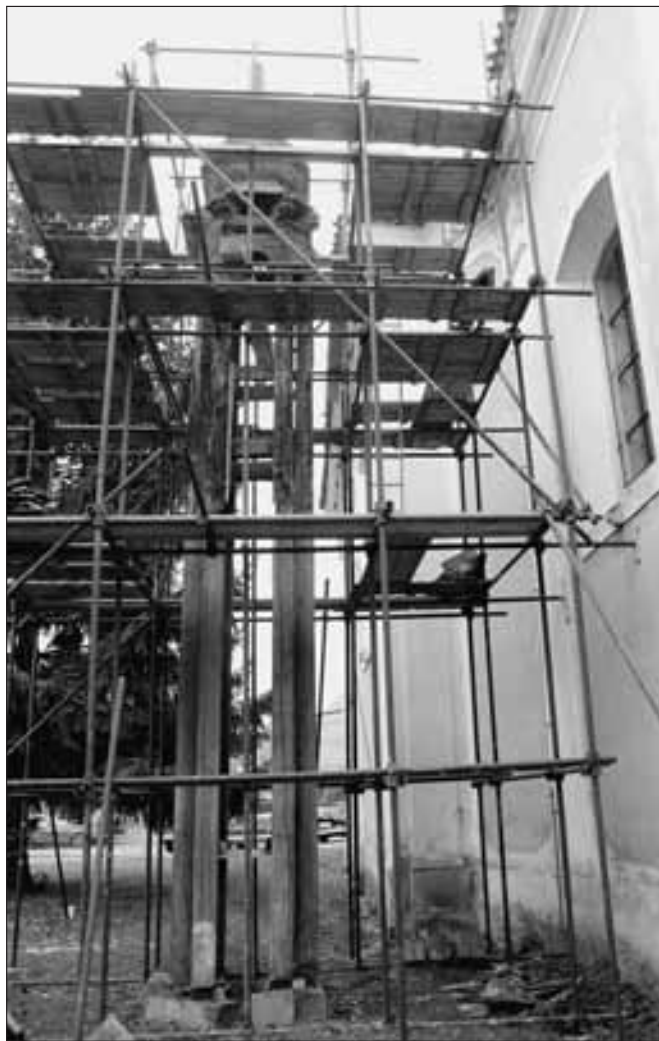
*Bratronice (okres Kladno), kostel Věch svatých, jeřábem snesená konstrukce sanktusové věžičky byla po dobu oprav provizorně postavena do lešení. Zde po odstrojení bednění parapetů lucerny, na počátku opravy (foto E. Volfová).*

V Bratronicích, na kostele Věch svatých, probíhala oprava krovu a střechy presbytáře se sanktusovou věží, která byla po nutném uvolnění konstrukce snesena jeřábem a postavena do připravené klece z lešení. Opravená a oplechovaná věž byla jeřábem vrácena na původní místo do krovu. Vedle toho byly protézovány podkladní vazné trámy krovu a položena nová krytina z prejzů. Práce byly provedeny řemeslně čistě a odborně. V Buštěhradě na zámku pokračovala oprava západního křídla pro potřeby městského úřadu. Prováděly se stropní podhledy, vnitřní omítky, kompletovaly se podlahy, sítě a osazovala se nová okna, protože v řešené části se nedochovalo žádné okno vhodné pro repasi. Na zbývajících částech zámku s nádvořím a zahradou probíhala projektová příprava celkové opravy, včetně opravy ohradních zdí s částí oplocení a vjezdovou bránou. Na Starém hradě probíhaly konzultace stavebních úprav jednotlivých domů památky a byla sledována realizace oprav. V Kladně pokračovala výměna dřevěných oken věžových domů v Rozdělově čp. 2955–56, součástí prací byla také repase dřevěných dveří ve spodních podlažích a kovových výplní výkladců a výměna vchodových kovových prosklených dveří. Vzorové původní dřevěné bytové okno bylo převezeno do depozitáře NTM v Praze. V Niederleho pavilonu okresní nemocnice se prováděla celková oprava s výměnou původních oken. Opravovaly se vnitřní povrchy s litým teracem na chodbách a vnější fasády podle předem schváleného projektu. Zachovalý originál okna se podařilo převést a uschovat ve sbírce hornického spolku. V objektu bývalé kladenské synagogy, dnes modlitebny evangelické církve, proběhla oprava vstupního kamenného schodiště s podestou a odvodnění dvora. Na čtyřkřídlé budově Dryákovy gymnázia čp. 1573 proběhla rozsáhlá oprava krovu s překládkou původní střešní krytiny a doplnění nových pálených glazovaných tašek vzhledově blízkých původní předloze. Nejúspěšnější památkovou opravou na Kladensku bylo dokončení rekonstrukce střechy jižního křídla zámku v Kolči. V roce 2011

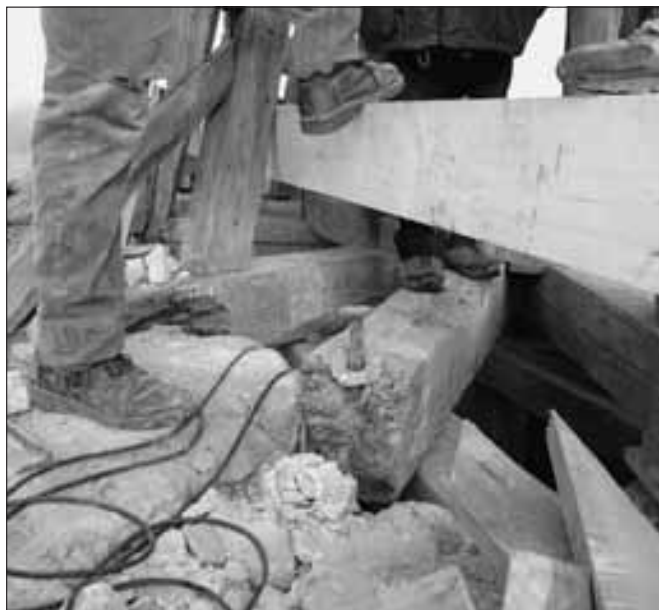
*Slatina (okres Kladno), zvonice při kostele sv. Vojtěcha, oprava zvonice představovala mimořádně náročný úkol. Střecha s rozložitou bání byla před opravou v horní části vykloněná o 20° z vertikální osy. Protézovala se ubítlá zhlaví, ale musely se podvlékat i celé nové prahové trámy, což představovalo ve stísněném prostoru náročný úkol (foto E. Volfová).*

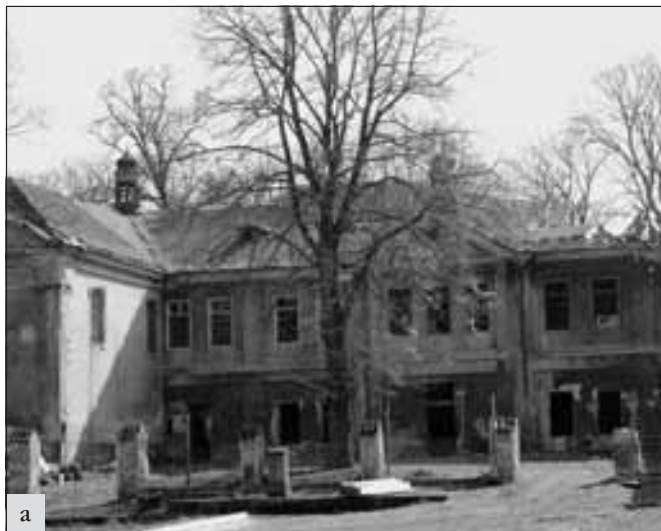
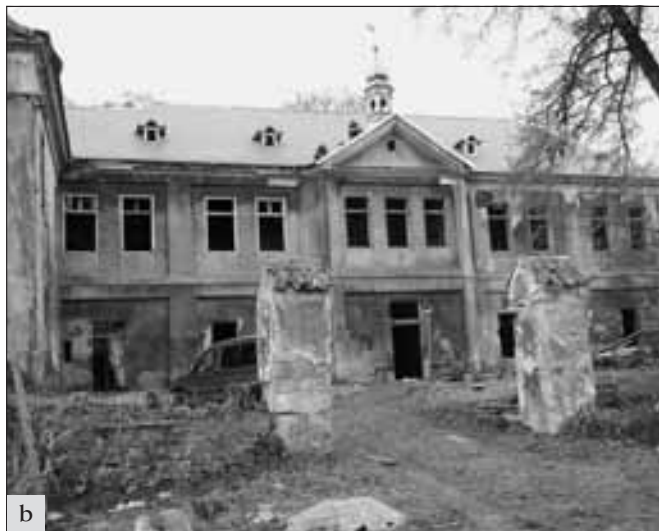
*Koleč (okres Kladno), zámek: a – pobled z nádvoří na jižní zámecké křídlo s kostelem vlevo, na počátku oprav 3. 4. 2009; b – stav jižního křídla zámku na sklonku listopadu 2011 po dokončení rekonstrukce krovu a položení nové střešní krytiny. Koleč je příkladem zámku, poznamenaného po roce 1989 zcela nezodpovědným přístupem vlastníků, kdy se dostal do úplně havarijního stavu. O to více je třeba ocenit současnou snahu o jeho záchranu a nové využití (foto E. Volfová).*

se uskutečnila oprava krovu východní části a vztyčení nového krovu na západní straně s kompletním položením střešní krytiny z bobrovek. Vedle toho byla zhotovena replika věžičky oplechované mědí a sroubeny střešní vikýře. Také se podařilo opravit celou stavbu sakristie vedle kostela. Na kostele sv. Jiří na hradišti u *Libušína* proběhla oprava a částečné přeložení střešní krytiny z bobrovek. Byla uskutečněna první etapa celkové opravy krovu a střešního pláště zděné patrové zvonice při kostele sv. Vojtěcha ve *Slatině*. Opravě předcházela složitá a náročná příprava včetně zpracování projektu Ing. O. Hrdličky. Na území MPZ v *Unbošti* proběhla řada konzultací oprav a přestaveb, zejména městských domů. V závěru roku byla bez zájmu veřejnosti dokončena demolice hospodářských budov dvora v Pražské ulici, za hranicí MPZ, kterou bylo město ochuzeno o významný historický architektonický i urbanistický prvek, náležející do původní struktury sídla.

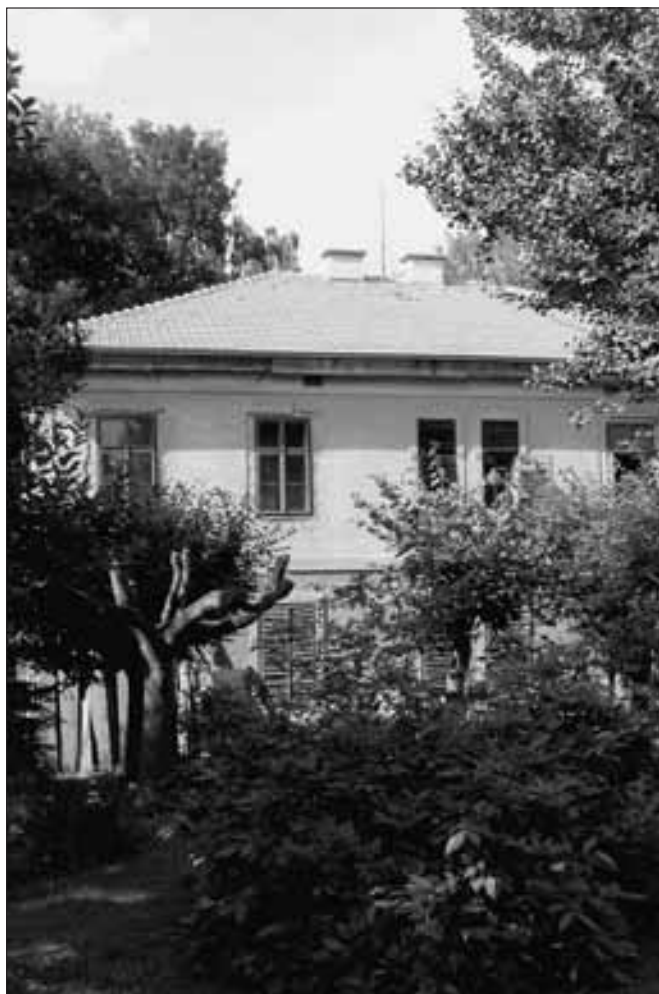
*Ledce-Sternberk (okres Kladno), budova čp. 58, zv. Havlíčkova vila. Roku 2011 došlo ke kvalitní opravě krovu a střechy této původní klasicistní lázeňské stavby, kterou při své léčbě obýval i K. H. Borovský. Došlo k lokálním výměnám krovových prvků, opravě komínů; repasi prodělal hodnotný zdobný bromosvod (foto E. Spárová).*

V *Ledčích* byla dokončena celková obnova kaple sv. Jana Křtitele; došlo k opravě fasády včetně kamenných prvků. V *Ledčích-Šternberk*, v bývalém lázeňském areálu, byla dokončena oprava domu čp. 58, zv. Havlíčkova vila. V *Tuřanech* proběhla oprava krovu a krytiny zvonice při kostele Nanebevzetí Panny Marie; došlo k lokální výměně krovových prvků a k položení kvalitně zpracovaných šindelů.

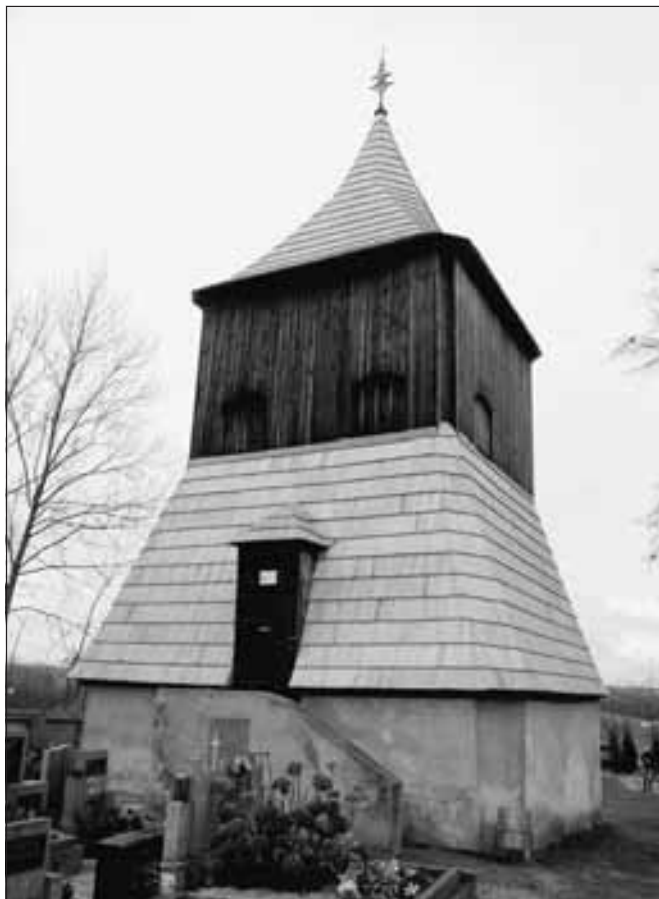
*Tuřany (okres Kladno), zvonice při kostele Nanebevzetí Panny Marie. Roku 2011 došlo k opravě krovu a krytiny, s částečnou výměnou. Velmi kvalitně provedené práce spočívaly v lokální výměně krovových prvků a v položení šindele na mnohých chybějících místech (foto E. Spárová).*

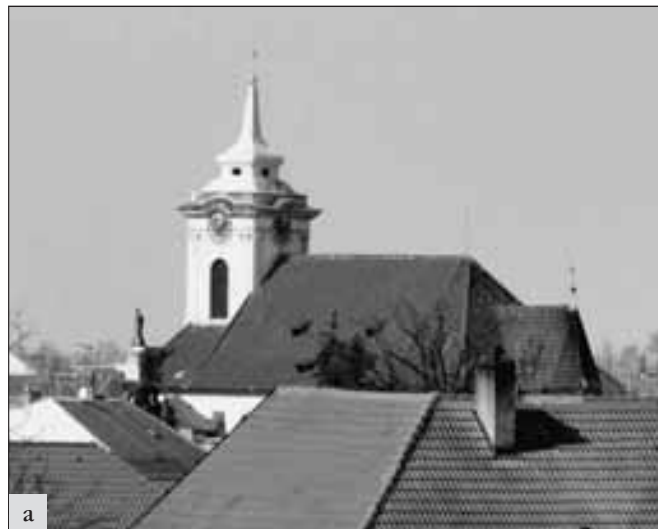
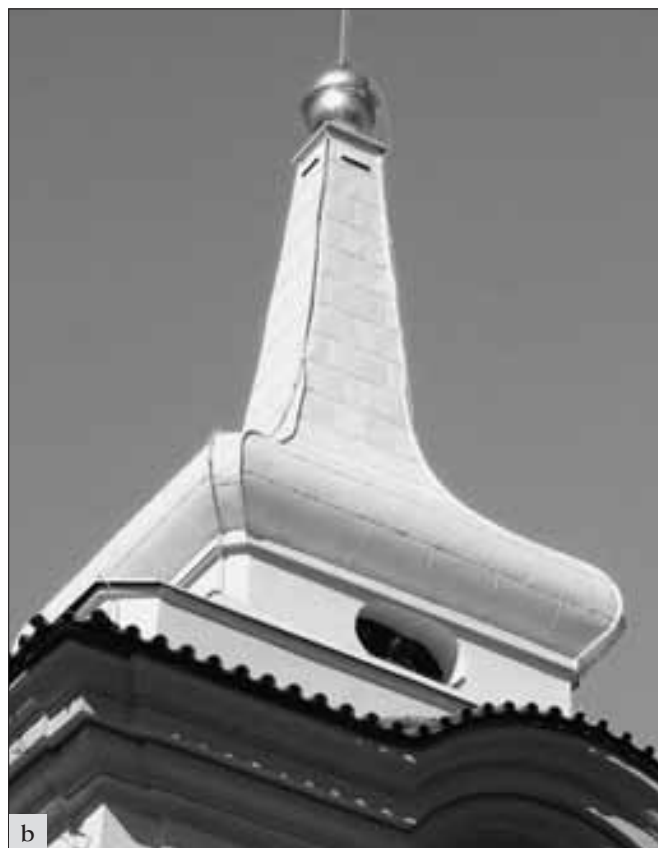
*Český Brod (okres Kolín), pobled na kostel sv. Gottharda s věží, která je hlavní dominantou MPZ z jihovýchodního okraje města – z příjezdu od Kolína: a – stav v roce 2010; b – v roce 2011 byla realizována oprava horní části věže poškozené srážkovou vodou. Stav věže, zejména pozoruhodné helmice a říms, vedl k návrhu na důkladné zajištění proti vodě, spočívající v oplechování celé helmice a říms i pod prejzovou krytinou. Přes nesouhlasné stanovisko NPÚ ÚOPSČ, který doporučil jinou technologii, vyzkoušenou nedávno na helmici věže kostela v nedalekých Žabonosech, byla celá helmice z různých důvodů pokryta bíle natřeným plechem a bylo realizováno i technicky do značné míry zbytečné klempířské podložení prejzů. Dynamické monumentální průčelí kostela, vrcholící věží s křivkovým obrysem helmice, postavené v letech 1765–1772 podle návrhu J. J. Wírcha, tak částečně ztratilo svoji charakteristickou podobu, danou omítaným povrchem, ploch, masivní rozebrané římsy s volutami i samotné helmice. Nebyla tedy respektována a zachována materiálová kontinuita tohoto architektonického díla, trvající téměř 250 let. Z laického pohledu není jistě rozdíl v optickém působení původního a dnešního povrchu helmice velký. Nicméně jiné vizuální působení plechového povrchu helmice vynikne při různém osvětlení a výrazný rozdíl bude i ve způsobu stárnutí (foto J. Žižka a J. Černochová).*

V městské památkové zóně *Český Brod* byla zahájena oprava zastrešení věže a obnova fasády hlavního průčelí kostela sv. Gottharda. Bohužel se nepodařilo prosadit obnovu střešního pláště v původní, tedy omítané podobě, která souvisí se stávající barokní úpravou kostela (podobná oprava omítané helmice byla s úspěchem realizovaná v roce 2010 na nedalekém kostele v Žabonosech). Na krytí zděné helmice tak byl použit měděný plech, čímž došlo k velmi nepříznivé změně architektonického výrazu kostela. Také záměr oplechování korunní římsy s následným překrytím prejzovou krytinou byl stavebníkoví povolen přes nesouhlas NPÚ. Z dalších akcí na území města lze uvést započetí příprav na zajištění jihovýchodního úseku městských hradeb.

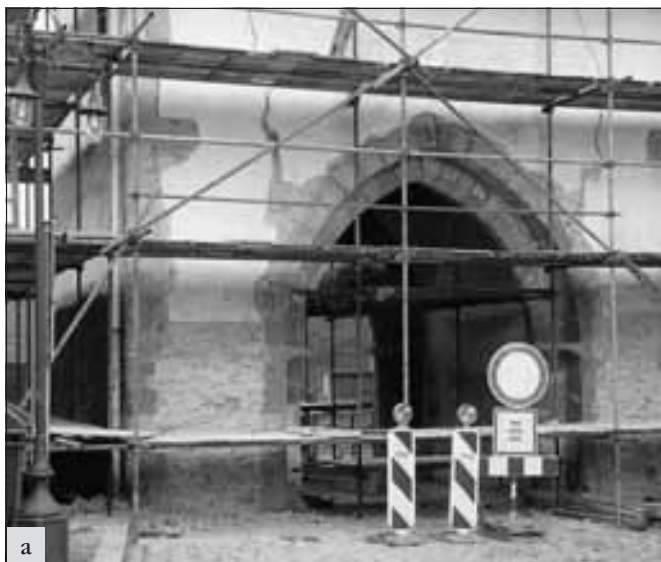
*Kouřim (okres Kolín): a – Pražská brána (NKP) v průběhu obnovy. Původní záměr investora provést lokální opravu omítek se stavebně technickými opatřeními, jejichž návrh byl z památkového hlediska problematický, se podařilo v průběhu schvalování návrhu upravit a směřovat zejména na velmi potřebné restaurování kamenických prvků. Naléhavost restaurátorského zásahu prokázal v celé šíři teprve restaurátorský průzkum z lešení; b – na snímku je zřejmý baviřský stav kvádrů ostění ústupku pro padací mříž, narušených hloubkovou korozí a odtržením čel kvádrů. I přes veškerou snahu zachovat maximum autentických prvků raně gotické stavby bylo nutné části kvádrů vyměnit; c – postup výměny jednoho z kvádrů je patrný na snímku protilehlého ústupku. Ke špatnému stavu přispěly i neodborné předchozí zásahy s překryvem tvrdou maltou. Tato situace zároveň ukazuje na význam odborných průzkumů včetně restaurátorských a následného restaurátorského zajištění, které v případě odpovědného a včasného provedení by mělo prodloužit životnost kamene a omezit rozsah výměn (foto E. Vyletová).*

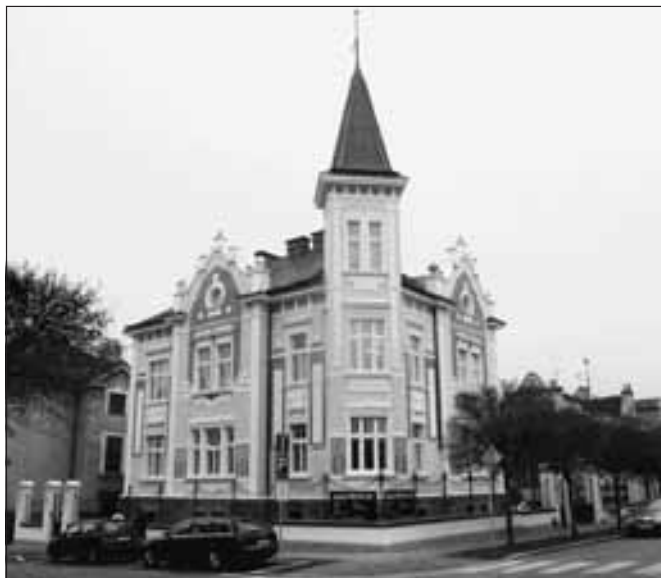
*Kolín, vila čp. 249 v Heverově ulici. V roce 2011 byla dokončena náročná celková obnova této secesní vily včetně obnovy interiéru, která je centrem ochranného pásma vyhlášeného kolem ní a zahrnujícího architektonicky velmi hodnotnou čtvrt' dalších secesních vil (foto M. Glosová).*

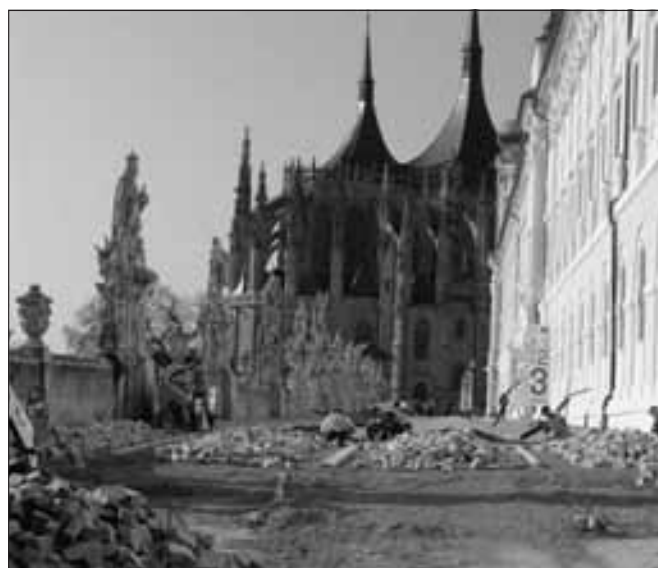
*Kutná Hora, Barborská ulice. V roce 2011 byla dokončena výjimečná akce, a to rekonstrukce komunikací historického jádra města, která nemá v celorepublikovém měřítku srovnání: za dva a půl roku bylo zrekonstruováno 20 ulic, 4 náměstí a jeden park. Některé ulice změnilý svůj charakter, například zrušením chodníků, čímž byla obnovena jejich starší podoba. Příkladem může být velice významný prostor, tzv. most s galerií barokních soch podél jezuitské koleje (foto A. Pospíšil).*

Některé prostory změnilý svůj charakter, zejména zrušením chodníků, obnovena tak byla jejich starší podoba. Historické i nové dlažby byly kladeny dle původního charakteru do řádků s uplatněním typu odvodňovacích žlábků nebo kanalizačních vpustí, které byly rekonstruovány na základě historických fotografií. Podstatnou měrou se na podobě těchto detailů i řešení podoby ulic a náměstí podílel pověřený garant území NPÚ ÚOPSC v Praze. Na tomto místě je nutné vyzdvihnout vzájemnou spolupráci všech zúčastněných na přípravě celé akce i při samotné realizaci. Vzniklo výjimečné dílo, které nemá v celorepublikovém měřítku srovnání: za dva a půl roku se podařilo zrekonstruovat 20 ulic, 4 náměstí a jeden park.

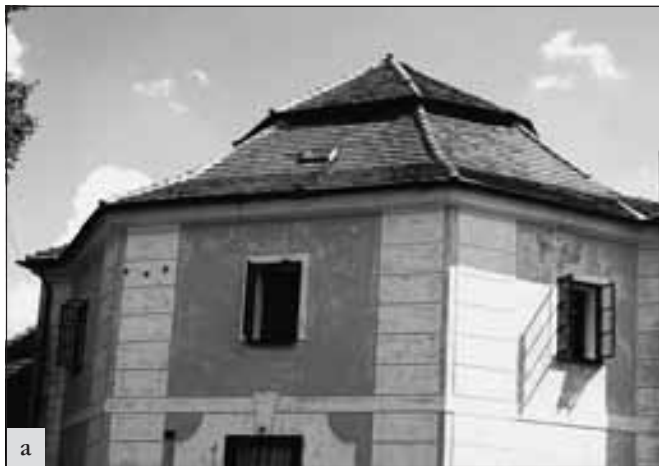
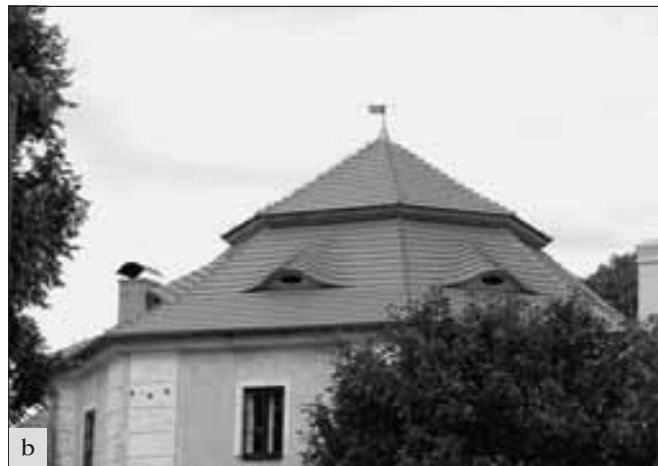
*Horušice (okres Kutná Hora) střecha záměčku čp. 19: a – stav před opravou, b – stav po opravě střechy. Na střechu byla vrácena volská oka a mansardová římsa. Hlavice komínu byla doplněna dle archivních fotografií. Nesporný pozitivní dopad na vzhled střechy má i vykryté úžlabí v pálené krytině (foto J. Černochovej).*

Na území krajinné památkové zóny Žehušicko byla zahájena obnova areálu zámku Žehušice statickým zajištěním klenby konírny. Ve fázi příprav je obnova parku a „Vlačické“ hájovny. Zahájena byla obnova zámku v *Horušicích*, kde proběhla obnova zastřešení. Na střechu byla vrácena mansardová římsa i volská oka. V *Krcblebech* pokračovaly opravy kostela sv. Václava výmalbou interiéru. Na zámku v *Nové Lhotě* probíhaly přípravné práce obnovy památky. Prozatím došlo k provizorní opravě zastřešení a sanaci stropů. Na kostele Nejsvětější Trojice ve *Zbyslavi*, jehož věže mají střešní konstrukce v havarijním stavu, byla zahájena I. etapa obnovy střechy jihozápadní věže díky aktivitám místního občanského sdružení. V *Drobovicích* byla poskytnuta odborná pomoc při opravě kapličky, která je bez památkové ochrany.

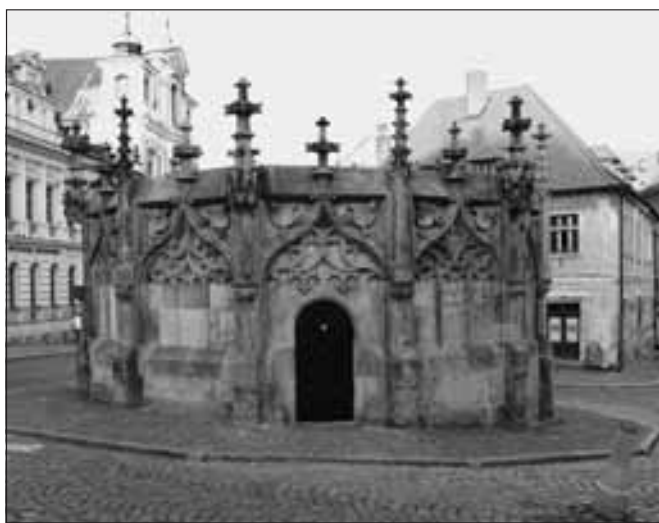
*Kutná Hora, Kamenná kašna po restaurování v letech 2010–2011. Po zhruba dvaceti letech bylo realizováno náročné restaurování Kamenné kašny v Kutné Hoře. Především byla odstraněna tvrdá vrstva, kterou byl povrch zádiva a článků sjednocen při předchozím restaurování. Následně byly řešeny a postupně realizovány dílčí plastické, případně barevné retuše. Jejich rozsah určovala a limitovala především zásada zachování nebo obnovy tektonické, tedy i optické celistvosti jednotlivých architektonických článků, například lípaných kružeb. Navrhovaná ochrana horních ploch olověným plechem byla omezena na nejnútnejší míru. Výsledkem je příznivě působící celistvé architektonické dílo, zachovávající materiálovou autenticitu, která ostatně úzce souvisí s názvem této významné pozdně gotické památky (foto A. Pospíšil).*

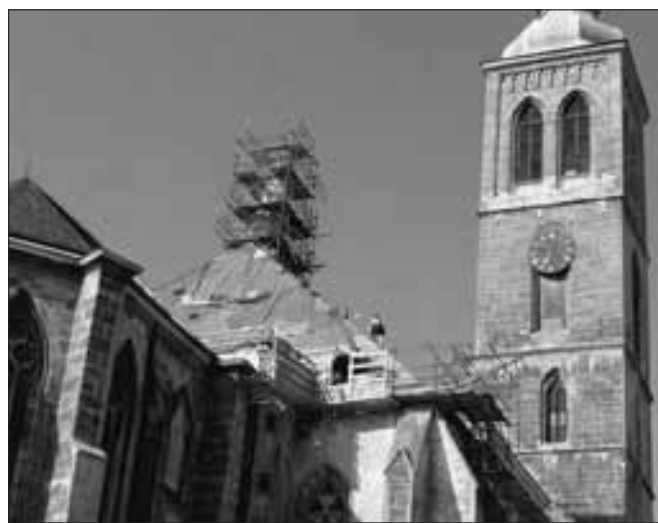
*Kutná Hora, kostel sv. Jakuba. Postupná obnova střešního pláště kostela představuje jednu z nejvýznamnějších akcí tohoto druhu v rezervaci. V roce 2011 akce pokračovala obnovou krovu lodi ve východní části, kde byly pokleslé vazby heverovány a při opravě tesařské konstrukce uplatněny tradiční celodřevěné spoje podobné jako před lety v sedlecké katedrále. V této etapě byl obnoven sanktusník, krytina z přírodní břidlice bude položena v následujícím roce (foto A. Pospíšil).*

Společně s dlažbami sehrály významnou roli v obnově kutnohorské rezervace střechy a fasády. Pokračovala postupná obnova střešního pláště chrámu sv. Jakuba, a to obnovou krovu lodi ve východní části, kde byly poklesnuté vazby heverovány a při opravě tesařské konstrukce uplatněny tradiční celodřevěné spoje podobné jako před lety v sedlecké katedrále. V této etapě byl obnoven sanktusník nad lodí, krytina z přírodní břidlice

bude položena v následujícím roce. Tradiční krytina z bobrovek se znovu objevila na střeších domů čp. 1 arciděkanství, 62, 100 a 156, rezná drážková taška na domech čp. 66 a 520.

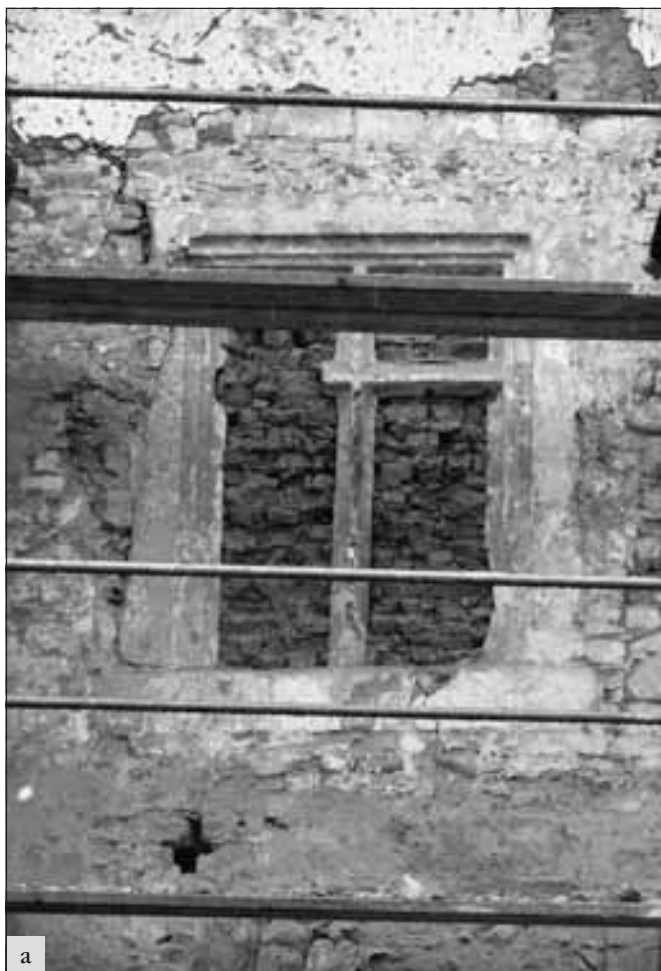
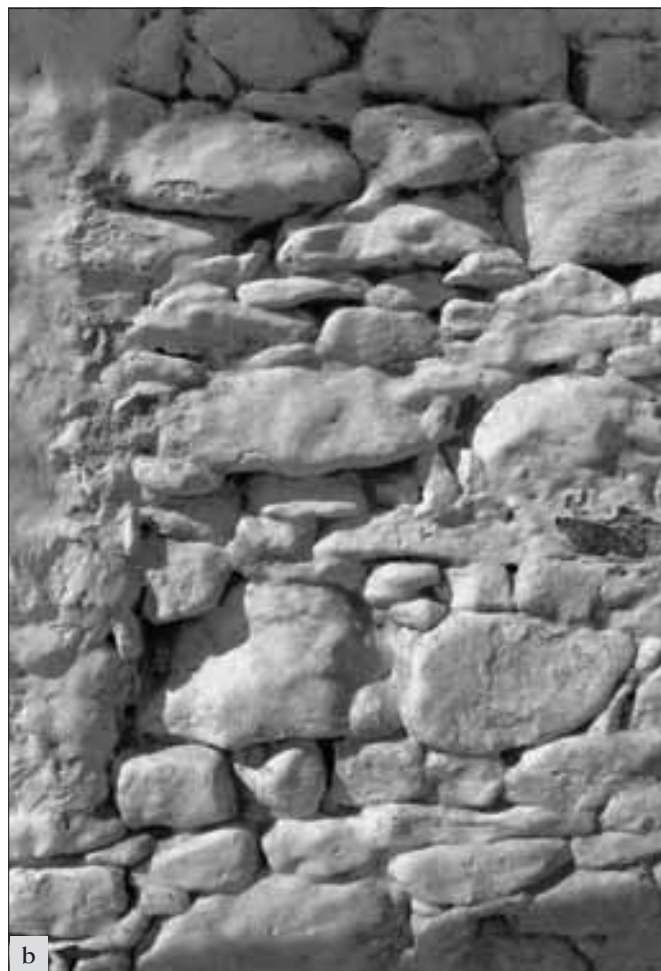
*Kutná Hora, dům čp. 293. Při obnově boční fasády byl velkým překvapením nález pozdně gotického okna včetně původní povrchové úpravy přilehlé stěny. Ostění okna s neúplně dochovaným vnitřním křížem navazuje na stěnu z lomového kamene, která nebyla původně povrchově upravena omítkou, ale jen mnohačetným vápenným nátěrem přímo na zdivo. Na základě rámcového datování okna by tato úprava mohla pocházet nejdéle z 16. století. Sanace nálezu a jeho prezentace byla však komplikovaná tím, že dům není kulturní památkou a je v rukou problematického vlastníka – romské rodiny. Nakonec díky určité finanční kompenzaci města a fyzické účasti garanta NPÚ a restaurátora, byl nález odborně zajištěn a prezentován v rámci nové úpravy fasády: a – stav po odkrytí, b – povrchová úprava zdiva mnohačetnými vápennými nátěry, c – situace po obnově (foto A. Pospíšil).*

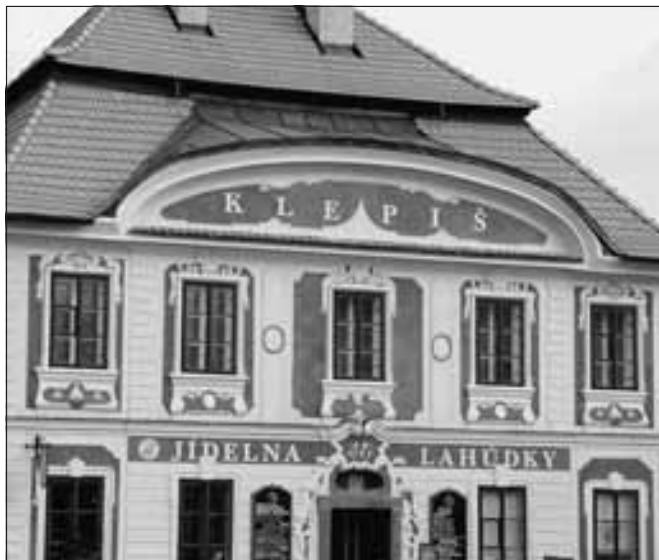
*Ublířské Janovice (okres Kutná Hora), detail fasády bývalé fary. Pozdně barokní farní budova, stojící na náměstí, se dostala do soukromých rukou, a zcela tedy změnila svůj účel. Přes určité kompromisy v interiéru přízemí se podařilo kvalitně obnovit průčelí. Za účasti restaurátora byly očistěny a někde doplněny lokálně znejasněné nebo zjednodušené architektonické články, pečlivě byly na místě korigovány odstíny firemně vyráběného vápenného nátěru. V rámci obnovy nátěrů bylo v podobě firemního označení, začleněného do rozvrhu fasády, do určité míry vybovováno přání majitele, živnostníka známého svými kvalitními produkty. Přes to, že se vcelku podařilo najít kultivované řešení, může realizace tohoto firemního označení pochopitelně vyvolat diskusi (foto J. Žižka).*

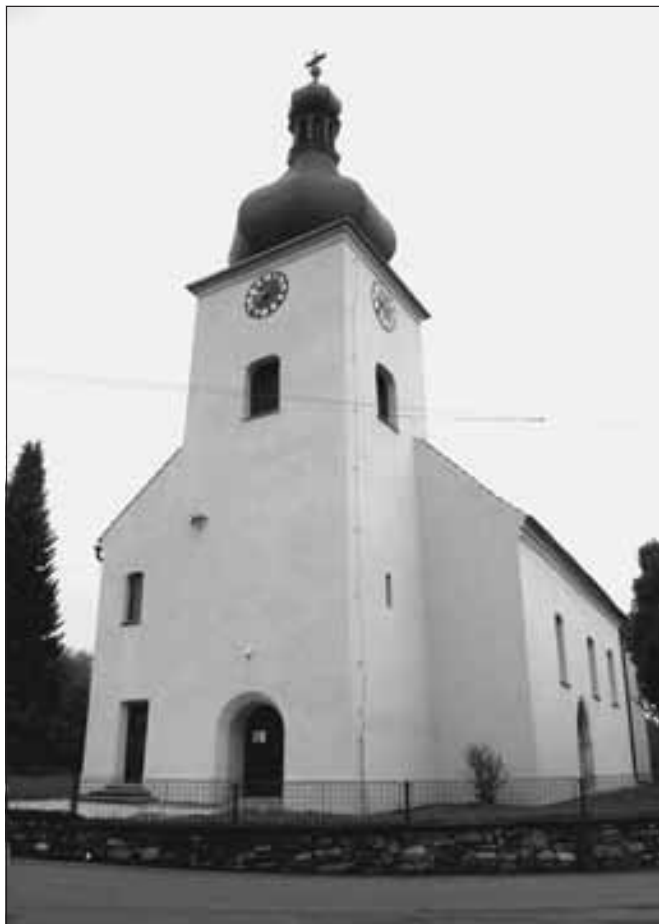
*Bobdaneč (okres Kutná Hora), kostel Zvěstování Panny Marie. V roce 2011 byla dokončena celková obnova fasád opravou západního vstupního průčelí; práce proběhly v dobré kvalitě, v tradičním řemeslném provedení (foto E. Spárová).*

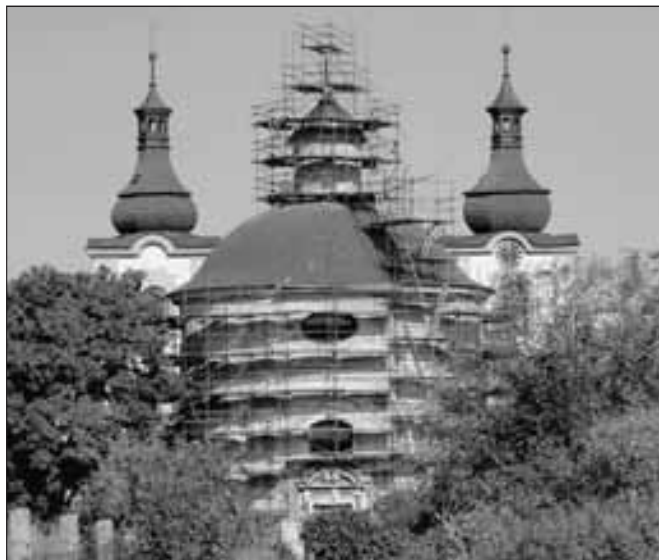
*Nové Dvory (okres Kutná Hora), klášterní kostel sv. Anny po zahájení dlouho připravované náročné obnovy (foto J. Žižka).*

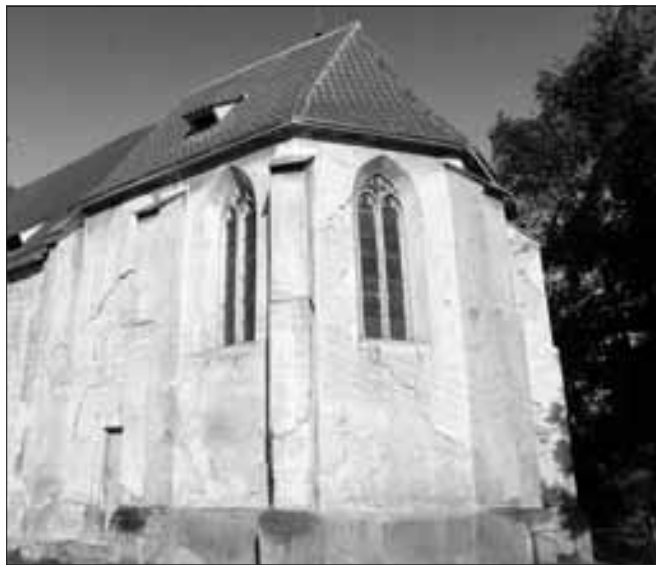
*Hostín u Vojkovic (okres Mělník), kostel Nanebevzetí P. Marie, presbytář. Poslední etapa opravy krovu nad presbytářem kostela Nanebevzetí Panny Marie, kde proběhla též obnova prejzové střešní krytiny. Zpočátku se diskutovalo o možnosti pokrýt presbytář pálenou střešní taškou bobrovkou, ale nakonec se přistoupilo k výběru prejzové střešní krytiny tak, jak zde byla použita v minulosti. Návrat různorodé pálené krytiny podtrhl skladbu bmot kostela danou jeho stavebním vývojem (foto A. Burešová).*

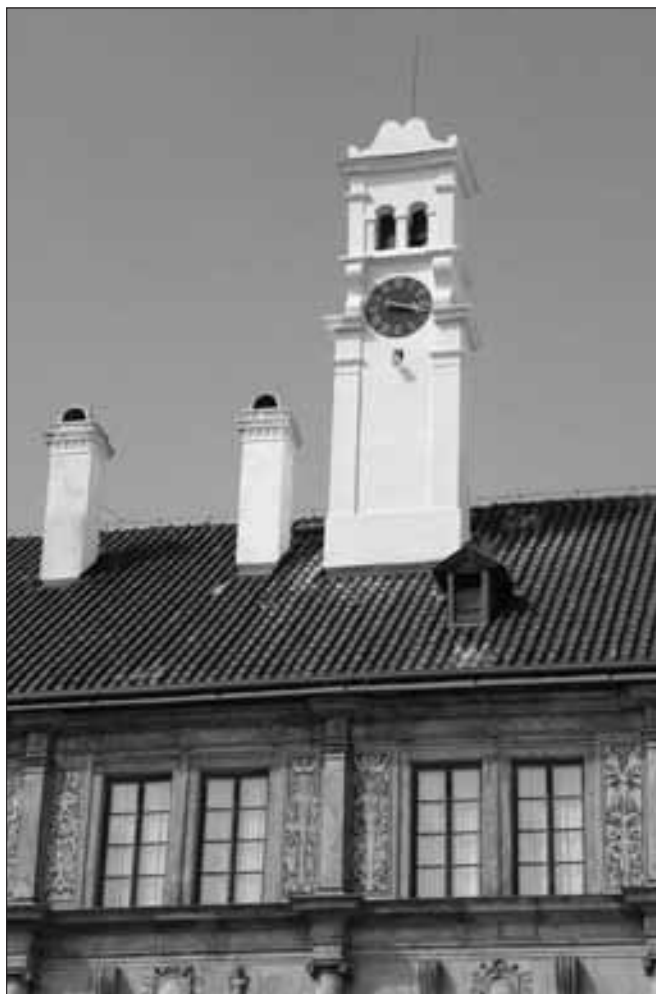
*Nelabozeves (okres Mělník), zámek, bodinová věžička po opravě. Opravu bodinové věžičky na zámku v Nelabozevsi provázely zpočátku problémy s kvalitním vytažením všech profilací, ale ve výsledku lze tuto opravu hodnotit jako zdařilou, včetně vhodného výběru vápenného nátěru a kvalitního provedení oplechování olovem (foto A. Burešová).*

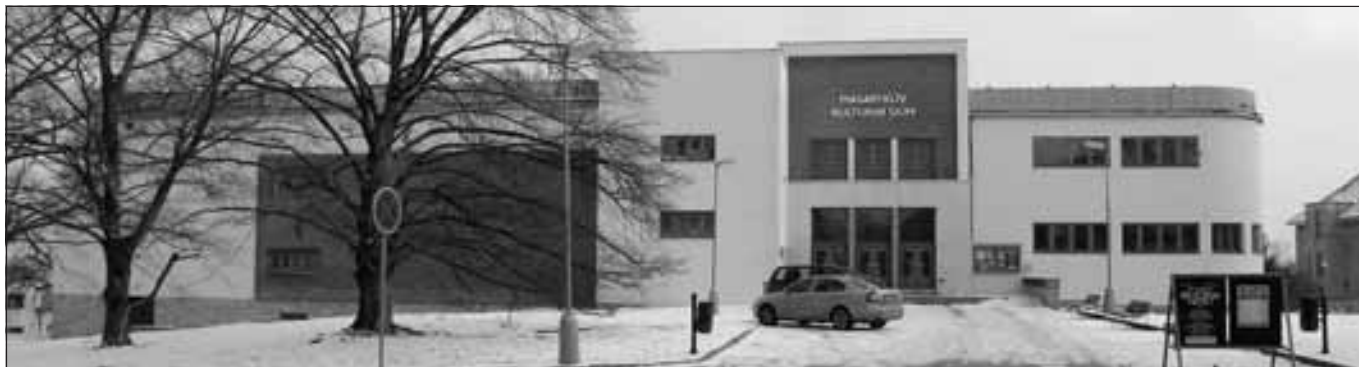
*Mělník, kulturní dům. Funkcionalistická stavba ing. arch. Josefa Širce ml. a ing. arch. Bedřicha Zemana z roku 1936 je umístěna na vyvýšenině ve východní části MPZ Mělník. V letošním roce proběhla celková rekonstrukce objektu, která zahrnovala opravu střechy, výměnu střešních svodů a dalších klempířských prvků, rekonstrukci fasády, repasi a někde i výměnu oken, dále pak výměnu nevhodných dveří v bočních vstupech a očištění kamenného soklu (foto A. Burešová).*

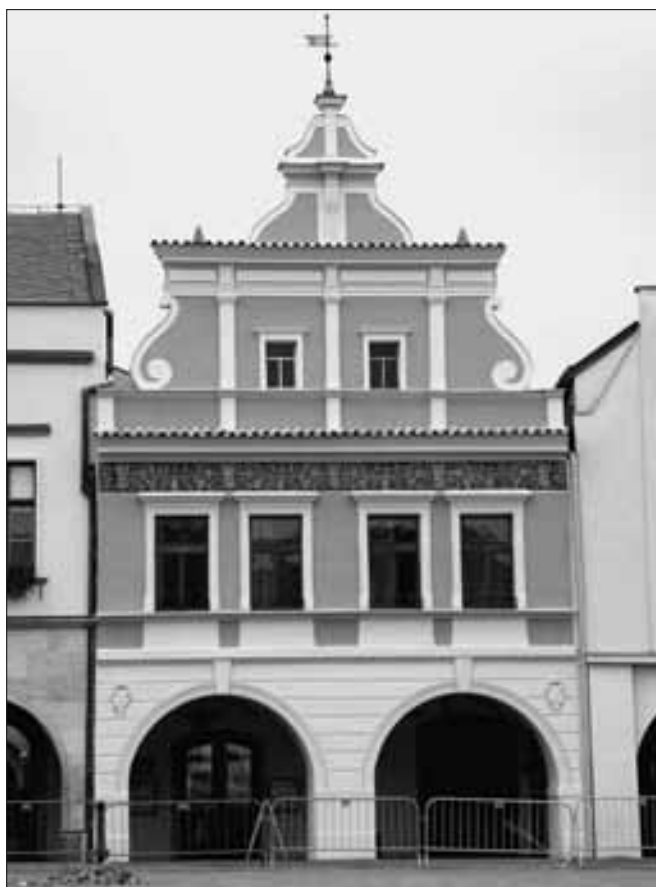
*Mělník, průčelí domu čp. 3 po obnově. Dům čp. 3 je součástí severovýchodní zástavby hlavního mělnického náměstí Míru, nachází se vpravo od budovy mělnické radnice. Štítové orientovaný dům s podloubím je v jádru gotického původu (stěny, sklep) s renesančními úpravami (klenby, podloubí). Další barokní úpravy proběhly v interiéru. Vnější podoba štítu je ve stylu neorenesance. Dům prodělal v 2. polovině 20. století opravu, při níž byl značně zjednodušen tvar štítu. Ještě v roce 1935 měl štít sgrafitovou neorenesanční výzdobu nejen v prostoru pásu nad okny, ale v prostoru celého štítu i mezi okny (figurální sgrafita). Během opravy fasády se podařilo navrátit štítu původní tvar a zakonzervovat zbytky figurálních sgrafit mezi okny a restaurátorsky obnovit sgrafitový pás nad okny (foto A. Burešová).*

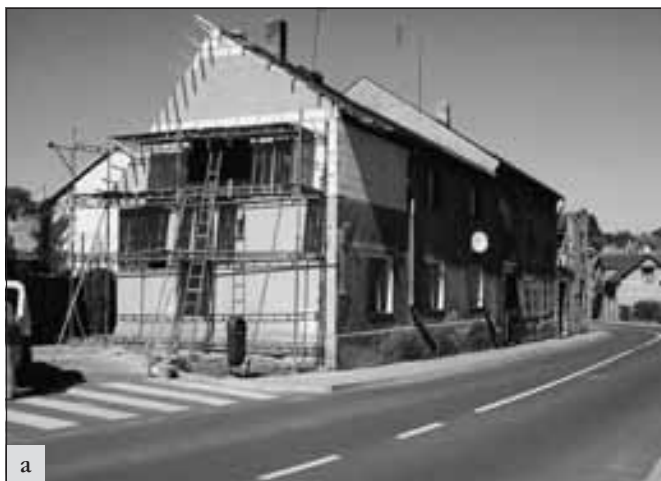
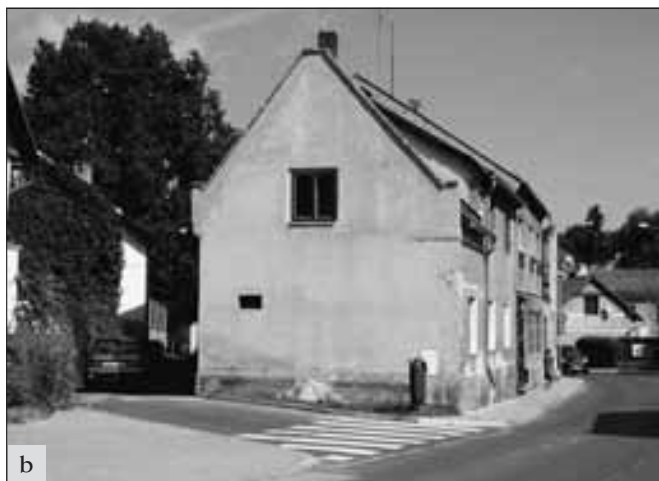
**Mšeno (okres Mělník), Karlova ul. čp. 121: a – stav ze září roku 2009 zachycuje nepovolené úpravy střechy a dostavbu podkrovní místnosti, v jejichž důsledku zanikl původní symetrický štít domu, který je v pobledově velmi exponované poloze a zásadně ovlivňuje charakter dané části MPZ; b – díky důslednému postupu a spolupráci orgánu památkové péče a stavebního úřadu se podařilo docílit odstranění těchto nepovolených úprav a obnovení původního tvaru štítu, který zachycuje foto ze září 2011 (foto J. Berková).**

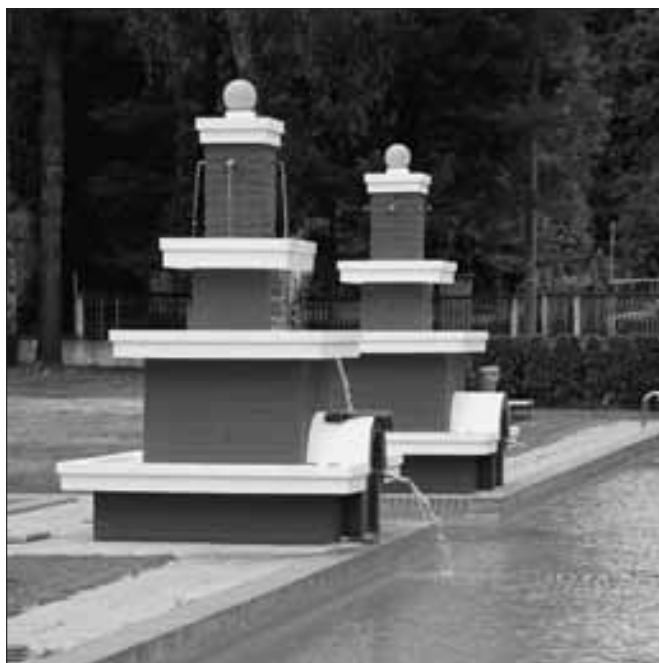
**Mšeno (okres Mělník), areál městských lázní z 30. let 20. století. Obě fontány akcentující hlavní vstup do bazénu byly dlouhá desetiletí mimo provoz. Nefunkční rozvody, popraskané betonové vany jednotlivých kaskád a rozpad části cihelného zdiva si vyžádaly zásadní obnovu, při níž byla část nosné konstrukce přezděna a nově provedena většina železobetonových van. Byly obnoveny a doplněny rovněž mosazné chrliče vody a na vrchol fontán vráceny chybějící kamenné koule podle dobové fotodokumentace (foto J. Berková).**

Rozsahem drobnou, přesto však významnou změnu představuje obnovení dvou fontán v areálu městských lázní a jejich opětovné uvedení do provozu. Obě kaskádovitě zděné stavby, realizované v rámci výstavby plovárny ve 30. letech 20. století, měly popraskané betonové vany vetknuté do nosných pilířů z režného zdiva, nefunkční rozvody vody a lokálně erodovaný povrch cihelného zdiva. V rámci obnovy byly lokálně přezděny poškozené části cihelných pilířů, jejichž středem procházejí
