# ROČENKA 2011

# PAMÁTKY STŘEDNÍCH ČECH

## ČASOPIS NÁRODNÍHO PAMÁTKOVÉHO ÚSTAVU ÚZEMNÍHO ODBORNÉHO PRACOVISTĚ STŘEDNÍCH ČECH V PRAZE ROČENKA 2011

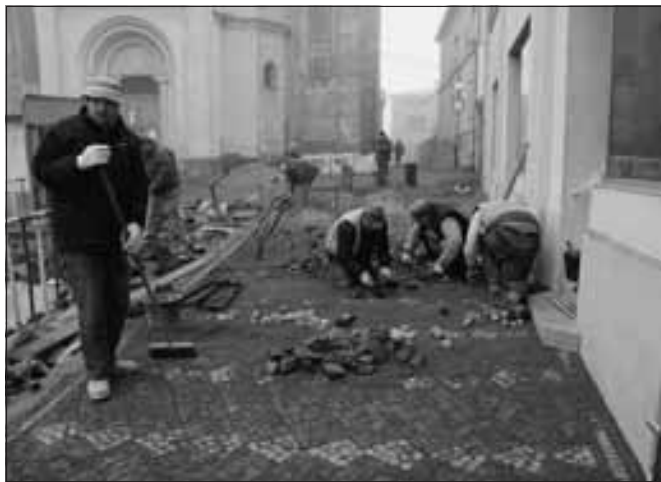
**Mšeno (okres Mělník).** Revitalizace jádra MPZ, zabíjená v roce 2011, přinesla zásadní změnu prostředí náměstí Míru a Masarykovy ulice. Původní dlažba vozovek ze žulových kostek, ukrytá pod asfaltovým povrchem, byla obnovena za použití původního materiálu, stejně jako úseky nepravidelné čedičové dlažby pojezdových ploch. Chodníky, jejichž původní mozaiková dlažba byla v minulosti nahrazena betonovými dlaždicemi, byly provedeny nově z čedičových odseků a štípaných mramorových kostek červené a bílé barvy (foto J. Berková).

Nejvýznamnější akcí roku 2011 ve Mšeně bylo zahájení hlavní etapy revitalizace jádra města. Akce zahrnující celkovou obnovu povrchů ulic Masarykova, Na Skaličkách a náměstí Míru, zahrnuje odstranění nevhodných asfaltových povrchů hlavní komunikace i místních částí, odstranění nevhodných betonových dlažeb chodníků, změnu celkového pojetí ploch s rozšířením části chodníků, výsadbu nové zeleně, výměnu inventáře atd. Akce byla zahájena archeologickým průzkumem a obnovou inženýrských sítí. Do konce roku byla položena

dlažba ze žulových kostek na hlavní komunikaci, která je silnicí druhé třídy, a část čedičových dlažeb na ostatních plochách. V ulici Masarykově byly rovněž položeny mozaikové dlažby chodníků. Kladem celé akce je mimo jiné skutečnost, že se podařilo ve velké míře opětovně použít materiál z původní místní dlažby, zalité v 2. polovině 20. století asfaltem, a to jak pro hlavní komunikaci, tak i vedlejší plochy. Pro mozaiku chodníků byly použity nové čedičové odseky kombinované s barevnými, bílými a růžovými mramorovými kostkami. Použité materiály vycházejí ze staršího stavu, vzory však, zejména v Masarykově ulici, byly projektantem navrženy nově. Akce bude dokončena v následujícím roce.

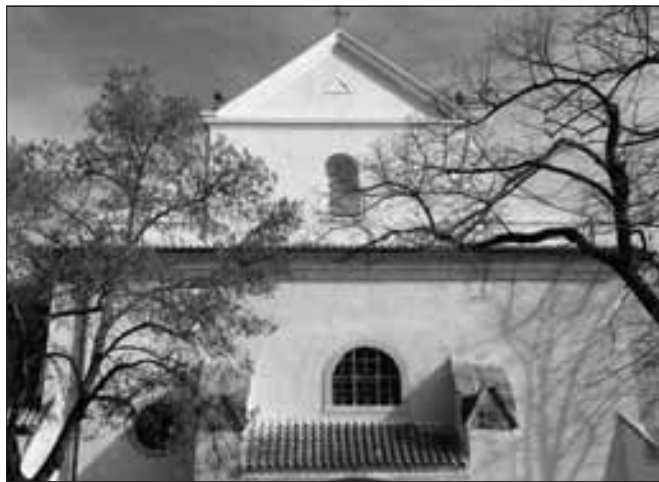
**Kostelec nad Labem (okres Mělník), kostel sv. Víta, západní průčelí.** Stejně jako v minulé stavební etapě byla na západní fasádě kostela odstraněna nejmladší omítková vrstva (tvrdá omítka s pásovou rustikou z konce 19. století) a fasáda byla obnovena v duchu poslední celkové stavební úpravy kostela – nalezená mladší omítková vrstva – barokní. Všechny starší omítkové vrstvy byly zachovány a zakonzervovány. Nová omítka byla provedena jako dřevem utažená a točená. Barevný vápenný nátěr bude realizován až na závěr postupné obnovy fasád kostela (foto A. Burešová).

V městské památkové zóně *Kostelec nad Labem* probíhala v roce 2011 III. etapa obnovy fasády kostela sv. Víta, zahrnující západní fasádu. Bylo provedeno statické zajištění zdiva, oprava omítek, instalace nového střešního svodu a další související práce. Nejproblematictější bylo vytažení hlavní římsy, kterou bylo vzhledem k velikosti nutno vytáhnout podle na zakázku vyrobené šablony. Práce lze hodnotit jako velmi uspokojivé a tato etapa ve výsledku dopadla lépe než předchozí dvě. Následovat budou jednání k navrácení sochařské výzdoby, jelikož sochy z průčelí kostela byly umístěny do prostor muzea Mělník.

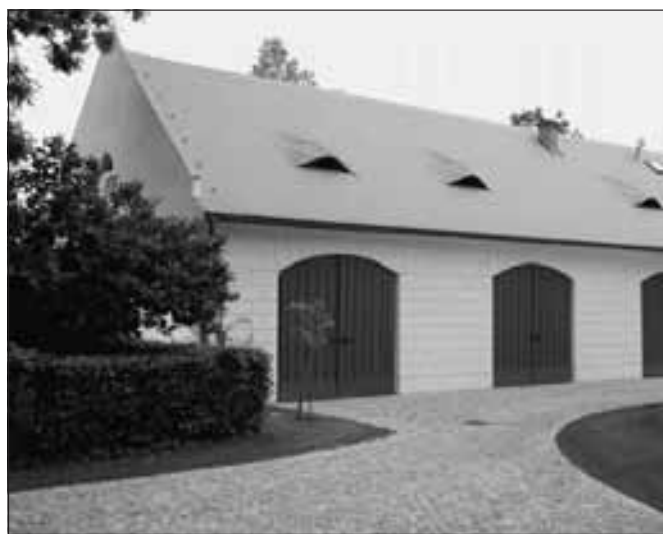
*Benátky nad Jizerou (okres Mladá Boleslav), kočárovna v areálu zámku je jedním z posledních objektů, které byly v rámci celkové obnovy areálu opraveny. Objekt, stojící v těsné blízkosti zámeckého kostela, působí příznivě kvalitně provedenou opravou a čistotou detailů. K nim patří nejen obnova krytiny s vikýři ve tvaru „volských ok“ a štítu, který byl zbaven rušivých novodobých zásahů, ale i truhlářská oprava vrat (foto E. Vyletová).*

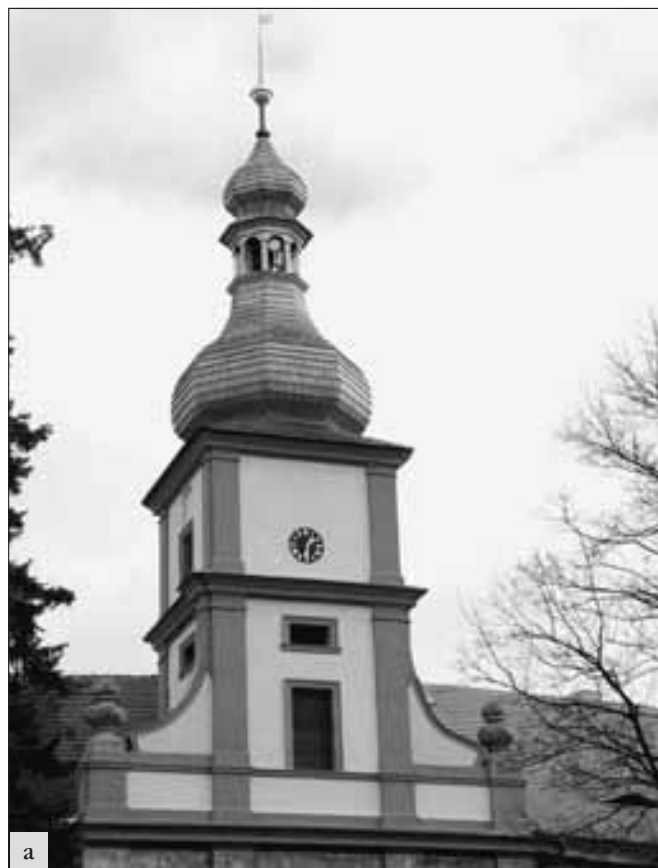
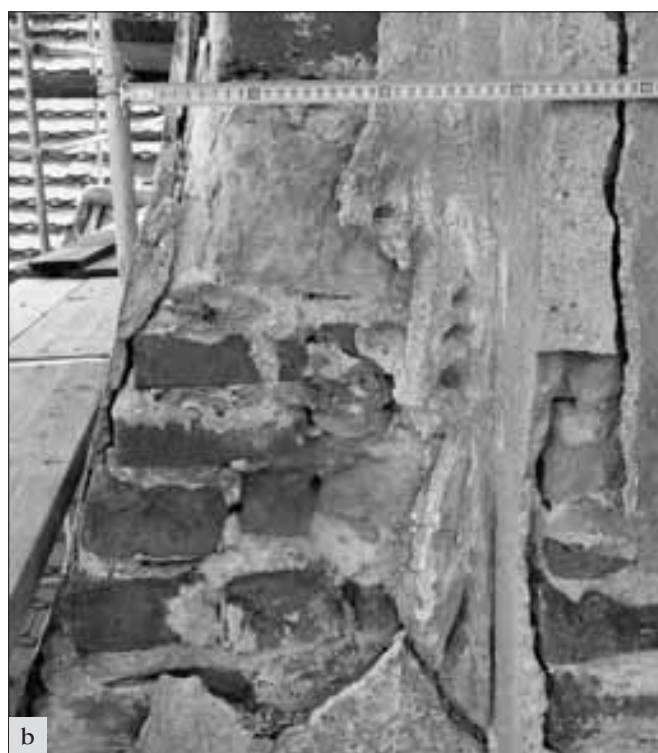
*Bělá pod Bezdězem (okres Mladá Boleslav), zámek. Součástí opravy střech zámku byla i oprava věže: a – zahrnovala výměnu šindelové krytiny, opravu omítek a restaurování kamenných prvků; b – i přes značné narušení omítek se v rámci prováděného operativního průzkumu podařilo zachytit fragmenty původního povrchové úpravy křídel po stranách věže, které pokrývala strukturovaná omítka s dekorativním motivem. Fragmenty byly restaurátorsky zajištěny a podle nich provedena obnova. Také barevnost byla obnovena podle výsledků sondážního průzkumu prováděného v rámci OPD. Barevnost s červenými aktivními články podtrhuje monumentalitu raně barokního vstupního průčelí navrženého J. B. Matheyem, jehož hlavním kompozičním akcentem je tříosý rizalit s věží (foto E. Vyletová).*

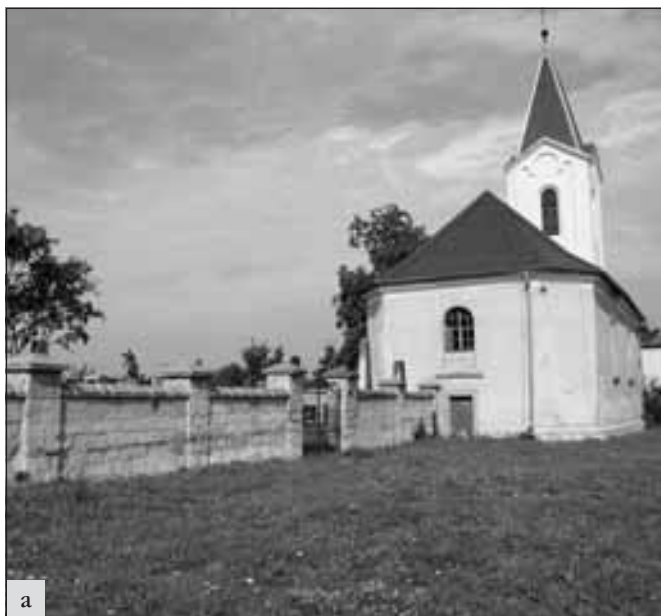
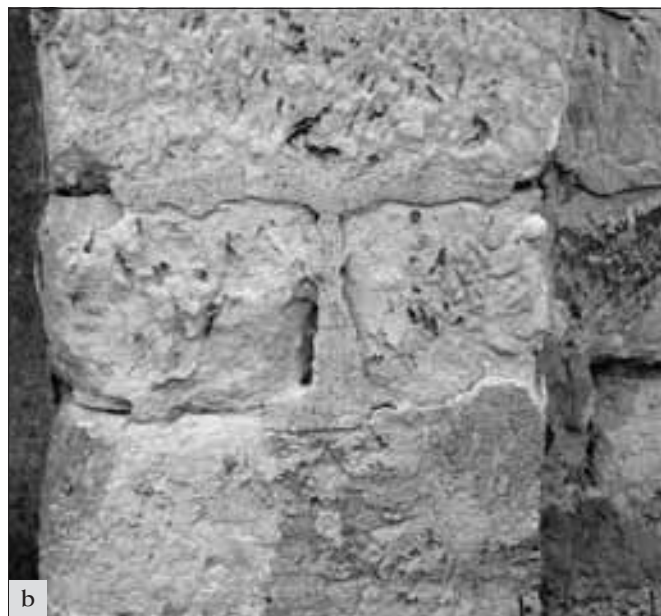
*Kovánec (okres Mladá Boleslav), evangelický kostel. Postupná oprava evangelického kostela probíhá již několik let díky pozorné péči vlastníka i finanční podpoře z dotačních programů: a – dosud se podařilo opravit střechu kostela a fasádu věže včetně dřevěných okenic. Současně probíhá i postupná oprava ohradní zdi hřbitova z pískovcových kvádrů; b – na detailu zdiva před opravou je dobře patrné narušení pískovcových kvádrů v důsledku nesprávné technologie použité při minulých opravách. Dešťová voda zatékající za tvrdé cementové spáry způsobila masivní rozpad pískovce. Při opravě byla proto věnována pozornost zejména charakteru použité malty a jejímu zpracování včetně pečlivého zatažení k povrchu kamene, aby se zabránilo zatékání, a zpomalila se tak destrukce kamene (foto E. Vyletové).*

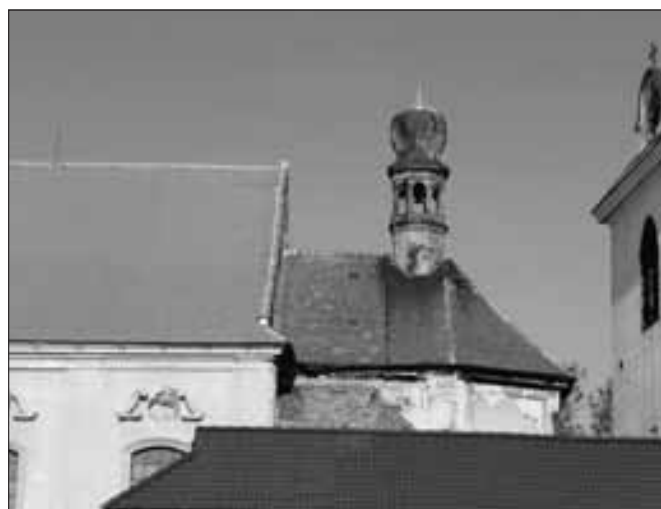
*Březno (okres Mladá Boleslav), kostel sv. Václava. V roce 2011 byla dokončena oprava střechy lodi, zbylá neopravená část střechy presbytáře a sanktusní věžičky dokumentuje dosavadní kritický stav památky. Oprava se realizuje díky zařazení do Programu zachrany architektonického dědictví podobně jako oprava barokního zámku, který vytváří v Březně spolu s kostelem, zvonici, farou a sochami jedinečný barokní soubor (foto V. Láskaj).*

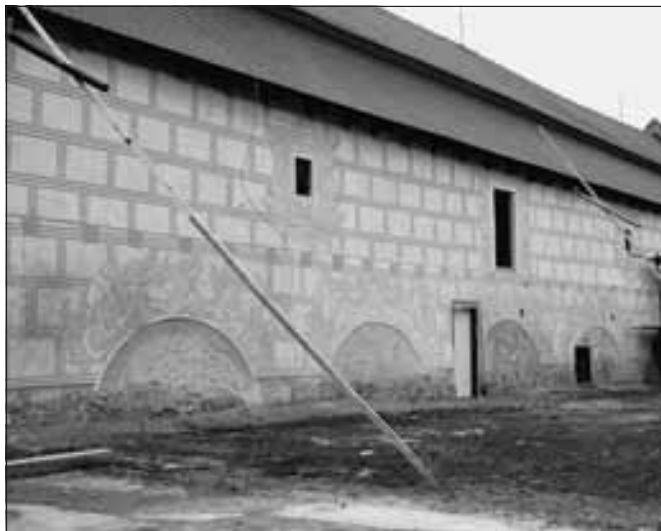
**Košátky (okres Mladá Boleslav), areál zámku, budova sýpky.** V roce 2011 výrazně pokročila celková obnova budovy sýpky v hospodářském dvoře v předzámčí. Až na soklovou část se podařilo dokončit restaurátorskou obnovu bohaté sgrafitové výzdoby severního průčelí. Obnově předcházela řada průzkumů, zkoušek i odborné diskuse o koncepci a způsobu provedení (foto J. Žižka).

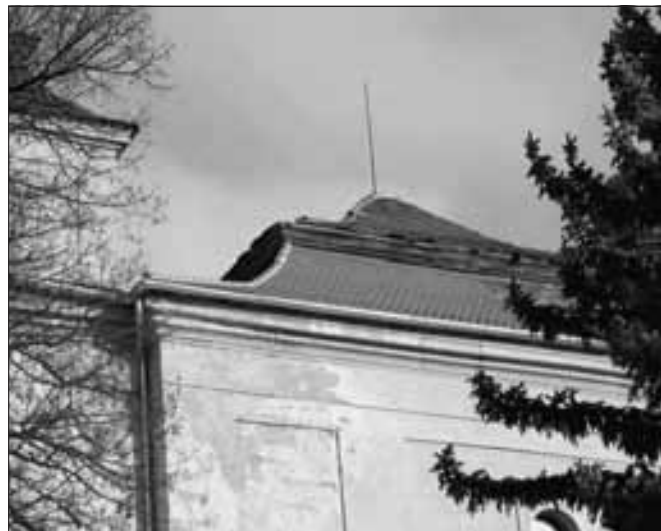
**Týnec (okres Mladá Boleslav), kostel sv. Anny, pobled na část mansardové střechy.** V roce 2011 se podařilo zabývat opravu výrazně narušené střechy jedné z nejobroženějších církevních památek ve správním obvodu Mladá Boleslav. Byly úspěšně provedeny tesařské opravy krovu v jihozápadním nároží kostela, včetně laťování a položení krytiny z bobrovek (foto D. Linhartová).

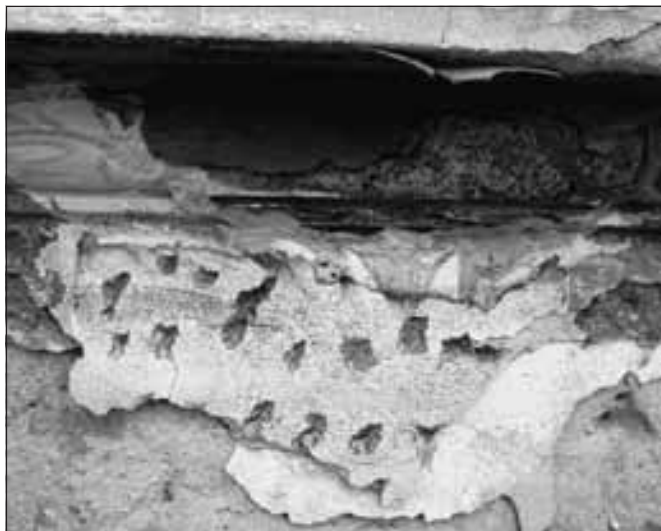
*Vínarice (okres Mladá Boleslav), zámek, detail ze severního průčelí. Při zabíjení obnovy průčelí zámku byl proveden operační průzkum a dokumentace. Kromě jiného byl zachycen malý fragment malované úpravy hlavní římsy a zřejmě pozůstatky hlavičky iluzivního „pilastru“, pocházející nejspíše z první třetiny 17. století. Nález naznačil bohatost fasády tehdy nově přestavěného zámku (foto J. Žížka).*

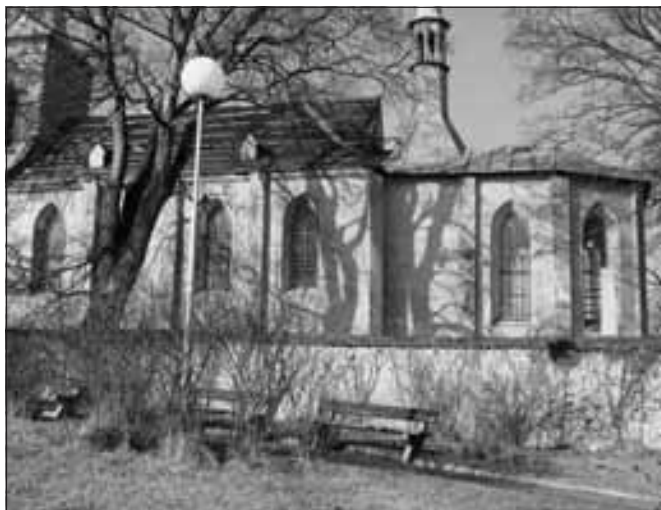
*Klášter Hradiště (okres Mladá Boleslav), kostel Narození Panny Marie. V době gotické výstavby šlo o laický kostel, vážící se k blízkému cisterciáckému klášteru, následně byl tento velice pozoruhodný kostel přestavěn renesančně a novogoticky. V současnosti probíhající oprava pokračovala v roce 2011 opravou střechy lodi. Přitom je postupně rehabilitován tvar střechy, snižené při poslední provizorní a vzhledově degradující opravě v 70. letech dvacátého století. Oprava se realizuje díky zařazení do Programu ochrany architektonického dědictví (foto V. Láska).*

V *Klášteře Hradišti* pokračovala obnova střechy kostela Narození P. Marie, významné renesanční stavby obsahující raně gotické jádro laického kostela bývalého cisterciáckého kláštera. Nový krov, jehož tvar vychází z dokumentace posledního dochovaného historického krovu, nahradí provizorní zastřešení ze 70. let 20. století. V areálu cisterciáckého kláštera byla řešena ochrana archeologických nálezů závěru klášterního kostela, kde bylo zjištěno poškození v důsledku zatékání útlabím střech, ale také nepovoleným vstupem osob. Další významnou událostí týkající se bývalého kláštera byl nález velkého množství gotických článků z klášterního kostela, které byly objeveny po demolici mlýna v obci. Poté, co majitel mlýna nechal články velmi rychle odvézt neznámo kam k prodeji, byly tyto články v podstatě náhodou objeveny mezi stavebním materiálem v areálu loveckého zámku v *Maníkovcích*. Díky vstřícnému postoji nového majitele byly články vytrženy a převezeny zpět do areálu bývalého kláštera.

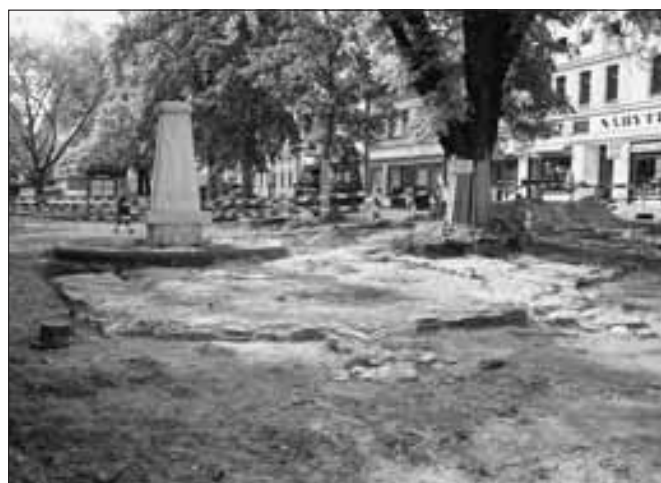
*Lysá nad Labem (okres Nymburk), náměstí Bedřicha Hrozného. Rekonstrukci severní části náměstí Bedřicha Hrozného předcházela důkladný archeologický průzkum, během něhož byly odhaleny zbytky středověkého kostela, odstraněného v souvislosti s provedením parkové upravené terasy uprostřed náměstí na konci 19. století. Půdorysná stopa sakrální stavby, zachycená průzkumem a ověřená na základě komparace s historickými mapovými a ikonografickými podklady, bude citována v nově upraveném povrchu parku (foto M. Zemková).*

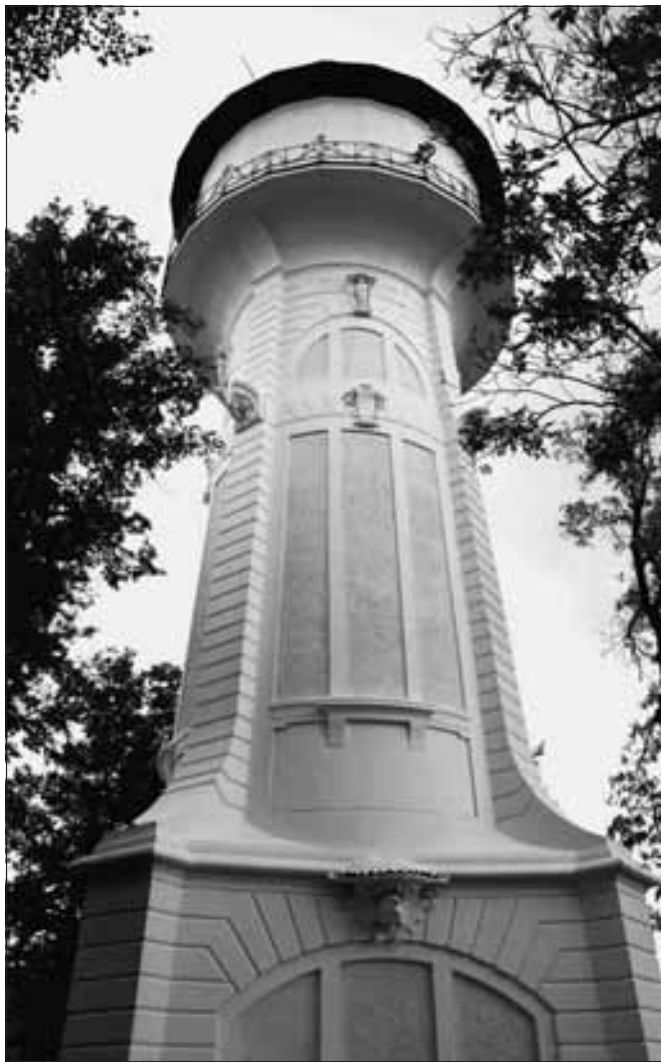
*Nymburk, secesní vodojem, Vodárenská ulice. Vzhledem k věžovitě hmotě objektu s předsazeným přízemím musely být udržovací práce na vnějším plášti prováděny borolezeckou technikou (foto M. Zemková).*

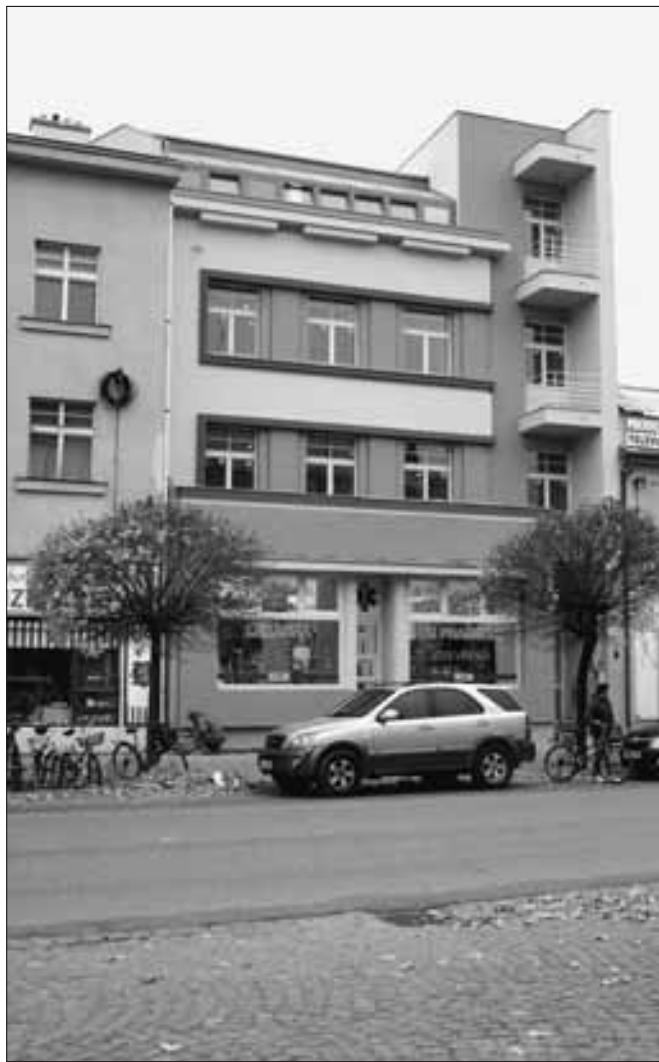
*Poděbrady (okres Nymburk), objekt bývalého hotelu Praha čp. 178, Riegrovo náměstí. Součástí záměru generální opravy a adaptace objektu na lékařský dům byla i obnova uličního průčelí. Barevné řešení a povrchová úprava jednotlivých ploch byly určeny na základě operativního průzkumu fasády a komparace s dobovými fotografiemi a původními plány (foto M. Zemková).*

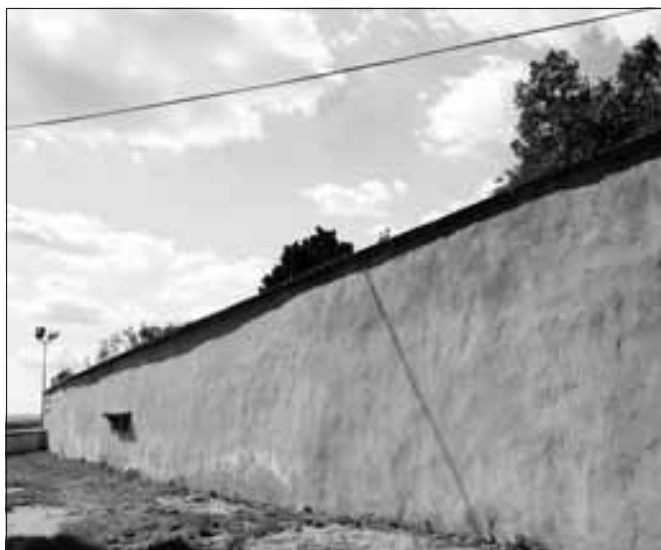
*Sadská (okres Nymburk), kostel sv. Apolináře. V roce 2011 došlo k zajištění obradní zdi v areálu kostela, která se v části svého rozsahu zřítíla na sousední pozemek. Vnější plášť celé konstrukce byl ve finální úpravě opatřen reznou jednovrstvou hrubě zatočenou vápennou omítkou (foto M. Zemková).*

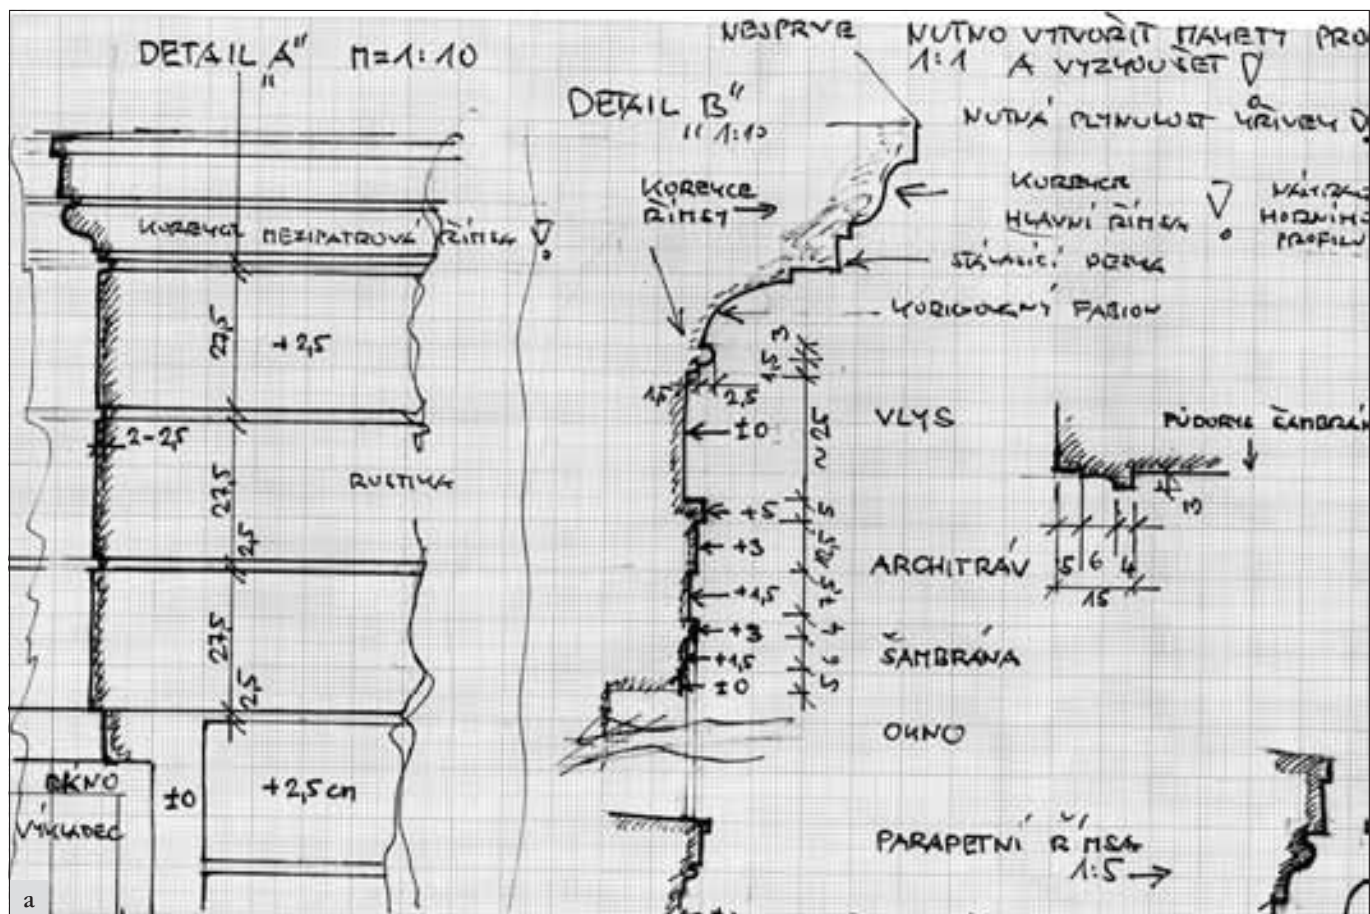
Poděbrady (okres Nymburk), fasáda domu čp. 104: a, b – skica obnovy členění s detaily, zhotovené v rámci odborné pomoci pracovníkem NPÚ ÚOPSC. Tak jako v jiných městech se řada fasád domů v MPZ dochovala v podobě, která je výsledkem zjednodušení ve druhé polovině 20. století. Pokud máme dostatek podkladů, zachován rozvrh a rozměry otvorů a pochopitelně i zájem majitele domu, je jisté na místě zaniklé členění obnovit. Po nedostatečných a obvykle schematických návrzích projektantů může nastoupit odborná pomoc pracovníka NPÚ. V Poděbradech se podařilo v posledních letech na základě historické fotodokumentace, průzkumu a základního zaměření takto upřesnit a následně realizovat obnovu fasád tří domů v centru MPZ (skici J. Žižka).

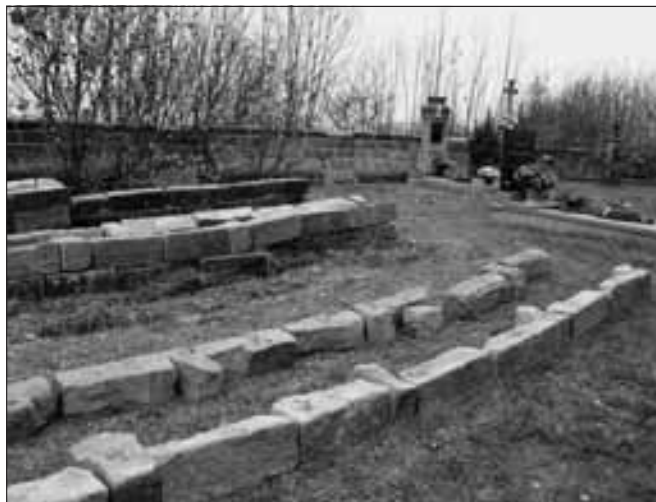
*Chotěšice (okres Nymburk), kostel Rozeslání sv. Apoštolů. Zeď vymezující areál hřbitova kolem kostela a zároveň sloužící jako opěrná zídka se nachází v bavarijním stavu a na několika místech brozí zřícením. Její oprava probíhá po úsecích, volených dle míry poškození. Na snímku je patrný postup rozebrání a označení jednotlivých dílců zdi v průběhu stavby v rámci etapy v roce 2011, která byla zaměřena na zajištění úseku po západní straně vstupní branky (foto M. Zemková).*

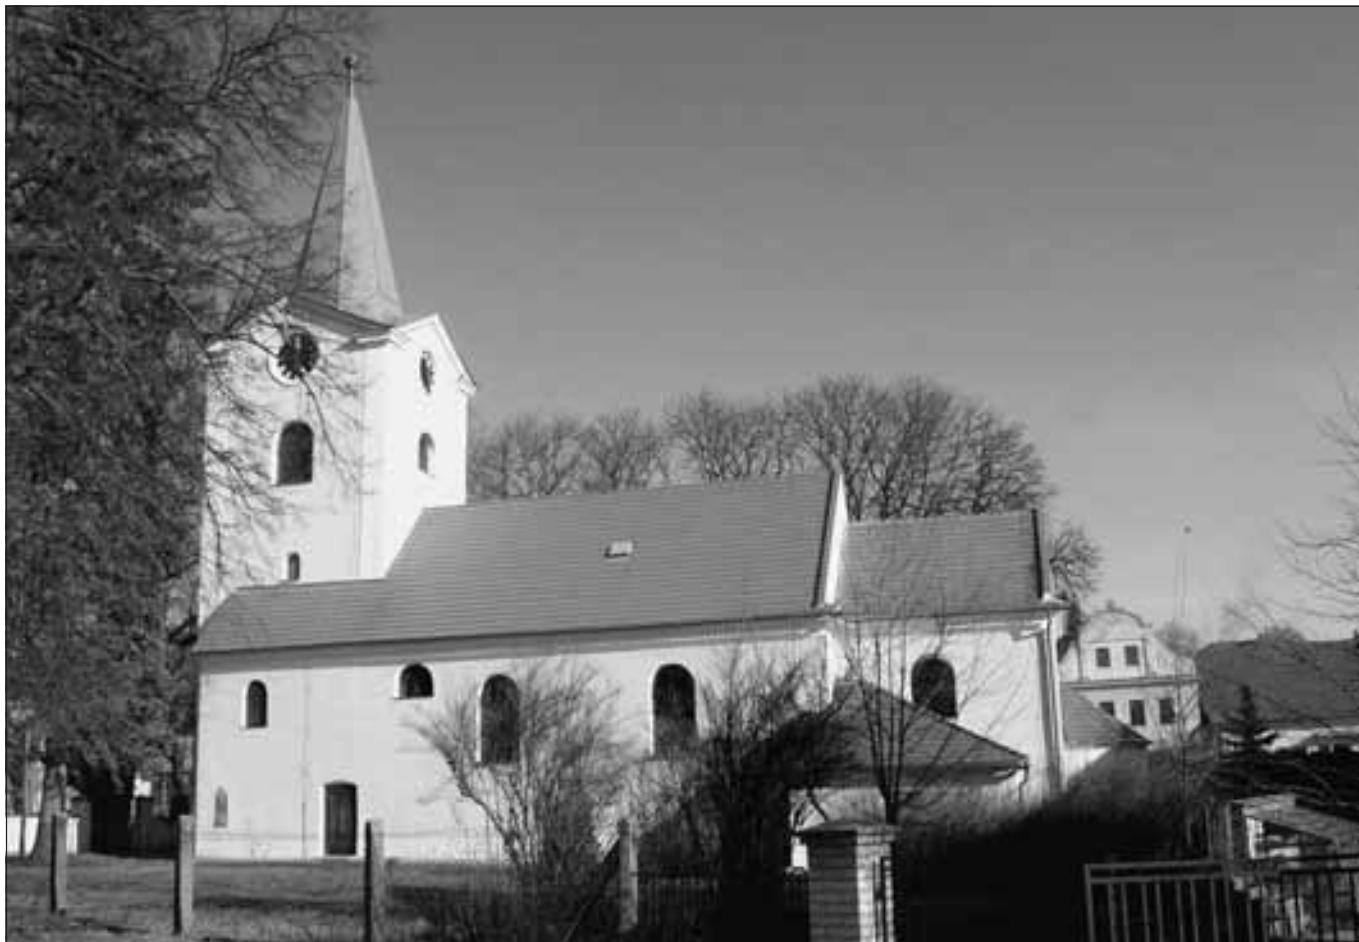
*Ondřejov (okres Praha-východ), kostel sv. Šimona a Judy, jižní průčelí. V roce 2011 byly v dobré kvalitě opraveny všechny fasády kostela mimo věže, která byla obnovena během předchozí stavební etapy (foto P. Kroupa).*

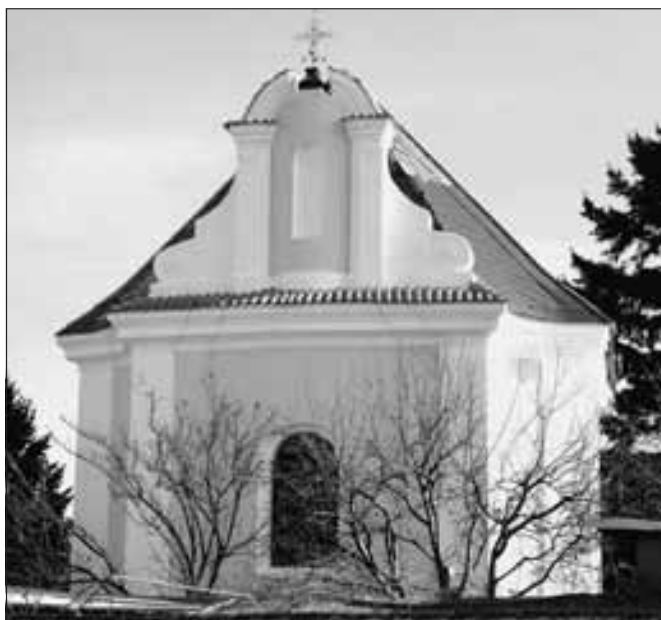
*Kostelec nad Černými lesy (okres Praha-východ), kostel sv. Jana Křtitele, západní průčelí. V roce 2011 bylo obnoveno mimo jiné toto západní průčelí, jebož stav byl silně bavarijní (foto P. Kroupa).*

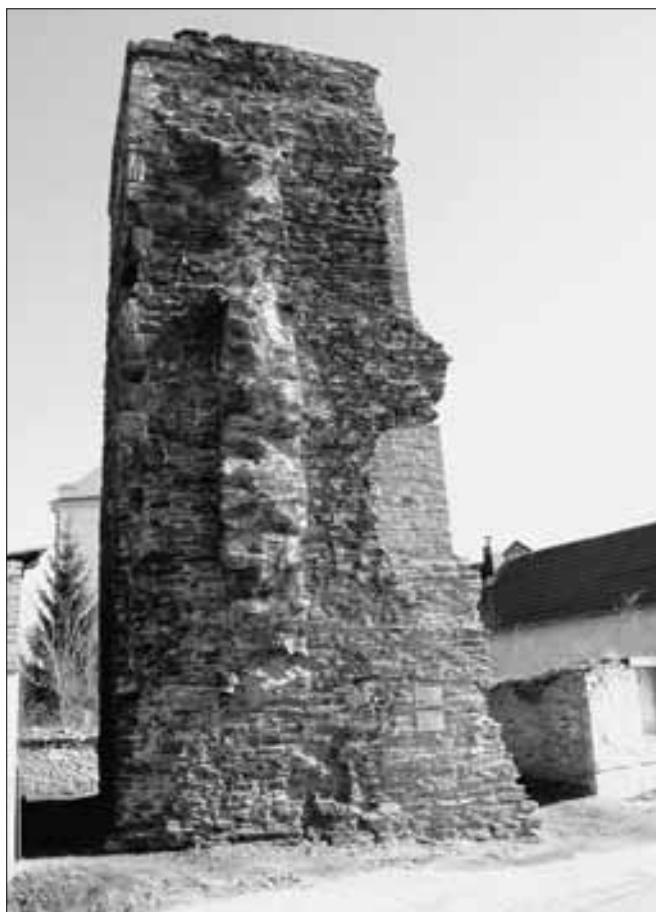
*Říčany (okres Praha-východ), brad, torzo donjonu. V roce 2011 byla provedena celková sanace torzálně dochovaného donjonu, který byl ve velmi špatném stavebním stavu. V rámci obnovy bylo provedeno statické zajištění torza včetně sanace povrchu a koruny zdiva. Některé nové části zdiva jsou cibelné (foto P. Kroupa).*

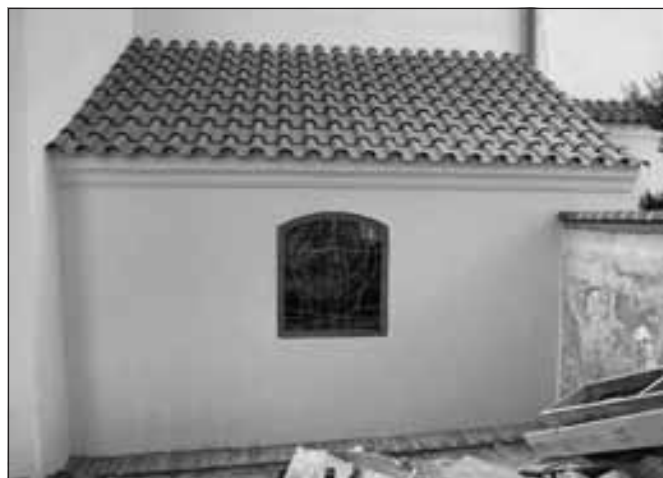
*Černošice (okres Praha-západ), kostel P. Marie, přístavba zpovědní místnosti. Problematika novodobých přístaveb ke kostelům představuje většinou z památkového a také architektonického hlediska těžko řešitelný problém. U kostela v Černošicích bylo nalezeno kompromisní řešení, kdy se přístavba zpovědního prostoru svojí polohou a architektonickou jednoduchostí přičlenila obdobně řešeným starším stavebně-architektonicky nenáročným přístavkům (foto V. Ottová).*

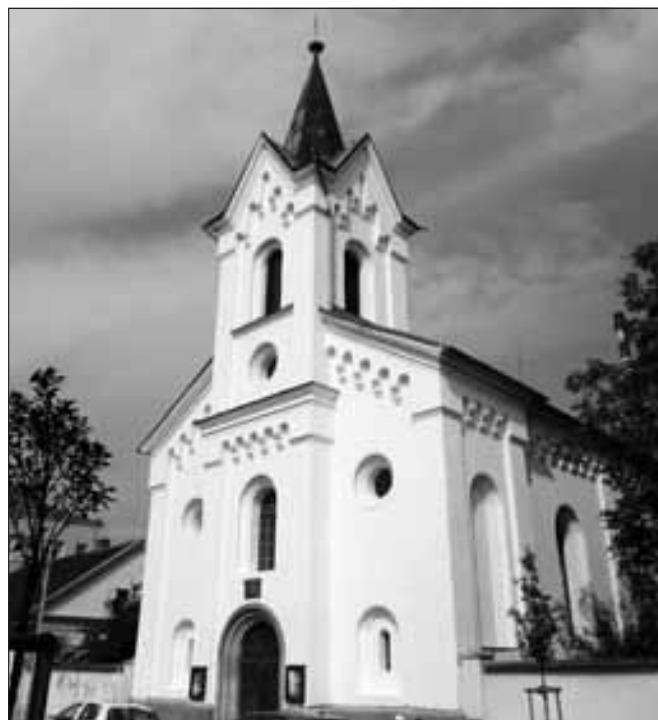
*Libčice nad Vltavou (okres Praha-západ), evangelický kostel. V roce 2011 byly vcelku se zdařilým výsledkem obnoveny historizující fasády (foto V. Ottová).*

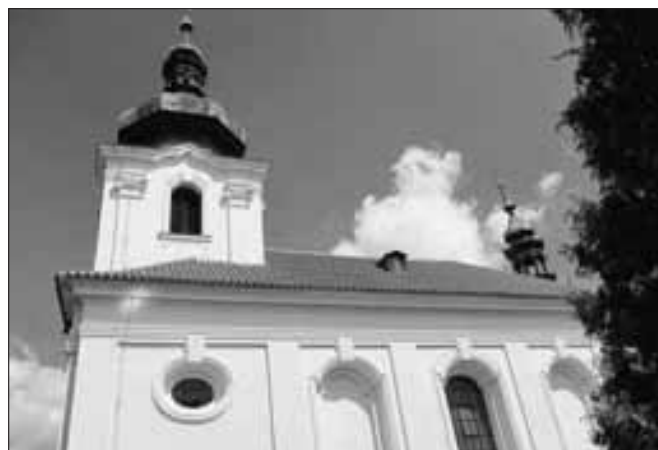
*Libčice nad Vltavou (okres Praha-západ) kostel sv. Bartoloměje s dobře obnovenou střešní krytinou včetně opravy krovů (foto E. Ottová).*

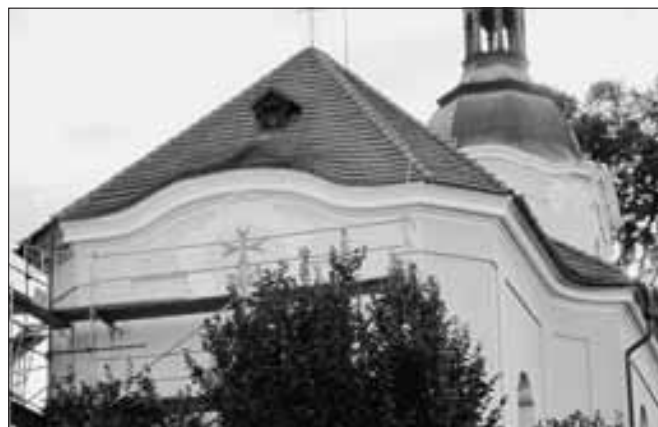
*Řevnice (okres Praha-západ), východní fasáda kostela sv. Mořice po opravě. Obnova fasád kostela je příkladem kvalitní a skutečně profesionální práce, prováděné firmou s velkými zkušenostmi (foto V. Ottová).*

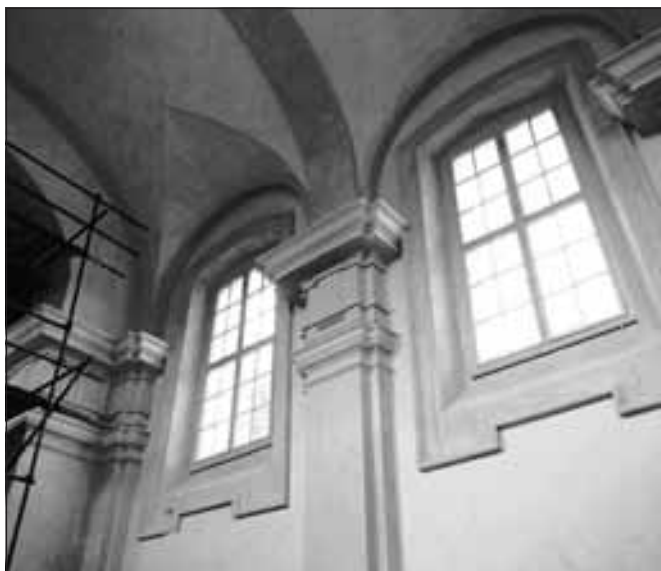
**Choteč (okres Praha-západ), interiér kostela sv. Kateřiny Alexandrijské, detail. Po dlouhodobé obnově exteriéru kostela se v roce 2011 podařilo realizovat opravu architektonicky bohatého barokního interiéru (foto V. Ottová).**

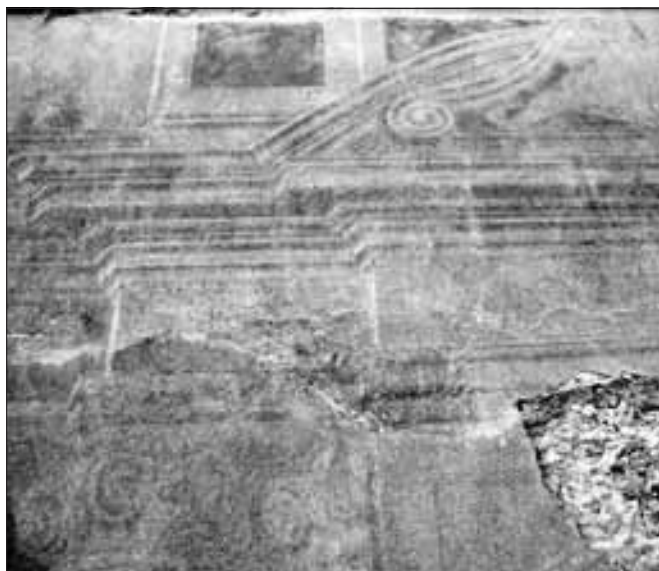
**Dobříš (okres Příbram), detail iluzivní malované výzdoby průčelí oranžerie. V roce 2011 byla zahájena po obnově atiky obnova iluzivního malovaného průčelí zámecké oranžerie v Dobříši, která uzavírá formální zabradu a současně tvoří výraznou architektonickou protiváhu budově vlastního zámku. Na snímku je patrná malovaná, zdánlivě dobře dochovaná architektura, která je však výsledkem technologicky problematické rekonstrukce ze 70. let 20. století. Narušena je jak malba, tak celoplošně i omítková novodobá vrstva. Na základě průzkumů, důkladného posouzení a zvážení bude tedy nutné provést radikální obnovu – rekonstrukci malované výzdoby včetně omítkových vrstev (foto J. Žižka).**

Kostel Nejsvětější Trojice v *Dobříši* získal novou krytinu, u hřbitovního kostela Povýšení sv. Kříže byly restaurovány sochy. Ve francouzském parku dobříšského zámku byla obnovena Neptunova kašna a zahájeny práce na obnově zámecké oranžerie. Při přípravě podkladních omítek pod iluzivní malbu fasád byla nalezena zazděná koncha a starší okenní otvory, které byly zakryty malbou. Vzhledem k tomu, že se počítá s obnovením malby v celém rozsahu, byly nalezené otvory zdokumentovány a opět překryty omítkou. Obnova omítek západního křídla byla provedena v dobré kvalitě, bohužel ne v požadovaném probarvení. Restaurátorem byly opraveny původní sokly z okrové žuly ve střední části oranžerie, nové soklové desky západního křídla však neodpovídají zcela barevně ani zpracováním. Na východním křídle zámku úspěšně proběhla výměna břidlicové krytiny. Byla projednána a projekčně připravena přestavba cenného objektu bývalé manufaktury v Dobříši, nazývaného Stará fabrika, na bydlení. Objekt, postavený rodinou Colloredo-Mansfeld v roce 1836 pro potřeby počínajícího průmyslového podnikání šlechty, byl po ukončení rafinace cukrové třtiny přestavěn na byty a jeho stav byl již dlouhodobě havarijní. Budova ve stylu venkovského klasicismu s mohutnou

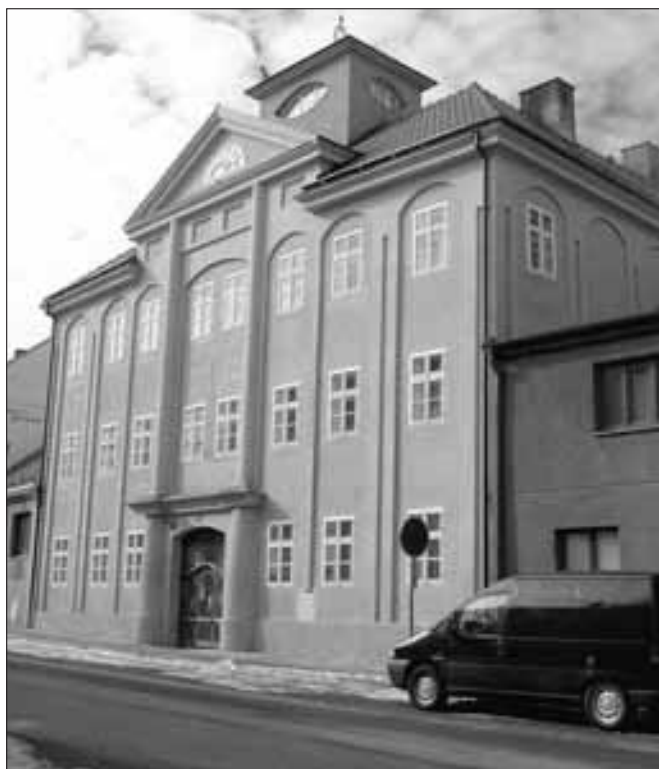
**Březnice (okres Příbram), oprava fasády čp. 48. Původní klasicistní fasáda budovy postavené v roce 1825, ve stejném půdorysu se objevuje na mapě stabilního katastru z roku 1830, jako budova pošty – odtud název Na staré poště. V současné době je využívána k bytovým účelům. Fasáda, později zjednodušená, zachovává původní vysoký řád, úprava pravděpodobně pochází z 30. let 20. století a lze ji považovat za poslední dochovanou celistvou úpravu. Z této skutečnosti vycházel i návrh na opravu fasád. Z původního členění zůstal schematicky naznačený vysoký řád, odlišný ve struktuře omítky od základní plochy a celé stavbě dominuje věž (foto E. Kosová).**

V *Březnici*, kromě drobnějších oprav měšťanských domů, byla provedena první etapa celkové obnovy fasádního pláště a výměna oken domu čp. 48 (KP, Na staré poště), který je ve vlastnictví města. Současně byla restaurátorsky opravena původní vrata. Poškozené části byly nahrazeny novými, odstraněna vrstva novodobých nátěrů a proveden nátěr nový. Oprava synagogy byla zahájena oklepáním degradovaných omítek u paty zdiva v přízemí a vykopáním zjišťovacích sond pro dokumentování výšky hladiny spodních vod.

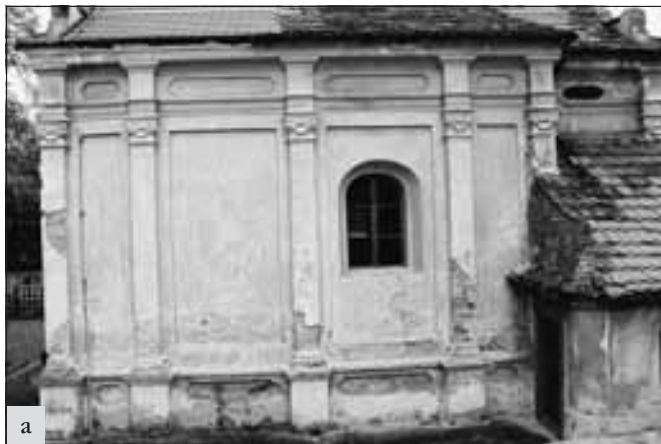
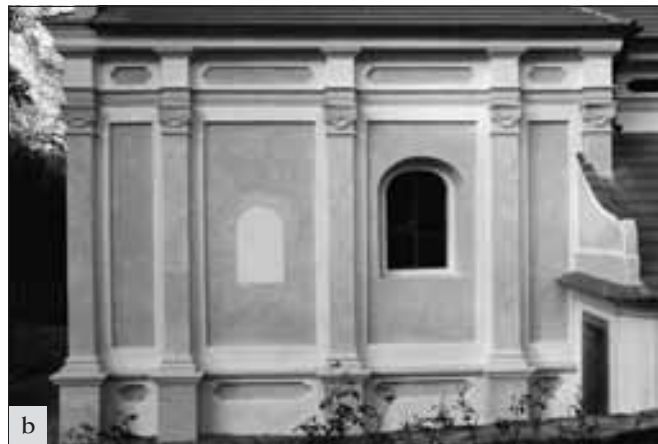
**Radč (okres Příbram), severní fasáda kaple P. Marie: a – stav před obnovou; b – 22. října 2011 byla po úspěšné celkové obnově pozebná zámecká kaple P. Marie v Radči. Postupně došlo k opravě krovu, střechy a výrazné sanktusní věže, kombinované se schodištěm, na které se podařilo rekonstruovat cibulovou střechu. Náročnou obnovu fasád, které předcházely operativní průzkum a dokumentace, prováděli zkušení štukatéři. Po opatrném sejmutí mladší štukové vrstvy s nátěry se ukázalo, že v podstatné části je dochována kvalitní omítka a štukové detaily v materiálovém a tvarovém provedení z doby výstavby na sklonku 17. století. Po citlivém a kvalitním doplnění omítkových ploch a architektonických článků, byly fasády opatřeny vápenným nátěrem, rovněž respektující zjištěnou nejstarší barevnost. Kromě přesvědčivých zjištění přispěla k tomuto rozhodnutí i skutečnost, že radčská kaple je vzácným příkladem repliky slavné einsiedelské poutní mariánské kaple v Čechách. Na příznivém výsledku obnovy má velký podíl zájem a zodpovědný přístup majitelů (foto J. Žižka).**

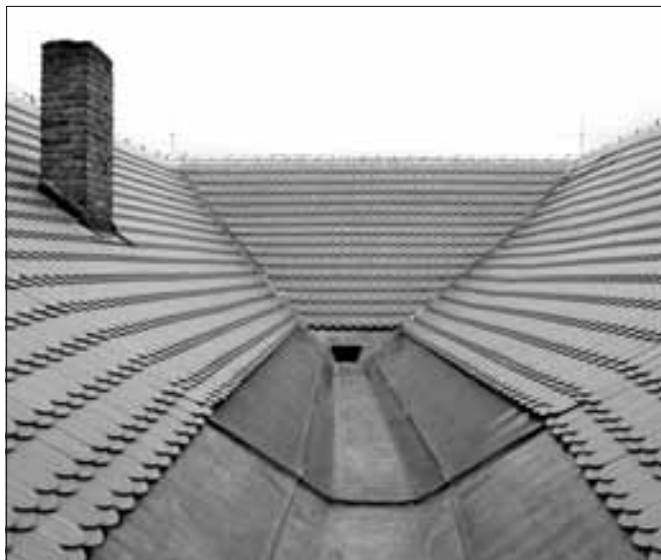
**Skrýšov (okres Příbram), zámek, pohled do úžlabí po opravě. Zámecká budova je zastřešena dvojicí souběžných sedlových střech na čelech propojených valbovými úseky. Odvodnění středního úžlabí, které představovalo letitý problém, se neobešlo bez rozsáhlejší klempířské práce (foto H. Řepková).**

ce barokního krovu a stropů nad 1. patrem, byla uzavřena další ucelená etapa obnovy mohutného mezistřešního úžlabí. Práce musely být prováděny pod pracovním zastřešením. V půdním prostoru byly vyzděny repliky historických komínů, na vnějších stranách mansardové střechy byla osazena volská oka pro větrání půdního prostoru. Nově byly z měděného plechu zhotoveny dešťové žlaby a svody. V přízemí zámku byly odstraněny novodobé betonové podlahy a zahájeny úpravy podloží pro vybudování větracích kanálků, nezbytných pro zlepšení vlhkostních poměrů u obvodového zdiva. Ve dvoře byla dokončena celková obnova přízemního barokního domku pro obytné účely. Na bývalé vodní tvrzi ve *Vrchoticích* probíhalo po obnově fasád paláce a ohradní zdi u vstupu v 1. patře dvorní fasády restaurování iluzivního okna. V návaznosti na dokončené opravy horního patra věže následovala další etapa, spočívající v obnově dolních partií fasád. Po zpevnění rozvolněného kamenného zdiva na obvodu věže a lokální výměně nevhodných a doplnění chybějících kamenů, byl připraven podklad pro zhotovení štukové

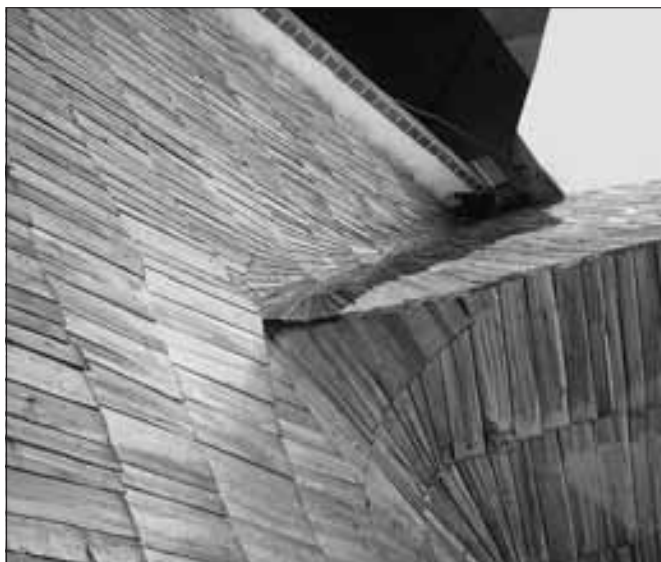
**Počepice (okres Příbram), kostel sv. Jana Křtitele, detail šindelové krytiny, během další etapy dlouhodobé postupné opravy kostela (foto H. Řepková).**

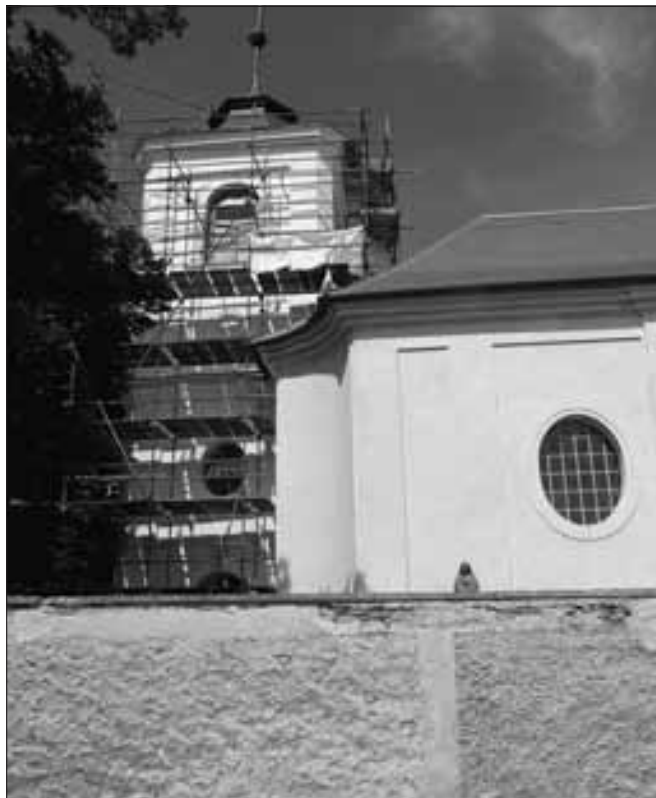
*Brežany (okres Rakovník), kostel sv. Markéty, západní věž s novými fasádními omítkami po provedené rekonstrukci architektonických článků a říms v srpnu 2011 (foto E. Volfová).*

V *Břežanech* na kostele sv. Markéty proběhla oprava fasádních omítek západní věže. Omítky se dochovaly v nepatrném rozsahu, takže bylo nutno rekonstruovat rozsáhlé, geometricky

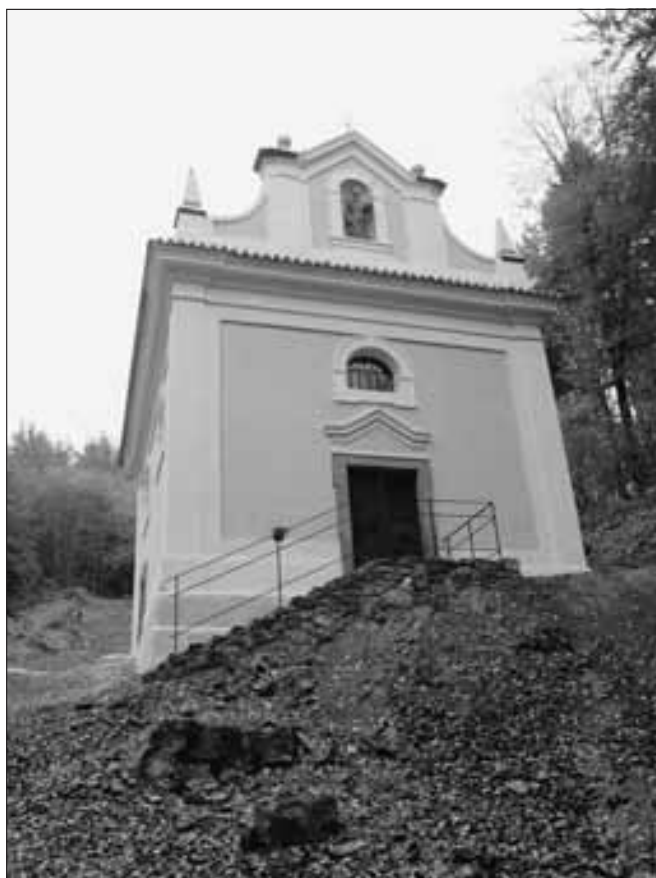
*Kounov (okres Rakovník), kaple sv. Vojtěcha v lese Na Rovinách s dokončenou opravou obvodového pláště, opraveným krovem a položenou novou taškovou krytinou, restaurovanou sochou patrona ve štítě, kamenicky opravenými pískovcovými články a opravenou fasádou s novým nátěrem, listopad 2011 (foto E. Volfová).*

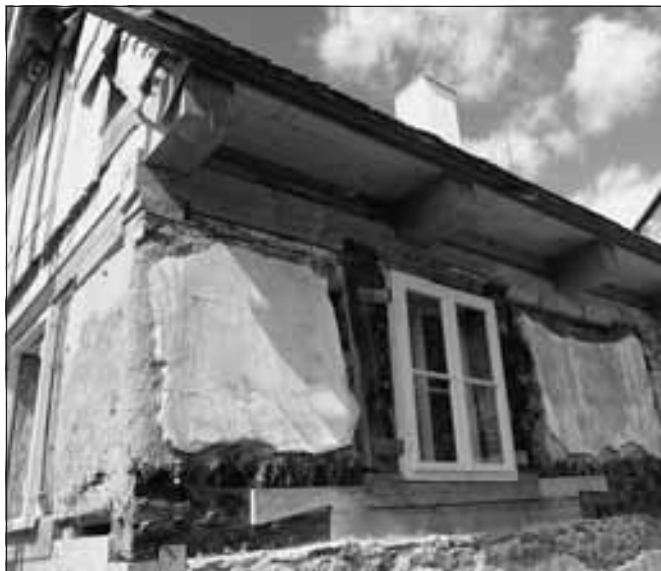
*Rakovník, dům V bradbách čp. 185, zvaný Lechnýřovna, podle posledního majitele klempíře, pana Lechnýře. Poblud na jibovýchodní nároží s dvorní stranou domu. Probíhá oprava roubení předních místností s osazením nově vyrobených dřevěných, ven otvíraných oken. Rozsah nutné výměny je dobře patrný podle stárí a zbarvení trámů. Použity byly tesařské spoje na rybinu. Na exteriéru stavby zůstala zachovaná původní bliněná omazávka, přetažená na povrchu vápennou omítkou s řadou vápenných nátěrů. Na střeše je položen nový štípaný šindel. Použití podkladní fólie souvisí s celoročním využitím přední části půdního prostoru. Vyčnívající část byla vzápětí po té zkrácena (foto E. Volfová).*

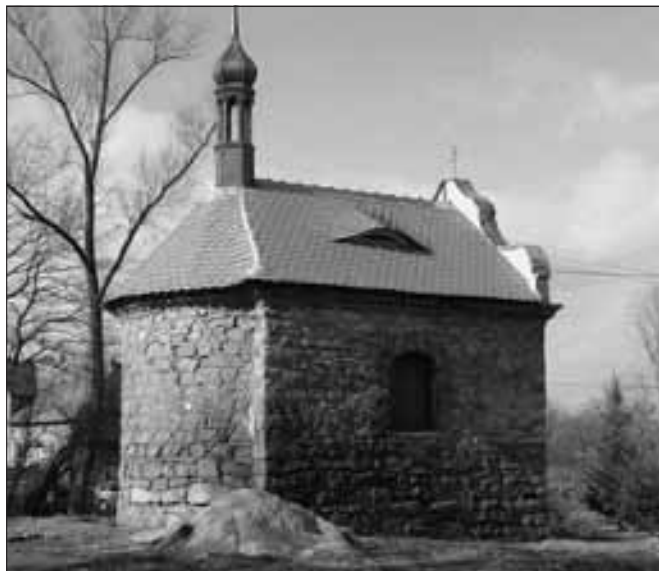
*Zderaz (okres Rakovník), kaple sv. Jana Nepomuckého v pobledu od jibozápadu s novou sanktusovou věžičkou zhotovenou podle fotografické předlohy, novými dřevěnými okenicemi a nově položenou krytinou z bobrovek na šupinovou vazbu. Z původní stavby zůstalo zachované pouze obvodové zdivo a vstupní dřevěná vrata, která po nezbytné repasi zůstala zachovaná funkční. Korunní římsa je nově přezděná se zabudovaným betonovým věncem. Krov je celý nový. Zvláště tvarové řešení věžičky se podařilo velmi dobře vystihnout, věrně odpovídá předloze. Kaple je dobrým příkladem obnovy téměř zničené drobné památky v území postiženém výměnou obyvatelstva po roce 1945 (foto E. Volfová).*

Výsledek je díky profesionálnímu přístupu dodavatele přesvědčivý. Ve Všetatech na zámku byla vyrobena a osazena zbývající vnější ven otvíraná dřevěná okna. Ve Zderazi pokračovala oprava kaple sv. Jana Nepomuckého. Překvapivě největší problém představovalo položení nové střešní krytiny z bobrovek na šupinovou vazbu s malými volskými oky, se kterým si firma neuměla poradit. Přesto se nakonec podařilo dotáhnout vnitřek kaple s novými omítkami a osazením restaurované sochy patrona.

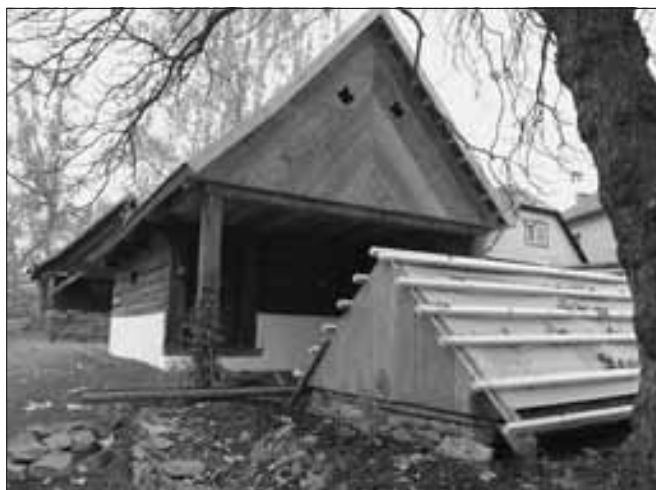
**Olešná (okres Beroun), usedlost čp. 8. V další etapě celkové obnovy byl dokončen špýchar přenesený z usedlosti čp. 10 v Ceko-  
vě. Podstřň špýcharu částečně překrývá sklep, který zůstal zachován po zaniklé hospodářské stavbě. Zbývající část sklepa je překryta samostatnou stříškou (foto M. Hanzlíková).**
