# ROČENKA 2011

# PAMÁTKY STŘEDNÍCH ČECH

## ČASOPIS NÁRODNÍHO PAMÁTKOVÉHO ÚSTAVU ÚZEMNÍHO ODBORNÉHO PRACOVISTĚ STŘEDNÍCH ČECH V PRAZE ROČENKA 2011

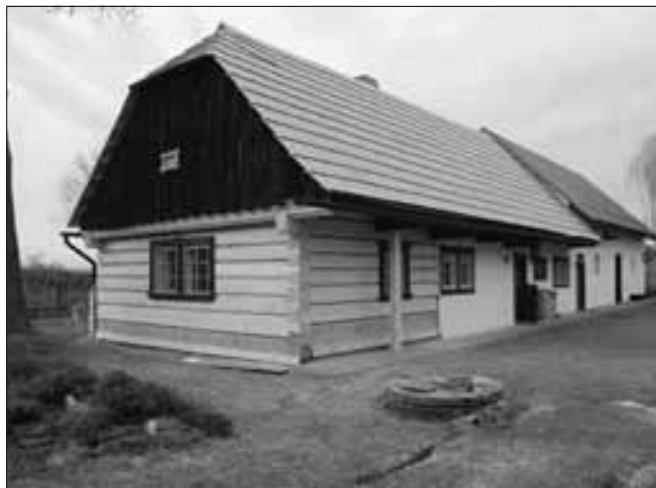
*Habrkovice (okres Kutná Hora), dům usedlosti čp. 4. Roubená obytná část domu byla v minulosti částečně obezděna plentami, z části byla nabazena zdivem. Zbývající trámy byly ve stavu, který nedovoľoval jejich další zachování. V rámci obnovy byly proto vnější stěny světnice sroubeny nově při zachování tradičních tesařských spojů a detailů. Snímek zachycuje nové stěny s původními okenními ostěními před provedením vymazávek spár a celkového vápenného nátěru (foto J. Berková).*

Na počátku roku byla zahájena zásadní obnova obvodových stěn světnice domu čp. 4 v *Habrkovcích*. V rámci akce byly zcela ztrouchnivělé roubené stěny, zčásti již druhotně doplněné zdivem, nově vyroubeny. Původní okenní ostění s římsami byla zachována. Akci je možno považovat za velmi zdařilou.

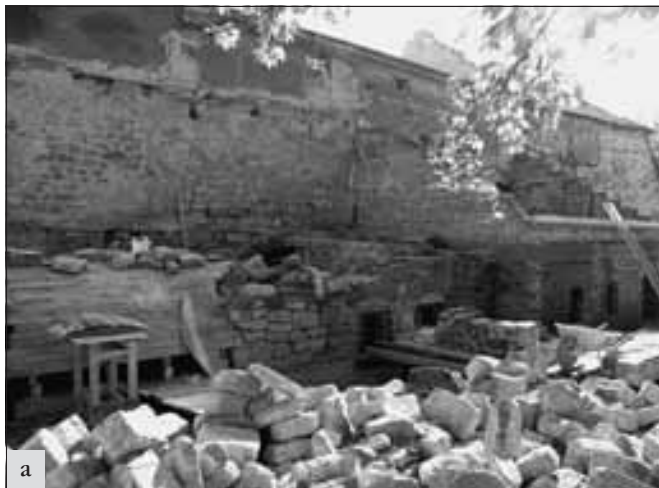
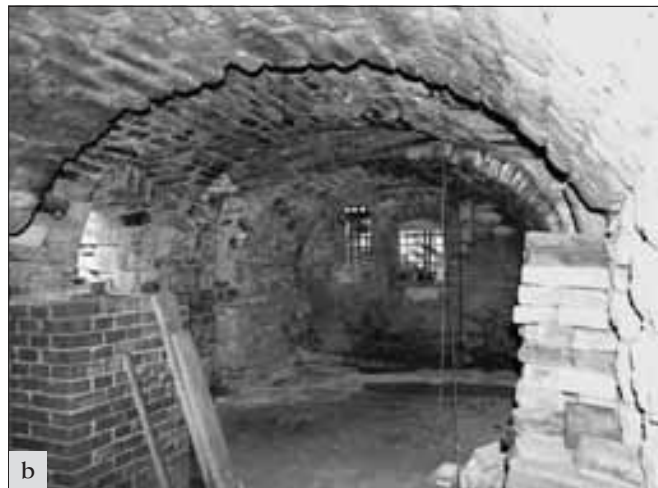
**Vepřek (okres Mělník), čp. 19.** Celková obnova rozsáhlého areálu vodního mlýna byla zahájena obnovou domu: **a** – celkový pohled na severní průčelí domu s přízemní přístavbou černé kuchyně a komory zachycuje probíhající obnovu částečně propadlých kleneb; **b** – výsledek rekonstrukce při pohledu z interiéru (foto M. Hanzlíková).

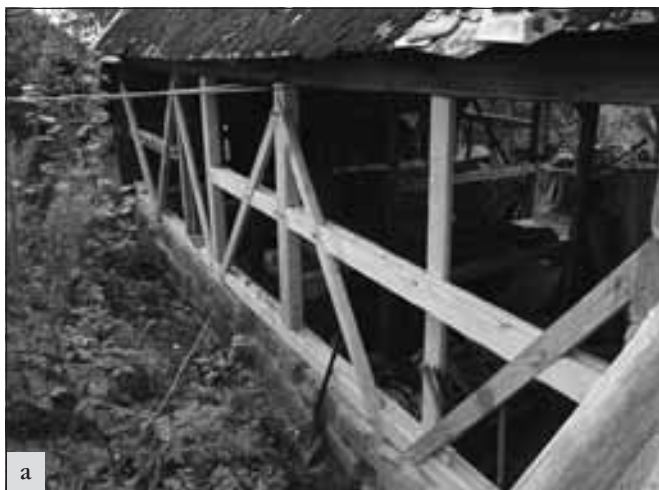
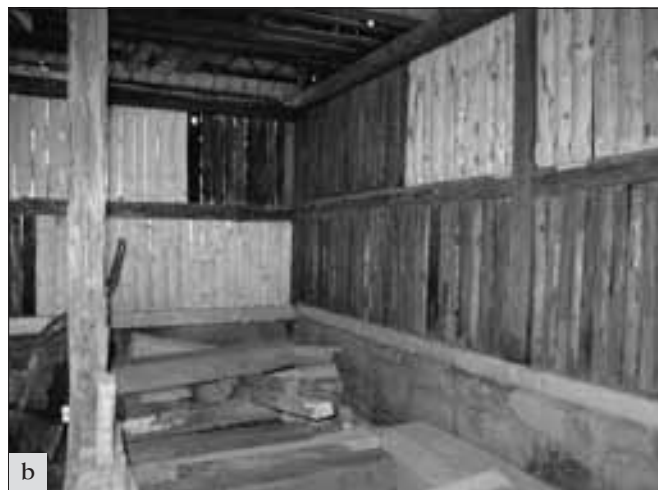
**Nové Osinalice (okres Mělník) usedlost čp. 7.** Stodola v areálu usedlosti byla v bavijském stavu: **a** – v rámci obnovy byla na nový základ vyžděna podezdívka z původních pískovcových kvádrů, na kterou byla osazena nosná konstrukce brázděných stěn s částečným použitím původních prvků. Nové části brázdění byly provedeny tradičními tesařskými postupy; **b** – výplně stěn zde byly historicky provedeny z poměrně silných štípaných kuláčů bez hliněné omazávky (foto J. Berková).

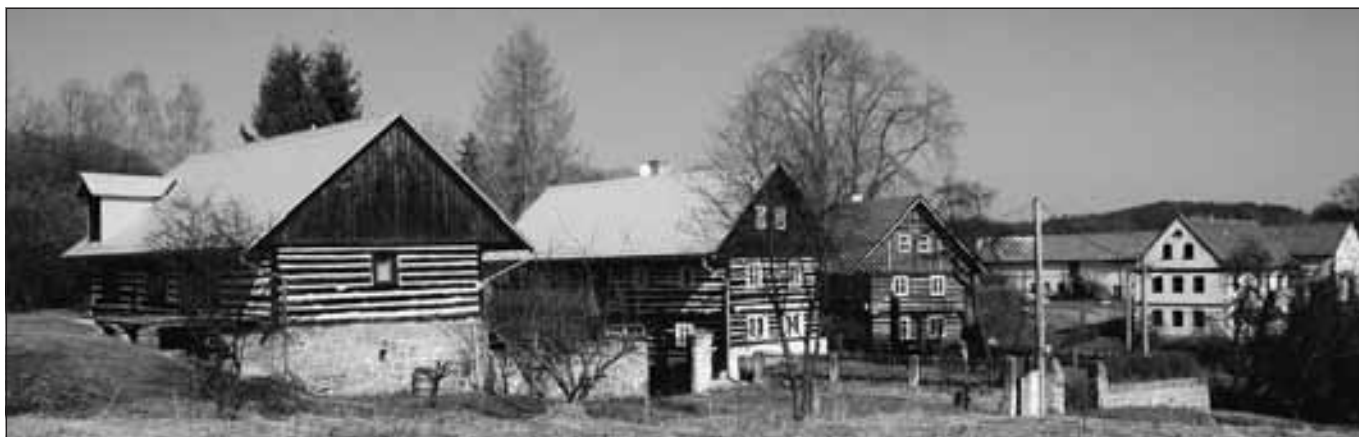
*Dobřeň (okres Mělník), špýchar č. e. 01. Bývalá hospodářská budova usedlosti čp. 16 (první zleva) dotváří skladbu zástavby západního okraje vesnice. V rámci výměny střešní krytiny byly použity stejné šablony jako na obytném stavení, které jsou v dané oblasti tradičně používanou krytinou již od 20. let 20. století (foto J. Berková).*

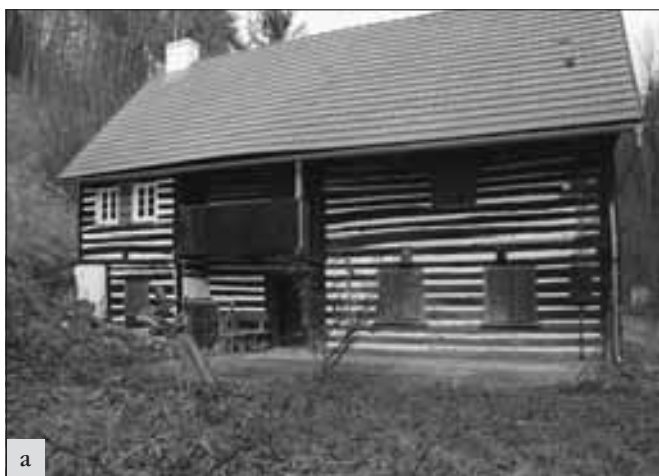
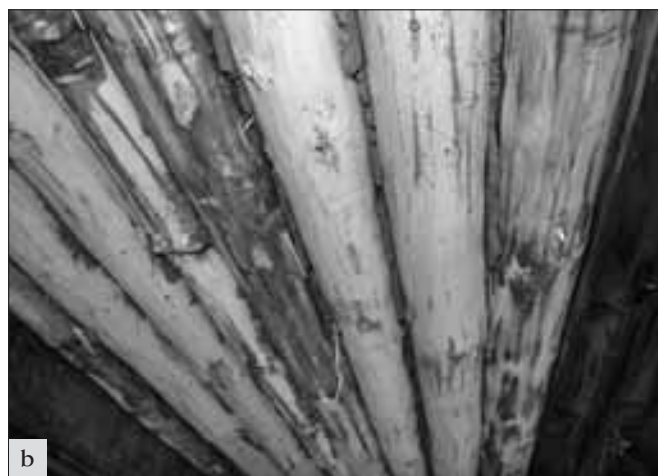
*Vidím (okres Mělník), chalupa čp. 78: a – postupná celková obnova chalupy směřuje nejen k opravě poškozených konstrukcí, ale také k eliminaci nevhodných zásahů provedených v 2. polovině 20. století. V rámci druhé etapy obnovy proto bylo, vedle dalších prací, nahrazeno nevhodné trojdílné okno v komorové části dvojicí menších tradičních oken, což velmi prospělo celkovému vzhledu průčelí. Obnova veškerých konstrukcí je prováděna tradičními technologiemi; b – na detailu je patrný obnovený záklop nad zápražím z loupané kulatiny zalité bliněnou mazaninou (foto J. Berková).*

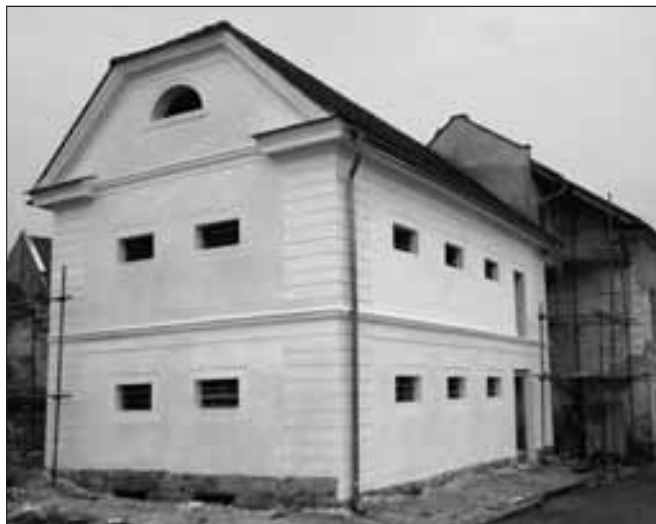
*Katusice (okres Mladá Boleslav). Obnova usedlosti čp. 12 v Katusicích pokračovala obnovou fasády zděného špýcharu na východní straně usedlosti. Ačkoli je tato klasicistní hospodářská stavba obrácena do bloubi dvora, byla přesto vybavena velmi kvalitní fasádou, která dokládá vysokou stavební kulturu nejvyšších vrstev vesnické společnosti 19. století (foto J. Svobodová).*

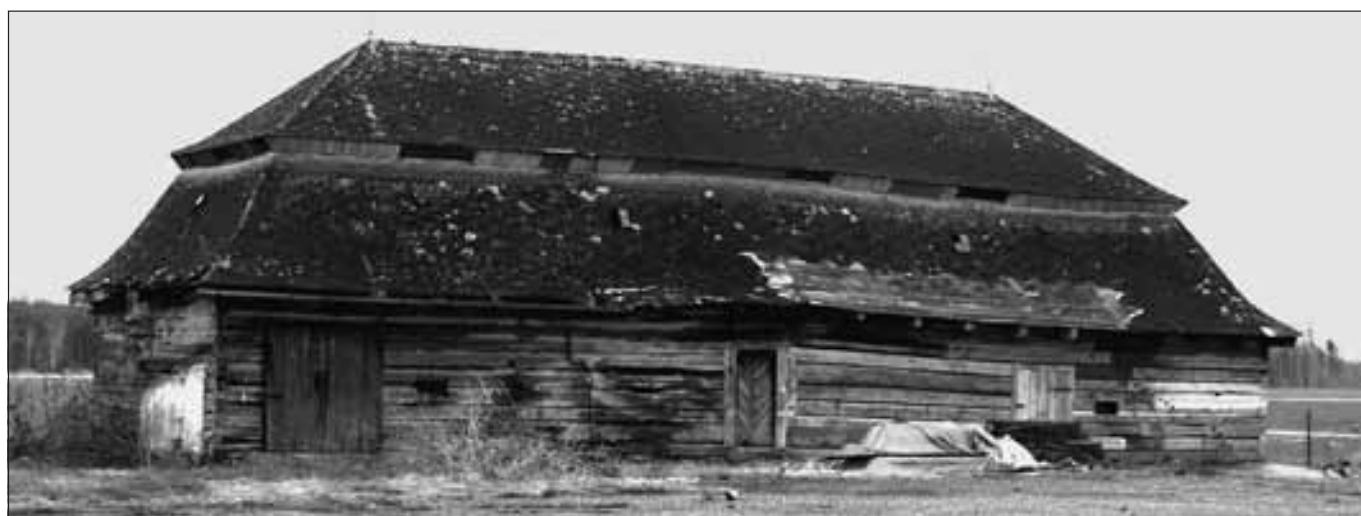
*Bělá pod Bezdězem (okres Mladá Boleslav). Roubený špýchar v areálu Panina dvora u Bělé pod Bezdězem je ojedinělou stavbou svého druhu, datovanou do roku 1680. V roce 2010 byl prohlášen za kulturní památku a v roce 2011 započala jeho celková obnova první etapou – obnovou roubení obvodových stěn. Na rok 2012 je plánováno dokončení obnovy roubení, oprava krovu a nová střešní krytina (foto J. Svobodová).*

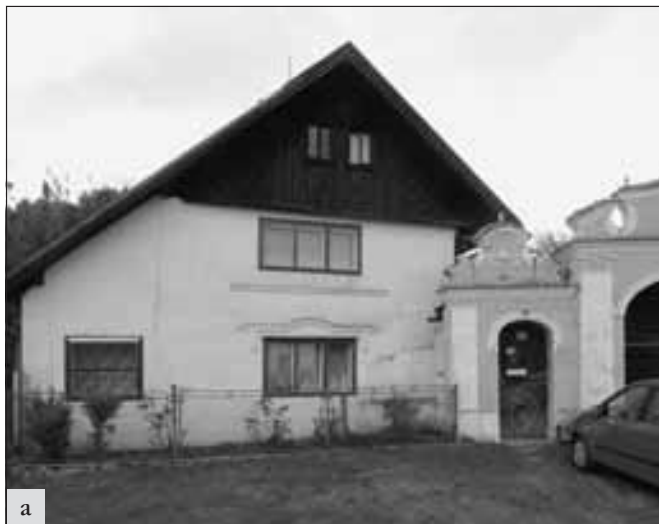
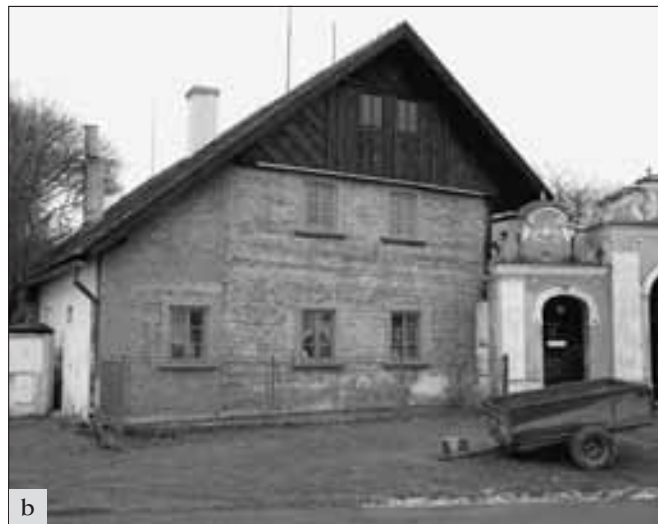
**Víska (okres Mladá Boleslav). Usedlost čp. 5 ve Vísce se díky svému umístění na návsi a bonosné vstupní bráně velmi výrazně podílí na utváření charakteru VPR: a – štítové průčelí vlastního domu usedlosti však bylo několik desetiletí narušeno drubotnými širokými okenními otvory, které degradovaly podobu této hodnotné památky; b – v roce 2011 se uskutečnila obnova původního řešení průčelí s dvojicemi oken v obou podlažích, které znamenají jeho rehabilitaci a kladně ovlivňují charakter celé návsi. Obnova fasády bude dokončena v následujícím roce (foto J. Svobodová, srov. obr. na s. 138).**

Nezvykle čilý stavební ruch panoval v roce 2011 ve *VPR Víska*. Přímo na návsi proběhla obnova štítového průčelí usedlosti čp. 3 – konkrétně obnova omítek průčelí a přiléhající brány a výměna závětrných listů štítu. Ještě výrazněji se v prostoru návsi uplatňuje úprava štítového průčelí domu čp. 5. Po několika desetiletích došlo ke zrušení širokých okenních otvorů v ose průčelí a obnově dvojic oken v každém podlaží. Přestože výplně otvorů nelze z hlediska památkové péče považovat za ideální,

celkově lze realizované práce označit za výrazně kladný počín nejen pro kulturní památku samotnou, ale také pro prostředí památkové rezervace jako celku. Třetí významnou akcí ve Vísce byla obnova vnějšího pláště na domě usedlosti čp. 15. Dům má omítané a členěné pouze štítové průčelí, zatímco delší stěny jsou neomítané, s pohledovým pískovcovým zdívem a cihlovými výzdívkami okenních otvorů. Po obnově oken v roce 2011 tak byla dokončena obnova exteriéru tohoto zajímavého objektu.

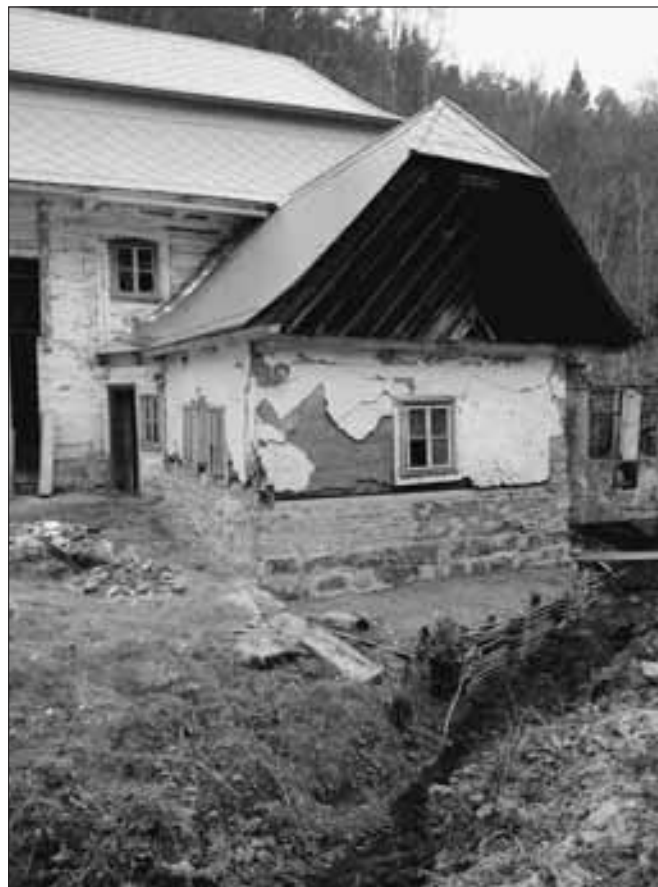
**Vicmanov (okres Mladá Boleslav). Roubený mlýn v údolí pod obcí Vicmanov – tzv. Blažkův je výjimečně autenticky dochovanou stavbou, jejíž postupná celková obnova pokračuje už několikátou etapou. Po obnově krovu a střech obou částí mlýna se v roce 2011 uskutečnila obnova roubení šalandy, jejíž součástí byla i izolace podezdívky jílovou vrstvou nabíjenou do batového rámu. Na rok 2012 je plánováno pokračování obnovy – výměna roubení obytné části a celková výměna oken (foto J. Svobodová).**

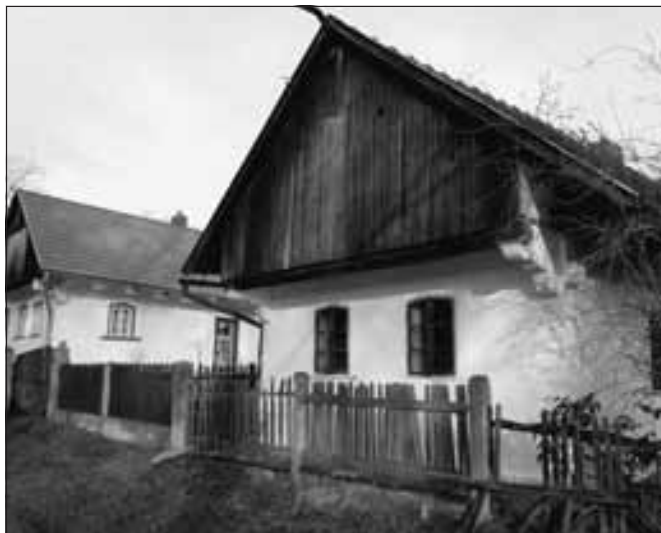
*Bošín (okres Nymburk) dům čp. 35 na návsi v Bošíně je zástupcem starší vrstvy zástavby dané lokality s několika fázemi vývoje. V roce 2011 probíhala 2. etapa obnovy obytné části chalupy. Po obnově roubení v roce 2010 následovala obnova truhlářských prvků (podlah a bednění) a vnitřních i vnějších bliněných omítek. Obnova exteriérů domu do jeho původní podoby výrazně přispívá k obnově autentického charakteru severní části bošínské návsi (foto J. Svobodová).*

V rámci *VPR Bošín* byla nejvýznamnější akcí druhá etapa obnovy roubené části domu čp. 35 na návsi. Po obnově roubení světnice v roce 2010 byly v roce 2011 dokončeny truhlářské práce a hliněné omítky v interiéru i exteriéru. Obnova tradiční úpravy exteriéru je velmi přínosná nejen pro prostředí VPR, ale jako příklad dobré památkové obnovy obecně. Další velmi důležitou akcí z hlediska charakteru vesnické památkové rezerva-

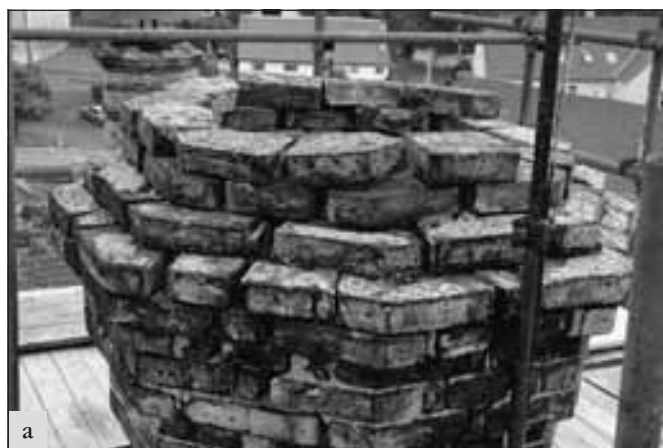
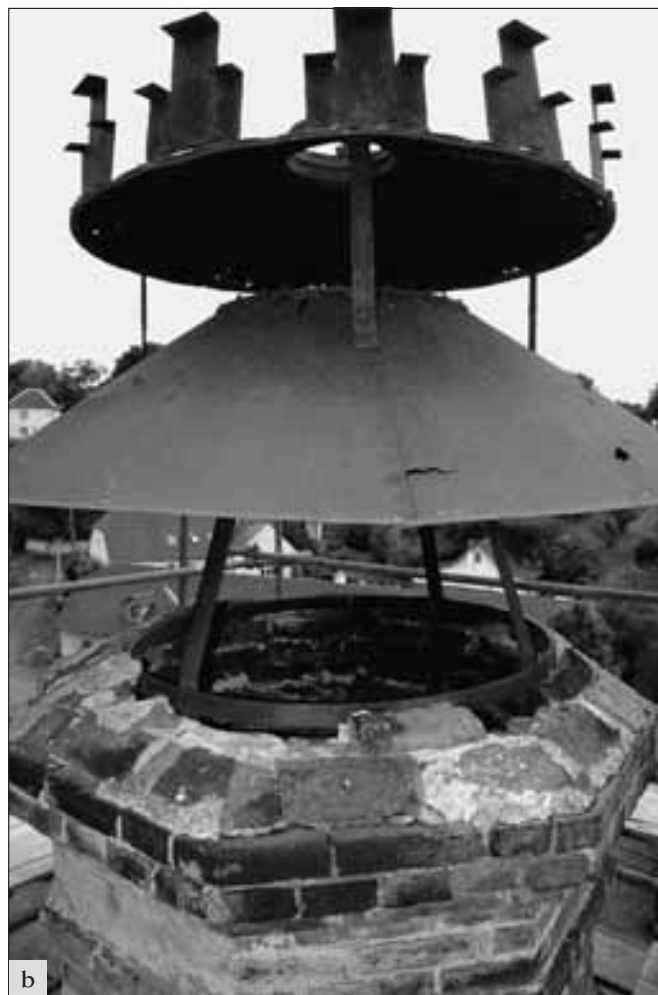
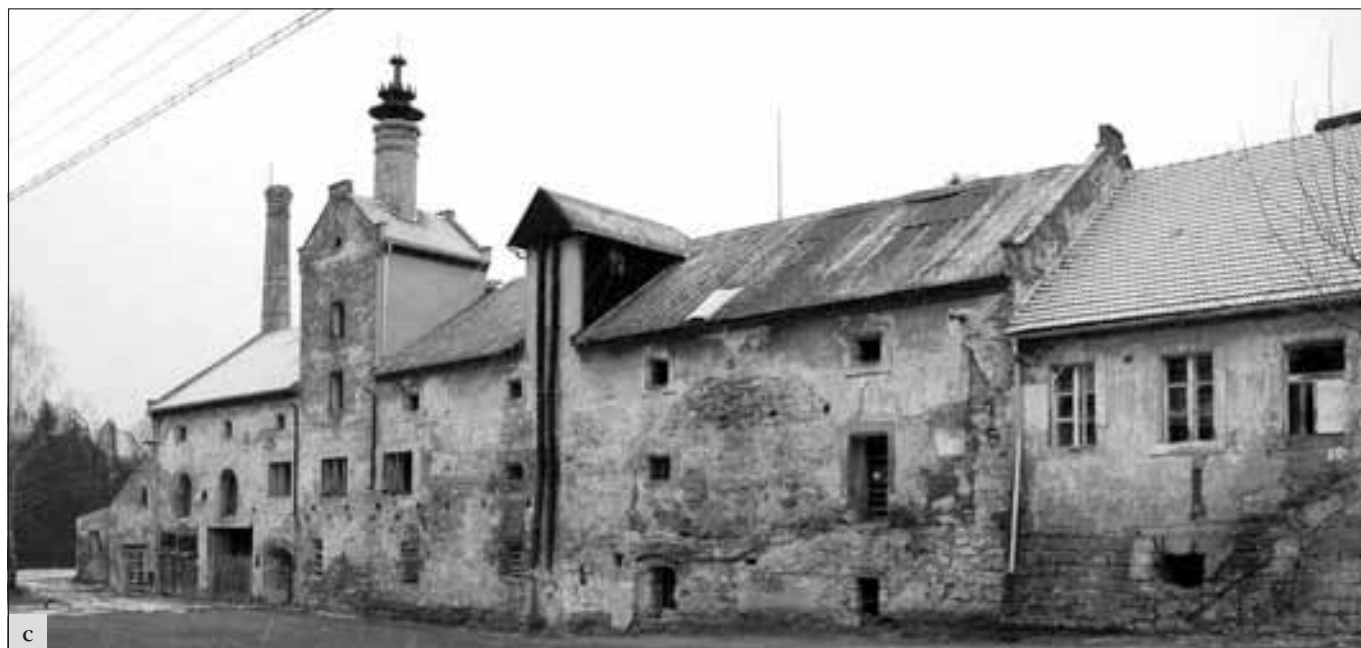
*Lobeč (okres Mělník), pivovar čp. 34. V rámci další etapy prací bylo přikročeno k obnově střechy varny a hvozdu: a – součástí akce byla také technicky náročná oprava komína, který byl stažen kovanými obručemi a přezděna komínová hlavice. Její zdivo z atypických tvarovek mělo zcela vypadlé pojivo. Hlavice byla přezděna s použitím původních cibek; b – na věži hvozdu byla nejnáročnější část obnovy demontáž korozí zcela zničeného „klobouku“, který byl nahrazen kopií vyrobenou tradičním postupem s nýtovanými spoji. Doplněna byla poslední část tzv. klobouku, která se na originále již nedochovala, a to podle dobových fotografií; c – po dlouhých desetiletích tak byla obnovena tradiční silueta lobečského pivovaru (foto J. Berková).*

Jednou z nejvýznamnějších a rozsahem největších akcí v rámci obnovy industriálních památek byla pokračující obnova areálu bývalého pivovaru v *Lobči* na okrese Mělník. V roce 2011 byla realizována obnova krovu a střešního pláště nad hvozdem a varnou. V krovu poškozeném letitou absencí základní údržby byly doplněny chybějící prvky a položena nová krytina z pálených bobrovek. Na střeše hvozdů byly druhotně použity staré bobrovky, vybrané z původní krytiny v úsecích opravených v předchozím roce. Nejnáročnější etapou prací byla obnova zdíva a hlavice komína, který byl nově stažen kovanými obručemi, jeho koruna byla nově přezděna z původních cihel, v ploše komínového pláště pak byly lokálně vyměněny nejpoškozenější cihly. Stejný charakter měla práce také na obnově odvětrávacího komína na hvozdu. Zde byla vedle stavební obnovy nejnáročnějším krokem demontáž původního „klobouku“ narušeného korozí do té míry, že jeho obnova nebyla technicky proveditelná. Na komín byla proto osazena nová kopie zámečnický provedení klobouku s nýtovanými spoji, doplněného podle dobových fotografií o poslední nejvyšší část s kuželovou střškou. Akci je třeba vyzdvihnout jako velmi zdařilou. Její význam umocňuje skutečnost, že ještě před pěti lety byl areál pivovaru bezprostředně ohrožen zánikem. Práce budou pokračovat v následujícím roce.

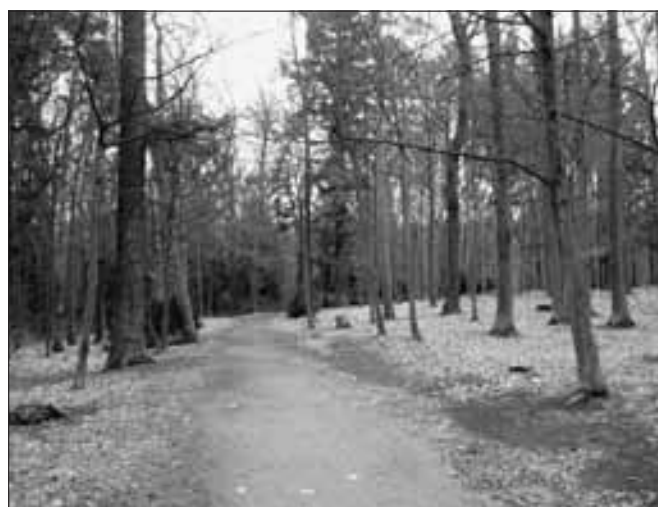
*Dobříš (okres Příbram). Od konce druhé světové války nebyla dřevinám krajinářské části zámeckého parku věnována žádná péče. Tím se mnohé části staly v lepším případě lesem, jinde bouštím. Na snímku vidíme perspektivní stromy uvolněné ze zápoje (foto R. Bočková).*

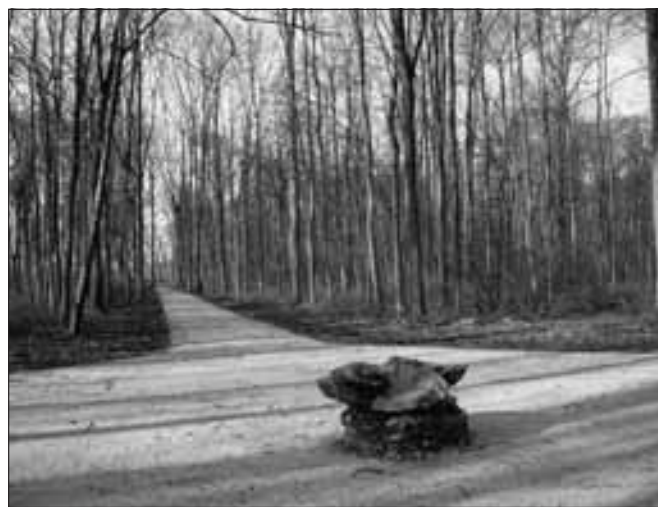
*Kačina (okres Kutná Hora). Za přispění z Evropského fondu pro regionální rozvoj a operačního fondu SFŽP ČR probíhá regenerace NKP Kačina. V rámci realizace jsou káceny a ošetřeny dřeviny, odstraňovány pařezy, zakládány trávníky, vysazovány stromy a keře. Součástí akce je i obnova cestní sítě. Snímek představuje pohled na obnovenou cestu u kamenné vázy (foto R. Bočková).*

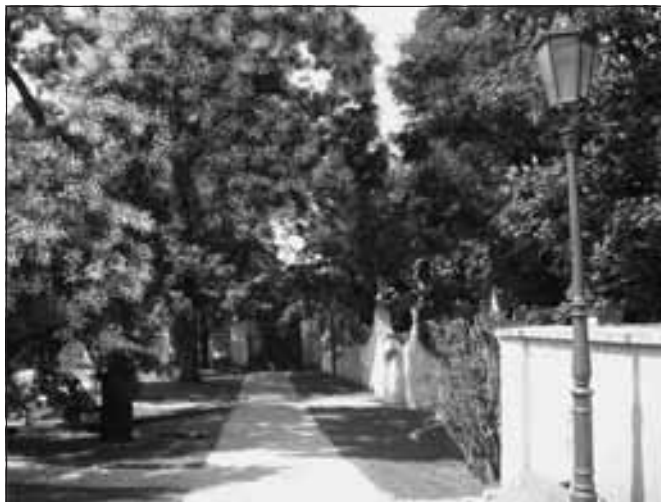
*Benátky nad Jizerou (okres Mladá Boleslav). V roce 2011 pokračovala druhou etapou poměrně náročná obnova zámeckého parku. Snímek zachycuje komunikaci vedoucí podél severní ohradní zdi (foto R. Bočková).*

V *Benátkách nad Jizerou* pokračovala postupná obnova zámeckého parku, druhou etapou, zahrnující prostor severně od zámku, okolí kostela Nanebevzetí P. Marie, vodárny a zelinářskou zahrádku. Byla obnovována mlatová cestní síť. Prostor před zámeckou budovou, který je komunikačně nejvytíženější byl zadlážděn. V rámci prací byly odstraněny zdravotně a kompozičně nevhodné rostliny. Kosterní stromy, zejména v alejích, byly ošetřeny. Nové výsadby vycházely z památkových požadavků. V malém uzavřeném prostoru ohraničeném ohradní zdí (nejsevernější částí řešeného území) je obnovena zahrádka léčivých rostlin. Snížený parter umožňuje pohled shora na pestrou směs bylinné výsadby ve čtyřech čtvercových záhonech. Čelní stěna bude pokryta popínavými rostlinami.

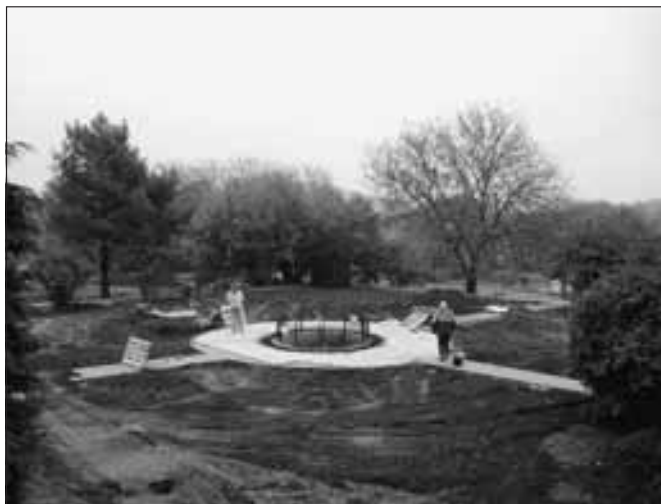
*Bukovany (okres Příbram), obnova zámeckého parku. Projekt řešil obnovu parteru navazujícího na zámeckou budovu a přírodní park, který přechází do volné krajiny. V prostoru parteru byly v okolí původní kašny obnoveny povrchy chodníků a následně založeny trávníky a výsadby (foto R. Bočková).*

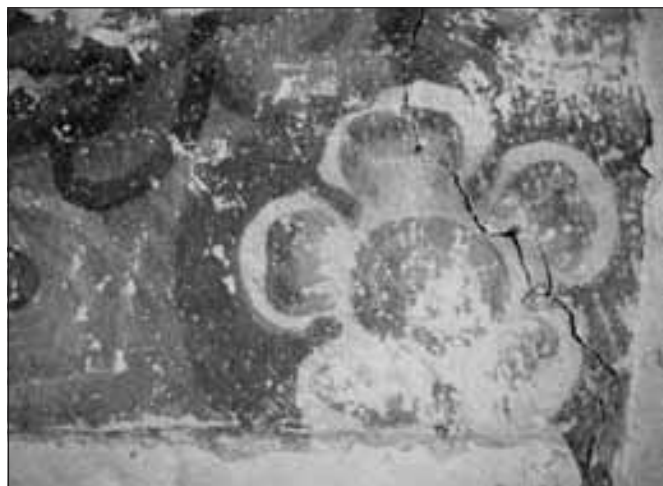
*Bedřichovice (okres Benešov), kostel sv. Vavřince, stěna lodi na epistolní straně. Pětিলistá růže je na jedné z vrstev (pozdní středověk?), které byly objeveny pod vrstvou souvislou s prezentovanou malbou v lodi kostela s námětem Oslavy sv. Vavřince z roku 1764. Restaurátorský průzkum nástěnných maleb ve větší části kostela mohl proběhnout díky restaurování barokní malby. Výsledky průzkumu představily několik hodnotných vrstev na sobě (středověk, renesance, rané baroko, pozdní baroko). Restaurovali a průzkum provedli ak. mal. Milan Kadavý a ak. mal. Jiří Matějček (foto M. Kuldová).*

V kostele sv. Vavřince v *Bedřichovicích* byla v návaznosti na předchozí statické zajištění krovu restaurována nástropní malba lodi. Šlo o celkové restaurování, v poslední době spíše výjimečné. Figurální malba na plochem stropu lodi představuje oslavu sv. Vavřince na nebesích. Plocha malby byla zbavena nevhodných vysprávek, část malby musela být znovu přichycena. Rokoková malba Martina Wávry z roku 1764 tak byla kompletně zrestaurována. Postaveného lešení bylo využito k rozšiřujícímu restaurátorskému průzkumu svislé stěny vedle vítězného oblouku a zbylých horních částí svislých stěn. Zatím byly rozeznány malby barokní a renesanční. Průzkum by měl sloužit k orientaci pro restaurování dalších stěn, i když naléhavější je restaurování raně a vrcholně barokního mobiliáře, který je v havarijním stavu.

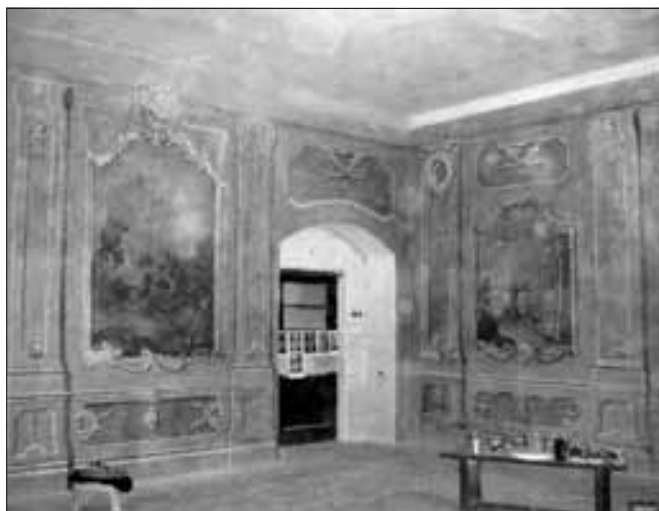
*Lešany (okres Benešov), zámek, Reprezentační sál, rokokové nástěnné malby (1758) od J. V. Spitzera, postupný odkryv. Restauroje ak. mal. Kateřina Kubátová (foto M. Kuldová).*

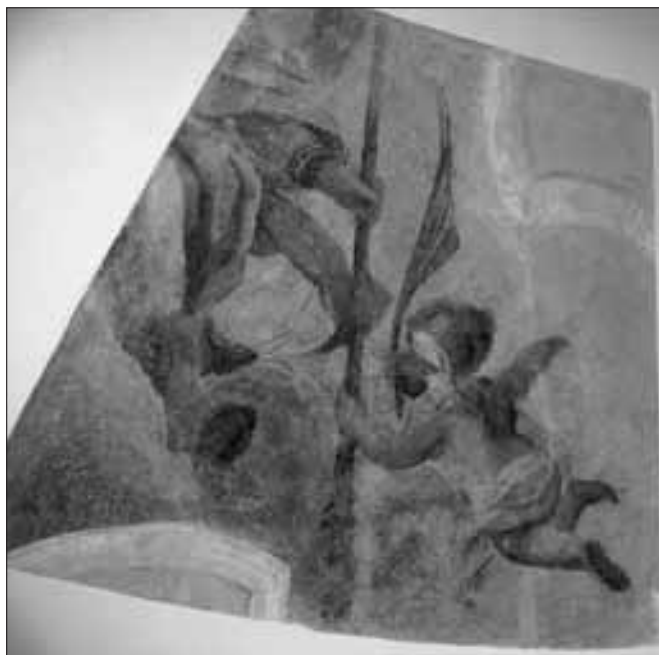
*Svatý Jan pod Skalou (okres Beroun), kostel Narození sv. Jana Křtitele, klenba v lodi, odkrytý fragment nástěnné malby, po roce 1711, stav po restaurování (restauroval a foto M. Slavík).*

Restaurátorský průzkum provedený na klenbě presbytáře a na severovýchodní polovině klenby lodi kostela Narození sv. Jana Křtitele ve *Svatém Janu pod Skalou* našel vrstvu barokních maleb, která byla v minulosti překryta monochromními nátěry. Z výmalby provedené po roce 1711 zůstala po obnově v 19. století pohledová dvě zrcadla se svatoivanskou tematikou s rozsáhlými přemalbami, které byly nově částečně sejmuty u malby v presbytáři. Podle poznatků průzkumu je původně

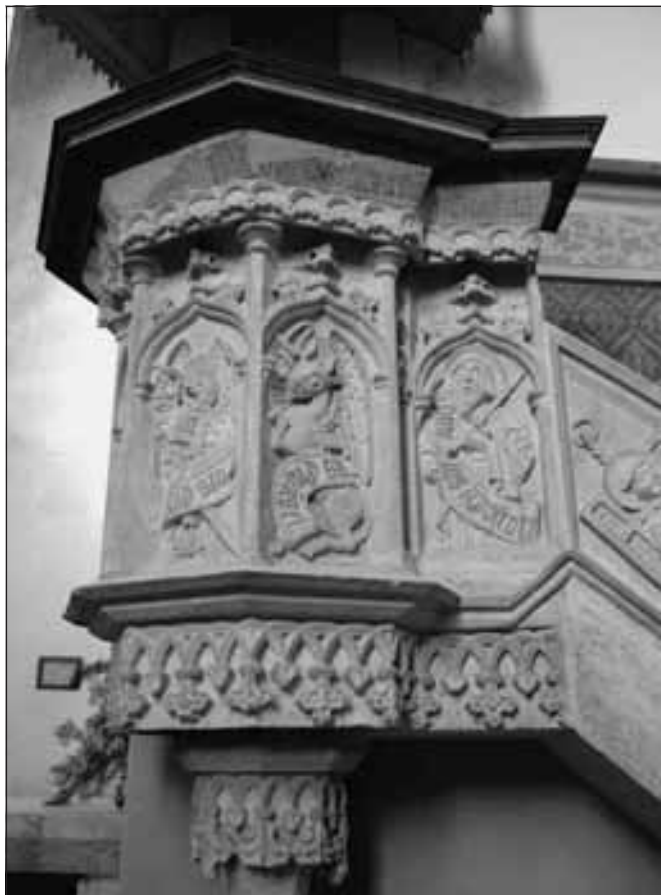
*Kaňk (okres Kutná Hora), kostel sv. Vavřince, kamenná kazaatelna, 1502, M. Rejsek, detail, stav po restaurování. Restaurovali a průzkum prováděli ak. mal. Jan Chvejn a ak. soch. Josef Pospíšil, Tomáš Král (foto L. Maděrová).*

V kostele sv. Vavřince v *Kaňku* byla restaurována unikátní pozdně gotická kamenná kazatelna signovaná M. Rejskem, datovaná do roku 1502. Restaurování bylo provedeno ve velmi vysoké kvalitě s důrazem na zachování veškerých vrstev povrchových úprav. Součástí akce bylo též restaurování fragmentu pozdně gotické kamenné křtitelnice, umístěné v presbytáři. V *Kutné Hoře* bylo dokončeno restaurování Kamenné kašny. K výraznější ochraně památky bylo zvoleno provedení pokrytí horní plochy kašny po celém obvodu olověným plechem. Dílo bude nadále sledováno, případné korekce (lokální barevná retuš apod.) budou provedeny po uplynutí zimního období.

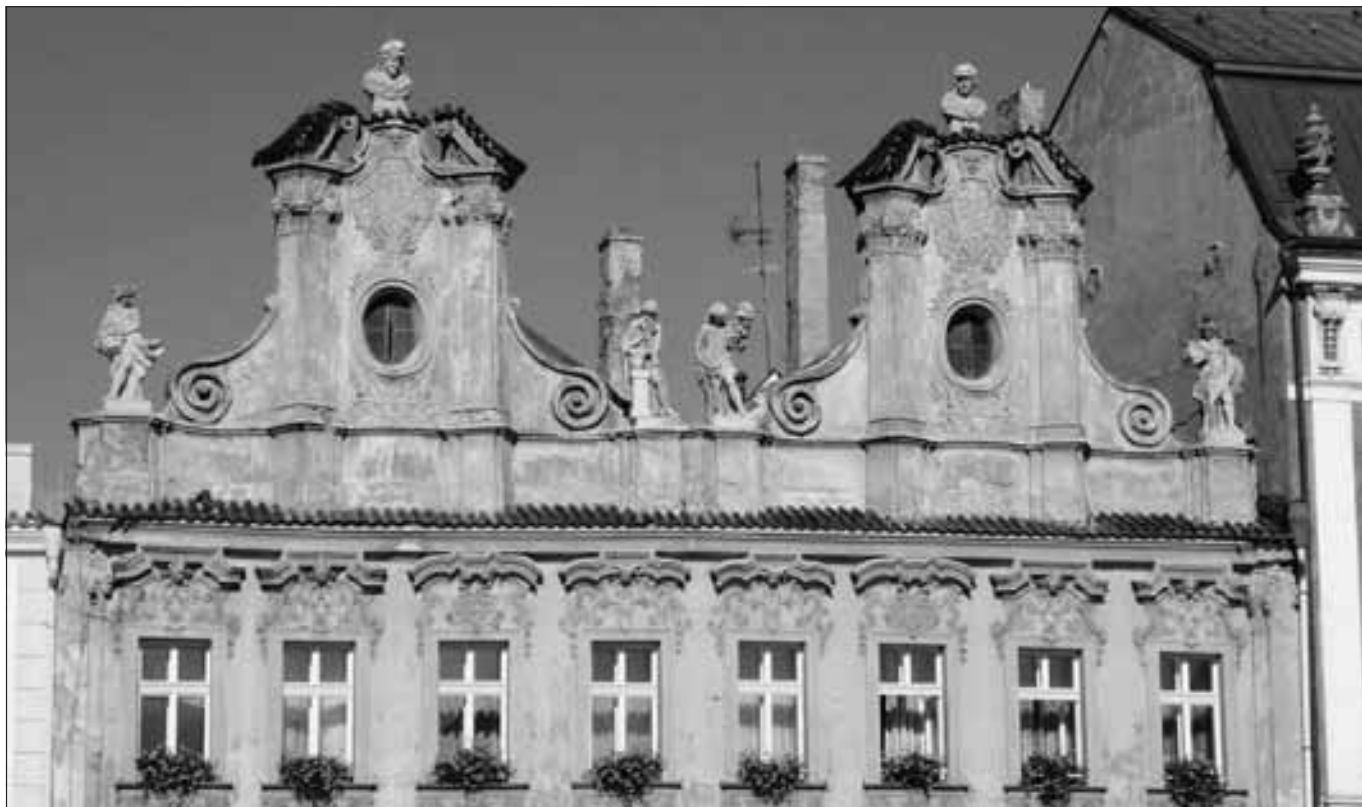
*Kolín, dům čp. 90. Dnešní podoba domu byla dána kolínským stavitelem Josefem Jedličkou v rámci přestavby po požáru v roce 1734. Součástí je sochařská výzdoba obou štítů, kterou tvoří alegorické figury ročních dob a dvě busty. Všechna díla byla vytvořena z kutnoborského vápence a byla v bavorském stavu. Proto došlo k jejich snesení a nabrání kopiemi, které byly v roce 2011 osazeny. Restauroval a kopie prováděl ak. soch. Josef Pospíšil (foto L. Maděrová).*

V městě *Kolíně* byly dokončeny dvě větší akce. Jedná se zejména o provádění kopií sochařské výzdoby domu čp. 90, kdy byly osazeny kamenné kopie alegorických soch čtyř ročních období a dvou bust na atiku stavby, a tím završeno dlouholeté období jejich výroby. Další dokončenou akcí bylo restaurování sousoší se Staroboleslavským Paládiem v areálu kláštera kapucínů. Sousoší vytvořené z kutnohorského vápence bylo v silně havarijním stavu, kdy docházelo k výrazné korozi kamene, téměř celý povrch díla byl pokryt masivní sádrovcovou krustou. Provedení restaurátorský zásah vedený v konzervační rovině zajistil záchranu díla a jeho další setrvání na místě.

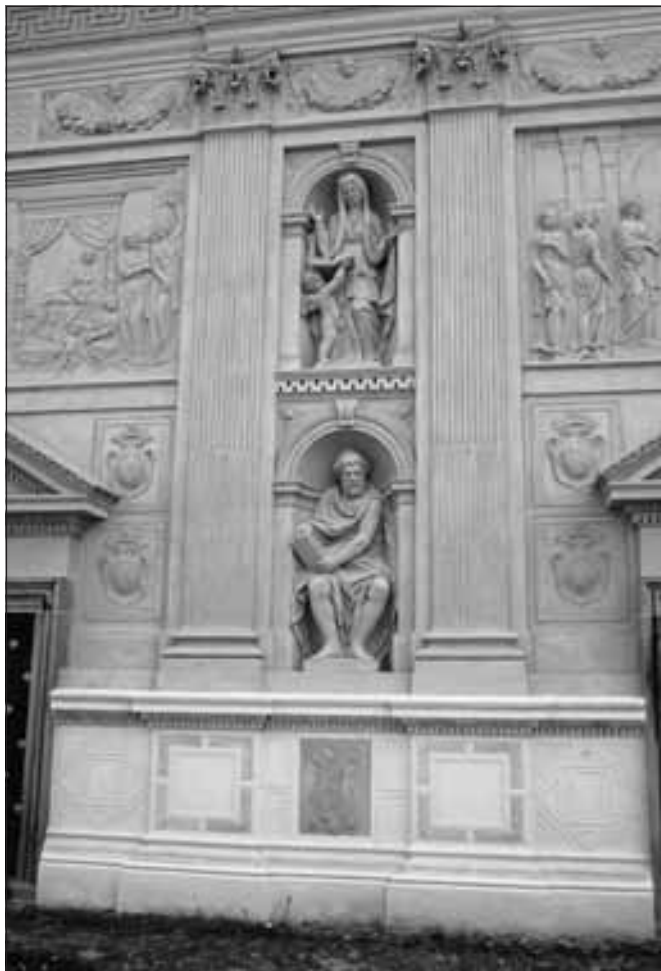
*Kosmonosy (okres Mladá Boleslav), areál Lorety, Svatá chýše, severní fasáda, detail, stav v průběhu prací. Santa Casa byla postavena jako součást areálu Heřmanem Černínem v letech 1704–1712 podle plánů G. B. Alliprandiho. Jedná se o ustálený ikonografický typ svaté chýše jako branolové stavby s bobatou sochařskou výzdobou. Restaurování vnějšího pláště kosmonoské Lorety je dlouhodobou akcí. Již byla plně restaurována východní, jižní a západní stěna. Práce pokračují na vybraných partiích severní stěny, která byla již dříve restaurátorsky zajištěna. Restauruje ak. soch. Martin Pokorný (foto L. Maděrová).*

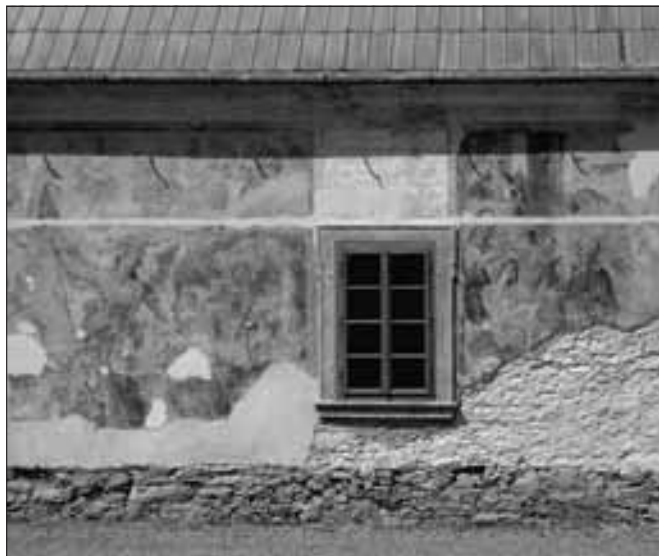
*Bon Repos (okres Nymburk), Starý zámek, vnější fasáda, detail, stav v průběhu prací. Na vnějších fasádách Starého zámku dokládá rytina Michaela Heinricha Rentze, která vznikla po roce 1726, že průčelí mezi okny bylo pokryto pěti oddělenými poli s malbami. Z Rentzových rytin a písemných pramenů je zřejmé, že malbami a nápisy byly pokryty v podstatě všechny hlavní stavby areálu. Zřejmý je cyklus vyobrazení v samostatně stojící jídelně, který vycházel ze série grafických listů traktátu *Litis abusus*, které provedl Johann Daniel de Montalegre podle Henrika Goltzia. V rámci restaurátorského průzkumu byly nalezeny výše uvedené malby i nápisy, případně jejich fragmenty, na kterých byl následně proveden odkryv. Jedná se o v našem prostředí unikátní freskovou výzdobu exteriéru stavby – restauruje ak. mal. Petr Kadlec (foto L. Maděrová).*

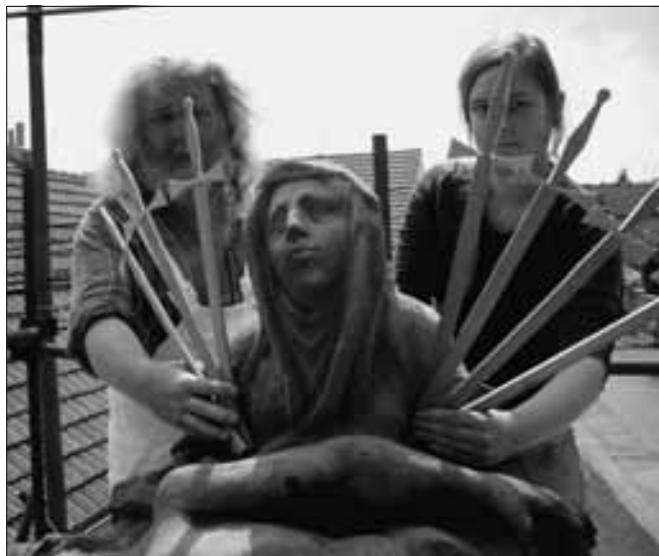
*Olešná (okres Rakovník), sloup se sousoším Piety (Panny Marie Sedmibolestné). Podle archivních fotografií byly restaurátorem zhotoveny makety sedmi mečů v několika velikostech, které byly při kontrolním dnu z blediska rozměrů posuzovány – restauroval Jan Turský, ak. soch. (foto M. Kuldová).*

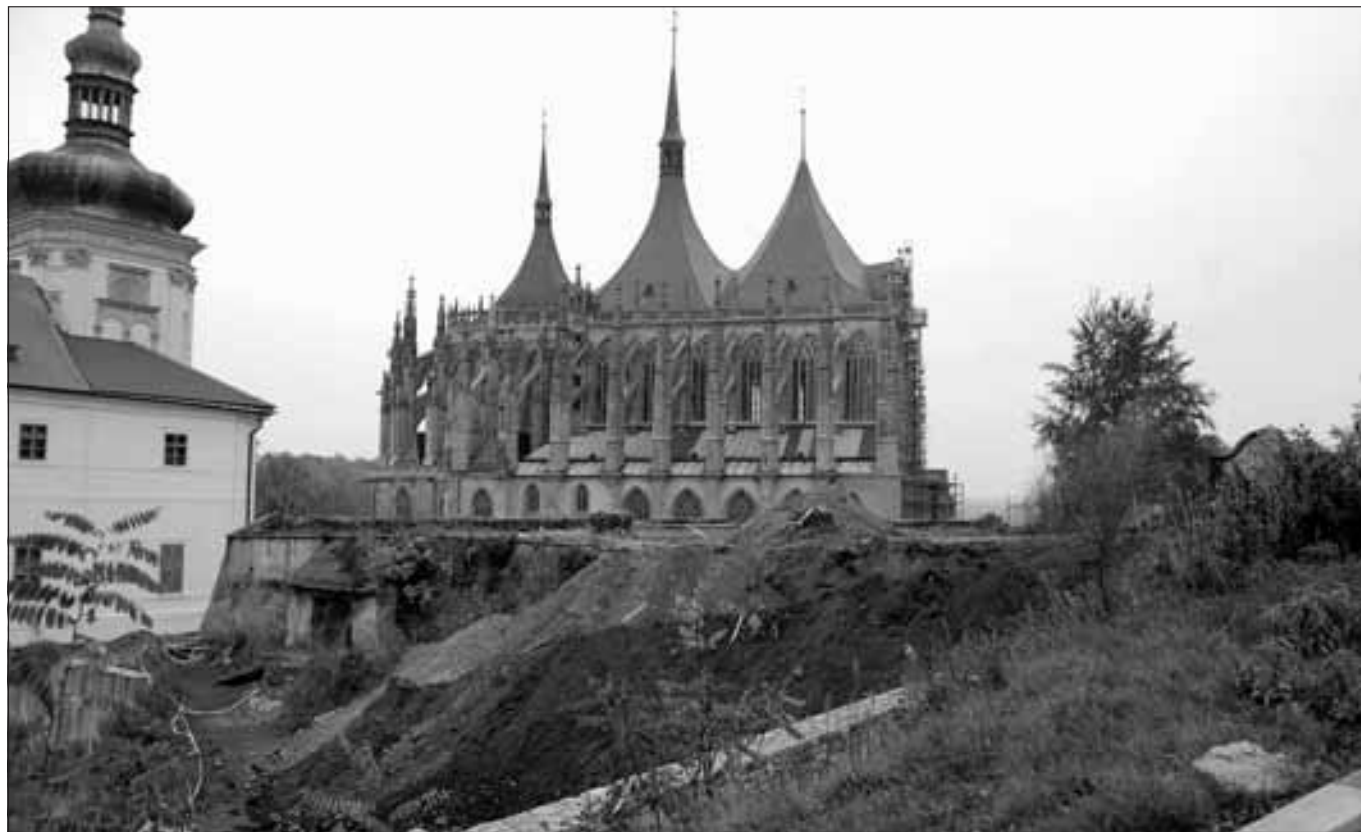
*Kutná Hora, Jezuitská kolej, během celkových úprav areálu byl mimo jiné proveden archeologický výzkum zcela mimořádného rozsahu. Přitom byl prozkoumán také tzv. bastion před chrámem svaté Barbory a byly zde zjištěny složité situace původní zástavby (foto J. Mrázek).*

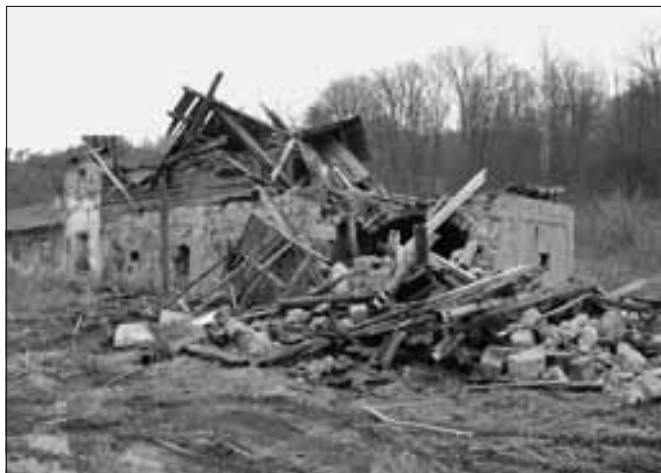
*Chudolazy (okres Mělník). Budova s roubeným patrem v areálu bývalého mlýna, datovaná rokem 1785, byla dlouhou dobu sledována jako mimořádně obrozená památka. Ačkoli se nachází v atraktivním místě ve známé rekreační oblasti Kokořínska, byla ponechána v havarijním stavu a neexistovala zde vzblédem ke složitým vlastnickým vztahům možnost záchrany. V roce 2011 skutečně došlo ke zřícení podstatné části této památky, a tím k jejímu faktickému zániku (foto J. Mrázek).*

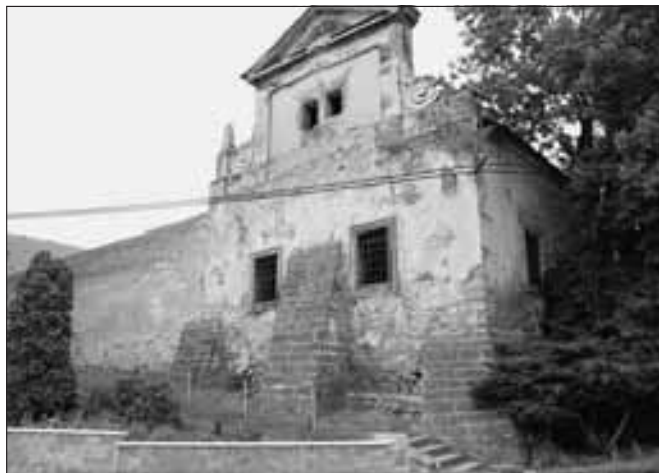
*Černuc (okres Kladno), obytná budova raně barokního dvora. Mimořádně hodnotná stavba se po dlouhém chátrání dostala do stavu krajního obrození. Díky pochopení vlastníka a také snahou všech zúčastněných se podařilo připravit podmínky pro postupnou opravu, která byla zabývána prací na statickém zajištění (foto J. Mrázek).*

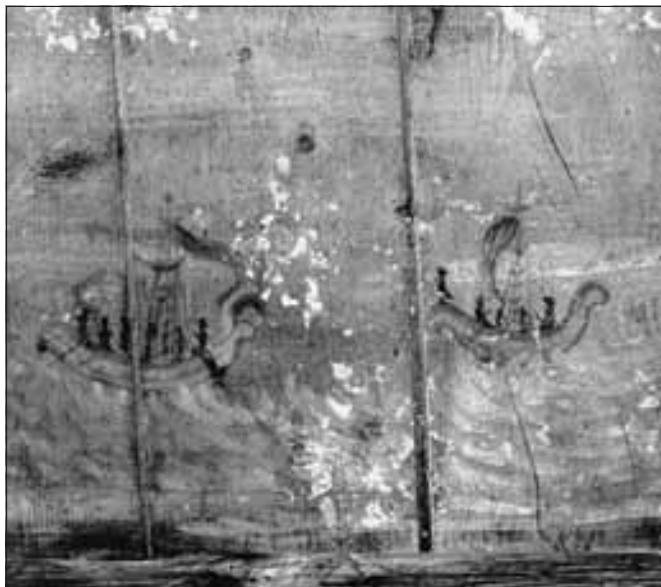
*Velvary (okres Kladno), dům čp. 110. V roce 2011 byl podán návrh na prohlášení měšťanského domu za kulturní památku. Nejcennější částí domu je trámový strop v prvním patře z poloviny 18. století, jehož pole jsou celistvě pokryta malbou s navazujícími krajinnými výřezy. Krajina s figurálními výjevy obsahuje naráativní cyklus s vojenskou tematikou. Detail malby (foto M. Foltýnová).*

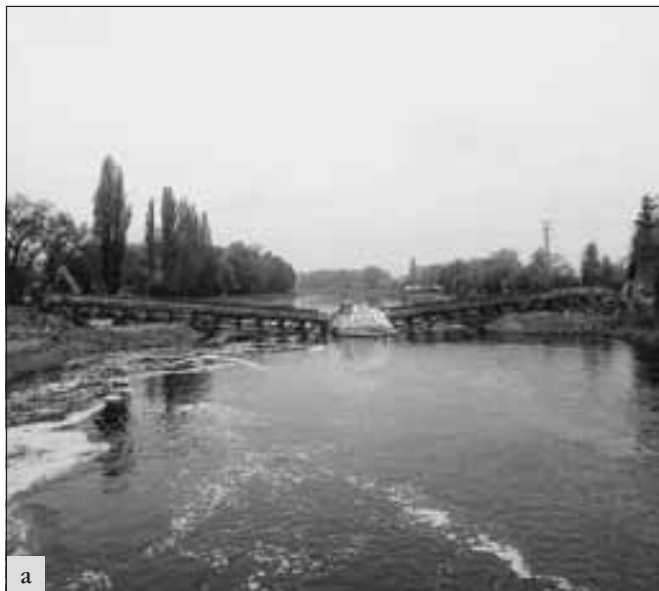
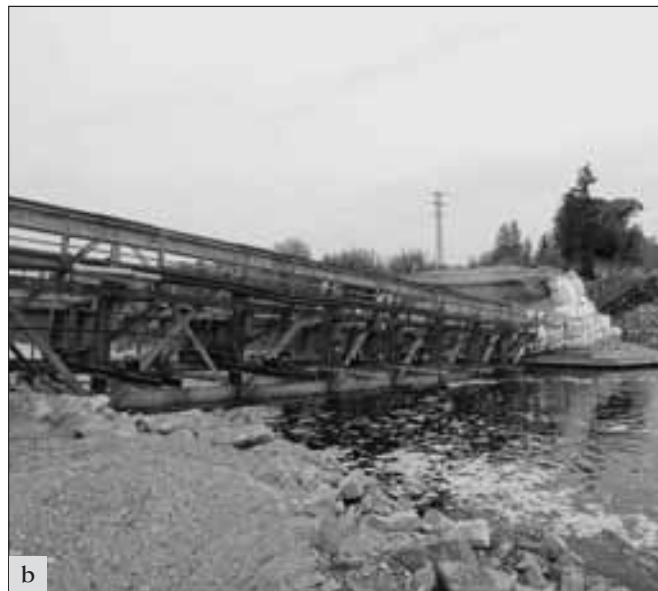
Brandýs nad Labem (okres Praha-východ), silniční most Ivana Olbrachta. Rozhodnutí o neprobhlášení kulturní památkou se stalo or-  
telem pro most přes Labe. Jeho následná demolice proběhla i přes protesty několika občanských sdružení i odborné veřejnosti. Para-  
doxně byl na Moravě před dvěma lety podstatně méně hodnotný a o něco mladší ocelový příhradový mostek od tébož výrobce zachrá-  
něn transferem do muzea mostů. Most z Brandýsa skončil ve sběrných surovinách. V posledních letech je přitom přínos železáren ro-  
diny Kleinů konečně zhodnocen i ve vědecké literatuře. Ve světle těchto skutečností je zánik mostu velkou ztrátou (foto V. Jesenský,  
2011).

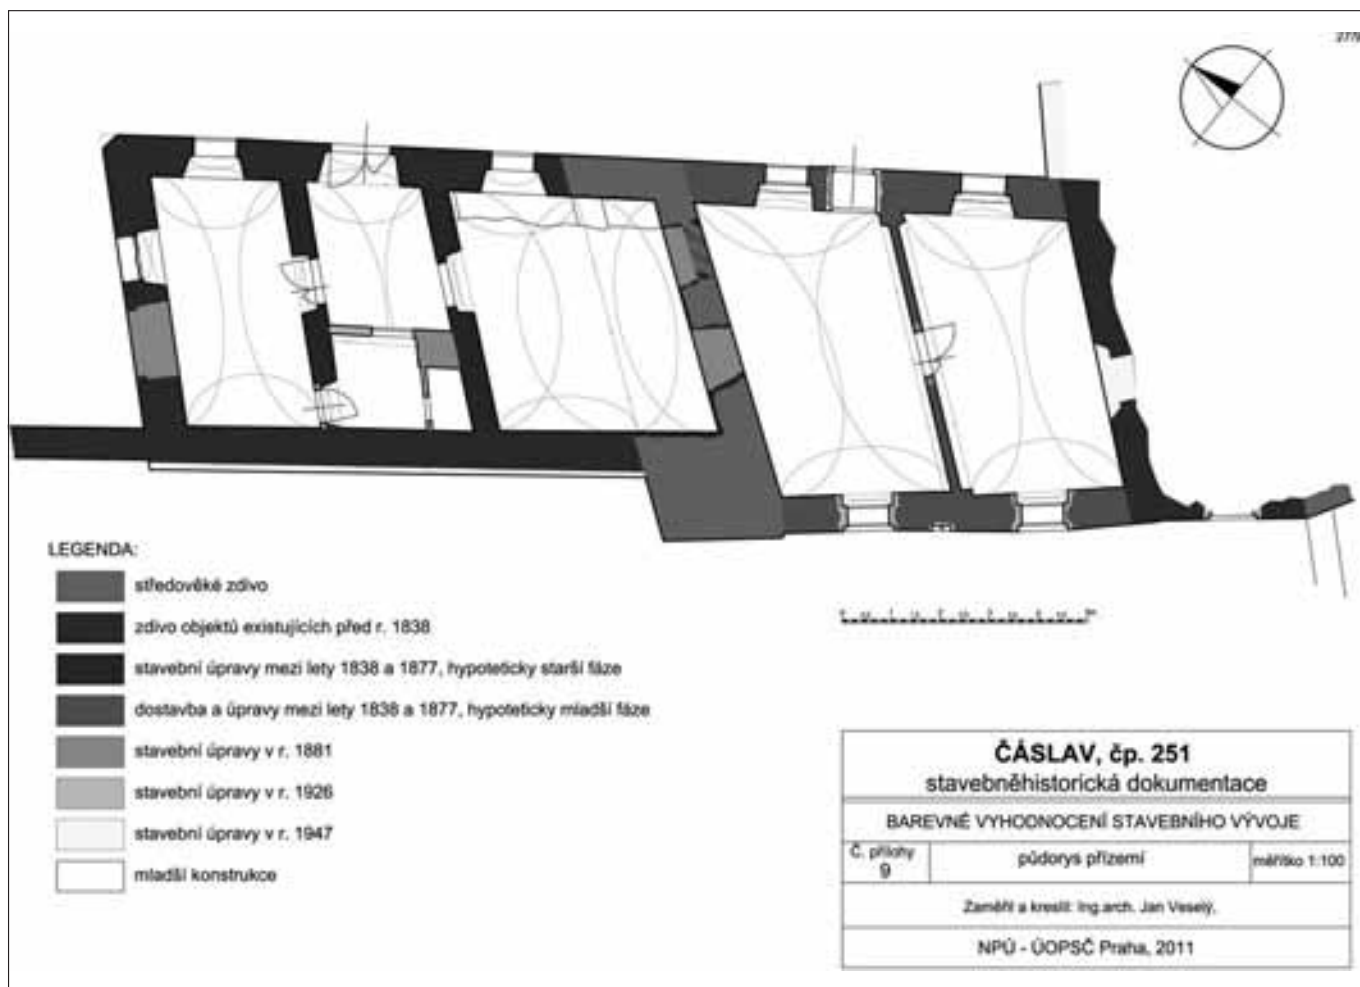
Čáslav (okres Kutná Hora), dům čp. 251. Průzkum prostého domku klasicistního charakteru v hradebním pásu městského jádra při-  
nesl poznatky o překvapivě složitém vývoji této drobné stavby. Především ale identifikoval neočekávaně velký rozsah dochovaného  
zdiva středověké hlavní bradby, jejíž torzo bylo do domu pojata (zaměření a kresba J. Veselý, 2011).
