# ROČENKA 2011

# PAMÁTKY STŘEDNÍCH ČECH

## ČASOPIS NÁRODNÍHO PAMÁTKOVÉHO ÚSTAVU ÚZEMNÍHO ODBORNÉHO PRACOVISTĚ STŘEDNÍCH ČECH V PRAZE ROČENKA 2011

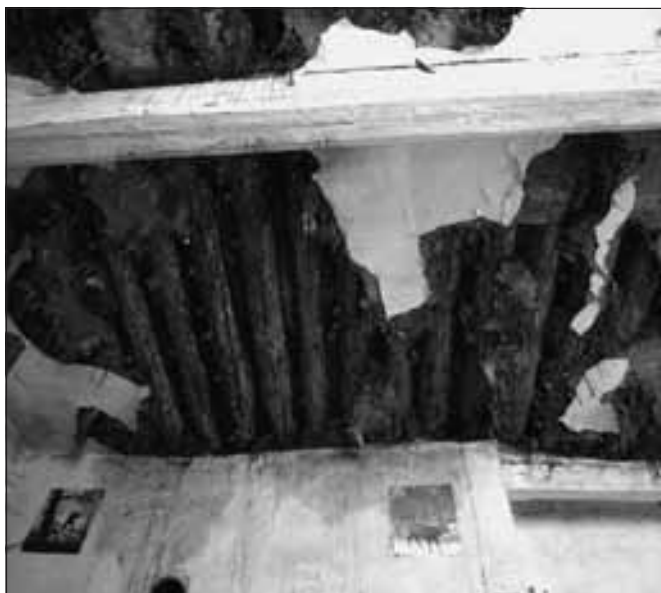
**Hořovice (okres Beroun), fara čp. 33.** K odhalení obzvlášť hodnotných nebo významných prvků dochází u chátrajících staveb často až při jejich destrukci. Na snímku je patrný archaický, původně pobledový povalový strop v jižní obytné místnosti farní budovy. Povaly, datované dendrochronologicky do 40. let 17. století, se objevily až vlivem zatékání po demolici zbytků požárem poškozené střechy (foto J. Veselý, 2011).

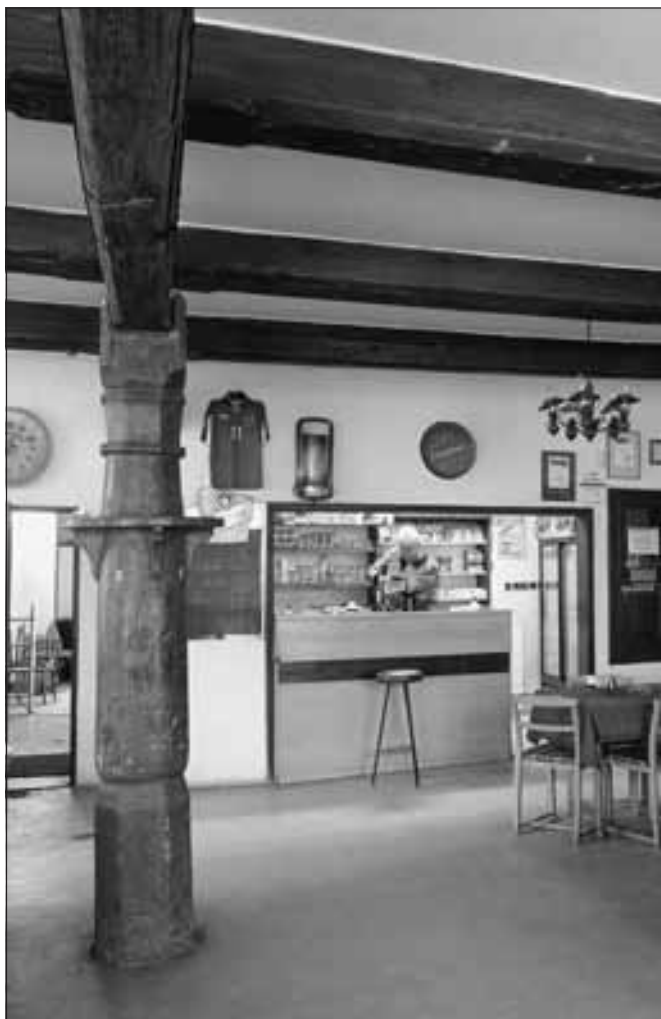
**Kněžves u Rakovníka (okres Rakovník), hostinec čp. 102.** Atraktivní soustružený sloup, podpírající průvlak trámového stropu, v sále hostince zaujal již na počátku 20. století autory soupisu památek historických a uměleckých. Dodnes spoluvytváří neopakovatelnou atmosféru stavby (foto J. Veselý, 2011).

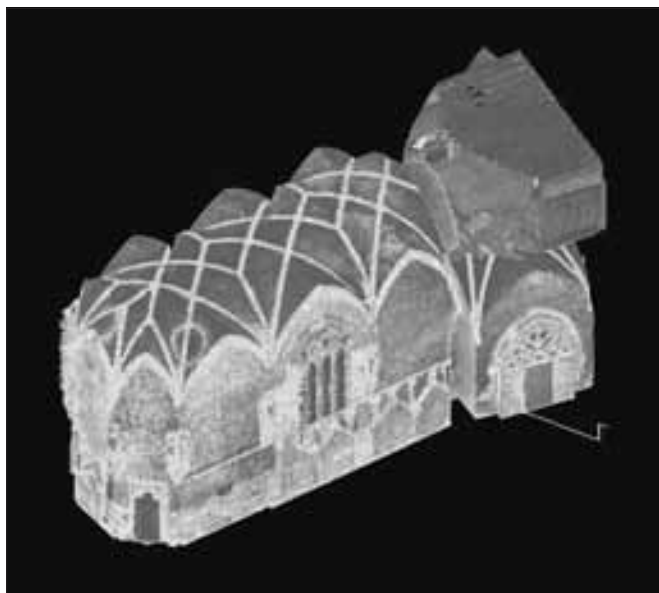
**Křivoklát (okres Rakovník), bradní kaple.** Pracovní pohled na mračno bodů, které je výstupem z 3D skenování tohoto neobyčejně významného sakrálního prostoru. Ze získaných dat lze vytvářet svislé nebo vodorovné řezy v libovolné pozici, což umožní například detailní studium geometrie kleneb, respektive celé architektury interiéru kaple (Gefos a.s., 2011).

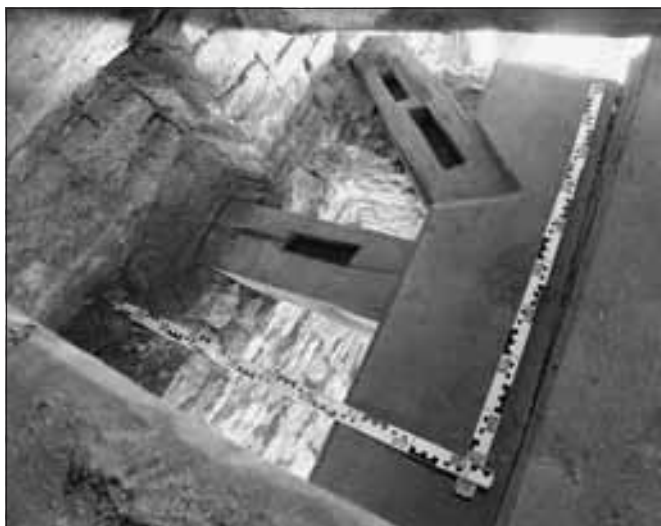
**Rakovník, dům čp. 25.** Při operativní dokumentaci stropní konstrukce nad 1. patrem byly identifikovány stopy staršího barokního krovu. Dlaby ve zhlavích stropních trámů, které byly původně také trámy vaznými, umožňují do značné míry rekonstruovat podobu staršího zastřešení. Na základě změřených úhlů, doloženého typu konstrukce s ležatou stolicí a analogií z blízkého okolí můžeme předpokládat, že dům měl původně k náměstí kolmo orientovanou, velmi širokou mansardovou střechu, na obou koncích zvalbenou (foto J. Veselý, 2011).

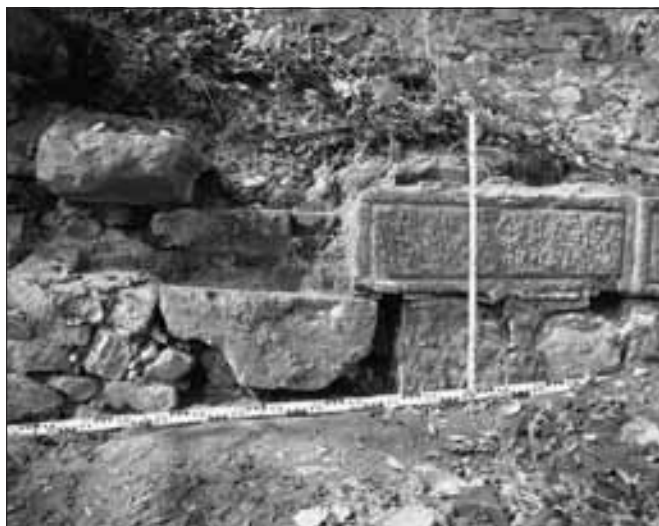
**Sázava (okres Benešov), schodiště v severní zabradě zámku – bývalého kláštera.** V areálech rozsáhlých a významných památek s bohatou historií je vždy zapotřebí sledovat a dokumentovat i ty nejodlehlejší kouty a nejpodružnější stavby. Zpravidla totiž obsahují drubotně použitý materiál, který má velký informační potenciál. Na obrázku je skupina kamenických prvků z různých období, použitých při úpravě zabradly v 19. století do opěrné zdi. Barokní schodišťový stupeň s vápennými nátěry, stojka barokního portálu i profilovaný kvádr gotického ostění, plnící úlohu prostých zdicích kamenů, mohou nést zásadní informaci o rozsahu demolice starších budov v době vzniku zabradního schodiště (foto I. Fuksa, 2011).

*Sázava (okres Kutná Hora) – schodiště a zdi oplocení v klášterní zabradě:* Na základě žádosti správy zámku a projektanta obnovy byla provedena operativní dokumentace opěrné a ohradní zdi a dvouramenného schodiště na východní straně klášterní zahrady, na hraně svahu nad řekou. Kromě analýzy vzájemných stratigrafických vztahů jednotlivých konstrukcí byla provedena také identifikace a podrobná dokumentace architektonických článků druhotně užitých ve zdivu schodiště. (JaVe)

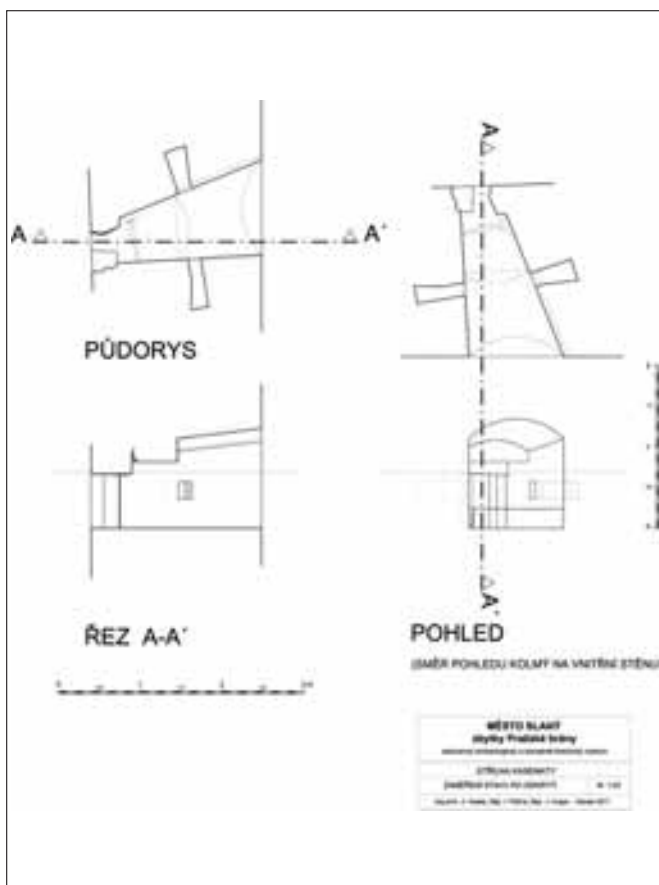
**Slaný (okres Kladno), zaniklý barbakán Pražské brány.** Podrobné zaměření střelné kasematy. Archeologický výzkum prováděný při velkých zásazích do terénu v historickém prostředí mnohdy odbalí i rozsáhlé zbytky zaniklých staveb. Jejich dokumentace pak vyžaduje účast stavebního historika. Dokumentace musí být velmi podrobná, neboť zkoumané konstrukce zaniknou (zaměření J. Veselý, I. Peřina, J. Unger, kresba J. Veselý, 2011).

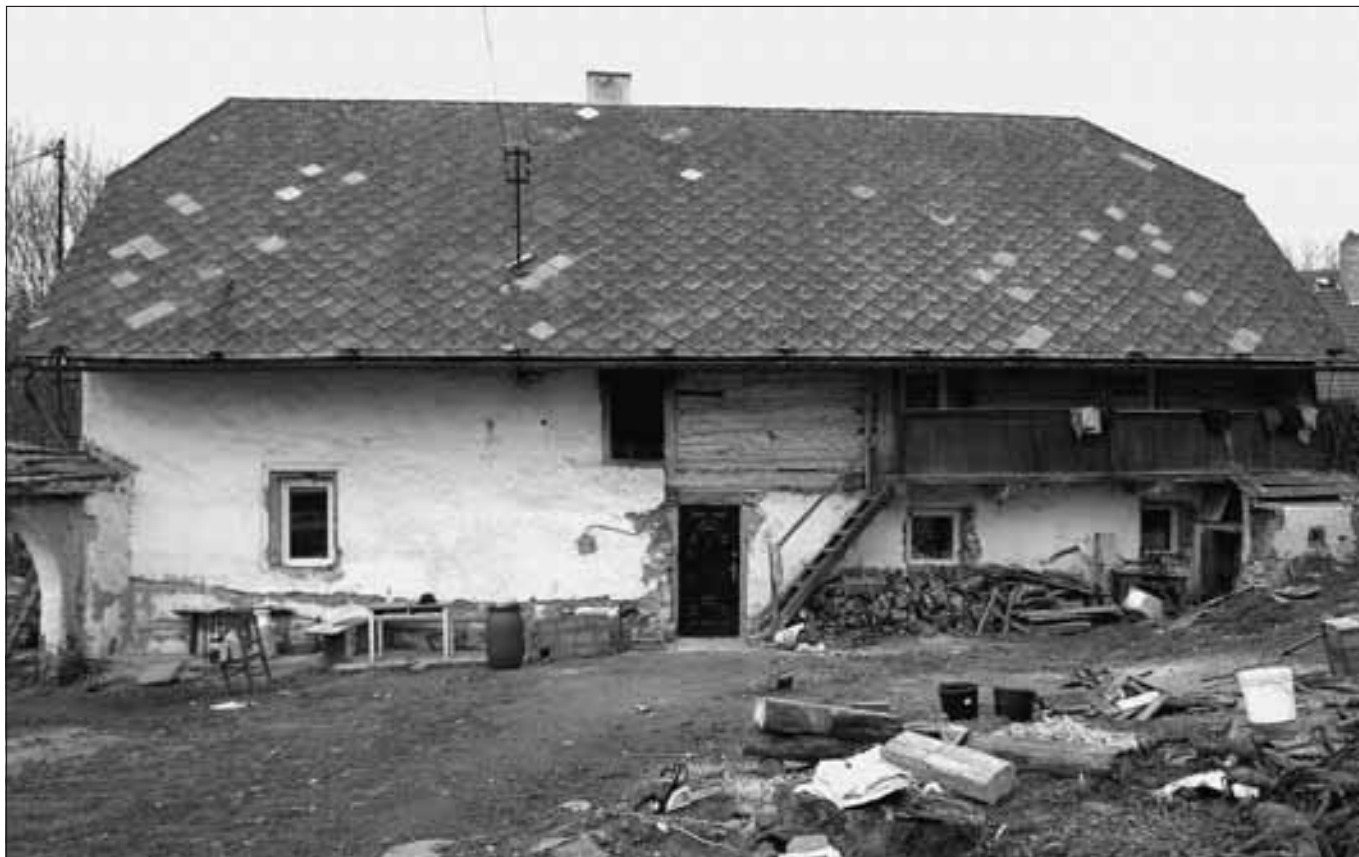
*Zderadice (okres Benešov), zemědělská usedlost čp. 4. Obytné stavení usedlosti po léta budilo svým archaickým uspořádáním pozornost znalců venkovské architektury. Teprve změna vlastníka však umožnila provedení alespoň základní prohlídky stavby a odběr vzorků pro dendrochronologickou analýzu. Ta přinesla dataci dřevěné srubové části do poloviny 16. století (foto J. Kypta, 2011).*

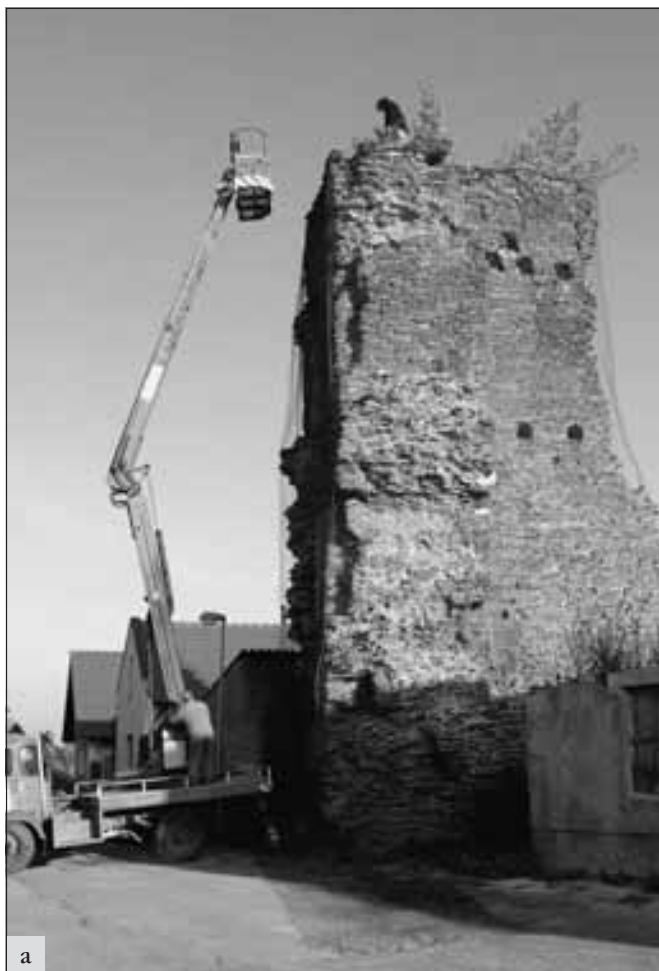
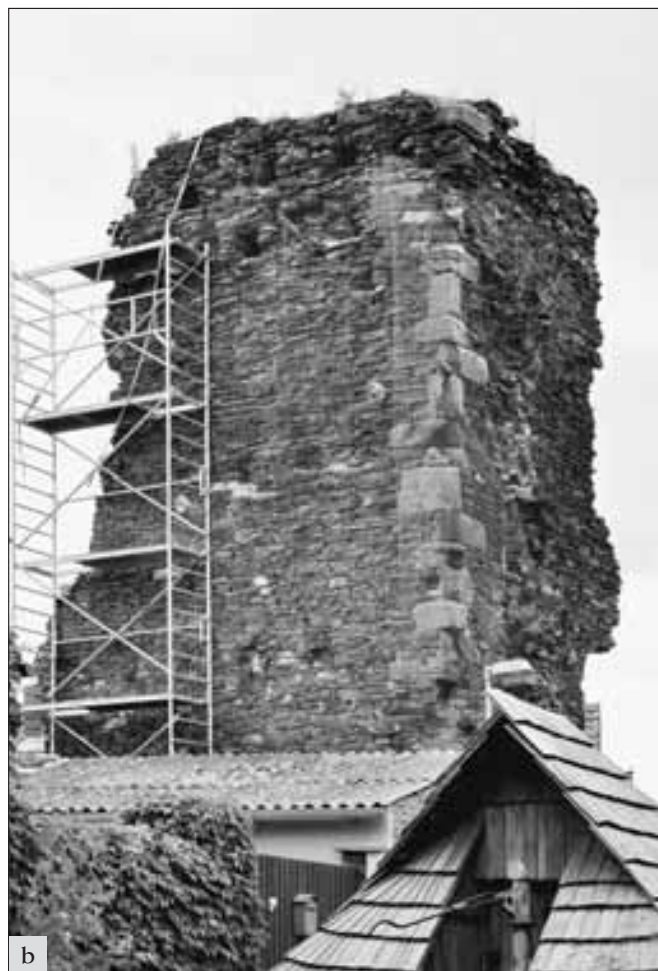
*Říčany (okres Praha-východ), brad. Průzkumy a dokumentace historických staveb zpravidla představují odborně, ale také fyzicky a časově náročnou akci. Torzo paláce bradu Říčany, které vyžadovalo stavební zajištění a konzervaci, reprezentuje velmi častou, komplikacemi provázenou situaci: a – nejprve bylo potřeba stavbu s předstihem (za tehdy dostupné finanční prostředky) geodeticky zaměřit, provedení však velmi ztěžovalo ochranné pletivo, které již řadu let zakrývá celé zdívo a kompletně mohlo být sejmuto až při samotné realizaci sanace. Také musela být využita zdvihací plošina; b – před zabájením sanace proběhl orientační průzkum z lehkého, na několika místech vztyčeného lešení, aby mohl být případně doplněn projekt. Rovněž byla obava ze zániku části vypovídací hodnoty při snímání pletiva a ze zhoršené koordinace budoucího postupu, neboť sanace měla být zabájena v době letních dovolených; c – podrobný OPD proběhl po postavení stabilního lešení těsně před zabájením stavebních prací. Lešení však nebylo najednou postaveno kolem celé stavby (foto V. Razím, 2006 a 2011).*

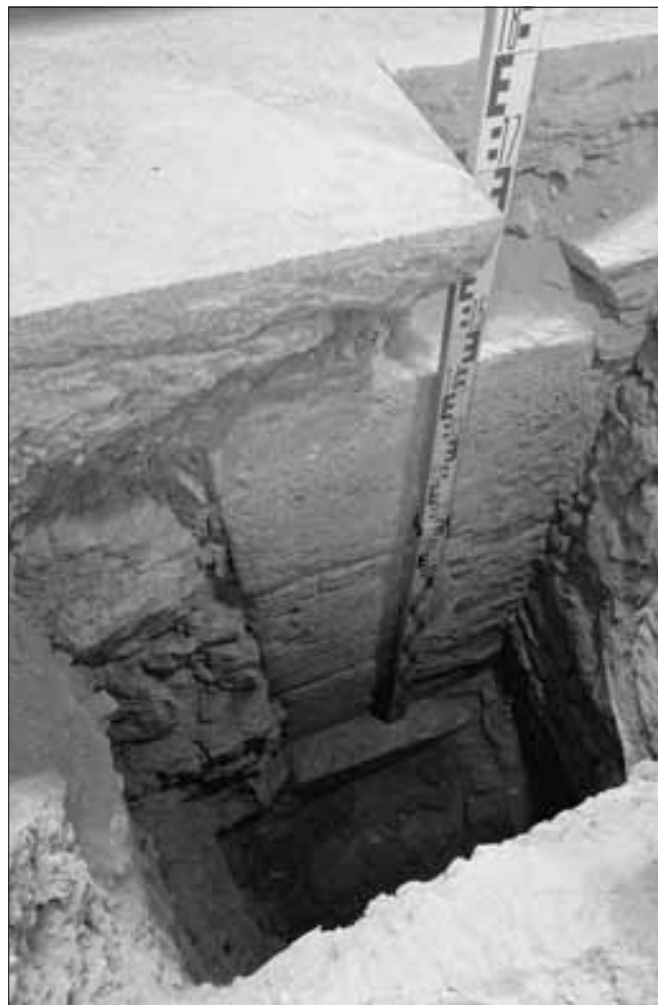
**Kolín – kostel sv. Bartoloměje. Jihovýchodní nároží blavní lodí raně gotického kostela.** Při záchranných výzkumech by měl být rozsah sondáže omezen pouze na stavbou zasaženou plochu, obzvláště pokud se jedná o kulturní památku. V tomto případě byl po odborné konzultaci výkop prohlouben, aby bylo dosaženo základové partie. Přesto jeho rozměry byly omezeny na nezbytnou míru, a tak byla vlastní exkavace mimořádně náročná (foto Z. Neustupný).

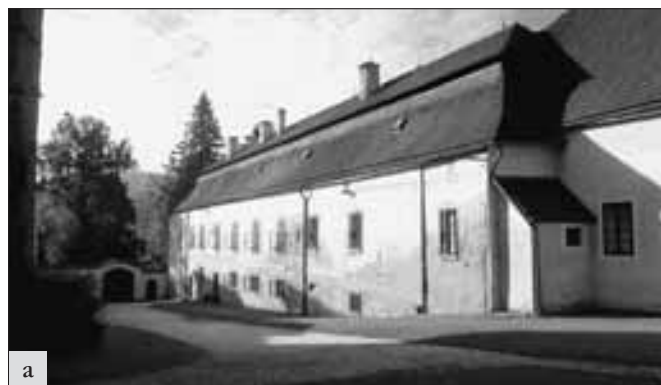
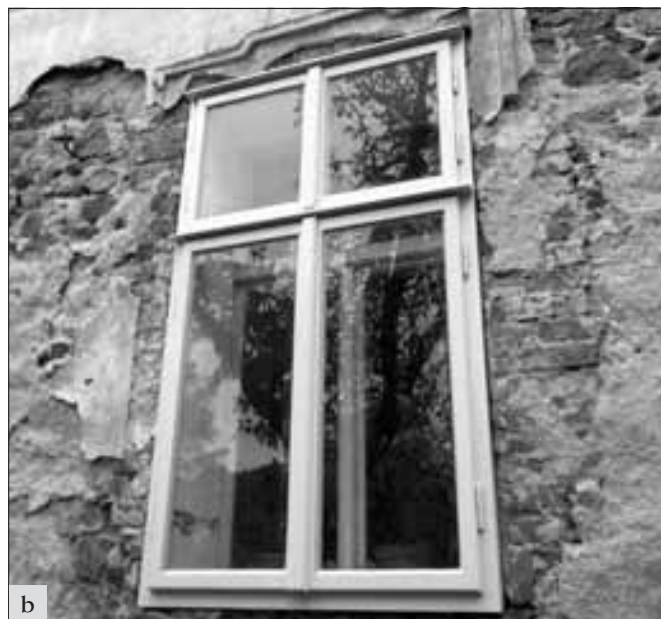
Sázava (okres Benešov), klášter: a – pohled na prelaturu; b – osazení repliky okna v budově prelatury (foto V. Komárek).

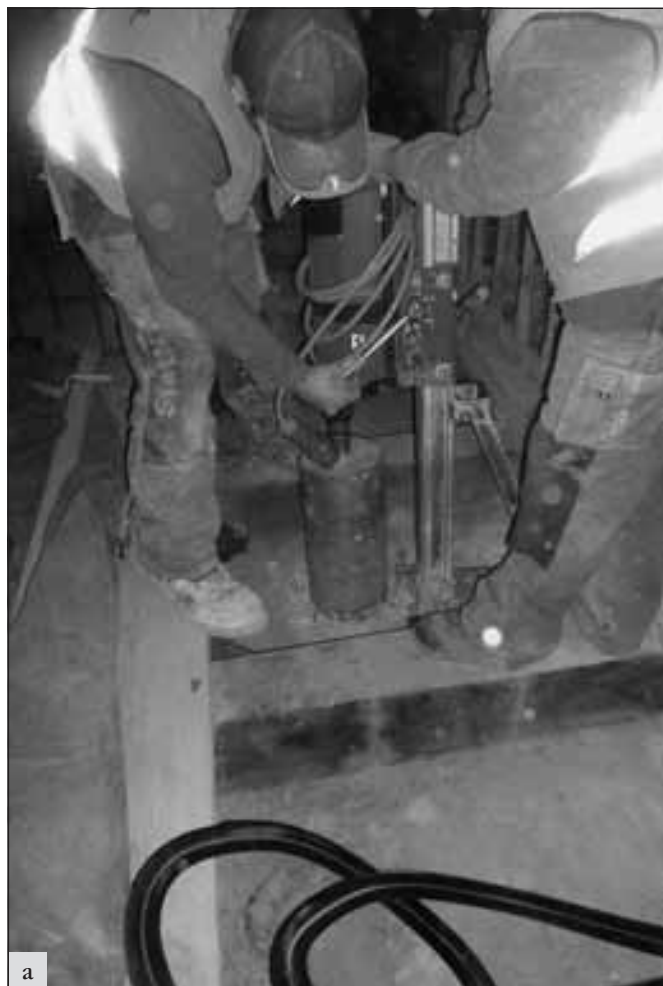
*Karlštejn, brad: a – začínáme vrtat svislý jádrový vrt v obvodu Mariánské věže; b – jádrový vrt (foto V. Komárek).*

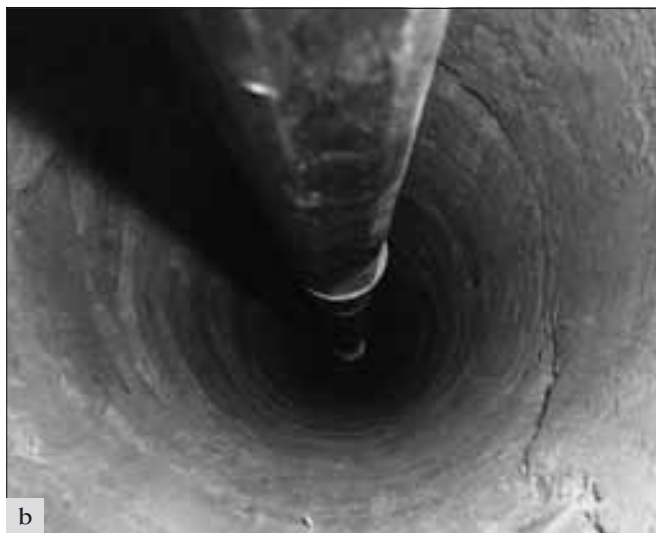
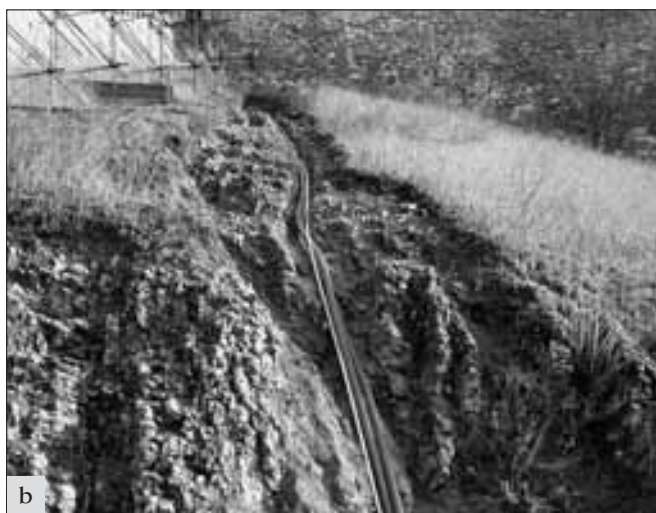
*Karlštejn (okres Beroun), brad: a – výkopy pro kabelovod a kabelová komora na tzv. Hřbitůvku; b – trasa uložení chráničků kabelovodu v severním svahu (foto V. Komárek).*

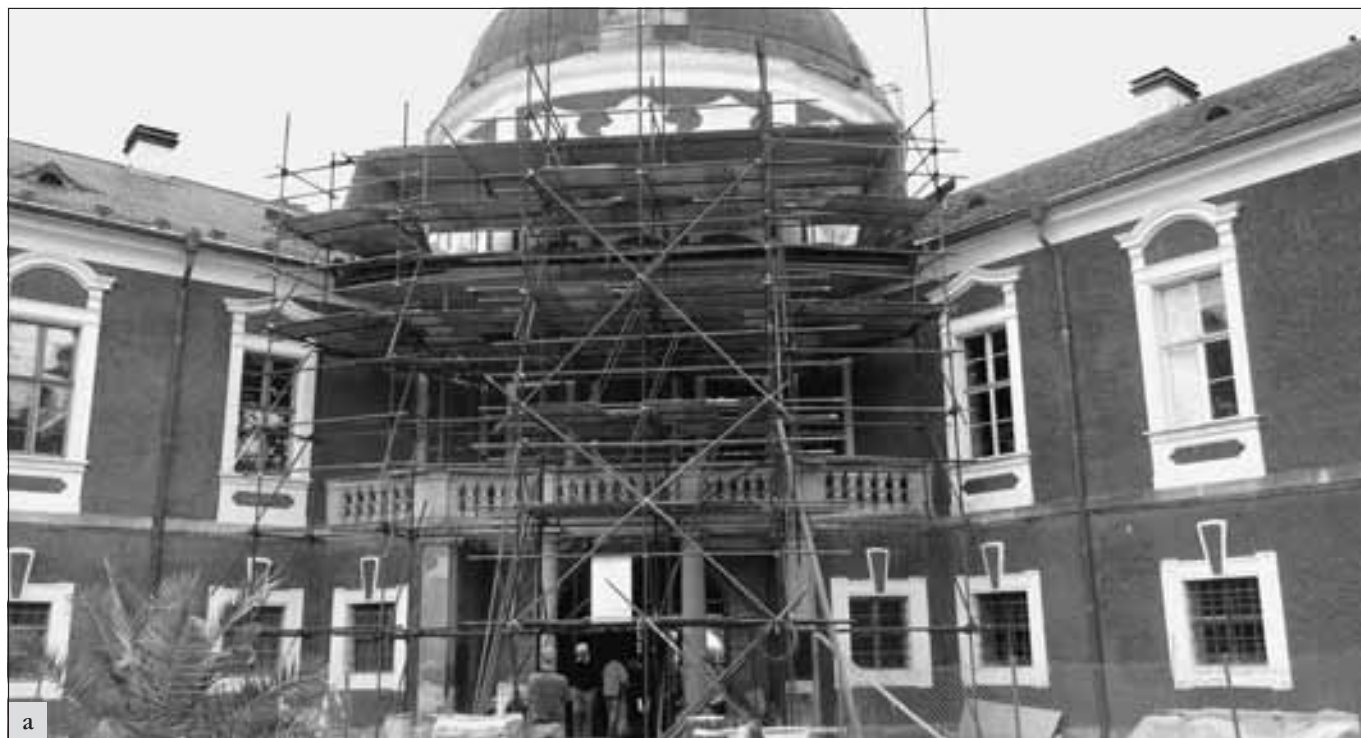
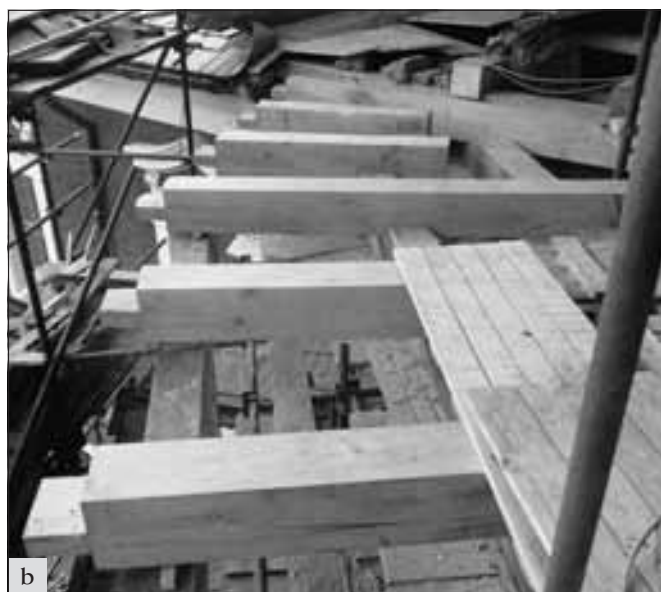
*Veltrusy (okres Mělník), zámek, hlavní budova: a – lešení pro opravu balkonu; b – oprava balkonu (foto V. Komárek).*

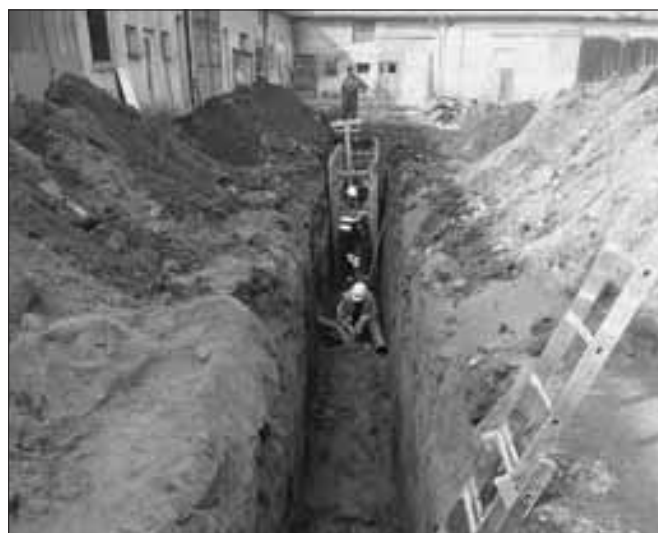
*Veltrusy, zámecký areál, stavba dešťové kanalizace (foto V. Komárek).*

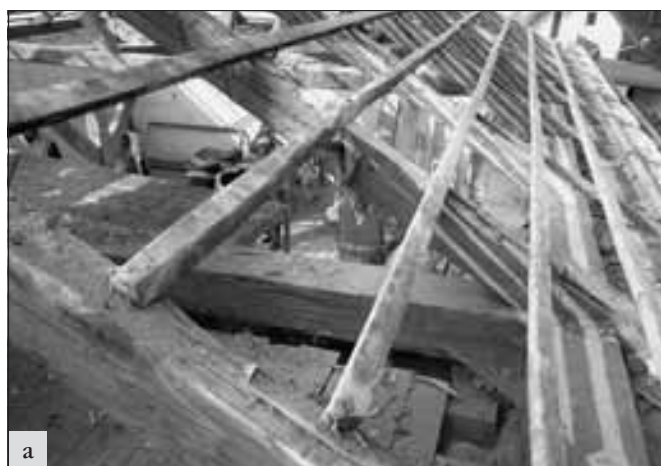
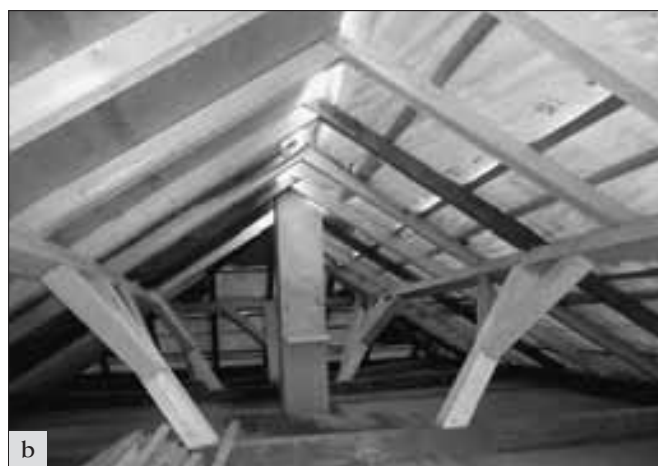
*Veltrusy, zámecký areál, domy u brány: a – pohled na poškozený krov; b – krov po obnově (foto V. Komárek).*

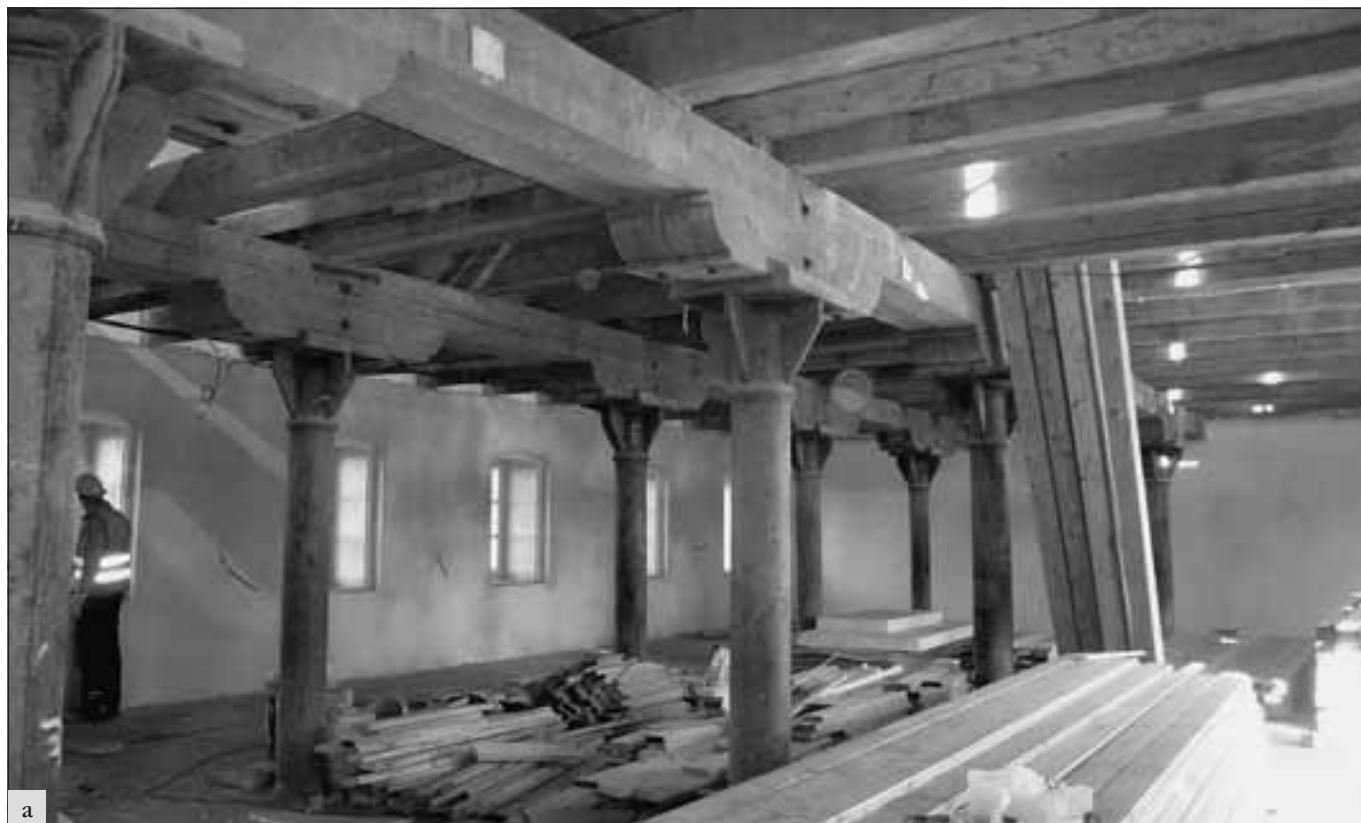
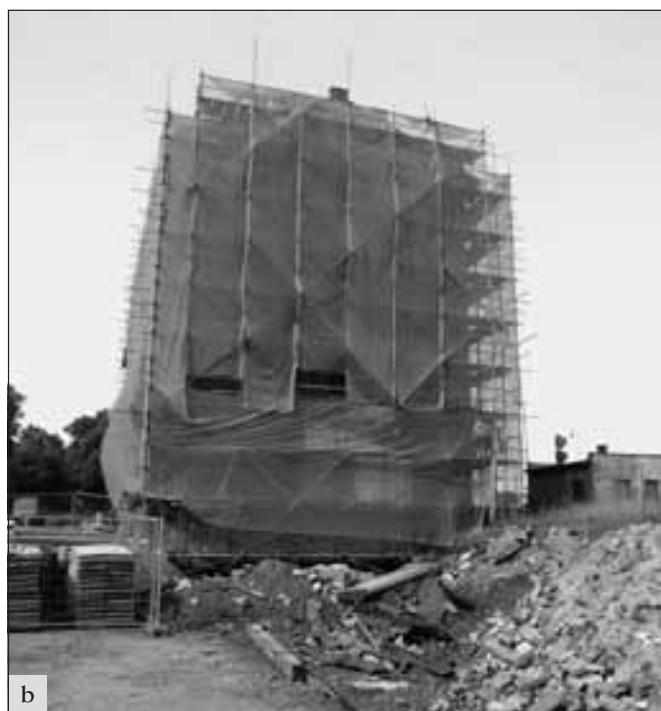
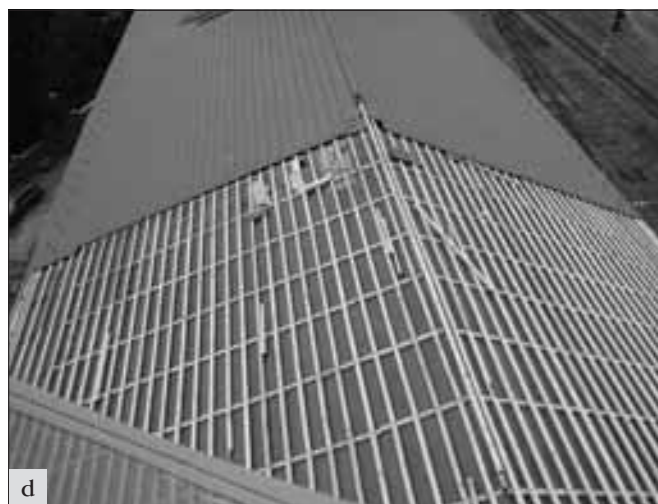
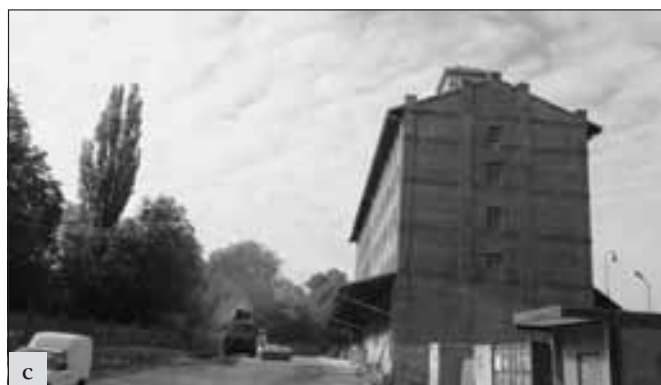
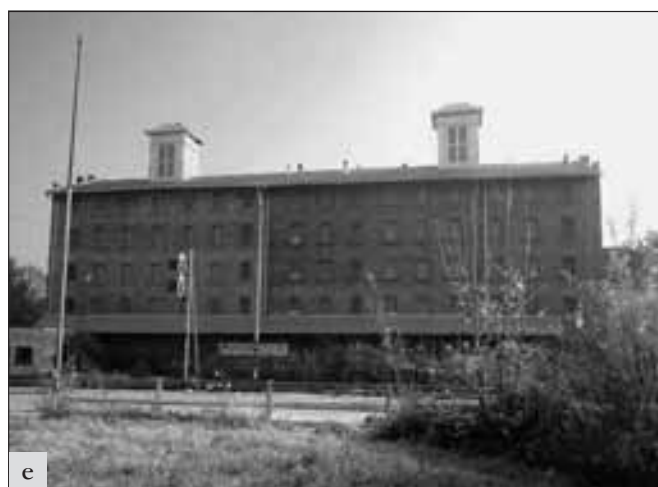
*Kutná Hora – Hlouška, objekt centrálního depozitáře: a – pohled do interiéru během oprav; b – pohled ze dvora během stavby; c – pohled na budovu ze dvora; d – oprava střechy; e – celkový pohled od městského nádraží (foto V. Komárek).*

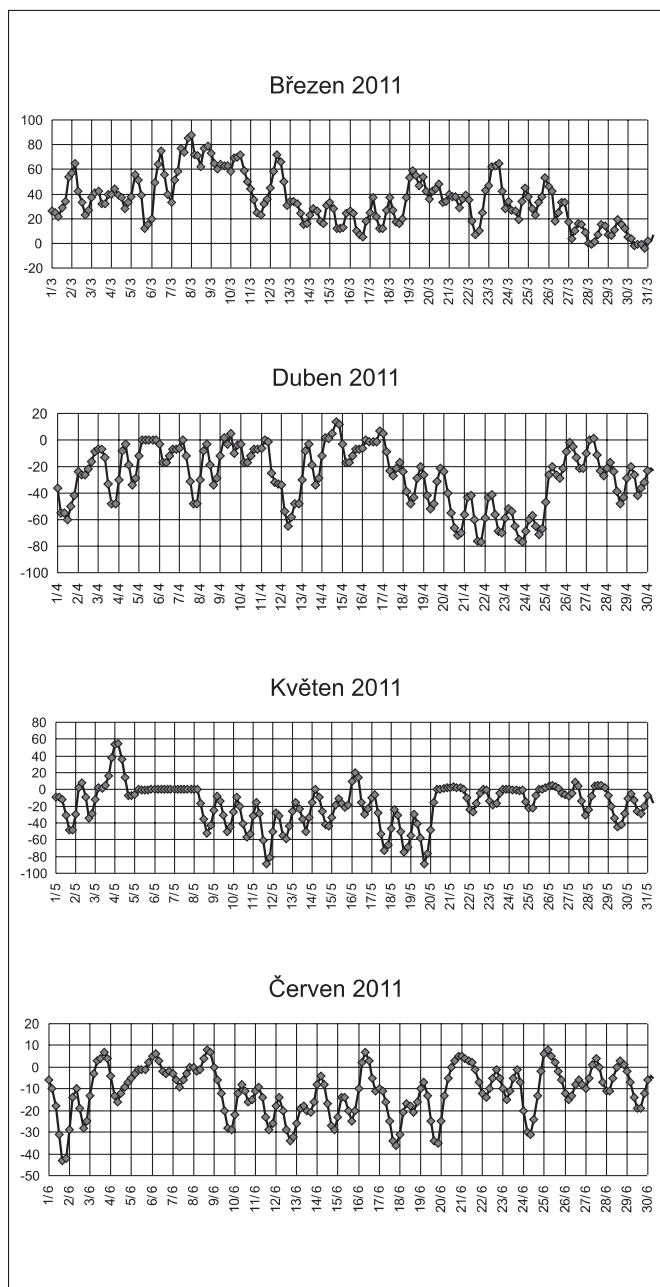
Část výsledku měření proudění v komínu Velké věže na hradě Karlštejn.

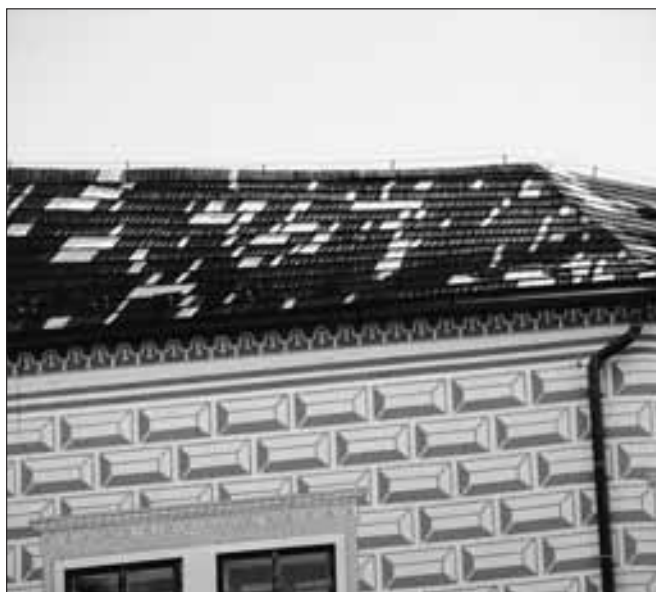
Březnice, zámek, oprava části šindelové střešní krytiny severozápadního křídla zámku (foto z archivu zámku).

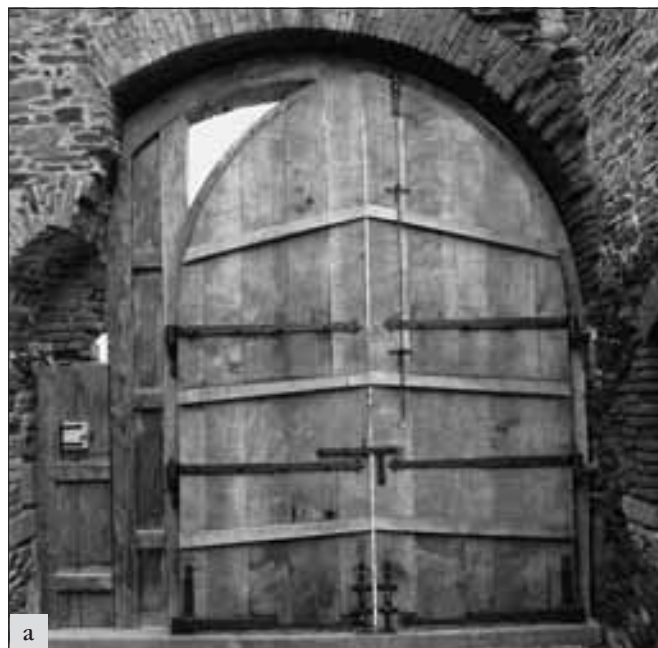
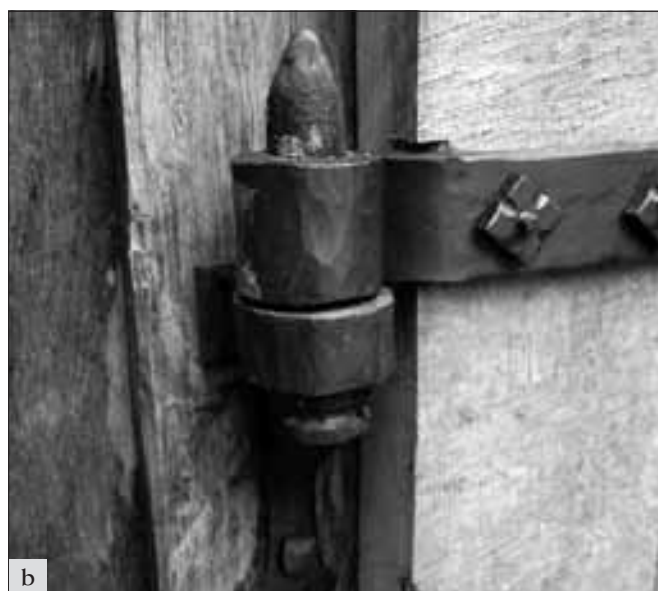
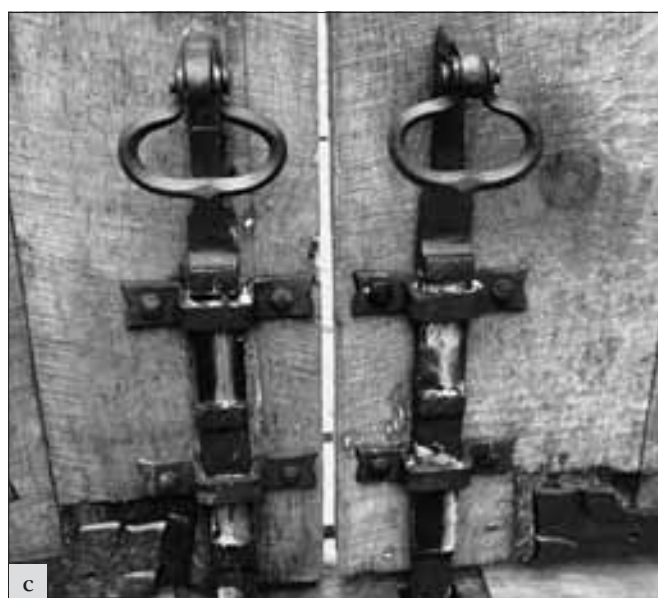
Krakovec (okres Rakovník), brad. Tesařské dohotovení vstupní brány bradu: a – celkový pohled, b, c – detaily kování (foto J. Šobek).

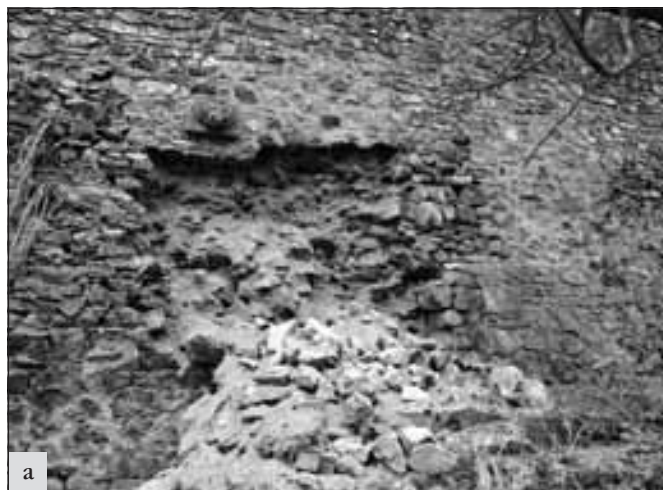
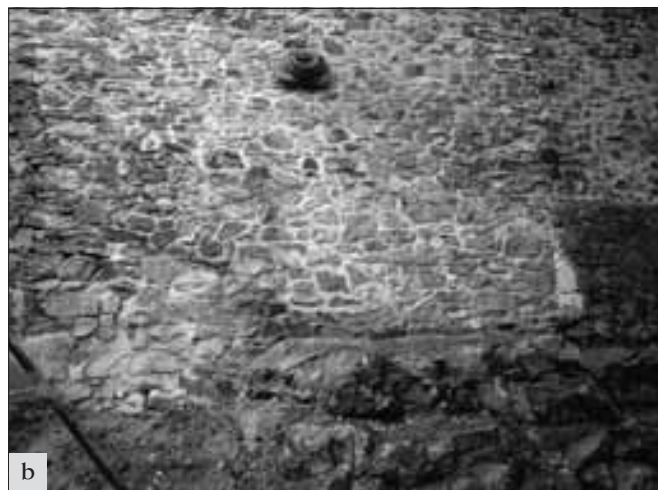
*Krakovec, brad: a – havárie východní obvodové stěny; b – stav po opravě (foto J. Sobek).*

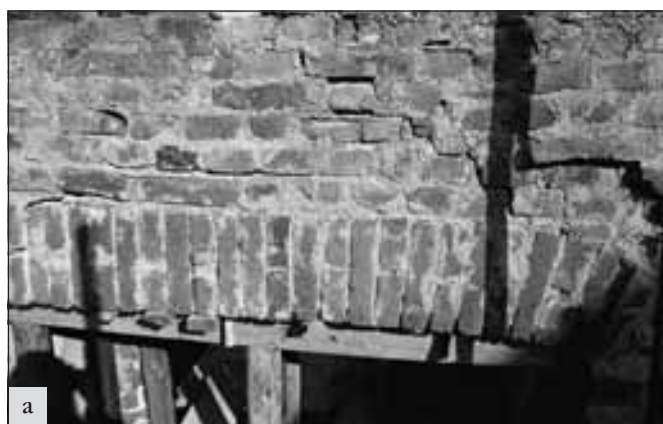
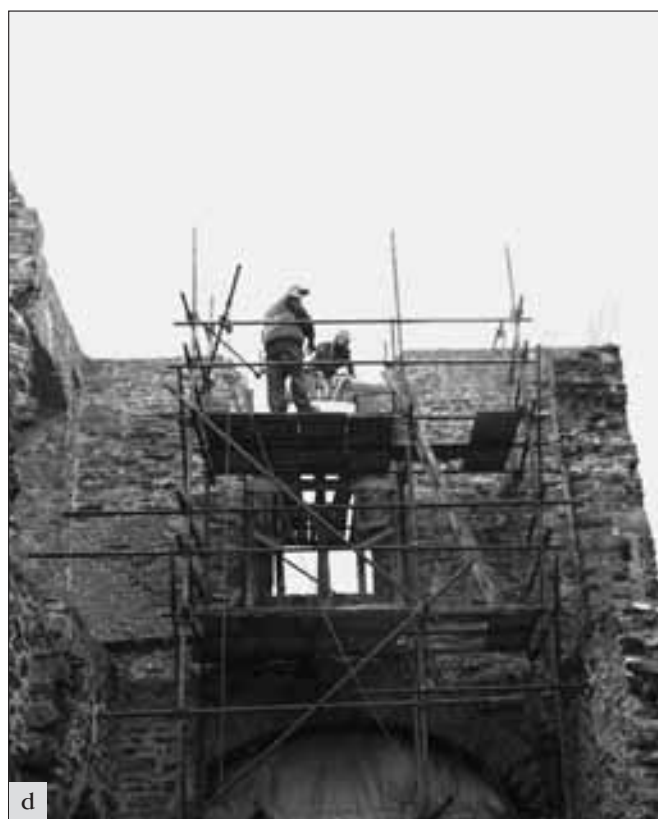
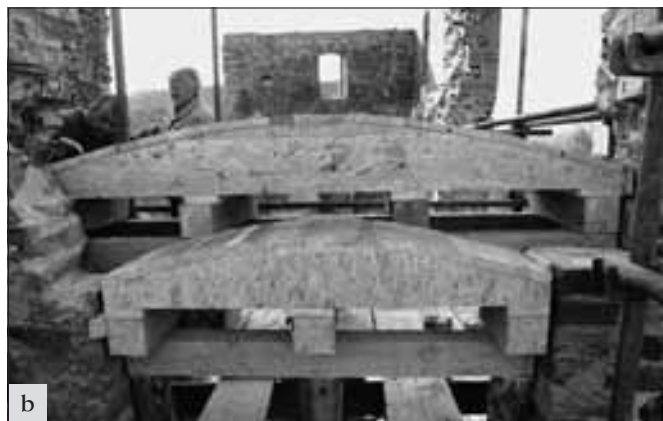
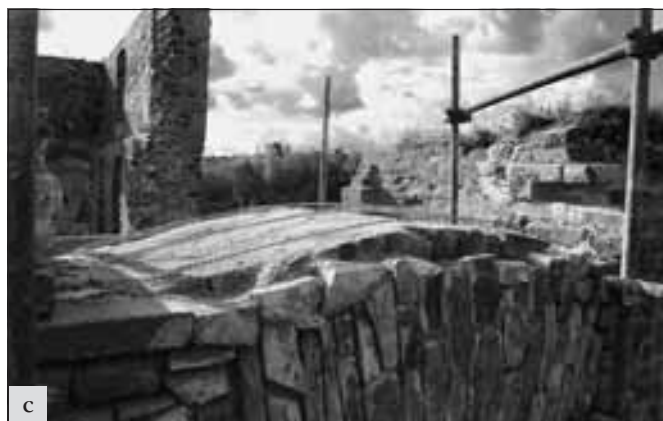
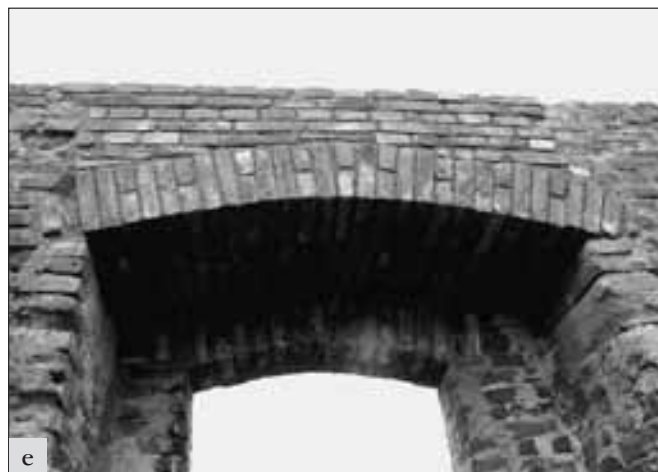
*Krakovec, brad, odstranění bavárie utrženého nadpraží okna nad vstupní bránou: a – stav před opravou; b, c, d – průběh prací; e – stav po opravě (foto J. Sobek).*

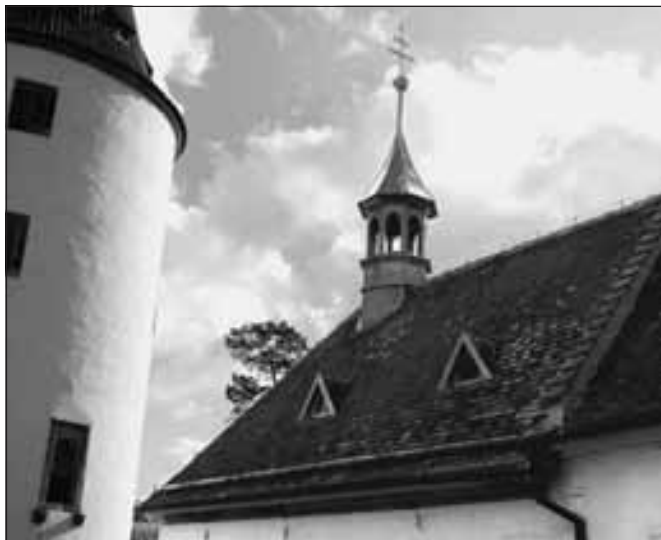
*Křivoklát, brad, dokončení poslední etapy opravy střešního pláště jižního křídla – střechy nad kaplí (foto J. Fialová).*

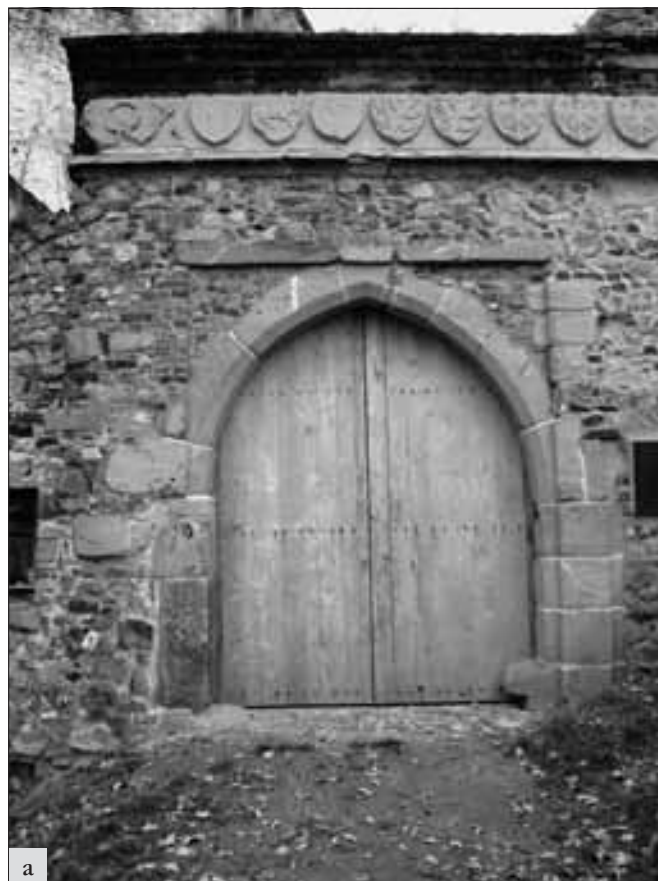
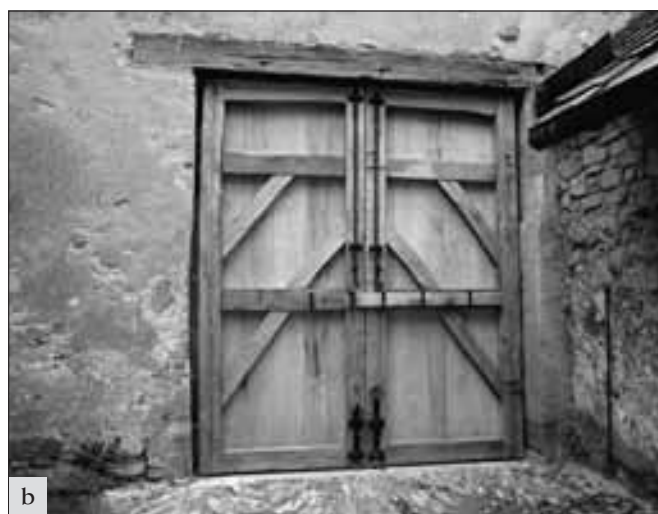
**Točník, brad. Nová vrata zadní brány, dvoukřídlá vrata mají rámovou konstrukci z hranolů a jsou oplášťena fošnami. Tesařské spoje jsou zajištěny kolíky. Veškeré kování vrat je provedeno kovářsky (foto J. Fialová).**

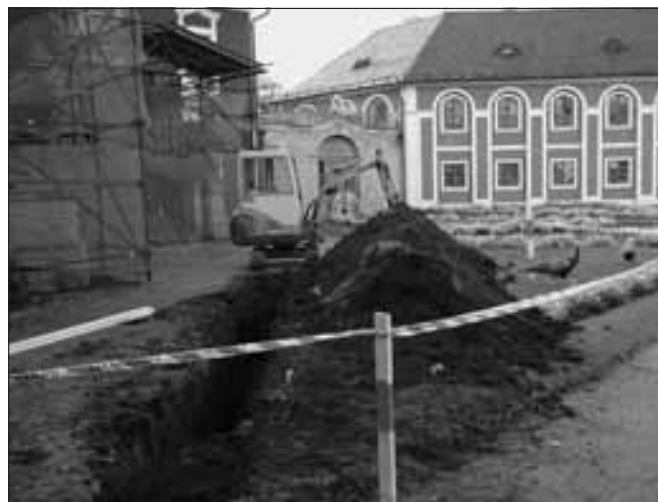
*Veltrusy (okres Mělník), zámek, oprava dešťové kanalizace (foto z archivu zámku).*
