# ROČENKA 2011

# PAMÁTKY STŘEDNÍCH ČECH

## ČASOPIS NÁRODNÍHO PAMÁTKOVÉHO ÚSTAVU ÚZEMNÍHO ODBORNÉHO PRACOVISTĚ STŘEDNÍCH ČECH V PRAZE ROČENKA 2011

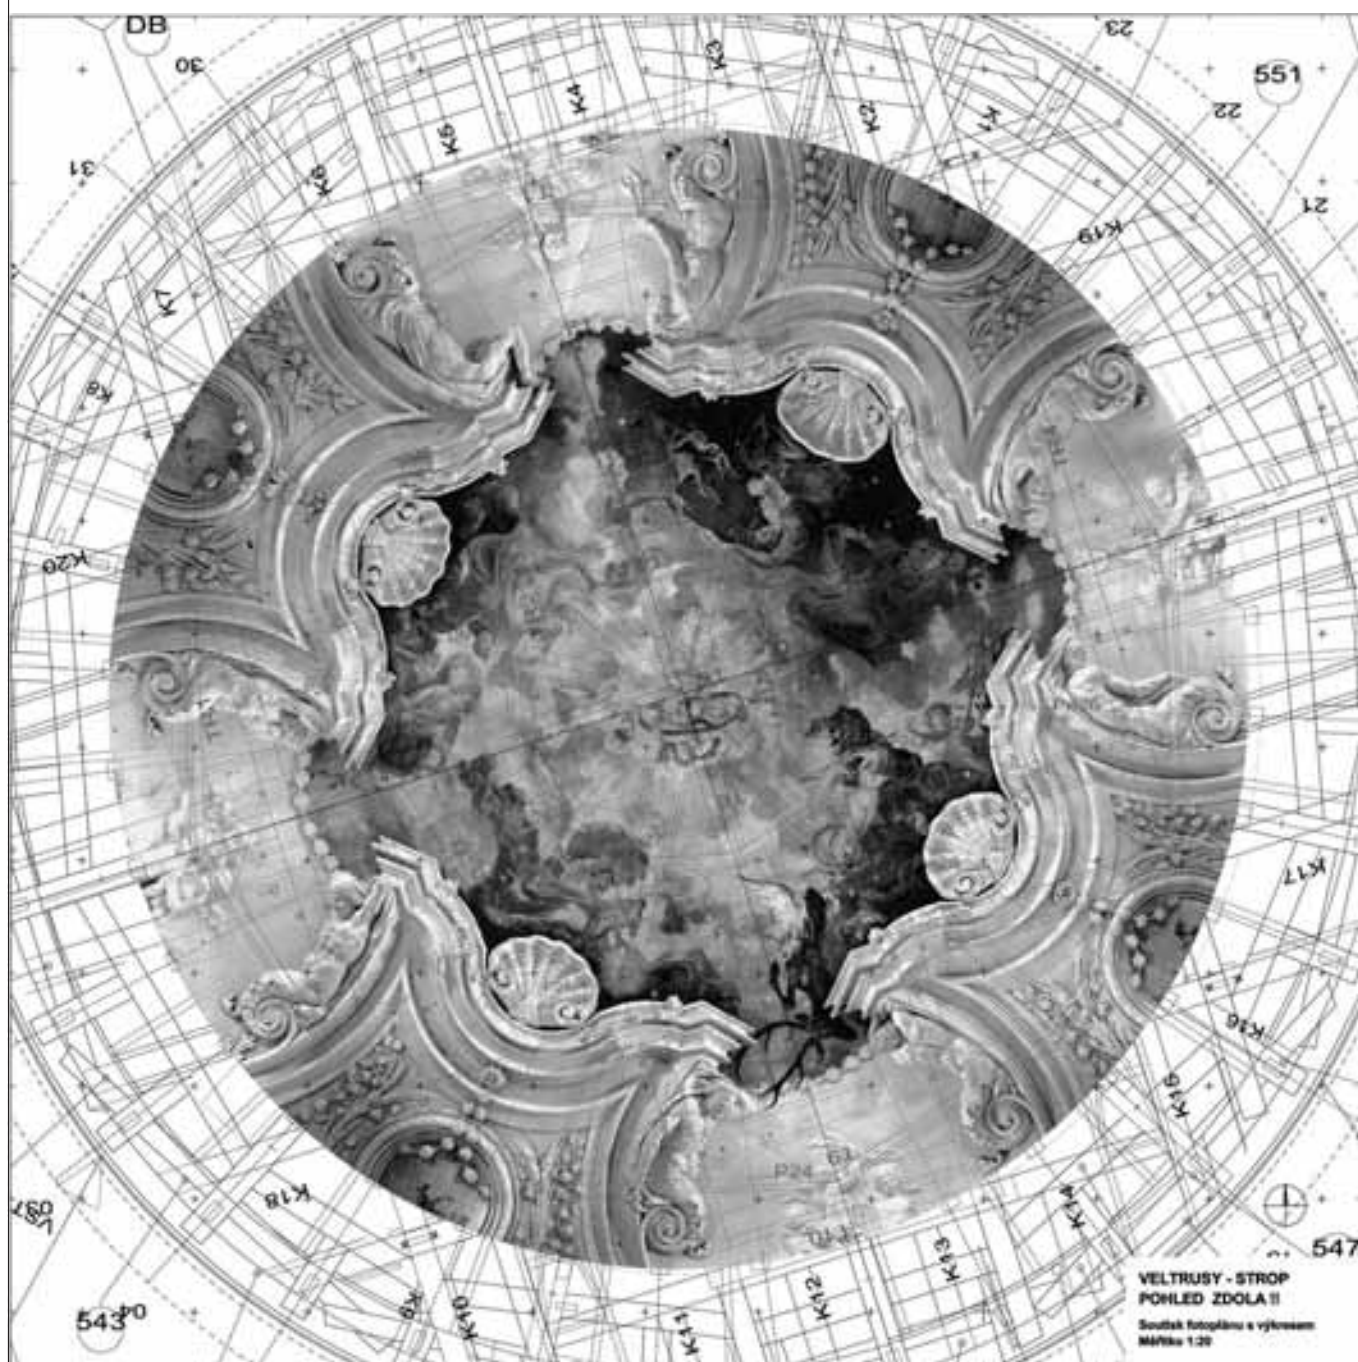
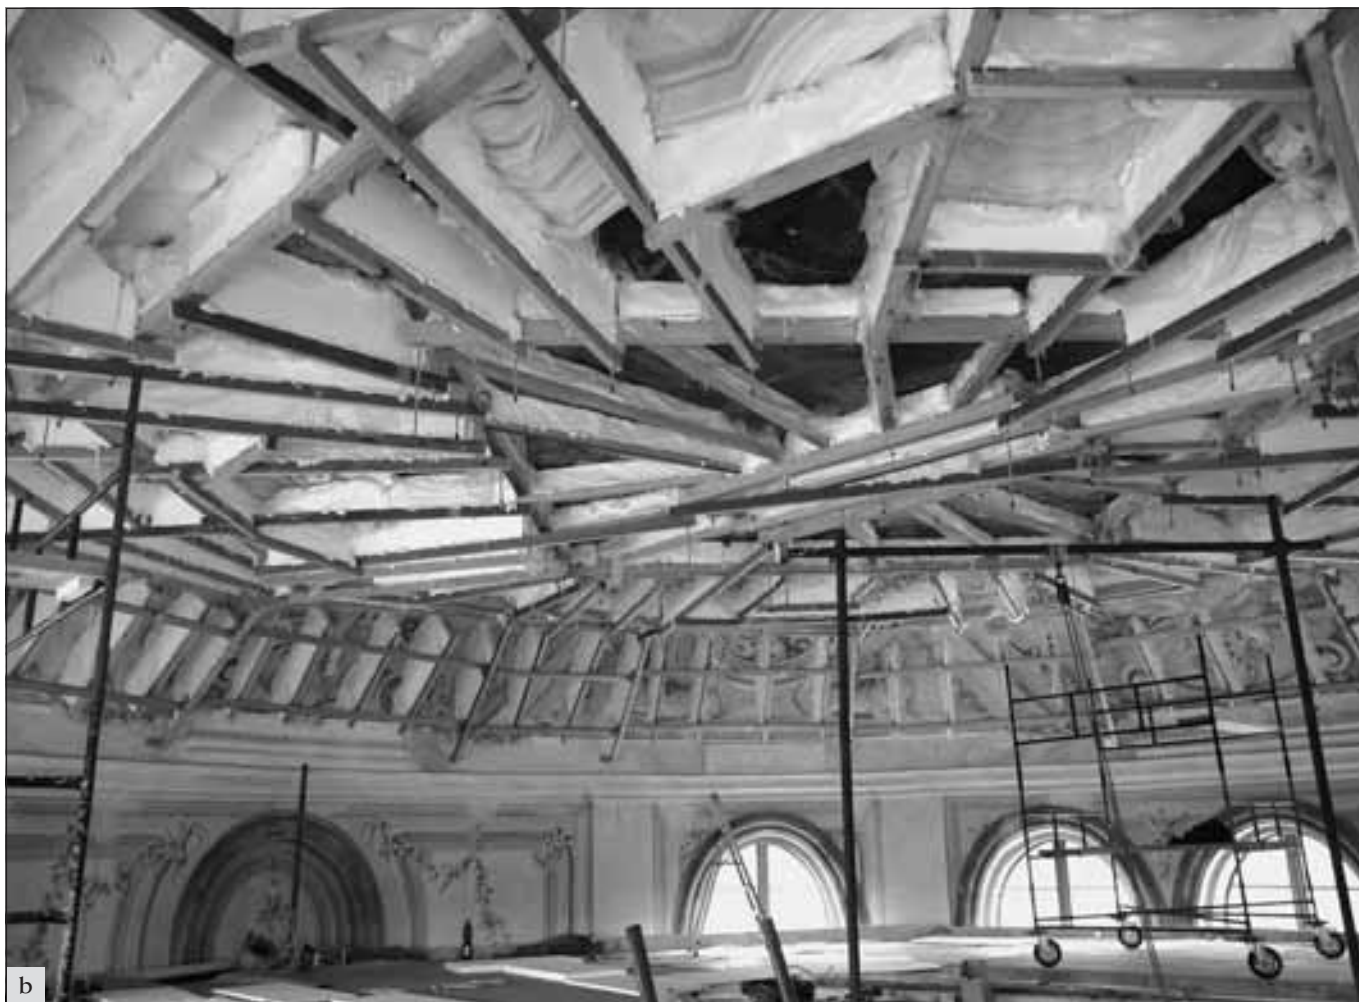
Veltrusy, zámek. Byla dokončena složitá tesařská a zednická oprava stropu a krovů nad centrální částí blavního sálu zámku, jejíž součástí bylo rovněž restaurátorské zajištění štukové výzdoby a figurální výmalby kopule blavního sálu zámku: a – barokní strop blavního sálu s bohatou štukovou výzdobou a nástropní malbou Čtyř denních dob od J. Pichlera (fotoplán T. Rafl); b – s ohledem na bohatou výzdobu byl strop sálu v průběhu prací restaurátorsky zajištěn. V blavním sále bylo postaveno celoplošné lešení s podlahou kopírující půdorys sálu. Následoval detailní průzkum celé plochy štukové výzdoby, včetně rentgenu podkladové skladby. Vzhledem k tomu, že během tesařských prací v krovu docházelo k velkým změnám zatížení jednotlivých částí stropní konstrukce a s tím spojenému pohybu, bylo na žádost statika provedeno vstupní geodetické měření asi 30 referenčních bodů, které byly i nadále sledovány. Vlastní návrh zajištění výzdoby stropu během prací byl zhotoven a realizován pod vedením ak. mal. Tomáše Rafla. Instalovaný pojistný rošt byl pomocí 20 šroubových tábel připevněn ke stropním trámům. Tábla byla až na výjimky provlečena otvory vrtanými v místech osazení starších vrutů tak, aby nedocházelo k dalšímu poškození cenné výzdoby. Rošt v průběhu prací také umožňoval vizuální kontrolu stavu štukové výzdoby. Případné poklesy konstrukce bylo zároveň možno korigovat dotažením tábel. Po dokončení prací v krovu kopule a převěšení stropu na původní dřevěnou konstrukci byl pomocný rošt demontován (foto V. Komárek).

*Titulní strana obálky: Veltrusy (okres Mělník), zámek, barokní strop hlavního sálu s bohatou štukovou výzdobou a nástropní malbou Čtyř denních dob od J. Pichlera. V roce 2011 byla dokončena složitá tesařská a zednická oprava stropu a krovů nad centrální částí sálu, jejíž součástí bylo rovněž restaurátorské zajištění štukové výzdoby a výmalby kopule (foto V. Komárek).*

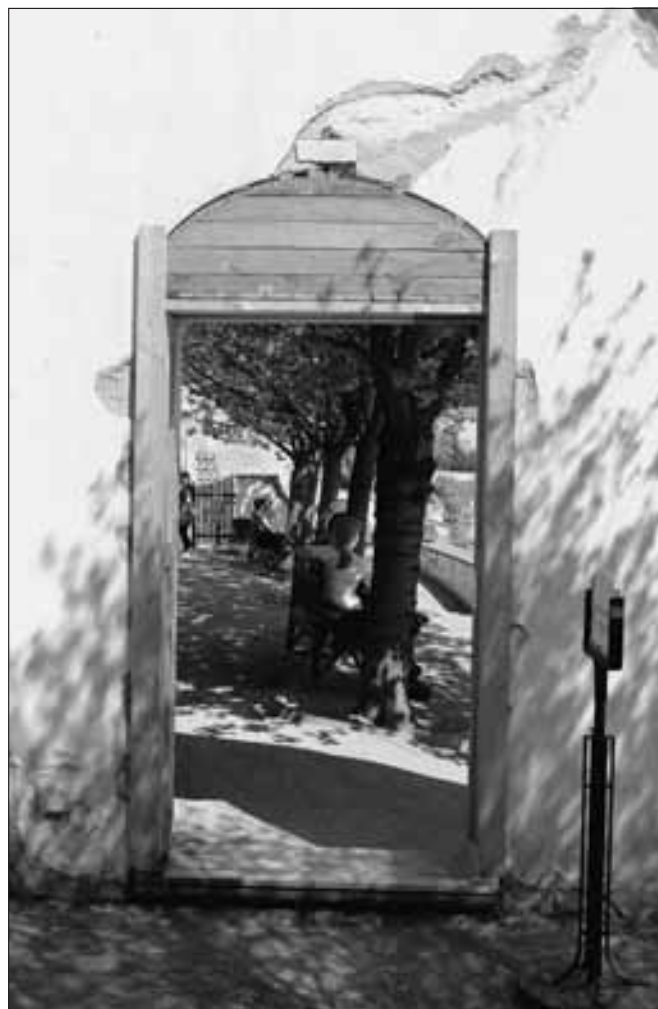
*Zabrády pod Pražským hradem, provizorní podpěra klenby průchodu mezi zabradami pro zajištění bezpečnosti návštěvního provozu (foto V. Láská).*

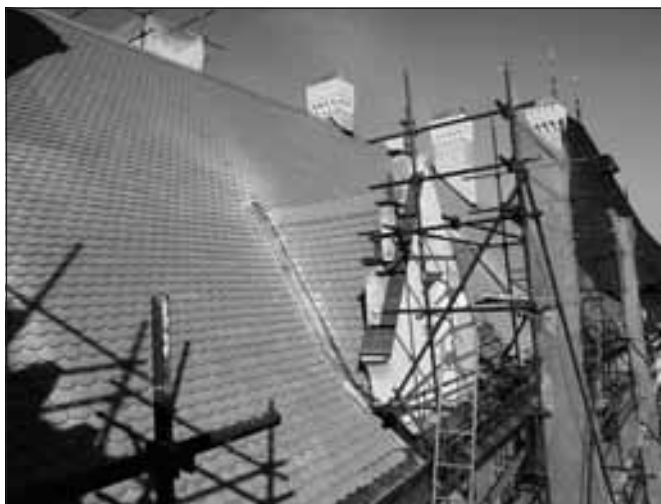
**Žleby (okres Kutná Hora), zámek, první etapa generální opravy střech východního křídla (foto J. Fialová).**

- stavební oprava tzv. Myšákovy brány do zámeckého parku;
- odstranění havárie komínového tělesa na východní arkádě (odstranění prodehtované omítky);
- oprava, rozšíření a revitalizace EZS a kamerového systému;
- příprava, zahájení a realizace první etapy generální opravy střech a fasády východní křídla;
- stavba lešení při východním křídle, příprava staveniště, zahájení opravy komínů;

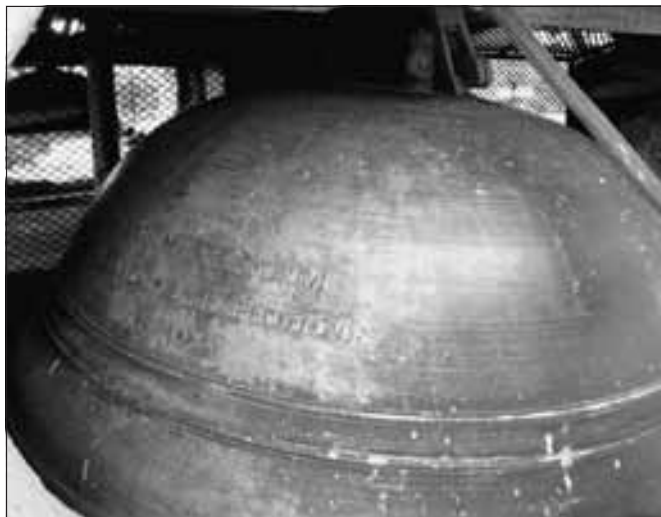
Český Brod (okres Kolín), kostel sv. Gotbarda. Pouze díky lešení postavenému při obnově kolem celé věže mohly být dokumentovány bodinové címbály, ulité Antoniem Schönfeldtem v Praze na Starém Městě v letech 1698 (průměr 51 cm) a 1702 (průměr 85 cm) (foto P. Vácha, úkol 21 203-11).

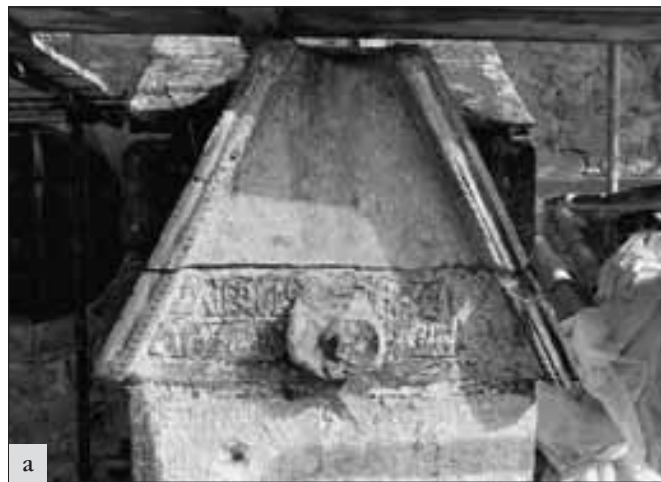
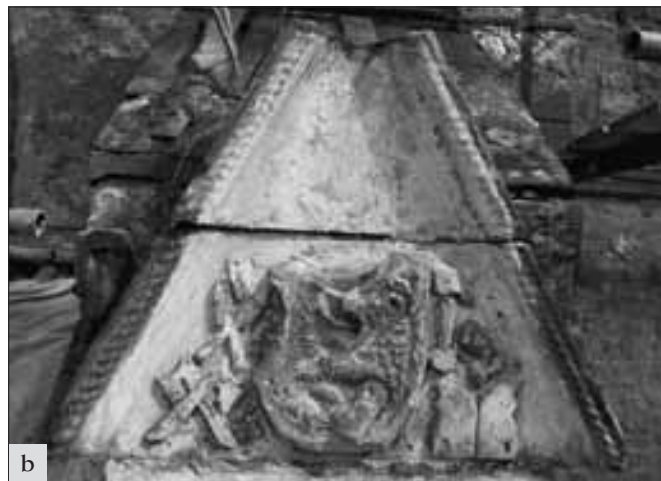
Kostelec nad Labem (okres Mělník), příležitost k poznání historie památky bývají zejména opravy fasád, při nichž dochází k odkrytí historických omítek a často i zdíva. Oprava kostela sv. Víta se v roce 2011 omezila na západní průčelí, průzkum však přesto přinesl řadu zajímavých výsledků. Kostel sv. Víta je stavbou se složitou historií, k níž zpracovaný stavebněhistorický průzkum nedokázal zaujmout jednoznačné stanovisko: a, b – Velice cenným svědectvím jsou v tomto případě znakové a nápisové desky, často datované, jako městský znak s letopočtem 1492 na průčelí závěru, resp. snadno časově zařaditelné (desky s erbem Sekerků ze Sedčic, kteří město zástavně drželi v letech 1482–1497). Na druhé straně právě tyto desky klamou, neboť jádro kostela je starší. Podle stavebně historického průzkumu může mít starší základ především střední loď. Zpracovaný operativní průzkum to podle průběhu trhlin a zazděných okenních ostění potvrdil a nevyhloučil přítom, že k tomuto jádru náleží i část zdíva severní lodi (foto K. Kibic, úkol č. 21 301).

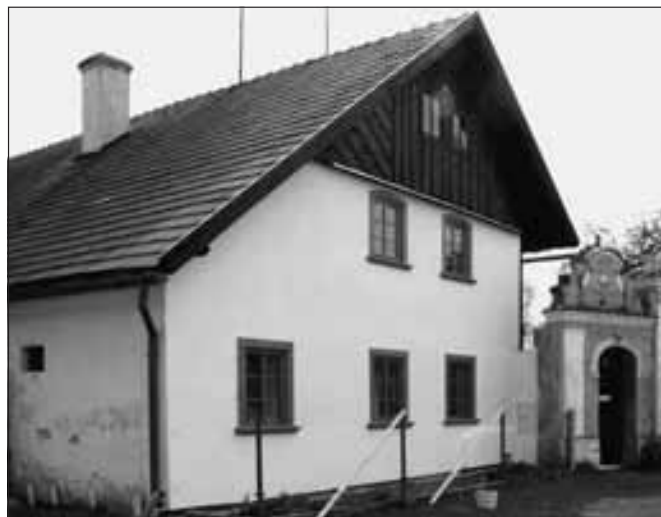
*Víska (okres Mladá Boleslav), zamýšlená obnova fasády domu čp. 5 se stala příkladem akce, kdy výsledky operativního průzkumu a dokumentace vedly ke změně záměru obnovy, a tím k zlepšení výsledků památkové péče. Původní záměr obnovit fasádu štitového průčelí bylo nutné vzhledem ke špatnému stavu roubené konstrukce rozšířit o výměnu několika trámů. Operativním průzkumem však byly nalezeny stopy původních okeních otvorů a doložena starší podoba průčelí se dvojicí oken v každém podlaží. Se soublasem vlastníků bylo rozhodnuto výsledky průzkumu využít a stávající široké okno nabrzdit dvojicí oken v původním tvaru, takže podoba domu dnes lépe odpovídá hodnotě prostředí vesnické památkové rezervace, v níž se nachází (foto J. Svobodová, úkol č. 21 301, srov. obr. na s. 51).*

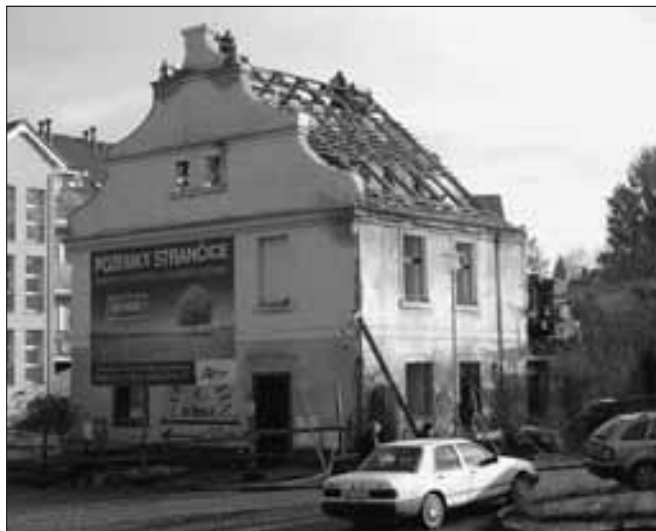
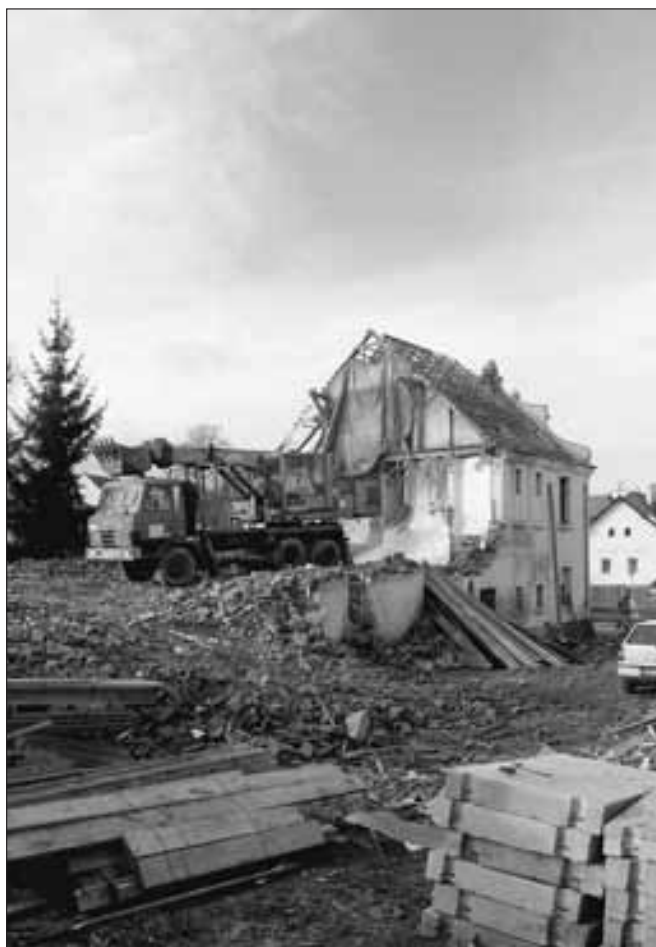
*Strančice (okres Praha-východ), před 5 roky jsme na tomto místě, ve Výroční zprávě z roku 2007, vyslovili obavy, že nálezová zpráva operativního průzkumu a dokumentace se může stát jediným odborným svědectvím o stavební podobě domu čp. 1 ve Strančicích, původně čelní patrové budovy zámku přibližně z prvního desetiletí 18. století, obrožené tehdy demolicí. I přes opakovanou snahu našeho územního odborného pracoviště NPÚ se tato prognóza naplnila v lednu 2011. Přibyl tak další příklad v poslední době stále početnější kategorie památkově prokazatelně hodnotných, ale nezapsaných staveb, které jejich majitelé dokážou zlikvidovat. Není-li návrhu památkářů na zápis do ústředního seznamu vyhověno, je „rozsudek smrti“ zpečetěn. Standardní SHP v těchto případech nelze žádat. OPD, který jako v tomto případě zaznamenal dispoziční, celkovou podobu i detaily, zpracuje hypotetický stavebněhistorický vývoj podložený narychlo provedenou dendrochronologickou analýzou několika prvků a je završen dokumentací konečné likvidace, bývá tím jediným, co památková péče nakonec může podniknout (foto V. Jesenský, úkol č. 21 301).*

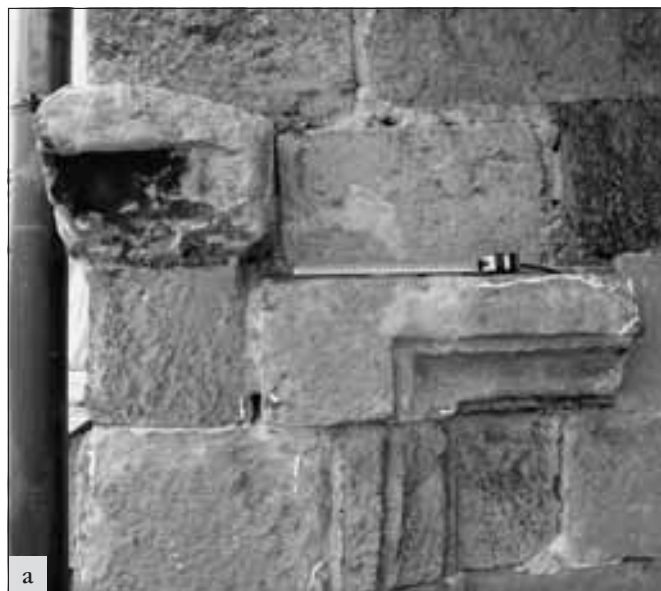
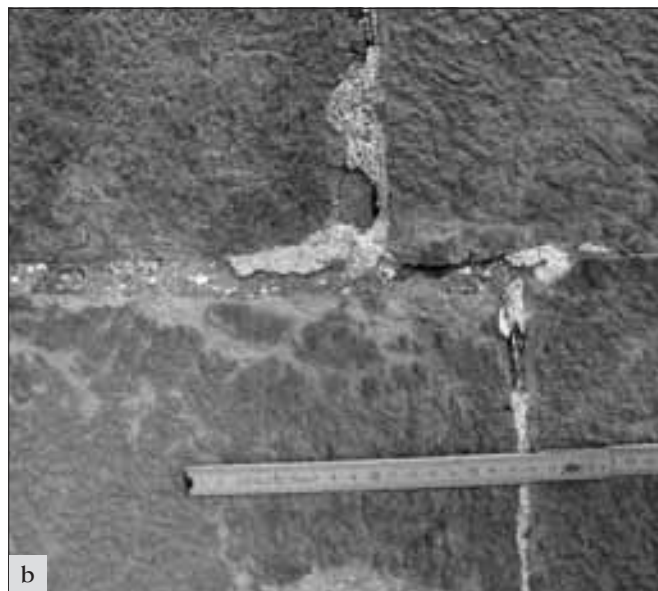
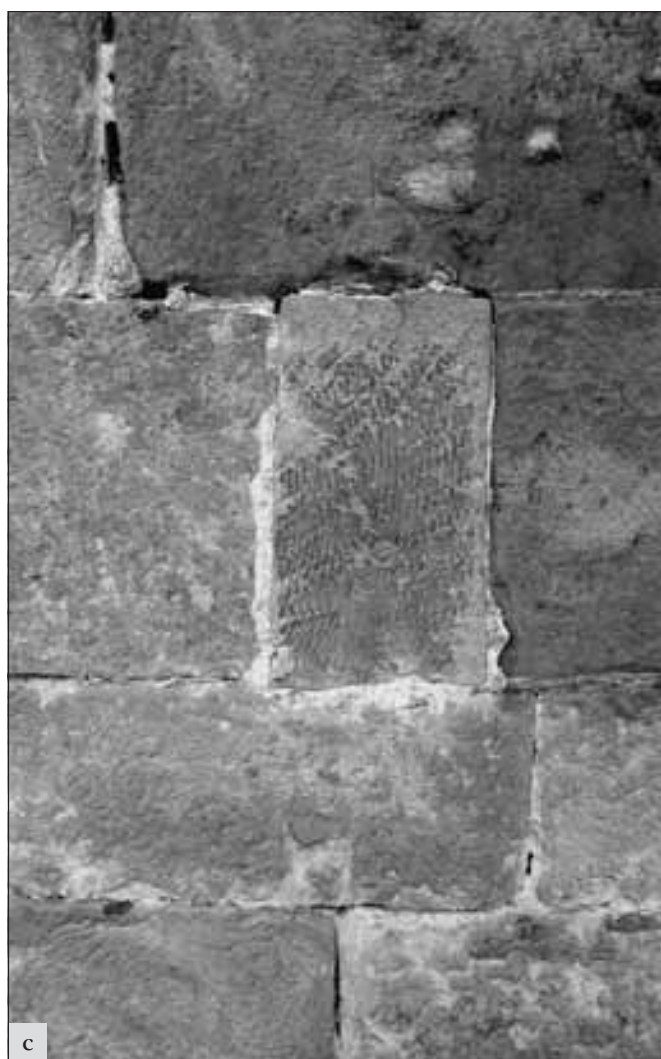
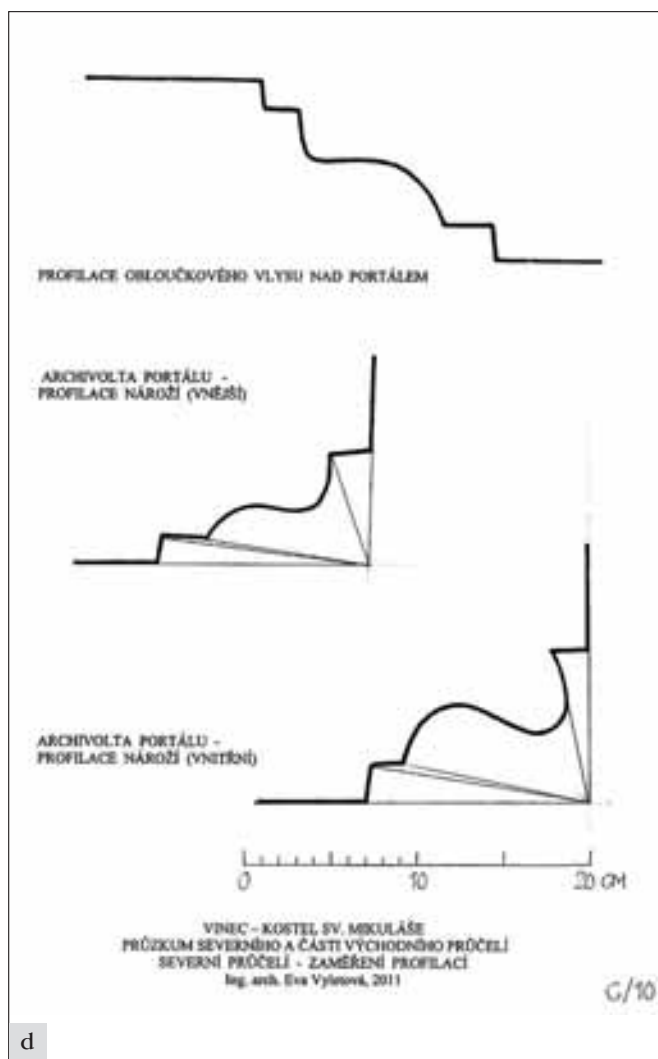
Vinec (okres Mladá Boleslav), restaurování severního průčelí románského kostela bylo příležitostí k detailnímu průzkumu obvodového zdiva a zaznamenání co největšího počtu stop vypovídajících o původní podobě stavby a způsobu jejího provedení. Detailní průzkum z lešení umožnil sledovat rozsah zachovaného původního zdiva a drubotných zásabů, zejména v místech, kde není návaznost zaniklých původních konstrukcí zřejmá, ale i další detaily, které mohou pomoci při interpretaci nálezů, jako charakter malty ve spárách, stopy po opracování, kamenické značky, stopy po požáru apod.: a – nálezová situace severovýchodního nároží s torzem konzoly a zalomením lizénového rámu. Tato situace při porovnání s dalšími nálezy vypovídá mimo jiné o tom, že jde o torzo původní konzoly vynášející zděný východní štít zaniklé sedlové střechy. Pomocným nástrojem k určení původní pozice kvádrů může být i průzkum a porovnání charakteru malty; b – zdicí malta načervenalého zabarvení s plnivem o průměru 2 mm až 7 mm, s viditelnými oblými křemennými zrny, překrytá fragmenty mladšího spárování; c – drubotně vložený kvádr v místě po původním trámu lešení, což bylo možné v daném případě odvodit z širší návaznosti, ale i podle stop drubotného opracování povrchu, které na okolních kvádrech nejsou patrné; d – zpřístupnění průčelí z lešení je v neposlední řadě vzácnou příležitostí k dokumentaci profilací těch architektonických prvků, které se zachovaly v autentickém stavu (foto a zaměření E. Vyletové, úkol č. 21 301).

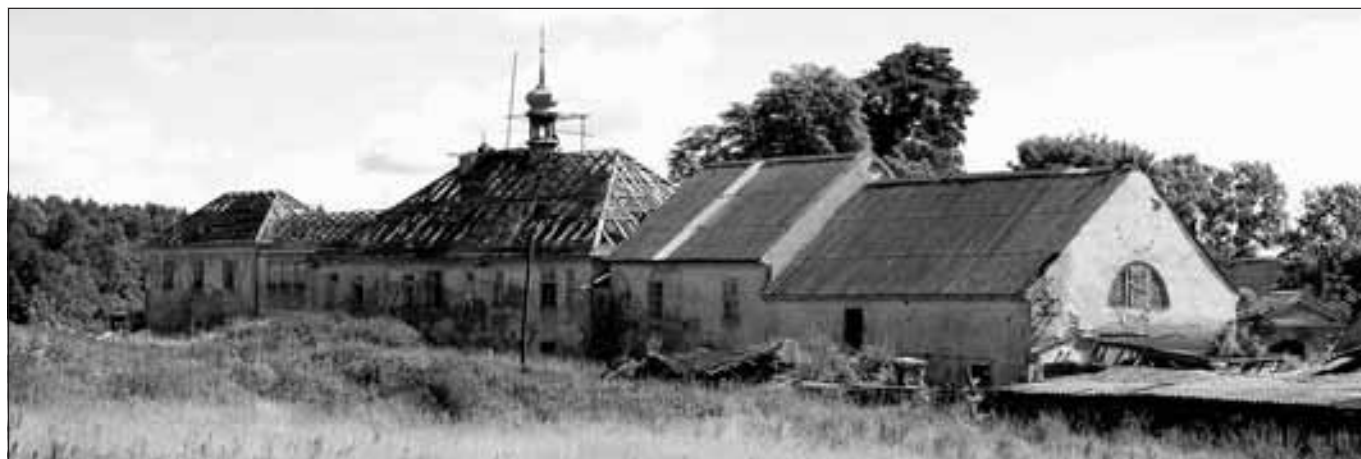
*Chlum u Dolní Lomnice (okres Praha-východ), čelo dvora s panským domem. V rámci oborového výzkumu byl v roce 2011 dokumentován i typologicky pozoruhodný dvůr Chlum s panským domem-zámečkem, který byl sídlem samostatného statku. Dvůr pozdně barokního původu se dochoval v podobě po zásadní přestavbě v pozdní druhé čtvrtině 19. století, s některými pozoruhodnými úpravami z první poloviny 20. století. Stav dvora poznamenala zanedbaná údržba, nevyjasněné vlastnictví i závažná devastace (foto J. Žižka).*

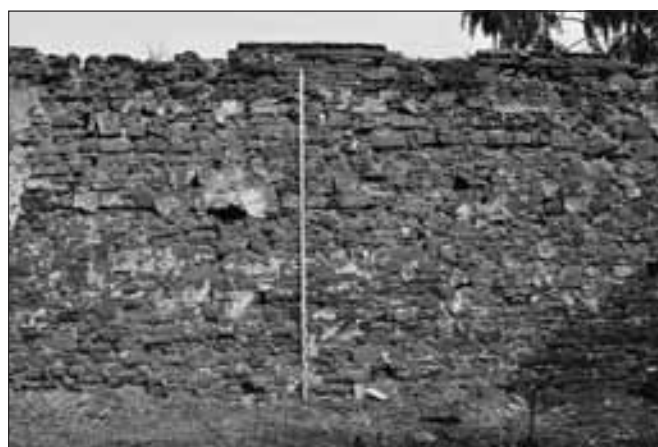
*Ivančice (okres Brno-venkov), typologicky ojedinělá část hrady. Městské opevnění jako rozsáhlá liniová stavba bývá v našich podmínkách často dochováno v podobě mnoha různě dlouhých a v rozličné míře dochovaných fragmentů, stojících na konci jednotlivých domovních parcel. Evidence a dokumentace těchto zbytků opevnění je stále nedokonalá, mimo jiné kvůli dlouhodobé neprůstupnosti jednotlivých pozemků. O to větší bývá překvapení, když se v rámci stavebního zajištění po dlouhou dobu zpřístupní takřka intaktní, navíc typologicky ojedinělá část bradby, jako tomu bylo v Ivančicích u Brna. Hradba z doby kolem roku 1500 má dvě úrovně střelen pro ruční palné zbraně. Fragmentárně se dochovalo zakončení cibelnou sedlovou stříškou a omůtka (pohled na vnější líc). Výjimečný nálezy bylo nutno před sanací podrobně prozkoumat a zdokumentovat formou OPD, díky pochopení města se podařilo rovněž vyhotovit kvalitní geodetické zaměření (foto V. Razím, úkol č. 71 305).*
