## Restaurovaná mozaika na kostele sv. Šimona a Judy v Dolíně

Tereza Cachová

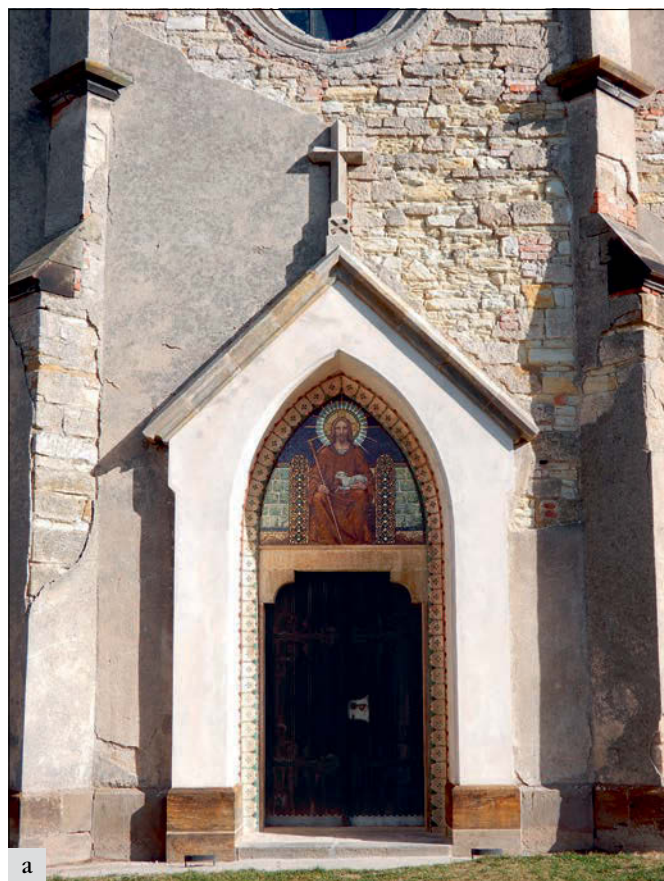
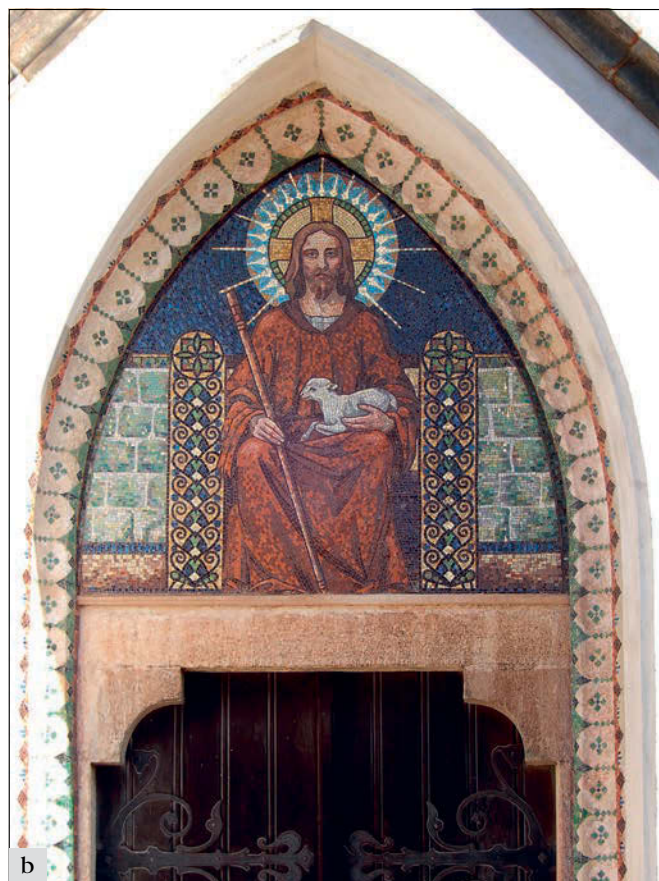
Obr. 1: Dolín (okres Kladno): a – vstup do kostela sv. Šimona a Judy zdobený mozaikou s námětem Krista jako Dobrého pastýře od Viktora Foerster z let 1907–1908; b – stav po restaurování (foto T. Cachová).

Dolínská mozaika představuje Krista jako Dobrého pastýře, sedícího na trůně a držícího v rukou pastýřskou hůl a ovečku. Pochází z let 1907–1908 a tvoří ji asi deset tisíc štípaných sklosmaltových kostiček, tzv. tessery, z nichž některé jsou pokryty zlatou fólií chráněnou navrch skleněnou vrstvou, neboli cartellinou. Kromě samotného tympanonu pak mozaika pokračuje ještě na ostění, kde v podobě dekorativního ornamentu sbíhá až dolů k zemi. Dílo již bylo v minulosti restaurováno, avšak neodborně, a jeho stav v roce 2019 byl havarijní. V rámci zmíněného zásahu byly navíc doplněny tessery bez ohledu na správnou skladbu a odpovídající barevnost, a to v šíři až 15 cm od okraje. Současná poškození zavinilo především zatékání; v důsledku vlhkosti zdegradovala vápenná malta, v níž byly tessery zasazeny, došlo ke vzniku trhlin v tomto podkladu a te-

ssery se začaly ve velkém množství uvolňovat a odpadávat. Od zlacených kostiček se nejdříve odlupovala ochranná cartellina. V této situaci nebylo možno zachránit mozaiku v tympanonu jinak, než jejím transferem do ateliéru a vytvořením nové podkladní vrstvy malty. Při té příležitosti bylo rozhodnuto, že plocha mozaiky bude nově podložena panelem, který v případě dalších poškození v budoucnu umožní její snazší sejmutí. Jen velmi malé množství vypadaných tesser se zachovalo na místě v blízkosti portálu k opětovnému použití. Transfer díla do ateliéru v roce 2020 po provedení ochranného přelepu v roce předcházejícím probíhal rozřezáním na manipulační díly, sejmuté bez podkladové malty. V ateliéru byla mozaika nejprve ponechána s přelepeným lícem a z rubové strany probíhalo jak čištění, tak výměny nevyhovujících tesser. Část nově doplňovaných tesser byla použita z pozůstatosti innsbrucké

mozaikářské firmy, ostatní byly pořízeny v Itálii. Od původní malty bylo odvozeno složení malty nové, vápenocementové s obsahem drcených cihel. S její pomocí byla mozaika připevněna na panel a spolu s ním vsazena do nerezového rámu. Následně mohla být konečně otočena, zbavena ochranného přelepu a očištěna také v líci. Po osazení zpět do partie tympanonu na částečně cihlové, částečně opukové zdivo, byla ještě mírně zaretušována hrana nerezového rámu. V závěrečné třetí etapě v roce 2021 probíhalo restaurování mozaikových ornamentů v ostění a také kamenných prvků portálu – soklu i stříšky s vrcholovým křížem. Pro místo, kde navazuje tympanon na kamenný překlad vstupu, byla ve štku nově vytažena tenká římsa zachovávající profilaci římsy původní. Zároveň byla kolem vstupu doplněna nová omítka.

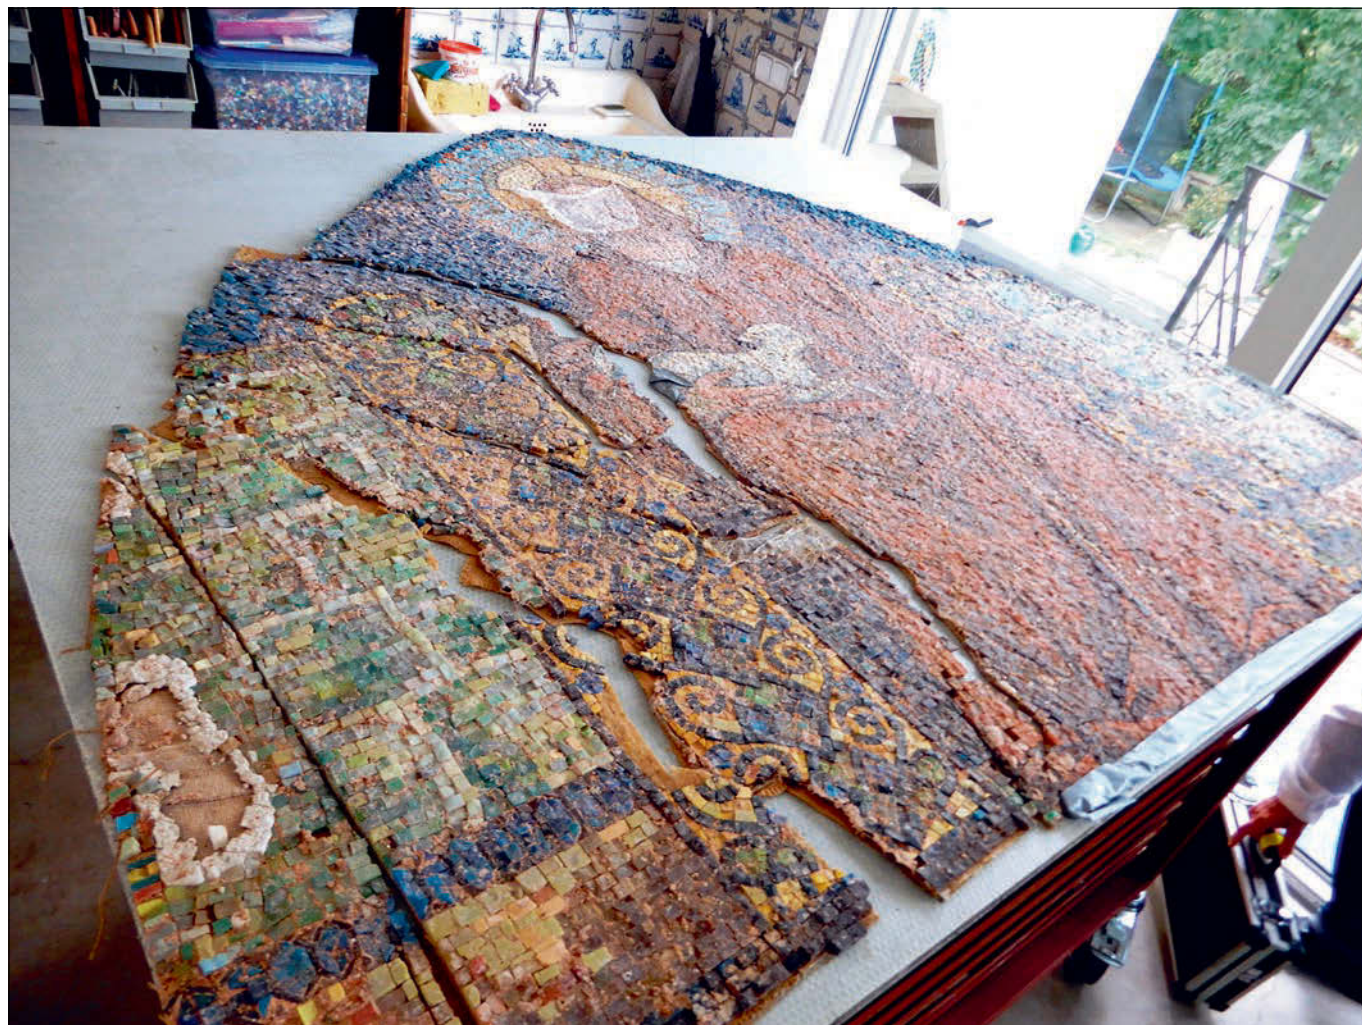
**Obr. 2:** Dolín (okres Kladno), ve třech etapách byla postupně zrestaurována mozaika v tympanonu i mozaikové ornamenty v ostění, byla doplněna omítka kolem portálu a ošetřeny kamenné prvky (foto T. Cachová).
